RELATÓRIO OPERAÇÃO WATU

FASE III e IV

Fiscalização dos trechos prioritários e não prioritários de recuperação atingidos pelos rejeitos da barragem de Fundão

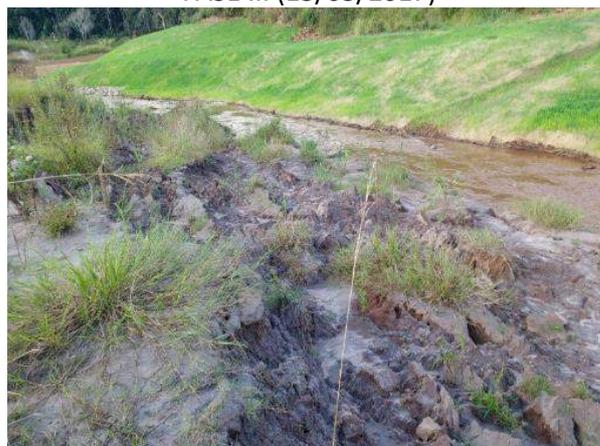
FASE III (15/05/2017)

Foto: Material instável composto por solo e rejeitos na margem esquerda.

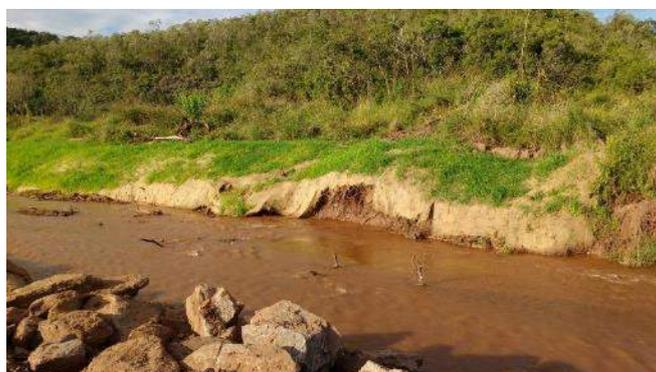
FASE III (15/05/2017)

Foto: Solapamento no pé do talude, danos a biomanta e alta turbidez da água.

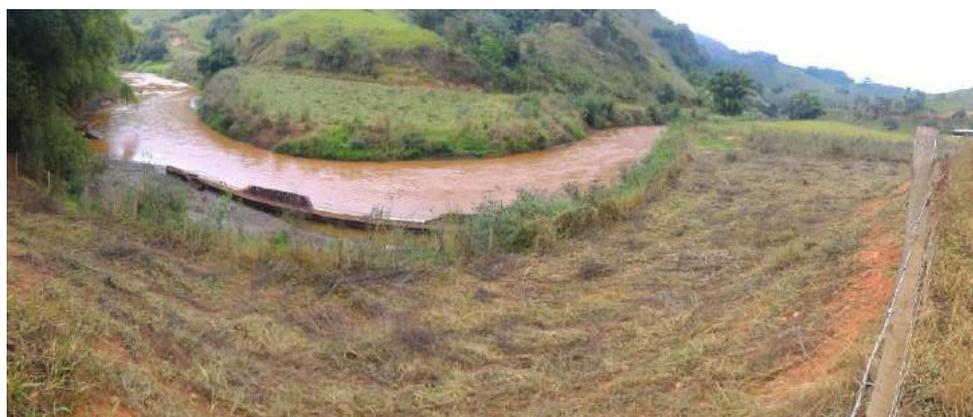
FASE IV (29/08/2017)

Foto: remoção da vegetação do mix de sementes.

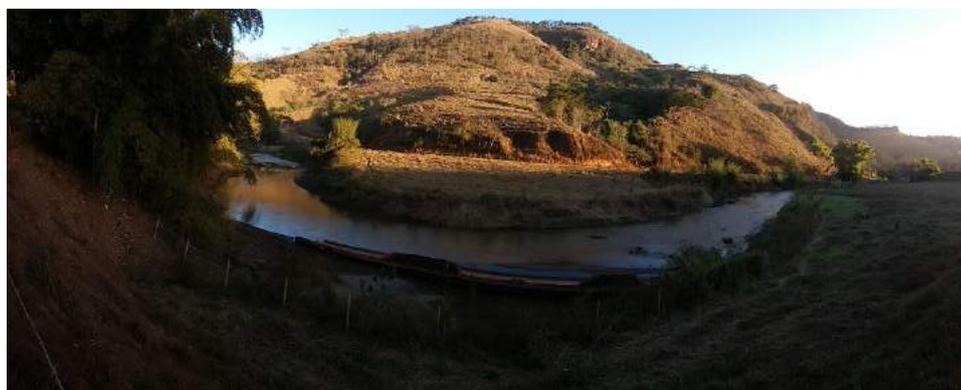
Foto: vegetação típica de pastagem seca e degradada, com exposição do rejeito nas margens.

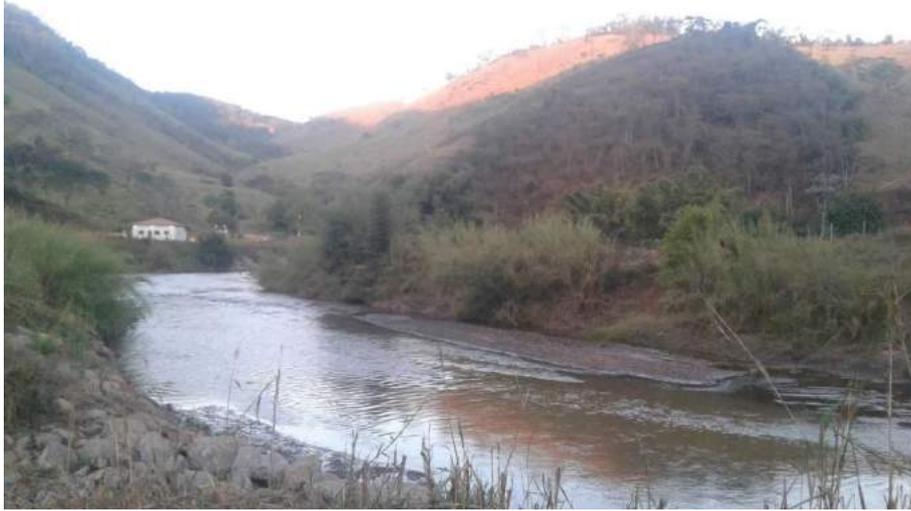
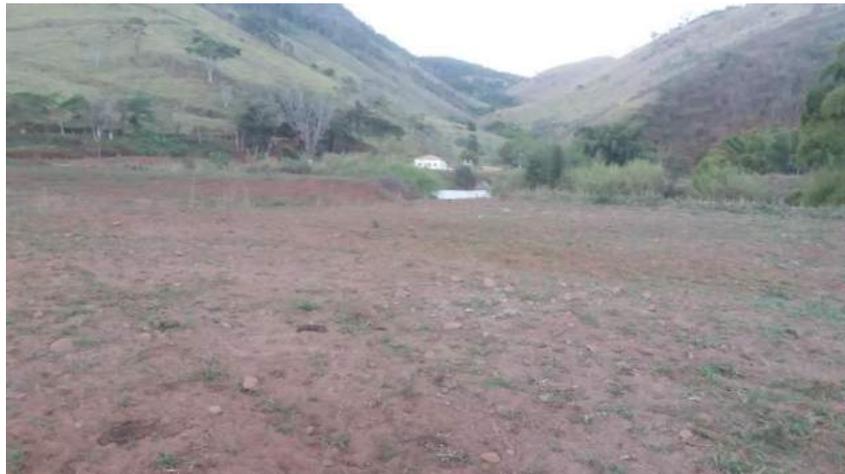
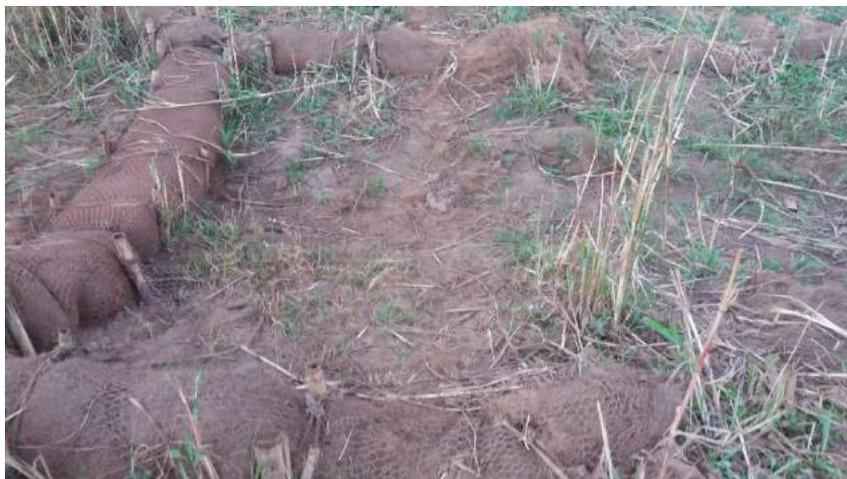
Fotos: vegetação do mix seca e degradada, intervenções nas obras e exposição e deposição de rejeito.

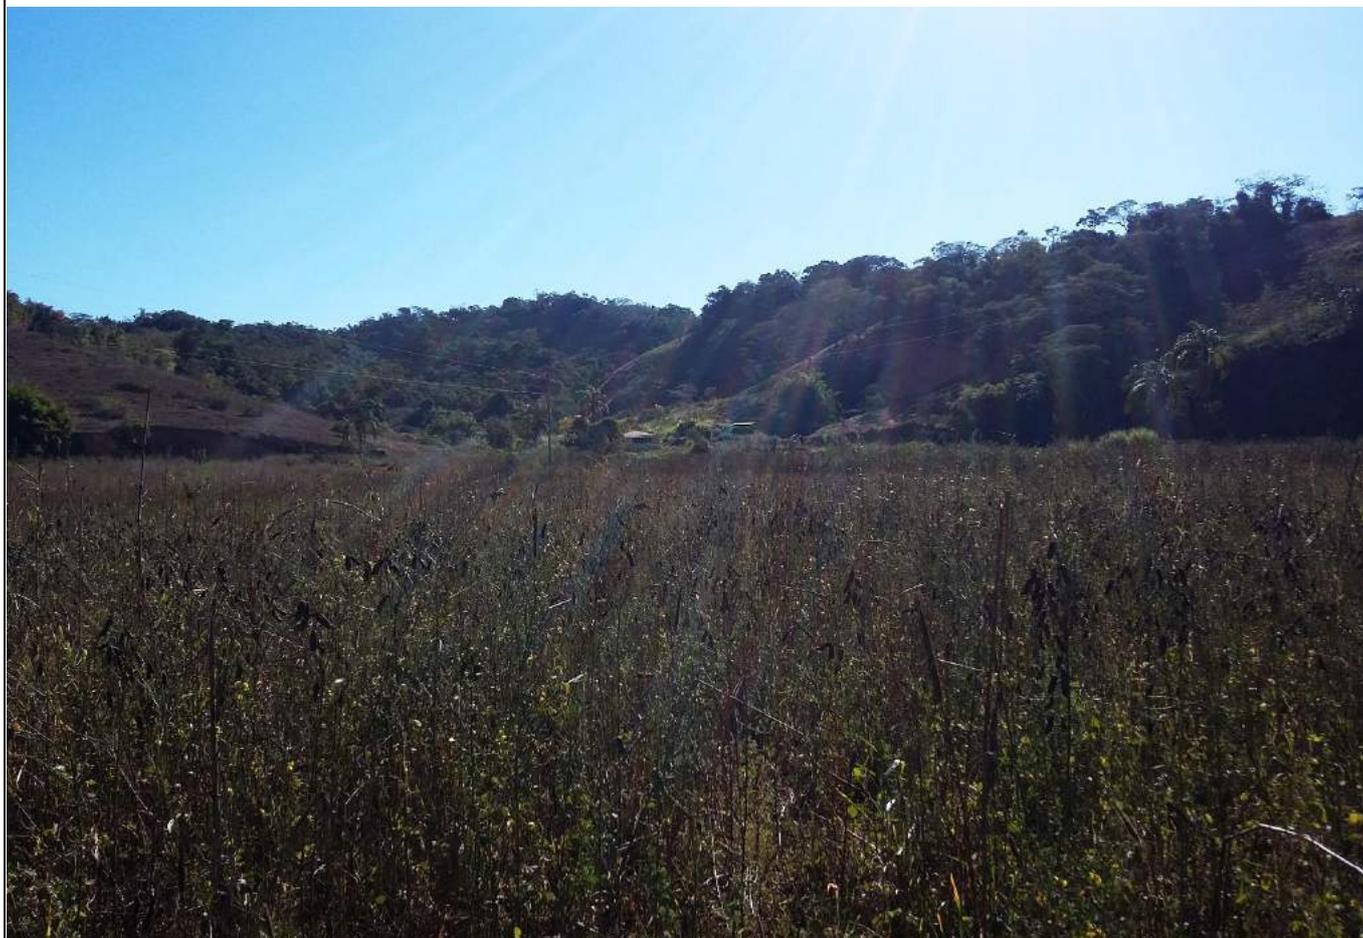
Foto: Planície de inundação na margem esquerda evidenciando os dois taludes descampados e a predominância de crotalária.

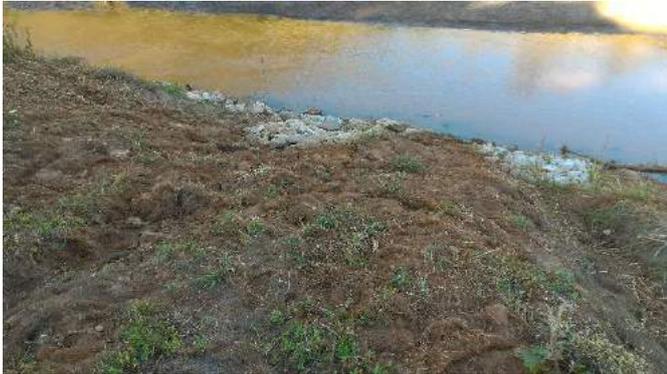
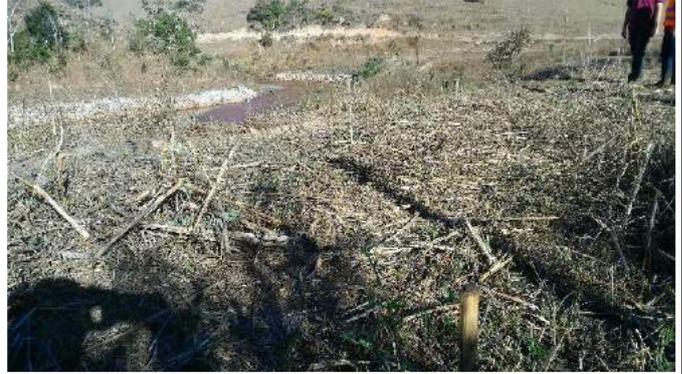
FASE (28/08/2017)

Foto: Pisoteamento pelo gado da área com recuperação prévia e danos a biomanta, além de intervenção do proprietário com corte da vegetação já estabelecida do mix plantado.

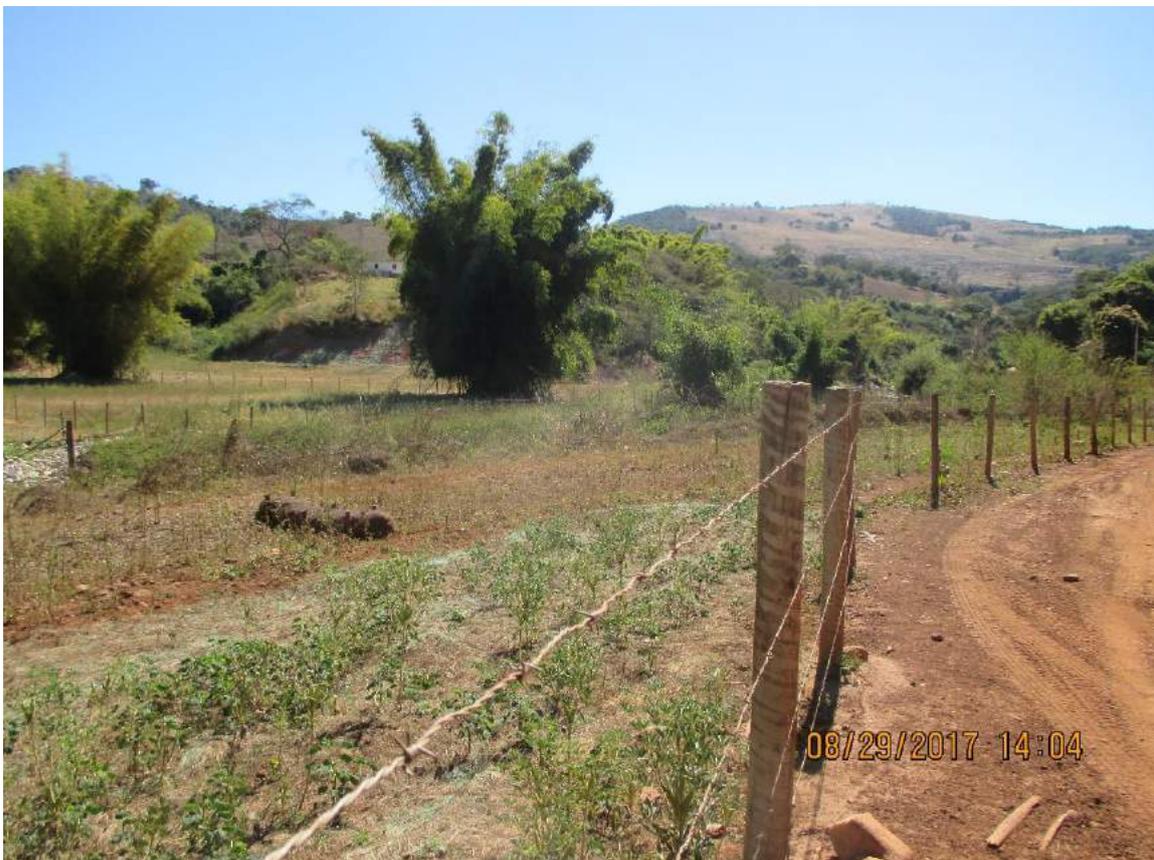
FASE IV (29/08/2017)

Foto: exposição do solo coberto por rejeito em função da estiagem que deixou a vegetação seca.

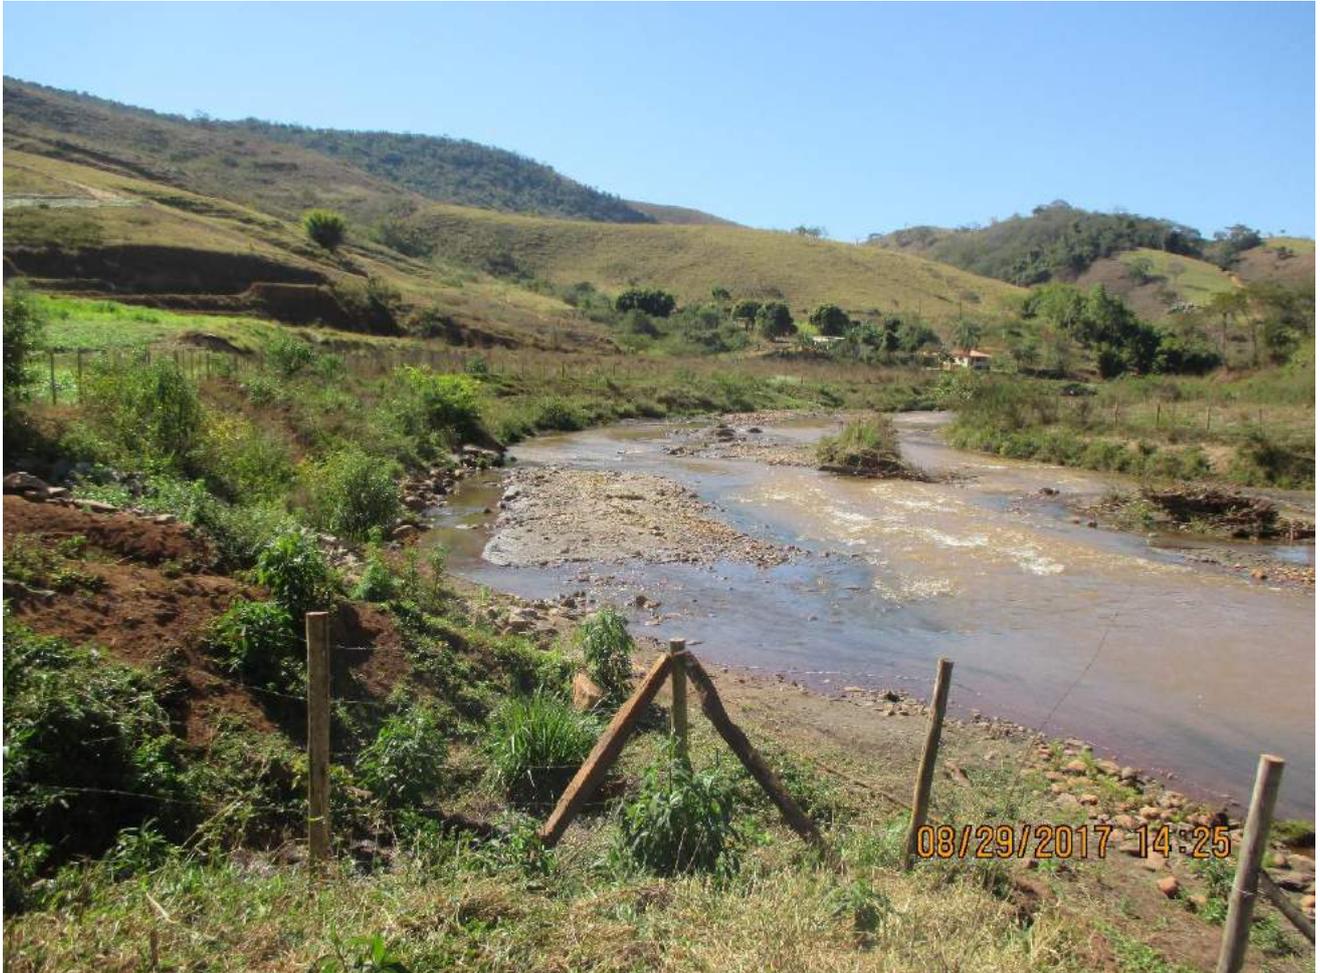
FASE IV (29/08/2017)

Foto: Visão da planície do Gualaxo. Observa-se a vegetação seca e o solo coberto por rejeito exposto, bem como a deposição na calha e margens.

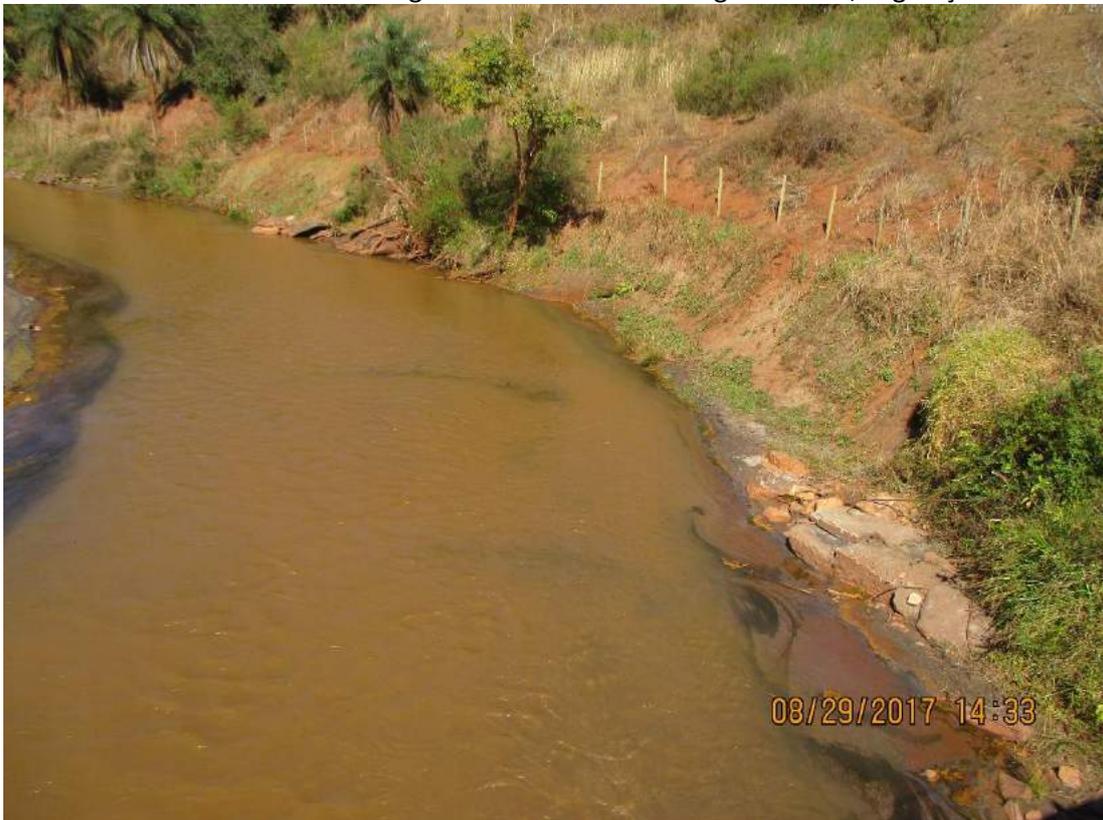
FASE IV (29/08/2017)

Foto: Visão do mesmo trecho com manta geotêxtil avariada na margem direita, vegetação seca e deposição.

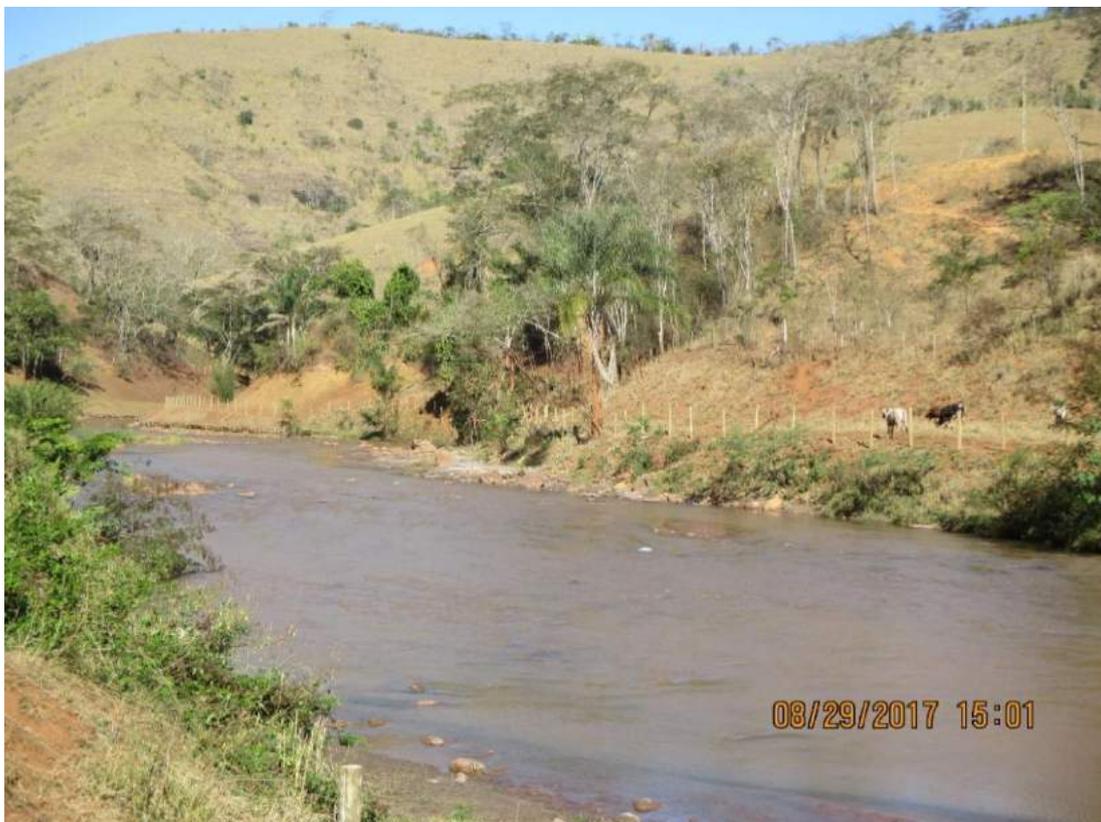
FASE IV (29/08/2017)

Foto: Visão do mesmo trecho do leito do Gualaxo. Ao fundo o retaludamento com cobertura geotêxtil apresenta vegetação seca

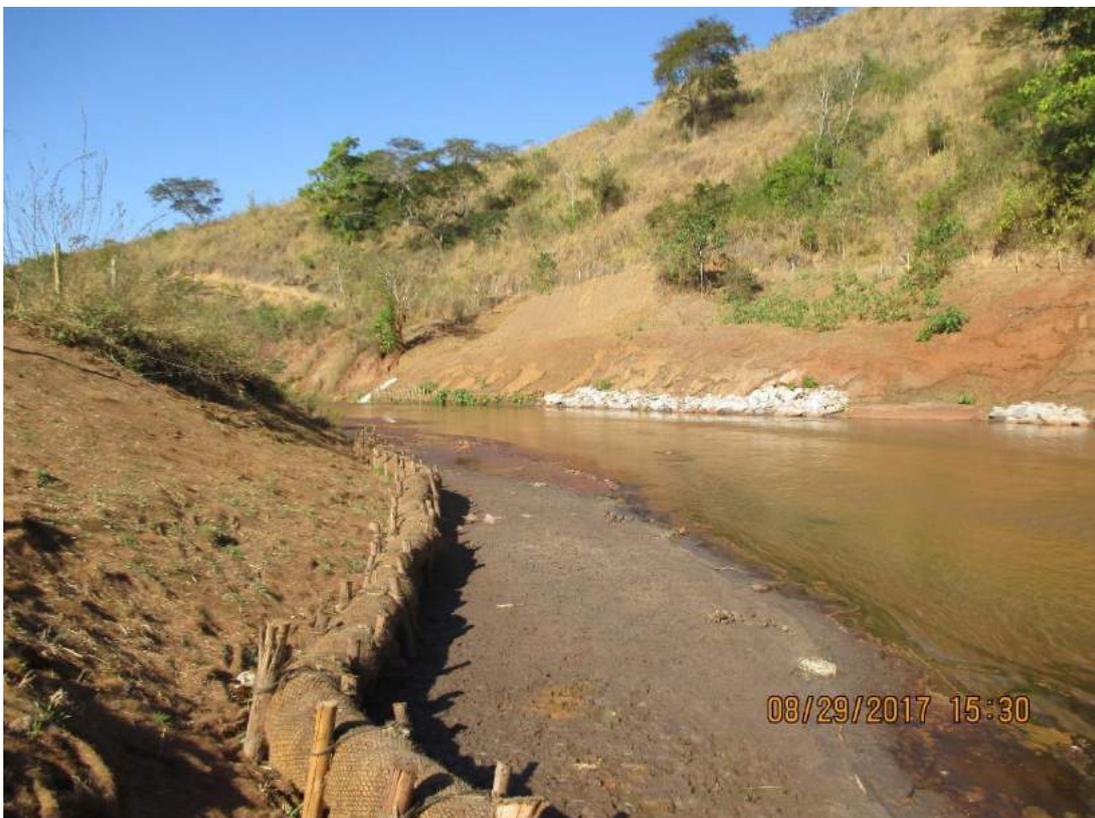
FASE IV (29/08/2017)

Foto: Nesta fase os taludes apresentavam o geotêxtil danificado e a vegetação muita seca e incipiente.

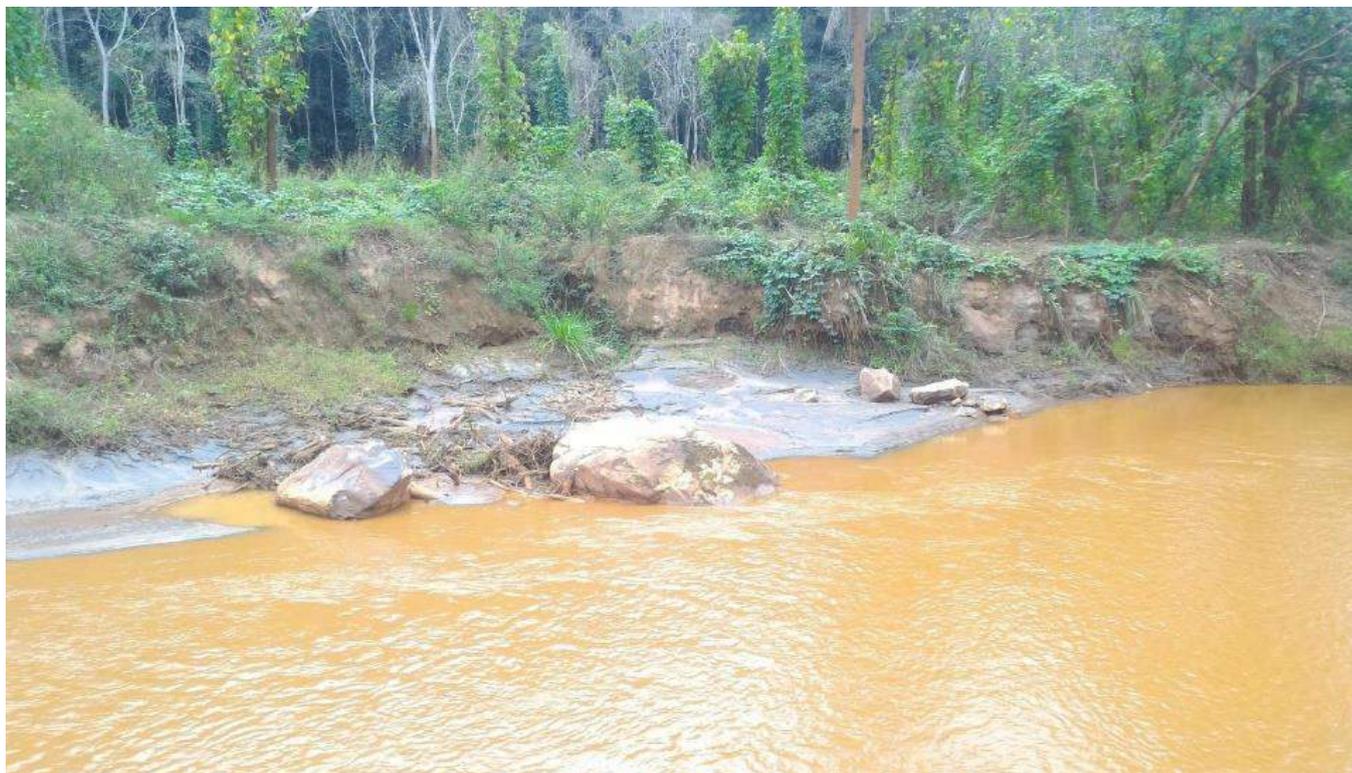
FASE III (16/05/2017)

Foto: Visão da margem esquerda onde não houve intervenção. Observa-se que a regeneração natural não está ocorrendo a contento.

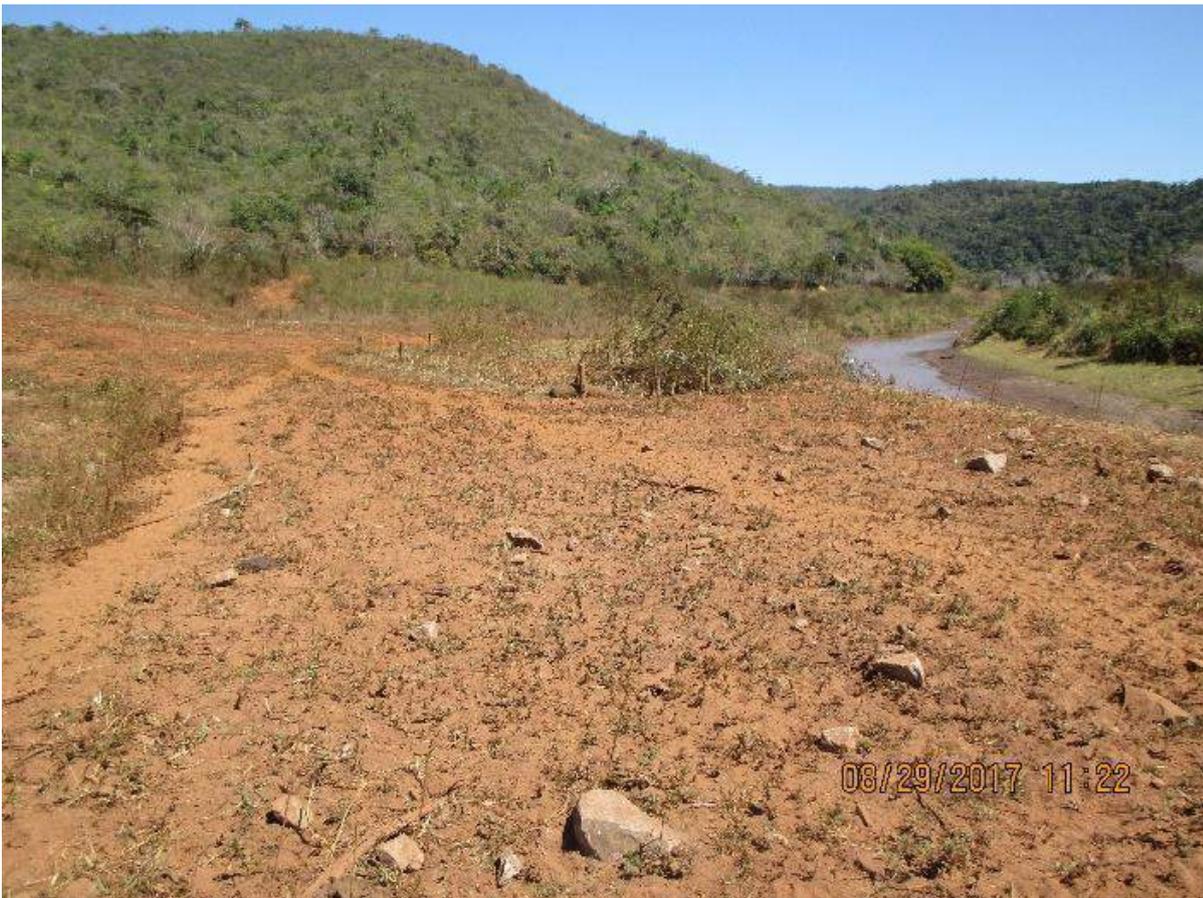
FASE IV (28/08/2017)

Foto: Vista da mesma margem, evidenciando que o crescimento da vegetação em período de estiagem e com o pastoreio não protege satisfatoriamente o solo com rejeito.

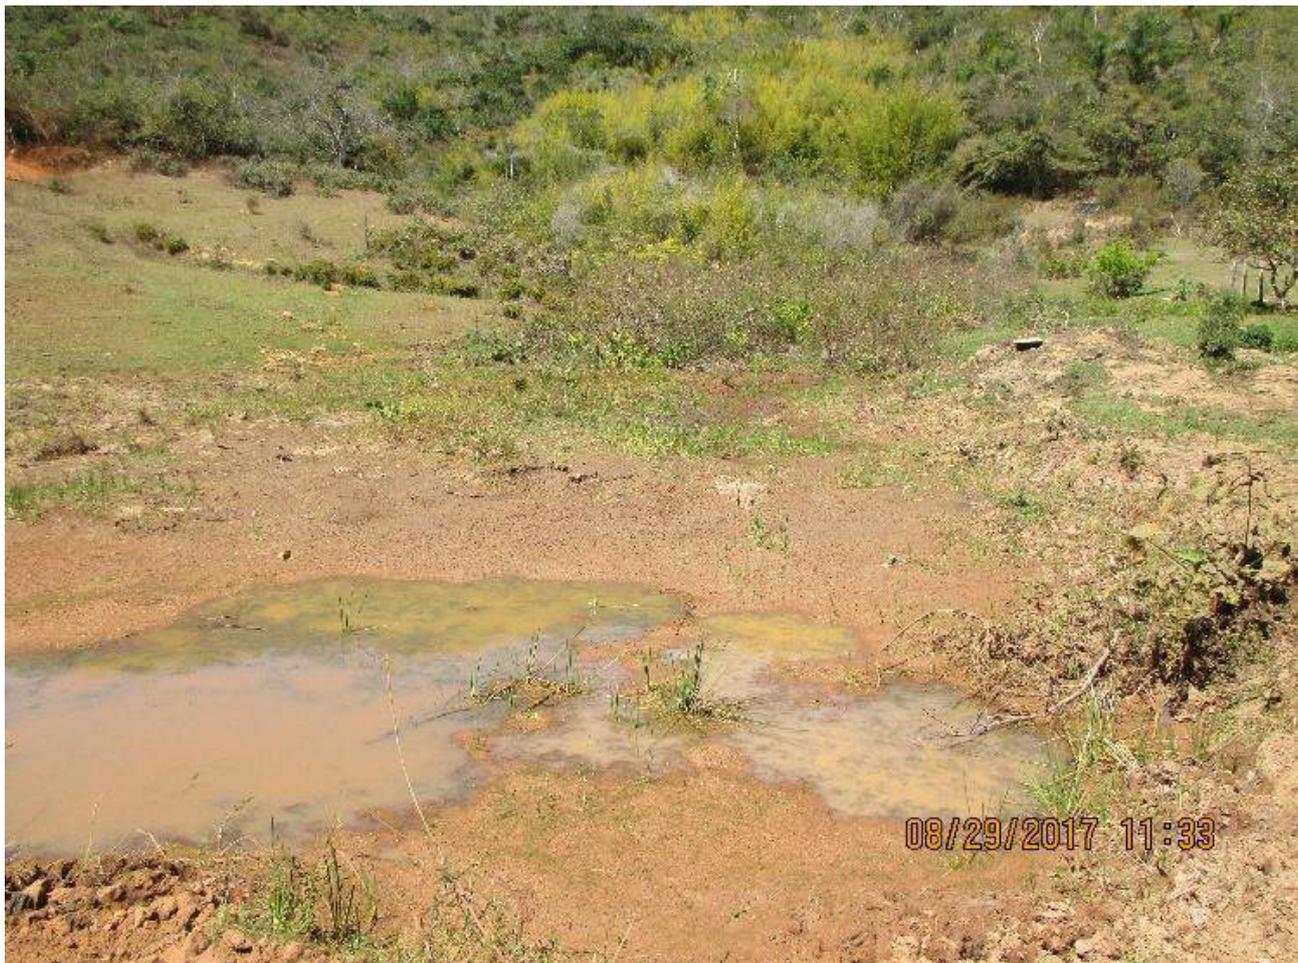
FASE IV (28/08/2017)

Foto: Vista de área brejosa assoreada.

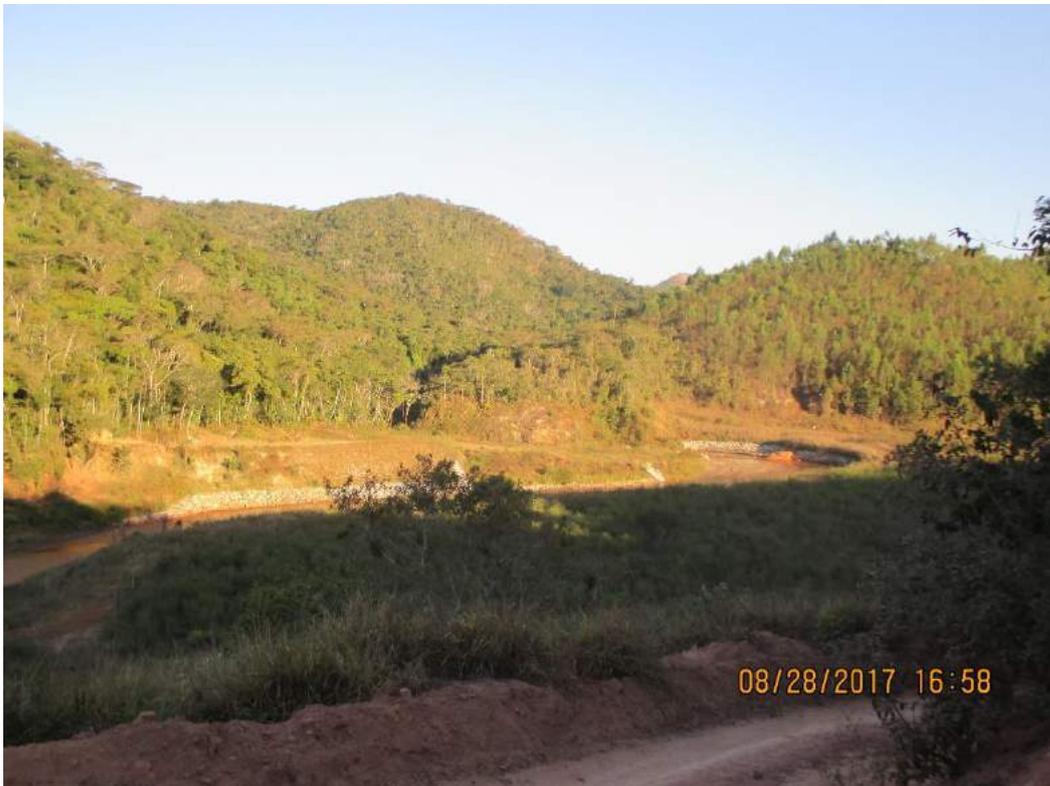
FASE IV (28/08/2017)

Foto: Vista da mesma área, evidenciando que o crescimento da vegetação em período de estiagem não protege satisfatoriamente o solo com rejeito.

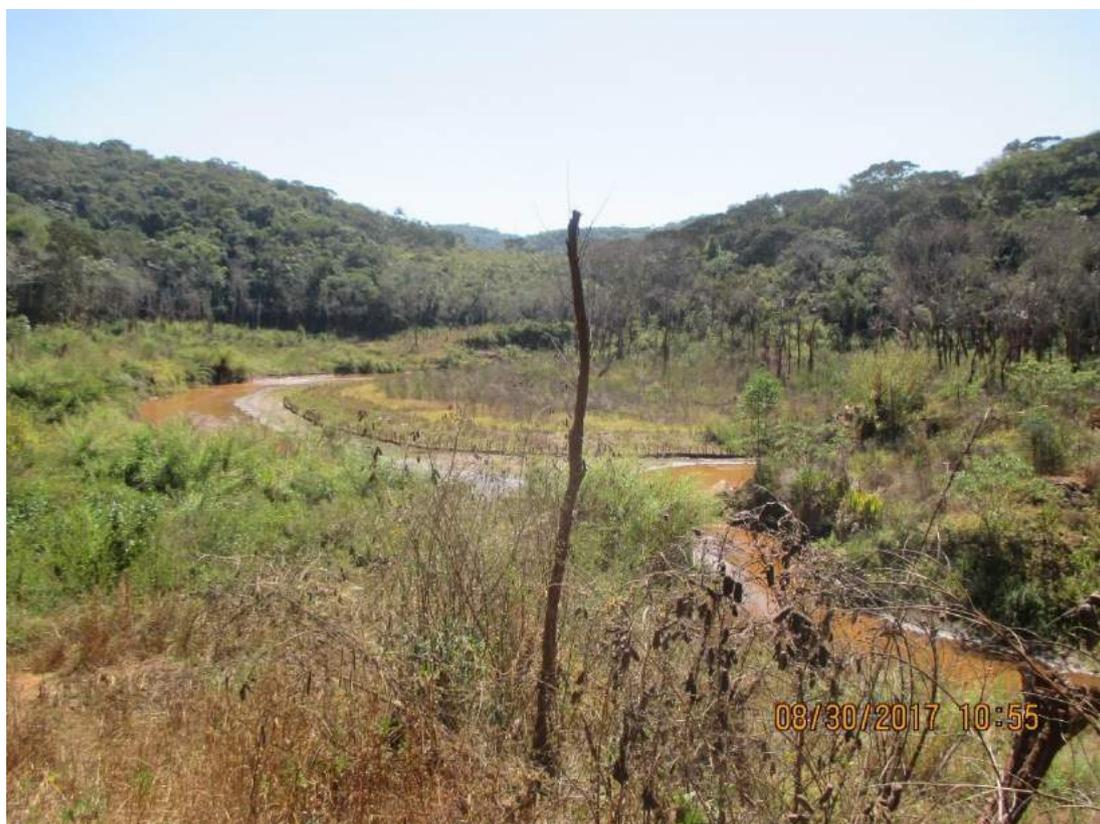
FASE IV (30/08/2017)

Foto: Visão geral das condições atuais do mesmo ponto, mostrando a planície de inundação com a vegetação seca.

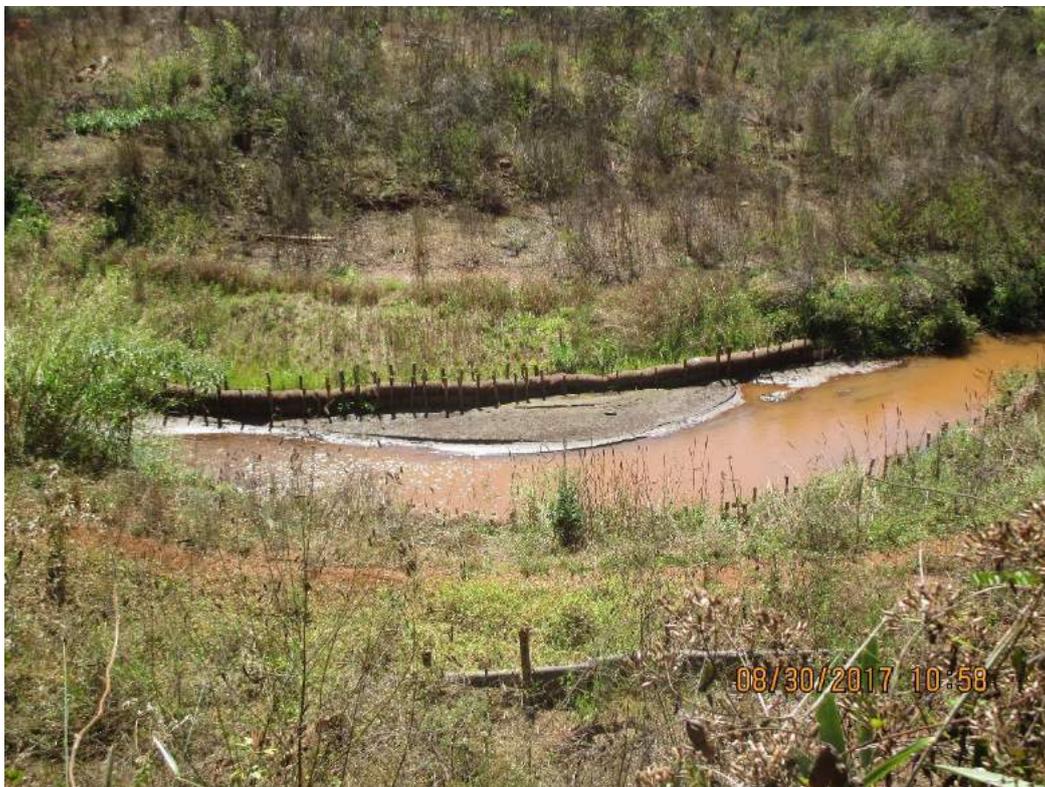
FASE IV (30/08/2017)

Foto: Visão geral trecho , mostrando o acúmulo de rejeito e a vegetação seca expondo o solo coberto por rejeito.

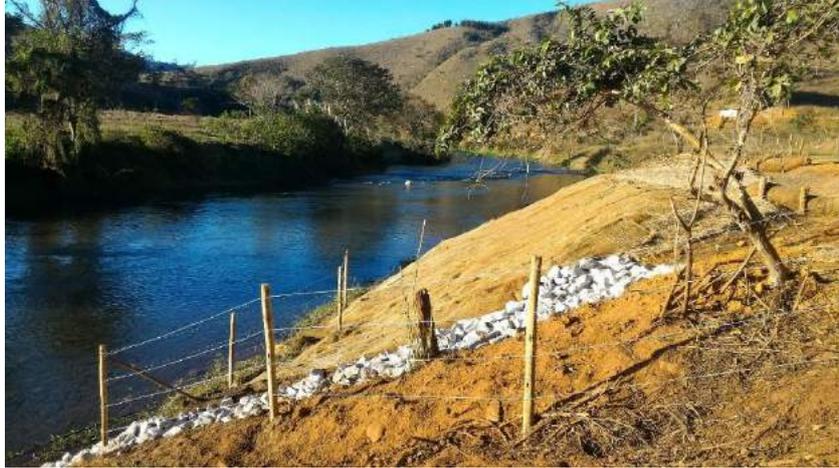
Descrição: Identificado novo ponto com recente implantação de bioengenharia em talude onde ocorreu solapamento e processo erosivo. Ocorreram aplicações de biomanta, hidrossemeadura, retentores e enrocamento em local com processo erosivo. A biomanta se encontra parcialmente danificada por pisoteio de gado, embora esteja cercada.

Foto: Inserção de novo ponto
Fase IV (29/08/2017) – Vista de reconformação em talude na margem direita.

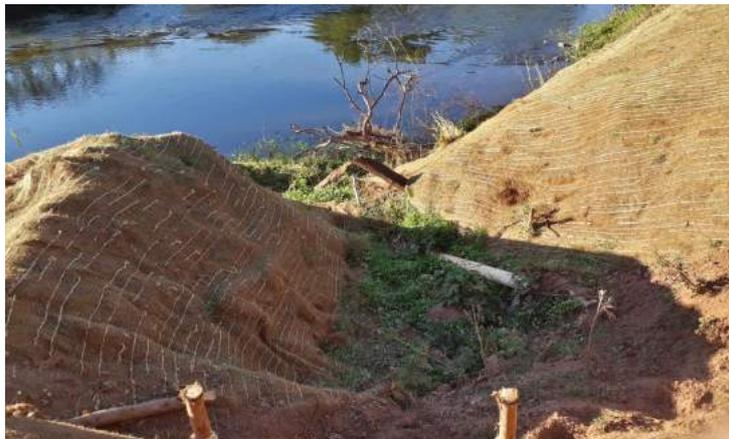
Foto: Identificado tubulação de esgoto danificada e direcionada para o rio, com vazamento no talude em recuperação.

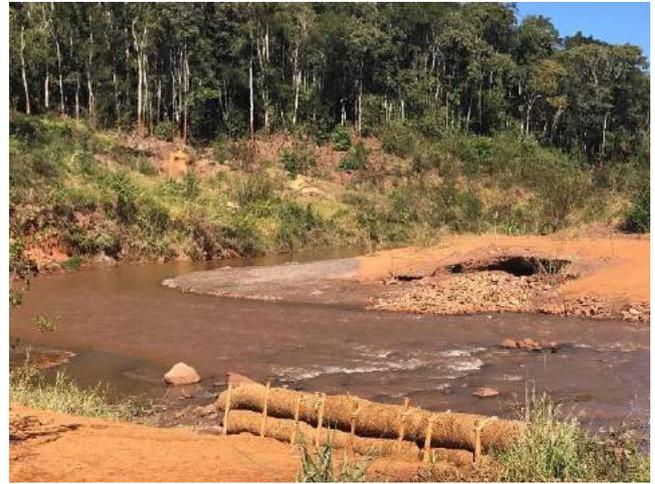
FASE IV (29/08/2017)

Foto: Degradação provocada por garimpo, à margem direita do rio.

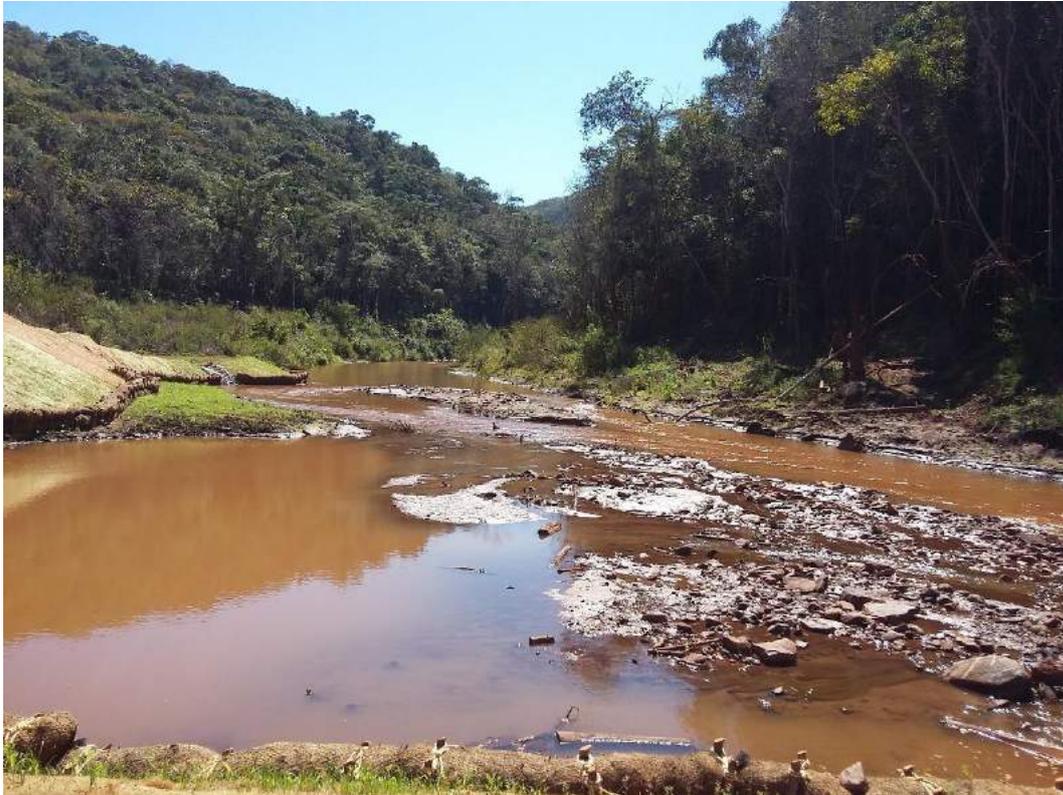
Foto: Detalhe para rejeito ainda depositada na calha do rio.
FASE IV (29/08/2017)

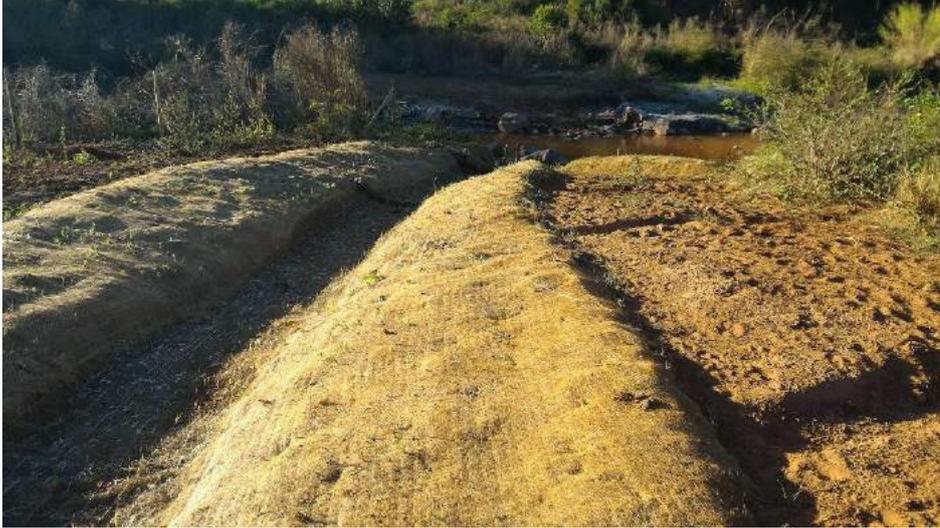
Fase IV (28/08/2017)

Foto: Intervenções de bioengenharia na planície de inundação com pisoteamento de gado e danos na biomanta sem sucesso na germinação do mix de sementes.

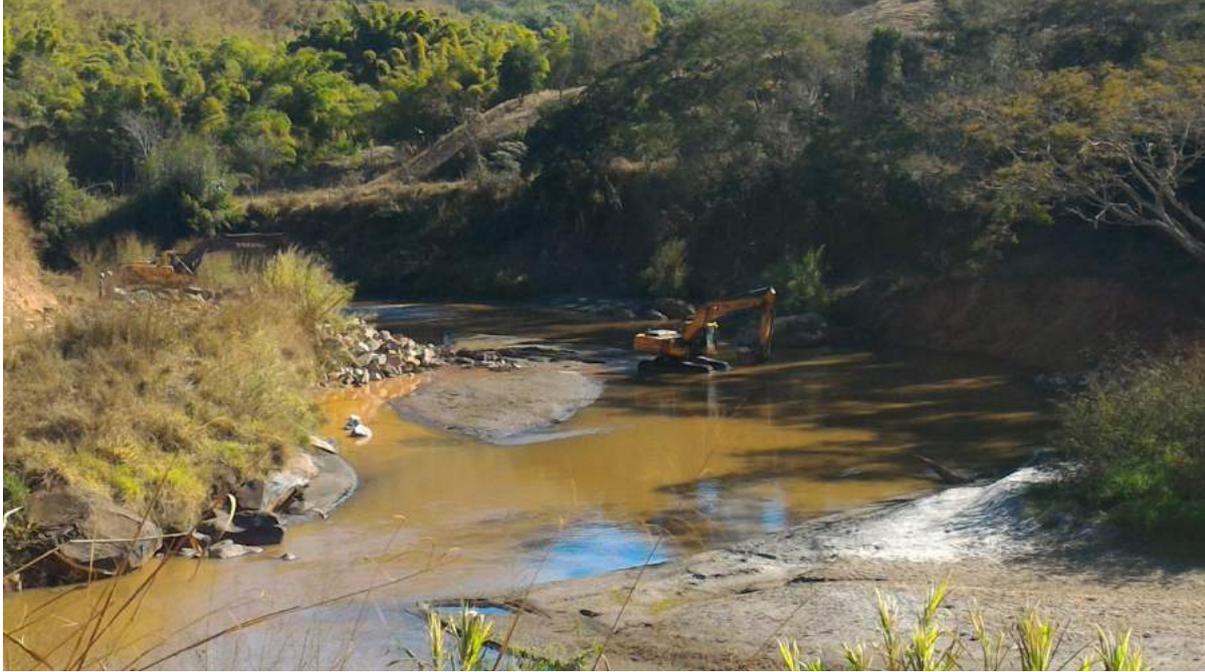
Foto: Vista da calha em detalhe. Observa-se que as obras de recuperação da área já iniciaram com a estabilização de talude e sua base com enrocamento.
FASE IV (29/08/2017)

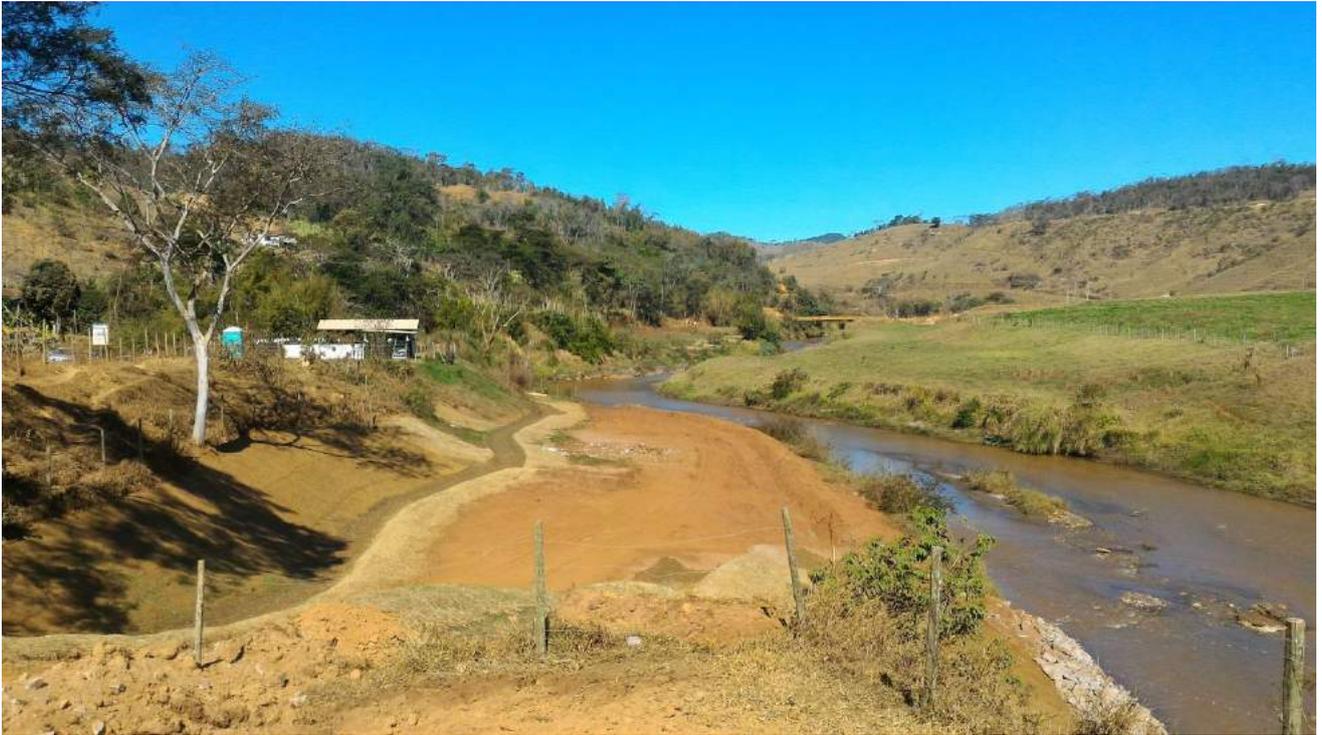
FASE IV (29/08/2017)

Foto: Visão da calha do rio, planície de inundação e taludes. Observa-se avanço nas obras de recuperação nas áreas com erosão identificadas na fase III.
