# OPERAÇÃO WATU

## - FASE IX –

Relatório da fiscalização realizada ao longo do rio Gualaxo do Norte e Carmo, em áreas dos trechos 6, 7, 8, 9 e 10, do Plano de Manejo de Rejeitos (PMR), atingidas pelos rejeitos da barragem de Fundão.

**Belo Horizonte, Minas Gerais**  
**Março de 2020**

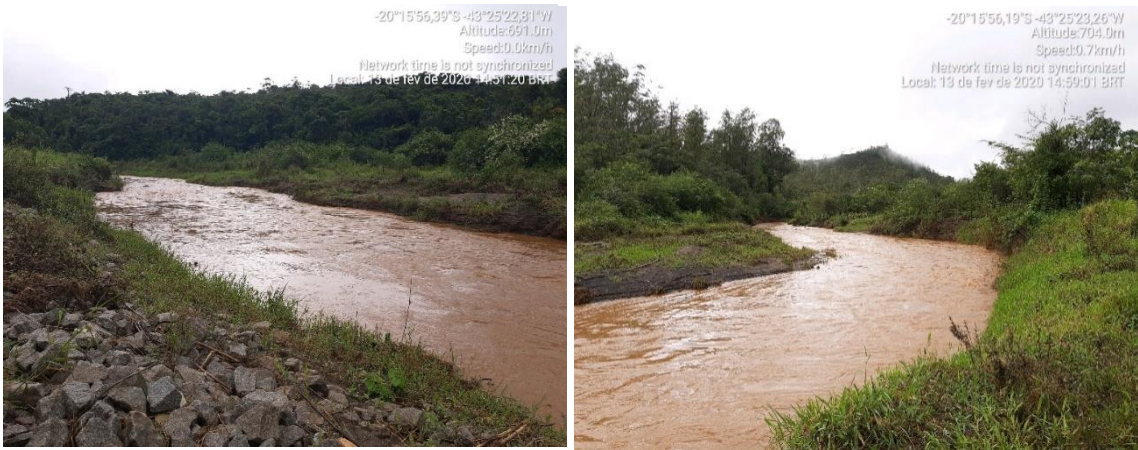
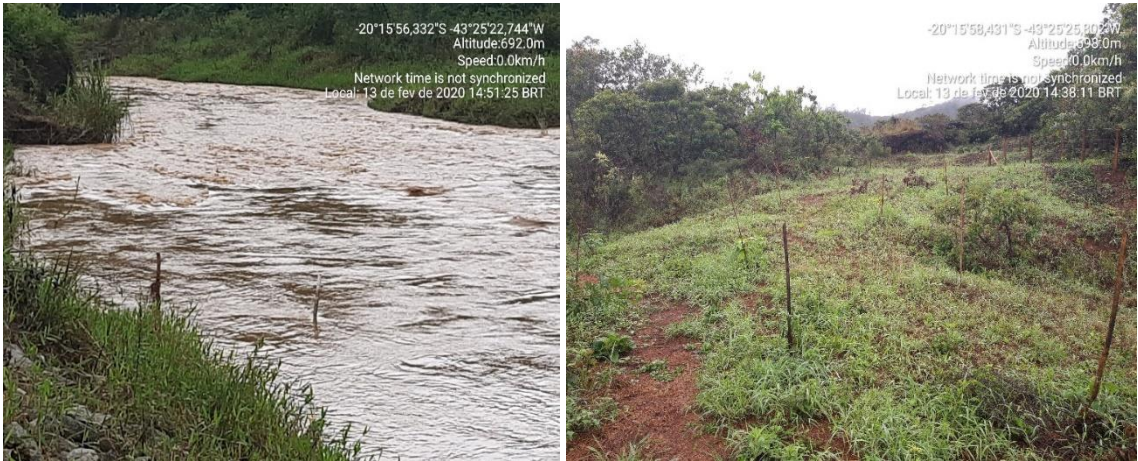
**Figura 57:** TR03-421 - Fase IX (13/02/2020) **Figura 58:** TR03-421 - Fase IX (13/02/2020)

Pode-se perceber que a margem direita se encontra instável, sem cercamento e com predominância de gramíneas na área de APP e a margem esquerda apresentou cercamento. Foi registrado no relatório da Fase VIII que as atividades de cercamento da APP e restauro florestal ainda não haviam sido iniciadas, tendo sido observada a presença de gado na área. Na presente operação ainda não foram iniciadas ações de cercamento na margem direita, mas constatou-se o início da restauração florestal na margem esquerda, com o plantio de mudas nativas. Anteriormente, nos relatórios da Operação da Watu, também foram relatados depósitos de rejeitos sem apresentação de medidas de manejo. Estes depósitos permaneceram, constatando uma praia de rejeitos.

Considerando o comportamento das obras de bioengenharia, estas encontram-se bem incorporados ao meio se comparados às operações antecessoras, e resistiram satisfatoriamente ao período chuvoso, todavia, não foram suficientes para evitar a ocorrência de processos erosivos.

Diante desse cenário, evidencia-se a necessidade da correção das instabilidades das margens e reforço das obras de bioengenharia, por meio de ações de contenção dos taludes assim como o uso de técnicas de disciplinamento de drenagens. O cercamento deve ser finalizado para melhor controle de presença de animais de APP.

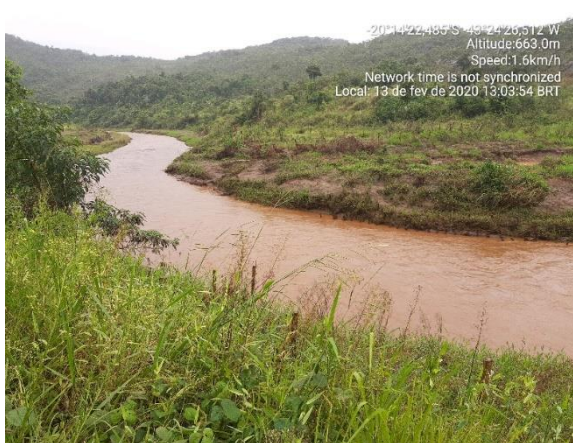
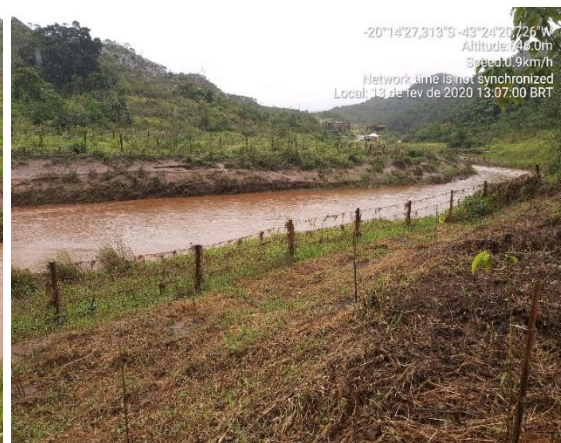
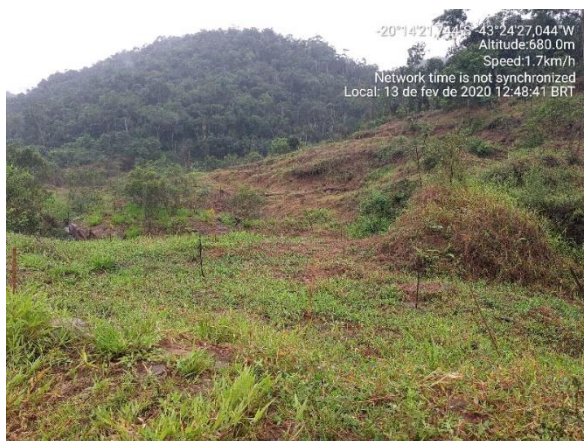
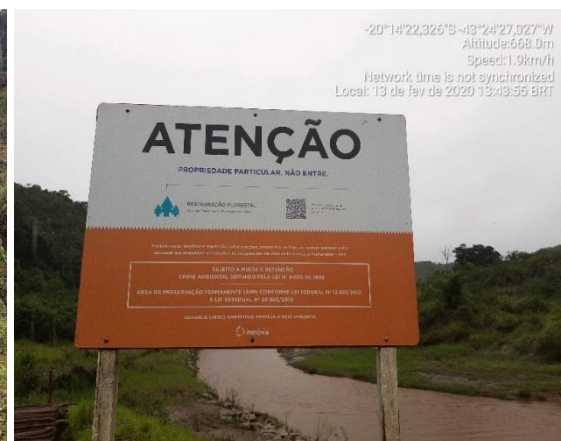
**Figura 70:** TR03-423B - Fase IX (13/02/2020) **Figura 71:** TR03-423B - Fase IX (13/02/2020)

Além da renaturalização, também foram aplicadas ao longo das margens do rio Gualaxo do Norte, bermalongas para estabilização dos taludes marginais, as quais foram observadas na presente vistoria. De forma geral, os resultados da técnica mostraram-se satisfatórios, sendo necessário, no entanto, manutenção para melhoria do controle dos processos erosivos. Ademais, verificou-se que as margens se encontram, em grande parte, sem cobertura vegetal ou com cobertura incipiente, composta por espécies de gramíneas e remanescentes do mix de sementes. Nesse sentido ressalta-se a necessidade de implementação de medidas de revegetação e monitoramento e aplicação de técnicas para controlar a evolução deste processo.

Neste trecho foram ainda verificadas encostas estabilizadas pelo plantio de capim Vetiver, planícies com experimentos de restauração florestal, coordenados pela Universidade Federal de Viçosa e áreas de APP devidamente cercadas e sinalizadas. No entanto, cabe informar que foram encontrados pegadas e dejetos de equinos dentro das áreas de recuperação, evidenciando que a invasão destes animais, constatada em operações anteriores, não foi ainda devidamente controlada.

Nessas áreas, observou-se cercamento, plantio de mudas de espécies nativas e sinalização de área de restauração florestal. No entanto, foi identificada ocorrência de violação do cercamento e presença de bubalinos na área de plantio.

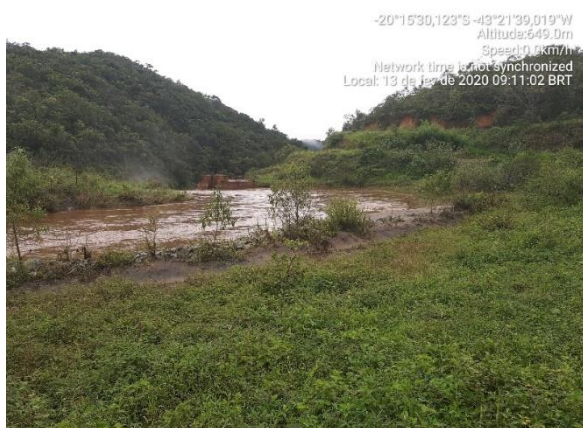
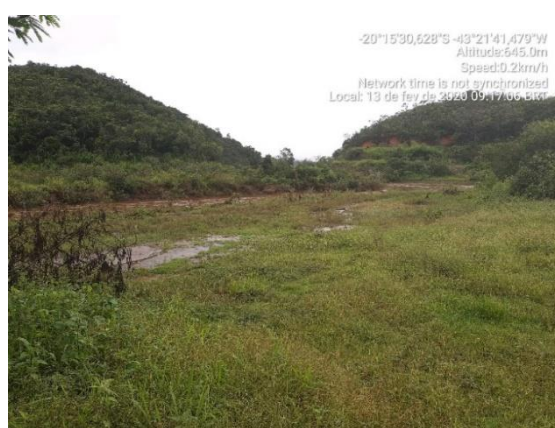
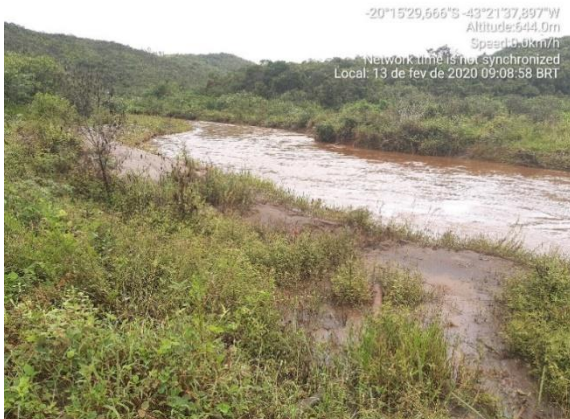
Diante desse contexto, verificou-se que as ações de restauro florestal estão sendo executadas em apenas parte do território, ou seja, apenas fora do terreno supracitado. Nessas áreas, observou-se cercamento, plantio de mudas de espécies nativas e sinalização de área de restauração florestal. No entanto, foi identificada ocorrência de violação do cercamento e presença de bubalinos na área de plantio.

Tendo em vista que a invasão de gado em área de recuperação ambiental já havia sido constatada em operações anteriores, ressalta-se a importância da criação de mecanismos mais efetivos para proteção das áreas de restauro.

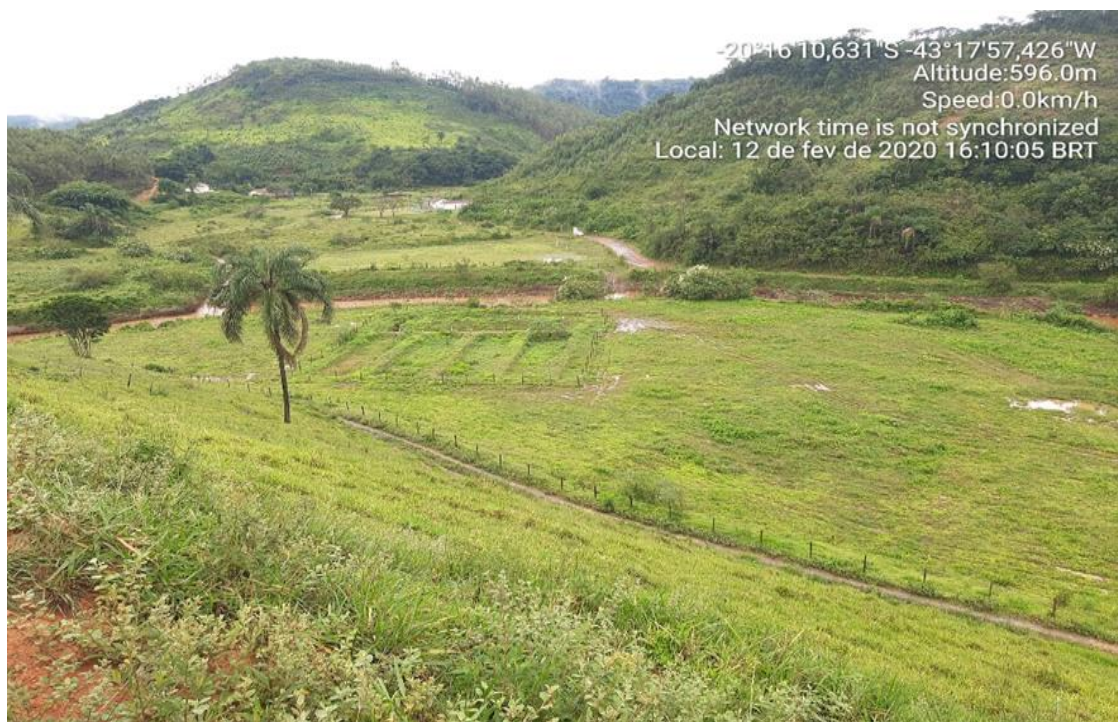
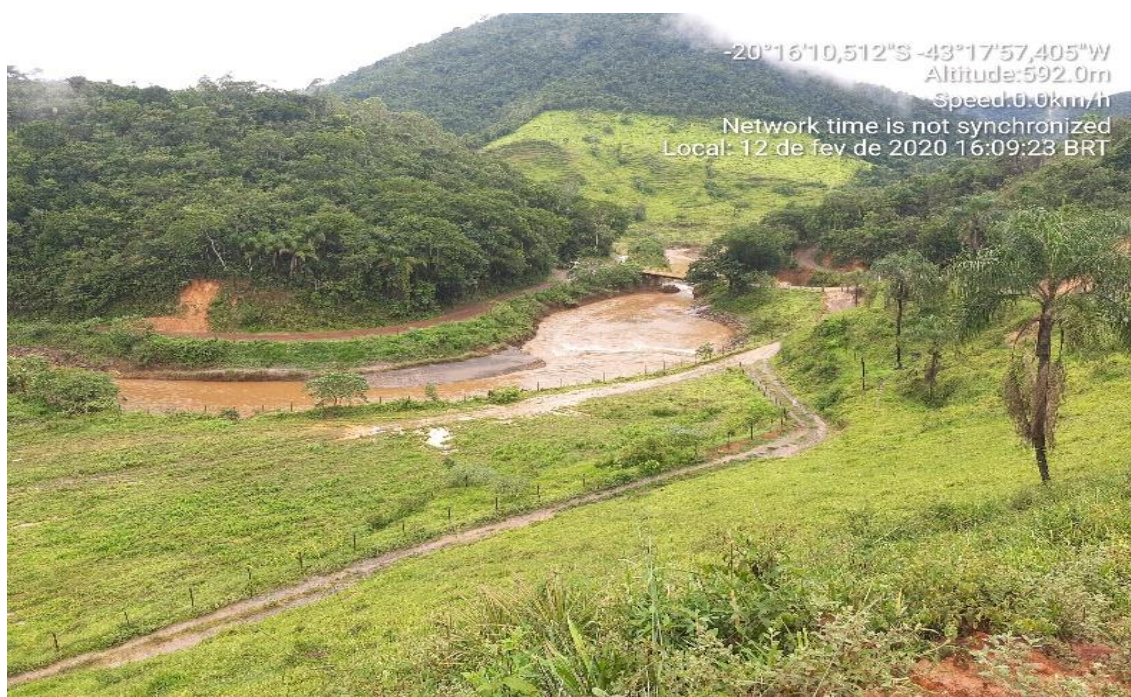
**Figura 63:** TR10-01 - Fase IX (12/02/2020)

Neste ponto foram observadas margens estáveis, sustentadas por enrocamentos cujo comportamento frente ao período chuvoso mostrou-se satisfatório. De forma geral, observou-se cobertura vegetal composta por espécies gramíneas e remanescentes do mix de sementes, exceto em áreas com grande acúmulo de rejeitos. Tais depósitos também foram observados no leito do rio.

Ademais, verificou-se ainda, presença de cercamento e de área de condução de experimentos de controle de erosão.

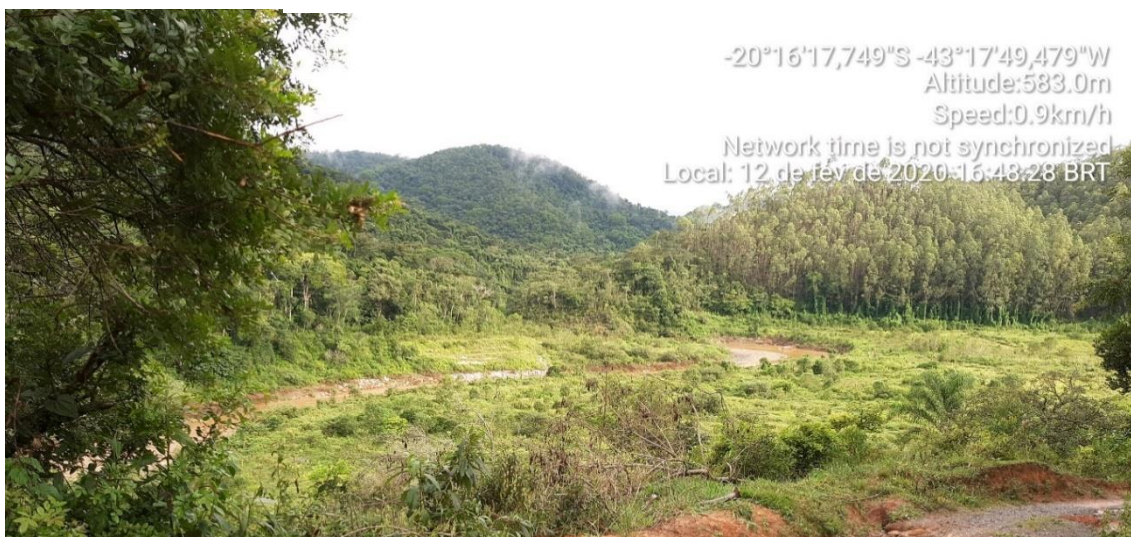
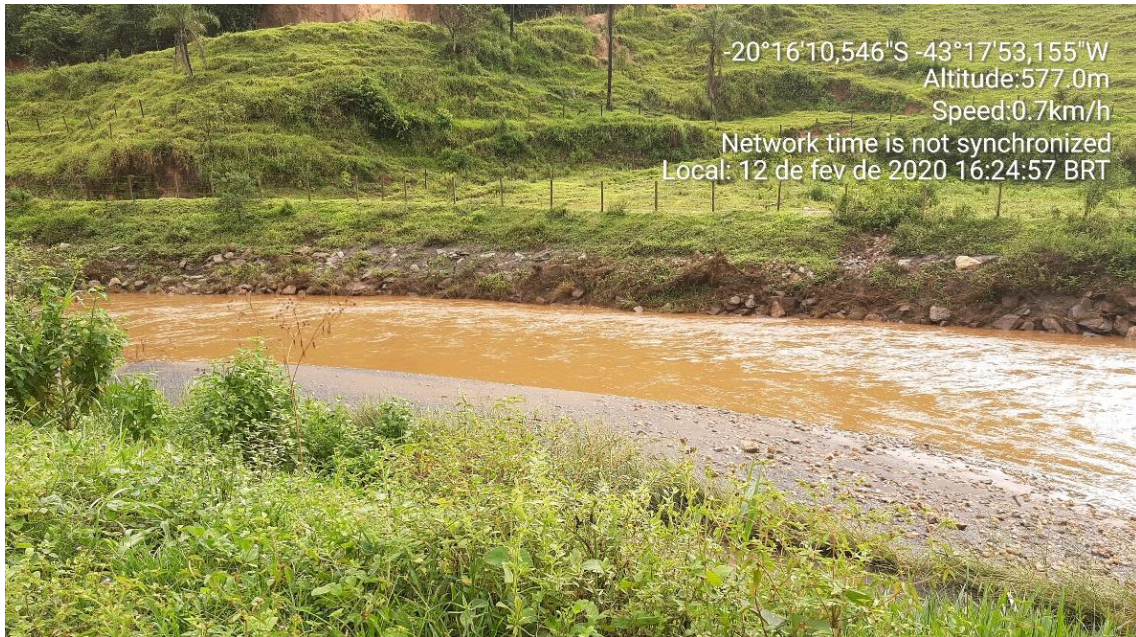
**Figura 66:** TR10-05 - Fase IX (12/02/2020)

Neste trecho constatou-se situação de estabilidade dos enrocamentos e das margens, com área de preservação permanente cercada em ambas margens, conforme observado também em vistorias precedentes. Não obstante, o restauro florestal está em fase incipiente de desenvolvimento, com ações de plantio de mudas nativas ocorrendo no momento da vistoria. Ademais, cabe ressaltar que alterações decorrentes do rompimento da barragem de Fundão ainda podem ser observadas no ambiente, como a presença de depósitos de rejeito junto à margem esquerda do rio.

Diante desse contexto, e considerando o tempo decorrido da aprovação do Plano de Manejo de Rejeitos do Trecho 9, salienta-se a necessidade de implementação de medidas com a finalidade de dar celeridade ao processo de recuperação da vegetação nativa.

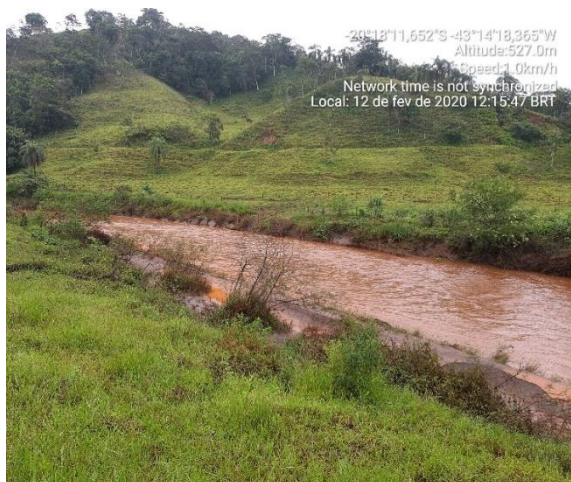
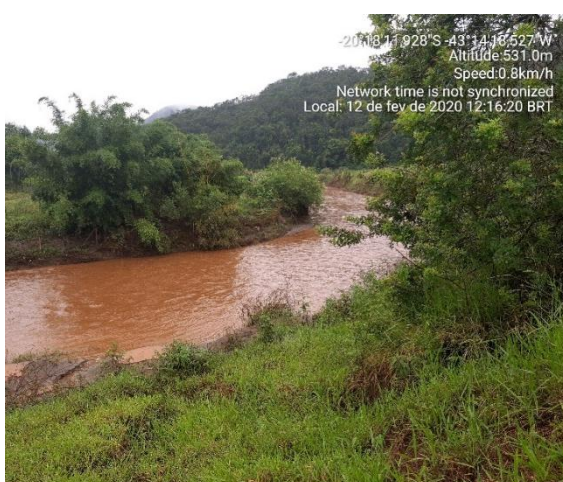
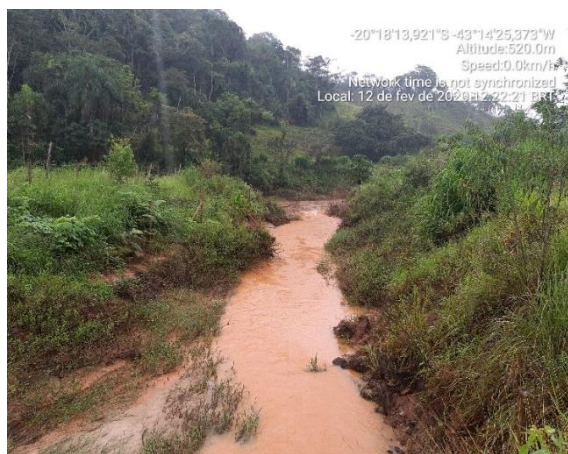
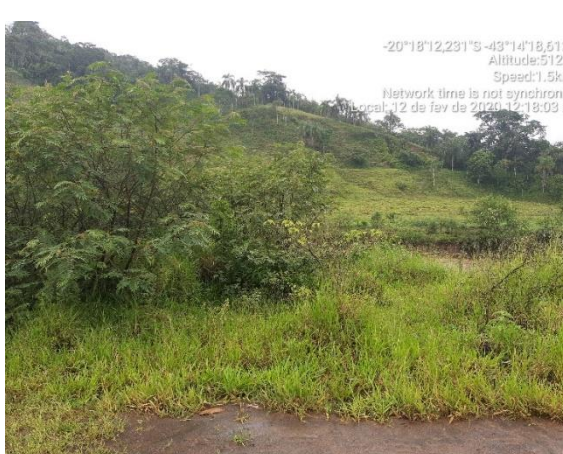
**Figura 77:** TR05- 378B - Fase IX (12/02/2020) **Figura 78:** TR05- 378B - Fase IX (12/02/2020)

Observou-se, neste trecho, ações de restauro florestal nas áreas de APP envolvendo implantação de cercamento e plantio de mudas de espécies nativas. No entanto, foram identificados pontos em que as cercas foram severamente afetadas pelas chuvas, sendo necessário implementação de medidas de manutenção.

Já os taludes das margens do rio se mostraram estáveis, sendo, no entanto, verificada presença de grande acúmulo de rejeitos junto à margem direita. Ademais, foi ainda observada confluência entre o rio principal e um afluente, na qual existe notável diferença de cor entre os corpos hídricos, sendo o rio principal de coloração amarronzada e o afluente de coloração alaranjada.

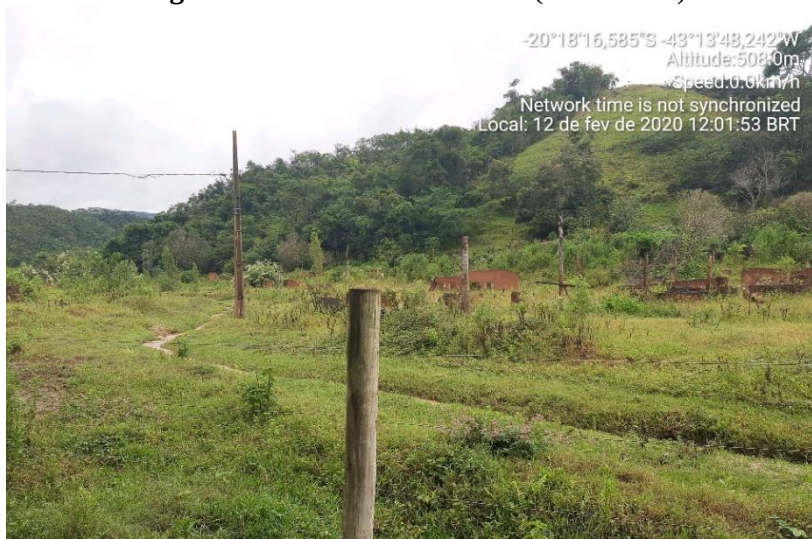
**Figura 76:** TR05- 382 - Fase IX (12/02/2020)

Diante desse contexto, observou-se neste trecho, apenas estruturas remanescentes do distrito e canal estreito de drenagem. Adjacente a este ponto, foram encontradas áreas do rio com acúmulo de rejeito nas margens e taludes com evidências de processos erosivos.

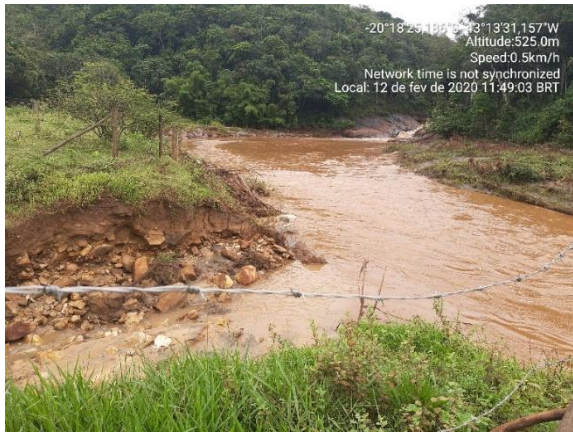
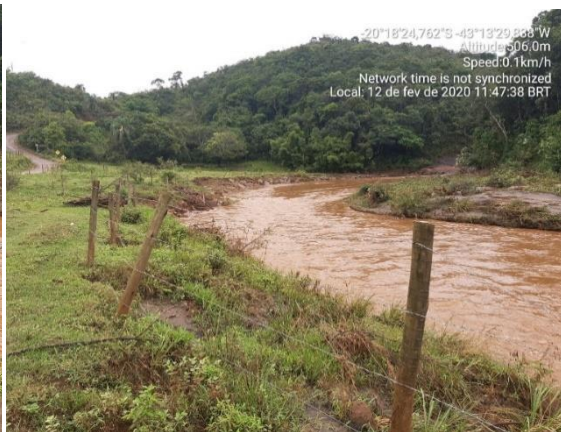
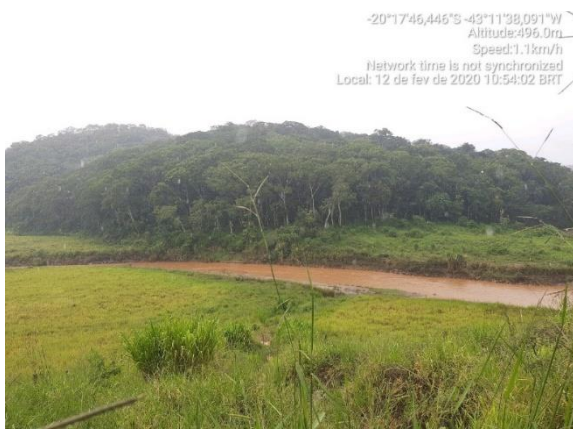
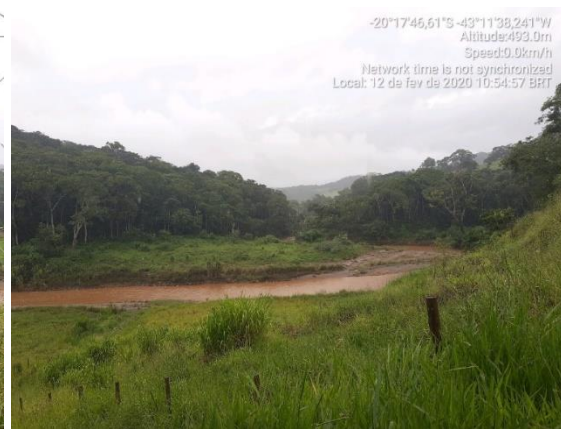
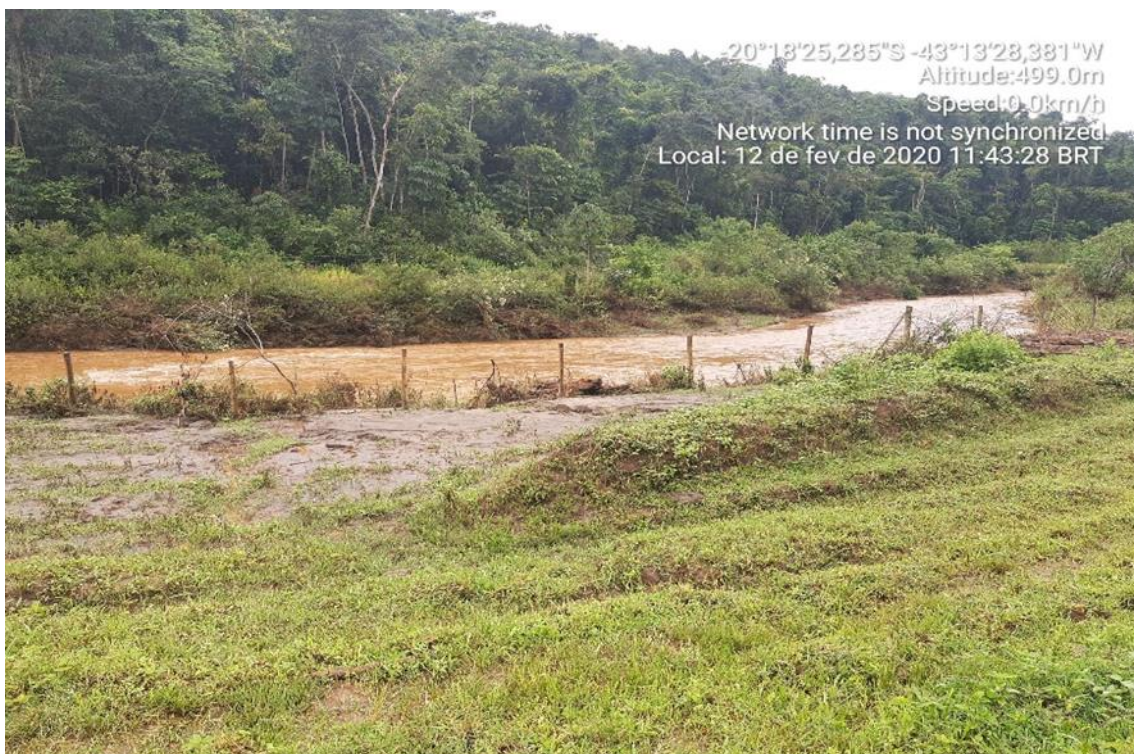
O ponto, localizado à jusante de uma queda d'água, apresenta margem esquerda cercada, no entanto, com necessidade de manutenção. Há a presença de banco de rejeitos e faixas estreitas de restauro florestal com presença de Mimosa e Assa-peixe. A vegetação do entorno encontra-se densa e vigorosa, contribuindo no processo de regeneração natural.

Quanto ao comportamento da bioengenharia aplicada, foram constatados pontos de erosão com enrocamento exposto e solapamento do talude. Verificaram-se também ilhas de rejeitos. Diante das constatações, evidencia-se a necessidade do reforço do enrocamento, técnicas de disciplinamento de drenagem e manutenção das cercas, tendo em vista que em registros das operações pretéritas foi relatado que as obras nos trechos estavam encerradas.

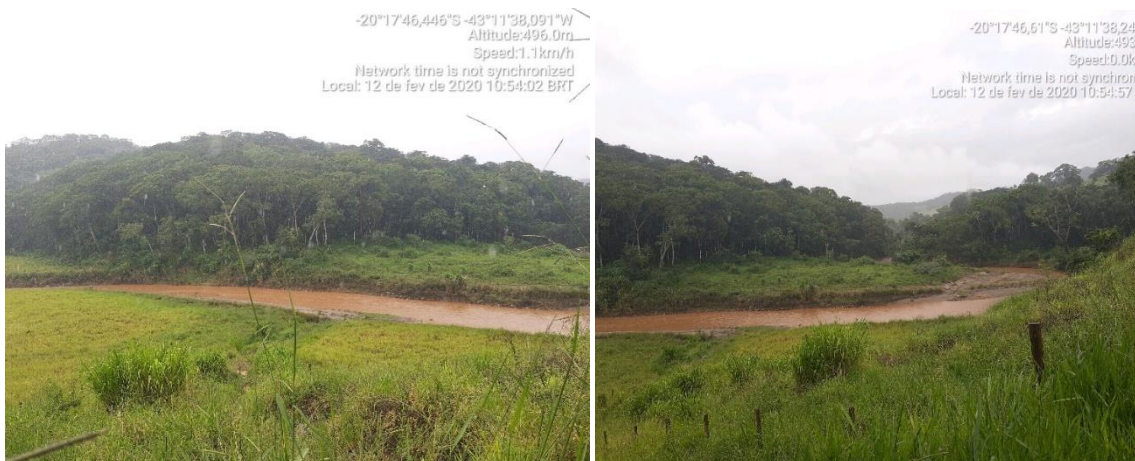
**Figura 46:** TR07 - 435 – Fase IX (11/02/2020) **Figura 47:** TR07 - 435 – Fase IX (11/02/2020)

Este ponto apresenta extenso depósito de rejeito nas margens, formando grandes bancos. Observação registrada também na Fase V, relatando a presença de praias de rejeito. Os enrocamentos apresentaram-se estáveis.

No que tange as questões vinculadas à vegetação, foi observada predominância de braquiária e déficit de mata nativa em uma das margens e, ambas margens não apresentam APPs cercadas.

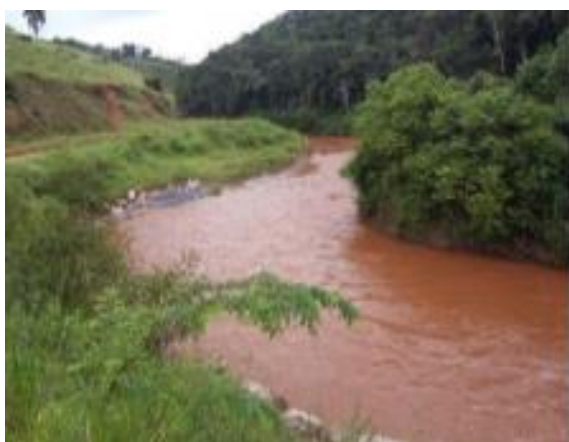
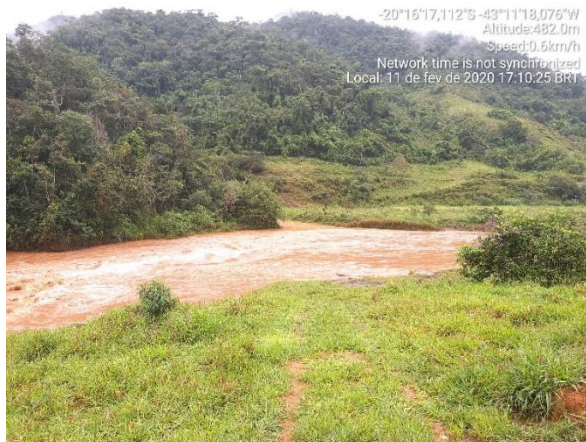
**Figura 42:** TR24 - 02 – Fase IX (11/02/2020) **Figura 43:** TR24 - 02 – Fase IX (11/02/2020)

Esse trecho, compreendido na região de um mineroduto da Vale, é caracterizado pelo encontro das águas do Rio Gualaxo do Norte com o Córrego Águas Claras. Durante a Operação Watu Fase IV, foi mencionado o uso de técnicas de bioengenharia no local, para estabilização do rejeito. Tais técnicas não foram identificadas em campo na fase atual.

Diante do cenário observado em campo, recomenda-se o uso de técnicas de bioengenharia para contenção e estabilização do solo, assim como reconformação do talude instável. Segundo representante da Fundação Renova, há a previsão de implantação de enrocamentos no trecho.

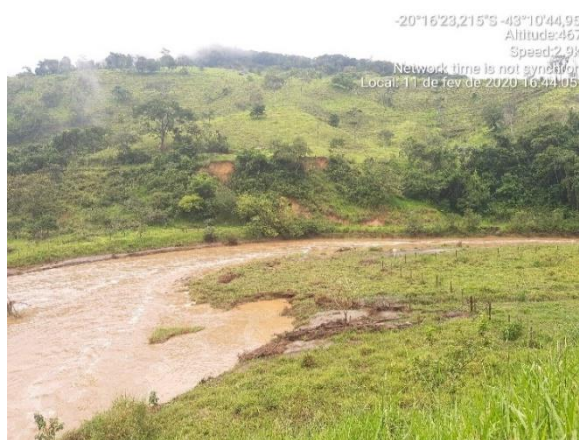
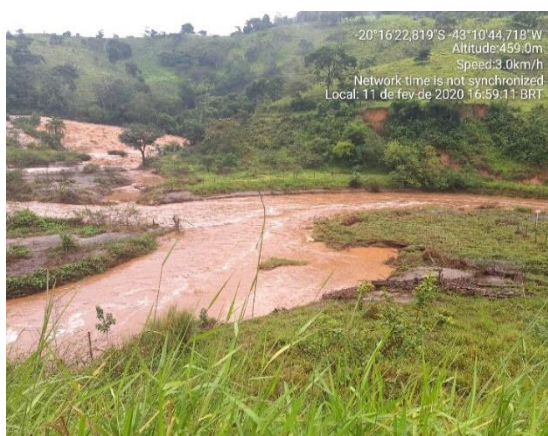
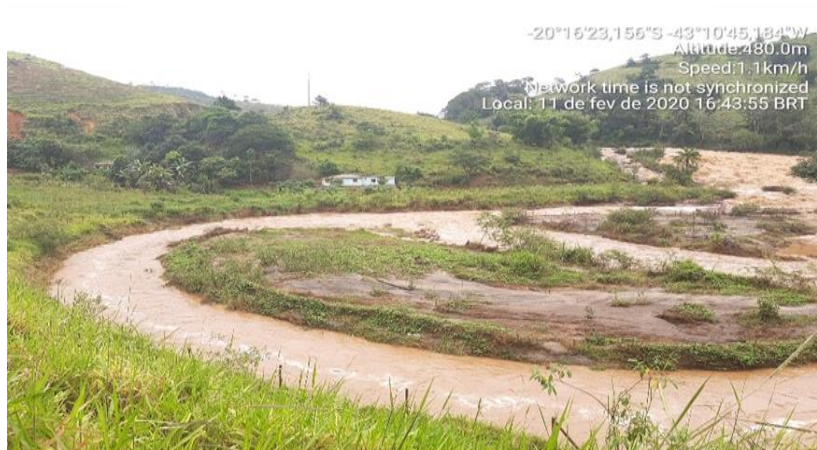
**Figura 37:** TR24 - 05 – Fase IX (11/02/2020) **Figura 38:** TR24 - 05 – Fase IX (11/02/2020)

O trecho está localizado nas proximidades de uma cachoeira, na qual é possível verificar duas ilhas naturais. A ilhas encontravam-se cercadas e recobertas por rejeito, com vegetação arbustiva incipiente de um processo de restauro florestal, mas as chuvas intensas favoreceram a danificação do restauro.

Em consonância com os relatórios das Fases anteriores da Operação Watu (I, II, III, IV, V, VI, VII e VIII), foi possível verificar aumento do vigor da vegetação, no entanto, as técnicas de restauro florestal que foram iniciadas necessitam de manutenções. Diante das circunstâncias, a Fundação Renova alegou dificuldades no acesso às áreas devido a não anuência dos proprietários ao longo da margem do rio Gualaxo e Carmo, nos municípios de Mariana e Barra Longa.

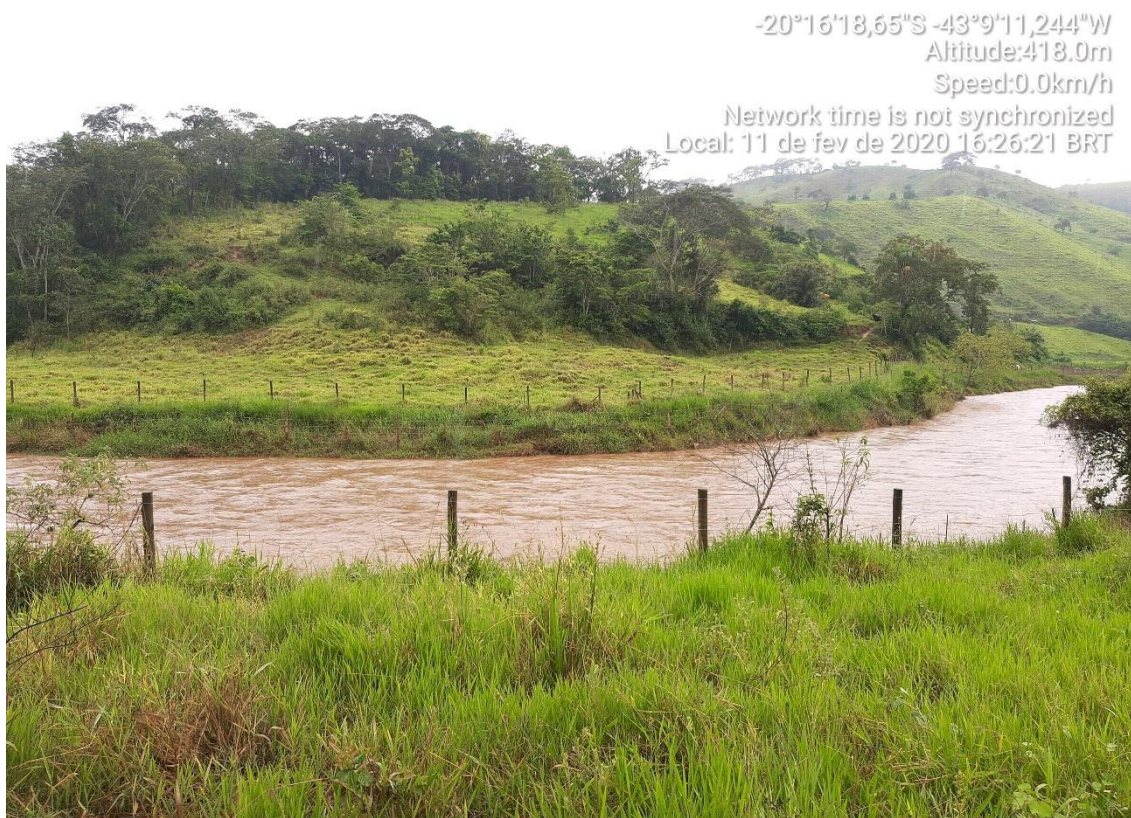
**Figura 36:** TR09 - 484 – Fase IX (11/02/2020)

A área vistoriada apresentava margens estáveis, com APP cercada em ambas margens e presença de espaçadas vegetações arbustivas. Assim como na Fase V, a vegetação herbácea e arbustiva mantém-se vigorosa. Vale ressaltar, no entanto, que há predomínio de braquiária em área de preservação permanente. Não haviam indícios de inserção de mudas de espécies arbóreas nativas, diante do cenário de predominância de espécies invasoras.

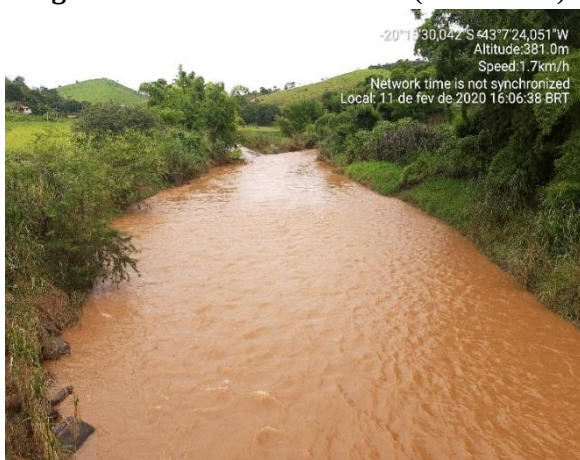
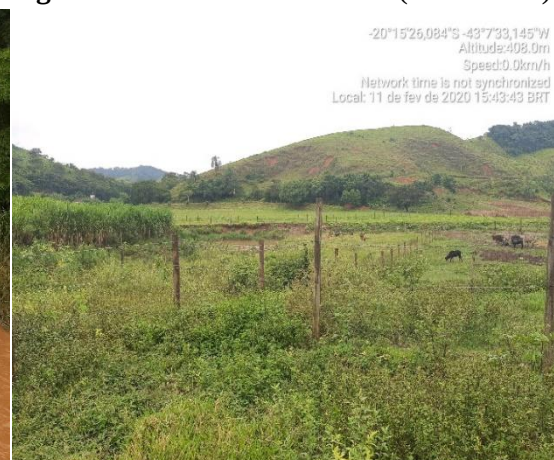
**Figura 33:** TR06-403 – Fase IX (11/02/2020)

Nesse trecho, localizado nas proximidades da Ponte de Gesteira, foi evidenciada uma propriedade rural, com a presença de bovinos nas áreas de APP, cultivo agrícola e ausência de cercamento em ambas as margens do rio.

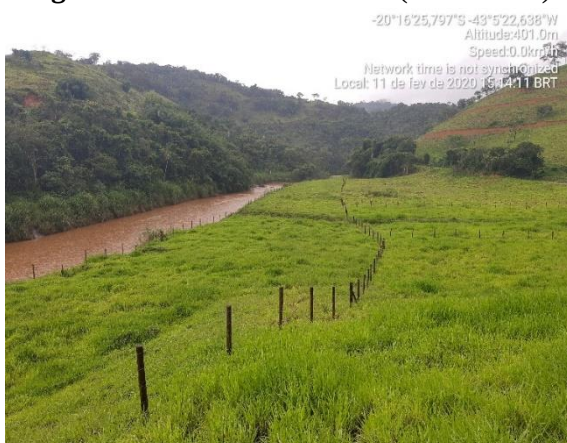
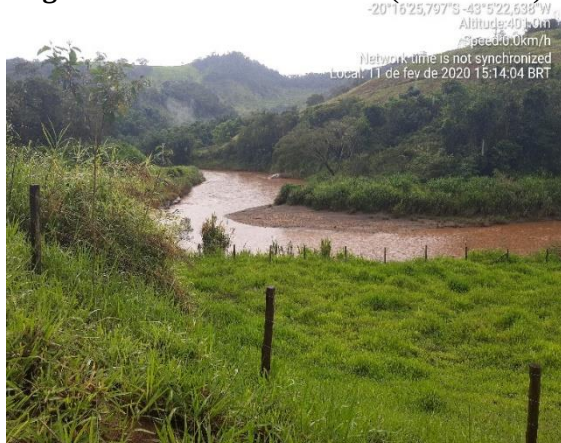
**Figura 20:** TR25-01 – Fase IX (11/02/2020)

Esta área corresponde a uma planície de inundação, na qual foi notória a presença de bancos de rejeitos na margem esquerda. As margens dos rios encontram-se estáveis e com presença de braquiária. A área de APP encontra-se cercada e algumas espécies de vegetação arbustiva não identificadas, como também constatado em Operações Watu anteriores, com sobreposição de braquiária.

Nesse sentido, é recomendado o controle da braquiária para inserção de nativas. Segundo técnicos da Fundação Renova, há a previsão para inserção de Feijão Guandú (espécie leguminosa que auxilia no controle de braquiárias) juntamente com o plantio de espécies nativas.

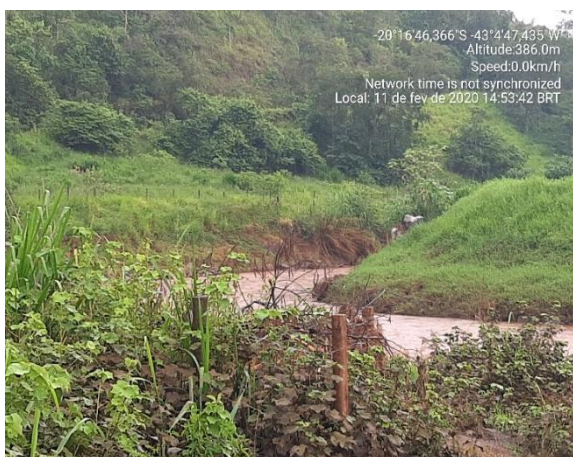
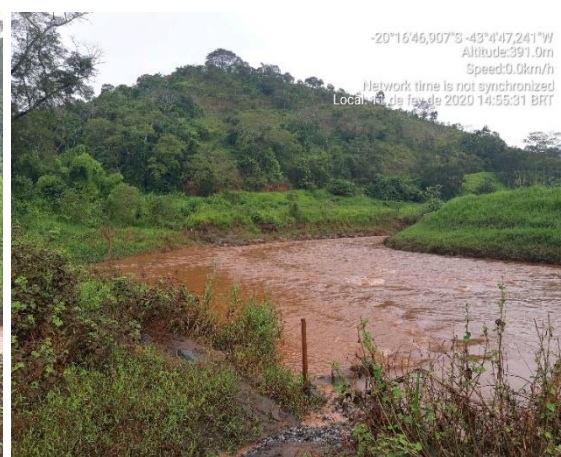
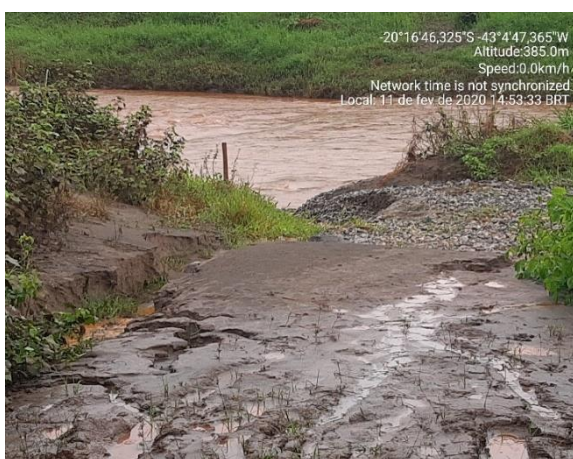
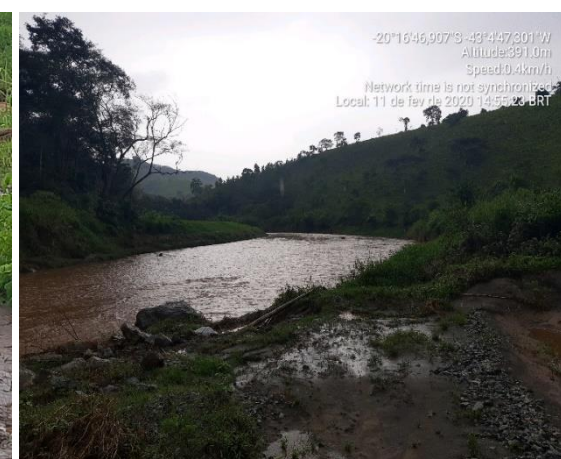
**Figura 24: TR25-03 – Fase IX (11/02/2020)**

Na margem direita do ponto vistoriado, foi constatada a presença de gado na área de APP, predominância de espécies gramíneas invasoras e ausência de cercamento. Ademais, pode-se perceber enrocamento incorporado ao meio. Na margem esquerda observou-se processo erosivo em estágio avançado, com exposição de rejeito extracalha, assim como o seu carreamento.

Nesse aspecto, evidencia-se a importância da implantação de técnicas de estabilização de solos, cercamento da área de APP, ações de restauro florestal, assim como o disciplinamento das drenagens.

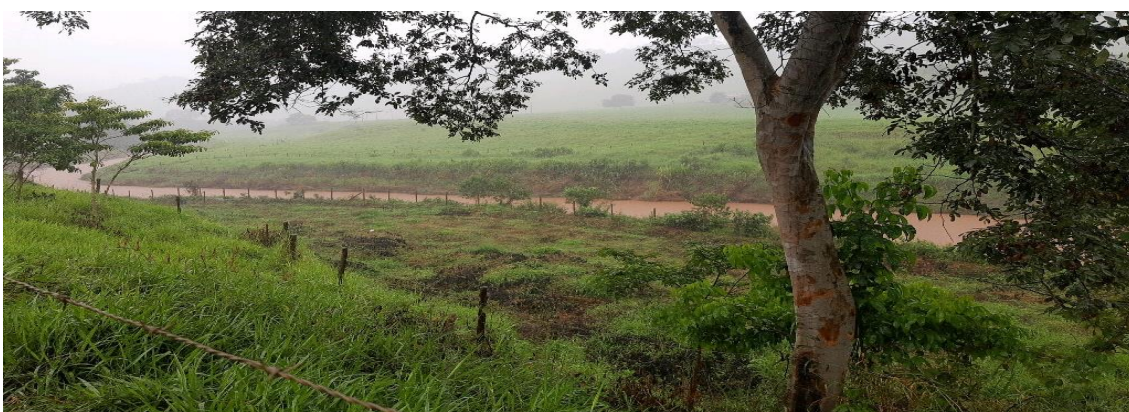
**Figura 30:** TR25-05 – Fase IX (11/02/2020)

Nesse ponto, foi verificado o cercamento da área de APP, no entanto, não foi observado processo de restauração e nem vestígios de plantio de mudas nativas.

Em registros de operações antecessoras, a vegetação encontrava-se em desenvolvimento e foi registrado obras de bioengenharia, como enrocamento. Em contraposição, a vistoria de campo da Operação - fase IX apresentou estabilidade das margens, mas com intensa sobreposição de espécies invasoras, como braquiária, não sendo observada vegetação arbustiva ou em desenvolvimento típico da vegetação nativa. Diante desse cenário, é recomendado o manejo da braquiária para inserção das mudas nativas.

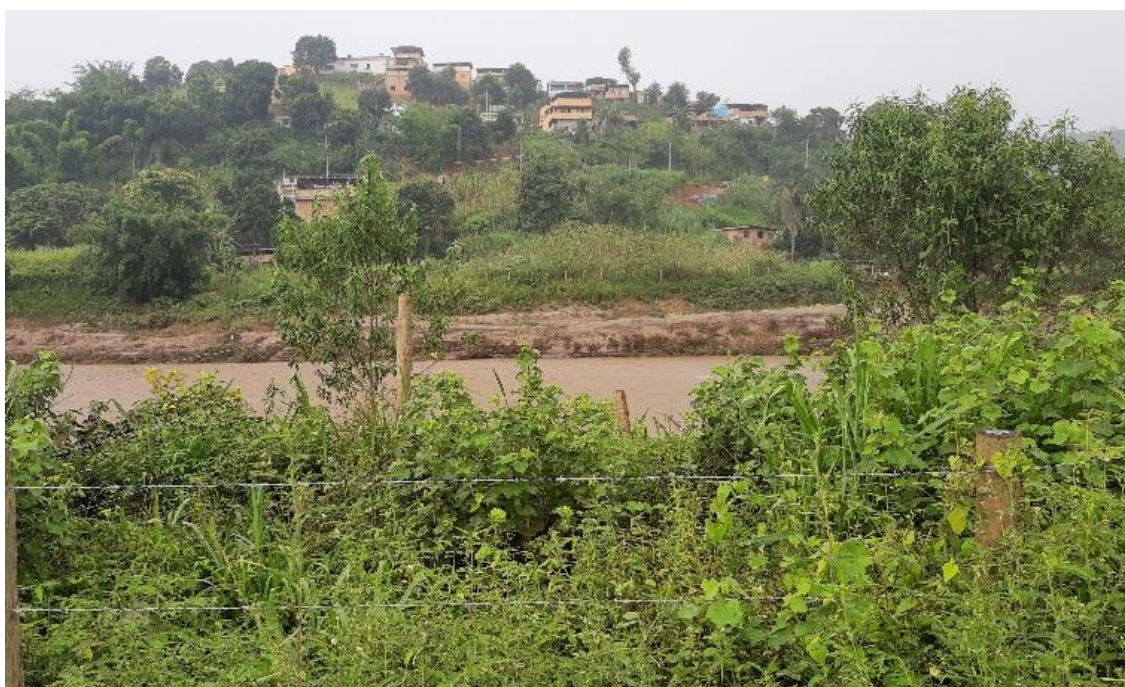
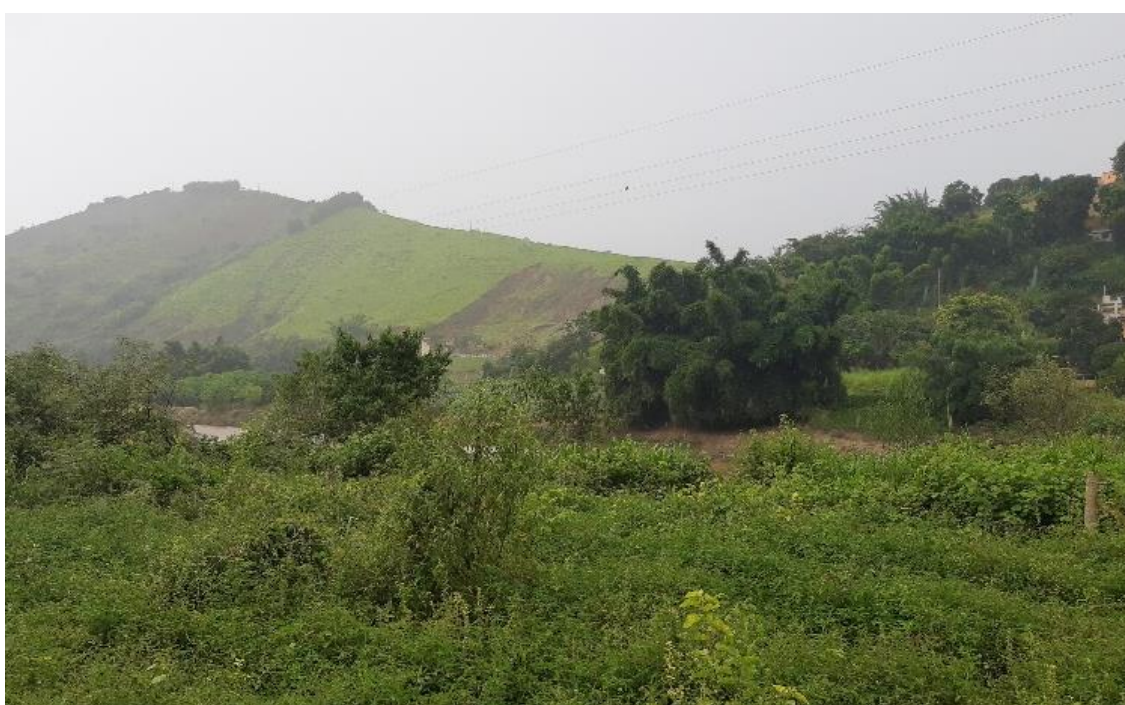
**Figura 11:** TR15-01 – Fase IX (11/02/2020)

Neste trecho foram observadas áreas de APP cercadas, com cobertura vegetal densa composta predominantemente por espécies do mix de sementes, entremeadas a escassos remanescentes de mata nativa. Foi verificada ainda a presença de dejetos animais que evidenciam a ocorrência e atividade de grandes roedores na área.

Quanto à situação dos taludes das margens do rio, constatou-se cenário de instabilidade na margem direita, a qual se encontrava exposta, sem recobrimento vegetal e sujeita a processos erosivos.

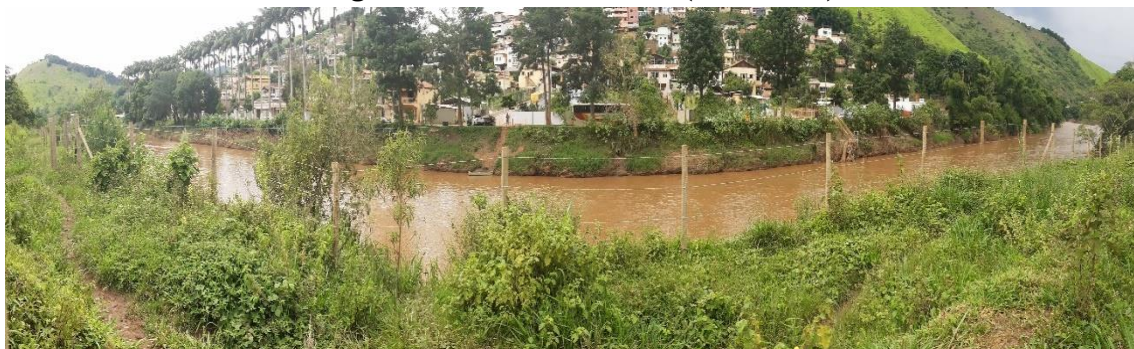
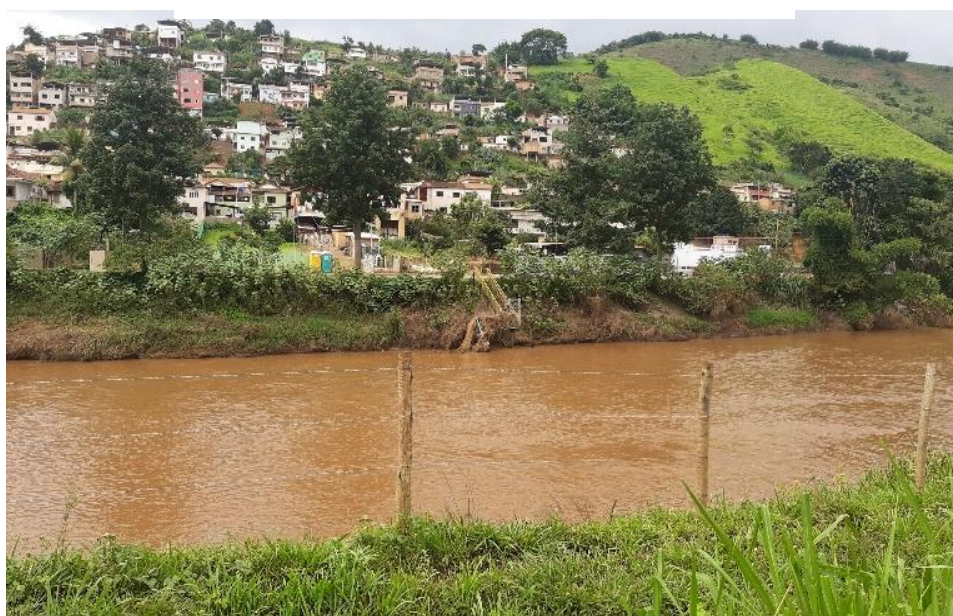
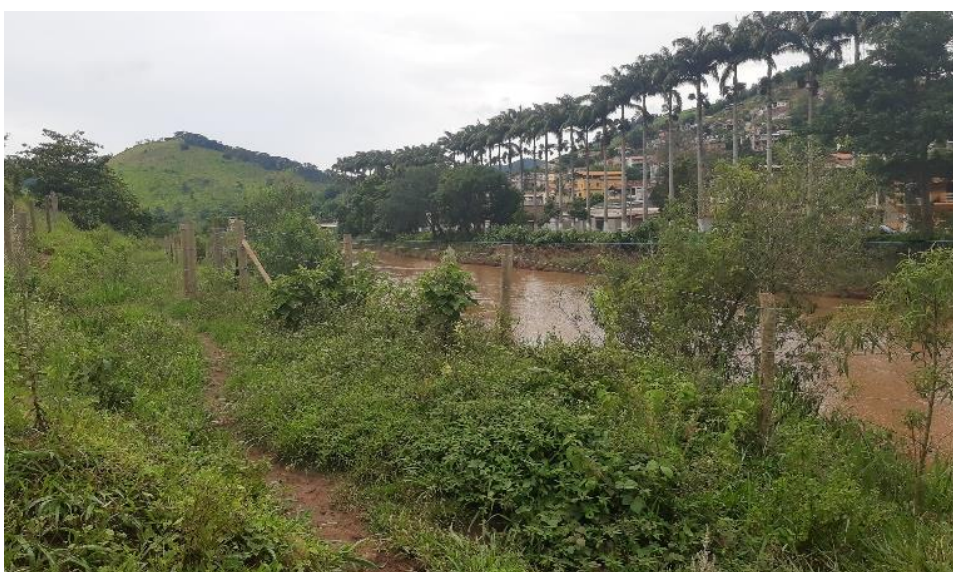
**Figura 5:** TR15-04 – Fase IX (11/02/2020)

Nesta área, os resultados dos trabalhos de estabilização das margens mostraram-se satisfatórios, não sendo observada, nos taludes, ocorrência de solapamento e outros processos erosivos. Quanto às ações de restauro das áreas de APP, verificou-se cercamento apenas na margem esquerda, e presença de vegetação composta por espécies do mix de sementes e capim braquiária em abundância. Ademais, foi observada na margem direita do rio, presença de estação de monitoramento da qualidade da água danificada.
