# OPERAÇÃO WATU

## - FASE IX –

Relatório da fiscalização realizada ao longo do rio Gualaxo do Norte e Carmo, em áreas dos trechos 6, 7, 8, 9 e 10, do Plano de Manejo de Rejeitos (PMR), atingidas pelos rejeitos da barragem de Fundão.

**Belo Horizonte, Minas Gerais**  
**Março de 2020**

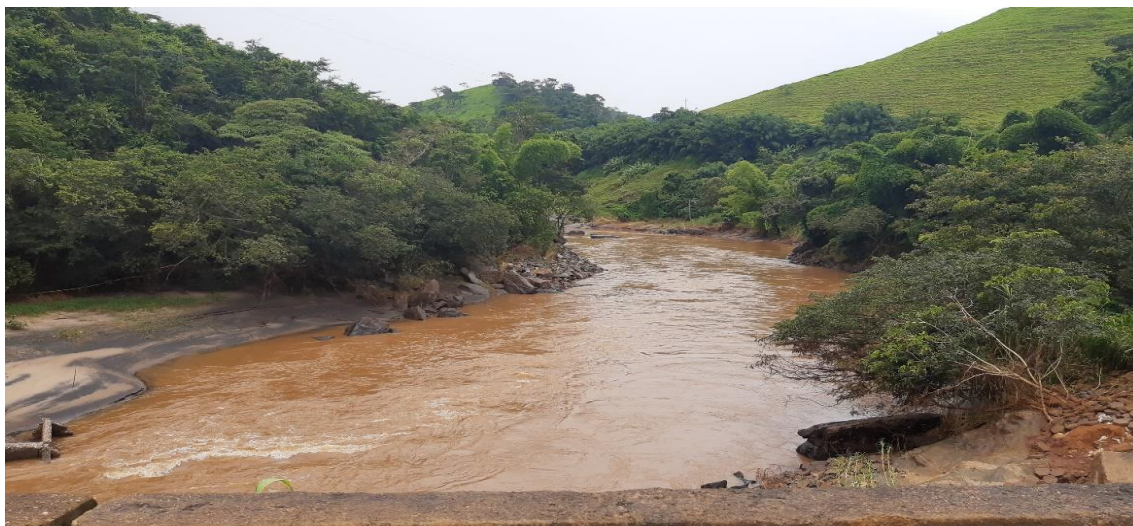
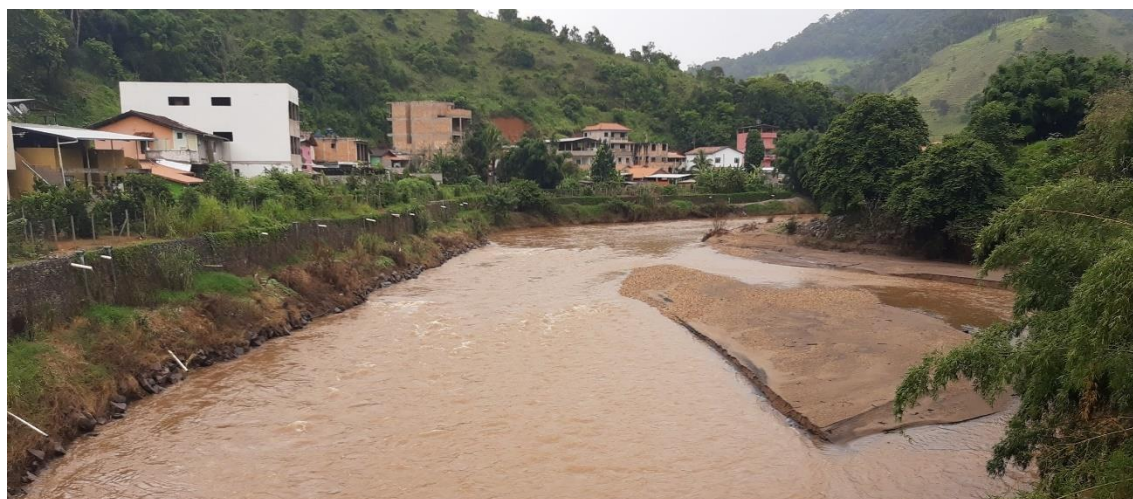
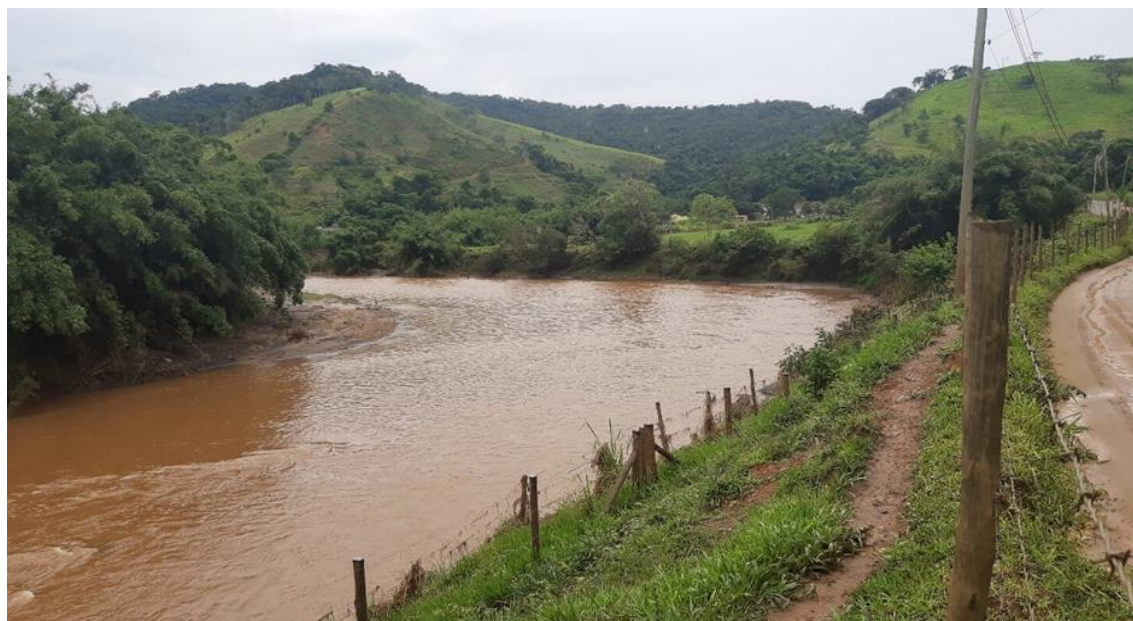
**Figura 15:** TR15-07 – Fase IX (11/02/2020)

Neste ponto, localizado nas imediações da área urbana de Barra Longa, constatou-se situação de estabilidade das margens do rio e das estruturas implantadas para controle de erosão e estabilização dos taludes. Nesse sentido, ressalta-se que o comportamento dos enrocamentos presentes e muro de gabião frente ao período chuvoso mostrou-se satisfatório.
