# RELATÓRIO

# OPERAÇÃO WATU

# FASE V

Fiscalização dos trechos prioritários e não prioritários de  
recuperação atingidos pelos rejeitos da barragem de Fundão

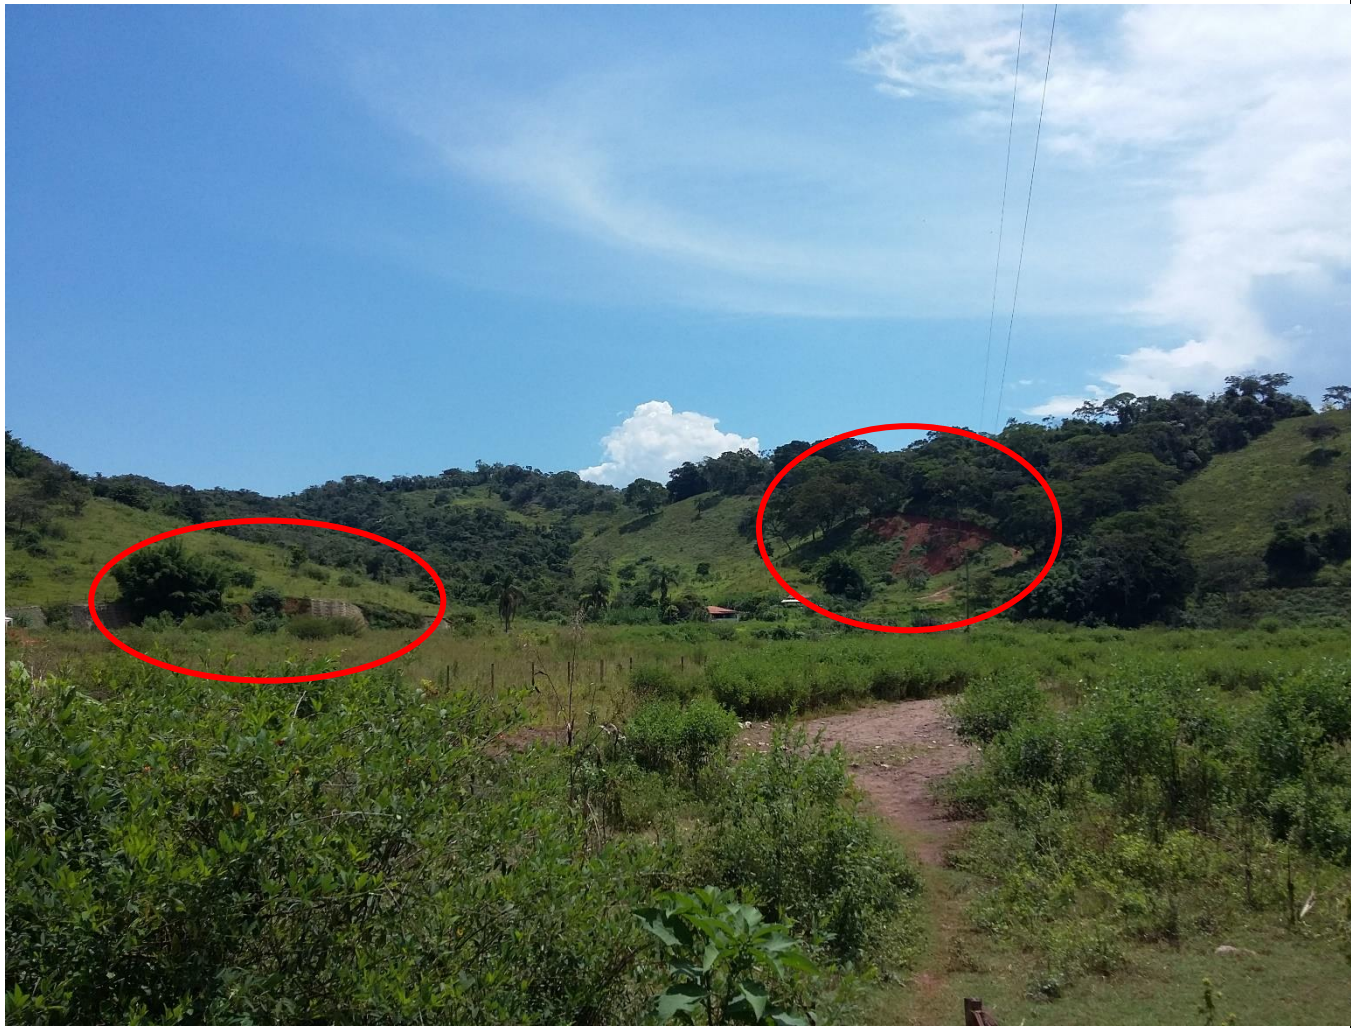
| <p><b>Foto:</b> Planície de inundação na margem esquerda evidenciando os dois taludes ao fundo.</p> <p>FASE V (06/03/2018)</p> | |

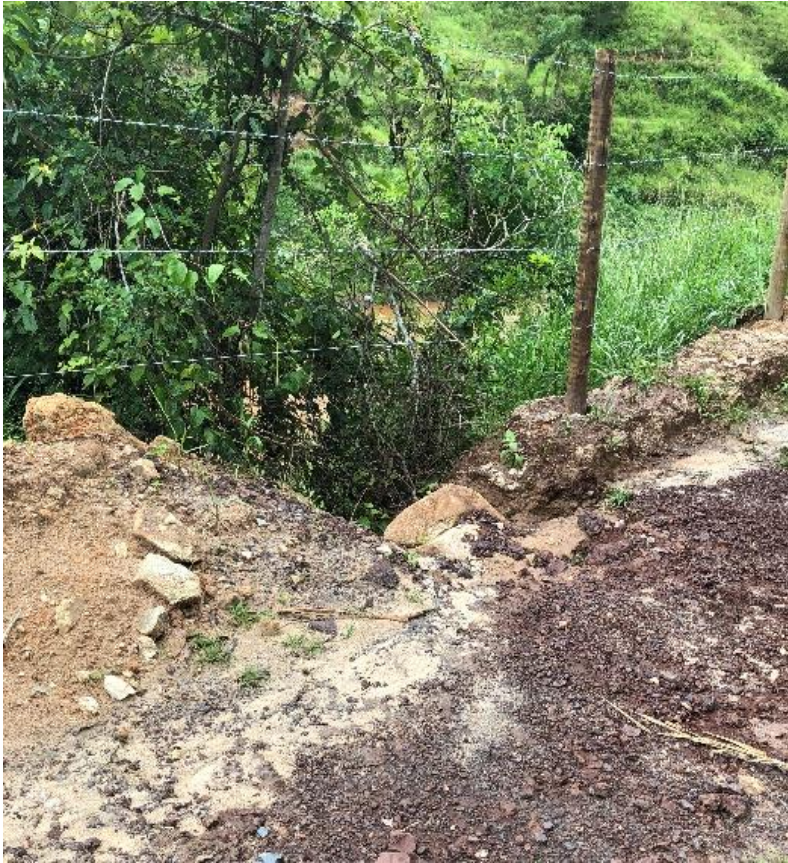
| <p><b>Foto:</b> Escavação de canais preferenciais de drenagem na estrada.<br/>FASE V (07/03/18)</p> | |

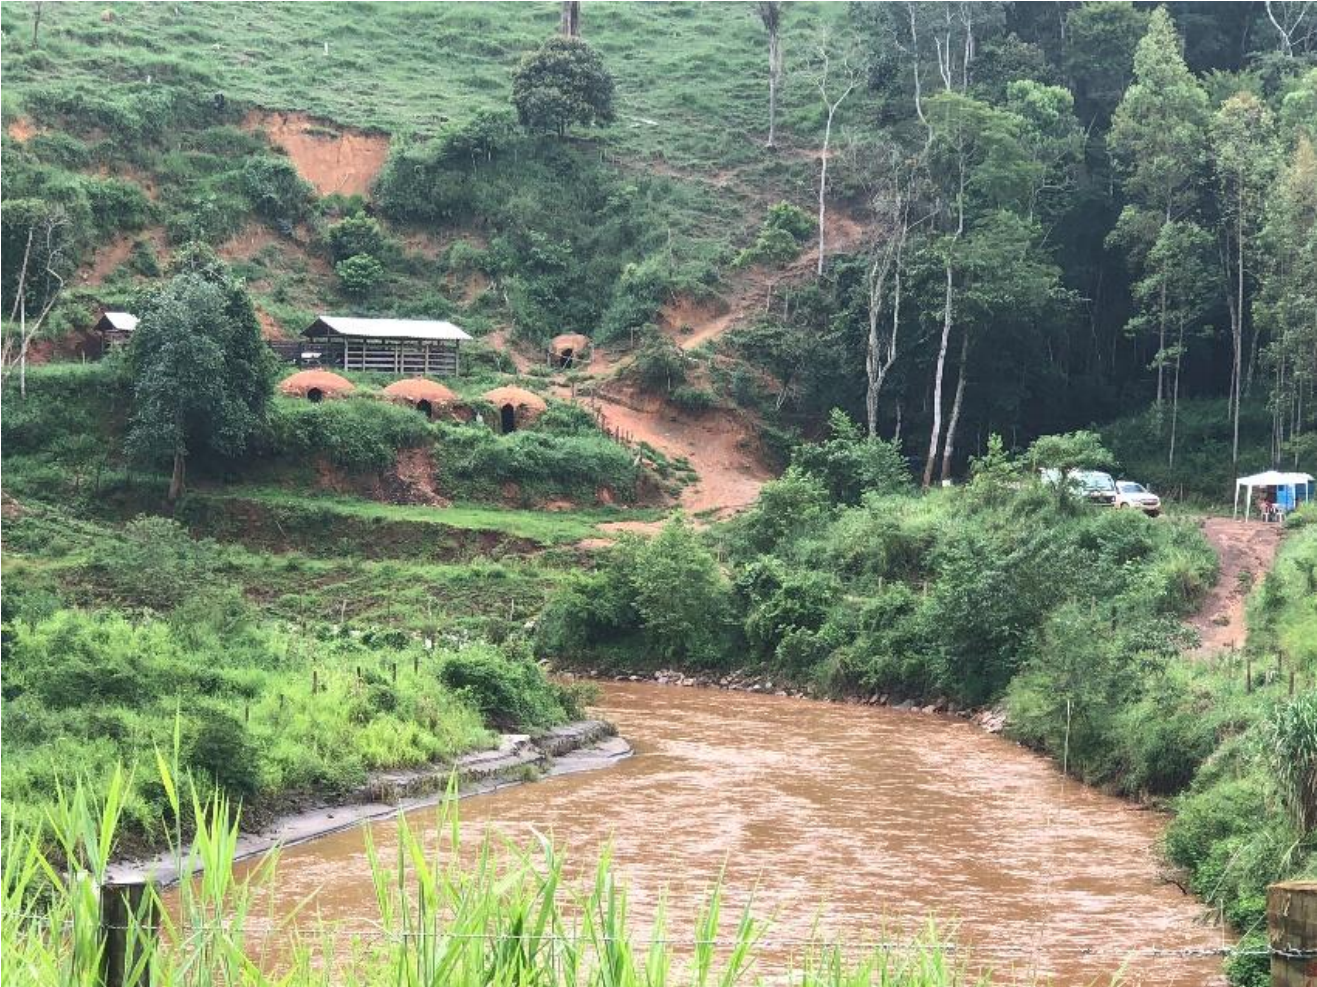
| <p data-bbox="323 925 1305 958" style="text-align: center;"><b>Foto:</b> Novo ponto de intervenção para recuperação próximo aos fornos de carvão.</p> <p data-bbox="691 960 938 994" style="text-align: center;">FASE V (08/03/2018)</p> | |

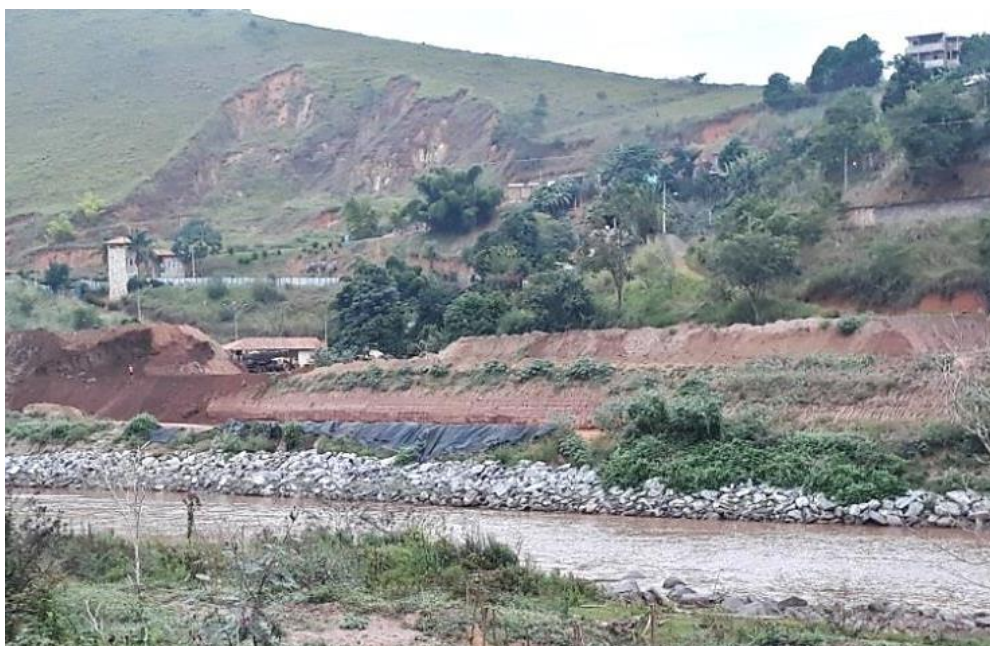
**Foto:** Vista da calha do rio, do enrocamento e evolução da disposição do rejeito.  
FASE III (17/05/2017)

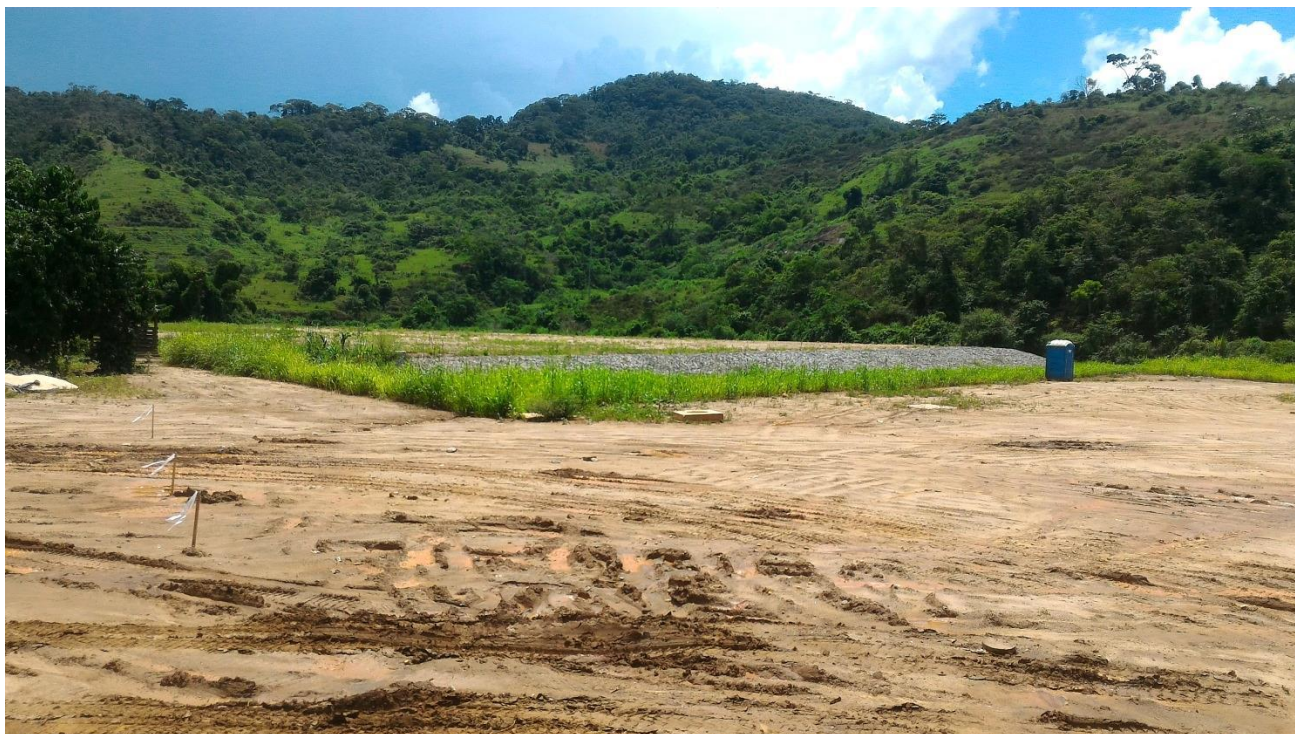
**Descrição:** Ponto localizado no Rio do Carmo no parque de exposições do município de Barra Longa. Nesse ponto foram dispostos inicialmente grande quantidade de rejeitos. Na fase IV foram observadas obras de remoção de rejeito e os trabalhos de bioengenharia, com instalação de biomanta e retentores nos taludes. Na vistoria da Fase V foi identificada que na área denominada “campo de futebol” houve alteamento e compactação de rejeito. Segundo relato de moradores os trabalhos de compactação causaram danos nas casas do entorno do parque. Foi relatado que de 8 famílias, 5 saíram do local, sendo que a Renova informou que o reparo irá iniciar em setembro de 2018. Nenhuma obra estava sendo executada no local, somente o rejeito foi removido, sendo realizado aspersão de água para minimizar o impacto da poeira. Na área do campo existem canaletas de drenagem, contudo foram identificados ravinamentos no local.

FASE V (06/03/2018) – Vista do Parque de Exposições de Barra Longa, com detalhe para alteamento com rejeito de área denominada “campo de futebol”.

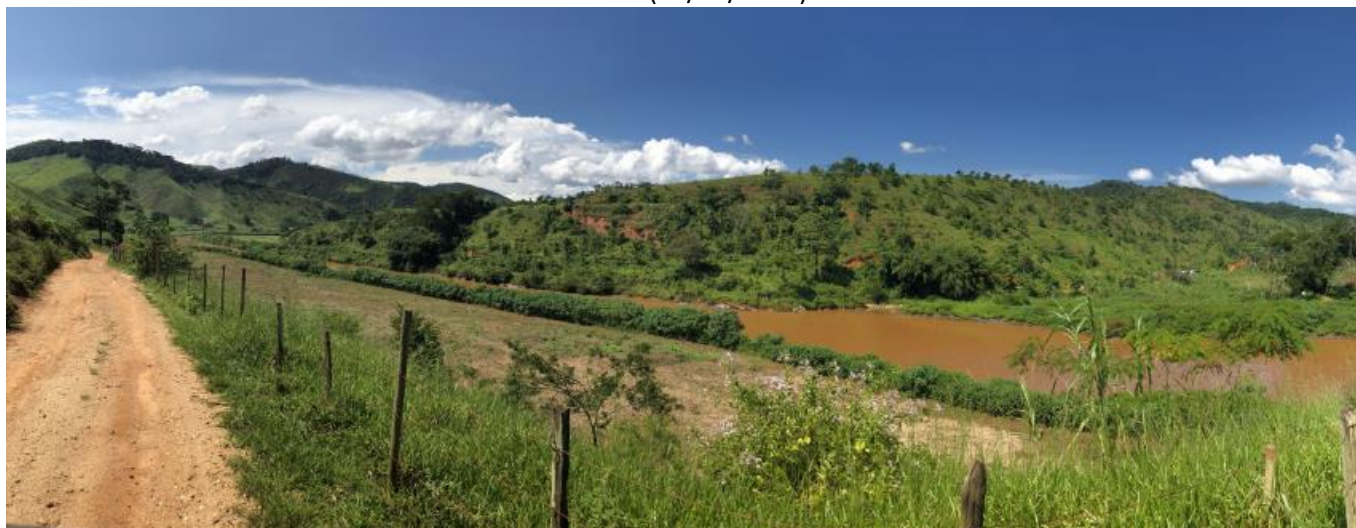
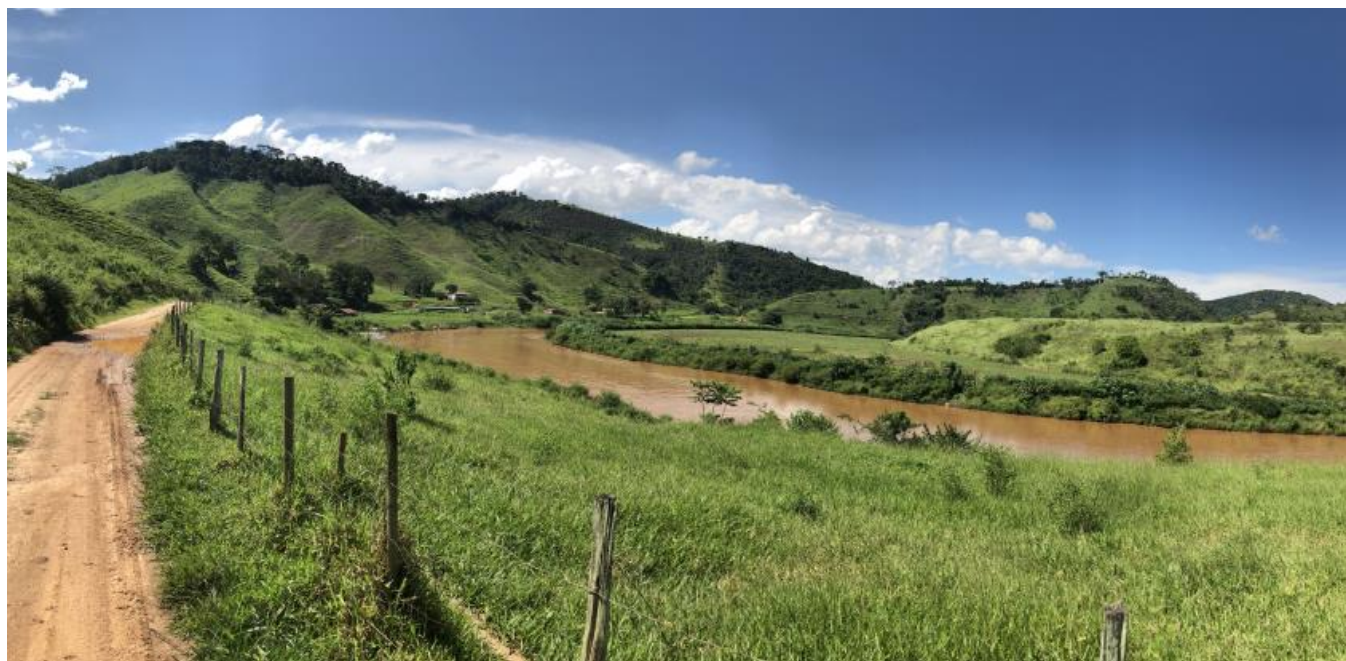
**Foto:** Vista geral da calha do rio com vista oposta à foto anterior. Observa-se boa recuperação com vegetação.  
FASE V (06/03/2018)

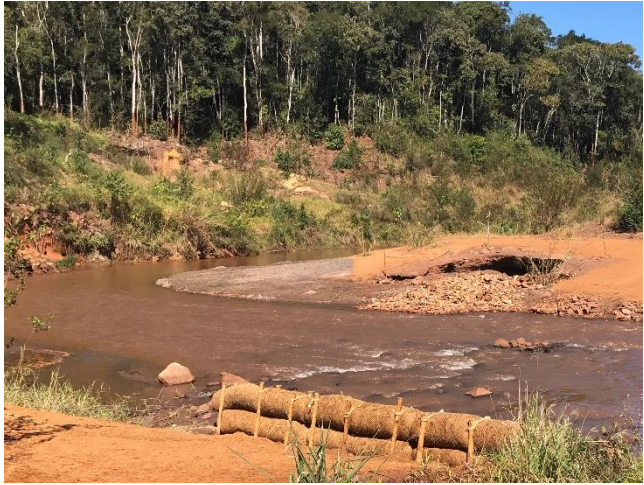
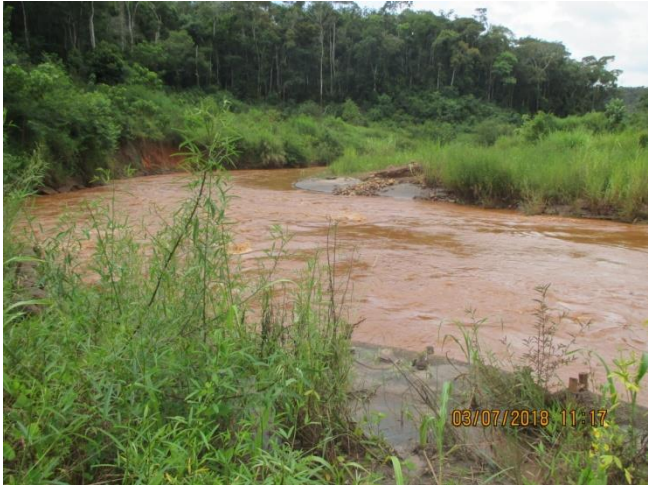
| <p data-bbox="395 909 1198 943" style="text-align: center;"><b>Foto:</b> Degradação provocada por garimpo, à margem direita do rio.</p> <div style="display: flex; justify-content: space-around;"> <div data-bbox="327 960 584 994"> <p>FASE IV (29/08/2017)</p> </div> <div data-bbox="1013 960 1264 994"> <p>FASE V (07/03/2018)</p> </div> </div> | |

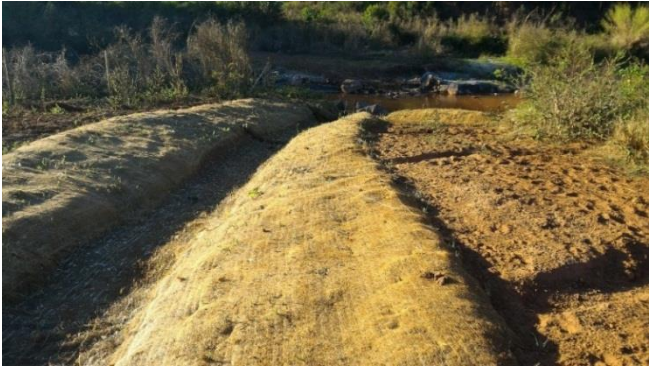
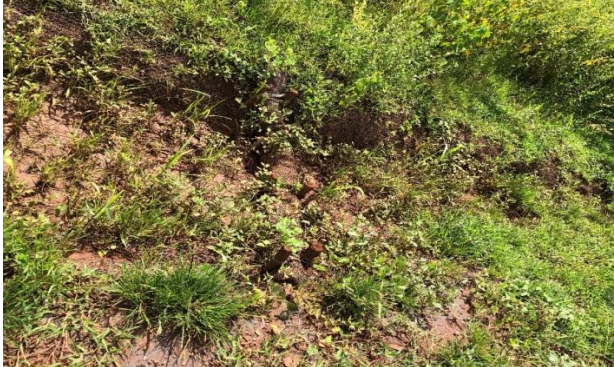
| <b>Foto:</b> Intervenções de bioengenharia na planície de inundação com pisoteamento de gado e danos na biomanta. | |

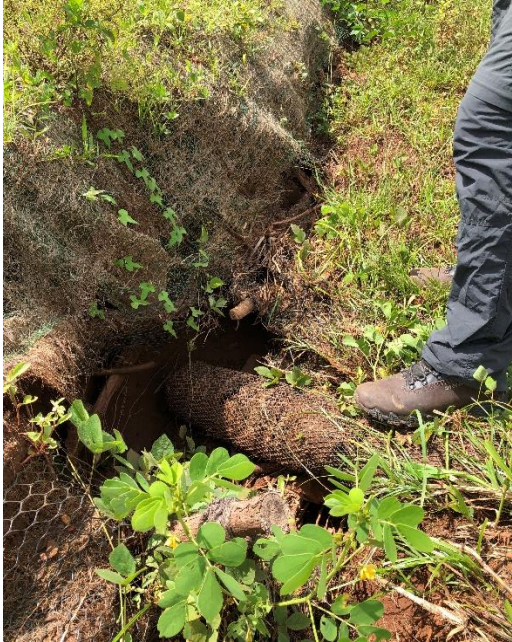
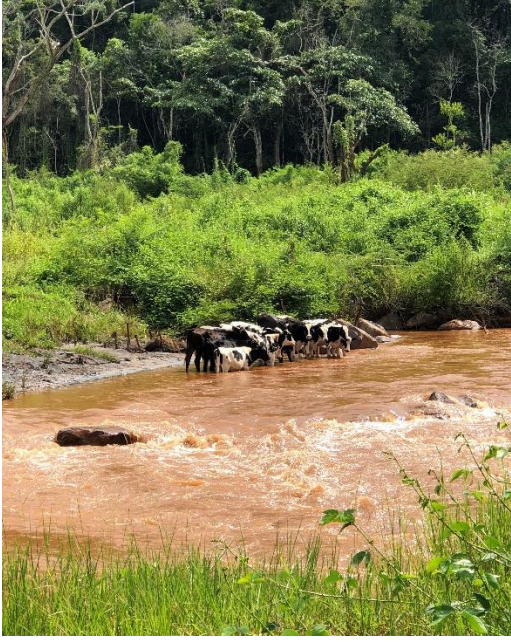
| <p data-bbox="188 779 724 840"><b>Foto:</b> Focos erosivos na área de intervenção.<br/>Fase V (05/03/2018)</p> | <p data-bbox="866 779 1433 840"><b>Foto:</b> Presença de gado dentro do curso d'água.<br/>Fase V (05/03/2018)</p> |

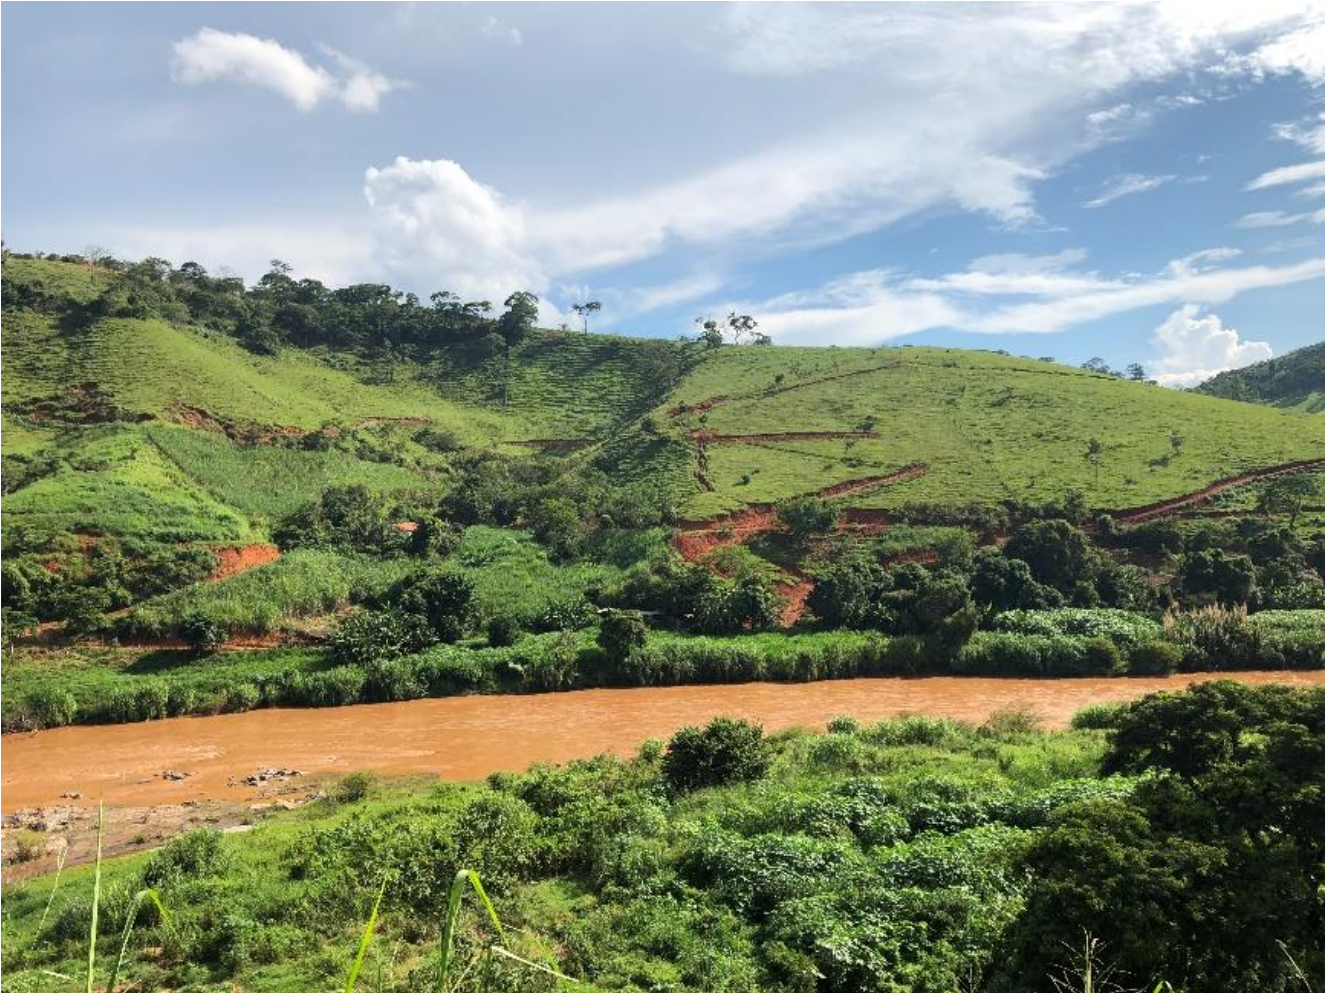
| <p data-bbox="304 342 1289 378"><b>Foto:</b> Vista geral da calha do rio em que se observa boa recuperação das margens.</p> <p data-bbox="671 403 922 439">FASE V (06/03/2018)</p> | |

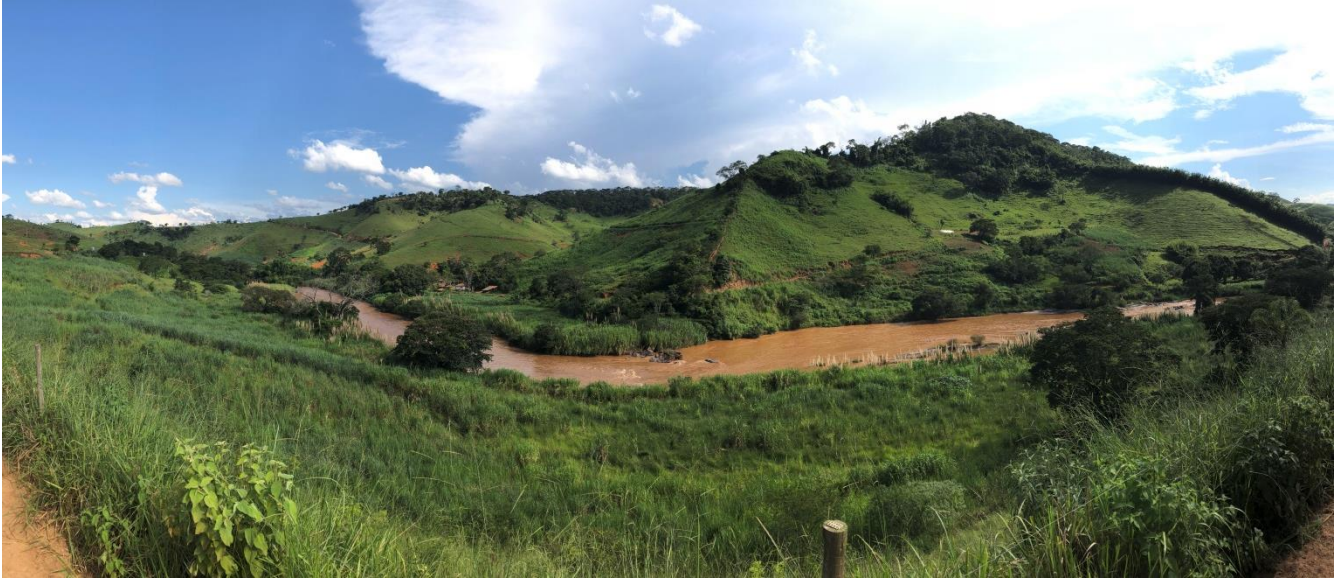
| <p data-bbox="304 286 1289 320"><b>Foto:</b> Vista geral da calha do rio em que se observa boa recuperação das margens.</p> <p data-bbox="671 344 922 378">FASE V (06/03/2018)</p> | |

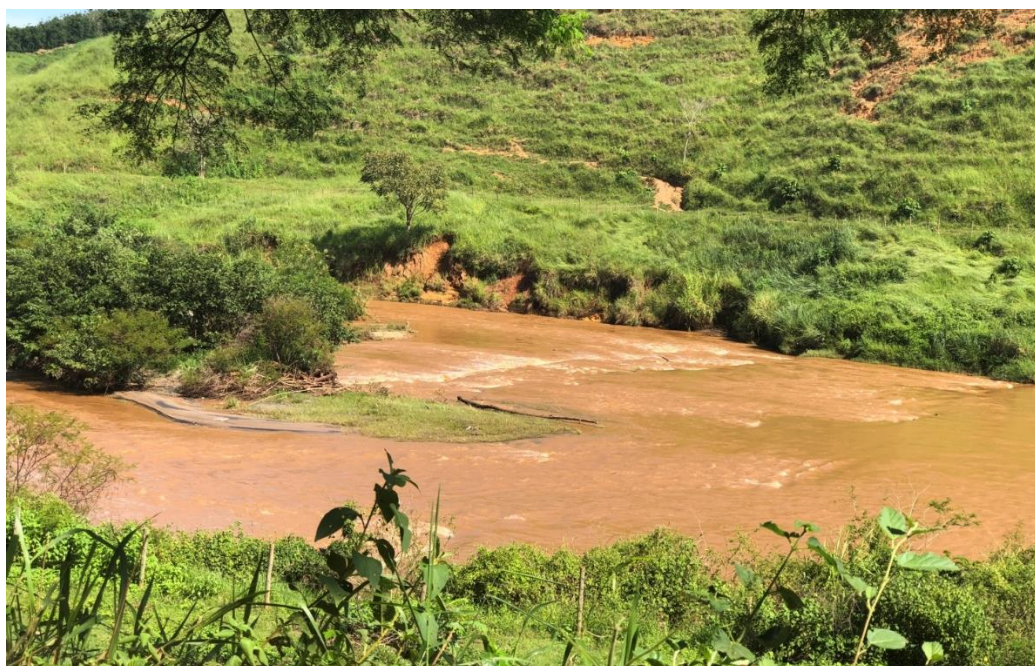
**Foto:** Detalhe de erosão nas margens (Coordenadas: -20.25346389; -42.98477222).
