# OPERAÇÃO WATU

## - FASE VI -

Relatório da fiscalização dos trechos prioritários e não prioritários de recuperação atingidos pelos rejeitos da barragem de Fundão.

**Belo Horizonte – Minas Gerais**  
**Novembro de 2018**

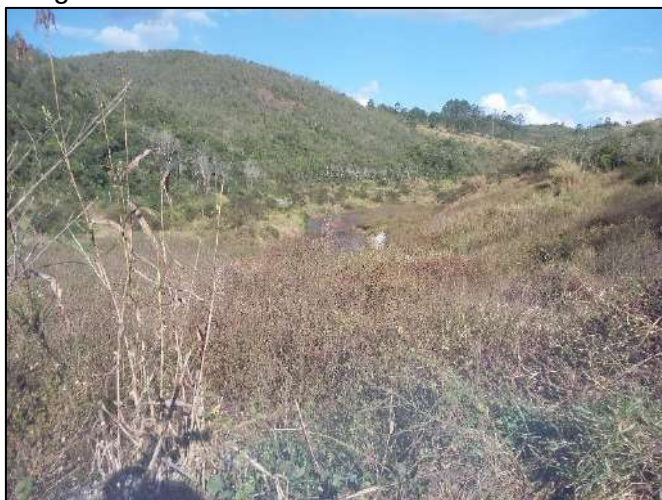
**Foto 1:** Desenvolvimento da vegetação nas margens

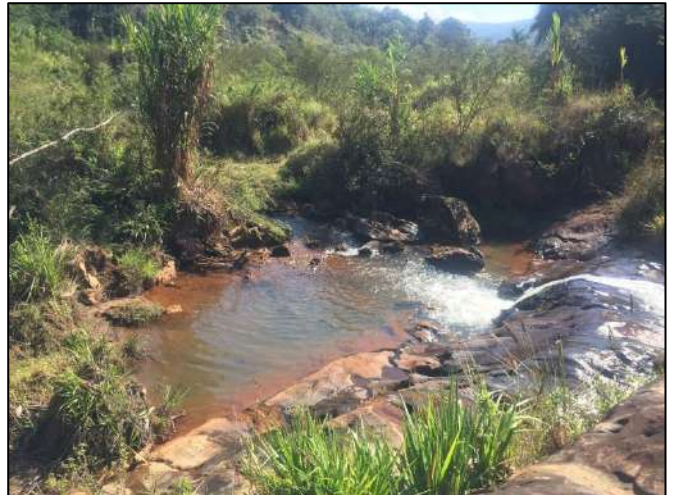
**Foto 26:** Poço da cachoeira

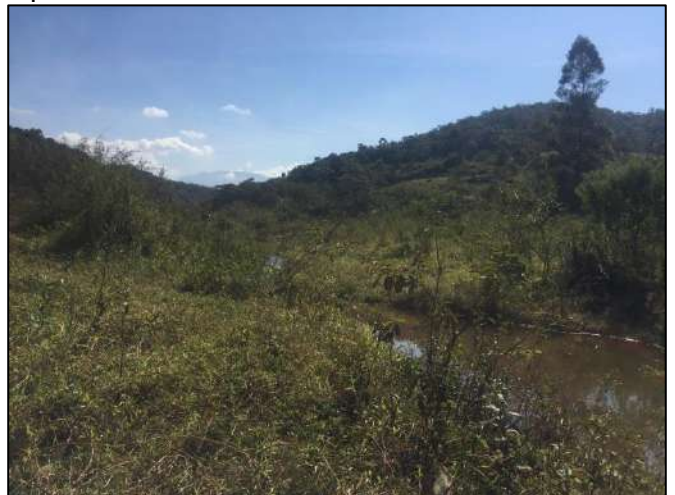
**Foto 28:** Vegetação em crescimento nas margens e planícies

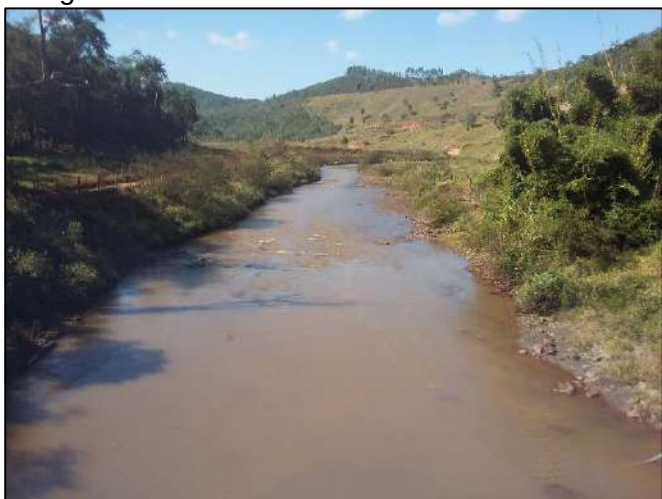
**Foto 35:** Margens do trecho reconfomadas e revegetadas e **Foto 36:** Praia de rejeito na curva do rio

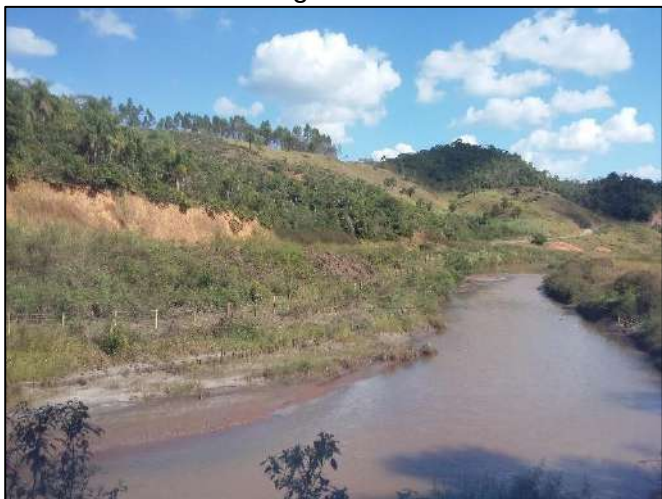
**Foto 37:** Praia na margem direita do rio

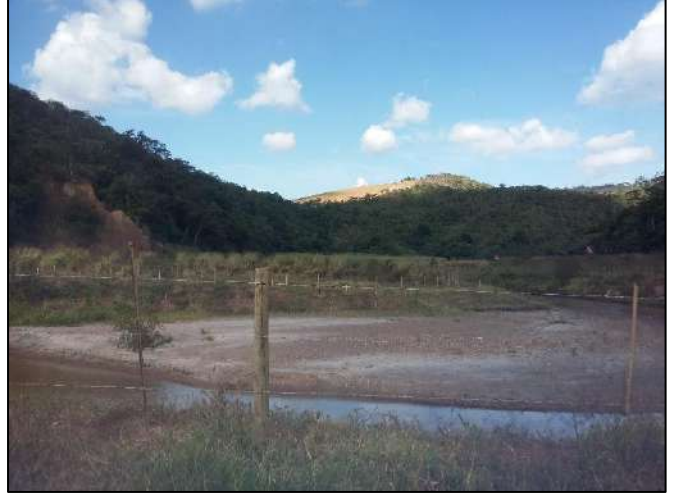
**Foto 46:** Praia de rejeito/sedimento

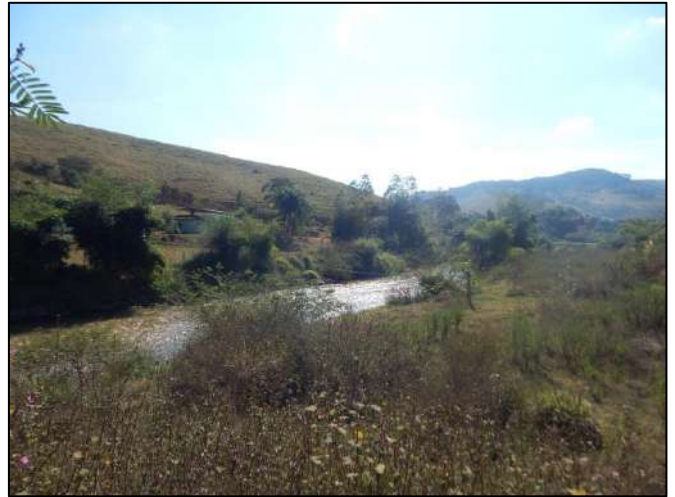
**Foto 53:** Margem esquerda com bambuzais e vegetação herbácea predominante na margem direita

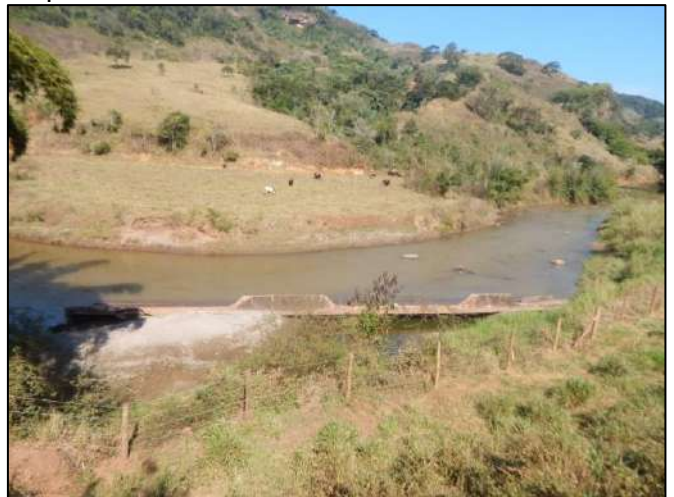
**Foto 57:** Cercamento da APP somente na margem esquerda

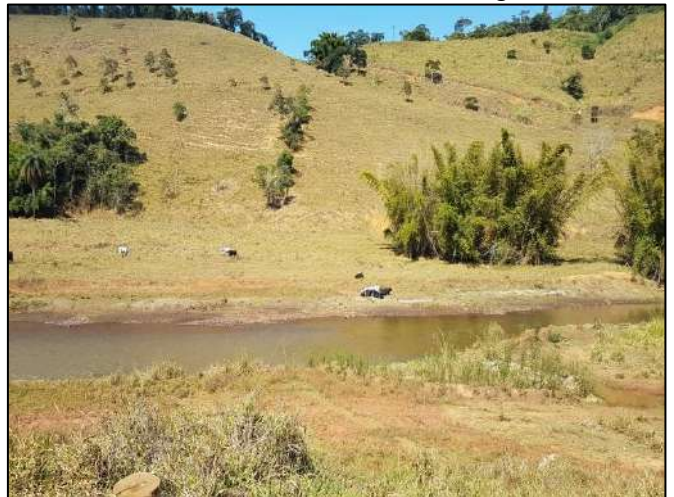
**Foto 59:** Ausência de cercamento e gado na APP

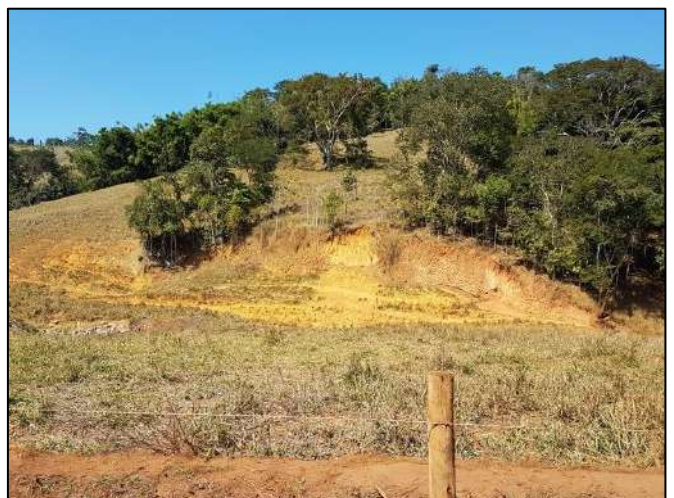
**Foto 61:** Talude coveado e com erosão na margem direita do rio Gualaxo do Norte

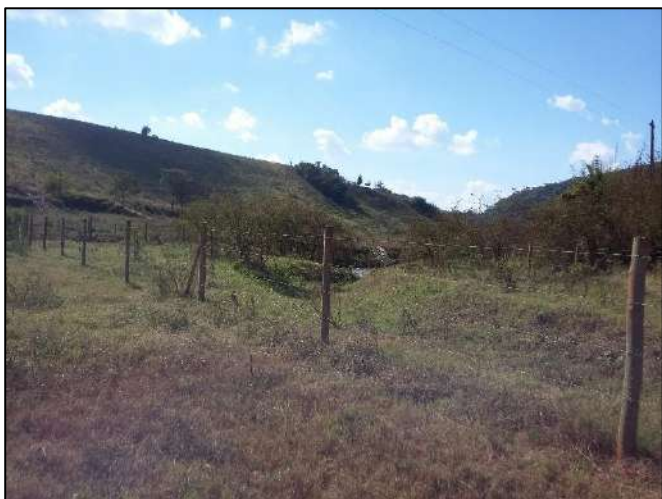
**Foto 70:** Margem direita do rio, com uma canaleta de drenagem, recoberta de gramíneas

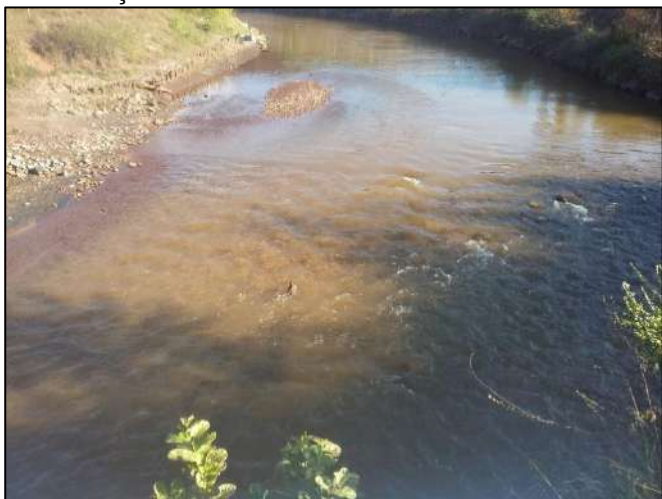
**Foto 72:** Aspecto da água, evidenciando a visualização de seixos rolados no leito

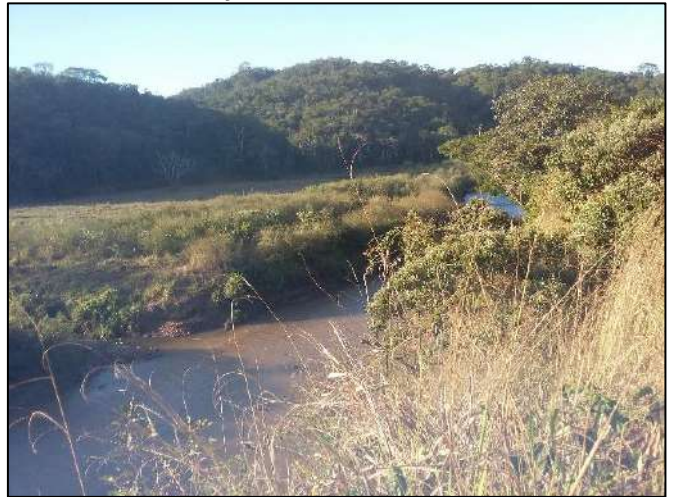
**Foto 75: Vegetação das margens**

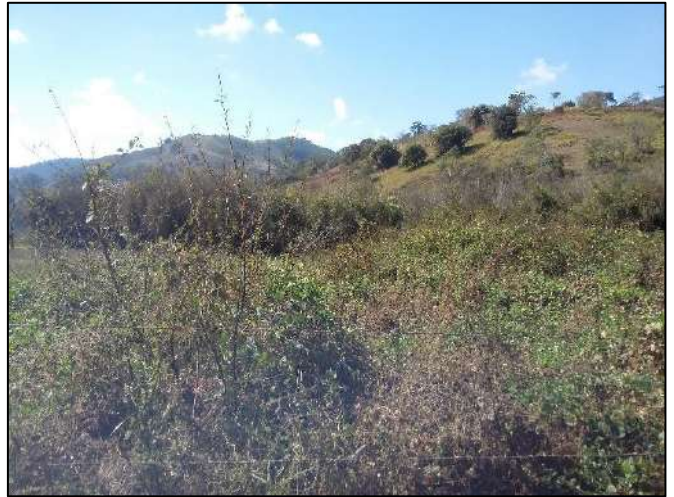
**Foto 77: Área anteriormente brejosa**

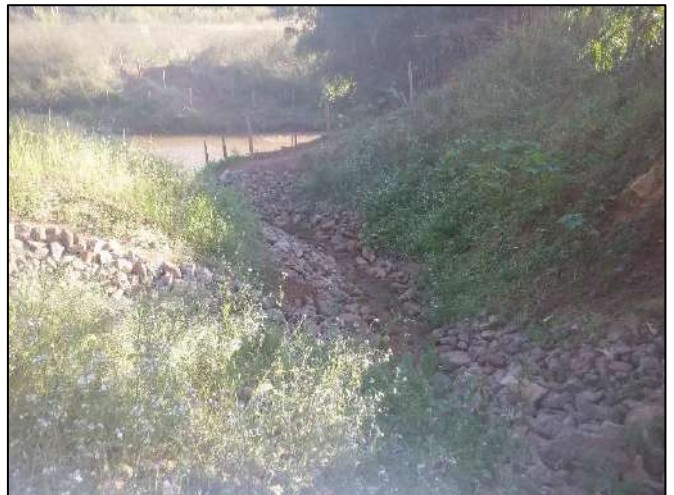
**Foto 79: Tributário reconformado no trecho**

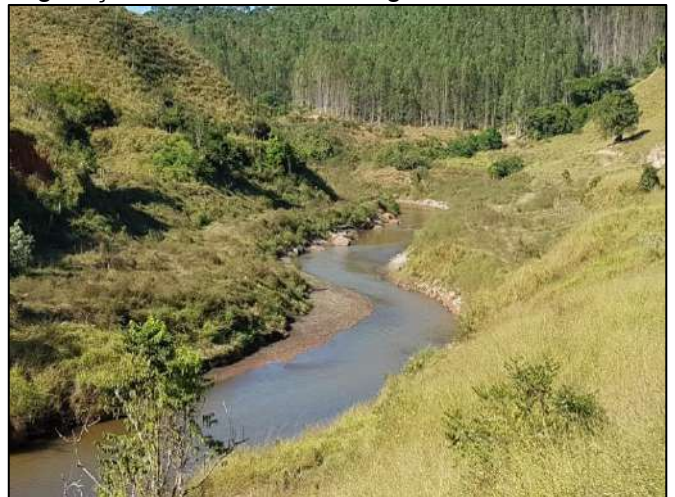
**Foto 95:** Acúmulo de sedimento no leito e vegetação herbácea nas margens

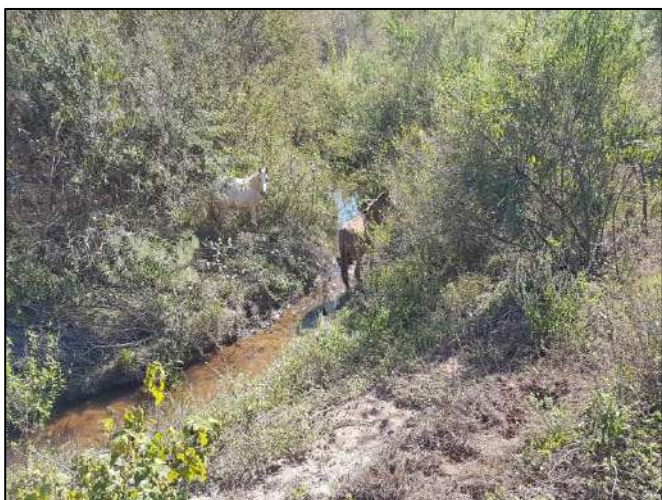
**Foto 98:** Solo exposto e animais na APP do tributário

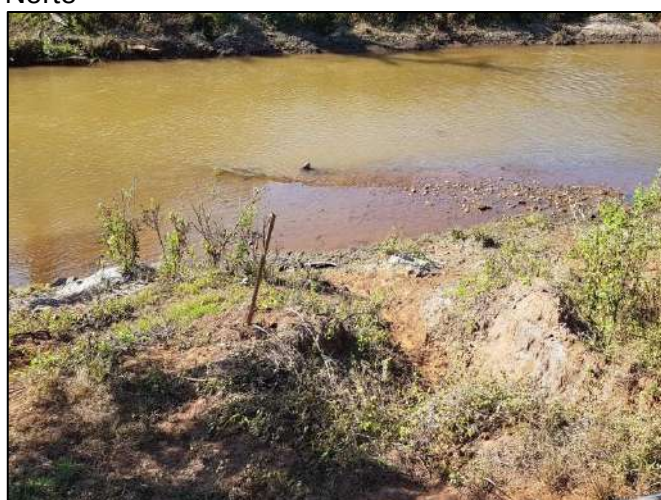
**Foto 99:** Sedimentos expostos no leito do rio e solo desprotegido à margem direita do rio Gualaxo do Norte

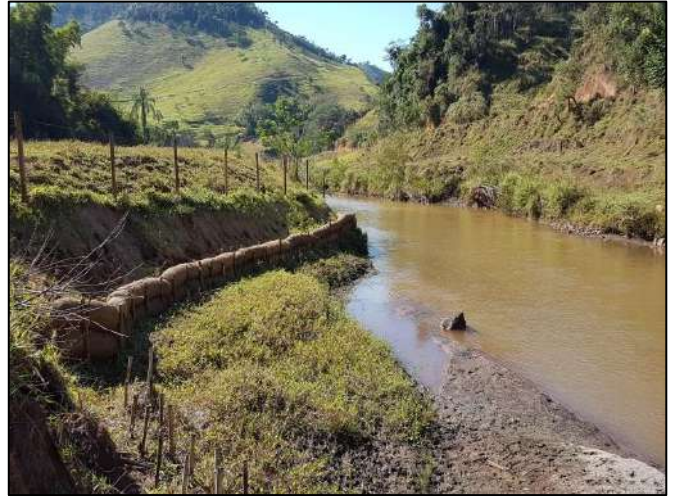
**Foto 101:** Formação de praia de rejeito em ambas as margens. Detalhe para os retentores de sedimentos instalados na margem

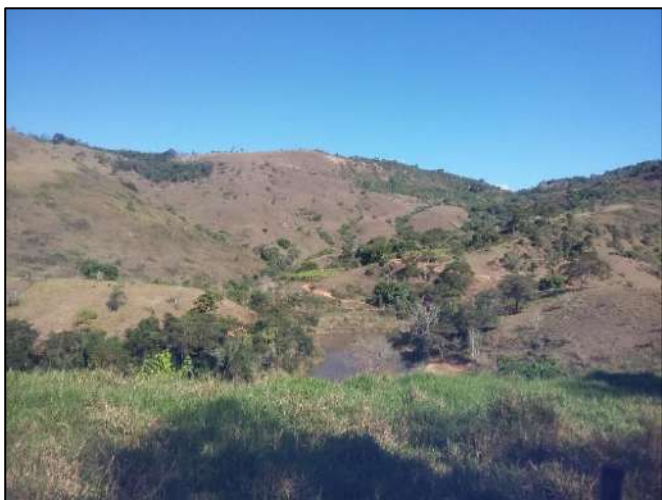
**Foto 104:** Relevo característico do trecho

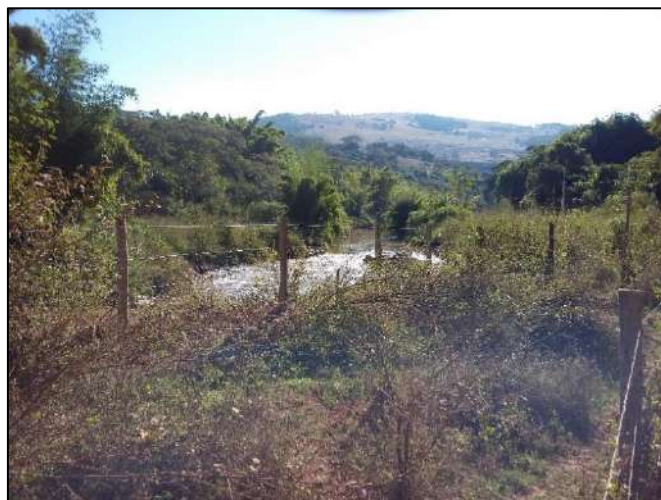
**Foto 105:** Corredor de cerca na margem esquerda do rio

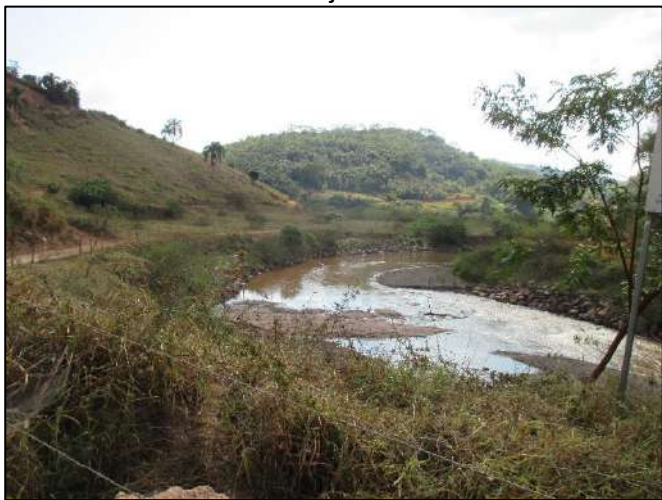
**Foto 112:** Acúmulo de rejeito no rio

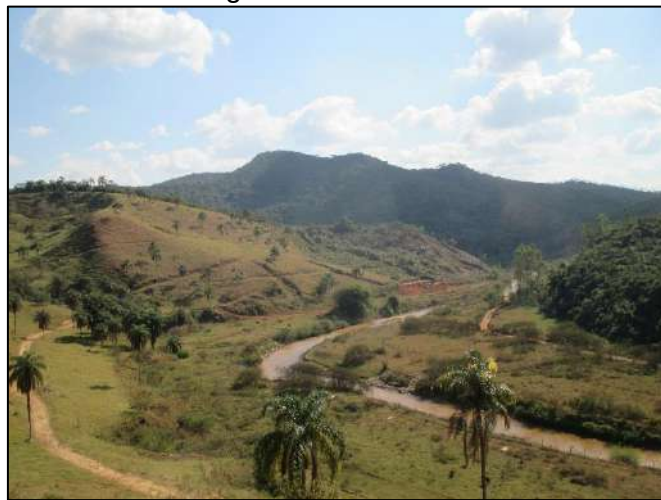
**Foto 113:** Visão geral do trecho

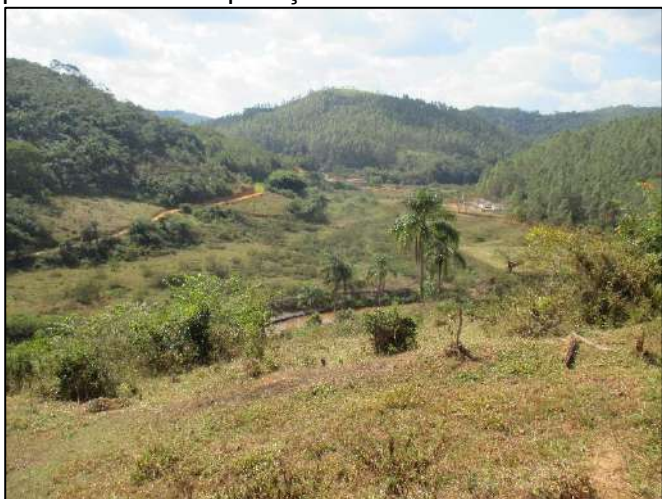
**Foto 114:** Visão geral, ao fundo, da área em processo de recuperação

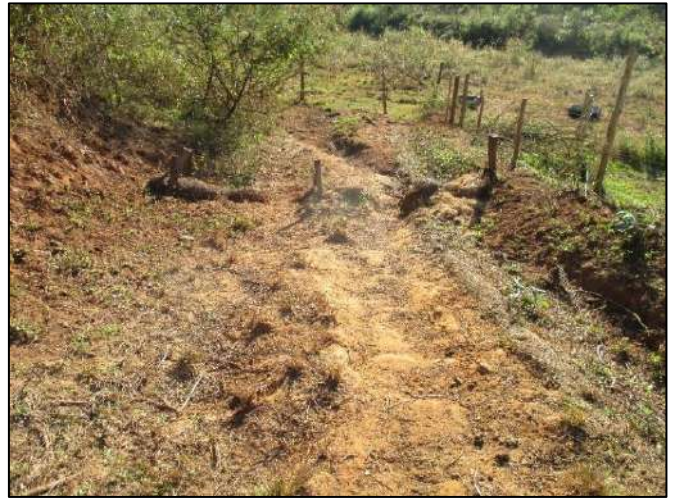
**Foto 117:** Detalhe da bioengenharia destruída, bem como a exposição do solo devido ao pisoteio de animais

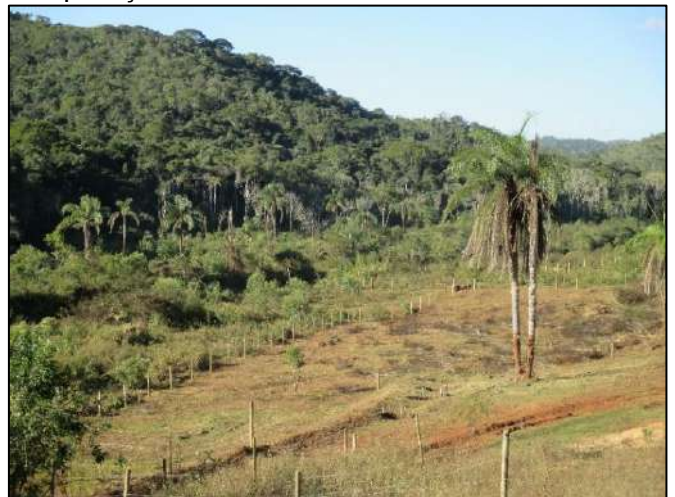
**Foto 119:** Visão geral da área em processo de recuperação

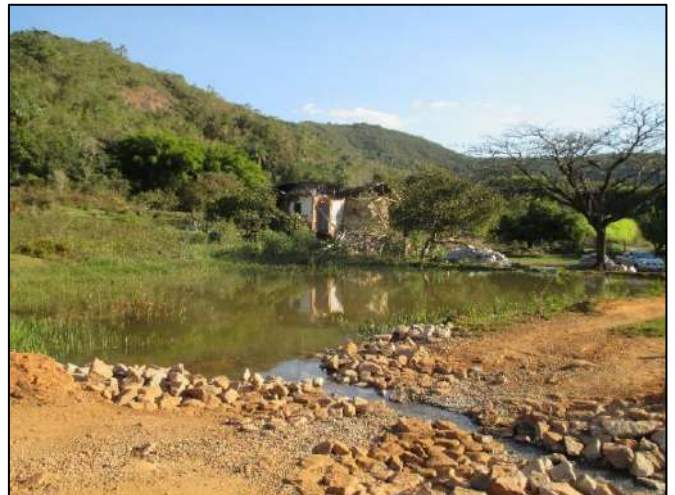
**Foto 121:** Visão da área de brejo com as ações já realizadas

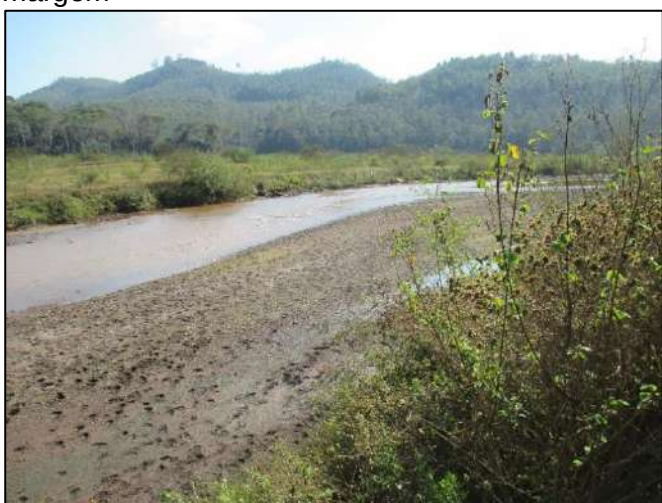
**Foto 122:** Visão do Ponto 388/389 - Planície de inundação deposição de rejeito em praia na margem

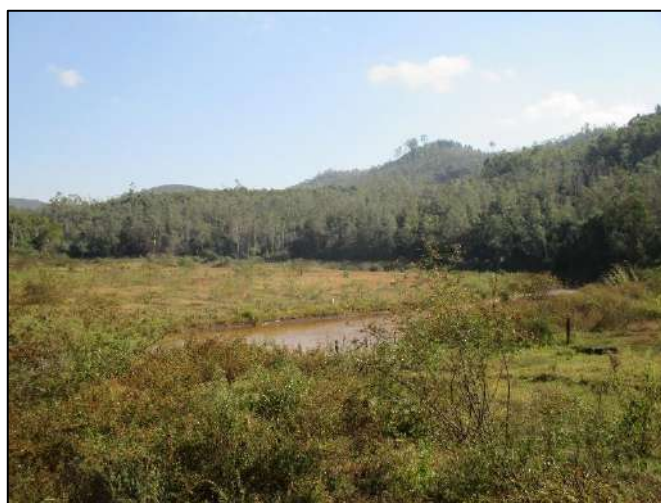
**Foto 123:** Visão do Ponto 388/389 - vegetação incipiente e exposição do solo com rejeito

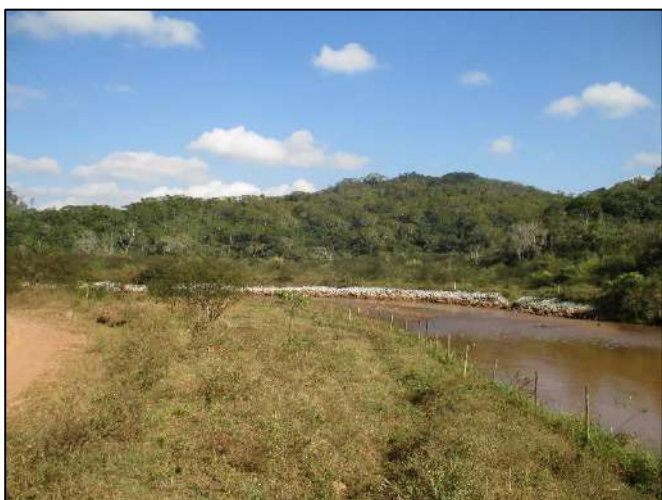
**Foto 124:** Visão do Ponto 390/391 - detalhado em relatório específico deste ponto

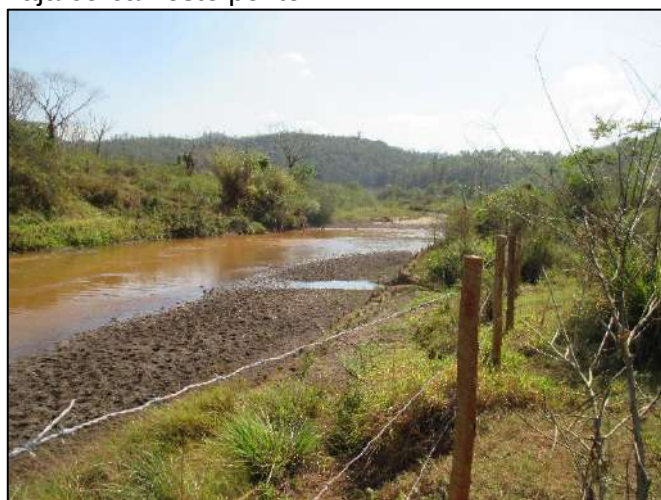
**Foto 125:** Visão do Ponto 393 - deposição de rejeito em praia com pisoteio de equinos, embora haja cerca neste ponto

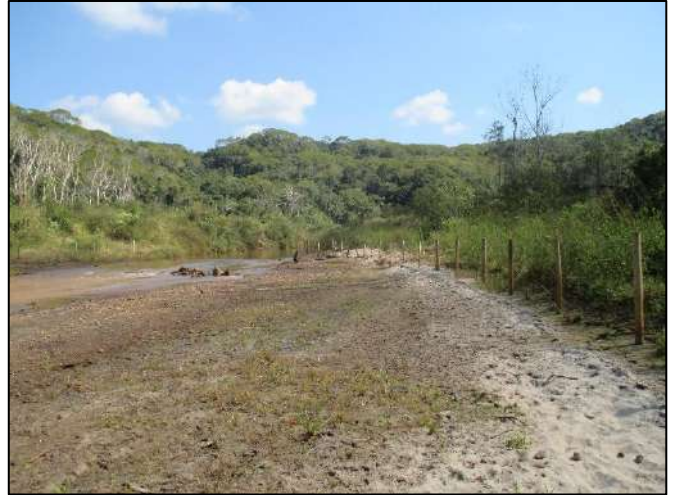
**Foto 127:** Visão do Ponto 394 - deposição de rejeito em praia na margem

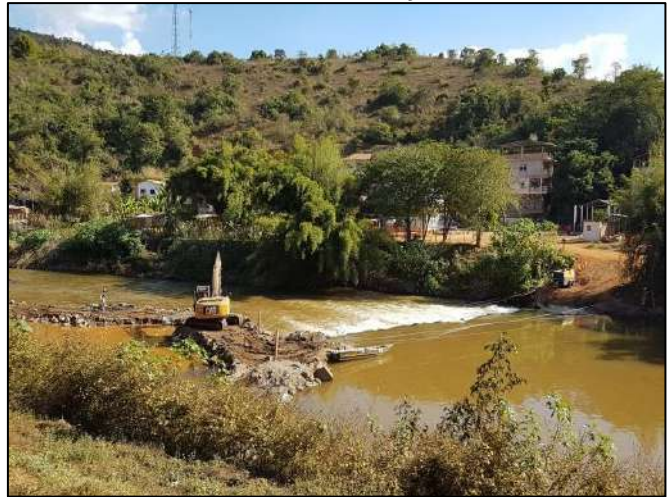
**Foto 152:** Trecho com obras no leito do rio do Carmo para retirada de constrições

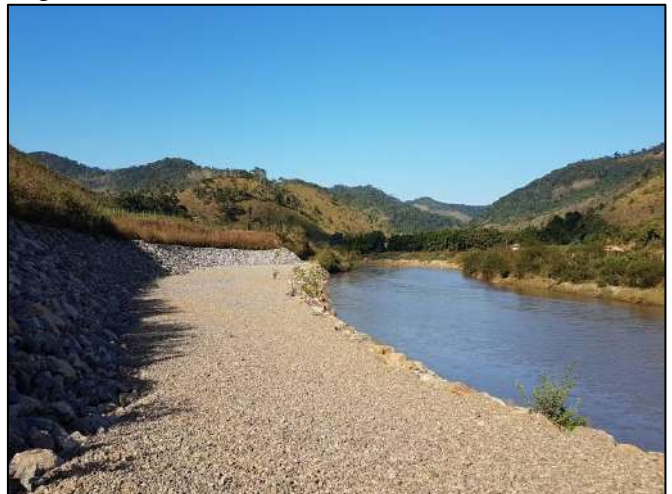
**Foto 154:** Trecho recuperado recentemente nas margens do Rio do Carmo. Foi constatado a presença de enrocamento e planície sem cobertura vegetal

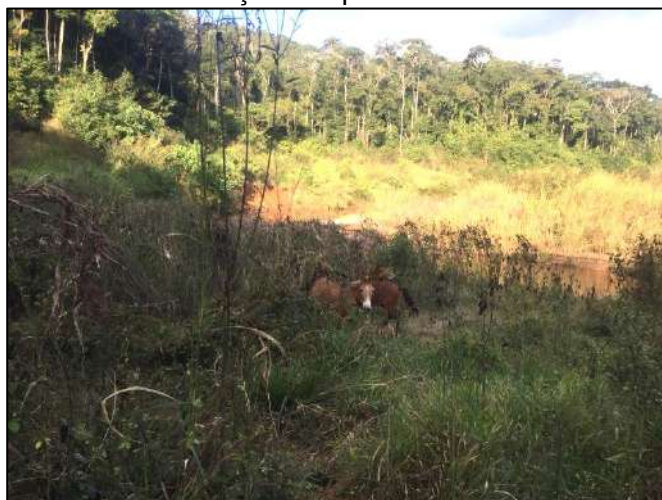
**Foto 155:** Presença de equinos na área

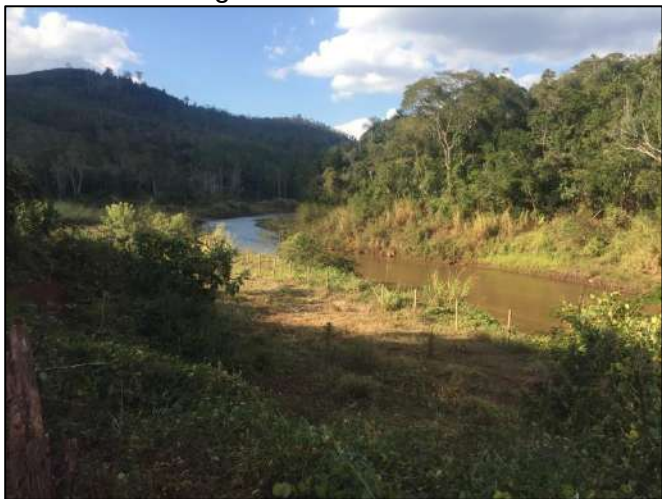
**Foto 162:** Vista geral do trecho

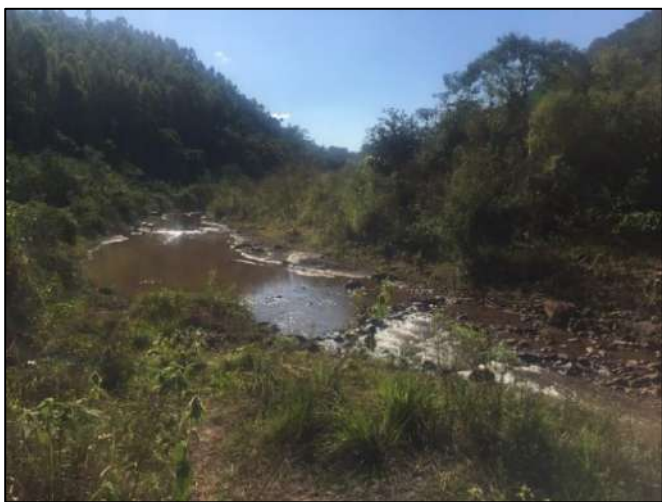
**Foto 189:** Visão geral em direção a montante do trecho

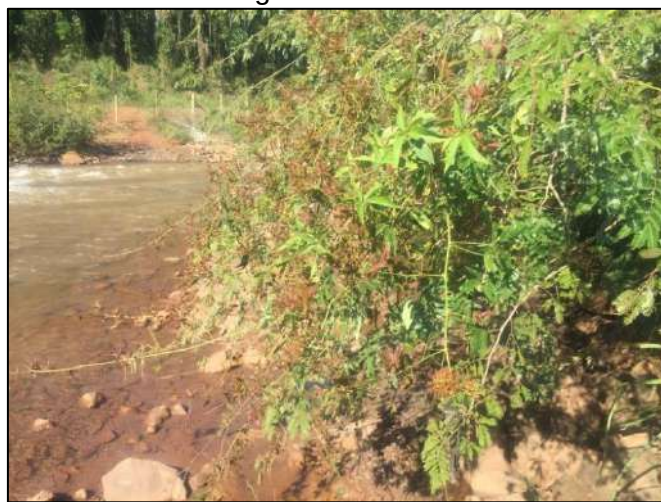
**Foto 190:** *Mimosa priga*, invasora oportunista com desenvolvimento vigoroso

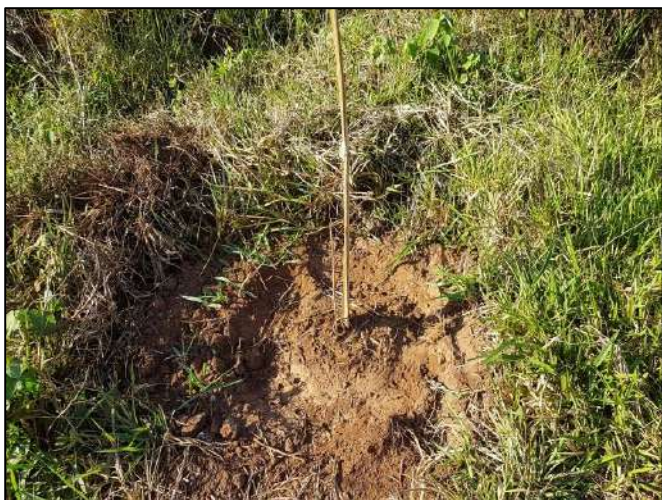
**Foto 200:** Muda plantada na área que não sobreviveu

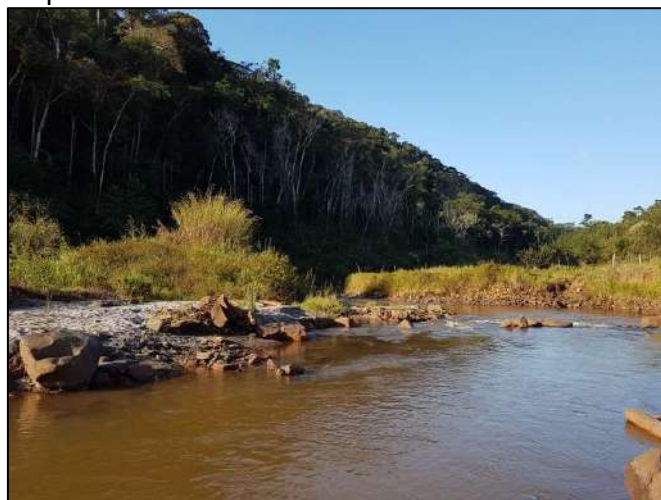
**Foto 201:** Praia de sedimentos formada na margem esquerda do rio

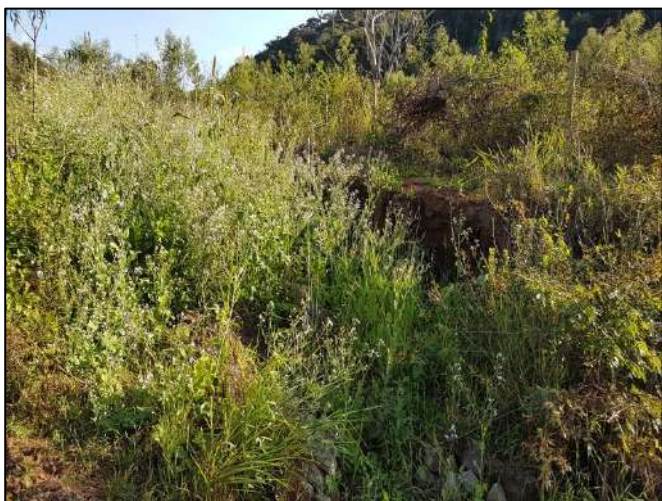
**Foto 202:** Desenvolvimento do mix de sementes na área de implantação da biomanta em meio a foco erosivo, localizados à margem direita do rio Gualaxo do Norte

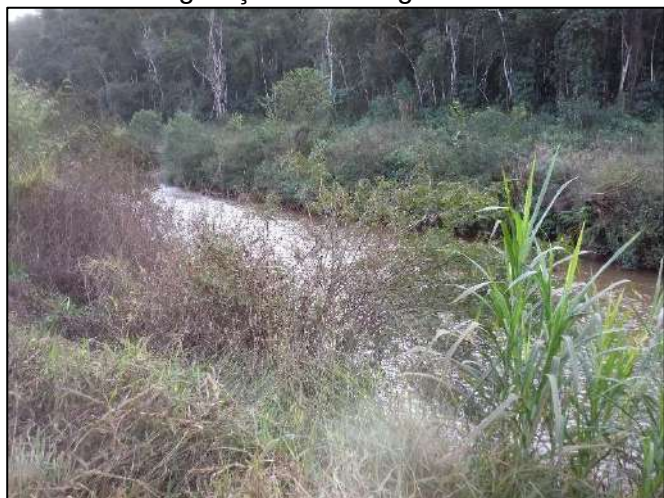
**Foto 206:** Vegetação das margens

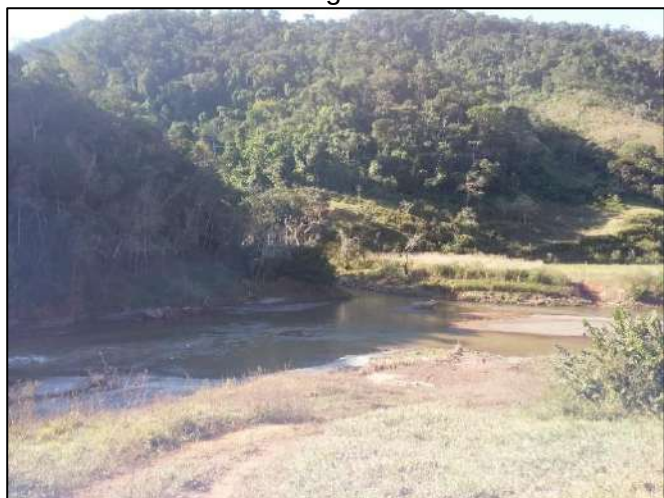
**Foto 214:** Local de deságue dos tributários

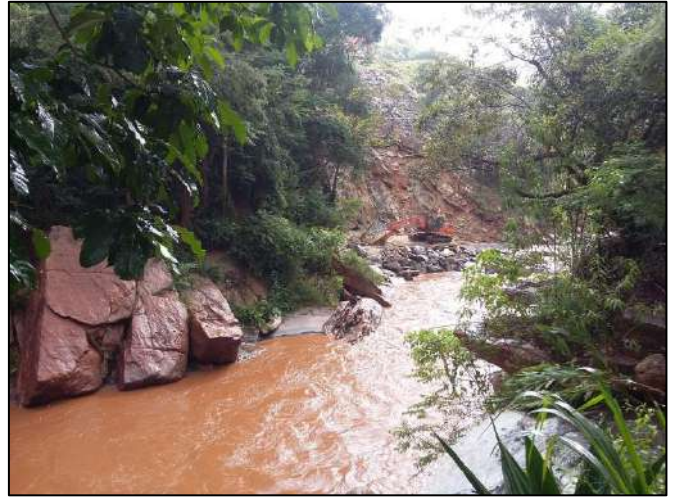
**Foto 227:** Área de intervenção

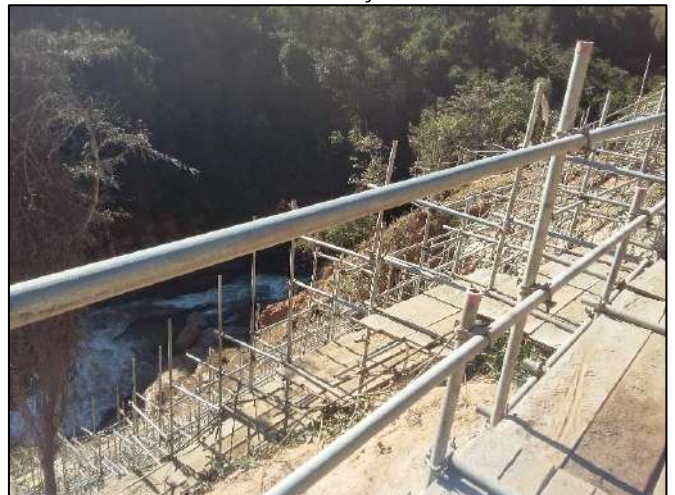
**Foto 229:** Área de intervenção

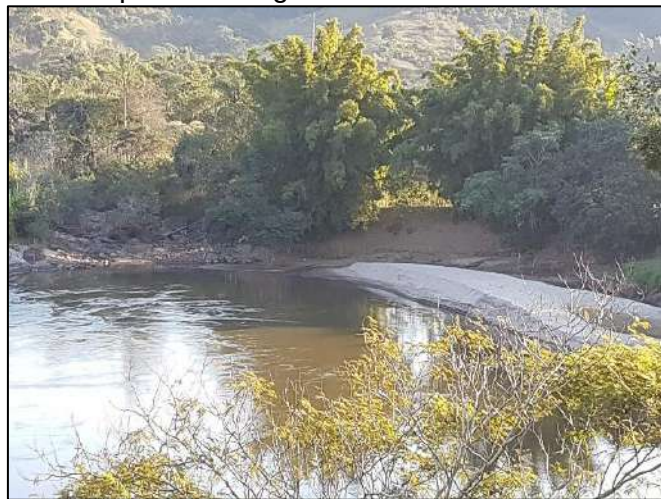
**Foto 248:** Trecho do Rio Doce que passou por obras de recuperação. Observa-se em detalhe margens parcialmente sem vegetação e muitos troncos que nas margens

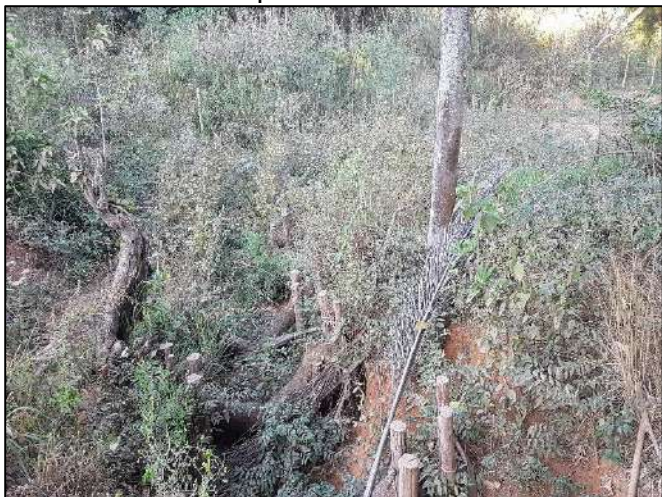
**Foto 249:** Trecho do Rio Doce que passou por obras de drenagem. Observa-se que as estruturas foram deterioradas pela erosão
