# OPERAÇÃO WATU

## - FASE VIII –

### (Relatório)

Relatório da fiscalização realizada em áreas dos trechos 6, 7 e 8, do Plano de Manejo de Rejeitos (PMR), atingidas pelos rejeitos da barragem de Fundão.

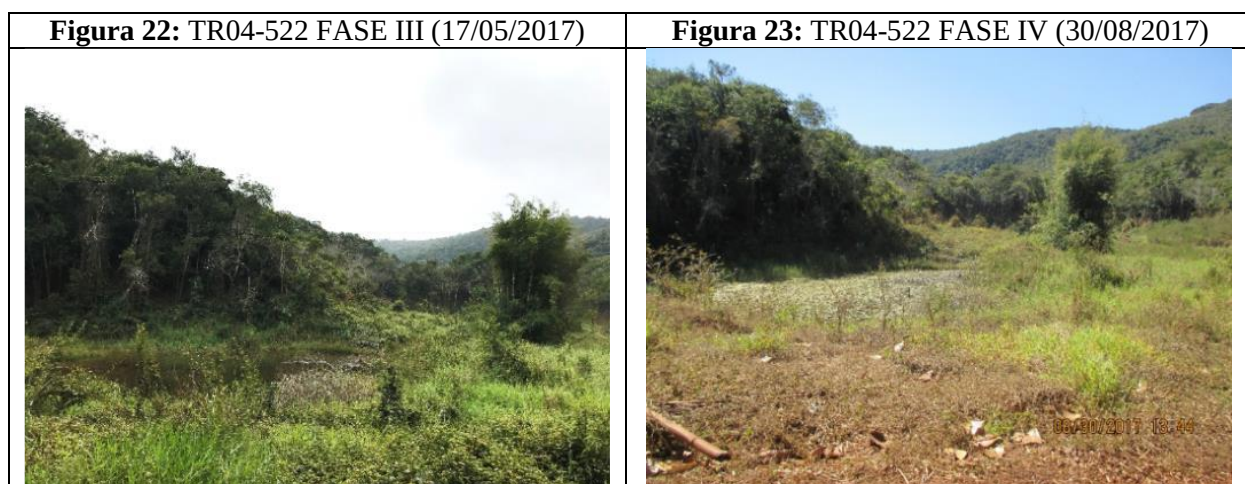
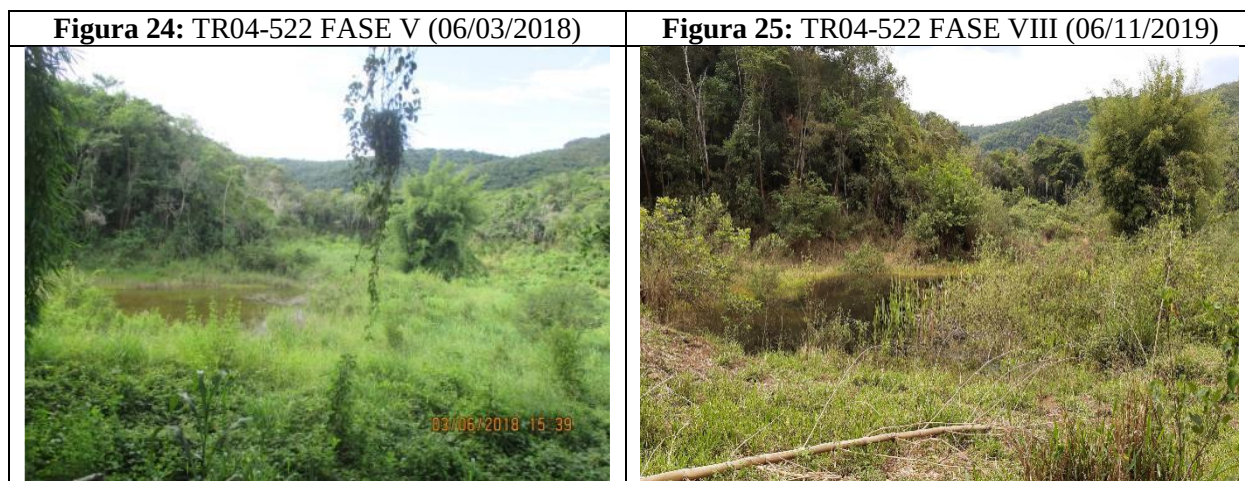
Barramento afetado pelo rejeito depositado após o evento.

O barramento vistoriado no ponto TR04-522, enquadrado preliminarmente no contexto das lagoas marginais, não estabelece uma conexão com o rio característica de lagoa marginal, mas desagua sua vazão excedente no mesmo. Trata-se de um pequeno barramento de água aparentemente construído pelo proprietário do terreno antes do evento, o qual não se rompeu em decorrência da invasão do rejeito, sendo que ainda há material sedimentado no fundo. Na fase IV foi possível perceber a exposição do rejeito. Já na fase VIII foi evidenciada a vegetação bem desenvolvida e sem rejeito exposto como nas fases anteriores. A lagoa, ainda assoreada pela deposição do rejeito, apresentava água límpida.

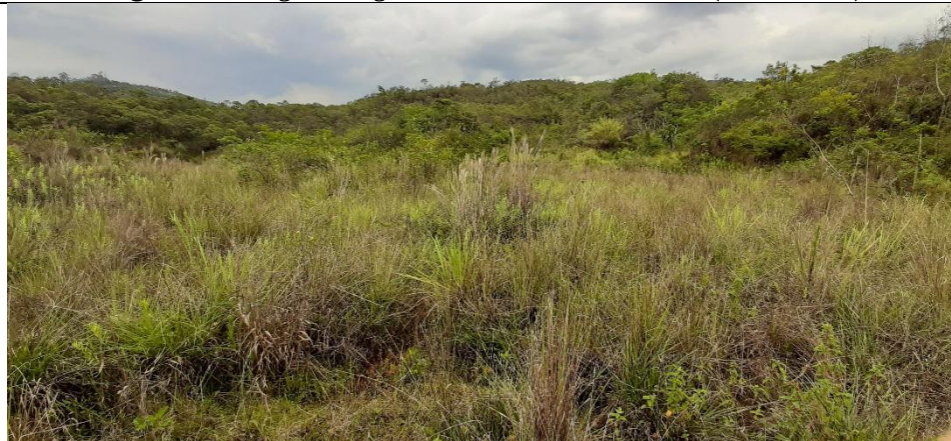
**Figura 26:** Lagoa marginal. TR03-422 FASE VIII (06/11/2019)

A referida lagoa se encontra assoreada e em condições e bastante descaracterizada, evidenciando um típico meandro com vegetação arbustiva e rasteira predominante, associado ao rejeito exposto na margem do rio. Foi realizada uma abertura na vegetação de gramínea onde se constatou rejeito lavado com cor escura, conforme registros fotográficos abaixo.

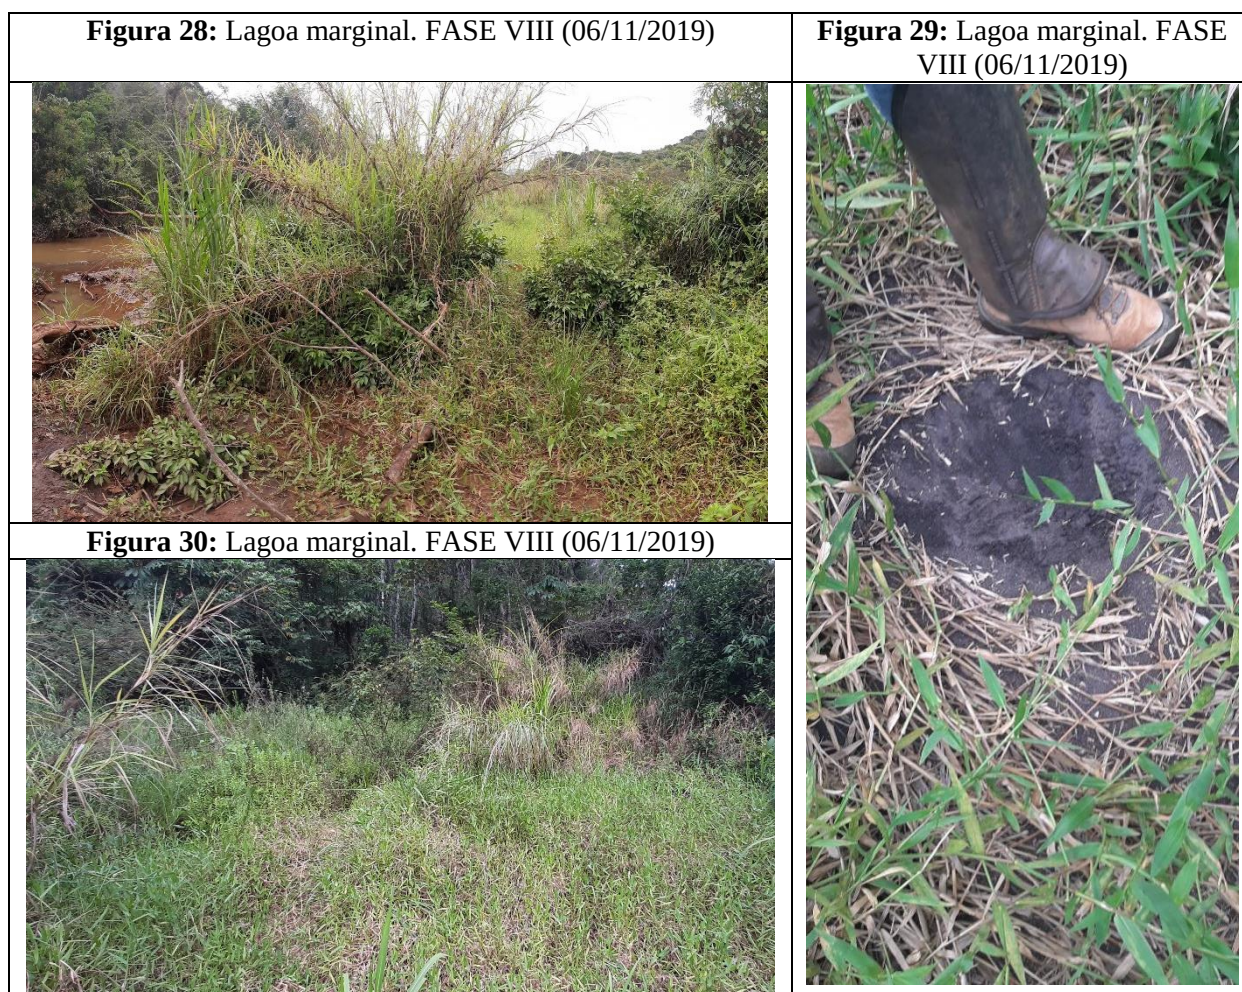
Local indicado como possível lagoa conectada ao rio Gualaxo do Norte.

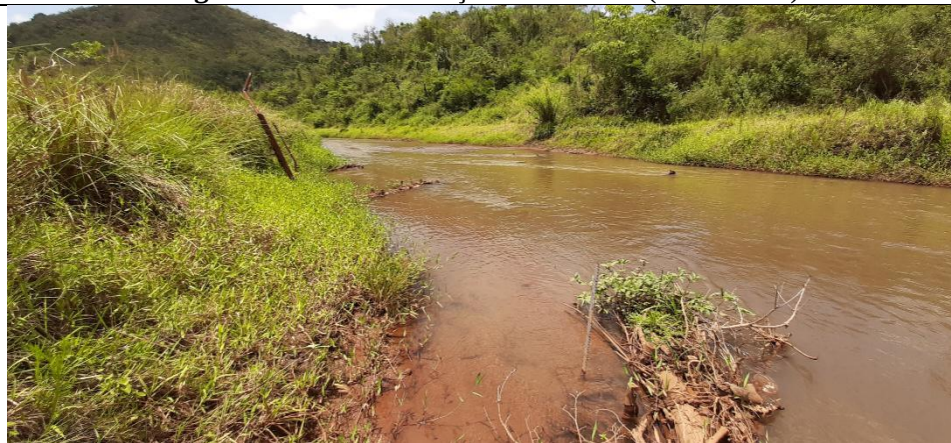
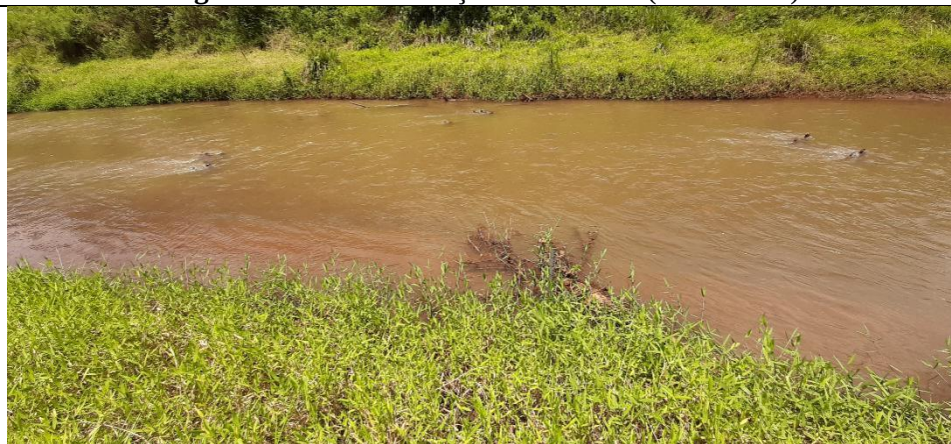
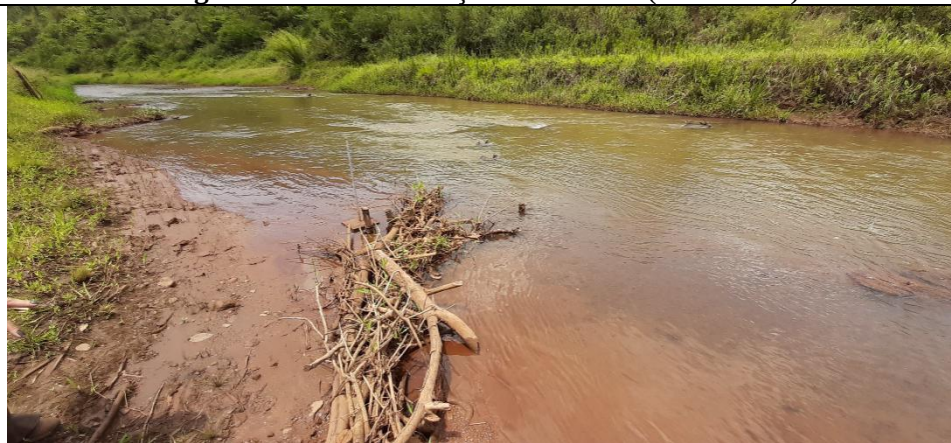
Técnicas de renaturalização aplicadas no rio Gualaxo do Norte – Trecho 7.

As intervenções aplicadas nesses pontos já apresentam resultados aparentes como medida de promover a retomada da fauna e da flora, sendo possível verificar a presença de algumas aves próximas aos experimentos e pequenos peixes, algas e microbiota aquática próximos às estruturas instaladas intracalha. O referido projeto tem previsão para finalizar os estudos e emitir relatório dos resultados em dezembro de 2020.

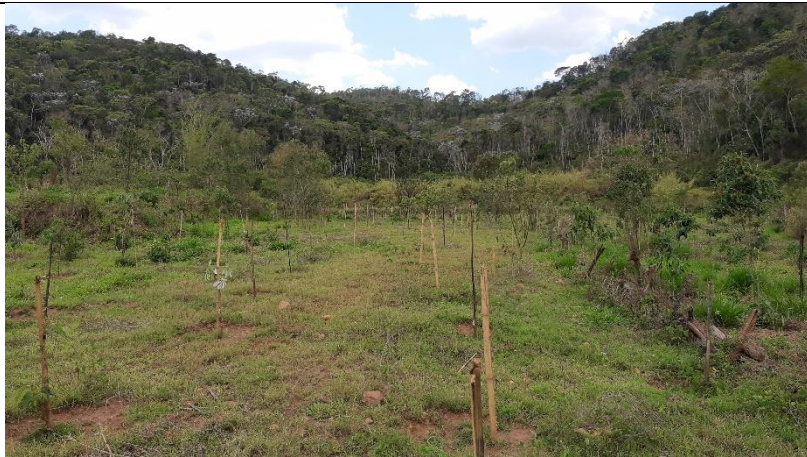
**Figura 52:** TR13-364 FASE VIII (05/11/2019)

Avaliando a efetividade do plantio realizado nos pontos percorridos, nota-se que várias covas se encontram sem mudas, com mudas secas, com folhagens danificadas por pragas (formigas ou lagartas), ou somente com os tutores presentes nos “berços”. Ou seja, foi observada uma mortalidade elevada de mudas no trecho, evidenciada pelo grande número de “berços” vazios, apenas com os tutores. Dentre as espécies que sobreviveram, observou-se que muitas são de Ingá, árvore frutífera característica de áreas mais úmidas, sendo de comum ocorrência às margens de cursos d’água. Foi verificada a existência de mudas sem coroamento, estando algumas sufocadas pelo capim braquiária, gramínea bastante presente na área.

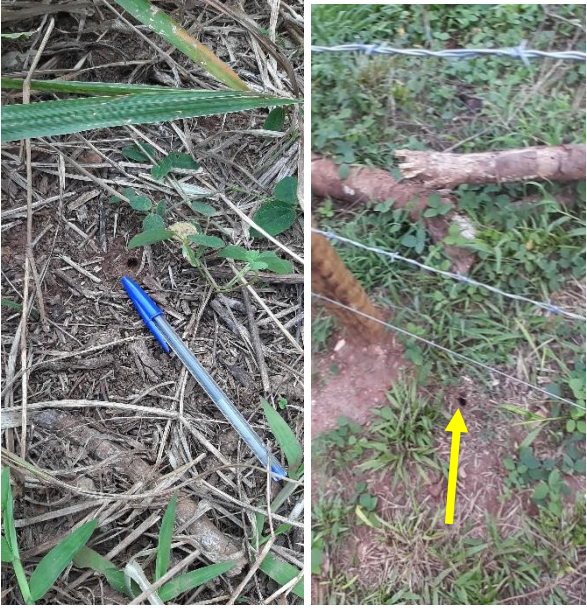
| <b>Figura 60:</b> TR20-02 Presença de formigueiros | <b>Figura 61:</b> TR13-367 Covas somente com tutores |

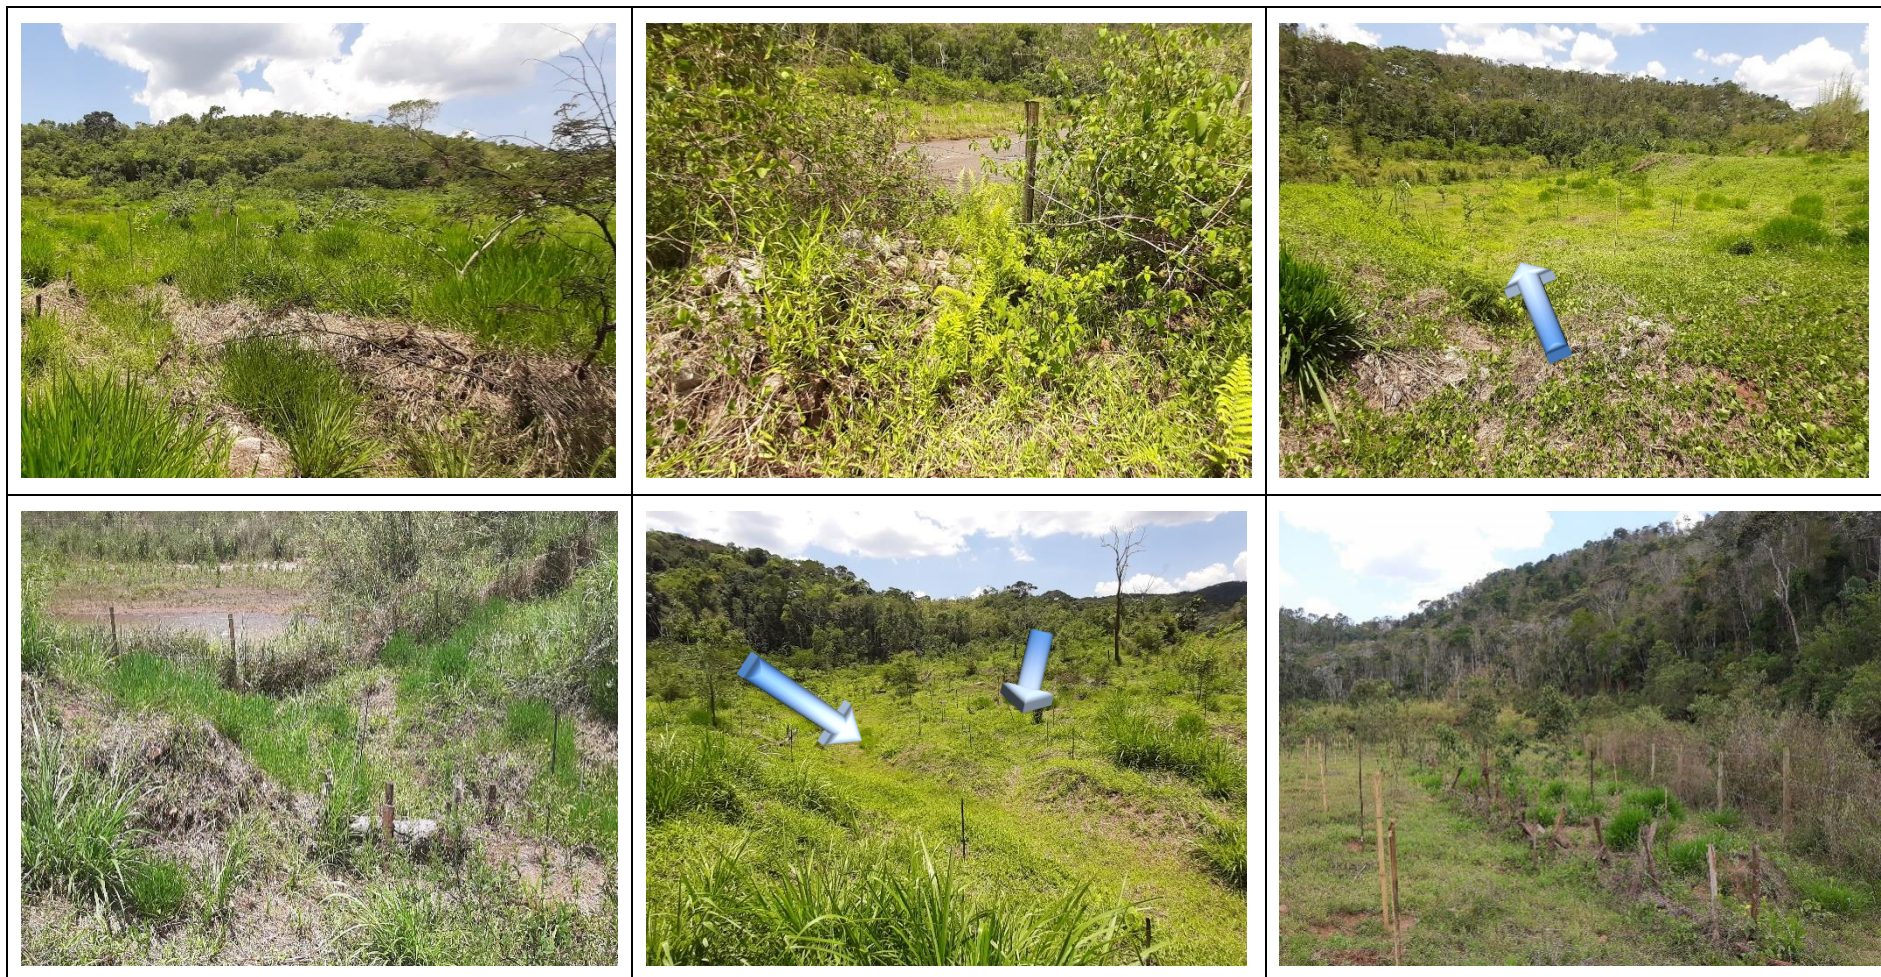
**Figuras 75 à 80:** Demais locais onde ocorreram o emprego de técnicas para o disciplinamento das drenagens identificadas ao longo do Trecho 8 (Área13) na Fase VIII.

Embora a situação atual do disciplinamento de drenagem esteja em melhores condições do que as apresentadas nas fases anteriores, a manutenção das mesmas se faz necessária e fundamental para sua efetividade.

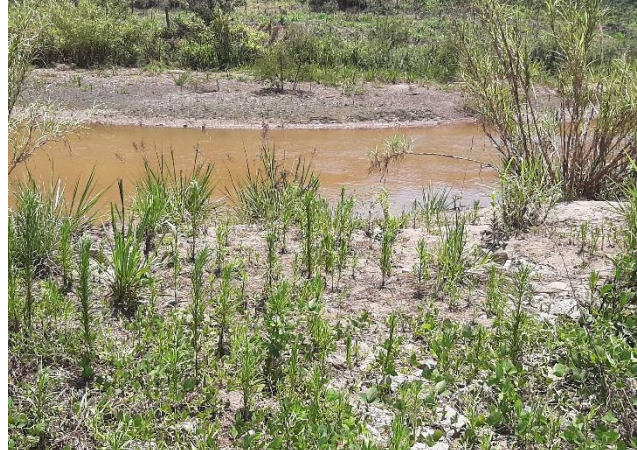
| <b>Figura 115:</b> TR13-365 – Rejeito exposto em encosta. | <b>Figura 116:</b> TR13-367 – Rejeito exposto na margem. |

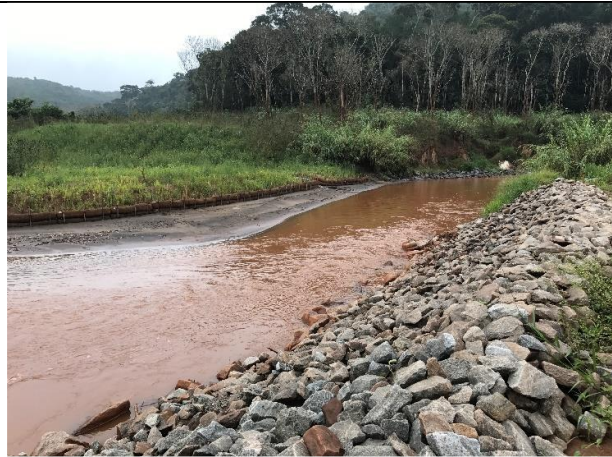
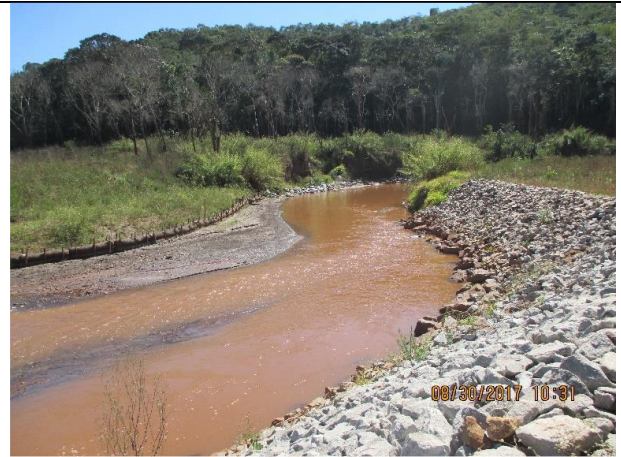
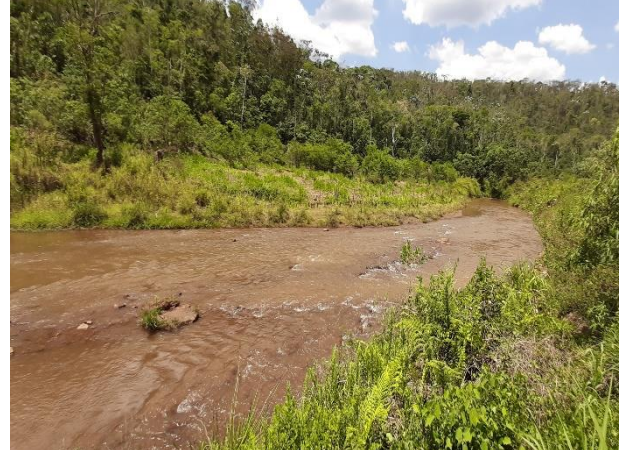
Deposição de rejeito em calha e bancos.

Neste local há bastante acúmulo de rejeito nas margens e leito do rio, formando inclusive uma ilha de rejeito. Sendo possível notar o aumento da ilha possivelmente devido ao maior aporte de sedimentos e/ou à diminuição da vazão do rio (período de estiagem). Mesmo com a elevação do nível no período chuvoso, a ilha de rejeito ainda foi facilmente identificada na comparação entre as figuras.

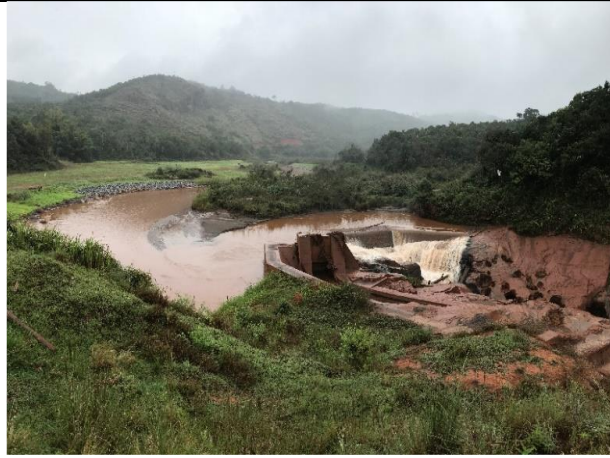
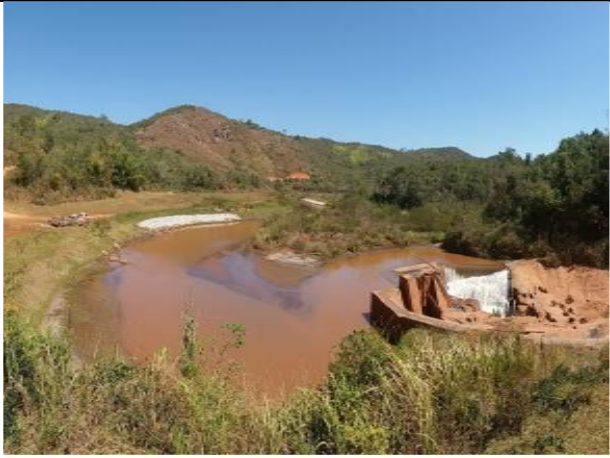
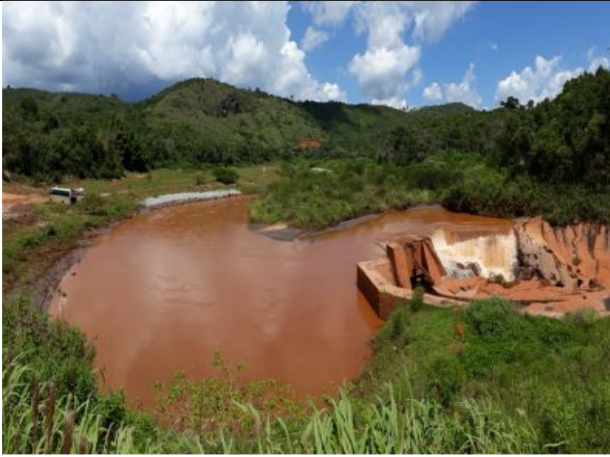
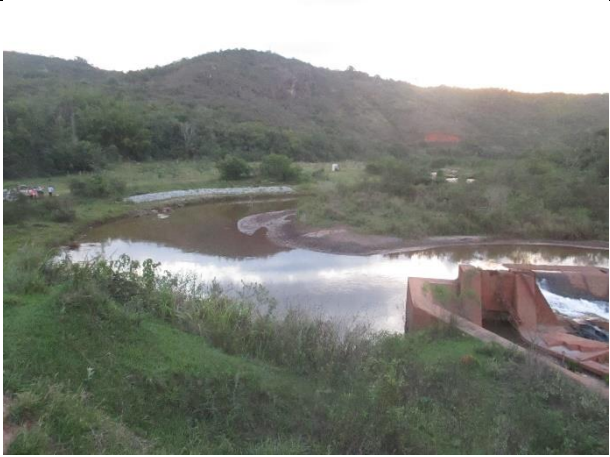
Considerável deposição de rejeito em calha, banco e ilha.
