# REQUALIFICAÇÃO AMBIENTAL DA BACIA HIDROGRÁFICA DO RIO RIACHÃO

Julho/2022

## Diagnóstico do Alto da Bacia Hidrográfica do rio Riachão (CODEVASF)

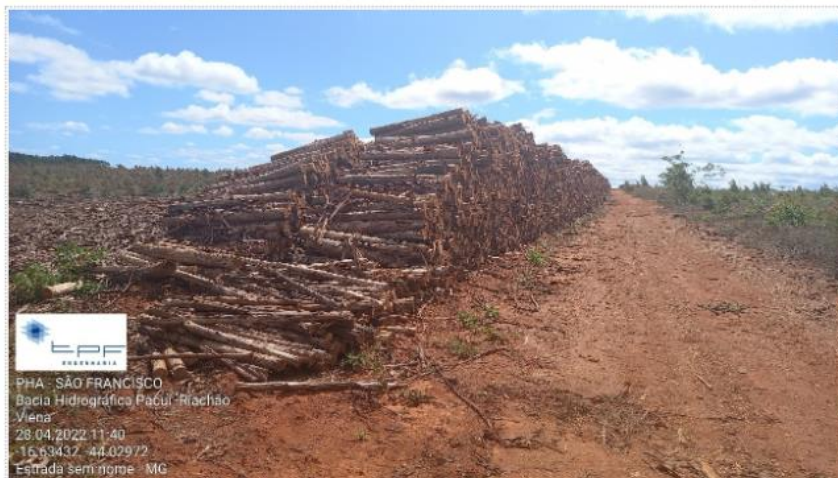
Silvicultura na área de recarga  
hídrica da bacia

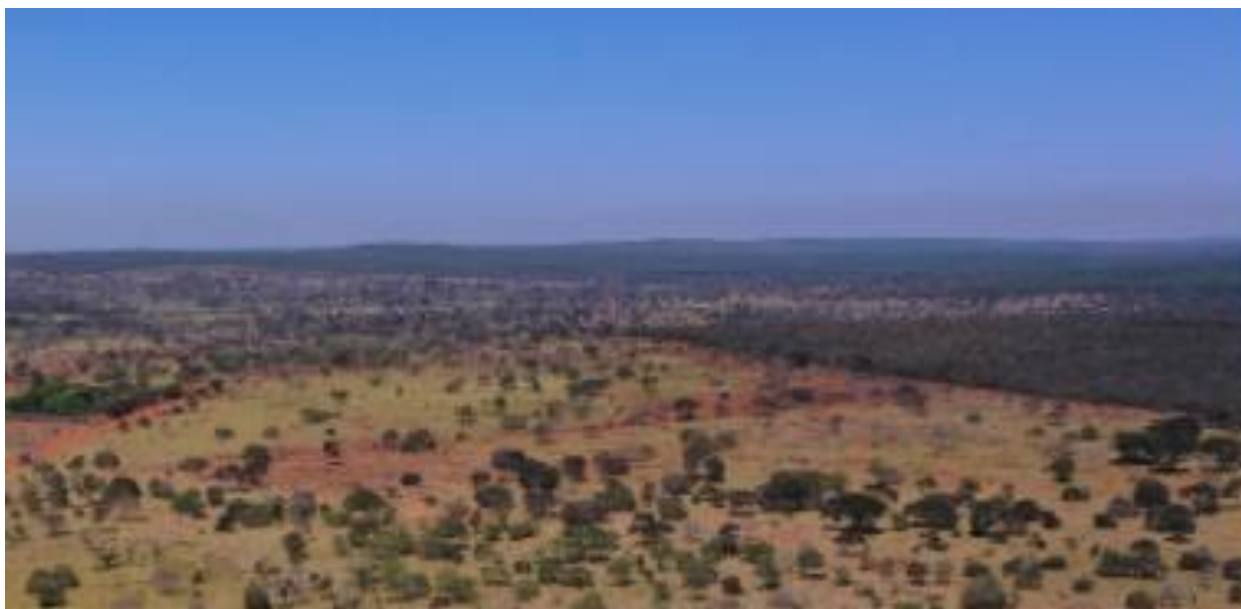
Área de pastagem

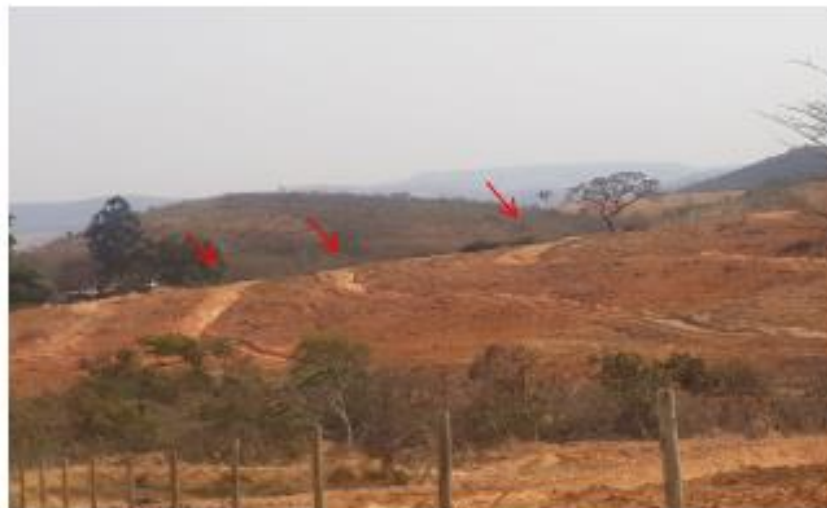
**Figura 9 – Execução de Terraços**

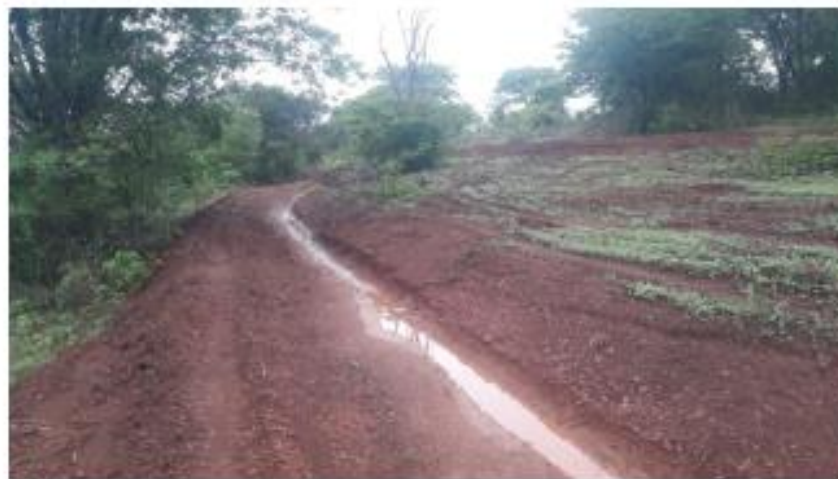
**Figura 10 – Terraço concluído e funcional – Propriedade Sr. Bernardo Elmo**

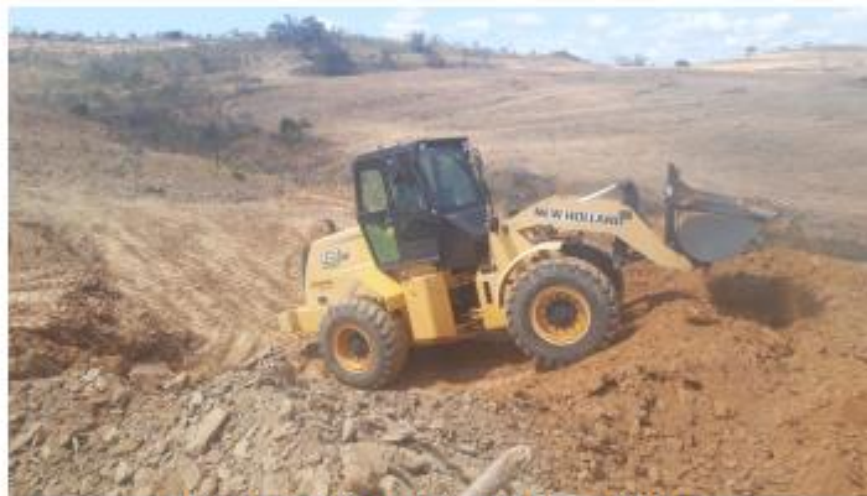
**Figura 4 – Execução de Barraginhas**  
Fonte: LOCALMAQ (2021)

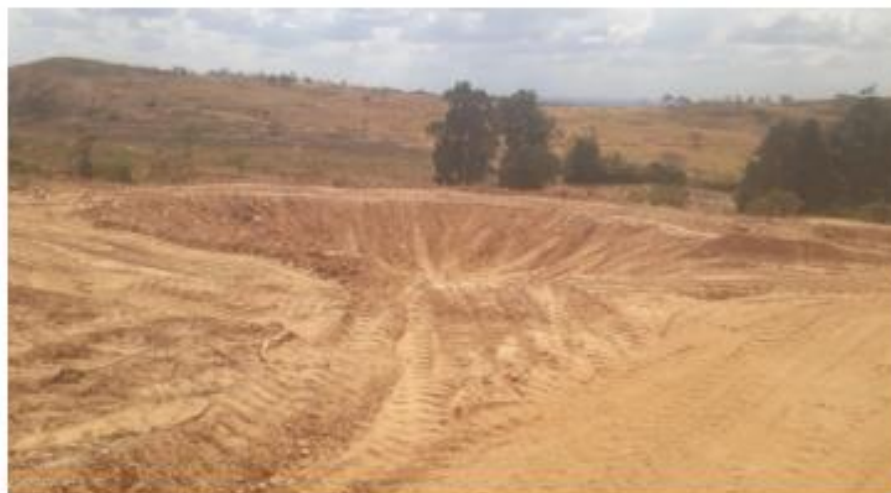
**Figura 5 – Barraginha concluída**  
Fonte: LOCALMAQ (2021)

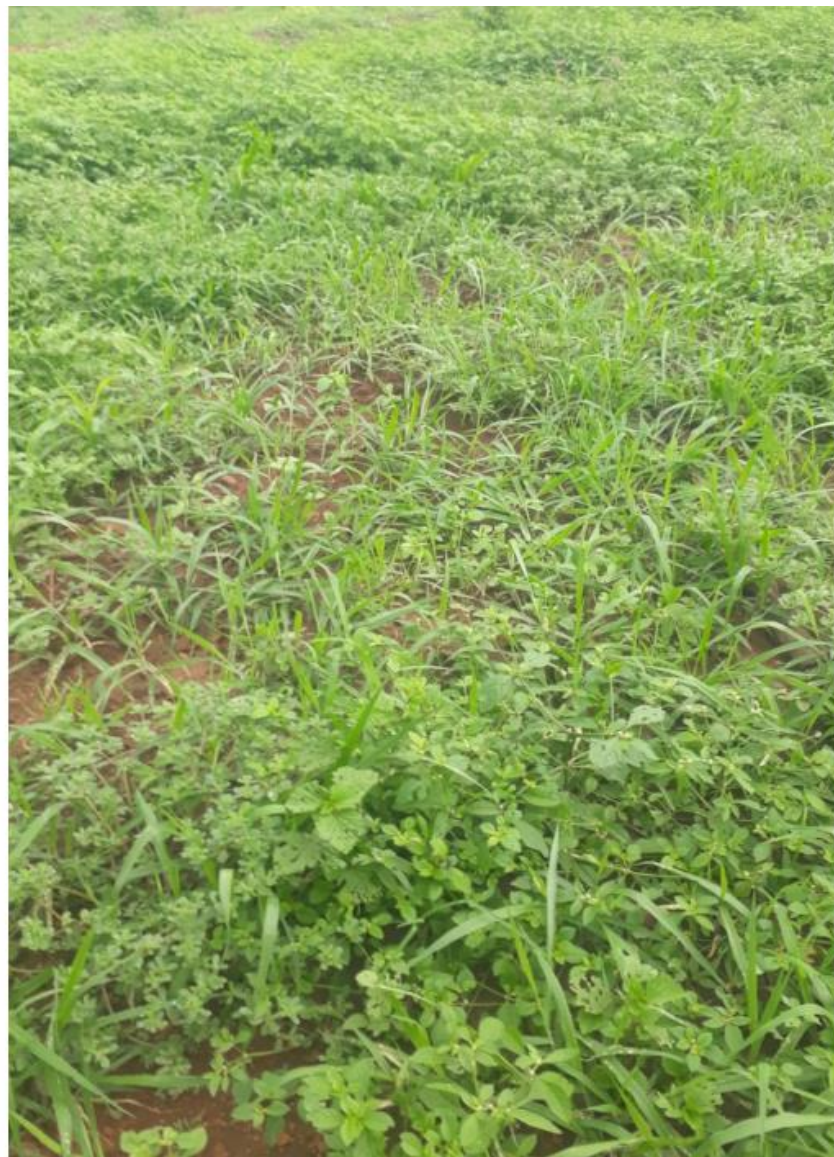
**Figura 17 – Plantio concluído: germinação e crescimento inicial da *Brachiária Brizanta***  
Fonte: LOCALMAQ (2021)

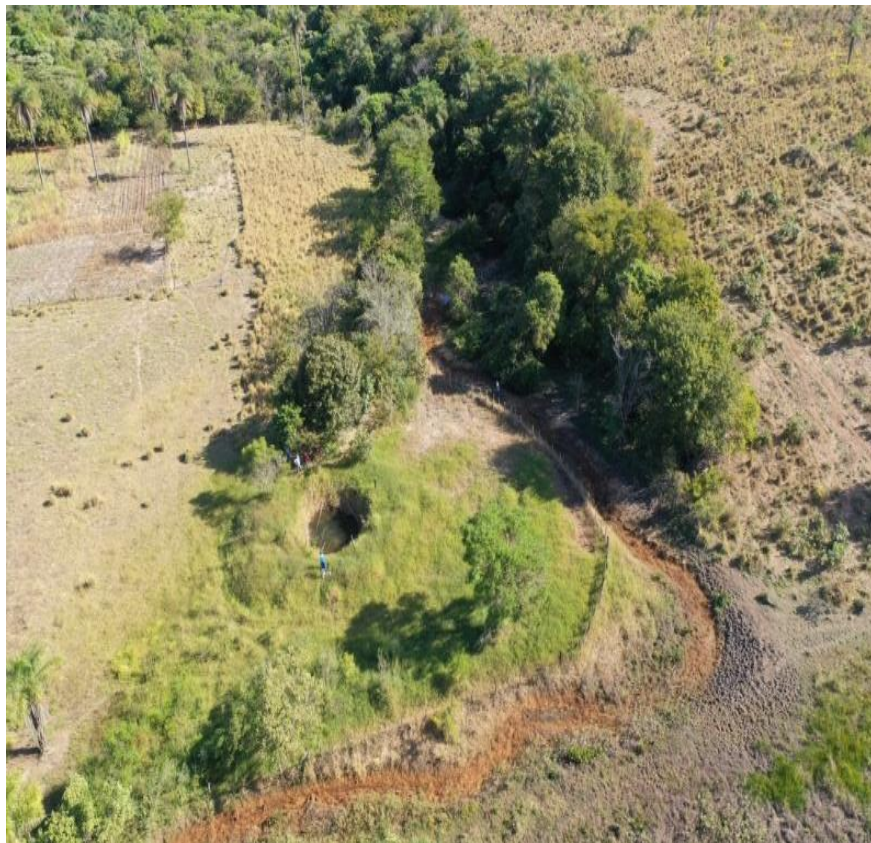
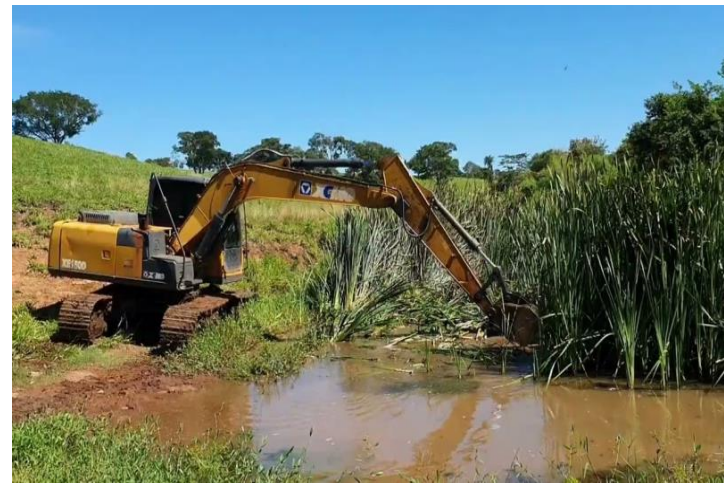
- IDENTIFICAÇÃO DE PONTOS DE ASSOREAMENTO DO CURSO D'ÁGUA

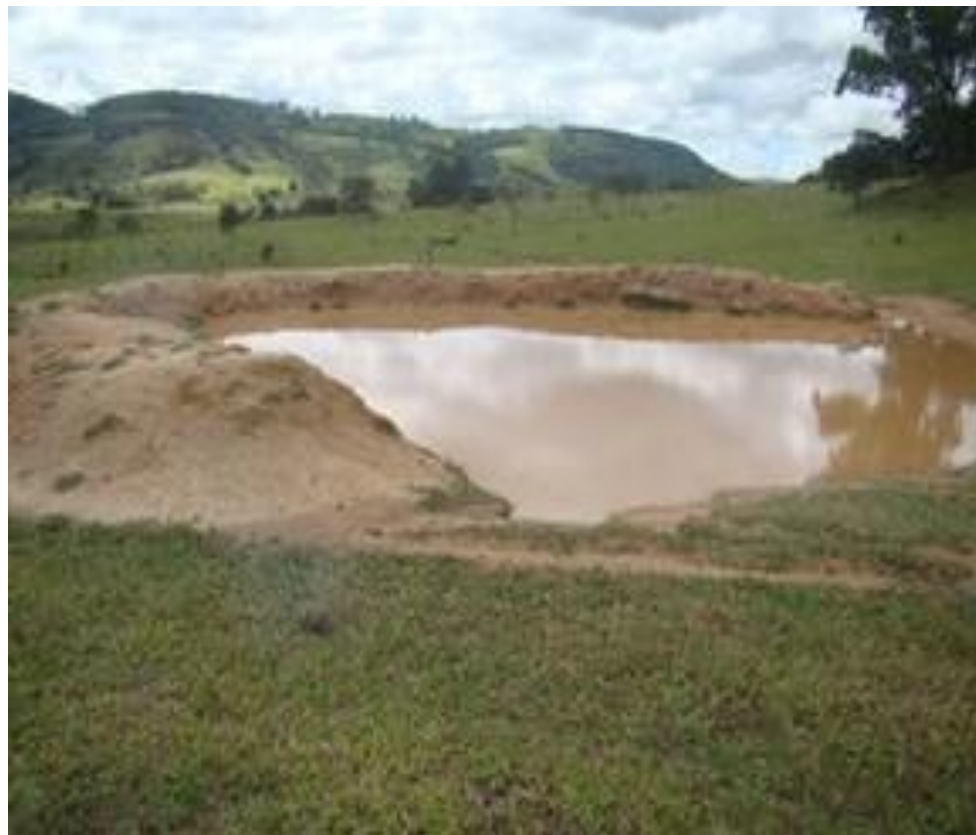
- Bacias de contenção - Barraginhas

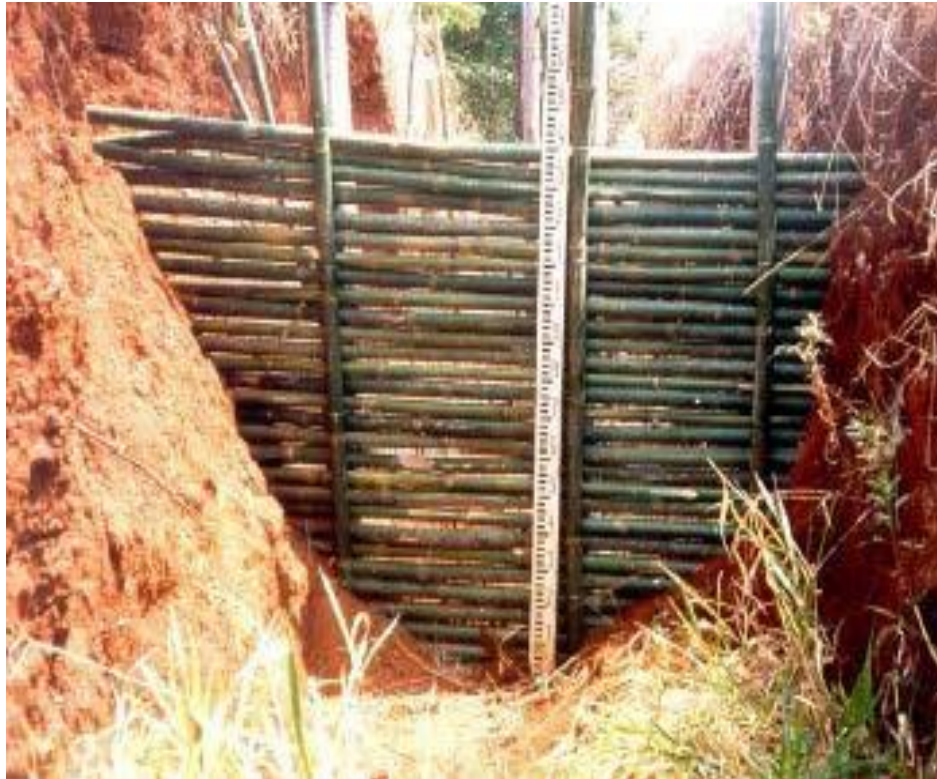
- Paliçadas de Madeira – Recuperação de áreas erodidas

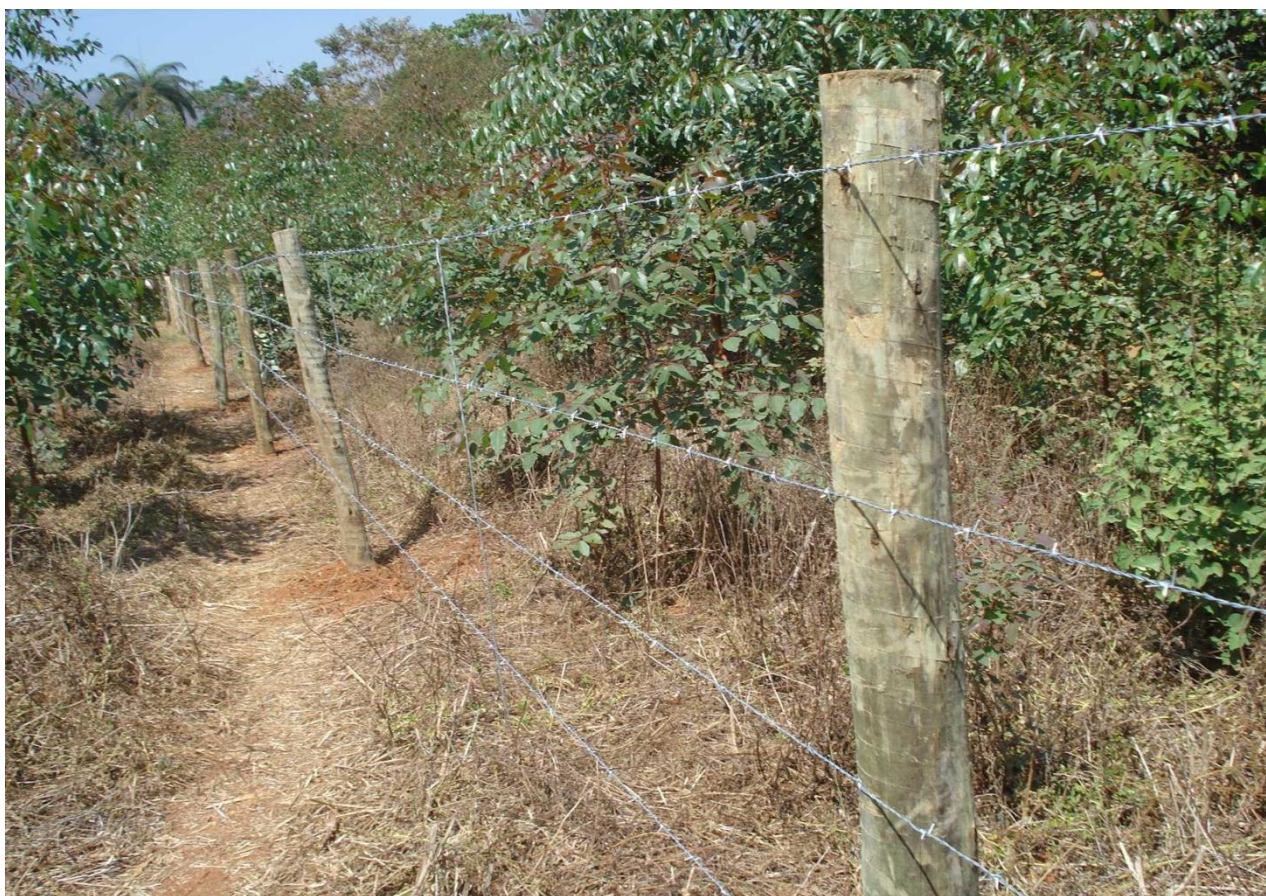
## Cercamento das áreas ripárias – Margens do curso d'água (recurso do IEF)
