### Resumo da qualidade das águas nos locais monitorados ao longo do rio Paraopeba, após o rompimento das barragens no complexo da Mina Córrego do Feijão da Mineradora Vale/SA, município de Brumadinho - Minas Gerais

#### Apresentação

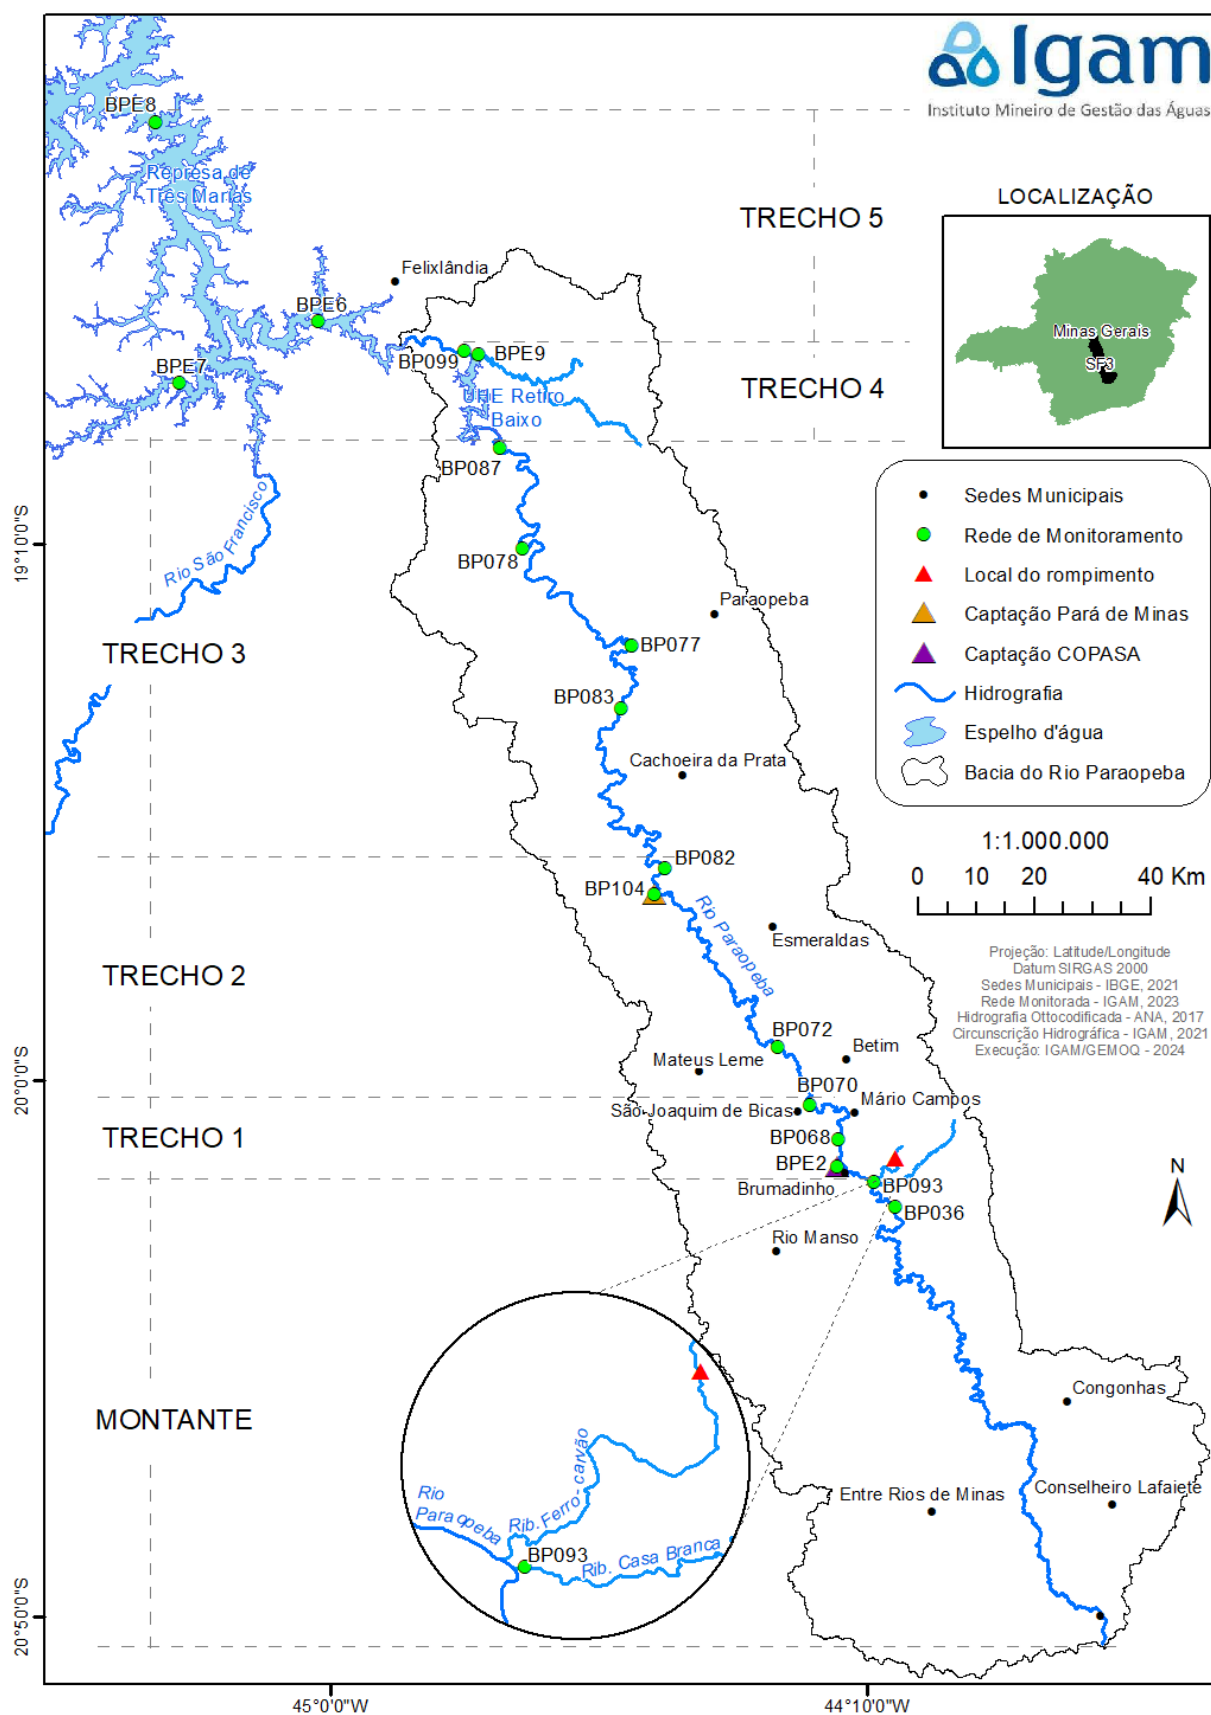
Figura 1 - Localização geográfica da rede de monitoramento do rio Paraopeba

O mapa da Figura 1 representa as localizações dos pontos de monitoramento (trecho de montante ao Trecho 5) de qualidade das águas superficiais.

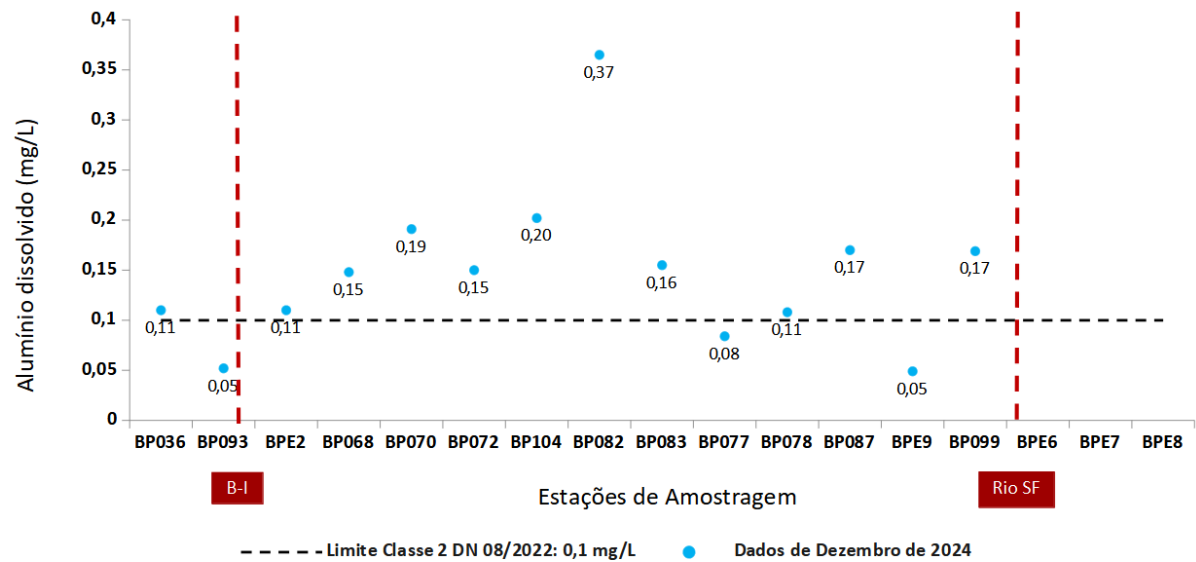
Figura 2 - Resultados de alumínio dissolvido para dezembro de 2024

Na Figura 2 é possível verificar que o maior valor registrado para o alumínio dissolvido no mês de dezembro foi de 0,37 mg/L no município de Esmeraldas(BP082). Esse registro é ligeiramente superior ao observado na Série Histórica do Igam.

Sendo importante lembrar que as variações de alumínio dissolvido na bacia não foram correlacionadas diretamente com a presença do rejeito, e nesse caso, essas violações podem estar relacionadas também com outras ações antrópicas na região e ao período sazonal.

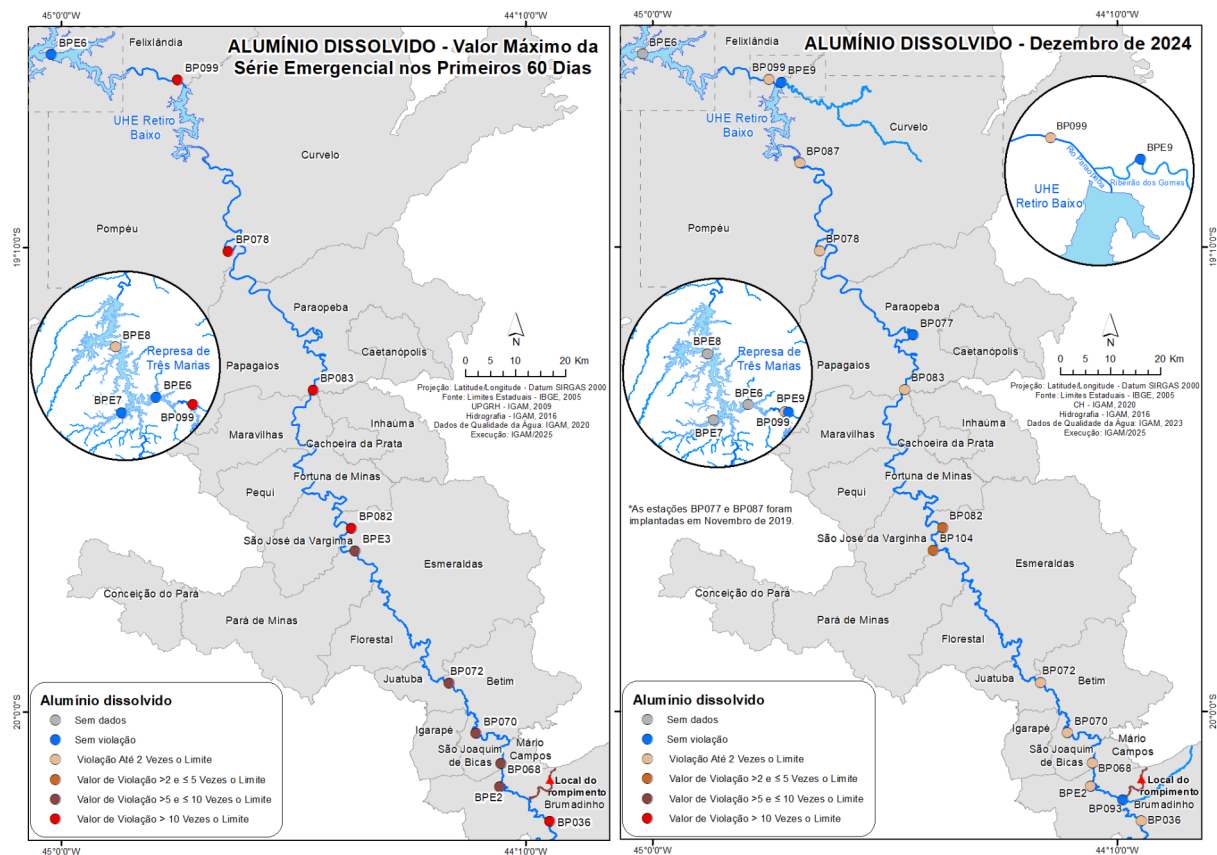
Figura 3 - Resultados dos valores máximos de alumínio dissolvido para cada estação de monitoramento nos primeiros 60 dias após o rompimento da B-I e os resultados do mês de dezembro de 2024

Os mapas da Figura 3 apresentam os valores máximos de alumínio dissolvido em cada estação monitorada nos primeiros 60 dias após o rompimento das barragens (2019), e do mês em análise (dezembro de 2024). As bolinhas azuis nos mapas representam as estações sem violação e as bolinhas coloridas indicam desconformidade (violação) com a legislação.

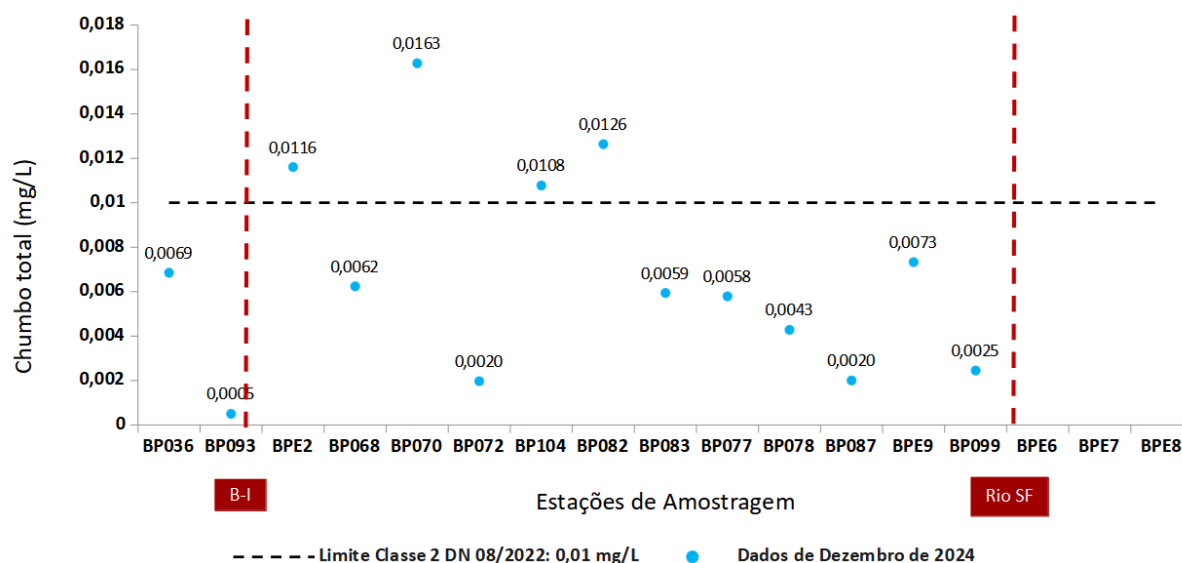
Figura 4 - Resultados de chumbo total para dezembro de 2024

Foram observados registros de violações (acima de 0,01 mg/L) para chumbo total no mês de novembro e dezembro de 2024. No mês de dezembro, os registros ocorreram nas estações de monitoramento em Brumadinho (BPE2), São Joaquim de Bicas (BP070), Pará de Minas (BP104) e Esmeraldas (BP082), conforme Quadro 3 e gráfico apresentado na Figura 4.

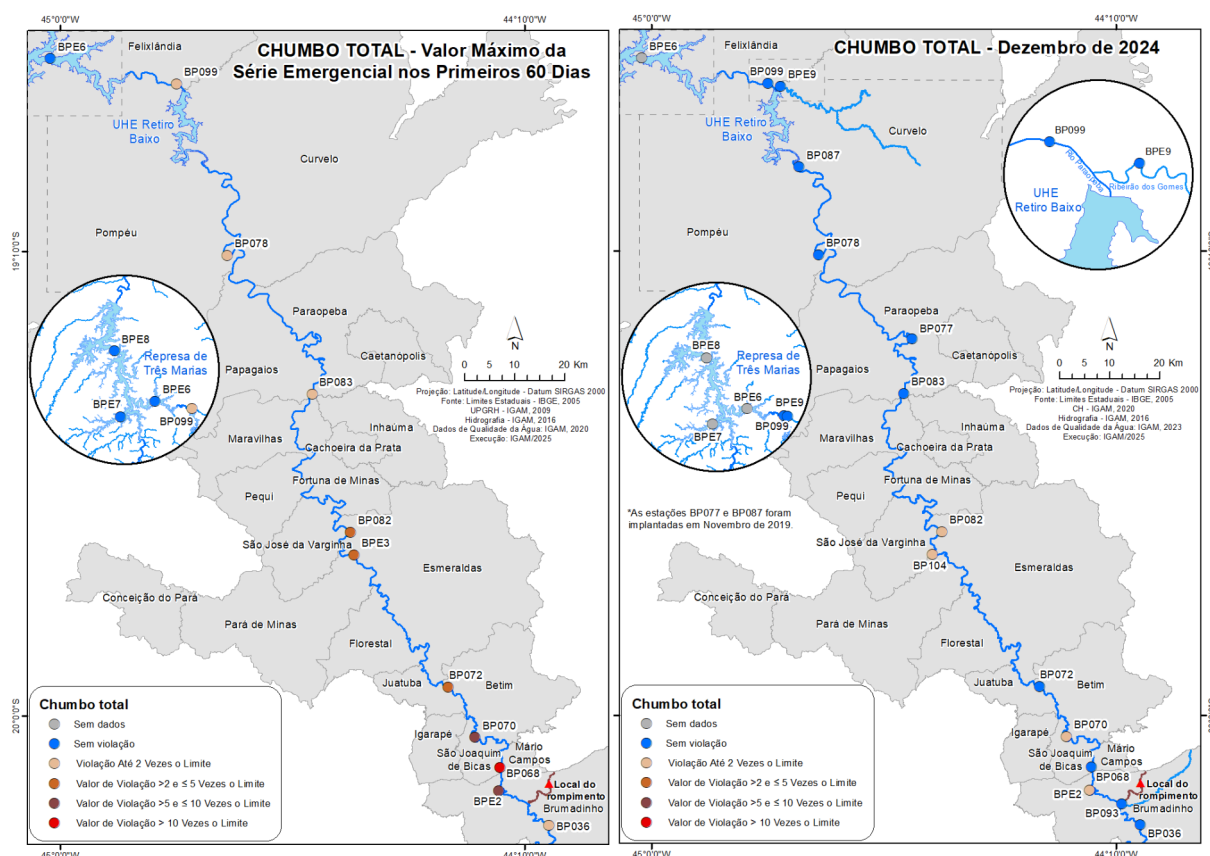
Figura 5 - Resultados dos valores máximos de chumbo total para cada estação de monitoramento nos primeiros 60 dias após o rompimento da B-I e os resultados do mês de dezembro de 2024

Os mapas da Figura 5 apresentam os valores máximos de chumbo total em cada estação monitorada nos primeiros 60 dias após o rompimento das barragens (2019), e do mês em análise (dezembro de 2024). As bolinhas azuis nos mapas representam as estações sem violação e as bolinhas coloridas indicam desconformidade (violação) com a legislação.

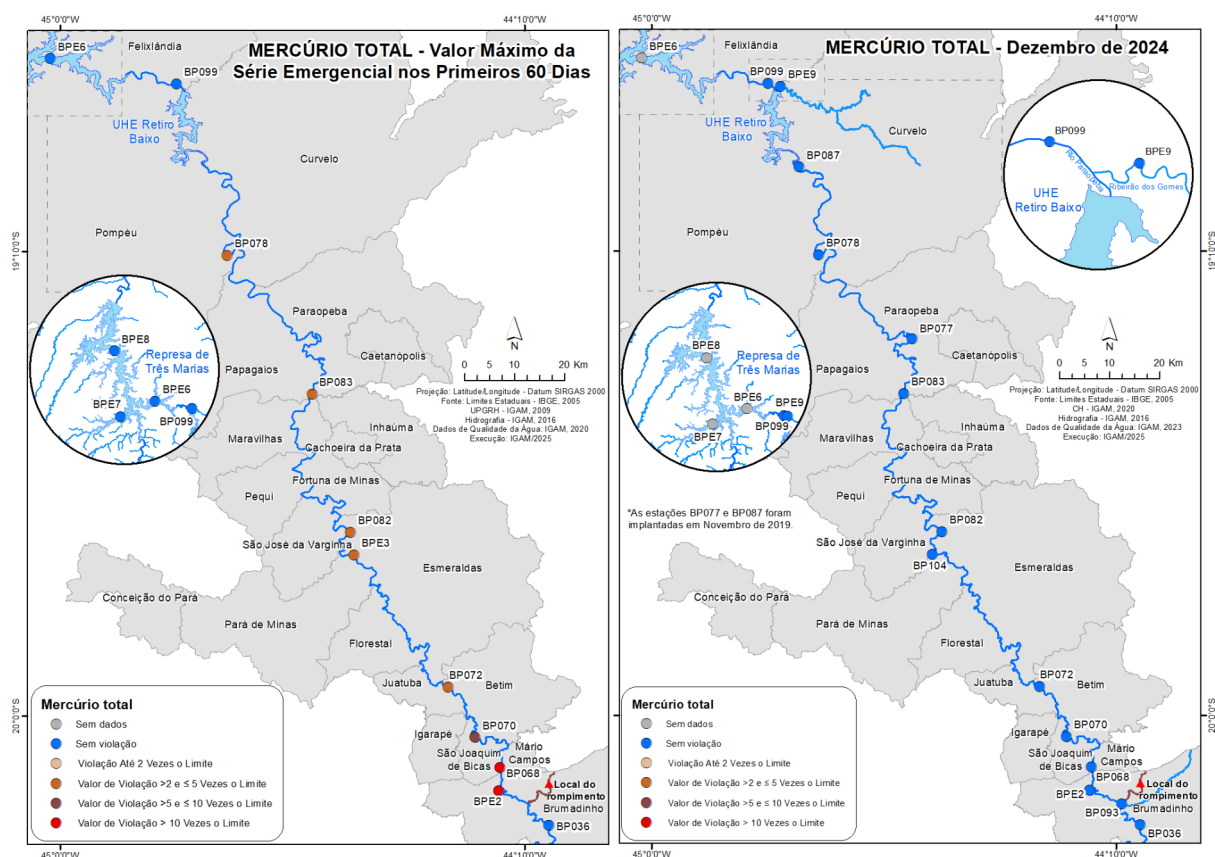
Figura 6 - Resultados dos valores máximos de mercúrio total para cada estação de monitoramento nos primeiros 60 dias após o rompimento da B-I e os resultados do mês de dezembro de 2024

Observa-se que não há registros de violações (acima de 0,20 µg/L) para mercúrio total nos meses de novembro e dezembro de 2024, conforme Quadro 4 e mapas da Figura 6. As bolinhas azuis nos mapas representam as estações sem violação e as bolinhas coloridas indicam desconformidade (violação) com a legislação.

Destaca-se que desde abril de 2019 não foram observados valores insatisfatórios para o mercúrio total nas medições realizadas.

Entende-se que a disponibilização desses contaminantes, chumbo total e mercúrio total para o corpo d'água não têm relação direta com o rejeito proveniente da barragem B-I, já que não faziam parte da sua composição. Contudo, a presença desses metais está associada ao arraste de materiais que se misturaram à lama durante a passagem do rejeito e propiciaram a ressuspensão de sedimentos depositados na calha do rio e elevando as concentrações desses contaminantes no período pós-rompimento.

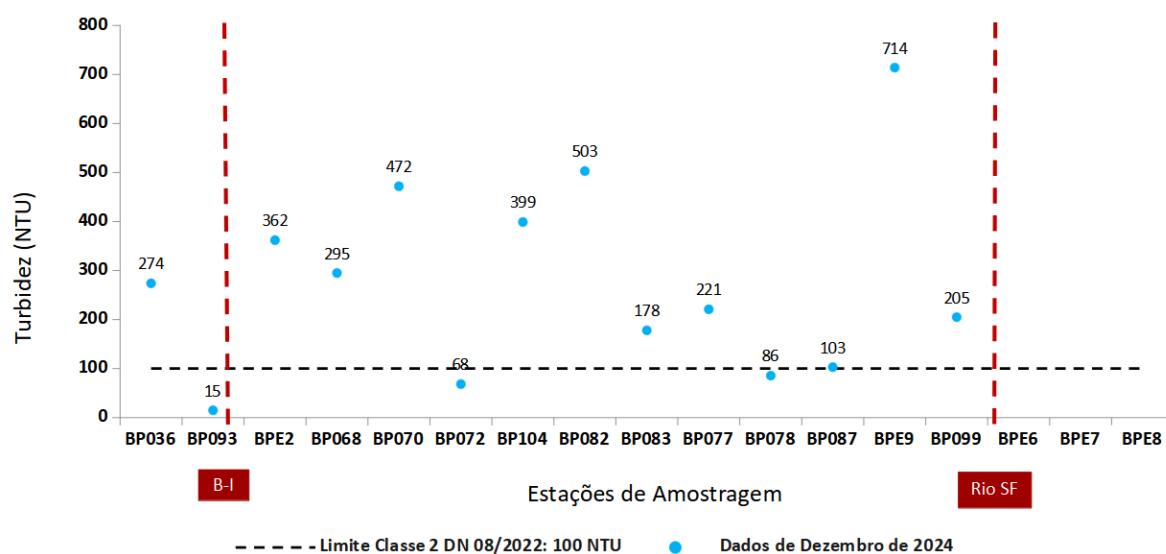
Figura 7 - Resultados de turbidez para dezembro de 2024

A Figura 7 mostra os resultados de turbidez para cada ponto de monitoramento para o mês dezembro de 2024.

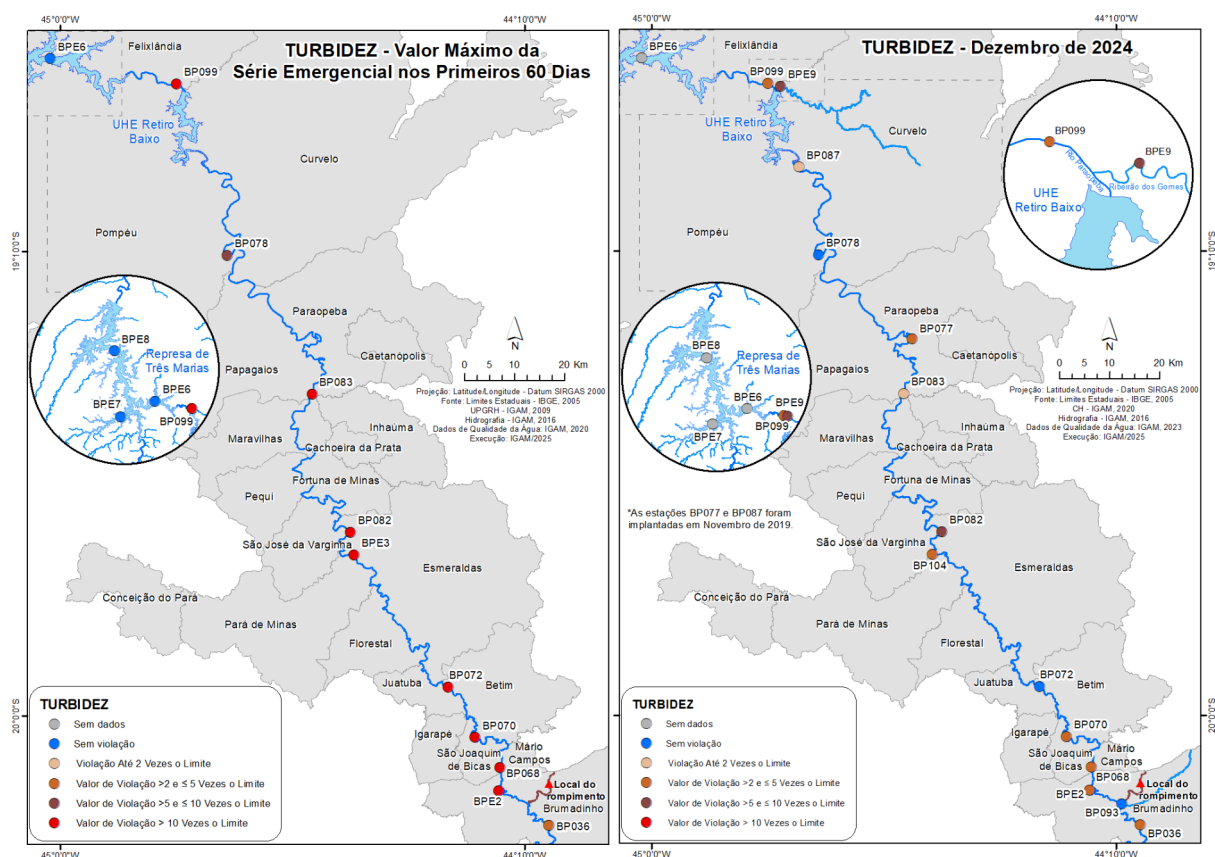
Figura 8 - Resultados dos valores máximos de turbidez para cada estação de monitoramento nos primeiros 60 dias após o rompimento da B-I e os resultados do mês de dezembro de 2024

Os mapas da Figura 8 apresentam os valores máximos de turbidez, em cada estação monitorada no município nos primeiros 60 dias após o rompimento das barragens (2019), e do mês em análise (dezembro de 2024). As bolinhas azuis representam uma estação sem violação e as bolinhas coloridas indicam desconformidade (com violação) com a legislação.

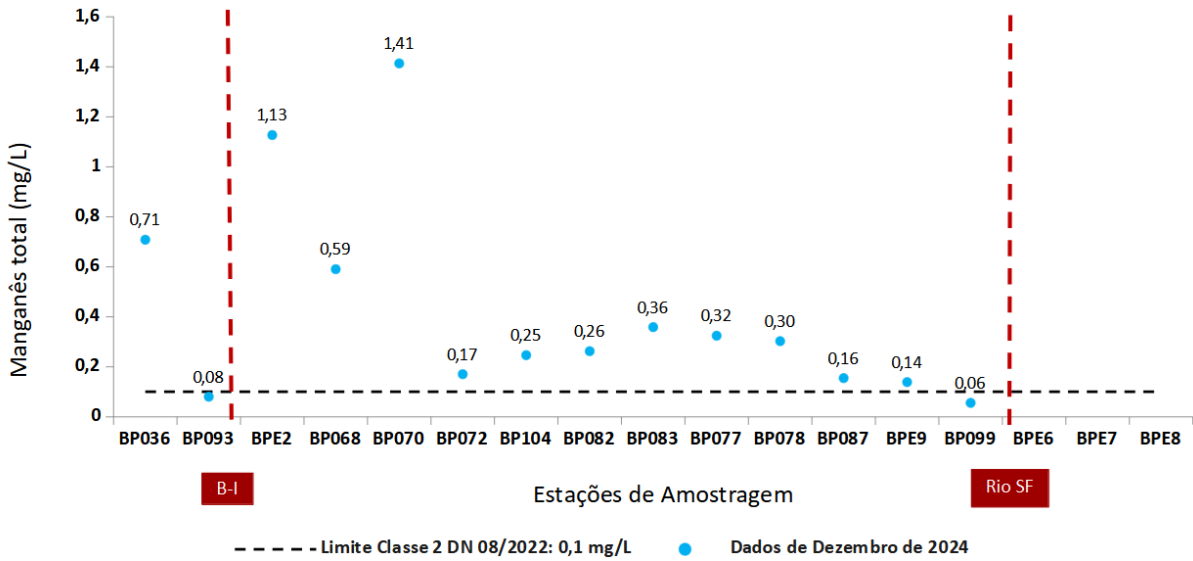
Figura 9 - Resultados de manganês total para dezembro de 2024

A Figura 9 mostra os resultados de manganês total para cada estação de monitoramento para o mês dezembro de 2024. Observa-se que os municípios que apresentaram violações(acima da linha tracejada preta) correspondem aos municípios de Brumadinho (BP036 e BPE2), Mário Campos (BP068), São Joaquim de Bicas (BP070), Betim (BP072), Pará de Minas (BP104), Esmeraldas (BP082), Paraopeba (BP083 e BP077), Curvelo (BP078), Pompéu (BP087) e Felixlândia (BPE9 - ribeirão dos Gomes). O maior valor registrado foi de 1,41 mg/L em São Joaquim de Bicas (BP070). Os registros de violações estão abaixo da série histórica do Igam nos meses de novembro e dezembro.

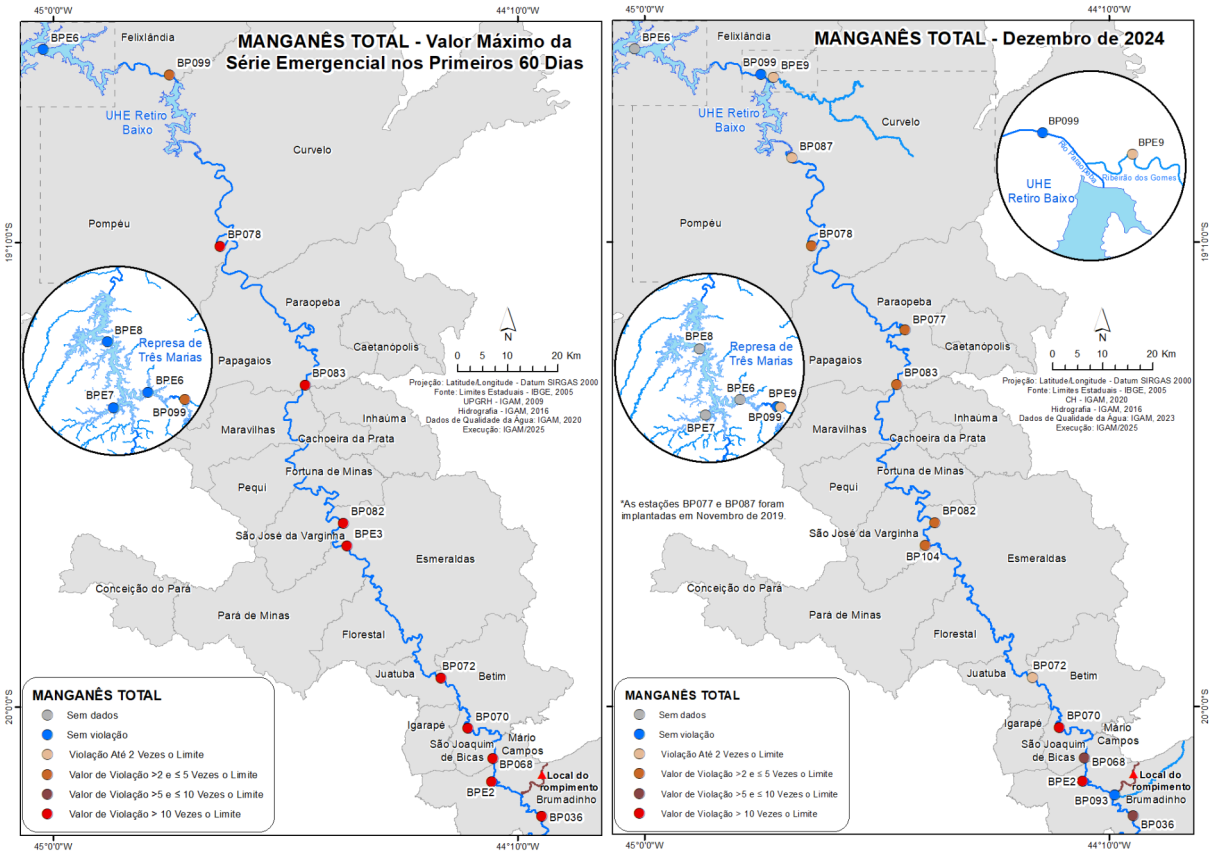
Figura 10 - Resultados de manganês total para cada estação de monitoramento nos primeiros 60 dias após o rompimento da B-I e os resultados do mês de dezembro de 2024

Os mapas da Figura 10 apresentam os valores máximos de manganês total em cada estação monitorada nos primeiros 60 dias após o rompimento das barragens (2019), e do mês em análise (dezembro de 2024). As bolinhas azuis nos mapas representam as estações sem violação e as bolinhas coloridas indicam desconformidade (violação) com a legislação.

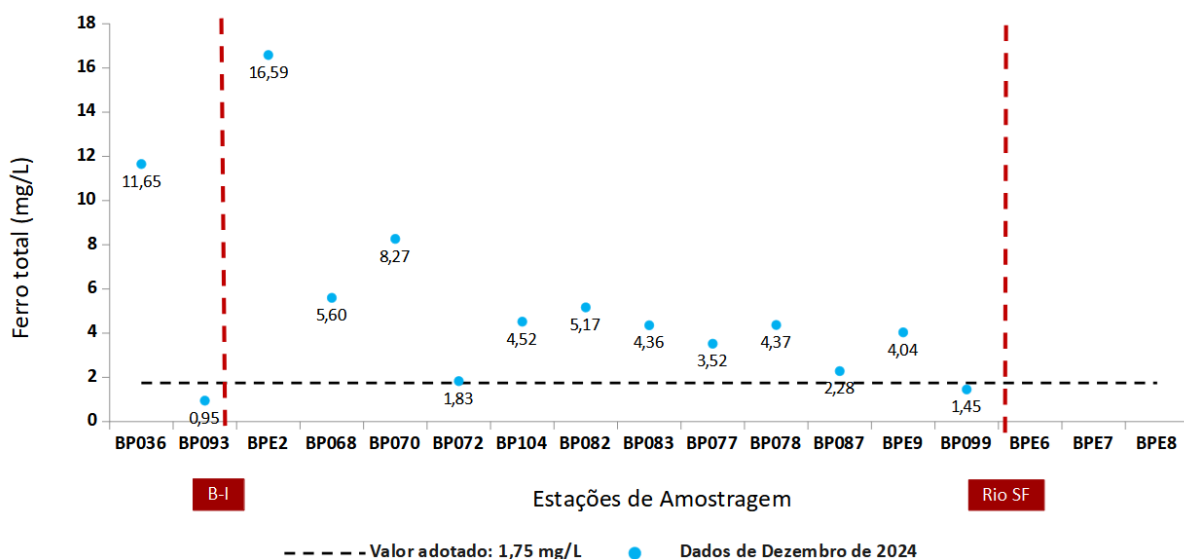
Figura 11 - Resultados de ferro total para dezembro de 2024

O Quadro 7 e a Figura 11 mostram os resultados de ferro total para cada estação de monitoramento. Observa-se que houve registros acima de 1,75 mg/L (valor adotado conforme citado acima) nos meses de novembro e dezembro de 2024. A Figura 11 mostra os registros vigentes (dezembro/24) nos municípios de Brumadinho (BP036 e BPE2 - onde ocorreu o maior registro com 16,59 mg/L), Mário Campos (BP068), São Joaquim de Bicas (BP070), Betim (BP072), Pará de Minas (BP104), Esmeraldas (BP082), Paraopeba (BP083 e BP077), Curvelo (BP078), Pompéu (BP087) e Felixlândia (BPE9 - ribeirão dos Gomes).

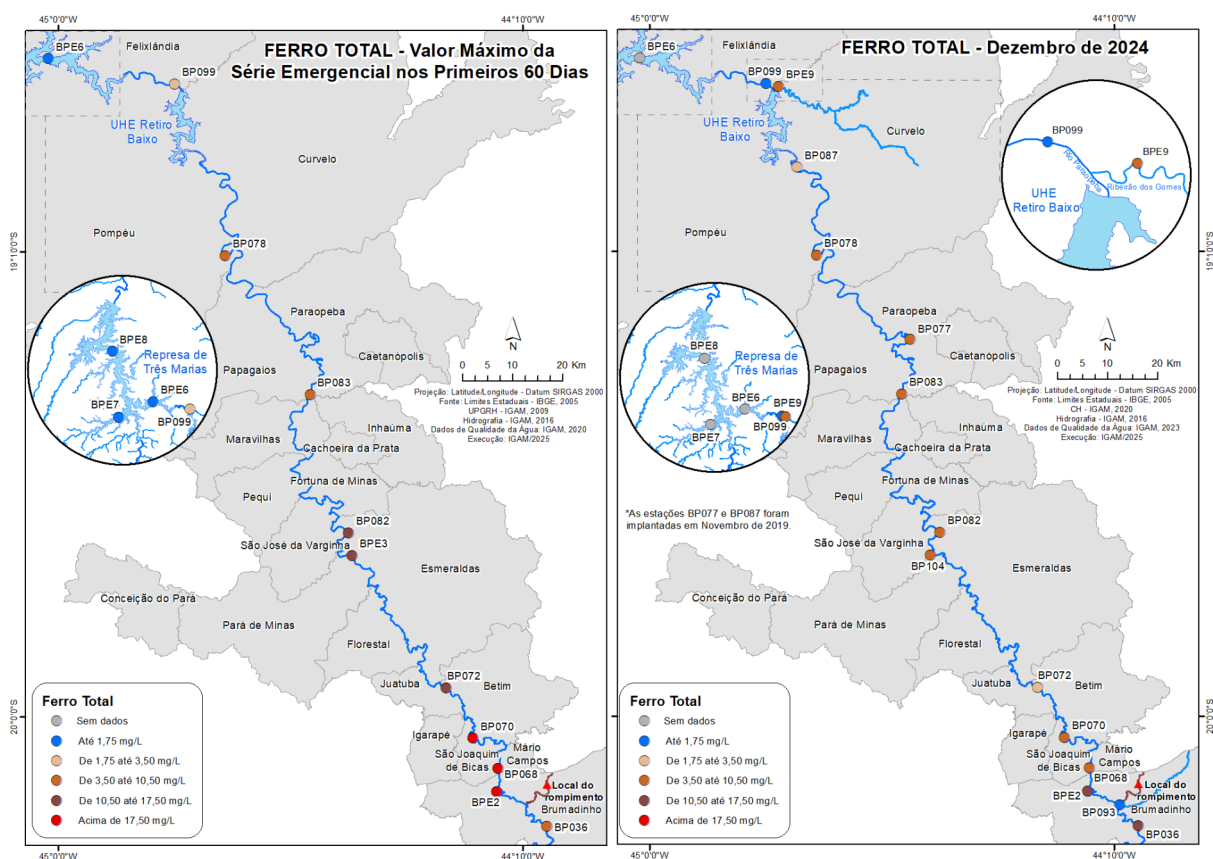
Figura 12 - Resultados dos valores máximos de ferro total para cada estação de monitoramento nos primeiros 60 dias após o rompimento da B-I e os resultados do mês de novembro de 2024

Os mapas da Figura 12 apresentam os valores máximos de ferro total em cada estação monitorada nos primeiros 60 dias após o rompimento das barragens (2019), e do mês em análise (dezembro de 2024). As bolinhas azuis nos mapas representam as estações sem registros acima de 1,75 mg/L e as bolinhas coloridas indicam valores acima.

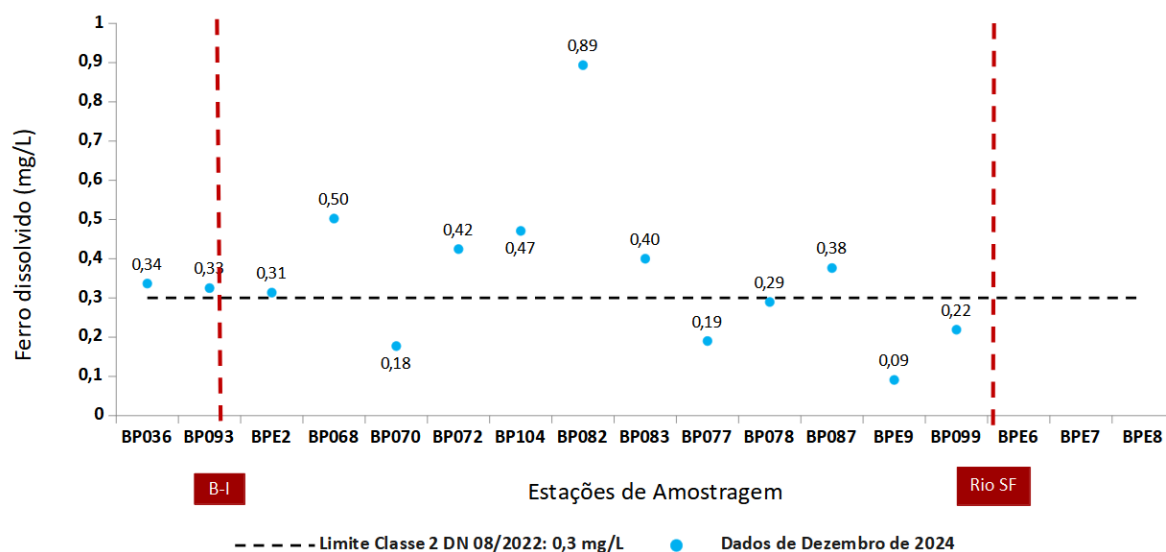
Figura 13 - Resultados de ferro dissolvido para dezembro de 2024

A Figura 13 mostra os resultados de ferro dissolvido para cada estação de monitoramento com resultados apresentando violações (acima da linha tracejada preta) para os municípios de Brumadinho (BP036, BP093 e BPE2), Mário Campos (BP068), Betim (BP072), Pará de Minas (BP104), Esmeraldas (BP082), Paraopeba (BP083) e Pompéu (BP087) para o mês atual (dezembro de 2024). O maior valor de violação com 0,89 mg/L ocorreu em Esmeraldas (BP082).

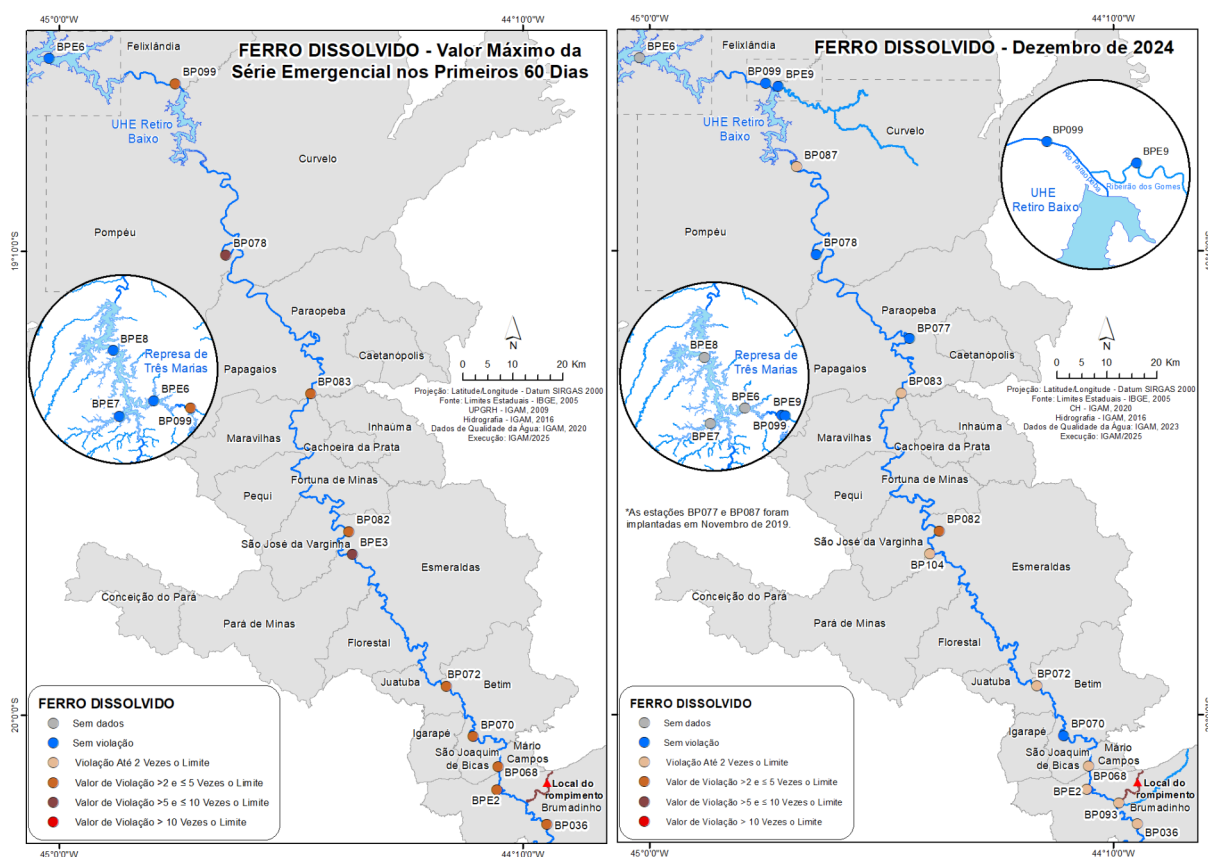
Figura 14 - Resultados dos valores máximos de ferro dissolvido para cada estação de monitoramento nos primeiros 60 dias após o rompimento da B-I e os resultados do mês de dezembro de 2024.

Os mapas da Figura 14 apresentam os valores máximos de ferro dissolvido em cada estação monitorada nos primeiros 60 dias após o rompimento das barragens (2019), e do mês em análise (dezembro de 2024). As bolinhas azuis nos mapas representam as estações sem violação e as bolinhas coloridas indicam desconformidade (violação) com a legislação.
