### Resumo da qualidade das águas nos locais monitorados ao longo do rio Paraopeba, após o rompimento das barragens no complexo da Mina Córrego do Feijão da Mineradora Vale/SA, município de Brumadinho - Minas Gerais

#### Apresentação

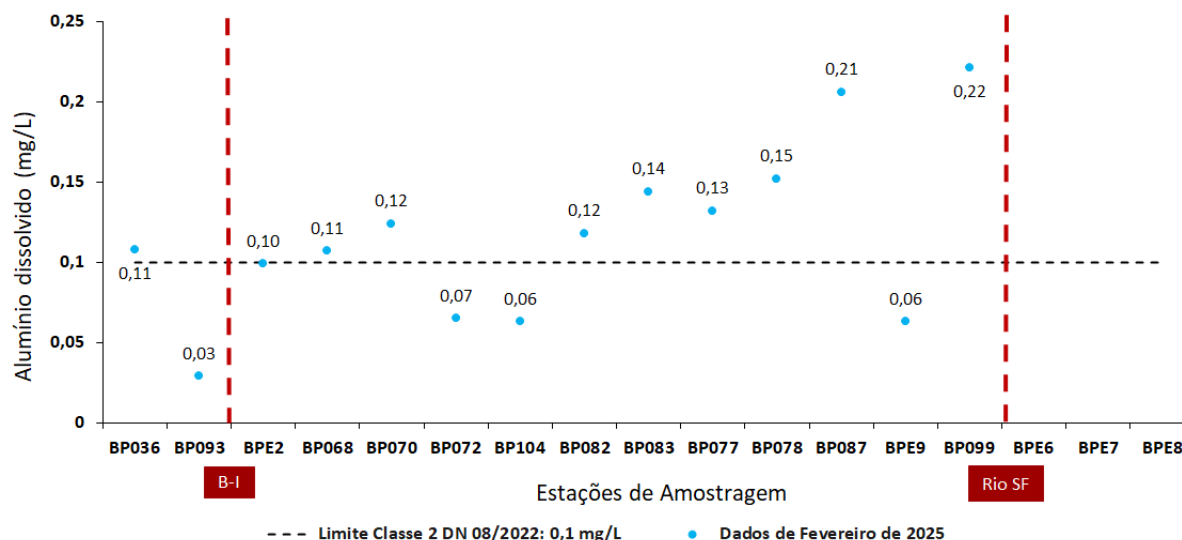
Figura 2 - Resultados de alumínio dissolvido para fevereiro de 2025

Na Figura 2 é possível verificar que o maior valor registrado para o alumínio dissolvido no mês de fevereiro de 2025 foi de 0,22 mg/L no município de Felixlândia (BP099). Sendo importante lembrar que as variações de alumínio dissolvido na bacia não foram correlacionadas diretamente com a presença do rejeito, e nesse caso, essas violações podem estar relacionadas também com outras ações antrópicas na região e ao período sazonal.

Observa-se registros de violações para alumínio dissolvido acima do limite legal (0,1 mg/L) para os meses de janeiro e fevereiro de 2025, conforme as tonalidades de cores do Quadro 2. As estações de monitoramento que apresentaram violações no mês de fevereiro correspondem aos municípios de Brumadinho (BP036), Mário Campo (BP068), São Joaquim de Bicas (BP070), Esmeraldas (BP082), Paraopeba (BP083 e BP077), Curvelo (BP078), Pompéu (BP087) e Felixlândia (BP099 - após a UHE de Retiro Baixo).

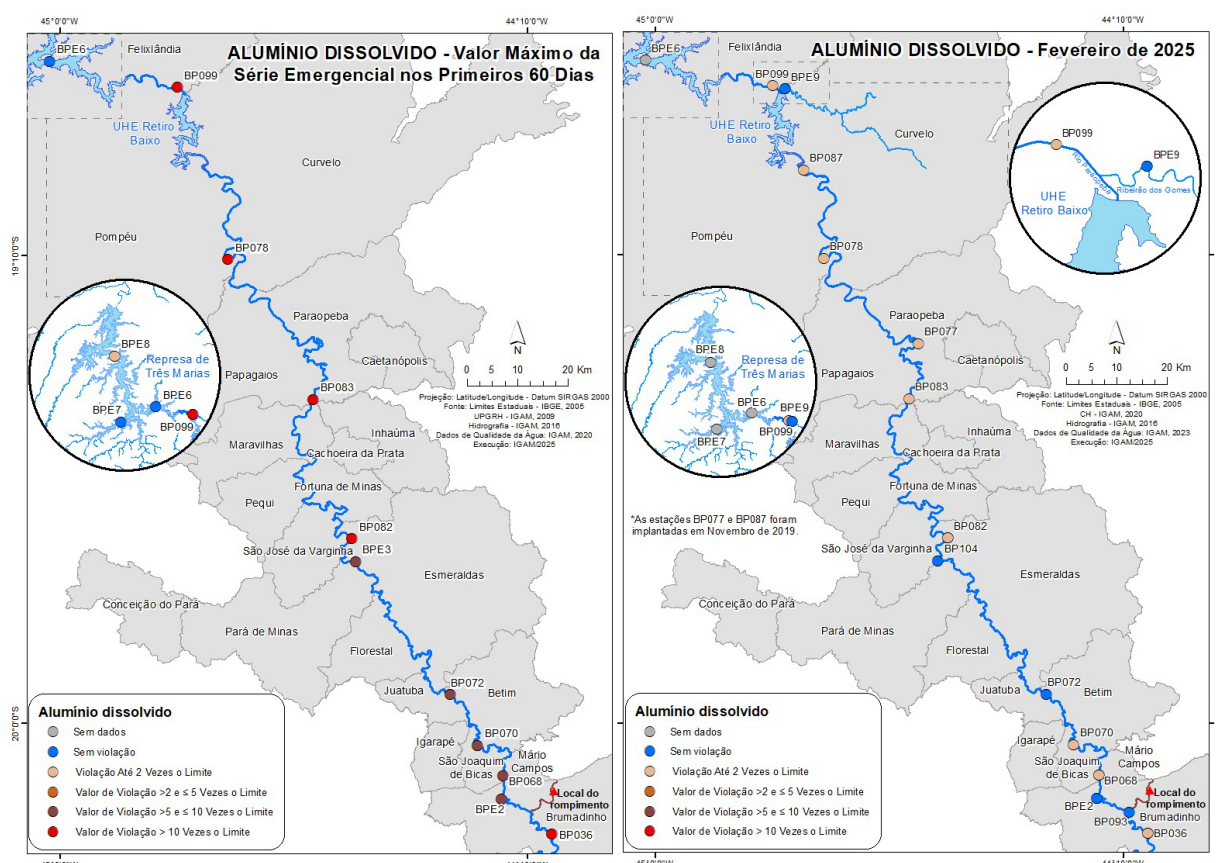
Figura 3 - Resultados dos valores máximos de alumínio dissolvido para cada estação de monitoramento nos primeiros 60 dias após o rompimento da B-I e os resultados do mês de fevereiro de 2025

Os mapas da Figura 3 apresentam os valores máximos de alumínio dissolvido em cada estação monitorada nos primeiros 60 dias após o rompimento das barragens (2019), e do mês em análise (fevereiro de 2025). As bolinhas azuis nos mapas representam as estações sem violação e as bolinhas coloridas indicam desconformidade (violação) com a legislação.

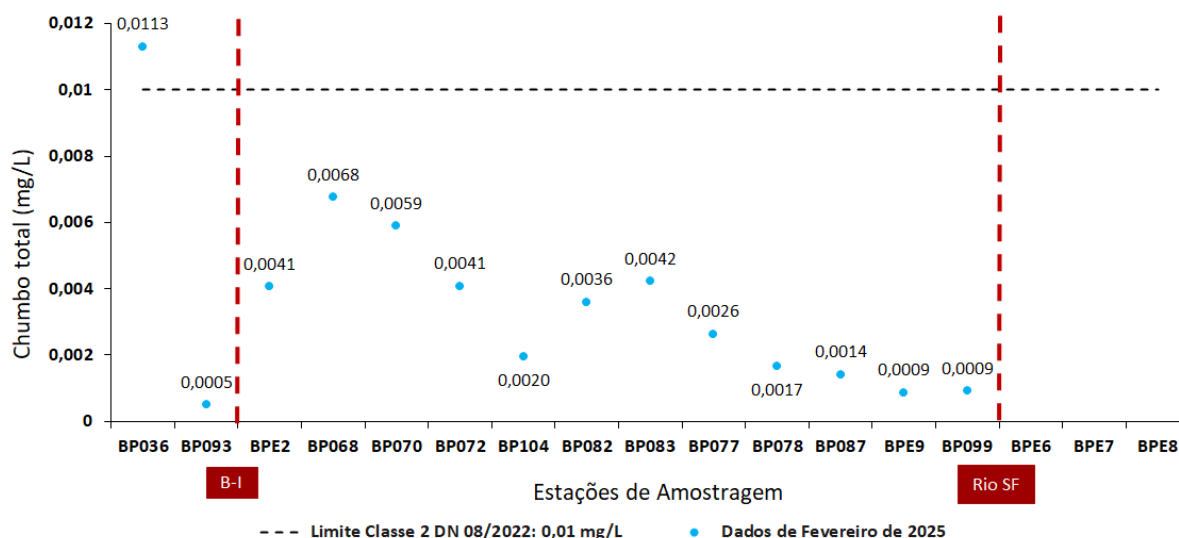
Figura 4 - Resultados de chumbo total para fevereiro de 2025

Foram observados registros de violações (acima de 0,01 mg/L) para chumbo total nos meses de janeiro e fevereiro 2025. No mês vigente, fevereiro, ocorreu apenas um registro de violação na estação de monitoramento em Brumadinho (BP036), conforme Quadro 3 e gráfico apresentado na Figura 4.

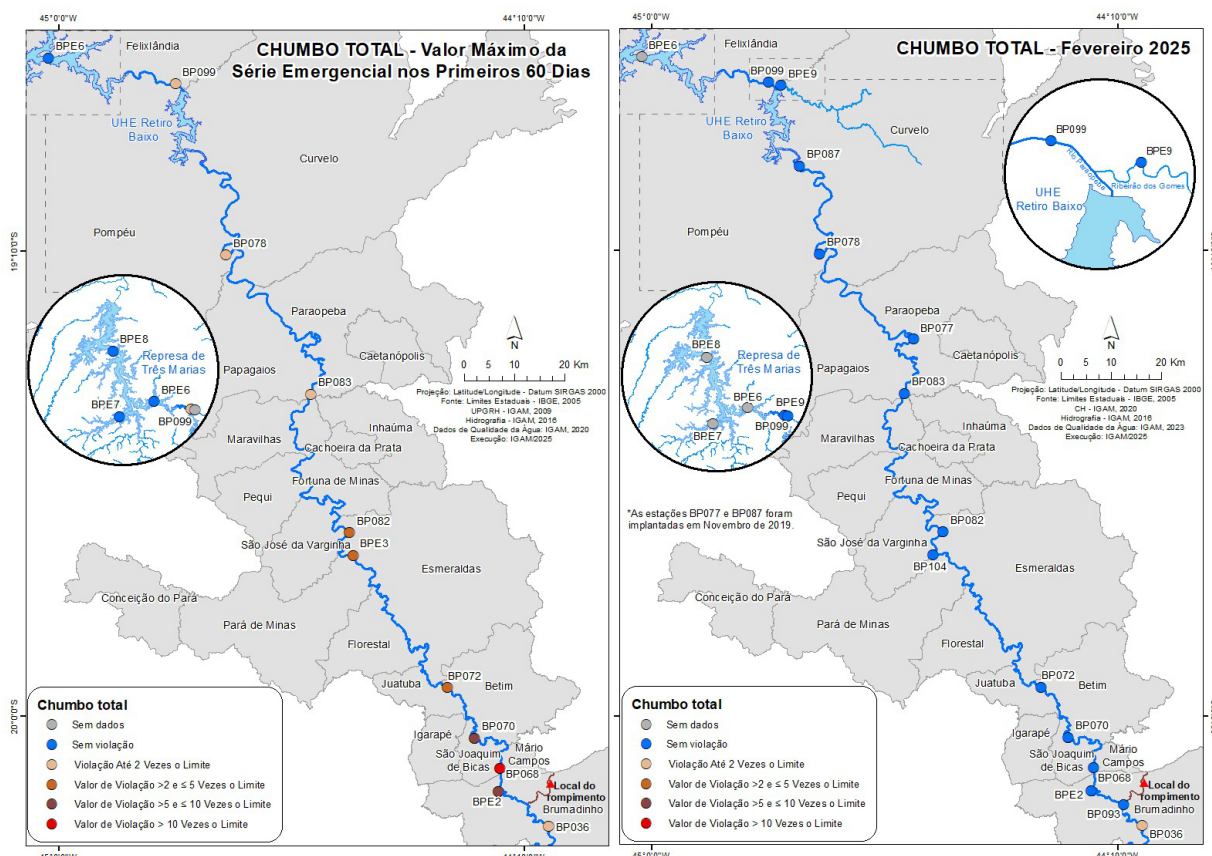
Figura 5 - Resultados dos valores máximos de chumbo total para cada estação de monitoramento nos primeiros 60 dias após o rompimento da B-I e os resultados do mês de fevereiro de 2025

Os mapas da Figura 5 apresentam os valores máximos de chumbo total em cada estação monitorada nos primeiros 60 dias após o rompimento das barragens (2019), e do mês em análise (fevereiro de 2025). As bolinhas azuis nos mapas representam as estações sem violação e as bolinhas coloridas indicam desconformidade (violação) com a legislação.

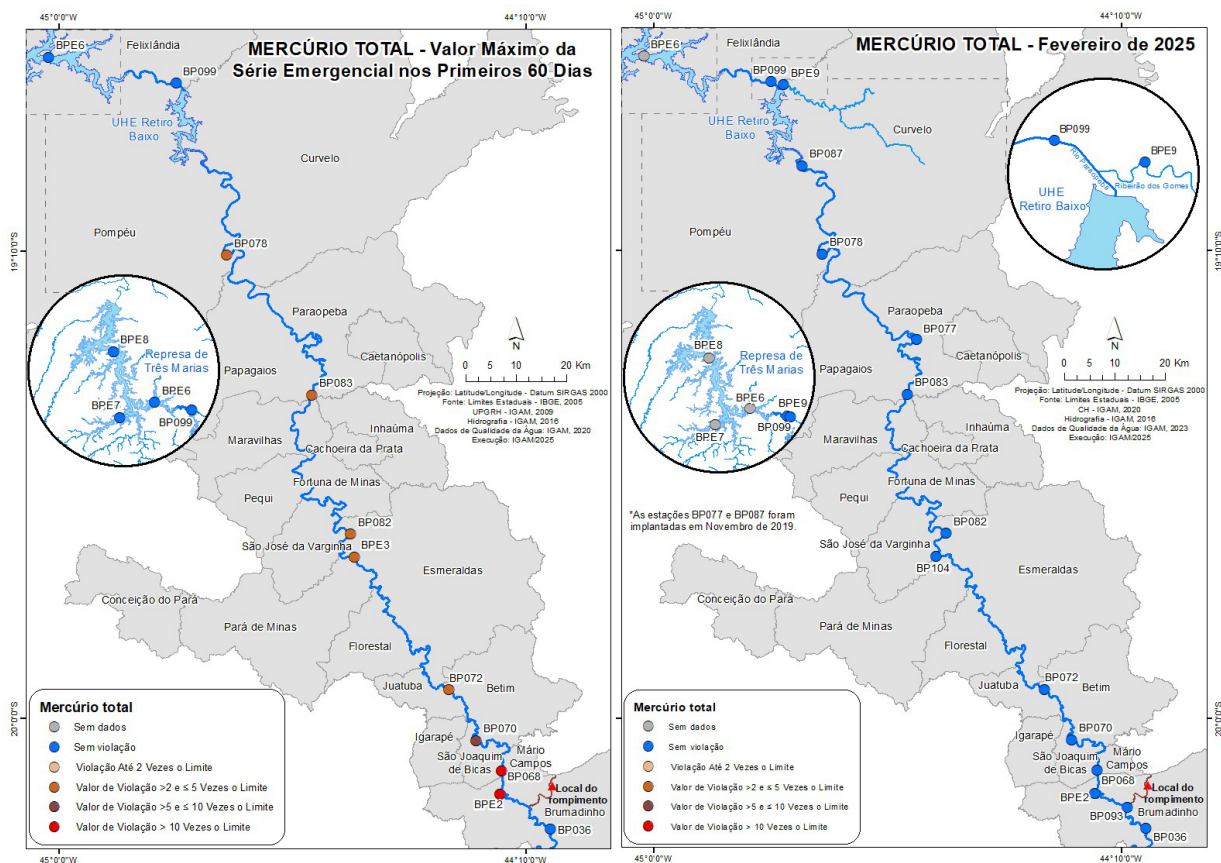
Figura 6 - Resultados dos valores máximos de mercúrio total para cada estação de monitoramento nos primeiros 60 dias após o rompimento da B-I e os resultados do mês de fevereiro de 2025

Observa-se que não há registros de violações (acima de 0,20 µg/L) para mercúrio total nos meses de janeiro e fevereiro de 2025, conforme Quadro 4 e mapas da Figura 6. As bolinhas azuis nos mapas representam as estações sem violação e as bolinhas coloridas indicam desconformidade (violação) com a legislação.

Destaca-se que desde abril de 2019 não foram observados valores insatisfatórios para o mercúrio total nas medições realizadas.

Entende-se que a disponibilização desses contaminantes, chumbo total e mercúrio total para o corpo d'água não têm relação direta com o rejeito proveniente da barragem B-I, já que não faziam parte da sua composição. Contudo, a presença desses metais está associada ao arraste de materiais que se misturaram à lama durante a passagem do rejeito e propiciaram a ressuspensão de sedimentos depositados na calha do rio e elevando as concentrações desses contaminantes no período pós-rompimento.

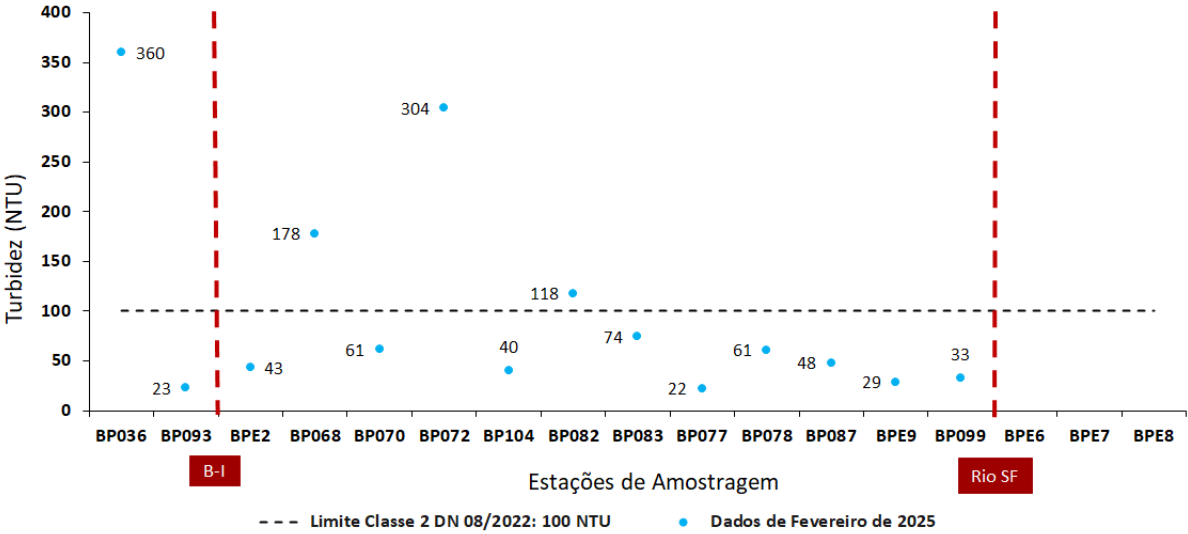
Figura 7 - Resultados de turbidez para fevereiro de 2025

Foram observados registros de violações (acima de 100 NTU) para turbidez nos meses de janeiro e fevereiro de 2025. O mês de fevereiro registrou violações nas estações monitoradas nos municípios de Brumadinho (BP036), Mário Campos (BP068), Betim (BP072) e Esmeraldas (BP082), conforme escala de cores do Quadro 5. O maior valor de violação do limite legal foi registrado no município de Brumadinho (BP036) com 360 NTU.

A Figura 7 mostra os resultados de turbidez para cada ponto de monitoramento para o mês fevereiro de 2025.

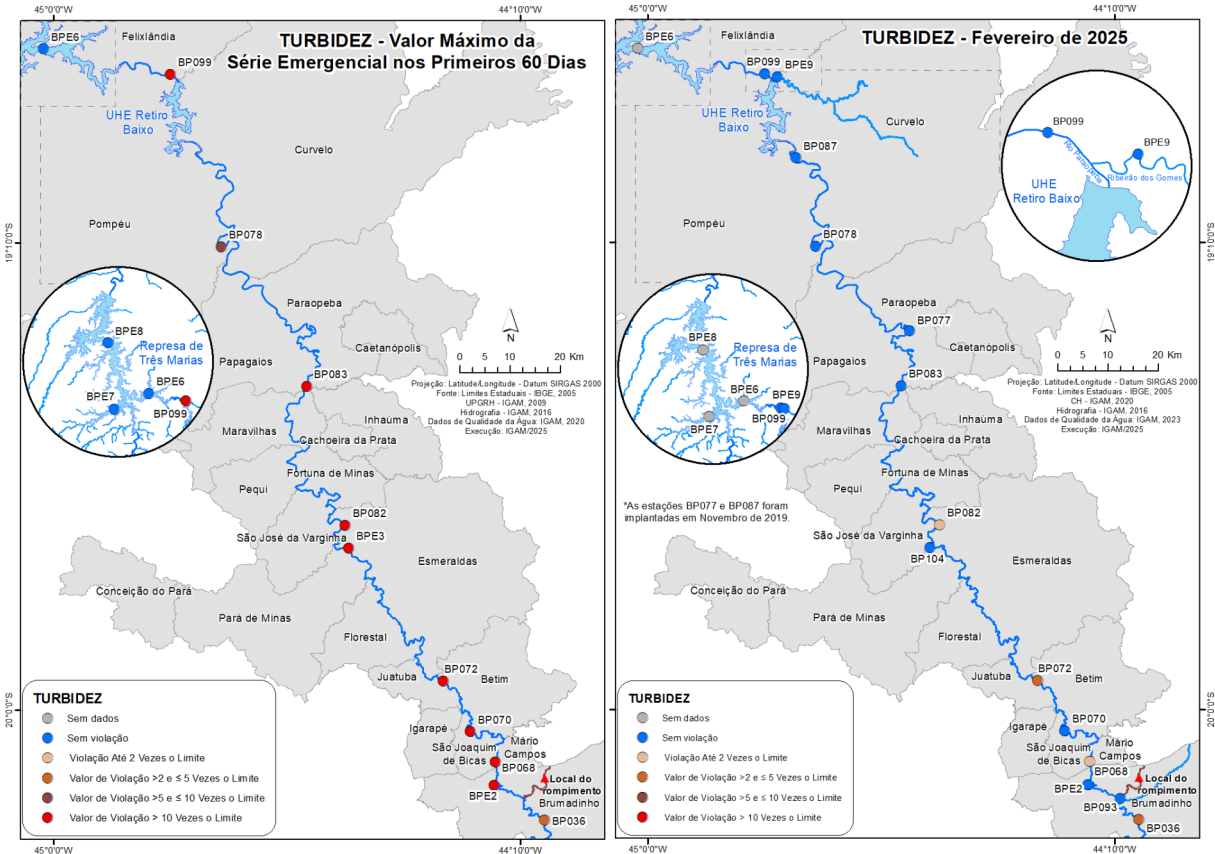
Figura 8 - Resultados dos valores máximos de turbidez para cada estação de monitoramento nos primeiros 60 dias após o rompimento da B-I e os resultados do mês de fevereiro de 2025

Os mapas da Figura 8 apresentam os valores máximos de turbidez, em cada estação monitorada no município nos primeiros 60 dias após o rompimento das barragens (2019), e do mês em análise (fevereiro de 2025). As bolinhas azuis representam uma estação sem violação e as bolinhas coloridas indicam desconformidade (com violação) com a legislação.

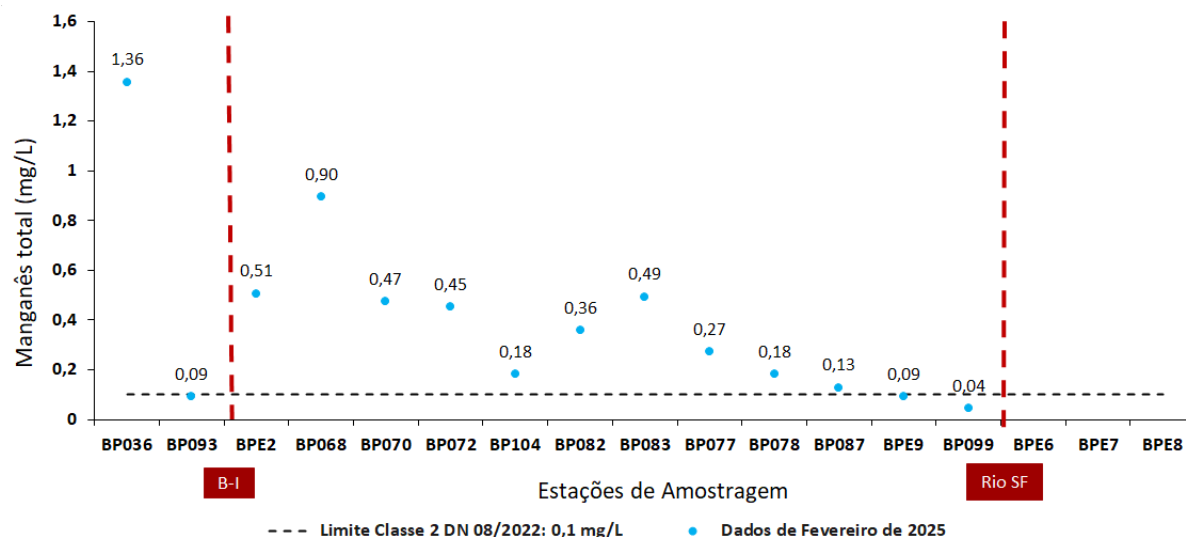
Figura 9 - Resultados de manganês total para fevereiro de 2025

A Figura 9 mostra os resultados de manganês total para cada estação de monitoramento para o mês fevereiro de 2025. Observa-se que os municípios que apresentaram violações (acima da linha tracejada preta) correspondem aos municípios de Brumadinho (BP036 e BPE2), Mário Campos (BP068), São Joaquim de Bicas (BP070), Betim (BP072), Pará de Minas (BP104), Esmeraldas (BP082), Paraopeba (BP083 e BP077), Curvelo (BP078) e Pompéu (BP087). O maior valor registrado foi de 1,36 mg/L em Brumadinho (BP036).

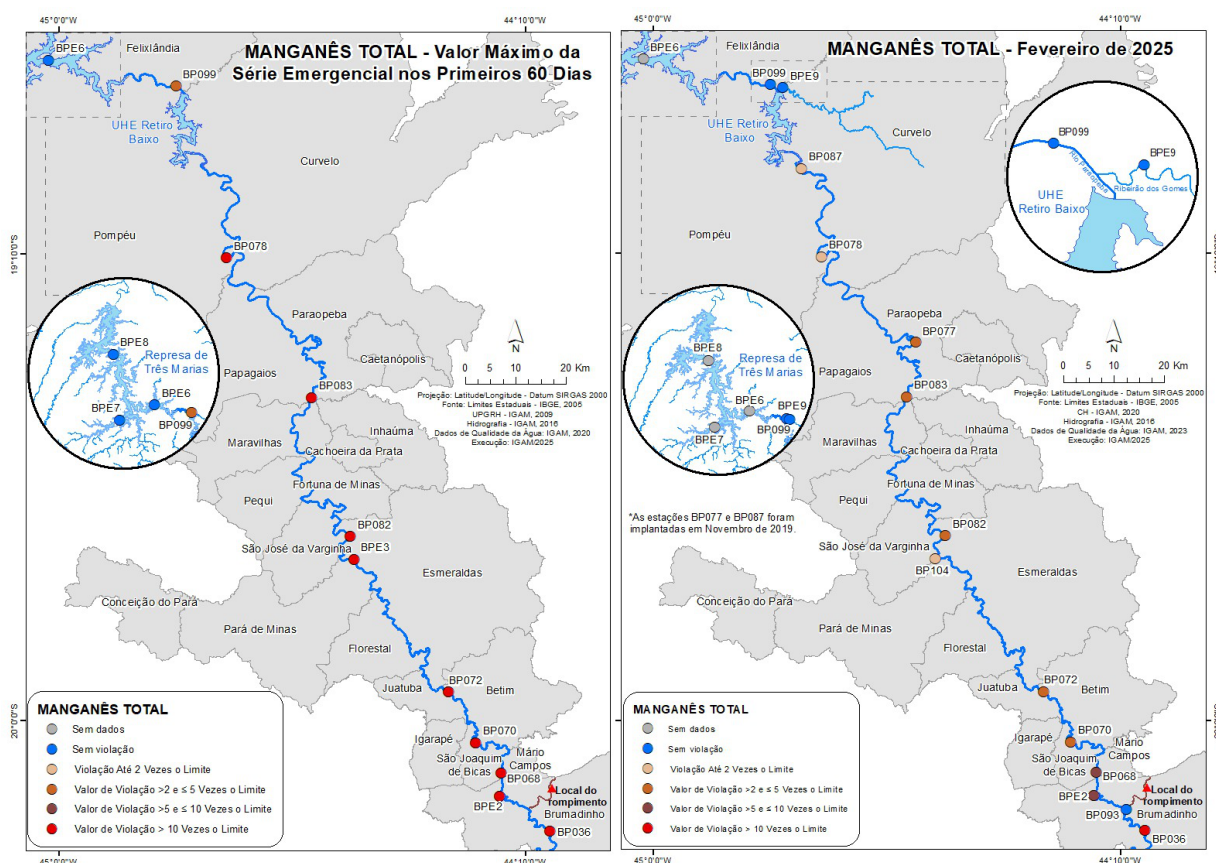
Figura 10 - Resultados de manganês total para cada estação de monitoramento nos primeiros 60 dias após o rompimento da B-I e os resultados do mês de fevereiro de 2025

Os mapas da Figura 10 apresentam os valores máximos de manganês total em cada estação monitorada nos primeiros 60 dias após o rompimento das barragens (2019), e do mês em análise (fevereiro de 2025). As bolinhas azuis nos mapas representam as estações sem violação e as bolinhas coloridas indicam desconformidade (violação) com a legislação.

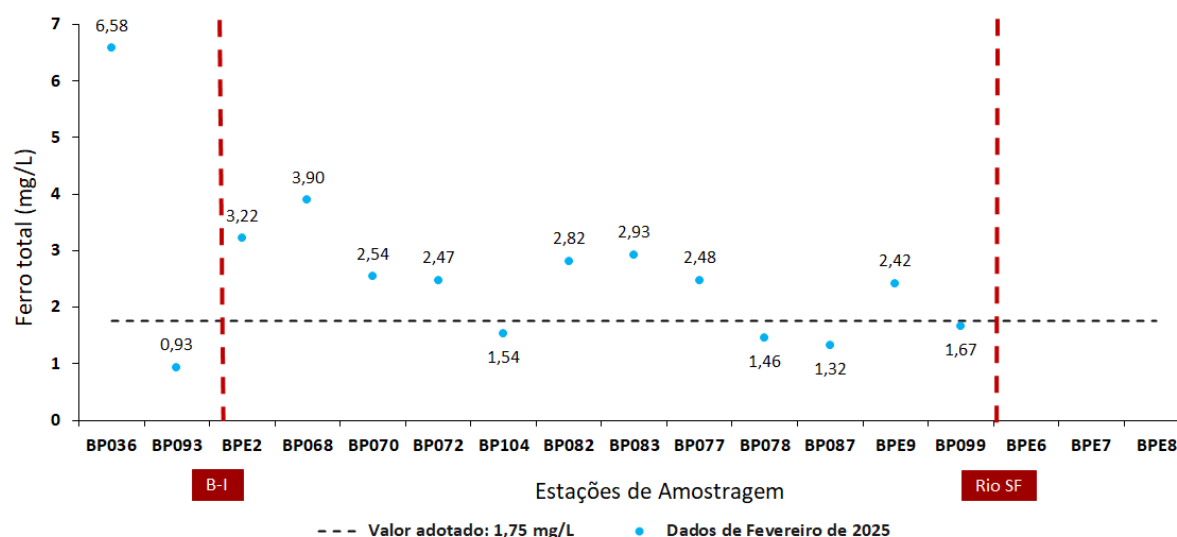
Figura 11 - Resultados de ferro total para fevereiro de 2025

O Quadro 7 e a Figura 11 mostram os resultados de ferro total para cada estação de monitoramento. Observa-se que houve registros acima de 1,75 mg/L (valor adotado conforme citado acima) nos meses de janeiro e fevereiro de 2025. A Figura 11 mostra os registros do mês de fevereiro nos municípios de Brumadinho (BP036 e BPE2), Mário Campos (BP068), São Joaquim de Bicas (BP070), Betim (BP072), Esmeraldas (BP082), Paraopeba (BP083 e BP077) e Felixlândia (BPE9 - Ribeirão dos Gomes). O maior registro e acima de 1,75 mg/L (modelo estatístico) ocorreu em Brumadinho (BP036) com 6,58 mg/L).

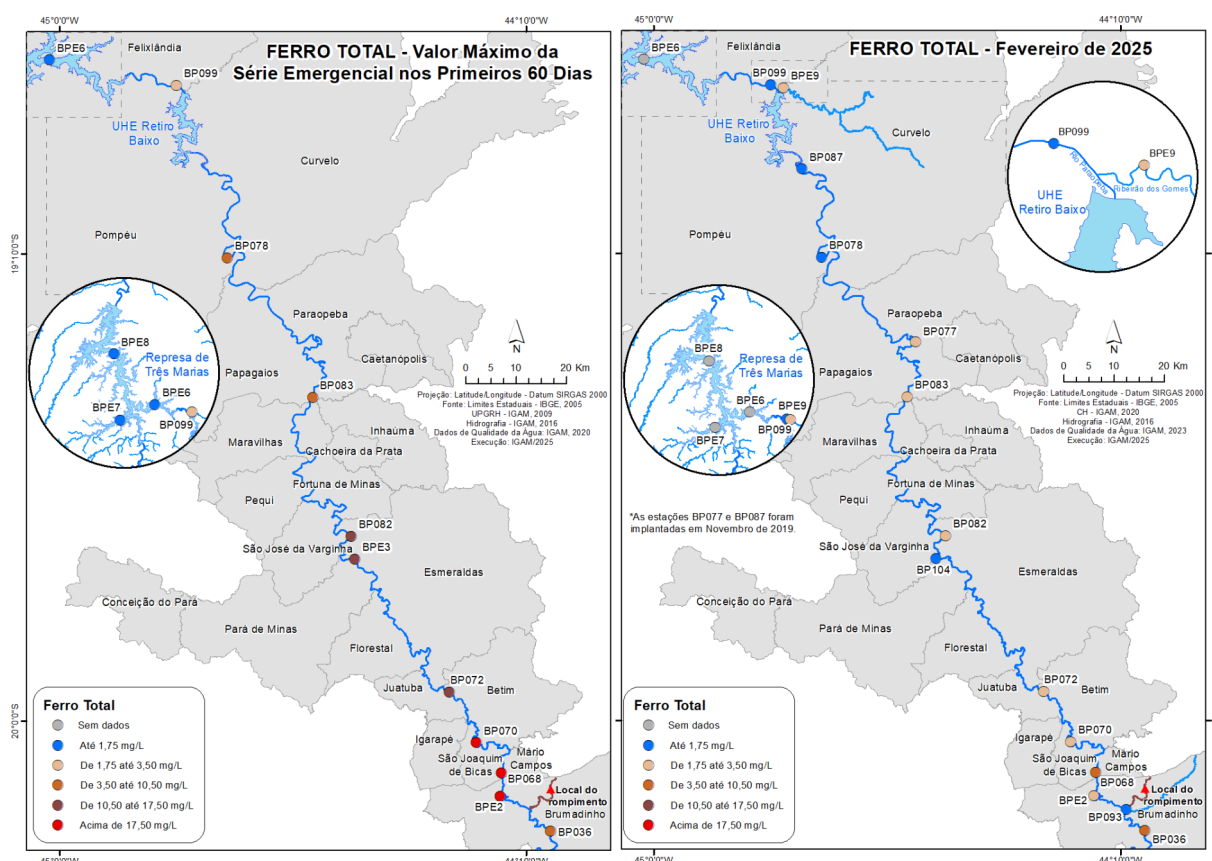
Figura 12 - Resultados dos valores máximos de ferro total para cada estação de monitoramento nos primeiros 60 dias após o rompimento da B-I e os resultados do mês de fevereiro de 2025

Os mapas da Figura 12 apresentam os valores máximos de ferro total em cada estação monitorada nos primeiros 60 dias após o rompimento das barragens (2019), e do mês em análise (fevereiro de 2025). As bolinhas azuis nos mapas representam as estações sem registros acima de 1,75 mg/L e as bolinhas coloridas indicam valores acima.

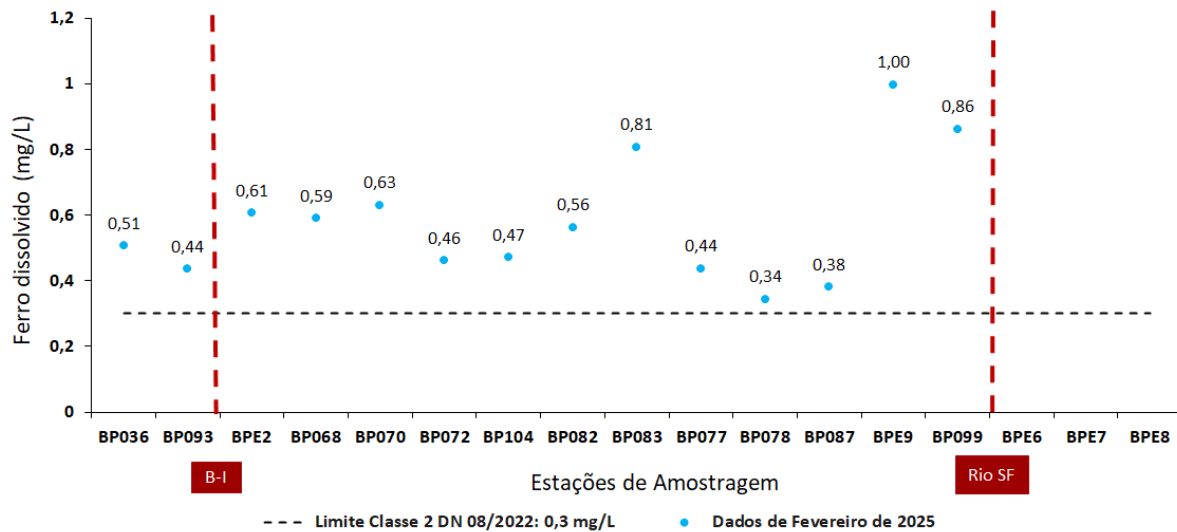
Figura 13 - Resultados de ferro dissolvido para fevereiro de 2025

A Figura 13 mostra os resultados de ferro dissolvido para cada estação de monitoramento com resultados apresentando violações (acima da linha tracejada preta) para todos os pontos e municípios monitorados. O maior valor de violação com 1,00 mg/L ocorreu em Felixlândia (BPE9 - Ribeirão dos Gomes).

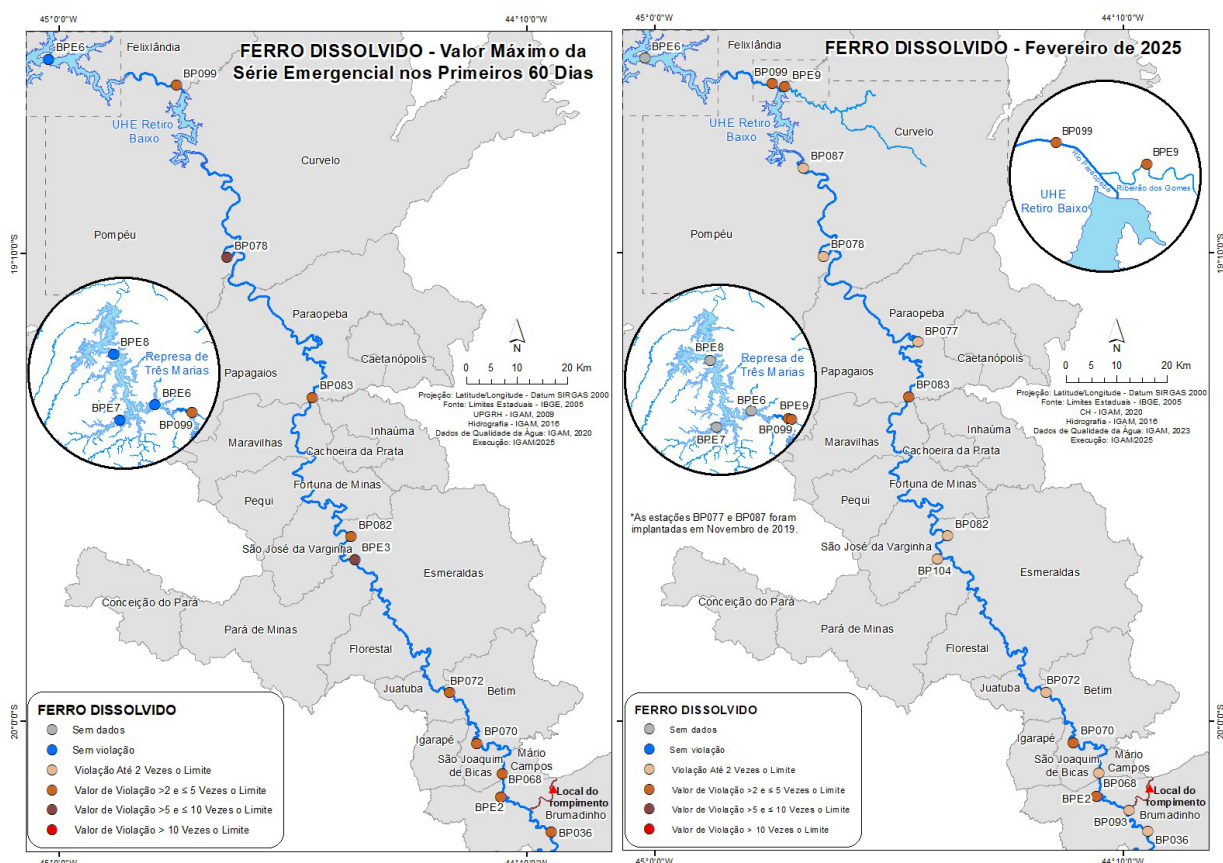
Figura 14 - Resultados dos valores máximos de ferro dissolvido para cada estação de monitoramento nos primeiros 60 dias após o rompimento da B-I e os resultados do mês de fevereiro de 2025

Os mapas da Figura 14 apresentam os valores máximos de ferro dissolvido em cada estação monitorada nos primeiros 60 dias após o rompimento das barragens (2019), e do mês em análise (fevereiro de 2025). As bolinhas azuis nos mapas representam as estações sem violação e as bolinhas coloridas indicam desconformidade (violação) com a legislação.
