### Resumo da qualidade das águas nos locais monitorados ao longo do rio Paraopeba, após o rompimento das barragens no complexo da Mina Córrego do Feijão da Mineradora Vale/SA, município de Brumadinho - Minas Gerais

#### Apresentação

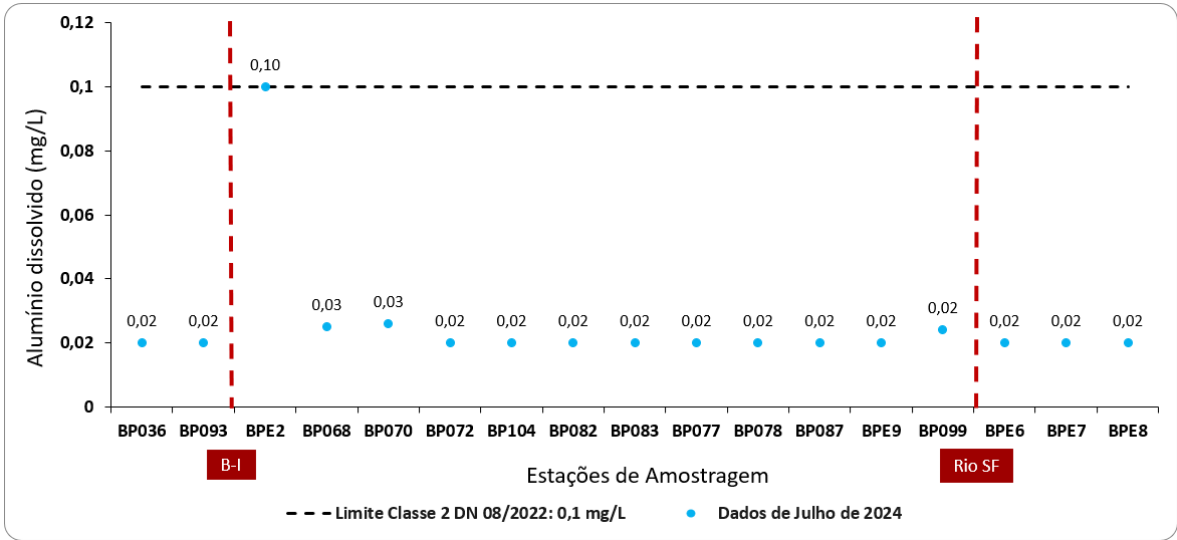
Figura 2 - Resultados de alumínio dissolvido para julho de 2024

A Figura 2 mostra os resultados de alumínio dissolvido para cada ponto de monitoramento para o mês de julho de 2024. É possível verificar que não houve violação do limite legal em julho de 2024.

Não houve violação do limite legal para o parâmetro alumínio dissolvido nas estações de monitoramento no mês de julho de 2024.

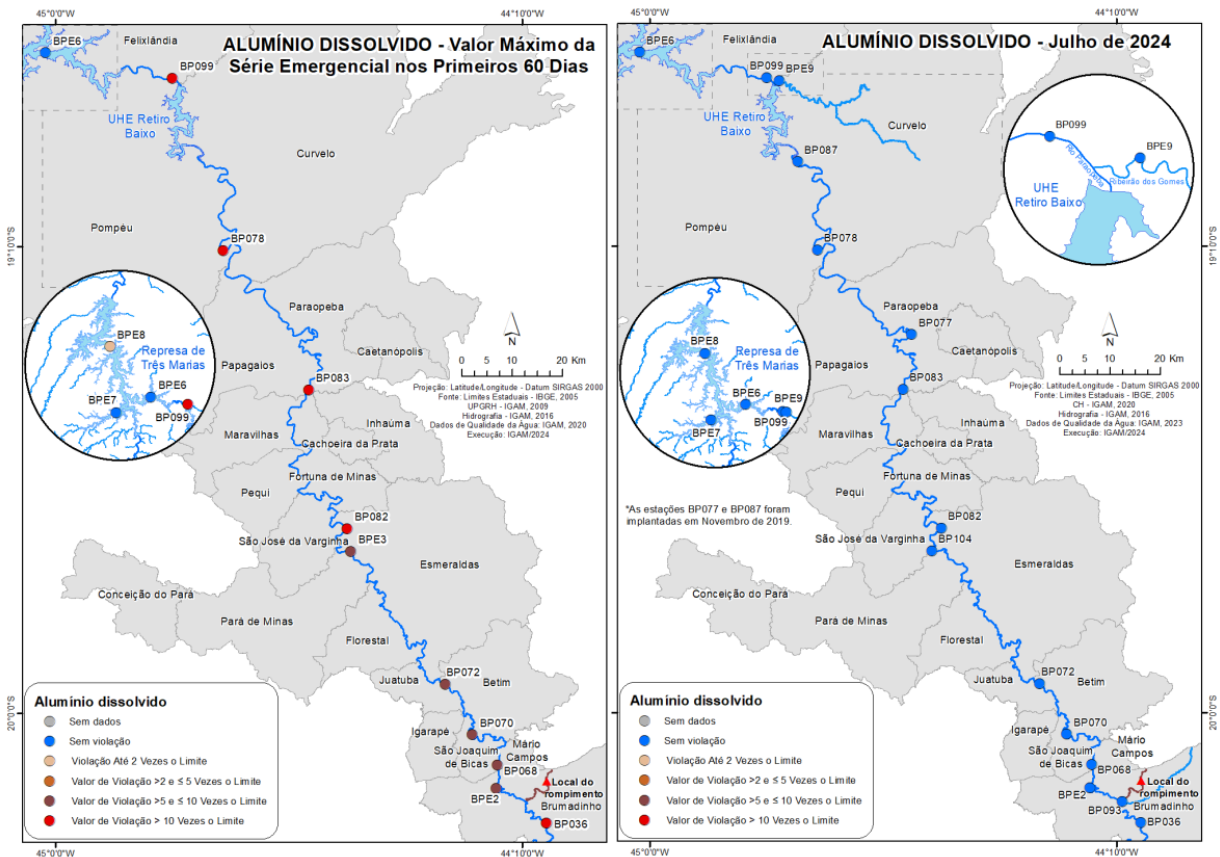
Figura 3 - Resultados dos valores máximos de alumínio dissolvido para cada estação de monitoramento nos primeiros 60 dias após o rompimento da B-I e os resultados do mês de julho de 2024.

Os mapas da Figura 3 apresentam os valores máximos de alumínio dissolvido em cada estação monitorada nos primeiros 60 dias após o rompimento das barragens (2019), e do mês em análise (julho de 2024). As bolinhas azuis nos mapas representam as estações sem violação e as bolinhas coloridas indicam desconformidade (violação) com a legislação.

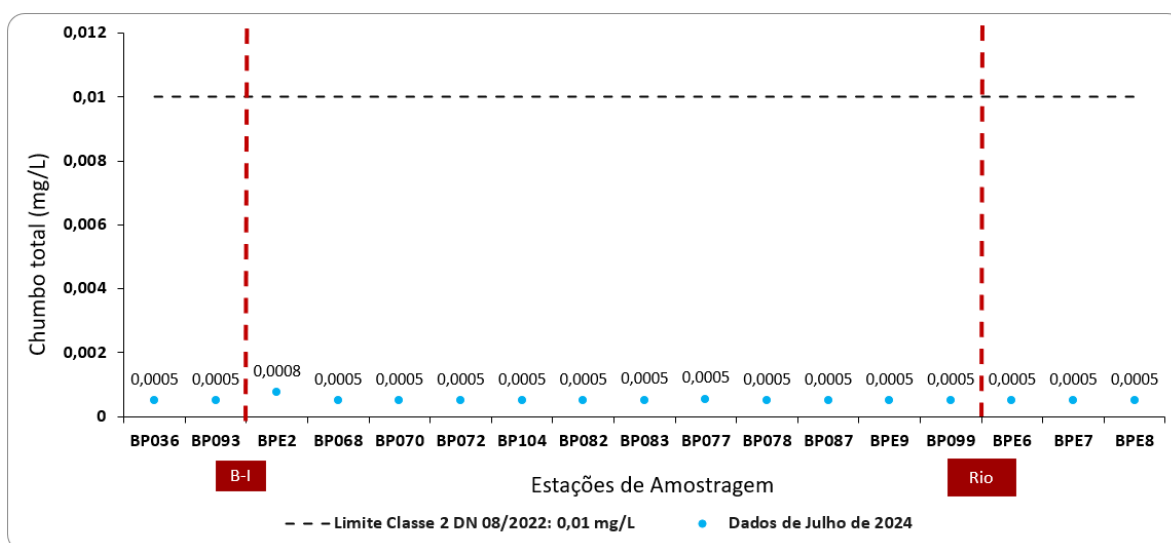
Figura 4 - Resultados de chumbo total para julho de 2024

O gráfico da Figura 4 mostra os resultados de chumbo total de julho de 2024 para cada estação de monitoramento e que não apresentaram valores superiores ao estabelecido pela legislação (acima da linha tracejada preta).

Não foram observados registros de violações (acima de 0,01 mg/L) para chumbo total nos meses de junho e julho de 2024, conforme Quadro 3.

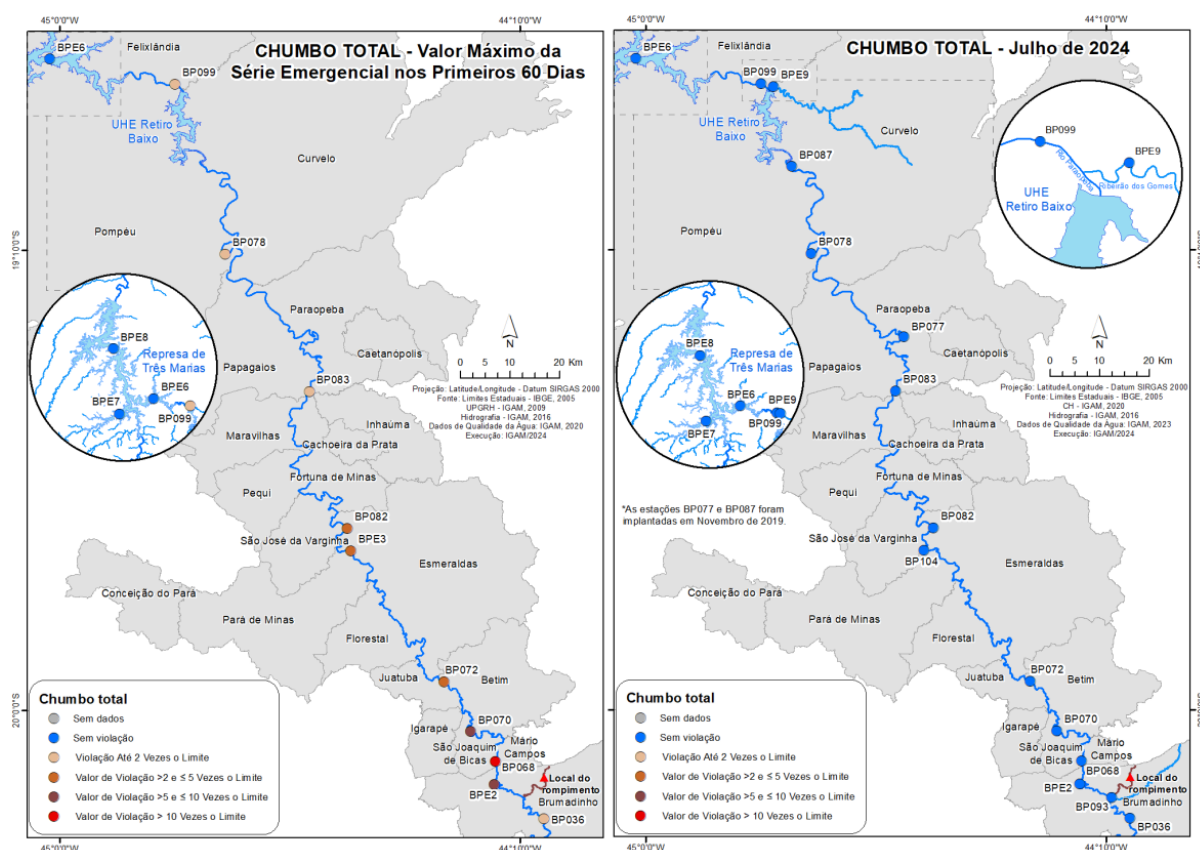
Figura 5 - Resultados dos valores máximos de chumbo total para cada estação de monitoramento nos primeiros 60 dias após o rompimento da B-I e os resultados do mês de julho de 2024

Os mapas da Figura 5 apresentam os valores máximos de chumbo total em cada estação monitorada nos primeiros 60 dias após o rompimento das barragens (2019), e do mês em análise (julho de 2024). As bolinhas azuis nos mapas representam as estações sem violação e as bolinhas coloridas indicam desconformidade (violação) com a legislação.

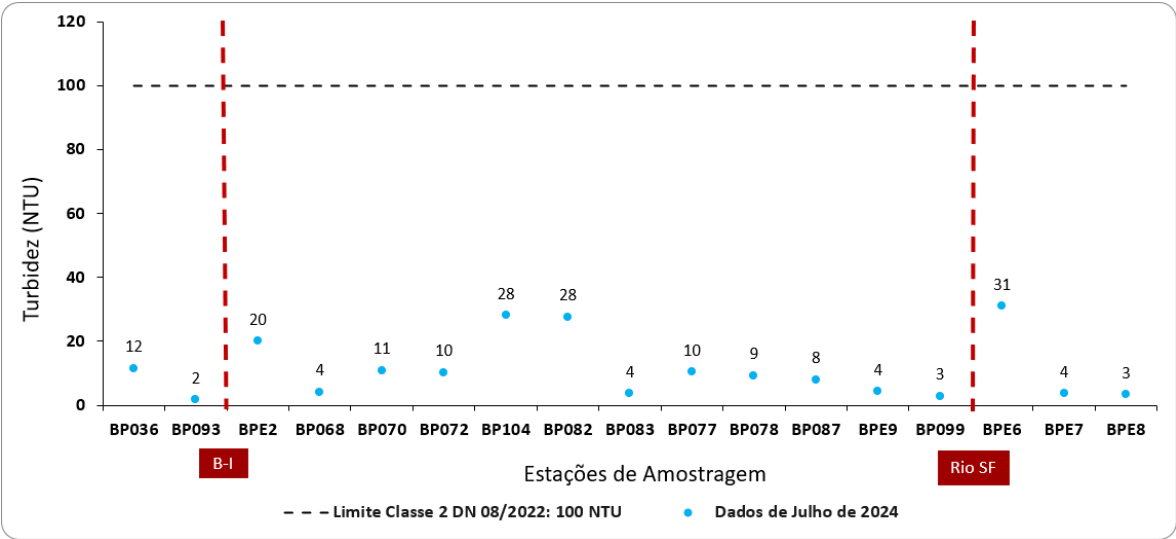
Figura 7 - Resultados de turbidez para para julho de 2024

A Figura 7 mostra os resultados de turbidez para cada ponto de monitoramento para o mês julho de 2024.

Não foram registrados valores de turbidez acima de 100 NTU nos meses de junho e julho de 2024, conforme escala de cores do Quadro 5.

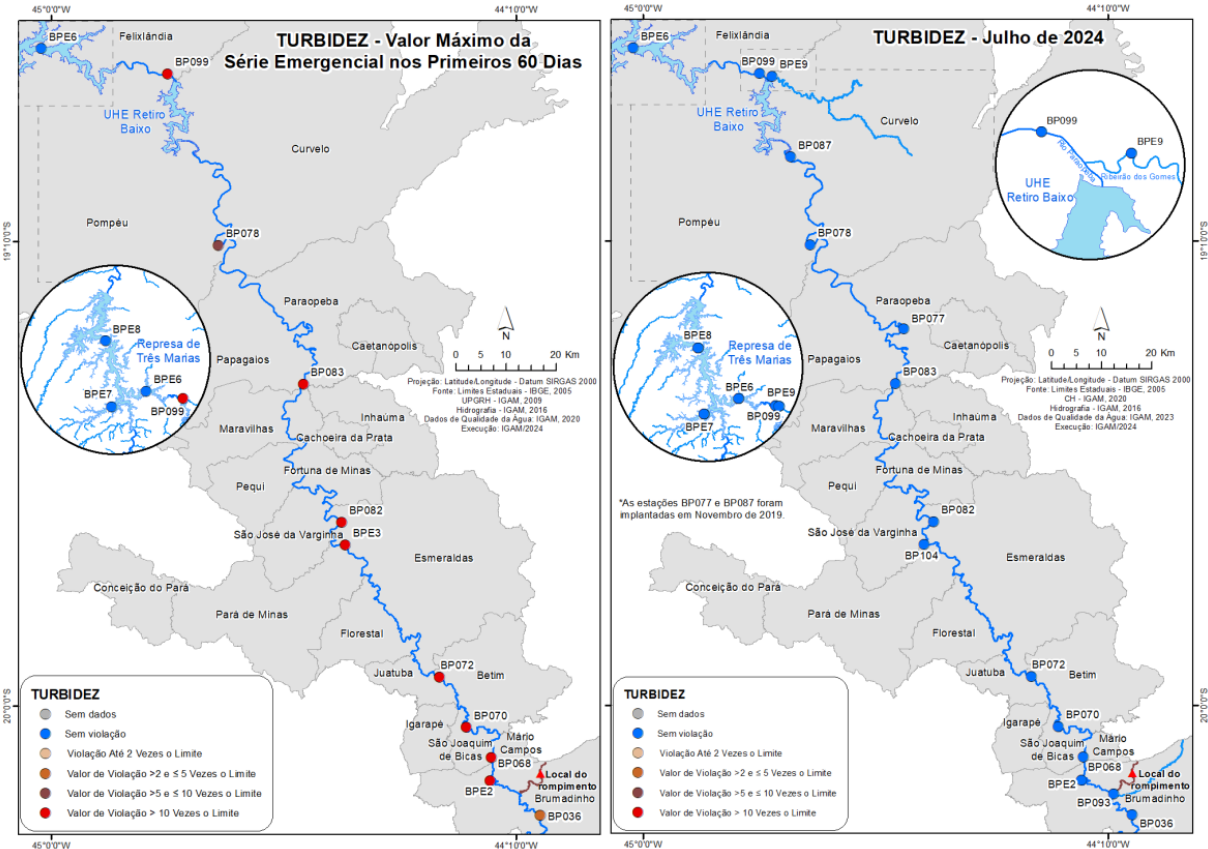
Figura 8 - Resultados dos valores máximos de turbidez para cada estação de monitoramento nos primeiros 60 dias após o rompimento da B-I e os resultados do mês de julho de 2024

Os mapas da Figura 8 apresentam os valores máximos de turbidez, em cada estação monitorada no município nos primeiros 60 dias após o rompimento das barragens (2019), e do mês em análise (julho de 2024). As bolinhas azuis representam uma estação sem violação e as bolinhas coloridas indicam desconformidade (com violação) com a legislação.

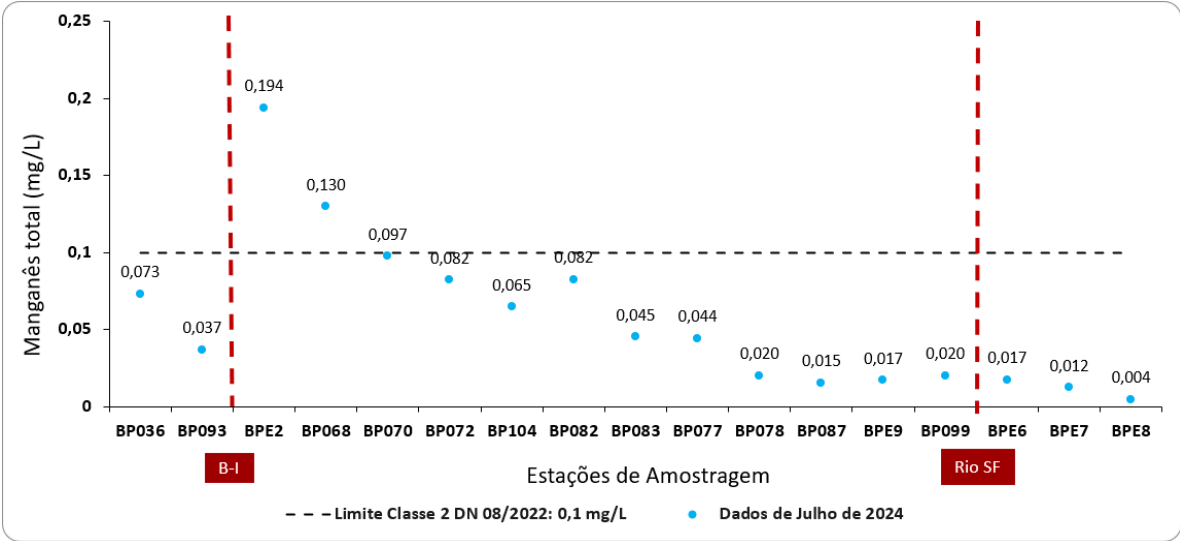
Figura 9 - Resultados de manganês total para julho de 2024

A Figura 9 mostra os resultados de manganês total para cada estação de monitoramento para o mês julho de 2024. Observa-se que os municípios que apresentaram violações (acima da linha tracejada preta) correspondem aos municípios de Brumadinho (BPE2) e Mário Campos (BP068). O maior valor registrado no mês foi de 0,194 mg/L em Brumadinho (BPE2).

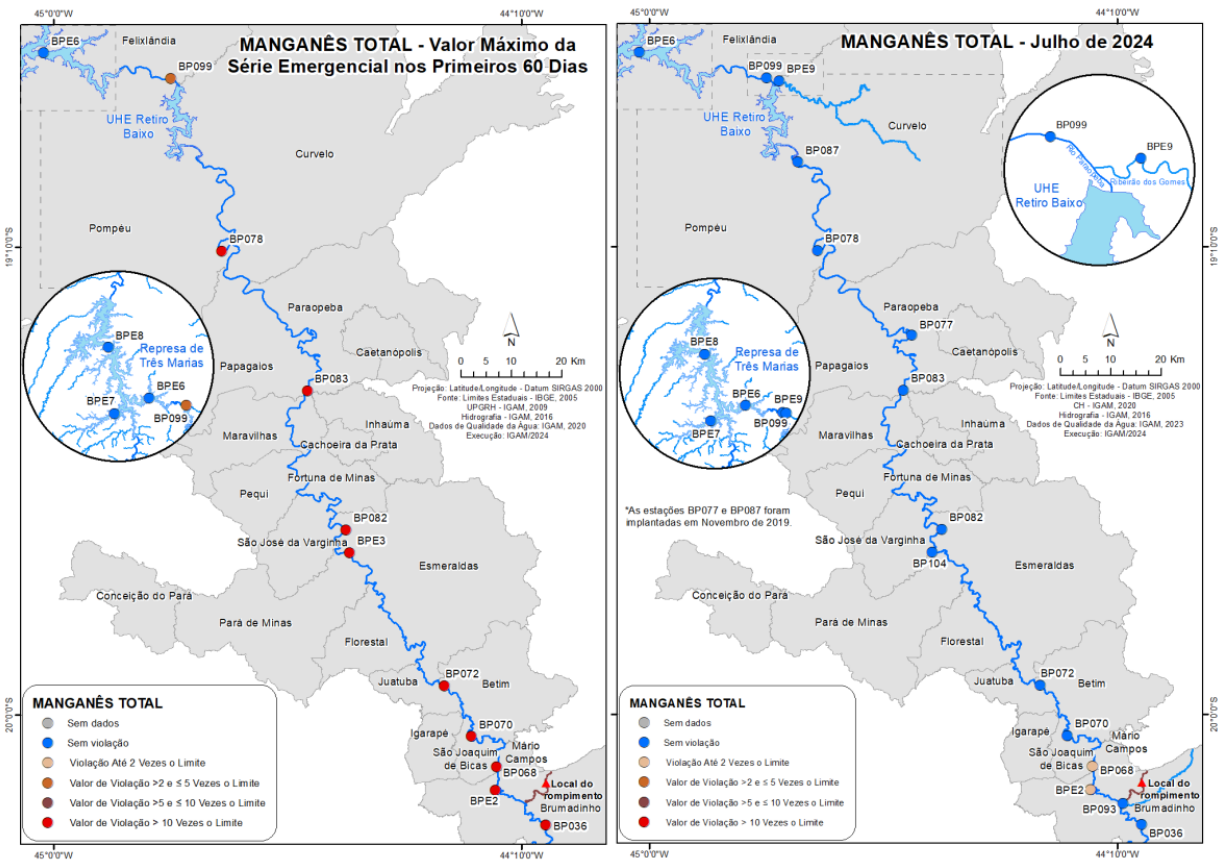
Figura 10 - Resultados de manganês total para cada estação de monitoramento nos primeiros 60 dias após o rompimento da B-I e os resultados do mês de julho de 2024

Os mapas da Figura 10 apresentam os valores máximos de manganês total em cada estação monitorada nos primeiros 60 dias após o rompimento das barragens (2019), e do mês em análise (julho de 2024). As bolinhas azuis nos mapas representam as estações sem violação e as bolinhas coloridas indicam desconformidade (violação) com a legislação.

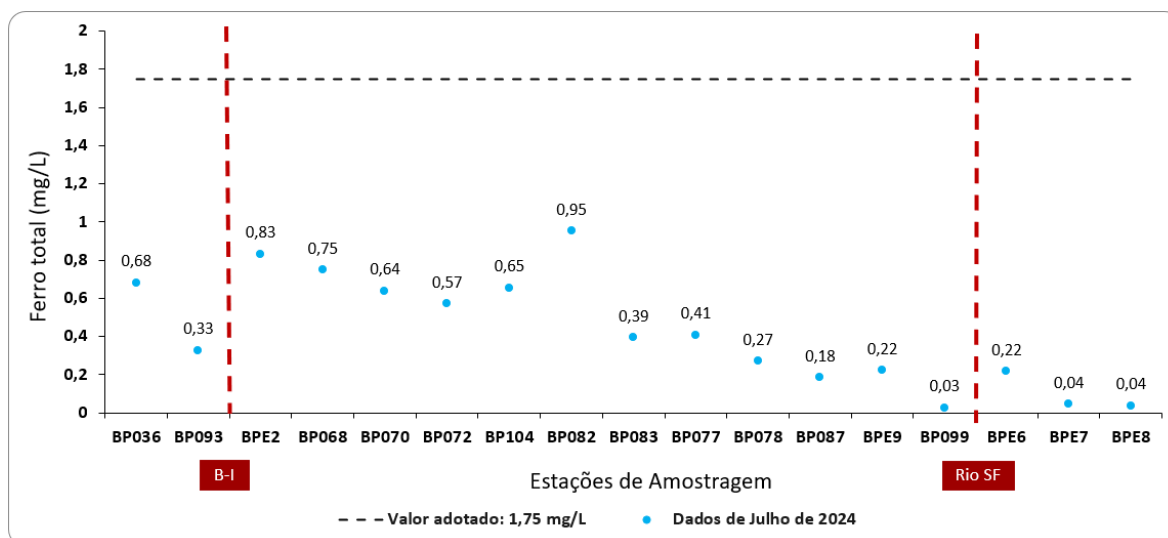
Figura 11 - Resultados de ferro total para para julho de 2024

Não houve registro acima de 1,75 mg/L (valor adotado conforme citado acima) no mês de julho.

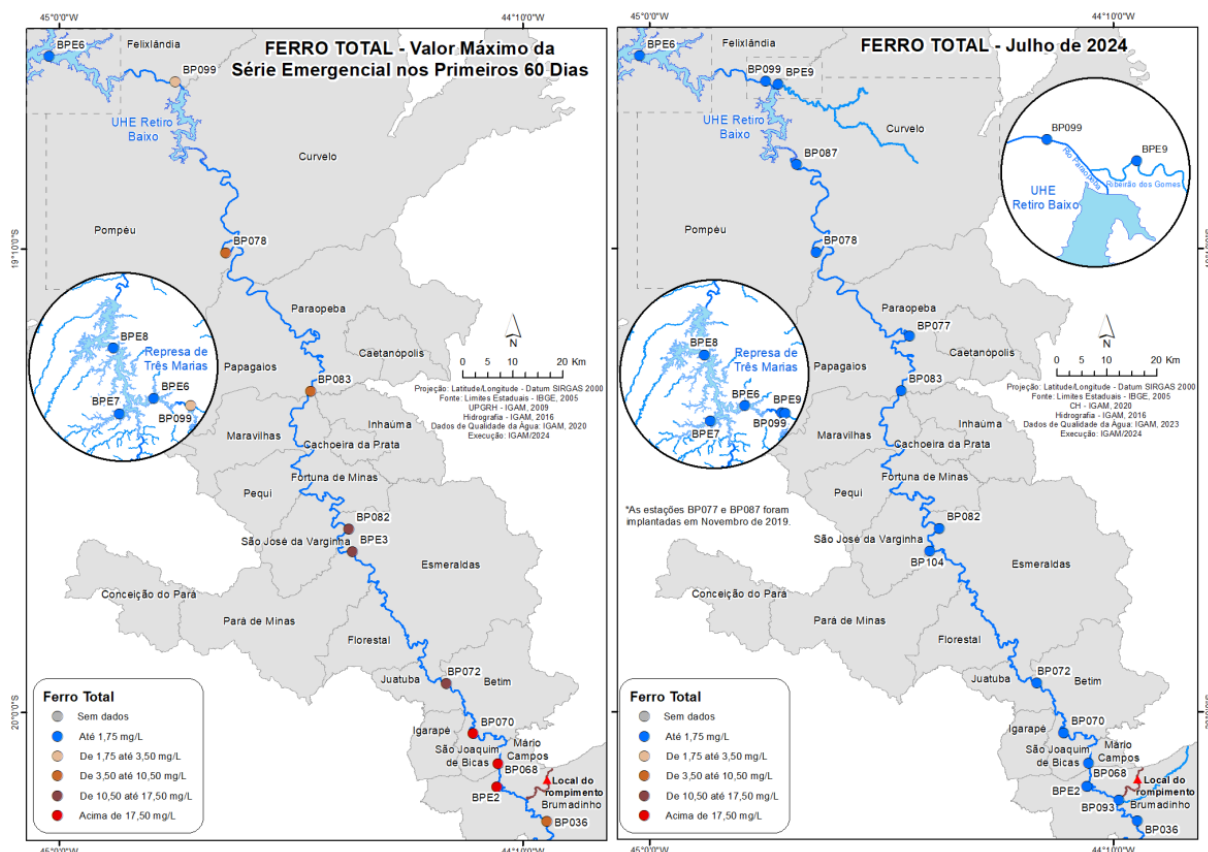
Figura 12 - Resultados dos valores máximos de ferro total para cada estação de monitoramento nos primeiros 60 dias após o rompimento da B-I e os resultados do mês de julho de 2024

Os mapas da Figura 12 apresentam os valores máximos de ferro total em cada estação monitorada nos primeiros 60 dias após o rompimento das barragens (2019), e do mês em análise (julho de 2024). As bolinhas azuis nos mapas representam as estações sem registros acima de 1,75 mg/L e as bolinhas coloridas indicam valores acima.

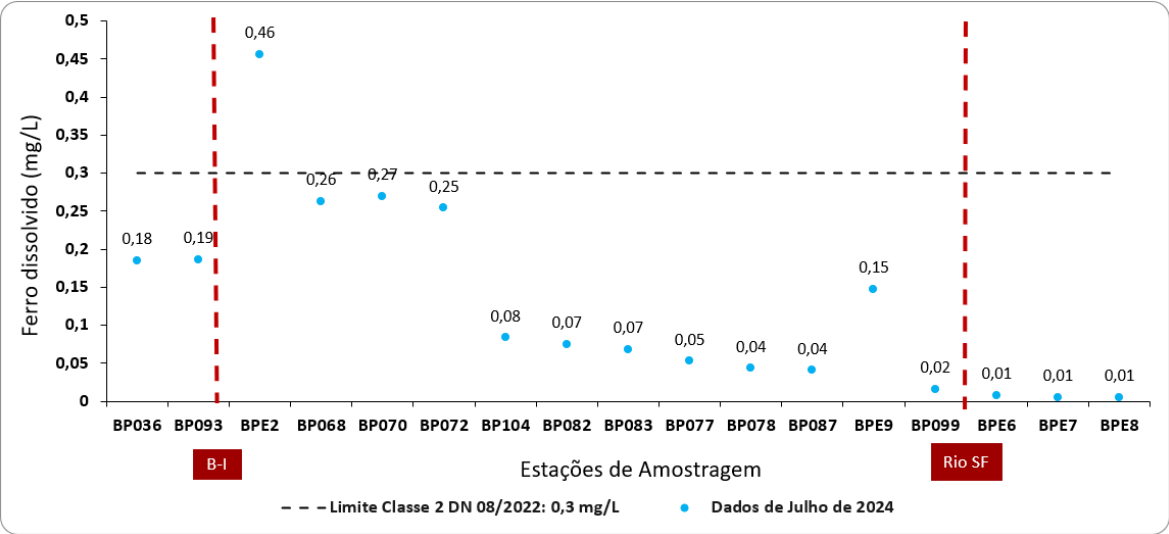
Figura 13 - Resultados de ferro dissolvido para julho de 2024

A Figura 13 mostra os resultados de ferro dissolvido para cada estação de monitoramento que apresentaram resultados com violações (acima da linha tracejada preta) para o mês atual (julho de 2024). No mês de julho a violação acima do limite legal do parâmetro ferro dissolvido ocorreu no município de Brumadinho (BPE2).

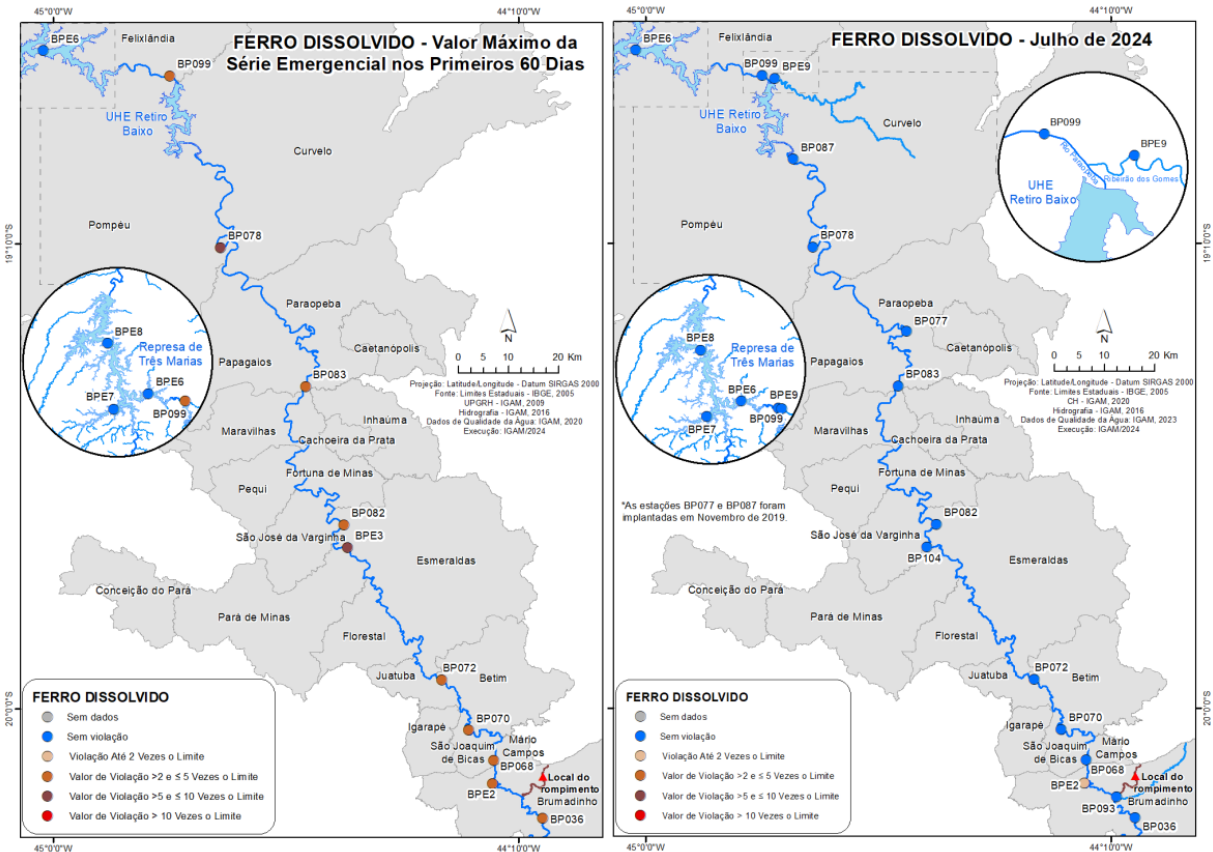
Figura 14 - Resultados dos valores máximos de ferro dissolvido para cada estação de monitoramento nos primeiros 60 dias após o rompimento da B-I e os resultados do mês de julho de 2024

Os mapas da Figura 14 apresentam os valores máximos de ferro dissolvido em cada estação monitorada nos primeiros 60 dias após o rompimento das barragens (2019), e do mês em análise (julho de 2024). As bolinhas azuis nos mapas representam as estações sem violação e as bolinhas coloridas indicam desconformidade (violação) com a legislação.
