RELATÓRIO OPERAÇÃO WATU

FASE III e IV

Fiscalização dos trechos prioritários e não prioritários de recuperação atingidos pelos rejeitos da barragem de Fundão

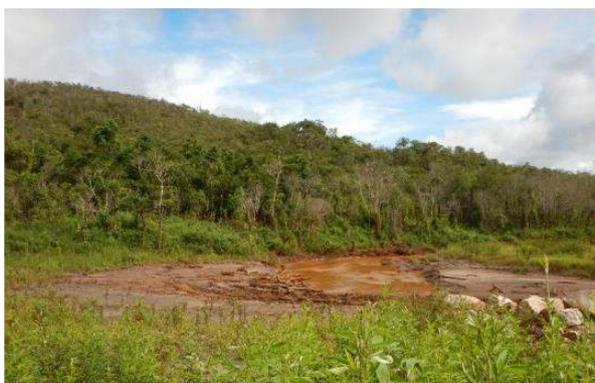
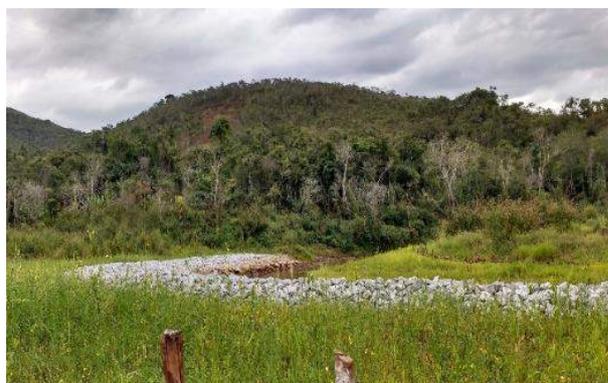
FASE II (20/12/2016)

Foto: Enrocamento feito no início do trecho.

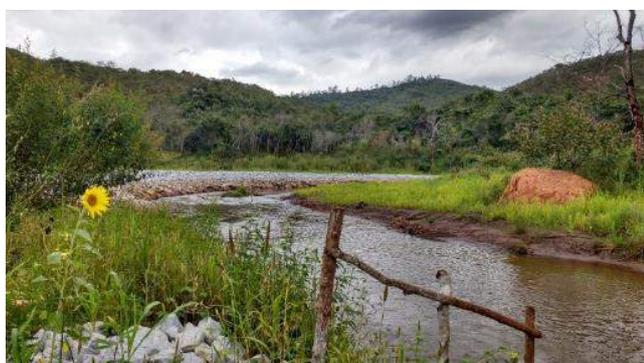
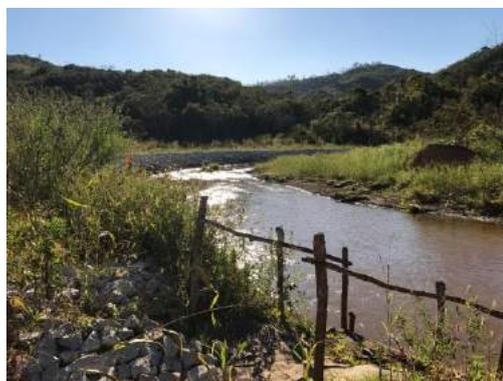
Durante a fase IV da operação Watu, este ponto foi vistoriado no dia 29/08/2017, sendo que foi constatada que a margem direita continua sem intervenções de engenharia, havendo apenas o plantio direto sobre o rejeito. Foram observados galhos mortos na margem direita e na calha. A ilha de acúmulo de rejeito encontrava-se ainda mais exposta, devido ao aporte de sedimentos e ao período de estiagem.

Foto: Visão com direção à jusante com enrocamento na margem esquerda e desenvolvimento da semeadura na margem direita.

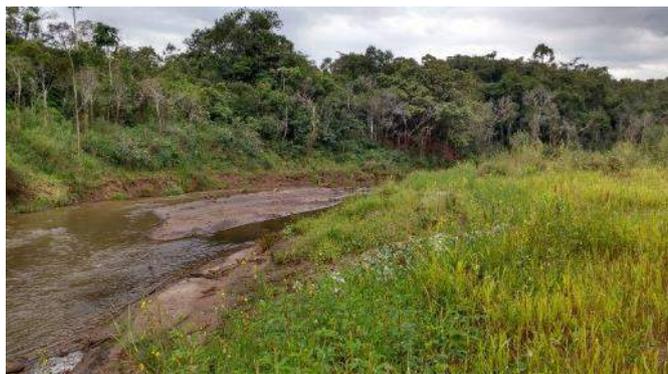
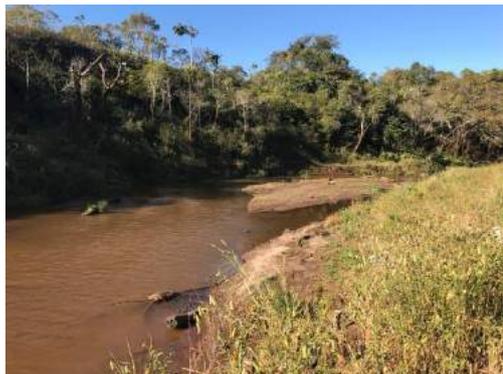
Foto: Visões com direção à montante com desenvolvimento da sementeira, evidenciando também a ilha de acúmulo de rejeitos no leito do corpo hídrico. Presença de galhos mortos na margem direita e no leito do corpo hídrico.

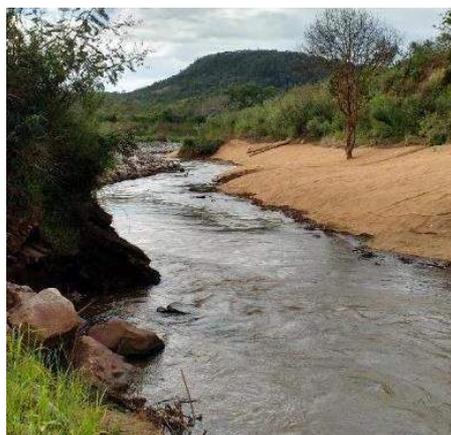
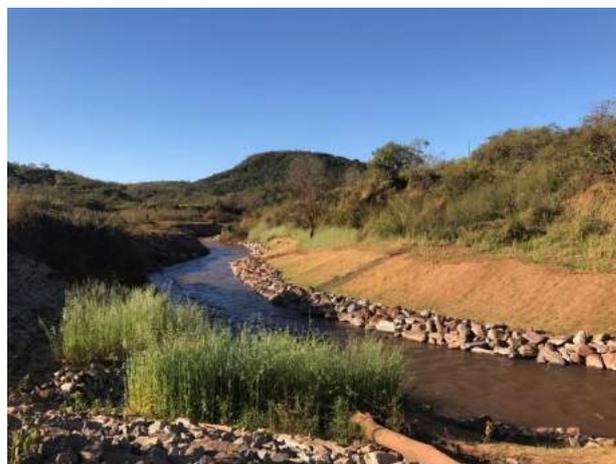
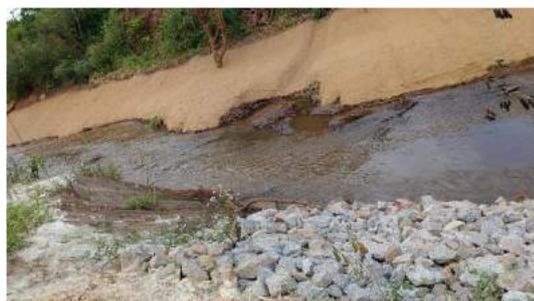
Foto: Recuperação da margem direita e solapamento do talude observado na fase III. Na fase IV foi verificada a implantação de enrocamento no pé da biomanta, bem como o nível do corpo hídrico mais baixo.

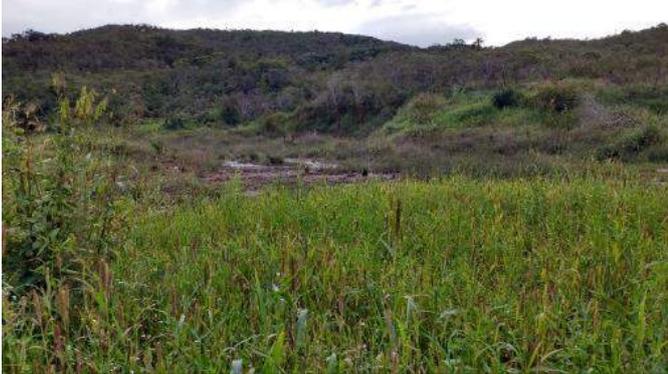
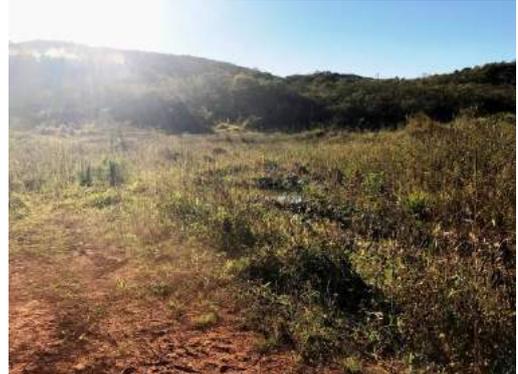
Foto: Área brejosa com espécies da sementeira comuns as demais áreas.

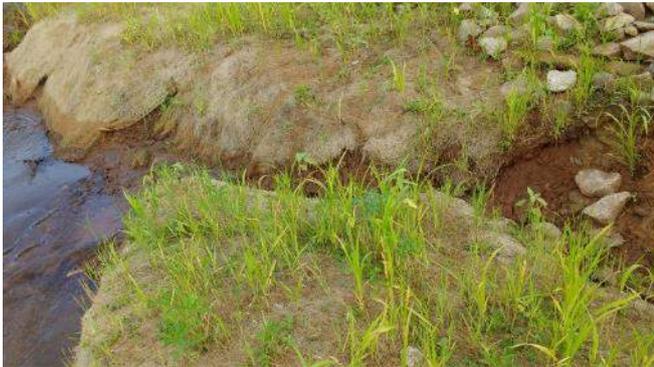
FASE III (15/05/2017)

Foto: Canal preferencial criado sobre a biomanta e intervenções já implantadas.

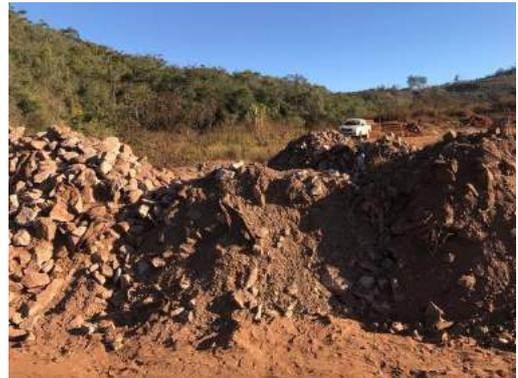
Fase IV (29/08/2017)

Foto: Material armazenado temporariamente no local.

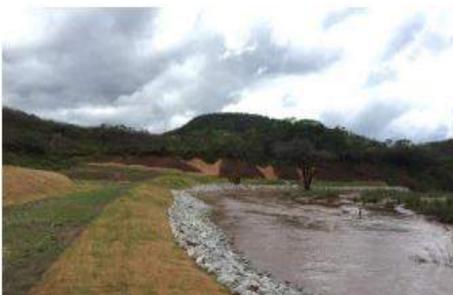
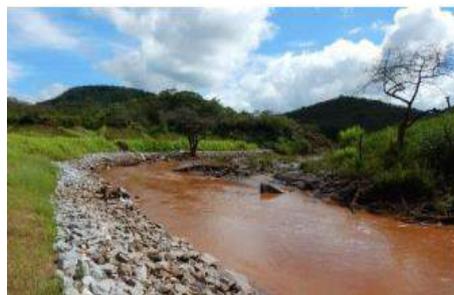
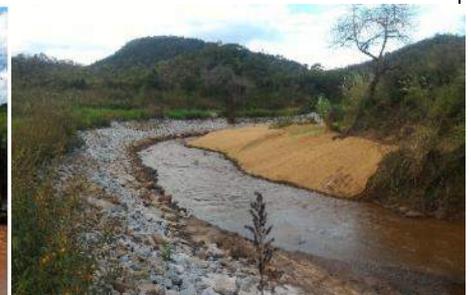
Foto: Visão da área

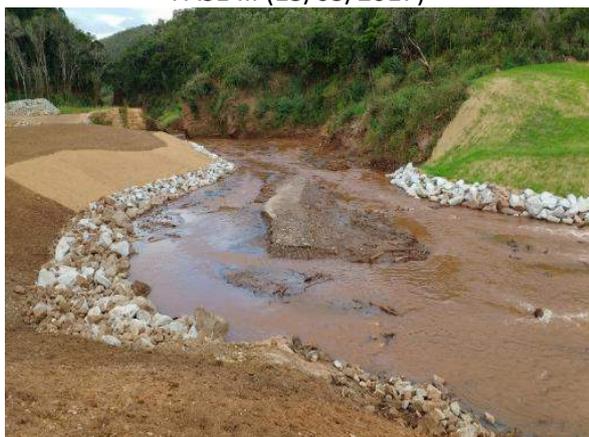
FASE III (15/05/2017)

Foto: Reconformação de uma ilha na margem esquerda com implantação de biomantas e enrocamentos.

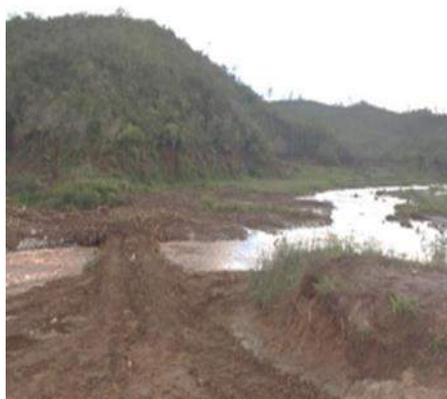
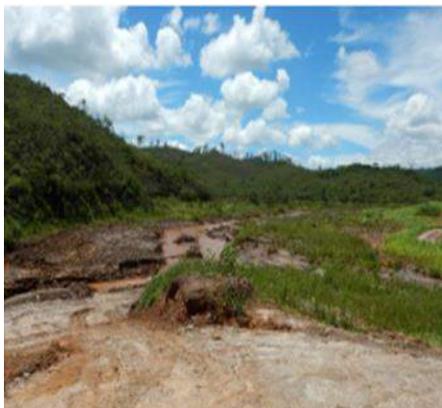
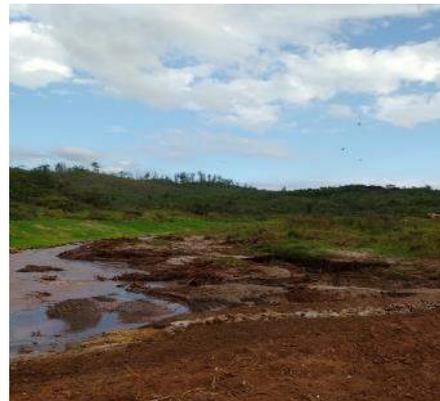
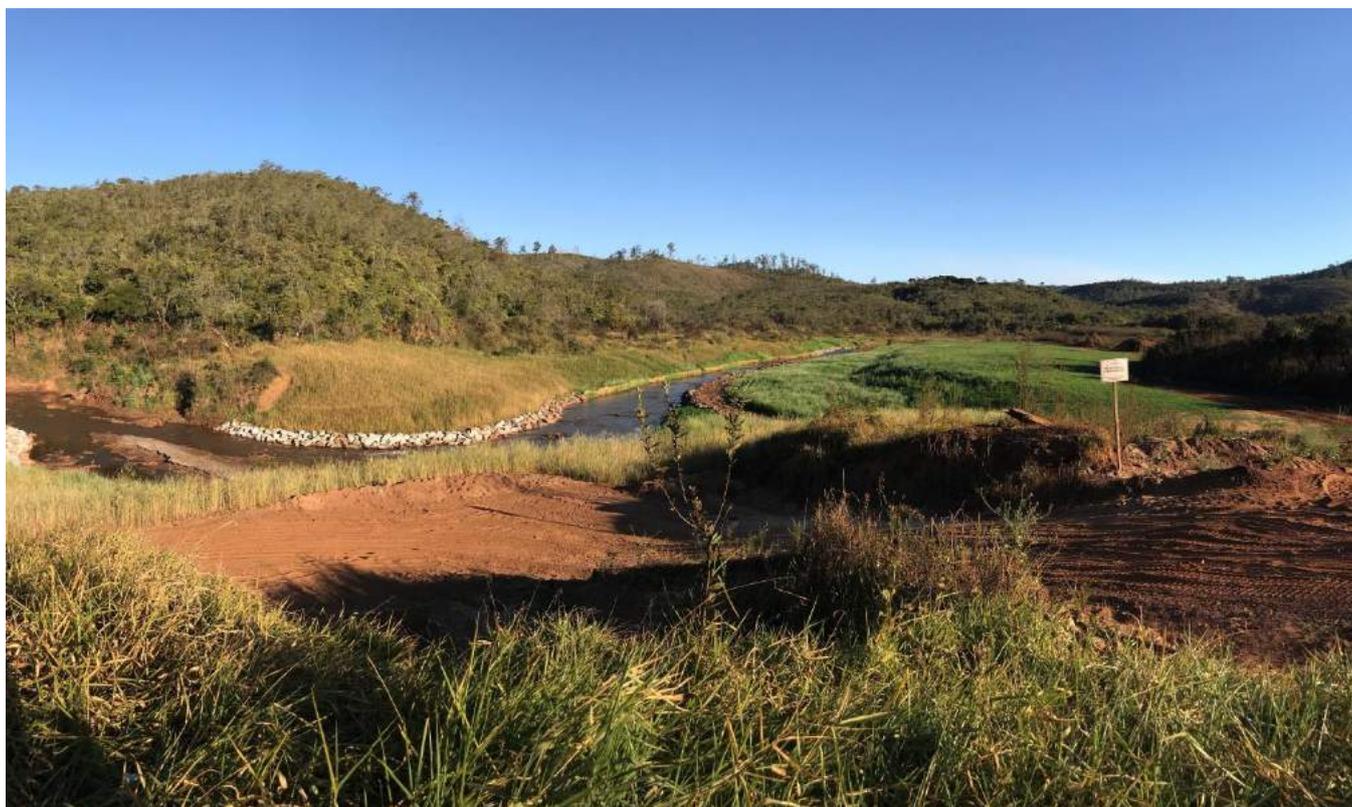
Foto: Evolução da visão geral da área.

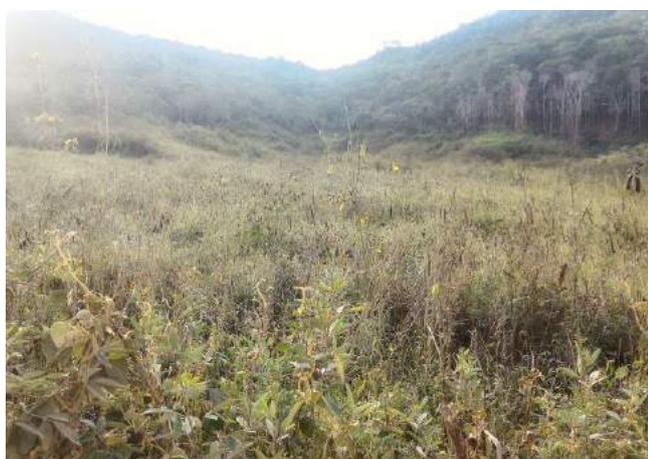
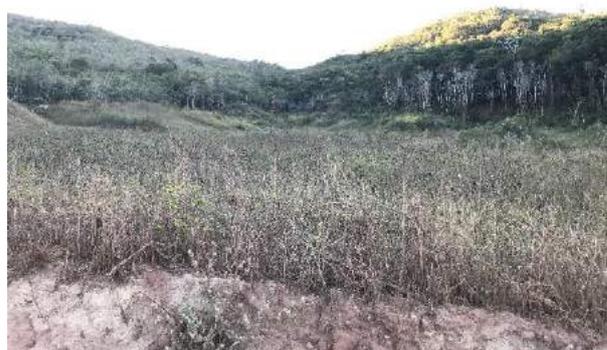
Foto: Vista da planície de inundação na margem esquerda, na qual passa um tributário.

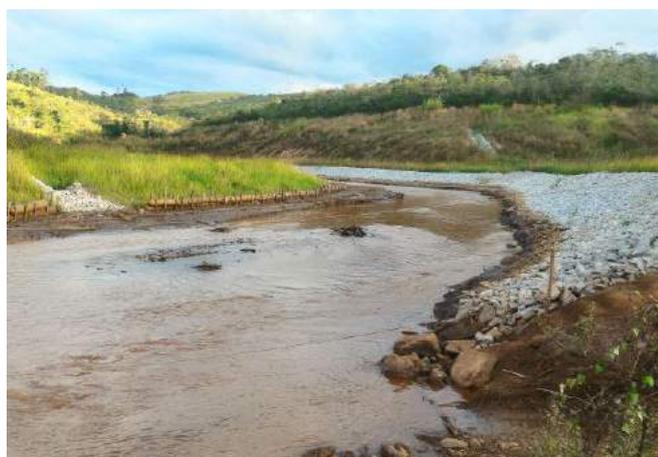
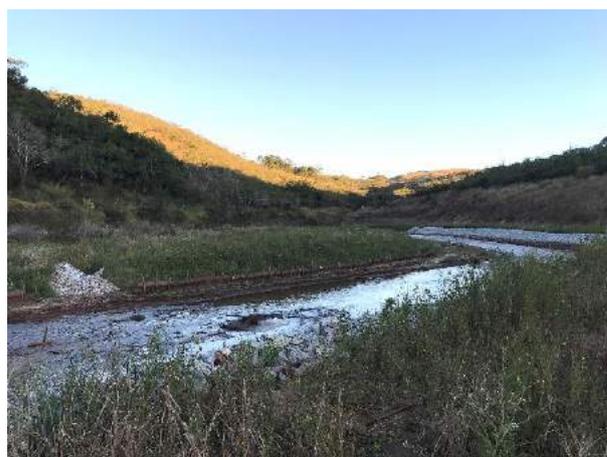
Foto: Vista com direção à montante do corpo hídrico.

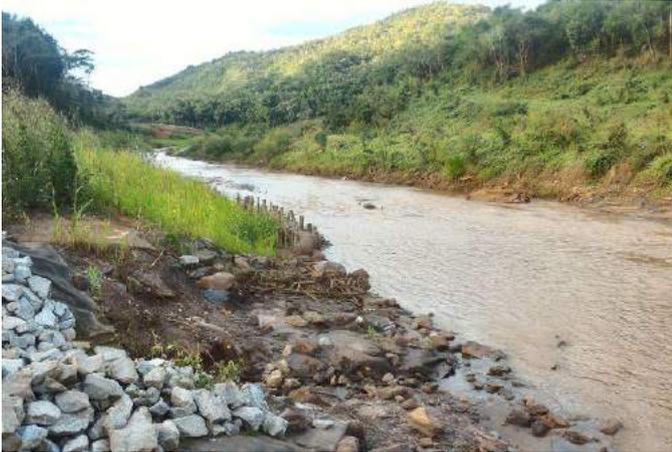
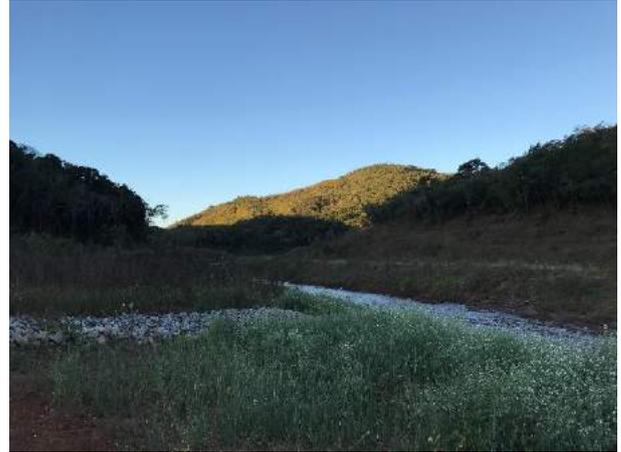
Foto: Vista com direção à jusante do corpo hídrico.

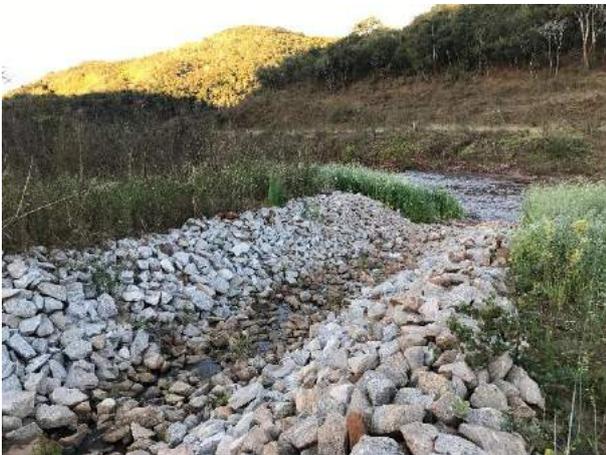
Fase IV (29/08/2017)

Foto: Foz do tributário presente na planície de inundação na margem esquerda.

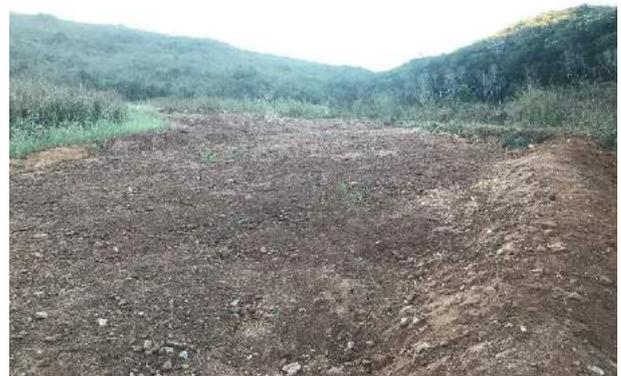
Fase IV (29/08/2017)

Foto: Acesso às margens fechado, com leiras e plantio direto.

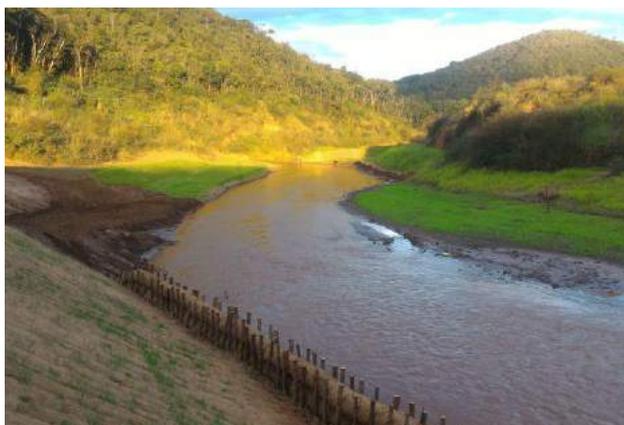
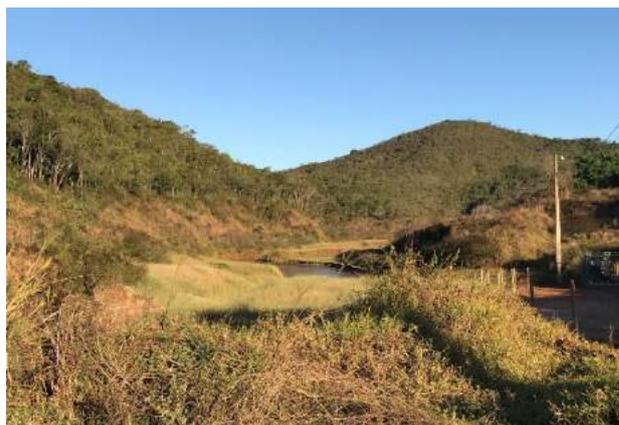
Foto: Taludes reconformados com biomanta, sementeira e retentores de pé nos taludes.

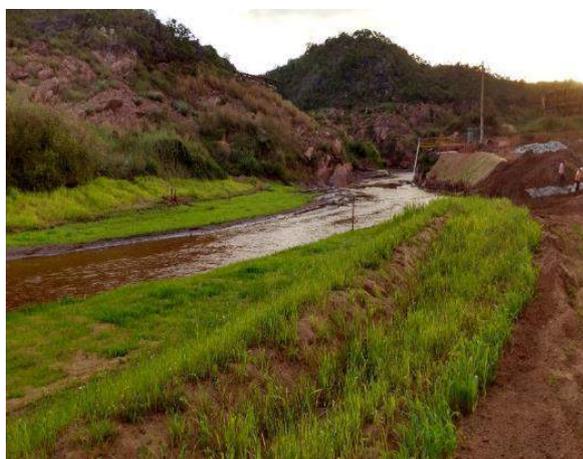
FASE III (15/05/2017)

Foto: Foz do tributário que ainda não foi concluído com rejeito e sedimentos acumulados.

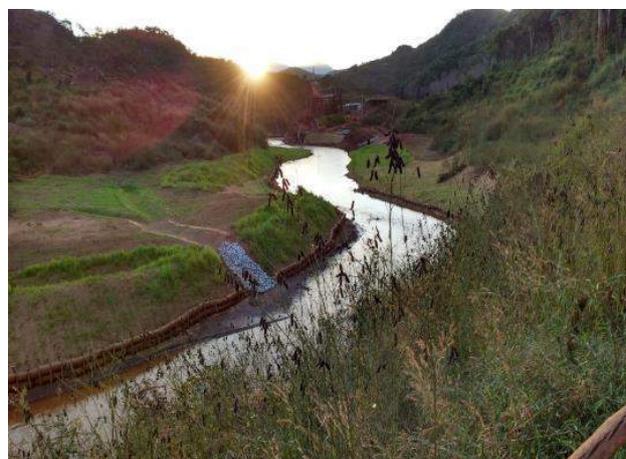
FASE III (15/05/2017)

Foto: Foz do tributário que ainda não foi concluído com rejeito e sedimentos acumulados.

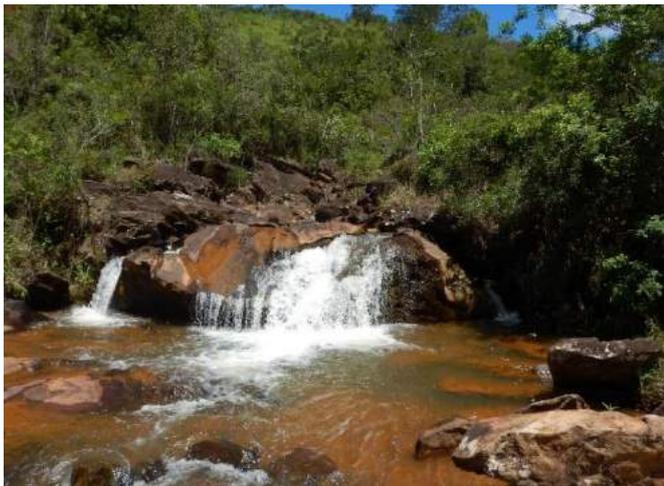
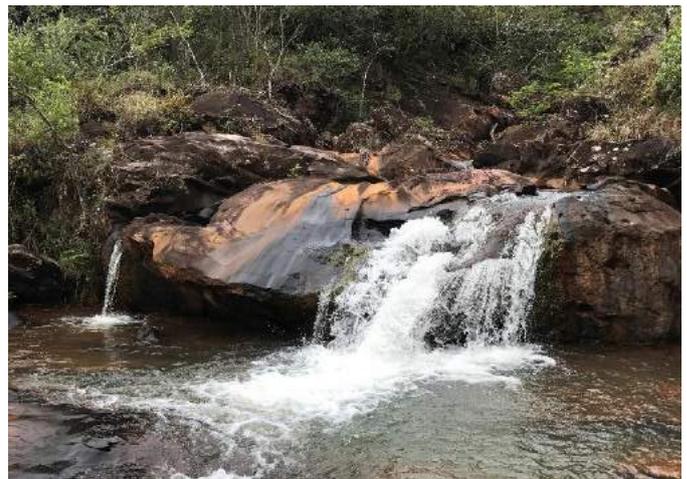
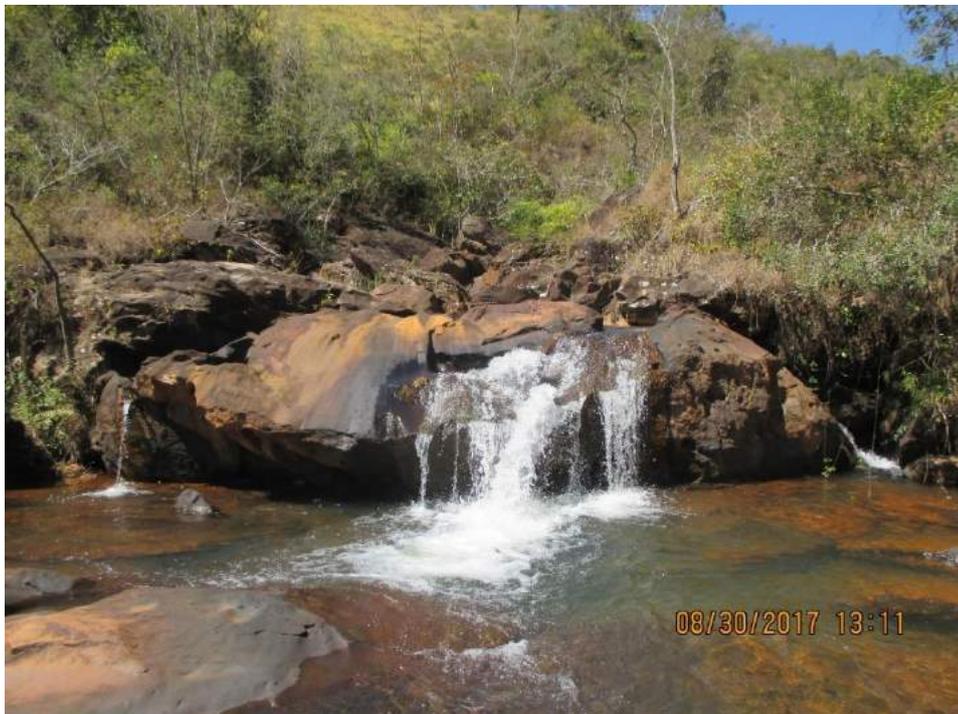
Foto: Queda d'água afetada

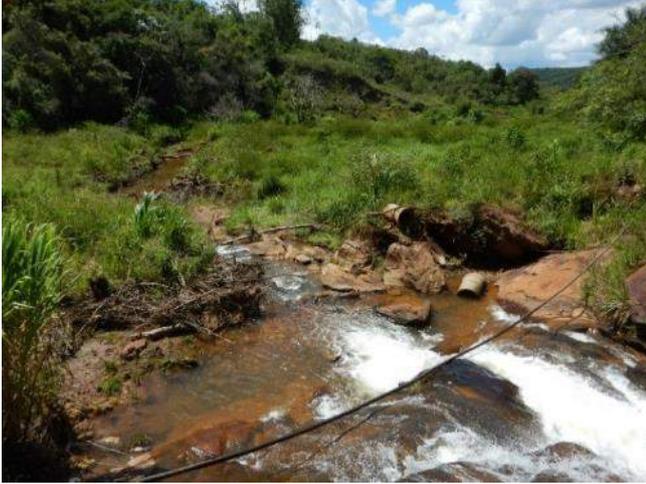
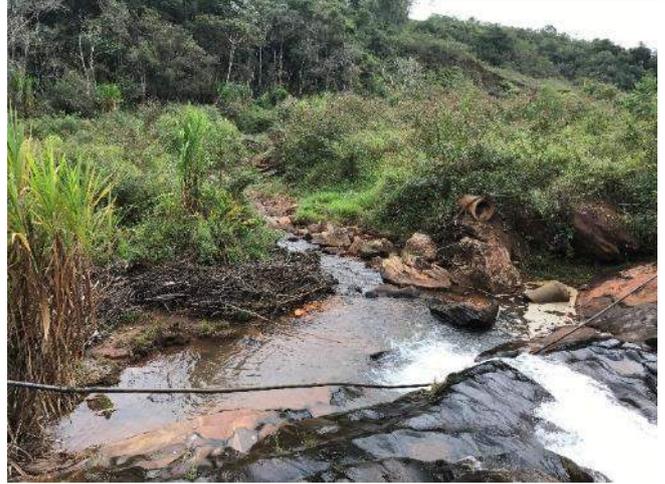
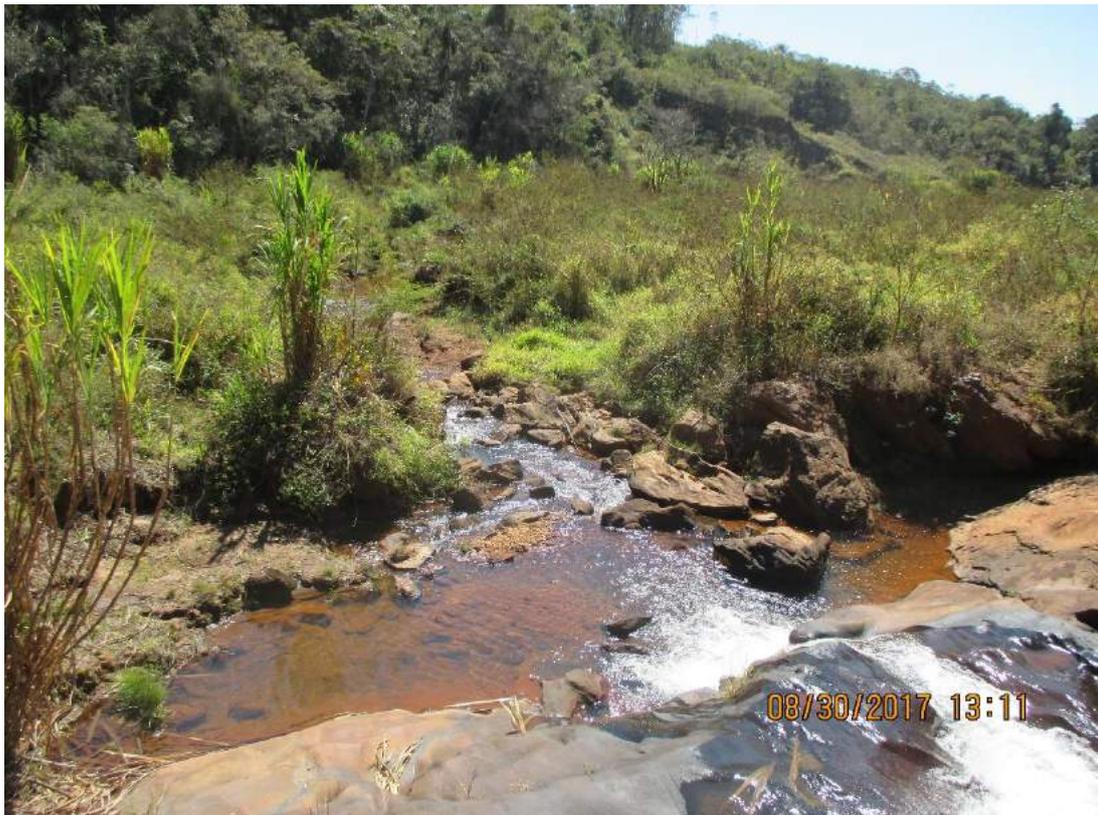
Ponto: TR04-521

Descrição: Neste ponto existia o acesso de uma das casas que foi completamente descaracterizado pelo acidente. Ainda é possível observar sinais das alterações do ambiente causadas pelo acidente, mas foi possível observar uma evolução da vegetação proveniente da hidrossemeadura emergencial na fase III, quando comparada com o cenário observado na fase II. Na fase IV os efeitos da estiagem expõem a deposição de rejeito pontualmente.

Foto: Visão em direção a jusante do ponto TR04-521.

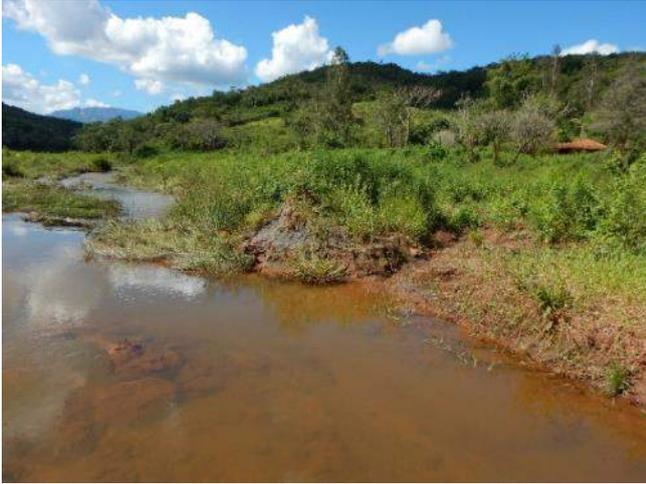
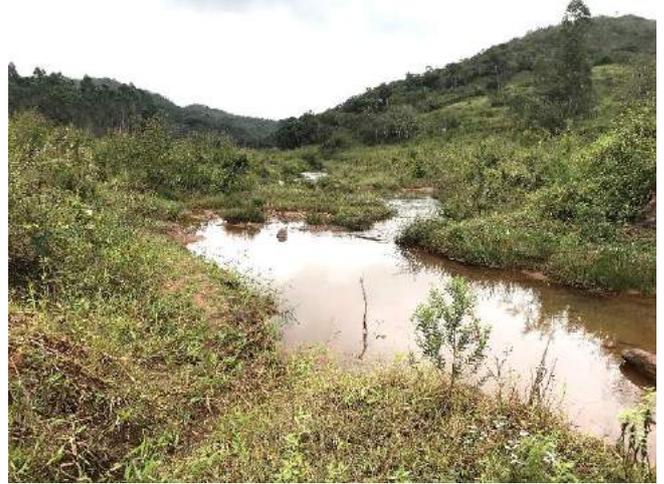
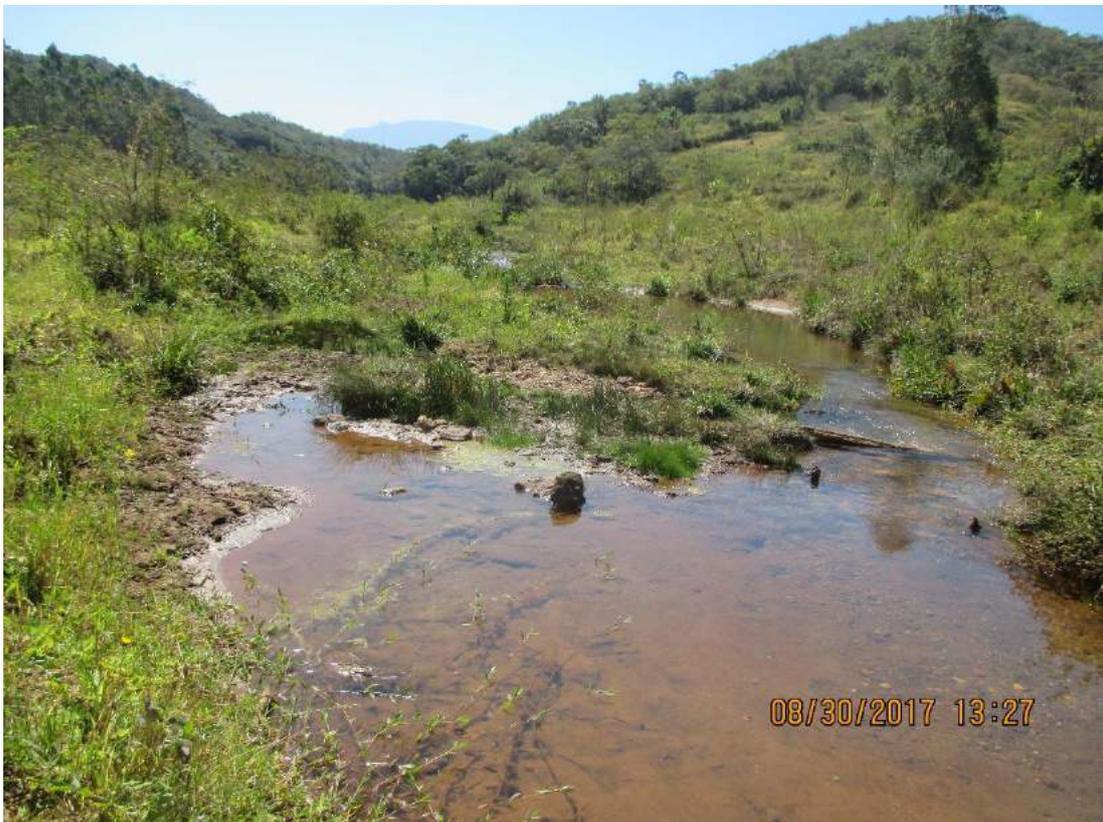
Ponto: TR04-521

Foto: Visão em direção a montante do ponto TR04-521.

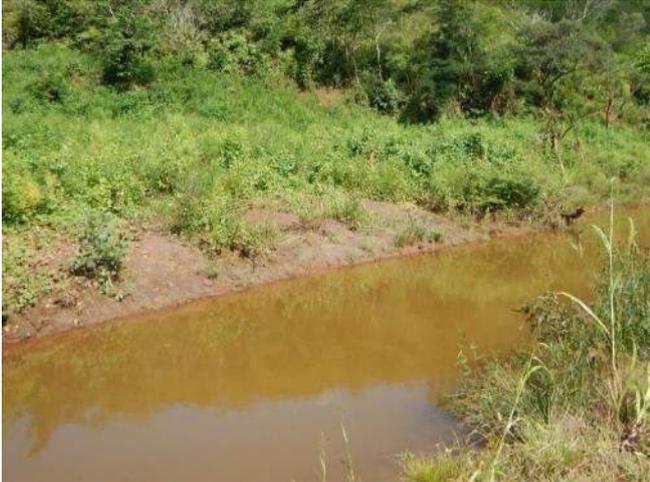
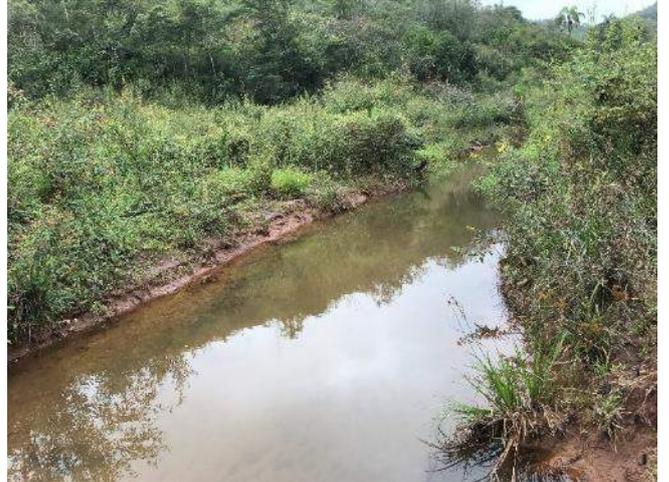
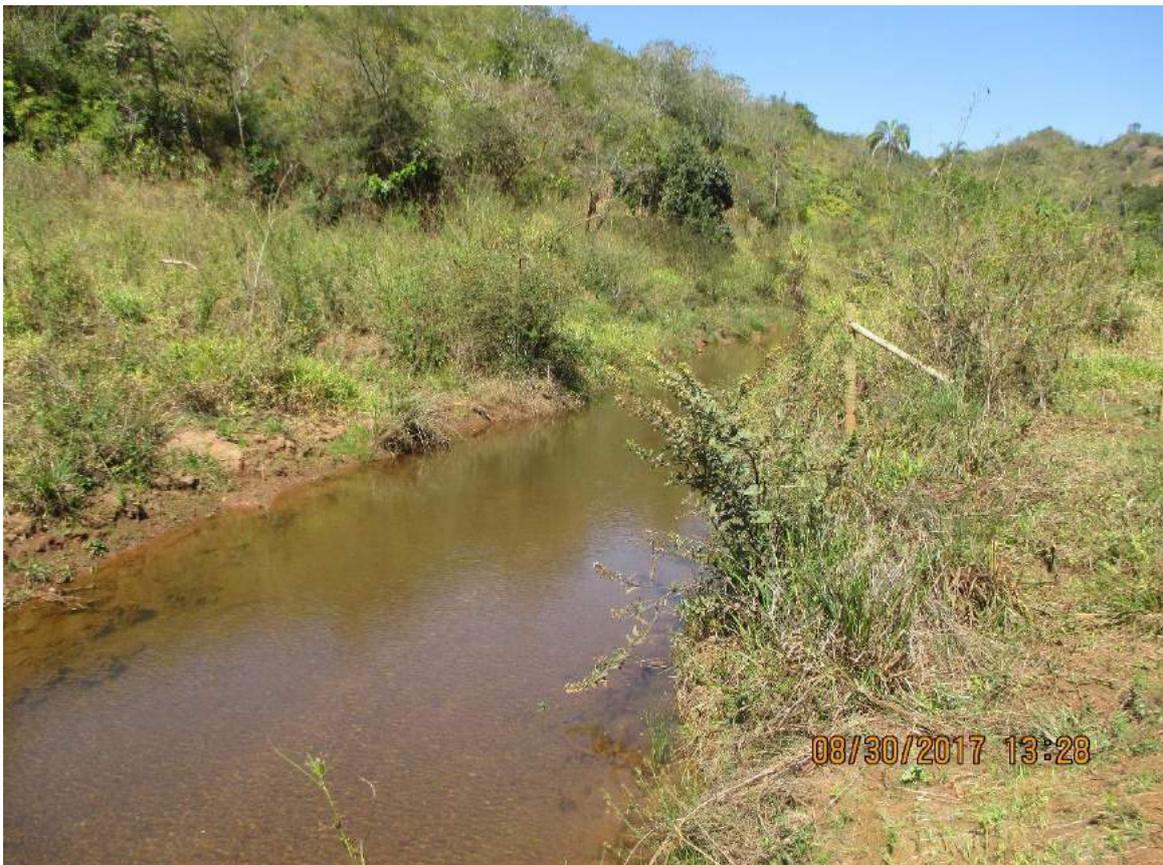
Ponto: TR04-522

Descrição: ponto vistoriado pela primeira vez na fase III da Operação Watu. A área de preservação permanente é caracterizada principalmente por uma planície de inundação na margem esquerda e talude marginal na margem direita. Foi adotada até o momento apenas a hidrossemeadura emergencial, sendo possível observar a presença de alguns galhos e árvores mortas próximos às margens do corpo hídrico. Foi também constatada a presença de ilhas com vegetação no corpo hídrico. Além disso, foi constatada a presença de um pequeno barramento de água construído pelo proprietário da terra, antes do desastre, o qual não se rompeu durante o acidente, sendo que há material sedimentado no fundo do mesmo. Na fase IV foi possível perceber a exposição do rejeito.

Foto: Visão em direção a montante do ponto TR04-522, mostrando a planície de inundação e as ilhas no corpo hídrico.

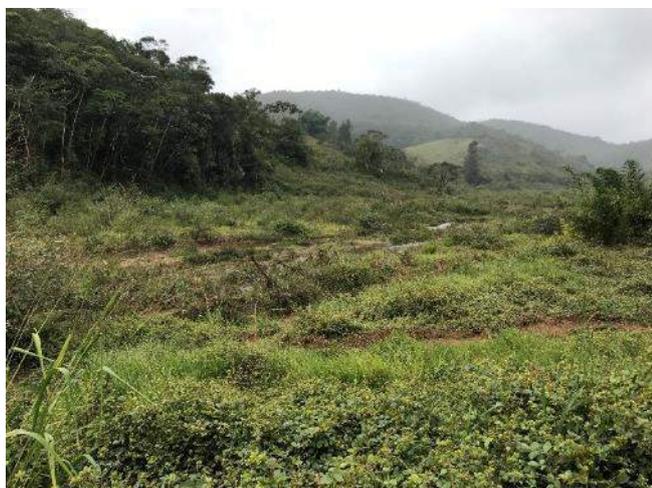
Foto: Visão em direção a jusante do ponto TR04-522, mostrando o talude marginal e a vegetação proveniente do plantio emergencial.

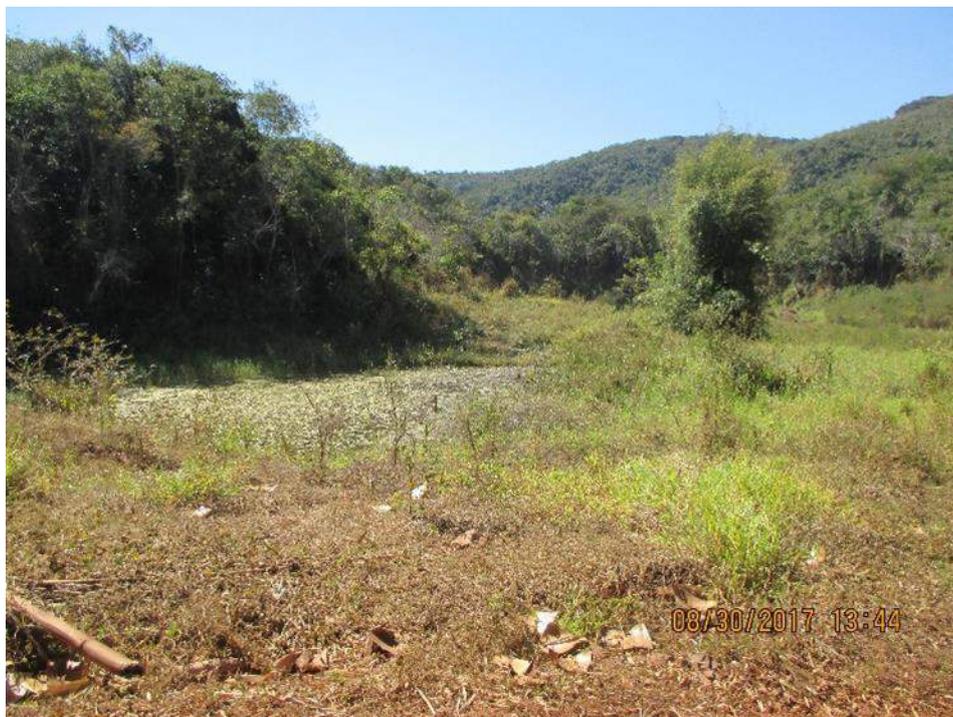
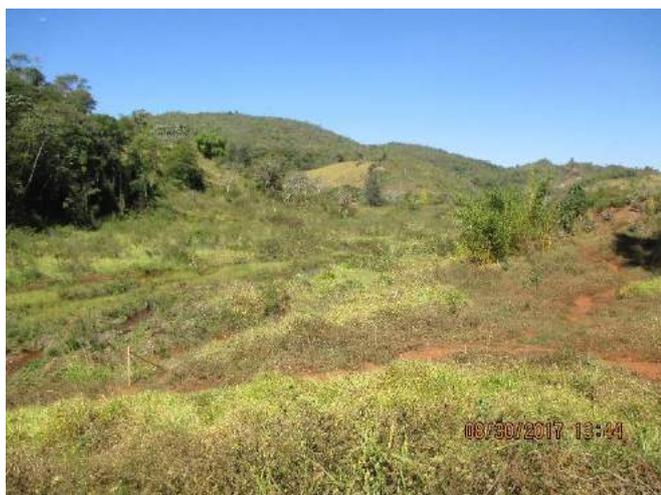
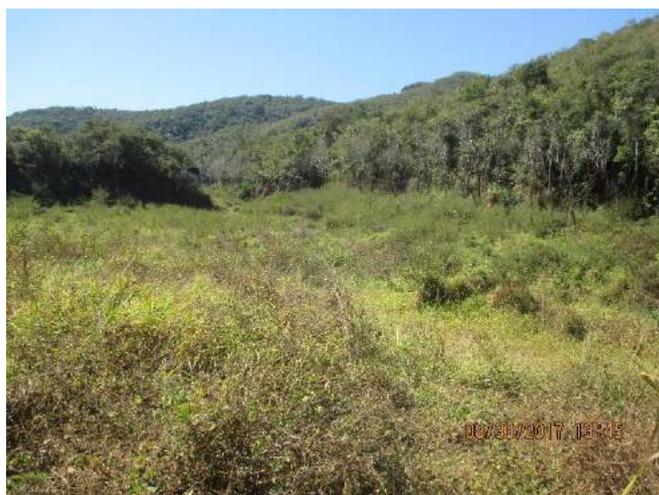
Ponto: TR04-522

Fotos: a vegetação seca expõe o rejeito sobre o solo.

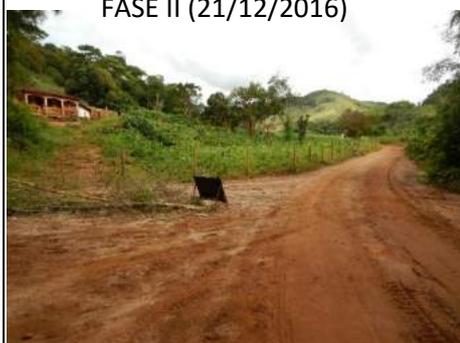
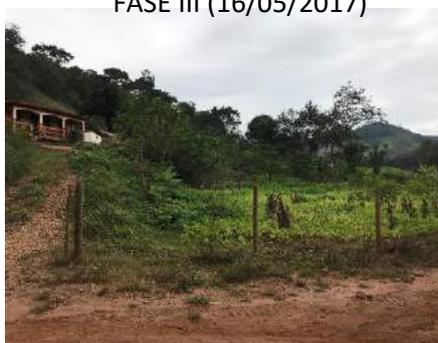
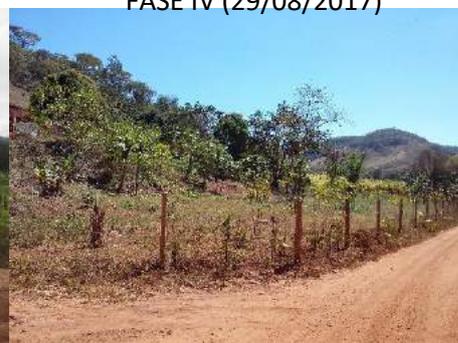
Ponto: TR05-375A

Descrição: Neste ponto existe uma propriedade que é objeto de análise da operação WATU desde a Fase I. Trata-se de um pequeno sítio onde foram realizados trabalhos de reabilitação voltados para o reestabelecimento de cultivos agrícolas de subsistência sobre o rejeito. Segundo a Fundação Renova, as medidas implementadas no local foram solicitadas pelo próprio proprietário da terra. Neste sentido, cabe esclarecer que o uso das áreas afetadas pelo rompimento da barragem de Fundão para fins agrícolas não tem anuência do órgão ambiental.

Foto: Área afetada sendo utilizada para fins agrícola.

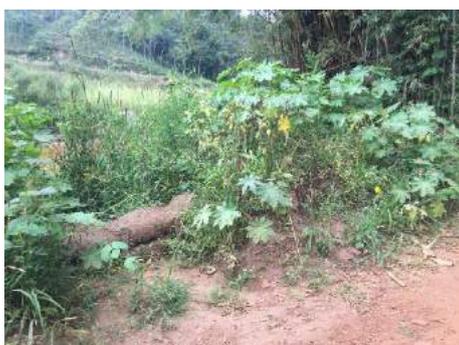
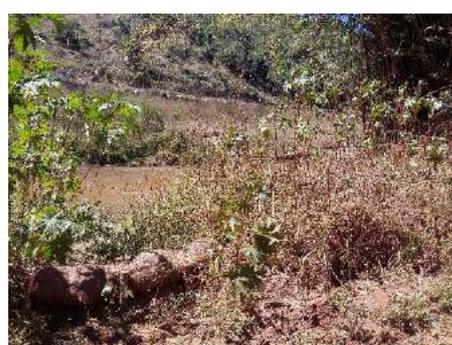
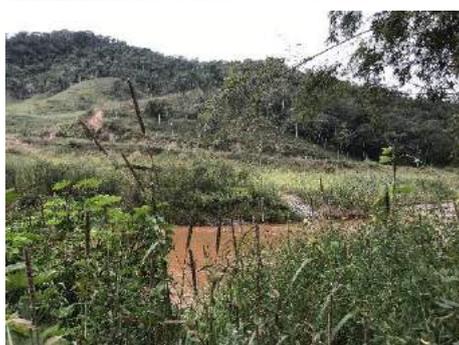
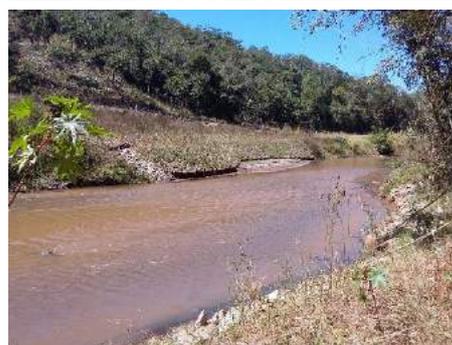
As margens do rio neste ponto, foram hidrossemeadas logo após o acidente com o objetivo de estabilizar o rejeito depositado no local. Durante a Fase III da operação WATU foi possível observar uma grande quantidade de plantas recobrando as margens. Entretanto, na operação WATU IV algumas plantas se apresentavam praticamente sem folhas.

Foto: vegetação das margens no ponto.

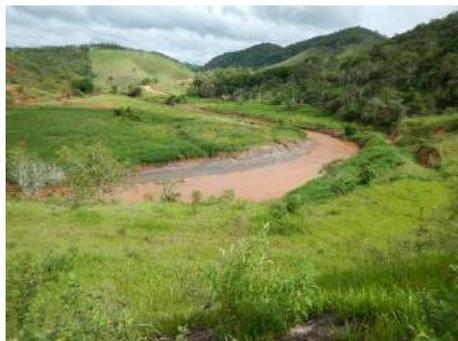
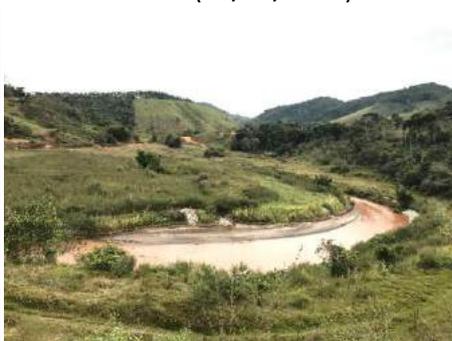
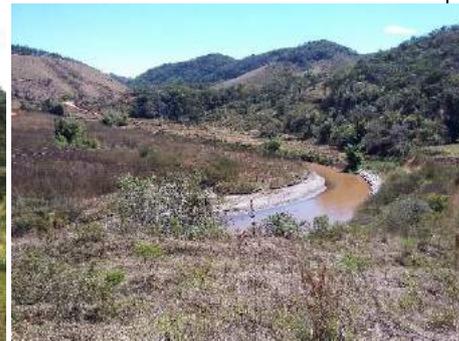
Ponto: TR05-375B

Descrição: Neste ponto foram feitas obras de estabilização do rejeito nas margens. É possível observar a instalação de retentores de sedimento (margem direita) e enrocamento na margem esquerda do corpo hídrico. Através dos registros feitos pela Operação WATU no ponto é possível observar a presença constante de uma praia de rejeito na margem direita do rio e a redução no vigor das plantas introduzidas na área pela hidrossemeadura emergencial.

Foto: Visão de montante do ponto TR05-375B.

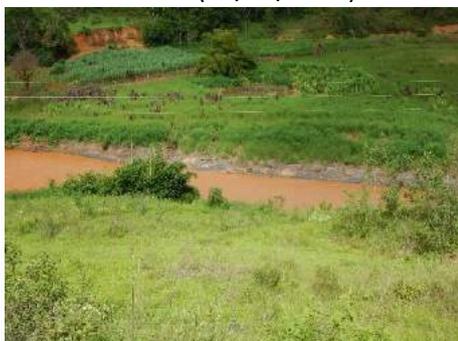
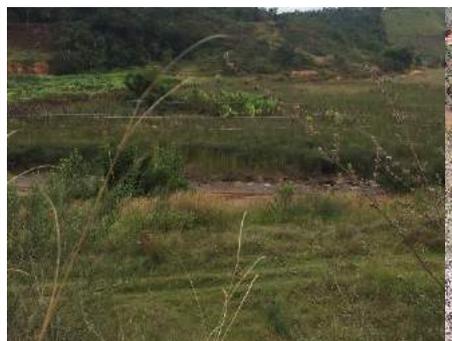
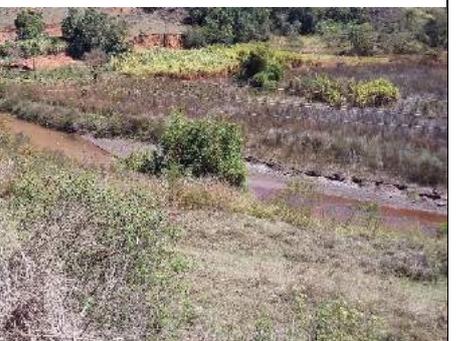
Foto: Visão de jusante do ponto TR05-375B.

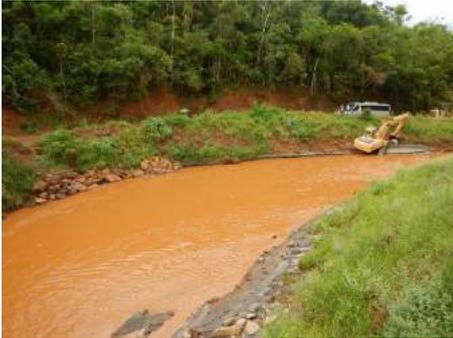
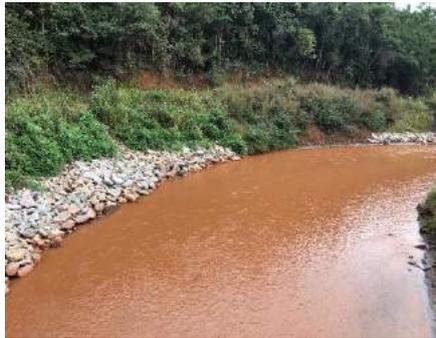
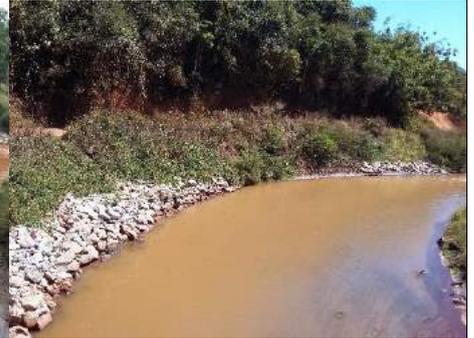
Ponto: TR05-376

Descrição: Ponto sobre a ponte local. Durante a fase II foi observada uma intervenção emergencial no trecho em função de um pequeno deslizamento de material no talude marginal. Na fase III o enrocamento já estava concluído. Na fase IV da Operação WATU não foram observadas grandes alterações nas margens deste ponto, entretanto, foi possível observar uma relativa melhora na turbidez da água do rio e formação de praias de rejeito a jusante da ponte. Não obstante, foi constatada a presença de uma placa de transito dentro do rio, logo embaixo da ponte, que deve ser retirada.

Foto: vista de montante da ponte.

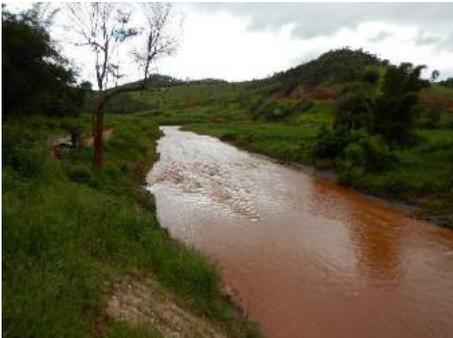
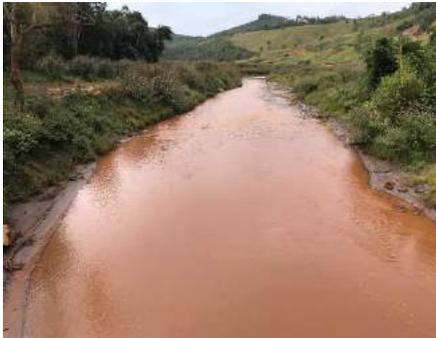
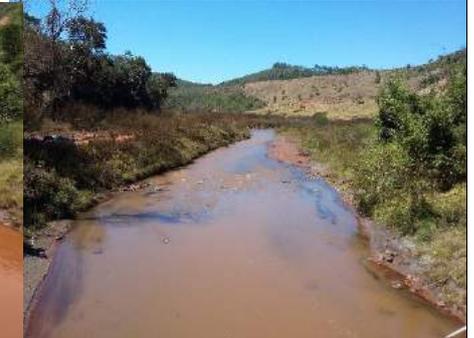
Foto: vista de jusante da ponte.

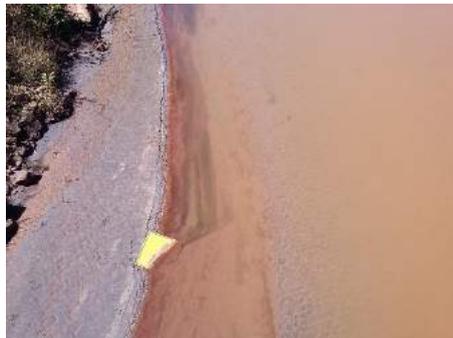
Foto: Placa de transito dentro do rio.

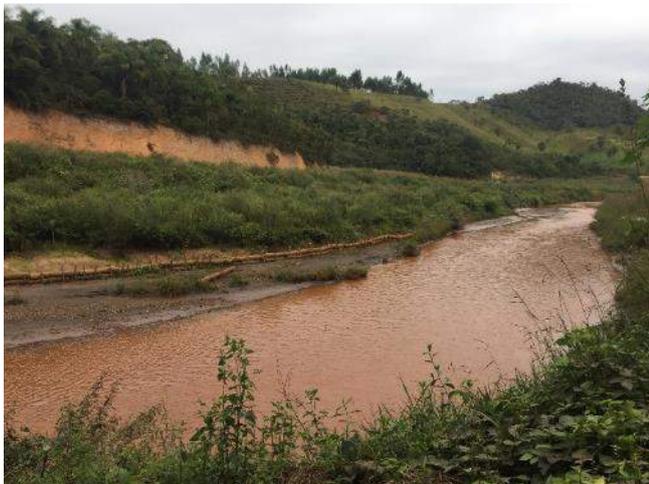
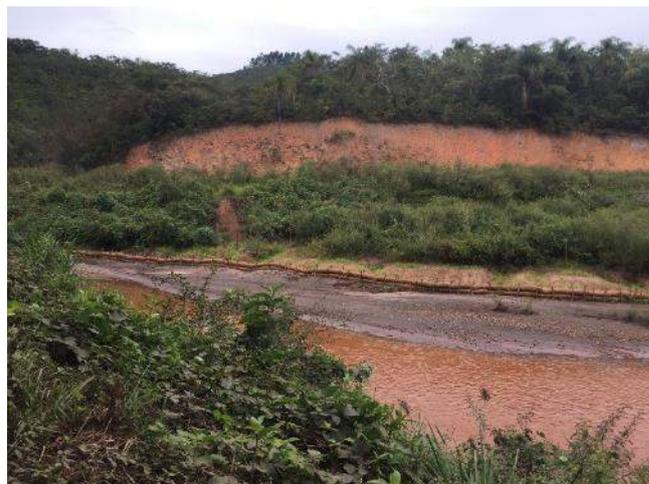
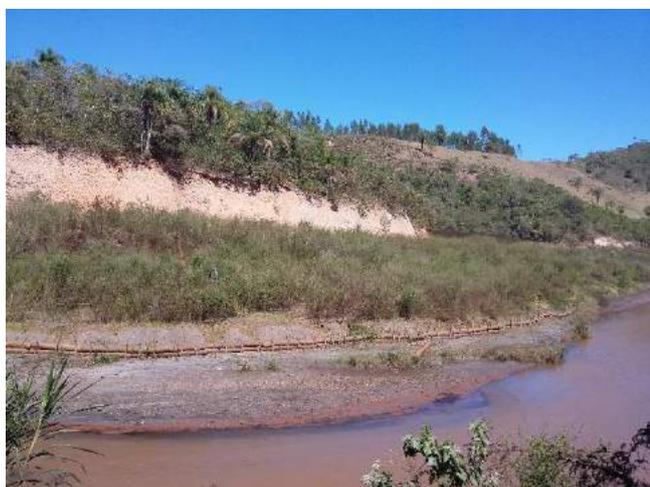
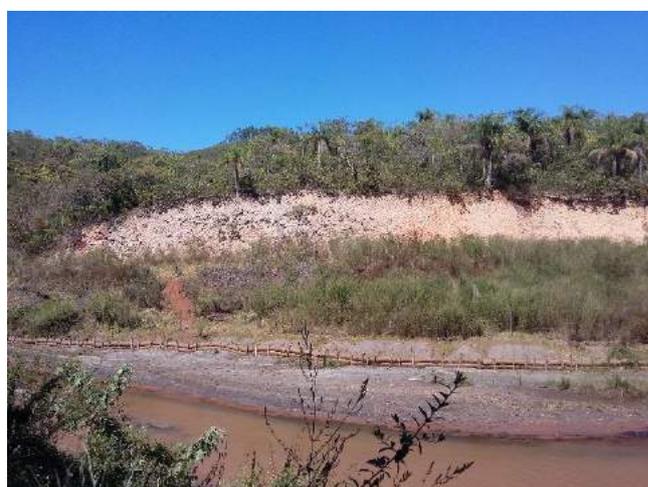
Ponto: TR05-378A

Descrição: Este ponto não foi vistoriado na Fase II da Operação WATU por não apresentar nenhuma característica relevante naquele momento. Contudo, nas fases III e IV da operação foi possível observar o acúmulo de rejeito no ponto e, conseqüentemente, a formação de uma praia no local. Não obstante, pelas fotos é possível observar a perda de vigor das plantas hidrossemeadas nas margens.

Foto: Ocorrência de praia de rejeito.

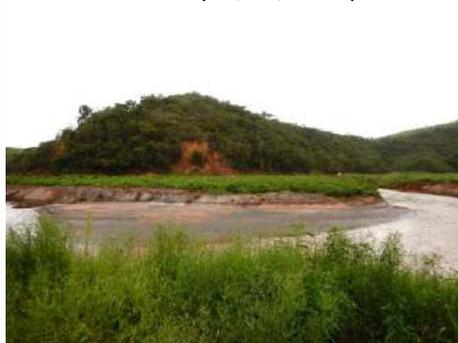
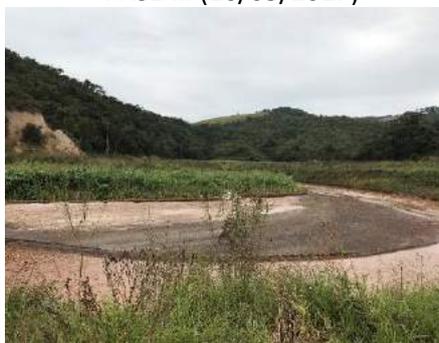
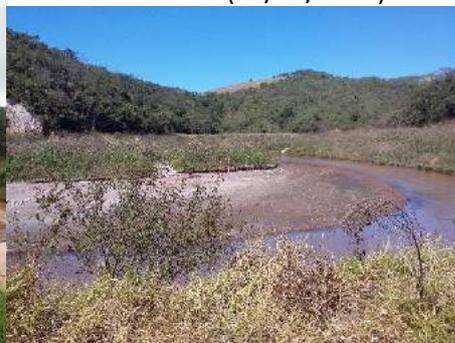
Ponto: TR05-379

Descrição: Neste ponto, desde a Fase I da Operação WATU, foi observado um aumento na densidade de vegetação recobrendo as margens, bem como do acúmulo de rejeito na forma de praias. As obras de reconformação observadas durante a fase II no talude marginal esquerdo foram finalizadas em meados do mês de maio, sendo possível observar o crescimento de vegetação neste local. Contudo, durante a Fase IV da operação WATU a vegetação se apresentava com um aspecto menos vigoroso e a praia de rejeito estava ainda maior.

Foto: Praia de rejeito e retentores de sedimento na margem direita.
