RELATÓRIO OPERAÇÃO WATU

FASE III e IV

Fiscalização dos trechos prioritários e não prioritários de recuperação atingidos pelos rejeitos da barragem de Fundão

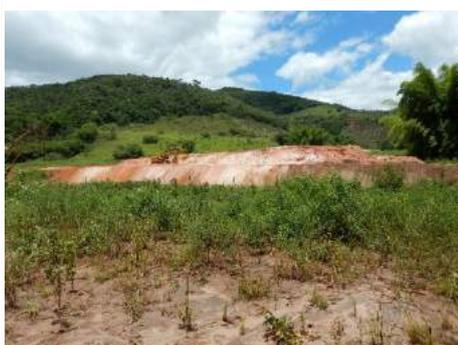
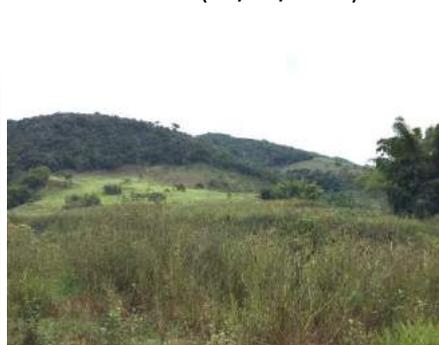
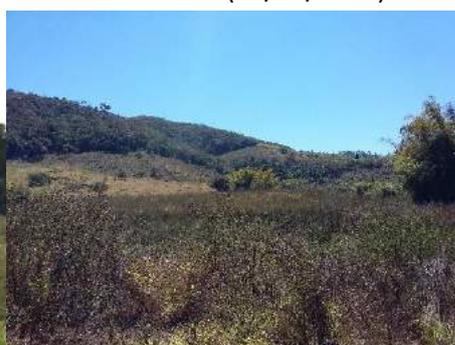
Foto: Talude marginal reconformado e revegetado.

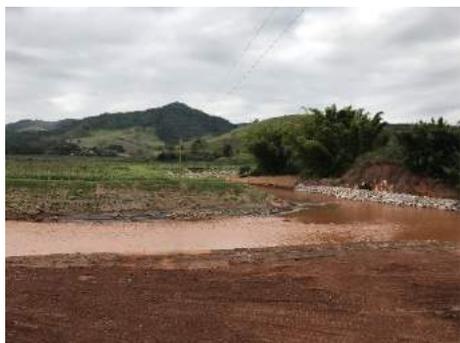
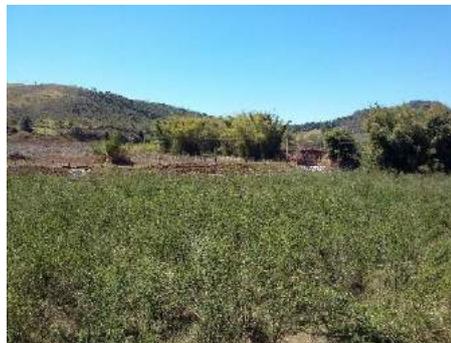
Ponto: TR05-382

Descrição: Este ponto, localizado em Paracatu de Baixo, foi vistoriado pela primeira vez na fase III da Operação Watu. No local foi observada uma série de intervenções visando a contenção de rejeitos: enrocamento e reafeiçoamento de terreno em ambas as margens. Ressalvasse que a Biomanta instalada na margem esquerda do rio estava rasgada e já se podia observar processos erosivos sob a mesma. Não obstante, foi constatada a formação de praias de rejeito e acúmulo de galhos mortos na margem esquerda do rio.

Foto: Vista das intervenções realizadas nas margens.

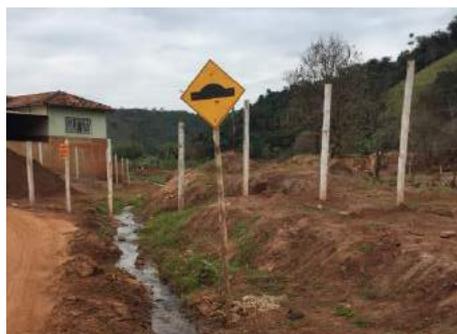
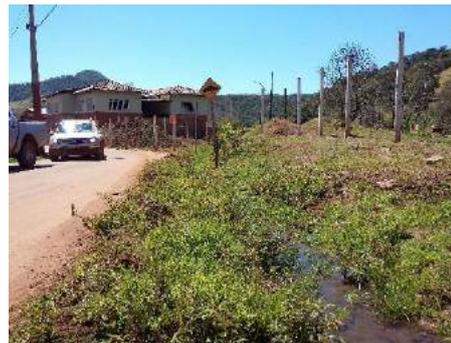
Na fase IV da operação, a área apresentava uma vegetação relativamente densa, o que impediu o acesso às margens do rio. Em Paracatu de Baixo foi constatada a presença de uma drenagem correndo entre a estrada e o cercamento, atravessando o distrito até desaguar no Gualaxo do Norte. Além disso, na ocasião, ainda em Paracatu, foi observada o cercamento e sinalização da área afetada, porém na fase III da operação havia uma excursão escolar ocorrendo entre os destroços.

Foto: Drenagem correndo dentro de Paracatu de Baixo.

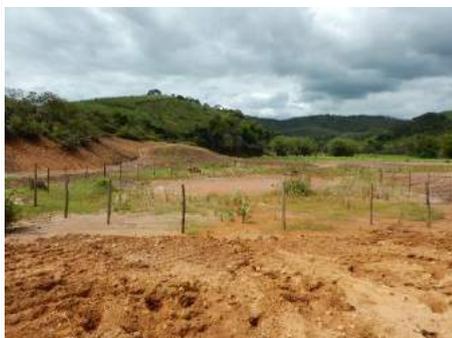
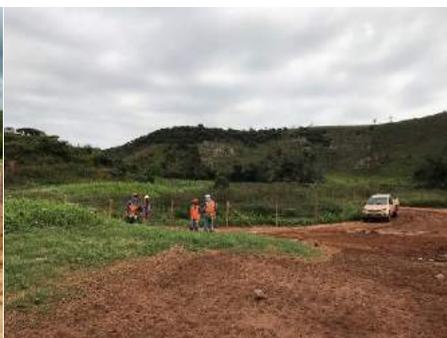
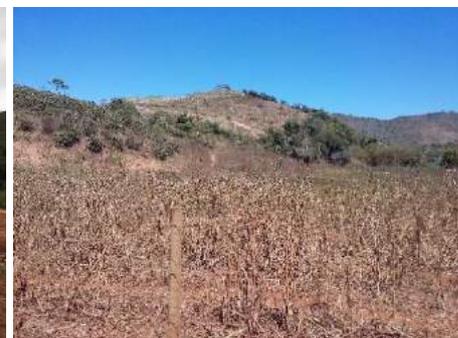
Ponto: TR05-383

Durante a fase IV da Operação WATU foi possível observar que uma das lagoas está completamente descaracterizada, o que dificultou inclusive a definição de sua localização. Não obstante, foi detectado uma extensa praia de rejeito no rio, um talude com solo exposto sobre a margem direita e uma vegetação incipiente.

Foto: Lagoa cercada.

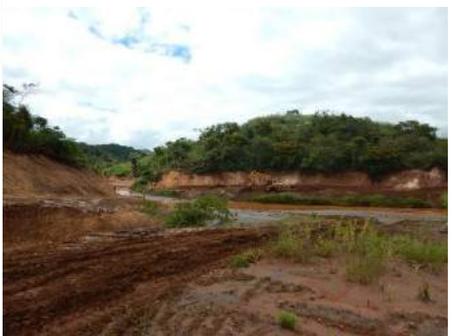
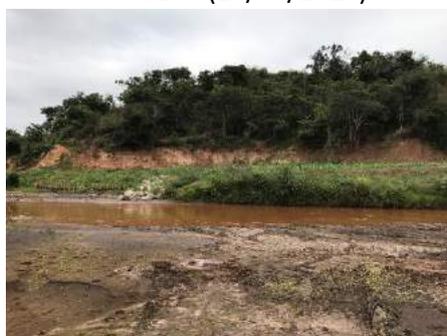
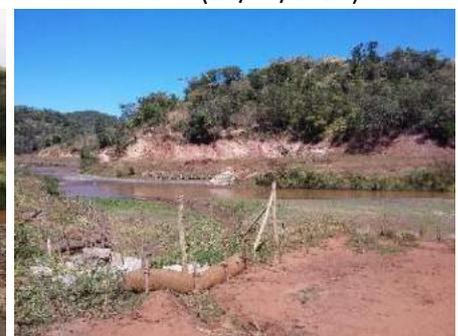
Foto: Talude marginal exposto.

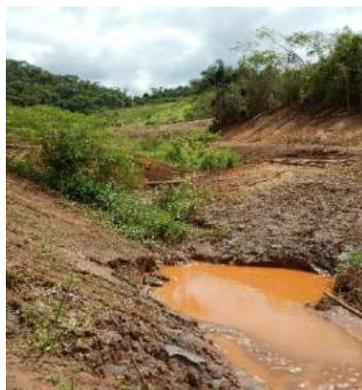
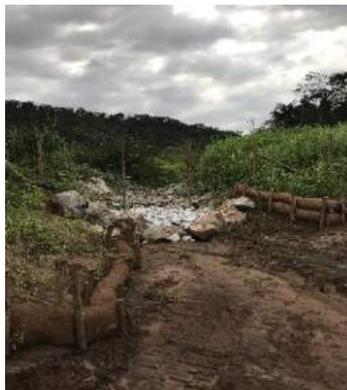
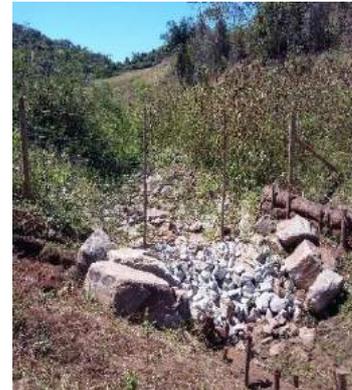
Descrição: A margem esquerda do Gualaxo do Norte neste ponto é caracterizada por uma grande planície de inundação. Nela havia quatro lagoas, remanescentes da atividade garimpeira na região, que foram preenchidas por rejeito. As lagoas foram cercadas e seu entorno hidrossemeados. No local, existe um diminuto tributário que foi tratado inicialmente como drenagem natural, mas que após os questionamentos levantados pela fase II da Operação WATU foi reconformado e recebeu um leito de pedras.

Foto: Reconformação do tributário.

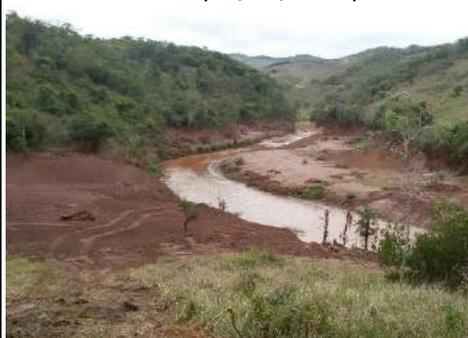
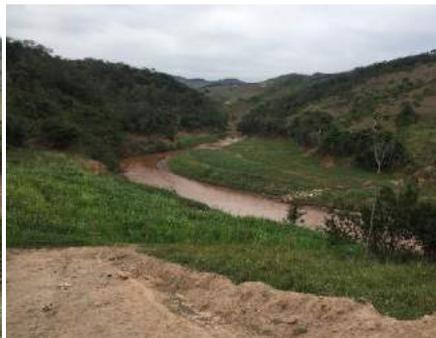
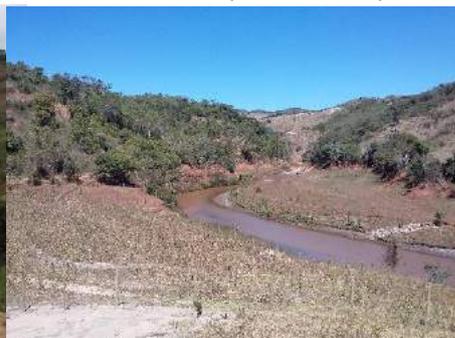
Ponto: TR05-384

Descrição: Neste meandro do rio, onde ocorreu deposição de rejeito nas margens e o arranque da vegetação marginal sofreu, foram realizados trabalhos de reafeição do terreno, sementeira direta sobre o rejeito e instalação de biomantas e retentores de sedimentos nos taludes.

Na fase IV da operação WATU foi diagnosticado uma perda significativa do vigor das plantas introduzidas nas margens e a presença de praias e bancos de rejeito na calha do rio.

Foto: Visão a jusante do ponto, mostrando a evolução das obras implantadas.

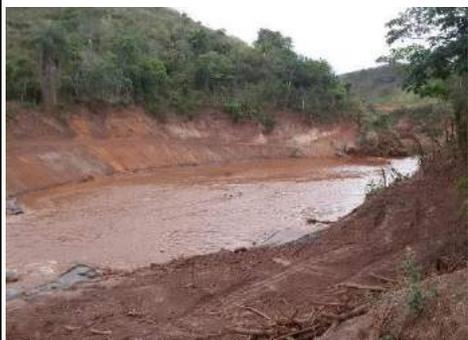
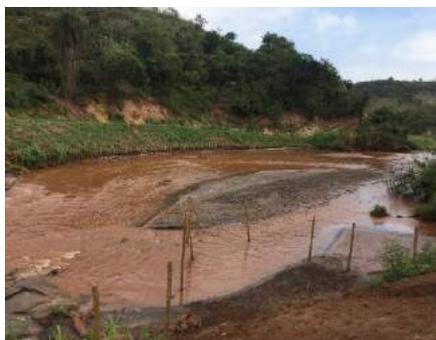
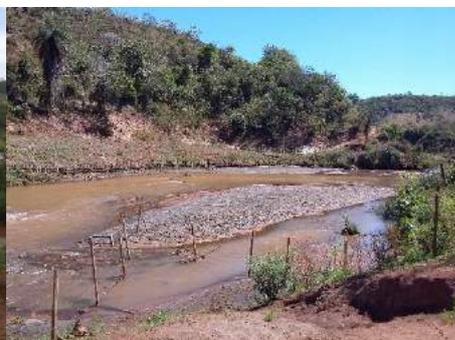
Foto: Visão a montante do ponto, mostrando a evolução das obras implantadas.

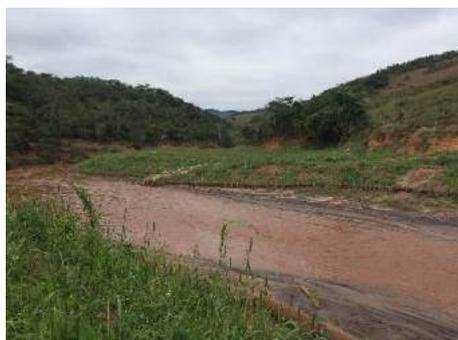
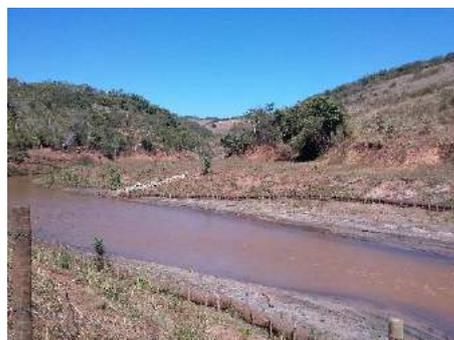
Foto: Praia de rejeito nas margens do rio.

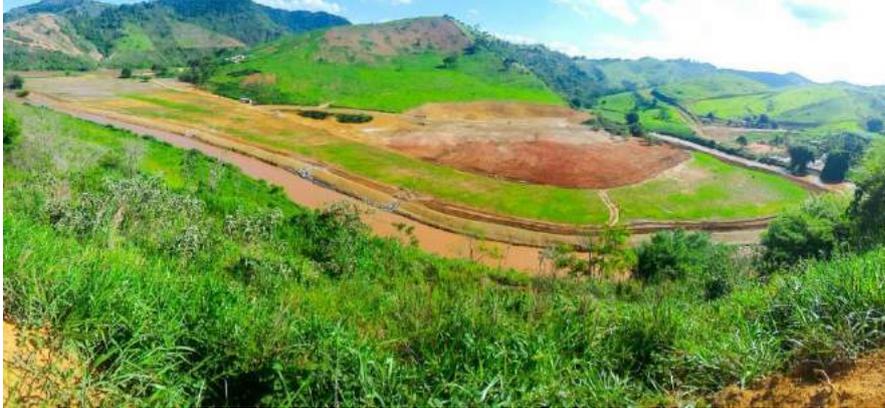
Ponto: TR06-400

Descrição: Nas áreas destes projetos observou-se na fase II a tentativa da implementação da vegetação de cobertura por hidrossemeadura, porém na fase III percebe-se que o proprietário substituiu tal vegetação por braquiária e reestabeleceu o pasto, não permitindo o retorno da vegetação nativa. Na fase IV verificou-se os efeitos do pastoreio com exposição do rejeito na planície, bem como formação de processos erosivos, inclusive nos taludes.

Foto: Vista geral da planície de inundação. Pode-se observar algumas obras de contenção de sedimentos.

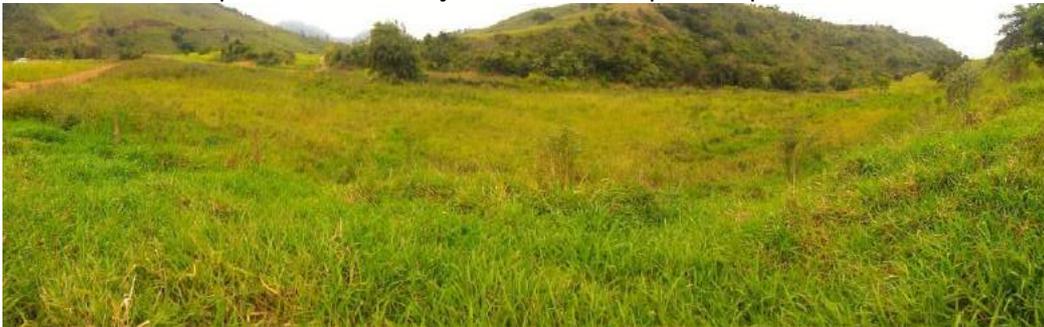
Foto: Vista da planície de inundação. Observa-se apenas o pasto reestabelecido.

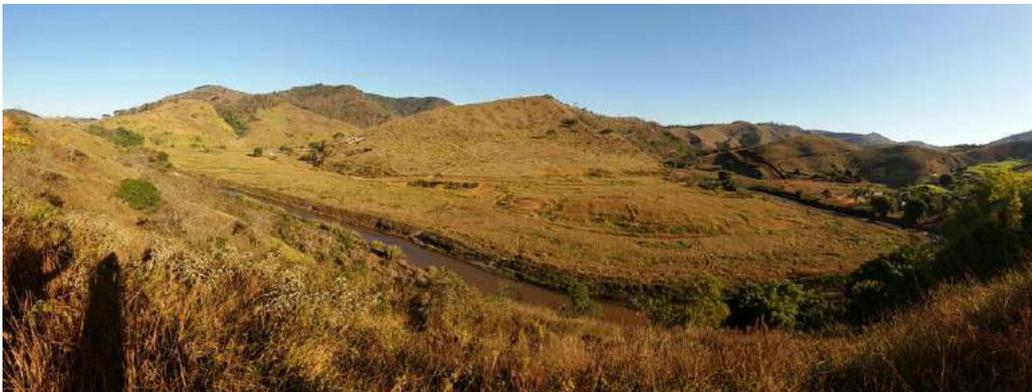
Foto: Vista da planície de inundação. Observa-se o pasto seco e exposição do rejeito com processo erosivo.

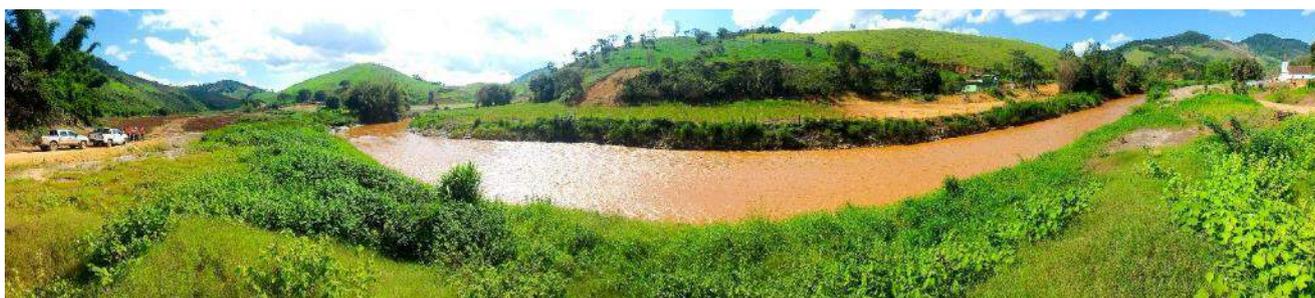
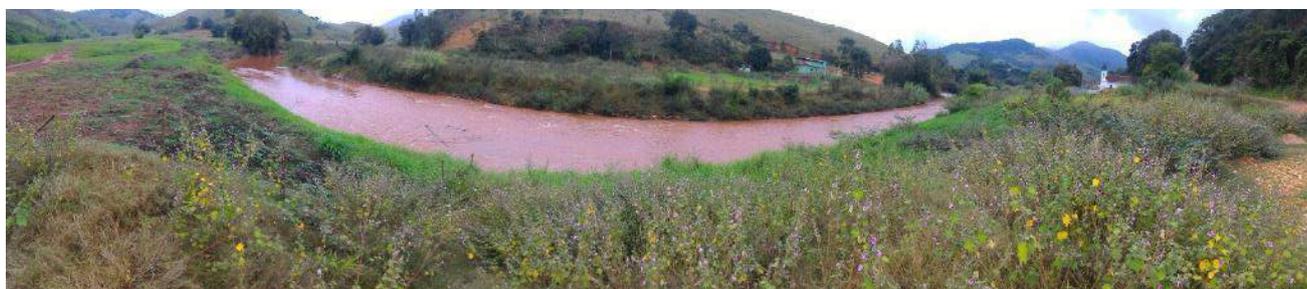
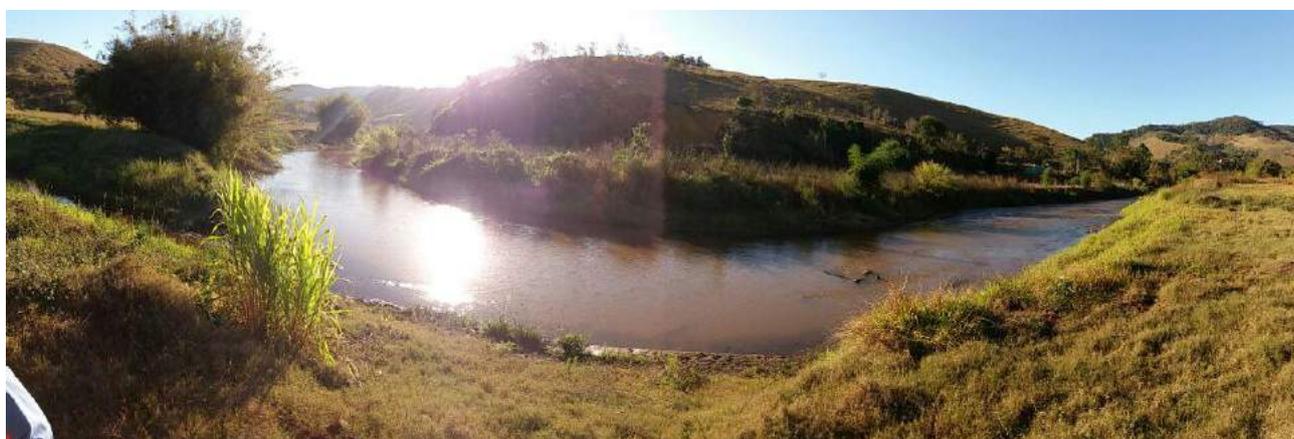
Ponto: TR06-402

Descrição: Neste ponto a hidrossemeadura ainda apresentava resultados incipientes, não tendo uma grande evolução da vegetação entre a fase II e a fase III. Na fase IV, restava praticamente apenas cobertura seca de capins típicos de pastagens. Percebeu-se uma sucessão entre as espécies utilizadas no mix de sementes, porém sem o surgimento de indivíduos da regeneração natural e com recobrimento pouco expressivo até a fase III, que, após o pastoreio e período seco evidenciado na fase IV, deixou aparente rejeito e processos erosivos.

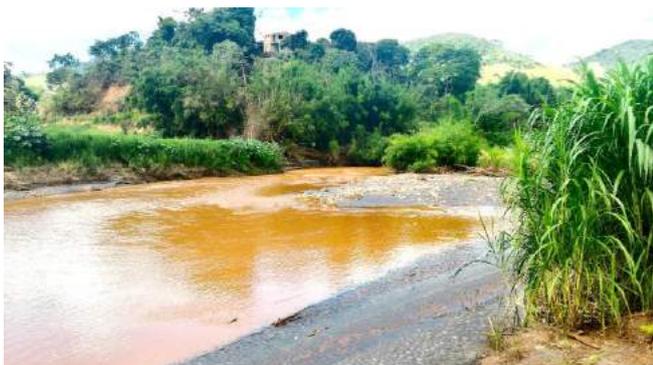
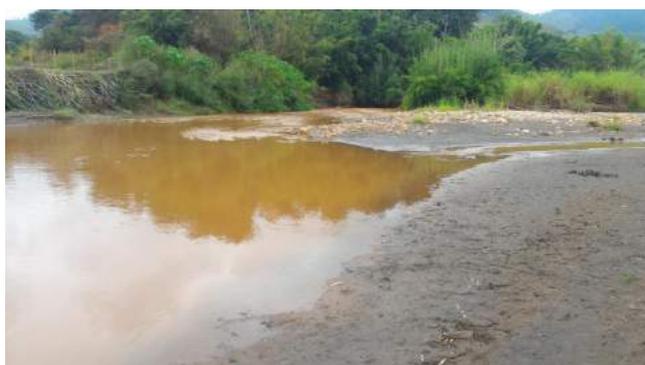
Ponto: TR06-403

Foto: Praias e ilhas formadas por rejeito.

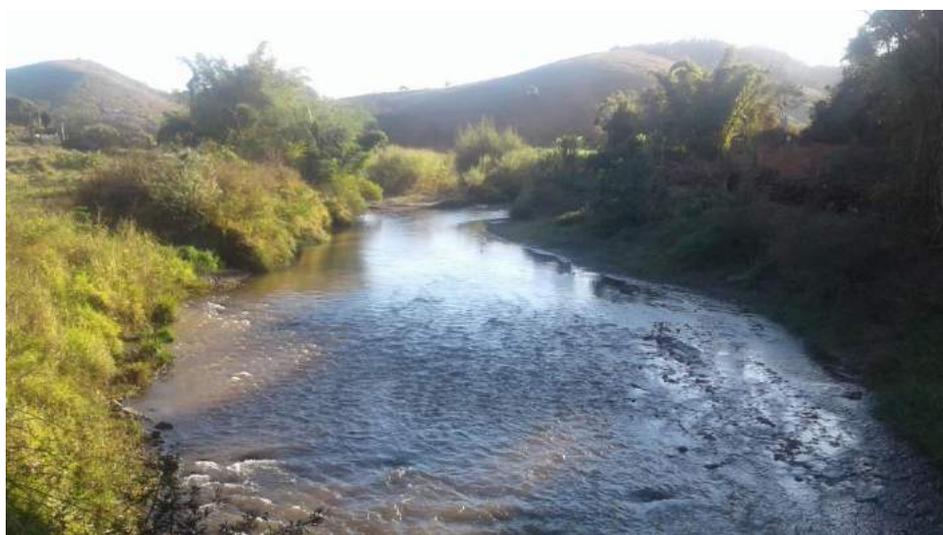
Foto: Vista da mesma área no sentido contrário, de montante para jusante.

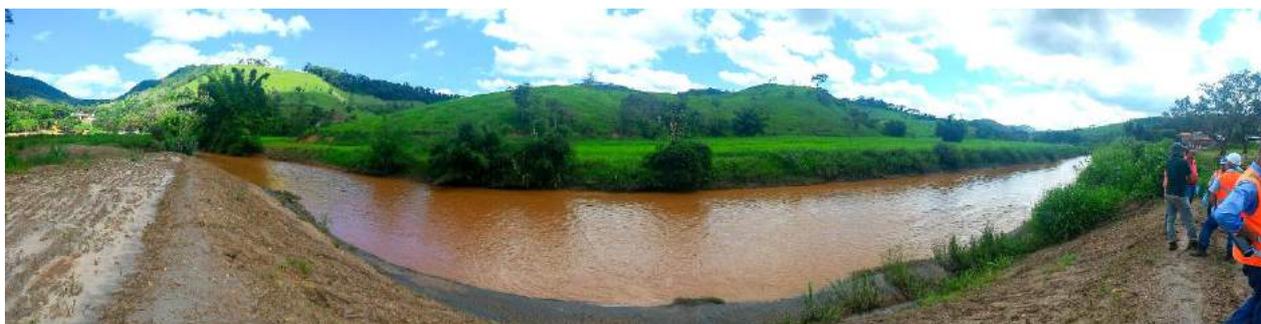
FASE II (21/12/2016)

Foto: margem em obra

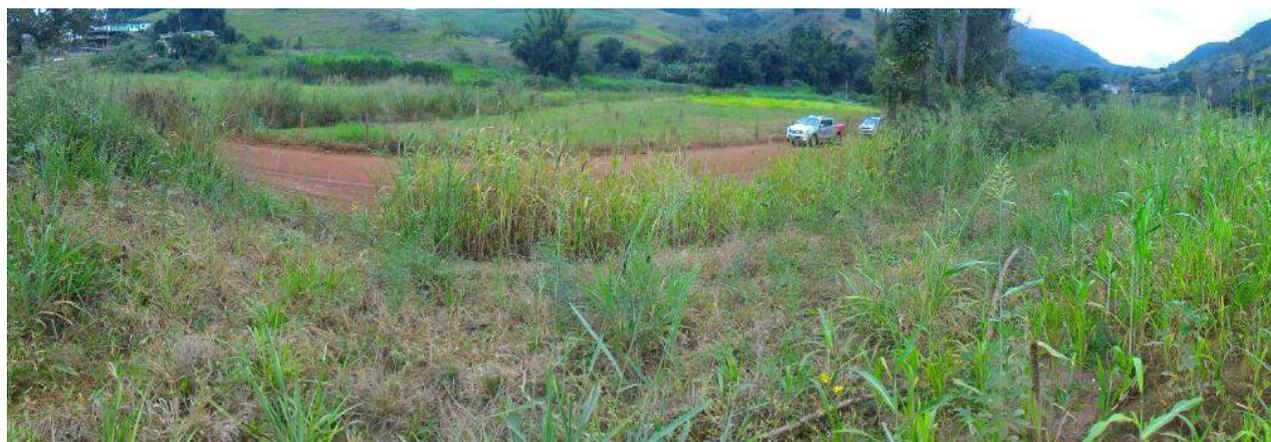
FASE III (17/05/2017)

Foto: Vegetação de cobertura em desenvolvimento

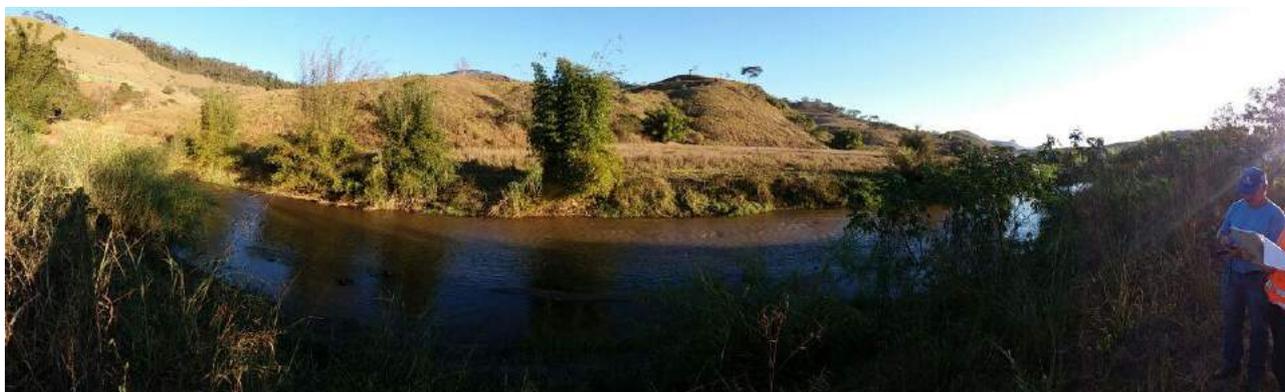
FASE IV (29/08/2017)

Foto: margem após finalização das obras

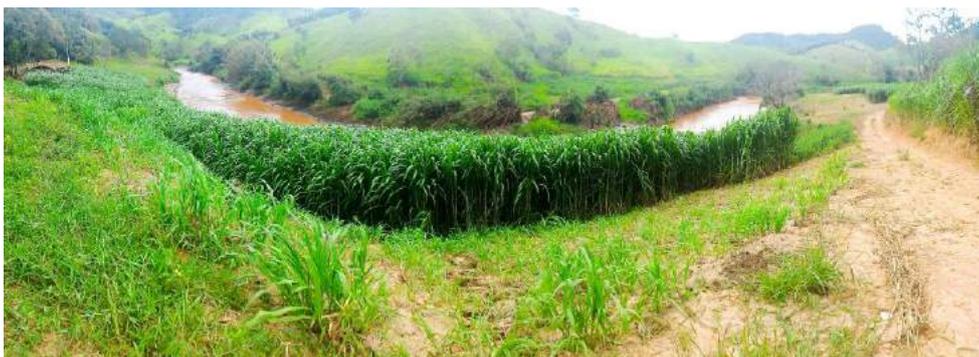
FASE II (21/12/2016)

Descrição: Nesse ponto observou-se na fase II que uma margem possui cobertura vegetal remanescente que protege o talude da calha do rio na outra margem plantio de “capineira”. O processo erosivo está razoavelmente contido, alguns pontos de solapamento nas margens, porém, necessita de enriquecimento com espécies arbóreas nativas, restando aparente parte do rejeito nas margens entre a vegetação seca, bem como o uso de esterco bovino na APP.

Foto: margem recoberta por “capineira”

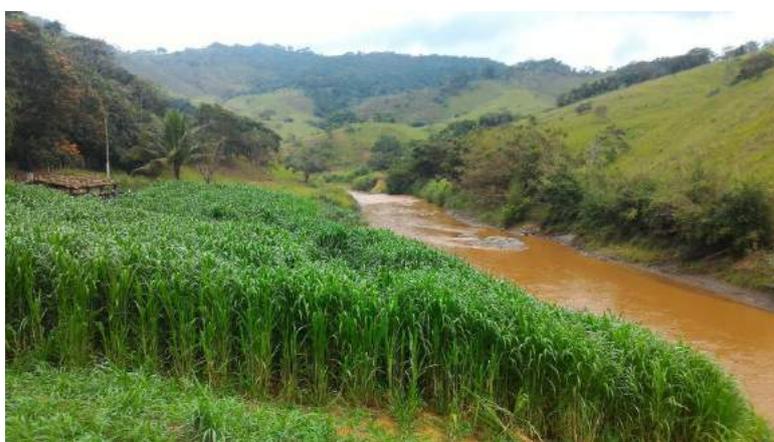
FASE III (17/05/2017)

Foto: margem recoberta por “capineira”

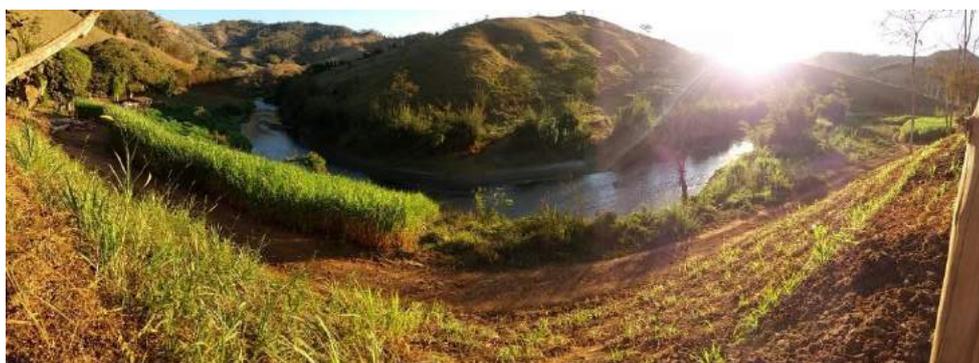
FASE IV (29/08/2017)

Foto: margem recoberta por “capineira” e vegetação seca.

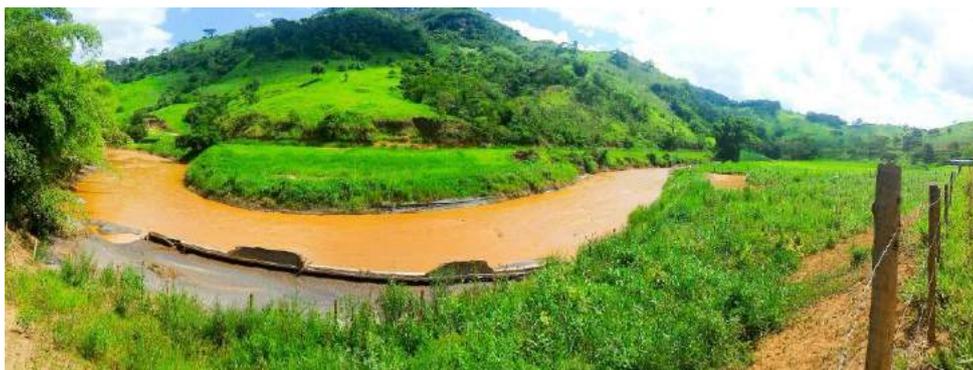
FASE II (21/12/2016)

Descrição: Nesta área observa-se pontos de acúmulo de rejeito devido ao movimento do rio, promovendo a deposição sobre a curva do rio. Na fase II vegetação proveniente da hidrossemeadura vinha se desenvolvendo e apresentava alguns pontos de solo descoberto. Na fase III percebe-se um avanço sobre a vegetação em desenvolvimento muito provavelmente para a formação de pastagem. Na fase IV a pastagem degradada e seca deixava evidente o rejeito e processos erosivos e de deposição.

Foto: vegetação do mix de sementes em desenvolvimento.

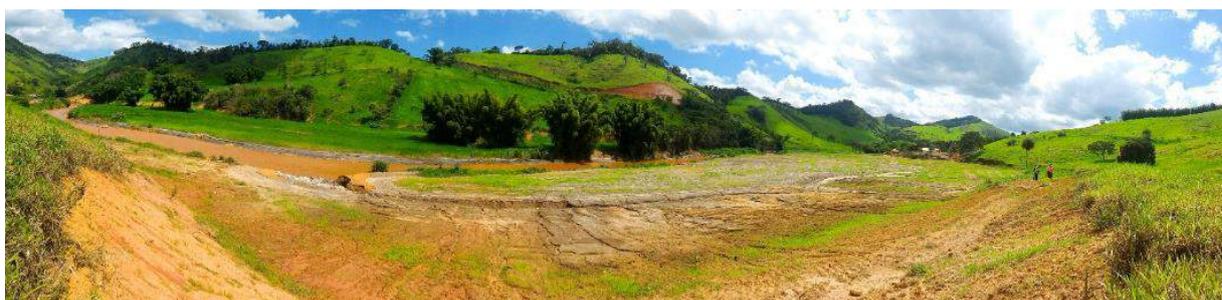
FASE II (21/12/2016)

Descrição: Nesse ponto observou-se, na fase II, obras recentes de drenagem, reconformação e cobertura de talude. Ainda não se observa crescimento considerável da vegetação. Na fase III a área apresenta um bom desenvolvimento da vegetação do mix de sementes e está bem recoberta pelas espécies utilizadas na hidrossemeadura e por vegetação típica de pastagem. Na fase IV, a vegetação típica de pastagem se apresenta seca e o rejeito parcialmente exposto.

Foto: planície com solo exposto.

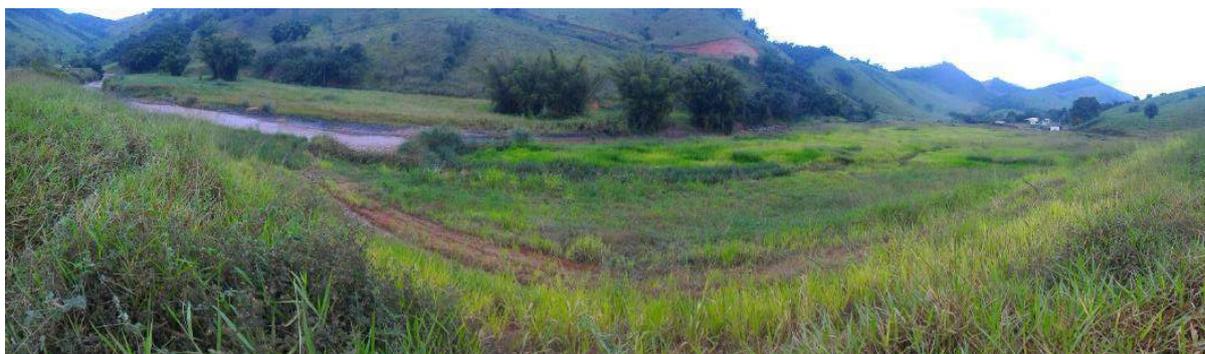
FASE III (17/05/2017)

Foto: planície recoberta pelo mix de sementes e braquiária.

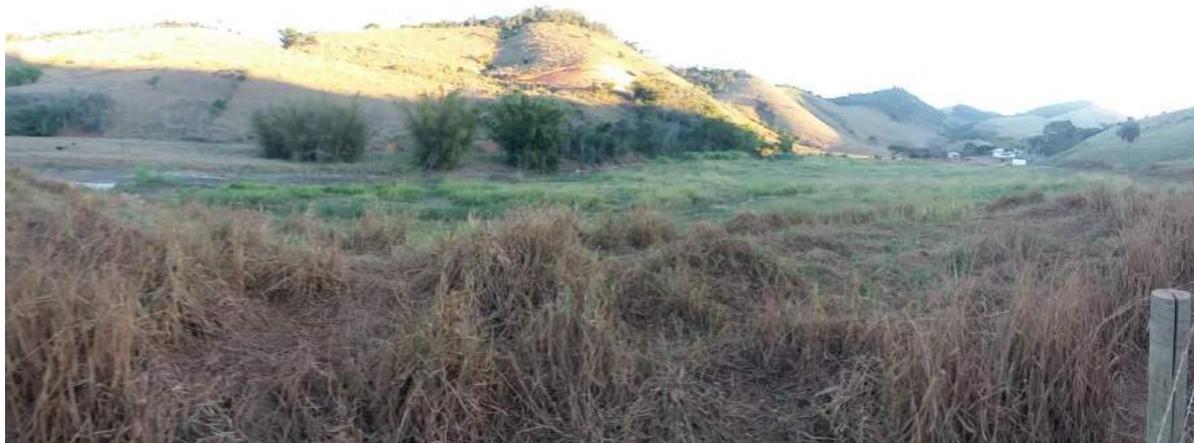
FASE IV (29/08/2017)

Foto: planície com braquiária seca e exposição do rejeito.

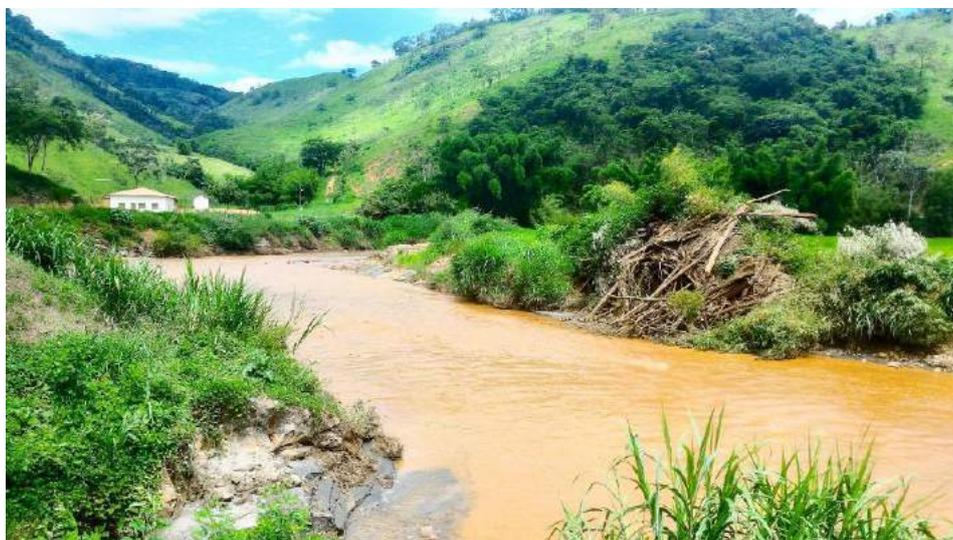
FASE II (21/12/2016)

Descrição: Nesse ponto observou-se na fase II a presença de material lenhoso nas margens e a necessidade de obras de drenagem, reconformação e cobertura de talude. Na fase III verificou-se que existiam áreas que a vegetação do mix de sementes não se desenvolveu, mas que, a área estava bem conservada, sendo necessária a manutenção destes pontos. Na fase IV, foram verificadas intervenções com a retirada de material lenhoso e enrocamentos, entretanto, a vegetação seca e o pastoreio excessivo, associados a práticas de manejo do solo em toda a planície e margens do rio, destruíram parcialmente sistemas de drenagem e expuseram o rejeito depositado na área.

Foto: presença de material lenhoso nas margens.

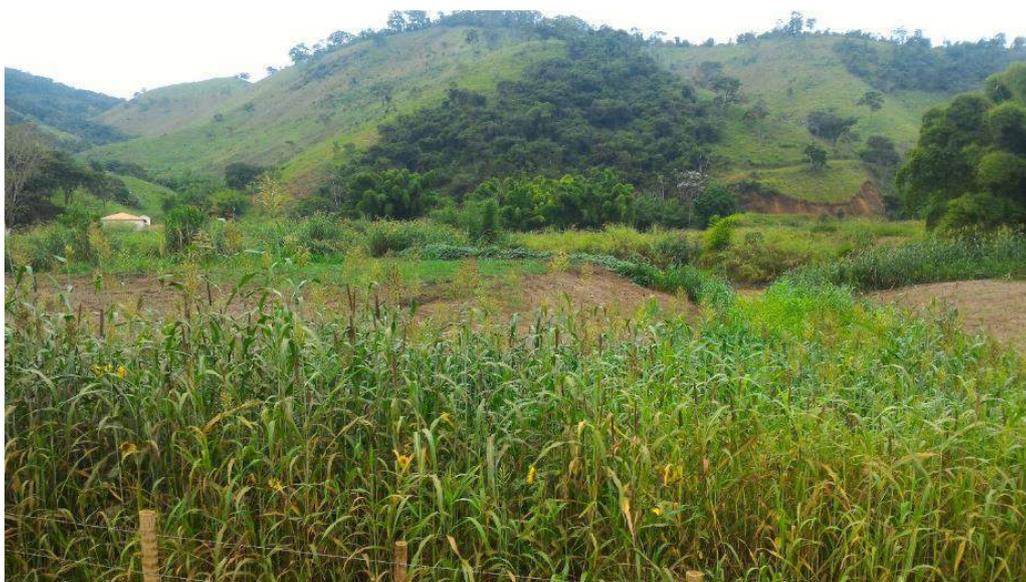
FASE III (17/05/2017)

Foto: vegetação do mix de sementes em desenvolvimento, com pontos necessitando de manutenção

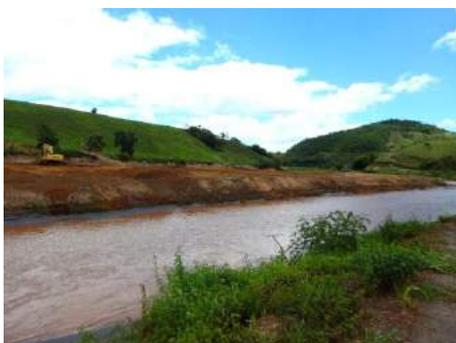
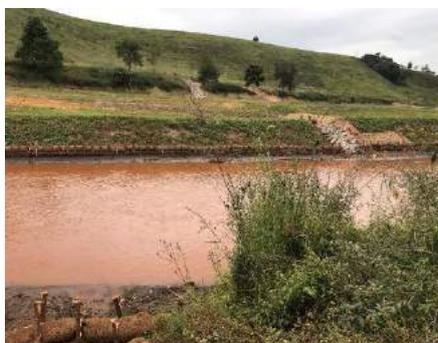
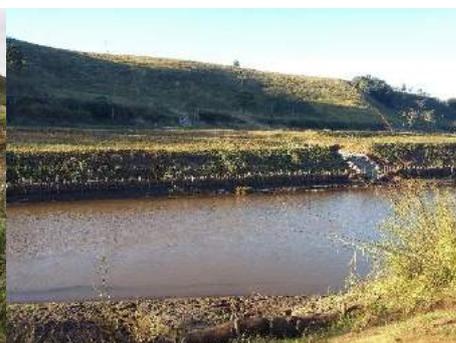
Descrição: Neste local as obras de estabilização são consideradas como finalizadas pela Fundação Renova, porém, foi relatado que a área é constantemente utilizada como pasto pelos proprietários, o que vem comprometendo a eficiência das obras. Na margem direita foi construída uma canaleta de drenagem profunda que conecta a estrada ao rio.

Na fase IV da Operação WATU foi possível observar a eficiência dos rentetores de sedimento na margem esquerda do rio e a estabilidade da canaleta de drenagem da margem direita, que se encontrava desobstruída e sem focos de erosão aparente.

Foto: Evolução da paisagem no ponto.

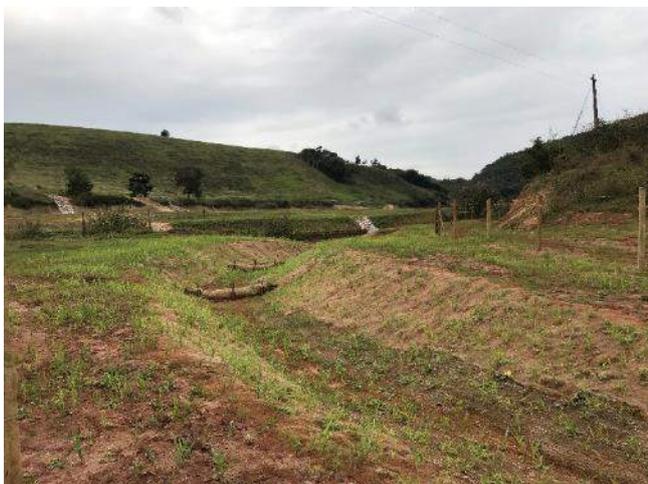
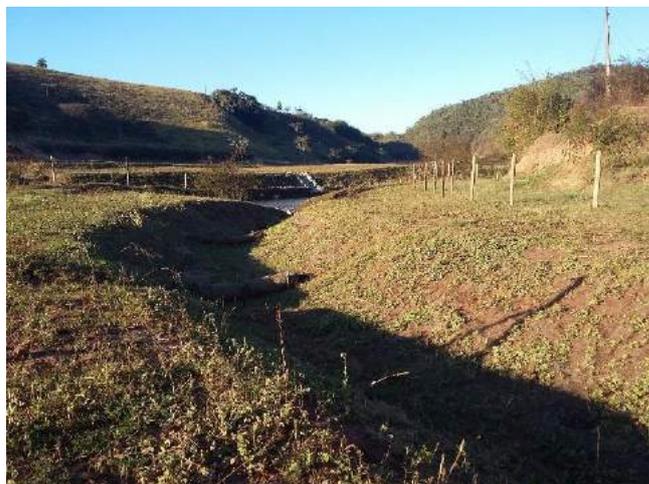
Foto: Canaleta de drenagem na margem direita do rio.

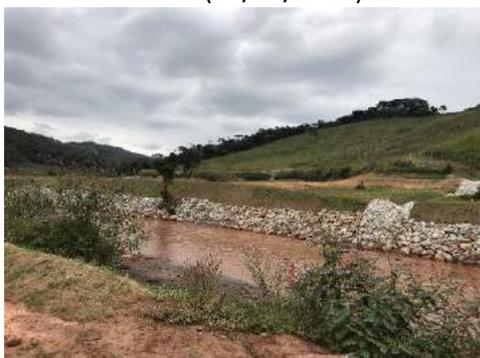
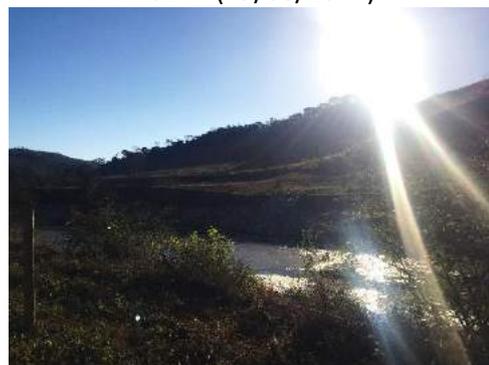
Descrição: Local vistoriado pela primeira vez na Operação Watu III, quando estava sendo realizada obras de estabilização do rejeito no local. O terreno foi reconformado e procedeu-se a instalação de biomantas, retentores de sedimentos, canaletas de drenagem e enrocamento. Na margem direita foi constatada a presença de uma praia de rejeito.

Foto: Visão a montante do ponto.

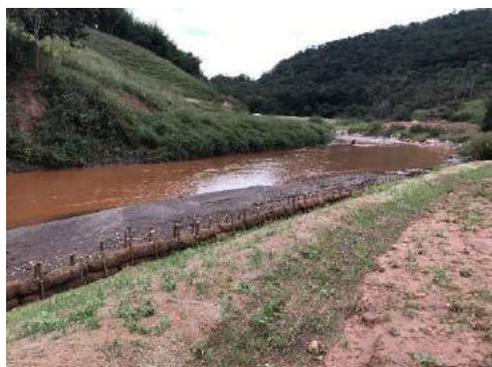
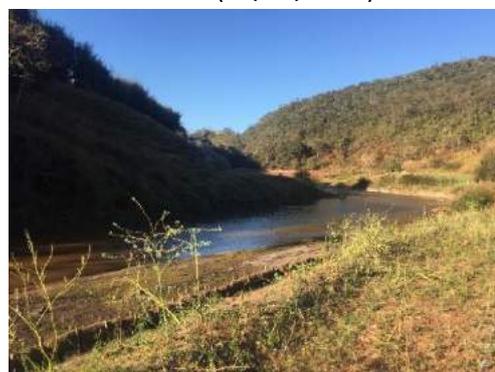
Foto: Visão a jusante do ponto

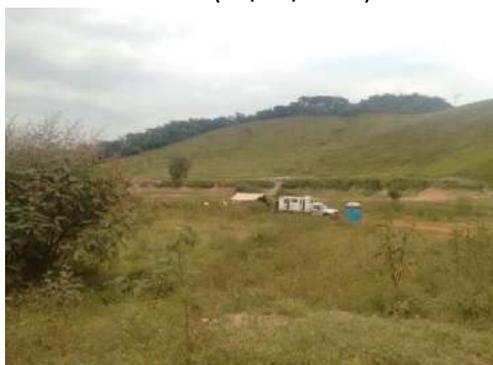
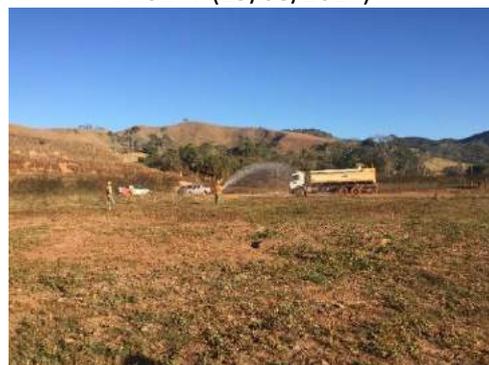
No momento da vistoria realizada na fase IV da Operação WATU a área estava sendo irrigada por um caminhão pipa.

Foto: Trabalhos em execução no local durante as operações.

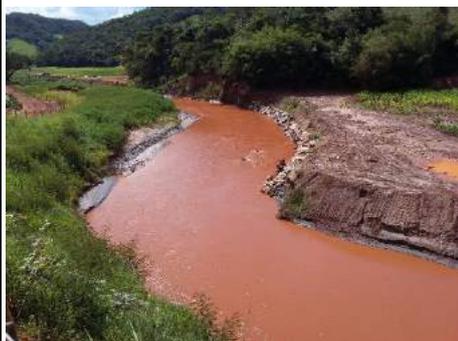
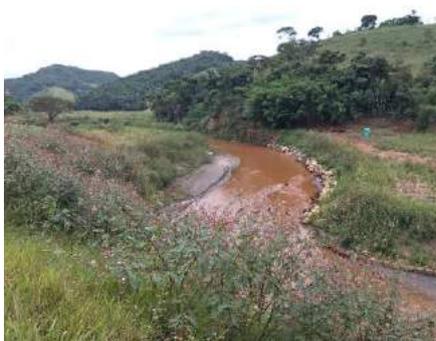
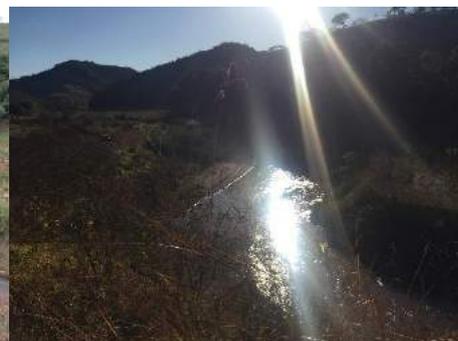
Descrição: Durante a fase II da operação foi constatado que a margem esquerda do rio neste ponto havia recebido um novo uso antrópico com fins agrícolas, sem anuência dos órgãos ambientais, sendo implantado no local, sobre uma camada de solo de barranco, um cultivo de milho.

Durante a fase IV, foi constatada a manutenção da área experimental, o aumento das praias de rejeito nas margens do rio e a presença de uma área descampada logo após a área experimental.

Foto: Visão a montante do ponto.

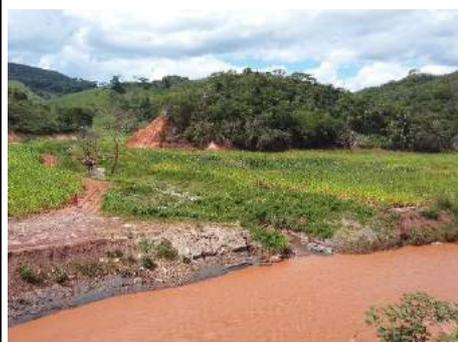
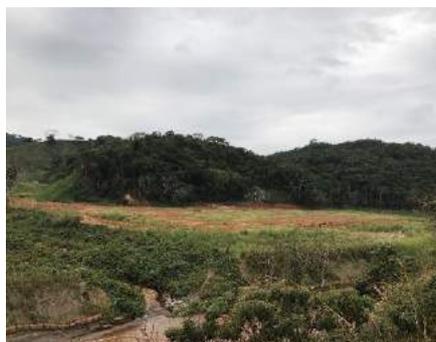
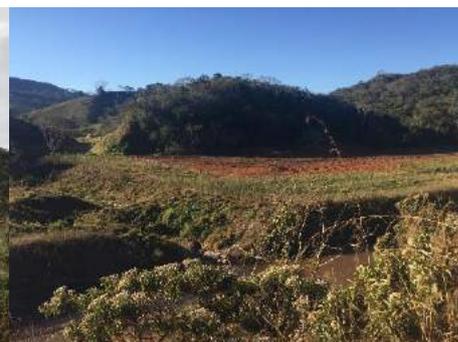
Porém, na fase III foi informado por representantes da Fundação Renova que os proprietários cederam a terra para a realização de um experimento, com o qual está sendo observado o desenvolvimento de 15 espécies vegetais em três substratos: 1 - solo com rejeito, 2 - solo com tratamento, 3 - solo sem tratamento. O morro utilizado como área de empréstimo, relatado na fase II da operação WATU, e as margens do rio encontravam-se reconformados e revegetado

Foto: Área experimental, talude reconformado e área utilizada para cultivo de milho.

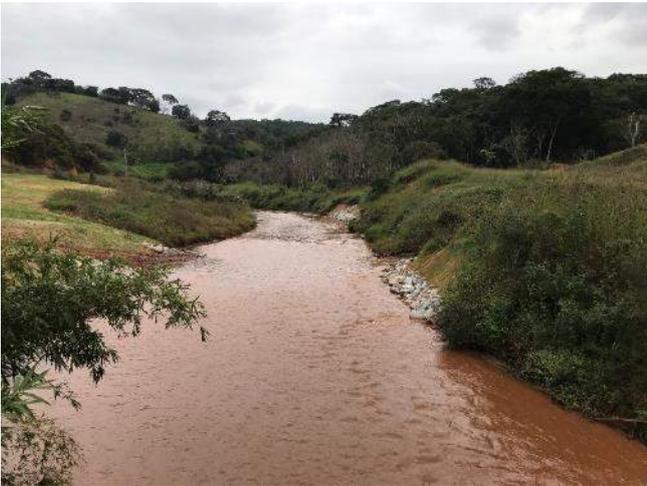
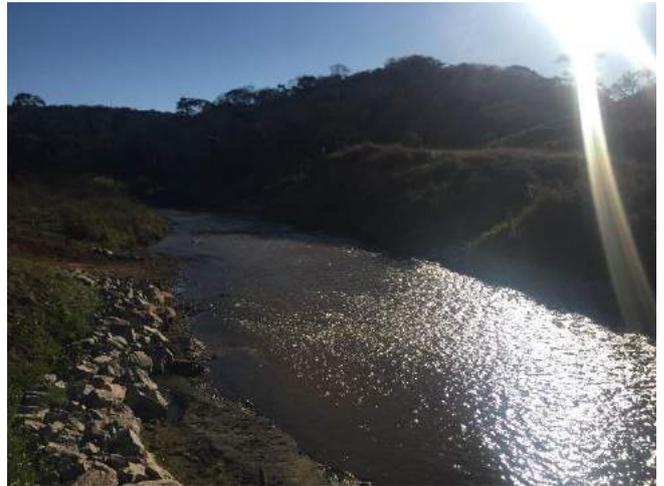
Foto: Visão a montante do ponto.

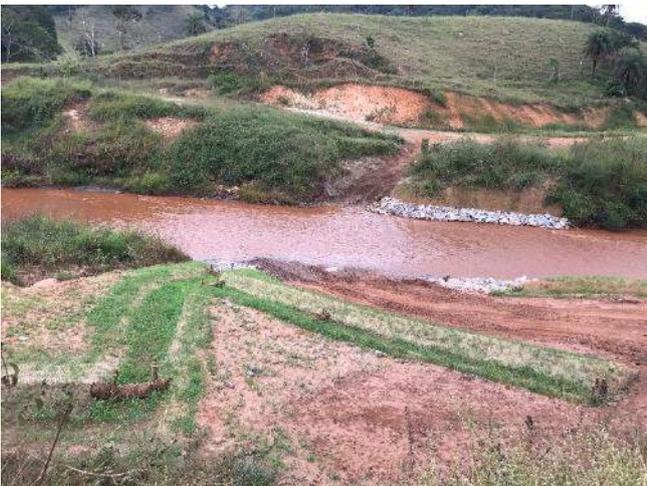
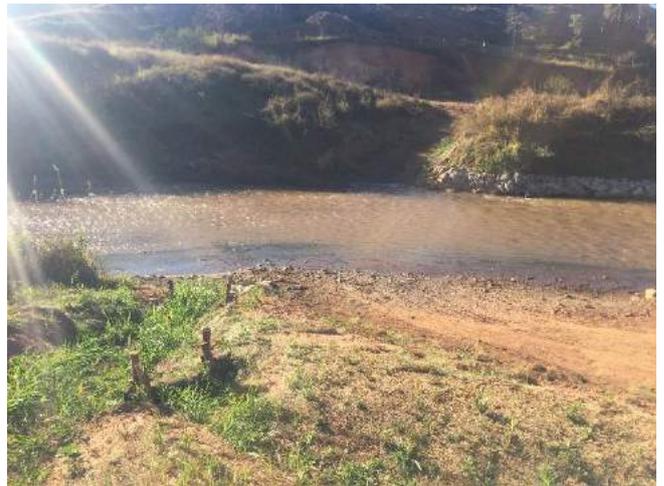
Foto: Rampa de acesso e talude descampado.

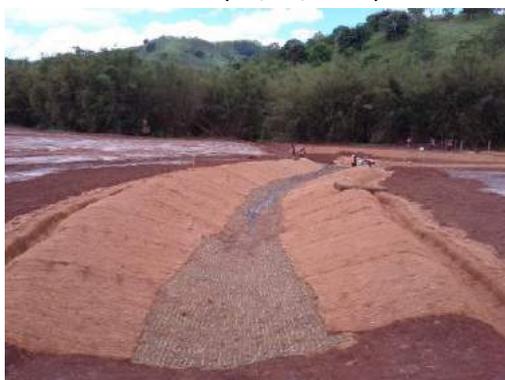
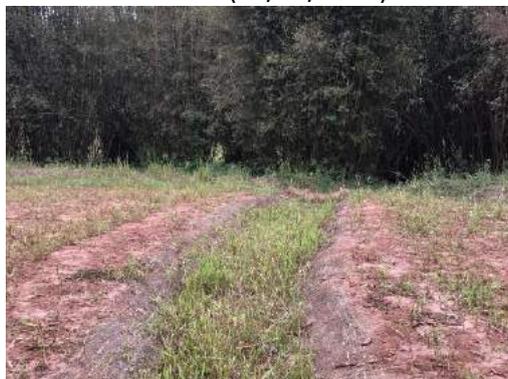
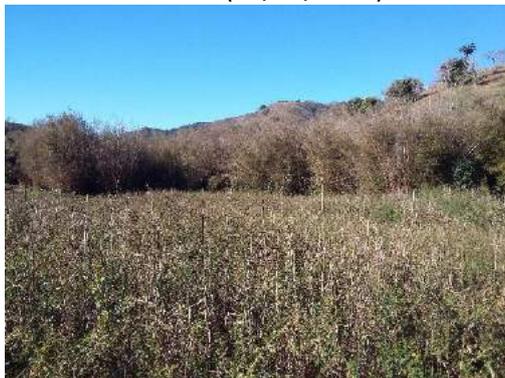
Foto: Canaletas de drenagem da área.

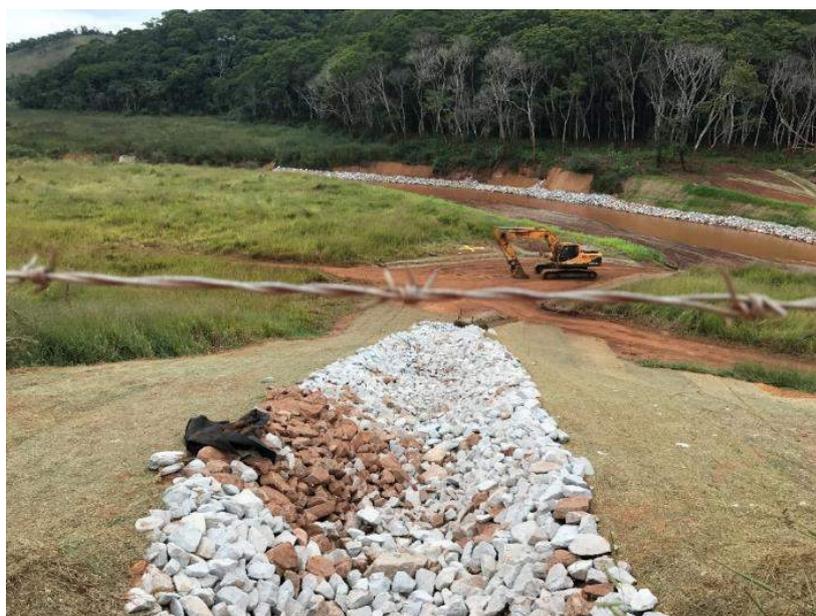
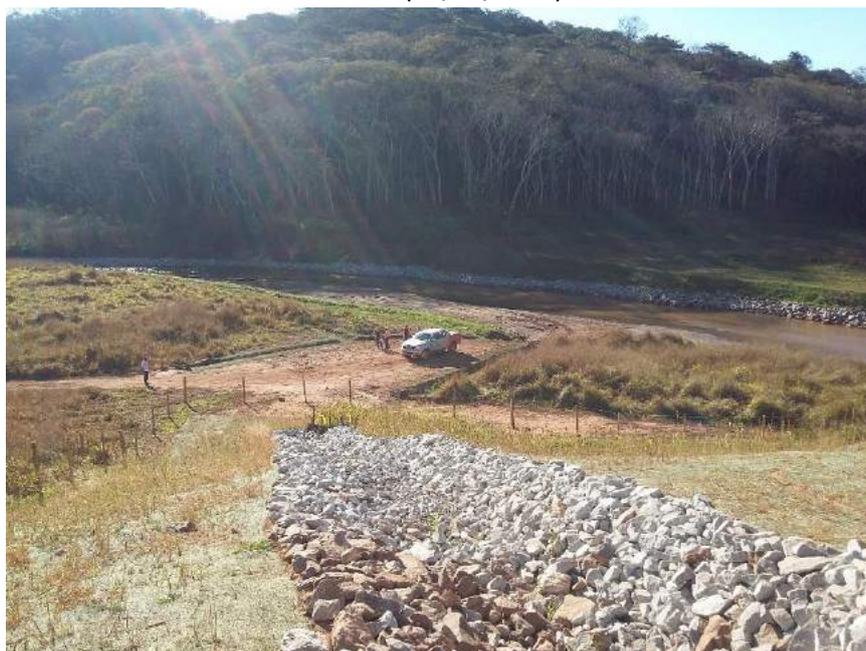
Foto: Visão panorâmica da área de intervenção.

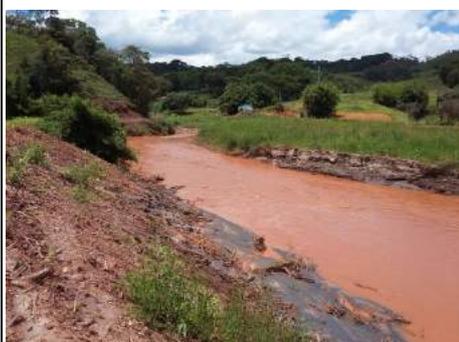
FASE II (21/12/2016)

Foto: vista do rio a jusante do ponto.

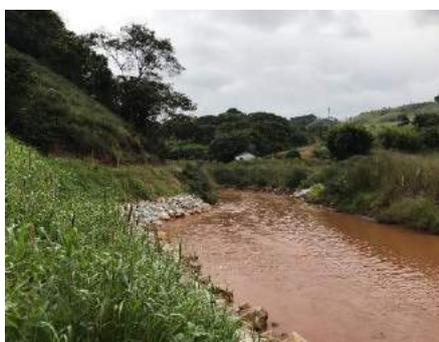
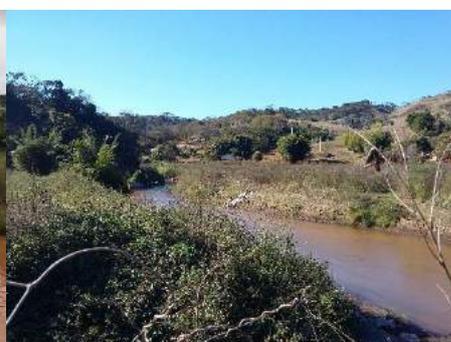
Foto: vista do rio a montante do ponto

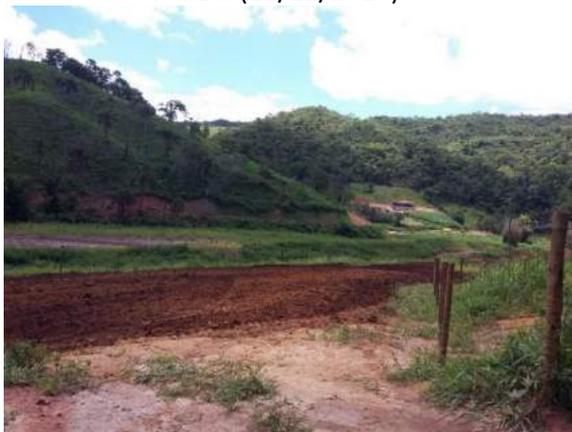
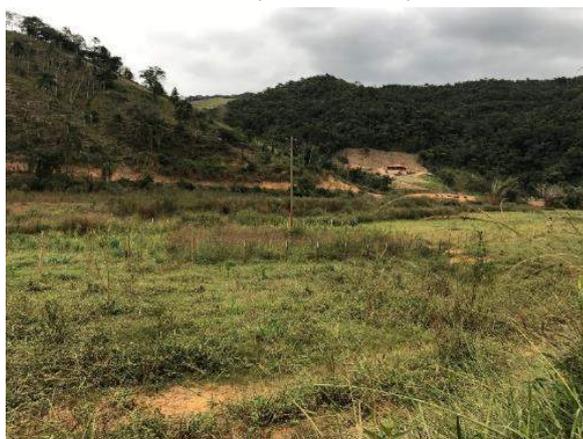
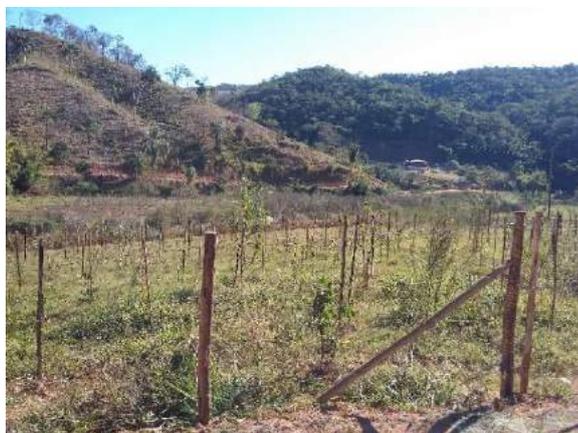
Ponto: TR07-440

Descrição: Área experimental que avalia o desenvolvimento de 15 espécies vegetais em três substratos distintos, a saber: 1 - solo com rejeito, 2 - solo com tratamento, 3 - solo sem tratamento. As plantas foram introduzidas na área em meados de fevereiro. Segundo os técnicos da Fundação Renova, o experimento está sendo desenvolvido em parceria com universidades e irá gerar uma dissertação de mestrado e uma tese de doutorado.

Foto: Detalhes da evolução da área de experimento/plantio piloto.

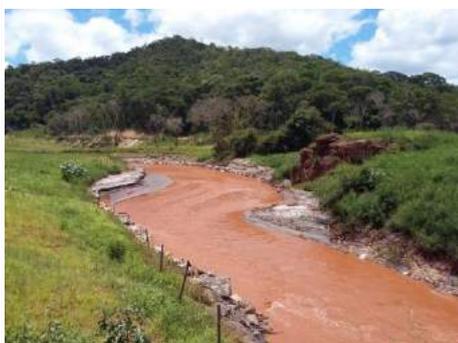
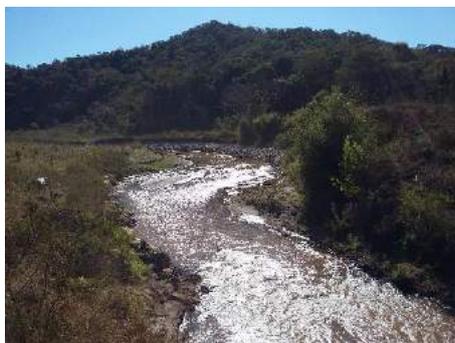
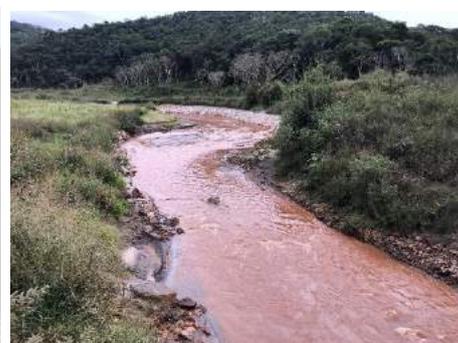
Ponto: TR07-441

Descrição: Este ponto marca o fim do trecho 07. As intervenções realizadas no local foram apenas aquelas que visavam a estabilização do rejeito das margens, tais como retaludamento, hidrossemeadura e instalação de enrocamento. Nesta área existe uma pilha de madeira, recolhidas das áreas em recuperação, que está sob responsabilidade da Fundação Renova e espera autorização de uso.

Foto: Vista à montante do ponto.
