RELATÓRIO OPERAÇÃO WATU

FASE III e IV

Fiscalização dos trechos prioritários e não prioritários de recuperação atingidos pelos rejeitos da barragem de Fundão

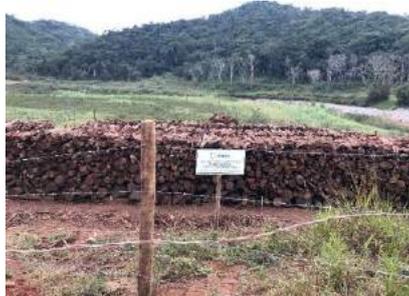
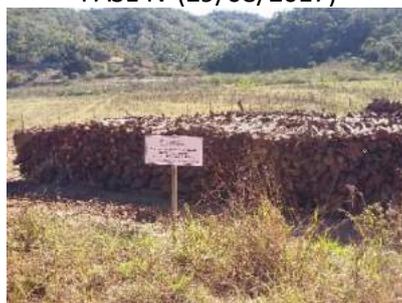
Foto: Pilha de madeira.

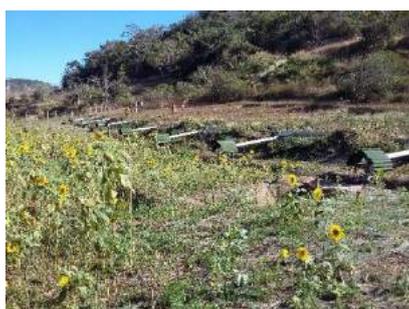
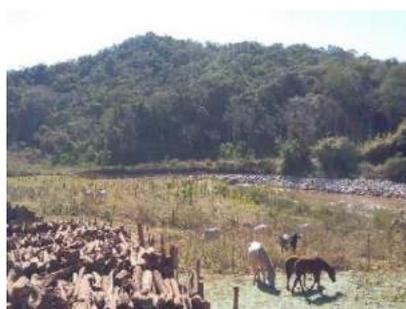
Em um ponto mais a montante, existe uma parcela de experimento que visa avaliar a taxa de erosão das áreas em função das intervenções de recuperação. Segundo os técnicos da Fundação Renova que acompanharam a fase IV da operação WATU, já foram realizadas duas avaliações da taxa de erosão no local.

Na margem direita do rio, próximo a pilha de madeira, existe outra parcela do experimento que visa avaliar o desenvolvimento das espécies vegetais sobre o rejeito. Nesta parcela, durante a quarta fase da Operação WATU, foi verificada a presença de cavalos dentro da área experimental.

Foto: Áreas dos experimentos de erosão e revegetação, respectivamente.

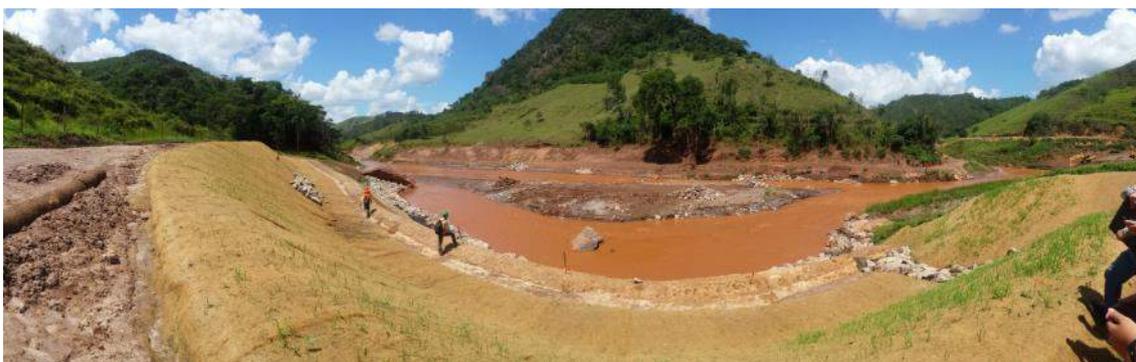
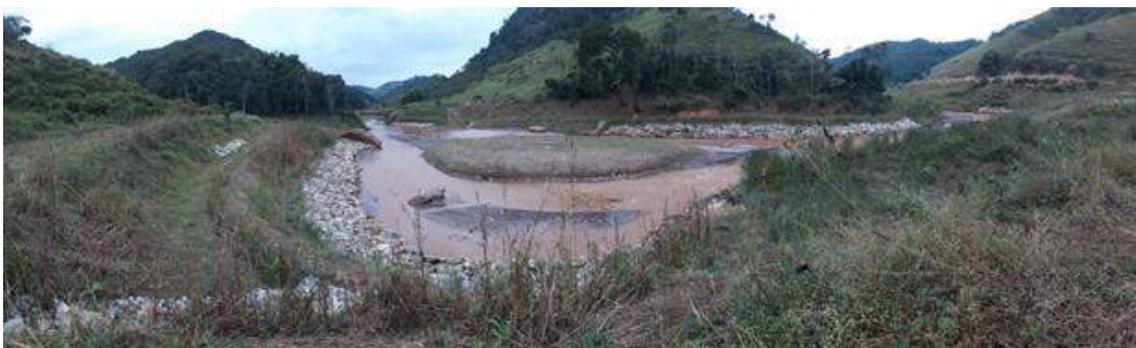
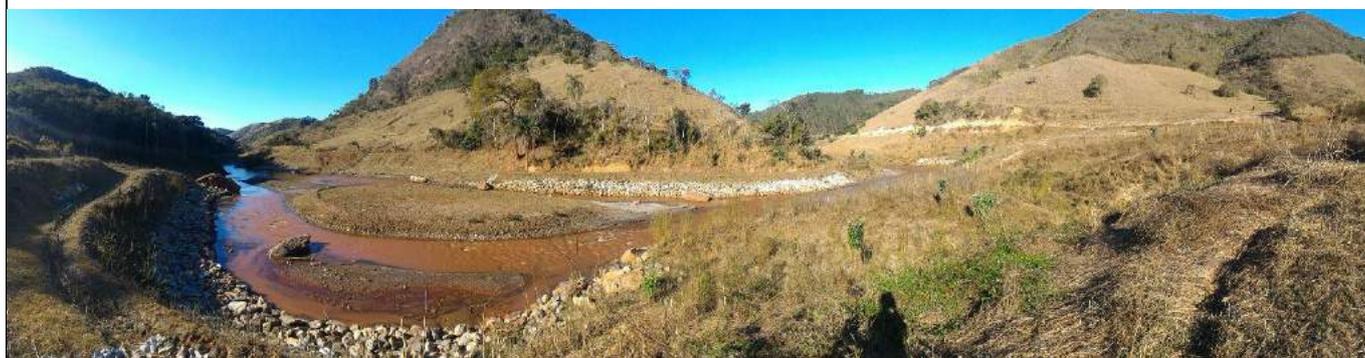
Ponto: TR08-305

Descrição: Ponto localizado no Rio Gualaxo do Norte, no trecho dos pontos TR08 305 e 306, onde ocorreu maior deposição de rejeito na planície de inundação e em um tributário, mas também movimentos de massa pelo solapamento nos taludes marginais onde o leito é mais encaixado. Os trabalhos de recuperação nas duas margens estavam concluídos com novo talude conformado e canaletas de drenagem com retentores, terraços e revegetação demonstrando resultados satisfatórios. Não foram observados mais presença de depósitos de rejeito ou galhada, mas houve invasão de gado com danos no *mix* de vegetação aplicado nas margens.

Fotos: Evolução da paisagem: Vista de jusante para montante da planície

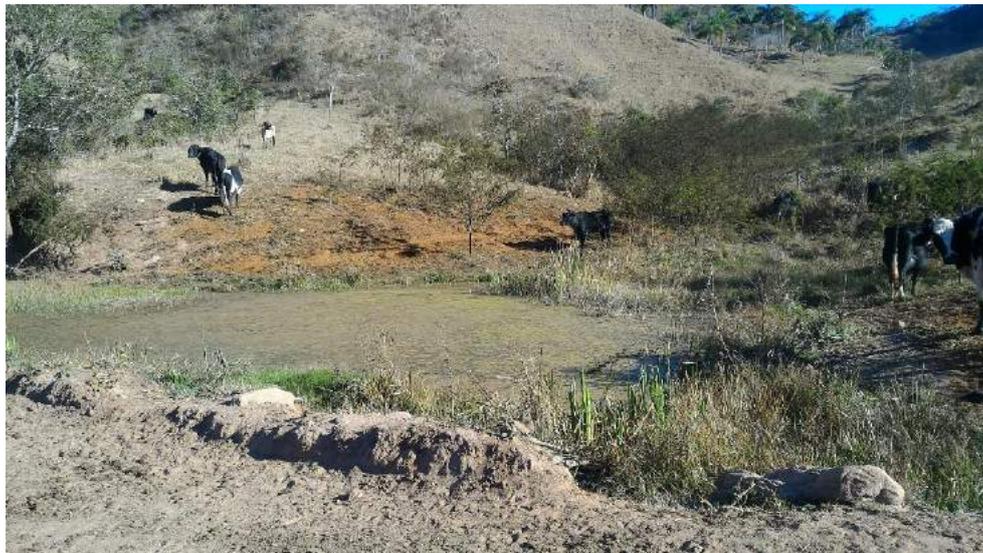
Foto: Ecosistema brejoso sem recuperação específica e com presença de gado

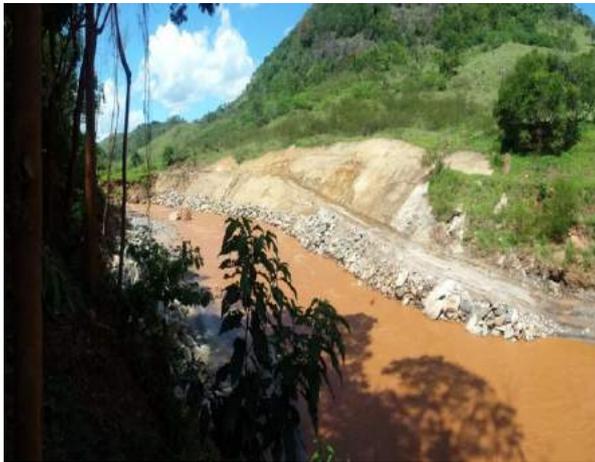
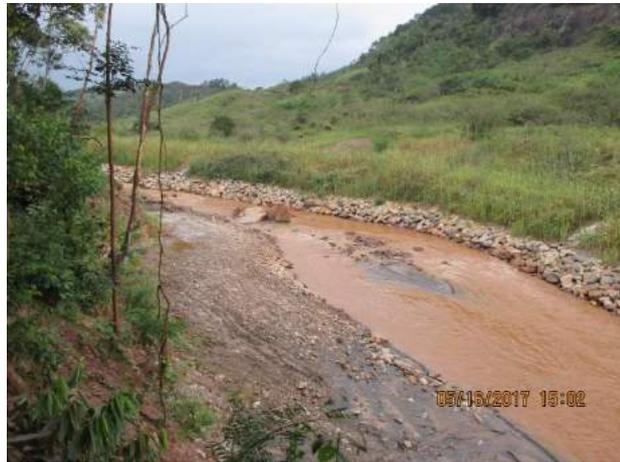
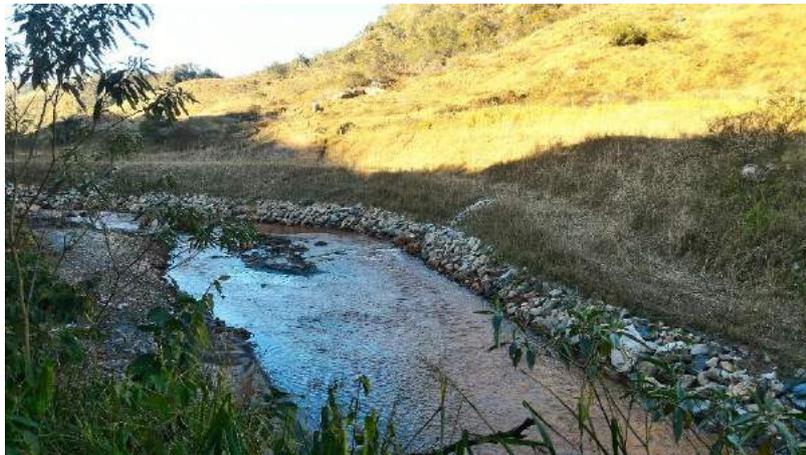
Ponto: TR08-305

Foto: Evolução da paisagem: Vista de jusante para montante do leito encaixado.

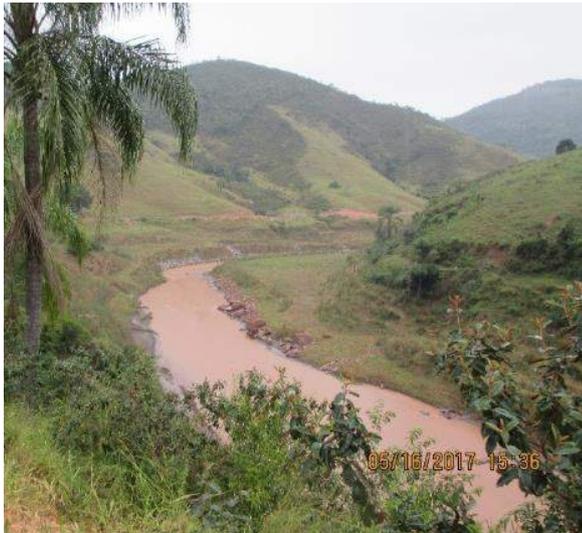
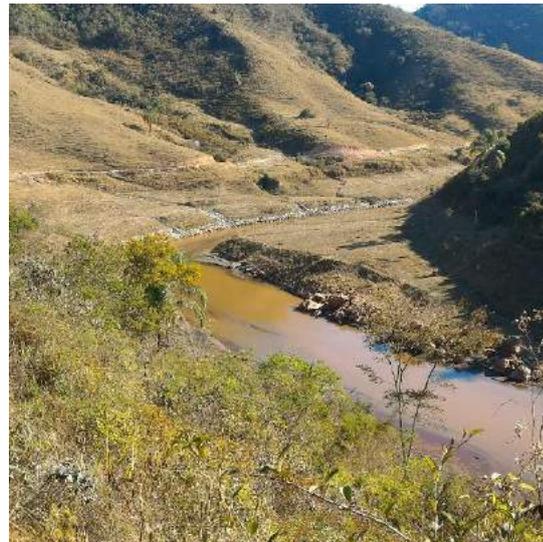
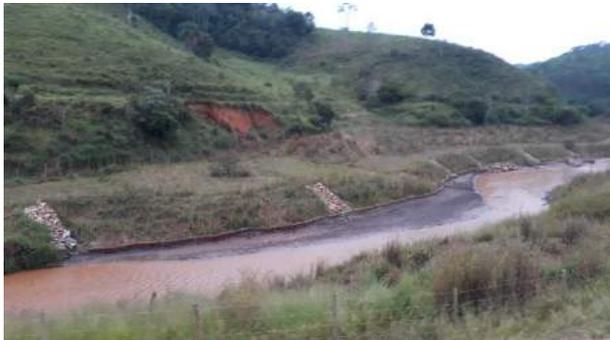
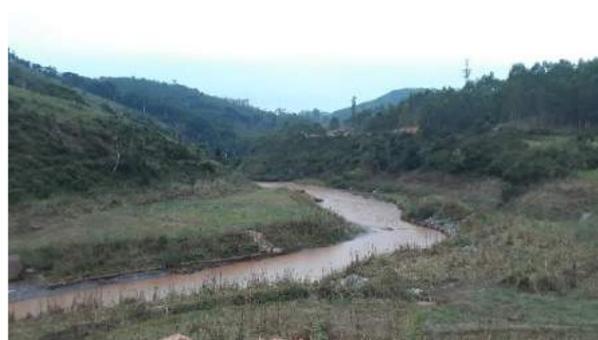
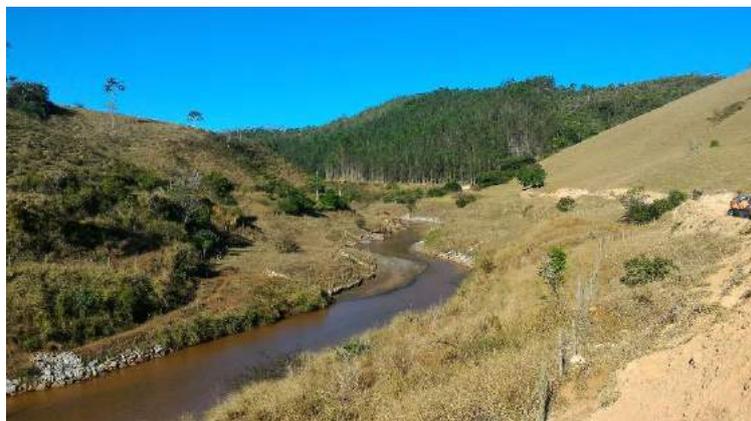
Ponto: TR08-307A

Descrição: Ponto localizado no Rio Gualaxo do Norte, no trecho antes do ponto TR08 307, onde ocorreu maior deposição de rejeito na planície de inundação, mas também movimentos de massa pelo solapamento nos taludes marginais onde o leito é mais encaixado. Os trabalhos de recuperação nas duas margens estavam concluídos com novo talude conformado e canaletas de drenagem com retentores, terraços e revegetação demonstrando resultados satisfatórios.

Foto: Evolução da paisagem - Vista de jusante para montante, planície.

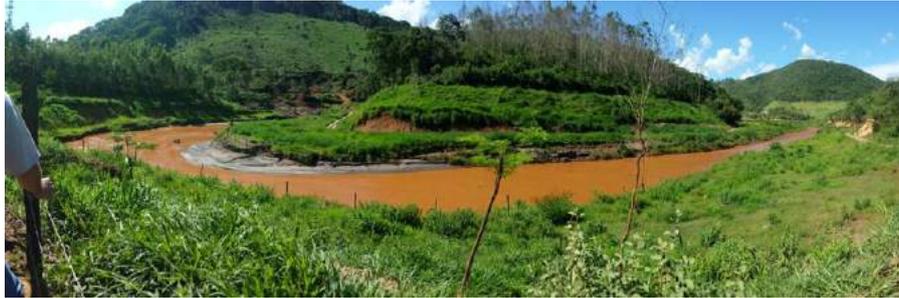
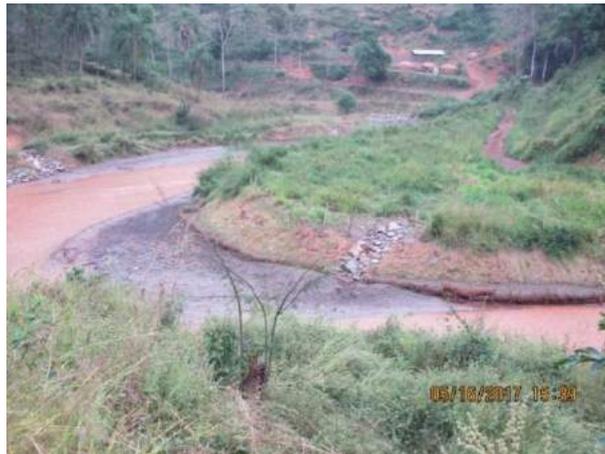
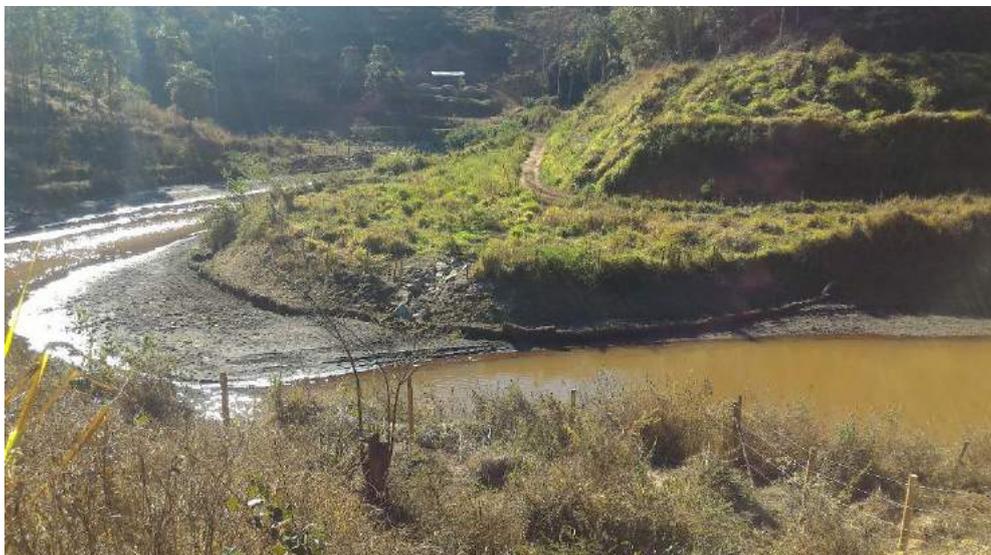
Ponto: TR08-307B

Descrição: Ponto localizado no Rio Gualaxo do Norte, coincidente com o ponto TR08 307 das fases 1 e 2, onde ocorreu maior deposição de rejeito na planície de inundação, com alguns ravinamentos e também solapamentos nos taludes marginais onde o leito é mais encaixado. Os trabalhos de recuperação nas duas margens estavam concluídos demonstrando resultados satisfatórios, exceto pelo acréscimo na deposição de material fino em praias e continuidade no processo de solapamentos nos taludes, ravinamento nas margens e erosão laminar sobre o terreno de planícies.

Foto: Evolução da paisagem: Vista de jusante para montante do leito encaixado e planície.

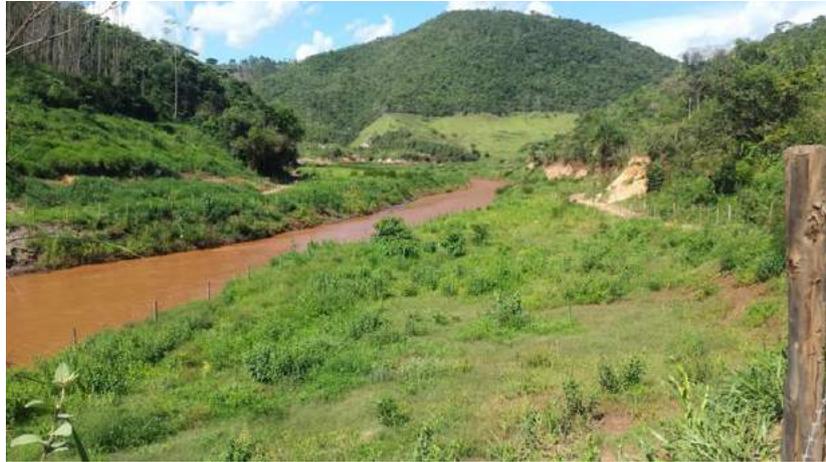
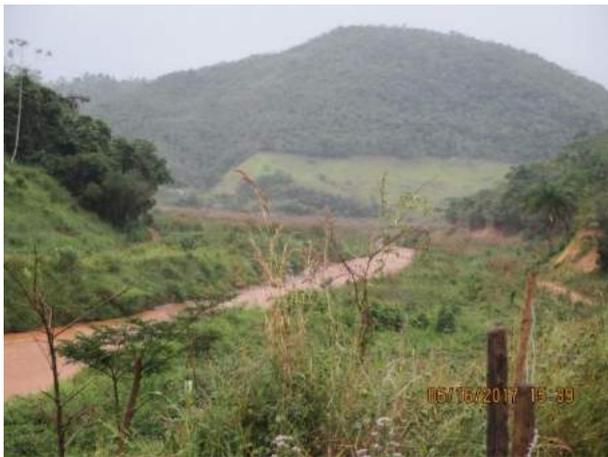
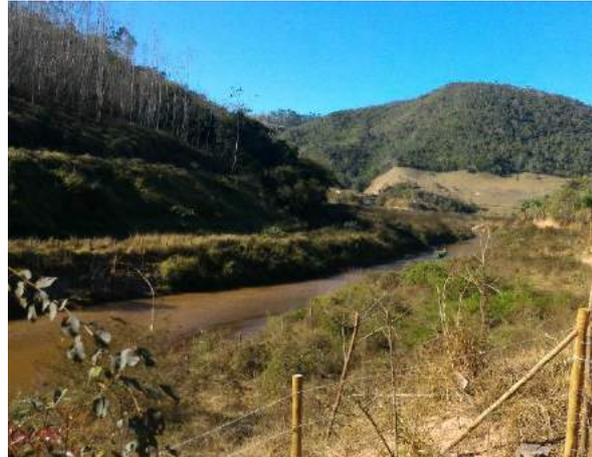
Ponto: TR08-307B

Foto: Evolução da paisagem: Vista da planície a jusante

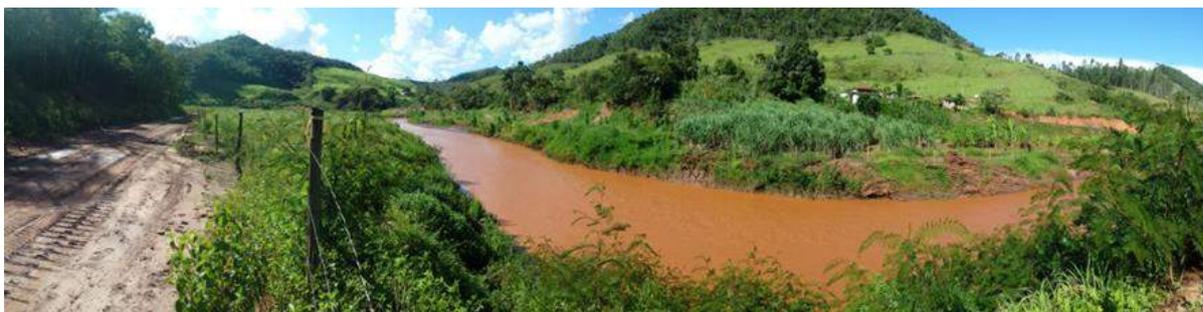
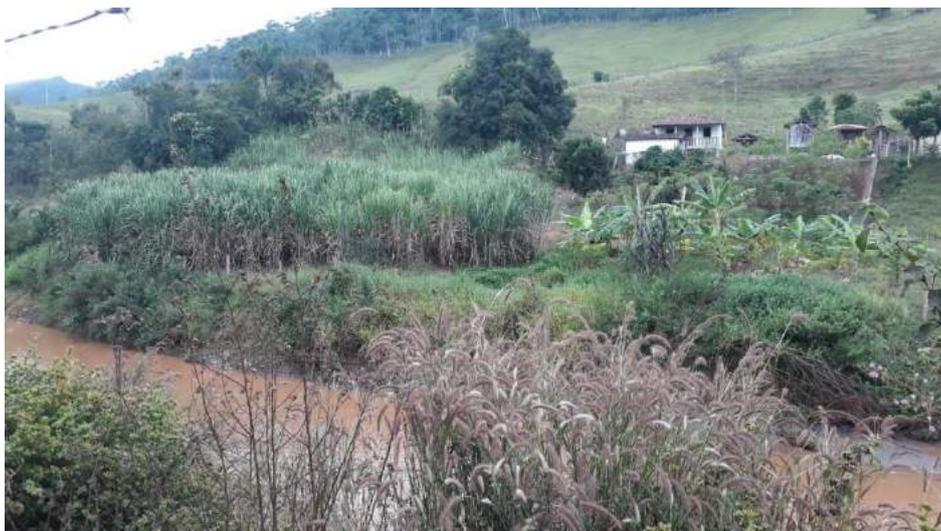
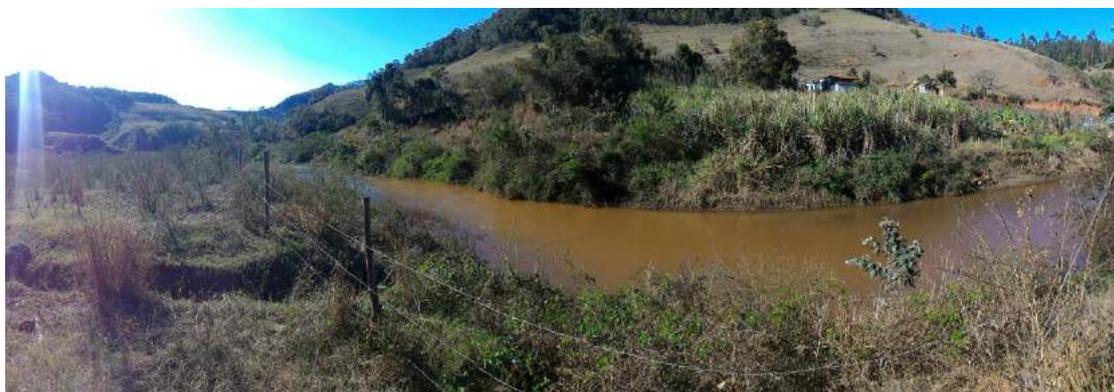
Ponto: TR08-308A

Descrição: O ponto TR08-308A é semelhante ao TR08-307B, localizado no Rio Gualaxo do Norte, ocorreu deposição de rejeito na planície de inundação. Os trabalhos de recuperação nas duas margens estavam concluídos havendo ainda processo de solapamentos em alguns pontos nos taludes, ravinamento nas margens e erosão laminar nas planícies. Destaca-se a formação de canais preferenciais de drenagem de água pluvial no entorno e margens da estrada, causando ravinamento.

Foto: Evolução da paisagem: Vista de jusante para montante.

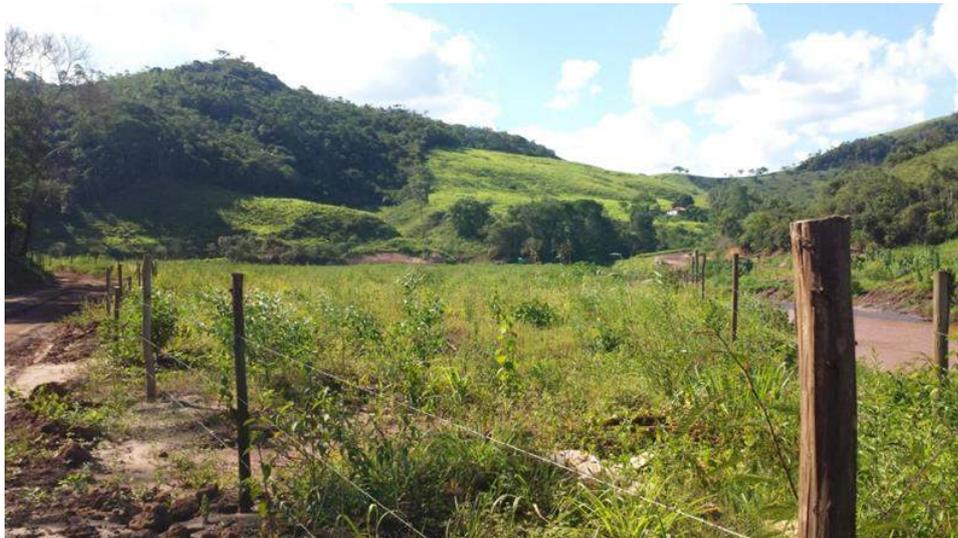
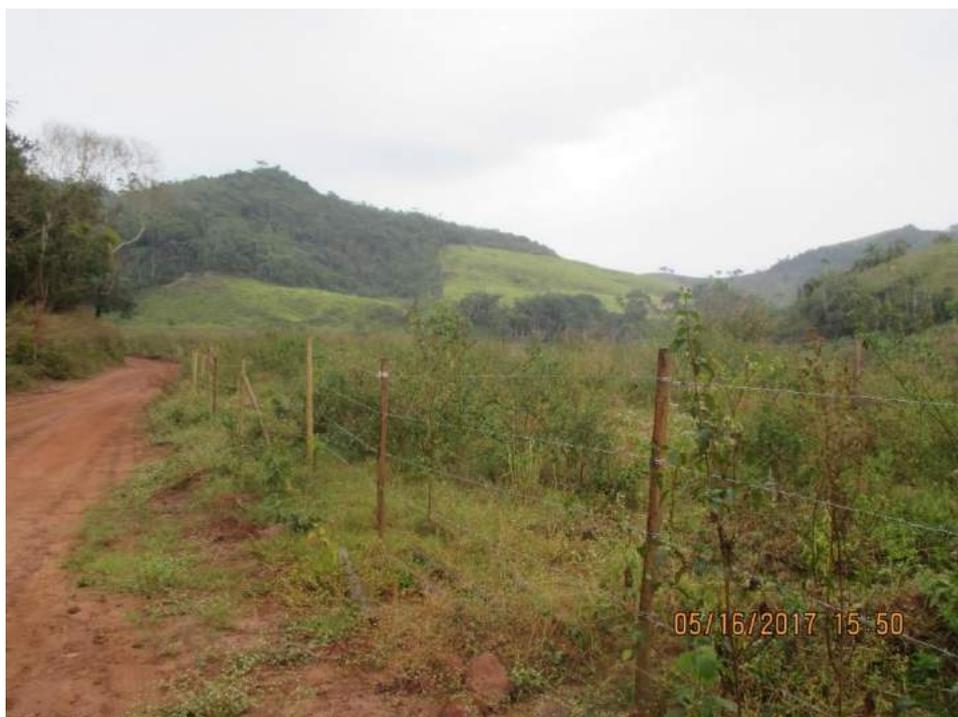
Ponto: TR08-308A

Fase II (20/12/2016) – Vista da planície a montante.

Fase III (16/05/2017) - Vista da planície a montante.

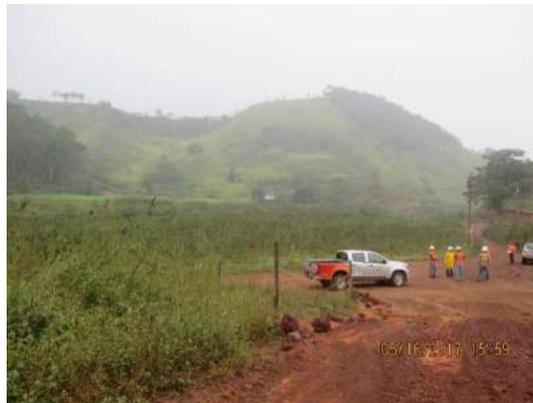
Ponto: TR08-308B

Descrição: Ponto localizado no Rio Gualaxo do Norte, no encontro com tributário, onde ocorreu maior deposição de rejeito na planície de inundação, com alguns ravinamentos e também solapamentos nos taludes marginais. Os trabalhos de recuperação nas duas margens estavam concluídos havendo ainda processo de solapamentos em alguns pontos nos taludes, ravinamento nas margens e erosão laminar nas planícies. *Mix* bem sucedido, com invasão de gado. Na fase 4 foi possível observar que apesar das intervenções já feitas como paliçadas, disciplinamento de drenagens e implantação de retentores de sedimentos houve pisoteamento da planície pelo gado, incluindo o leito do tributário previamente recuperado, e formação de canais preferenciais de drenagem fora dos implantados. Também existem erosões próximas as vias de acesso que não possuem canais laterais para escoamento superficial da água pluvial. Com a redução no nível do rio devido ao período seco também foram evidenciadas as praias de rejeitos. Na foz do tributário havia presença de algas e ictiofauna.

Foto: Vista para Jusante da revegetação com *mix* na planície - Fase III (16/05/2017)

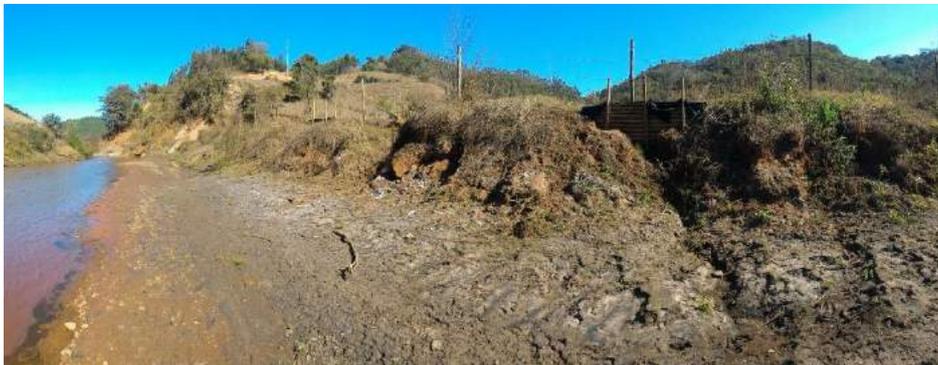
Foto: Paliçadas de contenção e erosões observadas nas margens - Fase IV (28/02/2017)

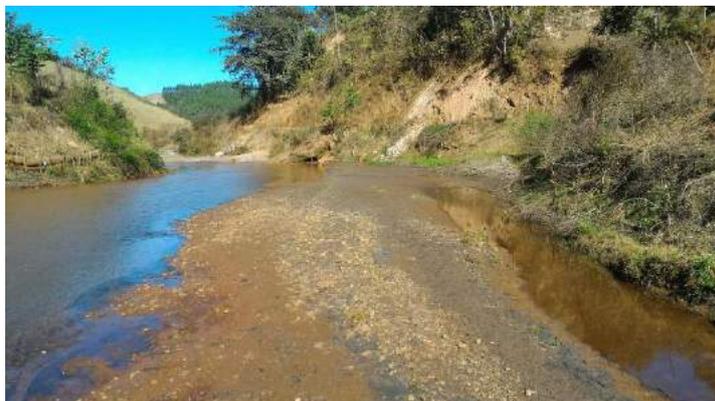
Ponto: TR08-310

Descrição: Ponto localizado no Rio Gualaxo do Norte, coincidente com o ponto TR08 310 e a jusante do ponto TR08 309 das fases 1 e 2, onde ocorreu maior deposição de rejeito na planície de inundação, com alguns ravinamentos e também solapamentos nos taludes marginais nas curvas, onde o leito é mais encaixado. Os trabalhos de recuperação nas duas margens estavam concluídos já na fase 3, demonstrando resultados satisfatórios, exceto pelo acréscimo na deposição de material fino em praias e continuidade no processo de solapamentos nos taludes, ravinamento nas margens e erosão laminar sobre o terreno de planícies. Pode-se observar considerável redução na densidade da vegetação no local, apesar do ciclo das espécies estar em renovação no período seco, a presença do gado no local e a interferência dos proprietários são elementos significativos para retardar a recuperação da cobertura vegetal. A área de proteção permanente está cercada em toda a extensão do trecho mas em vários pontos foi possível observar rompimento da cerca para acesso do gado.

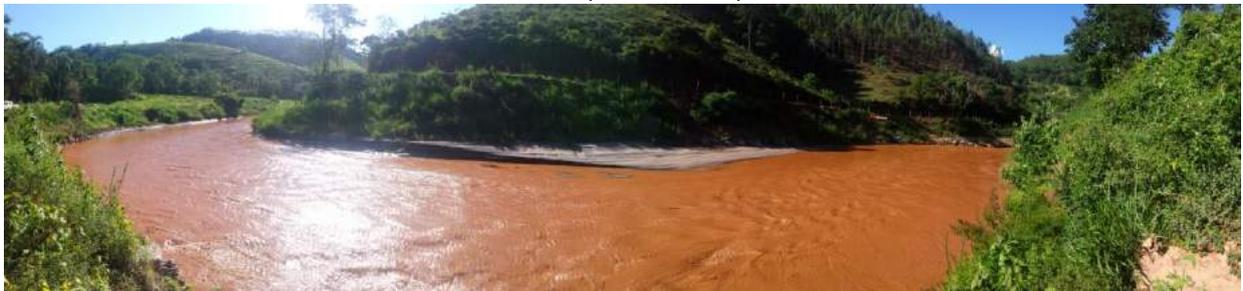
Fase II (20/12/2016)

Foto: Evolução da paisagem: Vista de montante.

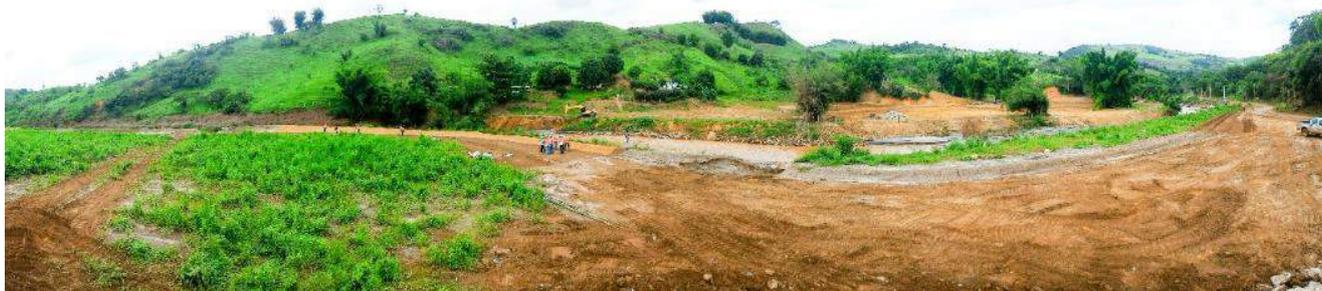
FASE II (20/12/2016)

Descrição: Nas áreas destes projetos ainda podiam ser observadas algumas obras de recuperação até a fase III da Operação Watu. Foi possível verificar crescimento de vegetação quando comparada com o cenário observado na fase II. Ainda é possível observar sinais das alterações do ambiente causadas pelo acidente, principalmente alguns bancos de rejeito no leito e margens do rio. Na fase IV a vegetação seca expôs o solo com rejeito.

Foto: Vista da planície de inundação do Gualaxo.

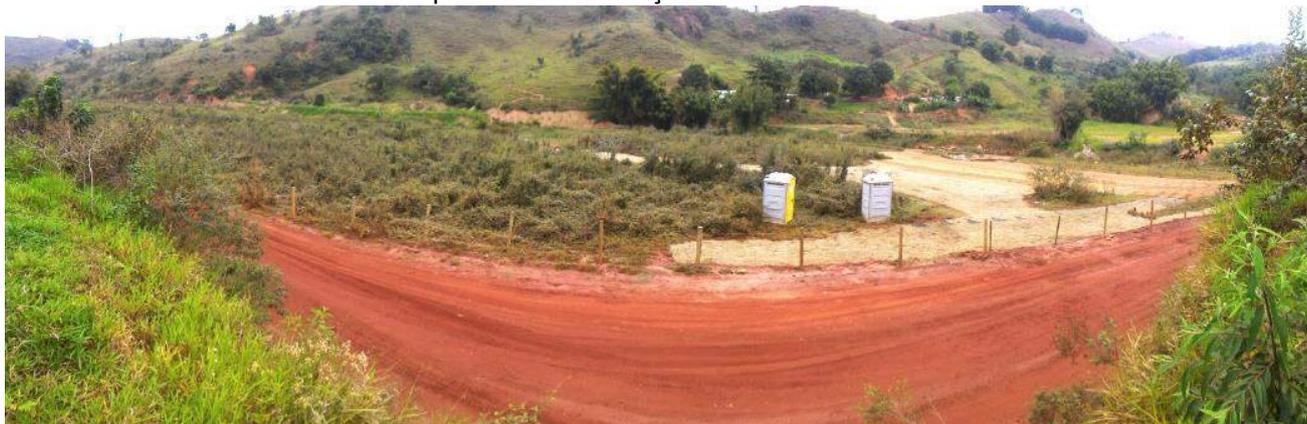
FASE III (17/05/2017)

Foto: Vista da planície de inundação do Gualaxo. Observa-se alguns taludes expostos a erosão no contato da planície de inundação com a vertente.

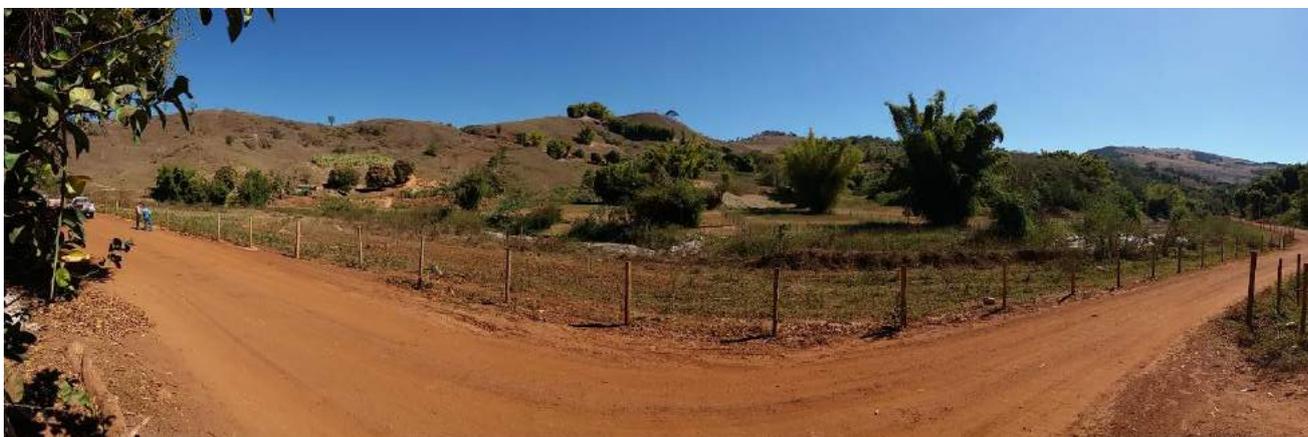
FASE IV (29/08/2017)

Foto: Mesma vista da planície do Gualaxo com alguns taludes e a planície coberta por rejeito estavam expostos.

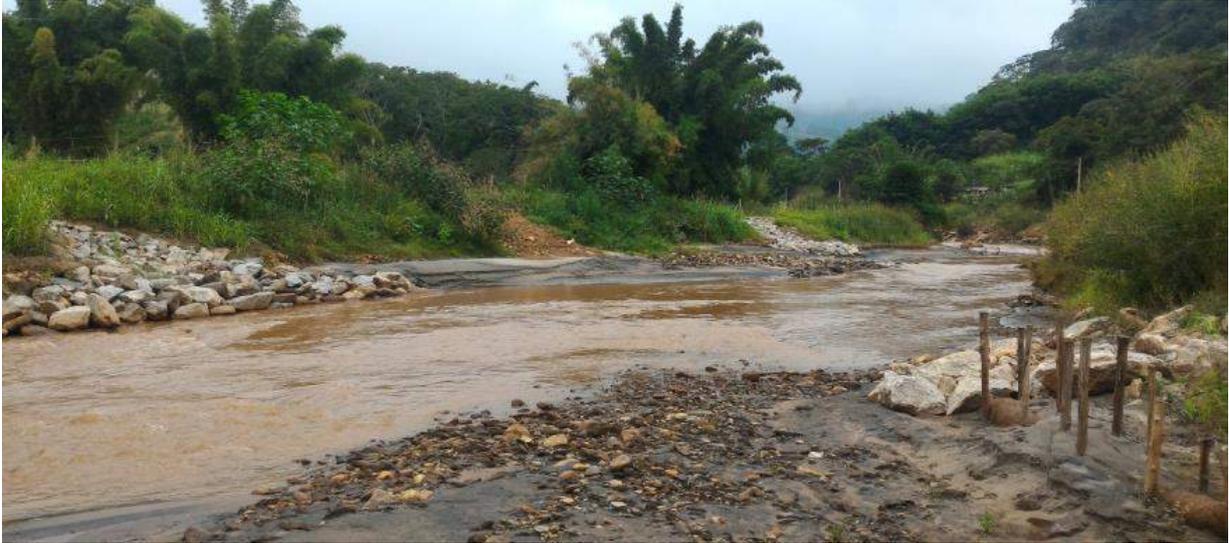
FASE III (17/05/2017)

Foto: Vista do leito do Gualaxo, observam-se taludes com vegetação, drenagem de enrocamento e rejeitos nas margens.

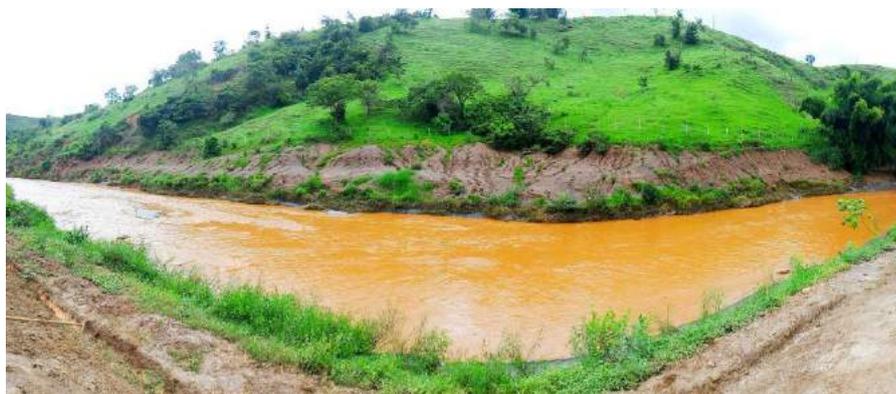
FASE II (20/12/2016)

Foto: Visão da margem direita sem intervenção. Observa-se ravinamentos no talude.

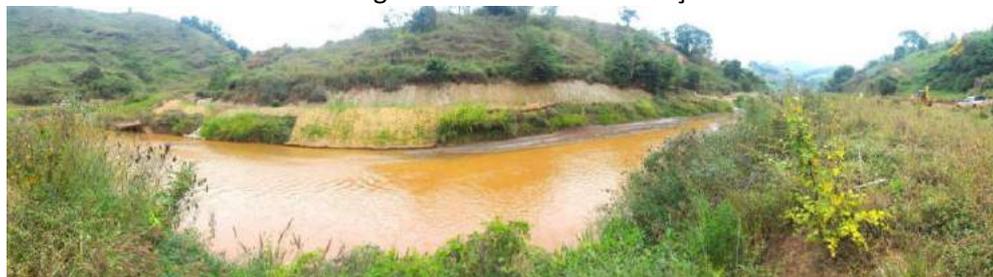
FASE III (17/05/2017)

Foto: Visão da margem direita com intervenção e biomanta.

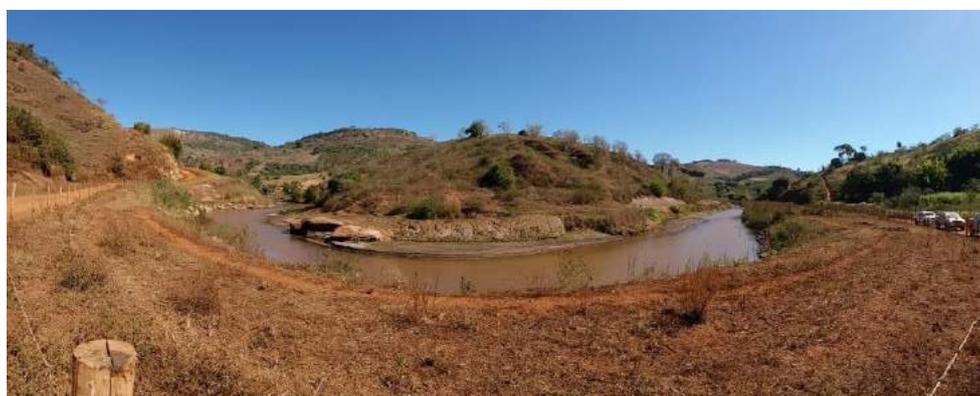
FASE IV (29/08/2017)

Foto: Visão das margem com vegetação seca, solo exposto e deposição.

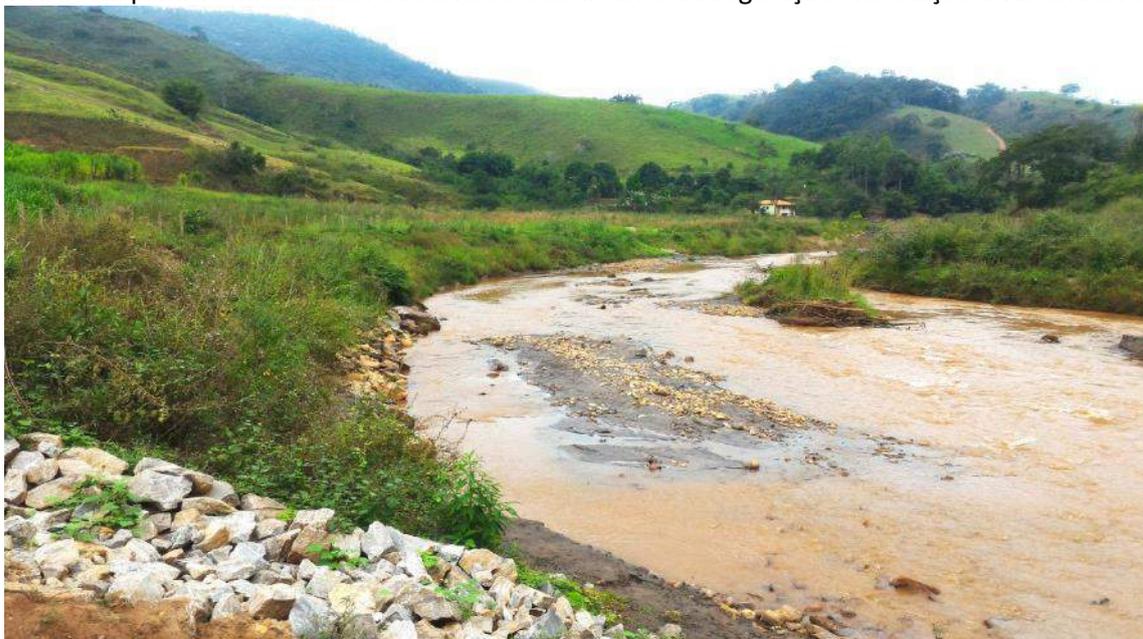
FASE III (17/05/2017)

Foto: Visão da planície do Gualaxo. Observa-se crescimento da vegetação em relação à vistoria anterior.

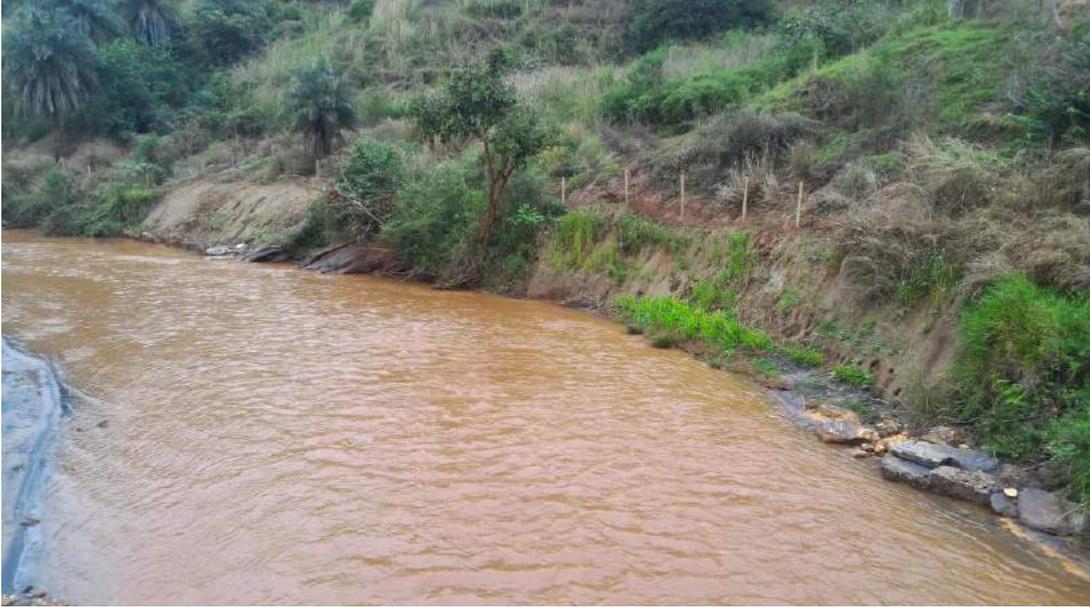
FASE III (17/05/2017)

Foto: Visão do leito do Gualaxo. Observa-se manta geotêxtil avariada na margem direita.

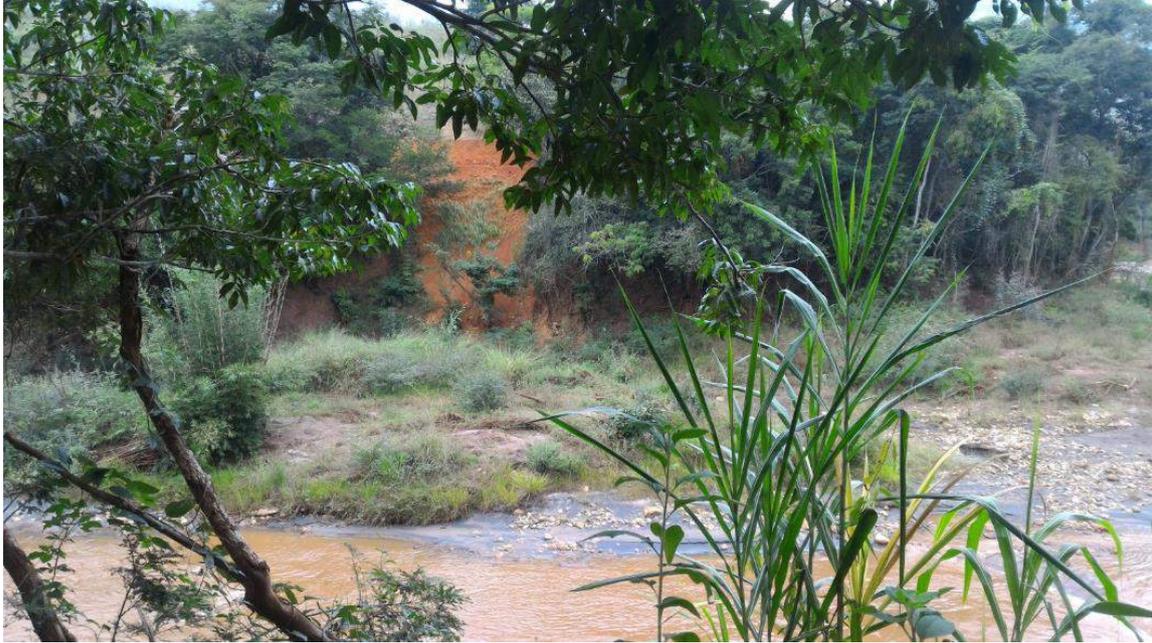
FASE III (17/05/2017)

Foto: Visão de talude na margem direita do Gualaxo. Observa-se processo erosivo na margem.

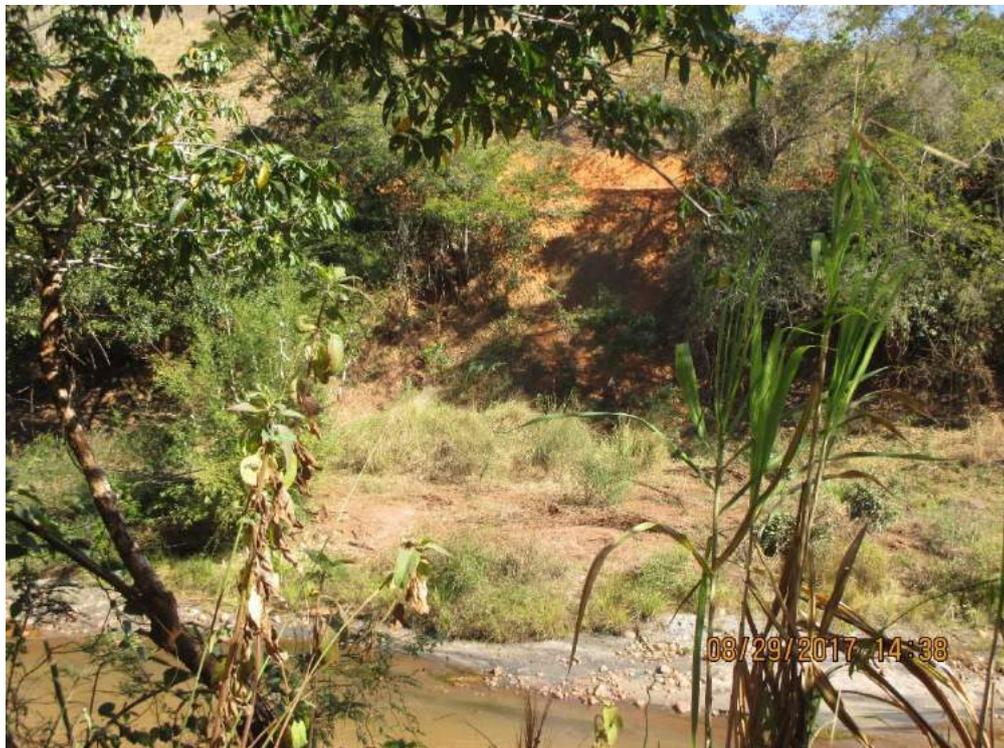
FASE IV (29/08/2017)

Foto: Visão do mesmo trecho com vegetação seca e deposição.

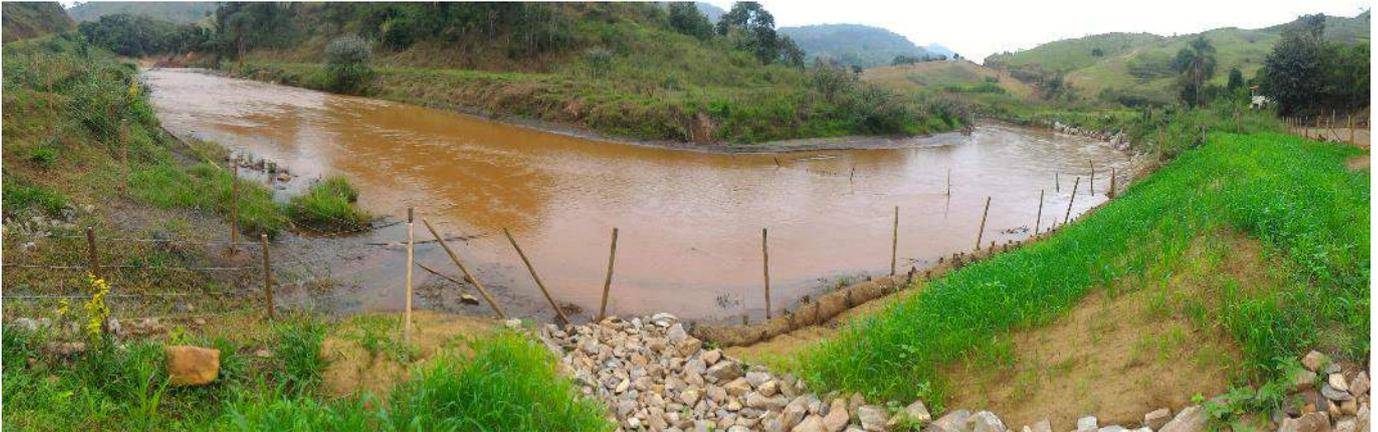
FASE III (17/05/2017)

Foto: Visão da planície do Gualaxo. Observa-se crescimento da vegetação incipiente na margem esquerda. Na margem direita observa-se talude com crescimento moderado de vegetação, mas ainda com falhas.

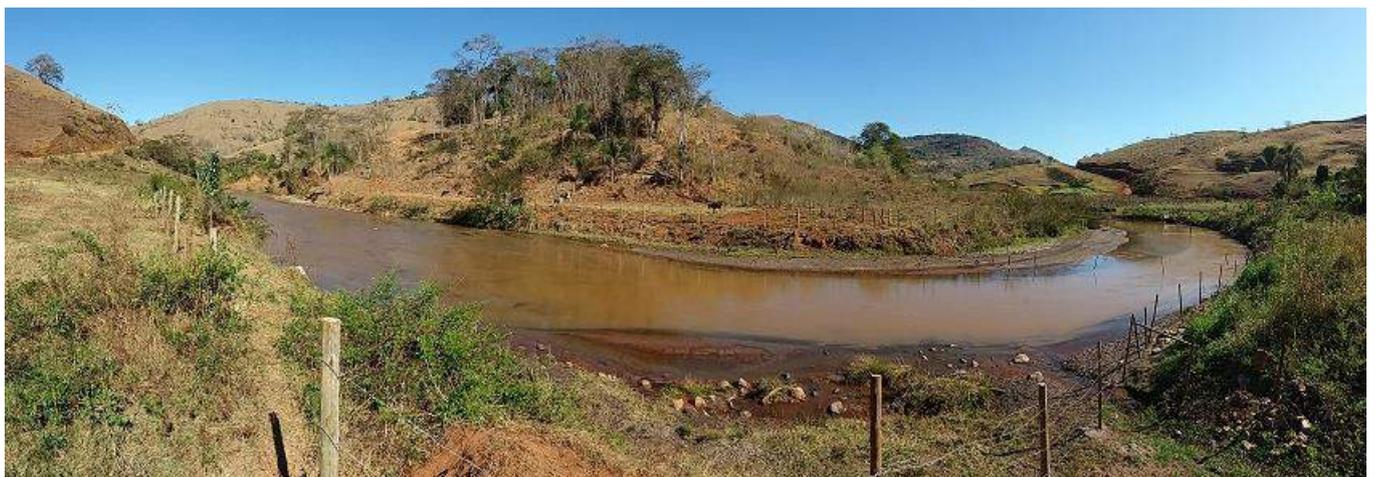
FASE IV (29/08/2017)

Foto: Visão do mesmo trecho, com vegetação seca nas margens expondo o solo com rejeito e a deposição na calha do Gualaxo.

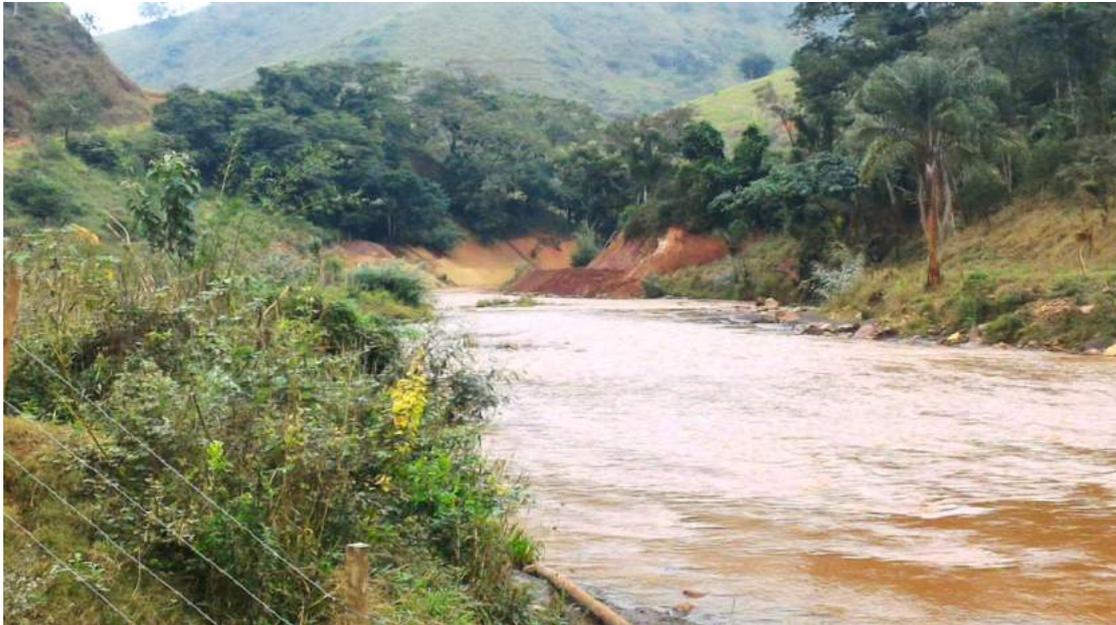
FASE III (17/05/2017)

Foto: Visão do leito do Gualaxo. Observa-se ao fundo o retaludamento com cobertura geotêxtil.

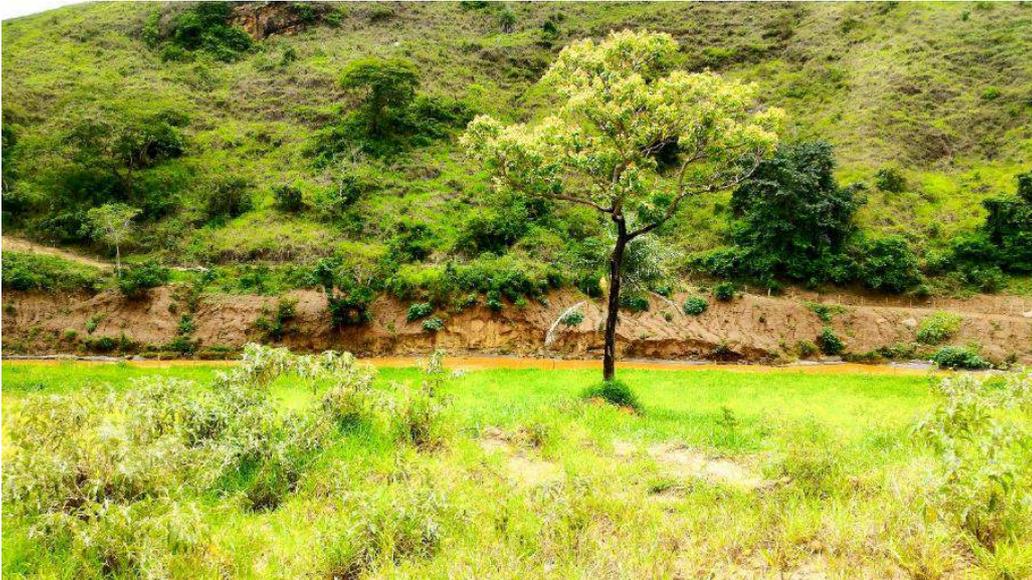
FASE II (20/12/2016)

Foto: Visão da planície do Gualaxo. Observa-se talude com feições erosivas.

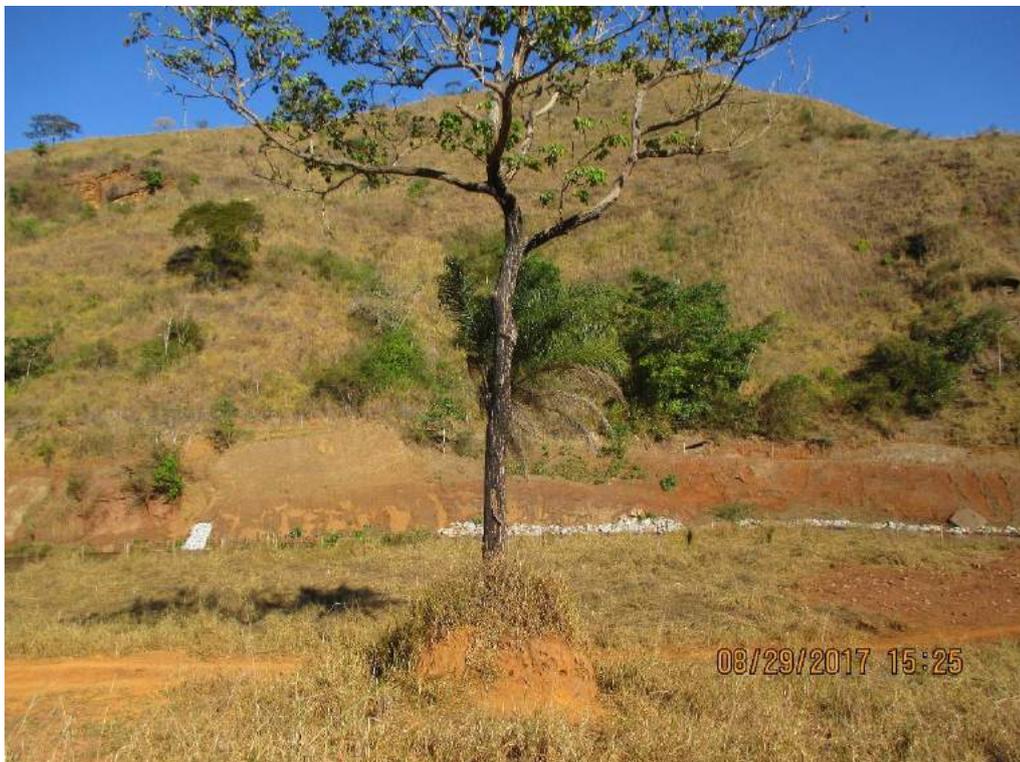
FASE IV (29/08/2017)

Foto: Visão do mesmo trecho de talude com feições erosivas e a vegetação seca com solo exposto.

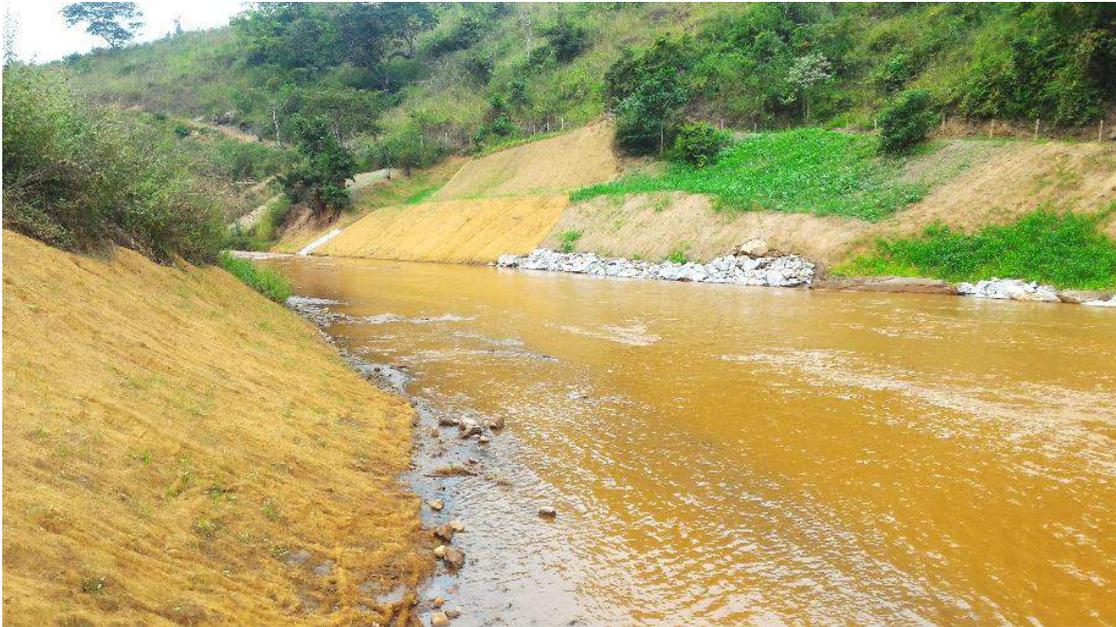
FASE III (17/05/2017)

Foto: Visão da planície do Gualaxo. Observa-se que foi realizada intervenção nos taludes com aplicação de geotêxtil.
