RELATÓRIO OPERAÇÃO WATU

FASE III e IV

Fiscalização dos trechos prioritários e não prioritários de recuperação atingidos pelos rejeitos da barragem de Fundão

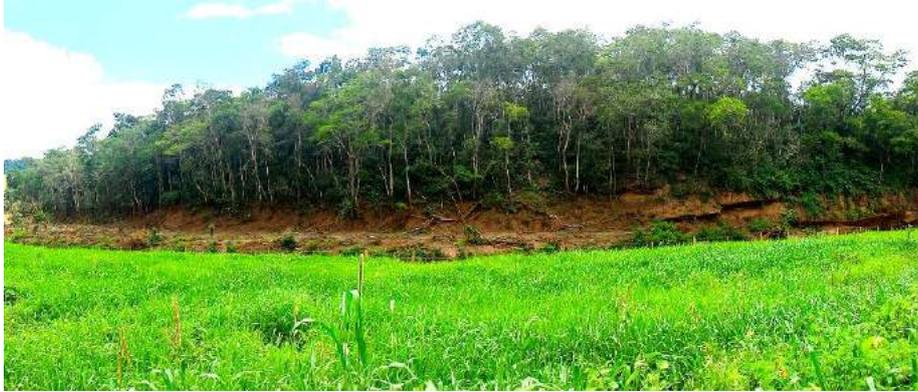
FASE II (20/12/2016)

Foto: Visão da planície do Gualaxo. Observa-se talude com feições erosivas na margem direita.

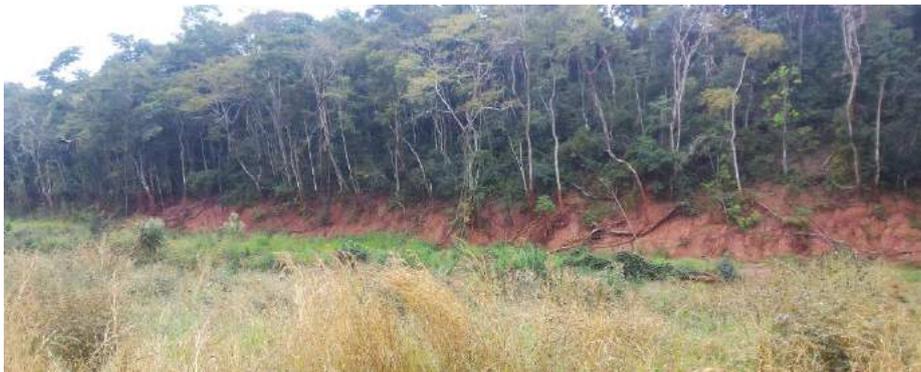
FASE III (17/05/2017)

Foto: Visão da planície do Gualaxo. As feições erosivas na margem direita continuam sem intervenção.

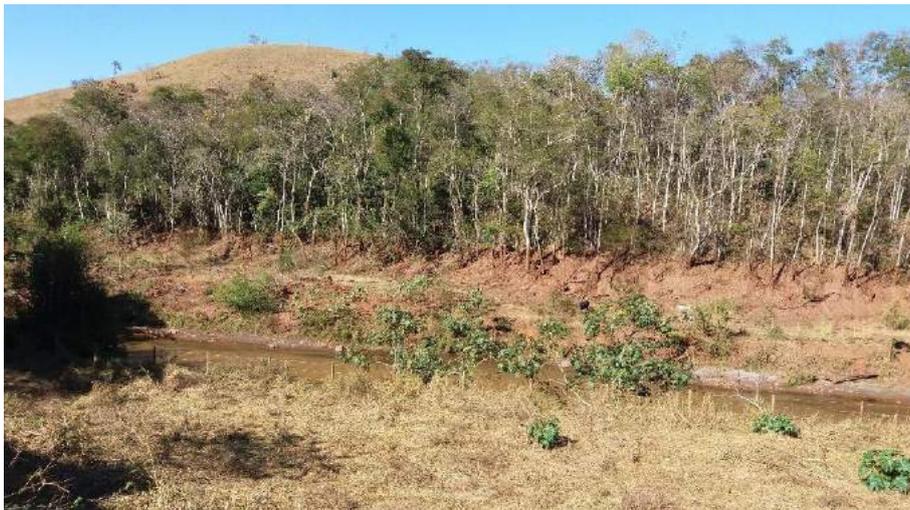
FASE IV (29/08/2017)

Foto: Visão da mesma situação com feições erosivas na margem direita e vegetação seca.

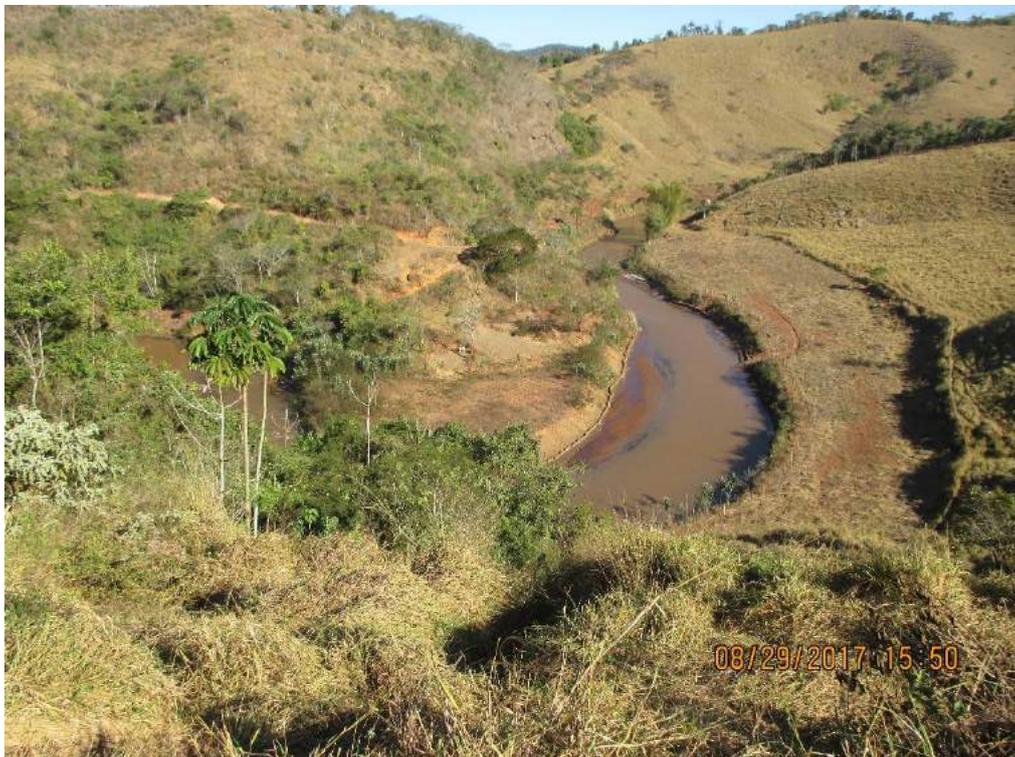
FASE IV (29/08/2017)

Foto: Visão da planície do Gualaxo com vegetação seca e solo exposto.

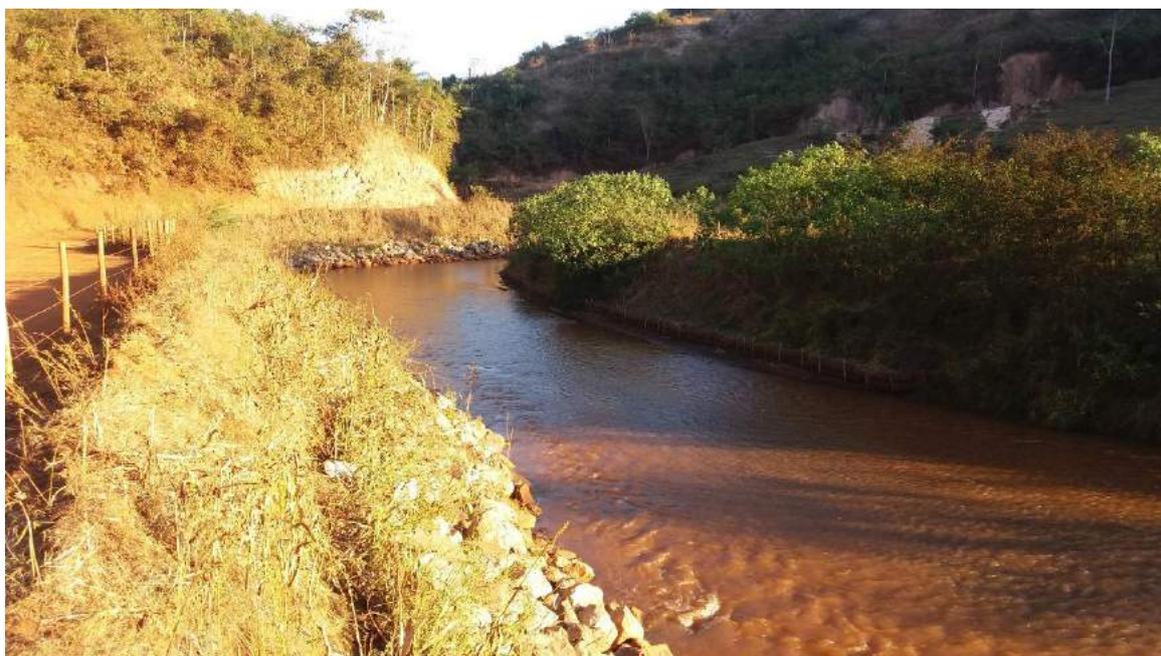
FASE IV (28/08/2017)

Foto: Vista do Gualaxo no sentido contrário, próximo a ponte, evidencia que o crescimento da vegetação do mix nas margens não cobre necessariamente os taludes.

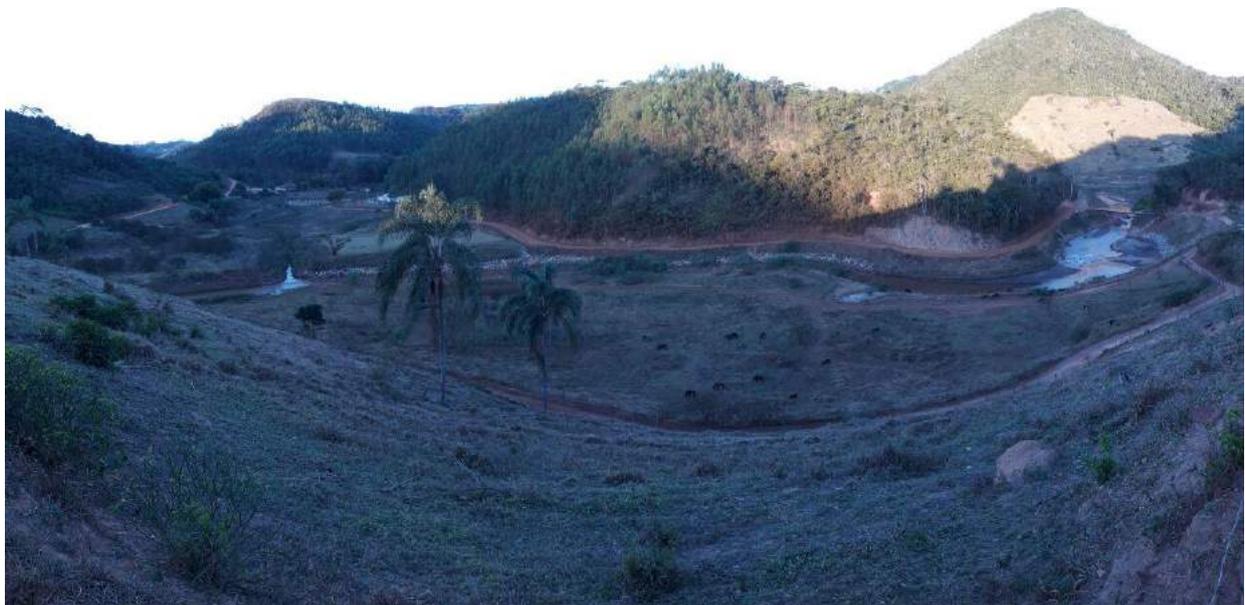
FASE IV (28/08/2017)

Foto: Mesma vista panorâmica do Gualaxo e tributário, à esquerda superior, evidenciando deposição na calha em período de estiagem e vegetação seca.

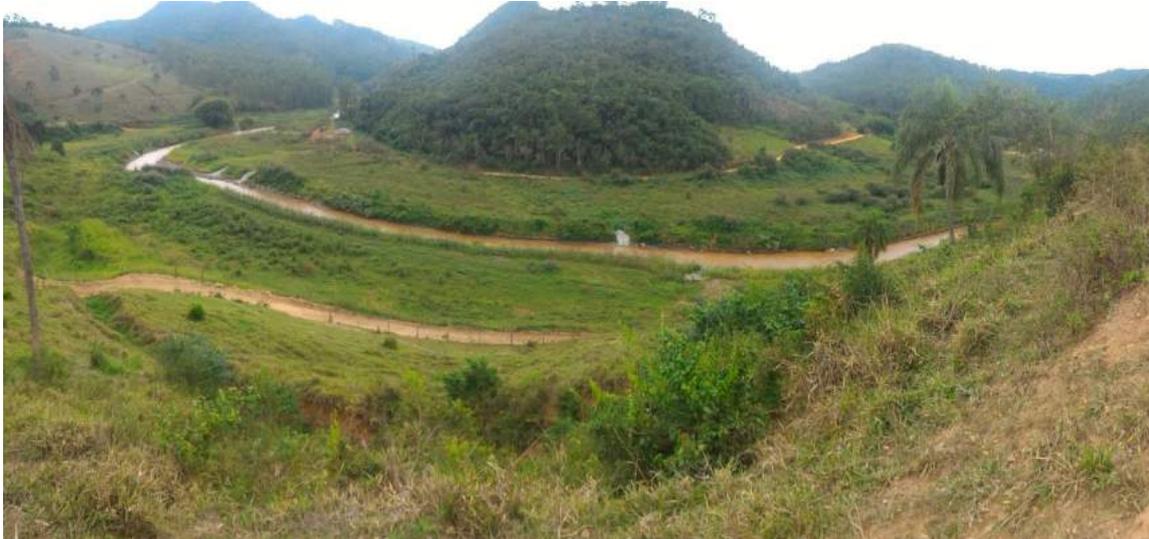
FASE III (16/05/2017)

Foto: Vista do Gualaxo em direção ao trecho TR10-02. Observa-se também boa cobertura vegetal e obras de drenagem ainda visíveis.

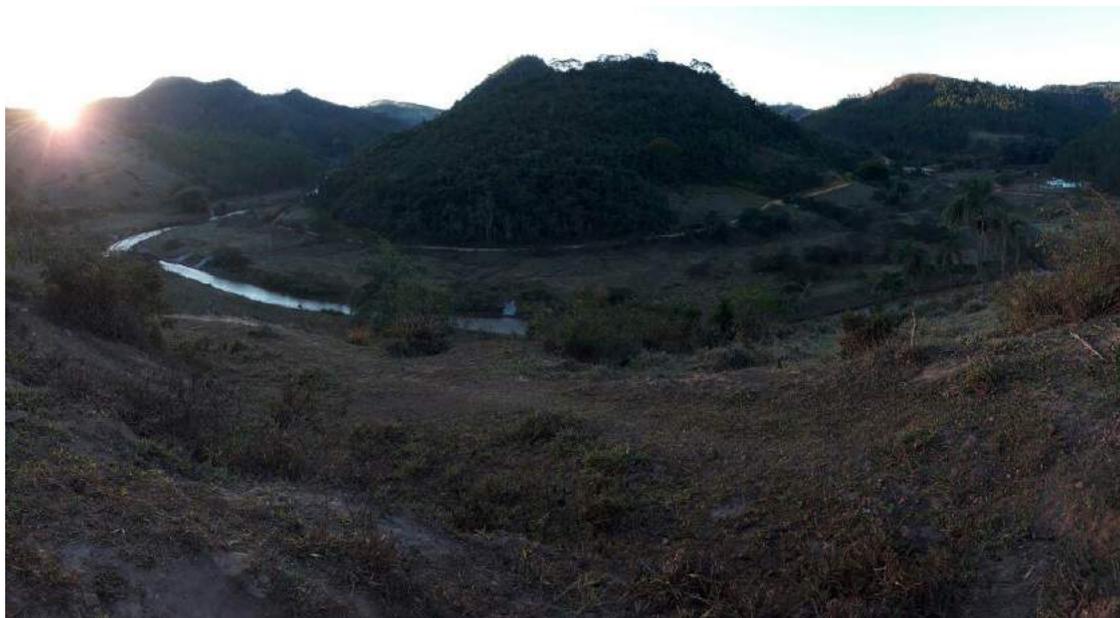
FASE IV (28/08/2017)

Foto: Mesma vista panorâmica do Gualaxo, evidenciando que o crescimento da vegetação em período de estiagem não protege satisfatoriamente o solo com rejeito.

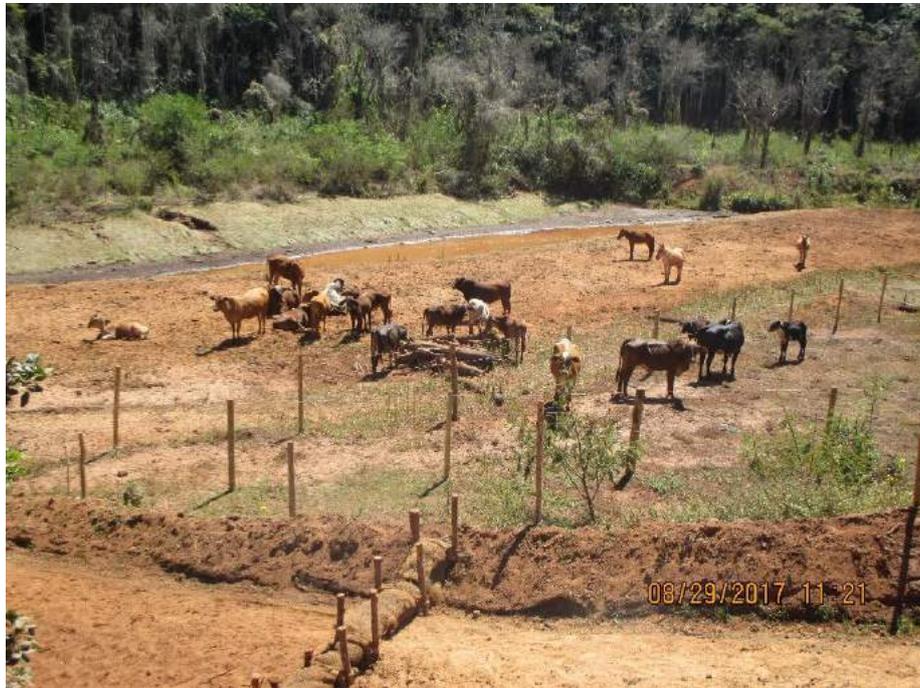
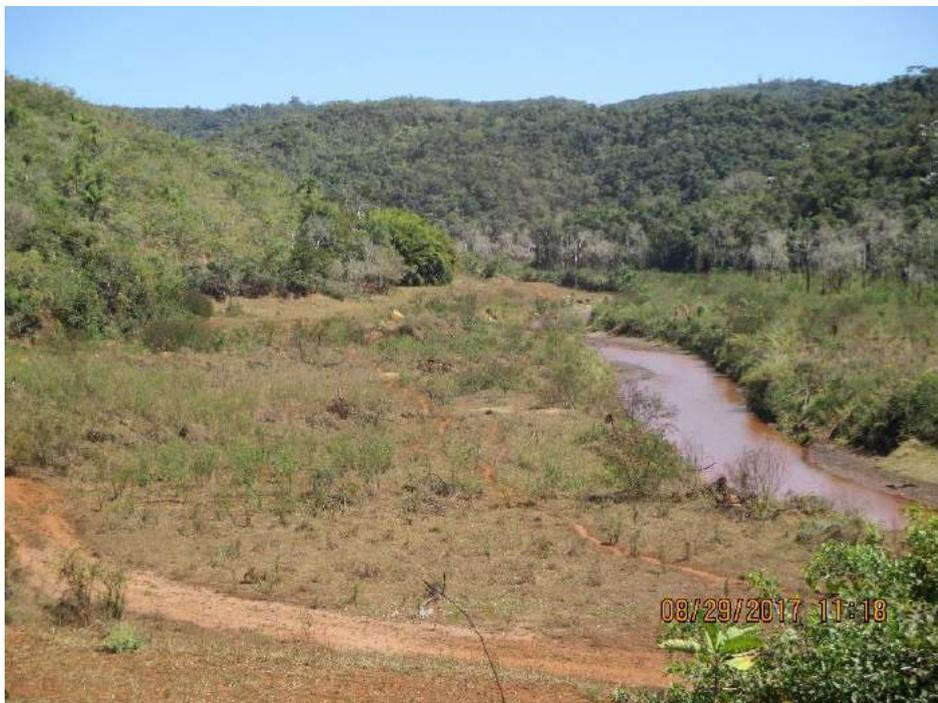
FASE IV (28/08/2017)

Foto: Vista da mesma área, evidenciando que o crescimento da vegetação em período de estiagem não protege satisfatoriamente o solo com rejeito e que o livre acesso aos animais vem danificando o trabalho já realizado.

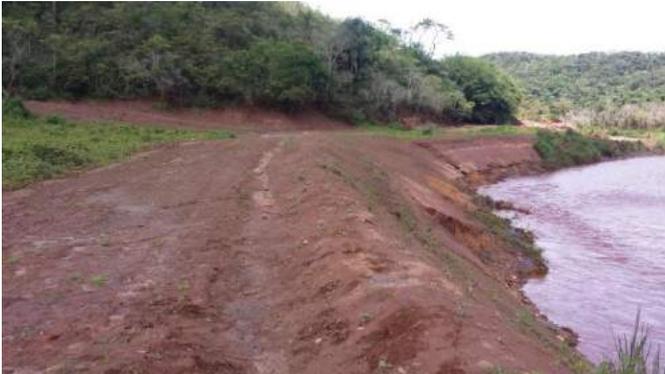
FASE II (20/12/2016)

Foto: Visão da margem direita.

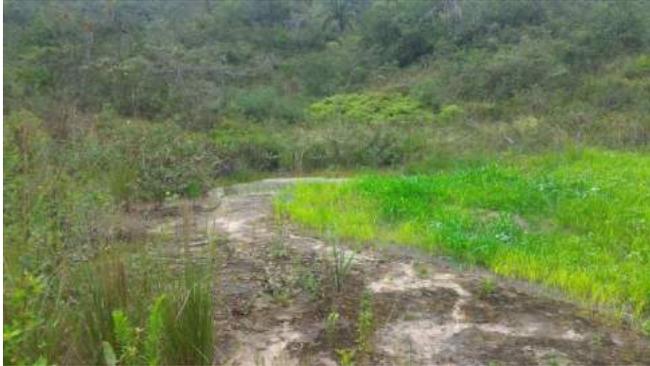
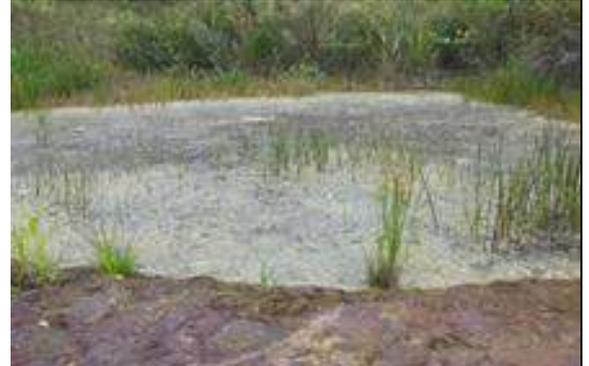
FASE III (16/05/2017)

Foto: Visão de área de brejo afetado pelo rejeito, à esquerda. Observa-se que foi feito plantio em cima do rejeito. Em detalhe, à direita, a parte do brejo com vegetação característica represado pelo rejeito.

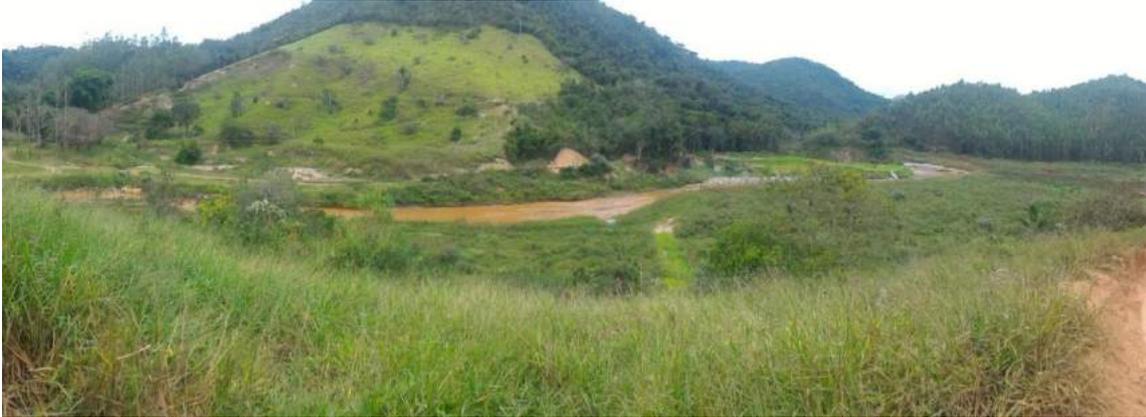
FASE III (16/05/2017)

Descrição: Neste ponto foi possível observar uma evolução da vegetação. Ainda é possível observar sinais das alterações do ambiente causadas pelo acidente, principalmente alguns bancos de rejeito no leito e margens do rio.

Foto: Vista panorâmica do Gualaxo e tributário, à direita superior. Observa-se vegetação cobrindo toda a planície.

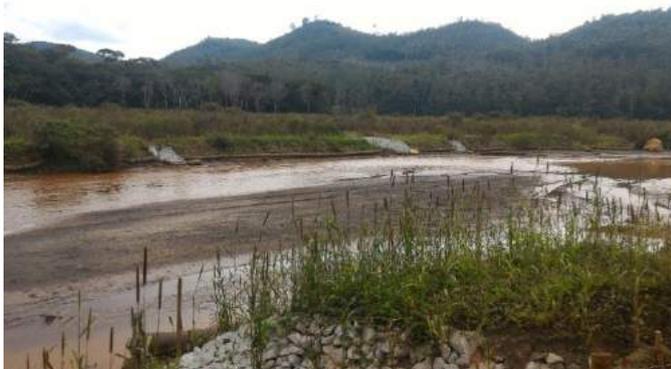
Ponto: TR11-388/389

Descrição: Na vistoria realizada em 16/05/2017 (Fase III) foi observado que o trecho referente ao projeto 388 e 389 evoluiu em relação as intervenções observadas em dezembro de 2016. Foram instalados retentores de sedimentos nos pés dos taludes que foram reconformados e receberam a hidrosemeadura. Também foram implantados canais de drenagem com pedras de mão para redução da velocidade de escoamento e biomantas nas planícies de inundação. Com a redução do nível do rio no período seco foi possível observar o grande acúmulo de rejeito no leito do rio em ilhas e praias.

Foto: Planície de inundação
FASE III (16/05/2017)

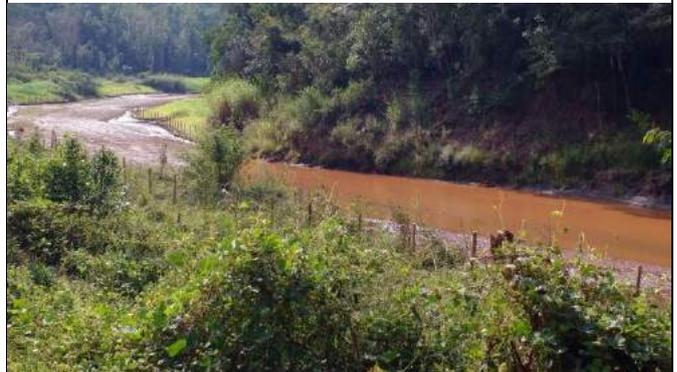
Foto: Formação de praias e ilhas de rejeito.
FASE III (16/05/2017)

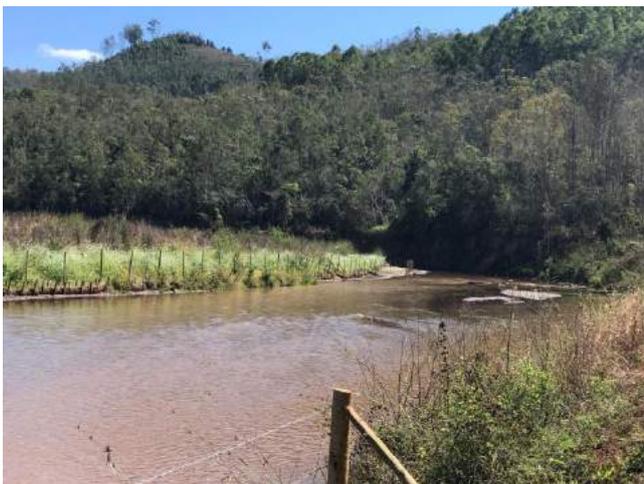
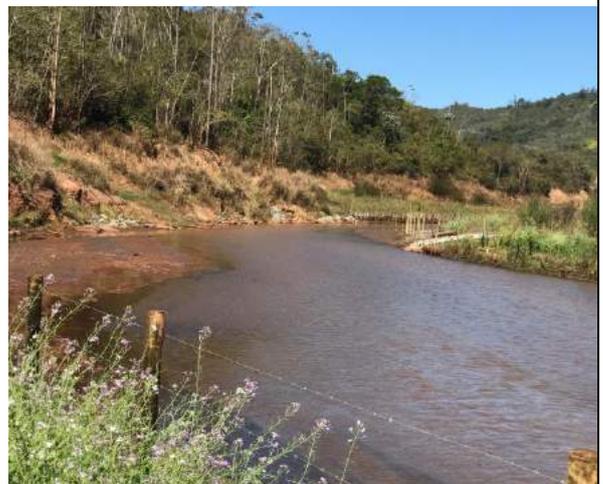
Na vistoria realizada em 29/08/2017 observou-se que a vegetação estava mais desenvolvida e em virtude do período de seca, o rejeito estava mais exposto, tanto em forma de praia como em ilhas. Nesse ponto, assim como em outros desse trecho, foram instaladas cercas em ambas as margens do rio, a fim de evitar o acesso, pelo leito do rio, de animais de grande porte às áreas em recuperação.

Foto: Cerca instalada em ambas as margens do rio. Destaque para formação de ilhas e praias de rejeitos
Fase IV (29/08/2017)

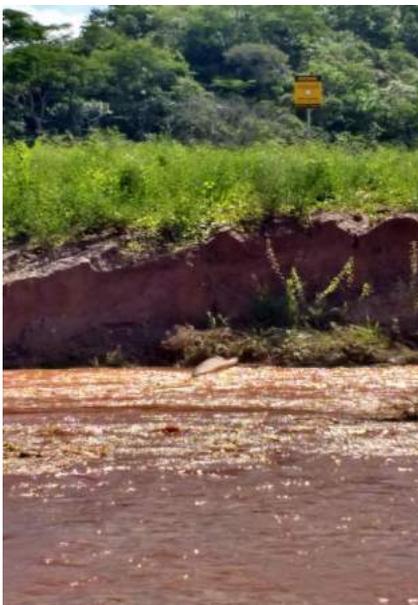
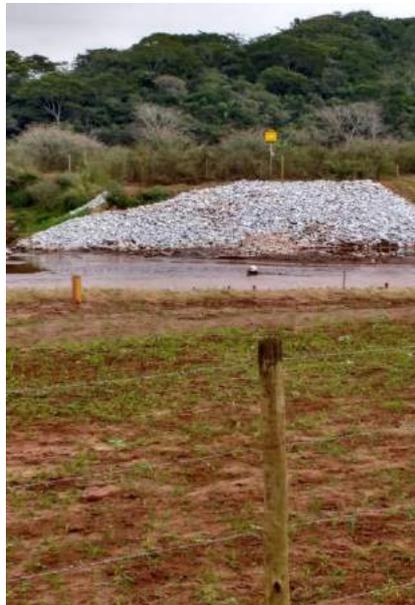
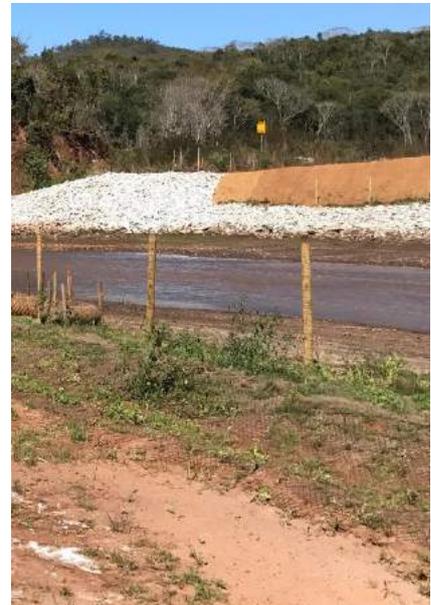
Ponto: TR11-390/391

Descrição: Na vistoria realizada em 16/05/2017 (Fase III) constatou-se que o trecho que abrange os projetos 390 e 391 continuava com relevo plano e alto acúmulo de rejeitos. A planície havia recebido a hidrossemeadura e estava em desenvolvimento. Observou-se que em várias áreas do trecho 11 a espécie invasora de capim meloso que não estava no mix e é um risco a competição com espécies pioneiras de interesse na sucessão vegetal. O talude da margem esquerda havia sido reconformado e enrocado. Havia sido realizado o cercamento de toda a área de APP ao longo do trecho. Vários pontos da margem direita ainda necessitavam de intervenções, havia sido relatado pelo empreendedor que as mesmas seriam realizadas pontualmente e já caracterizam a fase de manutenção dos trechos prioritários. A tubulação de gás natural da Gasmig atravessa o Rio Gualaxo do Norte e não foi afetada com a passagem do rejeito, mas ficou exposta. Apesar disso, descobriu-se no momento da recuperação que havia também uma linha de fibra óptica no local que precisou passar por manutenção. Foi feita uma ensecaadeira para permitir a manutenção na calha do rio que já estava concluída no momento da vistoria. Foi feita a reconformação do talude e cobertura com rochas para proteção inclusive da tubulação no local.

Na vistoria realizada em 29/08/2017 constatou-se que se aplicou biomanta próximo à placa da Gasmig. As obras de bioengenharia nesse ponto, e em todo o trecho 11, já haviam sido encerradas, e assim o acesso foi fechado, com realização de plantio direto. Vale destacar que, mesmo com a ação do empreendedor de cercar o acesso ao rio em suas beiradas/margens, haviam equinos na calha do rio no dia da vistoria. Em virtude da estação seca, ficaram evidenciadas praias de rejeito e galhos no leito do rio.

Foto: Comparativo da área de passagem da tubulação da Gasmig nas Fases II, III e IV

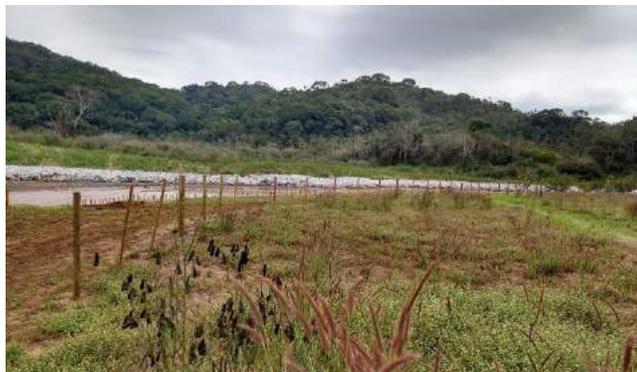
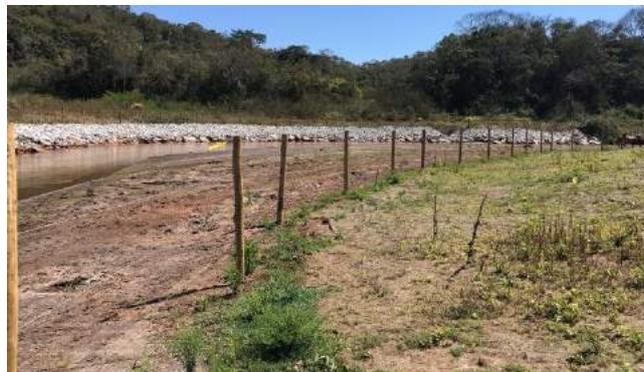
Ponto: TR11-390/391

Foto: Comparativo das Fases III e IV da visão da planície de inundação com vegetação em desenvolvimento.

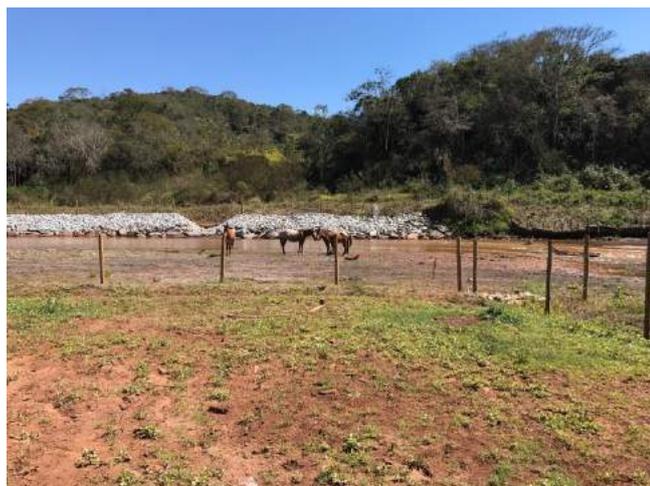
FASE IV (29/08/2017)

Foto: Apesar da implantação da cerca em ambas as margens, ainda foram observados equinos no leito do rio

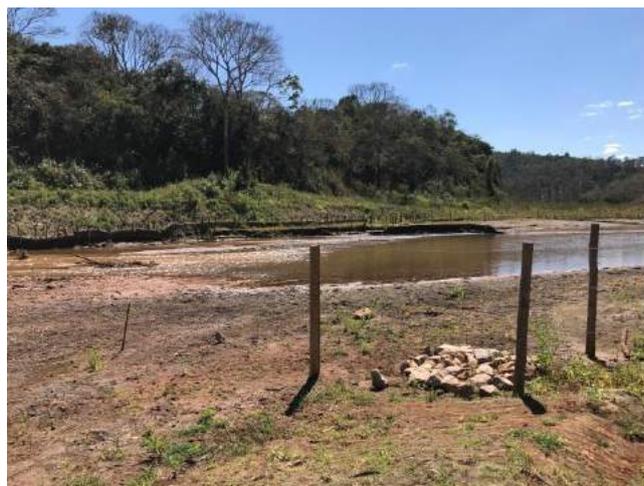
Fase IV (29/08/2017)

Foto: Destaque para praia de rejeito e galhos no leito do rio

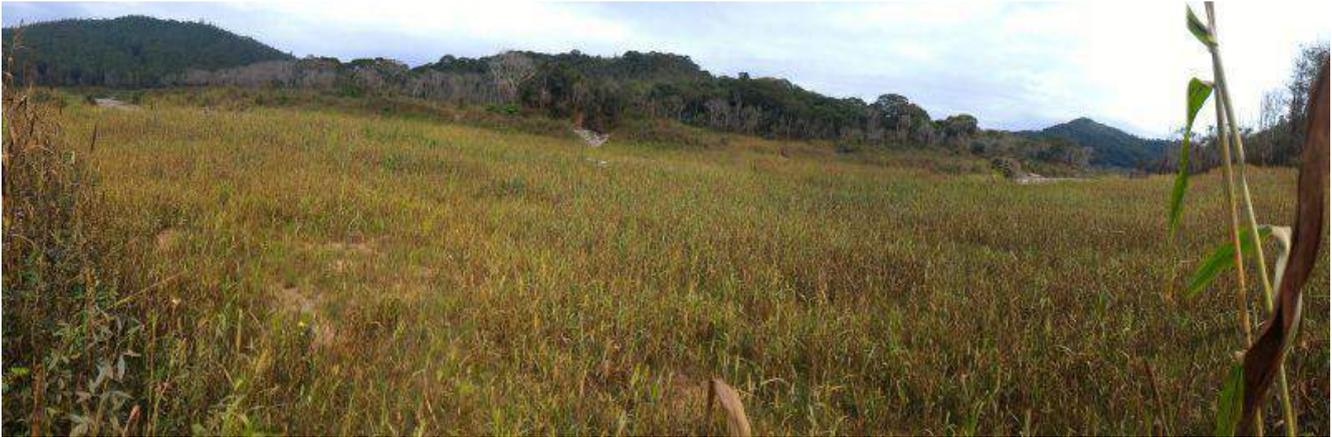
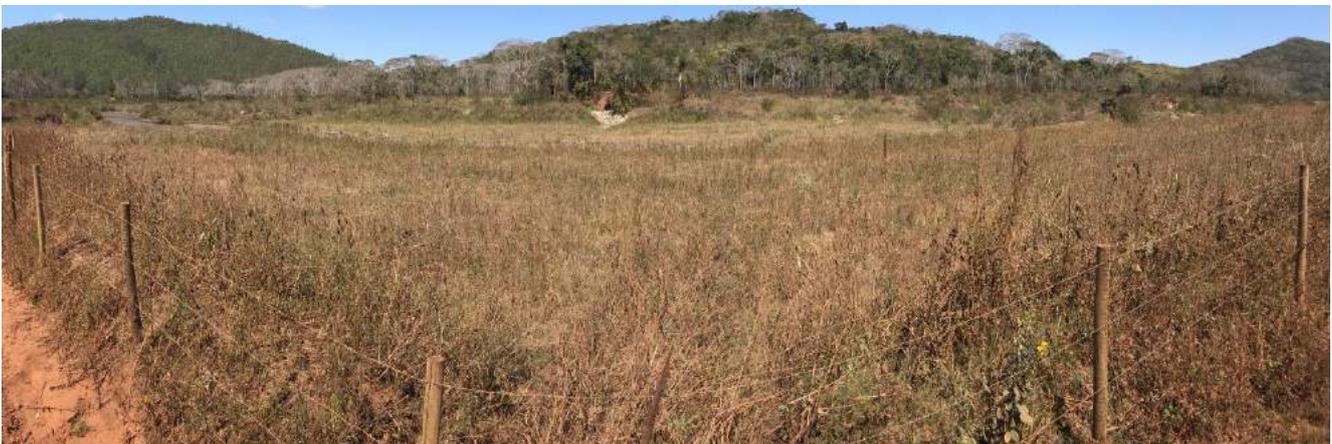
Ponto: TR11-392

Descrição: Na vistoria realizada em 16/05/2017 (Fase III) constatou-se que o trecho referente ao projeto 392 já havia sido concluído, segundo os representantes do empreendedor. O sucesso da vegetação semeada foi menor na área 392, foram observadas menos espécies e mais áreas sem vegetação.

Na vistoria realizada em 29/08/2017 (Fase IV) observou-se cenário semelhante ao descrito na fase anterior, sobretudo em relação à vegetação, a qual apresenta baixa riqueza de espécies.

Foto: Comparativo entre as Fases III e IV da planície de inundação com poucas espécies vegetais.

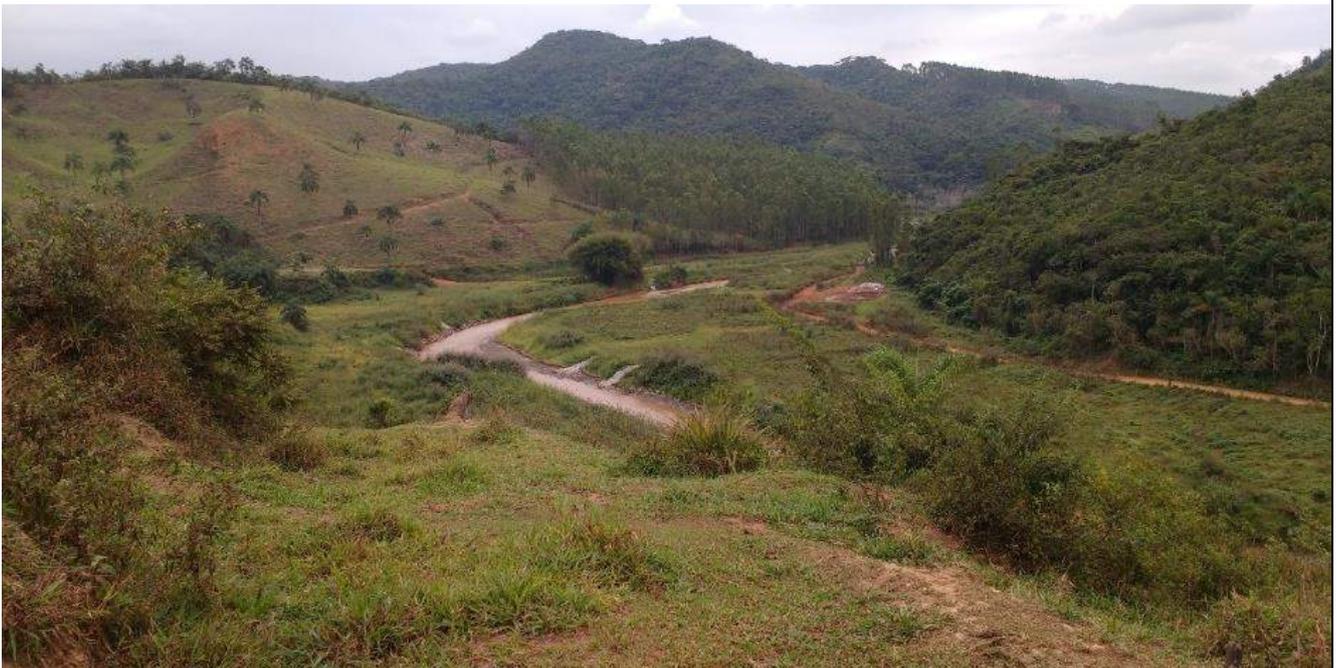
Ponto: TR11-393

Descrição: Na vistoria realizada em 16/05/2017 (Fase III) observou-se que as vias de acesso à área 393 haviam sido melhoradas e verificou-se novas intervenções na área. Havia sido feitas intervenções em taludes expostos com enrocamento, retentores e biomanta, haviam sido implantadas cercas na APP e em alguns pontos haviam sido implantadas duas cercas, segundo informado em campo isso garante que o gado não tenha acesso a área recuperada nem pela planície de inundação, nem pelo leito do rio como estava acontecendo.

Foto: Visão geral da área.
FASE III (16/05/2017)

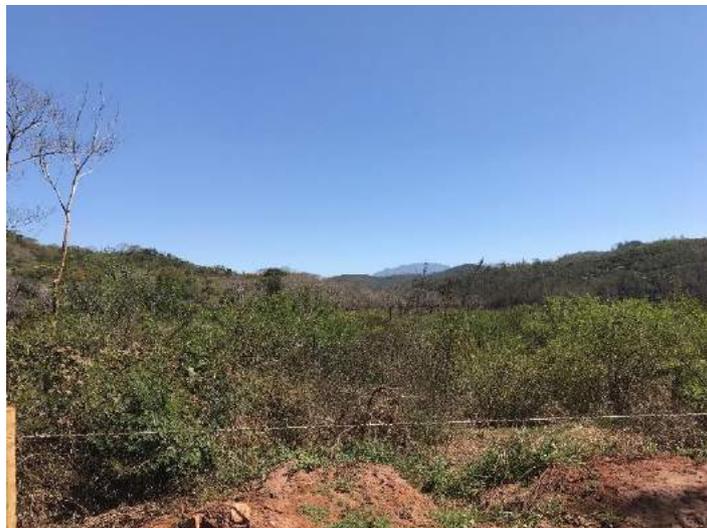
Fase IV (29/08/2017)

Na fase IV, realizada em 29/08/2017, não foi possível acessar esse ponto devido à vegetação que estava bastante desenvolvida.

Foto: Ponto inacessível devido à vegetação.

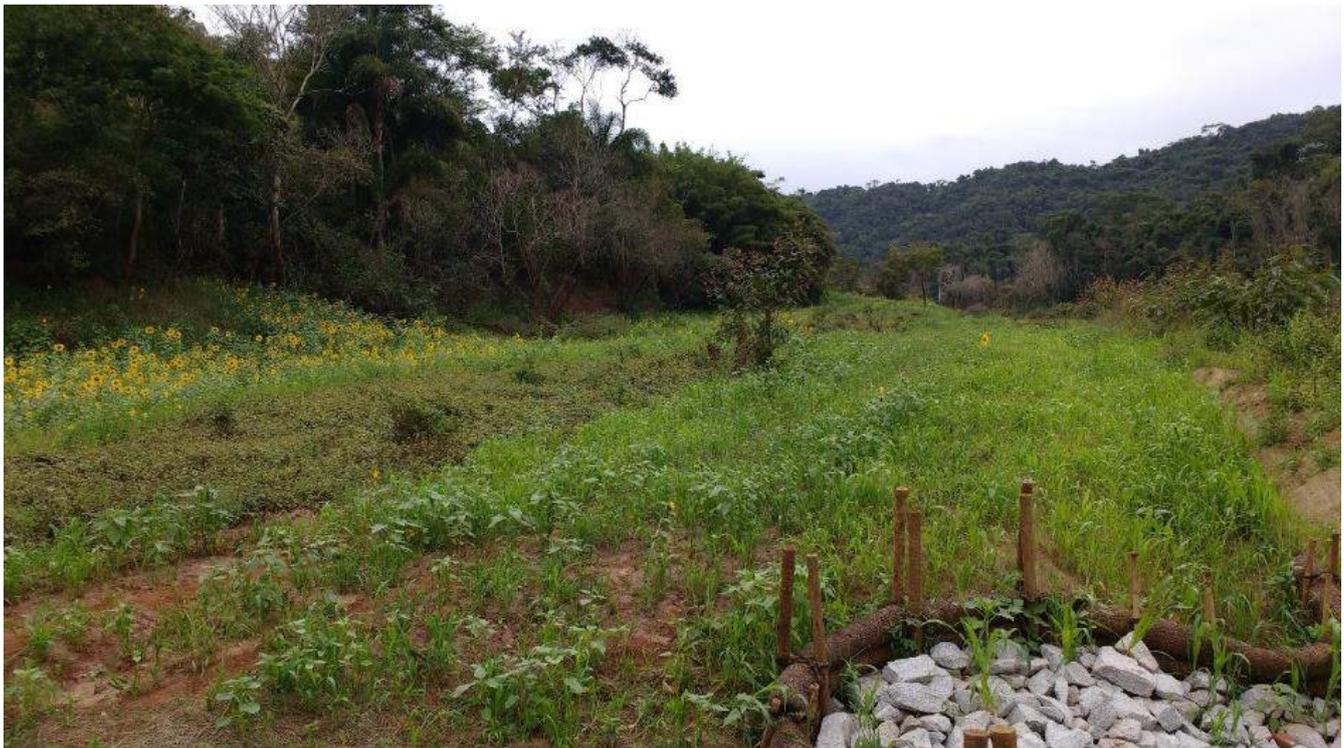
Ponto: TR11-394

Descrição: O trecho referente aos projetos 394 e 395 foi acessado pela primeira vez pelos técnicos do Sisema em 16/05/2017 (Fase III), pois foram melhorados os acessos e eram, no dia da vistoria, os únicos pontos desse trecho em andamento nas obras de recuperação. No local havia sido feita reconformação da margem esquerda do Rio Gualaxo do Norte que se trata de uma planície de inundação com grande acúmulo de rejeito. O relevo do entorno é ondulado a levemente ondulado e ainda possui vegetação fechada com arbóreas. Havia sido implantados canais de drenagem com biomanta, retentores de sedimentos e enrocamento. Visivelmente o girassol teve sucesso maior em relação as outras espécies do mix mas como possui período curto de ciclo de vida irá enriquecer o solo para as próximas fases de sucessão de vegetação.

Foto: Visão geral da área.

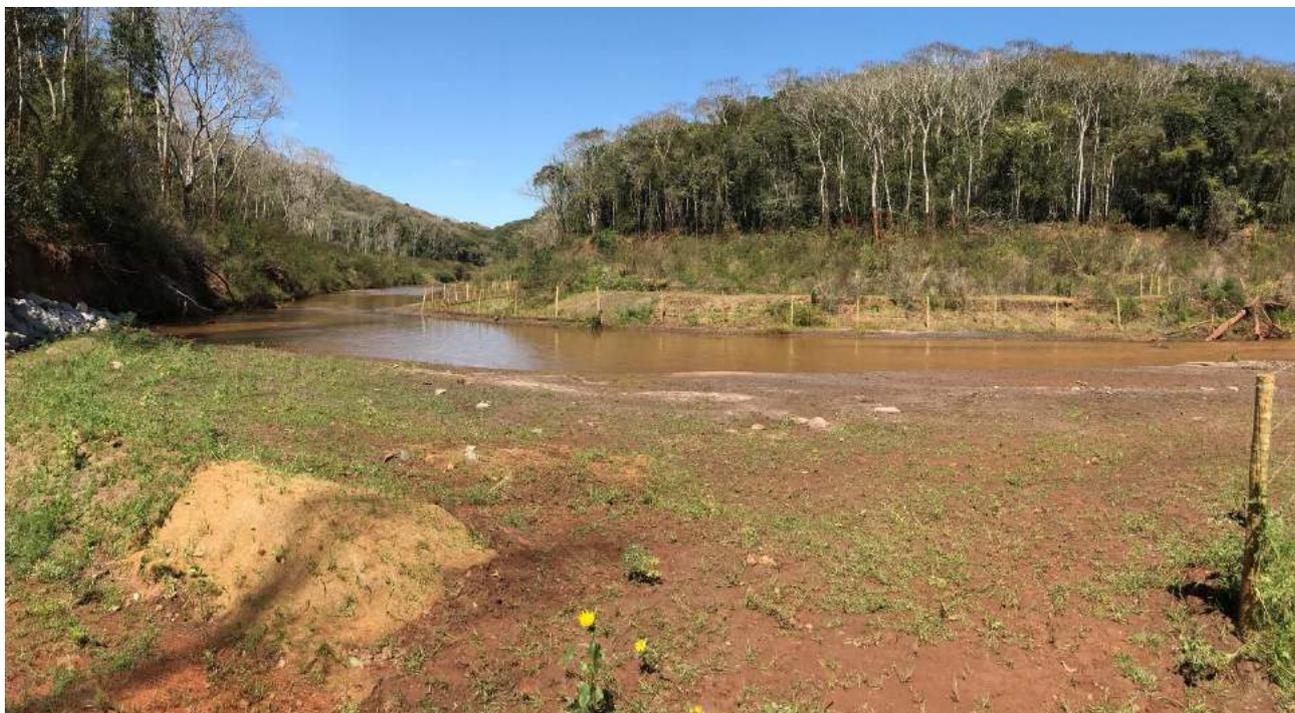
FASE IV (29/08/2017)

Na vistoria realizada em 29/08/2017, observou-se que ainda haviam galhos na margem direita e na calha do rio. De acordo com um dos representantes da Fundação Renova, as obras de bioengenharia já haviam sido concluídas, com instalação de retentores de sedimentos, biomantas e realização de semeadura direta. No dia da vistoria, estava sendo realizada irrigação em vários pontos desse trecho. Nesse ponto observou-se talude com inclinação negativa, com uma correção realizada em sua base.

Foto: Visão geral do rio Gualaxo do Norte no ponto TR11-394.

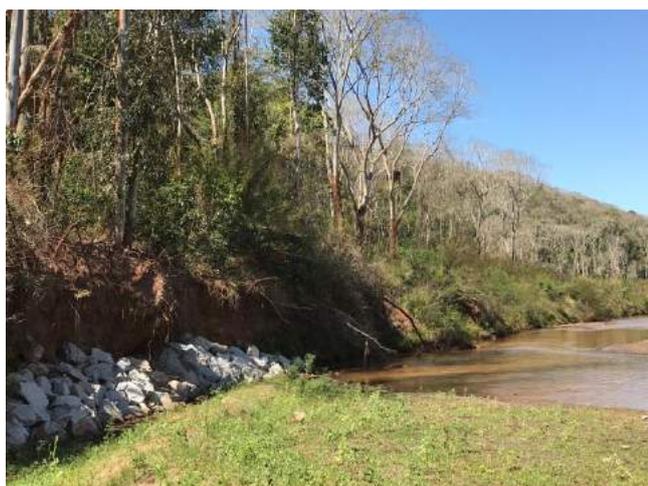
Fase IV (29/08/2017)

Foto: Detalhe de talude com inclinação negativa, com correção em sua base.

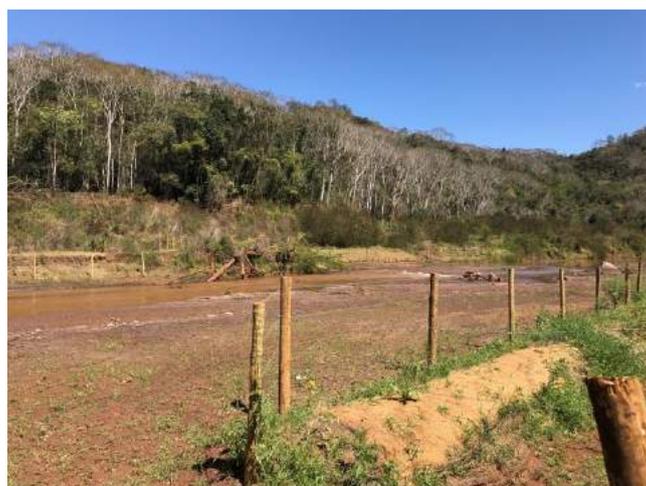
Fase IV (29/08/2017)

Foto: Galhos na margem direita e no leito do rio.

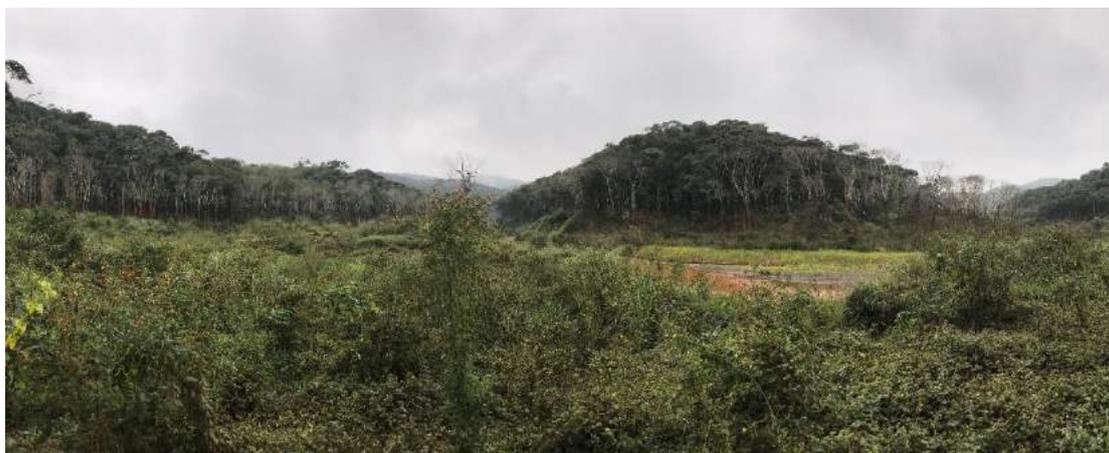
Ponto: TR13-364

Descrição: ponto vistoriado pela primeira vez na Operação Watu na fase III. Margem direita apresenta extensa planície de inundação, que foi revegetada. Foram observadas paliçadas pontuais para retenção de rejeito com base nas curvas de nível. Foram também constatados troncos espalhados pela área. Foi constatado que as canaletas de drenagem, as paliçadas e os retentores de sedimento se encontram assoreados e necessitam manutenção.

Foto: Visão geral das condições atuais do ponto TR13-364, mostrando a planície de inundação revegetada.

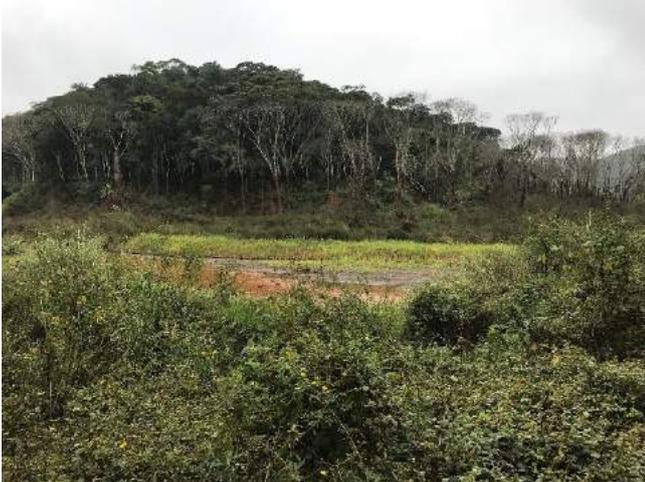
Foto: Detalhe da margem esquerda, sendo possível observar uma praia de acúmulo de rejeito.

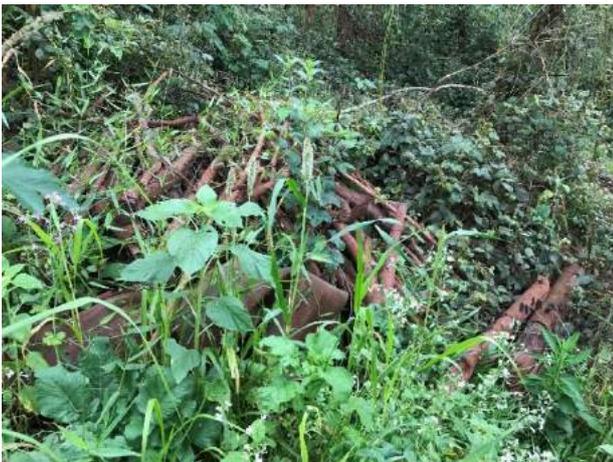
Foto: Acúmulo de troncos observados na área.

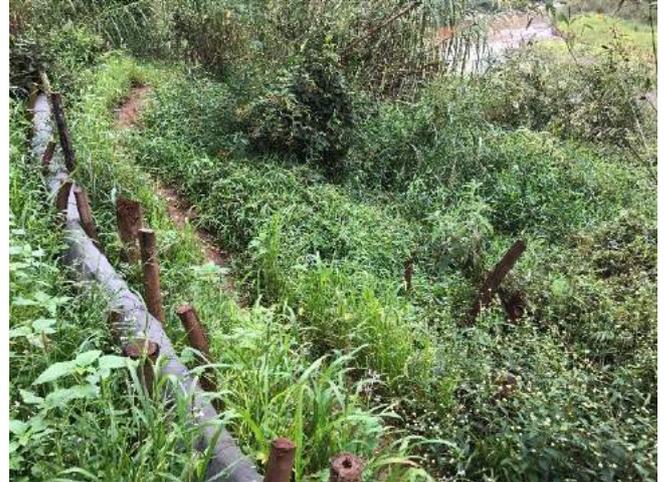
Foto: Paliçadas observadas na área.

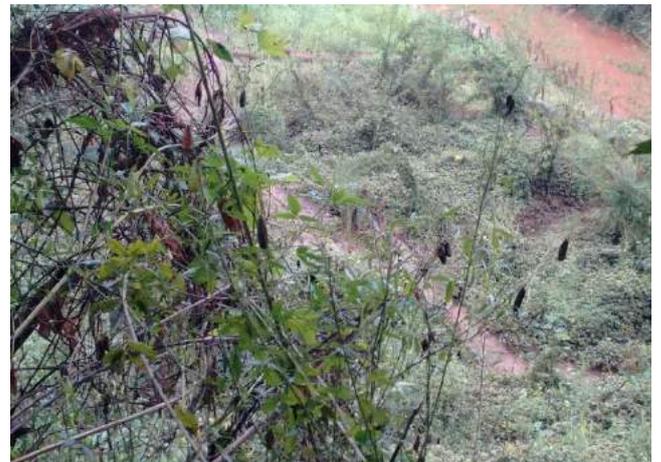
Foto: Canaleta de drenagem próxima à calha principal se mostrando assoreada.

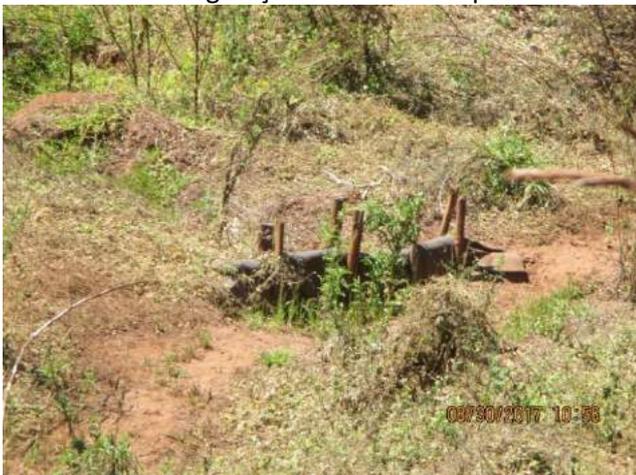
FASE IV (30/08/2017)

Foto: Vegetação seca e solo exposto

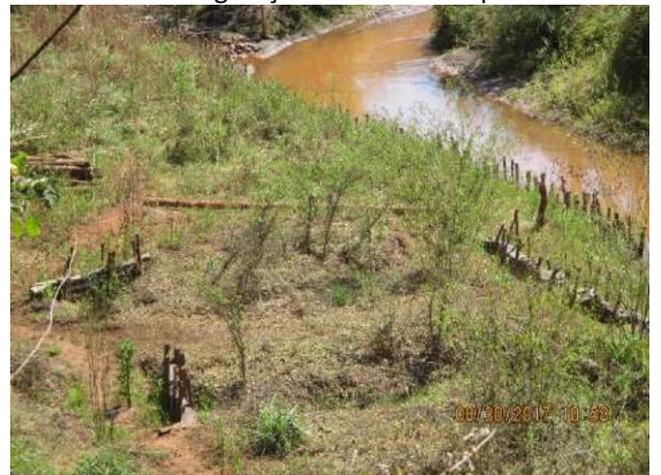
FASE IV (30/08/2017)

Foto: Vegetação seca e solo exposto

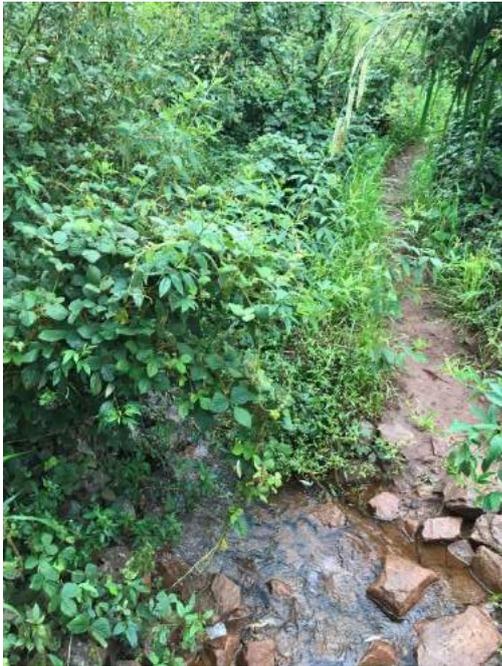
FASE III (17/05/2017)

Foto: Vista em direção a montante do tributário TG-10, mostrando a evolução da vegetação.

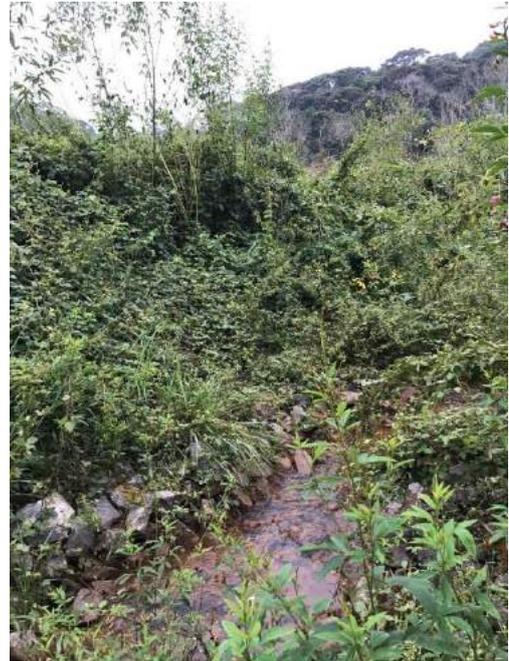
FASE III (17/05/2017)

Foto: Vista em direção a jusante do tributário TG-10, mostrando a evolução da vegetação.

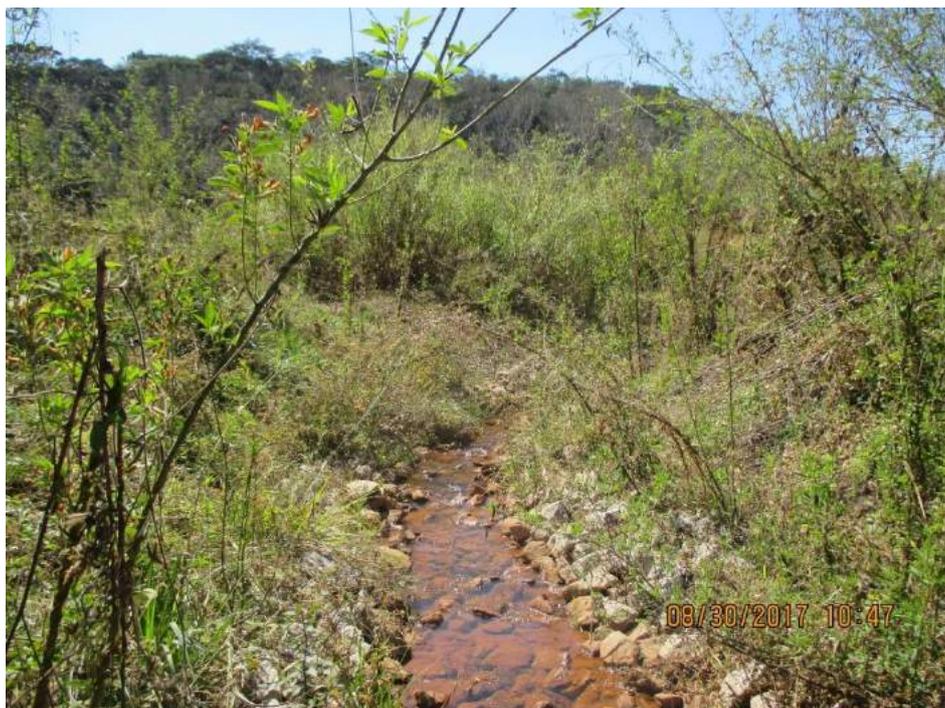
FASE IV (30/09/2017)

Descrição: Ponto próximo ao tributário TG-10. Foi constatada uma evolução no porte da vegetação ao redor deste ponto na fase III. Na margem da calha principal foi observado que os retentores de sedimento se encontram completamente assoreados, necessitando de manutenção. Na fase IV, a vegetação estava mais seca e a água turva.

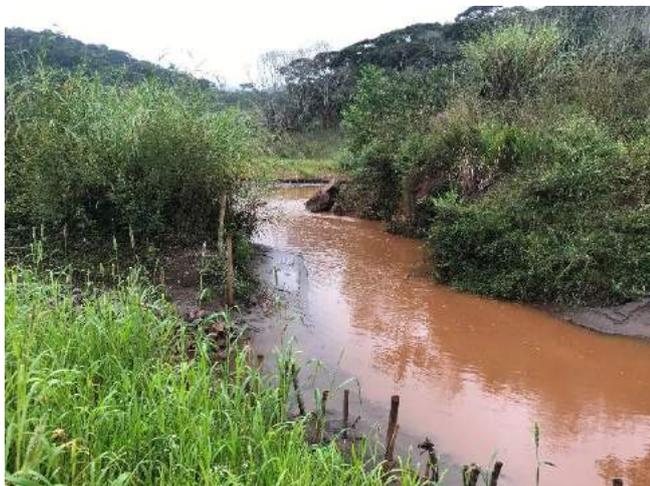
FASE III (17/05/2017)

Foto: Visão em direção a montante do ponto TR13-365, mostrando os retentores de sedimento assoreados na margem direita.

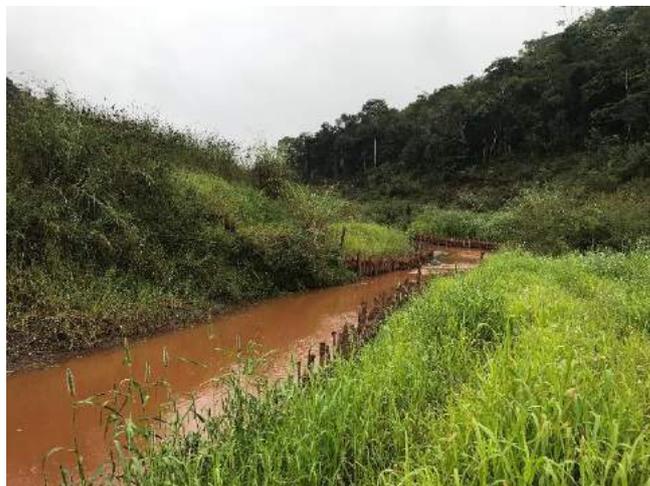
FASE III (17/05/2017)

Foto: Visão em direção a jusante do ponto TR13-365.

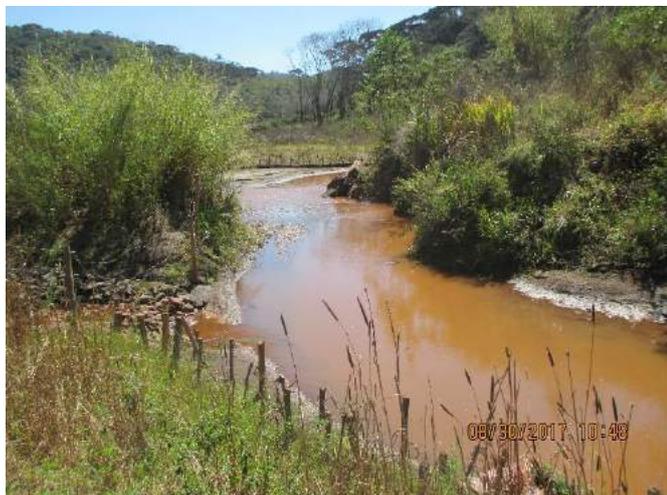
FASE IV (30/09/2017)

Foto: Mesma visão do ponto, mostrando que a situação dos retentores de sedimento permanece a mesma e a deposição aumentou nas margens.

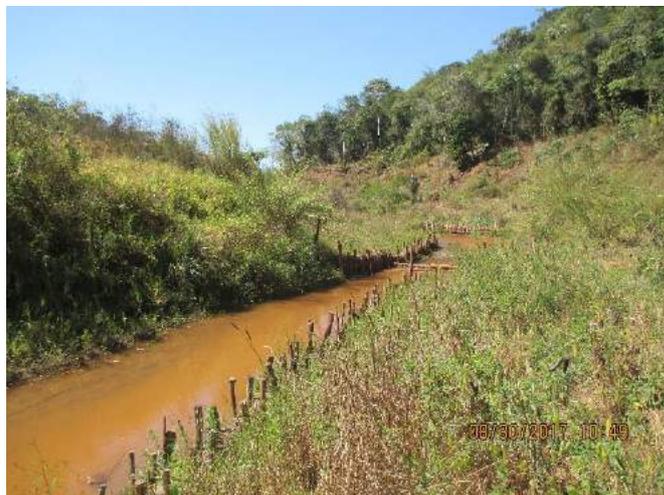
FASE IV (30/09/2017)

Foto: Mesma visão do ponto acima evidenciando a vegetação seca e a deposição de sedimentos.
