RELATÓRIO OPERAÇÃO WATU

FASE III e IV

Fiscalização dos trechos prioritários e não prioritários de recuperação atingidos pelos rejeitos da barragem de Fundão

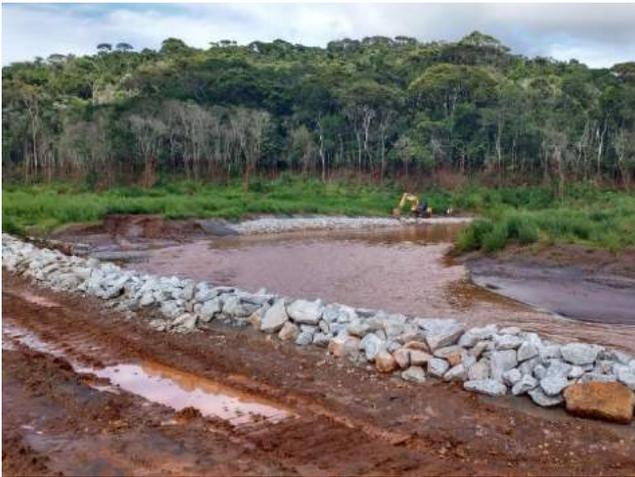
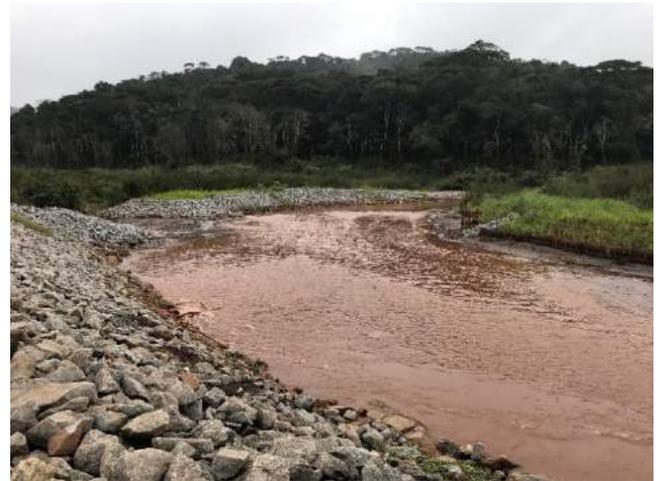
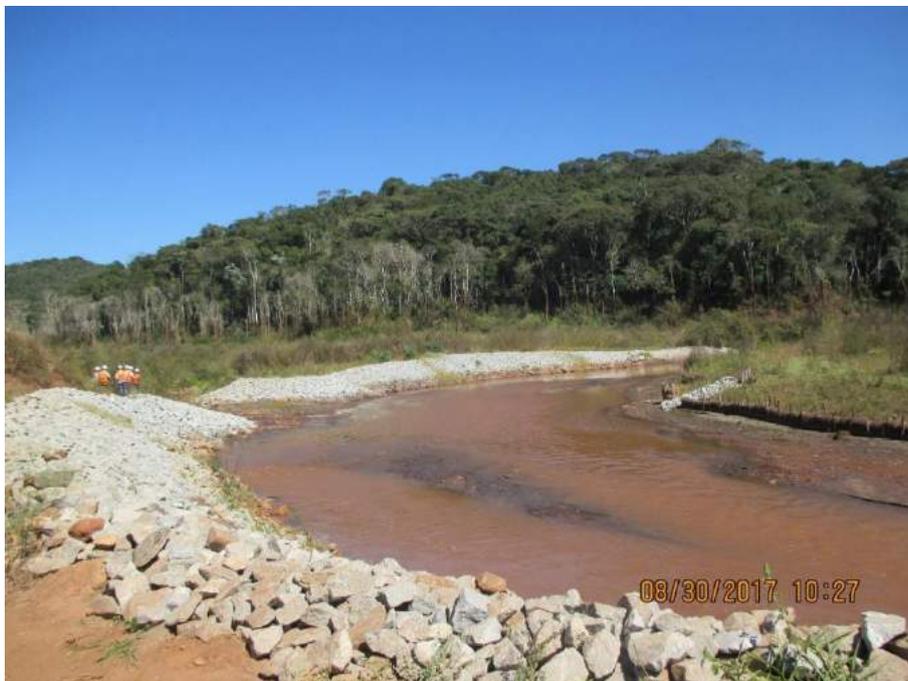
Foto: Vista em direção a montante do ponto TR13-367, mostrando o enrocamento finalizado.

Foto: Mesma visão do ponto, evidenciando o assoreamento e a vegetação seca.

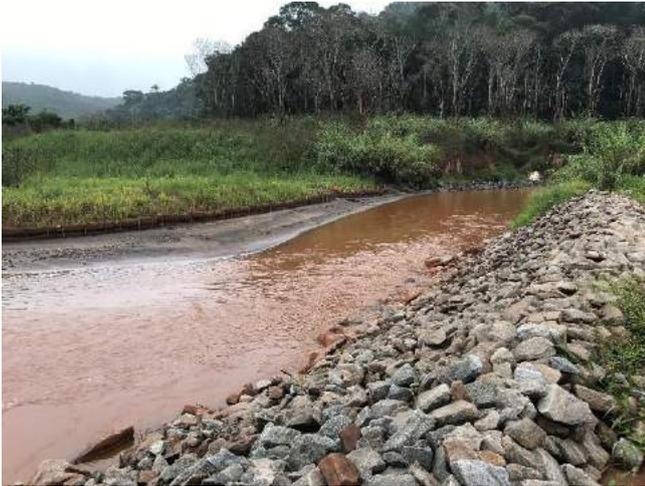
Ponto: TR13-367

Foto: Visão em direção a jusante do ponto TR13-367, mostrando os retentores de sedimento e praia de acumulação de rejeito na margem esquerda, e enrocamento na margem direita.

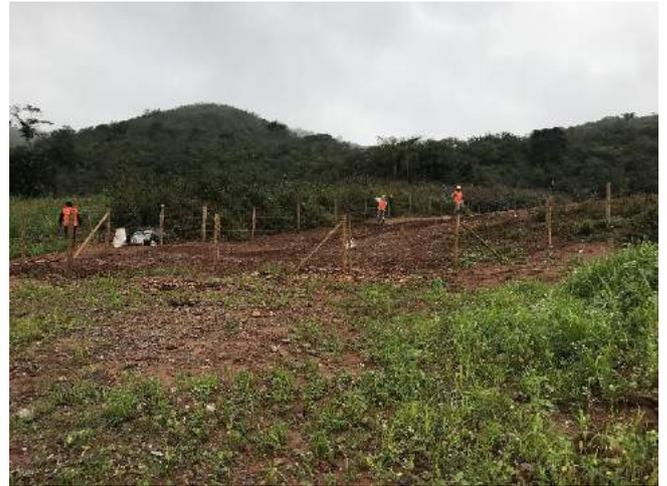
Foto: Plantio com mix de sementes sendo realizado no momento da vistoria.

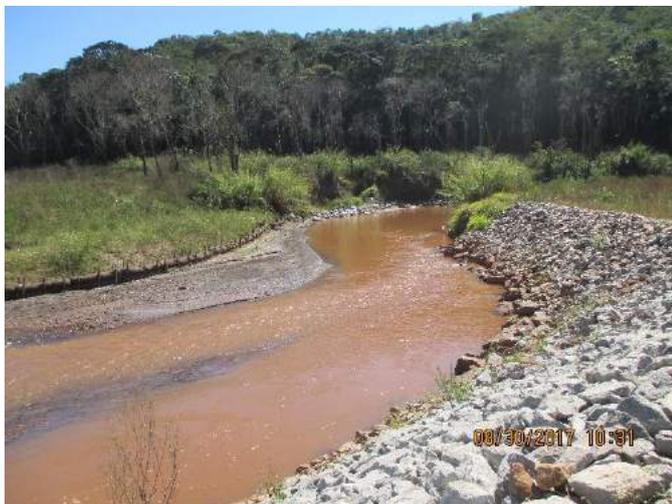
Foto: Vegetação seca e deposição

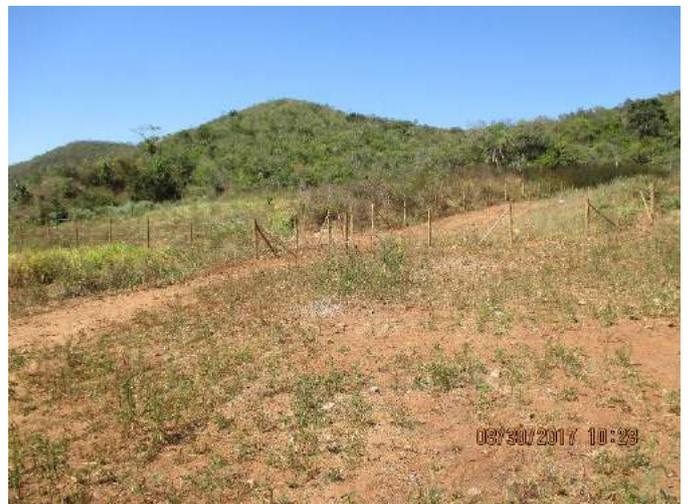
Foto: Vegetação seca e solo exposto

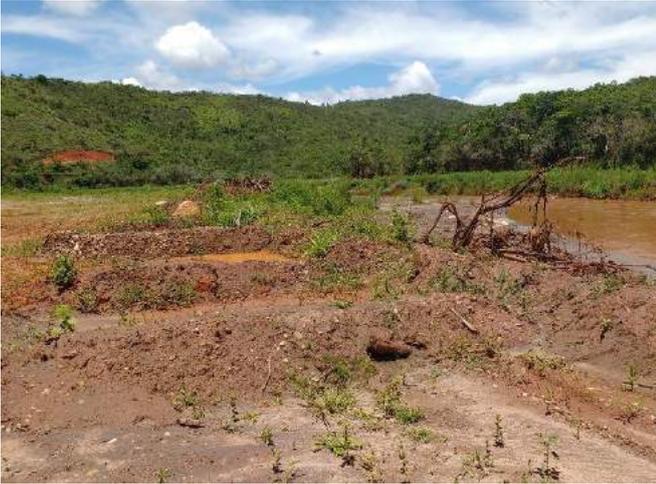
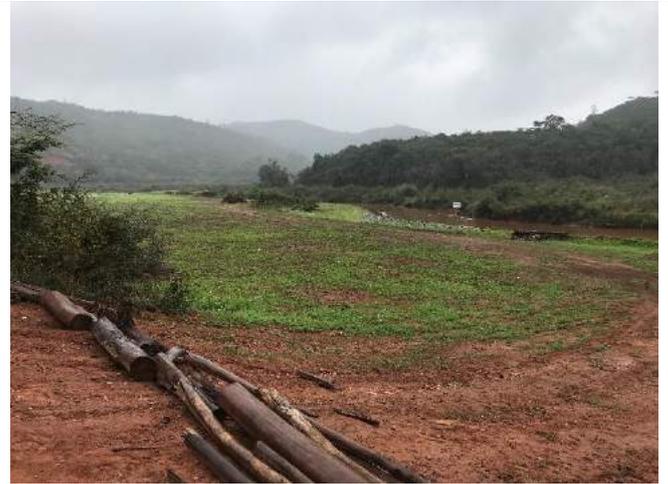
Ponto: TR13-369

Descrição: Ponto localizado na área do antigo barramento da PCH Bicas. As obras no trecho 13 foram implantadas até este ponto. Na fase IV foi observado o acúmulo de material lenhoso ainda não destinado adequadamente.

Foto: Vista em direção a montante do ponto TR13-369, mostrando uma extensa planície de inundação afetada.

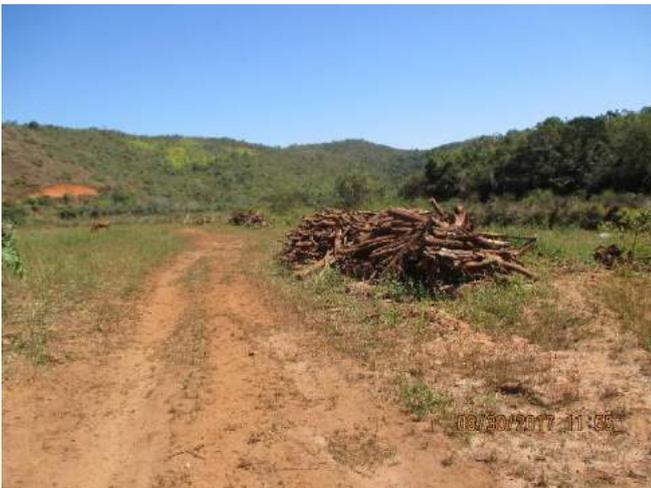
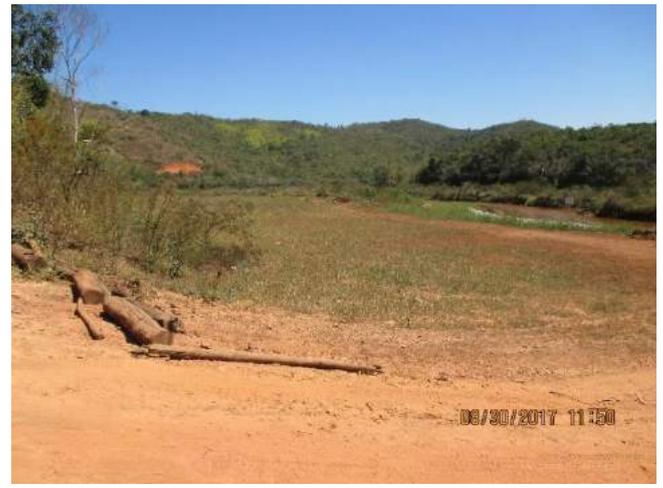
Foto: Vegetação seca e solo exposto

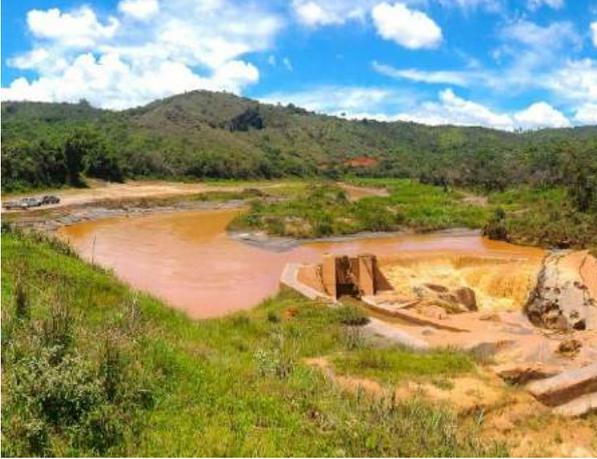
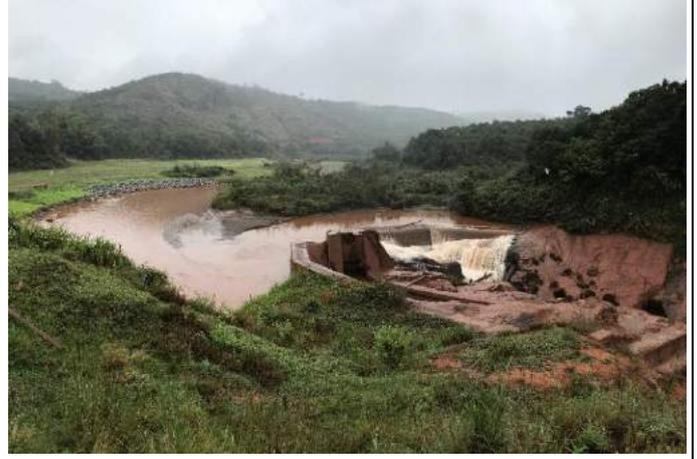
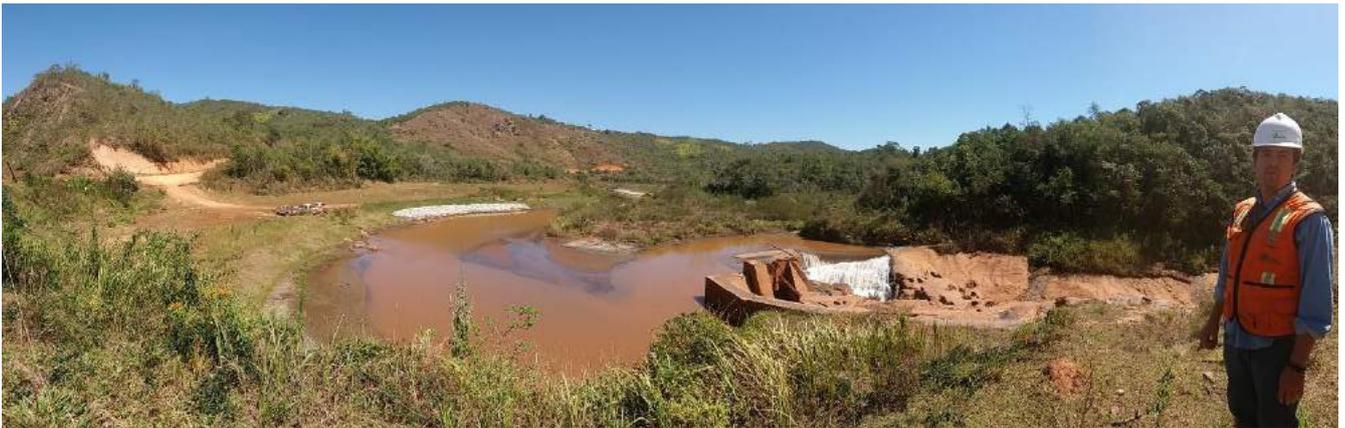
Foto: Vista geral do barramento da PCH Bicas, mostrando o acúmulo de rejeitos a montante.

Foto: Vegetação seca, solo exposto e deposição.

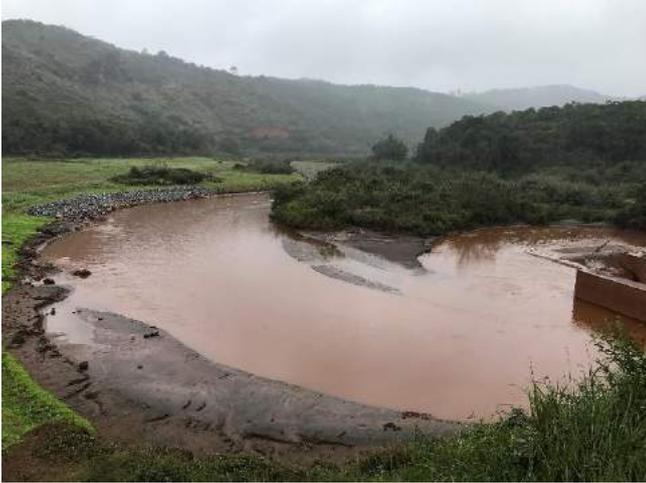
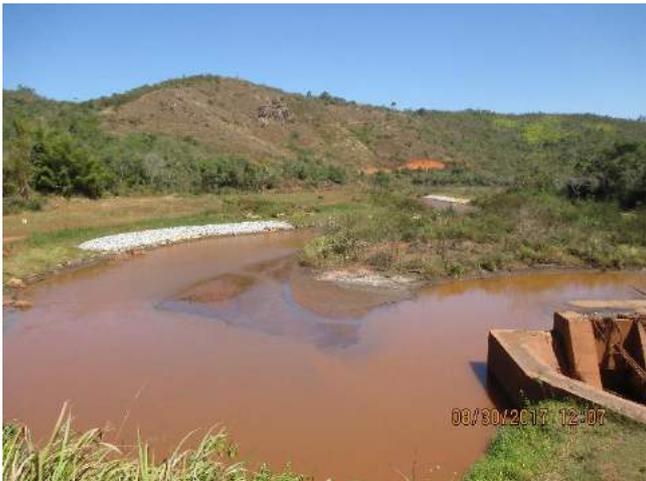
Foto: Vista em direção a montante do ponto TR13-369, evidenciando o acúmulo de rejeitos em praia.

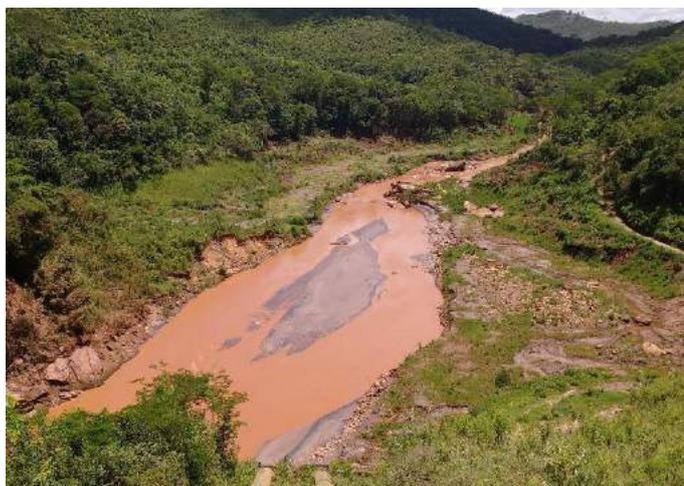
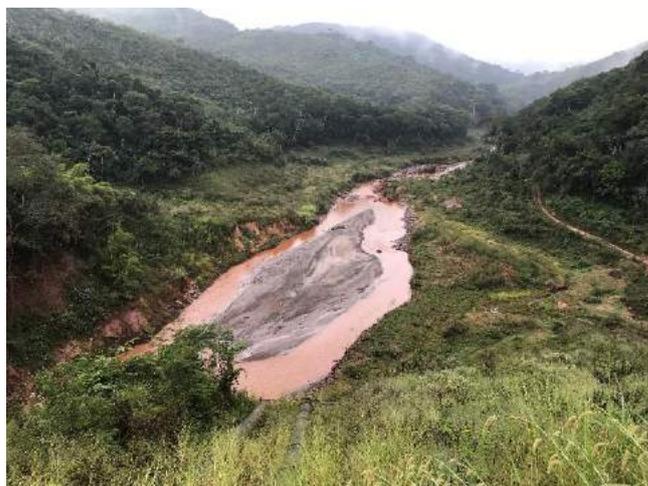
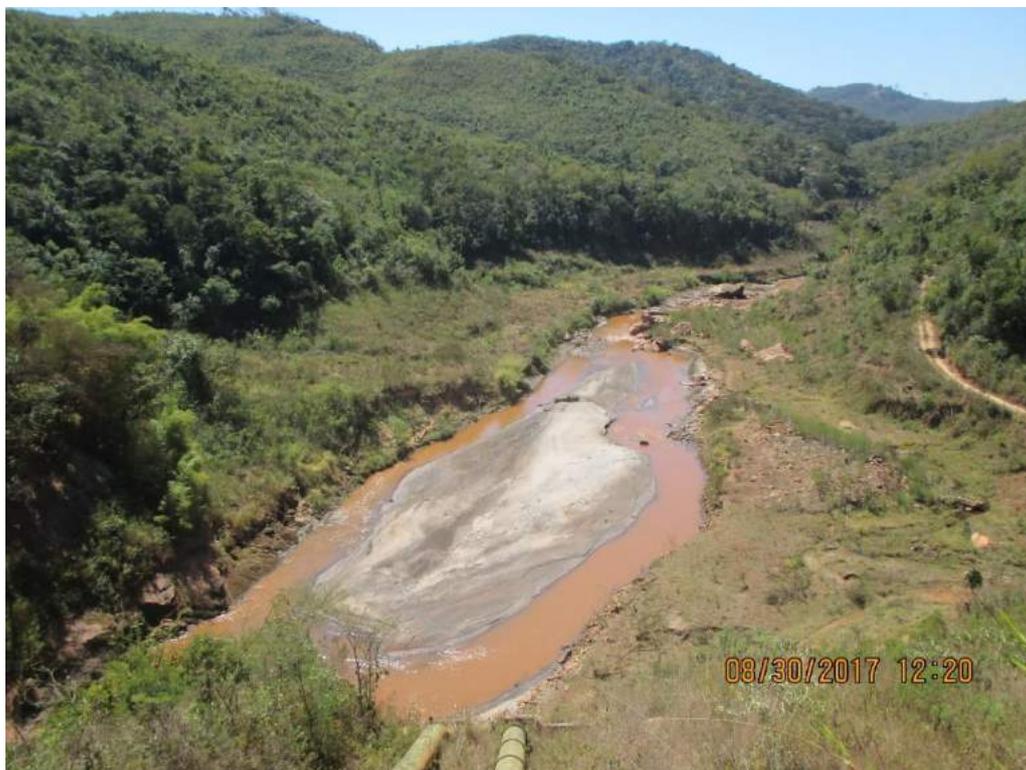
Ponto: TR13-371

Descrição: No local não foram feitas intervenções no sentido de reconformação de taludes ou planícies, mas houve semeadura no período emergencial. Há bastante acúmulo de rejeito nas margens e leito do rio, formando inclusive uma ilha de rejeito, sendo possível notar o aumento da ilha, podendo ser devido ao maior aporte de sedimentos e/ou à diminuição da vazão do rio (período de estiagem).

Foto: Vista geral do ponto TR13-371 (direção a jusante).

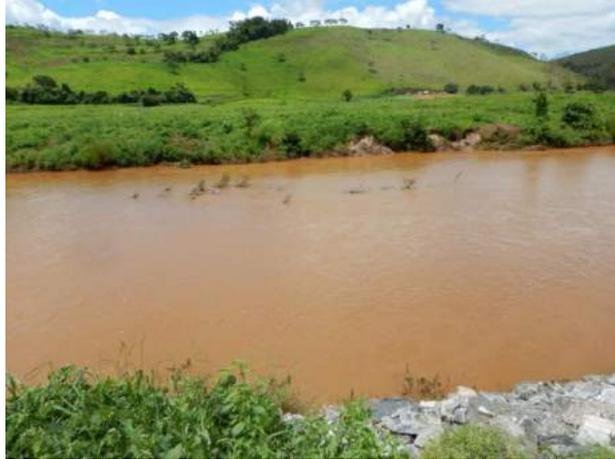
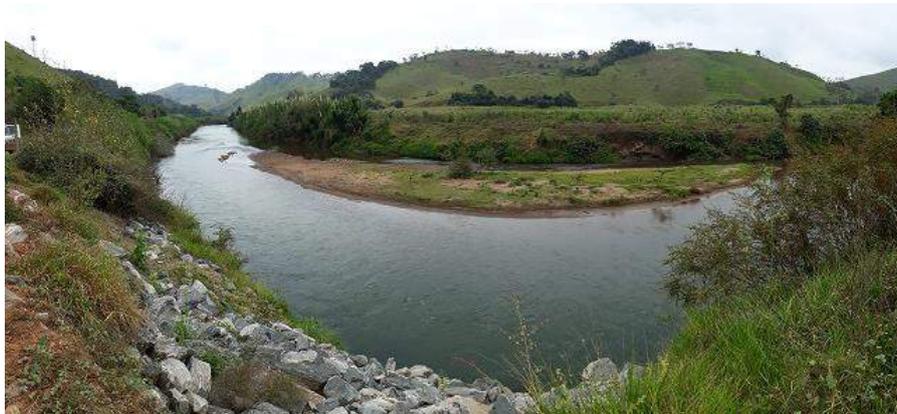
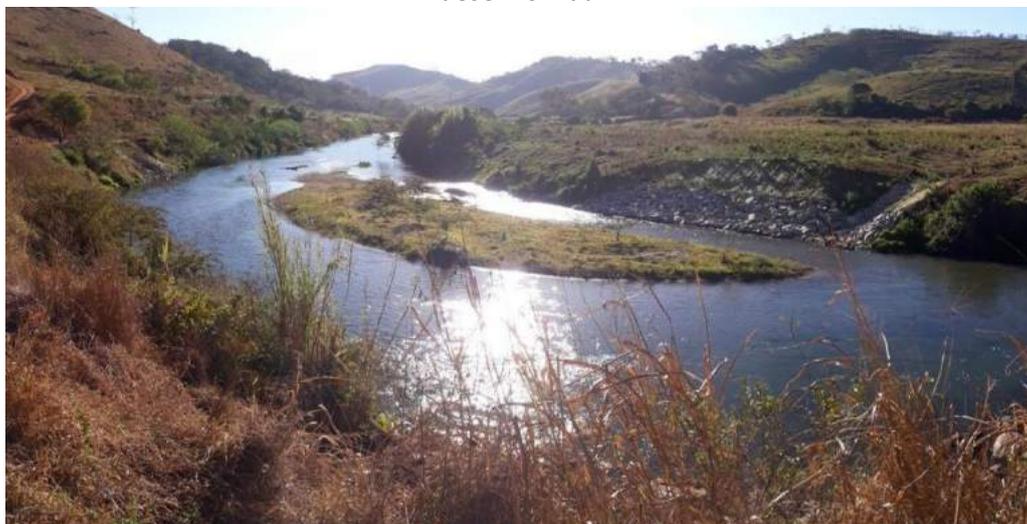
Descrição: Ponto localizado no Rio do Carmo a montante do encontro com o Rio Gualaxo do Norte, em área que sofreu o refluxo da lama de rejeito, com o arranque de parte do solo e da vegetação e deposição de rejeito nas duas margens da calha principal, mas também com ravinas e solapamentos nos taludes marginais e erosão laminar na planície. Os trabalhos de recuperação nas margens estão ainda limitados as intervenções iniciais, com obras estruturais e revegetação com *mix* e pastagem.

Fase II (21/12/2016) – Vista de jusante para montante da planície, com ilha submersa.

Fase III (16/05/2017) - Vista de jusante para montante, evidenciando acúmulo de rejeito em “ilhas” e enrocamento.

Fase IV (29/08/2017) – Vista de jusante para montante, evidenciando acúmulo de rejeito em “ilhas” e enrocamento em ambas as margens. O enrocamento da margem direita se encontra com vegetação bem desenvolvida.

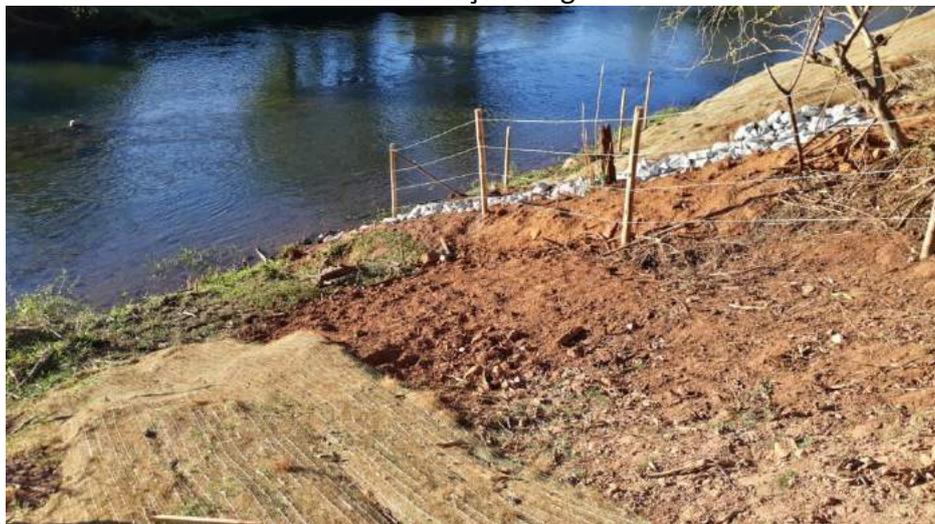
Foto: Também foi identificado acesso ao rio de aproximadamente 6 metros de largura para descida de gado.

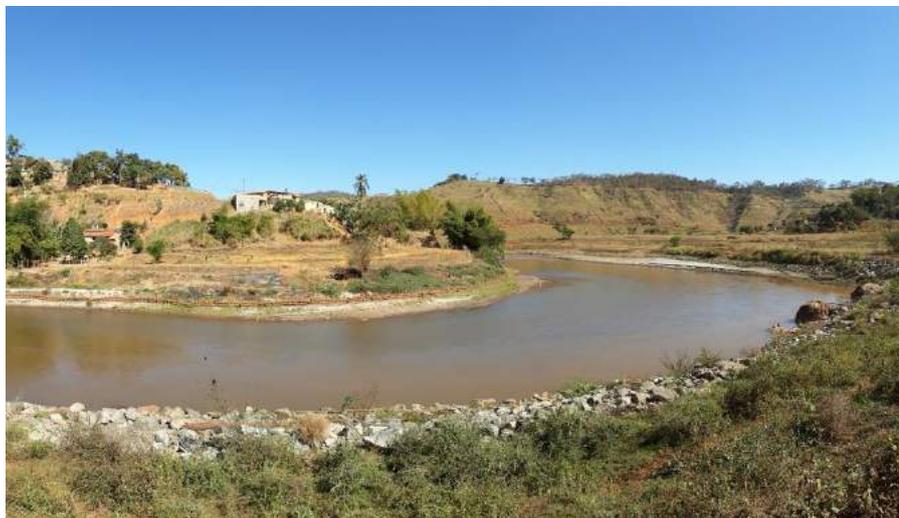
Ponto: TR15-03

Descrição: Ponto localizado no Rio do Carmo a jusante do encontro com o Rio Gualaxo do Norte, em área que sofreu o fluxo e refluxo da lama de rejeito, com o arranque de parte do solo e da vegetação e deposição de rejeito nas duas margens da calha principal, mas também com ravinas e solapamentos nos taludes marginais e erosão laminar na planície identificados na Fase II. Nas Fases III e IV foram identificados que os trabalhos de recuperação nas margens avançaram para a revegetação e para a drenagem com bioengenharia. No entanto, verificou-se que vem ocorrendo consideráveis intervenções e obras de ocupações em locais com deposição de rejeito e em área de preservação permanente.

Foto: Evolução da paisagem – Rio do Carmo próximo à área urbana.
Fase II (21/2/2016) – Vista de talude com biomanta e enrocamento.

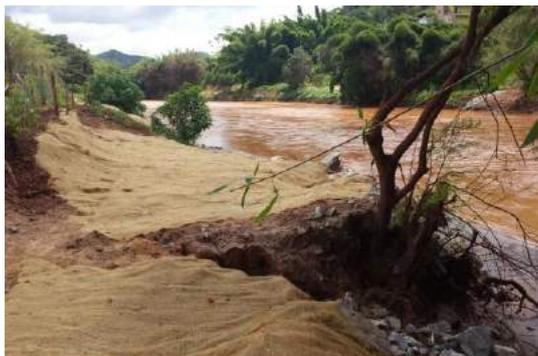
Foto: Vista da planície dos Rio do Carmo já na área urbana, evidenciando intervenções e ocupação em área de preservação permanente - Fase III (17/05/2017)

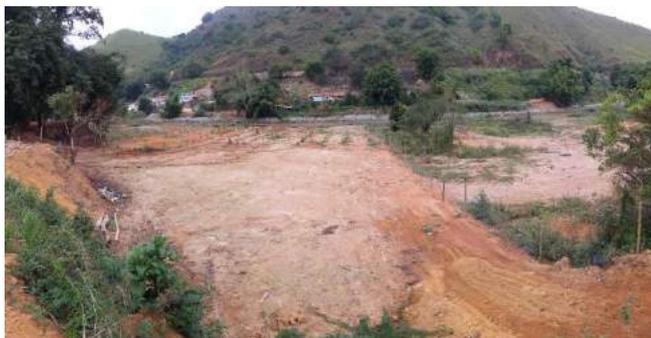
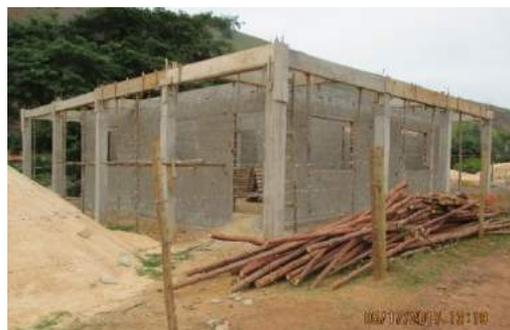
Foto: Vista do avanço das ocupações e intervenções em APP -
Fase IV (29/08/2017)

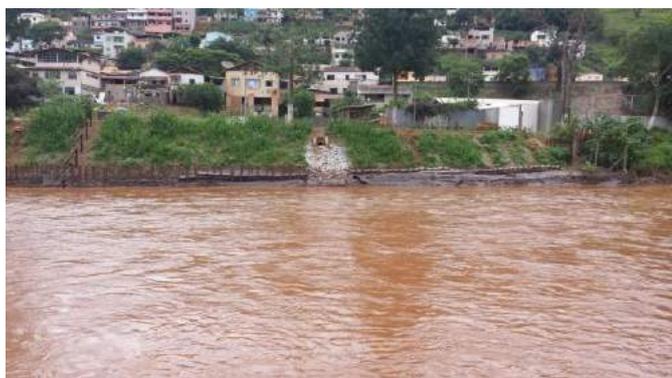
Fase II (21/12/2016) – Recuperação da margem do rio

Descrição: Ponto localizado no Rio do Carmo próximo ao parque de exposições do município de Barra Longa. Trecho sofreu o fluxo e refluxo da lama de rejeito, com o arranque de parte do solo e da vegetação e deposição de rejeito nas duas margens da calha principal, mas também com ravinas e solapamentos nos taludes marginais e erosão laminar na planície. Os trabalhos de recuperação nas margens já haviam sido concluídos antes das vistorias da operação Watu III e os resultados se apresentaram em evolução para a revegetação e para a drenagem com bioengenharia, sendo executadas apenas manutenções e incrementos. Já os trabalhos de conformação do rejeito na área do parque de exposições ainda se encontra em execução e não foram iniciados os trabalhos de bioengenharia, com instalação de biomanta e retentores.

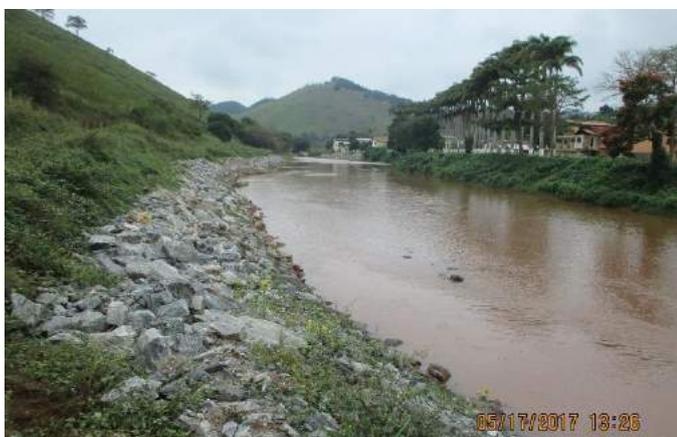
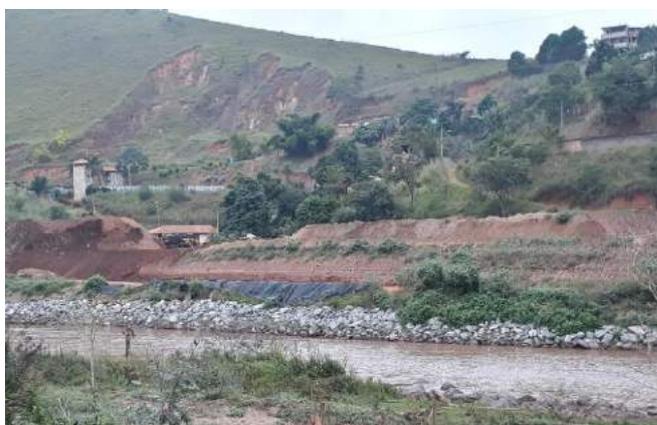
Fase III (17/05/2017) – Vista da calha do rio, enrocamento e disposição do rejeito

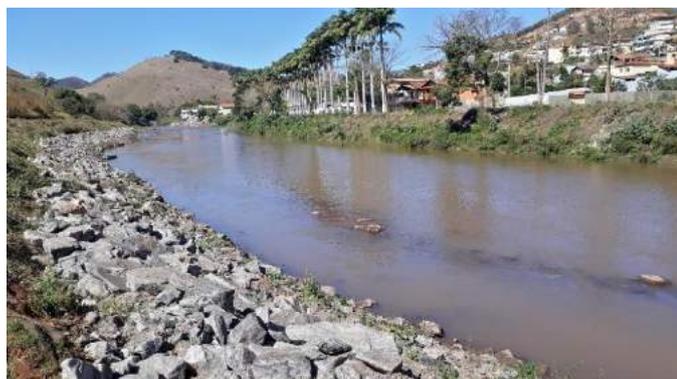
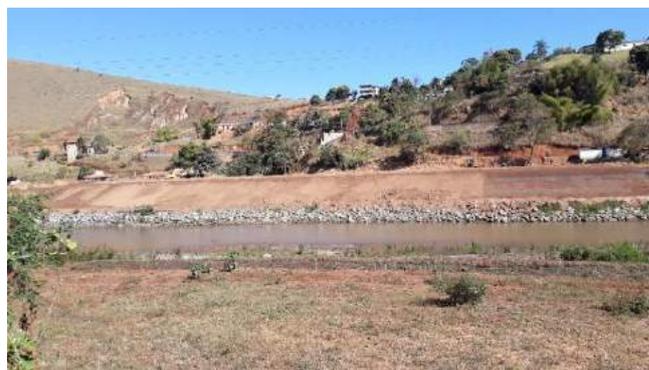
Fase IV (29/08/2017) – Vista da calha do rio, do enrocamento e evolução da disposição do rejeito.

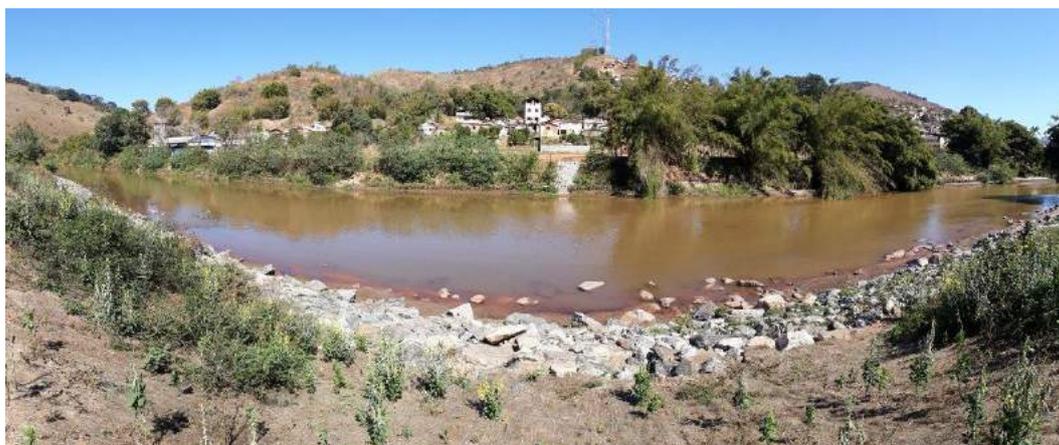
Descrição: Ponto localizado no Rio do Carmo ao lado do tributário TC 01, em área que sofreu o fluxo e refluxo da lama de rejeito, com o arranque de parte do solo e da vegetação e deposição de rejeito nas duas margens da calha principal, mas também com ravinas e solapamentos nos taludes marginais e erosão laminar na planície. Os trabalhos de recuperação nas margens foram concluídos e os resultados estão satisfatórios para a revegetação e para a drenagem com bioengenharia.

Fase IV (29/08/2017) – Vista das margens e pontos onde houve falhas na recuperação da vegetação.

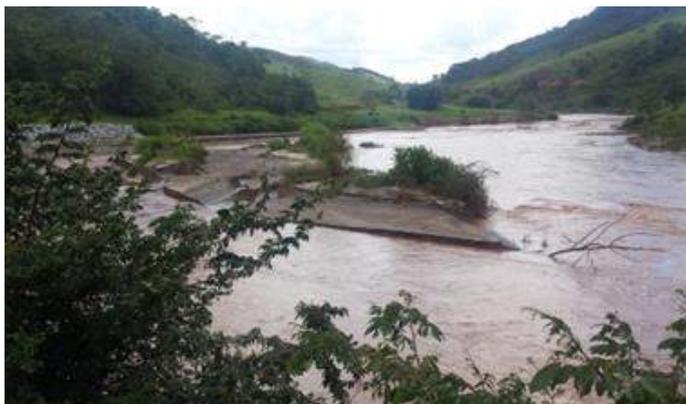
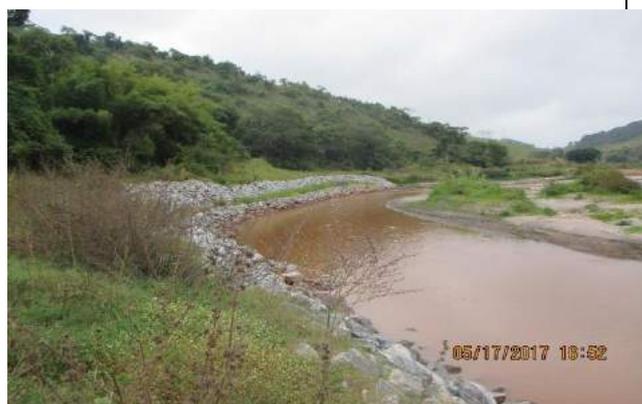
Descrição: Os trabalhos de recuperação emergencial sofreram danos, com pequenos solapamentos nos taludes e erosão laminar sobre o terreno já regularizado em pontos com pouca vegetação. Ocorre crescimento da vegetação nos taludes sobre o enrocamento com pedras e deposição de sedimentos mais finos sobre banco de rejeito formando ilhas e margens, formando pequenas praias. Também foi realizada instalação de biomanta nos taludes e revegetação manual.

Fase III (17/05/2017) – Vista da margem e ilha no rio

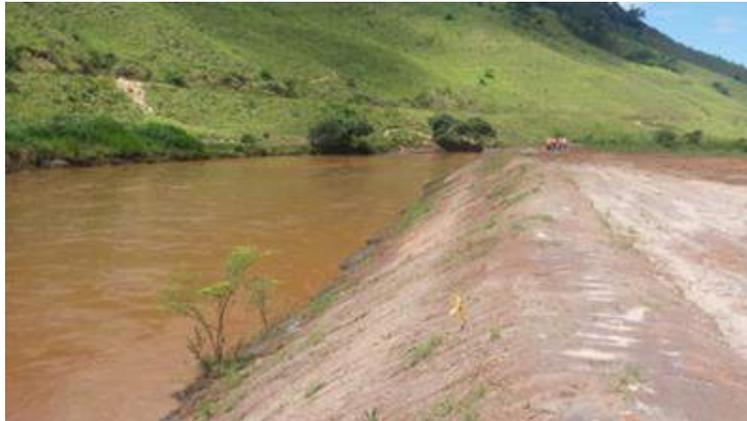
Fase II (21/12/2016) – Vista da margem do rio e talude sem cobertura vegetal.

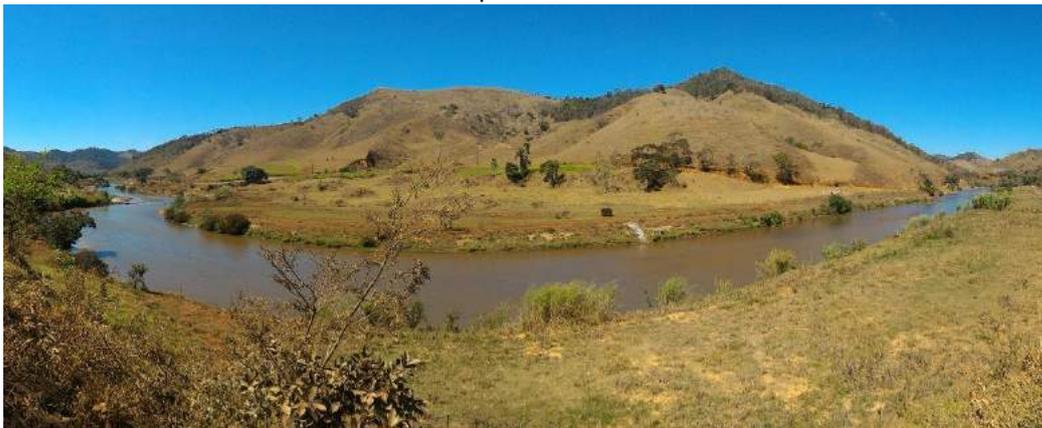
Fase IV (29/08/2017) – Vista geral das margens do rio com taludes revegetados e processo de erosão laminar em planície.

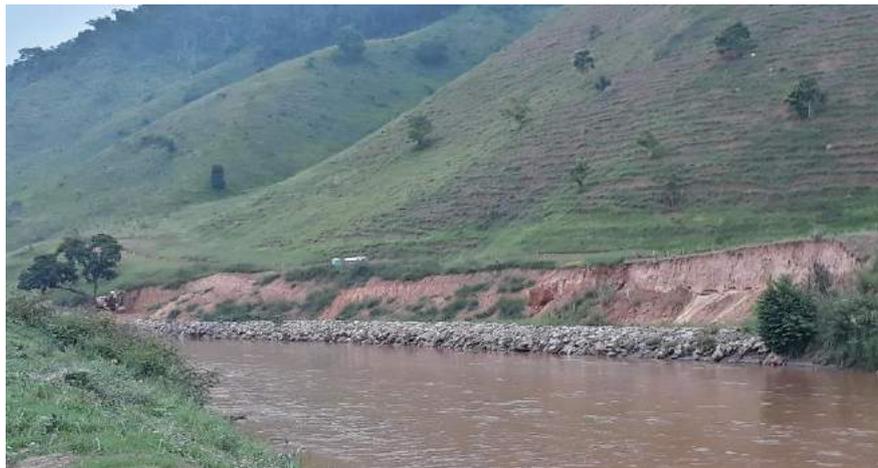
Descrição: Este ponto foi inserido na Watu III (17/05/2017) onde constatou processo erosivo em talude na margem esquerda do rio próximo à estrada e apresentava somente a realização de enrocamento emergencial para conter o avanço do solapamento na margem. Porém, o talude ainda se encontra sem a recuperação adequada da erosão após as ações emergenciais. Está em fase de aquisição de materiais e insumos pela Fundação Renova para realizar um projeto especial neste ponto e recuperar o talude erodido, evitando assim o avanço da erosão para a estrada.

Fase III (17/05/2017) – Vista da margem esquerda do Rio do Carmo com processo erosivo.

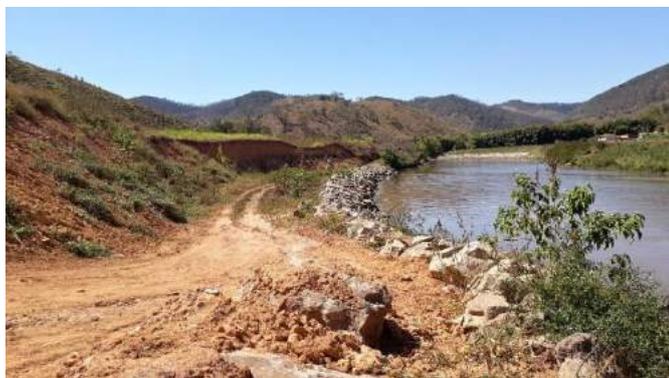
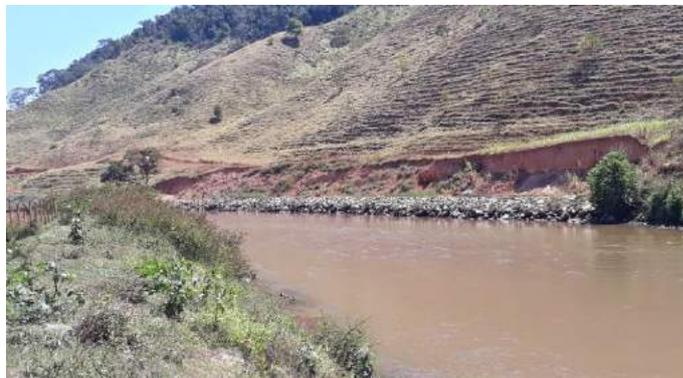
Fase IV (29/08/2017) – Vista da margem esquerda do Rio do Carmo ainda com processo erosivo.

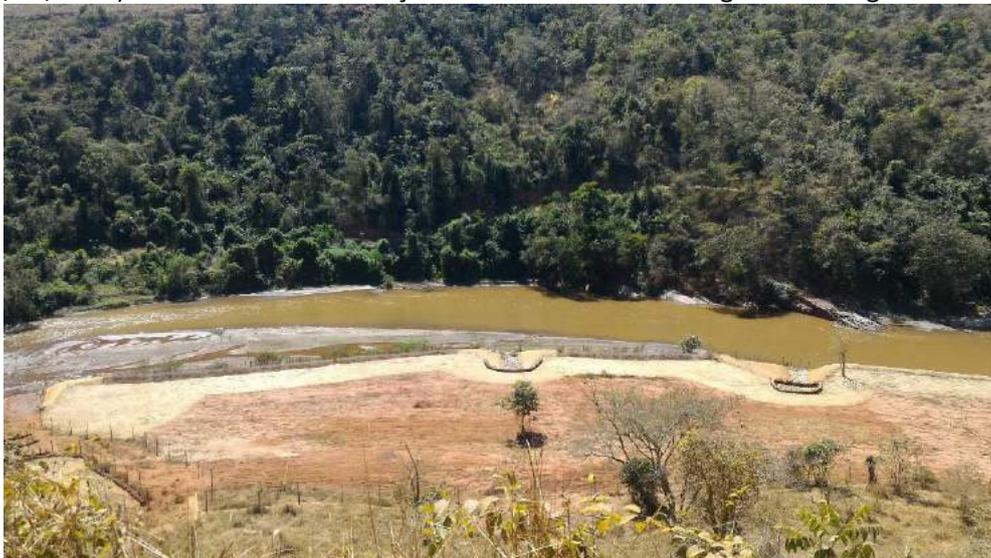
Fase IV (29/08/2017) – Vista da reconformação do terreno e das drenagens na margem do Rio do Carmo.

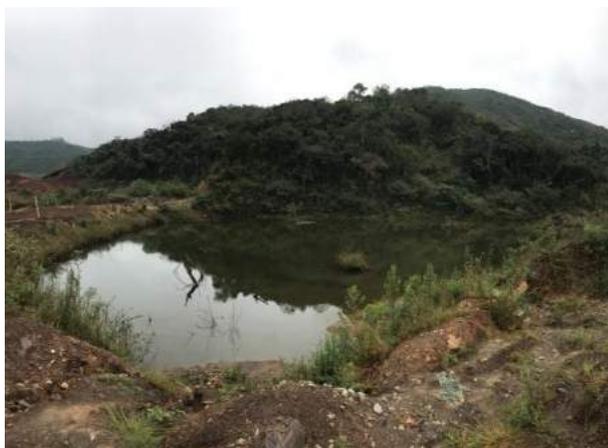
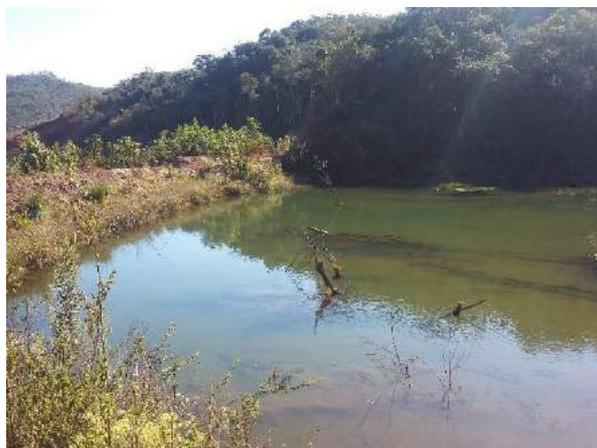
Foto: Visão geral da lagoa formada pelo barramento do Córrego Fraga, com ponte reconstruída ao fundo.

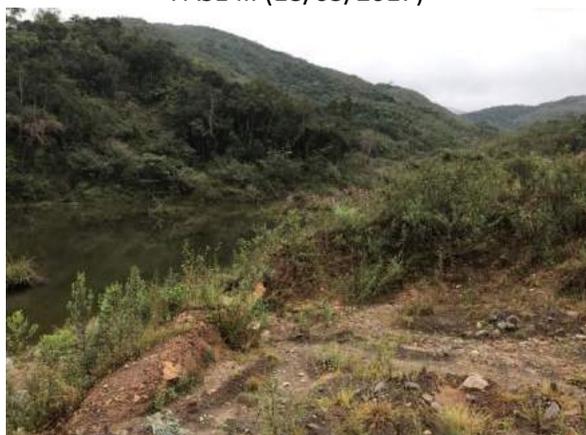
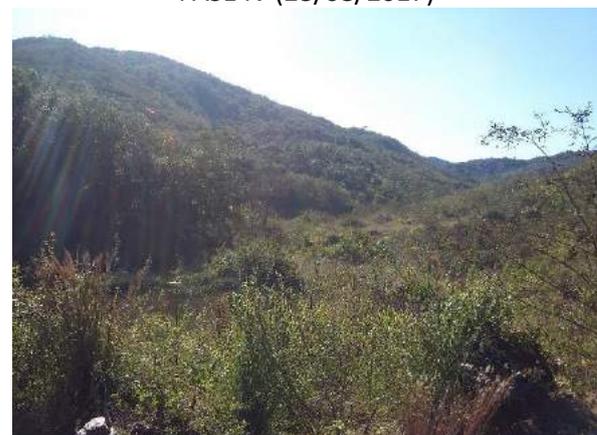
Foto: Visão para montante do ponto.

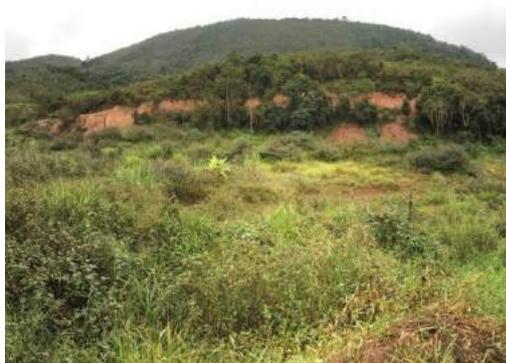
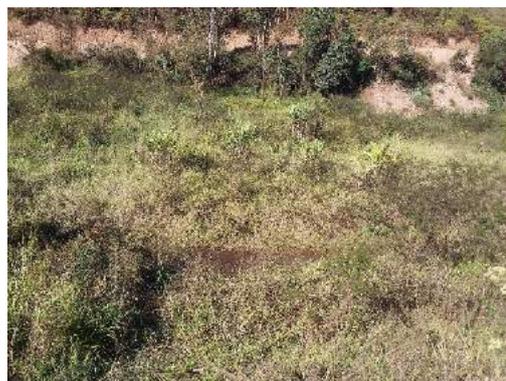
Ponto: TR18-01

Descrição: Ponto vistoriado pela primeira vez na Operação Watu Fase III. Localizado no Distrito de Bento Rodrigues próximo à margem direita do córrego Ouro Fino. O referido córrego foi afetado indiretamente, pelo refluxo de lama. Neste local não foi realizada nenhuma obra visando a contenção de rejeitos, sendo que foi lançado apenas o mix de sementes no período emergencial. É possível constatar um crescimento do mix de sementes aplicado no local.

Este ponto foi novamente vistoriado na Operação Watu Fase IV, sendo possível observar que houveram poucas alterações nas condições ambientais da área, principalmente em relação a perda de vigor da vegetação.

Foto: Visão geral das margens do córrego Ouro Fino

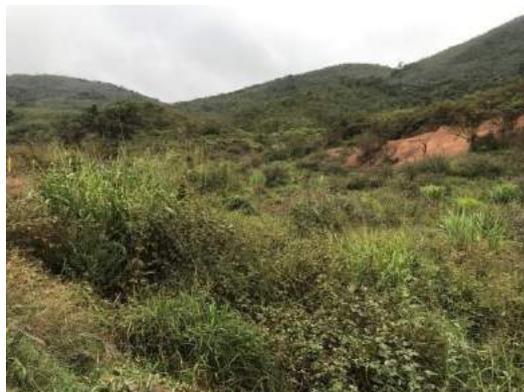
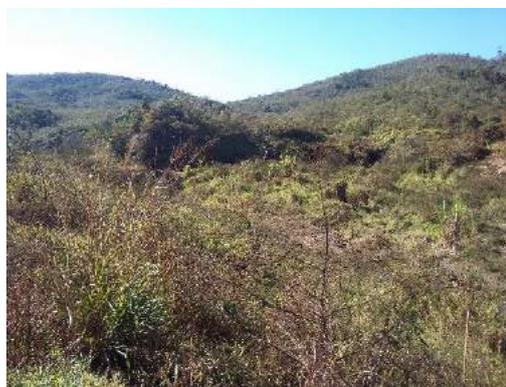
Foto: Visão para montante

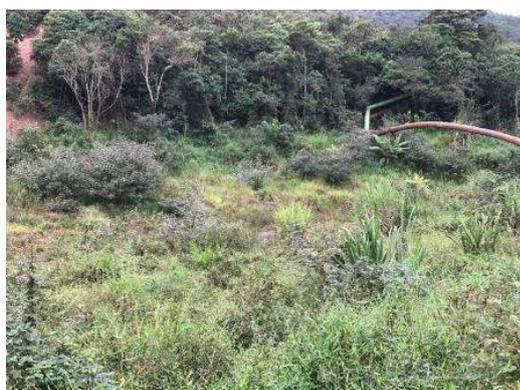
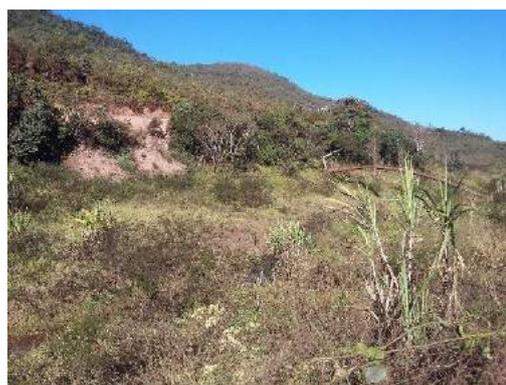
Foto: Visão para jusante

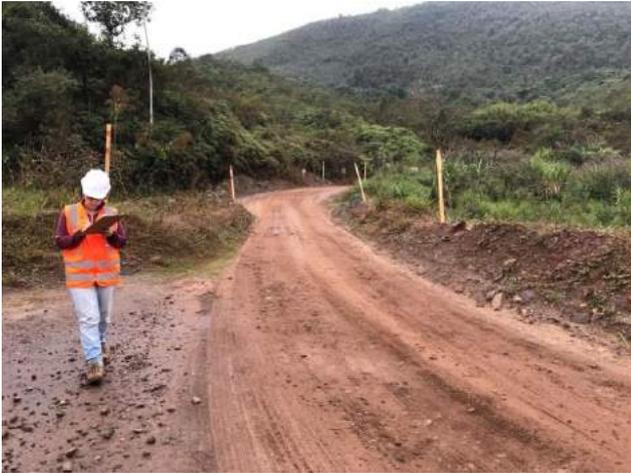
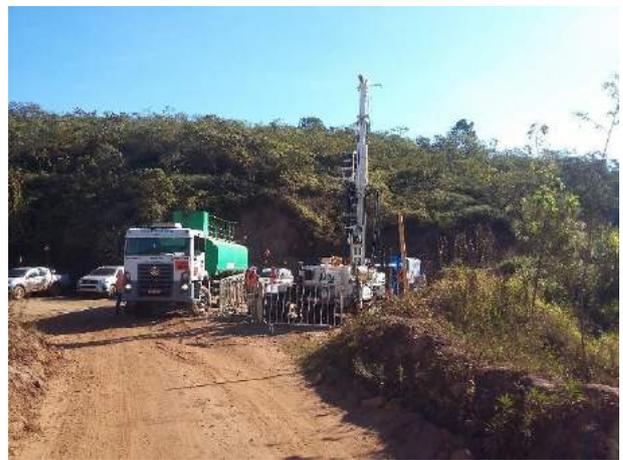
Ponto: TR18-02

Descrição: Ponto vistoriado pela primeira vez na Operação Watu Fase III. Localizado, a montante do ponto TR18-01, na ponte provisória sobre o córrego Ouro Fino. A ponte foi construída provisoriamente pela Samarco para acesso às áreas de trabalho e para o Distrito Bento Rodrigues. Neste local não foi realizada nenhuma obra visando a contenção de rejeitos, nem lançado o mix de sementes.

Este ponto foi novamente vistoriado na Operação Watu Fase IV, sendo possível observar que houveram poucas alterações nas condições ambientais da área, ainda havendo a presença de rejeito na calha do rio. Durante a vistoria, estava ocorrendo atividades de sondagem para construção da ponte definitiva.

Foto: Visão geral da ponte provisória sobre o córrego Ouro Fino

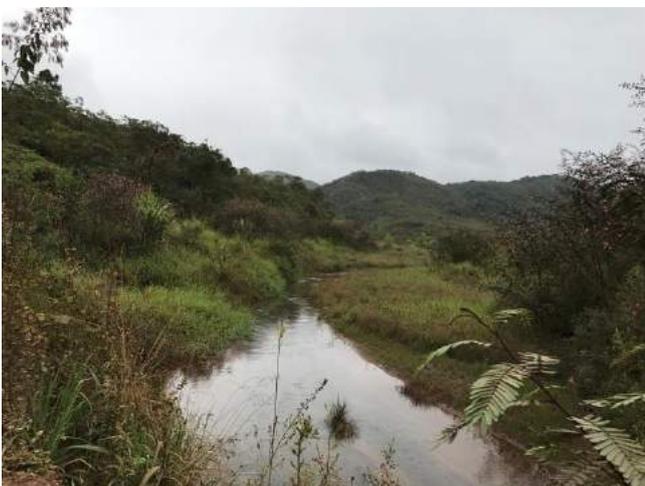
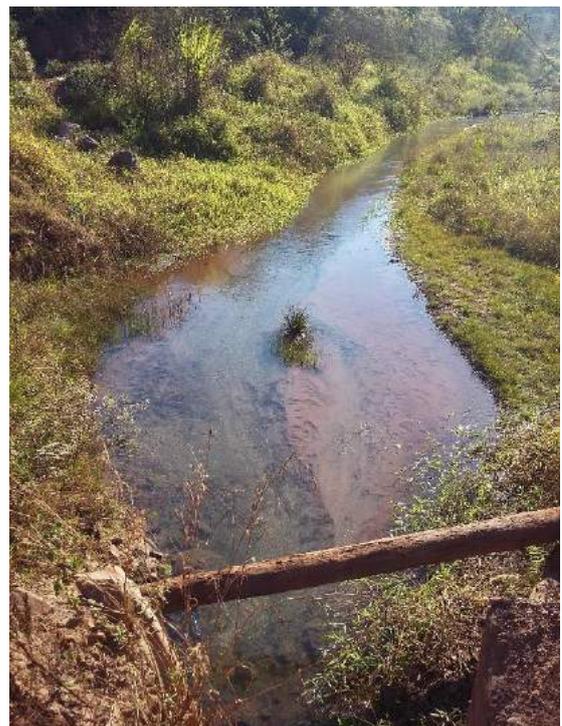
Foto: Córrego Ouro Fino (vista para montante)

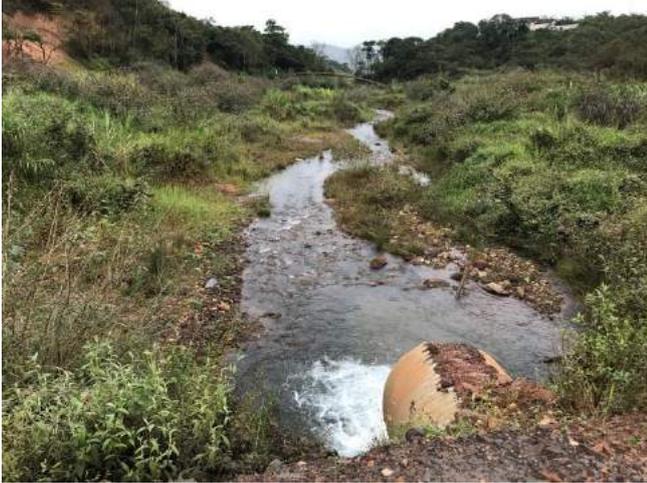
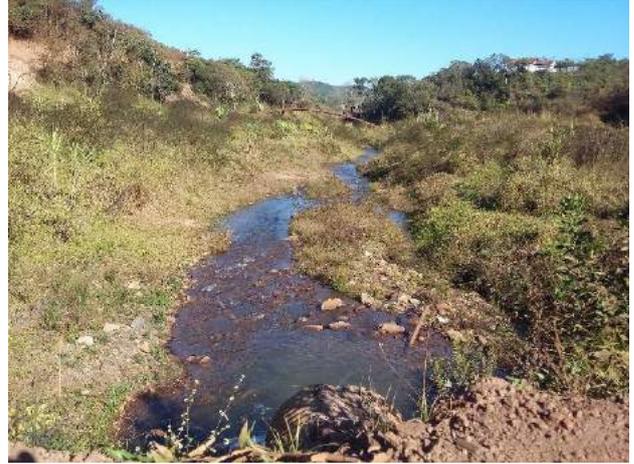
Ponto: TR18-02

Foto: Córrego Ouro Fino (vista para jusante).

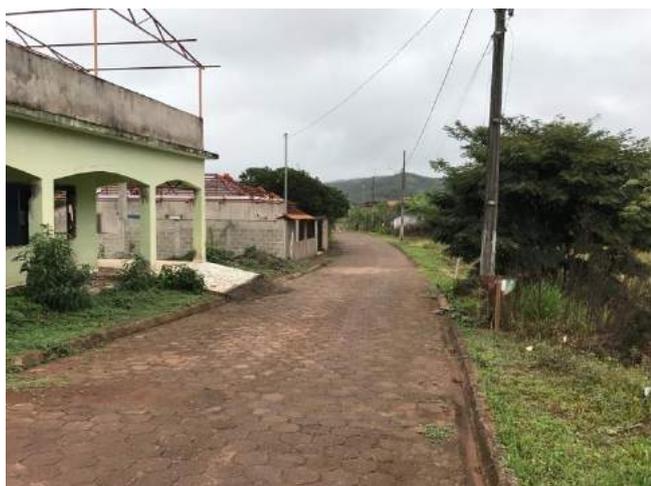
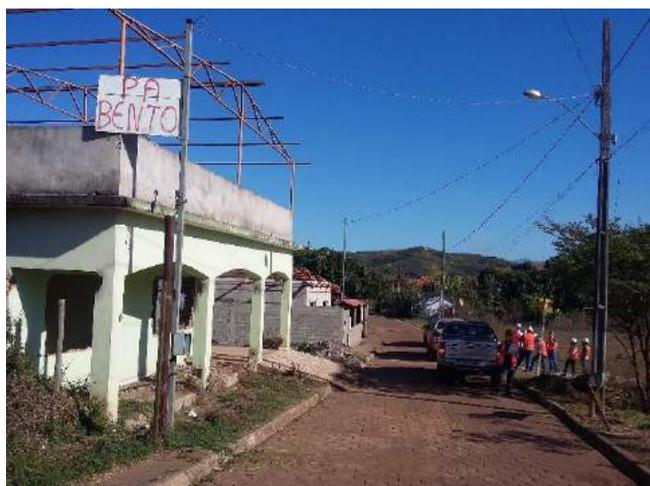
Ponto: TR18-03

Descrição: Ponto vistoriado pela primeira vez na Operação Watu Fase III, localizado à jusante dos pontos TR-01 e TR-02. Trata-se da parte alta do distrito de Bento Rodrigues que não foi afetada pelo rompimento da barragem. No local foram observadas residências abandonadas com o furto de telhas, janelas e portas. No local não houve nenhuma intervenção por parte da Samarco ou da Fundação Renova, visto que existe uma interdição decretada pelo Ministério Público. Todas as ações que serão realizadas no Distrito de Bento Rodrigues estão sendo discutidas em outros Fóruns, que não são objeto de acompanhamento da Operação Watu.

Este ponto foi novamente vistoriado na Operação Watu Fase IV, não tendo ocorrido nenhuma mudança nas condições verificadas na Fase III.

Foto: Parte do distrito de Bento Rodrigues não afetada pela lama

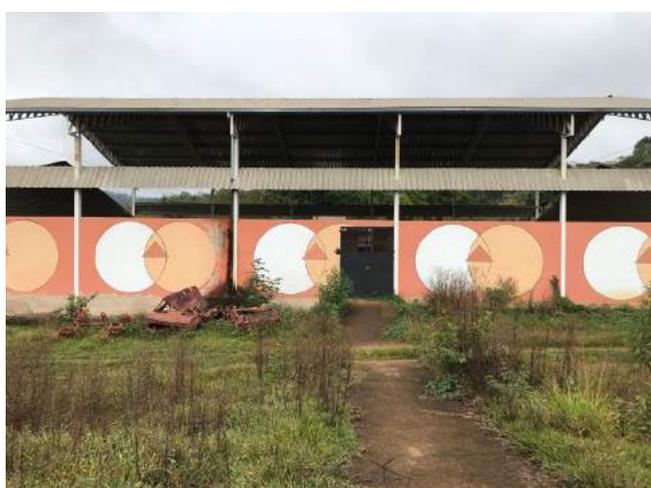
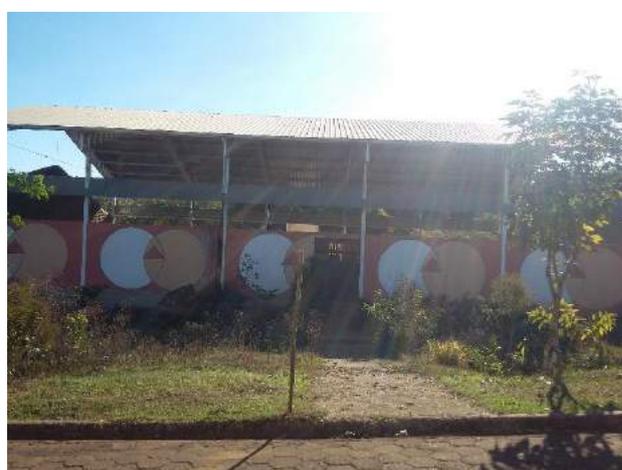
Foto: Parte do distrito de Bento Rodrigues não afetada pela lama
