RELATÓRIO OPERAÇÃO WATU

FASE III e IV

Fiscalização dos trechos prioritários e não prioritários de recuperação atingidos pelos rejeitos da barragem de Fundão

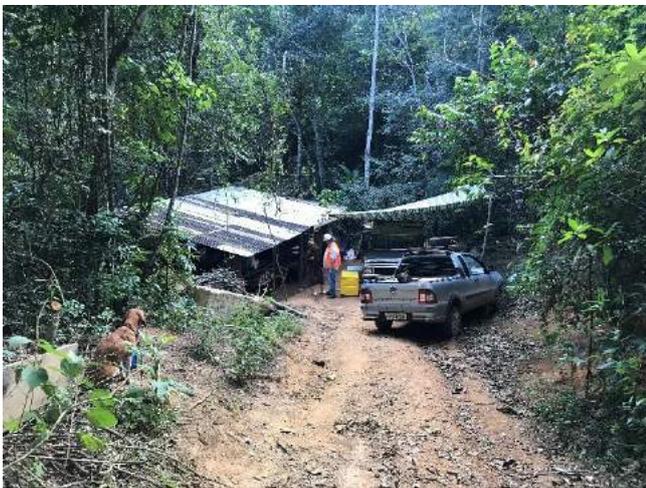
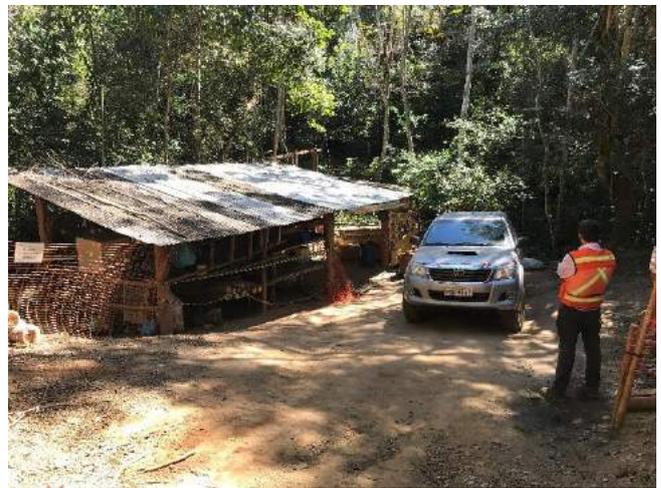
Ponto: TR19-01

Descrição: Esse ponto foi vistoriado pela primeira vez na Operação Watu em 15/05/2017 (Fase III). Está localizado a aproximadamente 100 metros da margem esquerda do Rio Gualaxo do Norte. Tratava-se de um acampamento, composto por duas barracas, sanitário e canil, instalados entre a vegetação nativa.

Na vistoria realizada em 29/08/2017 (Fase IV) constatou-se que parte da infraestrutura do acampamento estava sendo reaproveitada pela equipe de trabalho da Fundação Renova como ponto de apoio, para armazenamento de materiais dos trabalhos de recuperação do trecho 19 e como área de vivência de seus colaboradores. De acordo com um dos representantes da Fundação, a antiga instalação sanitária foi interditada e atualmente utiliza-se banheiro químico. Apesar dessa localidade não ter sido afetada pela lama, trata-se de uma ocupação no entorno da área afetada, além de ser um acesso existente para a margem do rio.

Foto: Comparativo da visão geral do acampamento

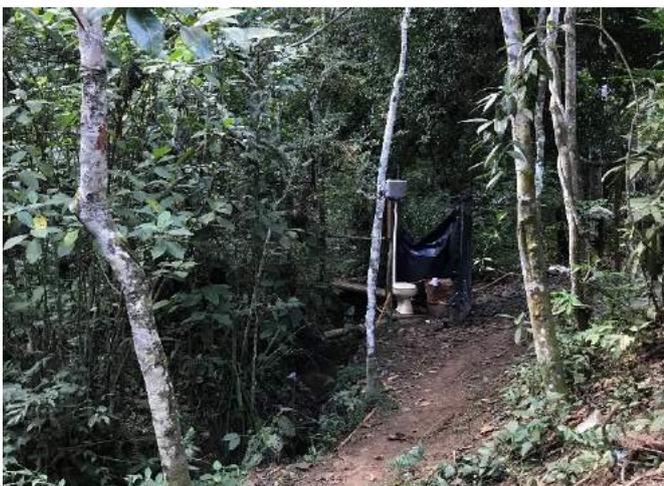
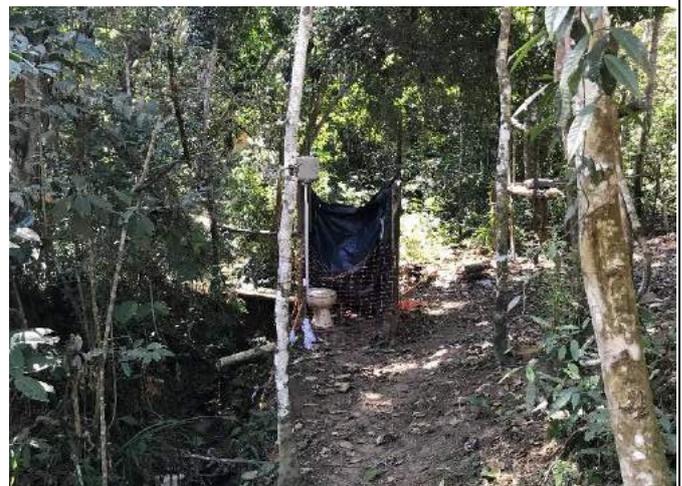
Foto: Visão do sanitário instalado entre a vegetação. Destaque para o isolamento na foto da Fase IV

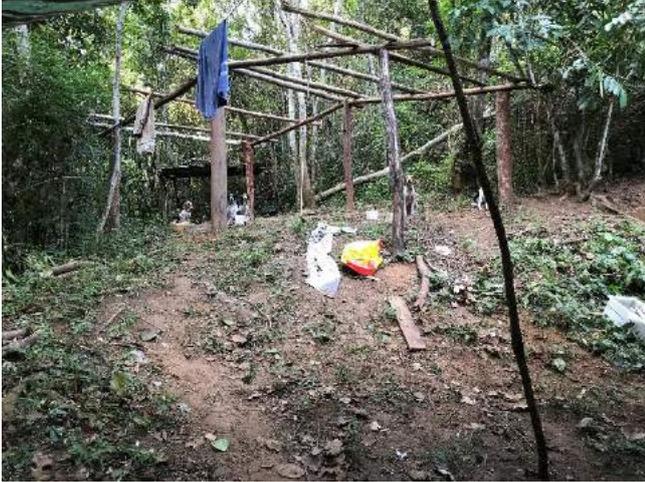
Ponto: TR19-01

Foto: Parte do canil
FASE III (15/05/2017)

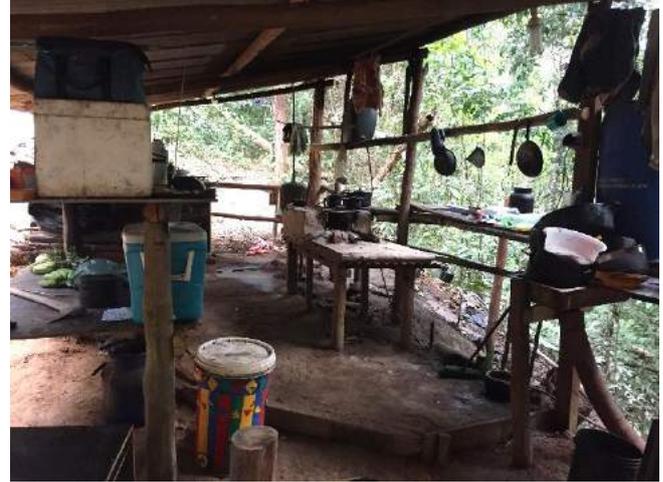
Foto: Parte interna do acampamento
FASE III (15/05/2017)

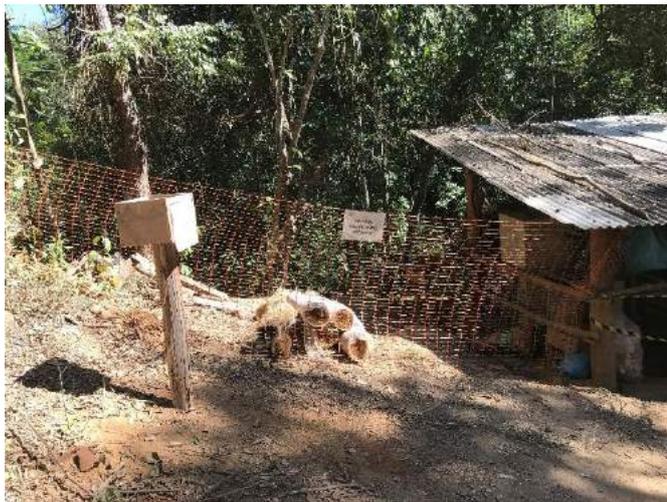
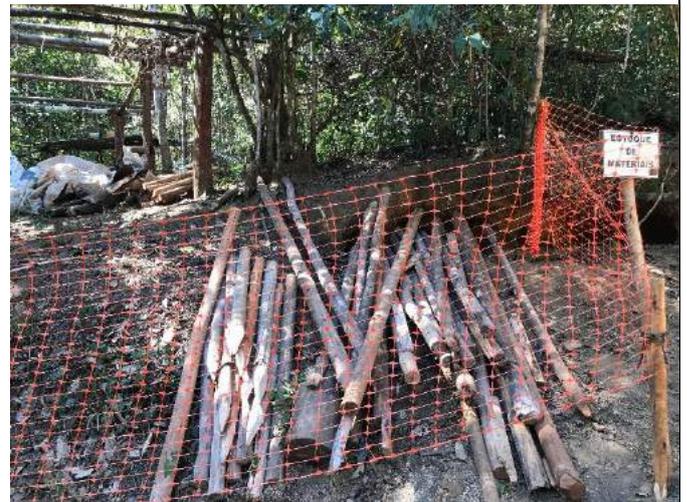
Foto: Armazenamento de materiais destinados aos trabalhos de recuperação
FASE IV (29/08/2017)

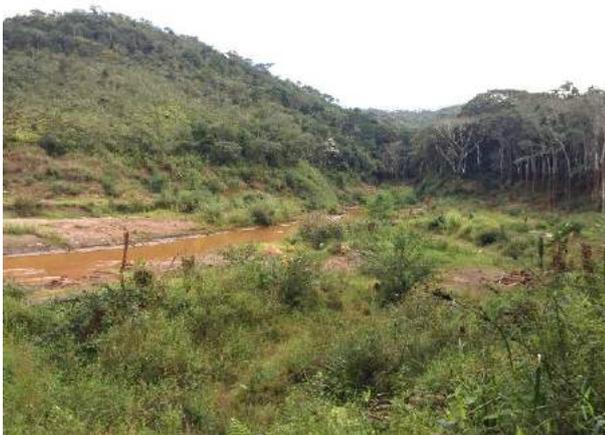
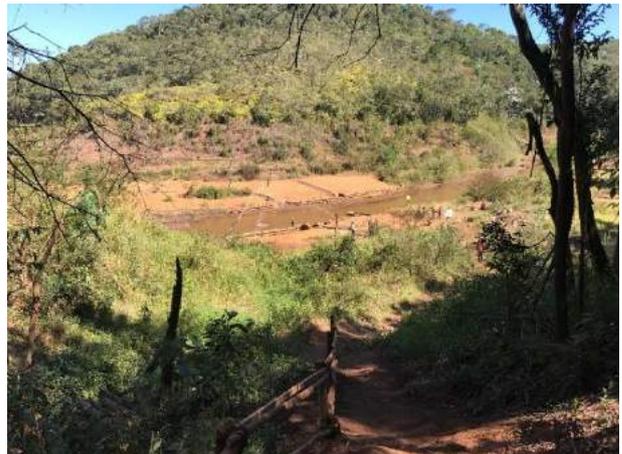
Ponto: TR19-02

Descrição: Esse ponto foi vistoriado pela primeira vez na Operação Watu em 15/05/2017 (Fase III). A área vistoriada inclui a calha de drenagem principal afetada, do Rio Gualaxo do Norte, e sua circunvizinhança, caracterizada por uma antiga lagoa de garimpo soterrada pela lama. A APP é composta pela planície de inundação e talude marginal em ambas as margens do rio. Na Fase III não havia sido executada intervenção nesse ponto. Constatou-se a presença de erosão laminar e ravinas, observou-se também a ocorrência de regeneração natural incipiente e descontinuada. Foi observado ainda, armazenamento de madeira, que de acordo com um dos representantes da Fundação Renova, não havia sido realizado por eles.

Já na vistoria realizada em 29/08/2017 (Fase IV), foi possível observar que estavam sendo executadas as seguintes intervenções: implantação de canaletas revestidas com biomanta tridimensional e com dissipadores de energia na saída do canal; instalação biomantas e de retentores de sedimentos em ambas as margens, além de semeadura direta. Além dos trabalhos em andamento, vale ressaltar uma degradação ocorrida na margem direita do rio, que ocorreu entre as Fases III e IV, que segundo um dos representantes da Fundação, foi provocada por garimpo.

Foto: Comparativo da visão geral do ponto (vista para montante).

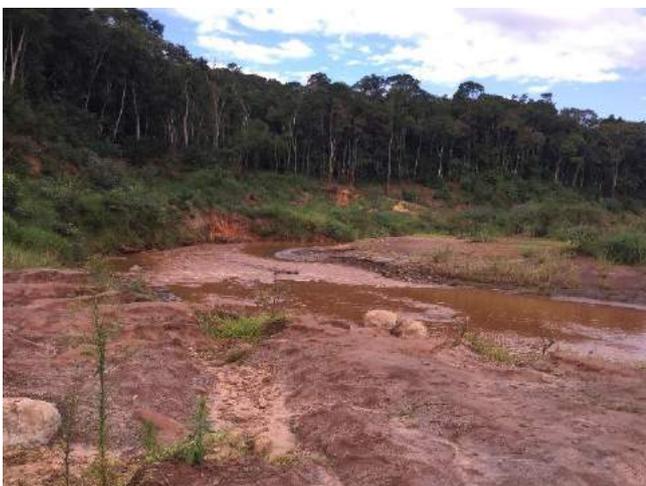
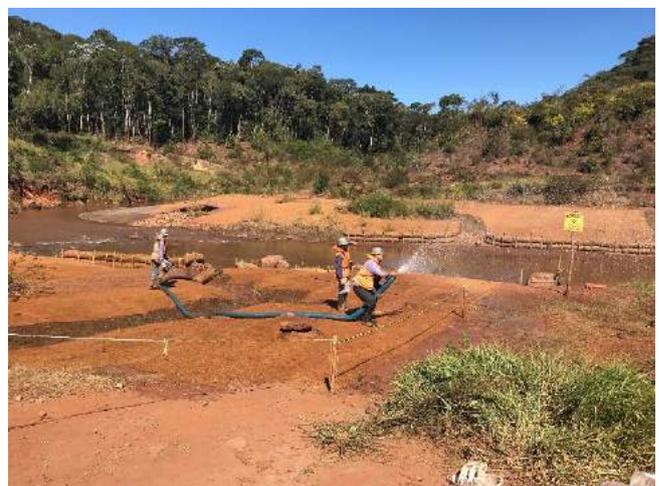
Foto: Comparativo da visão geral do ponto (vista para jusante). Na Fase III destaque para presença de processos erosivos nas margens do Rio Gualaxo do Norte. Já na Fase IV, observou-se a execução das obras de bioengenharia e drenagem.

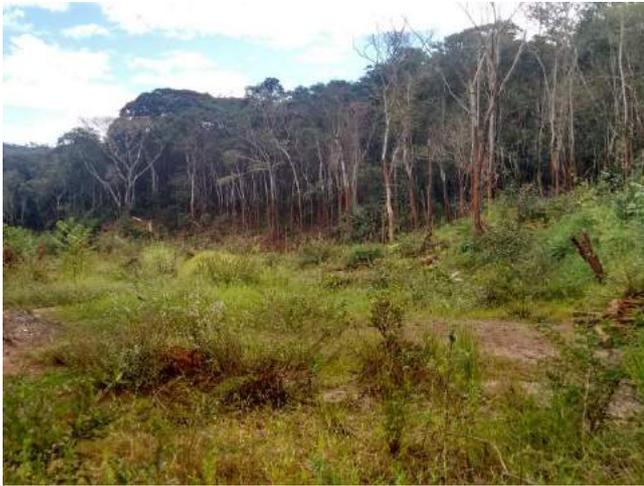
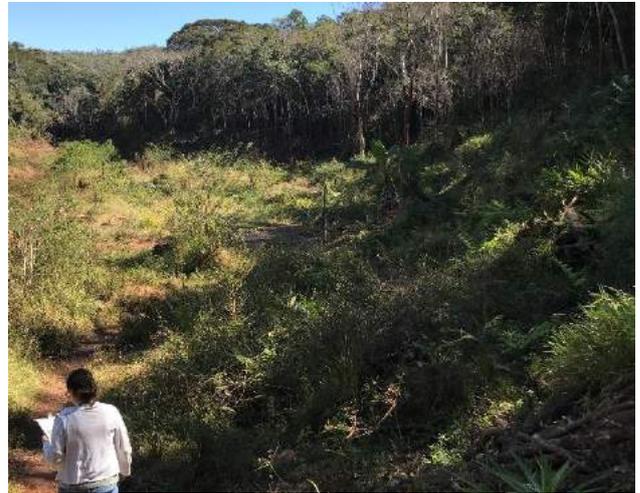
Ponto: TR19-02

Foto: Planície de inundação do Rio Gualaxo do Norte e antiga lagoa de garimpo. Observou-se o desenvolvimento da vegetação, mas ainda incipiente e descontinuada.

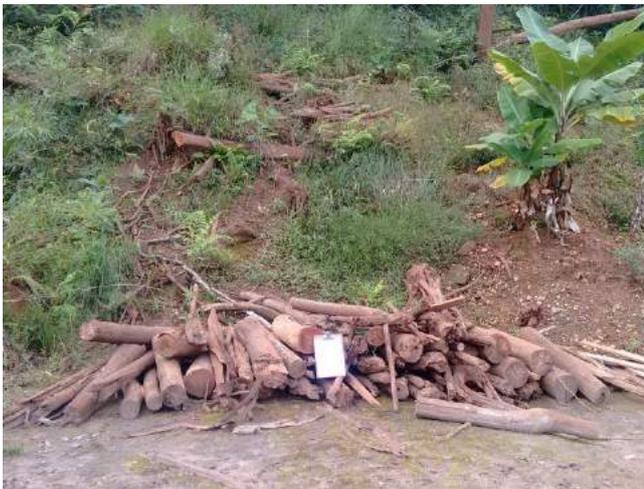
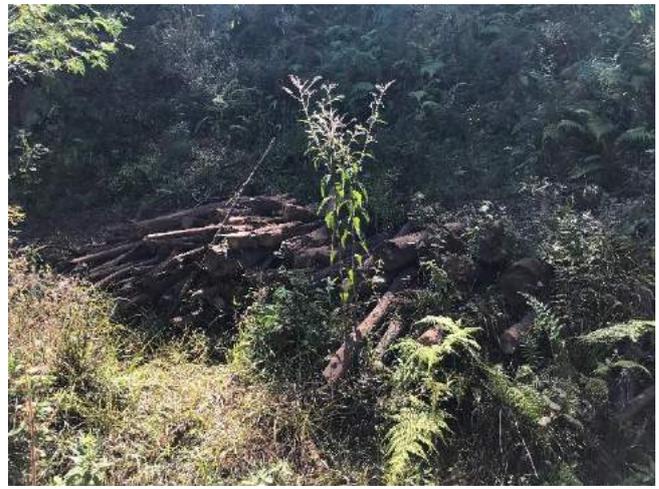
Foto: Armazenamento de madeira. Destaque para o desenvolvimento da vegetação.

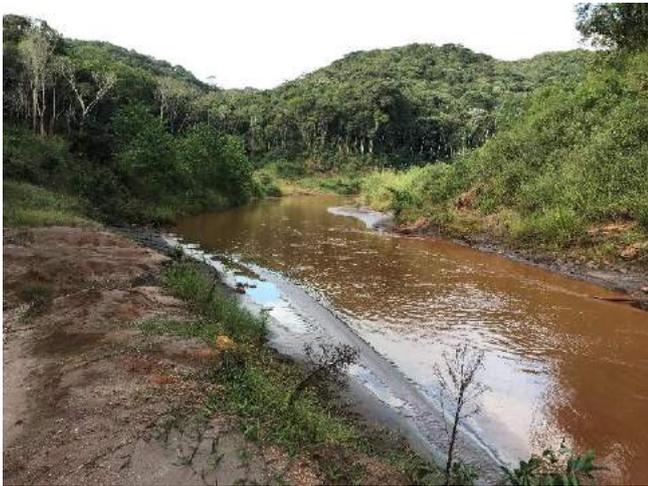
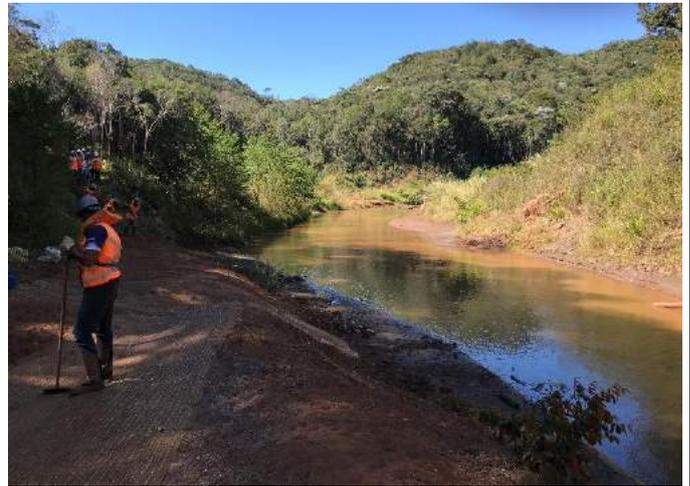
Ponto: TR19-03

Descrição: Esse ponto foi vistoriado pela primeira vez na Operação Watu em 15/05/2017 (Fase III). Está localizado à montante do ponto TR19-02. A APP é composta por talude marginal em ambas às margens. Até o momento da vistoria, não haviam sido executados trabalhos nesse ponto. Constatou-se erosão laminar e ravinas, ademais, observou-se a ocorrência de regeneração natural incipiente e descontinuada. Registrou-se ainda nessa fase rastros de animal silvestre.

Na Fase IV, realizada em 29/08/2017, estavam sendo iniciados os primeiros trabalhos de bioengenharia (na margem esquerda), na margem direita constatou-se a presença de processos erosivos, galhos mortos e pedaços de correia. Segundo um dos representantes da Fundação, esses materiais serão recolhidos, e será realizada semeadura na margem direita. Observou-se ainda, o aumento da ilha de rejeitos, evidenciada em virtude da estação seca e crescimento da vegetação em relação à fase anterior.

Foto: Vista para jusante do ponto TR19-03, na Fase III destaque para os processos erosivos na margem esquerda, na Fase IV, os trabalhos de bioengenharia e drenagem haviam sido iniciados. Em ambas as fases foi possível notar o acúmulo de rejeito em forma de praia.

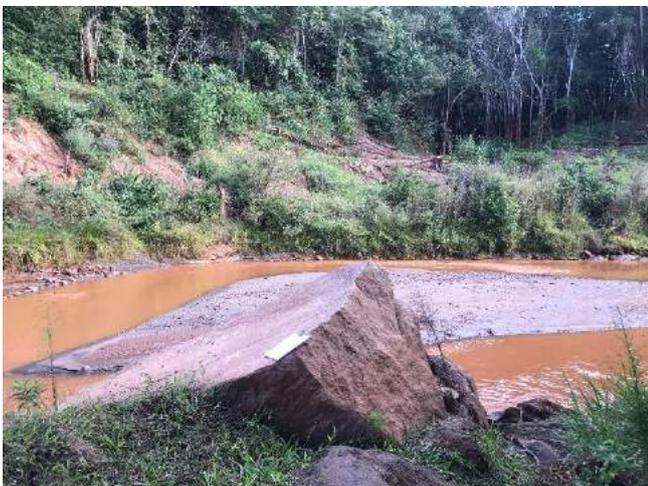
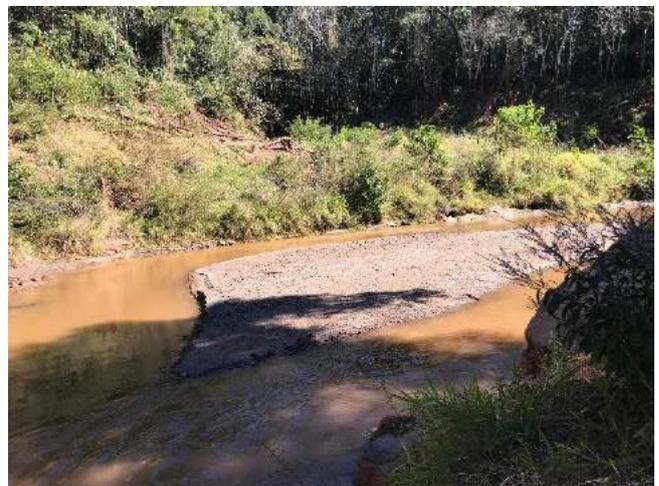
Foto: Não houve alterações nesse cenário: bloco arrastado pelo fluxo de lama, ilha de rejeito no Rio Gualaxo do Norte e galhos mortos na margem direita.

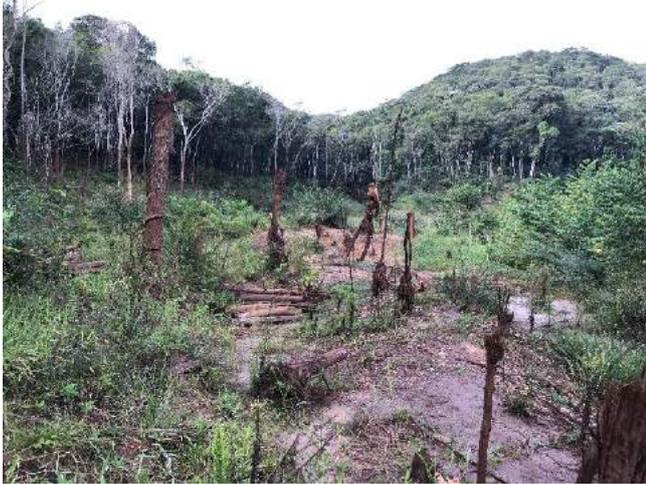
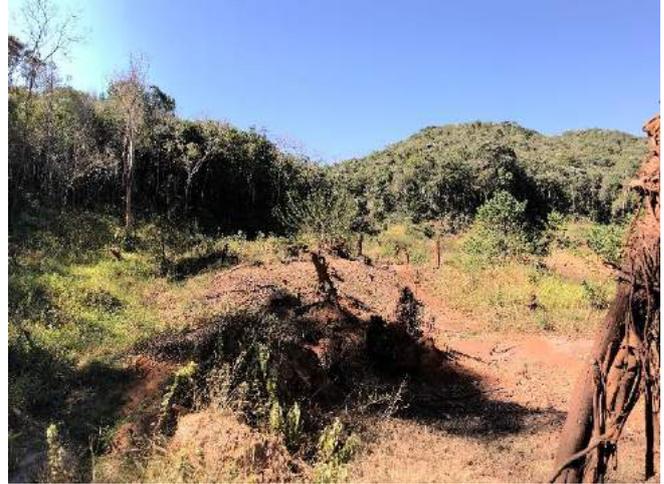
Foto: Visão geral da margem esquerda entre os pontos TR19-02 e TR19-03.

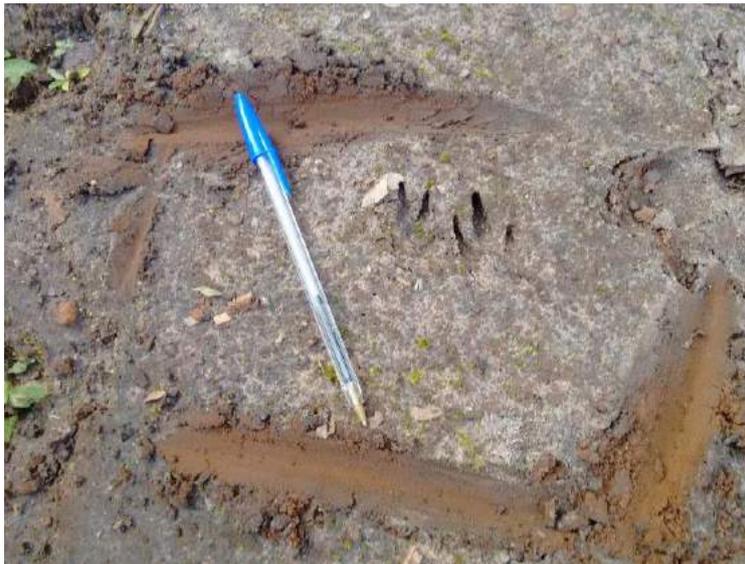
Foto: Registro de rastro de animal silvestre.

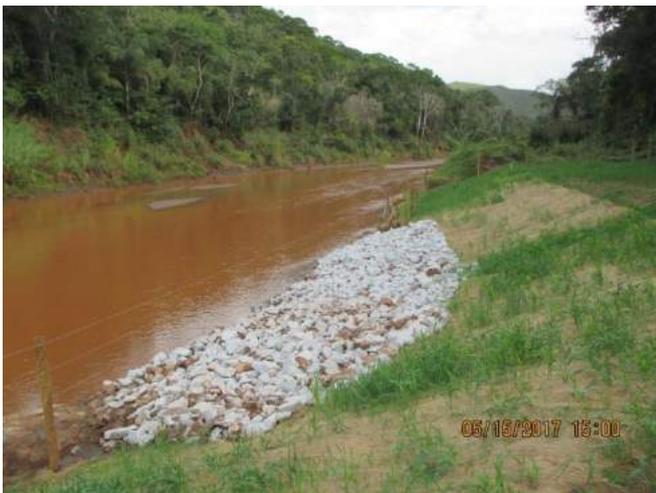
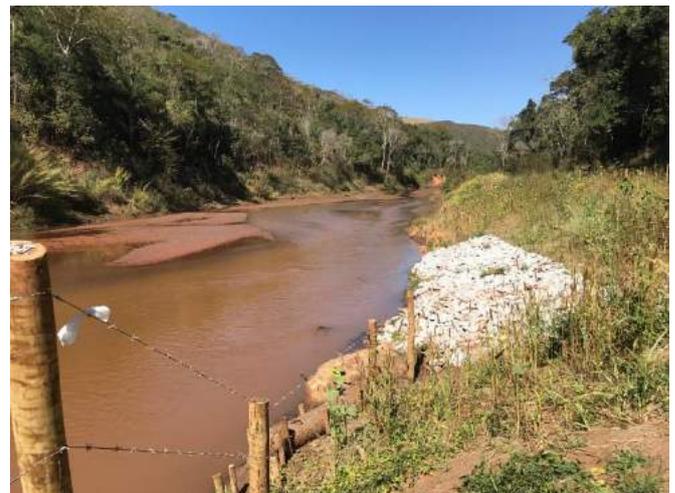
Ponto: TR20-01

Descrição: Este ponto foi vistoriado pela primeira vez na fase III da Operação Watu, no dia 17/05/2017. Ponto localizado no Rio Gualaxo do Norte, na divisa com o Trecho 11, com característica de vale encaixado onde ocorreu um pequeno arranque de solo e da vegetação, assim como deposição de rejeito. Os trabalhos de recuperação das margens ainda não foram iniciados no Trecho 20, exceto a revegetação com *mix* e pastagem. Foi informado em vistoria que deveria ser implementado um plantio direto nas áreas mais planas sem vegetação e hidrossemeadura nos taludes mais íngremes, além de instalação de canaletas de drenagem com biomanta e enrocamento, além de retentores.

Já na fase IV, realizada no dia 29/08/2017, foi constatado que o nível d'água do corpo hídrico estava mais baixo devido ao período de estiagem, deixando as praias e ilhas de acúmulo de rejeitos mais expostas. Na margem esquerda foi realizada reconformação e aplicação de plantio direto e retentores de sedimentos. Destaca-se que a cerca na margem esquerda tem a finalidade de impedir o acesso de cavalos e gado que atravessam e estavam prejudicando o andamento das obras.

Foto: Vista da paisagem no início do trecho considerado não prioritário. Vista com direção à montante do final do Trecho 11, com o início do Trecho 20 ao fundo.

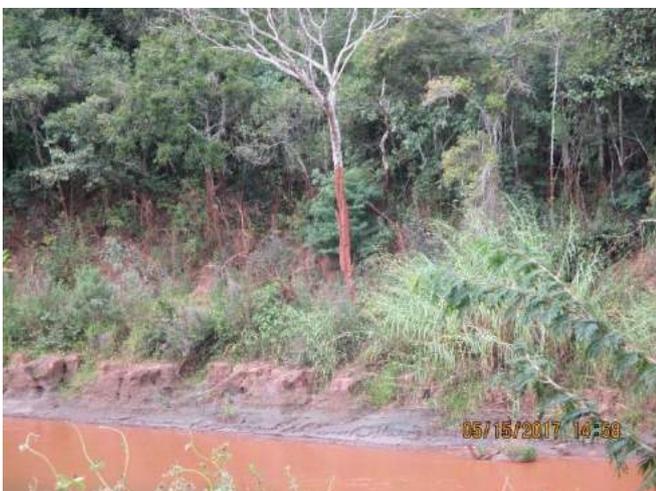
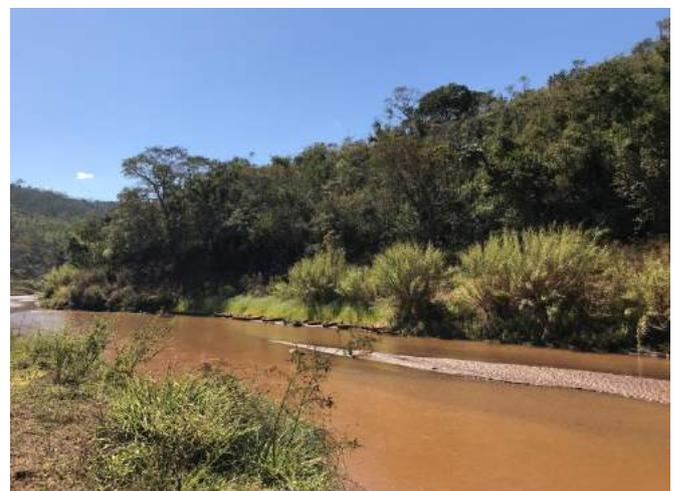
Foto: Visão com direção à jusante, evidenciando deposição em margem na fase III e reconformação na fase IV.

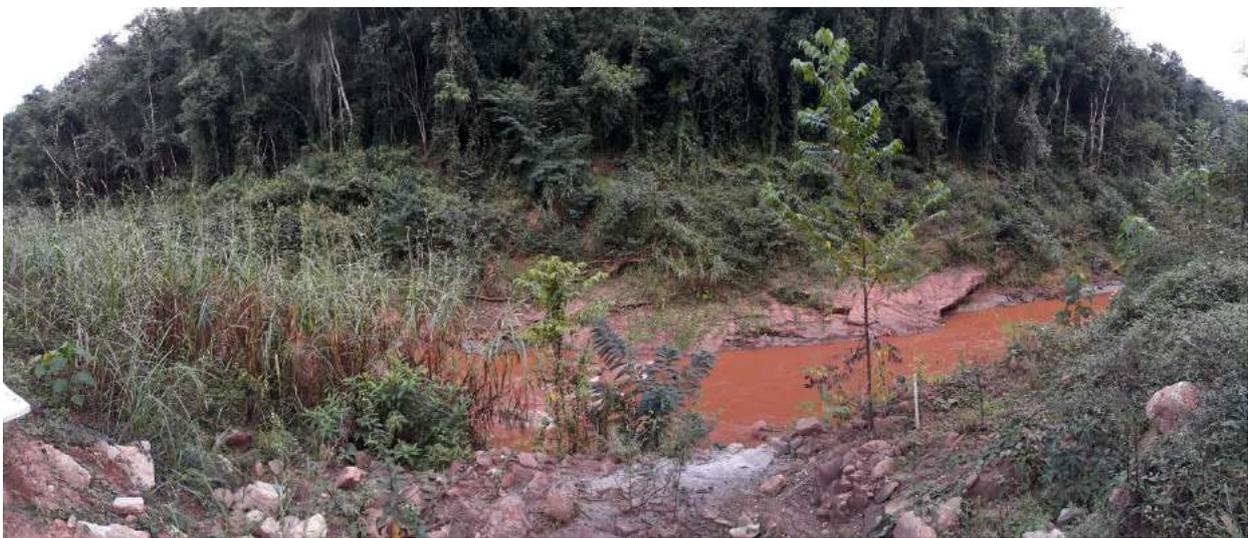
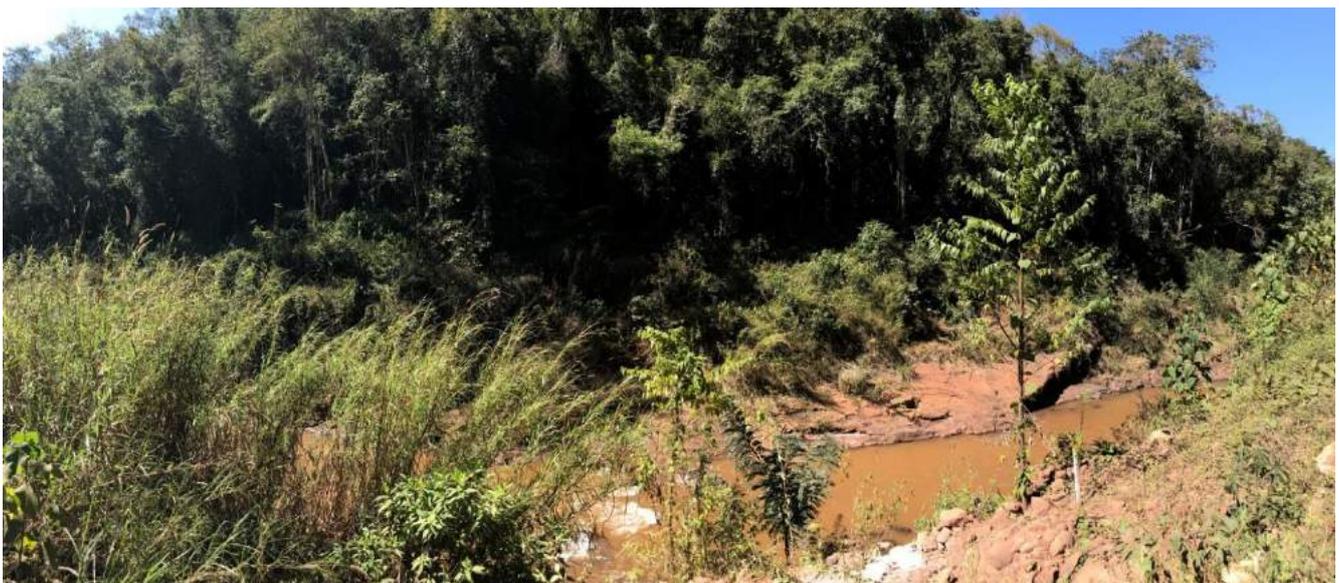
Ponto: TR20-02

Descrição: Este ponto foi vistoriado pela primeira vez na fase III da Operação Watu, no dia 17/05/2017. Ponto localizado no Rio Gualaxo do Norte, com característica de vale encaixado onde ocorreu um pequeno arranque de solo e da vegetação, assim como deposição de rejeito, como no ponto anterior. Foi informado que deveria ser implementado um plantio direto nas áreas mais planas sem vegetação e hidrossemeadura nos taludes mais íngremes, além de instalação de canaletas de drenagem com biomanta, enrocamento e retentores.

Na fase IV, realizada no dia 29/08/2017, foi constatado que a vegetação se encontrava mais desenvolvida em ambas as margens. Foram observadas canaletas de drenagem com retentor de sedimentos e dissipador de energia na margem esquerda. Foram constatadas praias de acúmulo de rejeito em ambas as margens.

Foto: Vista da paisagem no trecho considerado não prioritário.

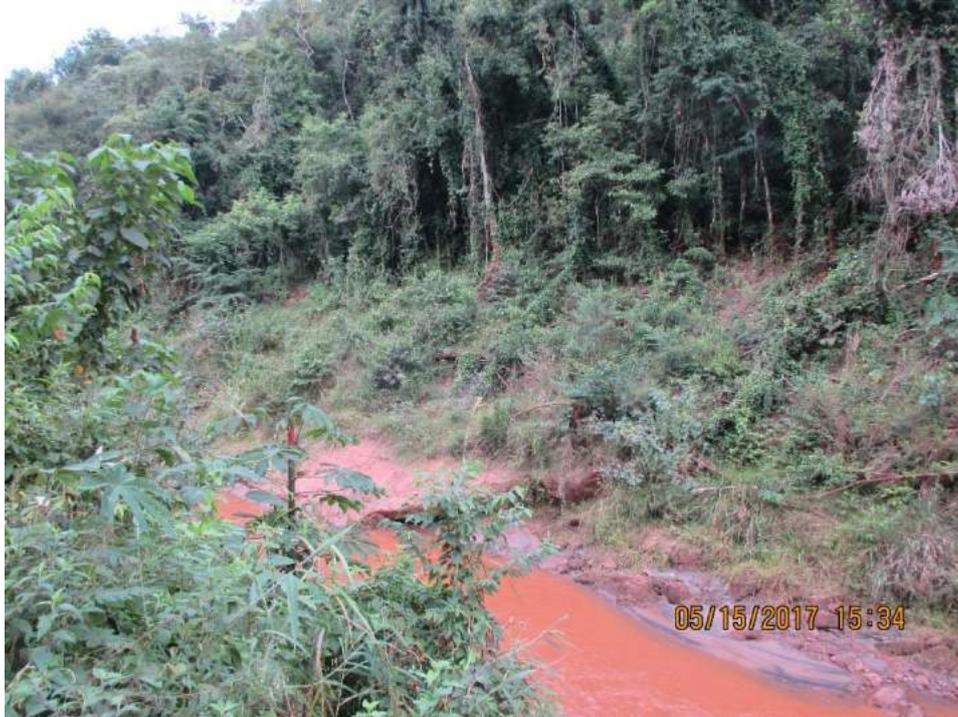
Foto: Vista que evidencia deposição em margem.

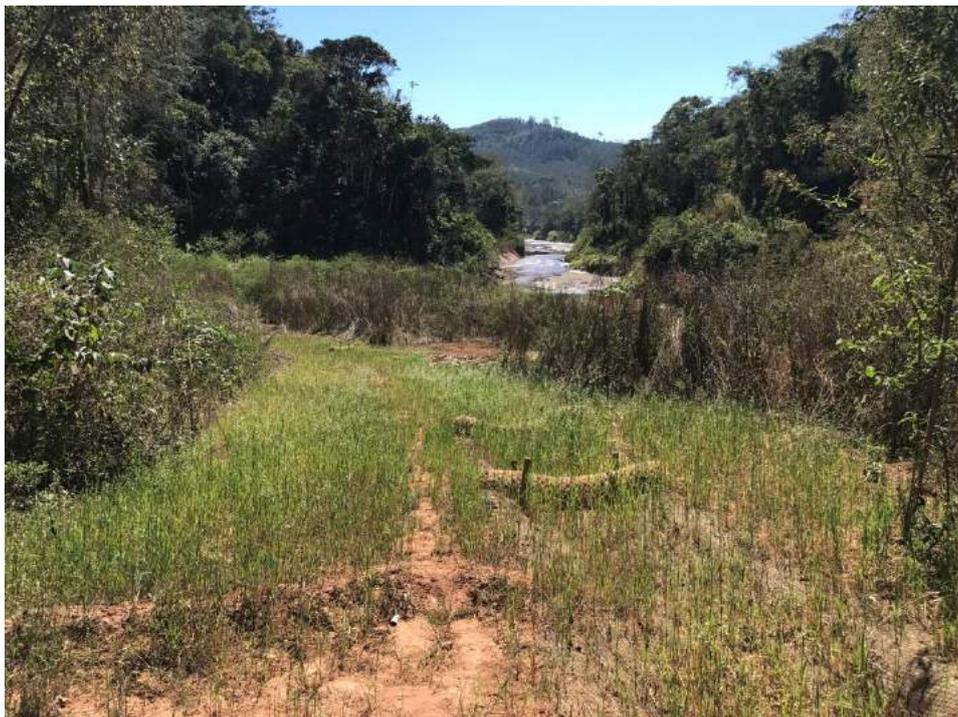
Foto: Canaletas de drenagem com biomanta e retentores de sedimentos na margem esquerda. Destaque para o corpo hídrico ao fundo da foto, mostrando acúmulo de rejeito em praia.

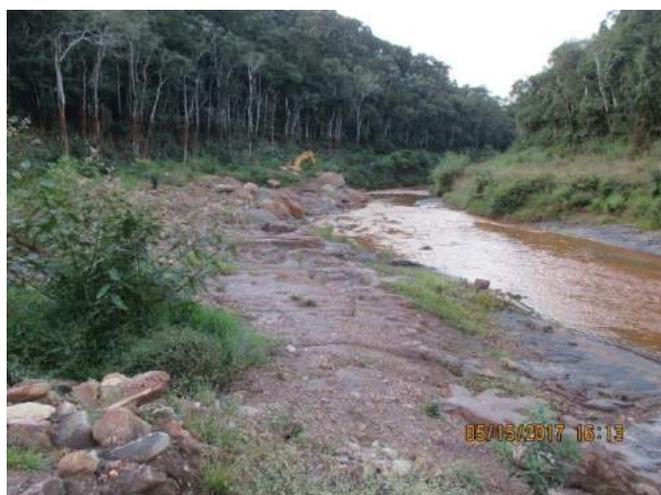
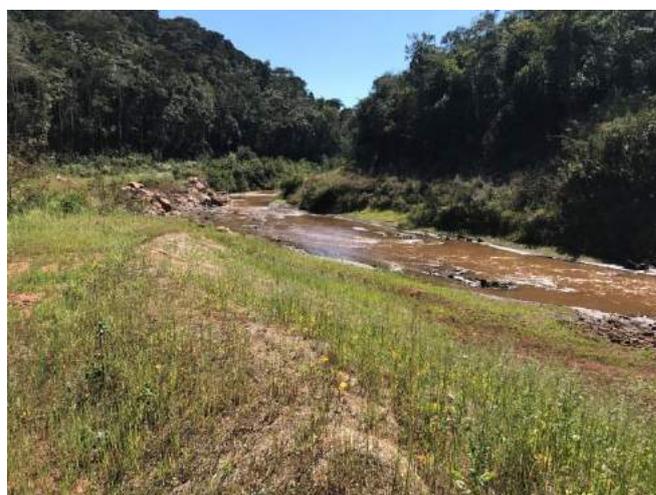
Ponto: TR20-03

Descrição: Este ponto foi vistoriado pela primeira vez na fase III da Operação Watu, no dia 17/05/2017. Ponto localizado no Rio Gualaxo do Norte, com característica de planície onde ocorreu um maior arranque de solo e da vegetação, assim como deposição de rejeito. As obras de reconformação das margens, revolvimento do rejeito e canaletas de drenagem estavam iniciando. Deve ser implementado um plantio direto nas áreas mais planas sem vegetação e hidrossemeadura nos taludes mais íngremes, além de ampliação de canaletas de drenagem com biomanta e enrocamento, além de retentores. O material lenhoso está sendo armazenado aguardando orientação sobre a destinação. Existe risco de queda de indivíduos arbóreos em trecho de obras.

Na fase IV, realizada no dia 29/08/2017, as obras haviam sido concluídas. Foram implantadas canaletas de drenagem com biomanta, enrocamento e retentores de sedimentos. Foi informado que neste ponto está sendo realizada irrigação.

Foto: Vista com direção à jusante do ponto. Na fase III as obras estavam em andamento, já na IV estavam finalizadas.

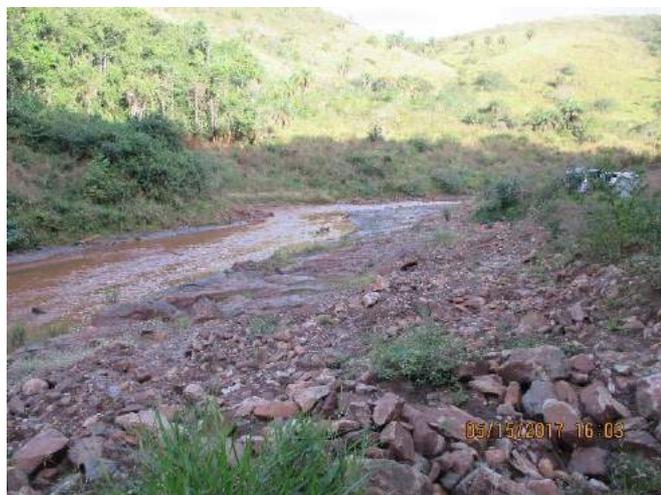
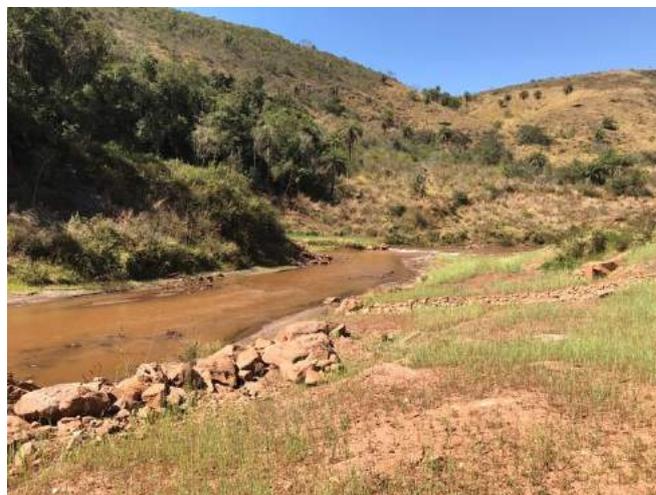
Foto: Visão com direção à montante do ponto, evidenciando pequena evolução da vegetação na fase IV em relação à fase III.

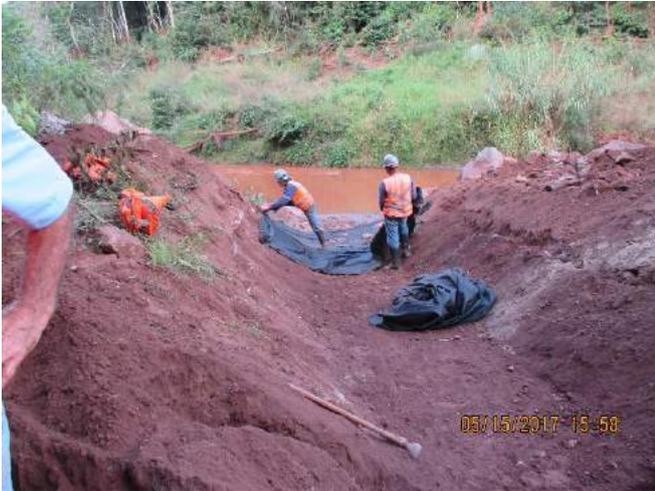
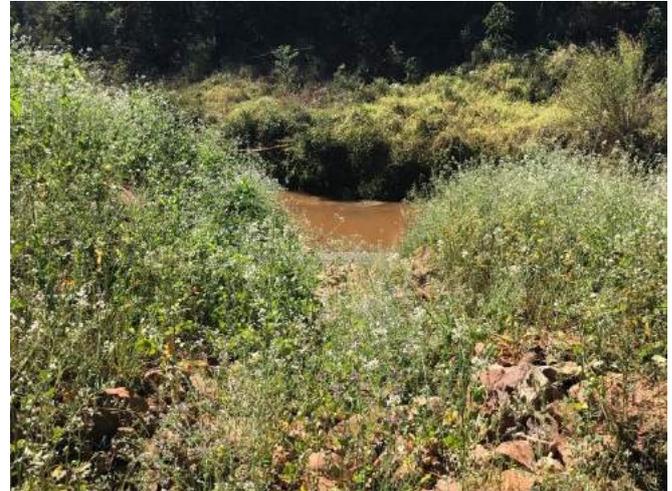
Foto: Obras de disciplinamento de drenagem. Na fase III as obras estavam em andamento, já na IV estavam finalizadas e com desenvolvimento de vegetação.

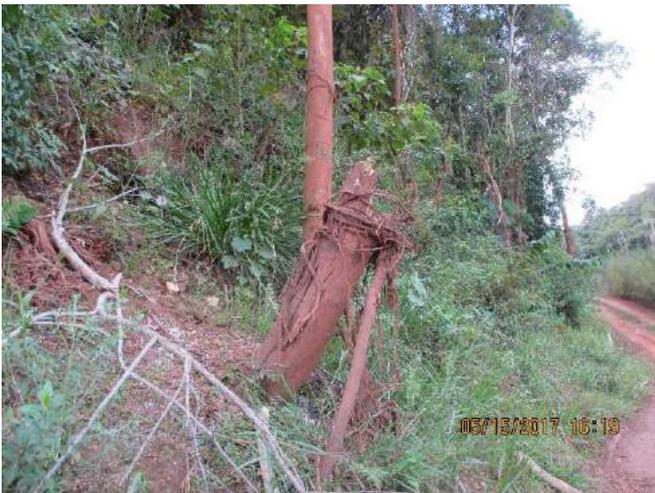
Foto: Árvore com queda parcial

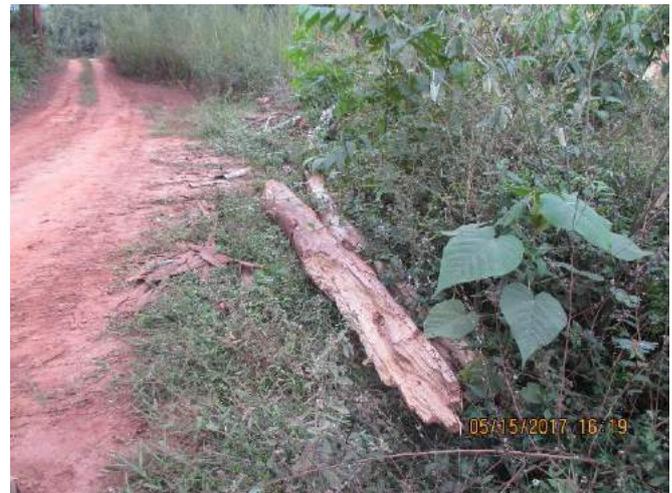
Foto: Lenha depositada.

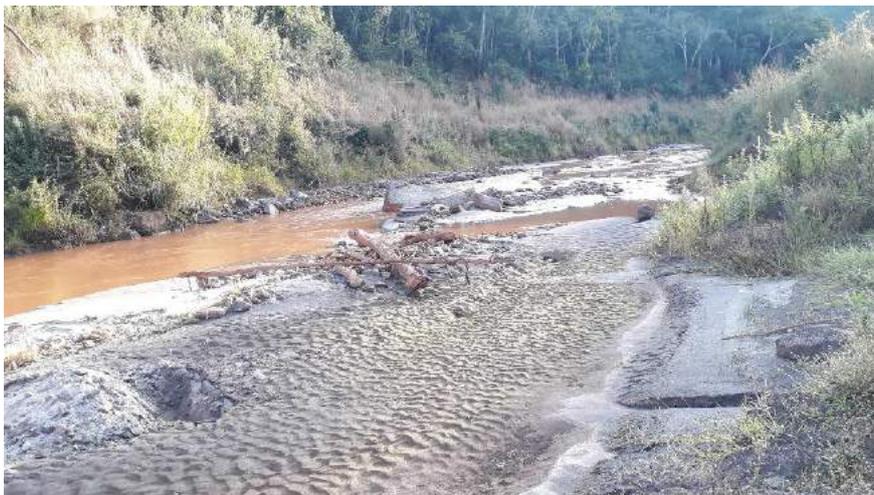
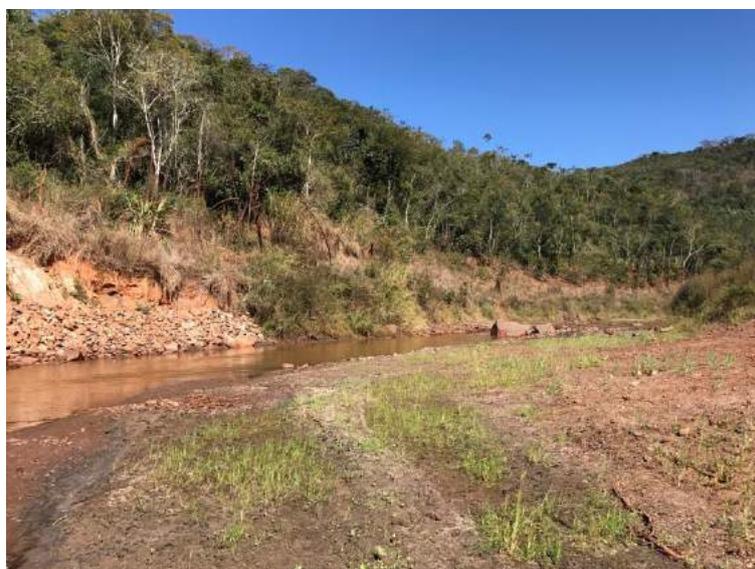
Ponto: TR20-04

Foto: Vista com direção à montante do ponto. É possível observar na fase IV a construção de leiras com plantio direto na margem esquerda.

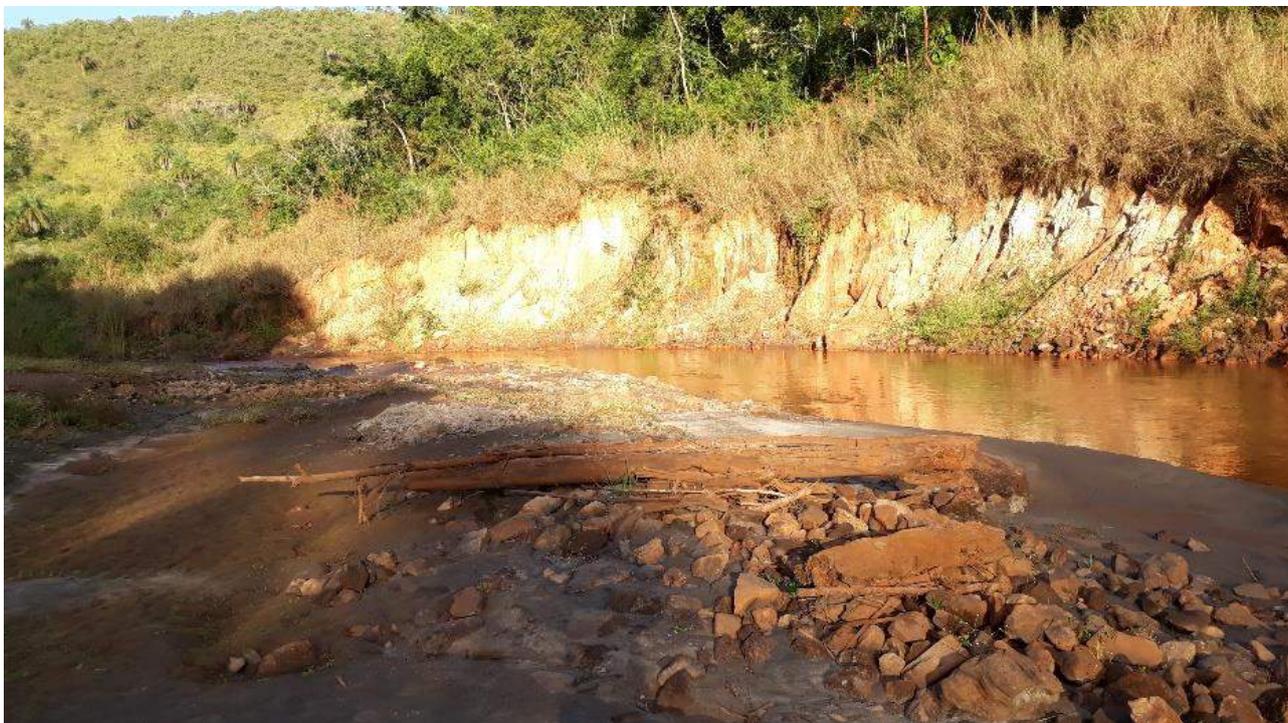
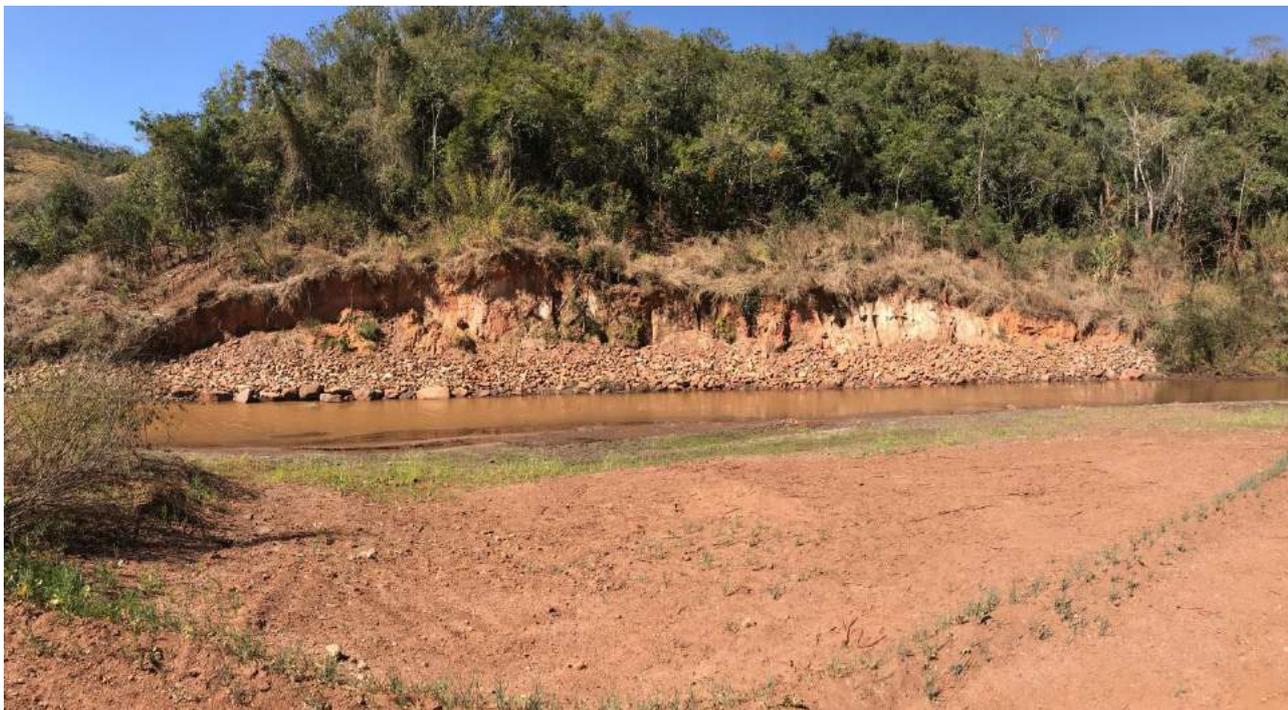
Na fase IV, realizada em 29/08/2017, foi constatado que o talude marginal (margem direita) ainda apresenta processos erosivos, tendo sido implantado apenas um enrocamento na base do talude, sem nenhum tipo de reconformação do mesmo. Não há ainda vegetação neste talude, o que pode intensificar os processos erosivos.

Foto: Vista do talude na margem direita com intensos processos erosivos.

Deve-se regularizar esta situação, reconformando devidamente este talude, além de aplicação de plantio, a fim de conter os processos erosivos e deslizamentos. Na margem esquerda foram feitas leiras para diminuir a velocidade de escoamento e realizado plantio direto.

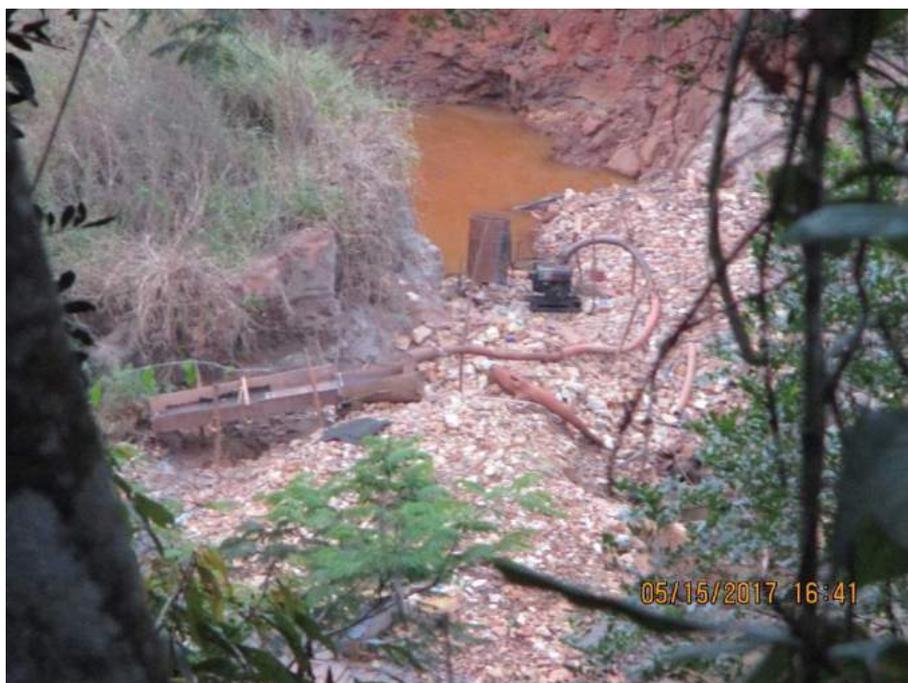
Ponto: TR20-05

Descrição: Este ponto foi vistoriado pela primeira vez na fase III da Operação Watu, no dia 17/05/2017. Ponto localizado no Rio Gualaxo do Norte, com característica de planície onde ocorreu um maior arranque de solo e da vegetação, assim como deposição de rejeito. Foi verificado processo de mineração clandestina no local no momento da vistoria.

Foto: Fase III (17/05/2017) – Vista de mineração clandestina no Trecho 20.

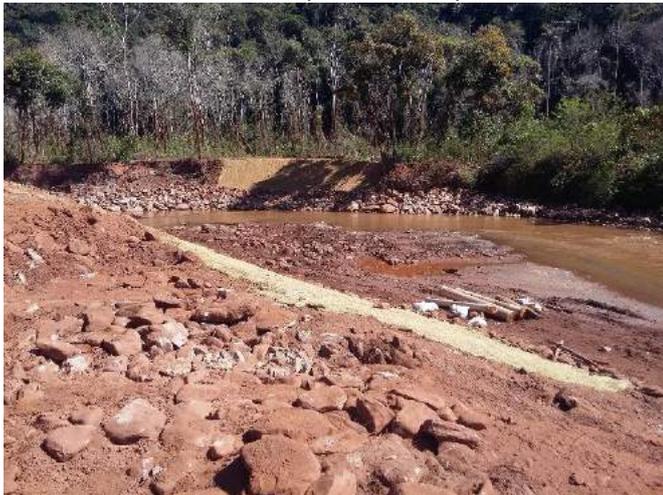
Ponto: TR21-01

Descrição: O Trecho 21 se localiza no rio Gualaxo do Norte e foi vistoriado pela primeira vez na Operação Watu Fase III. Entretanto este ponto foi vistoriado apenas na Fase IV devido ao mesmo não possuir acesso na Fase anterior. Em alguns locais, a vegetação nativa nas margens não foi totalmente afetada pela passagem da lama permanecendo íntegra no trecho visitado. As obras de recuperação foram iniciadas no início de agosto, sendo que foi observada a colocação de biomantas nos taludes marginais, com a reconformação manual no local de encontro da biomanta com a superfície **(estes locais devem ser de atenção da equipe de monitoramento da Fundação Renova para evitar o surgimento de processos erosivos)**. Estão sendo construídos enrocamentos e colocados bioretentores de sedimentos na base das margens sob o rejeito depositado. As linhas de drenagem estão sendo direcionadas com a colocação de biomantas e retentores. Ainda existe um grande volume de rejeitos na área e de galhos agrupados na planície de inundação. Mesmo com todas as obras em andamento, ainda se observa uma grande parcela da área sem proteção ou obra de bioengenharia.

Foto: Obras de bioengenharia sendo instaladas na área (enrocamento, biomantas e retentores).
FASE IV (29/08/2017)

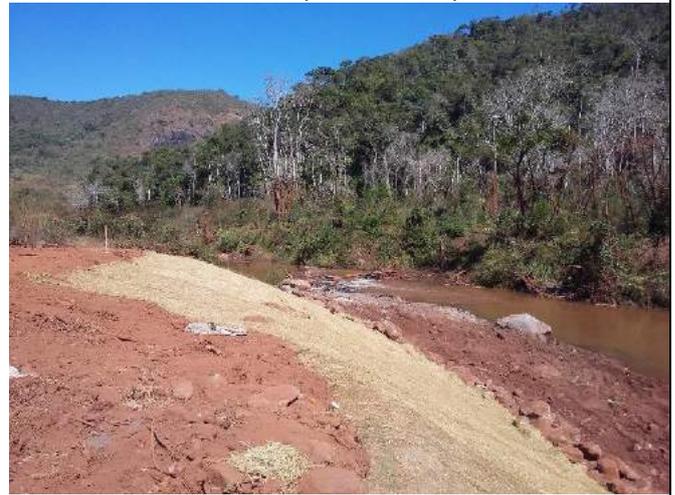
Foto: Detalhe para colocação de biomanta na margem e área ainda exposta sem proteção.
FASE IV (29/08/2017)

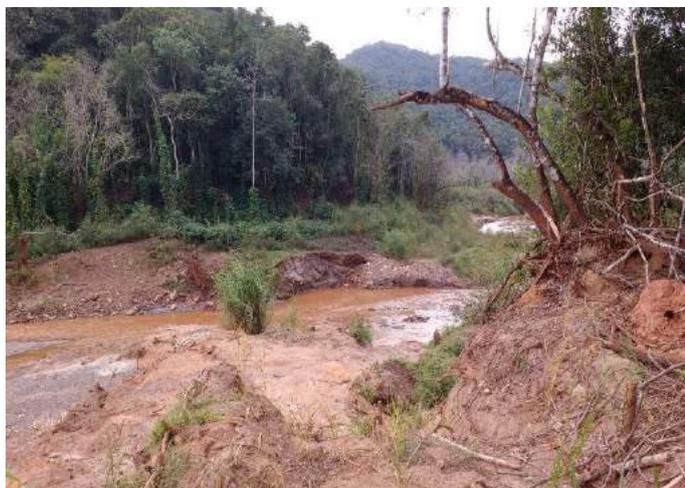
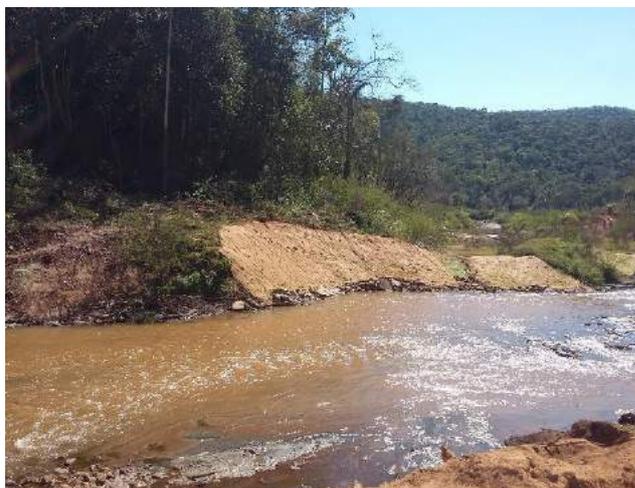
Ponto: TR21-02

Foto: Vegetação remanescente e taludes com erosão na Fase III e obras de bioengenharia (colocação de biomantas na Fase IV).

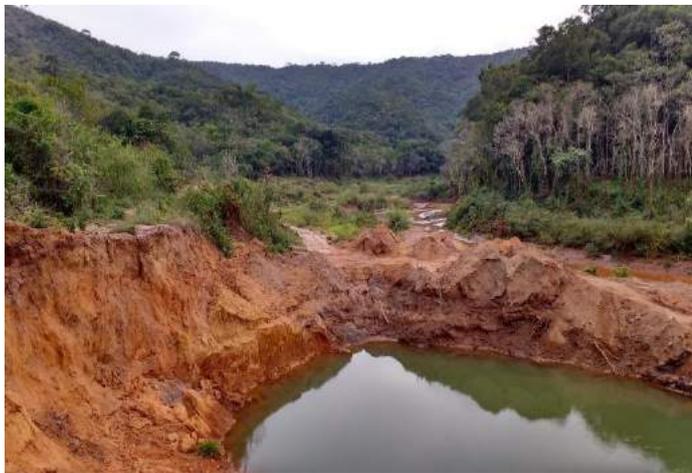
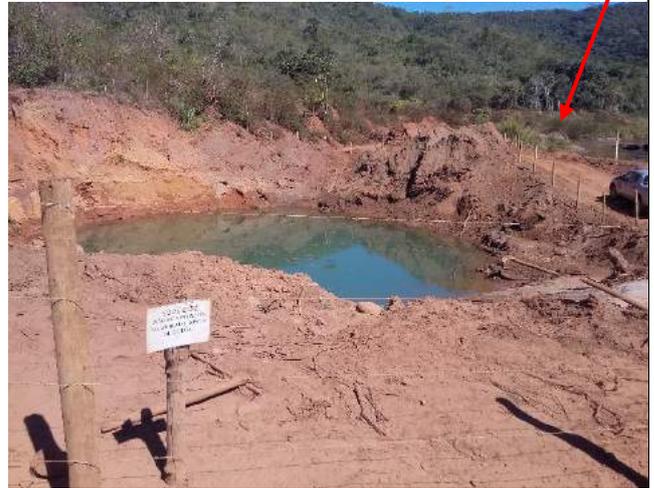
Foto: Visão a montante da área e lagoa de garimpo. Na Foto da Fase IV, ao fundo, seta indica a localização da segunda lagoa de garimpo identificada.

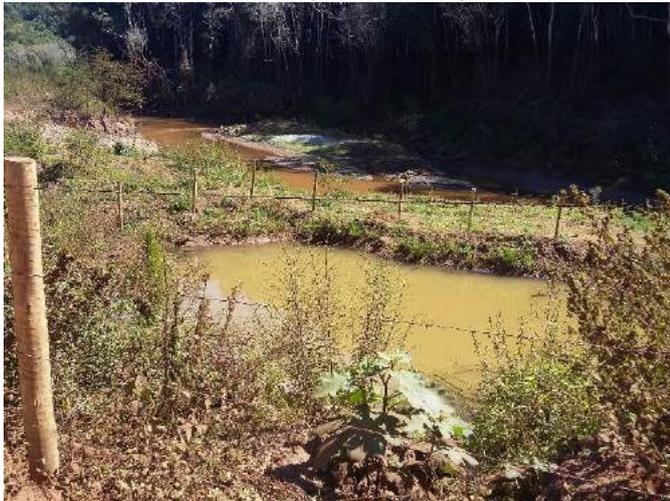
Foto: Praia de rejeito no rio
