RELATÓRIO OPERAÇÃO WATU

FASE III e IV

Fiscalização dos trechos prioritários e não prioritários de recuperação atingidos pelos rejeitos da barragem de Fundão

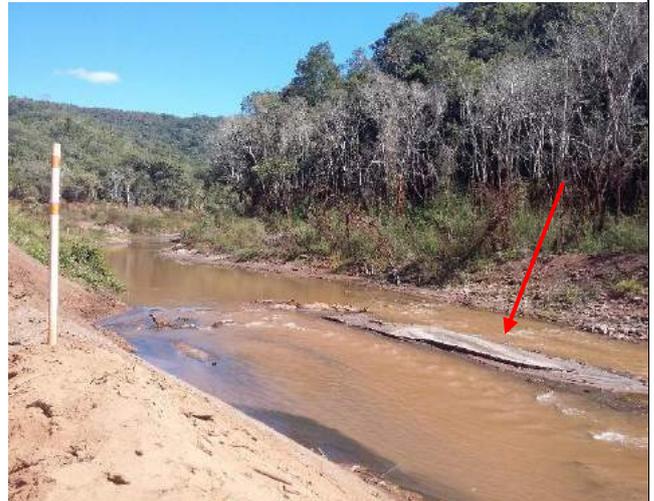
Ponto: TR21-03

Descrição: Ponto vistoriado pela primeira vez na Operação Watu Fase IV. As obras de bioengenharia já foram iniciadas com as mesmas ações já descritas nos pontos deste Trecho. Como nos outros pontos foi observado ainda um grande volume de rejeito e uma grande parcela da área sem proteção ou obra de bioengenharia. Foram localizadas mais três lagoas neste ponto, que foram construídas após o rompimento, conforme informações da Fundação Renova. Uma das lagoas por estar na margem do rio, foi incluída nas obras de recuperação. Na planície, ao lado da lagoa que está sendo recuperada, existe um grande volume de material, que foi retirado para formação da mesma e que será recoberto por biomanta. As outras duas lagoas de garimpo se encontram sinalizadas e cercadas, sem ações de recuperação. Foi identificado um tributário (coordenada: 674369/7757575) na base das lagoas cercadas, que segundo representantes da Fundação Renova ainda não foi cadastrado. **Deverá ser apresentada informações a respeito do tributário identificado neste trecho.**

Foto: Obras de bioengenharia (colocação de biomanta e retentores nos taludes marginais). Detalhe para recuperação da lagoa de garimpo.
FASE IV (29/08/2017)

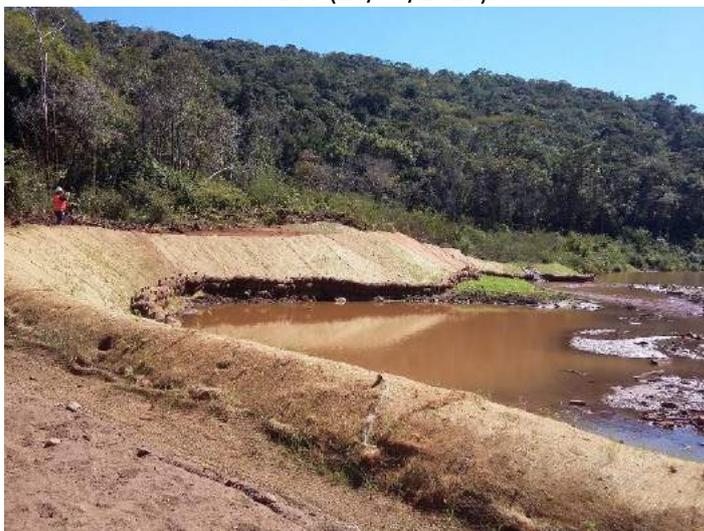
Foto: Visão geral das obras em execução e localização das lagoas de garimpo identificadas na Fase IV.
FASE IV (29/08/2017)

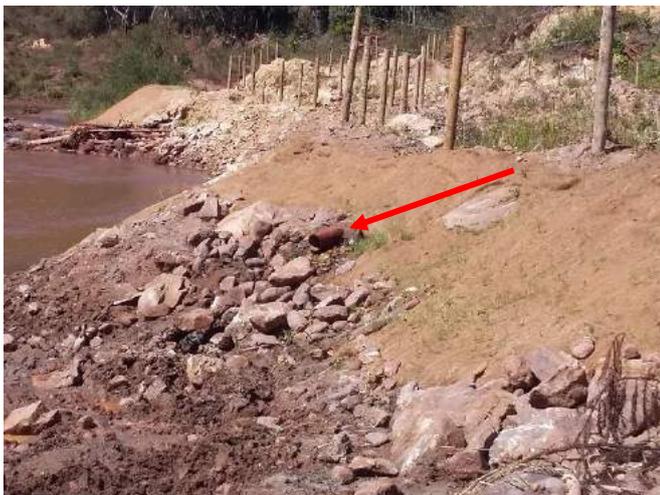
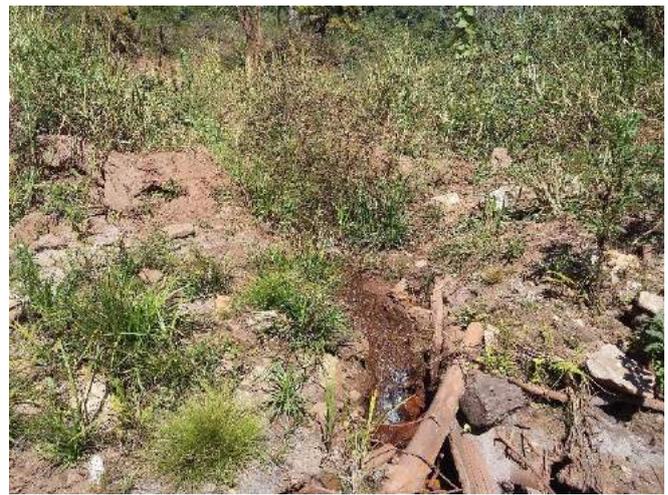
Foto: Detalhe da tubulação e do escoamento do tributário ainda não cadastrado pela Fundação Renova, próximo as lagoas de garimpo.
FASE IV (29/08/2017)

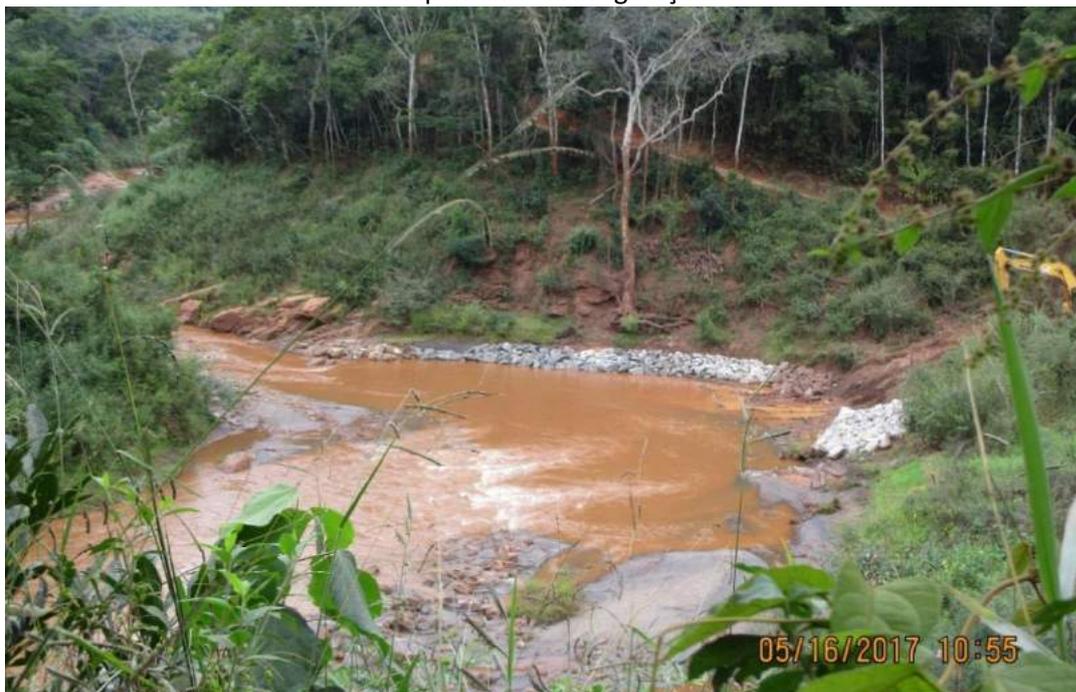
Ponto: TR22-01

Descrição: Ponto localizado no Rio Gualaxo do Norte em área não prioritária que sofreu arranque de parte do solo e da vegetação com ravinas e solapamentos nos taludes marginais nos trechos mais encaixados e deposição de rejeito e erosão laminar nas partes mais planas. Na Fase IV foi verificado que os trabalhos de recuperação das margens foram finalizadas, com a reconformação do entorno e revolvimento do rejeito, instalação de canaletas de drenagem cobertas com biomanta e enrocamento na base dos taludes.

Fase III (17/05/2017) – Vista da área, evidenciando as margens com deposição de rejeito, enrocamento, solapamento e revegetação.

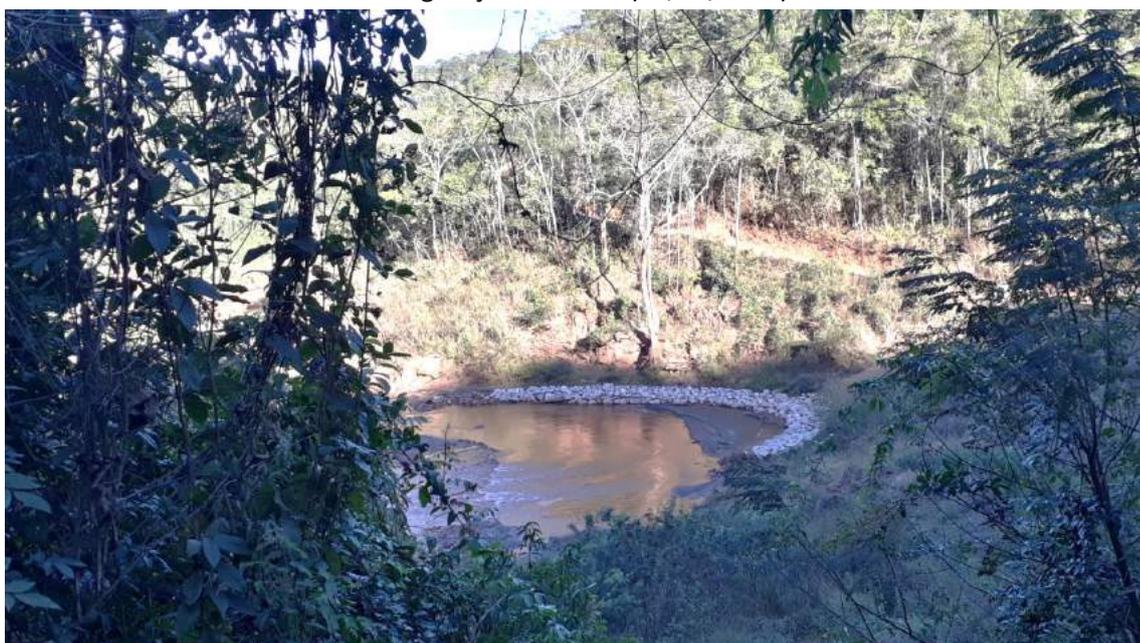
Foto: Vista da área, evidenciando as margens com deposição de rejeito, enrocamento, solapamento e revegetação - Fase IV (28/08/2017)

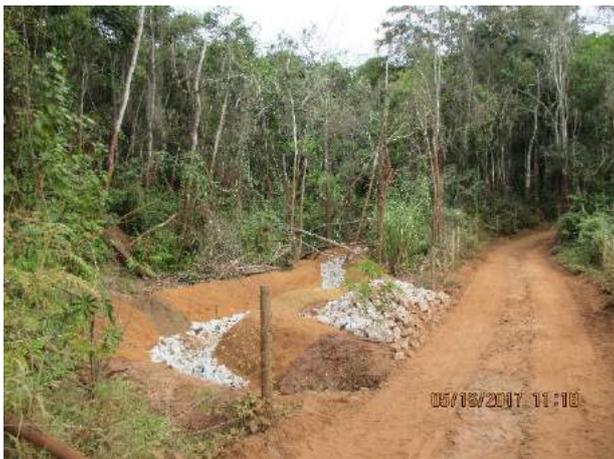
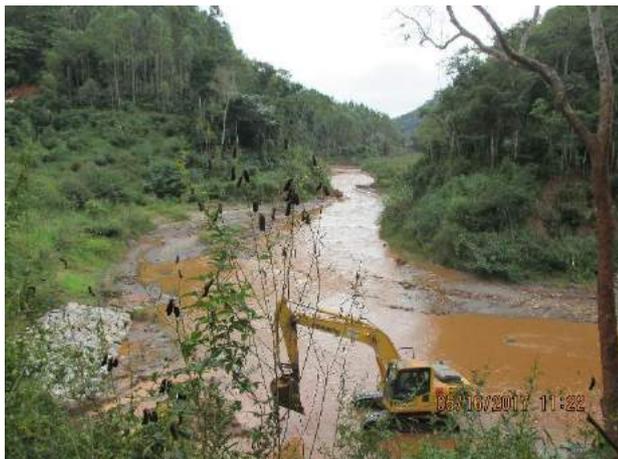
Foto: Vista que evidencia deposição em margem e obras - Fase III (17/05/2017)

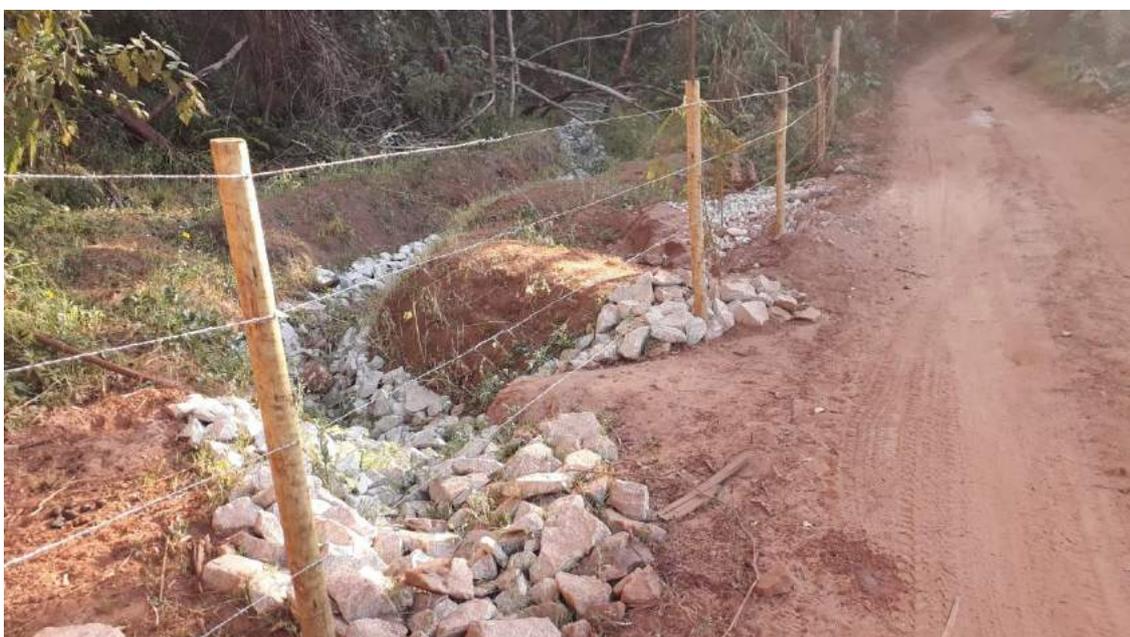
Foto: Vista que evidencia deposição em margem. Verificada presença de capivaras e cobertura vegetal comprometida na biomanta - Fase IV (28/08/2017)

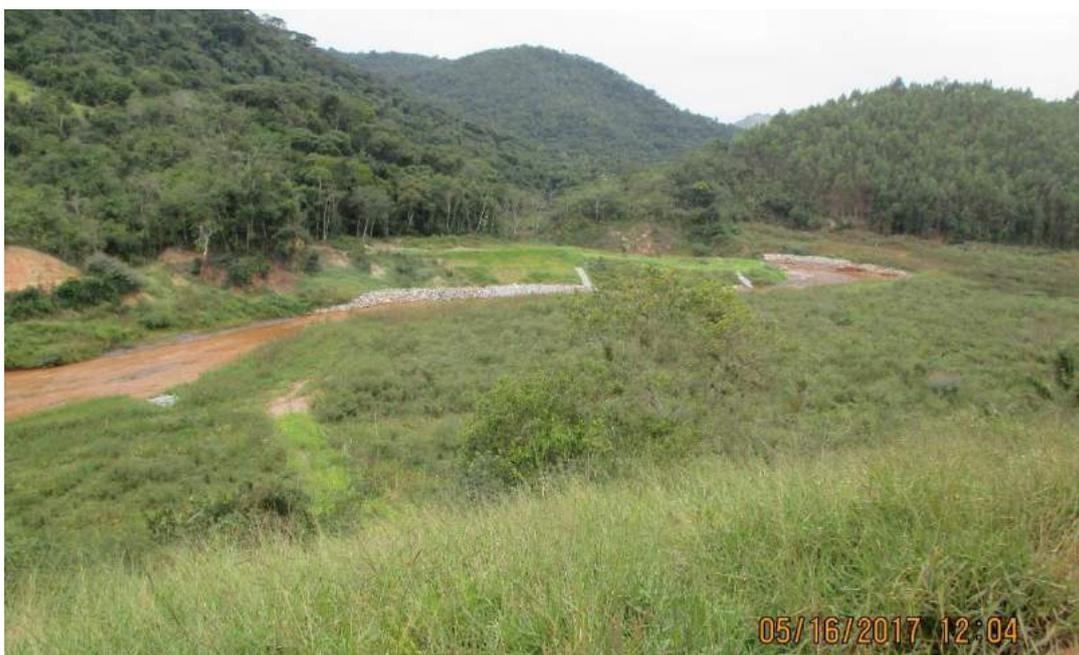
Ponto: TR22-02

Descrição: Ponto localizado no Rio Gualaxo do Norte em área não prioritária no encontro com o tributário TG 20 que sofreu arranque de parte do solo e da vegetação com ravinas e solapamentos nos taludes marginais e deposição de rejeito e erosão laminar em uma grande planície. Os trabalhos de recuperação das margens foram concluídos com a reconformação do entorno e revolvimento do rejeito, instalação de canaletas de drenagem cobertas com biomanta e com retentores, enrocamento na base dos taludes e terraceamento, além de revegetação com *mix* bem sucedida.

Fase III (17/05/2017) – Vista da área, evidenciando as obras e revegetação.

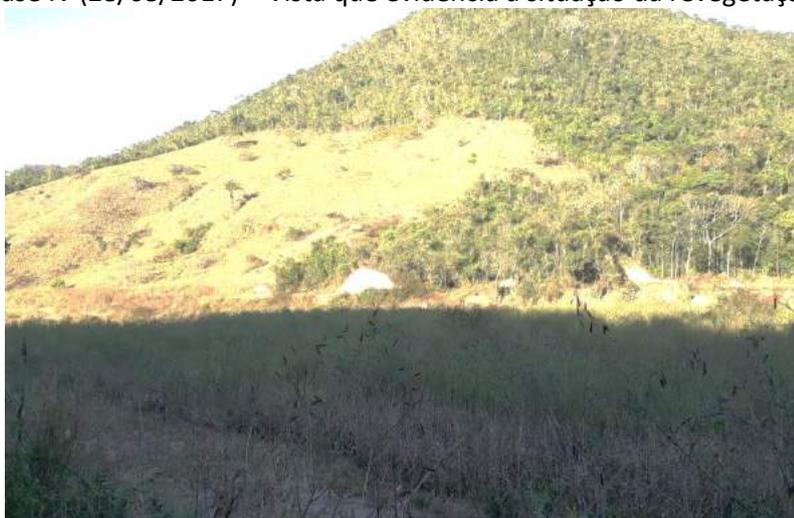
Fase IV (28/08/2017) – Vista que evidencia a situação da revegetação.

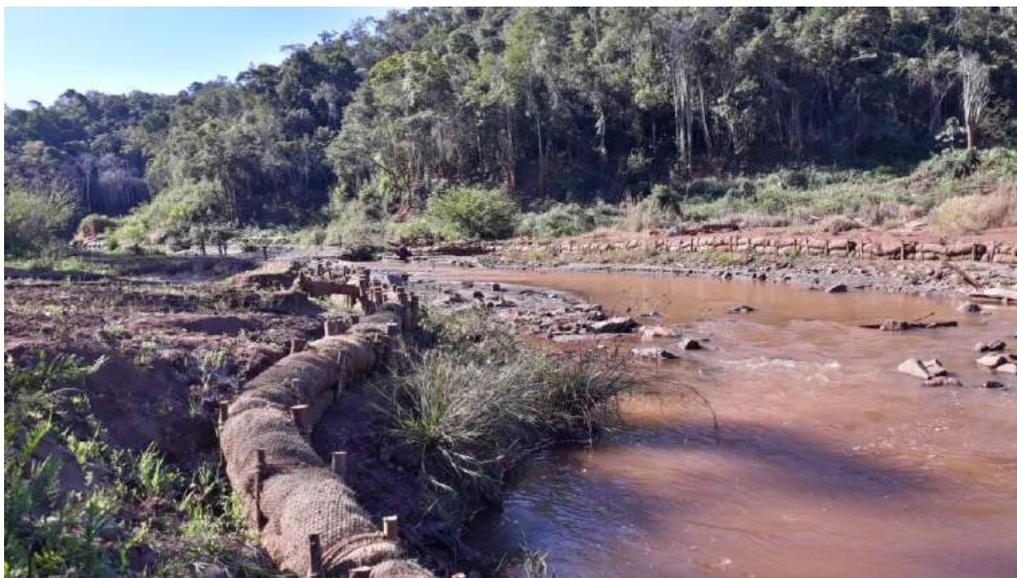
Ponto: TR22-04

Descrição: Inserção de novo ponto localizado no Rio Gualaxo do Norte em área não prioritária no encontro com tributário que sofreu arranque de parte do solo e da vegetação com deposição de rejeito em planície. Os trabalhos de recuperação das margens estão em execução com a reconformação do entorno, instalação de cobertas com biomanta e com retentores, terraceamento, além de revegetação com *mix*. Verificou-se aplicação de corretivo agrícola em planície e pisoteio de gado.

Fase IV (28/08/2017) – Vista da área, evidenciando as obras de contenção em margem e planície.

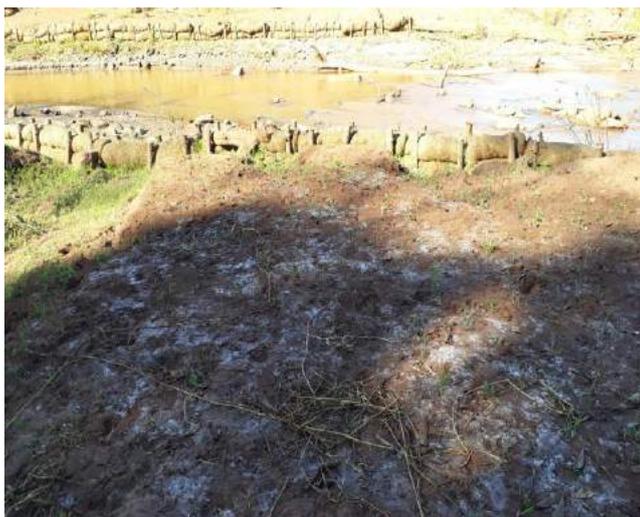
Foto: Vista da área, evidenciando instalação de retentores e aplicação de corretivo agrícola
Fase IV (28/08/2017)

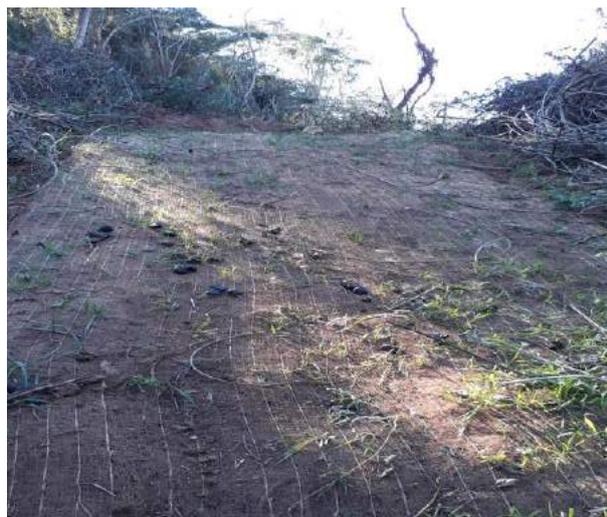
Foto: Vista da área, evidenciando instalação de biomanta e excrementos de capivara
Fase IV (28/08/2017)

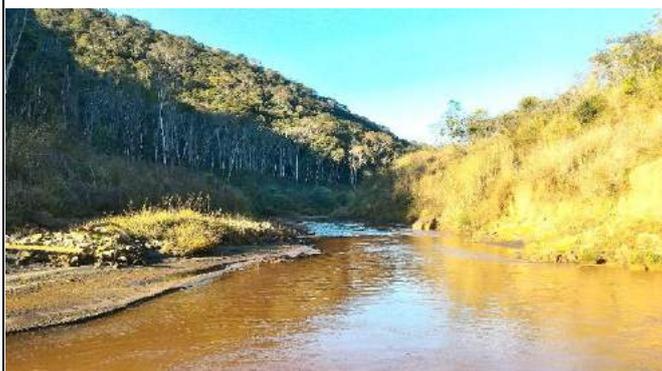
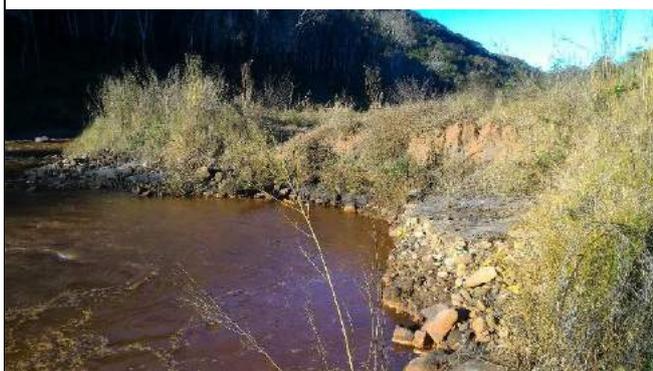
Ponto: TR22-05

Descrição: O ponto foi inserido a partir da Fase IV devido a novas intervenções e abertura de acessos ao mesmo. Trata-se de planície de inundação a jusante de um trecho encaixado e de difícil acesso, como observado nos trechos em geral a redução da velocidade após os trechos mais encaixados e rochosos resultou em uma maior deposição de rejeitos. Segundo informado pelos representantes do empreendedor as obras no trecho foram concluídas em junho de 2017. Foi feita reconformação do terreno com construção de leiras com retentores de sedimentos para contenção da sementeira devido a declividade do terreno mas não houve sucesso na germinação devido a falta de umidade do período e ao pisoteamento do gado, que causou inclusive, vários danos a biomanta instalada. O entorno é levemente ondulado a ondulado com pastagem na margem direita e vegetação nativa na margem esquerda. Verificou-se que algumas árvores aparentemente mortas pelo evento estavam rebrotando na margem direita. Há uma grande ilha onde desagua o tributário TG-22 mas não é possível afirmar se sua conformação é prévia ou posterior ao acidente. No local está sendo estocado material lenhoso retirado das áreas afetadas e o mesmo será destinado, após autorização, para a Fazenda Samarco. Existem taludes não reconformados com solo/rejeito exposto, além de taludes com solapamento e erosões laminares e ravinas.

Foto: Vista a jusante com ilha e vegetação nativa a esquerda e sementeira emergencial a direita.
Fase IV (28/02/2017)

Foto: Vista a jusante com sementeira e enrocamentos da fase emergencial.
Fase IV (28/02/2017)

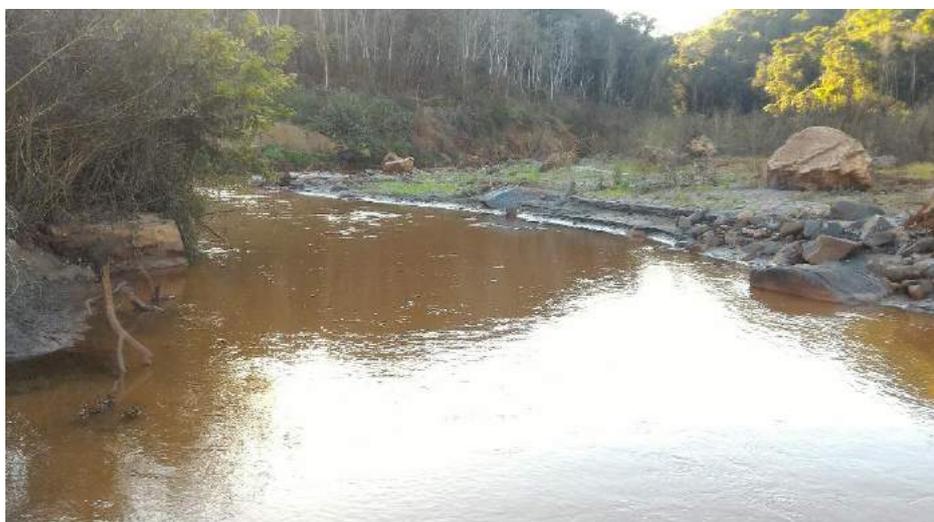
Foto: Vista a montante com praia de rejeitos e pouco sucesso da sementeira emergencial na ilha, presença de rochas e taludes não conformados com rejeito.
Fase IV (28/02/2017)

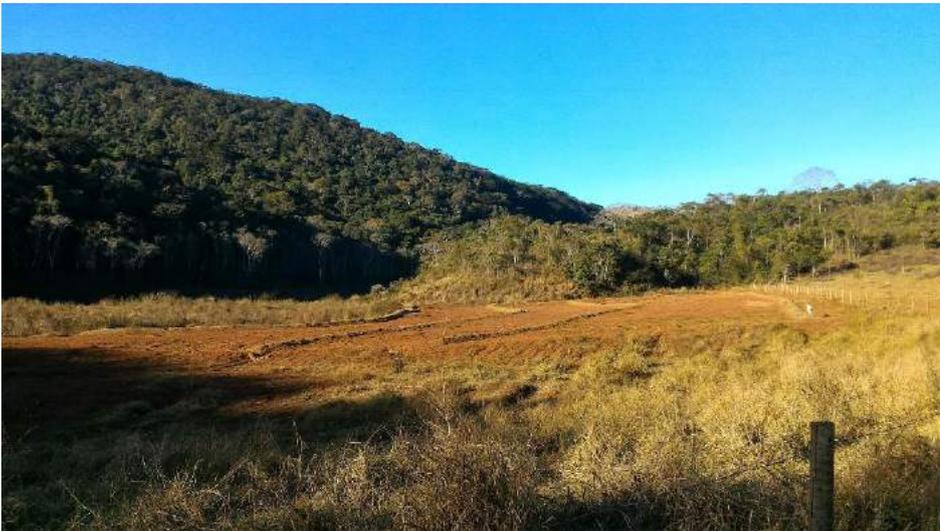
Foto: Reconformação do terreno na planície de inundação com leiras implantadas em área que manteve o uso anterior como pastagem.

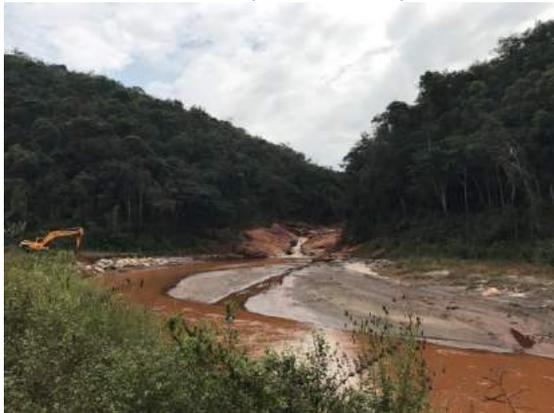
Ponto: TR23-01

Descrição: Ponto vistoriado pela primeira vez na Operação Watu Fase III. Localizado à margem direita do Rio Gualaxo do Norte. A princípio foi construído um enrocamento emergencial e a retomada das atividades de recuperação (tipo seção D), ocorreu no dia da visita (16/05/2017). Na localidade, foram observados troncos e galhos mortos além da praia de rejeito localizada à margem esquerda do Rio Gualaxo do Norte.

Foto: Visão para montante do Rio Gualaxo do Norte. Destaque para praia de rejeito à margem esquerda do rio.

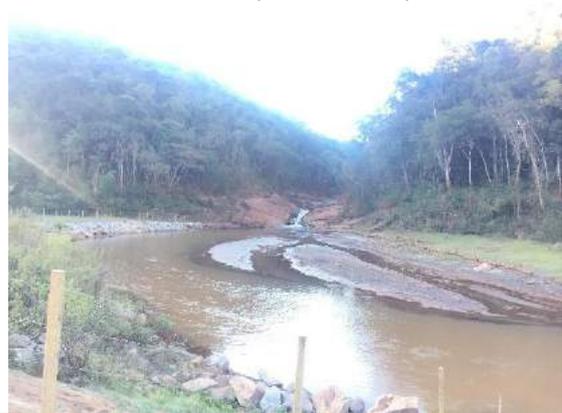
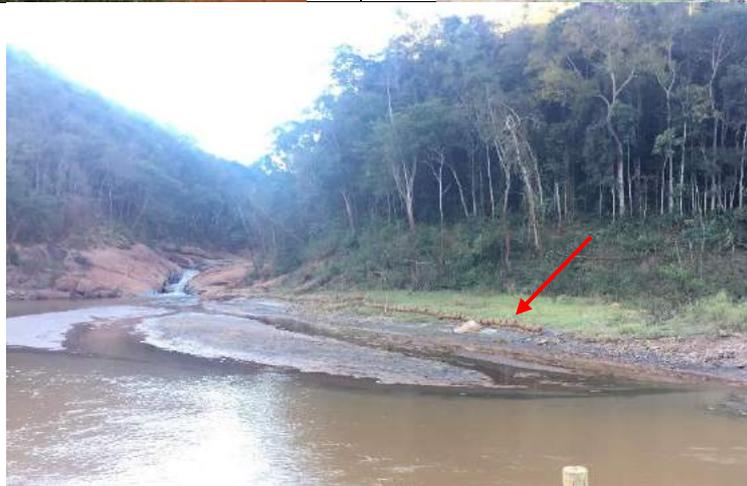
Este trecho foi vistoriado novamente na Operação Watu Fase IV, sendo observado que a praia de rejeitos permanece no local. Foram instalados bioretentores de sedimentos na margem esquerda e colocação de enrocamento na margem direita. Foi informado que as obras de bioengenharia neste trecho já foram encerradas.

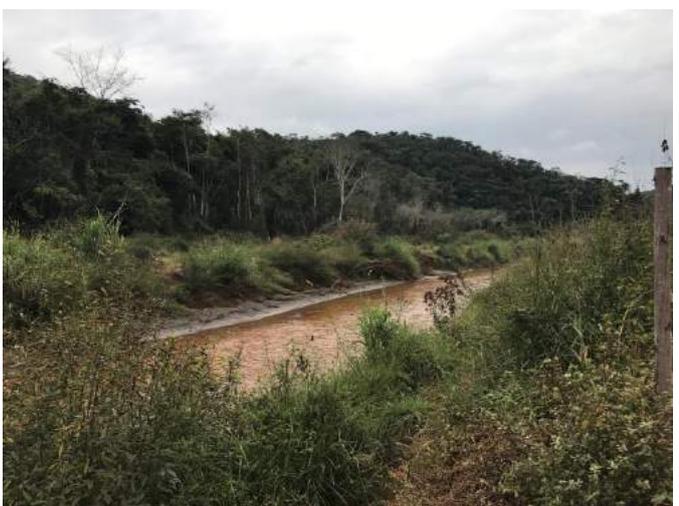
Foto: Visão para jusante do Rio Gualaxo do Norte. Destaque para presença de processos erosivos e rejeito depositado à margem esquerda do rio.

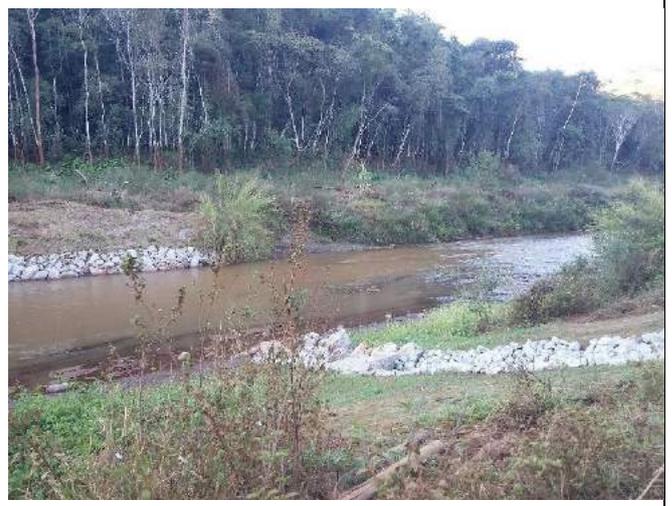
Este ponto foi novamente vistoriado na Operação Watu Fase IV, sendo possível observar a perda de vigor da vegetação, a existência de depósitos de rejeitos nas margens do rio e projetos de bioengenharia com deficiências no crescimento da vegetação e no enrocamento (falta de proteção dos rejeitos expostos nas margens). Desta maneira, deverão ser feitas obras de manutenção nas obras de bioengenharia, visando melhorar a eficiência das mesmas.

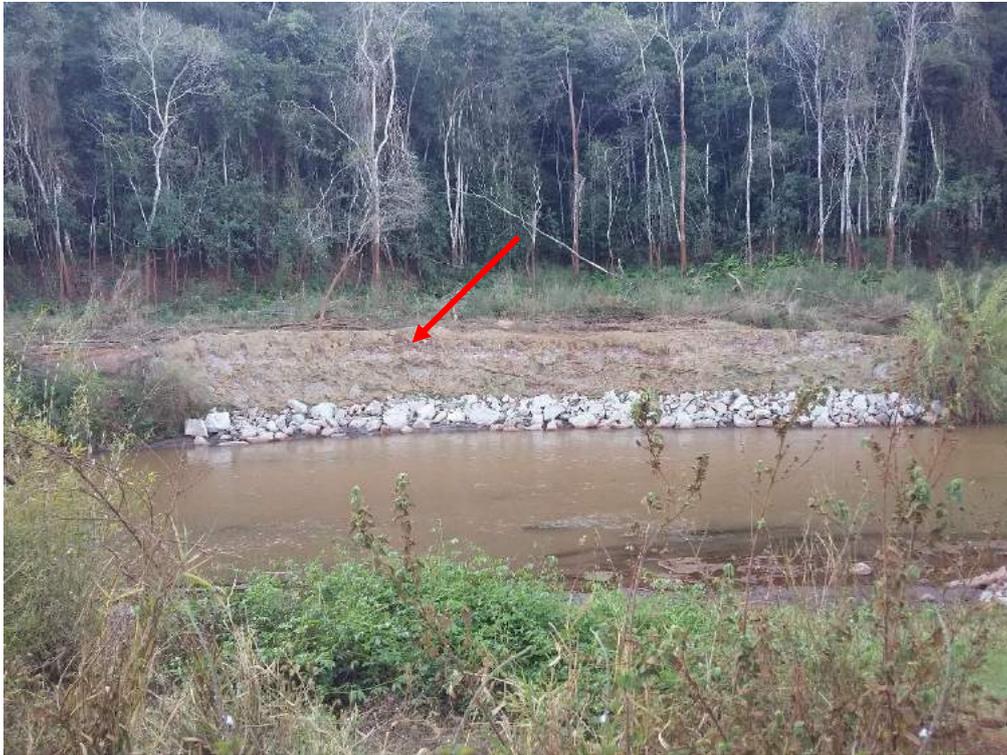
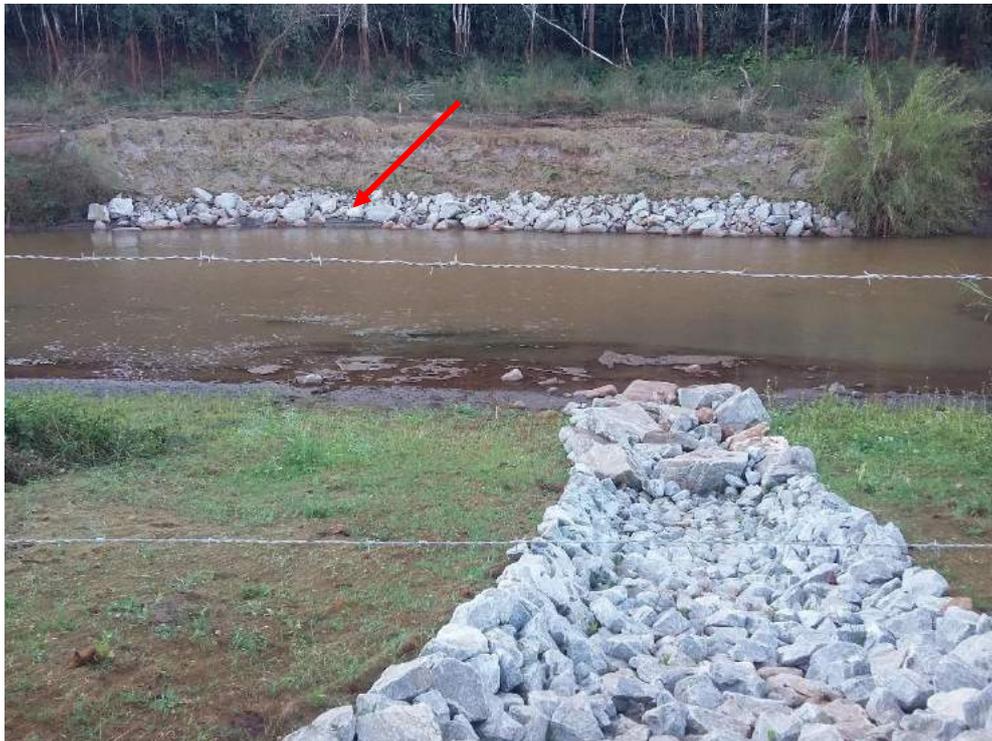
Ponto: TR23-02

Foto: Detalhe para obras de bioengenharia implantadas nas margens do rio, apresentando deficiências no crescimento da vegetação e com rejeito exposto sob o enrocamento.

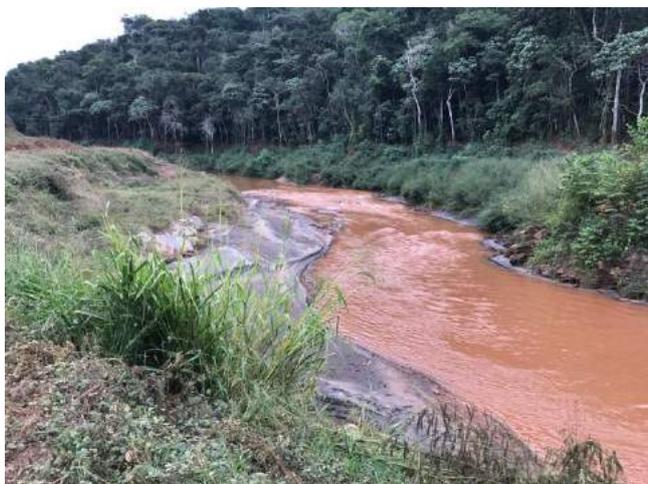
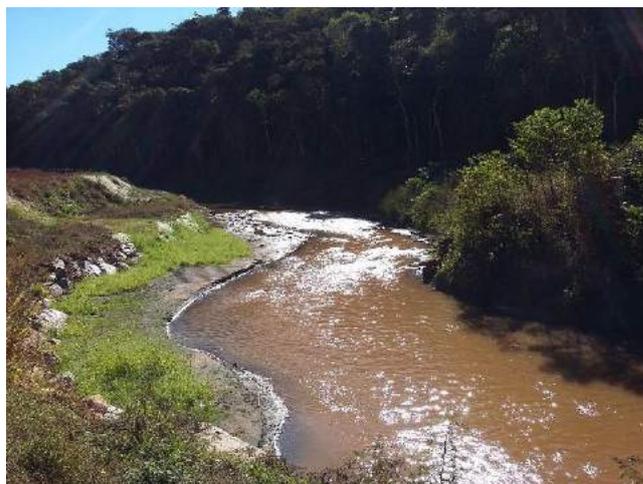
Ponto: TR24-02

Durante a Operação WATU IV foi possível observar que foram aplicadas técnicas de bioengenharia na área para estabilização do rejeito, contudo, ocorreu a formação de um novo banco de rejeito na região de junção dos corpos d'água.

Foto: Visão à montante do ponto.

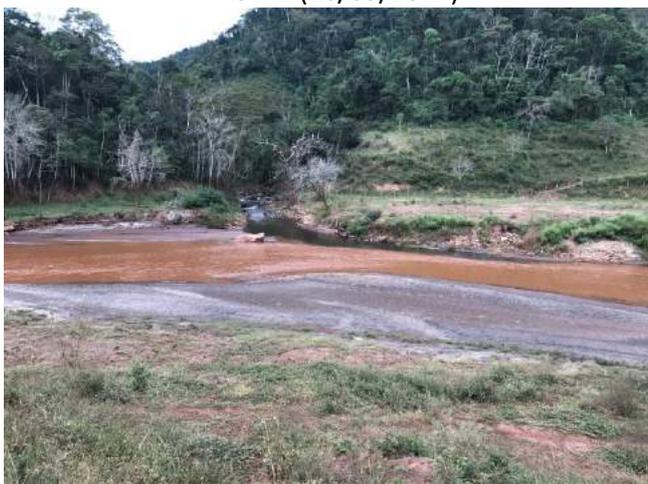
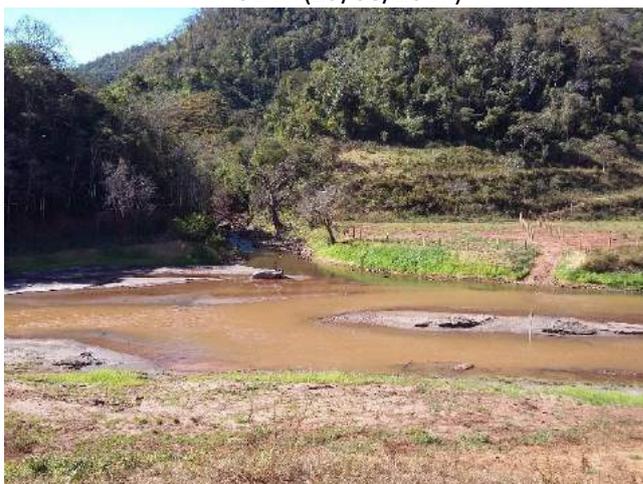
FASE III (16/05/2017)

Foto: Ponto de encontro das águas do Rio Gualaxo do Norte com o Córrego Águas Claras (TG 42A).

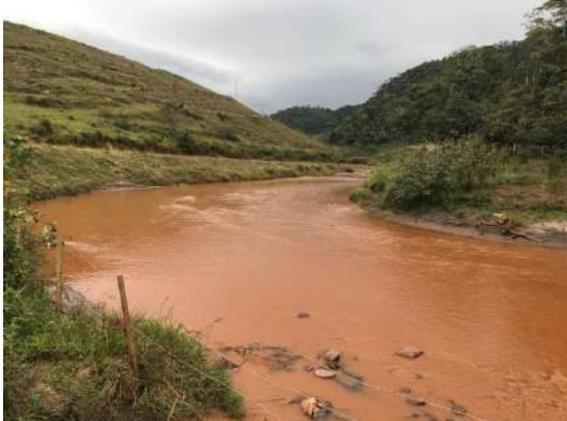
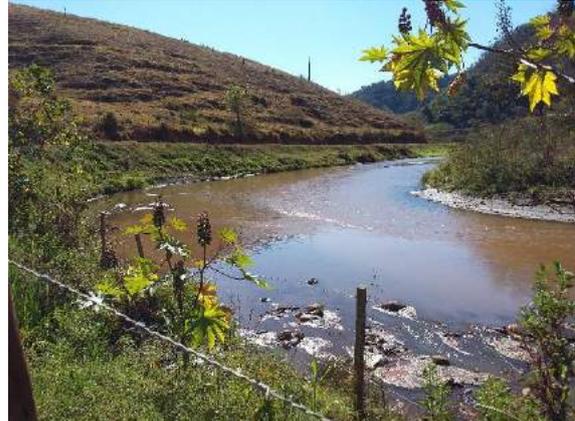
Ponto: TR24-03

Descrição: Ponto vistoriado pela primeira vez na fase III da Operação Watu. Trata-se do ponto de encontro das águas do Rio Gualaxo do Norte (margem direita) e o tributário TG 43. Na margem esquerda do tributário, a cerca de 20 metros da margem direita do Gualaxo do Norte, existe um curral que aparenta desaguar resíduos direto no curso d'água. O rio Gualaxo do Norte neste ponto apresenta pequenas praias de rejeito.

Foto: Visão a montante do ponto.

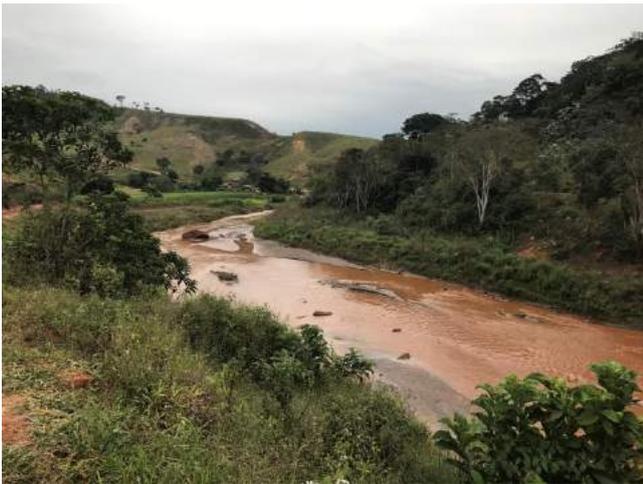
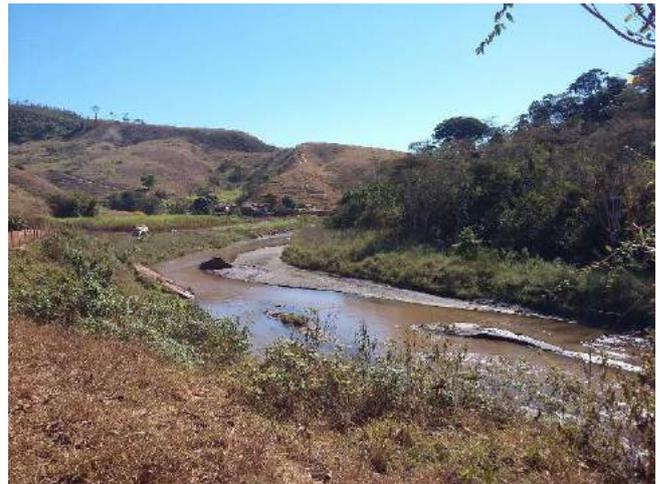
Ponto: TR24-04

Na fase IV da Operação WATU a alteração mais significativa observada no ponto foi o aumento no tamanho das praias e bancos de rejeito.

Foto: Visão a montante do Rio Gualaxo do Norte.

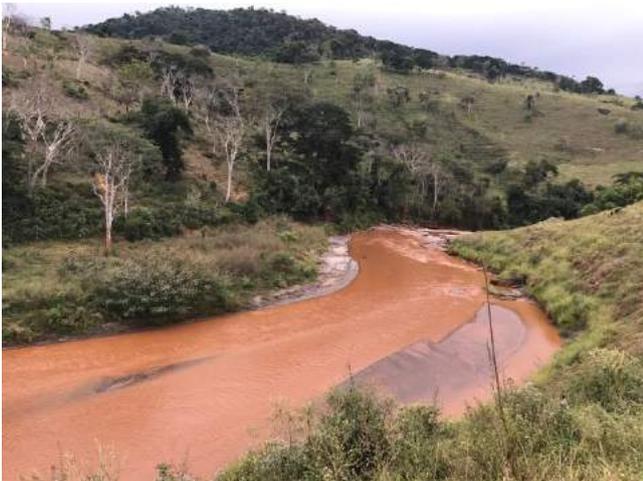
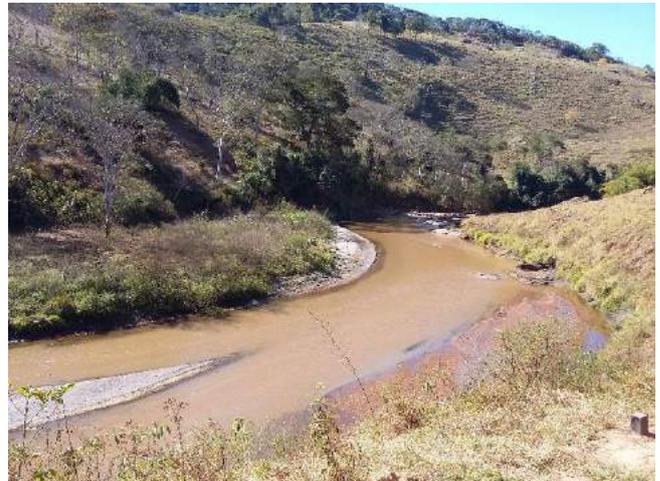
Foto: Visão a jusante do Rio Gualaxo do Norte.

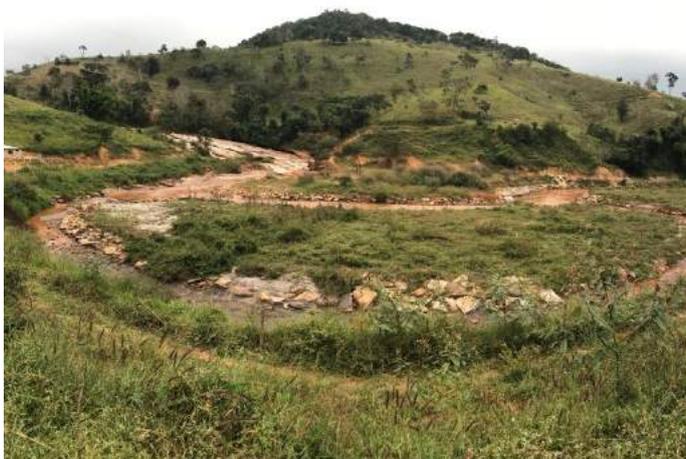
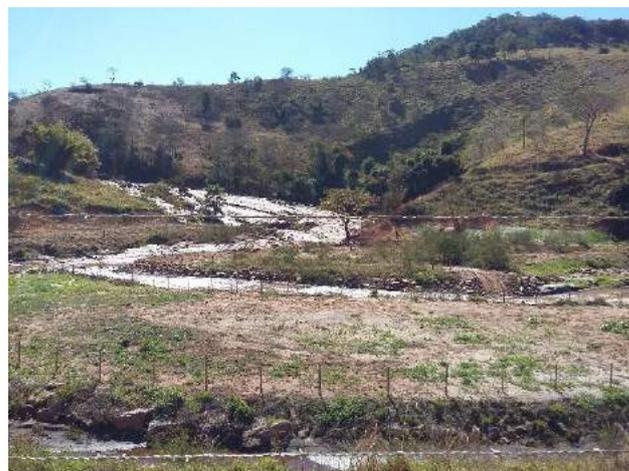
Ponto: TR24-05

Na fase VI da operação WATU foi constatada a implementação do sistema de drenagem e a instalação de biomantas nas encostas e margens do rio. Não obstante, foi possível observar o cercamento das áreas em recuperação, bem como a existência de corredores para o gado.

Foto: Ilha natural e cachoeira ao fundo.

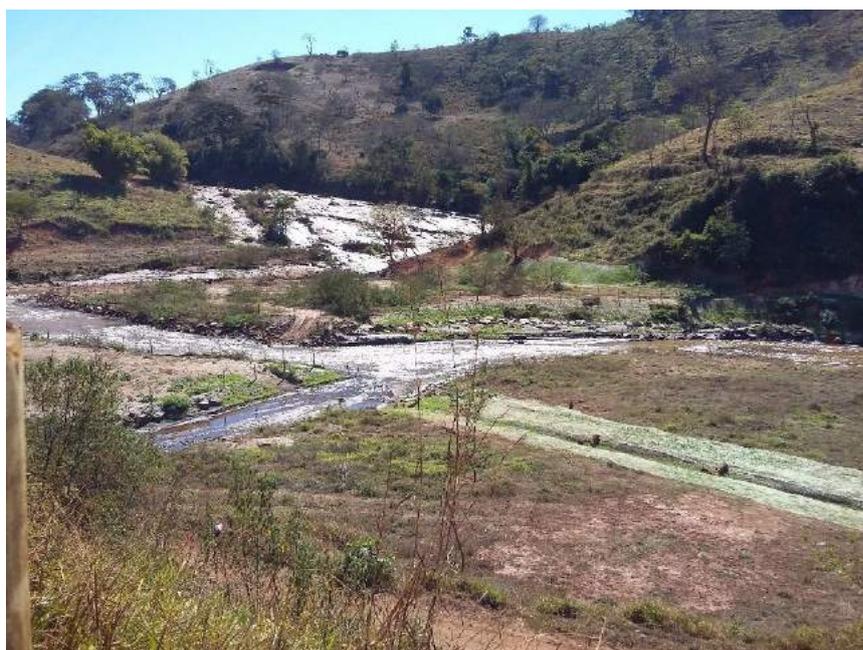
Foto: canaleta de drenagem instalada no local.

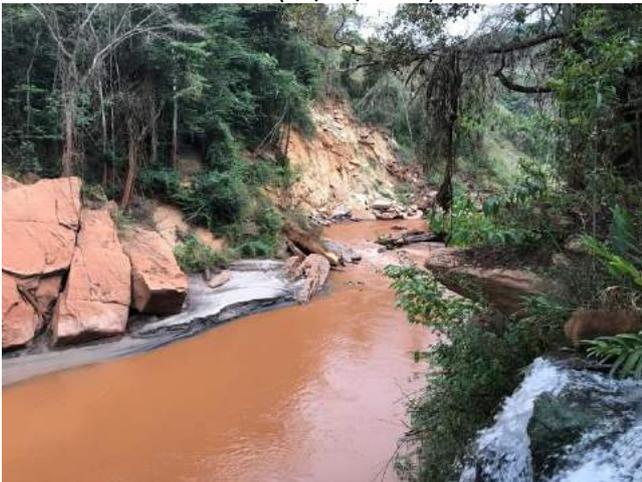
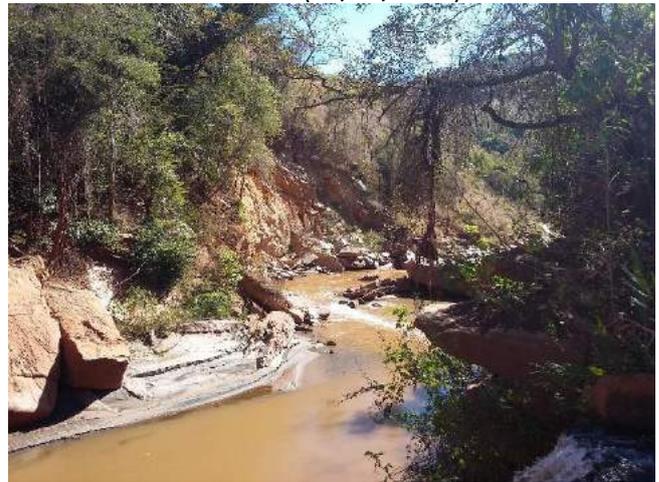
Ponto: TR24-06

Durante a operação WATU foi possível observar a ocorrência de um deslizamento de encosta nas margens do rio que precisa ser estabilizado, uma vez que os detritos estão influenciando a dinâmica fluvial. Neste sentido, deverá ser executado um projeto específico para estabilizar a encosta.

Foto: Visão a montante do ponto.

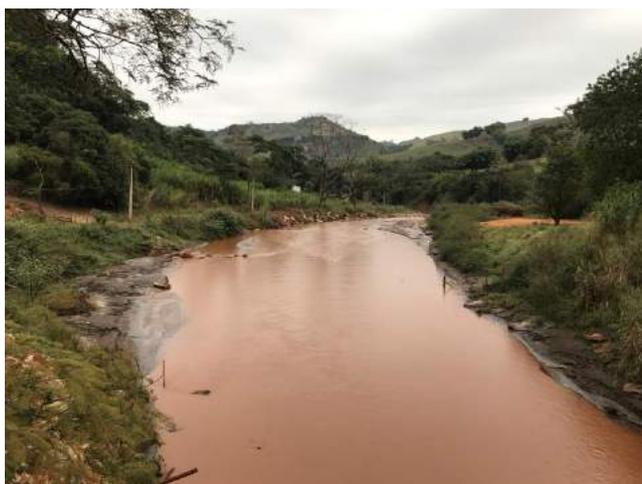
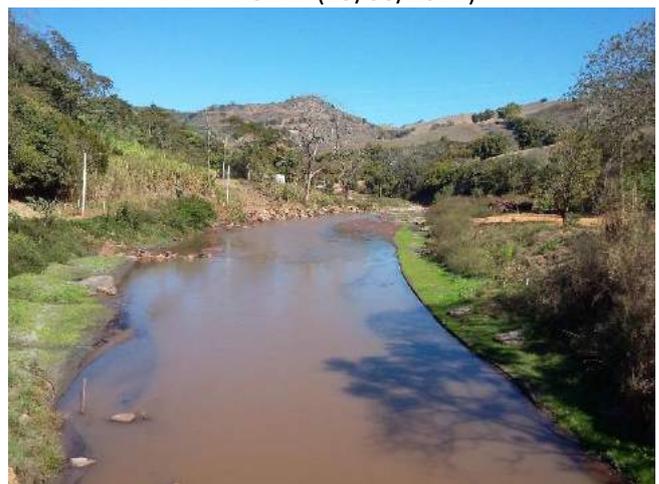
A jusante do ponto foi possível observar a ocorrência de pequenas praias de rejeito ao longo do rio.

Foto: Visão a jusante do ponto.

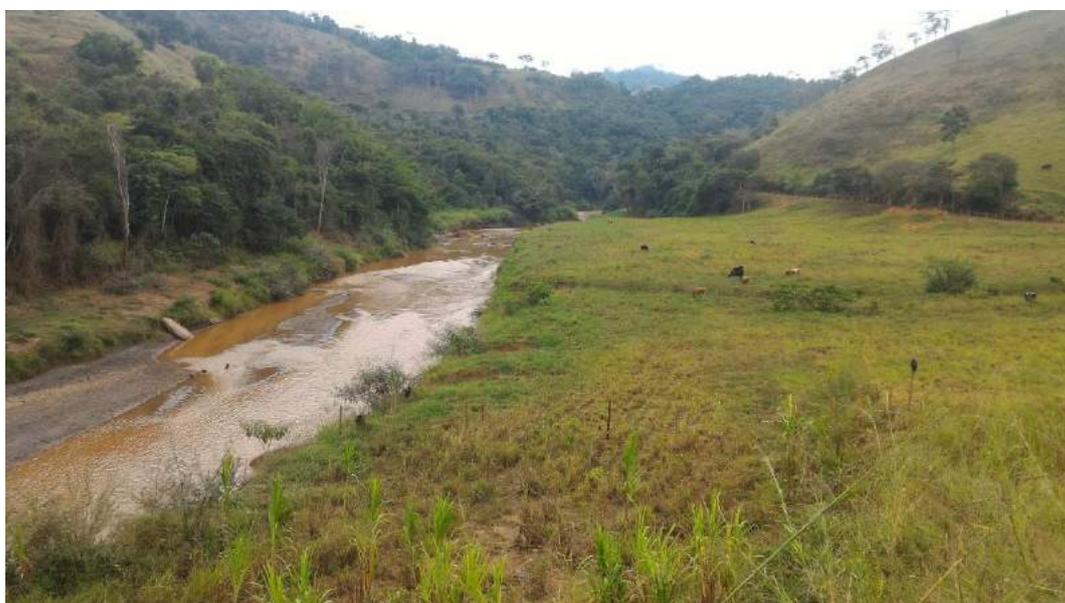
FASE III (17/05/2017)

Descrição: Neste ponto o relevo local é ondulado, à montante o relevo é bastante encaixado seguido de uma planície de inundação. Na calha do rio percebe-se o acúmulo de rejeito em praias e ilhas. Na calha do rio existem afloramentos rochosos. Verifica-se também um processo de ravinamento nas margens do rio, em parte, coberta por pastagem. No ato da vistoria foi constatada, neste ponto, a presença animais (gado). A área está recoberta em sua maioria por pastagens. Não foi encontrado acumulo de material lenhoso e não se verificou um arraste grande da vegetação marginal por conta do evento.

Foto: Vista da planície de inundação com presença de gado. Nenhuma intervenção havia sido realizada no local, além das emergenciais.

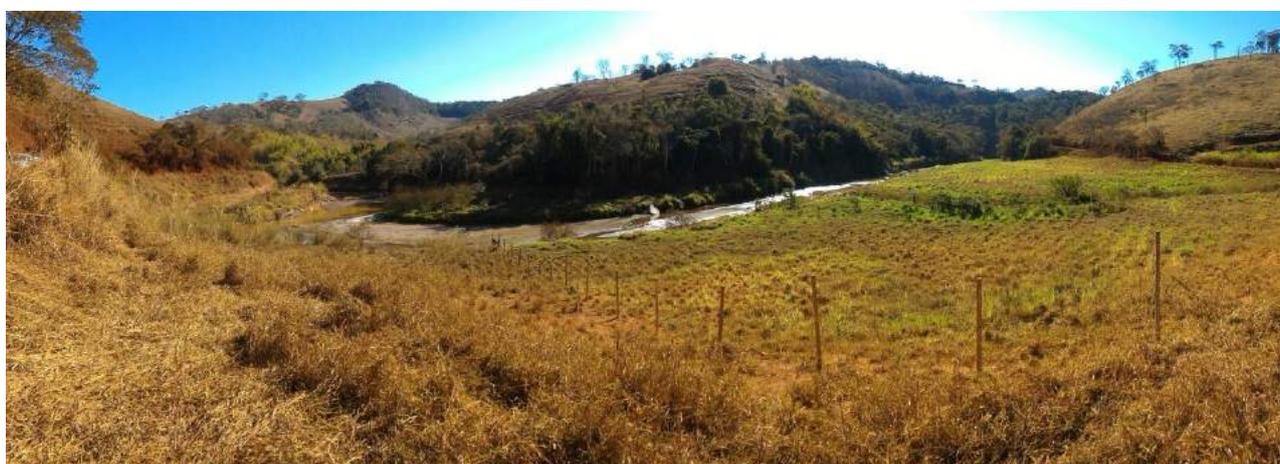
FASE IV (29/08/2017)

Foto: Vista da planície de inundação. Observa-se que a cobertura vegetal da planície permanece com pastagem.

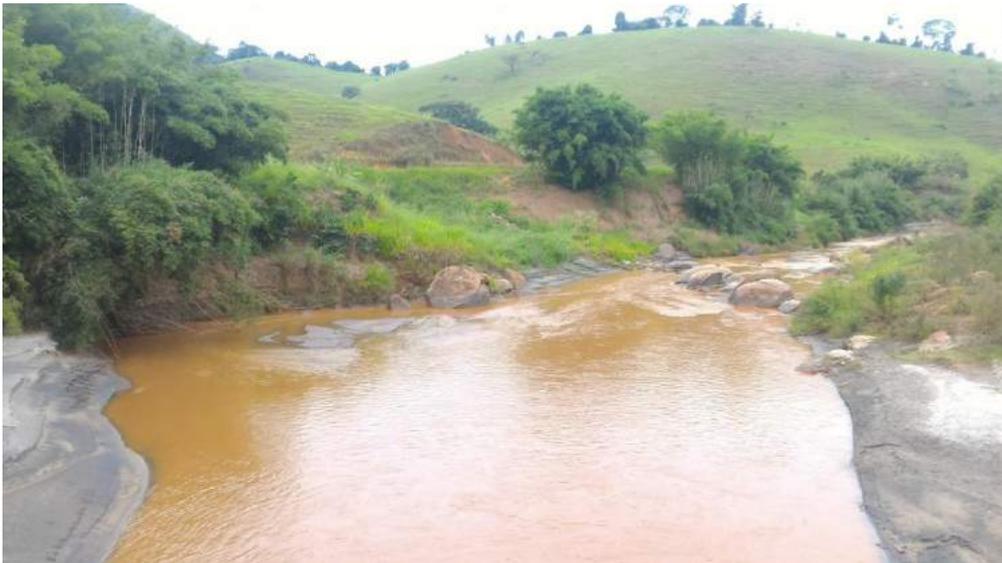
FASE III (17/05/2017)

Descrição: Neste ponto o relevo local é ondulado, porém, não é tão “encaixado”. Percebe-se o acúmulo de rejeito em praias e o processo erosivo nos taludes marginais. Afloramentos rochosos são encontrados no leito do rio. O entorno é recoberto com pastagens, que avançam sobre a planície aluvionar. Não foi encontrado acúmulo de material lenhoso e não se verificou um arraste grande da vegetação marginal por conta do evento. Estradas são encontradas em APP.

Foto: Visão da calha do rio e presença de erosão nos taludes marginais. Nenhuma intervenção havia sido realizada no local, além das emergenciais.

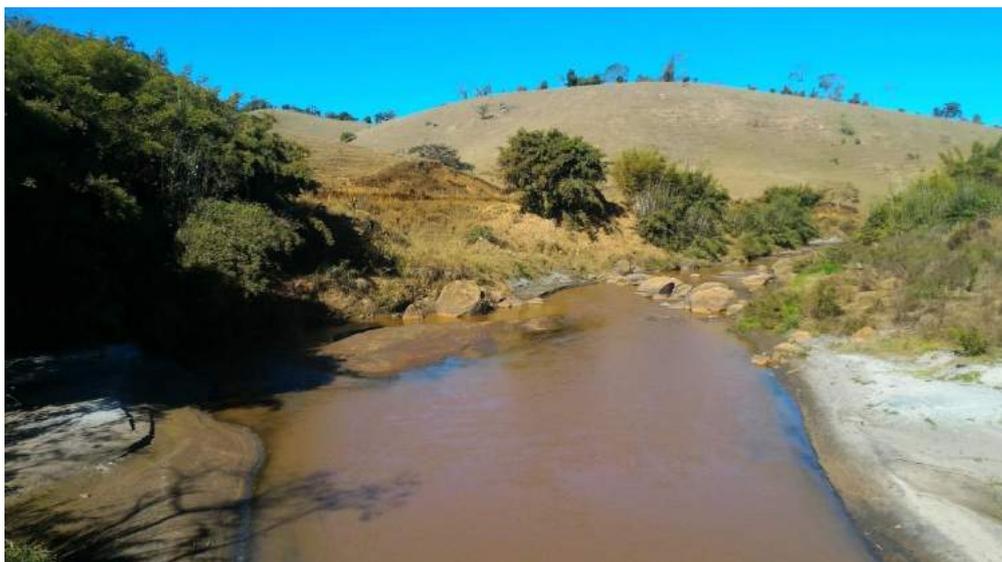
FASE IV (29/08/2017)

Foto: Visão da calha do rio. Embora nenhuma intervenção tivesse sido realizada no local, o solo estava com maior cobertura de vegetação.

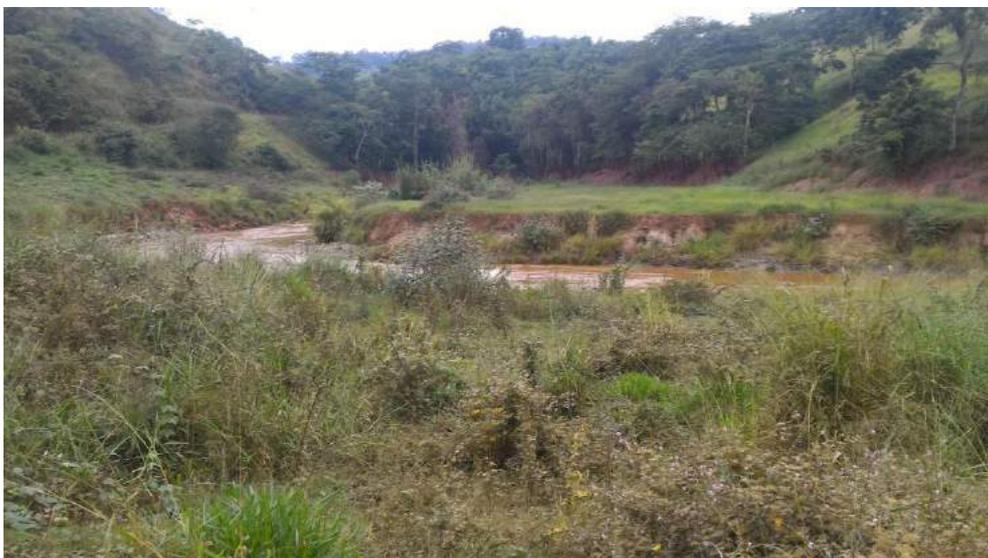
FASE III (17/05/2017)

Descrição: Este ponto possui relevo “encaixado” à montante seguido de uma planície de inundação. O relevo é suavemente ondulado e a paisagem é composta por pastagens. Nas margens do rio apresenta indícios de erosão por solapamento. Avistou-se pontos de ravinamento por conta da erosão laminar. A vegetação de cobertura proveniente da hidrossemeadura das intervenções emergenciais e está se desenvolvendo bem. Verificou-se acúmulo de rejeito em praias na calha do rio. Não foi encontrado acúmulo de material lenhoso e se verificou alguns poucos pontos de arraste da vegetação marginal por conta do evento. Estradas são encontradas em APP.

Foto: planície de inundação, observa-se erosão por solapamento. Nenhuma intervenção havia sido realizada no local, além das emergenciais.
