RELATÓRIO OPERAÇÃO WATU

FASE III e IV

Fiscalização dos trechos prioritários e não prioritários de recuperação atingidos pelos rejeitos da barragem de Fundão

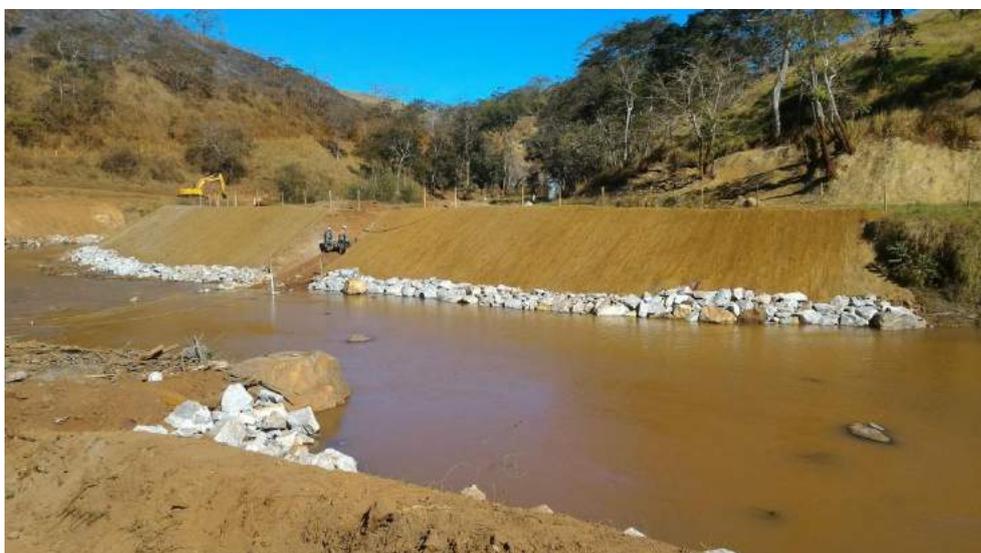
FASE IV (29/08/2017)

Foto: Visão da calha do rio, planície de inundação e taludes. Observa-se avanço nas obras de recuperação nas áreas com erosão identificadas na fase III.

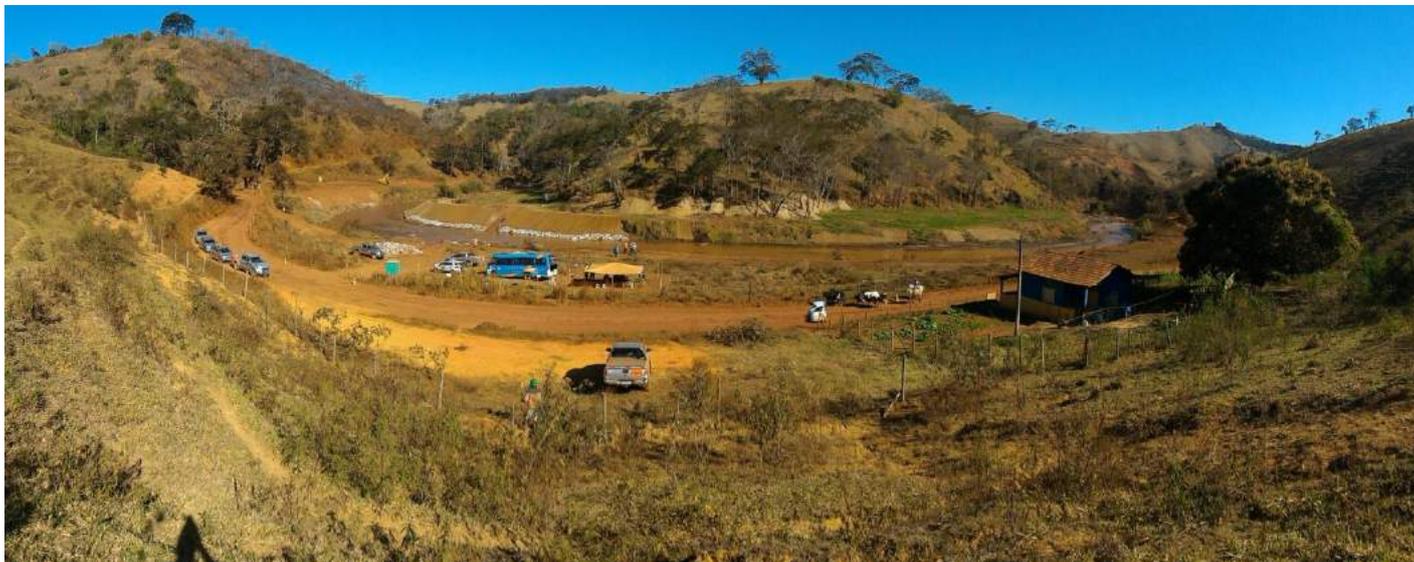
Foto: Visão geral da área com as obras de recuperação.

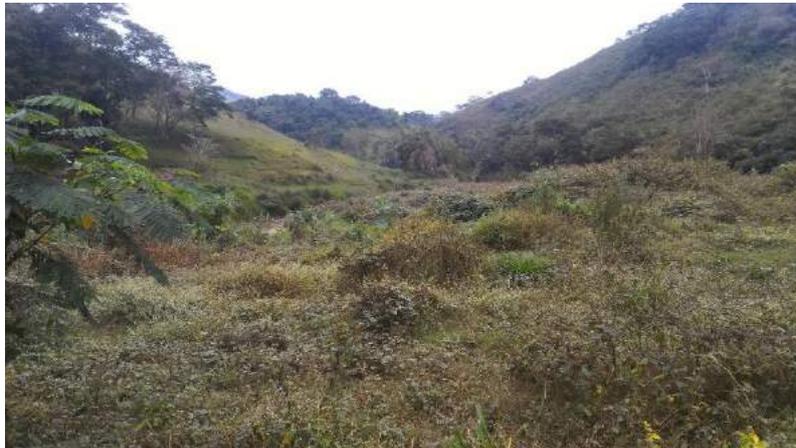
FASE III (17/05/2017)

Descrição: Trecho com o relevo mais “encaixado” e associado a um pequeno fragmento florestal que é fonte de propágulos. Observa-se afloramento rochoso na calha do rio. De forma geral a condição do solo parece mais favorável a vegetação. Processo de erosão laminar bem controlado, a vegetação oriunda da hidrossemeadura emergencial está bem desenvolvida apresentando diversas espécies do mix de sementes. Contudo é possível observar algumas discontinuidades na vegetação, onde devem ser realizados trabalhos de manutenção para condicionamento do solo. Observaram-se poucos pontos de acúmulo de rejeito neste ponto. Não foi encontrado acúmulo de material lenhoso e não foram observados pontos de arraste da vegetação marginal por conta do evento. De forma geral o processo erosivo está controlado neste ponto.

Foto: margem do rio, destaque para a vegetação oriunda da hidrossemeadura emergencial. Nenhuma intervenção tinha sido realizada no local, além das emergenciais.

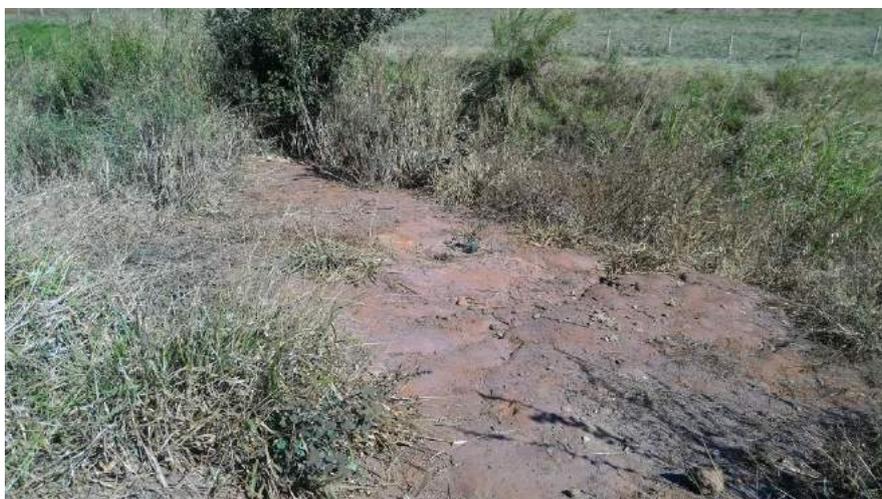
FASE IV (29/08/2017)

Foto: Visão da vegetação da planície de inundação com falhas na recuperação.

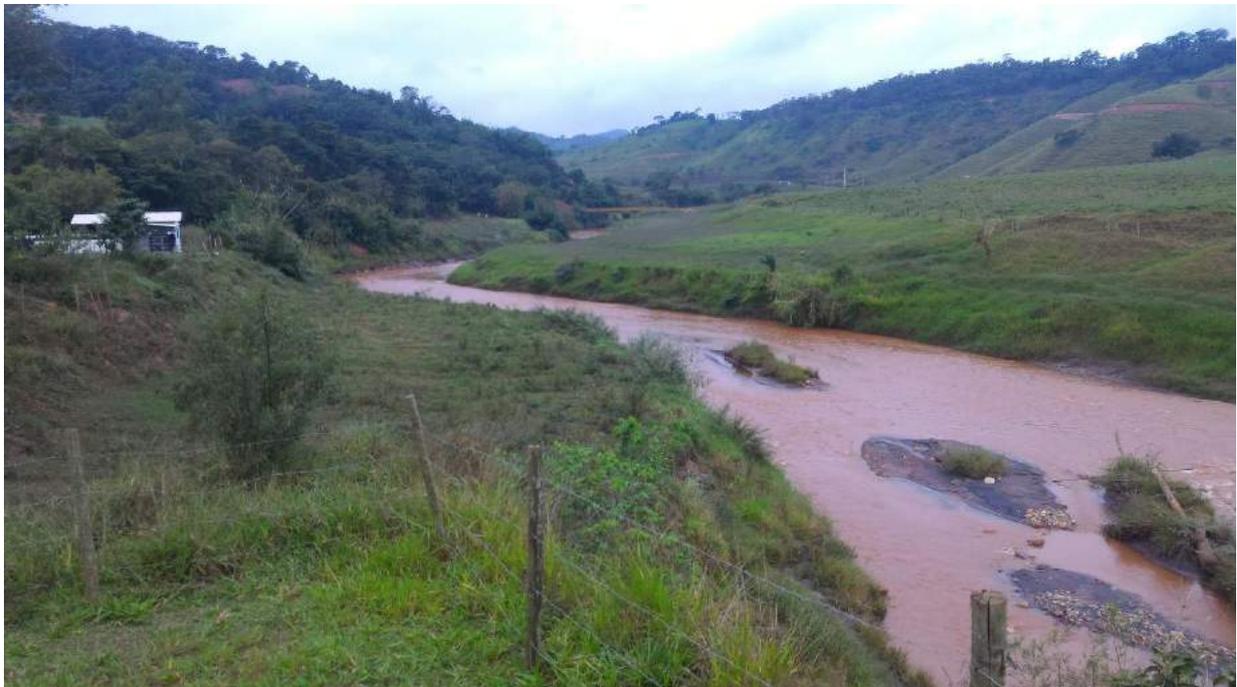
FASE III (17/05/2017)

Foto: Vista do leito do rio apresentando bancos de rejeito. Nenhuma intervenção foi realizada no local, além das emergenciais.

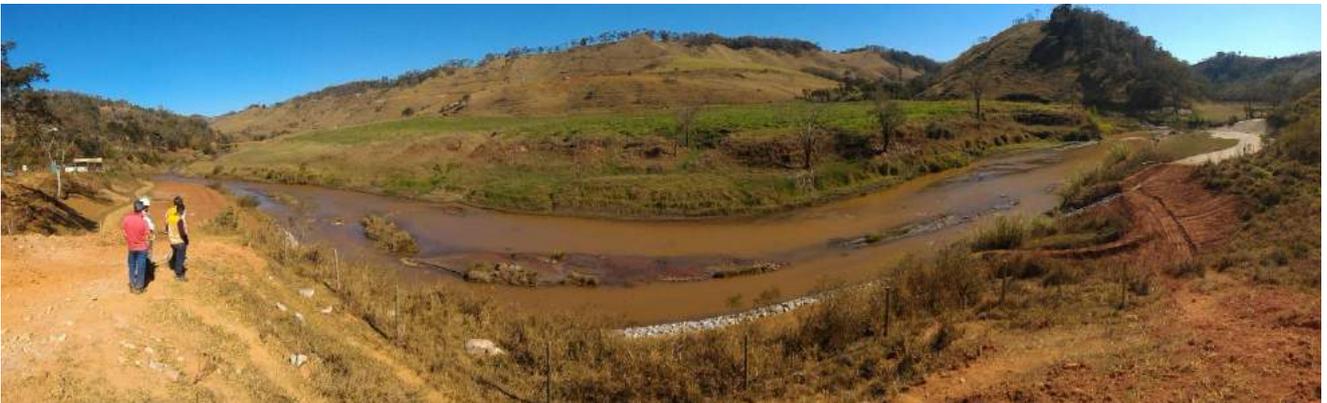
Foto: Visão geral da área com as obras de recuperação.

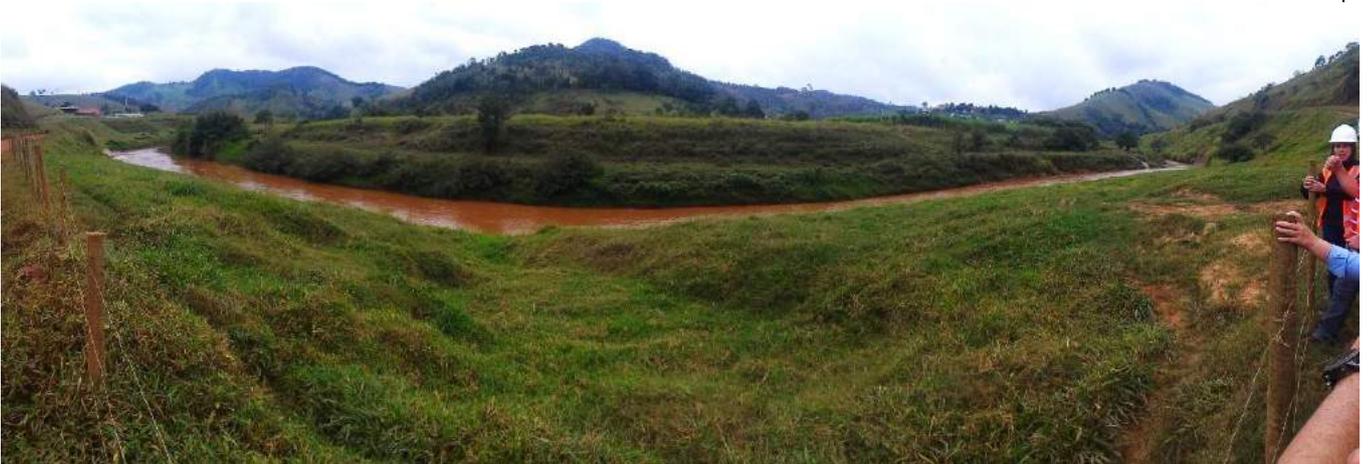
FASE III (17/05/2017)

Foto: Vista panorâmica do leito do rio, destaque para as margens recobertas por pastagem. Não foi possível verificar qualquer intervenção realizada no local.

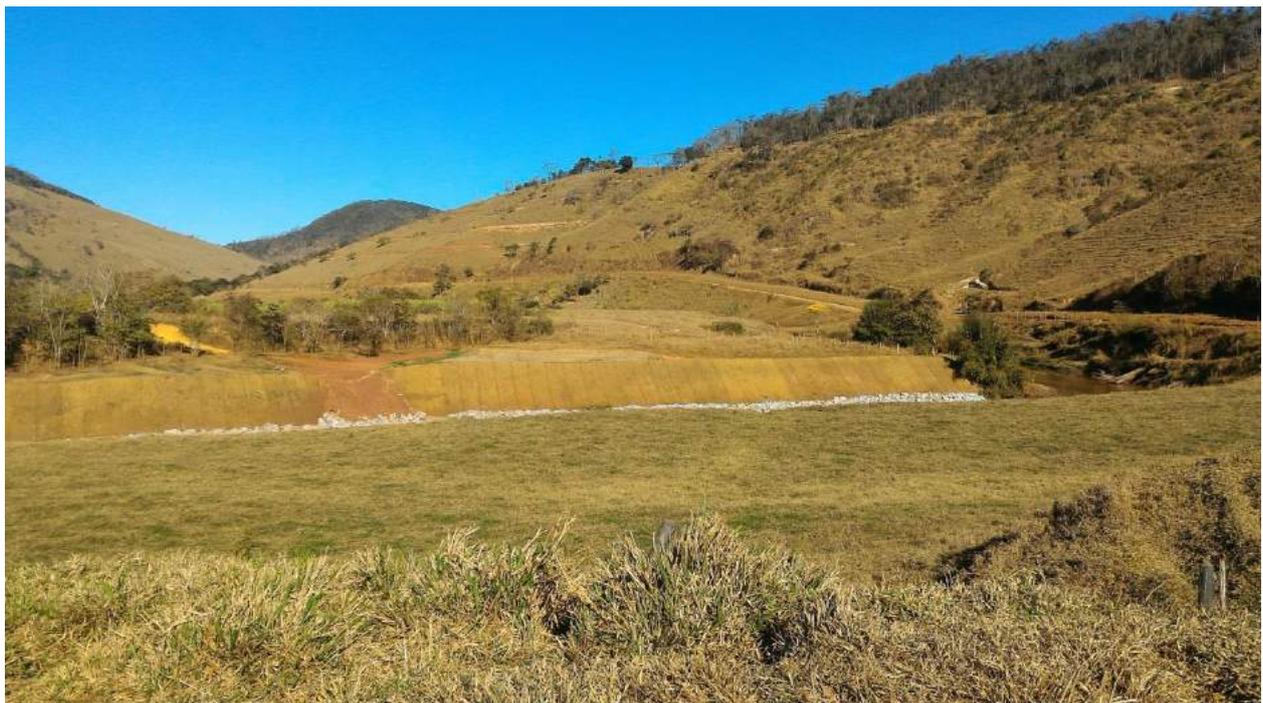
FASE IV (29/08/2017)

Foto: Visão da planície de inundação. Observa-se avanço nas obras de recuperação nos taludes marginais.

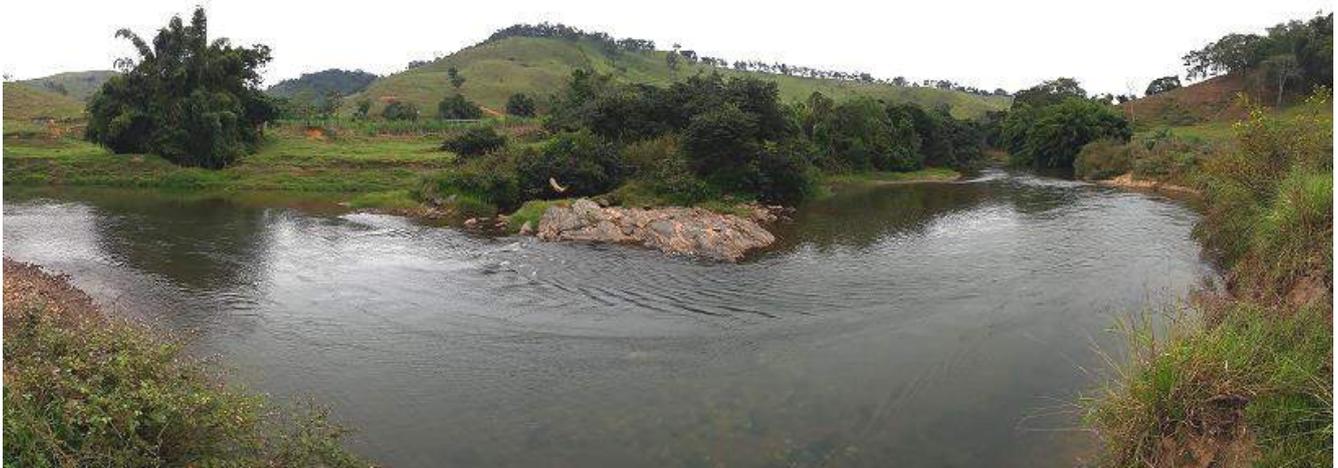
Fase III (17/05/2017) - Vista da área, evidenciando as margens, com deposição e revegetação.

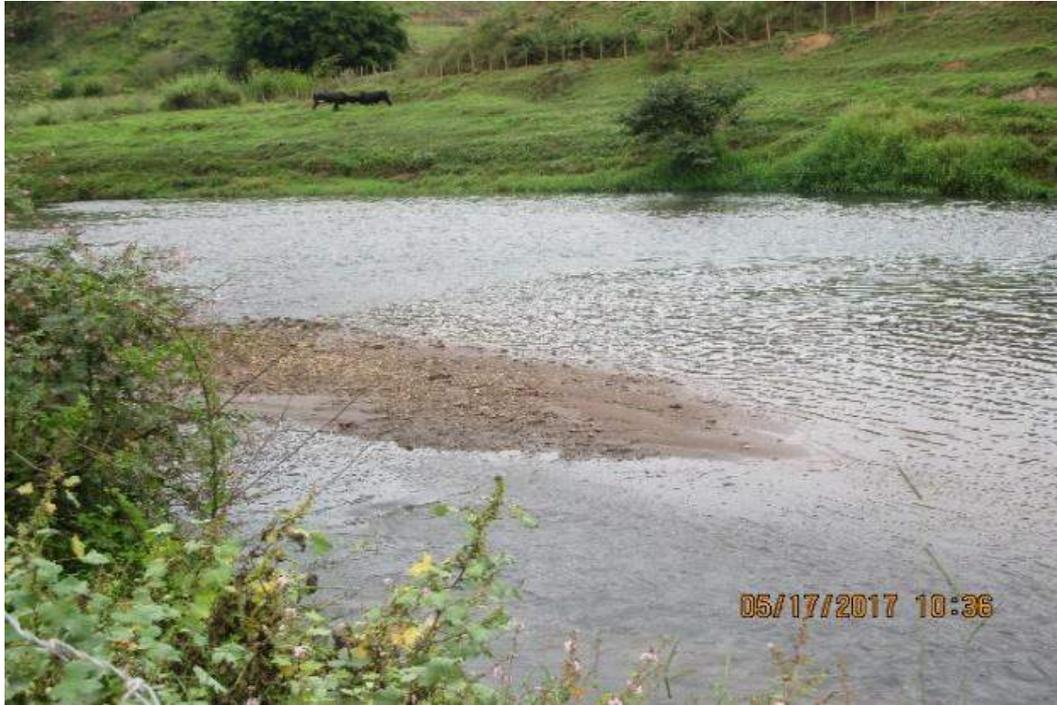
Fase III (17/05/2017)

Foto: Vista de Jusante para montante, evidencia deposição em margem e ilha.

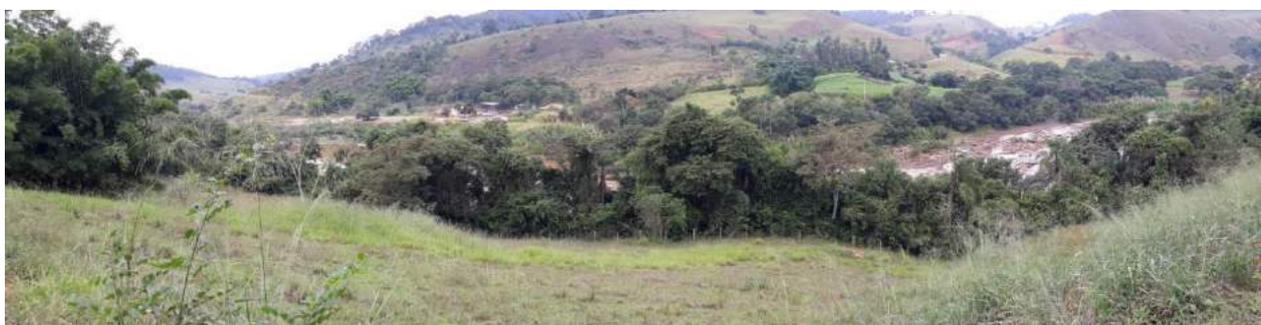
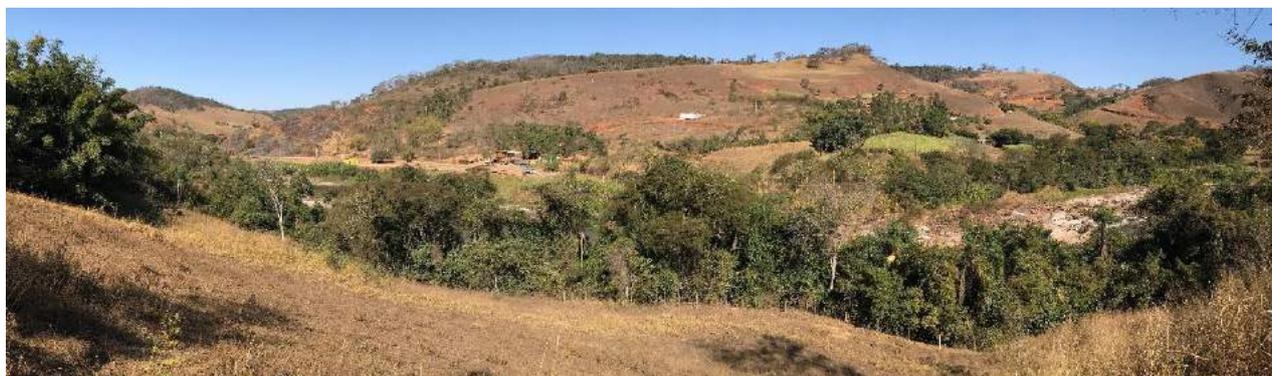
Ponto: TR27-01

Descrição: Ponto vistoriado pela Operação Watu pela primeira vez em 17/05/2017 (Fase III), localizado no Rio Doce, a montante do município de Rio Doce, com característica de vale encaixado com pequenas planícies, onde ocorreu um pequeno arranque de solo e da vegetação, assim como deposição de rejeito, parcialmente já carreado para o reservatório de Candonga. As margens são ocupadas por pastagens, culturas agrícolas e pequenos fragmentos de vegetação nativa. Tanto na Fase III quanto na Fase IV, realizada em 28/08/2017, os trabalhos de recuperação das margens ainda não haviam sido iniciados neste ponto, exceto as ações emergenciais. Deve haver maiores intervenções no primeiro quartil do TR27, identificado também por este ponto, e no último quartil, próximo a divisa com o Trecho TR15, onde houve maior deposição de rejeitos e intervenções pontuais na parte média do trecho, principalmente em relação à drenagem.

Foto: Comparativo entre as Fases III e IV da vista do início do Trecho 27, próximo ao município de Rio Doce. Não houveram intervenções nesse ponto em nenhuma das fases.

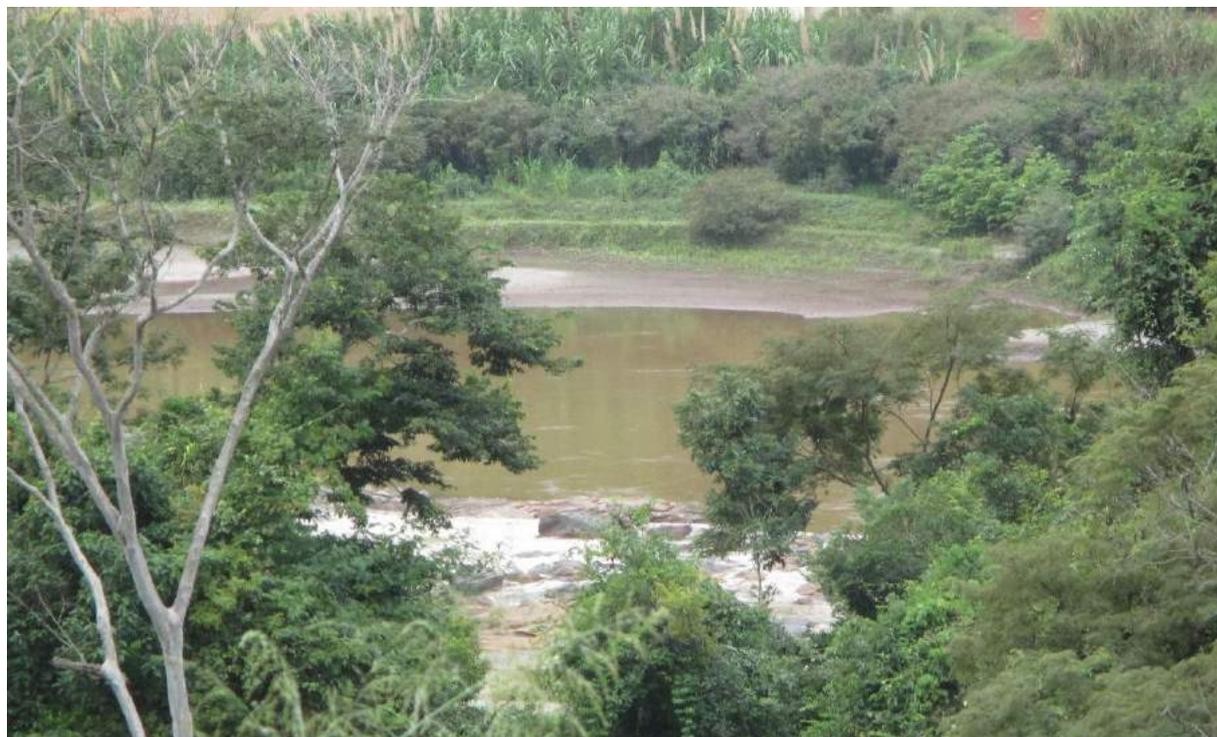
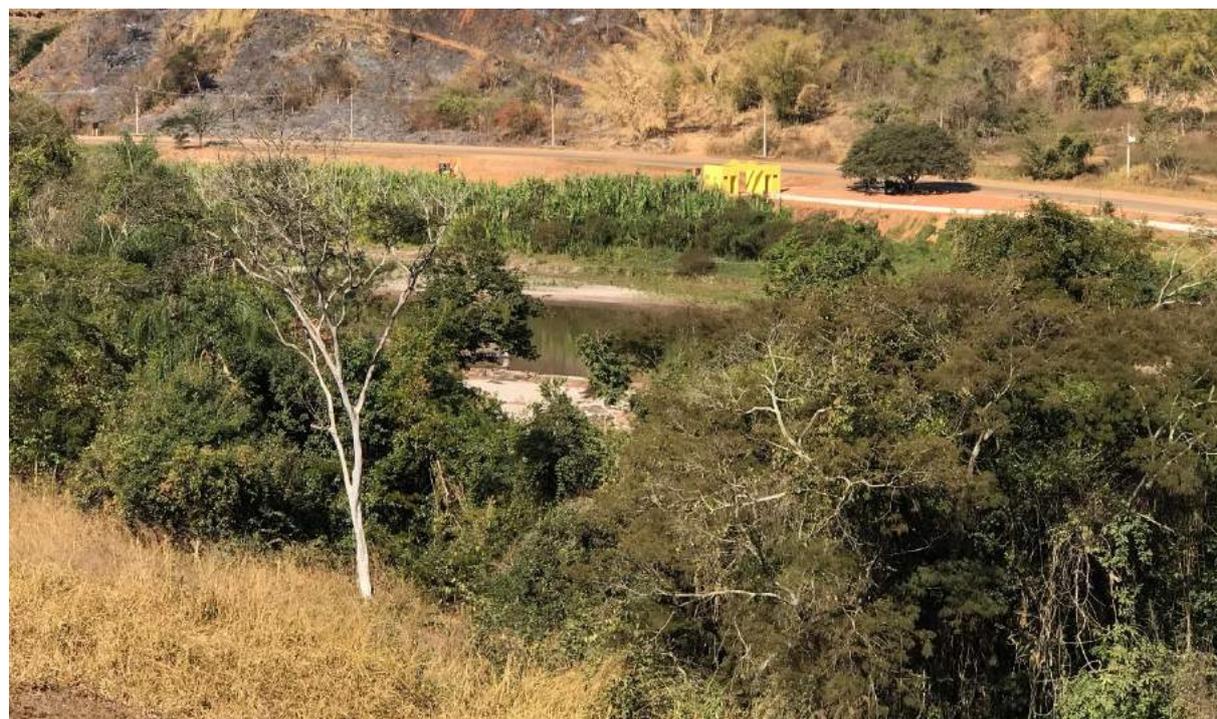
Ponto: TR27-01

Foto: Comparativo entre as Fases III e IV da vista que evidencia deposição em ambas as margens do rio.

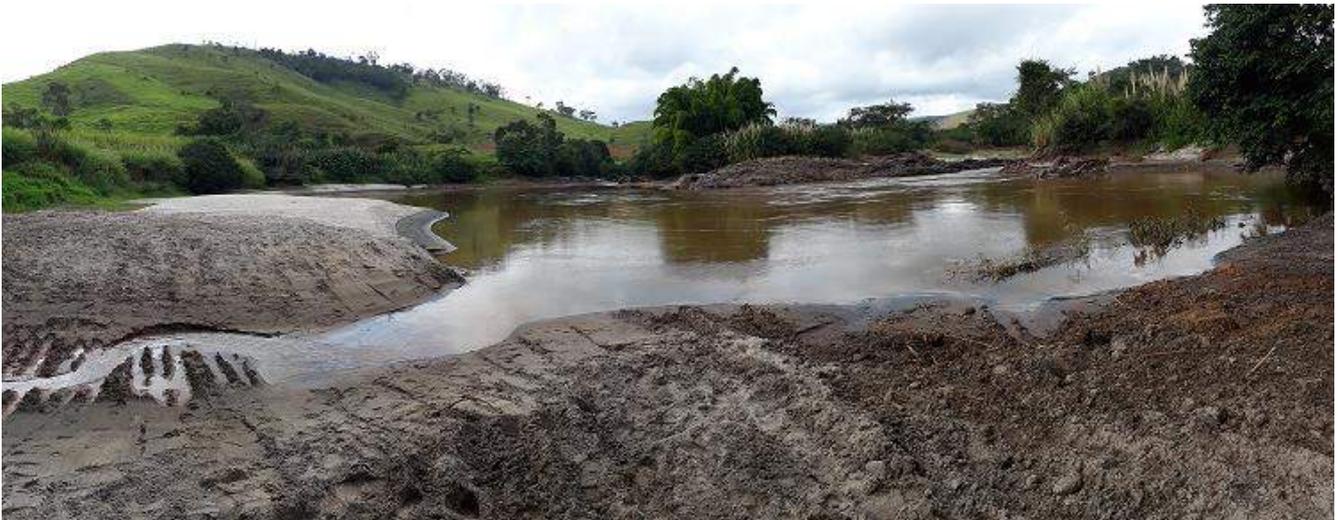
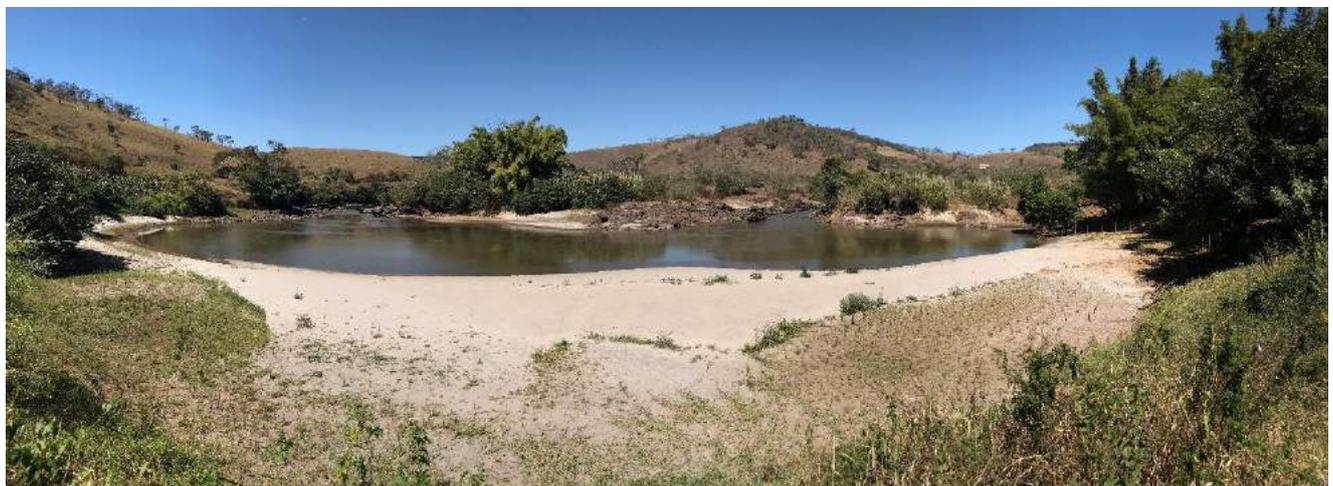
Ponto: TR27-02

Descrição: Ponto vistoriado pela primeira vez na Operação Watu em 17/05/2017 (Fase III), localizado no Rio Doce, no encontro com tributário TD02, com característica de planície de inundação, com muitas rochas e meandros formando ilhas, onde ocorreu pequeno arranque de solo e da vegetação, mas deposição considerável de rejeito, evidente ainda na saída do tributário e nas ilhas, onde pode também ser verificadas depósito de galhada entre pedras. As margens são ocupadas por pastagens, culturas agrícolas e pequenos fragmentos de vegetação nativa e as ilhas possuem vegetação natural regenerando entre capins e bambus. Na Fase III houve o relato de que existe previsão de recuperação de processos erosivos nas margens, mas haviam sido iniciados apenas os trabalhos no tributário, onde já havia ocorrido reconformação do terreno com adequação da drenagem e instalação de biomantas.

Na Fase IV, realizada em 28/08/2017, constatou-se que foram executados os trabalhos de drenagem de estrada, com uso de retentores de sedimentos a fim de evitar o carramento de material para o leito do rio.

Foto: Comparativo entre as Fases III e IV da vista geral do canal no ponto TR27-02.

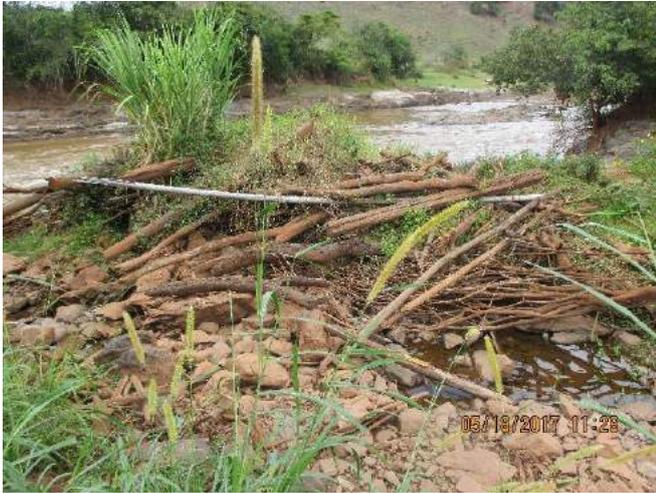
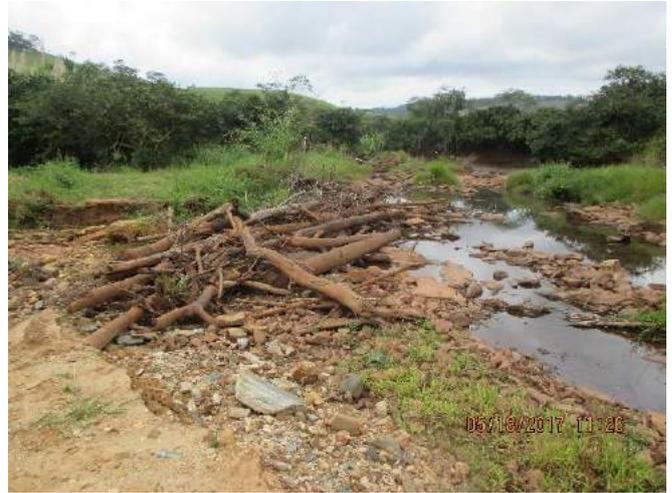
Foto: Vista que evidencia deposição em margem, Fase III (17/05/2017)

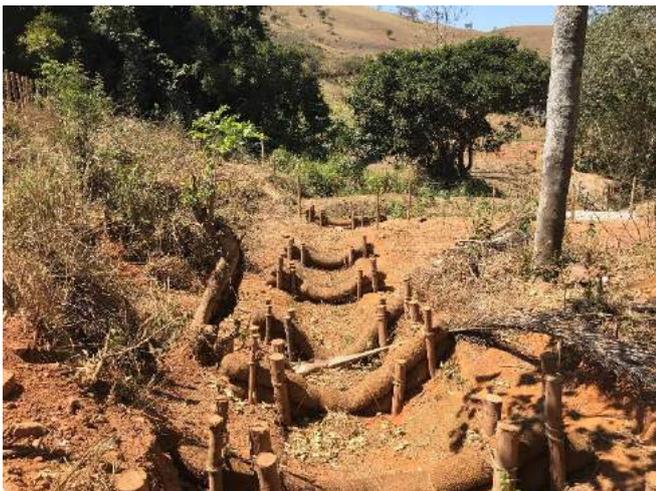
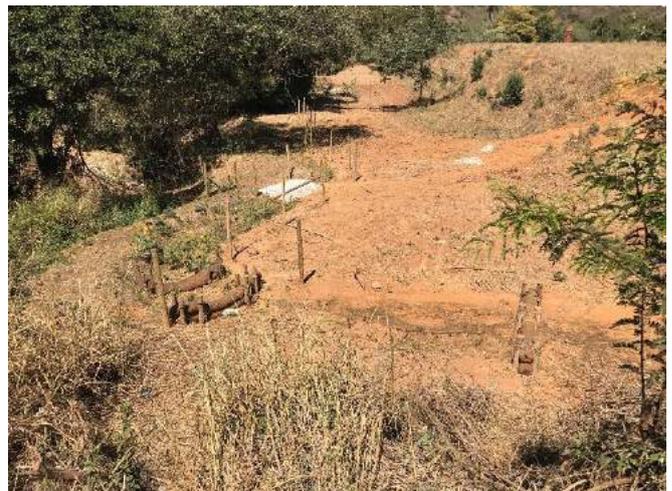
Foto: Obras de drenagem de estrada, executadas no TR27-02, Fase IV (28/08/2017)

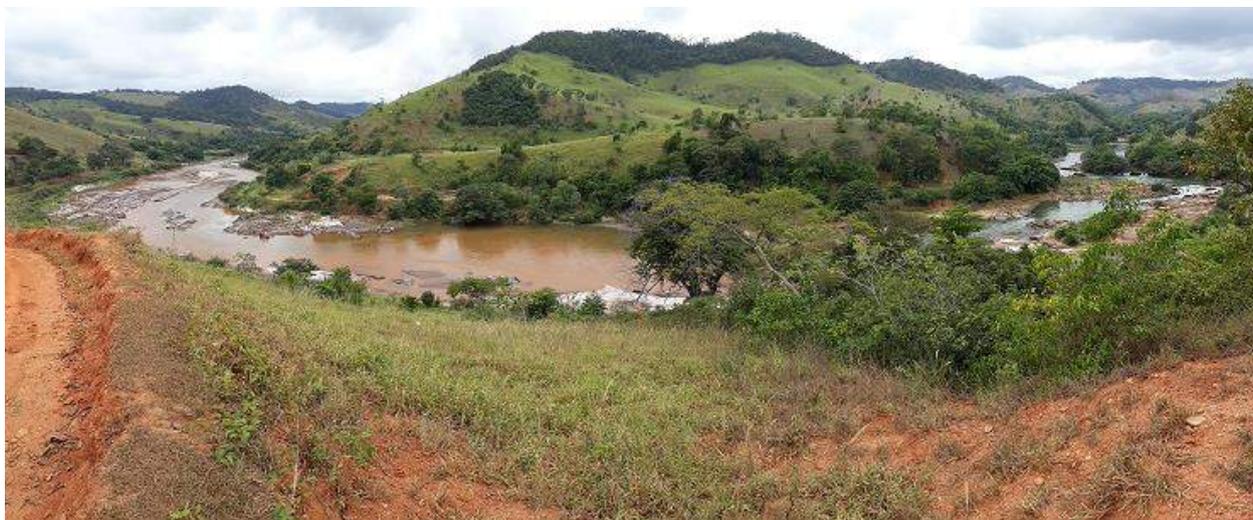
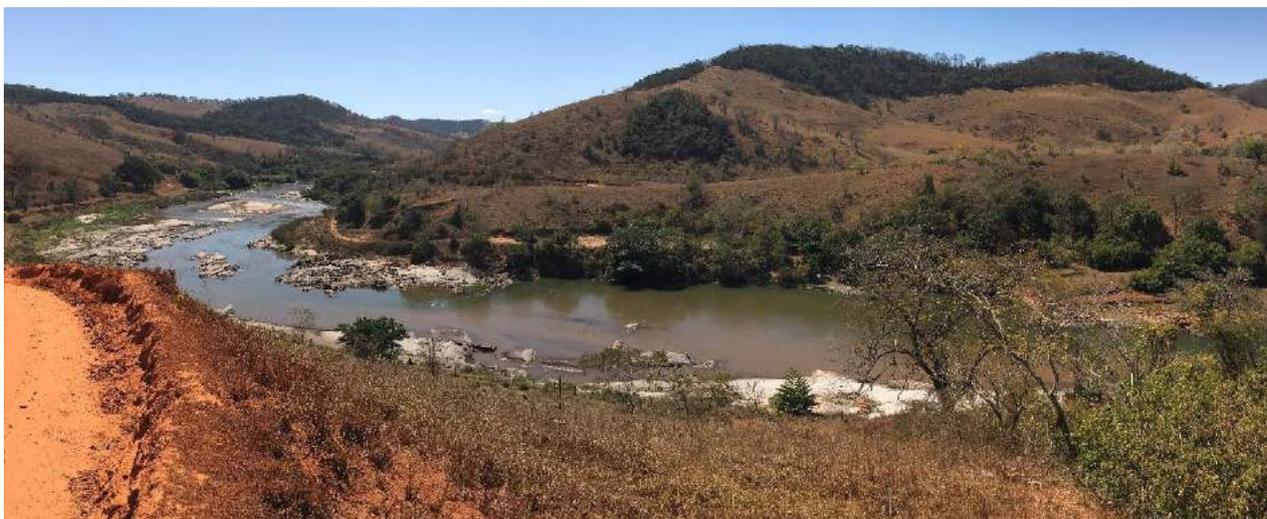
Ponto: TR27-03

Descrição: Ponto vistoriado pela primeira vez na Operação Watu em 17/05/2017 (Fase III), localizado no Rio Doce, no encontro do Rio Carmo com o Rio Piranga, com característica de planície de inundação, com muitas rochas e meandros formando ilhas, onde ocorreu pequeno arranque de solo e da vegetação, assim como deposição de rejeito, com evidente turbidez na água. As margens são ocupadas por pastagens, culturas agrícolas e pequenos fragmentos de vegetação nativa e as ilhas possuem vegetação natural regenerando entre capins. Na Fase III, relatou-se que existe previsão de intervenções pontuais para recuperação de processos erosivos nas margens, entre outras ações, mas ainda não haviam sido iniciados os trabalhos.

Na Fase IV, realizada em 28/08/2017, ainda não haviam sido iniciados os trabalhos previstos. Foi possível constatar o aumento da exposição das ilhas de rejeito, assim como da deposição em ambas as margens, em virtude do período de seca.

Foto: Comparativo entre as Fases III e IV da vista da paisagem no trecho não prioritário

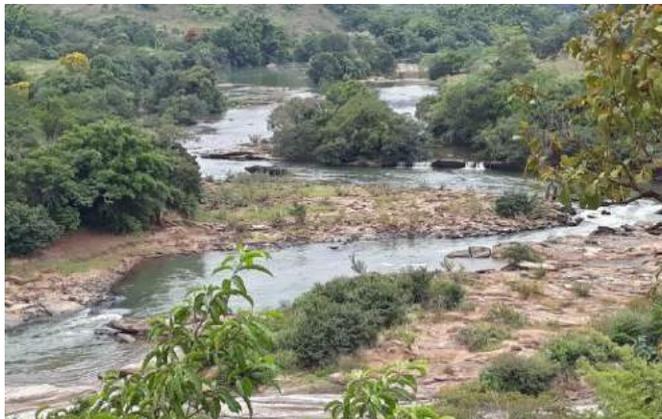
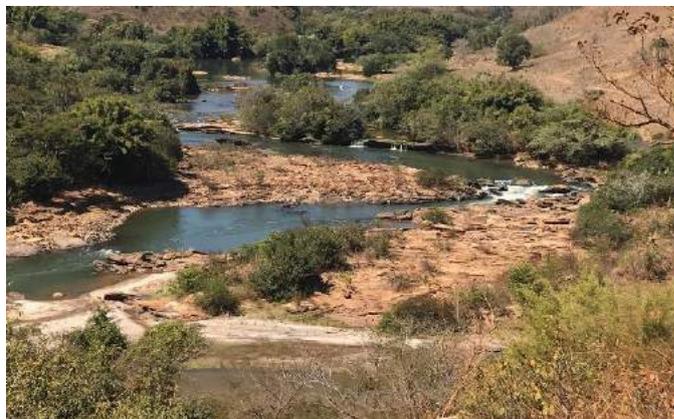
Foto: Comparativo da vista do Rio Piranga antes do encontro com o Carmo

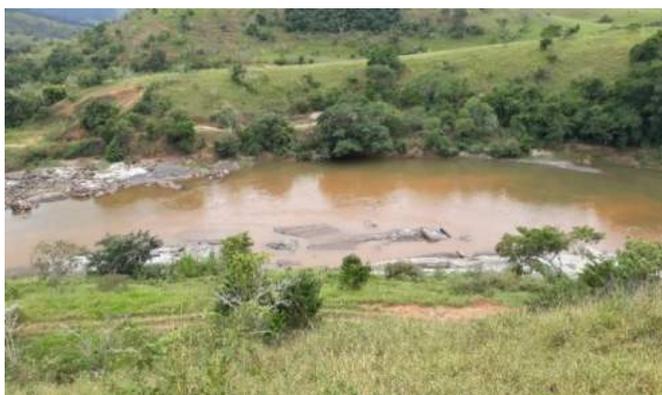
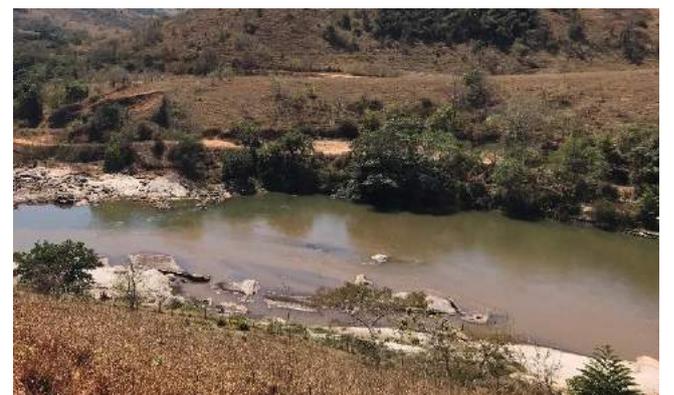
Foto: Comparativo da vista do Rio Doce com deposição após o encontro com o rio Carmo.

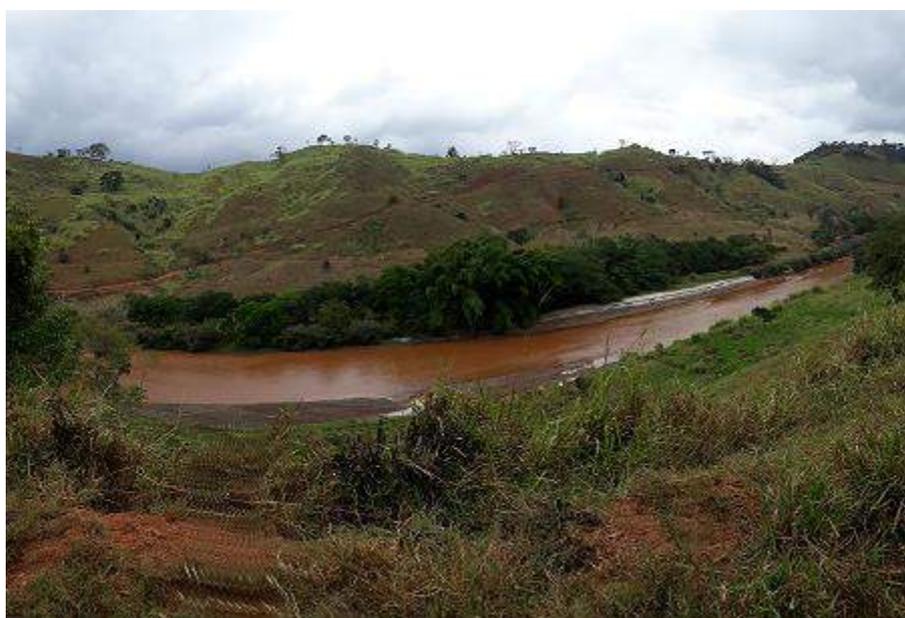
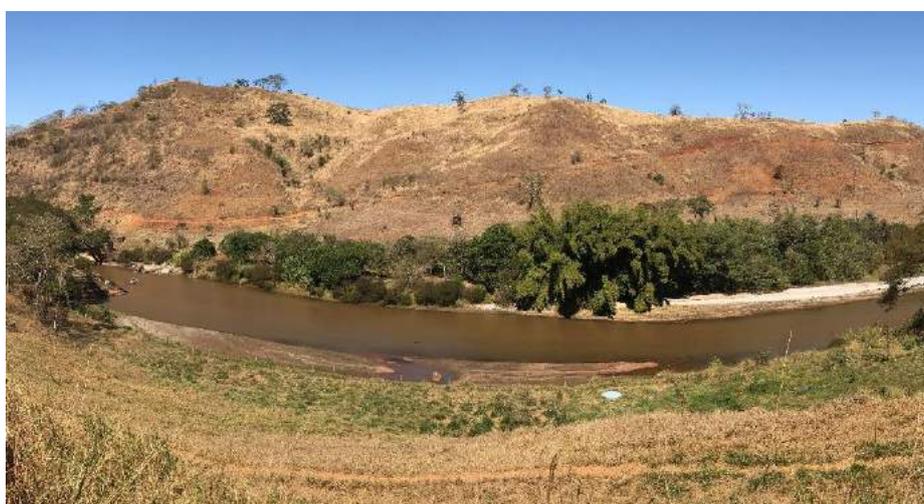
Ponto: TR27-04

Descrição: Ponto vistoriado pela primeira vez na Operação Watu em 17/05/2017 (Fase III), localizado no Rio Carmo antes do encontro com o Rio Piranga, com característica de vale encaixado com pequenas planícies, onde ocorreu arranque de solo e da vegetação, assim como deposição de rejeito, com evidente turbidez na água. As margens são ocupadas por pastagens, culturas agrícolas e pequenos fragmentos de vegetação nativa regenerando entre capins e bambus. Na Fase III foi relatado que existe previsão de intervenções pontuais para recuperação de processos erosivos nas margens, mas ainda não haviam sido iniciados os trabalhos.

Na Fase IV, realizada em 28/08/2017, ainda não haviam sido iniciados os trabalhos previstos. Foi possível constatar o aumento da exposição de rejeito, em virtude do período de seca.

Fase IV (28/08/2017) – Vista do local do encontro dos rios com deposição.

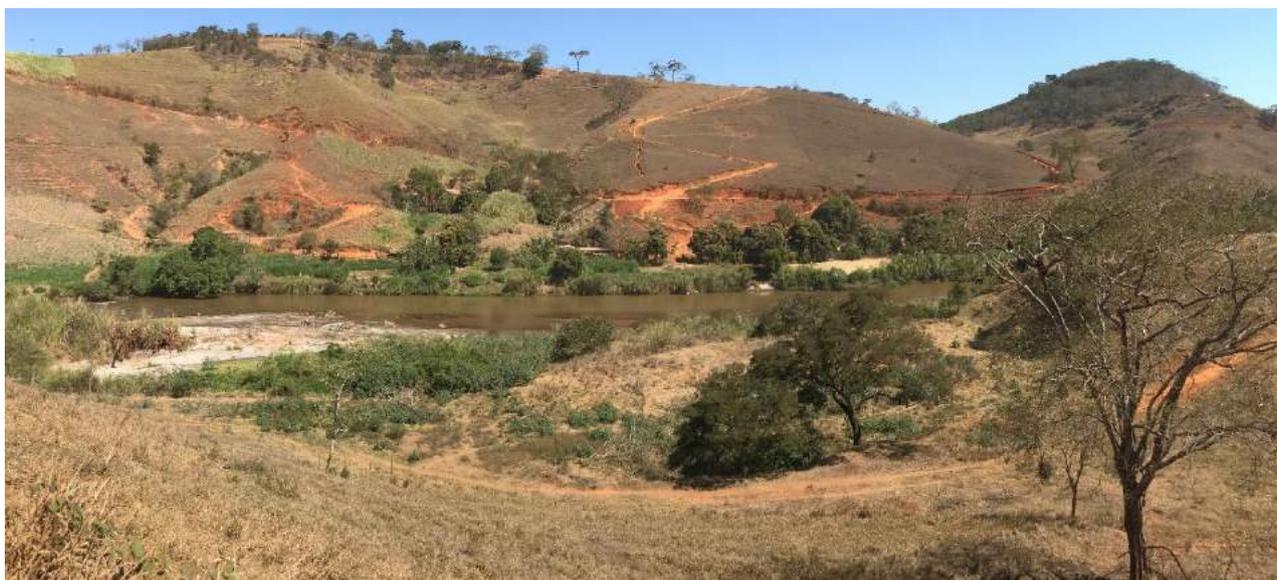
Ponto: TR27-05

Descrição: Ponto vistoriado pela primeira vez na Operação Watu em 28/08/2017 (Fase IV), localizado no Rio do Carmo, caracterizado pela presença de talude marginal em ambas margens do rio. De acordo com um dos representantes da Fundação Renova, os trabalhos a serem realizados contemplarão as margens, serão pontuais e voltados para o controle de erosão, sendo que já havia sido feita reconformação do talude na margem direita e instalação de biomanta. Outro ponto destacado pelo colaborador da instituição foi referente às ações contempladas no PASEA, programa desenvolvido pela Fundação Renova, que visa atender aspectos da legislação ambiental, sobretudo em relação a Área de Preservação Permanente - APP, além das demandas do proprietário da terra, com a finalidade de realizar melhorias nos imóveis rurais impactados pelo desastre. Vale destacar que nesse ponto o curral encontra-se na APP.

Foto: Fase IV (28/08/2017) - Visão geral do ponto TR 27-05.

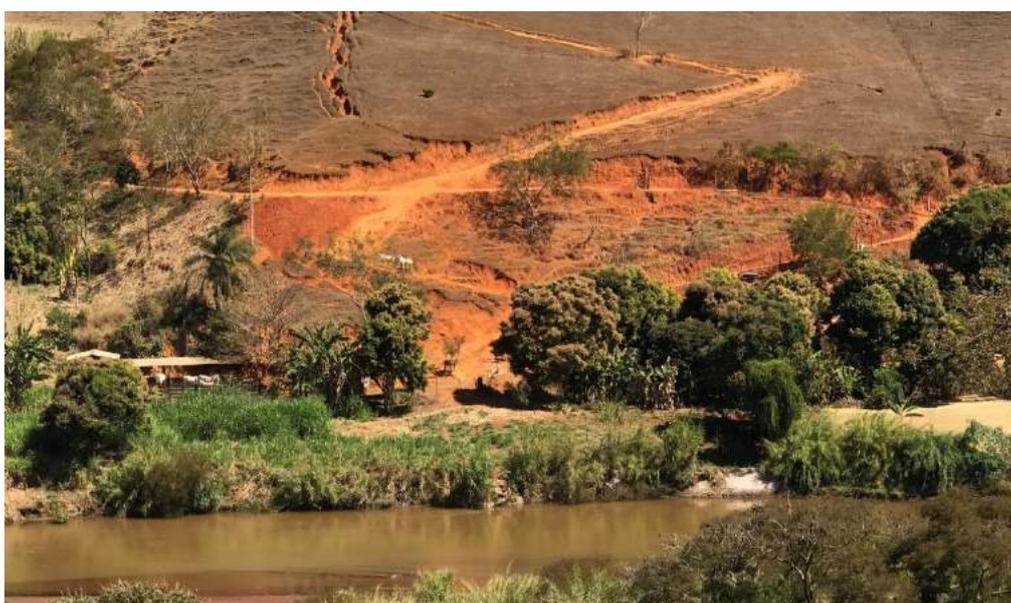
Foto: Curral inserido na APP. Detalhe da reconformação e biomanta instalada (canto inferior direito da foto).
Fase IV (28/08/2017)

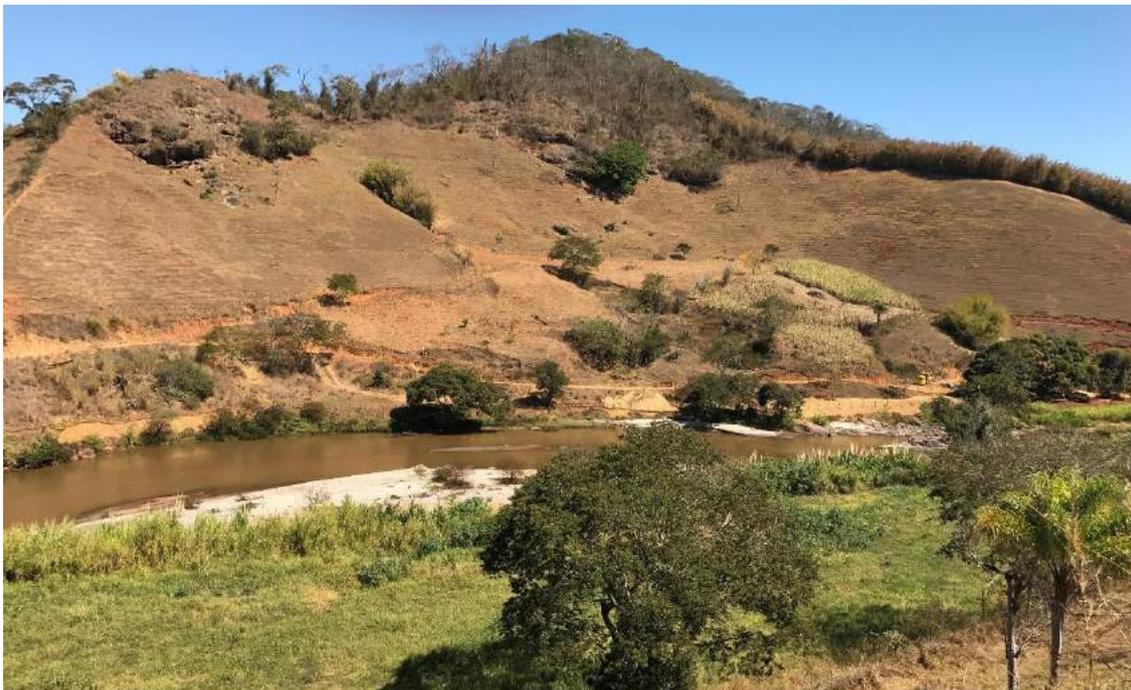
Ponto: TR27-06

Descrição: Ponto vistoriado pela primeira vez na Operação Watu em 28/08/2017 (Fase IV), localizado no Rio do Carmo, caracterizado pela presença de talude marginal em ambas margens do rio. Na vistoria foi possível observar ilhas e praias de rejeito. De acordo com um dos representantes da Fundação Renova, os trabalhos que já foram iniciados contemplam sobretudo as margens, são pontuais e voltados para o controle de erosão. Nessa localidade já haviam sido instalados retentores de sedimentos e biomantas.

Foto: Fase IV (28/08/2017) - Visão geral do ponto TR 27-06

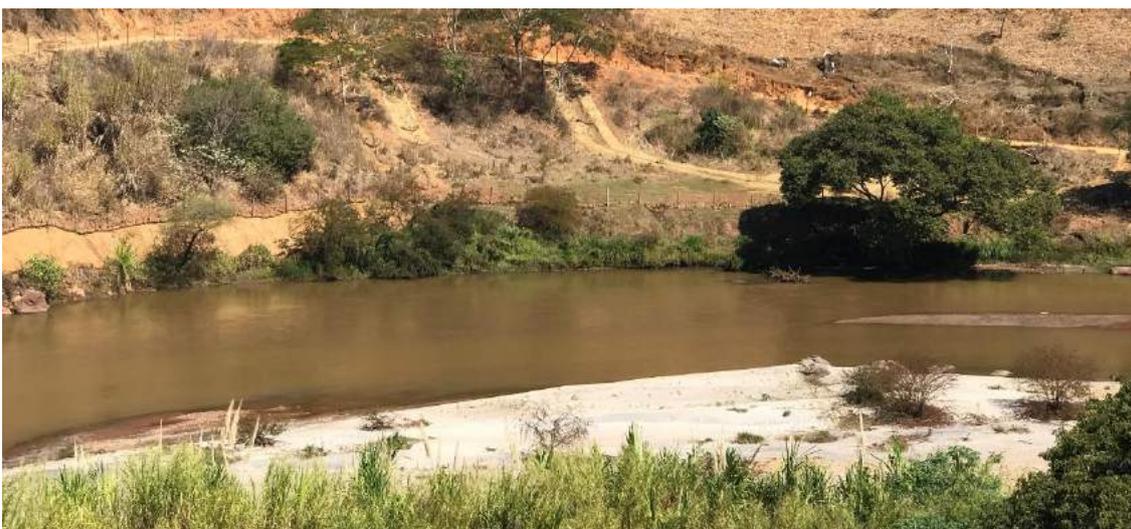
Foto: Fase IV (28/08/2017) – Destaque para retentores de sedimentos e biomantas à esquerda foto, além de praia e ilha de rejeito

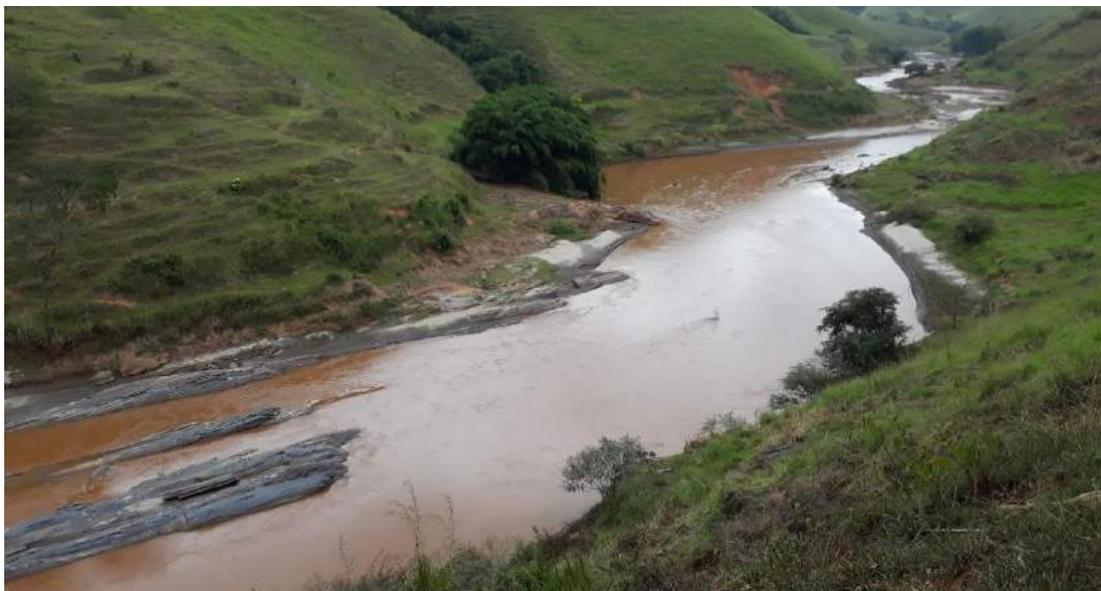
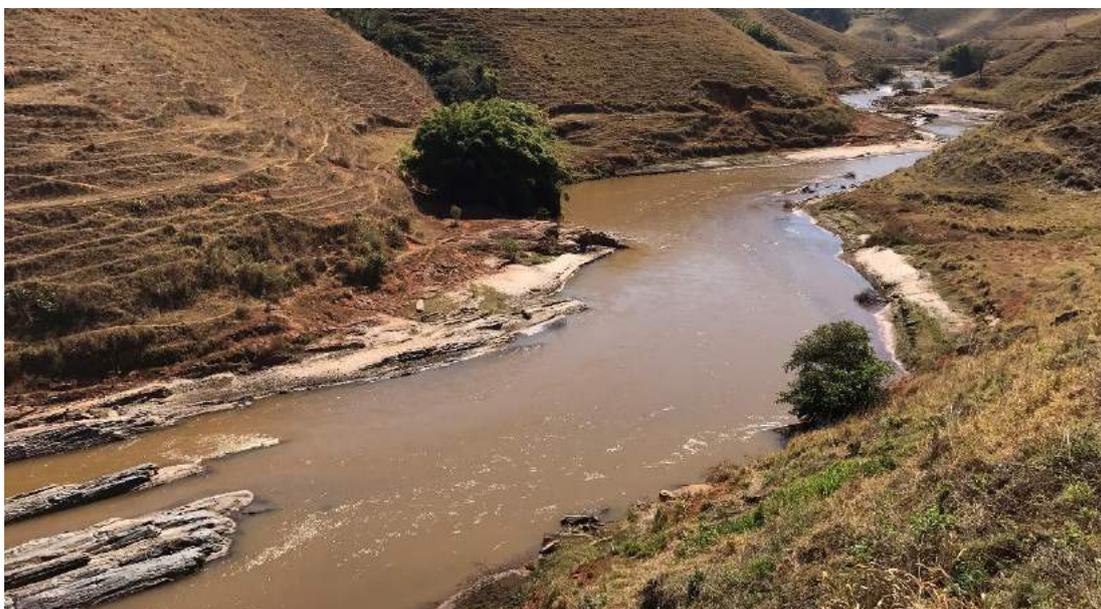
Ponto: TR27-07

Descrição: Ponto vistoriado pela primeira vez na Operação Watu em 17/05/2017, localizado no rio do Carmo, com característica de vale encaixado e planícies com diferentes tamanhos onde ocorreu arranque de solo e da vegetação, com maior deposição de rejeito. Na Fase III constatou-se que a partir deste ponto deve ser implementado um conjunto de ações de reconformação do terreno e revolvimento do rejeito, com plantio direto nas áreas mais planas sem vegetação e hidrosemeadura nos taludes mais íngremes, além de instalação de canaletas de drenagem com biomanta, enrocamento e retentores.

Na vistoria realizada em 28/08/2017 (Fase IV) constatou-se que ainda não haviam sido realizadas intervenções nesse ponto, observou-se também que devido ao período de seca, houve aumento da exposição do rejeito depositado, inclusive preso dentre as rochas expostas no leito do rio.
