RELATÓRIO OPERAÇÃO WATU

FASE III e IV

Fiscalização dos trechos prioritários e não prioritários de recuperação atingidos pelos rejeitos da barragem de Fundão

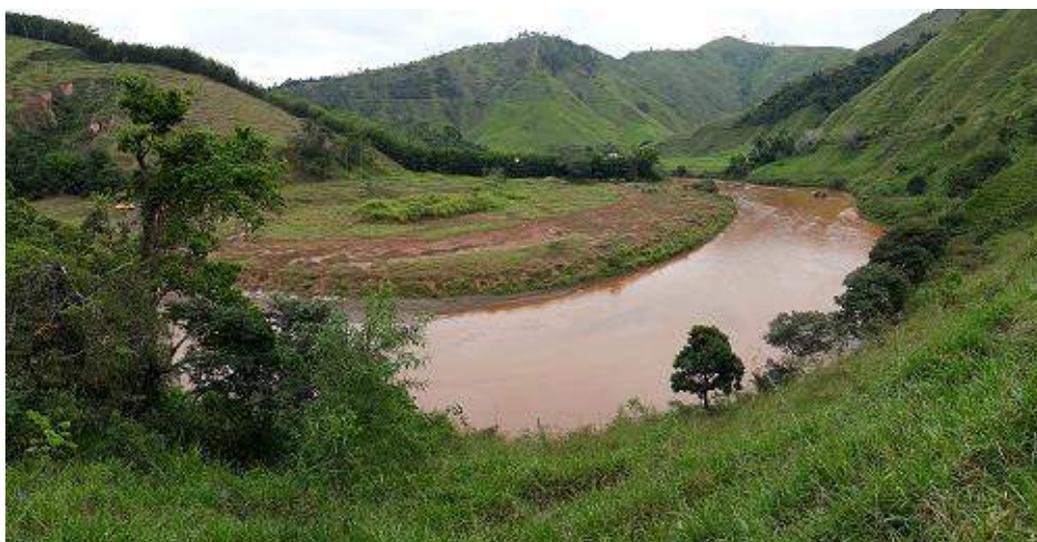
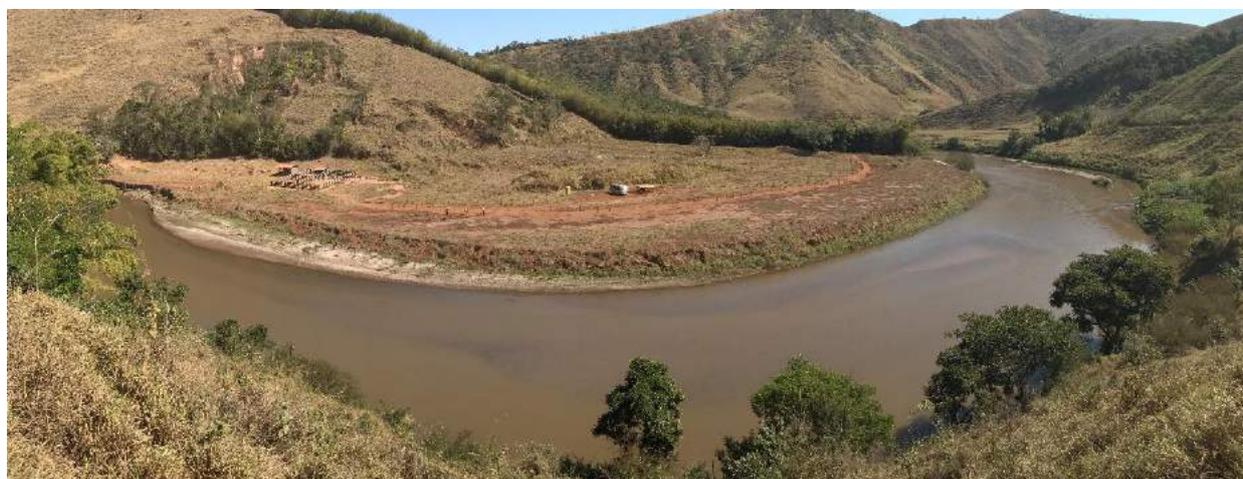
Ponto: TR27-08

Descrição: Ponto vistoriado pela primeira vez na Operação Watu em 17/05/2017 (Fase III), localizado no rio do Carmo, próximo à divisa com o Trecho 15 com característica de planície onde ocorreu um maior arranque de solo e da vegetação, assim como deposição de rejeito, principalmente na margem direita. Na Fase III haviam sido realizadas apenas obras emergenciais.

Na vistoria realizada em 28/08/2017 (Fase IV), já havia sido realizado o cercamento da área e as obras de drenagem estavam sendo iniciadas. Observou ainda a presença de processos erosivos, com destaque para um, de grande proporção a montante de um curral construído após o desastre. De acordo com um dos representantes da Fundação Renova, a construção do curral foi realizada pelo proprietário do imóvel rural, com recursos da Fundação, por meio de um acordo celebrado entre as partes.

Fase III (17/05/2017) – Vista do canal no ponto TR27-08, próximo ao limite do TR15 com destaque para a deposição de material na margem direita do rio.

Fase IV (28/08/2017) – Vista do canal no ponto TR27-08, próximo ao limite do TR15 com destaque para a deposição de material na margem direita do rio. Destaque ainda para o processo erosivo (canto superior esquerdo da foto).
