# OPERAÇÃO WATU

## - FASE IX –

Relatório da fiscalização realizada ao longo do rio Gualaxo do Norte e Carmo, em áreas dos trechos 6, 7, 8, 9 e 10, do Plano de Manejo de Rejeitos (PMR), atingidas pelos rejeitos da barragem de Fundão.

**Belo Horizonte, Minas Gerais**  
**Março de 2020**

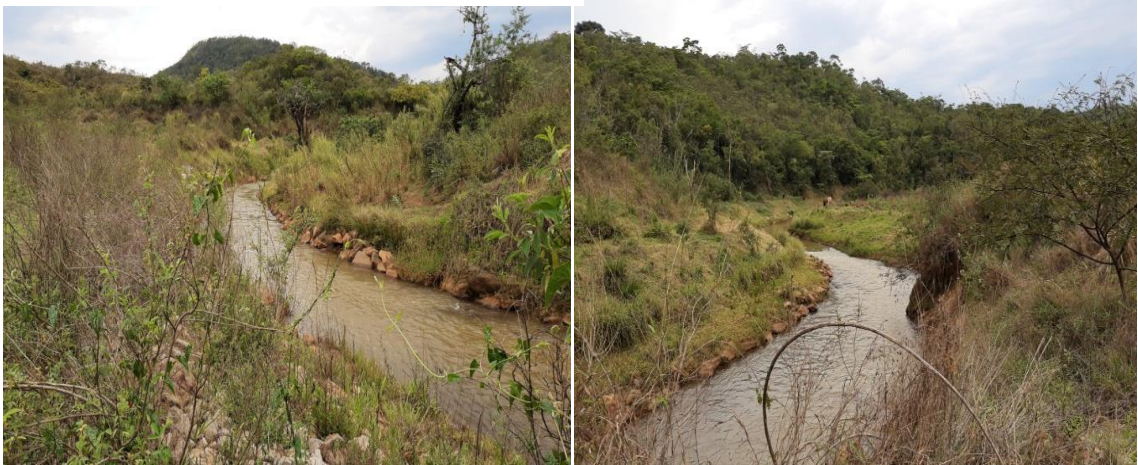
**Figura 55:** TR03-421 - Fase VIII (06/11/2019) **Figura 56:** TR03-421 - Fase VIII (06/11/2019)

Pode-se perceber que a margem direita se encontra instável, sem cercamento e com predominância de gramíneas na área de APP e a margem esquerda apresentou cercamento. Foi registrado no relatório da Fase VIII que as atividades de cercamento da APP e restauro florestal ainda não haviam sido iniciadas, tendo sido observada a presença de gado na área. Na presente operação ainda não foram iniciadas ações de cercamento na margem direita, mas constatou-se o início da restauração florestal na margem esquerda, com o plantio de mudas nativas. Anteriormente, nos relatórios da Operação da Watu, também foram relatados depósitos de rejeitos sem apresentação de medidas de manejo. Estes depósitos permaneceram, constatando uma praia de rejeitos.

Considerando o comportamento das obras de bioengenharia, estas encontram-se bem incorporados ao meio se comparados às operações antecessoras, e resistiram satisfatoriamente ao período chuvoso, todavia, não foram suficientes para evitar a ocorrência de processos erosivos.

Diante desse cenário, evidencia-se a necessidade da correção das instabilidades das margens e reforço das obras de bioengenharia, por meio de ações de contenção dos taludes assim como o uso de técnicas de disciplinamento de drenagens. O cercamento deve ser finalizado para melhor controle de presença de animais de APP.

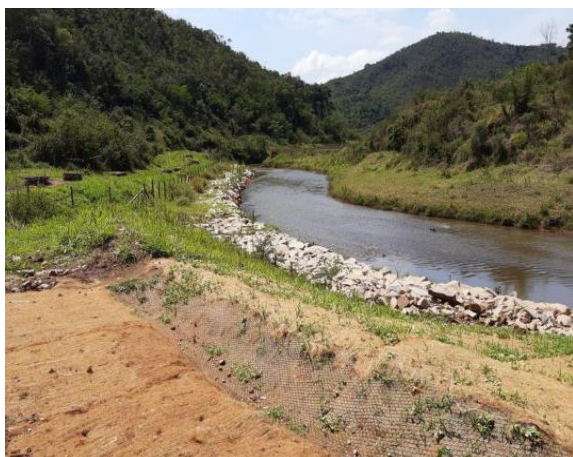
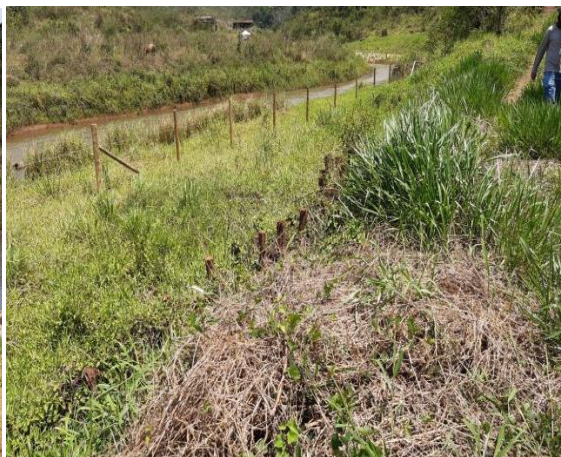
**Figura 68:** TR03-423B - Fase VIII (06/11/2019) **Figura 69:** TR03-423B - Fase VIII (06/11/2019)

Além da renaturalização, também foram aplicadas ao longo das margens do rio Gualaxo do Norte, bermalongas para estabilização dos taludes marginais, as quais foram observadas na presente vistoria. De forma geral, os resultados da técnica mostraram-se satisfatórios, sendo necessário, no entanto, manutenção para melhoria do controle dos processos erosivos. Ademais, verificou-se que as margens se encontram, em grande parte, sem cobertura vegetal ou com cobertura incipiente, composta por espécies de gramíneas e remanescentes do mix de sementes. Nesse sentido ressalta-se a necessidade de implementação de medidas de revegetação e monitoramento e aplicação de técnicas para controlar a evolução deste processo.

Neste trecho foram ainda verificadas encostas estabilizadas pelo plantio de capim Vetiver, planícies com experimentos de restauração florestal, coordenados pela Universidade Federal de Viçosa e áreas de APP devidamente cercadas e sinalizadas. No entanto, cabe informar que foram encontrados pegadas e dejetos de equinos dentro das áreas de recuperação, evidenciando que a invasão destes animais, constatada em operações anteriores, não foi ainda devidamente controlada.

Nessas áreas, observou-se cercamento, plantio de mudas de espécies nativas e sinalização de área de restauração florestal. No entanto, foi identificada ocorrência de violação do cercamento e presença de bubalinos na área de plantio.

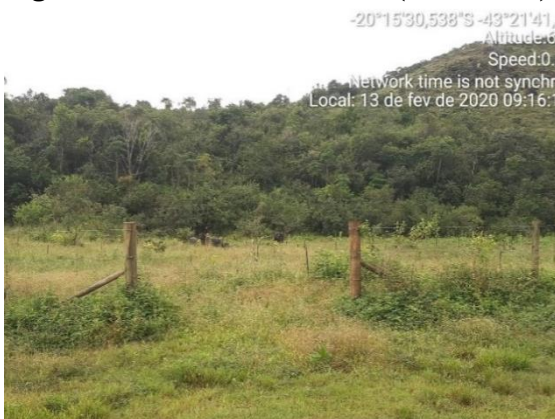
**Figura 84:** TR13- 370 - Fase IX (13/02/2020)

Diante desse contexto, verificou-se que as ações de restauro florestal estão sendo executadas em apenas parte do território, ou seja, apenas fora do terreno supracitado. Nessas áreas, observou-se cercamento, plantio de mudas de espécies nativas e sinalização de área de restauração florestal. No entanto, foi identificada ocorrência de violação do cercamento e presença de bubalinos na área de plantio.

Tendo em vista que a invasão de gado em área de recuperação ambiental já havia sido constatada em operações anteriores, ressalta-se a importância da criação de mecanismos mais efetivos para proteção das áreas de restauro.

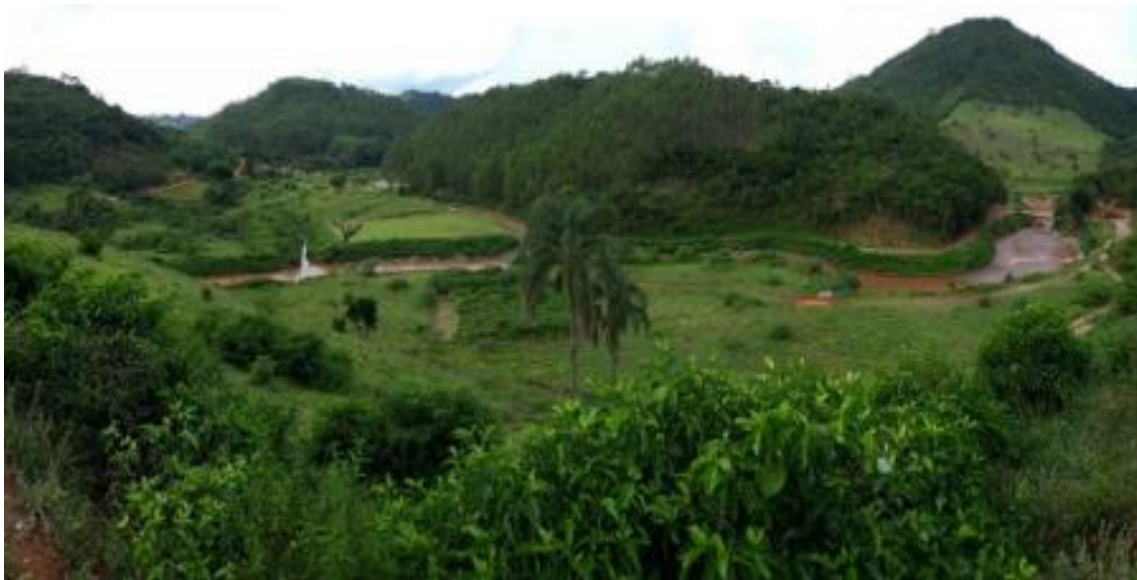
**Figura 61:** TR10-01 - Fase V (05/03/2018)

Neste ponto foram observadas margens estáveis, sustentadas por enrocamentos cujo comportamento frente ao período chuvoso mostrou-se satisfatório. De forma geral, observou-se cobertura vegetal composta por espécies gramíneas e remanescentes do mix de sementes, exceto em áreas com grande acúmulo de rejeitos. Tais depósitos também foram observados no leito do rio.

Ademais, verificou-se ainda, presença de cercamento e de área de condução de experimentos de controle de erosão.

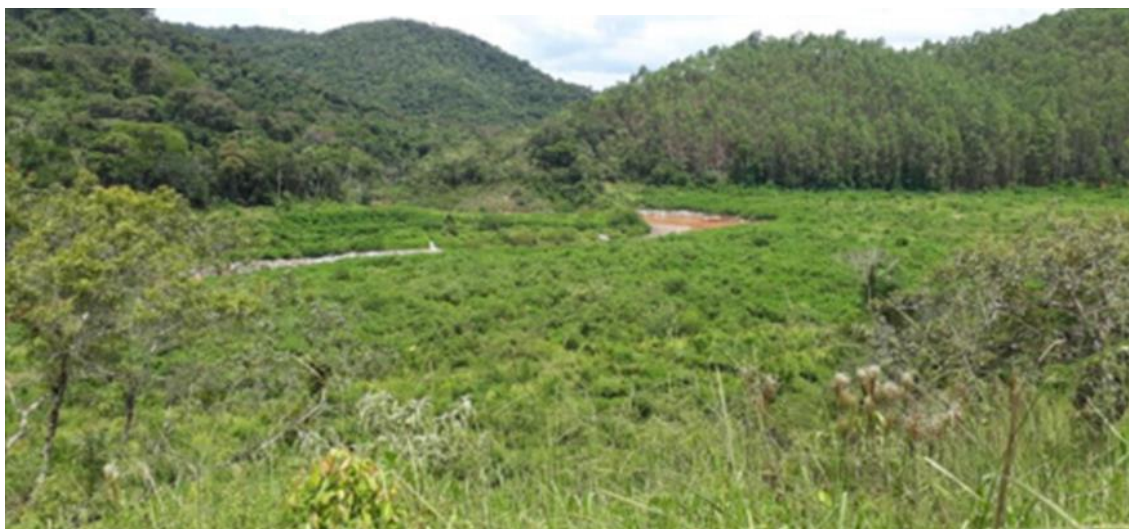
**Figura 65:** TR10-05 - Fase V (05/03/2018)

Neste trecho constatou-se situação de estabilidade dos enrocamentos e das margens, com área de preservação permanente cercada em ambas margens, conforme observado também em vistorias precedentes. Não obstante, o restauro florestal está em fase incipiente de desenvolvimento, com ações de plantio de mudas nativas ocorrendo no momento da vistoria. Ademais, cabe ressaltar que alterações decorrentes do rompimento da barragem de Fundão ainda podem ser observadas no ambiente, como a presença de depósitos de rejeito junto à margem esquerda do rio.

Diante desse contexto, e considerando o tempo decorrido da aprovação do Plano de Manejo de Rejeitos do Trecho 9, salienta-se a necessidade de implementação de medidas com a finalidade de dar celeridade ao processo de recuperação da vegetação nativa.

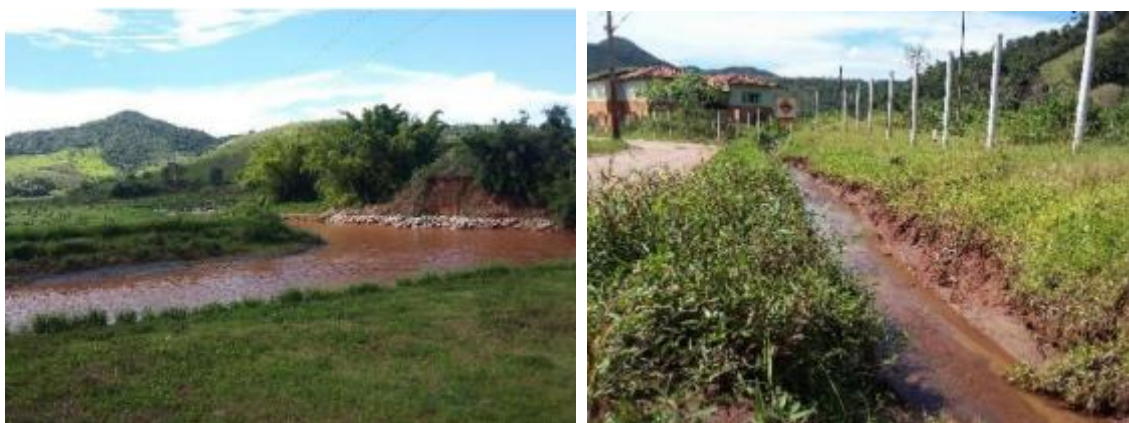
**Figura 74:** TR05- 382 - Fase V (06/03/2018) **Figura 75:** TR05- 382 - Fase V (06/03/2018)

Dessa forma, conforme relatado em vistorias anteriores, apenas medidas emergenciais de contenção de rejeitos, como enrocamento e reapeçoamento de terreno, foram implementadas na localidade, não obstante as ações de manutenção estarem obstruídas por motivos jurídicos.

Diante desse contexto, observou-se neste trecho, apenas estruturas remanescentes do distrito e canal estreito de drenagem. Adjacente a este ponto, foram encontradas áreas do rio com acúmulo de rejeito nas margens e taludes com evidências de processos erosivos.

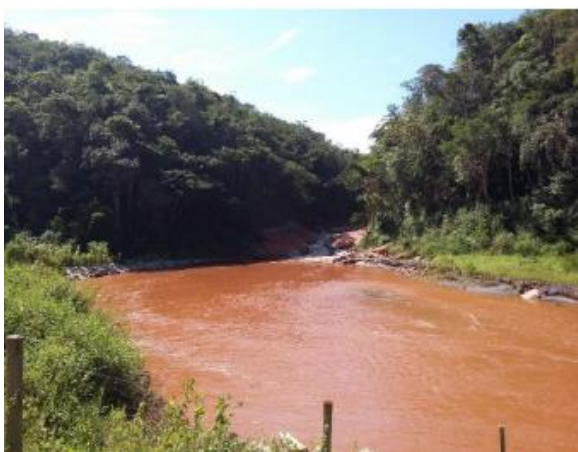
**Figura 48:** TR23 - 01 – Fase V (07/03/2018)

O ponto, localizado à jusante de uma queda d'água, apresenta margem esquerda cercada, no entanto, com necessidade de manutenção. Há a presença de banco de rejeitos e faixas estreitas de restauro florestal com presença de Mimosa e Assa-peixe. A vegetação do entorno encontra-se densa e vigorosa, contribuindo no processo de regeneração natural.

O restauro florestal é melhor evidenciado na margem direita, com presença de mudas de aproximadamente meio metro. Foram observadas ao longo do trecho processos de restauro com condução natural predominante, mas com a permanência de espécies gramíneas invasoras.

Quanto ao comportamento da bioengenharia aplicada, foram constatados pontos de erosão com enrocamento exposto e solapamento do talude. Verificaram-se também ilhas de rejeitos. Diante das constatações, evidencia-se a necessidade do reforço do enrocamento, técnicas de disciplinamento de drenagem e manutenção das cercas, tendo em vista que em registros das operações pretéritas foi relatado que as obras nos trechos estavam encerradas.

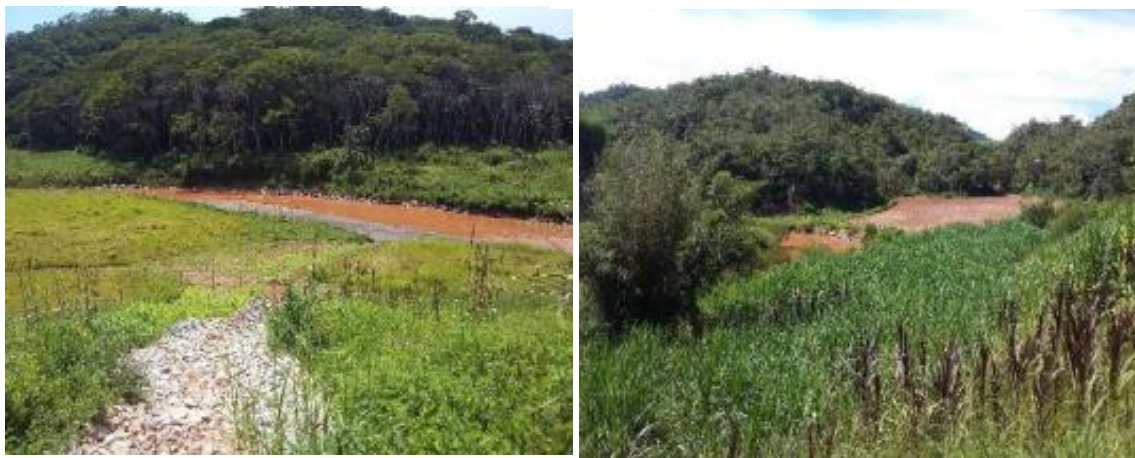
**Figura 44:** TR07 - 435 – Fase V (06/03/2018) **Figura 45:** TR07 - 435 – Fase V (06/03/2018)

Este ponto apresenta extenso depósito de rejeito nas margens, formando grandes bancos. Observação registrada também na Fase V, relatando a presença de praias de rejeito. Os enrocamentos apresentaram-se estáveis.

No que tange as questões vinculadas à vegetação, foi observada predominância de braquiária e déficit de mata nativa em uma das margens e, ambas margens não apresentam APPs cercadas.

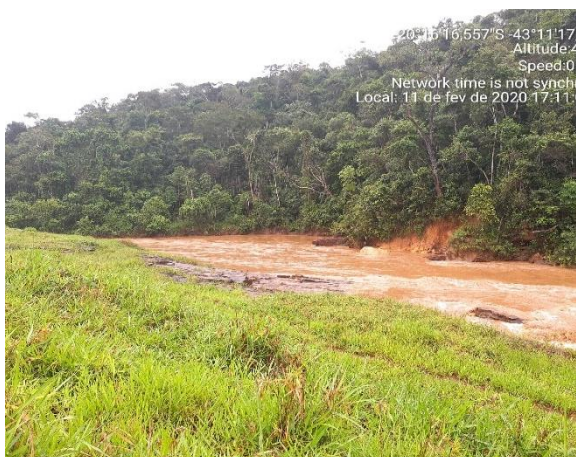
**Figura 40:** TR24 - 02 – Fase V (05/03/2018)

Esse trecho, compreendido na região de um mineroduto da Vale, é caracterizado pelo encontro das águas do Rio Gualaxo do Norte com o Córrego Águas Claras. Durante a Operação Watu Fase IV, foi mencionado o uso de técnicas de bioengenharia no local, para estabilização do rejeito. Tais técnicas não foram identificadas em campo na fase atual.

Na margem esquerda do rio, a montante, foi constatada a presença de vegetação nativa, e em um cenário a jusante, houve a predominância de braquiárias, taludes expostos, processos erosivos e níveis de instabilidade. A margem direita continha braquiária e não apresentava cercamento.

Diante do cenário observado em campo, recomenda-se o uso de técnicas de bioengenharia para contenção e estabilização do solo, assim como reconformação do talude instável. Segundo representante da Fundação Renova, há a previsão de implantação de enrocamentos no trecho.

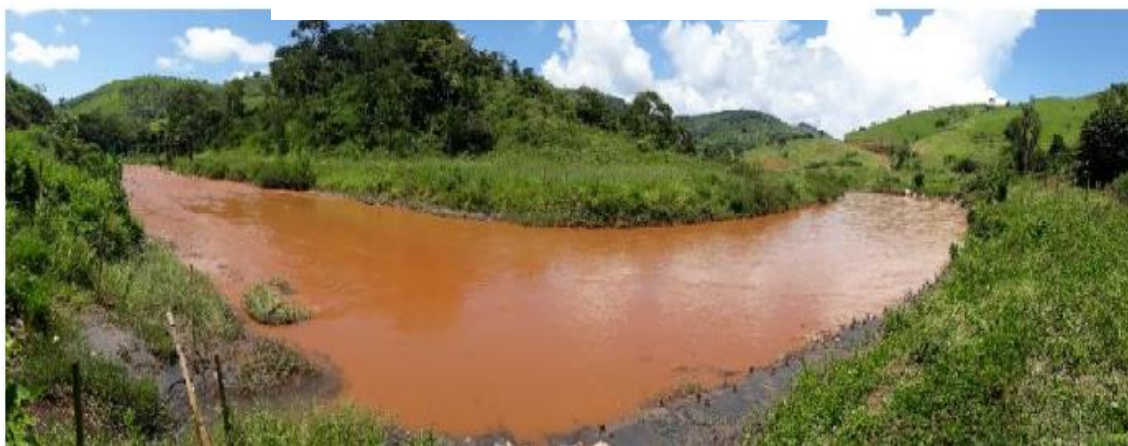
**Figura 35:** TR09 - 484 – Fase V (06/03/2018)

A área vistoriada apresentava margens estáveis, com APP cercada em ambas margens e presença de espaçadas vegetações arbustivas. Assim como na Fase V, a vegetação herbácea e arbustiva mantém-se vigorosa. Vale ressaltar, no entanto, que há predomínio de braquiária em área de preservação permanente. Não haviam indícios de inserção de mudas de espécies arbóreas nativas, diante do cenário de predominância de espécies invasoras.

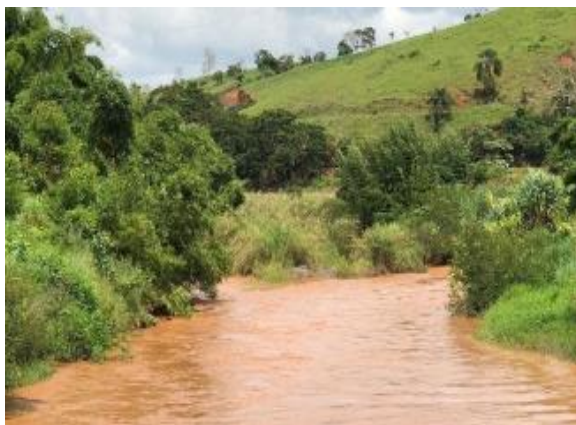
**Figura 31:** TR06-403 – Fase V (07/03/2018)

Nesse trecho, localizado nas proximidades da Ponte de Gesteira, foi evidenciada uma propriedade rural, com a presença de bovinos nas áreas de APP, cultivo agrícola e ausência de cercamento em ambas as margens do rio.

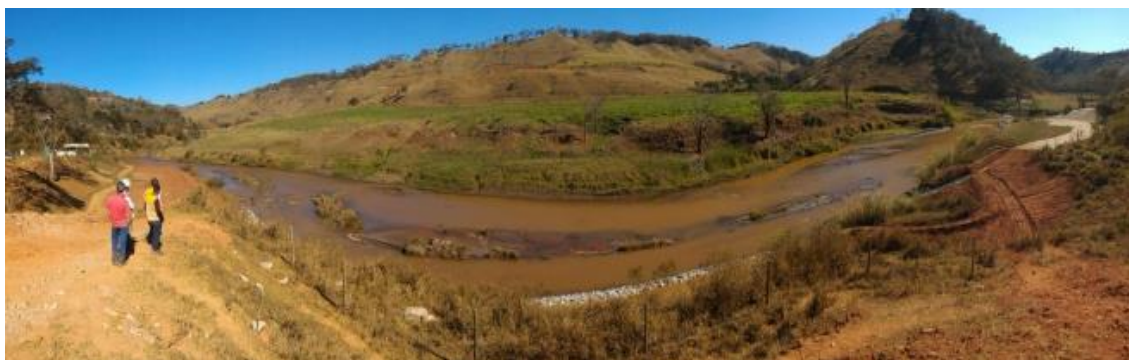
**Figura 28:** TR25-05 – Fase IV (29/08/2017)

Em registros de operações antecessoras, a vegetação encontrava-se em desenvolvimento e foi registrado obras de bioengenharia, como enrocamento. Em contraposição, a vistoria de campo da Operação - fase IX apresentou estabilidade das margens, mas com intensa sobreposição de espécies invasoras, como braquiária, não sendo observada vegetação arbustiva ou em desenvolvimento típico da vegetação nativa. Diante desse cenário, é recomendado o manejo da braquiária para inserção das mudas nativas.

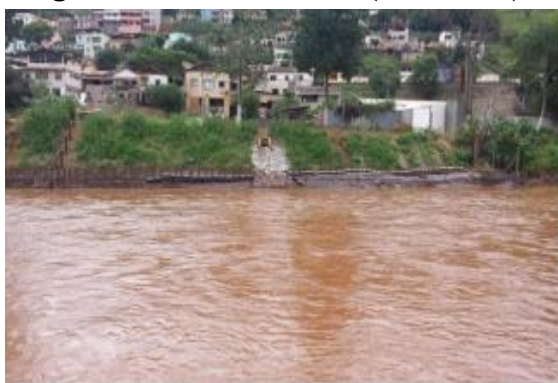
**Figura 2:** TR15-04 - Fase II (21/12/2016)

De forma geral, constatou-se pouca evolução em relação ao cenário descrito na última vistoria realizada pela Operação Watu Fase VII, especialmente no que tange às ações de revegetação, como pode ser observado nas fotos do trecho (TR15-04), que corresponde a área periurbana de Barra Longa, abaixo.
