# RELATÓRIO

# OPERAÇÃO WATU

# FASE V

Fiscalização dos trechos prioritários e não prioritários de  
recuperação atingidos pelos rejeitos da barragem de Fundão

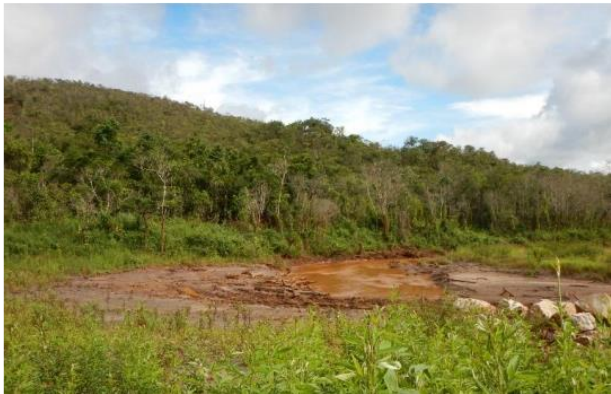
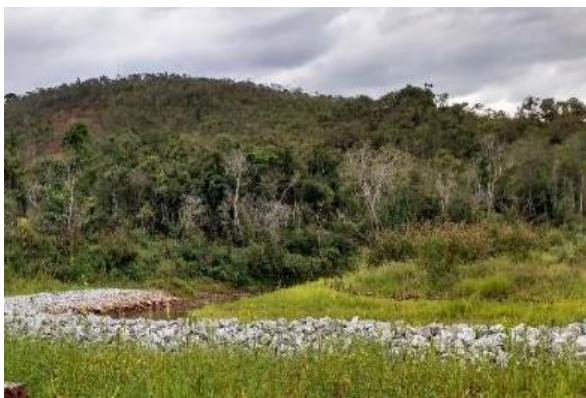
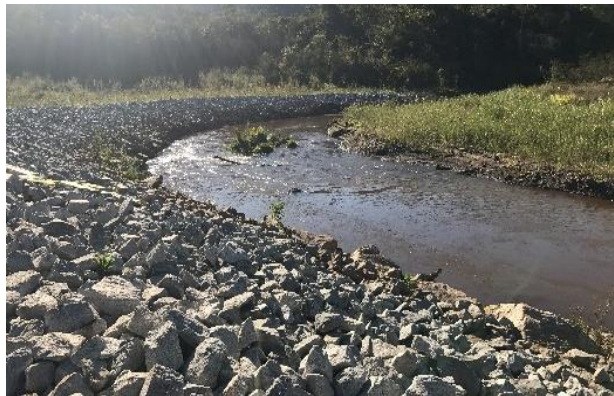
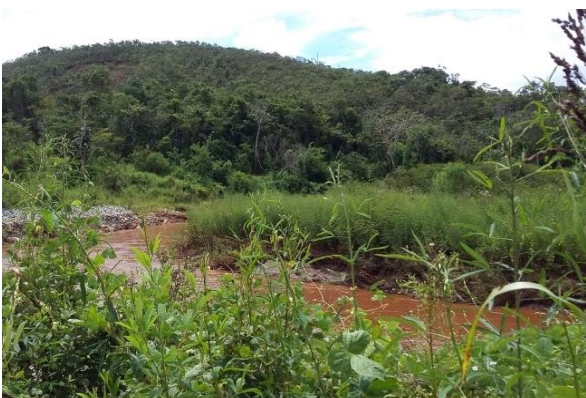
| <p><b>Descrição:</b> Durante a fase III, representantes da Fundação Renova informaram que as obras no trecho 421 já haviam sido concluídas. Para estabilização dos taludes foram instalados enrocamentos. Nas demais áreas foram realizados trabalhos de hidrossemeadura e disciplinamento de drenagem. Todavia, estes trabalhos só foram realizados na margem esquerda. O baixo nível do rio evidenciava a presença de uma ilha de rejeitos no local.</p> <p>Durante a fase IV da operação WATU foi constatada que a margem direita continuava sem intervenções de engenharia, havendo apenas plantio direto sobre o rejeito. Foram observados galhos mortos na margem direita e na calha. A ilha de acúmulo de rejeito encontrava-se ainda mais exposta, devido ao aporte de sedimentos e ao período de estiagem.</p> <p>Na WATU V a vegetação introduzida pela hidrossemeadura estava recobrimo completamente o rejeito das margens, dificultando inclusive o acesso aos enrocamentos. A ilha de rejeito descrita nas operações anteriores não estava visível.</p> | |
| <p align="center"><b>Foto:</b> Enrocamento feito no início do trecho.</p> | |

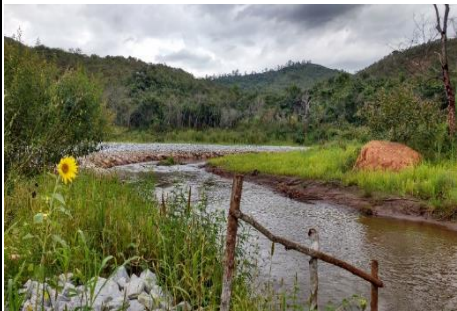
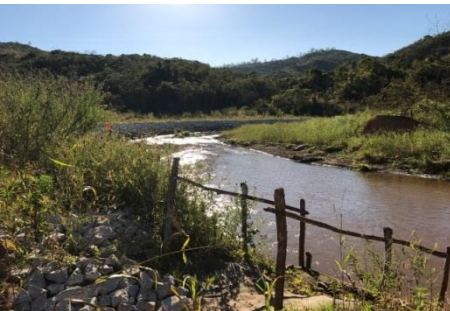
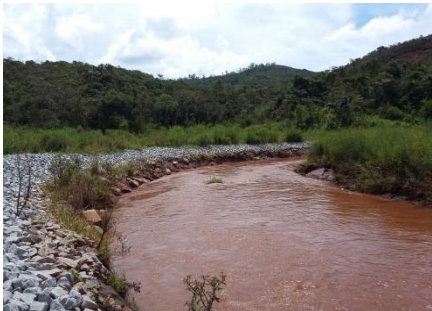
| <b>Ponto:</b> TR03-421 | <b>Coordenada UTM:</b> 664543/ 7758542 | |

| <b>Foto:</b> Visão para jusante. | | |

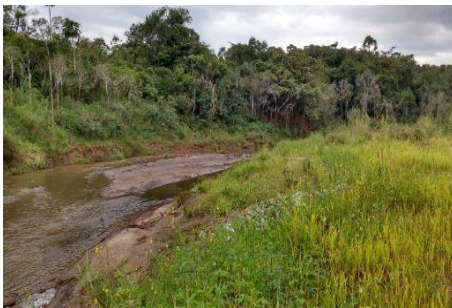
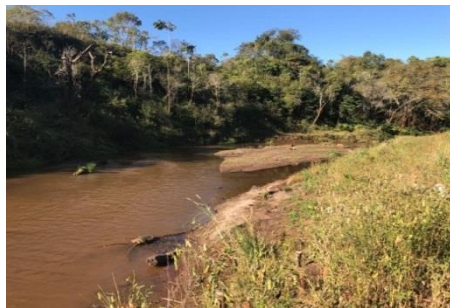
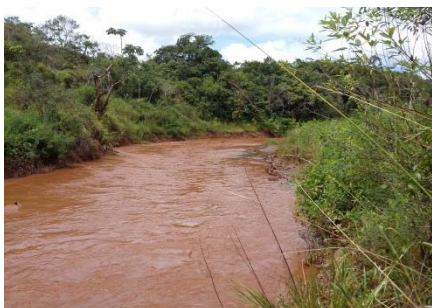
| <b>Foto:</b> Visão para montante. | | |

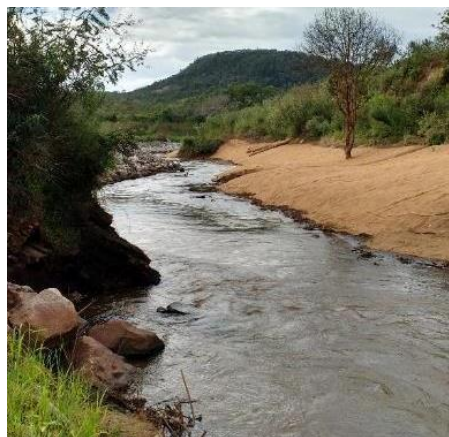
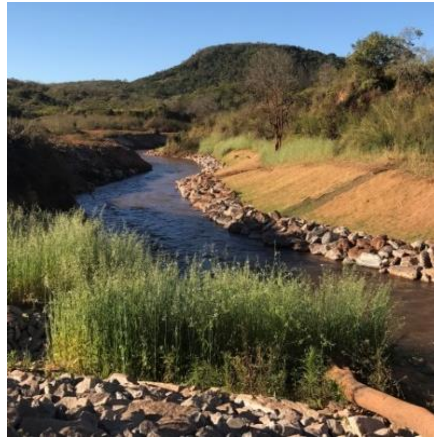
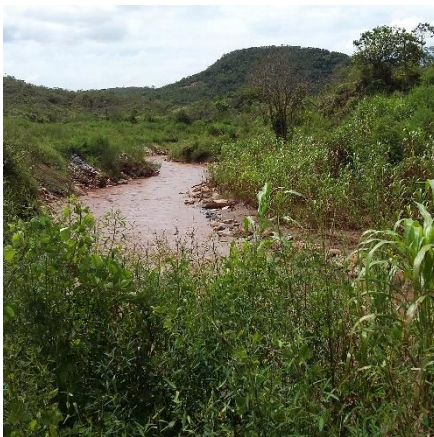
| <p><b>Descrição:</b> O trecho teve sua drenagem disciplinada e foi hidrossemeado com um mix de sementes que objetivava estabilizar o rejeito das margens. Todavia, a variação de vazão do rio tem prejudicado a eficiência das medidas implementadas. Para tentar reduzir os efeitos da oscilação do nível de água foram instalados retentores de sedimentos nos pés dos taludes. A margem esquerda do rio possui uma característica brejosa. Todavia, foi instalado um sistema de drenagem para reduzir drasticamente a umidade do local e possibilitar a introdução do mix de semente padrão estabelecido pela Renova. Na fase IV da operação WATU, foi relatado a existência de um depósito provisório de material para a confecção de enrocamento.</p> <p>Na WATU V foi possível observar que as intervenções feitas anteriormente para estabilizar as margens do rio não foram eficientes, pois existem pontos onde as pedras do enrocamento foram levadas pelo rio e o geotêxtil ficou completamente exposto. Adicionalmente, foi visto nas margens diversas bermalongas que foram arrastadas pela correnteza do rio. Todavia, no leito maior é possível observar que as espécies introduzidas pelo mix de sementes estão se desenvolvendo relativamente bem. Na margem esquerda do rio havia uma pilha de bermalongas, um rolo de geotêxtil e pilhas de material utilizado para enrocamento.</p> <p>A área da margem caracterizada como brejosa está recoberta pela vegetação introduzida pela hidrossemeadura.</p> | | |
| <p align="center"><b>Foto:</b> Margem direita do rio no trecho.</p> | | |

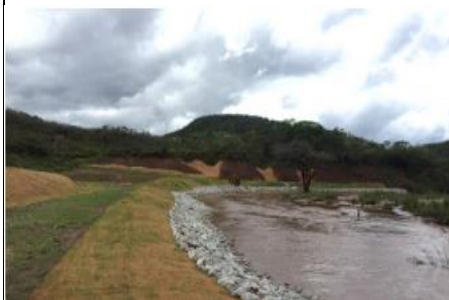
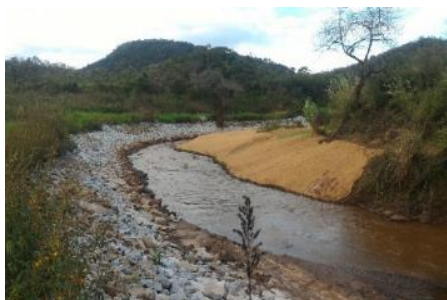
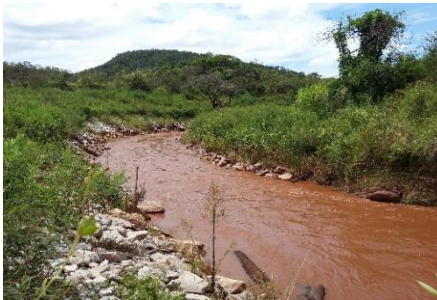
| <p align="center"><b>Foto:</b> Margem esquerda do rio no trecho.</p> | | |

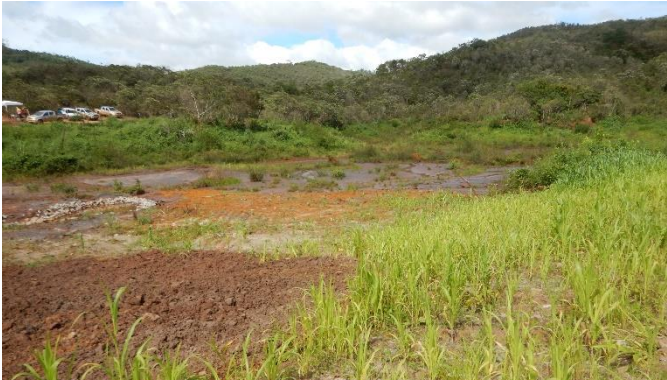
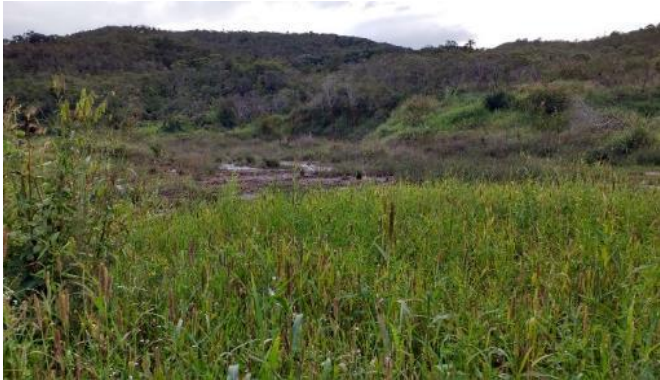
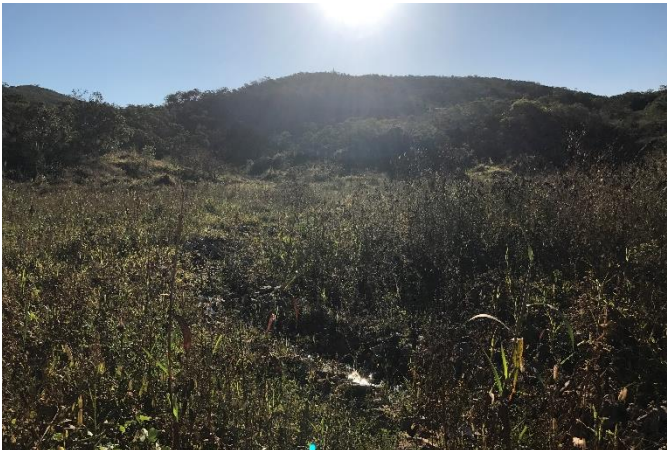
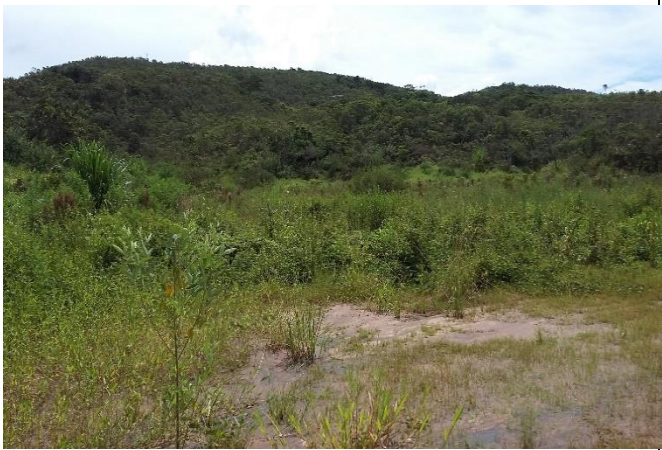
| <p style="text-align: center;"><b>Foto:</b> Visão da área brejosa.</p> <div style="display: flex; justify-content: space-around;"> <div style="text-align: center;"> <p>FASE II (20/12/2016)</p> </div> <div style="text-align: center;"> <p>FASE III (15/05/2017)</p> </div> </div> <div style="display: flex; justify-content: space-around;"> <div style="text-align: center;"> <p>Fase IV (29/08/2017)</p> </div> <div style="text-align: center;"> <p>FASE V (06/03/2018)</p> </div> </div> | |

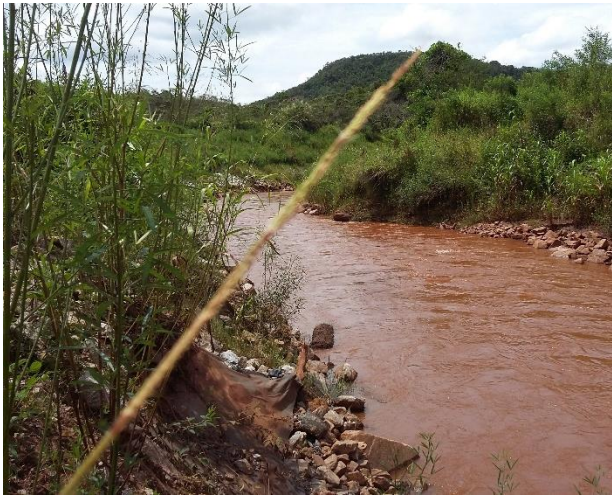
| <p style="text-align: center;"><b>Foto:</b> Enrocamento e bermalongas levados pelo rio.</p> | |

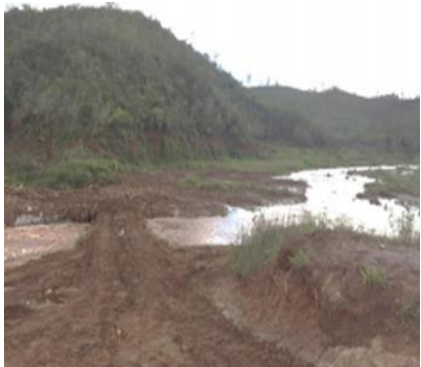
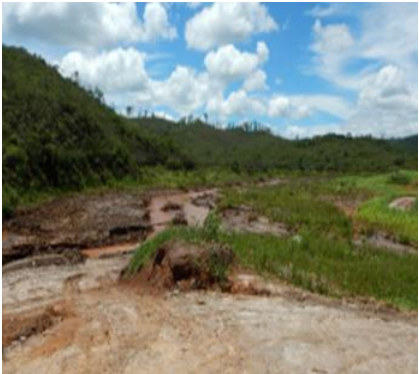
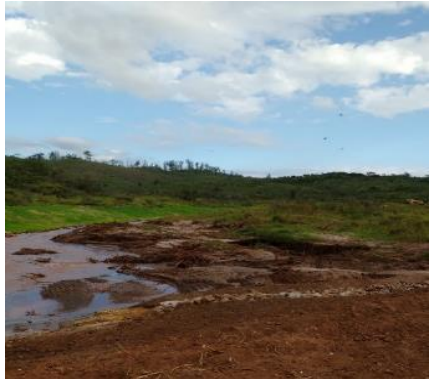
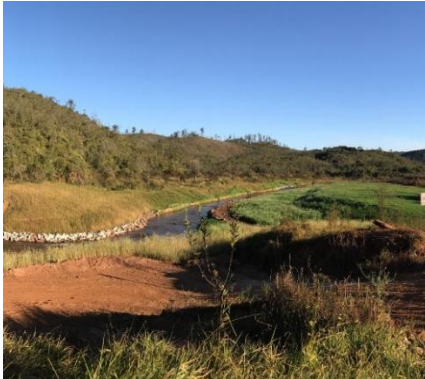
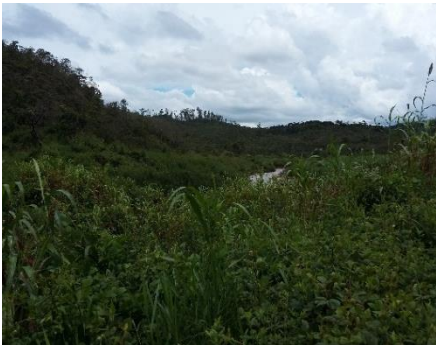
| Ponto: TR03-422 | Coordenada UTM: 665008 / 7759216 |
|---|---|
| <p><b>Descrição:</b> A margem esquerda deste ponto possui uma ilha natural que foi reconformada com enrocamento e biomantas. A deposição de rejeito no local também levou a formação de uma ilha no meio da calha do rio. Esta ilha fica mais evidente no período seco devido ao baixo nível da água. Para acessar a margem direita do rio foi necessária a construção de uma passarela de rochas que permitisse a movimentação de máquinas.</p> <p>Na WATU V o acesso à margem do rio foi dificultado pela vegetação, mas foi possível observar que a ilha de rejeito da calha não estava visível. Todavia, na margem esquerda, foi constatada a formação de uma praia de rejeito</p> | |
| <p><b>Foto:</b> Evolução da paisagem da área.</p> <div> <div> <p>FASE I (08/11/2016)</p> </div> <div> <p>FASE II (20/12/2016)</p> </div> <div> <p>FASE III (15/05/2017)</p> </div> <div> <p>FASE IV (29/08/2017)</p> </div> <div> <p>FASE V (06/03/2018)</p> </div> </div> | |

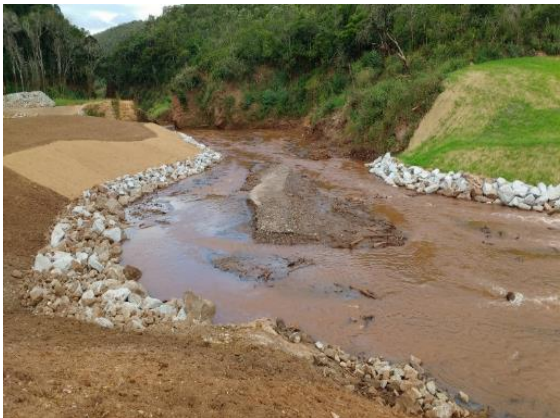
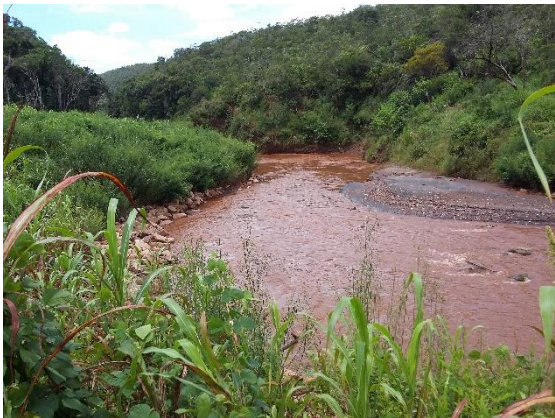
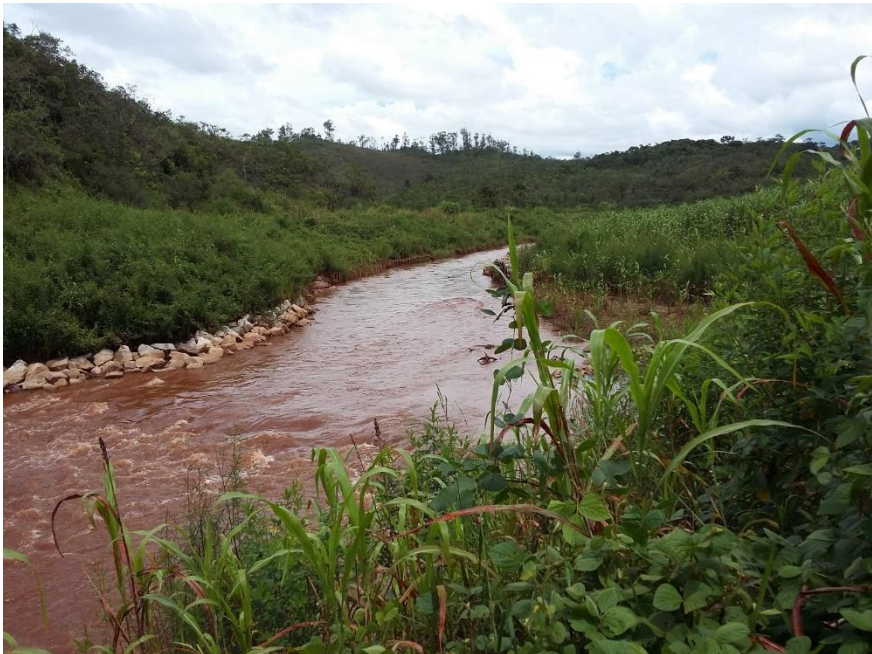
| <p style="text-align: center;"><b>Foto:</b> Deposição de rejeito na calha.</p> <div style="display: flex; justify-content: space-around; align-items: flex-start;"> <div style="text-align: center;"> <p>FASE III (15/05/2017)</p> </div> <div style="text-align: center;"> <p>FASE V (06/03/2018)</p> </div> </div> <p style="text-align: center; margin-top: 20px;"><b>Foto:</b> Visão a montante do ponto.</p> <p style="text-align: center;">FASE V (06/03/2018)</p> | |

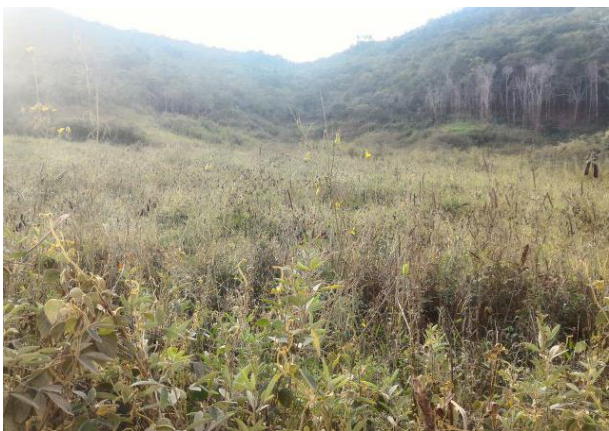
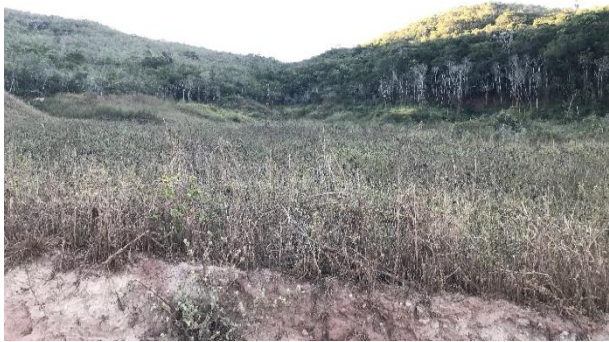
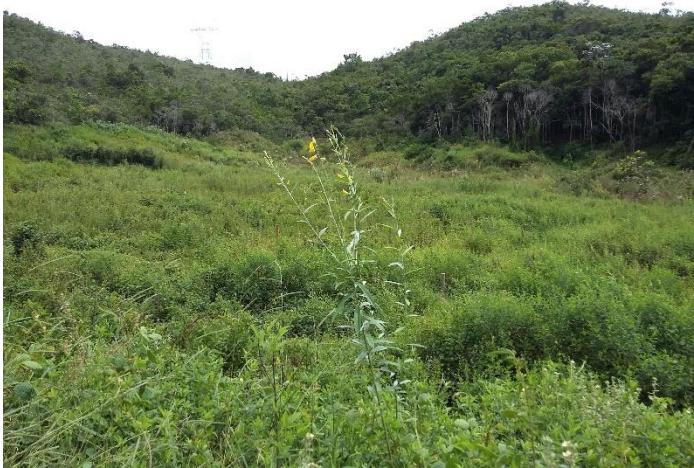
| <p><b>Descrição:</b> Na fase IV da operação WATU, as obras neste ponto já haviam sido concluídas. A margem esquerda é caracterizada por uma ampla planície de inundação, na qual houve acúmulo de rejeito. Neste ponto deságua um tributário que foi retificado e teve seu leito recoberto por “pedra de mão”. As margens do rio tiveram suas drenagens disciplinadas e passaram por obras de bioengenharia que visavam a estabilização do rejeito.</p> <p>Na WATU V, o tributário que corre pela planície estava completamente escondido pela vegetação e os enrocamentos das margens do rio se apresentavam em bom estado de conservação.</p> | |
| <p><b>Foto:</b> Vista da planície de inundação na margem esquerda, na qual passa um tributário.</p> <div> <div> <p>FASE III (15/05/2017)</p> </div> <div> <p>FASE IV (29/08/2017)</p> </div> </div> <p>FASE V (06/03/2018)</p> | |

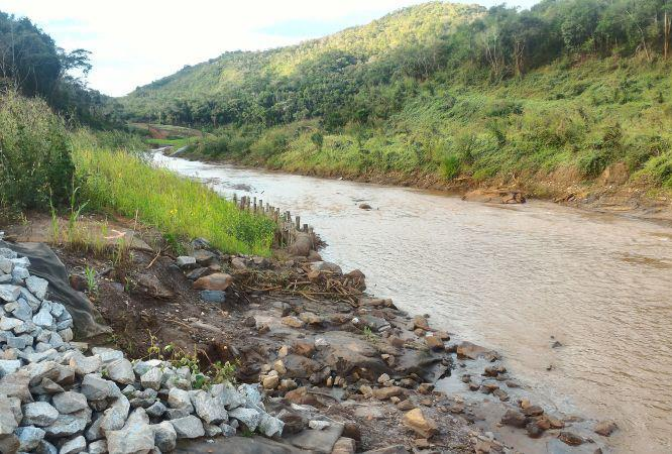
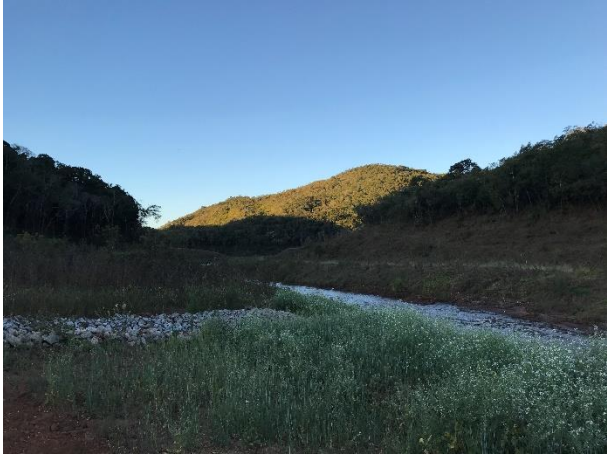
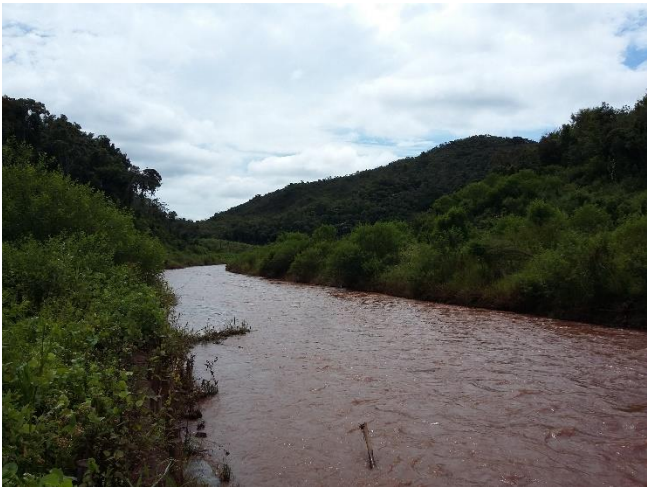
| <p><b>Foto:</b> Vista com direção à jusante.</p> <div> <div> <p>FASE III (15/05/2017)</p> </div> <div> <p>FASE IV (29/08/2017)</p> </div> </div> <p>FASE V (06/03/2018)</p> | |

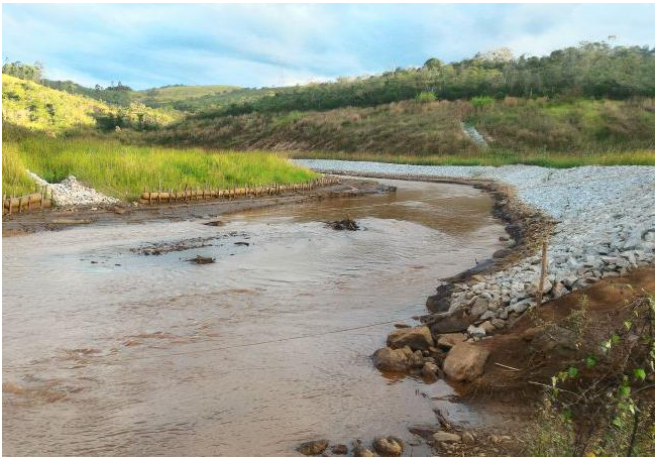
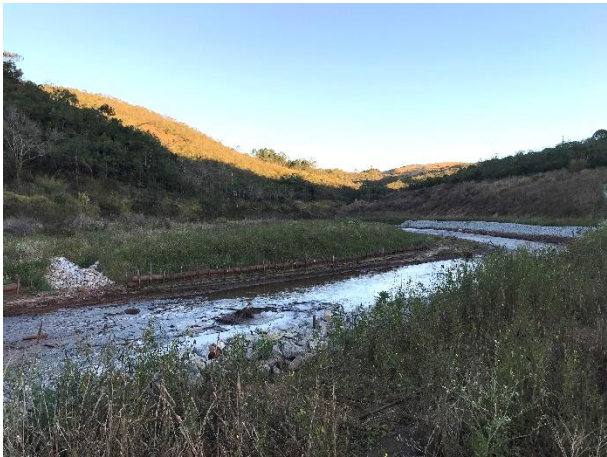
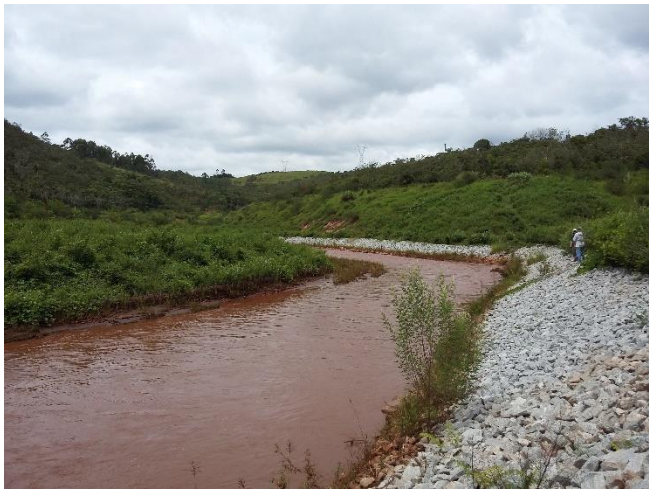
| <p data-bbox="576 344 1018 378" style="text-align: center;"><b>Foto:</b> Vista com direção à montante.</p> <div style="display: flex; justify-content: space-around; align-items: flex-start;"> <div style="text-align: center;"> <p data-bbox="338 414 593 448">FASE III (15/05/2017)</p> </div> <div style="text-align: center;"> <p data-bbox="1019 414 1276 448">FASE IV (29/08/2017)</p> </div> </div> <div style="text-align: center; margin-top: 20px;"> <p data-bbox="671 1021 922 1055">FASE V (06/03/2018)</p> </div> | |

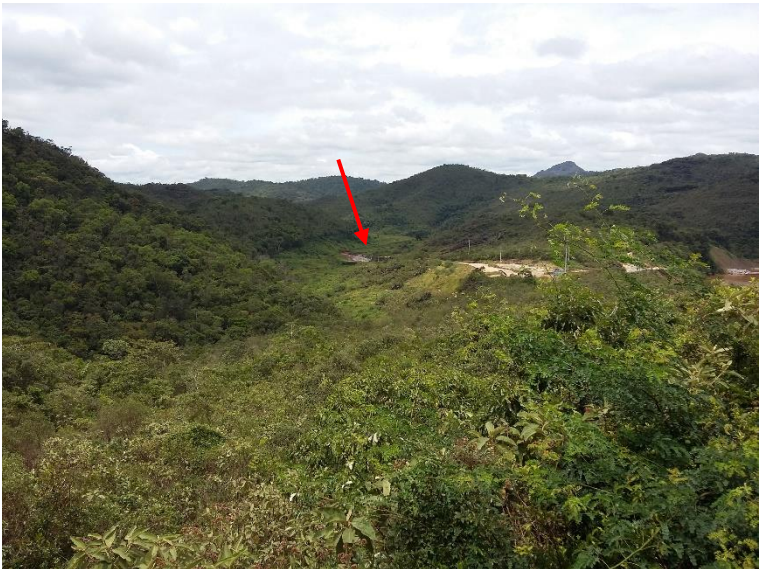
| <p><b>Descrição:</b> Segundo representantes da Renova, as obras neste ponto já foram finalizadas. É o primeiro ponto de intervenção do rio Gualaxo do Norte, a jusante do córrego Santarém. Está próximo da antiga estação de captação da Samarco em Bento Rodrigues, nas imediações do Dique S4. No local foram realizados trabalhos de hidrosseadura, disciplinamento de drenagem e instalação de biomantas e bermalongas.</p> <p>Na fase V da operação WATU não foi possível chegar a este ponto, pois o portão de acesso a área estava fechado com cadeado.</p> | |
| <p><b>Foto:</b> Localização do ponto TR03-423B.</p> <p>FASE V (06/03/2018)</p> | |

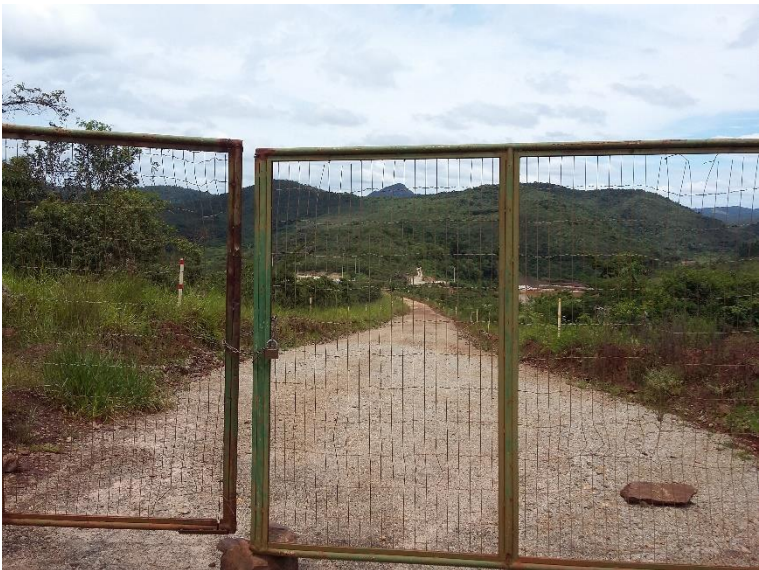
| <p><b>Foto:</b> Portão fechado com cadeado.</p> <p>FASE V (06/03/2018)</p> | |

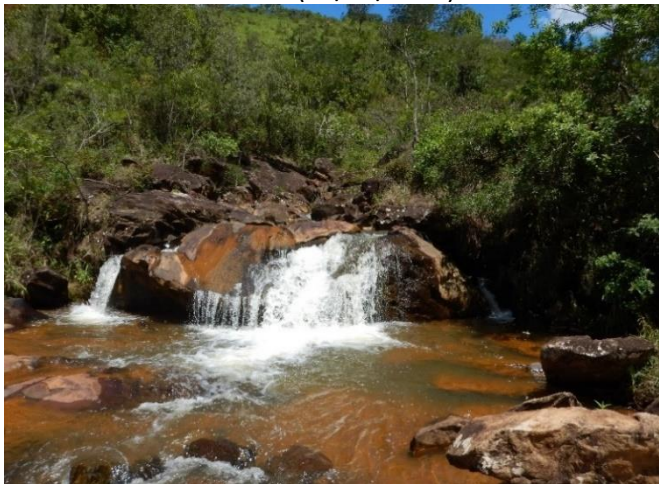
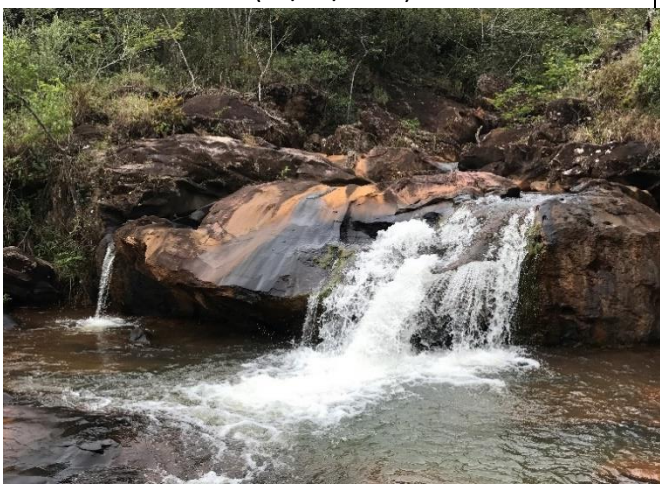
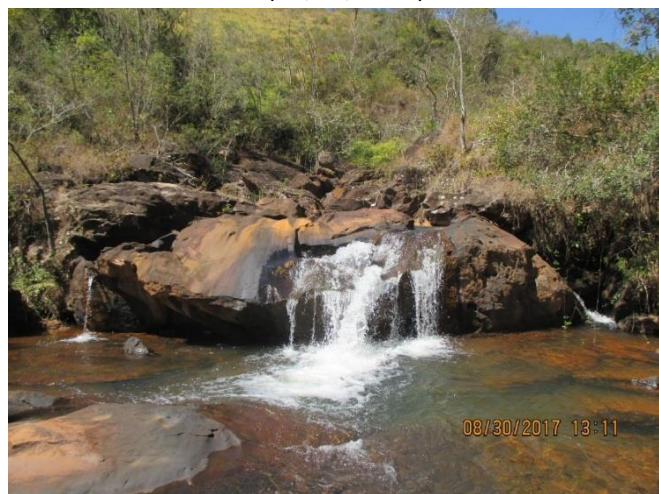
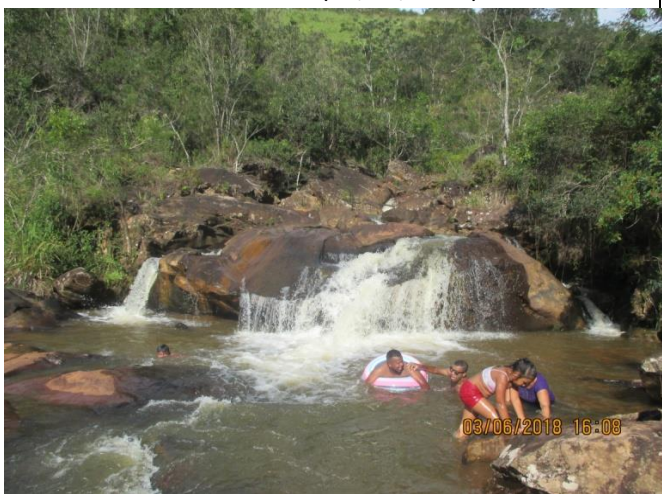
| Ponto: TR04-520A | Coordenada UTM: 666441 / 7758200 |
|---|---|
| <p><b>Descrição:</b> Ponto localizado no Córrego Camargo que apresenta uma pequena queda d'água, de aproximadamente dois metros, que foi afetada pelo rompimento da barragem. A alta resiliência do local, somada a hidrossemeadura emergencial executada pela Samarco, estabilizou rapidamente o local. Nas Fases II e III era possível observar sinais das alterações do ambiente causadas pelo acidente na base da queda d'água onde existia feixe de galhadas e pedaços de manilhas depositadas. Contudo, a partir das Fases IV e V, não foram mais evidenciadas a manilha, somente os feixes de galhadas. A vegetação encontra-se mais desenvolvida nas margens deste ponto à jusante. Não foi constatado intervenção ao longo do Trecho Prioritário 04 relacionado ao Trecho 06 do Plano de Manejo de Rejeitos.</p> | |
| <p align="center"><b>Foto: Queda d'água afetada</b></p> | |

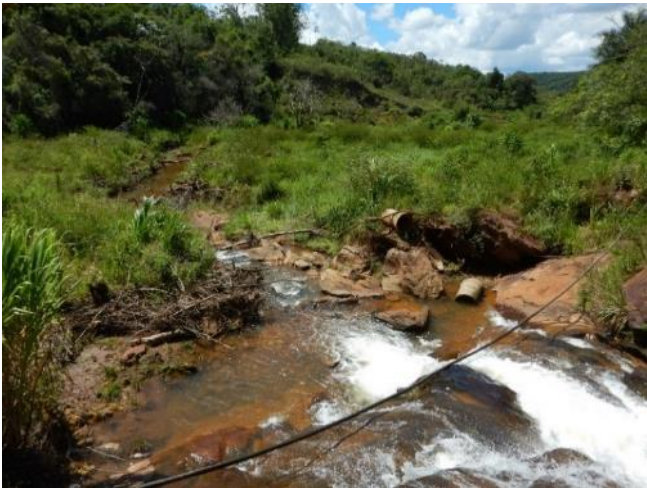
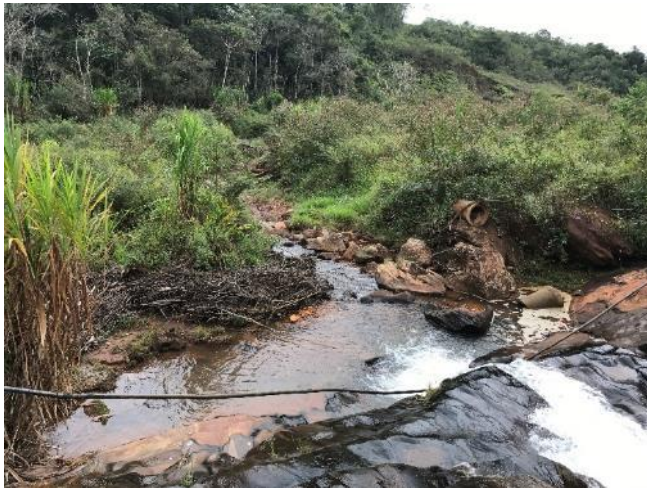
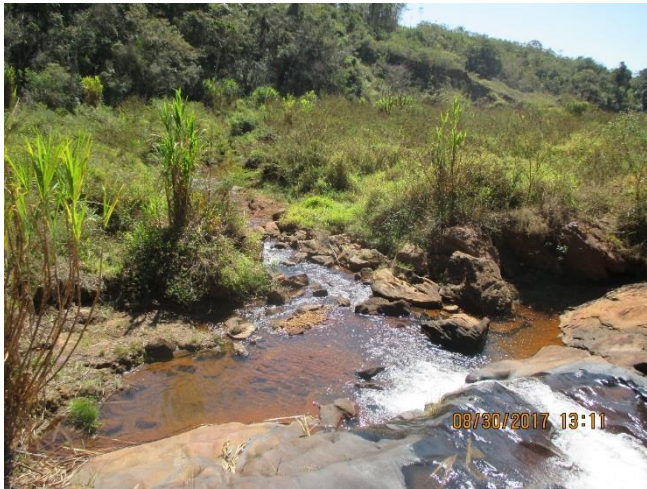
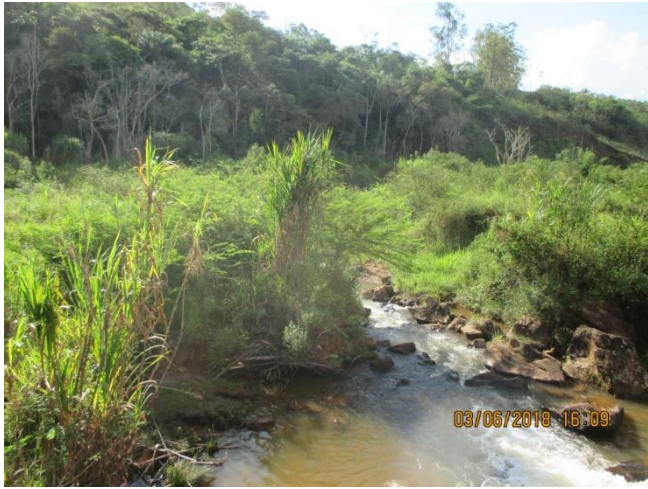
| <b>Ponto:</b> TR04-520A | <b>Coordenada UTM:</b> 666441 / 7758200 |

| <p><b>Foto:</b> Evolução da paisagem na região a jusante da queda d'água afetada.</p> | |

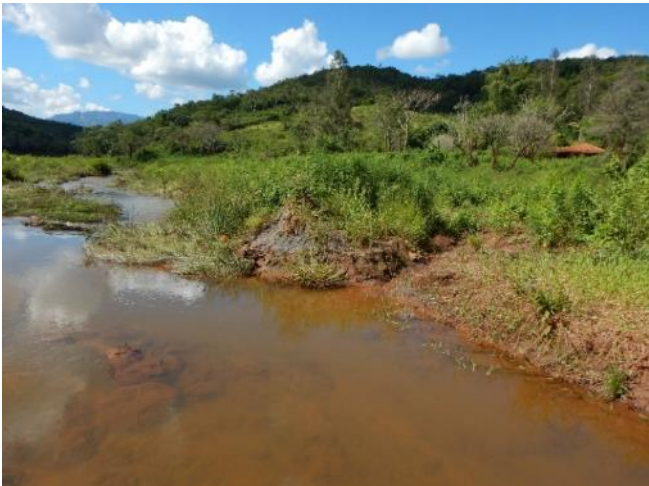
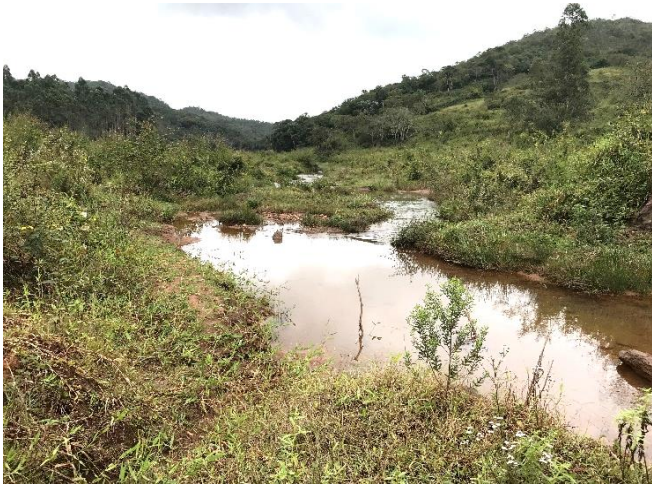
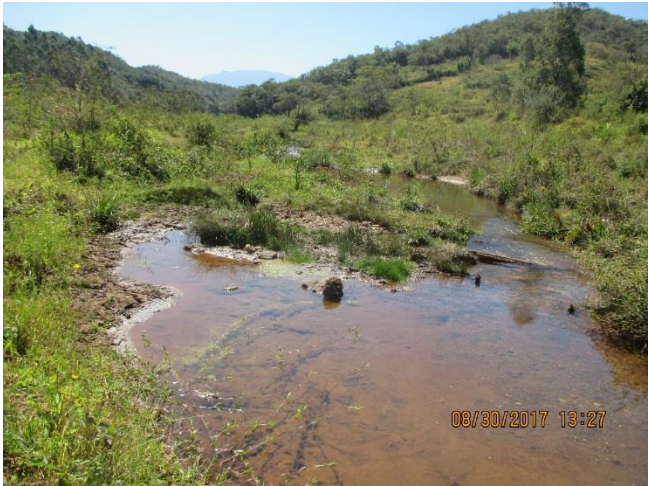
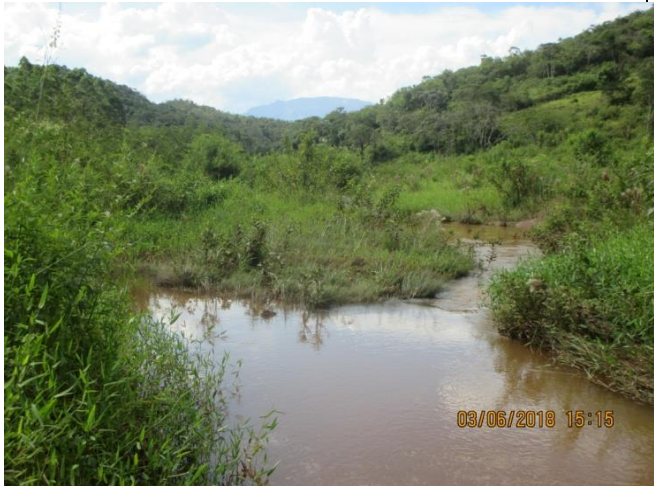
| <p><b>Descrição:</b> Neste ponto existia o acesso de uma das casas que foi completamente descaracterizada pelo acidente. Ainda é possível observar sinais das alterações do ambiente causadas pelo acidente, mas foi constatado uma evolução da vegetação proveniente da hidrossemeadura emergencial na fase III, quando comparada com o cenário observado na fase II. Na fase IV os efeitos da estiagem reduziu a cobertura vegetal da área. Já na Fase V foi observado um aumento de vigor da vegetação e a predominância de espécies rasteiras e arbustivas.</p> | |
| <p align="center"><b>Foto:</b> Visão em direção a jusante do ponto.</p> | |

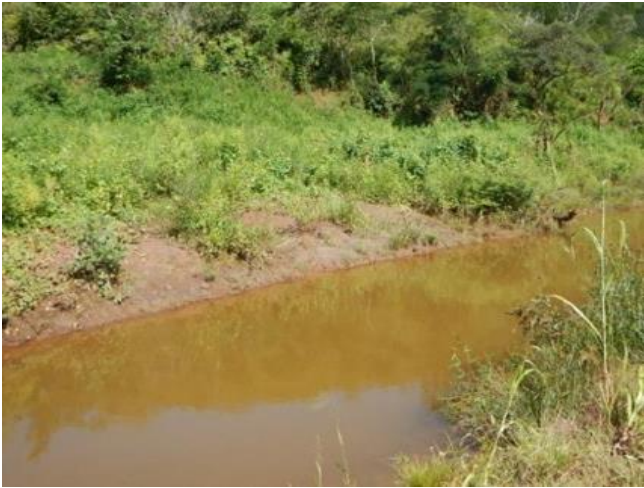
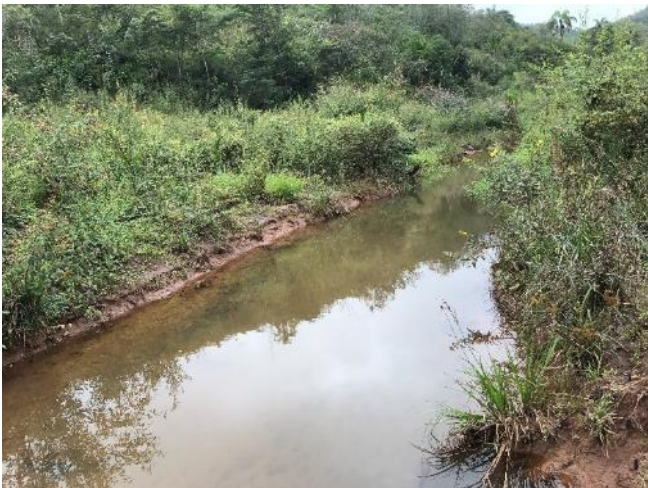
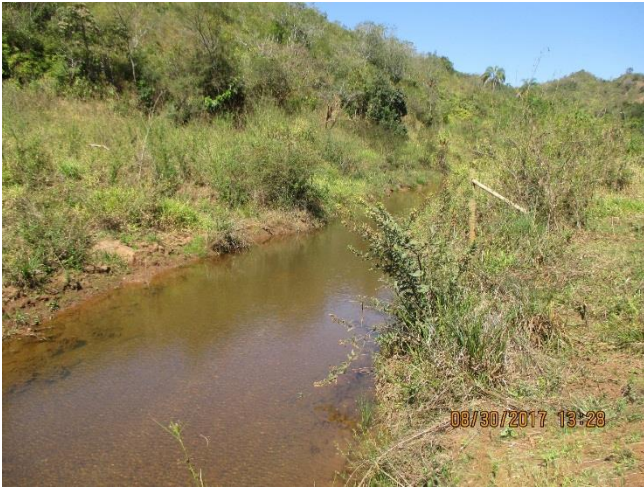
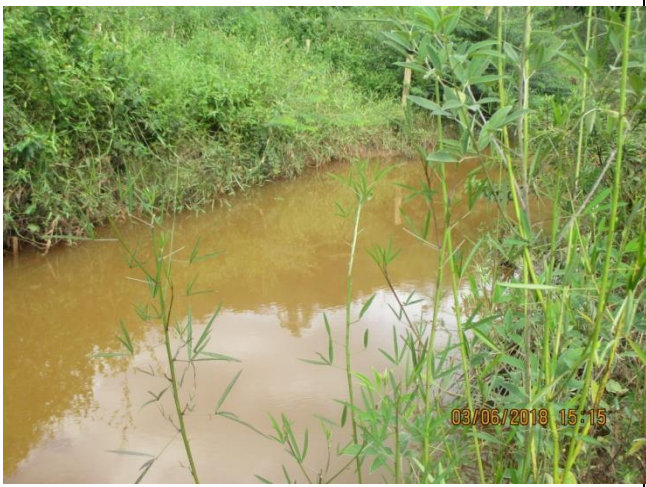
| <p data-bbox="523 327 1070 356" style="text-align: center;"><b>Foto:</b> Visão em direção a montante do ponto.</p> <div style="display: flex; justify-content: space-around;"> <div data-bbox="331 378 580 409"> <p>FASE II (20/12/2016)</p> </div> <div data-bbox="1078 378 1335 409"> <p>FASE III (17/05/2017)</p> </div> </div> <div style="display: flex; justify-content: space-around; margin-top: 20px;"> <div data-bbox="323 1016 588 1048"> <p>FASE IV (30/08/2017)</p> </div> <div data-bbox="1019 1016 1272 1048"> <p>FASE V (06/03/2018)</p> </div> </div> | |

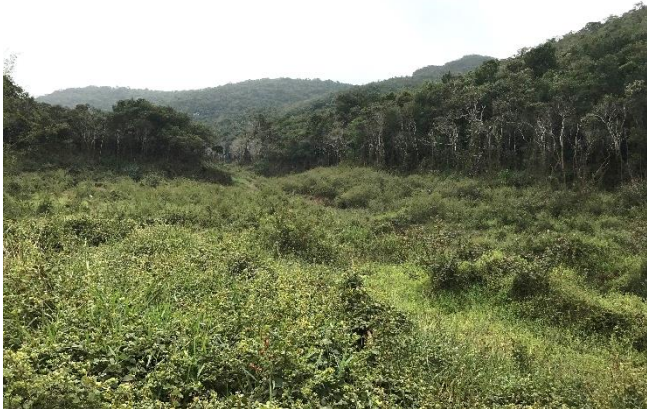
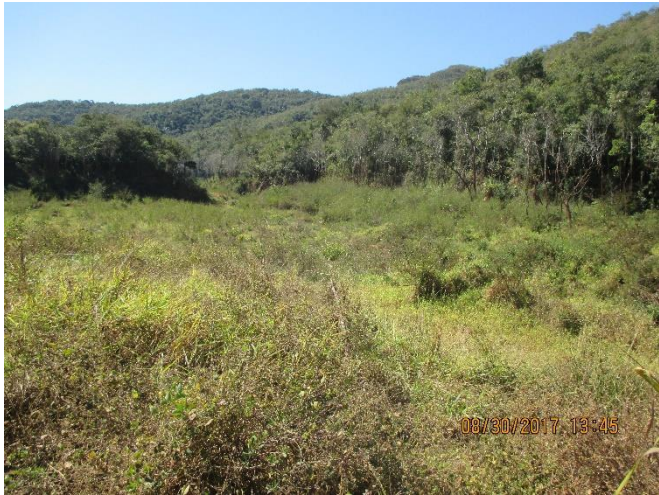
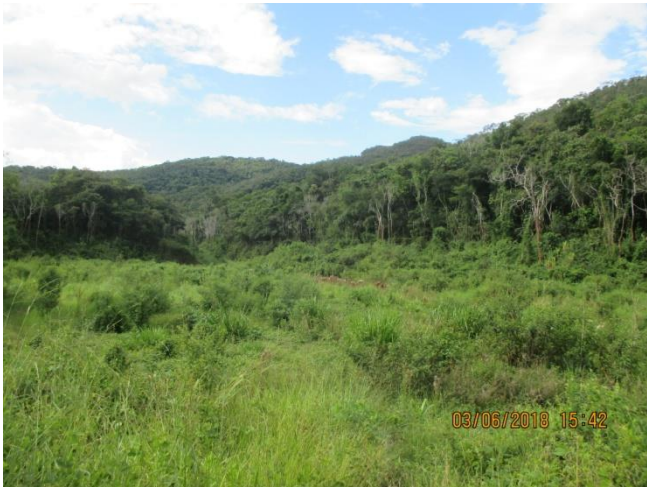
| <p><b>Descrição:</b> ponto vistoriado pela primeira vez na fase III da Operação WATU. A área de preservação permanente é caracterizada principalmente por uma planície de inundação na margem esquerda e talude na margem direita. Foi adotada até o momento apenas a hidrossemeadura emergencial, sendo possível observar a presença de alguns galhos e árvores mortas próximo às margens do corpo hídrico. Foi também constatada a presença de ilhas com vegetação no corpo hídrico. Além disso, foi constatada a presença de um pequeno barramento de água construído pelo proprietário da terra, antes do desastre, o qual não se rompeu durante o acidente, sendo que há material sedimentado no fundo do mesmo. Na fase IV foi possível perceber a exposição do rejeito. Já na fase V foi evidenciada a vegetação bem desenvolvida e sem rejeito exposto como nas fases anteriores. A lagoa, ainda assoreada pela deposição do rejeito, apresentava água límpida.</p> | |
| <p><b>Foto:</b> Visão em direção a jusante do ponto.</p> <div style="display: flex; justify-content: space-around;"> <div style="text-align: center;"> <p>FASE III (17/05/2017)</p> </div> <div style="text-align: center;"> <p>FASE IV (30/08/2017)</p> </div> </div> <div style="text-align: center; margin-top: 20px;"> <p>FASE V (06/03/2018)</p> </div> | |

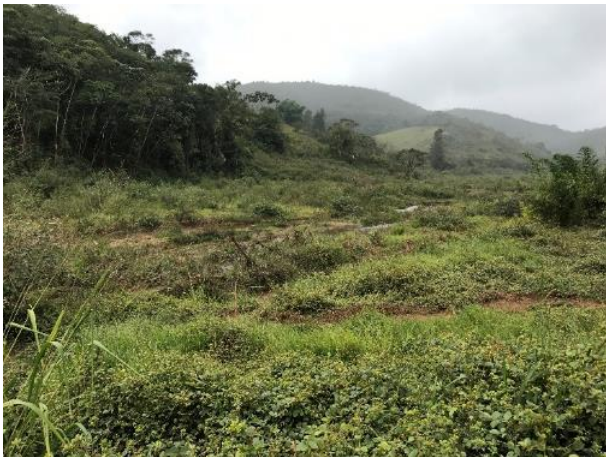
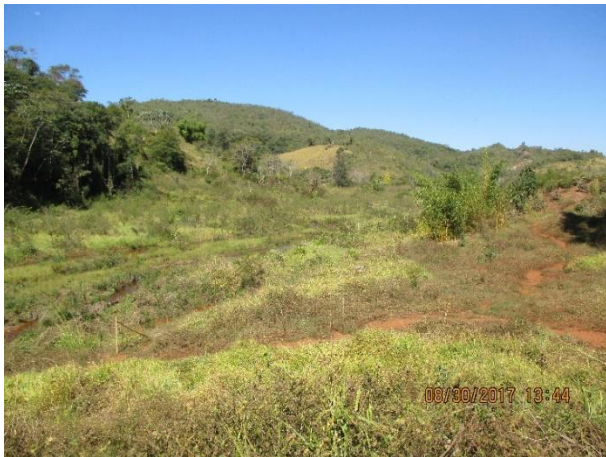
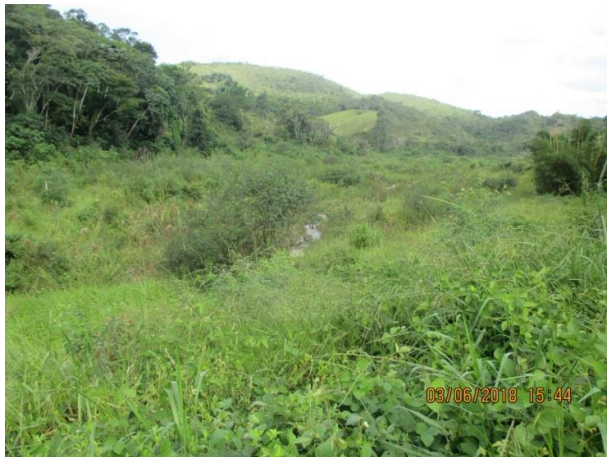
| <b>Ponto:</b> TR04-522 | <b>Coordenada UTM:</b> 666309 / 7758995 | |

| <b>Foto:</b> Visão em direção a montante do ponto. | | |

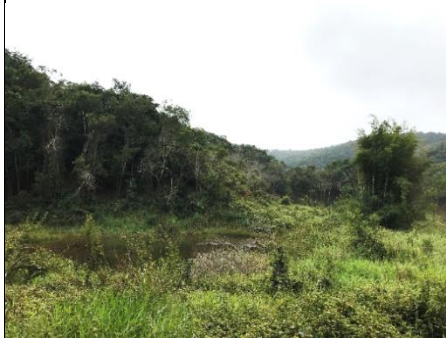
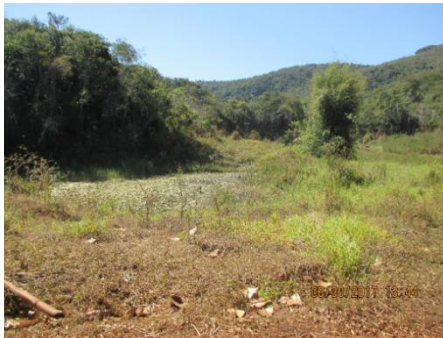
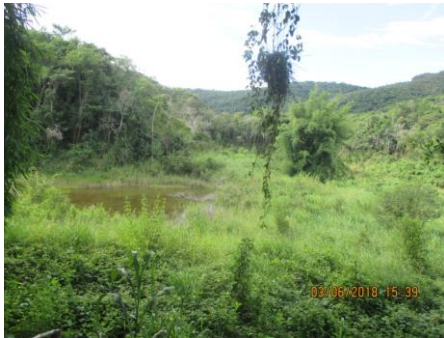
| <b>Foto:</b> vegetação no entorno do barramento. | | |

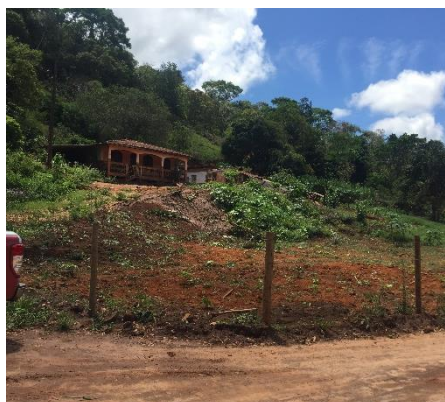
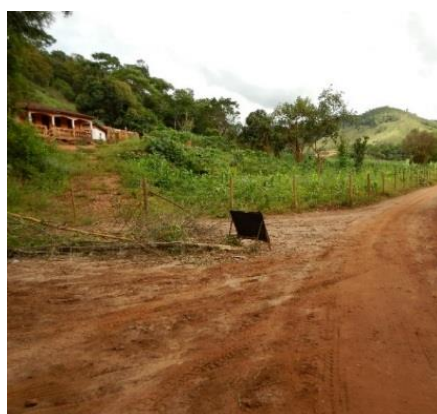
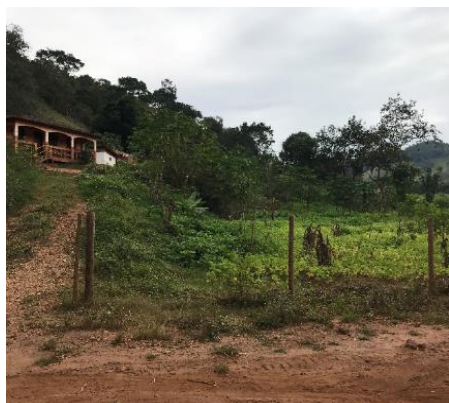
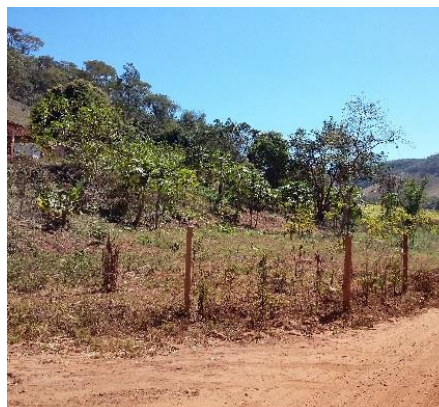
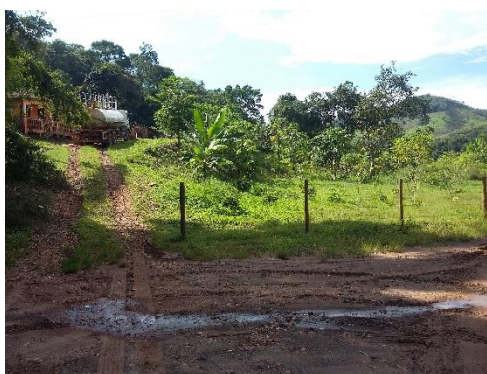
**Ponto:** TR05-375A

**Descrição:** Neste ponto existe uma propriedade que é objeto de análise da operação WATU desde a Fase I. Trata-se de um pequeno sítio onde foram realizados trabalhos de reabilitação voltados para o reestabelecimento de cultivos agrícolas de subsistência sobre o rejeito. As margens do rio neste ponto, foram hidrossemeadas logo após o acidente com o objetivo de estabilizar o rejeito depositado no local.

Na WATU V foi constatado a presença de um caminhão pipa no local. Não foi observado vestígios de manejo recente na área de plantio. As margens apresentavam uma vegetação densa, o que dificultou o acesso ao rio.

**Foto:** Evolução da paisagem da área.

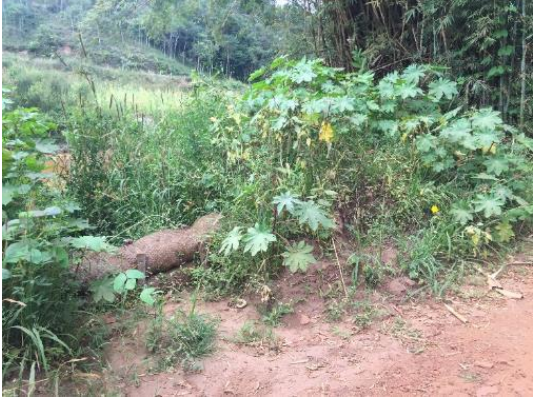
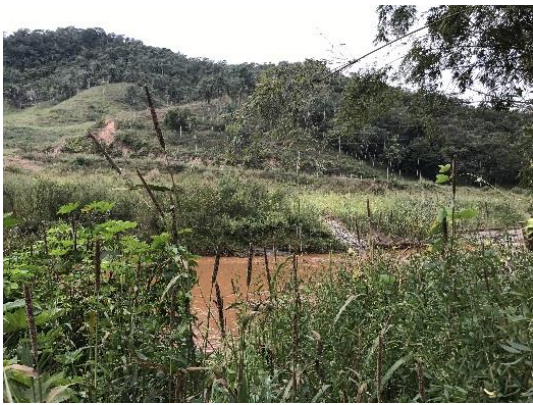
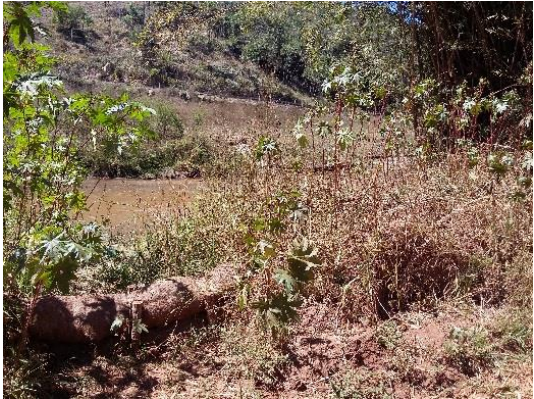
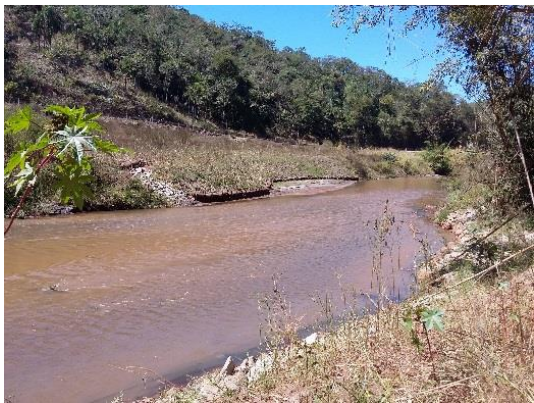
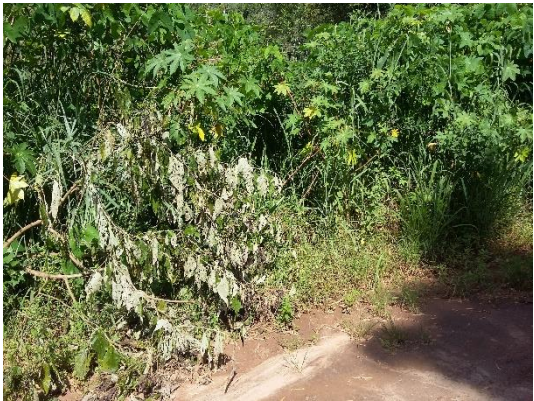
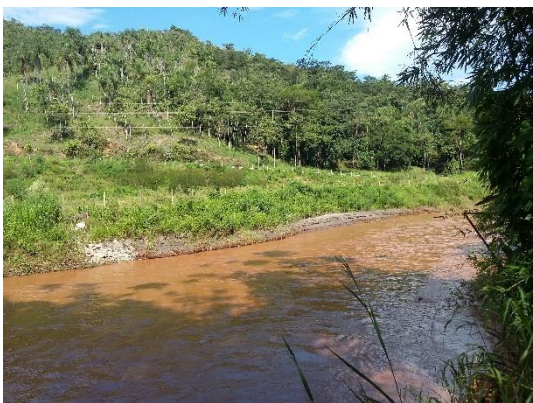
| <p style="text-align: center;"><b>Foto:</b> Situação das margens.</p> <p style="text-align: center;">FASE III (16/05/2017)</p> <div style="display: flex; justify-content: space-around;"> </div> <p style="text-align: center;">FASE IV (29/08/2017)</p> <div style="display: flex; justify-content: space-around;"> </div> <p style="text-align: center;">FASE V (06/03/2018)</p> <div style="display: flex; justify-content: space-around;"> </div> | |
