# RELATÓRIO

# OPERAÇÃO WATU

# FASE V

Fiscalização dos trechos prioritários e não prioritários de  
recuperação atingidos pelos rejeitos da barragem de Fundão

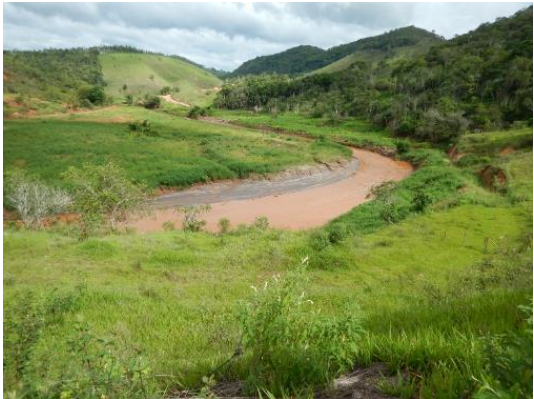
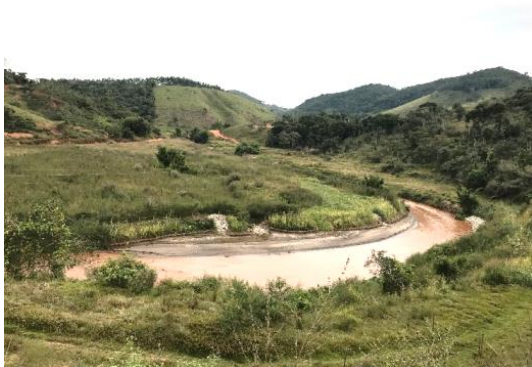
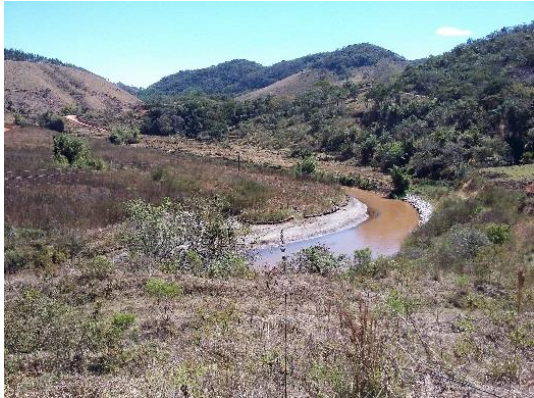
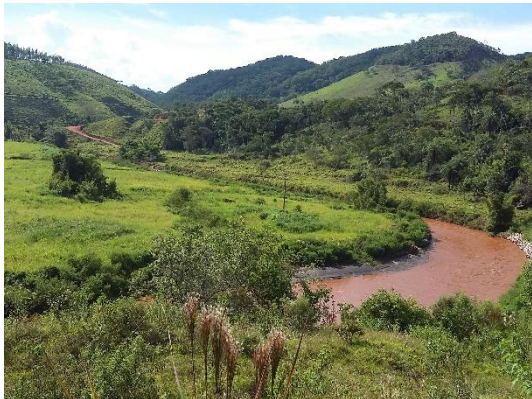
| <p><b>Descrição:</b> Neste ponto foram feitas obras de estabilização do rejeito nas margens. É possível observar a instalação de retentores de sedimento (margem direita) e enrocamento na margem esquerda do corpo hídrico. Através dos registros feitos pela Operação WATU no ponto é possível observar a presença constante de uma praia de rejeito na margem direita do rio e a variação de vigor das plantas introduzidas pela hidrossemeadura emergencial no período seco e chuvoso.</p> | |
| <p style="text-align: center;"><b>Foto: Visão de montante.</b></p> <div style="display: flex; justify-content: space-around;"> <div style="text-align: center;"> <p>FASE II (21/12/2016)</p> </div> <div style="text-align: center;"> <p>FASE III (16/05/2017)</p> </div> </div> <div style="display: flex; justify-content: space-around; margin-top: 20px;"> <div style="text-align: center;"> <p>FASE IV (29/08/2017)</p> </div> <div style="text-align: center;"> <p>FASE V (06/03/2018)</p> </div> </div> | |

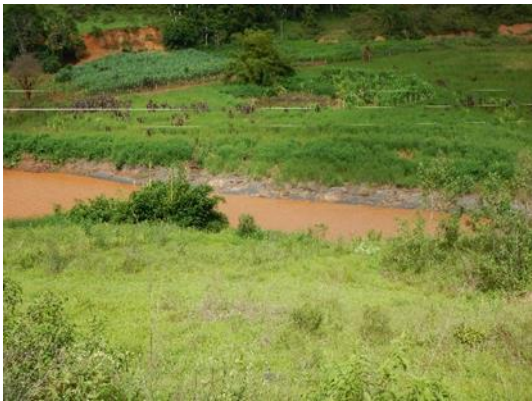
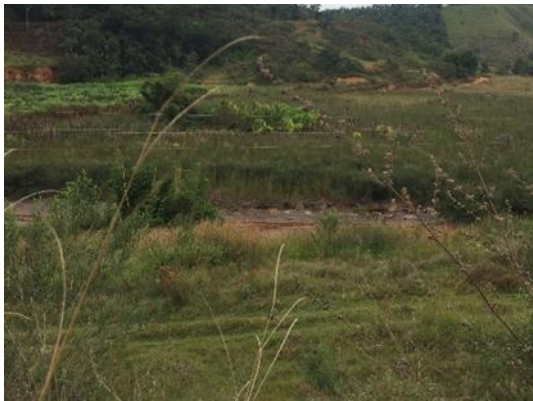
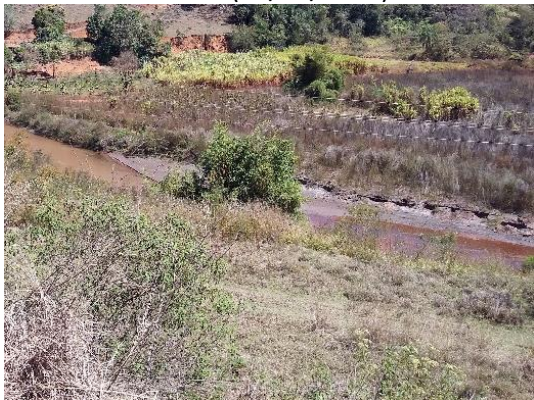
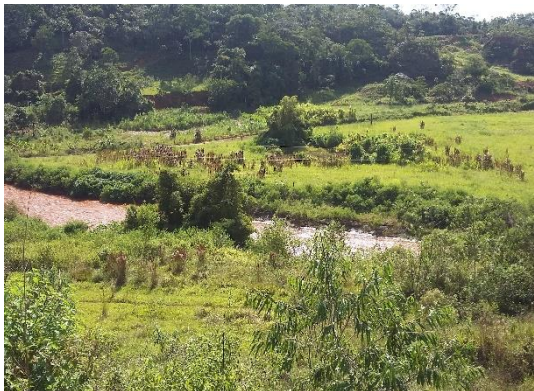
| <p style="text-align: center;"><b>Foto:</b> Visão de jusante.</p> <div style="display: flex; justify-content: space-around;"> <div style="text-align: center;"> <p>FASE II (21/12/2016)</p> </div> <div style="text-align: center;"> <p>FASE III (16/05/2017)</p> </div> </div> <div style="display: flex; justify-content: space-around; margin-top: 20px;"> <div style="text-align: center;"> <p>FASE IV (29/08/2017)</p> </div> <div style="text-align: center;"> <p>FASE V (06/03/2018)</p> </div> </div> | |

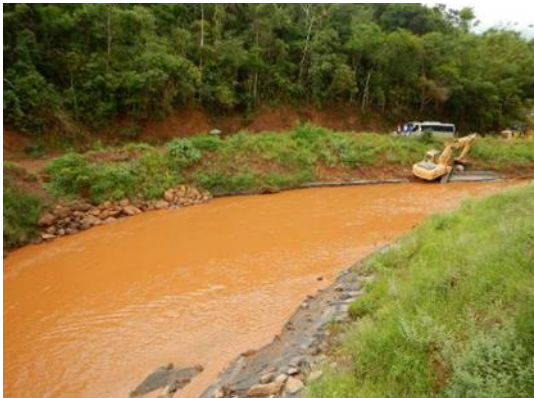
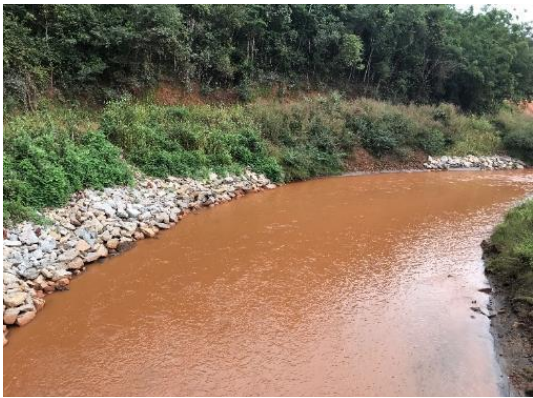
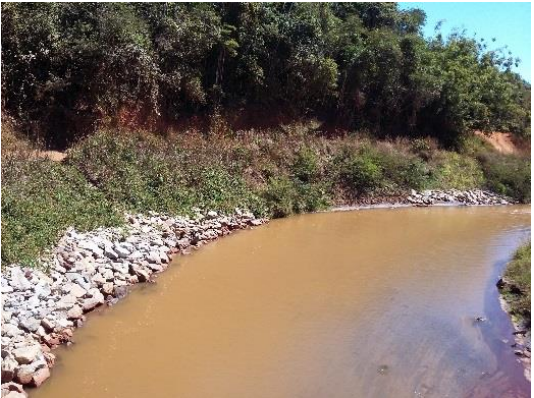
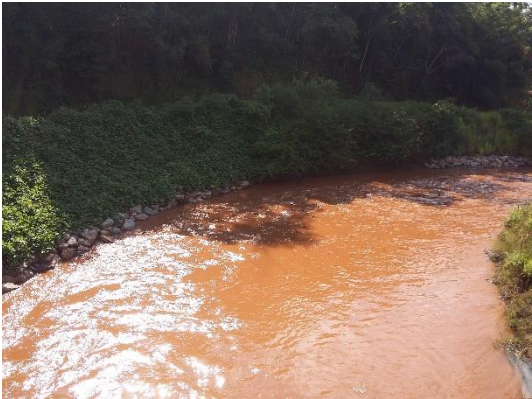
| <p><b>Descrição:</b> Ponto que registra a visão sobre a ponte de acesso a margem esquerda do rio. Foram realizadas intervenções emergenciais nos taludes marginais a montante da ponte para conter pequenos deslizamentos de material. A jusante do ponto é comum avistar praias de rejeito.</p> <p>Na WATU V foi possível observar que os taludes marginais estão estabilizados. O rio estava com um nível d'água acima do normal, o que inviabilizou a observação de praias no ponto. Ainda na WATU V, foi constatado um pátio de obras da Renova sendo construído um pouco antes de chegar na ponte de acesso ao trecho 5.</p> | |
| <p style="text-align: center;"><b>Foto:</b> Visão de montante.</p> <div style="display: flex; justify-content: space-around;"> <div style="text-align: center;"> <p>FASE II (21/12/2016)</p> </div> <div style="text-align: center;"> <p>FASE III (16/05/2017)</p> </div> </div> <div style="display: flex; justify-content: space-around;"> <div style="text-align: center;"> <p>FASE IV (29/08/2017)</p> </div> <div style="text-align: center;"> <p>FASE V (06/03/2018)</p> </div> </div> | |

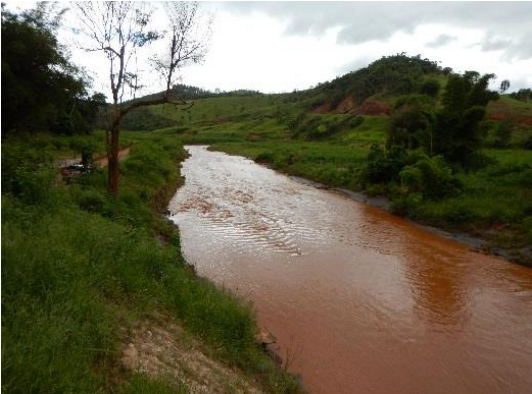
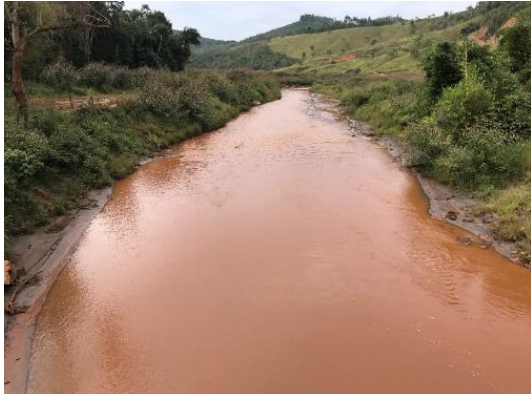
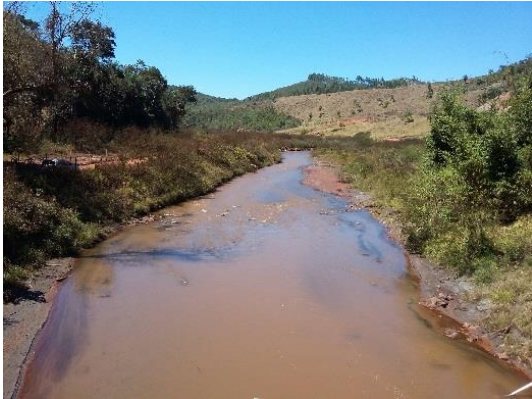
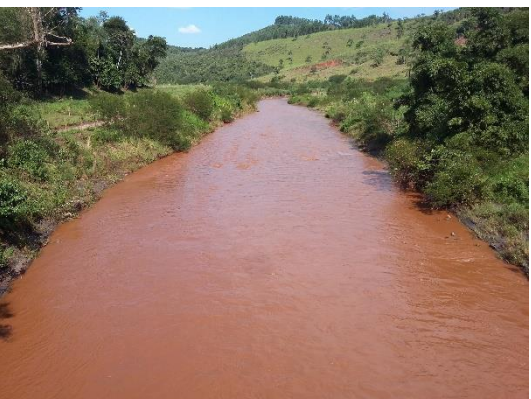
| <p data-bbox="663 344 938 376" style="text-align: center;"><b>Foto:</b> Visão de jusante.</p> <div style="display: flex; justify-content: space-around;"> <div data-bbox="215 398 748 840"> <p data-bbox="331 398 580 430" style="text-align: center;">FASE II (21/12/2016)</p> </div> <div data-bbox="879 398 1412 840"> <p data-bbox="1015 398 1270 430" style="text-align: center;">FASE III (16/05/2017)</p> </div> </div> <div style="display: flex; justify-content: space-around;"> <div data-bbox="215 875 748 1317"> <p data-bbox="327 875 587 907" style="text-align: center;">FASE IV (29/08/2017)</p> </div> <div data-bbox="879 875 1412 1317"> <p data-bbox="1018 875 1268 907" style="text-align: center;">FASE V (06/03/2018)</p> </div> </div> | |

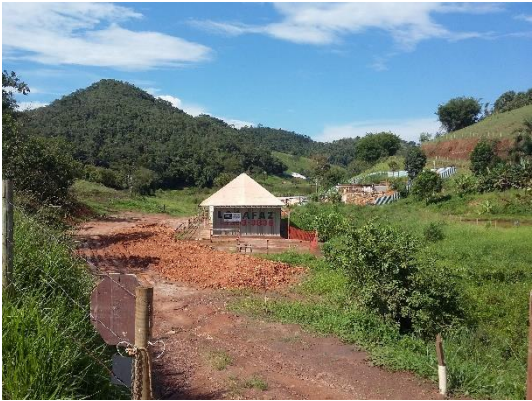
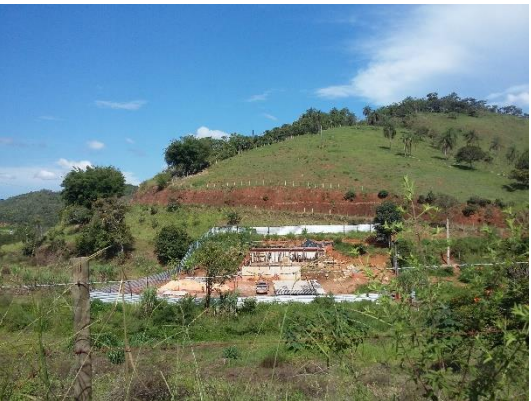
| <p data-bbox="545 1393 1050 1424" style="text-align: center;"><b>Foto:</b> Pátio de obras da Fundação Renova.</p> <p data-bbox="673 1444 922 1476" style="text-align: center;">FASE V (06/03/2018)</p> <div style="display: flex; justify-content: space-around;"> <div data-bbox="215 1507 748 1906"> </div> <div data-bbox="879 1507 1412 1906"> </div> </div> | |

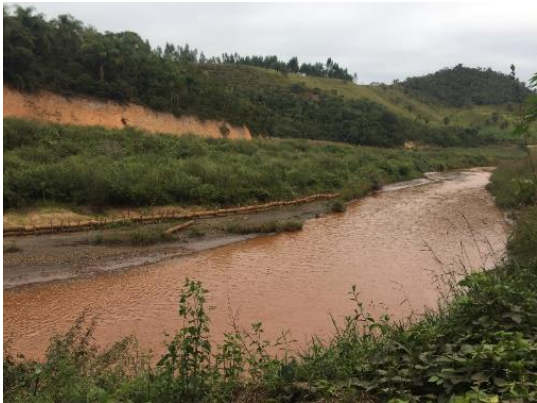
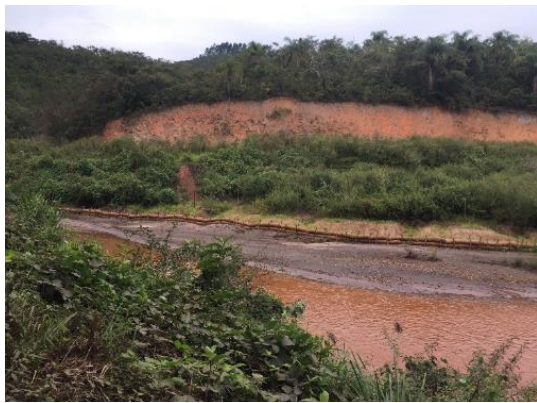
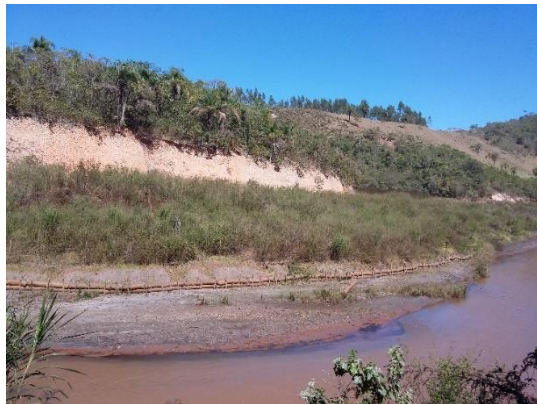
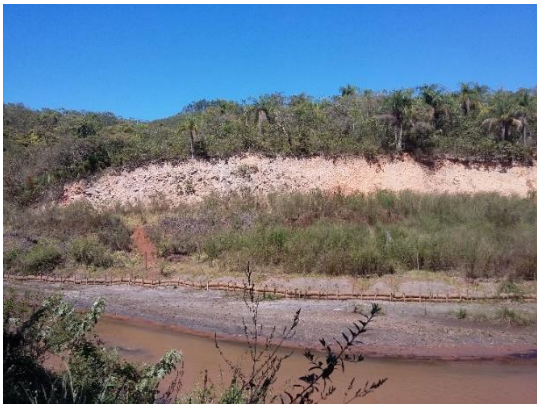
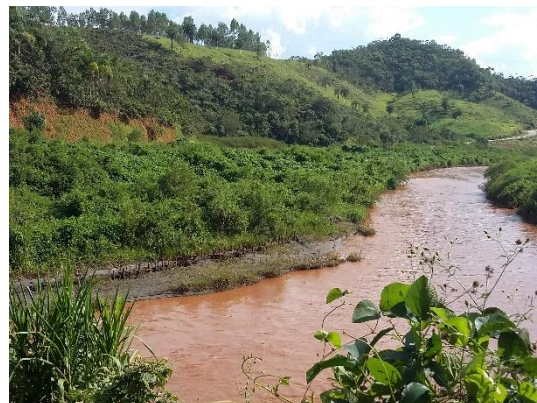
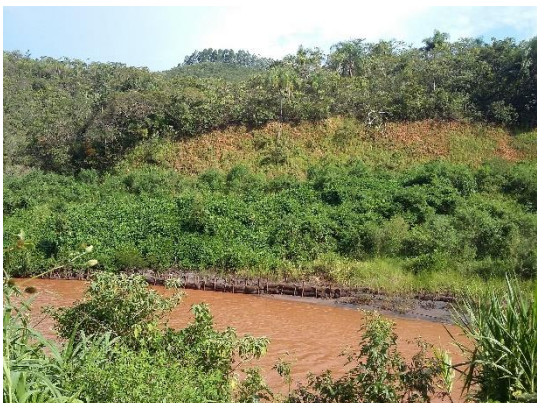
| Ponto: TR05-378A | Coordenada UTM: 683969 / 7753993 |
|---|---|
| <p><b>Descrição:</b> Neste trecho existe uma praia de rejeito que está sendo monitorada pela operação WATU desde a terceira fase.</p> <p>Na WATU V o nível de água do rio estava mais elevado, o que reduziu a parte visível da praia de rejeito. A vegetação das margens apresentava um bom vigor e foi possível observar algumas plantas nascendo no talude de corte de estrada que foi coveado e hidrossemeado pela Fundação Renova.</p> | |
| <p align="center"><b>Foto:</b> Ocorrência de praia de rejeito.</p> <p align="center">FASE III (16/05/2017)</p> <div> </div> <p align="center">FASE IV (29/08/2017)</p> <div> </div> <p align="center">FASE V (06/03/2018)</p> <div> </div> | |

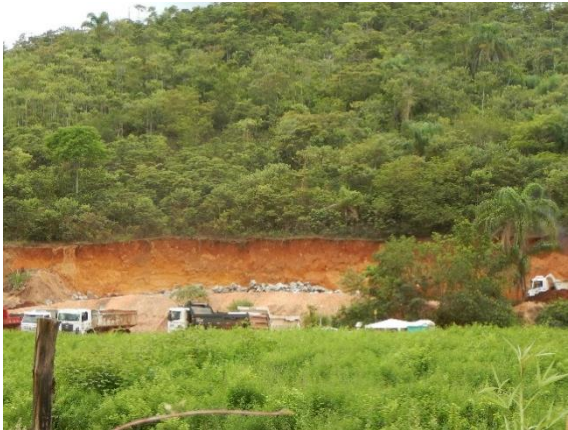
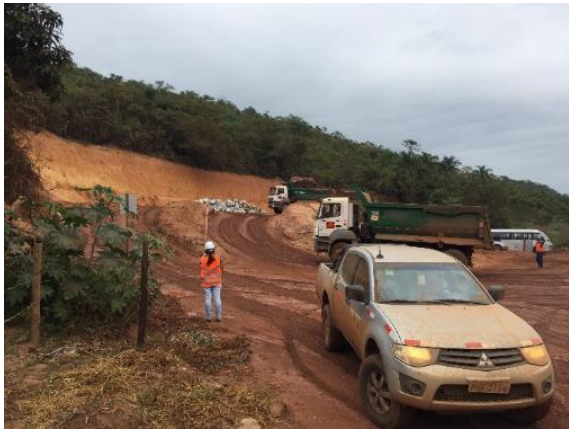
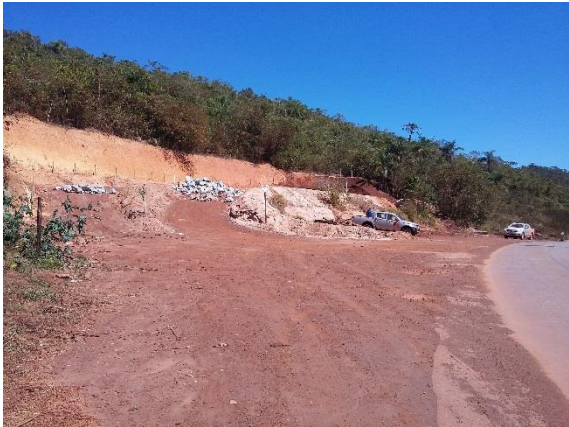
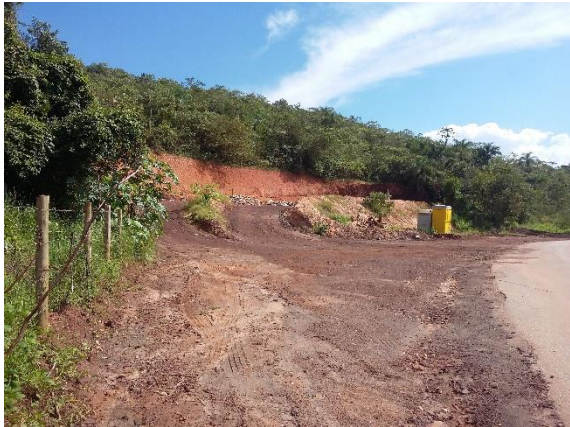
| <p><b>Descrição:</b> Neste ponto foi construído um pátio de manobras de veículos que também é utilizado para o estoque temporário de pedras de mão para enrocamentos. As obras emergências do trecho 5 estão concluídas, o que reduziu o transito de maquinas no local. Na falta de perspectiva de uso da área a Fundação Renova terá que apresentar projetos para a recuperação da área.</p> | |
| <p><b>Foto:</b> Pátio de apoio próximo ao rio.</p> | |

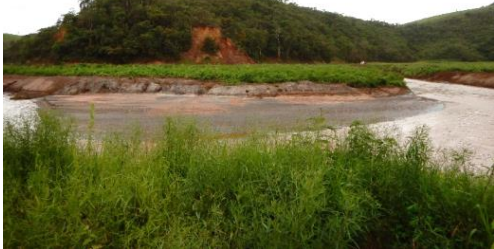
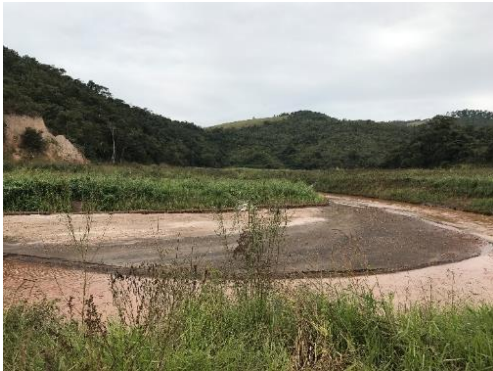
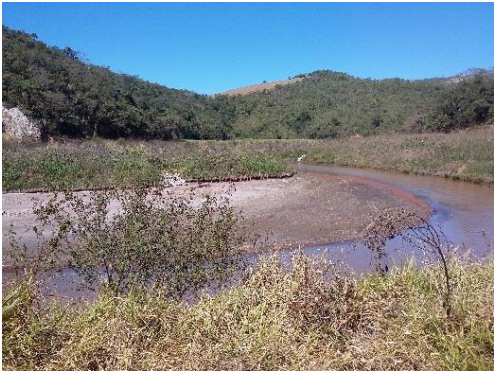
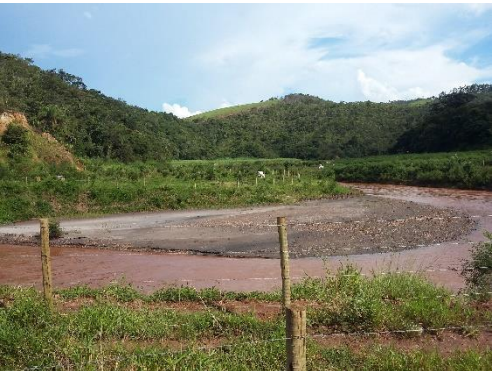
| <p><b>Descrição:</b> Nesta curva do rio, a WATU acompanha a dinâmica de deposição de rejeito na forma de praia na margem direita. Na margem esquerda foi executado um projeto especial de reconformação da área e estabilização do rejeito em função do alto grau de instabilidade do terreno resultante da passagem lama.</p> <p>Na WATU V foi possível observar que o local onde foi executado o projeto especial está completamente introduzido a paisagem do entorno. Na ocasião, a vegetação das margens apresentava um bom vigor e a praia de rejeito ainda persistia. Ressaltasse que no momento da vistoria existia gado pastando nas duas margens do rio, dentro da Área de Preservação Permanente - APP.</p> | |
| <p style="text-align: center;"><b>Foto:</b> Praia de rejeito na margem direita.</p> <div style="display: flex; justify-content: space-around;"> <div style="text-align: center;"> <p>FASE II (21/12/2016)</p> </div> <div style="text-align: center;"> <p>FASE III (16/05/2017)</p> </div> </div> <div style="display: flex; justify-content: space-around;"> <div style="text-align: center;"> <p>FASE IV (29/08/2017)</p> </div> <div style="text-align: center;"> <p>FASE V (06/03/2018)</p> </div> </div> | |

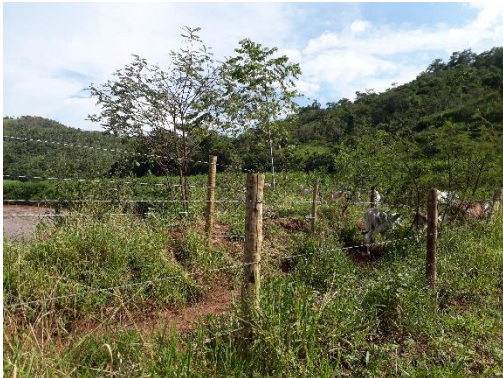
| <p style="text-align: center;"><b>Foto:</b> Gado pastando em área de APP.<br/>FASE V (06/03/2018)</p> | |

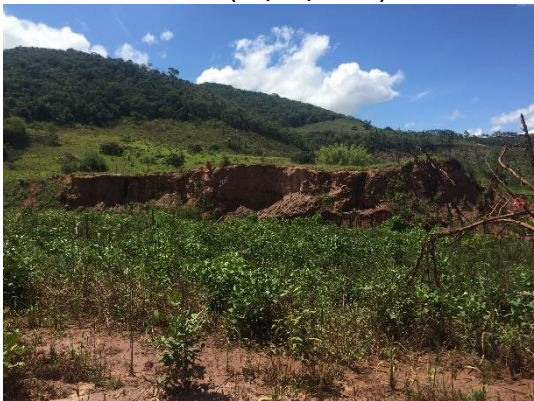
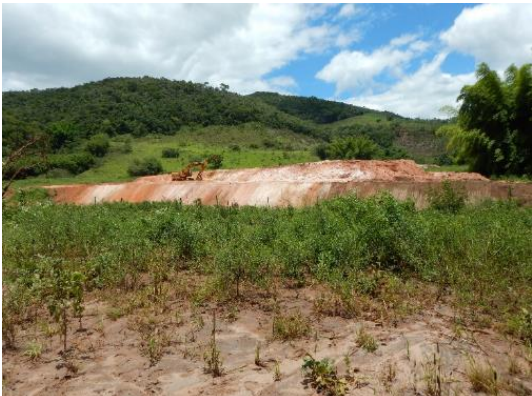
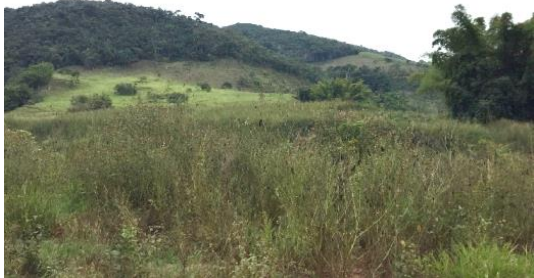
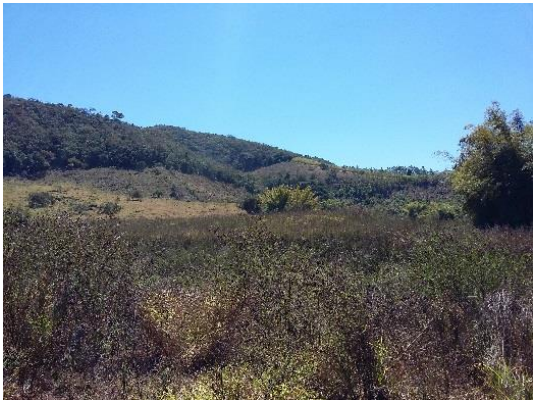
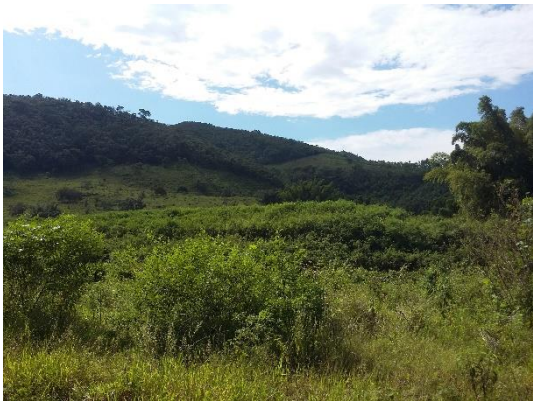
| <p><b>Foto:</b> Margem esquerda reconformada e revegetada.</p> <div> <div> <p>FASE I (08/11/2016)</p> </div> <div> <p>FASE II (21/12/2016)</p> </div> <div> <p>FASE III (16/05/2017)</p> </div> <div> <p>FASE IV (29/08/2017)</p> </div> <div> <p>FASE V (06/03/2018)</p> </div> </div> | |

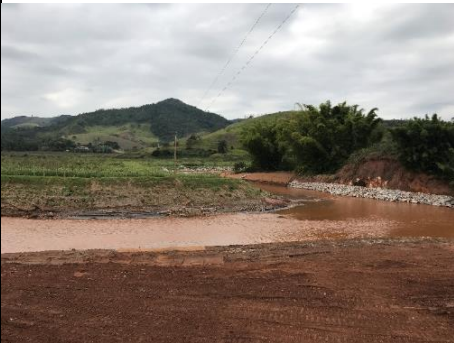
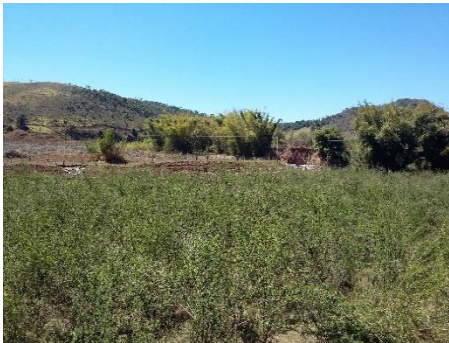
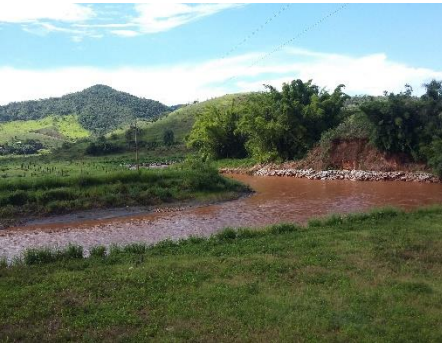
| <p><b>Descrição:</b> Este ponto, localizado em Paracatu de Baixo, foi vistoriado pela primeira vez na fase III da Operação WATU. No local foi realizada uma série de intervenções visando a contenção de rejeitos: enrocamento e reafeiçoamento de terreno em ambas as margens. No distrito, corre uma drenagem, entre a estrada e o cercamento, que deságua no Gualaxo do Norte. As construções estão cercadas e sinalizadas.</p> <p>Na WATU V não foram observadas alterações significativas no trecho.</p> | | |
| <p><b>Foto:</b> Vista das intervenções realizadas nas margens.</p> | | |

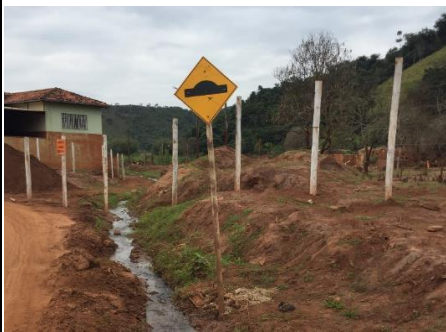
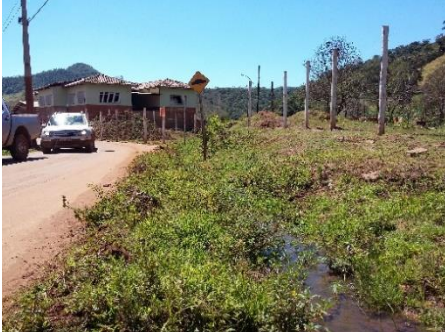
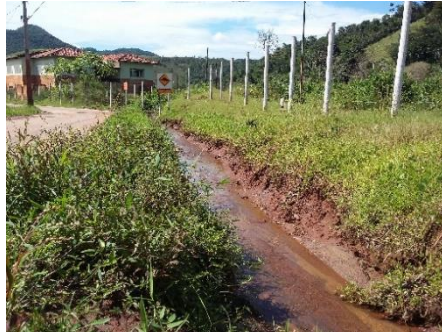
| <p><b>Foto:</b> Drenagem correndo dentro de Paracatu de Baixo.</p> | | |

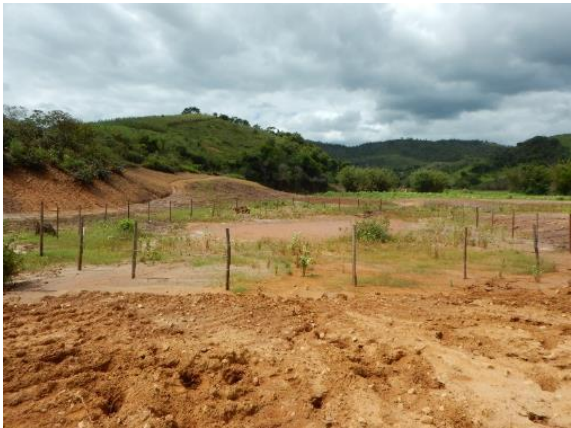
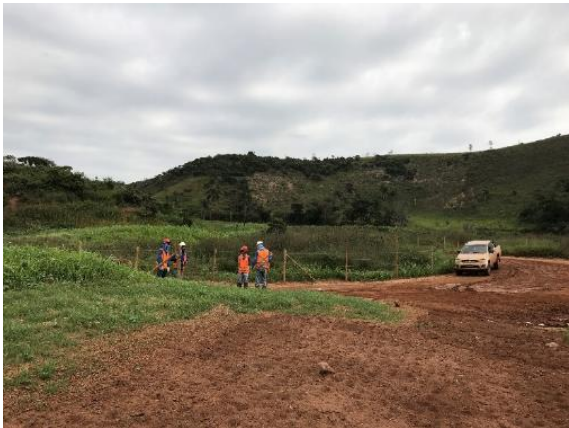
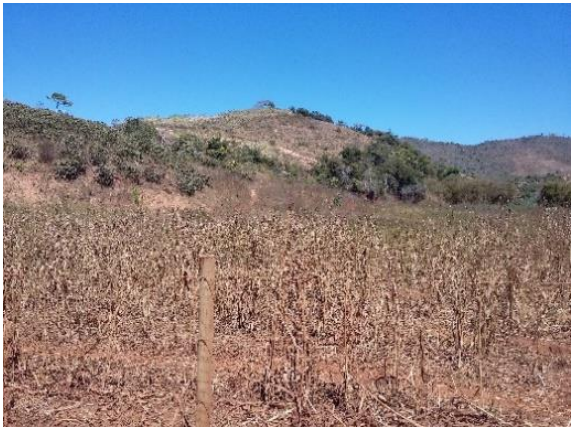
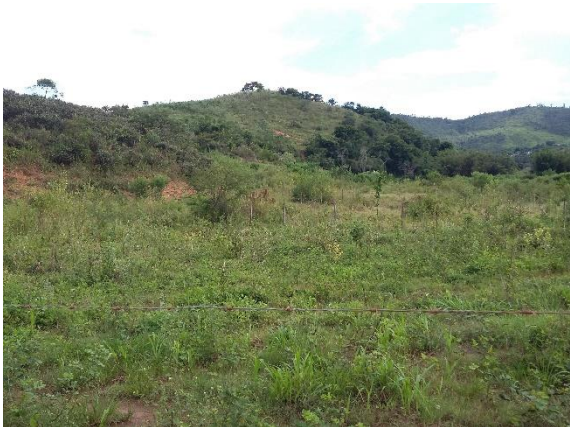
| <p><b>Descrição:</b> A margem esquerda do Gualaxo do Norte neste ponto é caracterizada por uma grande planície de inundação. Nela havia quatro lagoas, remanescentes da atividade garimpeira na região, que foram preenchidas por rejeito. As lagoas foram cercadas e seu entorno hidrossemeados. No local, existe um diminuto tributário que foi tratado inicialmente como drenagem natural, mas que após os questionamentos levantados pela fase II da Operação WATU foi reconformado, cercado e recebeu um leito de pedras.</p> <p>Durante a fase IV da Operação WATU foi possível observar que uma das lagoas está completamente descaracterizada, o que dificultou inclusive a definição de sua localização. Não obstante, foi detectado uma extensa praia de rejeito no rio, um talude com solo exposto sobre a margem direita e uma vegetação incipiente.</p> <p>Na WATU V foi constatado uma cobertura vegetal incipiente sobre o talude da margem direita e o coveamento da margem esquerda.</p> | |
| <p align="center"><b>Foto:</b> Lagoa de garimpo cercada.</p> | |

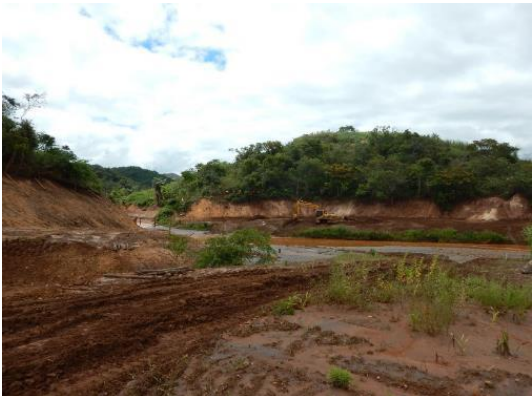
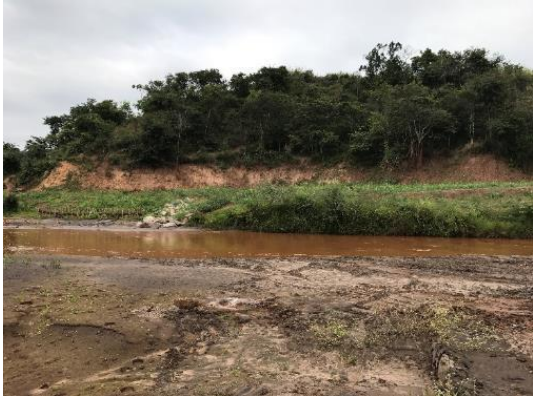
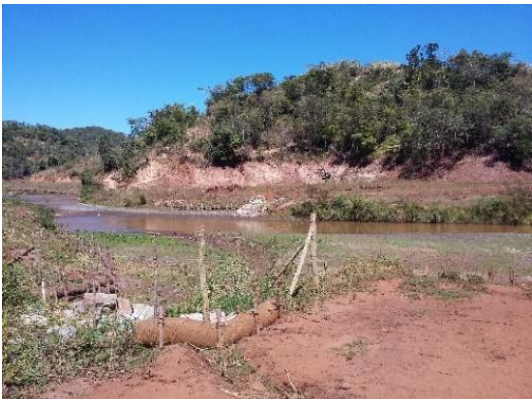
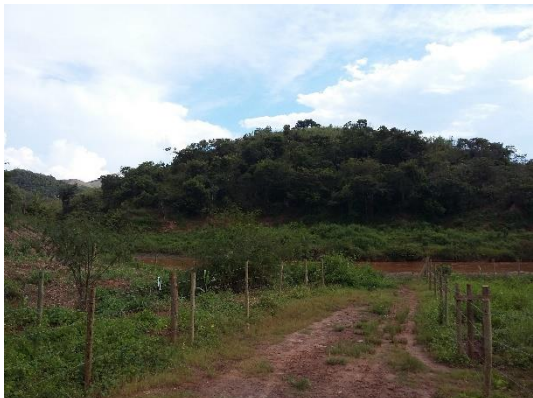
| <p><b>Foto:</b> Talude da margem direita.</p> <div> <div> <p>FASE II (21/12/2016)</p> </div> <div> <p>FASE III (16/05/2017)</p> </div> <div> <p>FASE IV (29/08/2017)</p> </div> <div> <p>FASE V (06/03/2018)</p> </div> </div> | |

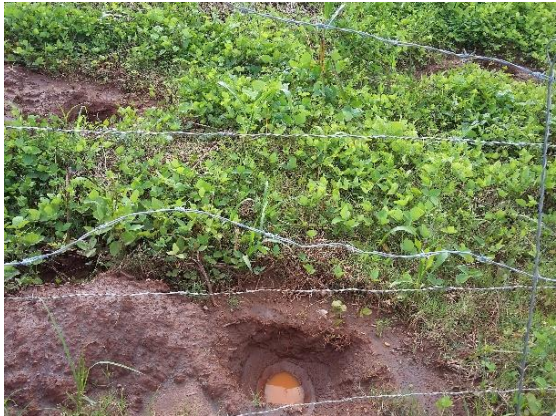
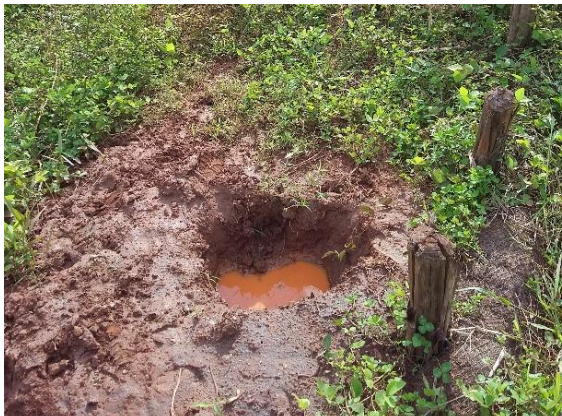
| <p><b>Foto:</b> covas abertas na margem esquerda</p> <p>FASE V (06/03/2018)</p> <div> <div> </div> <div> </div> </div> | |

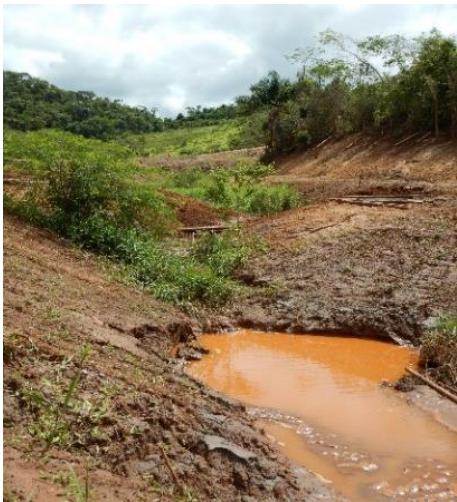
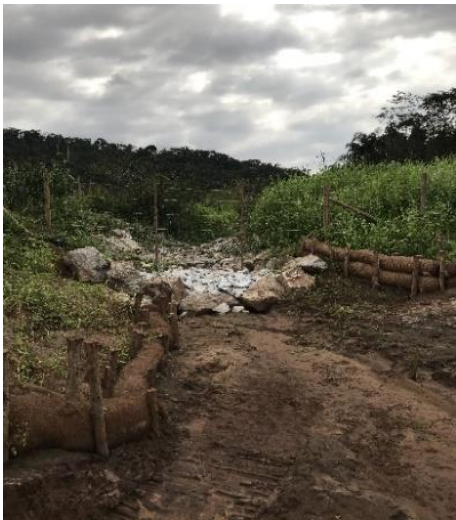
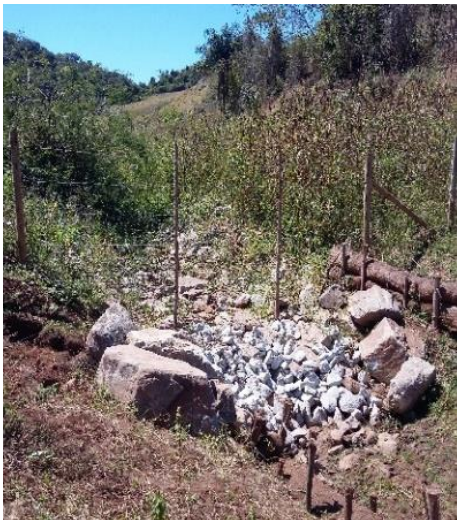
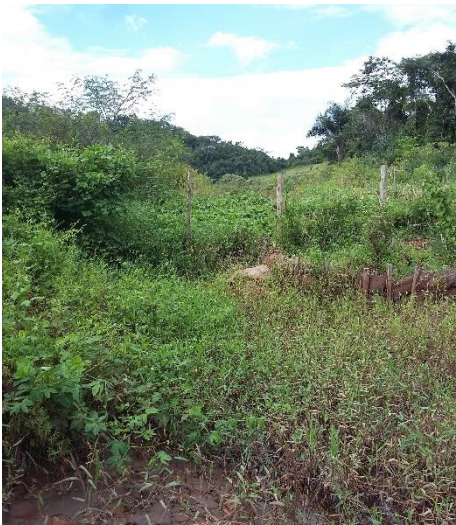
| <p style="text-align: center;"><b>Foto:</b> Tributário reconformado.</p> <div style="display: flex; justify-content: space-around;"> <div style="text-align: center;"> <p>FASE II (21/12/2016)</p> </div> <div style="text-align: center;"> <p>FASE III (16/05/2017)</p> </div> <div style="text-align: center;"> <p>FASE IV (29/08/2017)</p> </div> <div style="text-align: center;"> <p>FASE V (06/03/2018)</p> </div> </div> | |

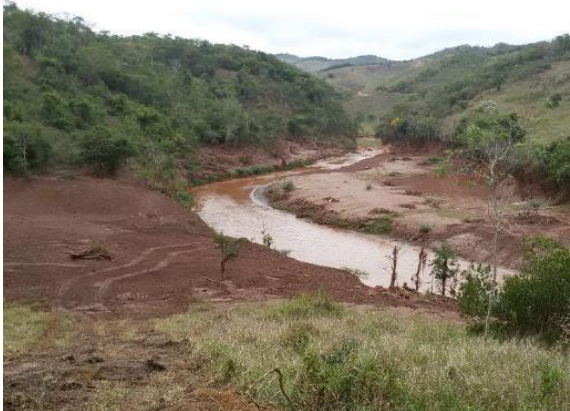
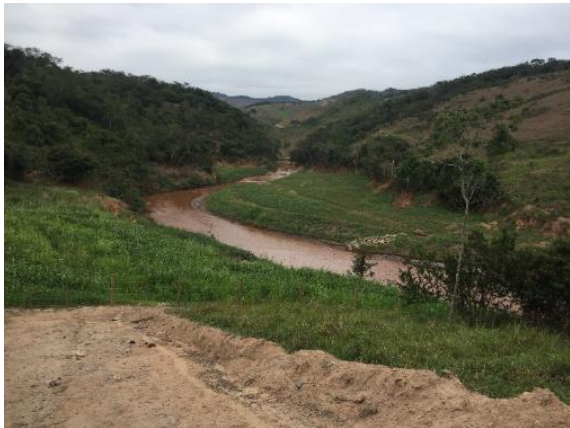
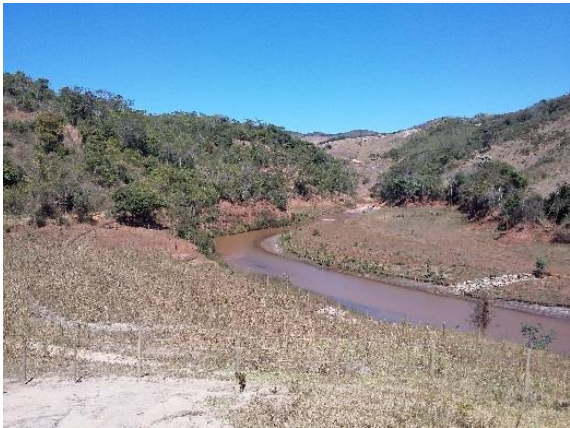
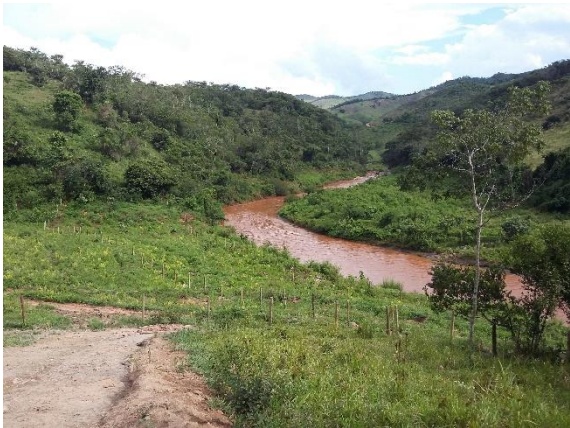
| Ponto: TR05-384 | Coordenada UTM: 685242 / 7754124 |
|---|---|
| <p><b>Descrição:</b> Neste meandro do rio, onde ocorreu a deposição de rejeito nas margens e o arranque da vegetação marginal, foram realizados trabalhos de reafirmação do terreno, semeadura direta sobre o rejeito e instalação de biomantas e retentores de sedimentos nos taludes.</p> <p>Na WATU V foi possível observar a permanência da ilha de rejeito a montante do ponto, bem como das praias de rejeito na margem direita do rio. A vegetação introduzida nas margens estava vigorosa e recobria as obras de drenagem.</p> | |
| <p><b>Foto:</b> Visão a jusante do ponto, mostrando a evolução das obras implantadas.</p> | |

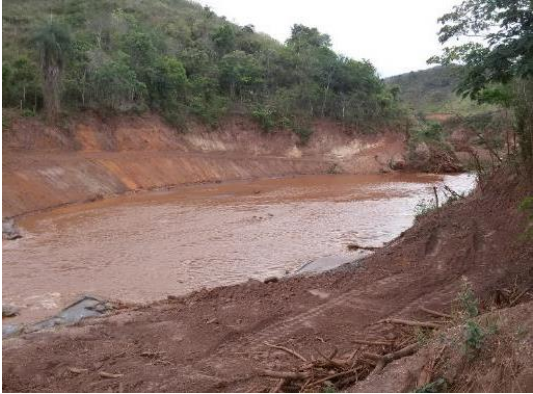
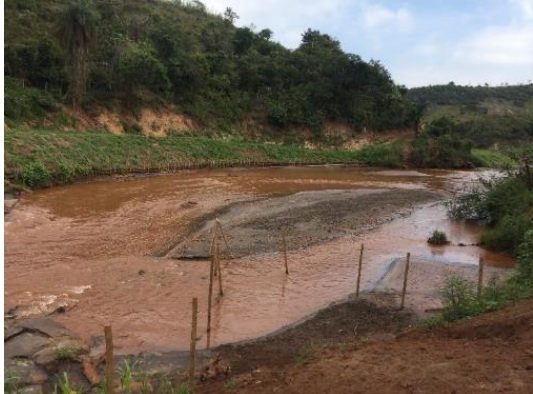
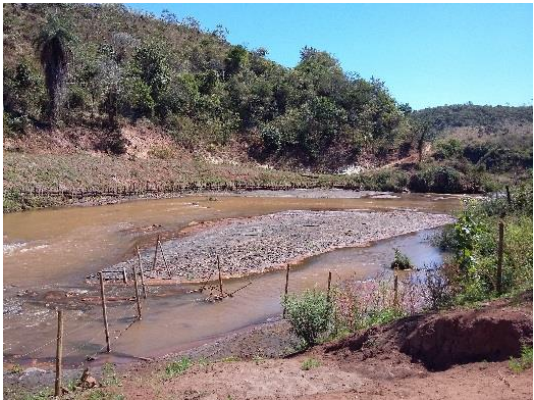
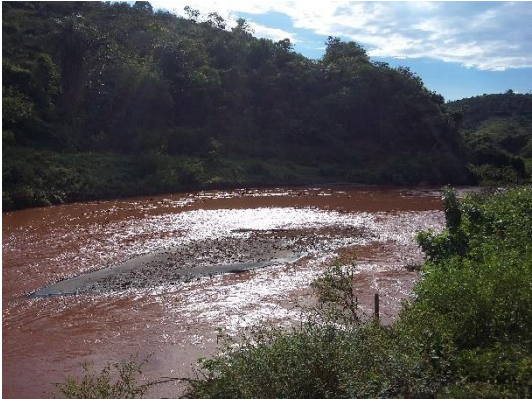
| <p><b>Foto:</b> Visão a montante do ponto, mostrando a evolução das obras implantadas.</p> <div> <div data-bbox="325 394 585 432"> <p>FASE II (21/12/2016)</p> </div> <div data-bbox="1007 394 1275 432"> <p>FASE III (16/05/2017)</p> </div> <div data-bbox="322 891 590 931"> <p>FASE IV (29/08/2017)</p> </div> <div data-bbox="1007 891 1273 931"> <p>FASE V (06/03/2018)</p> </div> </div> | |

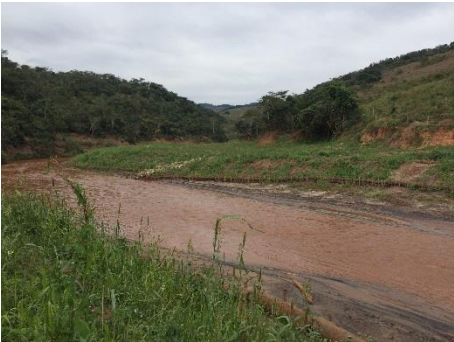
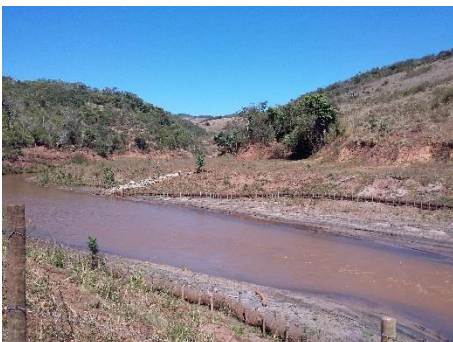
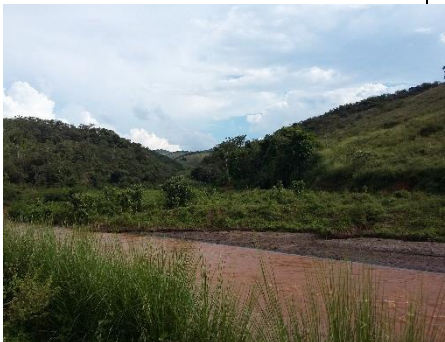
| <p><b>Foto:</b> Praia de rejeito nas margens do rio.</p> <div> <div data-bbox="239 1438 507 1476"> <p>FASE III (16/05/2017)</p> </div> <div data-bbox="705 1438 976 1476"> <p>FASE IV (29/08/2017)</p> </div> <div data-bbox="1152 1438 1420 1476"> <p>FASE V (06/03/2018)</p> </div> </div> | |

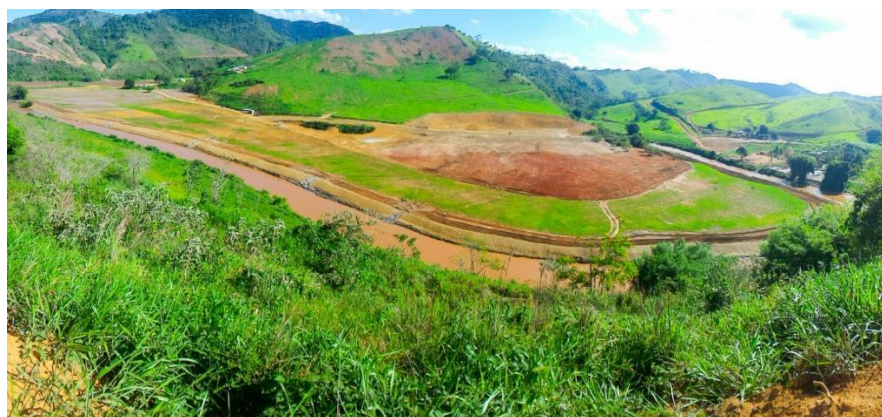
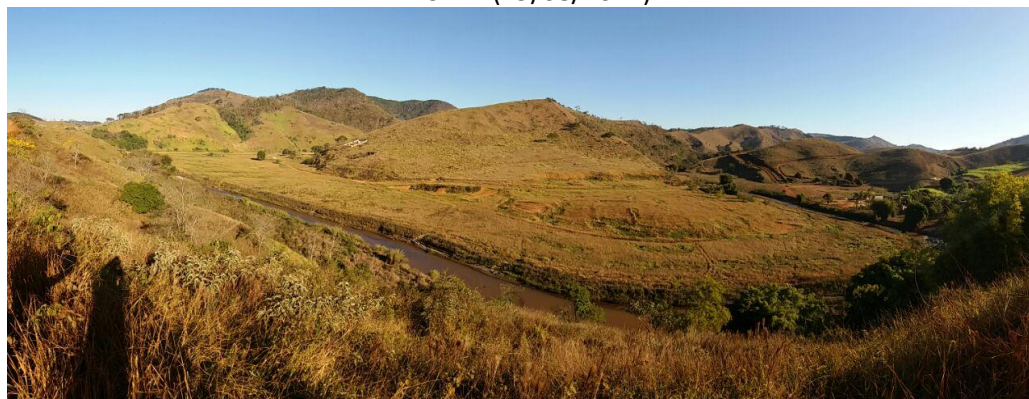
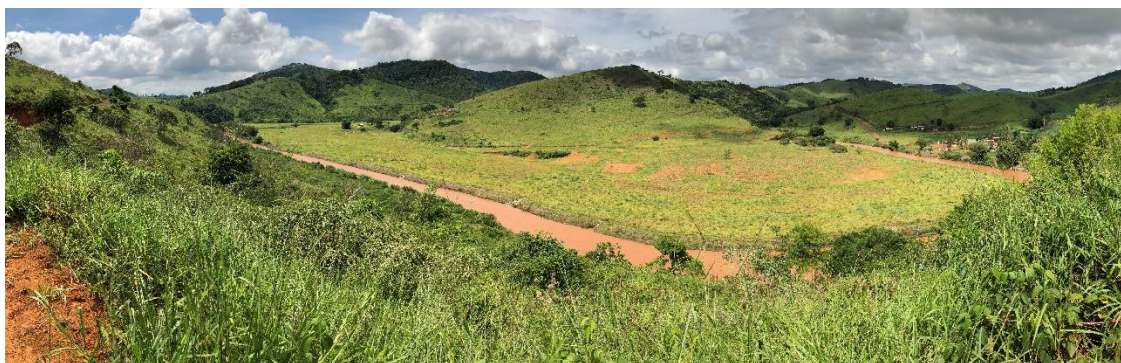
**Ponto:** TR06-400

**Descrição:** Nas áreas deste projeto foi feita recuperação da planície com canais de drenagem e plantio do mix de sementes. O proprietário da área removeu a sementeira implantada pela contratada e plantou braqueária para restituição do pasto, segundo seus funcionários, já estabelecido no local antes do acidente. Na fase IV foi possível verificar que a vegetação estava muito seca, mas com o período chuvoso 2017-2018 a mesma se restabeleceu. Já a vegetação plantada pela Fundação Renova para estabilização dos taludes, com aplicação de biomantas e retentores de sedimentos estava completamente seca, mesmo com o período úmido em curso. Além disso, observou-se vários pontos de solo exposto na planície de inundação que pode ser devido ao pisoteamento do gado ou focos erosivos uma vez que os canais de drenagem foram removidos.

**Foto:** Vista geral da planície de inundação.  
FASE II (21/12/2016)

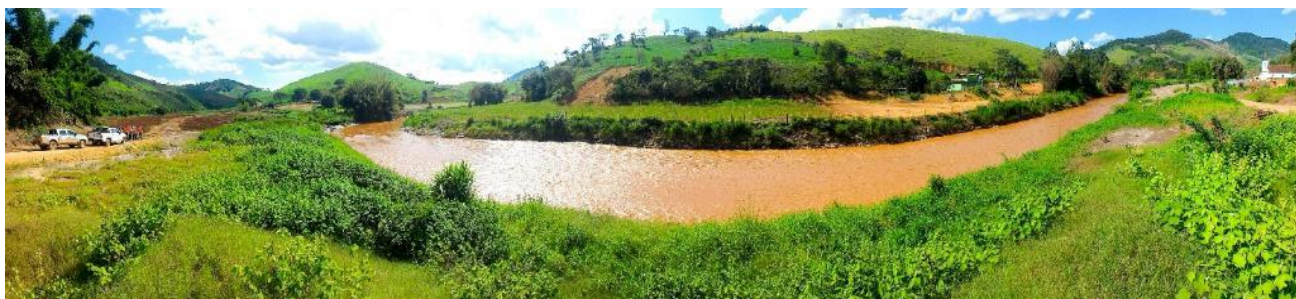
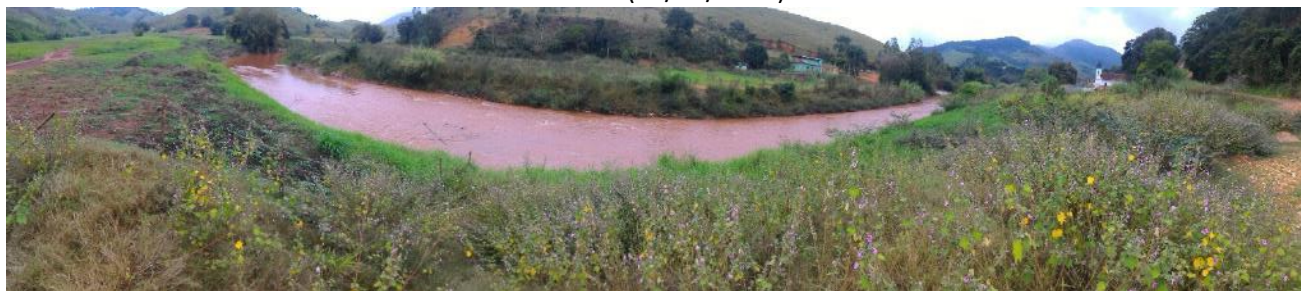
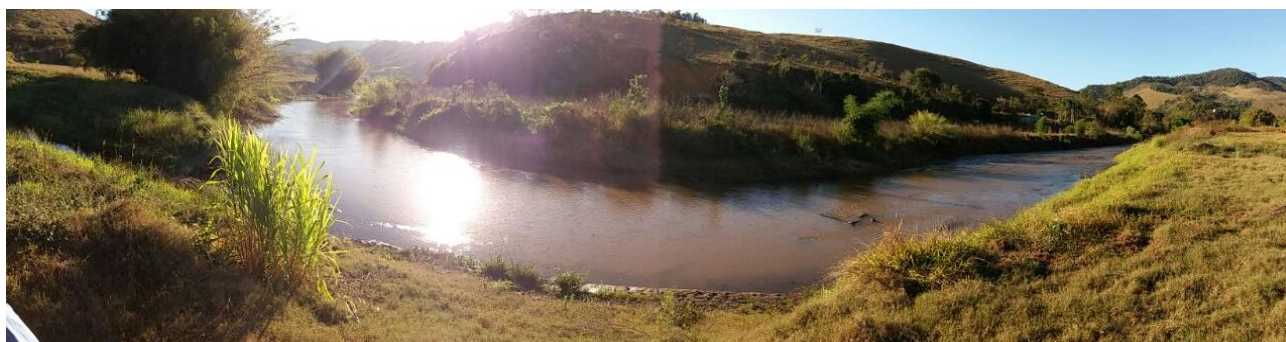
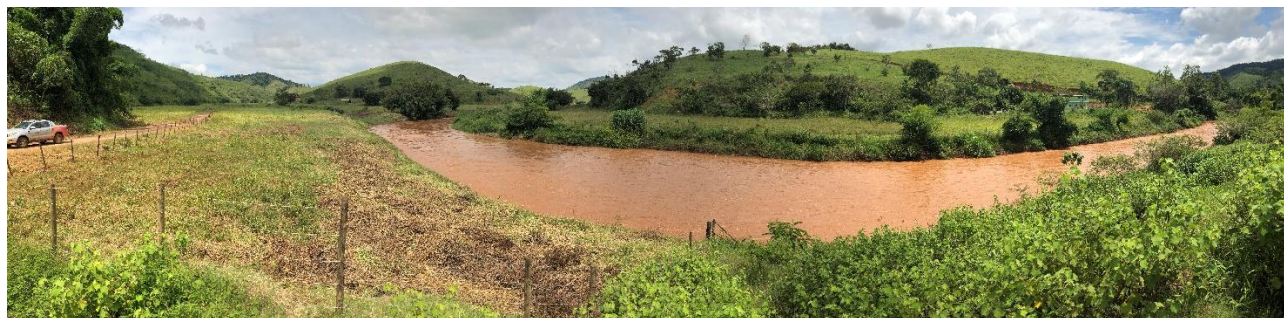
**Foto:** Visão panorâmica das margens

| <p><b>Descrição:</b> Apesar da presença de praias com rejeito foi possível verificar que a vegetação está se restabelecendo sobre as áreas de depósito, em alguns pontos o acesso a margem já é bem difícil pelo porte da vegetação. Pode-se observar que tanto o tributário quanto o Rio Principal possuíam aparente turbidez elevada, mas cores distintas, sendo o tributário mais alaranjado e o rio mais marrom, mesmo sem obras de intervenção no momento da vistoria.</p> | |

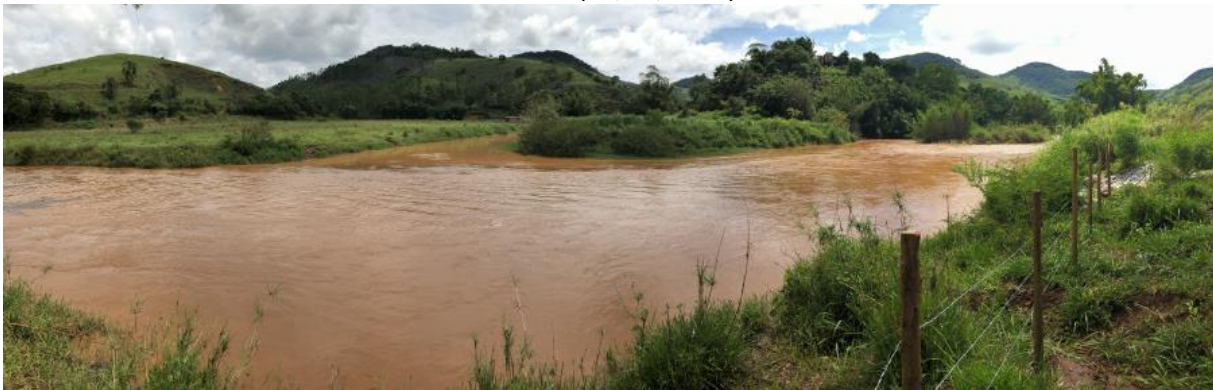
| <p align="center"><b>Foto:</b> Visão da área com vegetação em regeneração e tributário.<br/>FASE IV (29/08/2017)</p> | |

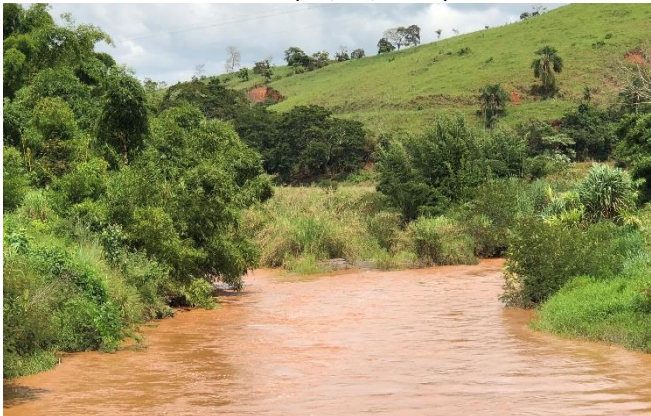
| <p align="center"><b>Foto:</b> Presença de ilha de rejeitos com vegetação estabelecida.<br/>FASE V (07/03/2018)</p> | |

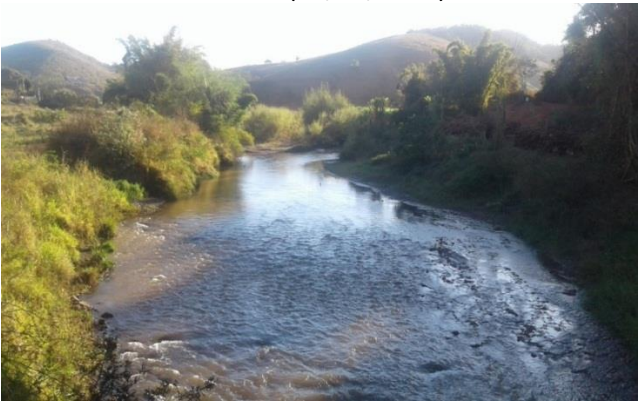
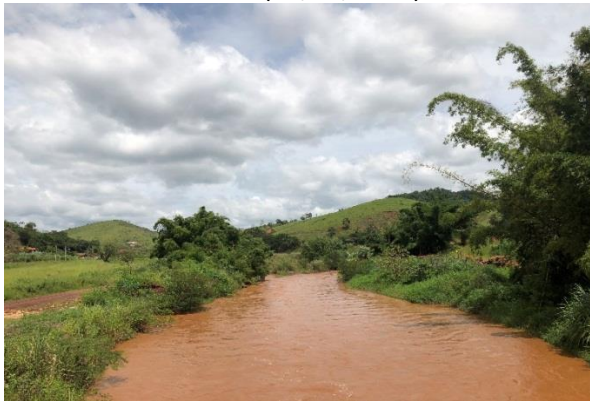
| <p align="center"><b>Foto:</b> Vista para jusante da área afetada.</p> <div style="display: flex; justify-content: space-around;"> <div data-bbox="137 1576 777 2007"> <p align="center">FASE IV (29/08/2017)</p> </div> <div data-bbox="844 1576 1436 2007"> <p align="center">FASE V (07/03/2018)</p> </div> </div> | |
