# RELATÓRIO

# OPERAÇÃO WATU

# FASE V

Fiscalização dos trechos prioritários e não prioritários de  
recuperação atingidos pelos rejeitos da barragem de Fundão

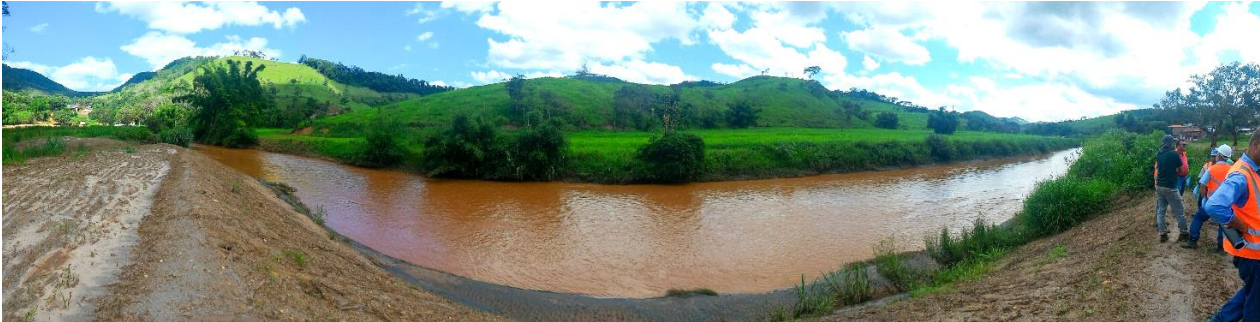
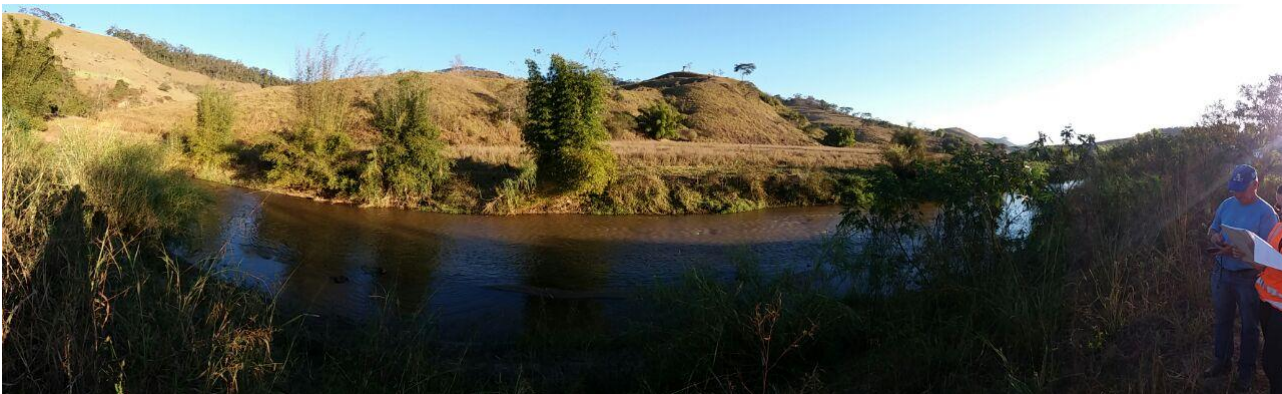
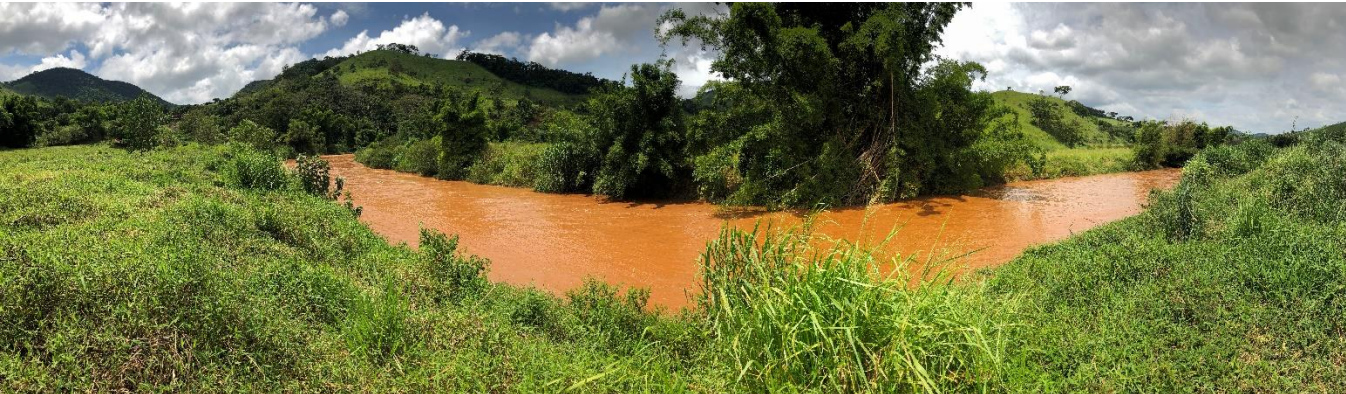
| <p><b>Descrição:</b> Com o elevado nível do rio devido ao período chuvoso ainda foi possível observar algumas praias de rejeito consolidado nas margens deste trecho. No geral a vegetação arbustiva se desenvolveu e dificultou o acesso as margens. Verificou-se predominância de uma espécie de planta rasteira na planície de inundação e a presença de gado mesmo com o cercamento da área de preservação permanente.</p> | |
| <b>Foto:</b> margem em obra | |

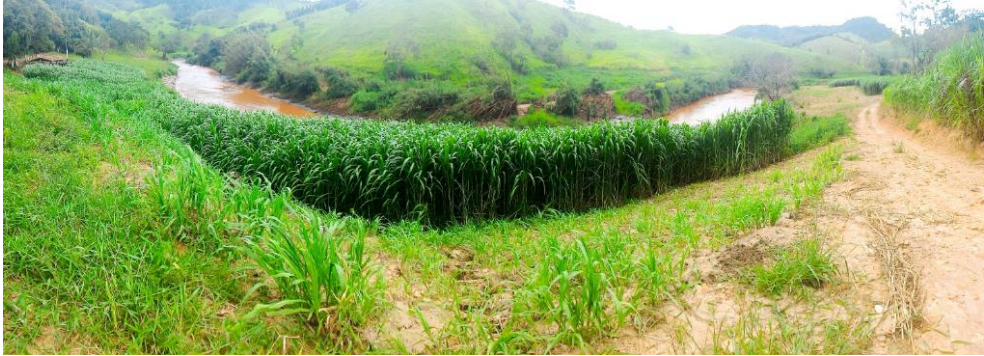
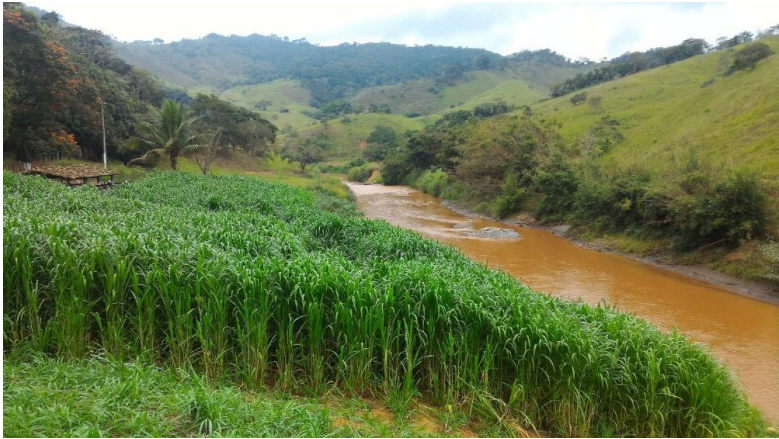
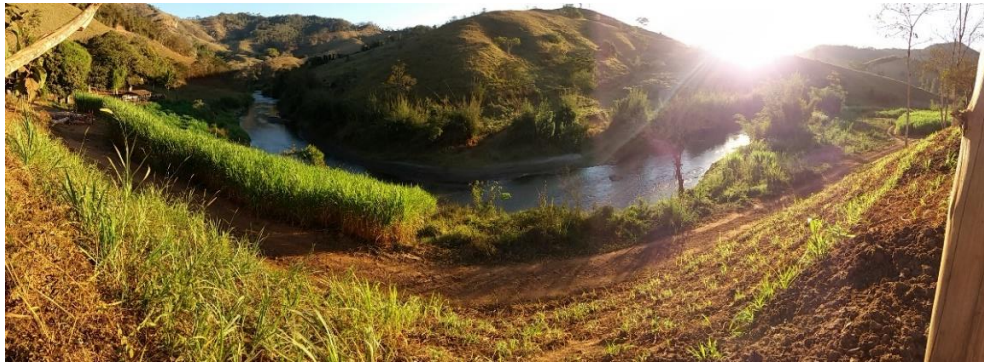
| <p data-bbox="555 331 1038 365"><b>Foto:</b> margem recoberta por “capineira”</p> <p data-bbox="675 383 919 416">FASE II (21/12/2016)</p> <p data-bbox="671 788 924 822">FASE III (17/05/2017)</p> <p data-bbox="671 1312 924 1346">FASE IV (29/08/2017)</p> | |

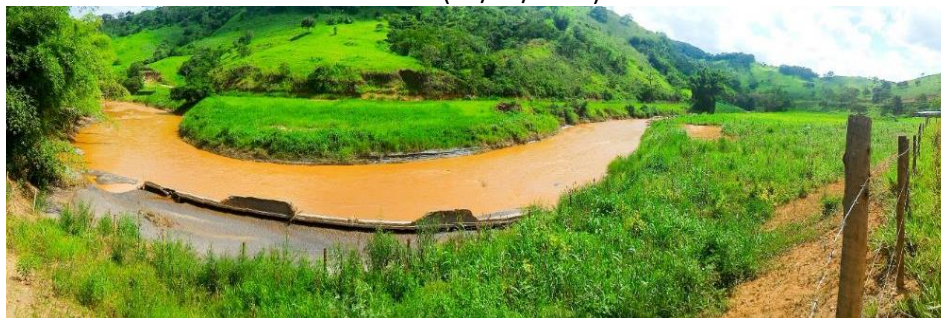
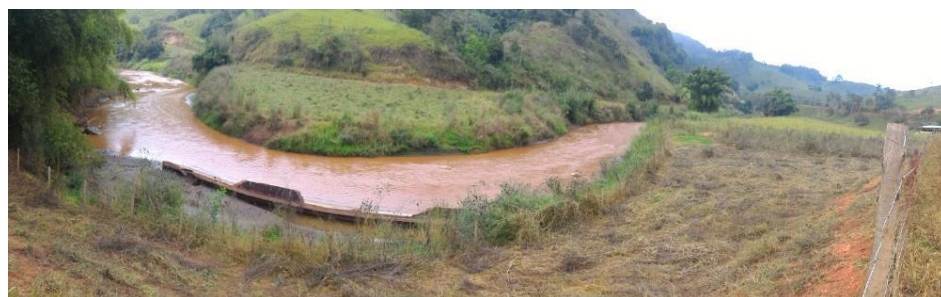
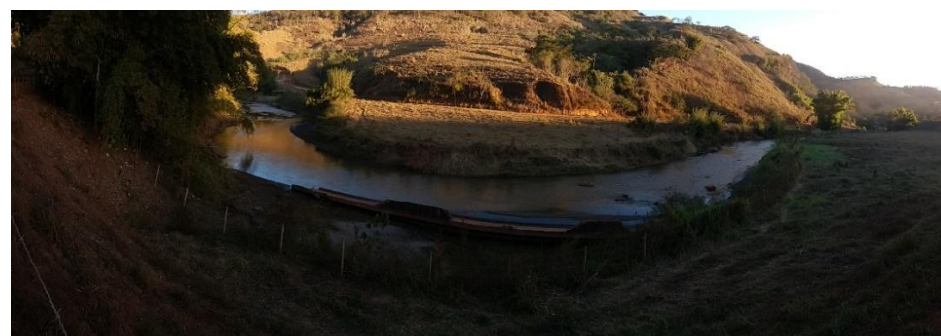
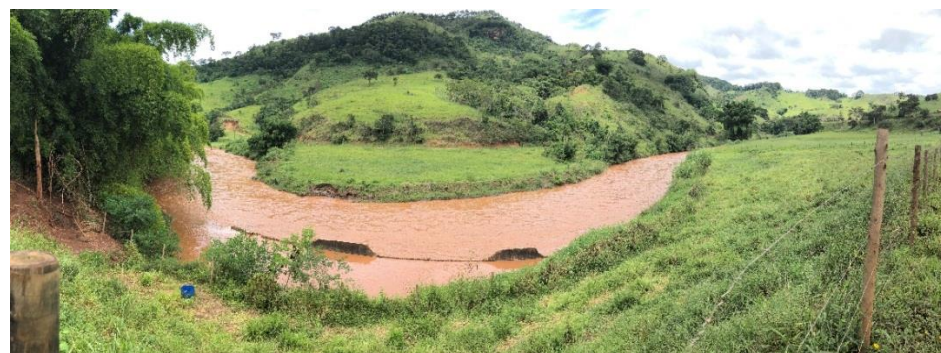
**Ponto:** TR06-407

**Descrição:** Nesta área foi restabelecido o uso para pasto, o proprietário removeu a vegetação do mix de sementes e plantou branquearias. Existem alguns pontos de solo exposto, mas os taludes estão recobertos por vegetação rasteira, sendo possível verificar acúmulo de rejeito com vegetação em desenvolvimento.

**Foto:** Evolução da paisagem.  
FASE II (21/12/2016)

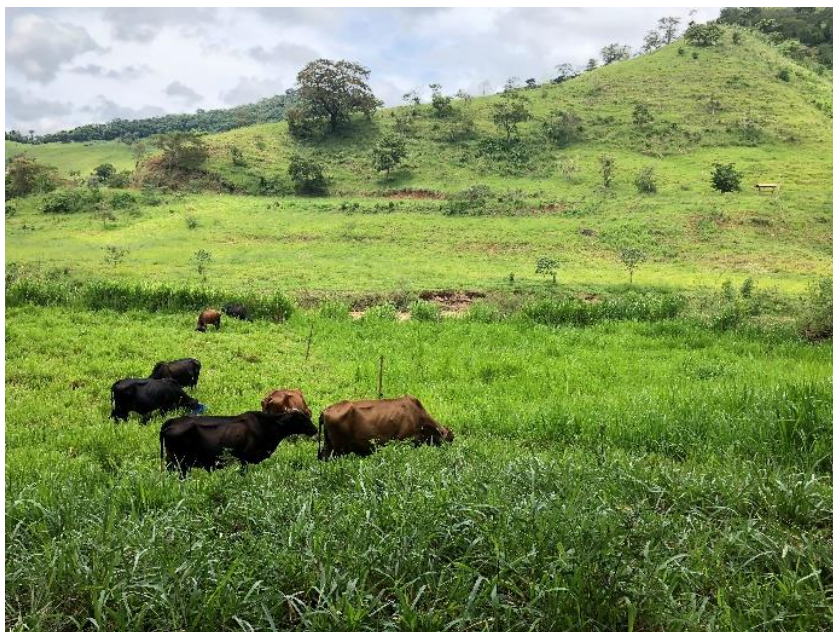
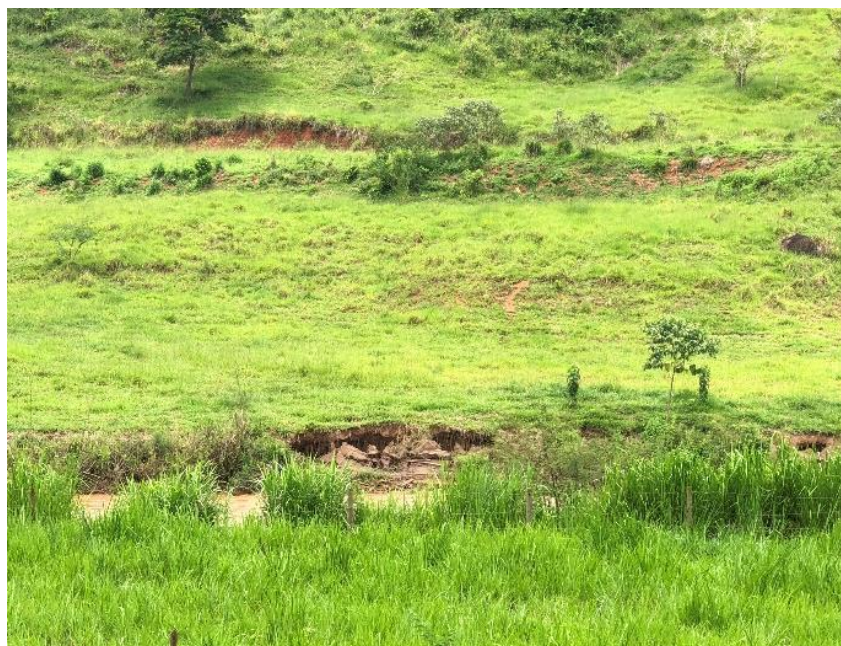
**Ponto:** TR06-408

**Descrição:** Foi marcado um novo ponto na Fase V intermediário entre os pontos vistoriados nas fases anteriores pela dificuldade de acesso a algumas áreas e para destacar o foco erosivo encontrado na margem direita do rio, próxima a áreas de pasto onde o proprietário removeu a vegetação semeada como recuperação e plantou braqueárias. Foi possível constatar desmoronamento do talude e solo exposto.

**Foto:** Pasto nas margens do rio com braquiárias e ponto de erosão na margem.  
FASE V (07/03/2018)

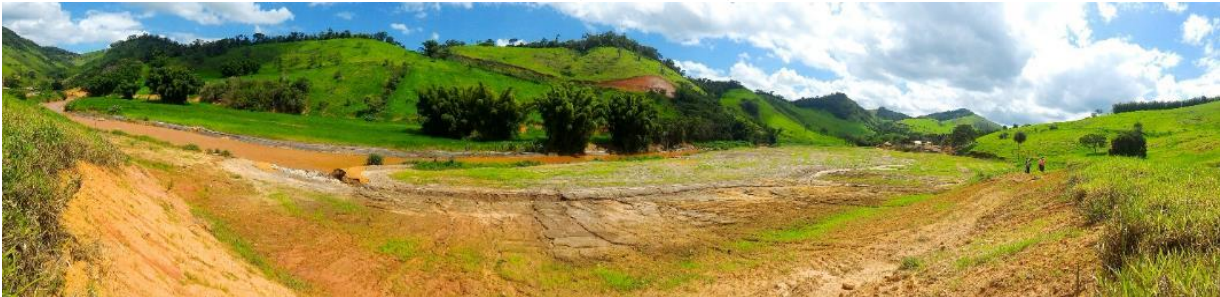
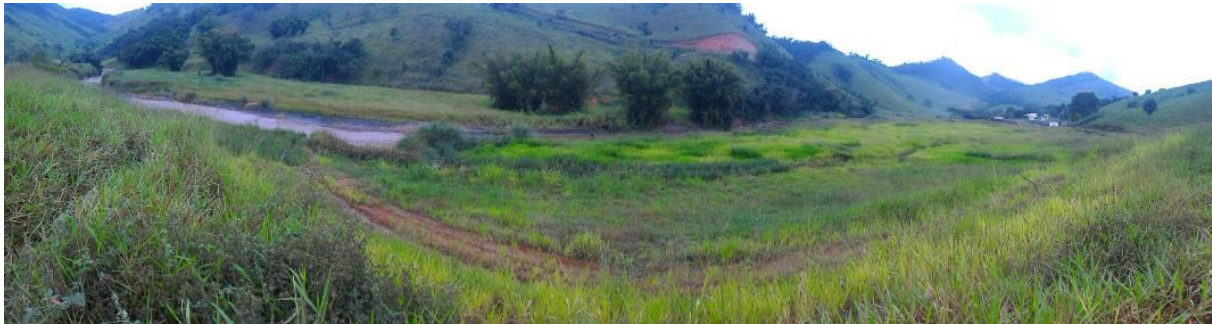
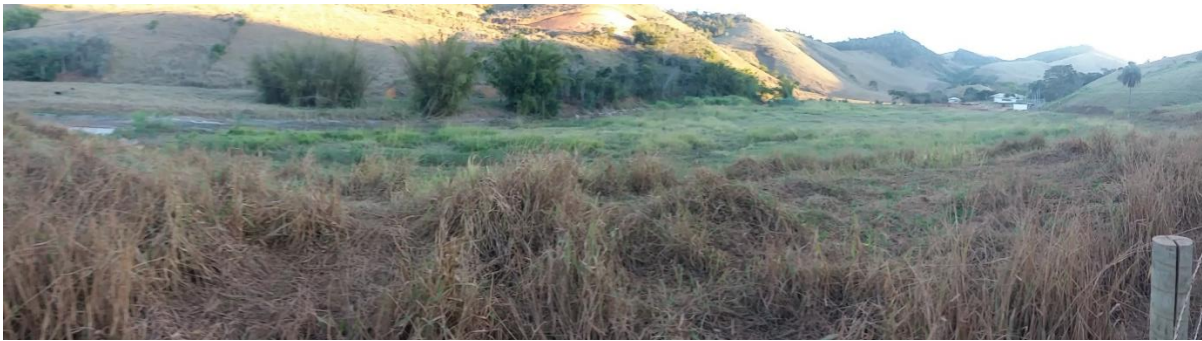
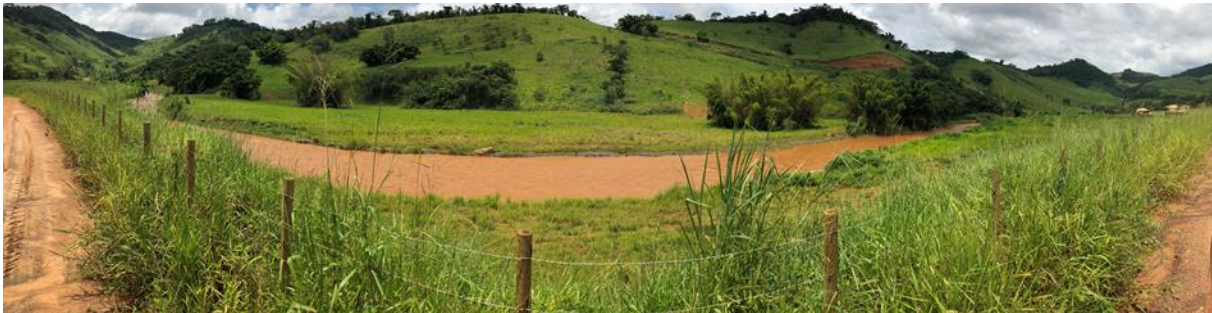
| <b>Ponto:</b> TR06-410 | <b>Coordenada UTM:</b> 698872 / 7758040 |

| <p><b>Descrição:</b> Nesse ponto observou-se desenvolvimento da vegetação, mas com pontos de solo exposto, cercamento da área e menor desenvolvimento da vegetação no talude que possui visivelmente rejeito depositado.</p> | |
| <p><b>Foto:</b> Planície recoberta pelo mix de sementes e braquiária.</p> | |

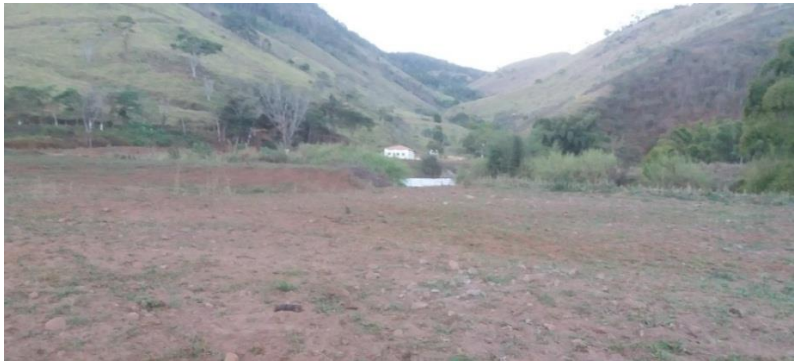
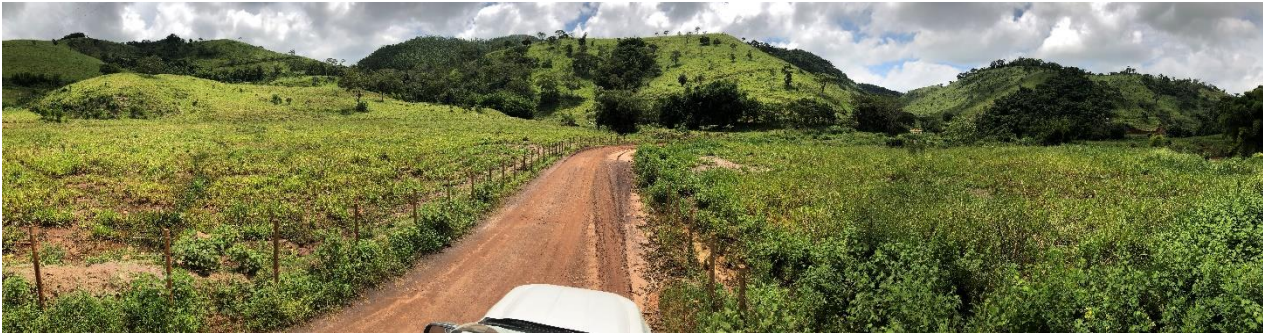
| <p><b>Descrição:</b> Verifica-se neste ponto pela vista geral da área que houve desenvolvimento da vegetação na planície de inundação, com crescimento da vegetação que aparentava ser do mix de sementes aplicados pela Golder e cercamento da área não foi possível acessar a margem do rio em alguns pontos. Na margem direita do rio foi possível verificar implantação de enrocamentos e canais de drenagem, na margem esquerda haviam praias de acumulo de rejeito e rochas carregadas de outros pontos de intervenção.</p> | |
| <p><b>Fotos:</b> Planície de inundação e desenvolvimento da vegetação nas últimas fases da operação.</p> | |

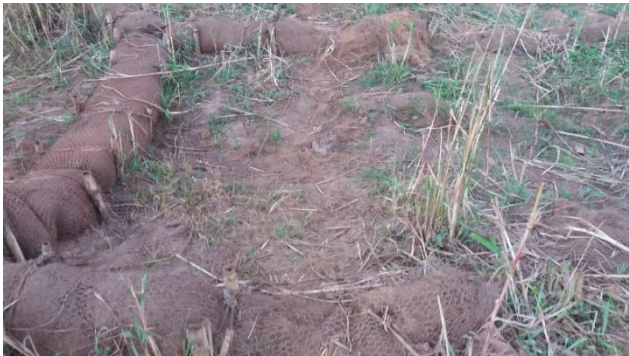
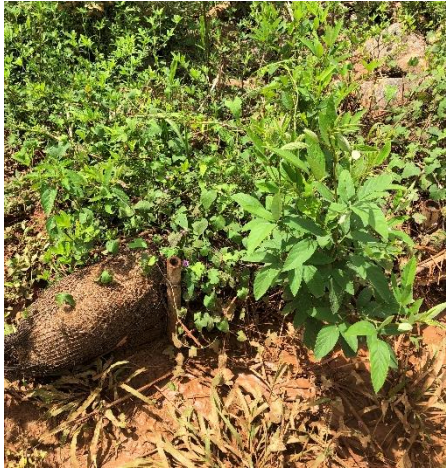
| <p><b>Foto:</b> Crescimento da vegetação incorporando os retentores de sedimentos aplicados no local.</p> | |

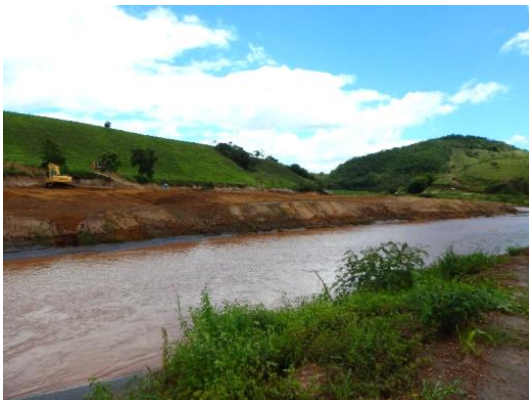
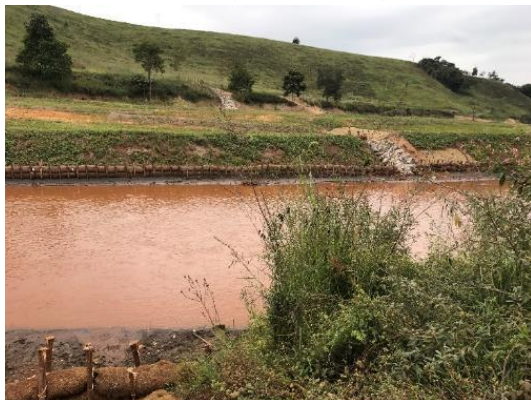
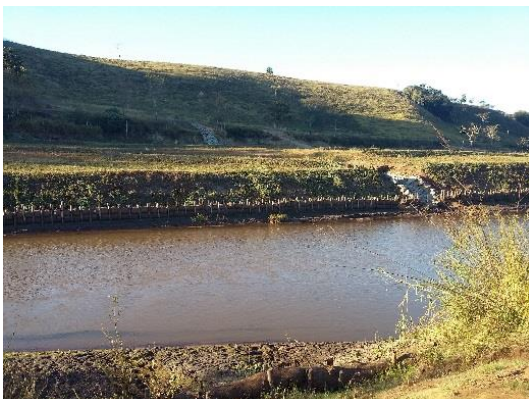
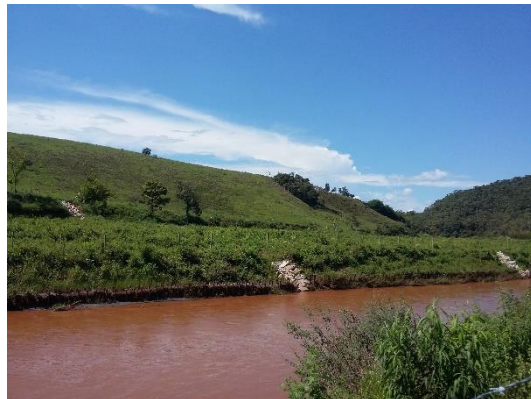
| <p><b>Descrição:</b> As obras de estabilização neste ponto são consideradas finalizadas pela Fundação Renova. Porém, a área é constantemente invadida por gado, o que vem comprometendo a eficiência das obras. Na margem direita foi construída uma canaleta de drenagem profunda que conecta a estrada ao rio.</p> <p>Na WATU V foi possível diagnosticar os esforços da Fundação Renova em proteger as margens do rio neste ponto, uma vez que foram encontradas cercas de arame farpado com fios duplos e triplos por amarração. A canaleta de drenagem da margem direita foi recoberta pela vegetação.</p> | | | |
| <p style="text-align: center;"><b>Foto:</b> Evolução da paisagem no ponto.</p> | | | |

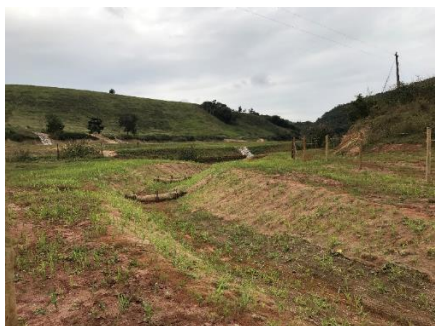
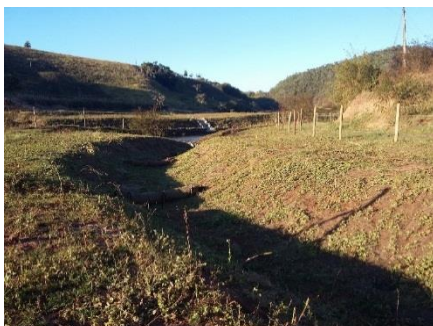
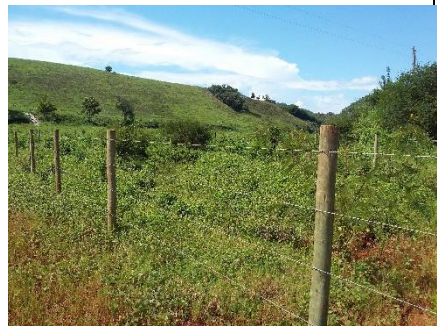
| <p style="text-align: center;"><b>Foto:</b> Canaleta de drenagem na margem direita do rio.</p> | | | |

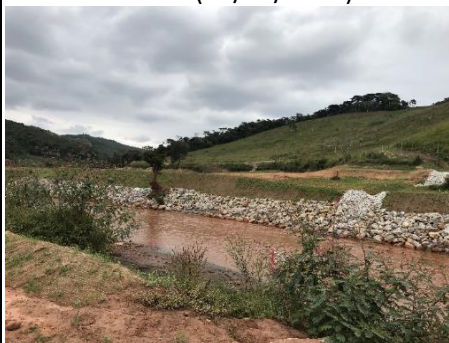
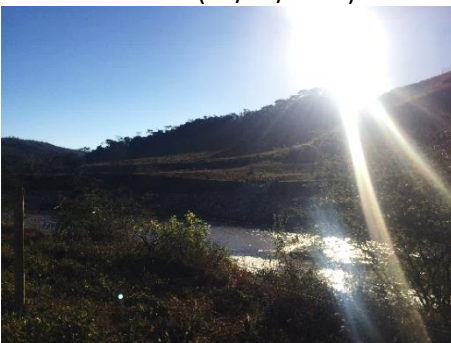
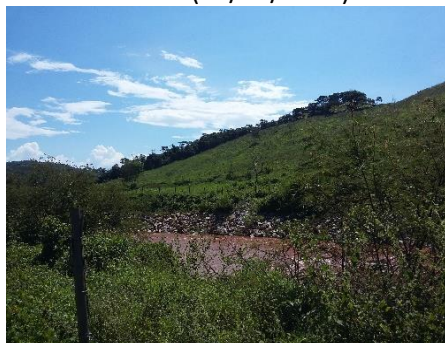
**Ponto:** TR07-430

**Descrição:** Local vistoriado pela primeira vez na Operação WATU III, quando estava sendo realizada obras de estabilização do rejeito no local. O terreno foi reconformado e procedeu-se a instalação de biomantas, retentores de sedimentos, canaletas de drenagem e enrocamento. Na margem direita é recorrente a presença de uma praia de rejeito.

Na WATU V o acesso ao rio estava bloqueado por cercas e não foi constatada a ocorrência de praias de rejeito neste trecho.

**Foto:** Visão a montante do ponto.

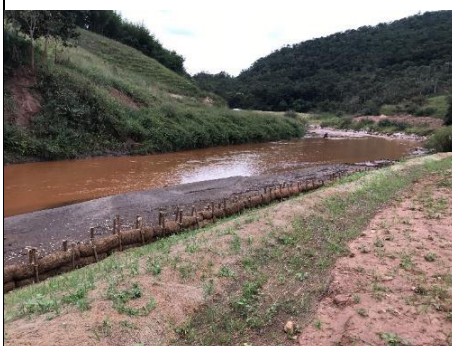
**Foto:** Visão a jusante do ponto.

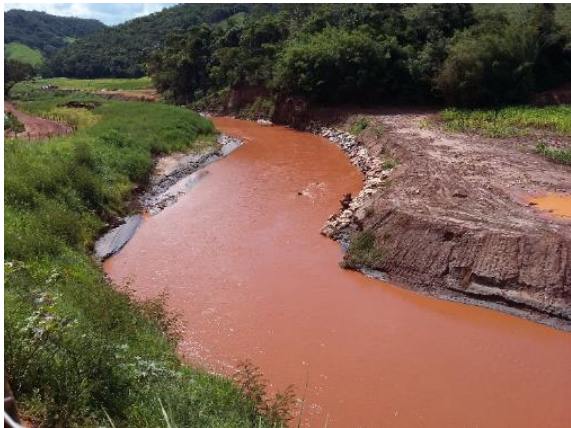
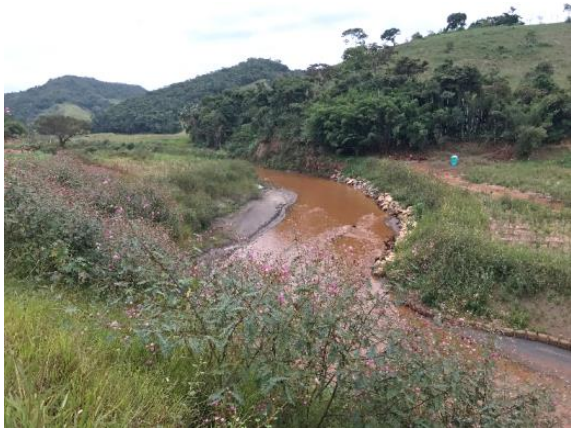
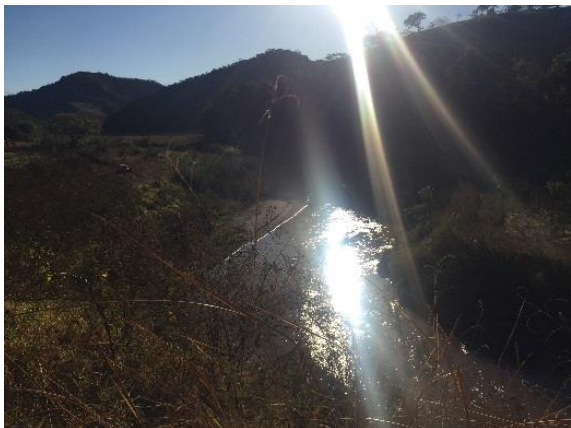
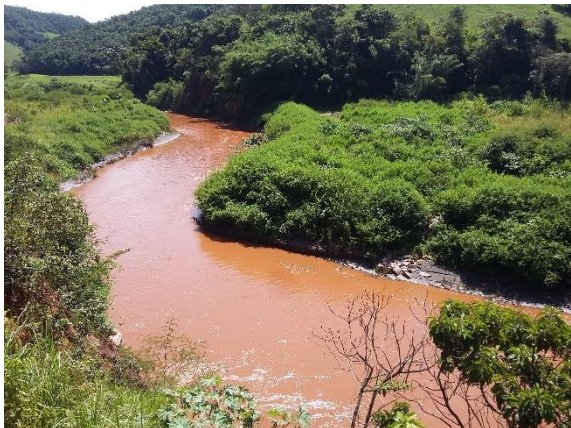
| <p><b>Descrição:</b> Logo após o acidente, a margem esquerda do rio neste ponto foi utilizada pelo proprietário para fins agrícolas, sem anuência dos órgãos ambientais. Todavia, posteriormente, a Fundação Renova conseguiu arrendar parte do terreno para implantar um experimento que busca avaliar o desenvolvimento de 15 espécies vegetais sobre diferentes combinações do substrato.</p> <p>Na fase V da operação WATU foi constatado que a área de empréstimo de solo, bem como as margens fora da área experimental, encontram-se reconformadas e revegetadas</p> | |
| <p align="center"><b>Foto:</b> Visão a montante do ponto.</p> <div> <div> <p align="center">FASE II (21/12/2016)</p> </div> <div> <p align="center">FASE III (16/05/2017)</p> </div> <div> <p align="center">FASE IV (29/08/2017)</p> </div> <div> <p align="center">FASE V (06/03/2018)</p> </div> </div> | |

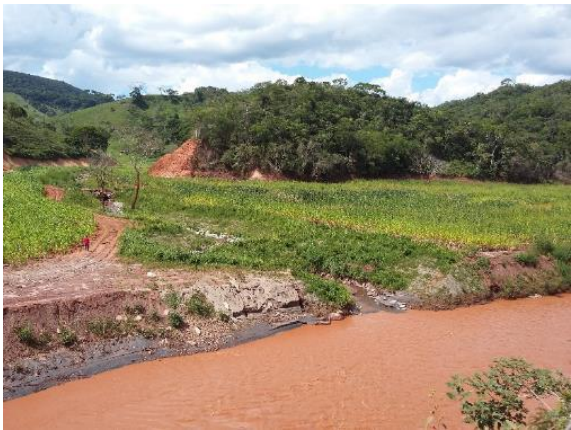
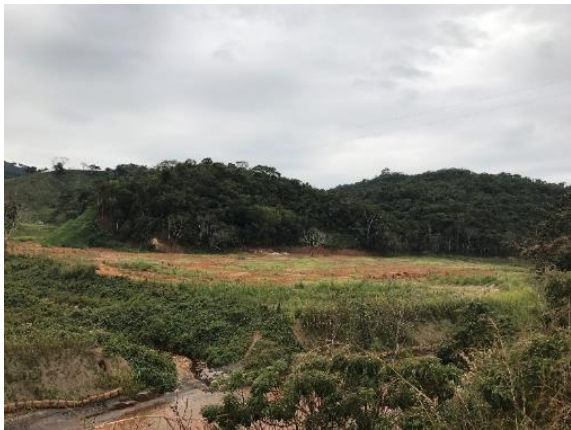
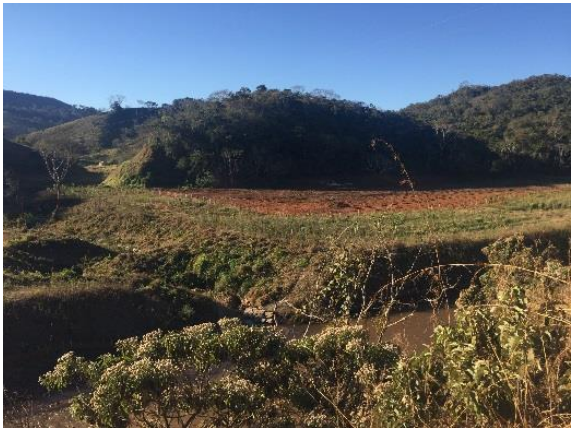
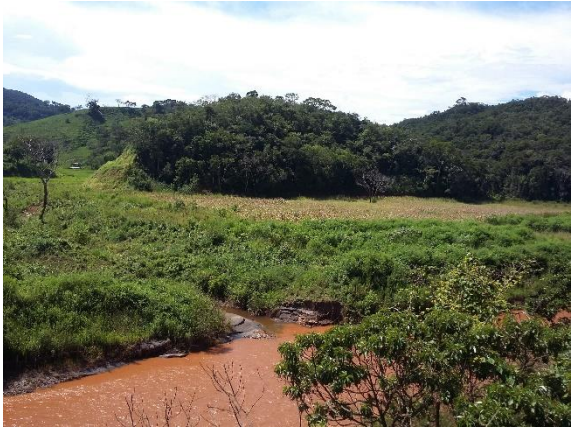
| <p style="text-align: center;"><b>Foto:</b> Evolução da paisagem na margem esquerda.</p> <div style="display: flex; justify-content: space-around;"> <div style="text-align: center;"> <p>FASE II (21/12/2016)</p> </div> <div style="text-align: center;"> <p>FASE III (16/05/2017)</p> </div> </div> <div style="display: flex; justify-content: space-around; margin-top: 20px;"> <div style="text-align: center;"> <p>FASE IV (29/08/2017)</p> </div> <div style="text-align: center;"> <p>FASE V (06/03/2018)</p> </div> </div> | |

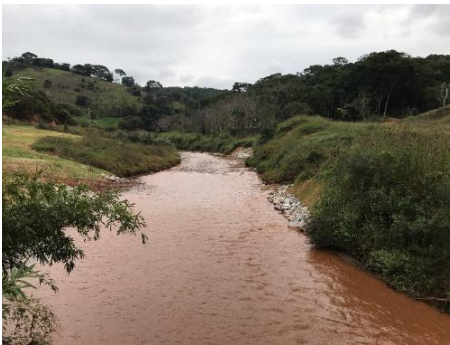
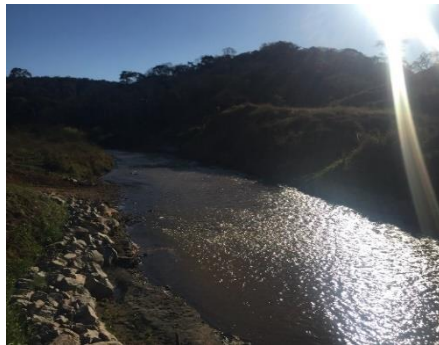
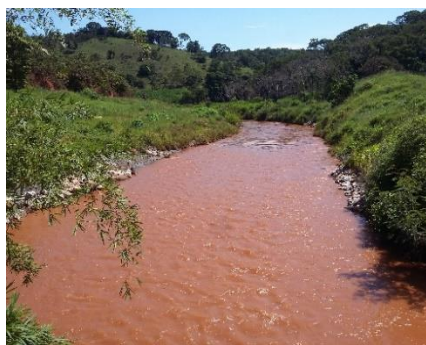
| <p><b>Descrição:</b> As obras neste ponto já foram concluídas. No local foram realizadas obras de reconformação e drenagem que envolveram a instalação de biomantas, retentores de sedimento e enrocamento. Para promover maior estabilização do rejeito a área foi hidrossemeada.</p> <p>Na WATU V foi constatado que, apesar do recobrimento da rampa e do talude de corte existente no ponto ainda ser incipiente, foram realizados trabalhos de revegetação no trecho após a WATU IV.</p> | | |
| <p><b>Foto:</b> Visão a montante do ponto.</p> | | |

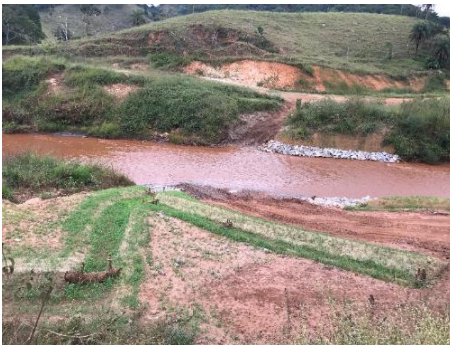
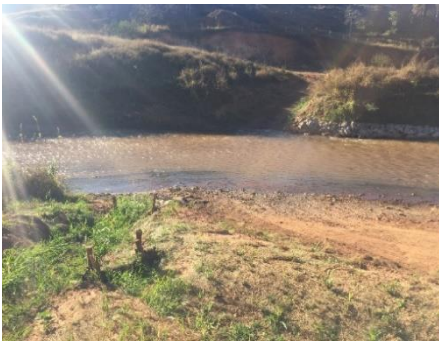
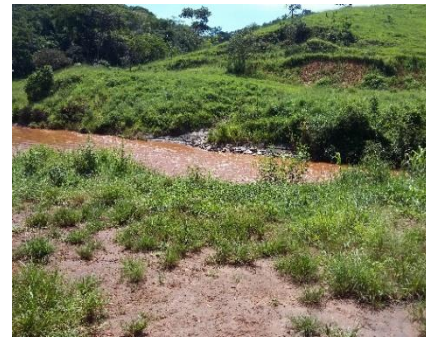
| <p><b>Foto:</b> rampa de acesso a margem esquerda.</p> | | |

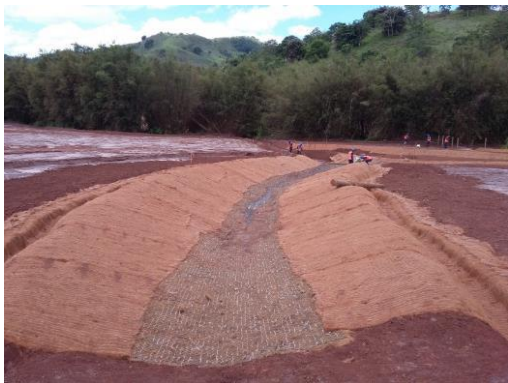
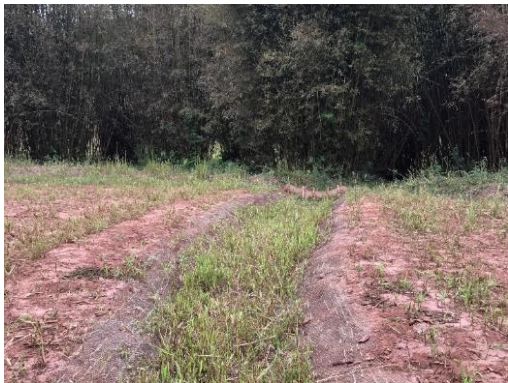
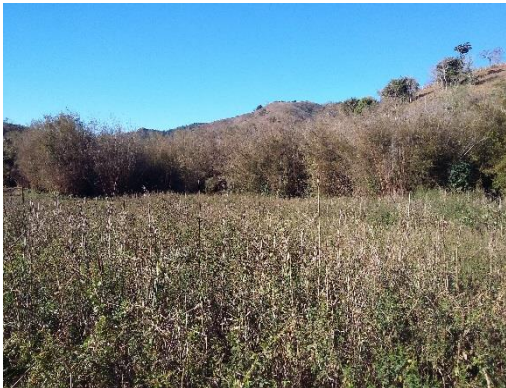
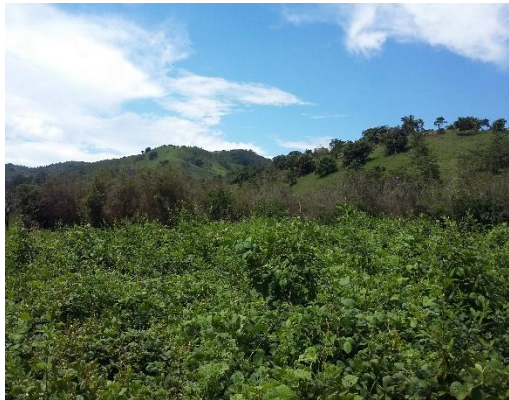
| <p><b>Descrição:</b> Neste ponto existia uma área brejosa que, após o rompimento da barragem, foi completamente recoberta por rejeito. Foi adotado pela Fundação Renova como estratégia de recuperação a completa drenagem da área seguida da revegetação.</p> <p>Na fase V da Operação WATU as canaletas de drenagem se apresentavam completamente tomadas pela vegetação, mas foi possível observar um certo grau de assoreamento das mesmas.</p> | |
| <p align="center"><b>Foto:</b> Canaleta de drenagem da área.</p> <div> <div> <p align="center">FASE II (21/12/2016)</p> </div> <div> <p align="center">FASE III (16/05/2017)</p> </div> <div> <p align="center">FASE IV (29/08/2017)</p> </div> <div> <p align="center">FASE V (06/03/2018)</p> </div> </div> | |

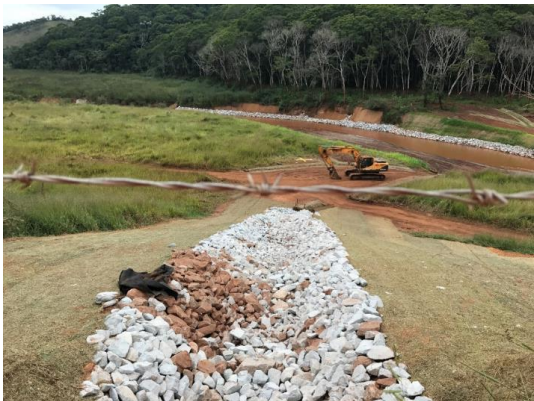
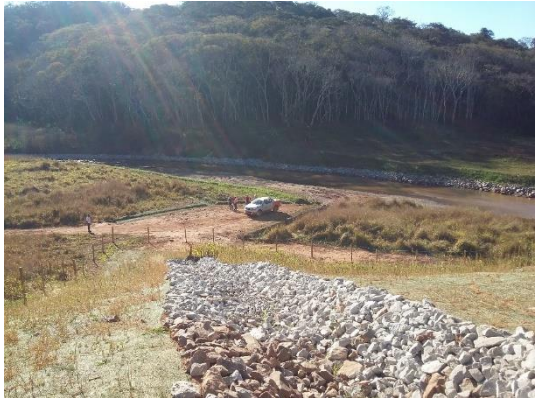
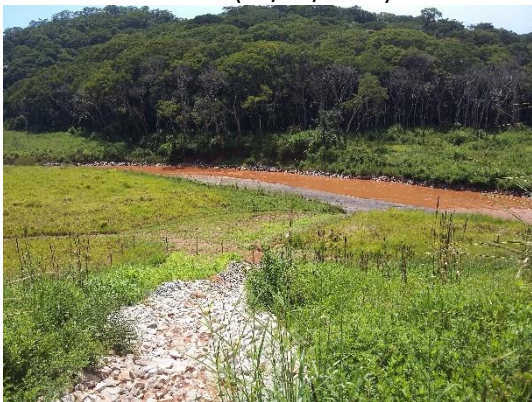
| <p><b>Descrição:</b> No ponto foi executado obras de disciplinamento de drenagem na margem e no entorno, além de reconformação do terreno, implantação de biomanta e enrocamentos. Na fase IV as obras no ponto já haviam acabado e o acesso a área estava cercado.</p> <p>Na WATU V o rio ainda apresentava praias de rejeito e a vegetação do morro marginal estava vigorosa. A jusante deste ponto foi constatada uma área recém arada e gradeada na Área de Preservação Permanente da margem direita.</p> | |
| <p><b>Foto:</b> Visão panorâmica da área de intervenção.</p> <div style="display: flex; justify-content: space-around; align-items: flex-start;"> <div style="text-align: center;"> <p>FASE III (16/05/2017)</p> </div> <div style="text-align: center;"> <p>FASE IV (29/08/2017)</p> </div> </div> <div style="text-align: center; margin-top: 20px;"> <p>FASE V (06/03/2018)</p> </div> | |

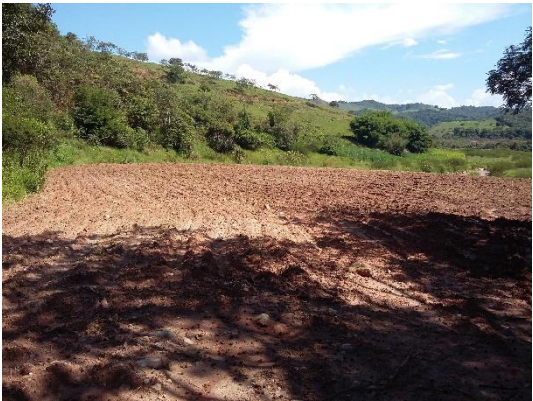
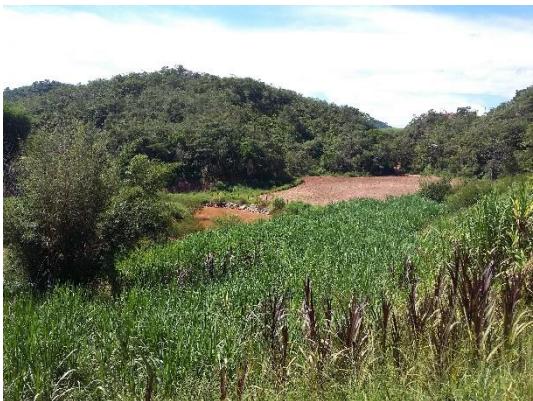
| <p><b>Foto:</b> Área de APP recém arada e gradeada.</p> <div style="display: flex; justify-content: space-around; align-items: flex-start;"> <div style="text-align: center;"> </div> <div style="text-align: center;"> </div> </div> | |

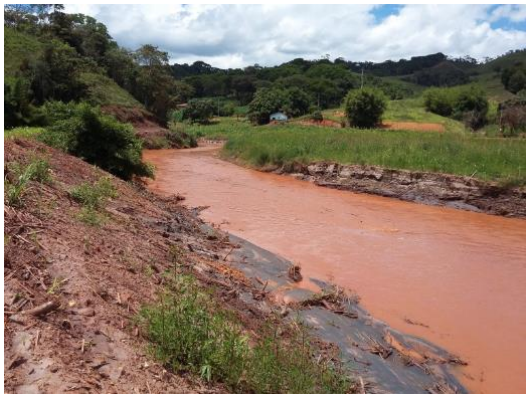
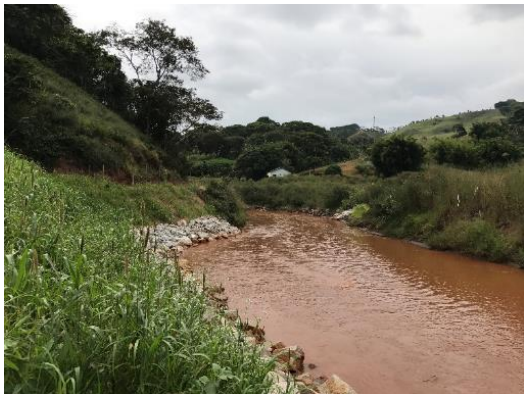
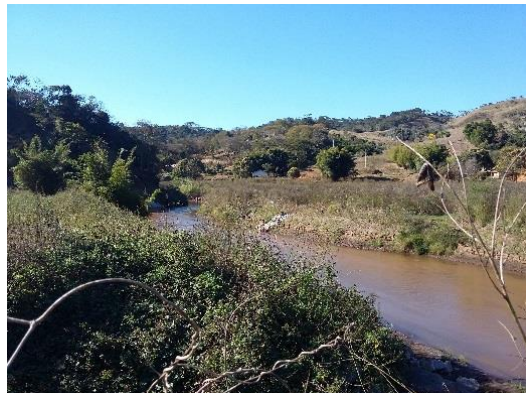
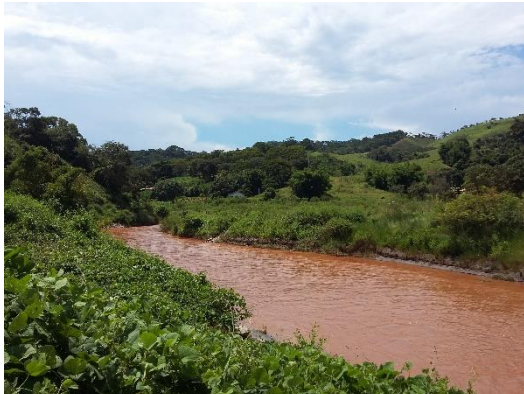
| <p><b>Descrição:</b> Os trabalhos de contenção de rejeito neste local já foram concluídos. A margem esquerda neste ponto é caracterizada por uma grande planície de inundação que foi refoncormada e hidrossemeada com um mix de sementes. Na borda da planície de inundação existem dois taludes, um originado do corte de estrada e o outro da raspagem de rejeito, que ainda precisam ser revegetados.</p> <p>Na WATU V foi possível observar a predominância da espécie crotalária no estrato arbustivo da planície. Os taludes de raspagem de rejeito foram reconformados, hidrossemeados e recobertos com biomantas. Todavia, o talude de corte de estrada continua exposto. O acesso a alguns trechos da margem foi inviabilizado pela densidade da vegetação.</p> | |
| <p align="center"><b>Foto:</b> vista do rio a jusante do ponto.</p> <div> <div> <p align="center">FASE II (21/12/2016)</p> </div> <div> <p align="center">FASE III (16/05/2017)</p> </div> <div> <p align="center">FASE IV (29/08/2017)</p> </div> <div> <p align="center">FASE V (06/03/2018)</p> </div> </div> | |

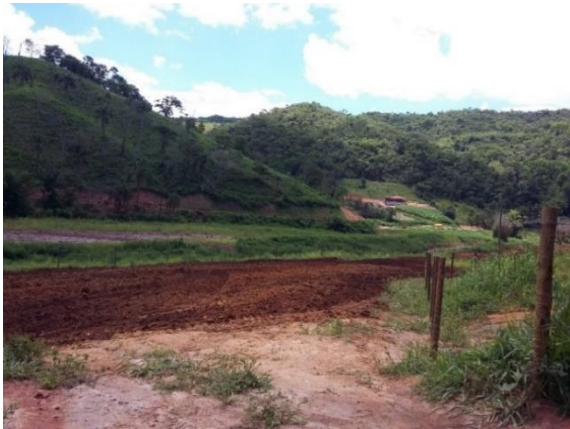
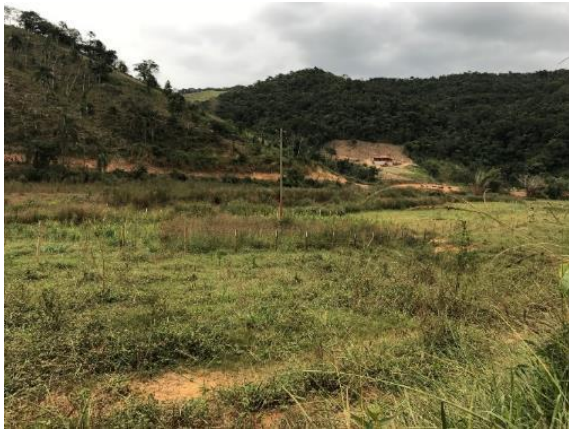
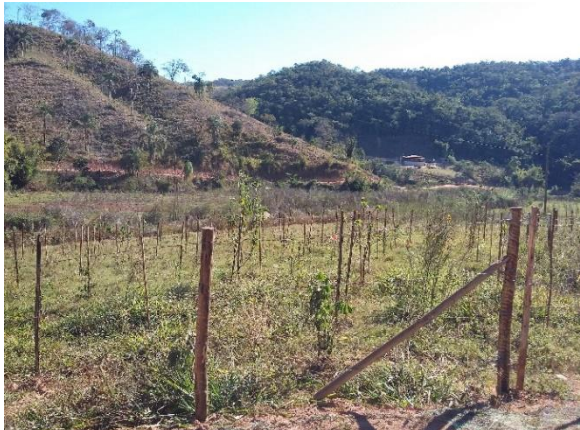
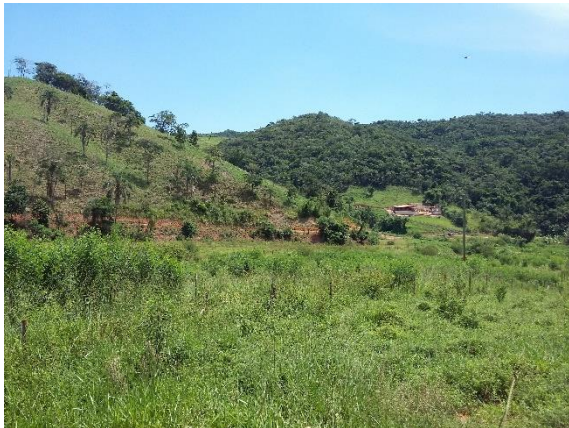
| <p><b>Descrição:</b> Neste ponto existe outra parcela da área experimental que avalia o desenvolvimento de 15 espécies vegetais em três substratos distintos, a saber: 1 - solo com rejeito, 2 - solo com tratamento, 3 - solo sem tratamento. As plantas foram introduzidas na área em meados de fevereiro de 2017. Segundo os técnicos da Fundação Renova, o experimento está sendo desenvolvido em parceria com universidades e irá gerar uma dissertação de mestrado e uma tese de doutorado.</p> <p>Na WATU V foi possível observar que algumas parcelas do experimento apresentam uma boa densidade vegetal de porte arbustivo, enquanto outras foram recobertas apenas por gramíneas.</p> | |
| <p align="center"><b>Foto:</b> Área experimental.</p> <div> <div> <p align="center">FASE II (21/12/2016)</p> </div> <div> <p align="center">FASE III (16/05/2017)</p> </div> <div> <p align="center">FASE IV (29/08/2017)</p> </div> <div> <p align="center">FASE V (06/03/2018)</p> </div> </div> | |

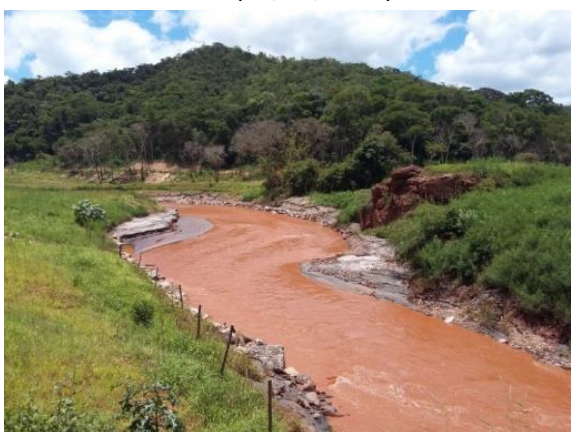
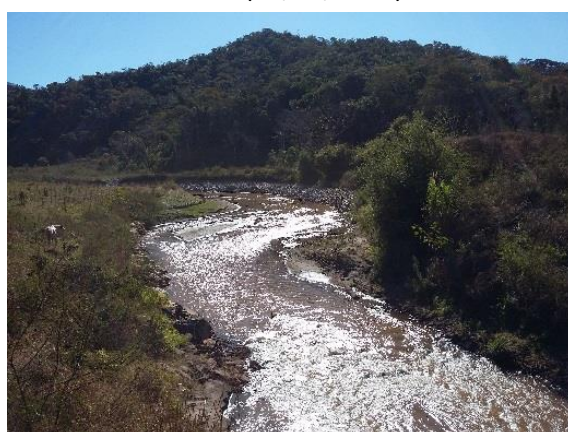
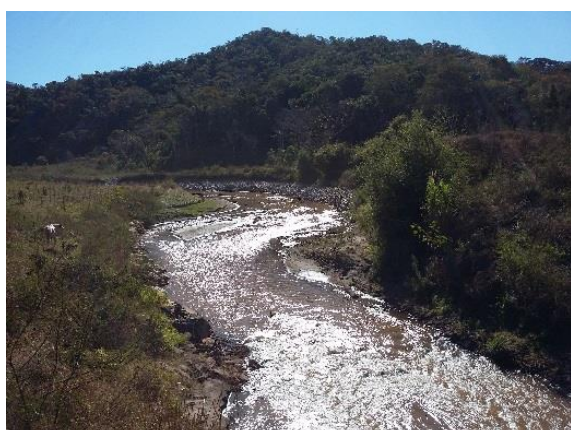
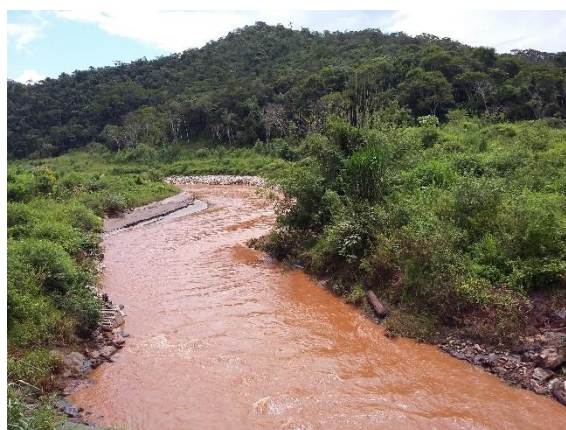
**Ponto:** TR07-441

**Descrição:** Este ponto marca o fim do trecho 07. As intervenções realizadas no local foram apenas aquelas que visavam a estabilização do rejeito das margens, tais como retaludamento, hidrossemeadura e instalação de enrocamento. Nesta área existe uma pilha de madeira, recolhidas das áreas em recuperação, que está sob responsabilidade da Fundação Renova.

Em um ponto mais a montante, existe uma parcela de experimento que visa avaliar a taxa de erosão das áreas em função das intervenções de recuperação. Na margem direita do rio, próximo a pilha de madeira, existe outra parcela do experimento que visa avaliar o desenvolvimento das espécies vegetais sobre o rejeito. Nesta parcela, durante a quarta fase da Operação WATU, foi verificada a presença de cavalos dentro da área experimental.

Na WATU V a placa de sinalização da pilha de madeira não estava presente e não foi avistado animais pastoreando a área.

**Foto:** Vista de montante do ponto.

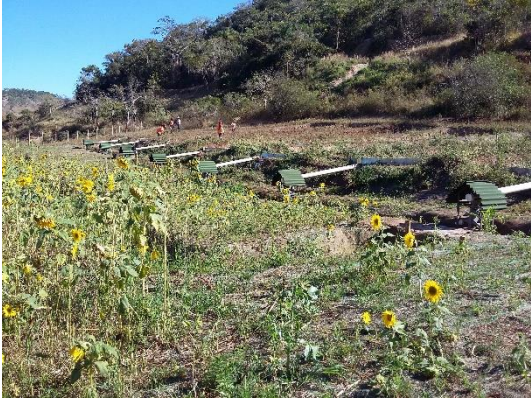
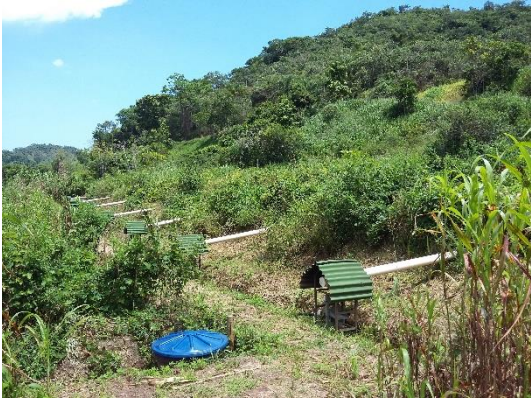
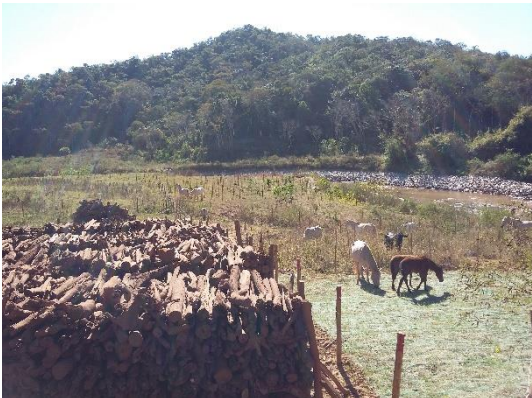
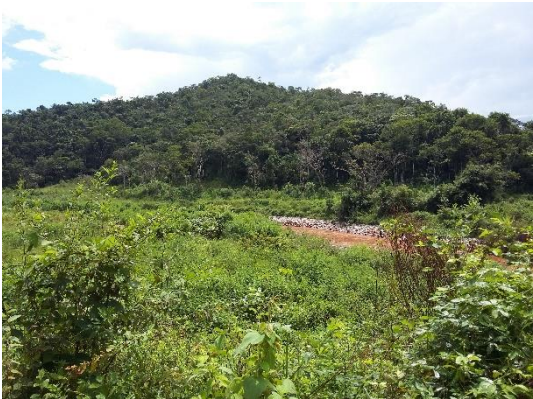
| <p style="text-align: center;"><b>Foto:</b> Área do experimento de erosão .</p> <div style="display: flex; justify-content: space-around;"> <div style="text-align: center;"> <p>FASE IV (29/08/2017)</p> </div> <div style="text-align: center;"> <p>FASE V (06/03/2018)</p> </div> </div> <p style="text-align: center;"><b>Foto:</b> Área do experimento de revegetação.</p> <div style="display: flex; justify-content: space-around;"> <div style="text-align: center;"> <p>FASE IV (29/08/2017)</p> </div> <div style="text-align: center;"> <p>FASE V (06/03/2018)</p> </div> </div> | |

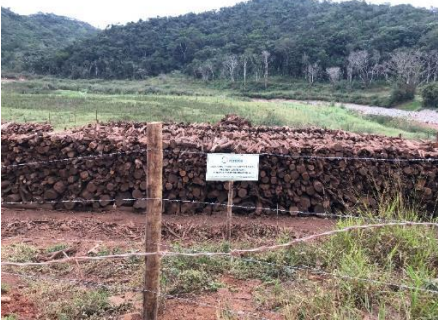
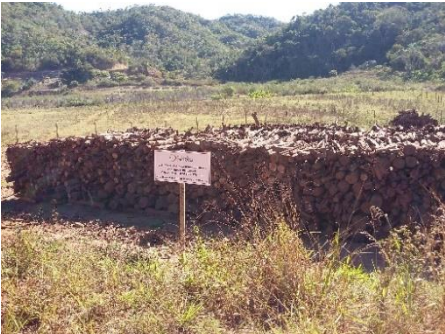
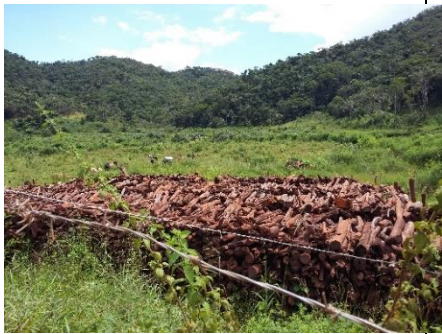
| <p style="text-align: center;"><b>Foto:</b> Estoque de madeira arrancada pela lama.</p> <div style="display: flex; justify-content: space-around;"> <div style="text-align: center;"> <p>FASE III (16/05/2017)</p> </div> <div style="text-align: center;"> <p>FASE IV (29/08/2017)</p> </div> <div style="text-align: center;"> <p>FASE V (06/03/2018)</p> </div> </div> | |
