# RELATÓRIO

# OPERAÇÃO WATU

# FASE V

Fiscalização dos trechos prioritários e não prioritários de  
recuperação atingidos pelos rejeitos da barragem de Fundão

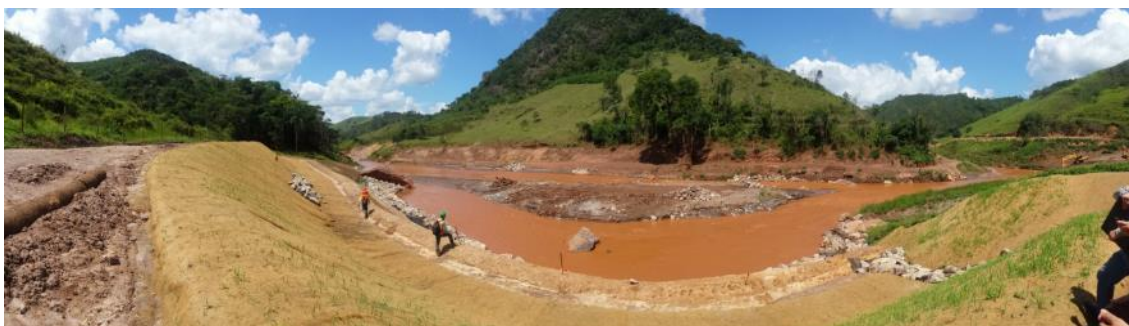
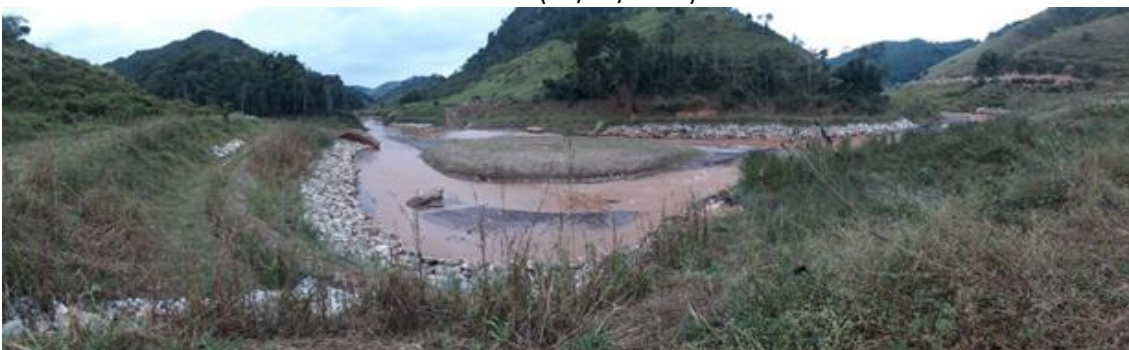
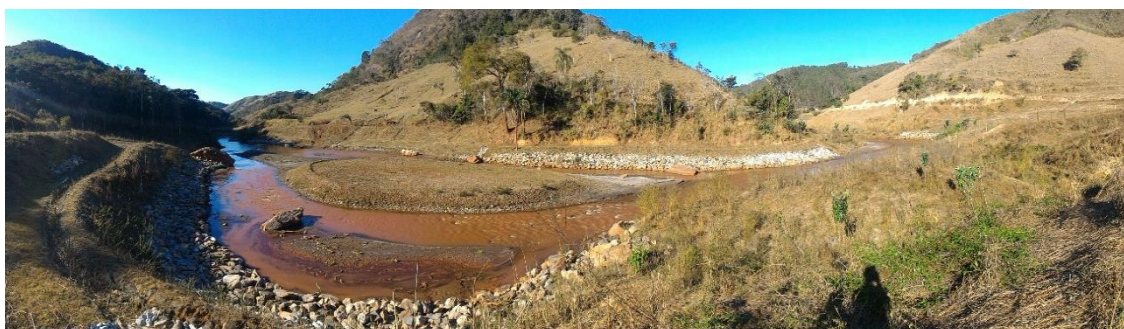
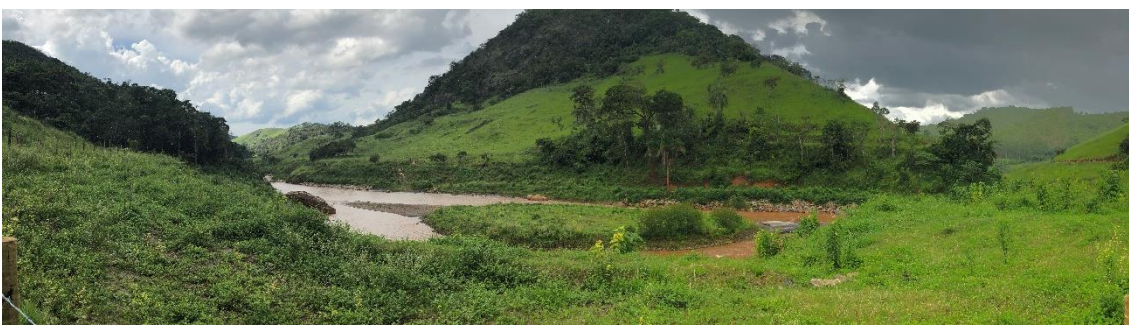
**Ponto:** TR08-305

**Descrição:** No primeiro ponto com acesso do trecho 8 foi possível verificar que foi feita a recuperação da margem esquerda no final do vale encaixado. No local havia uma rocha com risco de queda e a intervenção no talude diminuiu sua inclinação e implantou um enrocamento a jusante. Na margem esquerda estavam sendo feitas intervenções pontuais. Durante a vistoria foi possível observar desenvolvimento da vegetação, inclusive na ilha central no ponto em questão. Havia presença de gado dentro da área cercada.

**Fotos:** Evolução da paisagem: Vista de jusante para montante da planície

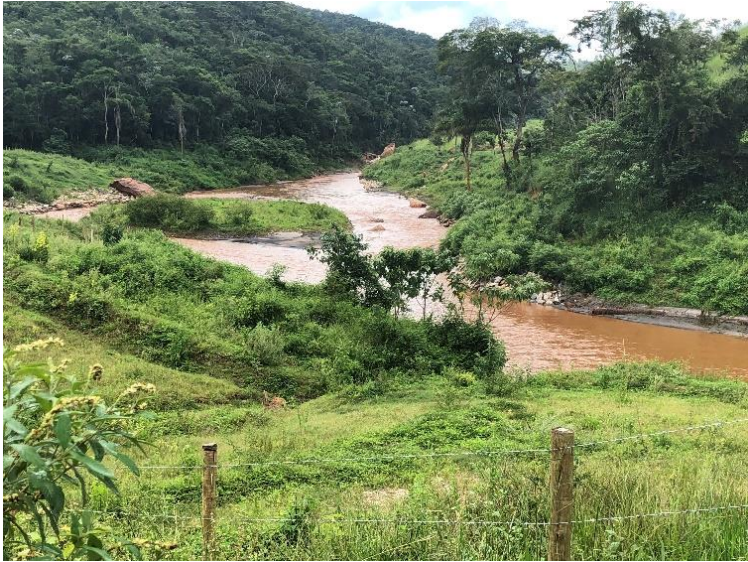
| <p><b>Ponto:</b> TR08-305</p> | <p><b>Coordenada UTM:</b> 679686 / 7755170</p> |

| <p><b>Foto:</b> Pontos da margem esquerda com praias de rejeito.<br/>FASE V (07/03/18)</p> | |

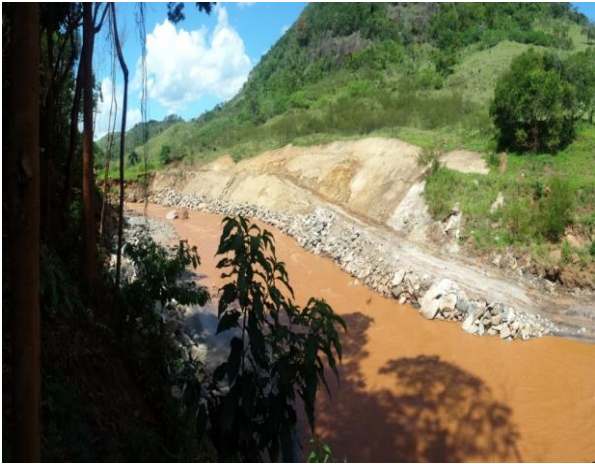
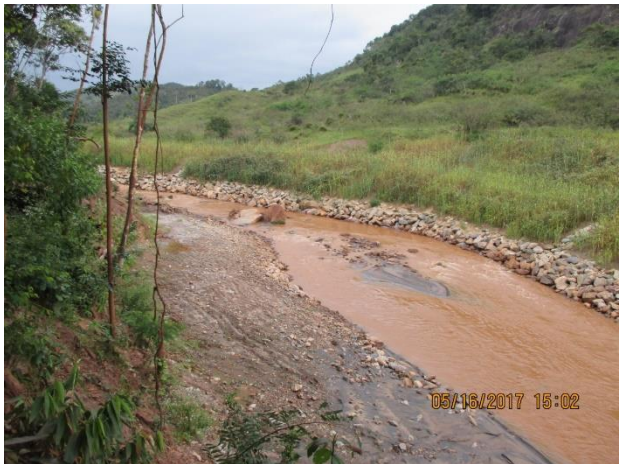
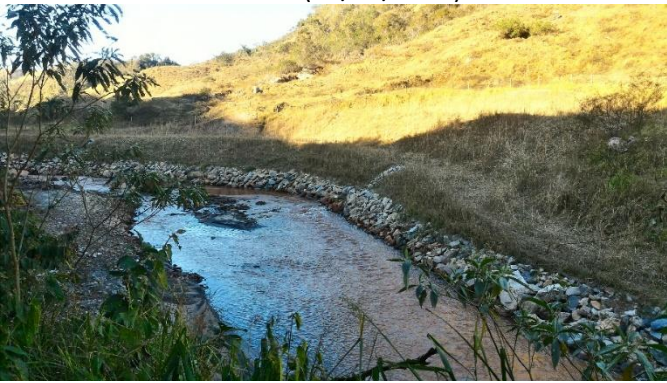
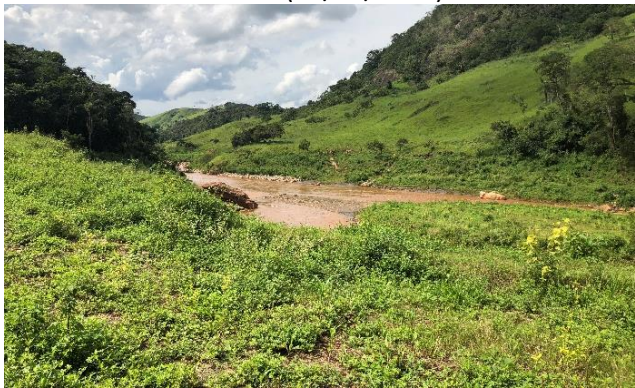
| <p><b>Foto:</b> Evolução da paisagem: Vista de jusante para montante do leito encaixado.</p> <div data-bbox="341 315 587 349"> <p>FASE II (20/12/2016)</p> </div> <div data-bbox="165 367 762 828"> </div> <div data-bbox="1038 315 1284 349"> <p>FASE III (16/05/2017)</p> </div> <div data-bbox="853 367 1474 828"> </div> <div data-bbox="341 898 587 931"> <p>FASE IV (28/08/2017)</p> </div> <div data-bbox="129 931 799 1312"> </div> <div data-bbox="1038 898 1284 931"> <p>FASE V (07/03/2018)</p> </div> <div data-bbox="845 931 1482 1317"> </div> | |

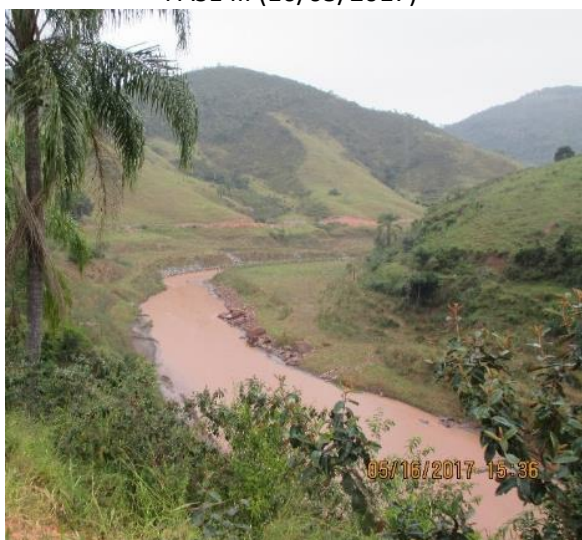
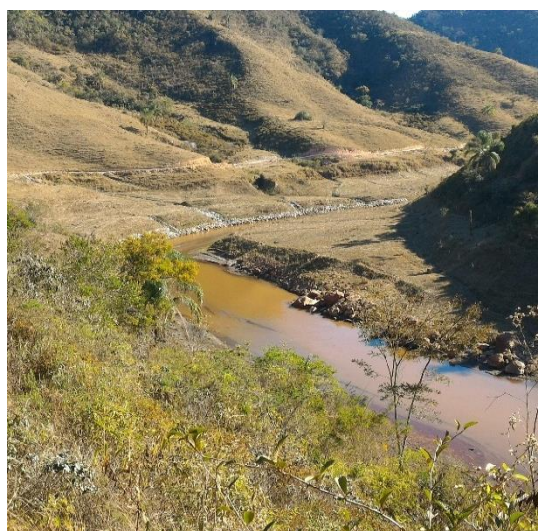
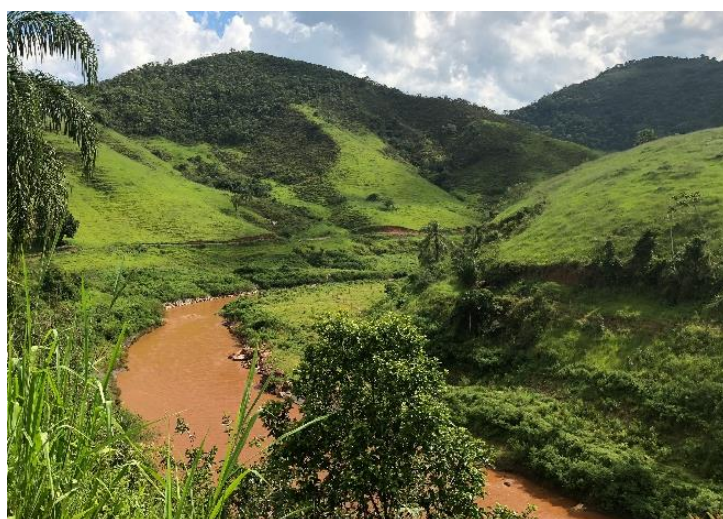
**Ponto:** TR08-307A

**Descrição:** Pode-se observar que os taludes dos acessos que já existiam mas foram intensamente utilizados na época das obras de recuperação, sofreram processos erosivos e possuem pontos de desmoronamento. Além disso, apesar de terem sido feitas obras de drenagem segundo o empreendedor informou anteriormente, existem canais preferenciais escavados pela água pluvial que também causou processos erosivos nas margens da estrada rural, também existem pontos de acúmulo de rejeitos em praia e solo exposto em taludes. A planície de inundação possui vegetação em desenvolvimento, parte do enrocamento foi incorporado a paisagem, assim como os canais de drenagem das margens. Apesar de cercada a área possui pontos de pisoteamento pela presença do gado.

**Foto:** Evolução da paisagem

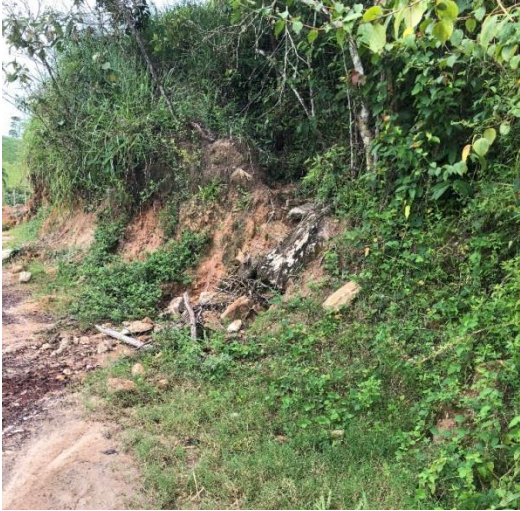
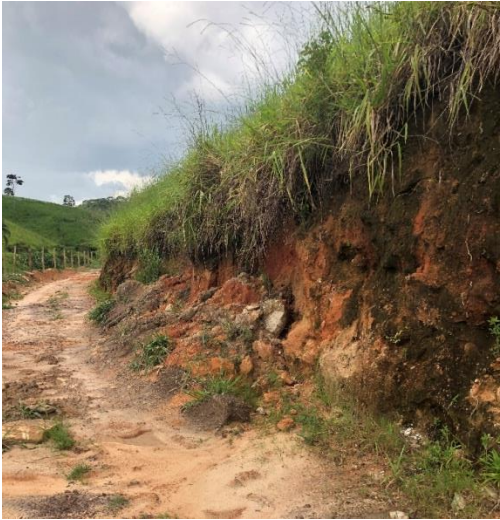
| <p data-bbox="331 271 1262 338"><b>Foto:</b> Pontos de erosão e desmoronamento nos taludes da estrada de acesso.<br/>FASE V (07/03/18)</p> <div data-bbox="194 338 716 846"> </div> <div data-bbox="887 338 1388 855"> </div> | |

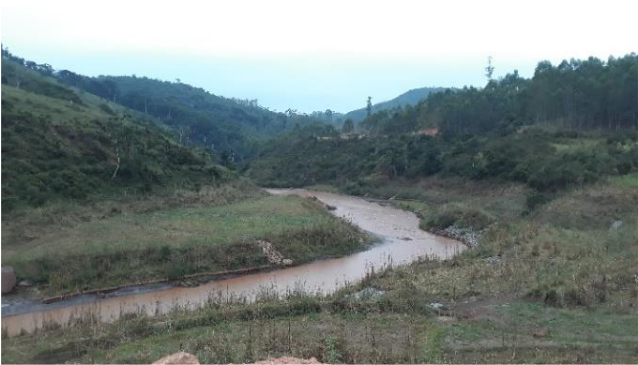
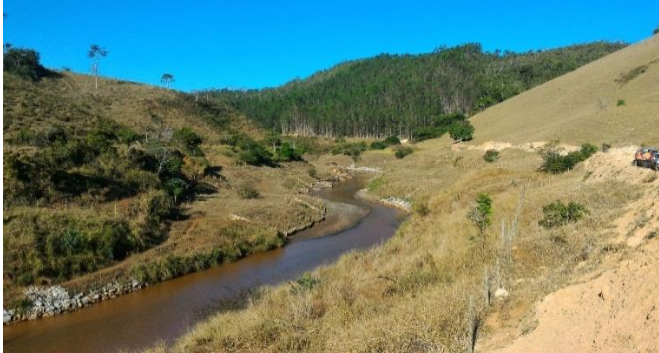
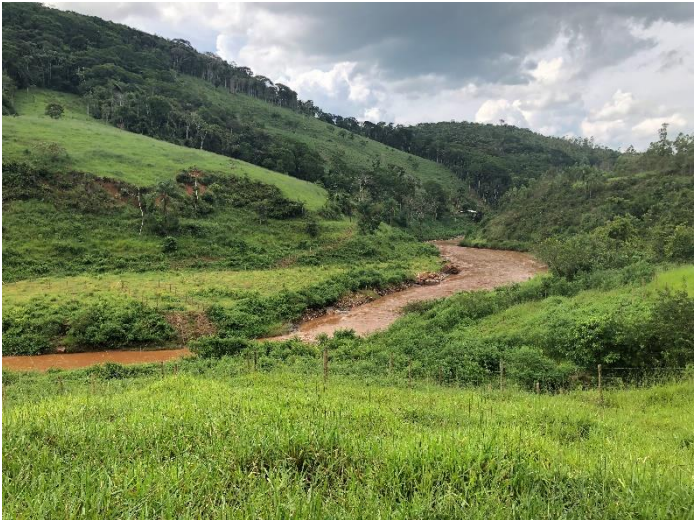
| <p data-bbox="568 880 1026 909"><b>Foto:</b> Vista de montante para jusante.</p> <div data-bbox="325 931 584 963">FASE III (16/05/2017)</div> <div data-bbox="145 972 785 1335"> </div> <div data-bbox="1000 931 1270 963">FASE IV (28/08/2017)</div> <div data-bbox="810 972 1471 1323"> </div> <div data-bbox="667 1377 925 1411">FASE V (08/03/2018)</div> <div data-bbox="448 1429 1144 1946"> </div> | |

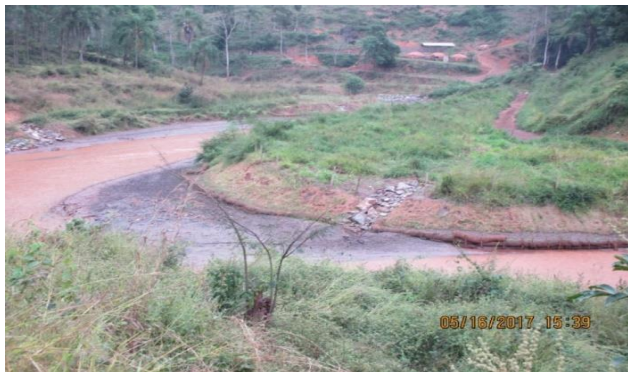
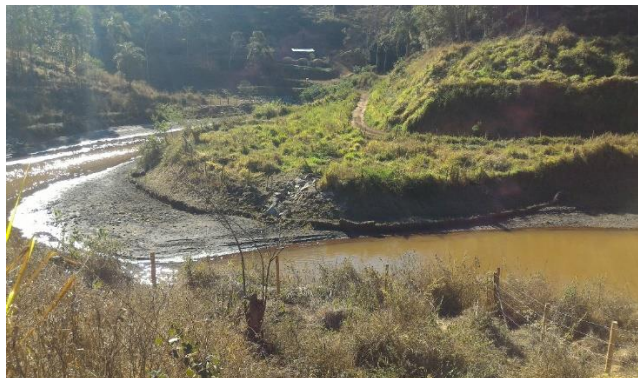
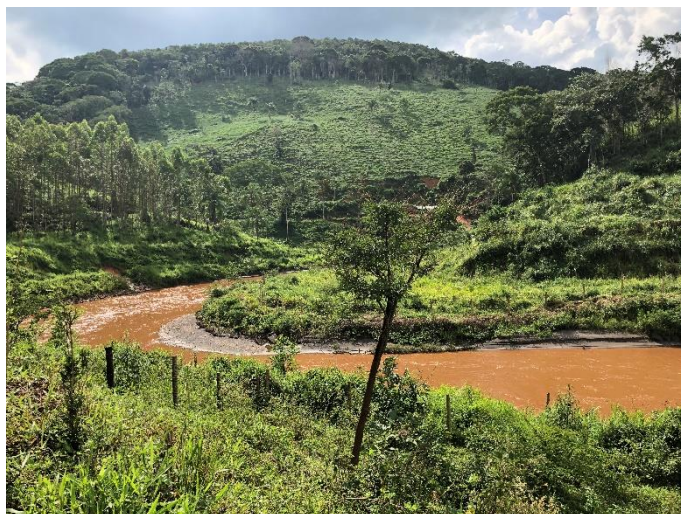
**Ponto:** TR08-307B

**Descrição:** Com aumento do nível do rio devido ao período chuvoso verificou-se que parte das praias de rejeito ficaram submersas mas não foi possível verificar se com isso havia carreamento do rejeito. Com o desenvolvimento da vegetação as intervenções nas margens estão parcialmente incorporadas a paisagem, como canaletas de drenagem e enrocamentos.

**Foto:** Evolução da paisagem: Vista de jusante para montante do leito encaixado e planície.

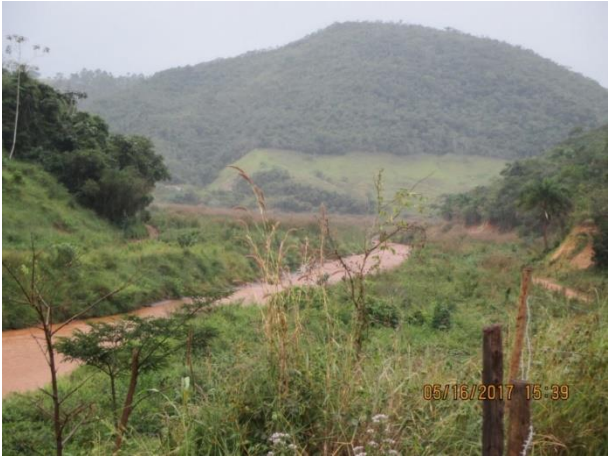
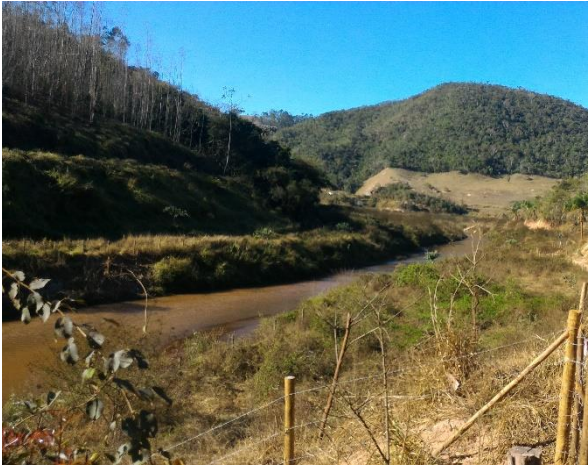
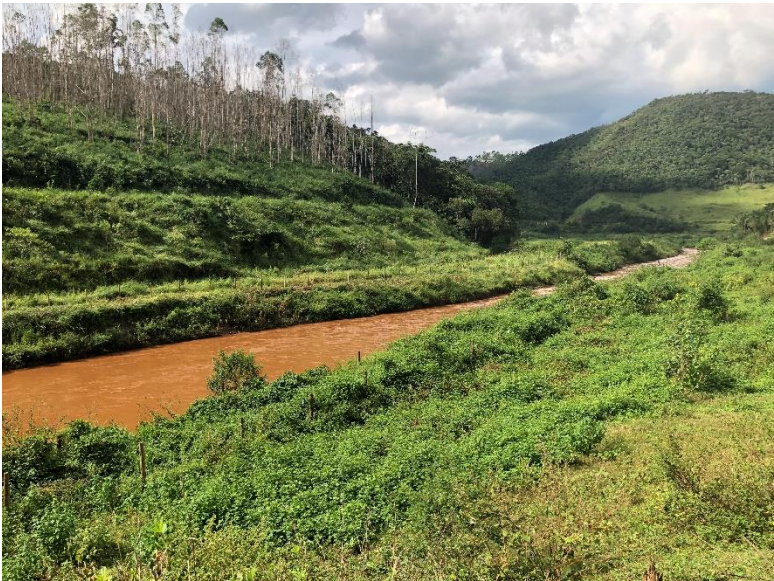
| <p align="center"><b>Foto:</b> Evolução da paisagem: Vista da planície a jusante</p> <div style="display: flex; justify-content: space-around;"> <div data-bbox="328 376 584 412"> <p>FASE III (16/05/2017)</p> </div> <div data-bbox="1010 376 1265 412"> <p>FASE IV (16/05/2017)</p> </div> </div> <div style="text-align: center; margin-top: 20px;"> <p>FASE V (08/03/2018)</p> </div> | |

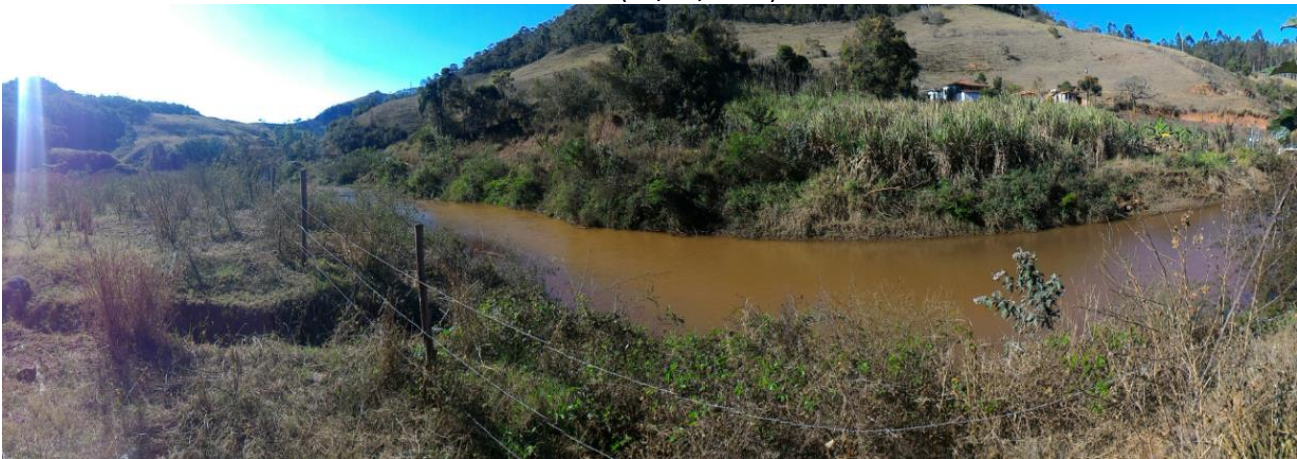
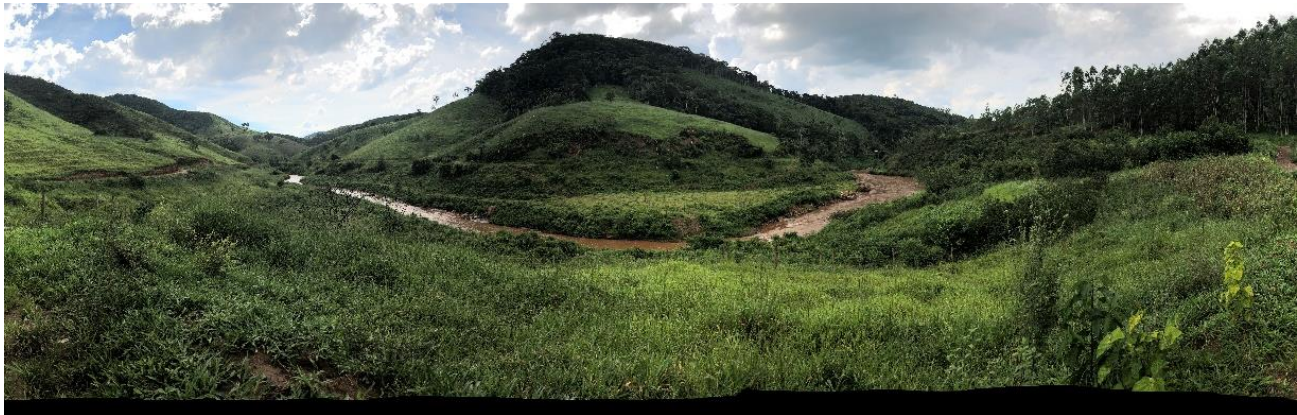
| <p><b>Descrição:</b> Em relação a fase anterior já havia um bo recobrimento dos taludes com a vegetação semeada, mesmo com pontos de intervenção de proprietários plantando capineiras na APP. Foram feitos novos cercamentos e nesta área existe o desenvolvimento de vegetação arbustiva.</p> | |
| <p><b>Foto:</b> Vista geral da área</p> <p>FASE IV (28/02/2017)</p> | |

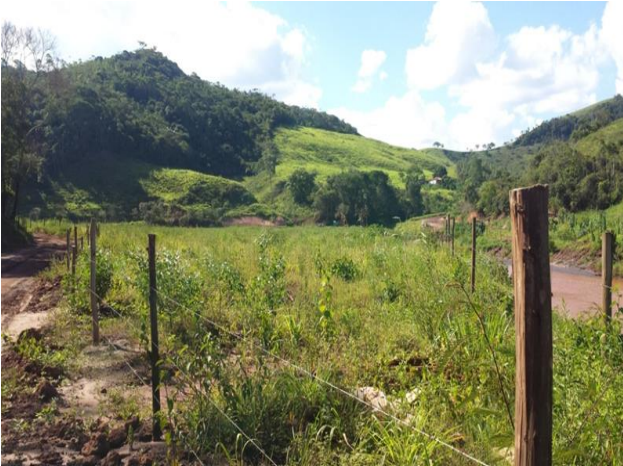
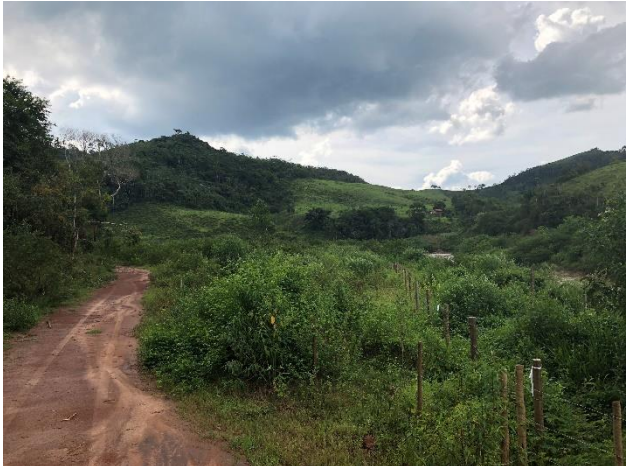
| <p data-bbox="598 331 1029 365" style="text-align: center;"><b>Foto – Vista da planície a montante.</b></p> <div style="display: flex; justify-content: space-around;"> <div data-bbox="331 383 580 416"> <p>FASE II (20/12/2016)</p> </div> <div data-bbox="1031 383 1281 416"> <p>FASE V (08/03/2018)</p> </div> </div> | |

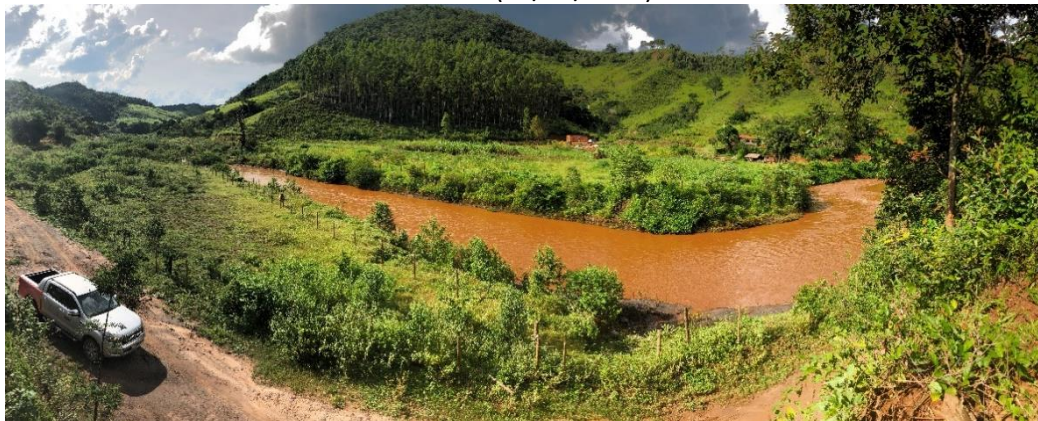
**Ponto:** TR08-308B

**Foto:** Vista geral da revegetação com *mix* na planície  
FASE V (08/03/2018)

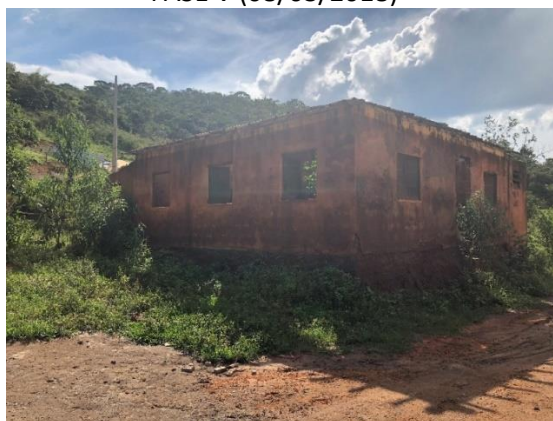
**Descrição:** No ponto descrito existe uma casa atingida pelo acidente que até a fase anterior não havia recebido intervenções, no momento da vistoria foi possível verificar uma obra na parte de trás do terreno que aparentava estar construindo uma nova casa para a família atingida.

**Foto:** Casa atingida pelo acidente com obra de reconstrução  
FASE V (08/03/2018)

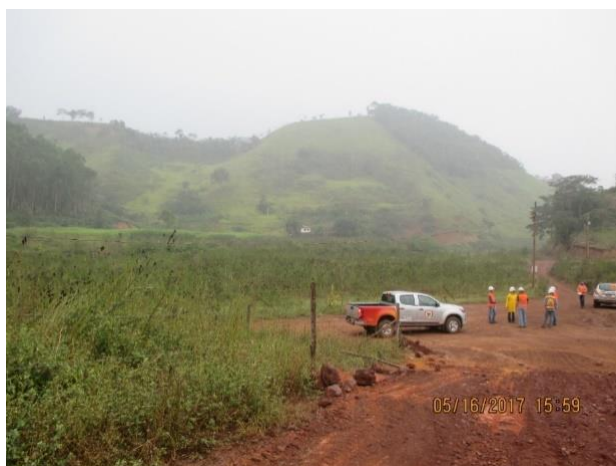
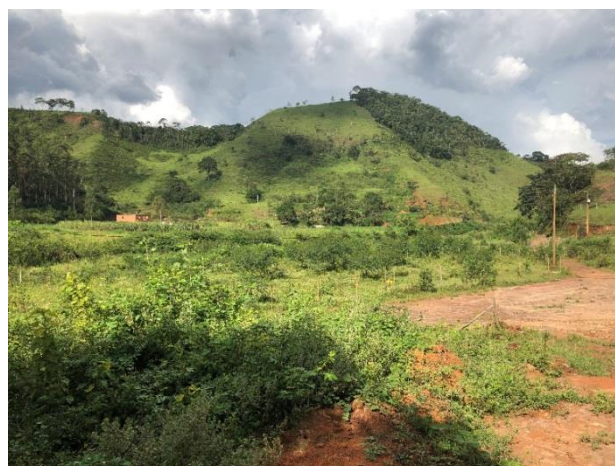
**Foto:** Evolução da vegetação nas margens.

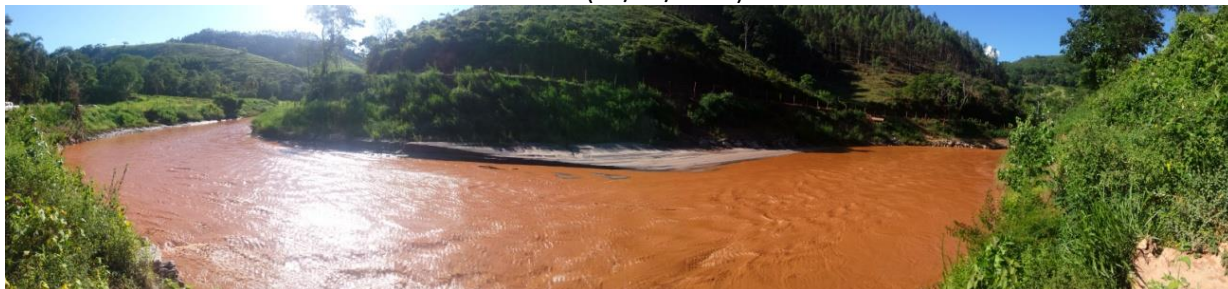
**Ponto:** TR08-310

**Descrição:** Com o período chuvoso a vegetação recobriu quase totalmente os taludes marginais do Rio Gualaxo do Norte. As praias de rejeito ainda são visíveis em alguns trechos. O relevo desta área é mais acentuado e pode ser um fator que contribuiu para que as intervenções de proprietários ocorressem mais pontualmente prevalecendo a semeadura realizada pela Golder.

**Foto:** Evolução da paisagem.

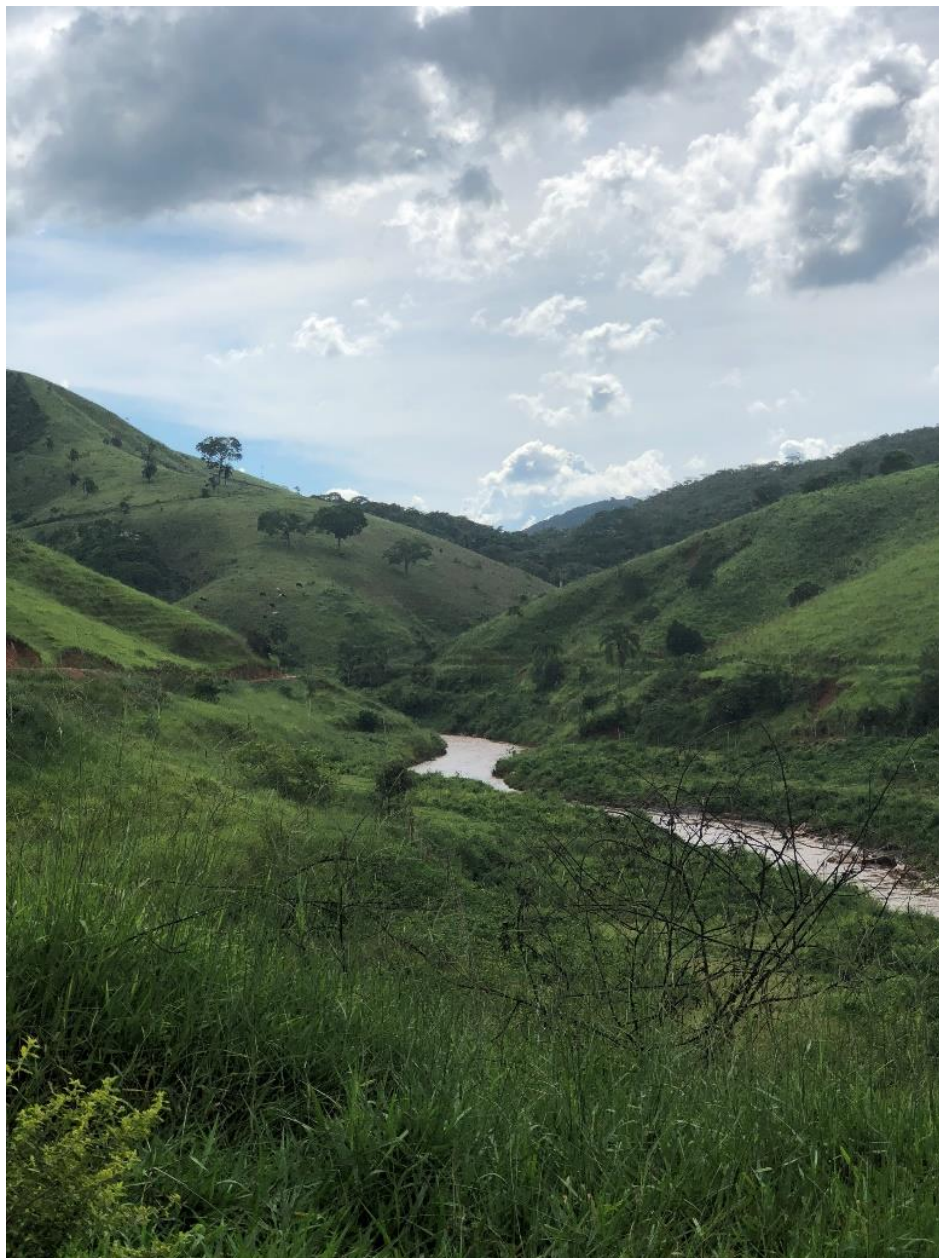
**Ponto:** TR08-310

**Descrição:** Continuação.

**Foto:** Vista geral da área.

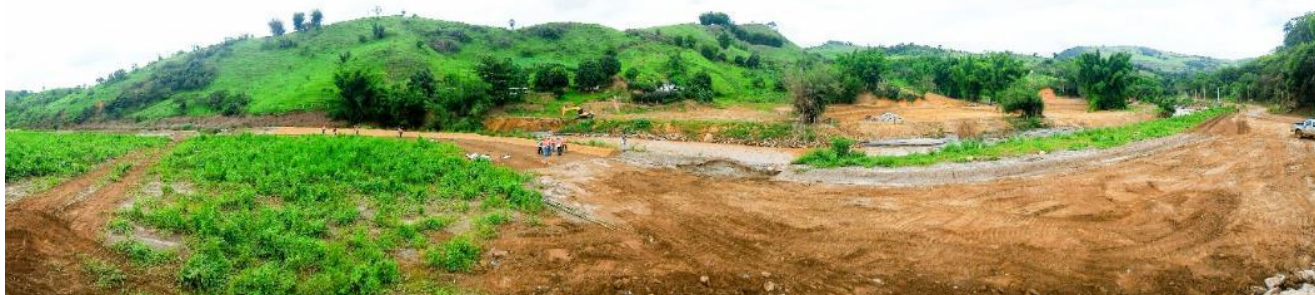
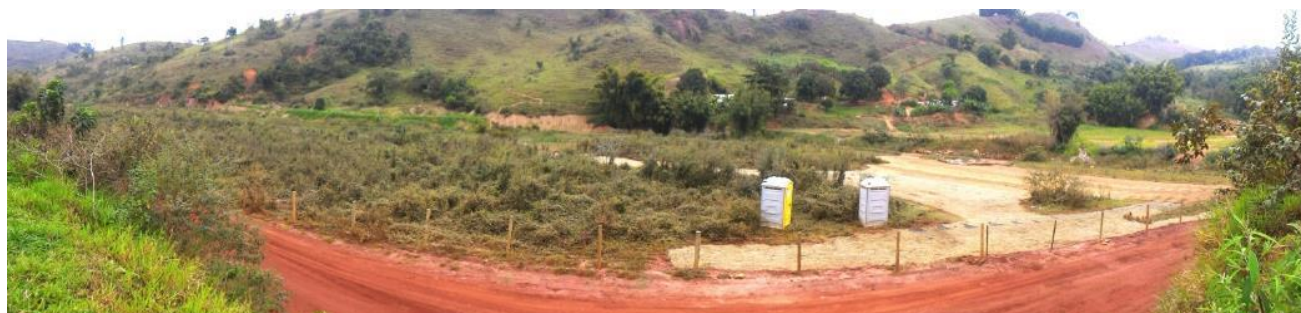
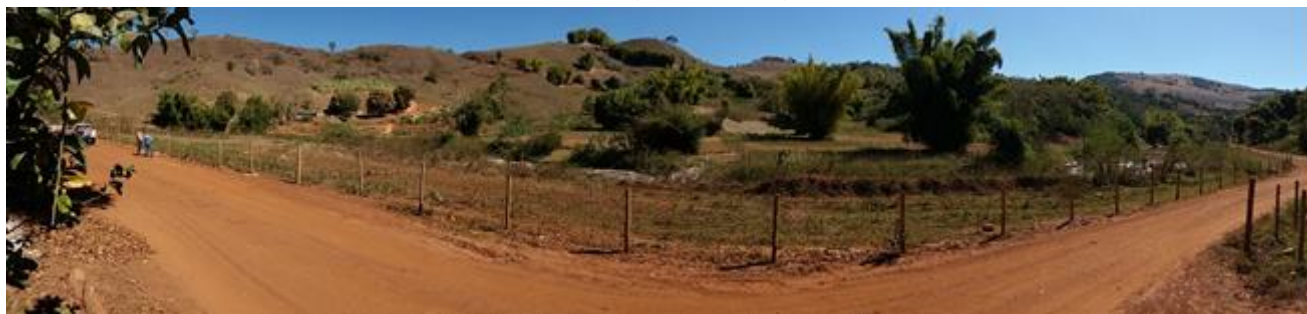
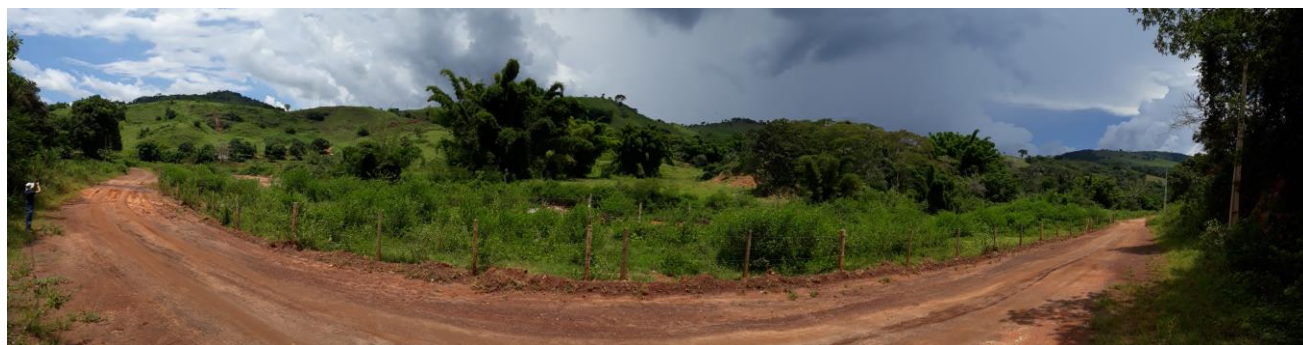
**Ponto:** TR09-480

**Descrição:** Nas áreas destes projetos ainda podiam ser observadas algumas obras de recuperação até a fase III da Operação WATU. Na fase IV a vegetação seca expôs o solo com rejeito, mas na fase V a vegetação herbácea e arbustiva do mix de sementes voltou a ocupar o terreno das margens, sem que fosse possível mensurar a incorporação de matéria orgânica. Ainda é possível observar sinais das alterações do ambiente causadas pelo acidente, principalmente alguns bancos de rejeito no leito e margens do rio.

**Foto:** Vista da planície de inundação do trecho.

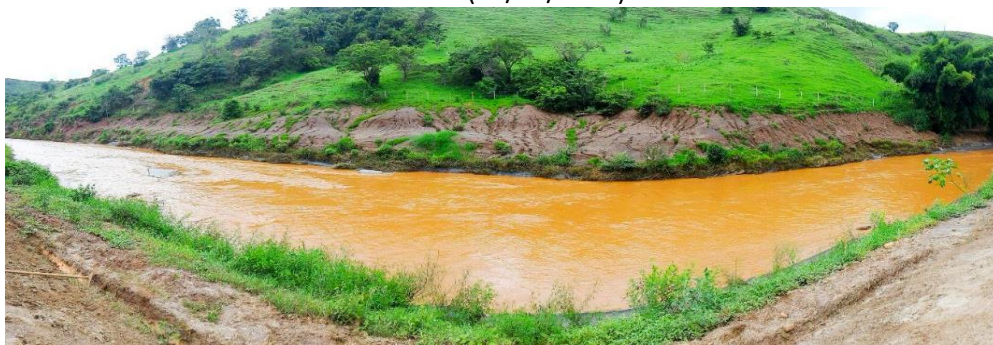
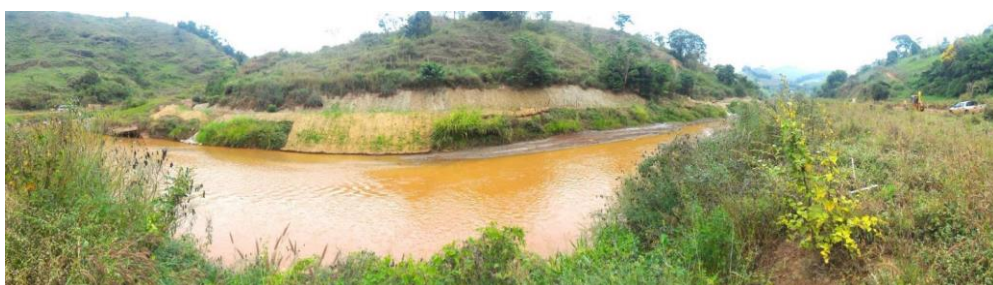
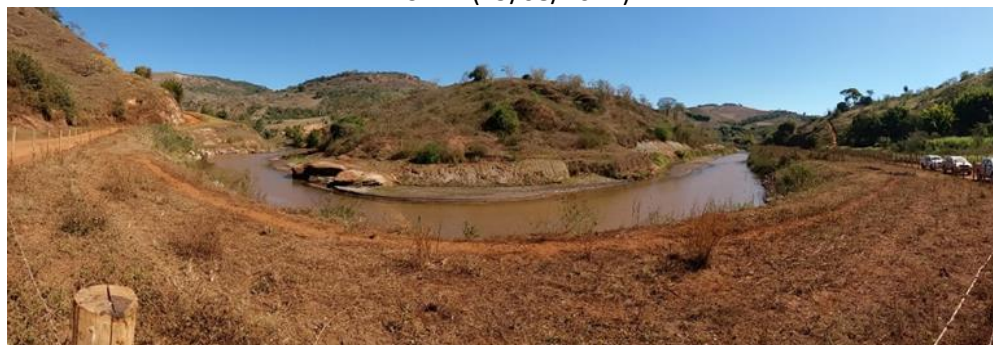
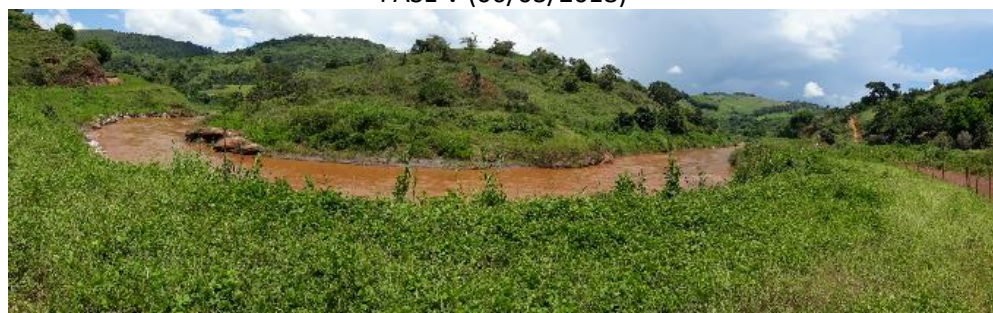
**Ponto:** TR09-482

**Descrição:** Neste ponto os trabalhos de recuperação apresentaram resultados incipientes na fase IV, embora fosse possível observar uma evolução da vegetação proveniente da hidrossemeadura até a fase III. No entanto em alguns pontos onde não houve intervenção, a regeneração natural não está sendo suficiente, necessitando intervenções adicionais. Foi observado uma área acima da planície de inundação, junto a estrada de acesso, cujo rejeito avançou sobre uma área brejosa. Na fase V foi observada a ocupação dos taludes e margens com a vegetação herbácea e arbustiva, bem como a deposição de material fino nas margens.

**Foto:** Evolução da paisagem na margem direita.

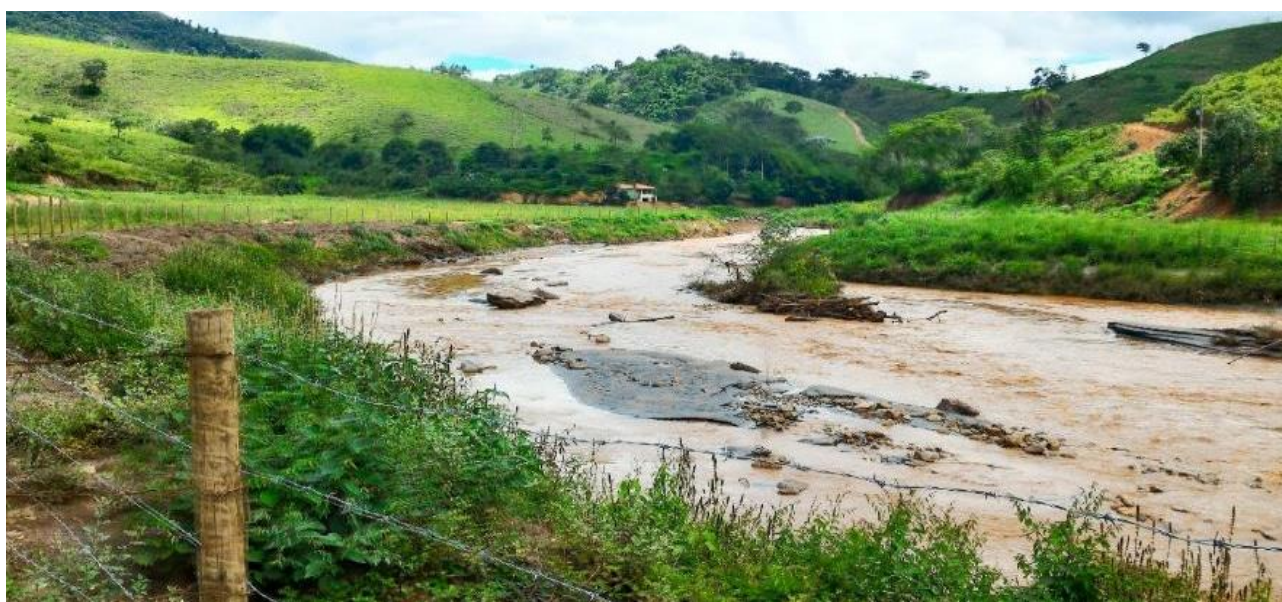
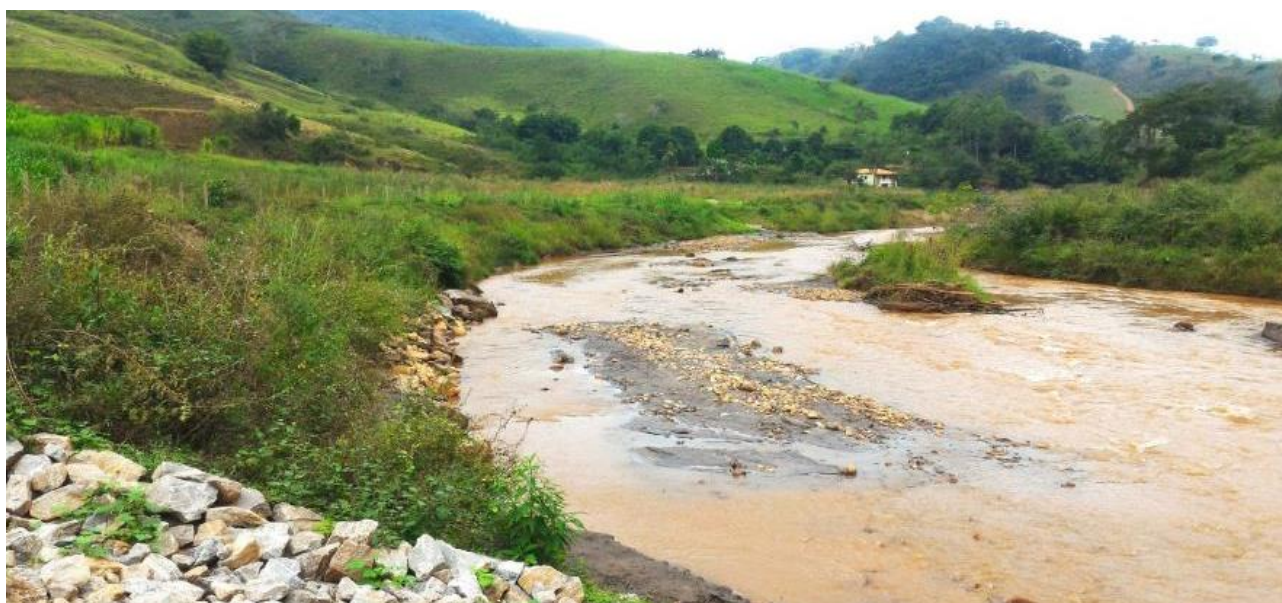
**Ponto:** TR09-483

**Descrição:** O acesso a essa área se dá por meio de uma propriedade particular habitada. Este ponto ainda estava passando por intervenções na fase III. Foi observado o crescimento de vegetação no trecho, contudo, em algumas partes, houve dano na vegetação e na manta geotêxtil dos taludes pelo pisoteio de gado. Foi verificando grande quantidade de rejeito no leito. O capim braquiária predomina na planície. Na fase IV, foram constatados taludes e margens com solo exposto e processos erosivos instalados. Na fase V houve um crescimento da vegetação herbácea e arbustiva, bem como da braquiária, mas ainda havia exposição de rejeito e deposição na calha e margens.

**Foto:** Visão da planície do rio Gualaxo.

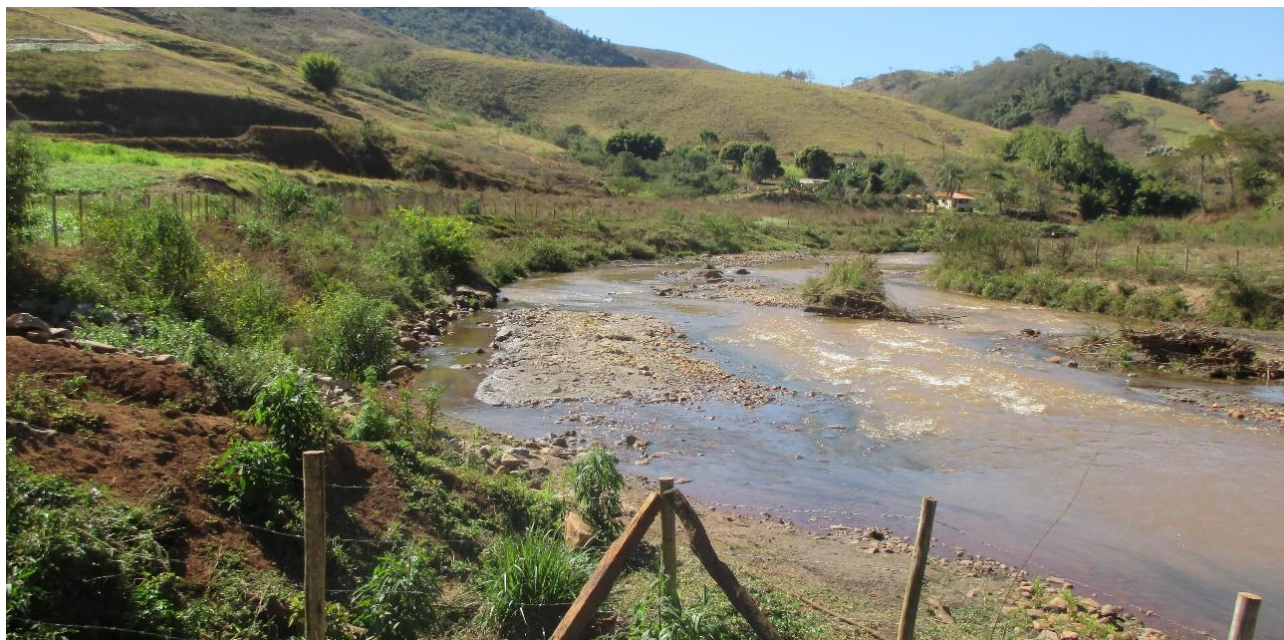
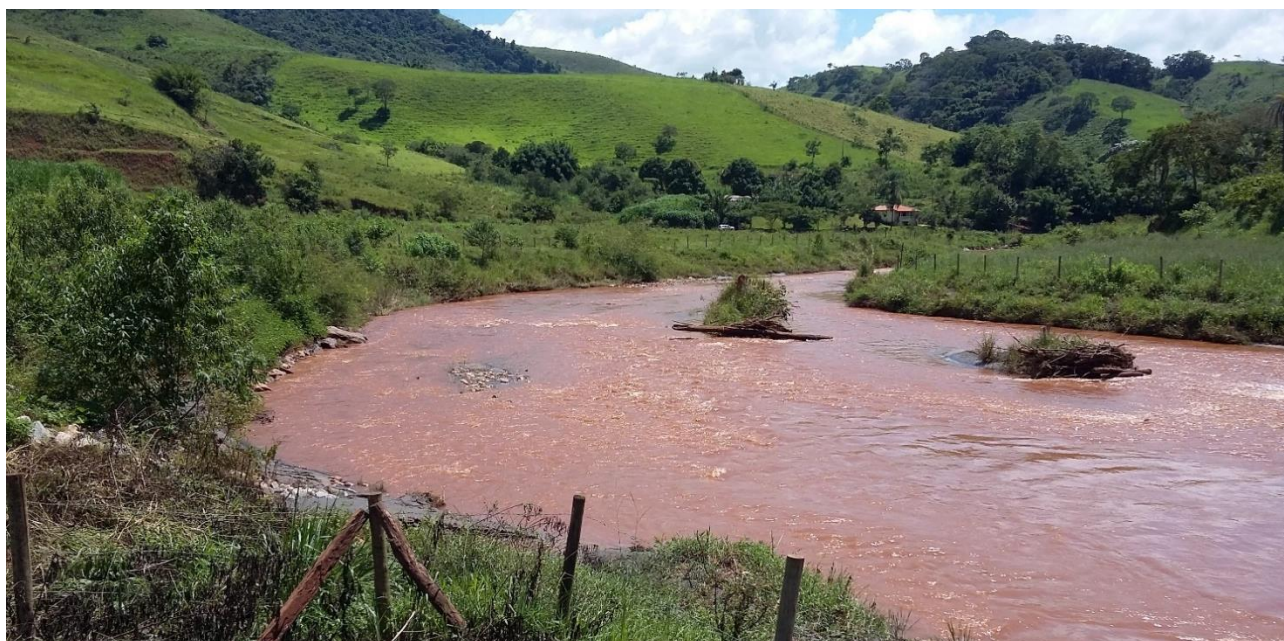
**Ponto:** TR09-483

**Descrição:** Continuação

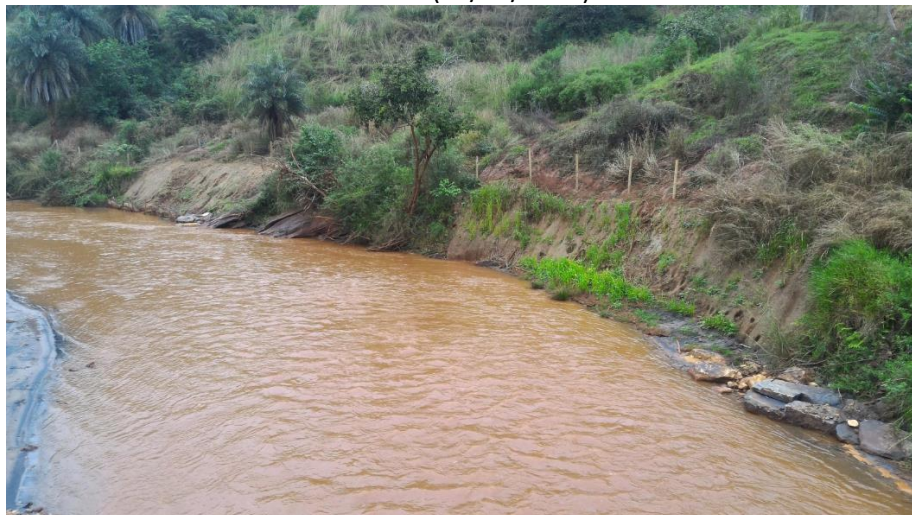
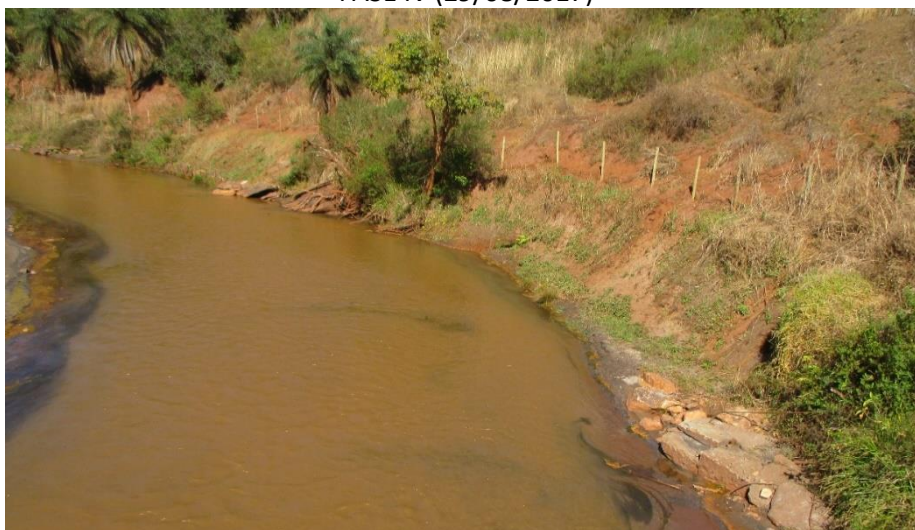
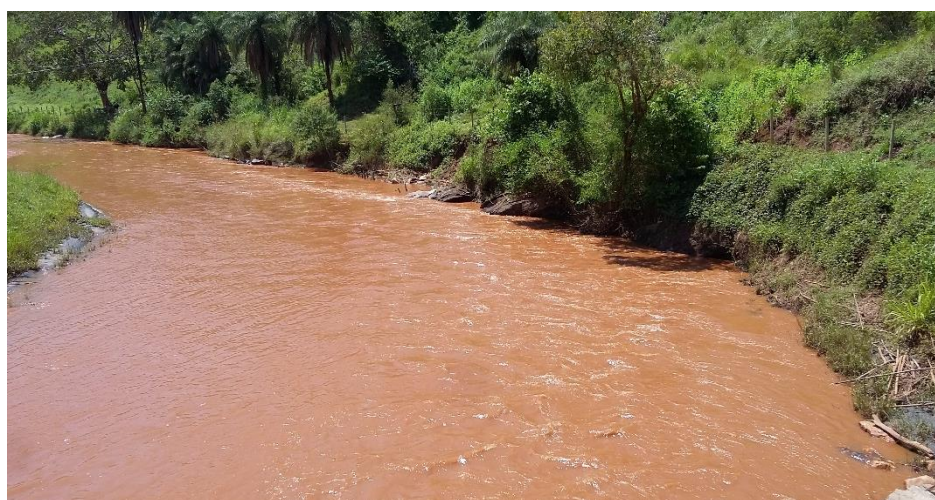
**Ponto:** TR09-483

**Foto:** Vista sobre o ponto de acesso a margem direita

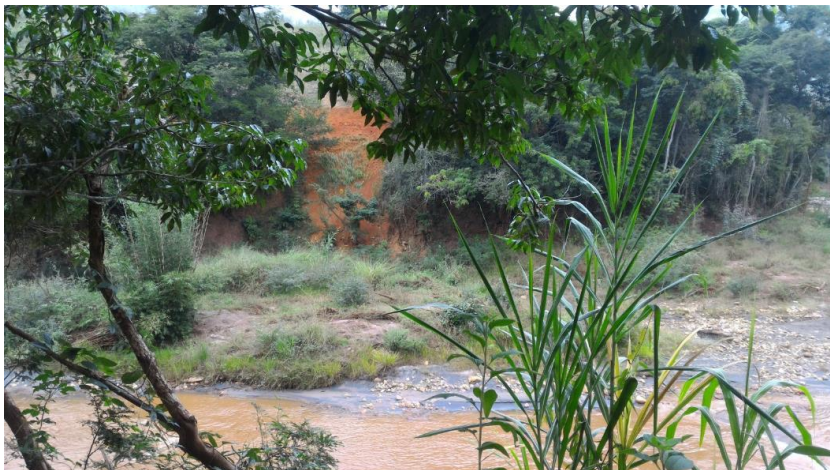
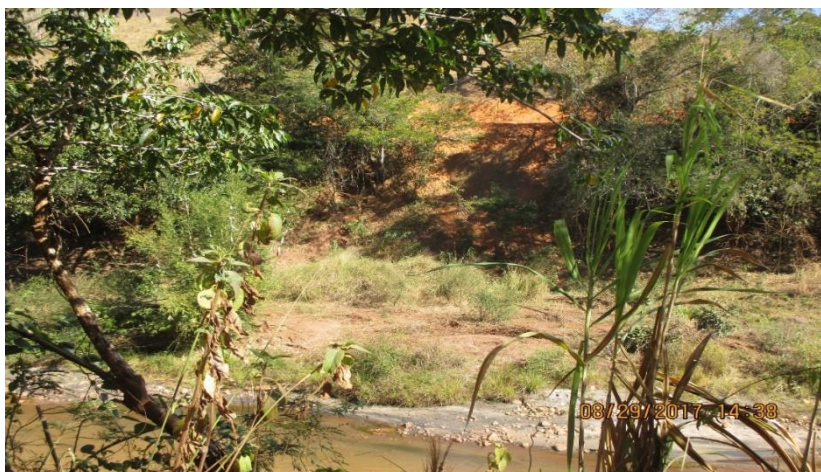
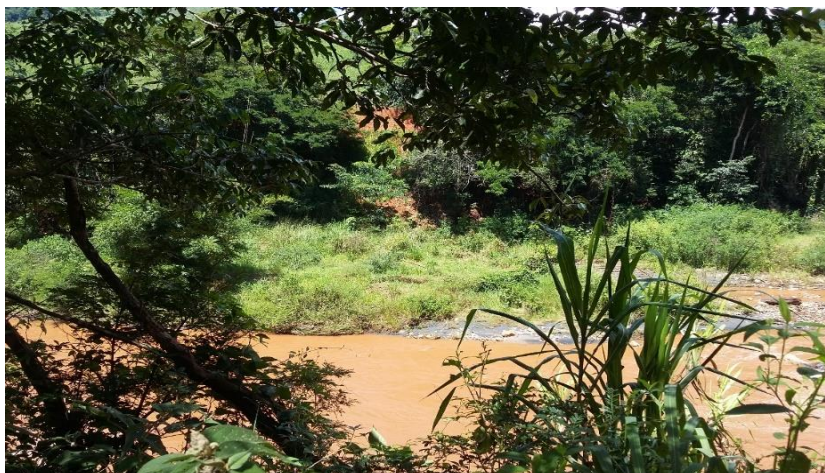
**Ponto:** TR09-483

**Foto:** Talude erodido na margem direita do Gualaxo.
