# RELATÓRIO

# OPERAÇÃO WATU

# FASE V

Fiscalização dos trechos prioritários e não prioritários de  
recuperação atingidos pelos rejeitos da barragem de Fundão

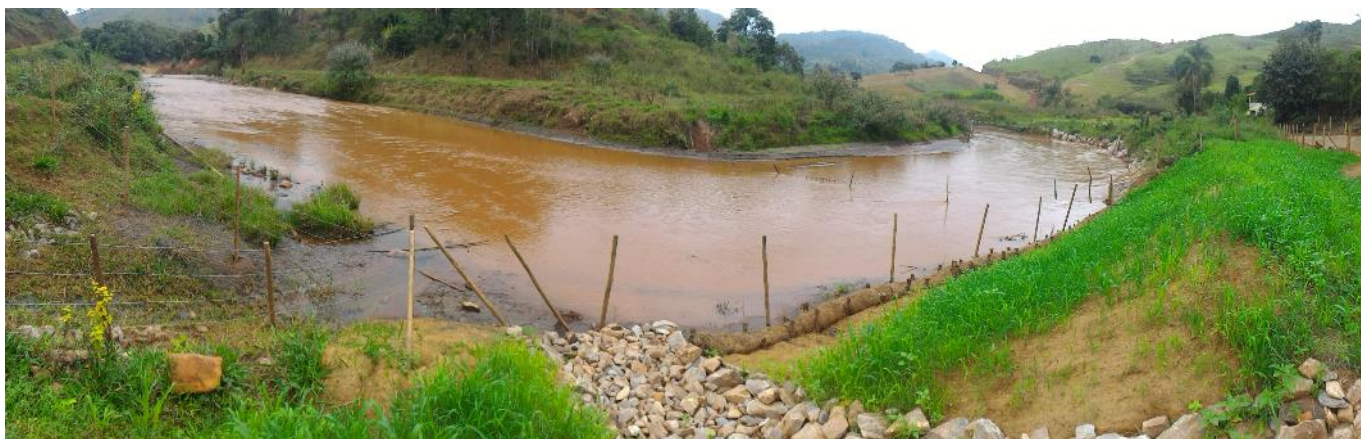
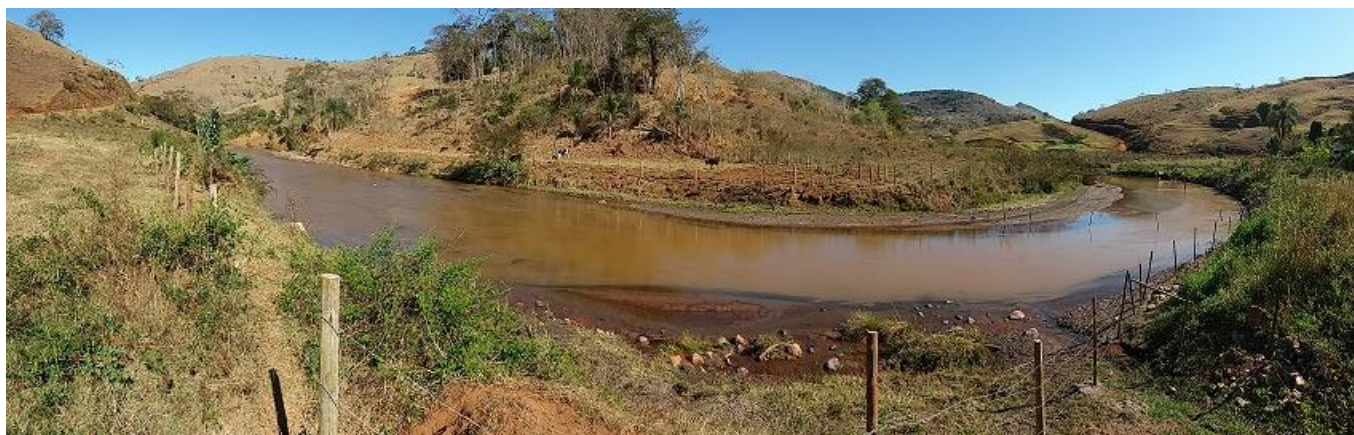
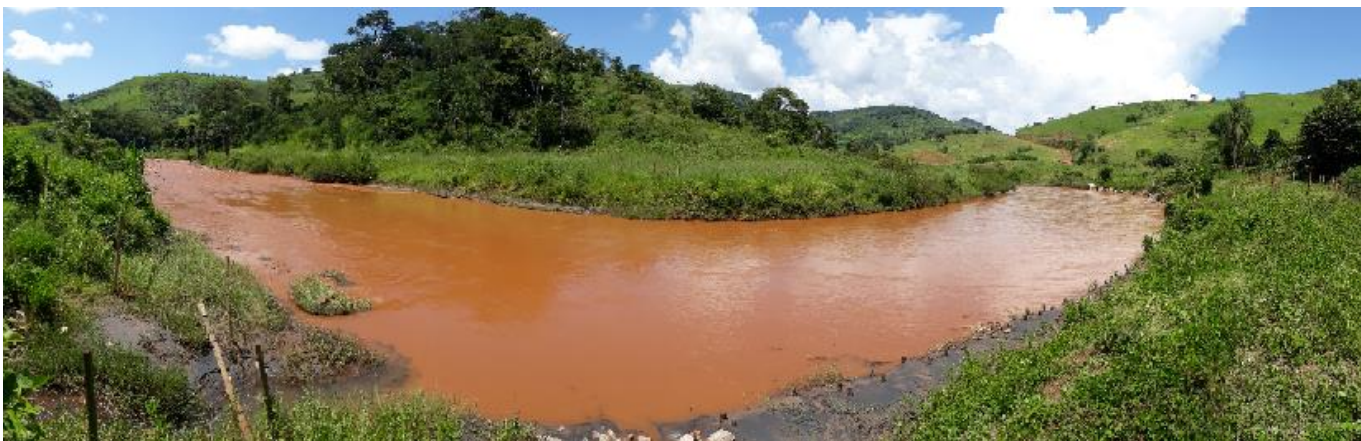
**Ponto:** TR09-484

**Descrição:** Nesse ponto foram feitas obras de drenagem, reconformação e aplicação de biomantas e mix de sementes nos taludes. Na fase IV a estiagem afetou a vegetação, o que proporcionou maior exposição do substrato. Todavia, na fase V a vegetação herbácea e arbustiva apresentava um aspecto mais vigoroso.

**Foto:** Visão panorâmica das margens do rio.

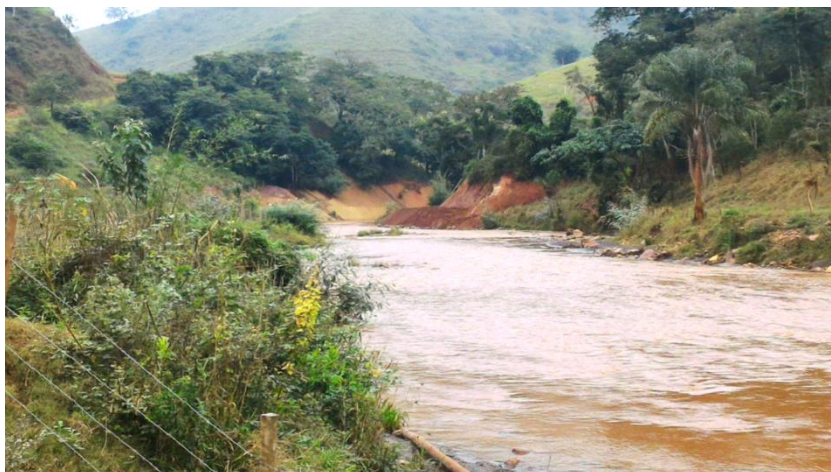
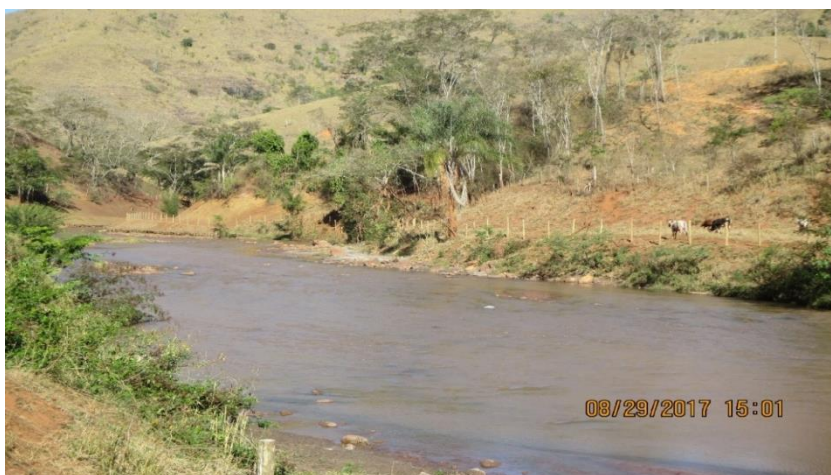
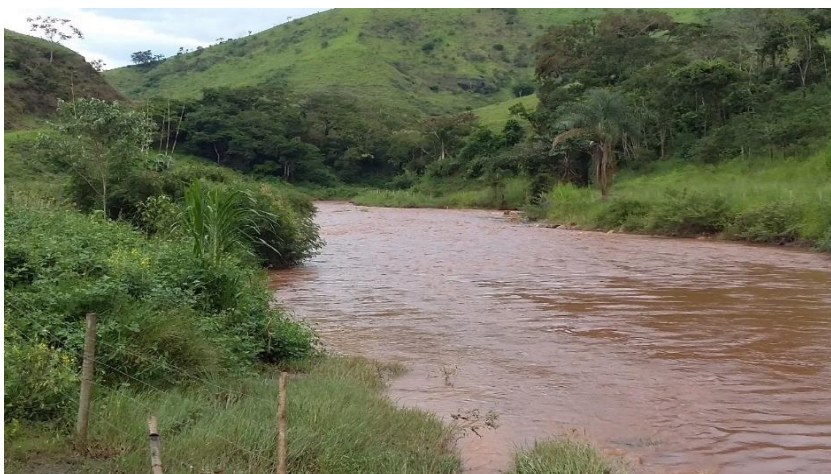
**Ponto:** TR09-484

**Foto:** Visão a jusante do ponto

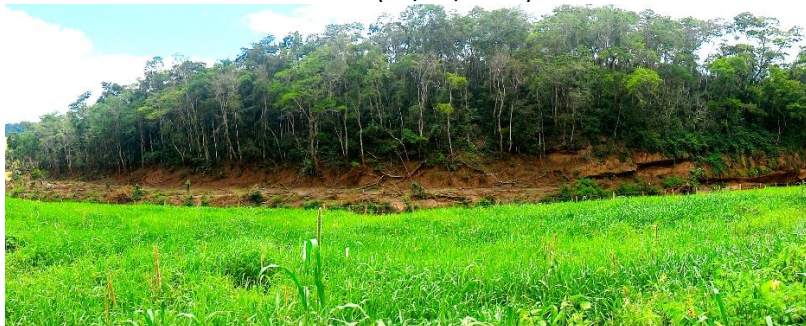
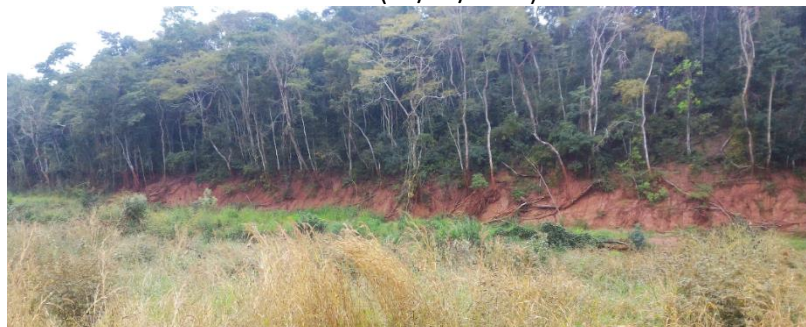
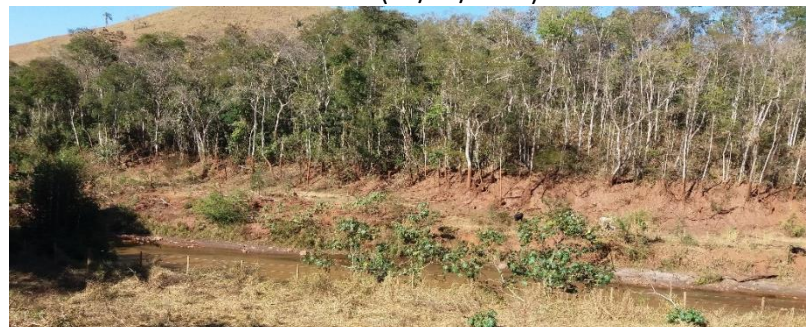
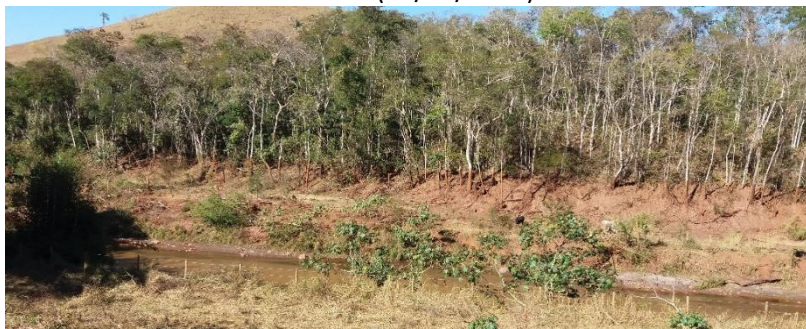
**Ponto:** TR09-485

**Descrição:** O acesso a essa área se dá por uma tronqueira. Nesse ponto observou-se obras de drenagem, reconformação e cobertura de talude na fase III. A recuperação dos taludes não foi realizada em todos os pontos onde era necessário, ficando os mesmos expostos aos processos erosivos, principalmente na seca, conforme observado na fase IV. Na fase V foi observado uma vegetação mais vigorosa e pequenos trechos onde o talude ainda se encontra exposto. Em alguns locais a praia de rejeito soterrou as bermalongas das margens.

**Foto:** Visão panorâmica da margem direita.

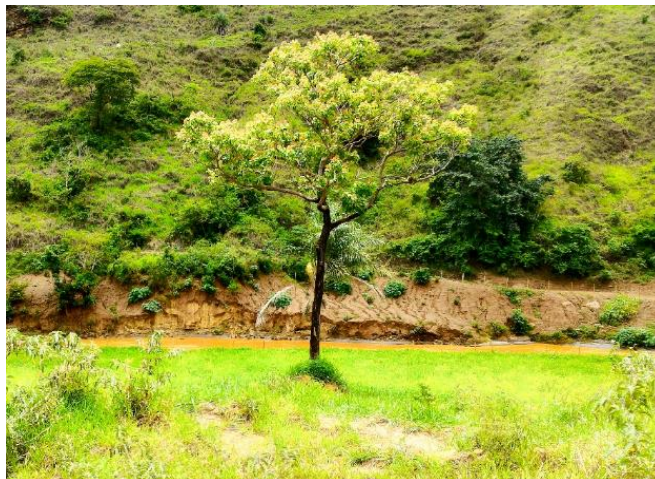
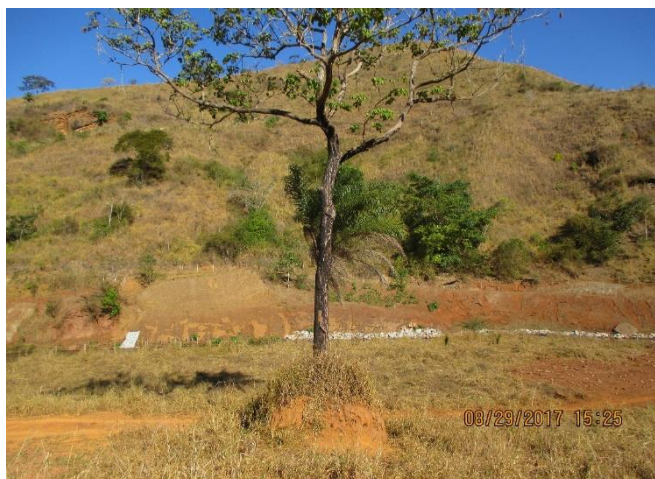
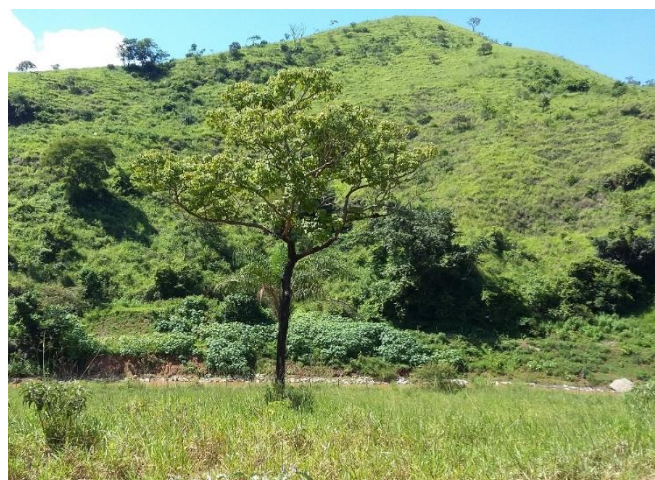
**Ponto:** TR09-485

**Descrição:** Continuação.

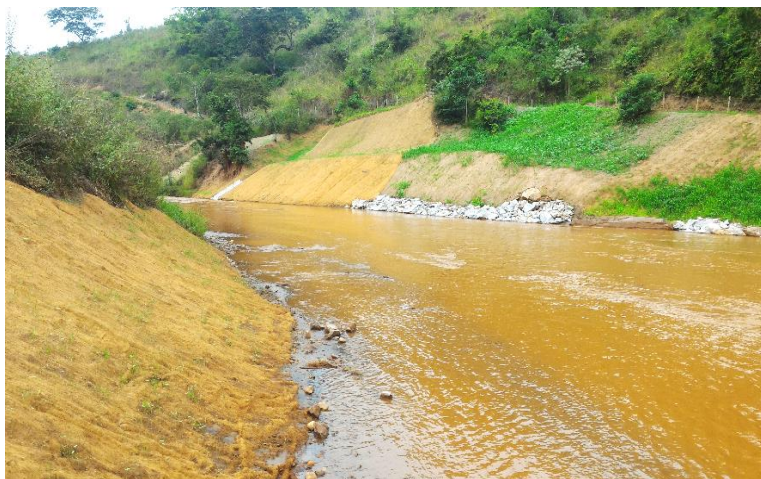
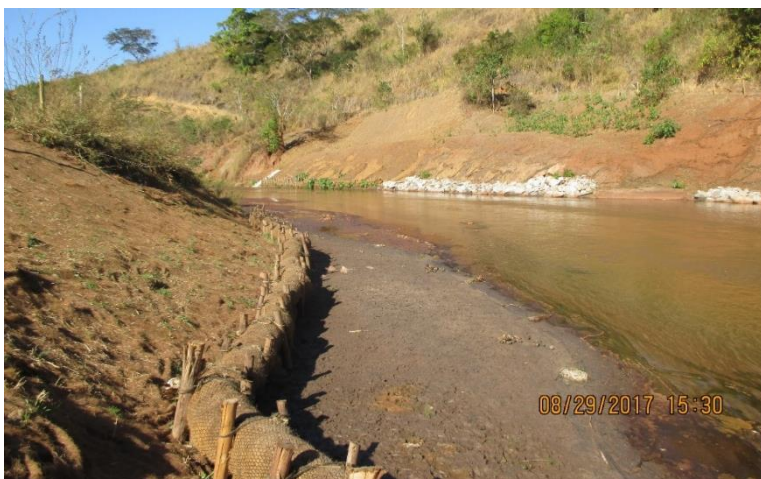
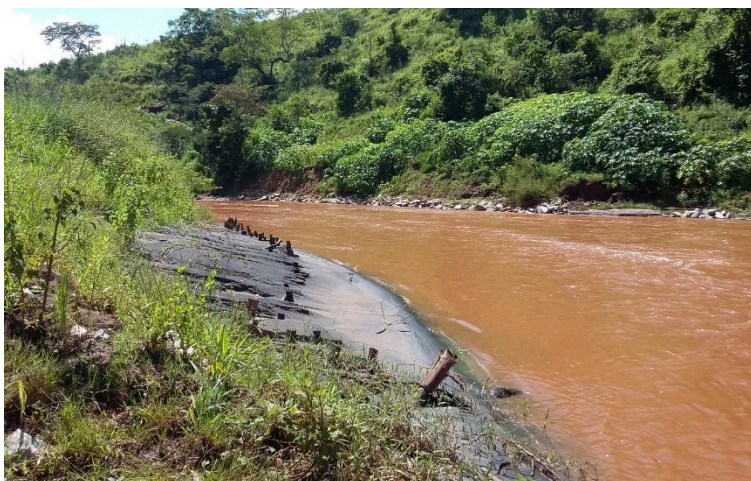
**Ponto:** TR09-485

**Foto:** Evolução dos trabalhos nas margens a jusante.

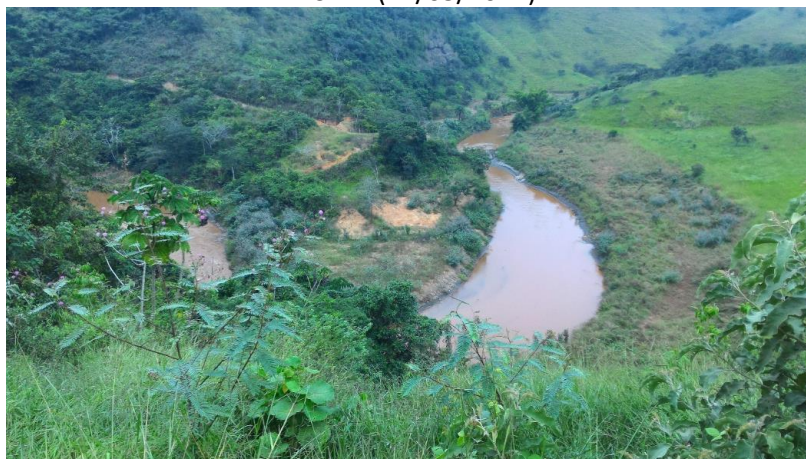
**Ponto:** TR09-487

**Descrição:** Nessa curva do rio foram observadas poucas intervenções. Foram instaladas bermalongas nas margens e introduzidas espécies vegetais de cobertura na planície de inundação e nos taludes.

Na WATU V foi observado que com a elevação do nível do rio as bermalongas ficaram submersas e que a vegetação introduzida na planície de inundação não está se desenvolvendo. Ressaltasse que é possível observar poças de água na planície de inundação, o que indica problemas na drenagem da área.

**Foto:** Visão panorâmica da curva do rio

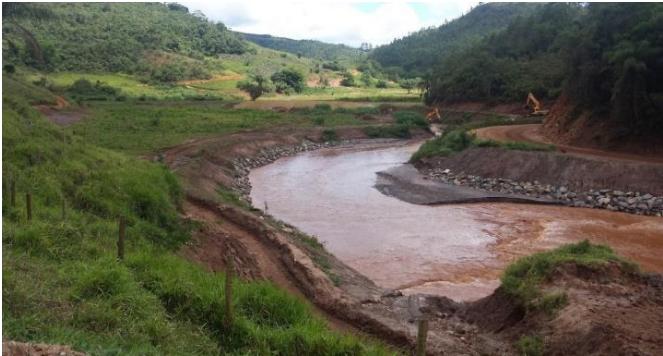
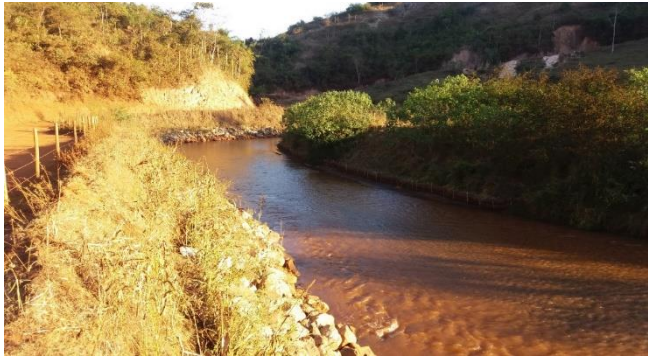
| <p><b>Descrição:</b> Neste ponto os trabalhos de recuperação estavam finalizados na fase III. Ainda é possível observar sinais das alterações do ambiente causadas pelo acidente, principalmente alguns bancos de rejeito no leito e margens do rio. Mas foi possível observar uma evolução da vegetação proveniente da hidrossemeadura na fase III, quando comparada com o cenário observado na fase II. Na fase IV, porém, foi possível notar que a mesma não cobre satisfatoriamente as margens. Já na fase V, foi evidenciado novamente a evolução da vegetação proveniente da hidrossemeadura, mas com rejeito exposto na margem e presença de gado na APP, mesmo cercada. Os locais de drenagem da área foram disciplinados com enrocamentos.</p> | |
| <p style="text-align: center;"><b>Foto:</b> Vista do Gualaxo próximo a ponte.</p> <div style="display: flex; justify-content: space-around;"> <div style="text-align: center;"> <p>FASE II (20/12/2016)</p> </div> <div style="text-align: center;"> <p>FASE IV (28/08/2017)</p> </div> </div> | |

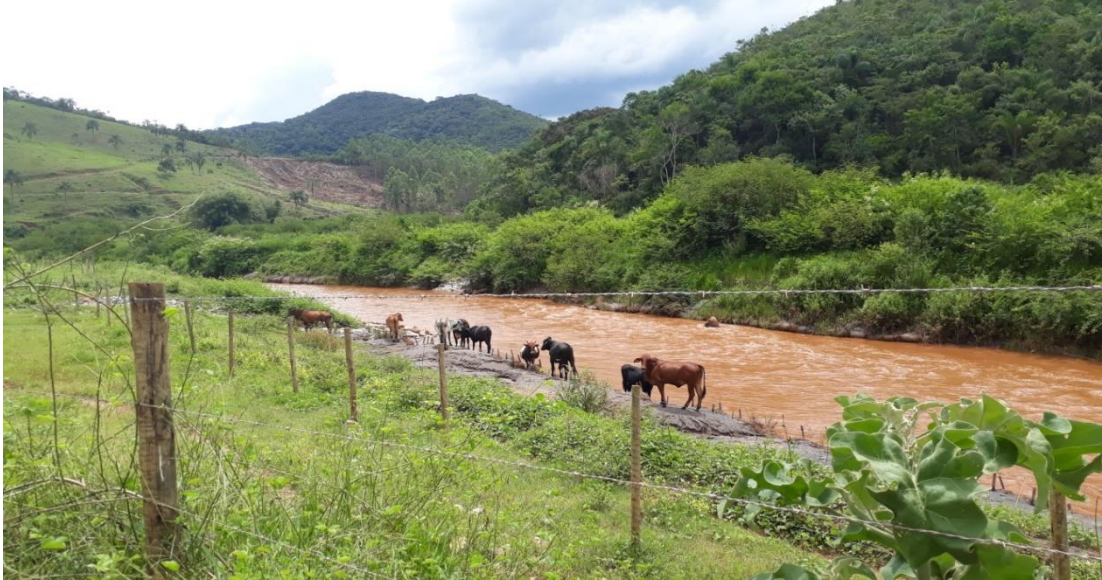
| <p style="text-align: center;"><b>Foto:</b> Gado pastando nas margens do ponto.<br/>FASE V (05/03/2018)</p> | |

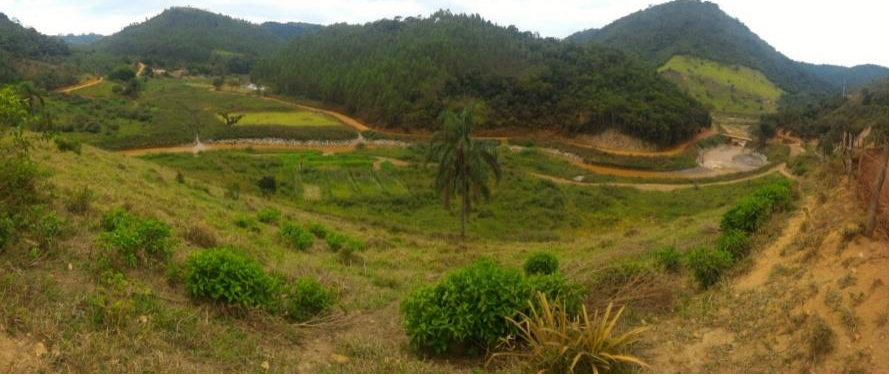
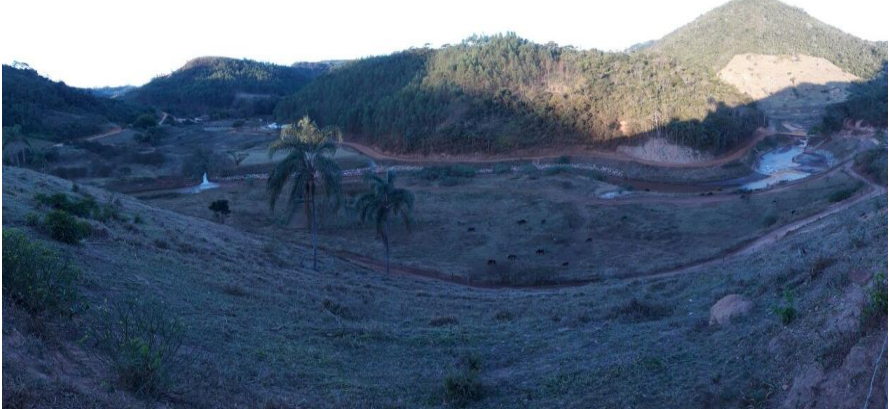
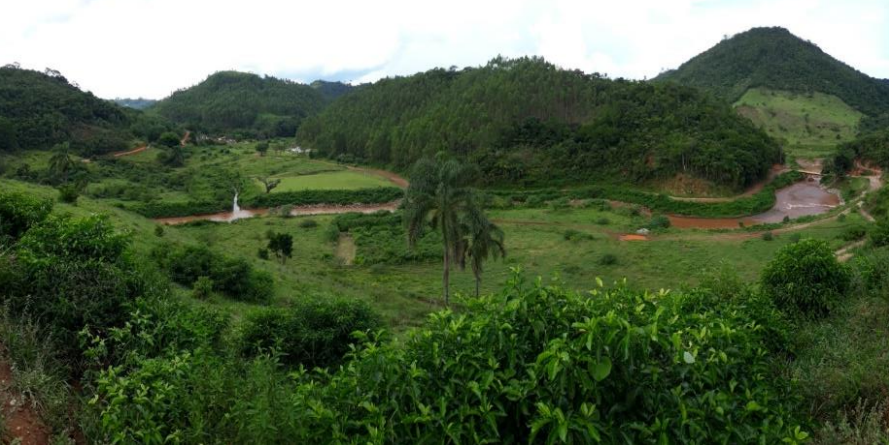
| <p data-bbox="507 327 1086 394"><b>Foto:</b> Vista panorâmica do rio Gualaxo no ponto.<br/>FASE III (16/05/2017)</p> <p data-bbox="667 775 927 808">FASE IV (28/08/2017)</p> <p data-bbox="671 1344 922 1377">FASE V (05/03/2018)</p> | |

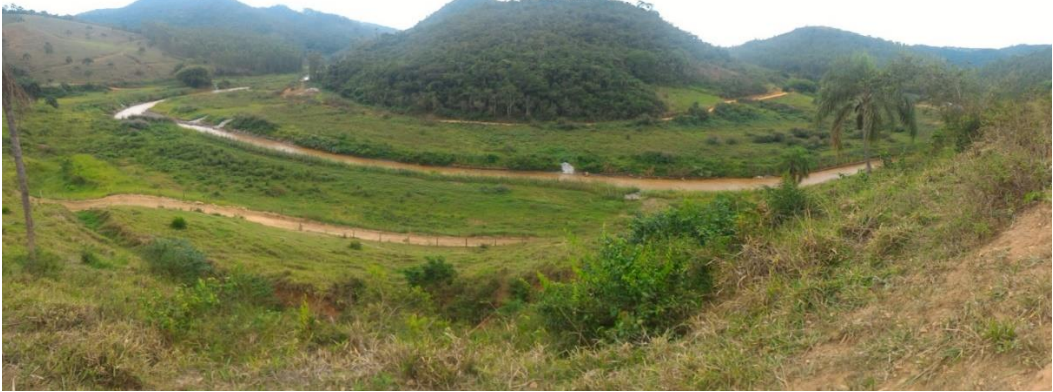
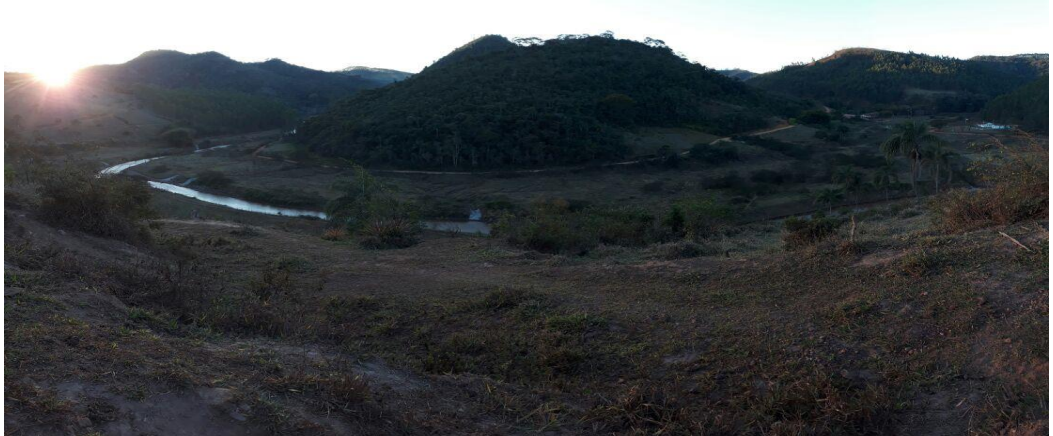
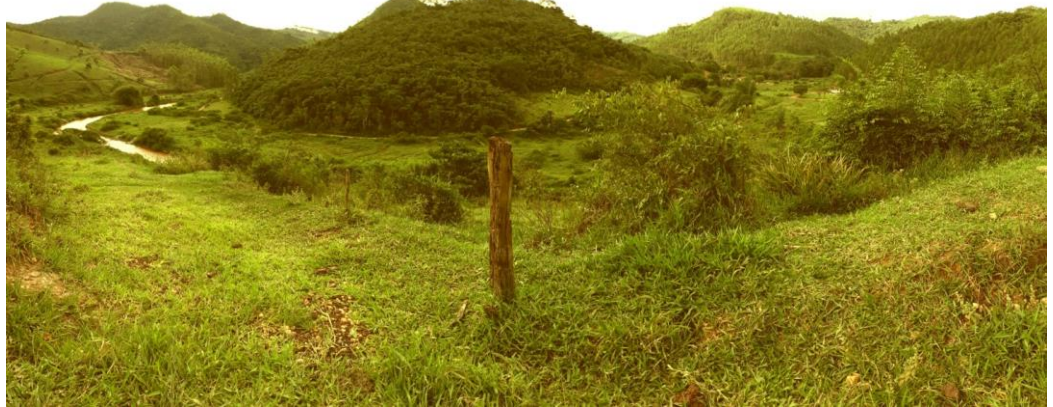
| <p data-bbox="233 327 1362 394"><b>Foto:</b> Vista do Gualaxo em direção montante. Evidenciando a evolução da paisagem no ponto.<br/>FASE III (16/05/2017)</p> <p data-bbox="667 792 928 826">FASE IV (28/08/2017)</p> <p data-bbox="671 1263 924 1296">FASE V (05/03/2018)</p> | |

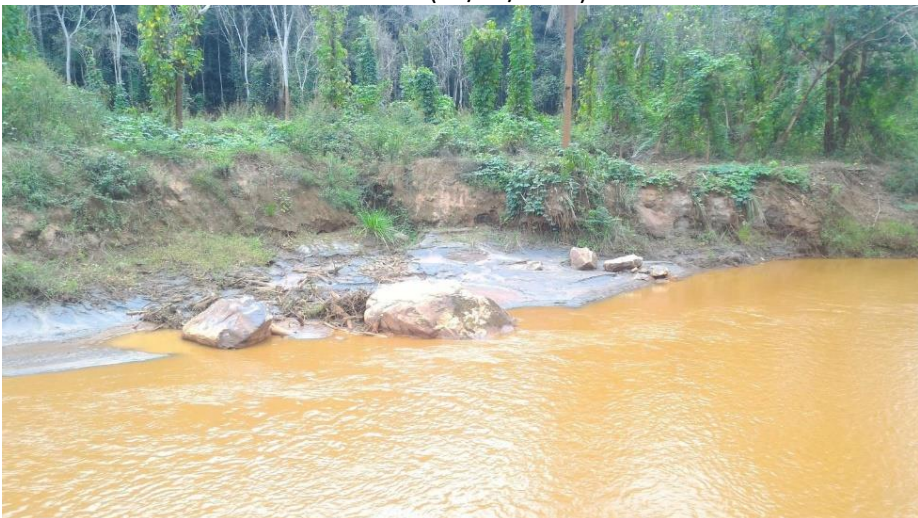
| <p><b>Descrição:</b> Neste ponto os trabalhos de recuperação ainda apresentavam resultados incipientes na fase III, mas foi possível observar uma evolução da vegetação proveniente da hidrossemeadura, quando comparada com o cenário observado na fase II. No entanto, em alguns pontos onde não houve intervenção, a regeneração natural não está sendo suficiente, necessitando intervenções adicionais. Foi observado área acima da planície de inundação, junto a estrada de acesso cujo rejeito avançou sobre uma área brejosa. A recuperação dessa área constou de hidrossemeadura sob o rejeito, não havendo qualquer recuperação do ambiente de brejo. Recomenda-se que esse tipo de ambiente, nesta e em outras áreas semelhantes que foram afetadas, seja recuperado com a remoção do rejeito e recuperação do ambiente de brejo.</p> <p>Nas fase V foram verificadas a intervenção negativa na vegetação e nas margens pela introdução de animais. Na margem esquerda, onde o mix se apresenta bem desenvolvido em meio a regeneração natural, os animais continuam invadindo a área e prejudicando a recuperação. A área brejosa estava alagada.</p> | |
| <p><b>Foto:</b> Visão da margem esquerda onde não houve intervenção. Observa-se que a regeneração natural não está ocorrendo a contento.<br/>FASE III (16/05/2017)</p> | |

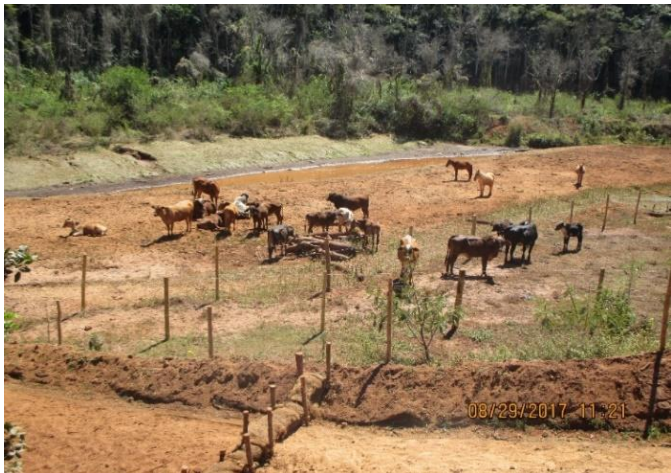
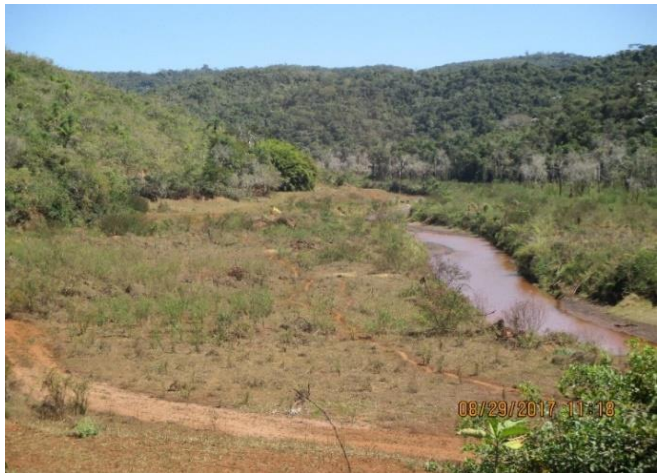
| <p><b>Foto:</b> Vista da mesma área, evidenciando que o crescimento da vegetação em período de estiagem não protege satisfatoriamente o solo com rejeito e que o livre acesso aos animais vem danificando o trabalho já realizado.<br/>FASE IV (28/08/2017)</p> <div style="display: flex; justify-content: space-around;"> </div> | |

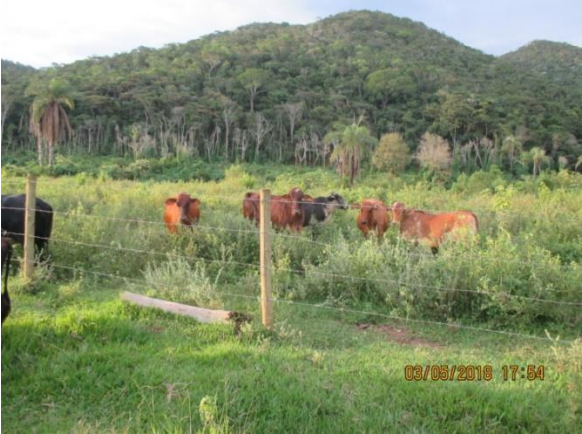
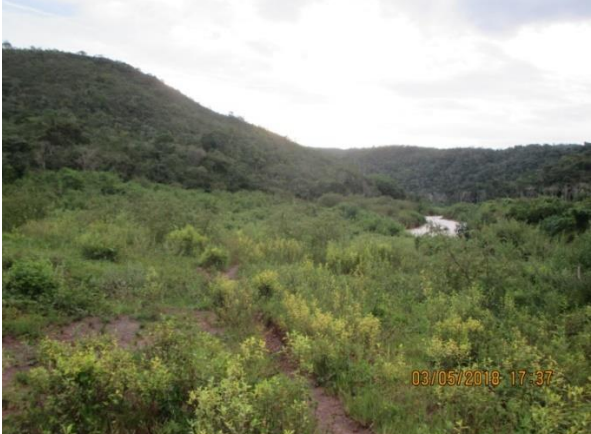
| <p><b>Foto:</b> Vista da mesma área, evidenciando estabilidade do talude, sem solapamento e cobertura vegetal em desenvolvimento satisfatório. Margens com boa cobertura de mix e retentores com boa eficiência na retenção do rejeito. Embora ainda constatada presença de gado que poderá comprometer a evolução da cobertura vegetal na época de estiagem.</p> | |

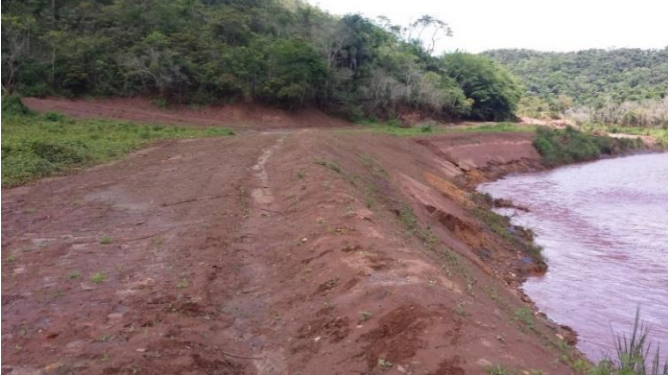
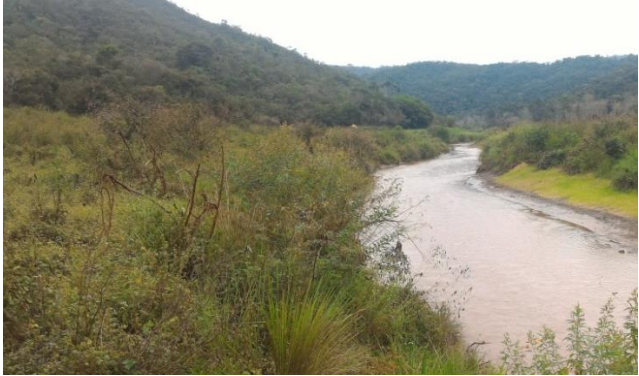
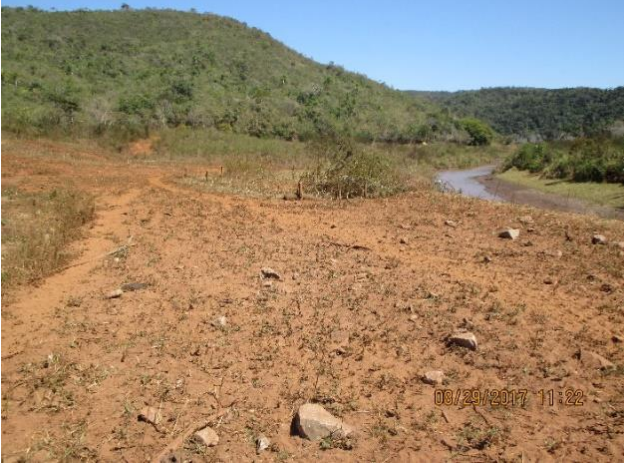
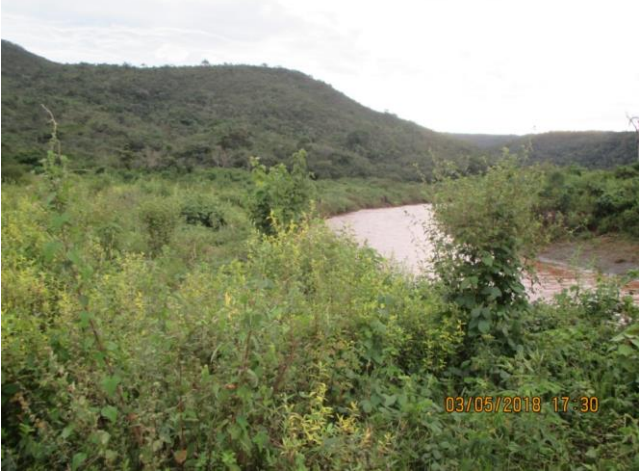
| <b>Foto:</b> Visão da margem direita. | |

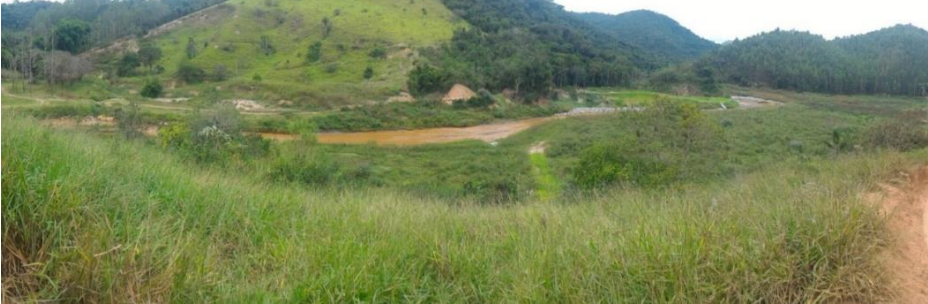
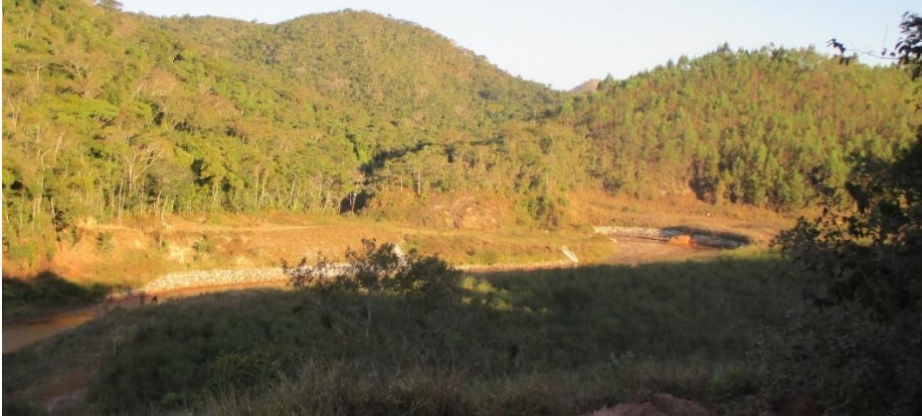
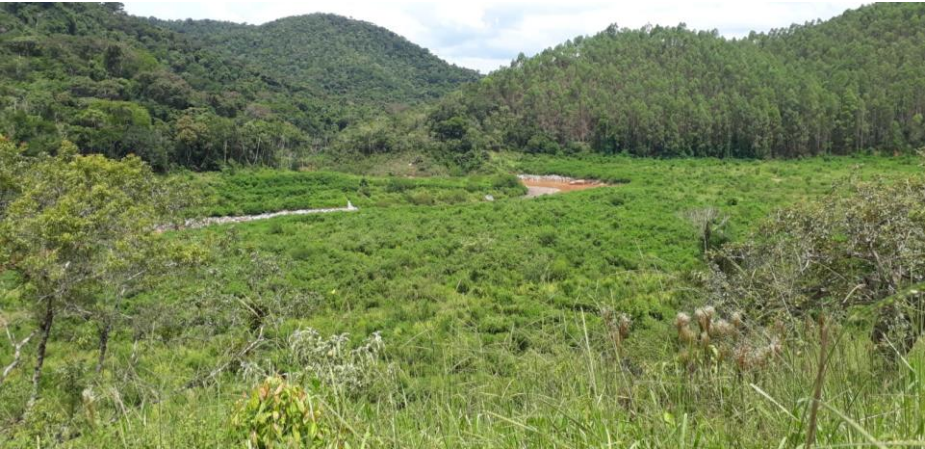
| Ponto: TR10-05 | Coordenada UTM: 677851 / 7757518 |
|---|---|
| <b>Descrição:</b> Neste ponto foi possível observar uma evolução da vegetação. Ainda é possível observar sinais das alterações do ambiente causadas pelo acidente, principalmente alguns bancos de rejeito no leito e margens do rio. | |
| <p data-bbox="608 376 986 443"><b>Foto:</b> Vista panorâmica da área<br/>FASE III (16/05/2017)</p> <p data-bbox="667 857 927 891">FASE IV (28/08/2017)</p> <p data-bbox="671 1402 922 1435">FASE V (05/03/2018)</p> | |

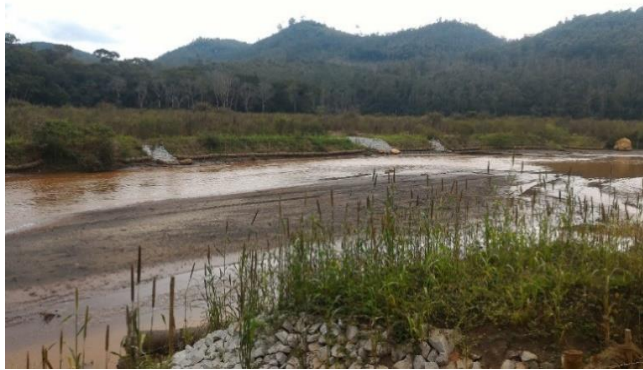
| Ponto: TR11-388/389 | Coordenada UTM: 674431 / 7760918 |
|---|---|
| <p><b>Descrição:</b> Na vistoria realizada em 16/05/2017 (Fase III) foi observado que o trecho referente ao projeto 388 e 389 evoluiu em relação às intervenções observadas em dezembro de 2016. Foram instalados retentores de sedimentos nos pés dos taludes que foram reconformados e receberam a hidrosemeadura. Também foram implantados canais de drenagem com pedras de mão para redução da velocidade de escoamento e biomantas nas planícies de inundação. Com a redução do nível do rio no período seco foi possível observar o grande acúmulo de rejeito no leito do rio em ilhas e praias.</p> <p>Na vistoria realizada em 29/08/2017 (Fase IV) observou-se que a vegetação estava mais desenvolvida e em virtude do período de seca, o rejeito estava mais exposto, tanto em forma de praia como em ilhas. Nesse ponto, assim como em outros desse trecho, foram instaladas cercas em ambas as margens do rio, a fim de evitar o acesso, pelo leito do rio, de animais de grande porte às áreas em recuperação.</p> <p>Na vistoria realizada em 07/03/2018 (Fase V) a vegetação se encontrava bem desenvolvida nas margens, embora os retentores se apresentassem com pouca eficiência de acoplamento do rejeito na margem e talude, sendo observado solapamento na margem esquerda. Grande parte do cercamento instalado nas margens e no limite da APP foram removidos por terceiros. Os mourões foram arrancados e os arames cortados foram deixados no local. No momento da vistoria existia uma equipe da Fundação Renova reinstalando o cercamento no local.</p> | |
| <p><b>Foto:</b> Planície de inundação.<br/>FASE III (16/05/2017)</p> | <p><b>Foto:</b> Formação de praias e ilhas de rejeito<br/>FASE III (16/05/2017)</p> |

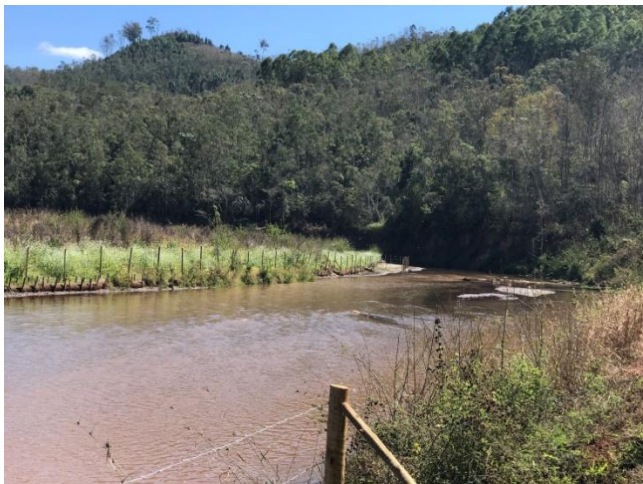
| Ponto: TR11-388/389 | Coordenada UTM: 674431 / 7760918 |
|---|---|
| <p><b>Foto:</b> Cerca instalada em ambas as margens do rio. Destaque para formação de ilhas e praias de rejeitos.<br/>FASE IV (29/08/2017)</p> | <p><b>Foto:</b> Talude com solapamento na margem esquerda. Cercamento da APP e margem foram arrancadas.<br/>FASE V (07/03/2018)</p> |

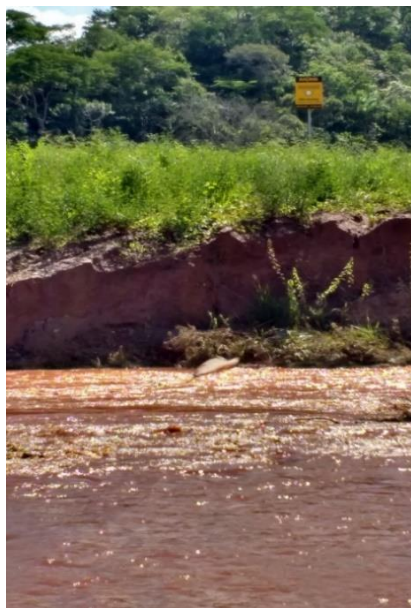
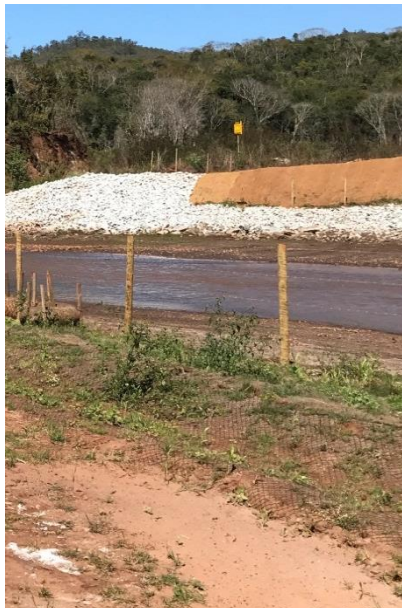
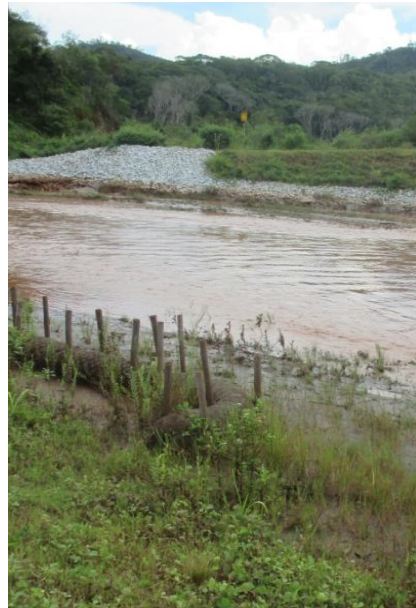
| <p><b>Descrição:</b> Na vistoria realizada em 16/05/2017 (Fase III) constatou-se que o trecho que abrange os projetos 390 e 391 continuava com relevo plano e alto acúmulo de rejeitos. A planície havia recebido a hidrossemeadura e estava em desenvolvimento. Observou-se que em várias áreas do trecho 11 a espécie invasora de capim meloso que não estava no mix e é um risco a competição com espécies pioneiras de interesse na sucessão vegetal. O talude da margem esquerda havia sido reconformado e enrocado. Havia sido realizado o cercamento de toda a área de APP ao longo do trecho. Vários pontos da margem direita ainda necessitavam de intervenções, havia sido relatado pelo empreendedor que as mesmas seriam realizadas pontualmente e já caracterizam a fase de manutenção dos trechos prioritários. A tubulação de gás natural da Gasmig atravessa o Rio Gualaxo do Norte e não foi afetada com a passagem do rejeito, mas ficou exposta. Apesar disso, descobriu-se no momento da recuperação que havia também uma linha de fibra óptica no local que precisou passar por manutenção. Foi feita uma enscadeira para permitir a manutenção na calha do rio que já estava concluída no momento da vistoria. Foi feita a reconformação do talude e cobertura com rochas para proteção inclusive da tubulação no local.</p> <p>Na vistoria realizada em 29/08/2017 constatou-se que se aplicou biomanta próximo à placa da Gasmig. As obras de bioengenharia nesse ponto, e em todo o trecho 11, já haviam sido encerradas, e assim o acesso foi fechado, com realização de plantio direto. Vale destacar que, mesmo com a ação do empreendedor de cercar o acesso ao rio em suas beiradas/margens, haviam equinos na calha do rio no dia da vistoria. Em virtude da estação seca, ficaram evidenciadas praias de rejeito e galhos no leito do rio.</p> <p>Na vistoria realizada em 07/03/2018, constatou-se pouca evolução da vegetação aplicada por hidrossemeadura, enrocamento ineficiente e com diversos pontos de sua base desestruturados. Áreas com rejeito exposto, depositado nas margens e retentores danificados e ineficientes. O cercamento da APP e da margem foram arrancados.</p> | | |
| <p><b>Foto:</b> Comparativo da área de passagem da tubulação da Gasmig nas Fases II, IV e V</p> | | |

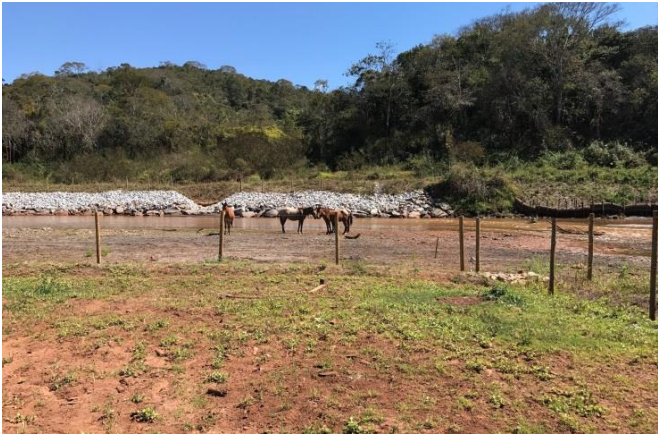
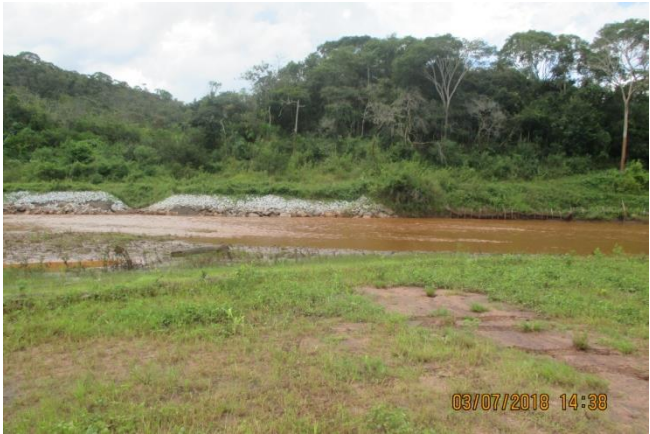
| <p align="center"><b>Foto:</b> Cercamento das margens</p> <div> <div> <p align="center">FASE IV (29/08/2017)</p> </div> <div> <p align="center">FASE V (07/03/2018)</p> </div> </div> | |

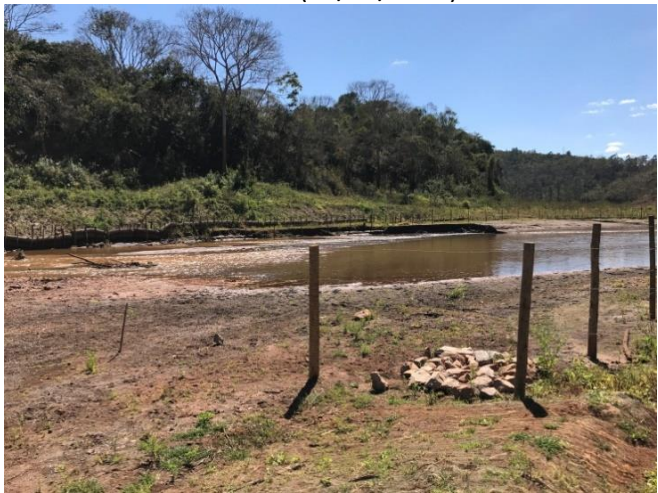
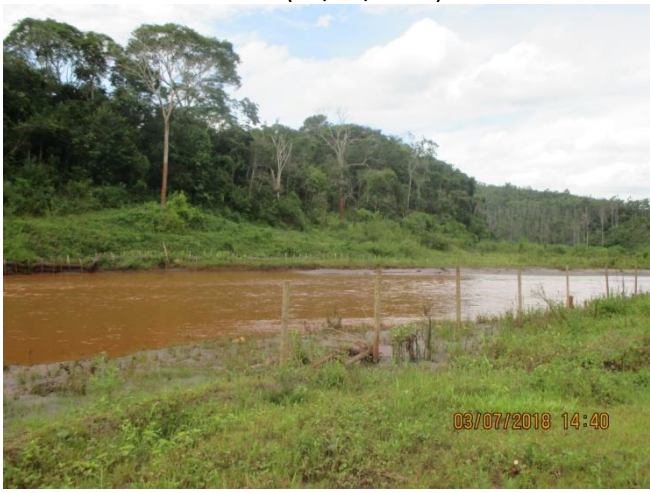
| <p align="center"><b>Foto:</b> Panorâmica da área evidenciando a vegetação e o enroncamento das margens.</p> <div> <div> <p align="center">FASE IV (29/08/2017)</p> </div> <div> <p align="center">FASE V (07/03/2018)</p> </div> </div> | |

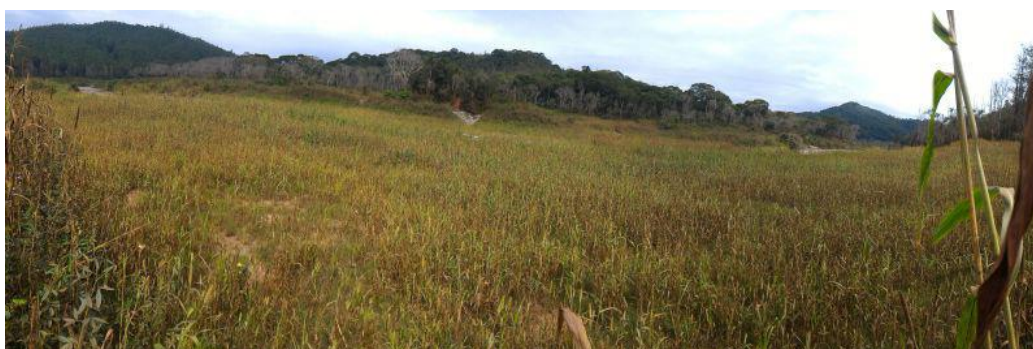
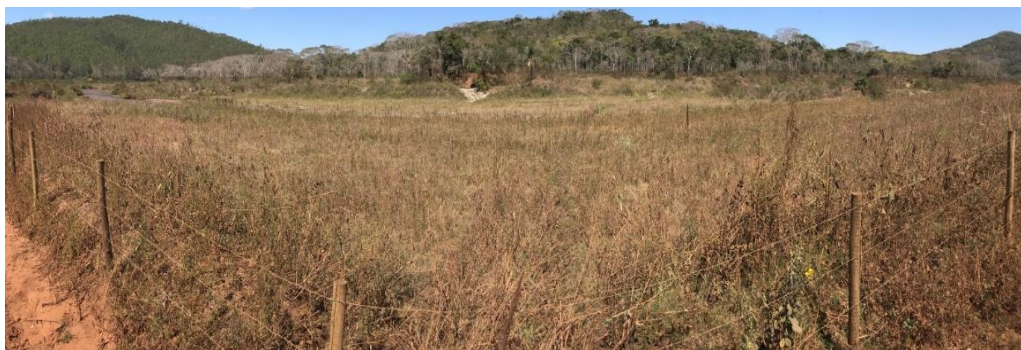
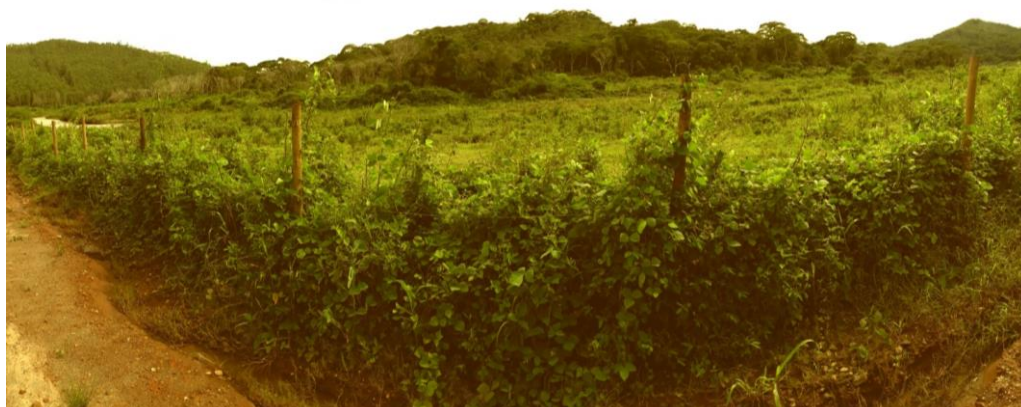
**Ponto:** TR11-392

**Descrição:** Na vistoria realizada em 16/05/2017 (Fase III) constatou-se que o trecho referente ao projeto 392 já havia sido concluído, segundo os representantes do empreendedor. O sucesso da vegetação semeada foi menor na área 392, foram observadas menos espécies e mais áreas sem vegetação.

Na vistoria realizada em 29/08/2017 (Fase IV) observou-se cenário semelhante ao descrito na fase anterior, sobretudo em relação à vegetação, a qual apresenta baixa riqueza de espécies.

Na vistoria realizada em 07/03/2018 (Fase V), evidenciou-se a evolução da vegetação semeada, com o desenvolvimento de gramíneas e arbustivas, embora apresente pouca diversidade de espécies vegetais, mais caracterizado como pastagem.

**Foto:** Comparativo entre as Fases III, IV e V da planície de inundação com a aplicação das espécies vegetais.

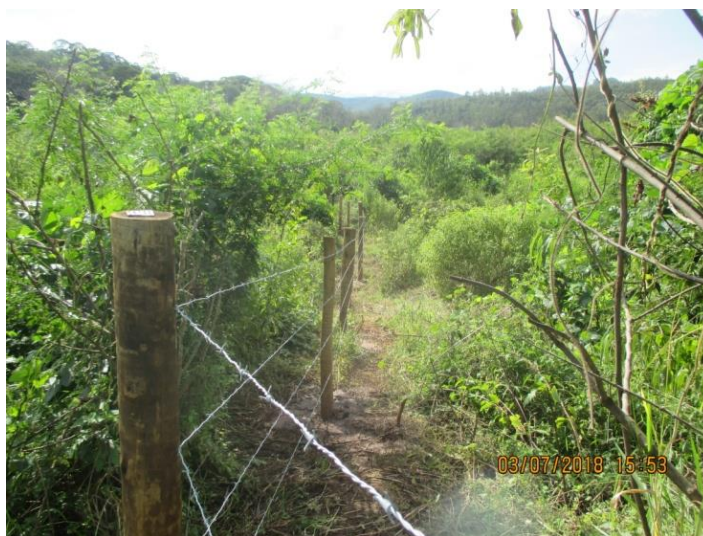
**Ponto:** TR11-393

Na vistoria realizada em 07/03/2018 (Fase V), evidenciou-se a evolução da vegetação introduzida pelo mix de sementes. Os retentores apresentaram certa ineficiência nas margens, pois foi constatado rejeito depositado na margem esquerda. O acesso ao local foi possível em função da abertura de trilhas para instalação das cercas.

**Foto:** Cerca recém instalada.

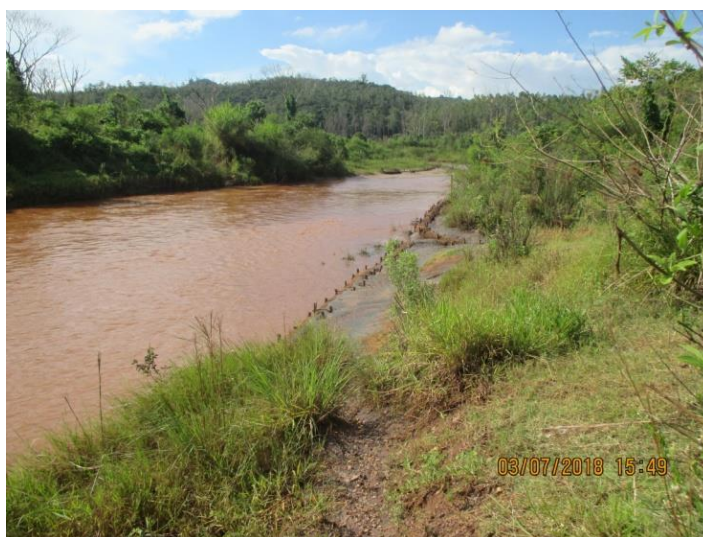
**Foto:** Deposição de rejeito na margem

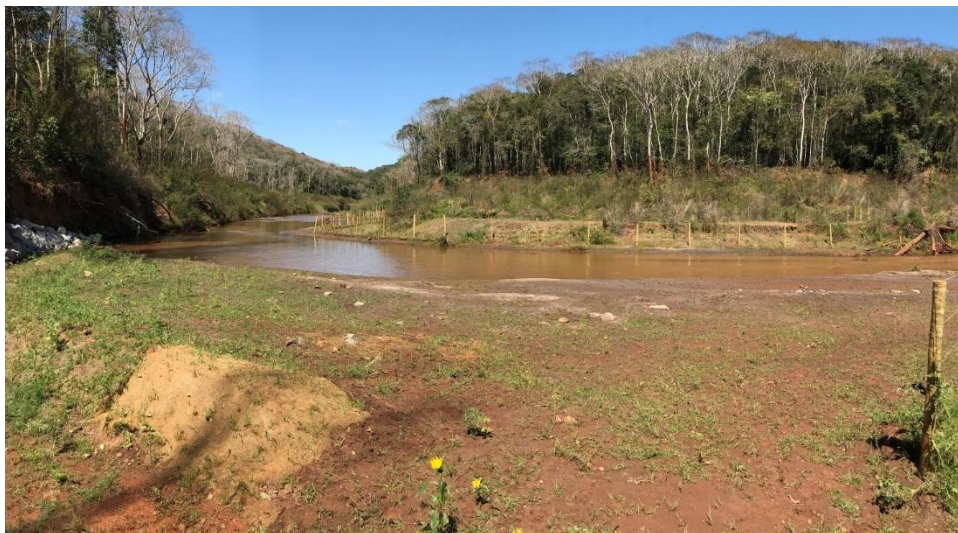
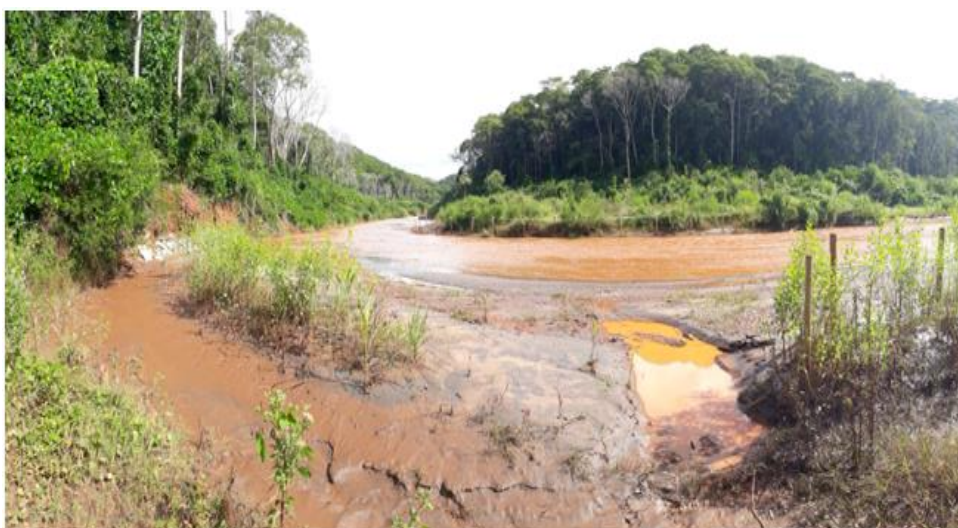
**Ponto:** TR11-394

Na vistoria realizada em 07/03/2018 (Fase V), constatou-se solapamento no talude da margem esquerda e enrocamento apenas na sua base. Deposição de rejeito na margem do rio sobrepondo ao mix de sementes aplicado e formando bancos e praias. Vegetação com baixo desenvolvimento na margem esquerda. Já na margem direita, a vegetação se encontra com melhor desenvolvimento de gramíneas e arbustivas.

**Foto:** Visão geral da área.
