# RELATÓRIO

# OPERAÇÃO WATU

# FASE V

Fiscalização dos trechos prioritários e não prioritários de  
recuperação atingidos pelos rejeitos da barragem de Fundão

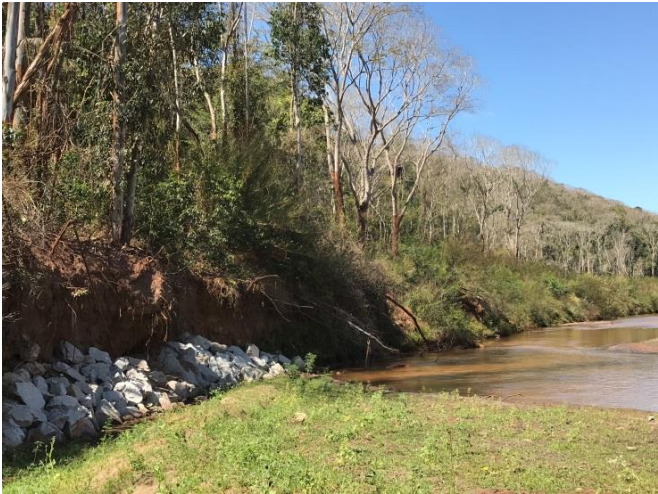
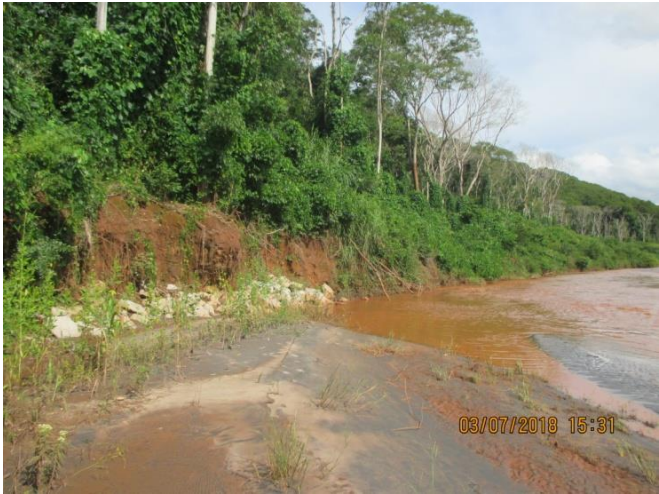
Na vistoria realizada em 07/03/2018 (Fase V), constatou-se solapamento no talude da margem esquerda e enrocamento apenas na sua base. Deposição de rejeito na margem do rio sobrepondo ao mix de sementes aplicado e formando bancos e praias. Vegetação com baixo desenvolvimento na margem esquerda. Já na margem direita, a vegetação se encontra com melhor desenvolvimento de gramíneas e arbustivas.

| <p data-bbox="504 338 1090 371" style="text-align: center;"><b>Foto:</b> Detalhe de talude com inclinação negativa.</p> <div style="display: flex; justify-content: space-around;"> <div data-bbox="328 389 582 423">Fase IV (29/08/2017)</div> <div data-bbox="1015 389 1268 423">Fase V (07/03/2018)</div> </div> <div style="display: flex; justify-content: space-around;"> </div> | |

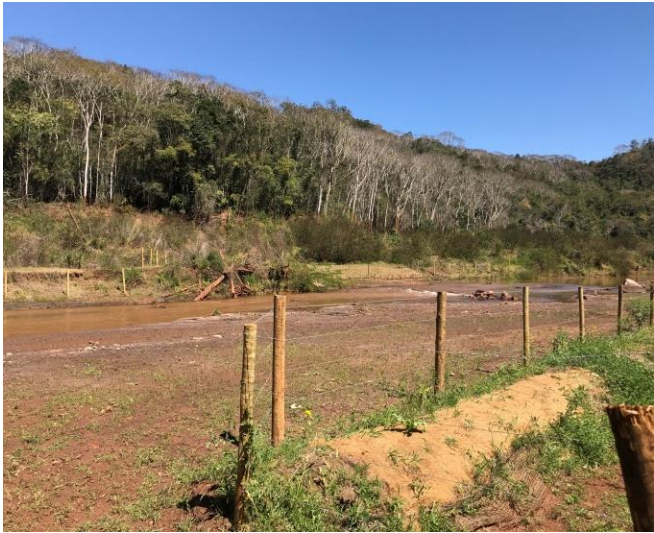
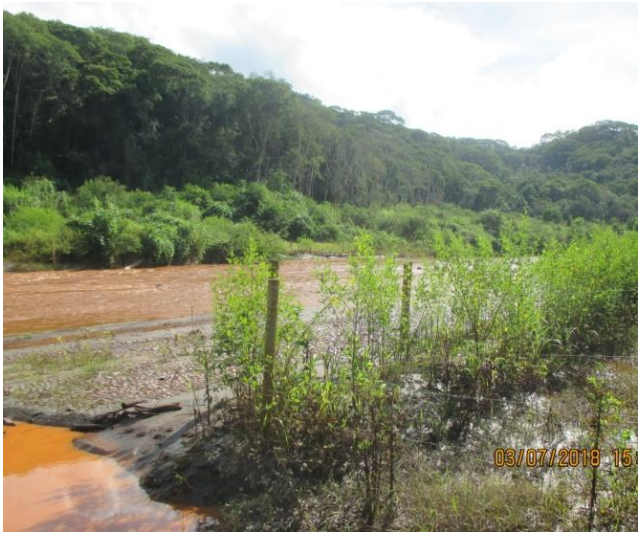
| <p data-bbox="616 1068 978 1102" style="text-align: center;"><b>Foto:</b> Vegetação das margens.</p> <div style="display: flex; justify-content: space-around;"> <div data-bbox="328 1120 582 1153">Fase IV (29/08/2017)</div> <div data-bbox="1015 1120 1268 1153">Fase V (07/03/2018)</div> </div> <div style="display: flex; justify-content: space-around;"> </div> | |

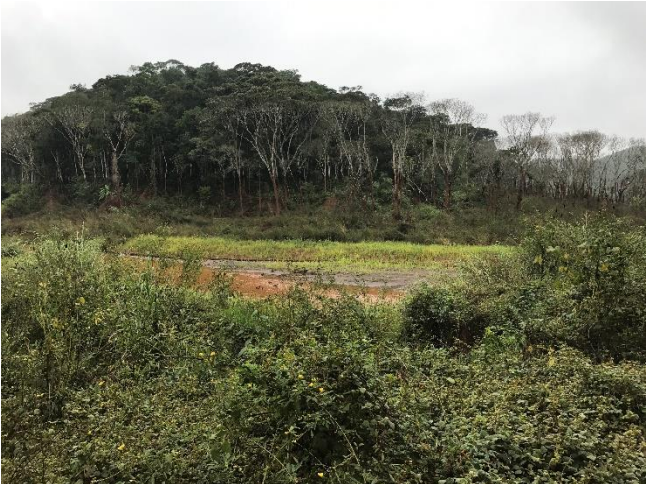
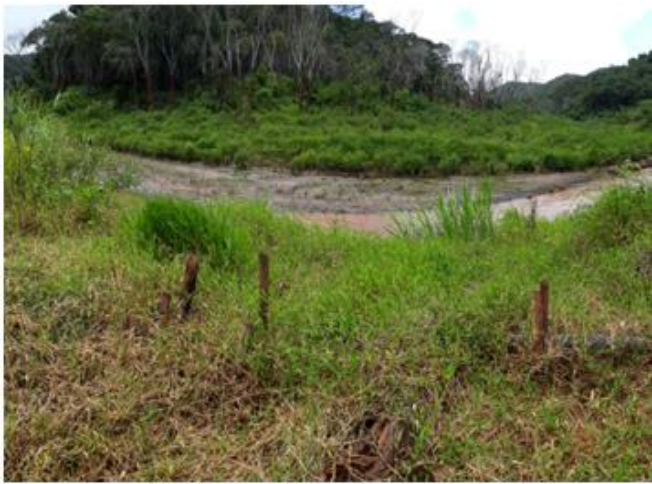
| <p><b>Descrição:</b> Ponto vistoriado pela primeira vez na Operação WATU na fase III. Margem direita apresenta extensa planície de inundação, que foi revegetada. Foram observadas paliçadas pontuais para retenção de rejeito com base nas curvas de nível. Foram também constatados troncos espalhados pela área. Foi constatado que as canaletas de drenagem, as paliçadas e os retentores de sedimento se encontram assoreados e necessitam de manutenção.</p> <p>Durante a vistoria da Fase V (06/03/2018) foi constatada a realização de intervenções na área para a execução do Plano de Manejo de Rejeitos, com execução do coroamento nas covas de mudas nativas existentes e plantadas. Além do cercamento da APP. Os retentores instalados não foram suficientes para conter o rejeito depositado na planície de inundação da margem esquerda. Foi detectado praias de rejeito ao longo do trecho.</p> | |
| <p style="text-align: center;"><b>Foto:</b> Evolução da vegetação na Planície de inundação.</p> <div style="display: flex; justify-content: space-around;"> <div style="text-align: center;"> <p>FASE III (17/05/2017)</p> </div> <div style="text-align: center;"> <p>FASE V (06/03/2018)</p> </div> </div> | |

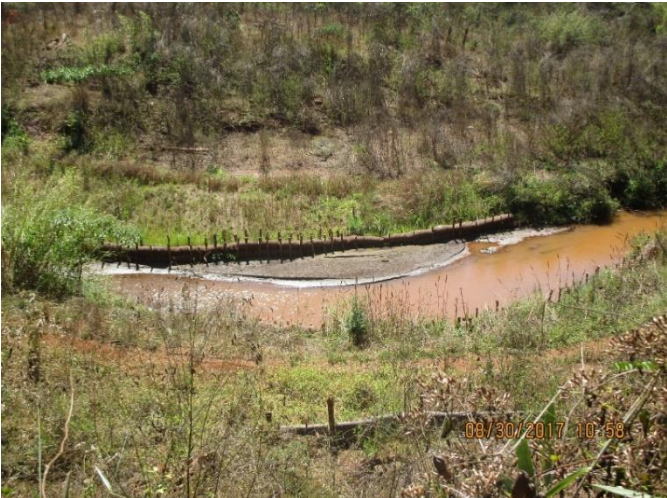
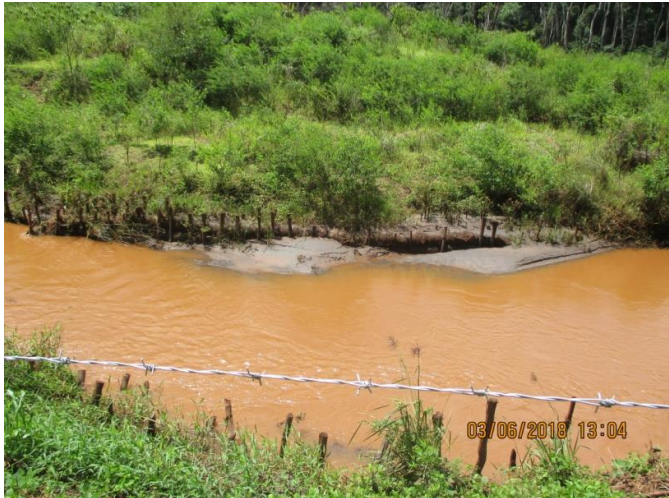
| <p style="text-align: center;"><b>Foto:</b> Praia de rejeito e o desenvolvimento da vegetação na margem.</p> <div style="display: flex; justify-content: space-around;"> <div style="text-align: center;"> <p>Fase IV (29/08/2017)</p> </div> <div style="text-align: center;"> <p>FASE V (06/03/2018)</p> </div> </div> | |

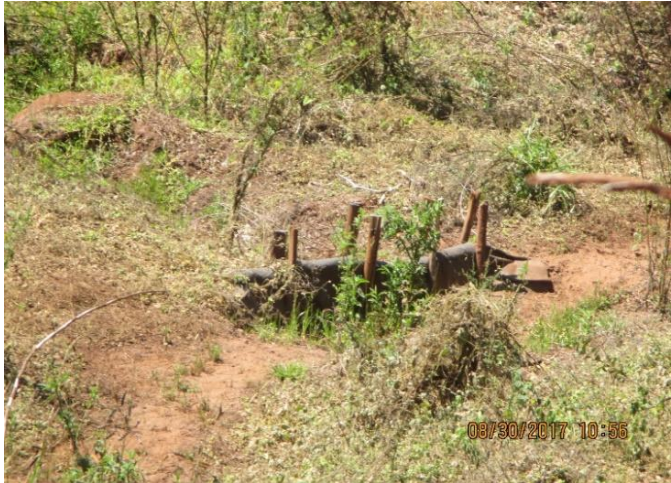
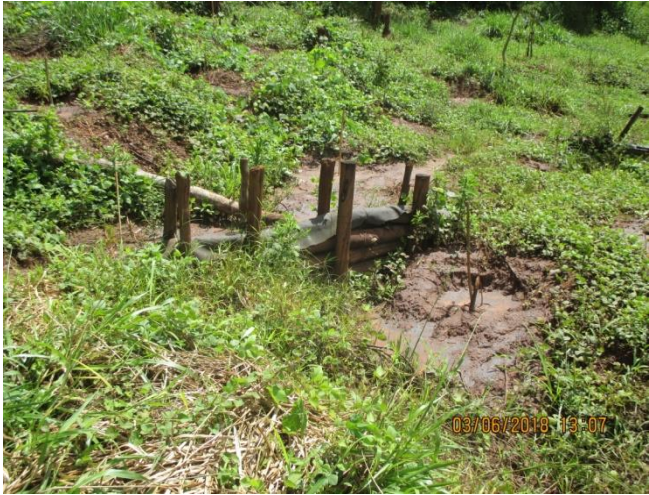
| <p data-bbox="624 280 981 311" style="text-align: center;"><b>Foto:</b> Retentor de sedimento.</p> <div style="display: flex; justify-content: space-around;"> <div data-bbox="331 331 592 362">FASE IV (30/08/2017)</div> <div data-bbox="1024 331 1278 362">FASE V (06/03/2018)</div> </div> <div style="display: flex; justify-content: space-around; margin-top: 20px;"> </div> | |

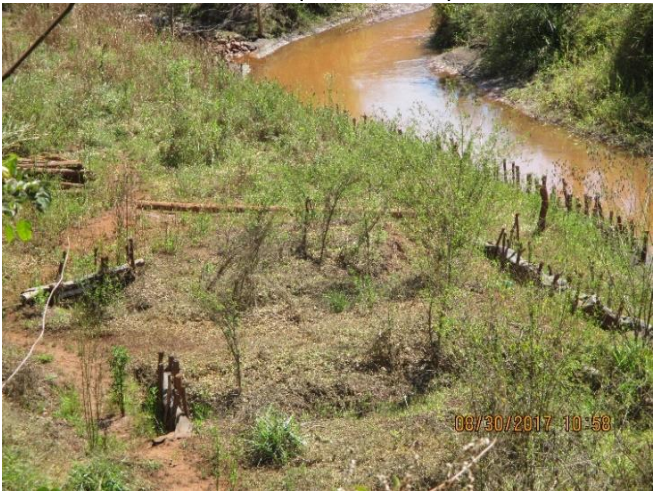
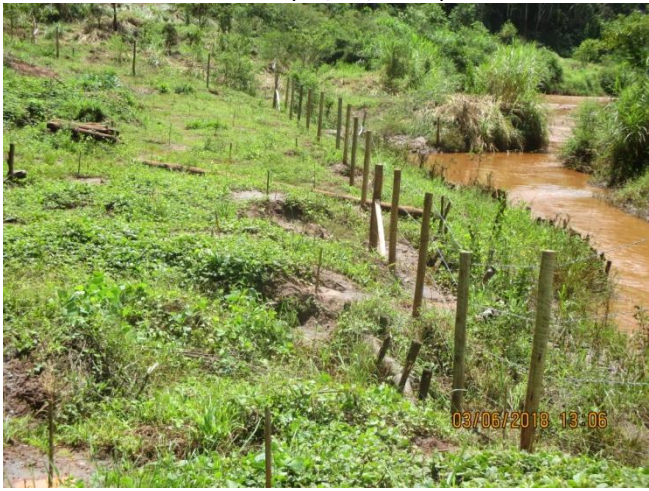
| <p data-bbox="620 965 984 996" style="text-align: center;"><b>Foto:</b> Cercamento na margem</p> <div style="display: flex; justify-content: space-around;"> <div data-bbox="328 1014 595 1046">FASE IV (30/08/2017)</div> <div data-bbox="1021 1014 1278 1046">FASE V (06/03/2018)</div> </div> <div style="display: flex; justify-content: space-around; margin-top: 20px;"> </div> | |

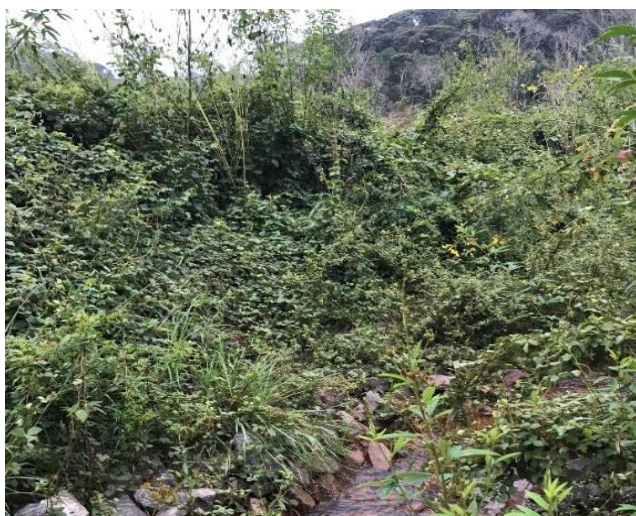
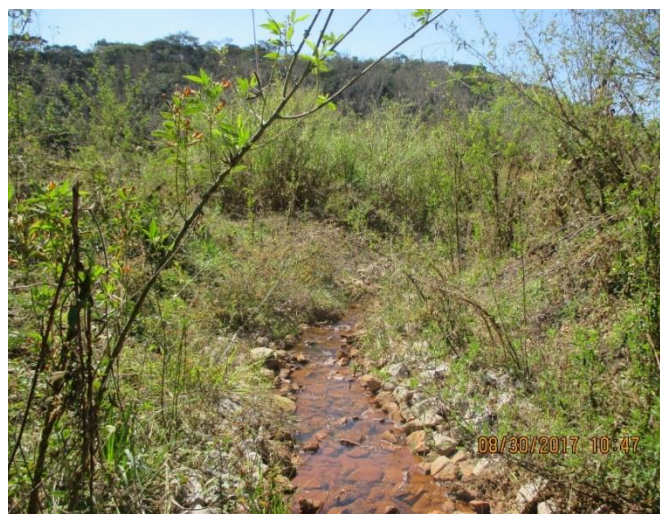
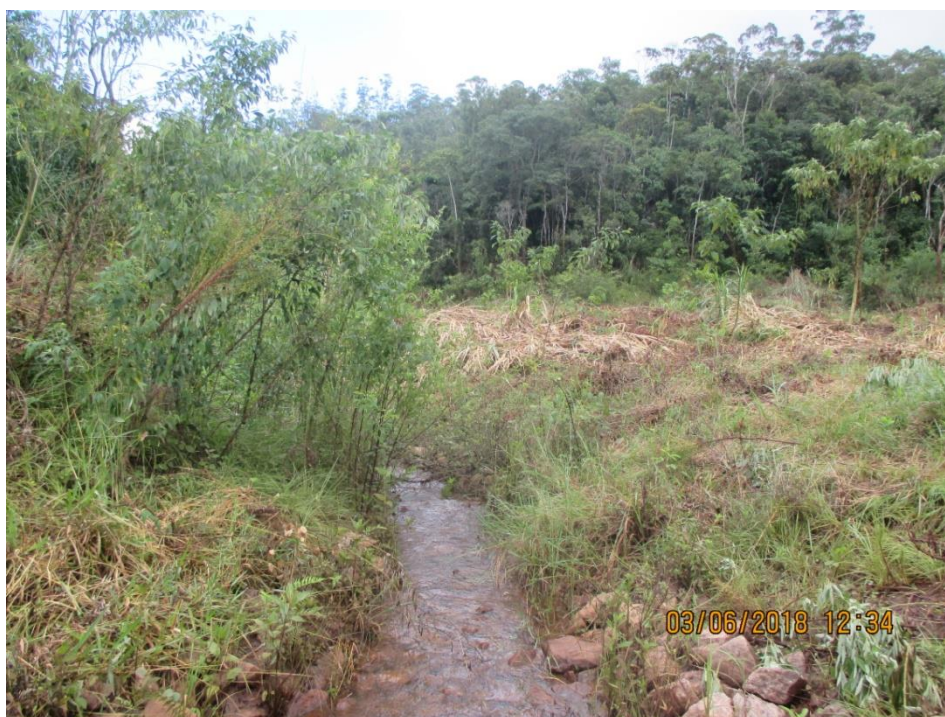
**Ponto:** TR13-365

**Descrição:** Ponto próximo ao tributário TG-10. Foi constatada uma evolução no porte da vegetação ao redor deste ponto na fase III. Na margem da calha principal foi observado que os retentores de sedimento se encontram completamente assoreados, necessitando de manutenção.

Na fase IV, a vegetação estava mais seca e a água turva. Já na fase V foi constatada a realização de intervenções na área para a execução do Plano de Manejo de Rejeitos, com execução do coroamento nas covas de mudas nativas existentes e plantadas. Além do cercamento da APP.

**Foto:** Desenvolvimento da vegetação no entorno do tributário TG-10.

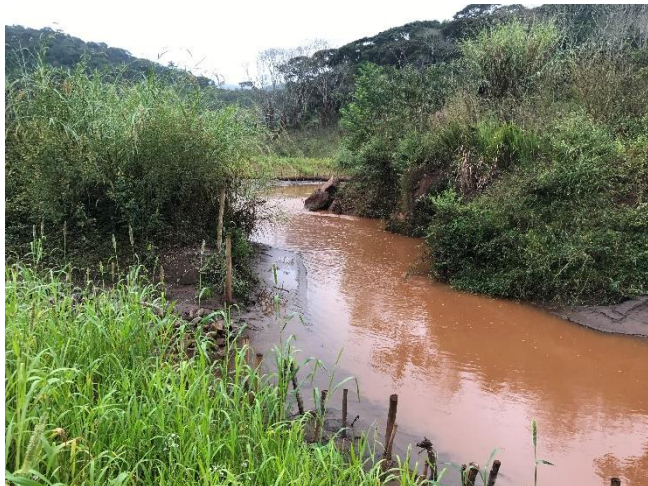
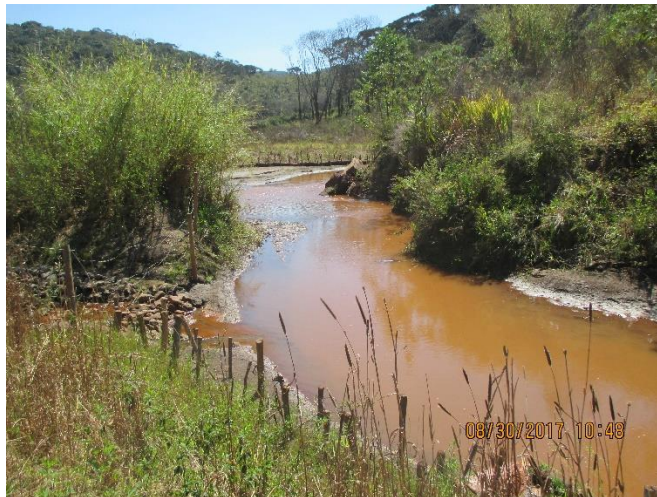
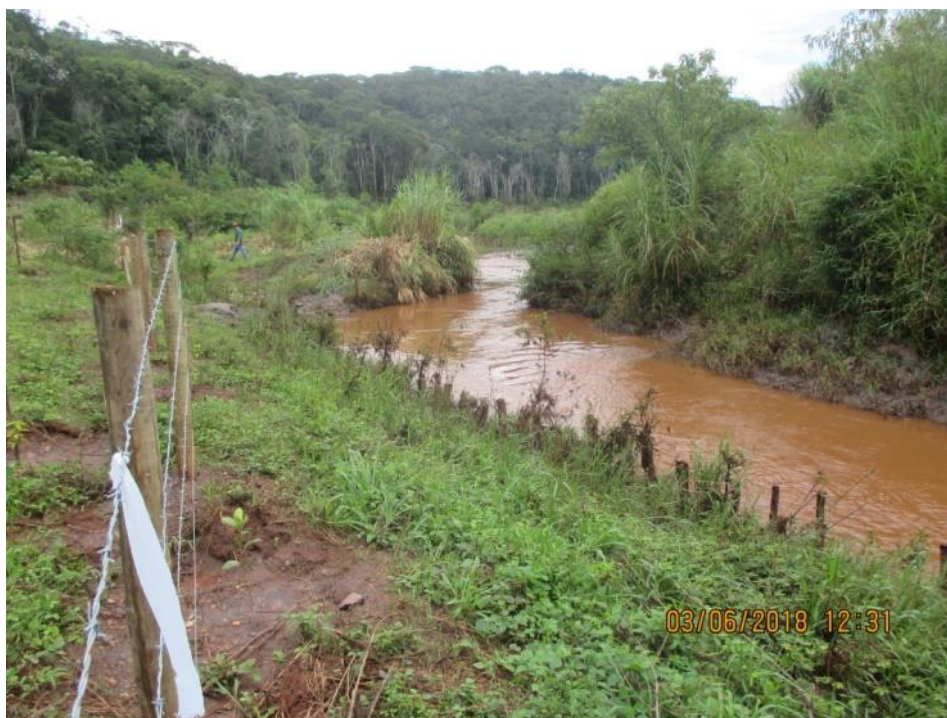
**Ponto:** TR13-365

**Foto:** Visão em direção a montante do ponto.

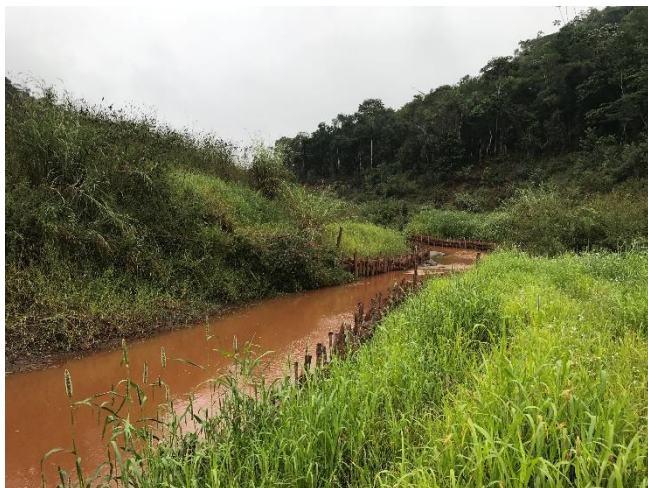
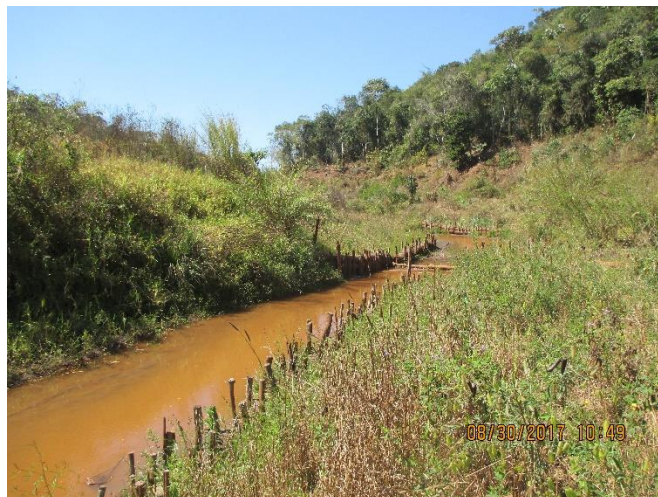
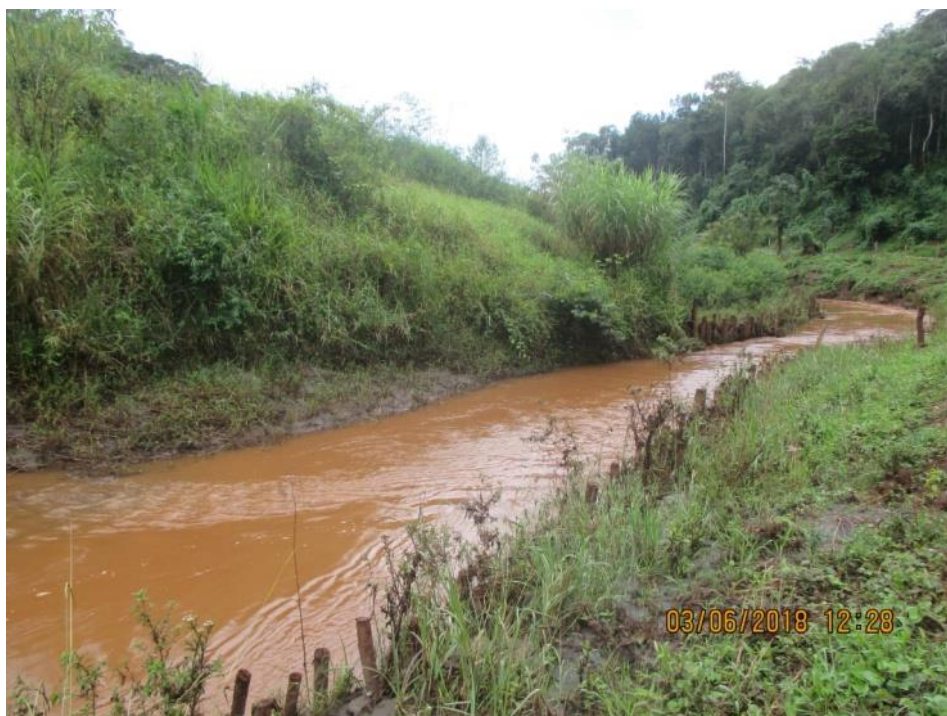
**Ponto:** TR13-365

**Foto:** Visão em direção a jusante do ponto.

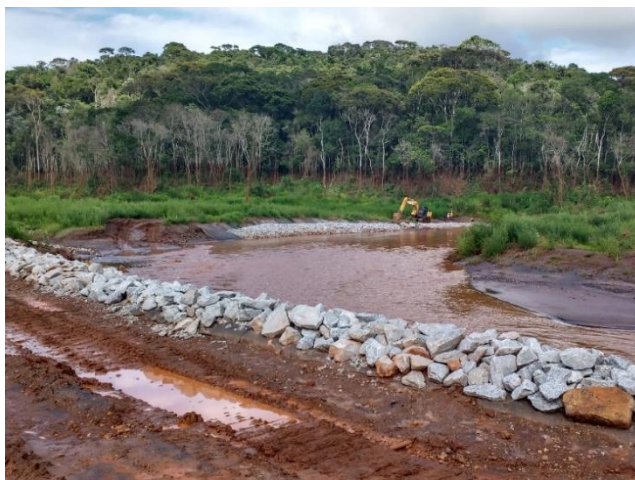
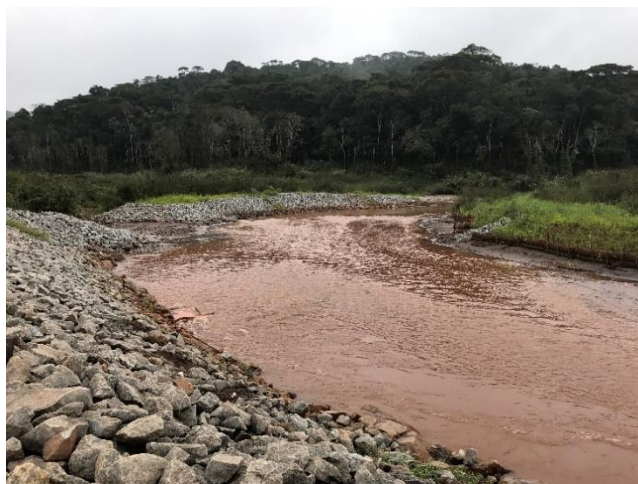
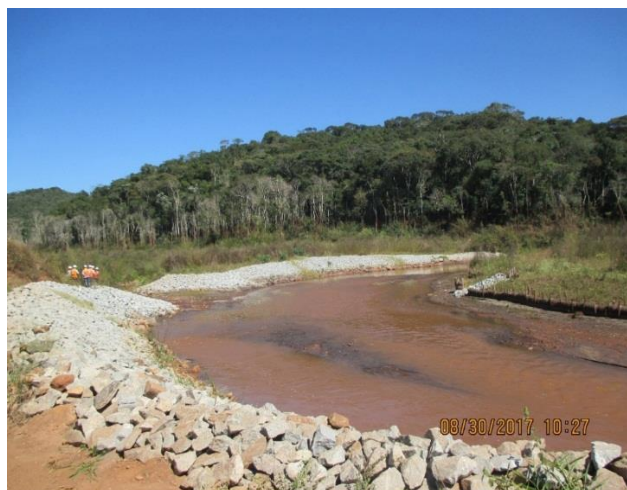
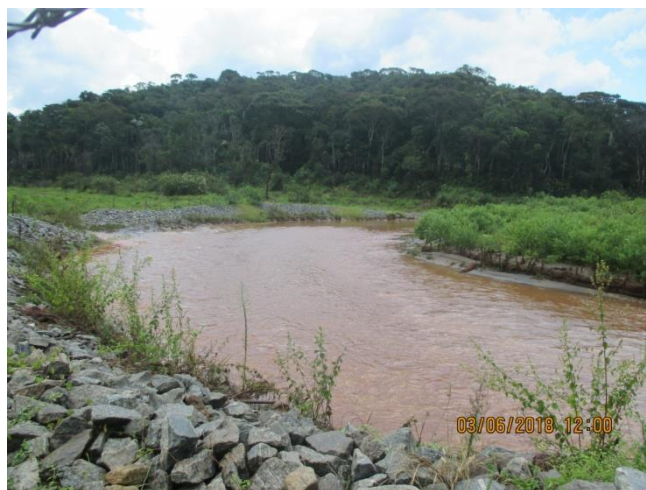
**Ponto:** TR13-367

**Descrição:** Ponto próximo ao tributário TG-11. Foi informado pelo representante da Fundação Renova que as obras nesse trecho foram finalizadas, e se encontram atualmente em fase de manutenção. Foi constatado neste ponto a presença de enrocamento, biomanta, retentor de sedimentos e paliçada. No momento da vistoria na fase III estava sendo executado o plantio com mix de semente na área de acesso ao ponto. Na fase IV o assoreamento no trecho estava evidente e a vegetação do entorno seca.

Já na fase V foi constatada a realização de intervenções na área para a execução do Plano de Manejo de Rejeitos, com execução do coroamento nas covas de mudas nativas existentes e plantadas. Além do cercamento da APP.

**Foto:** Vista em direção a montante do ponto TR13-367, mostrando o enrocamento finalizado.

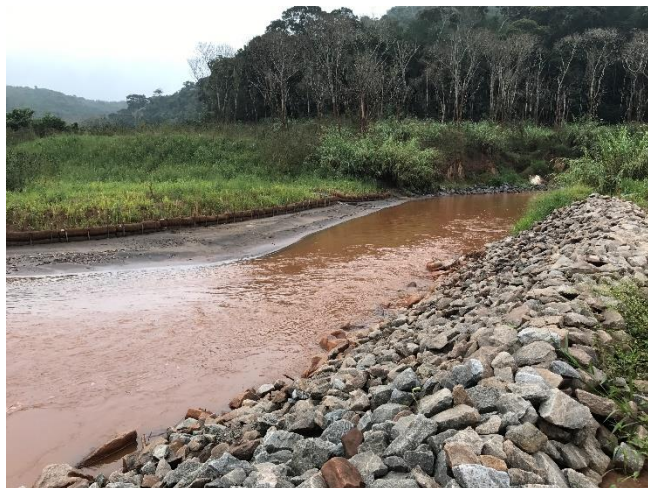
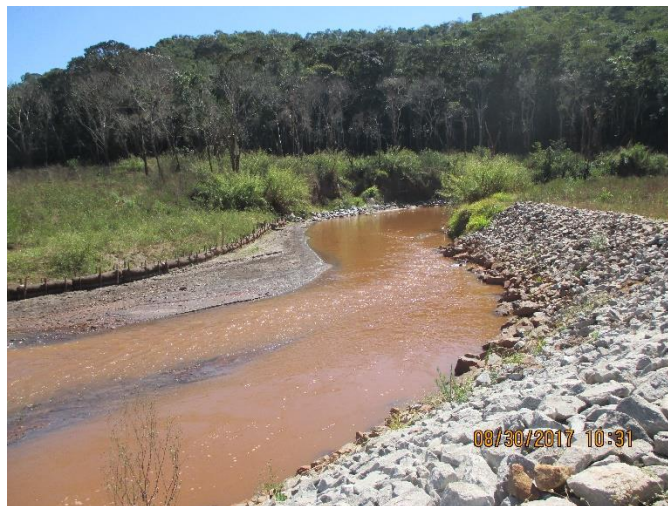
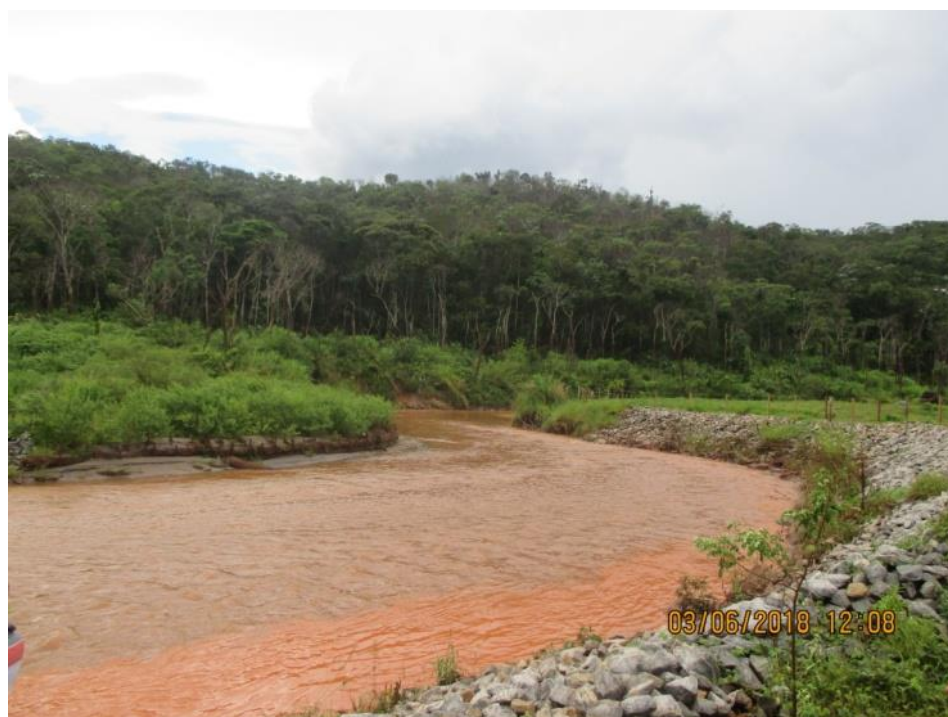
**Ponto:** TR13-367

**Foto:** Visão em direção a jusante do ponto.

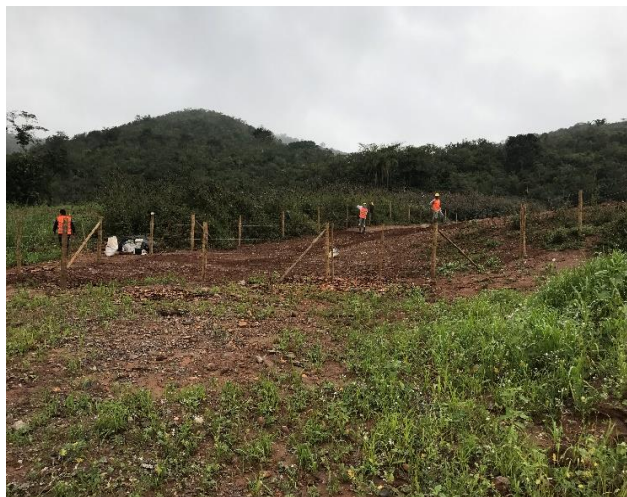
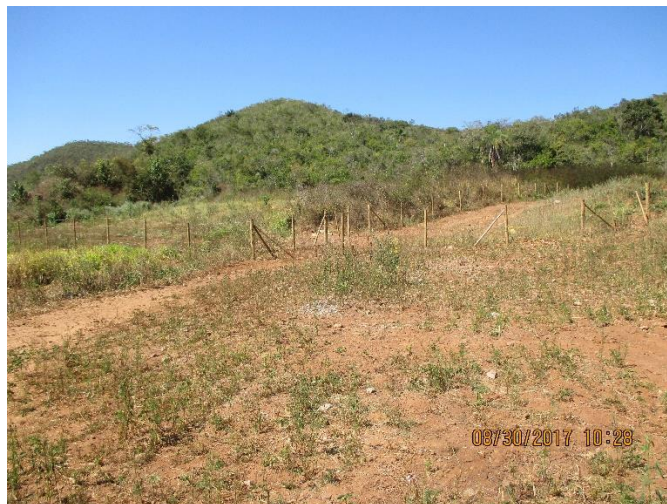
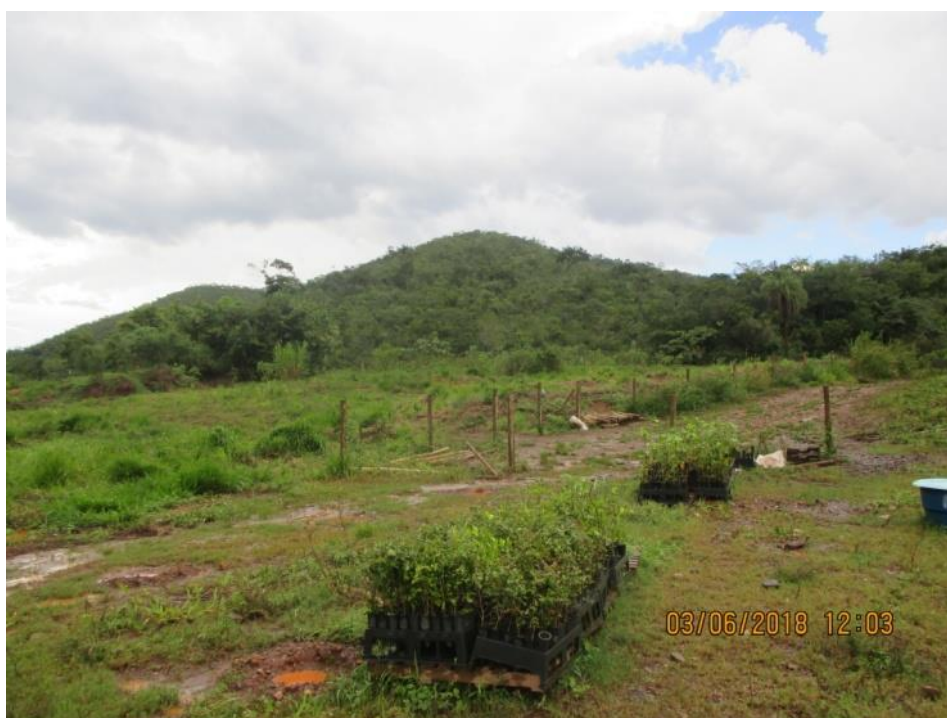
**Ponto:** TR13-367

**Foto:** Intervenções para revegetação no ponto.

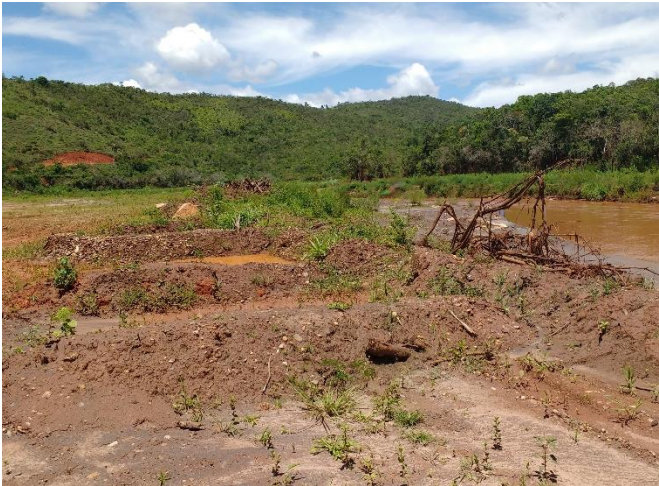
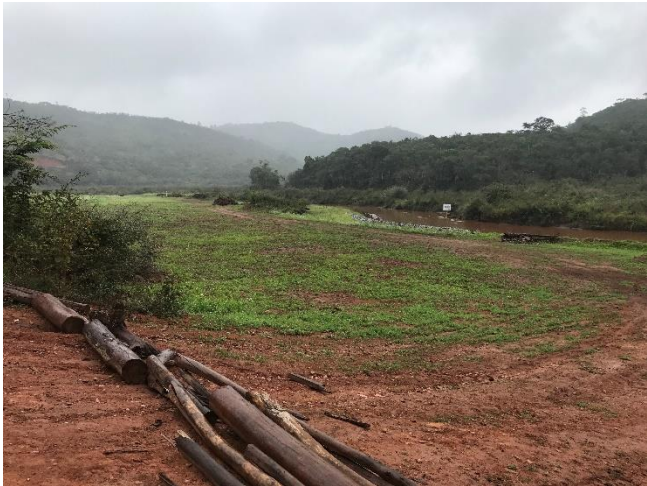
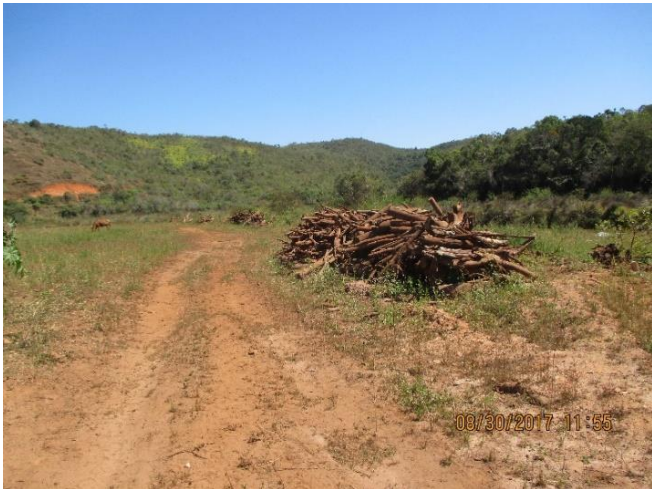
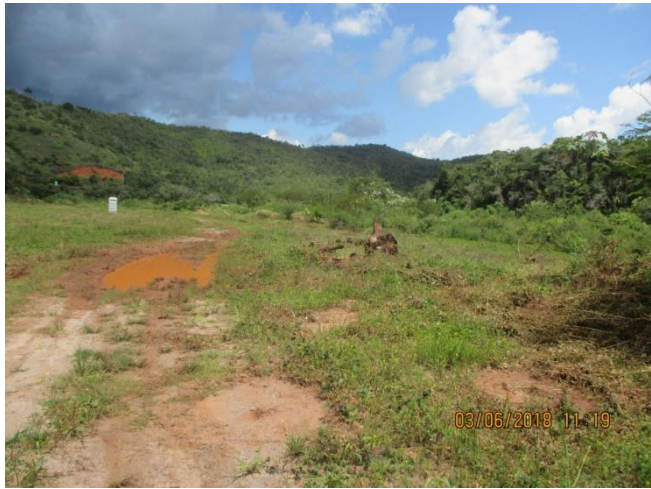
| <p><b>Descrição:</b> Ponto localizado na área do antigo barramento da PCH Bicas. As obras no trecho 13 foram implantadas até este ponto. Na fase IV foi observado o acúmulo de material lenhoso ainda não destinado adequadamente. Já na fase V foi constatada a realização de intervenções na área para a execução do Plano de Manejo de Rejeitos, com execução do coroamento e aplicação de substrato orgânico nas covas para posterior plantio de mudas nativas. Não foi constatado o acúmulo de material lenhoso na área.</p> | |
| <p><b>Foto:</b> Vista em direção a montante do ponto, mostrando uma extensa planície de inundação afetada.</p> | |

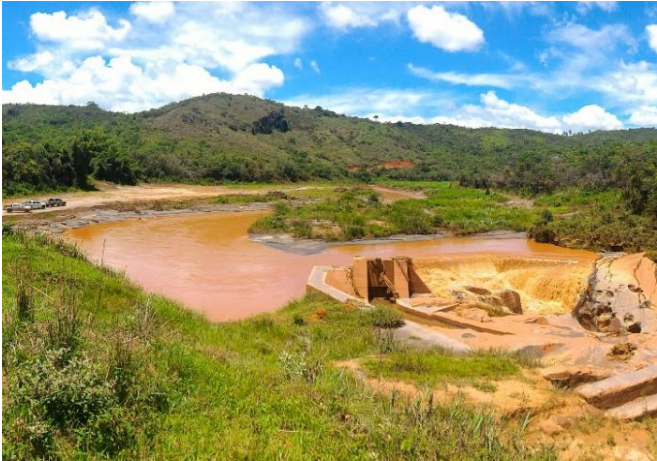
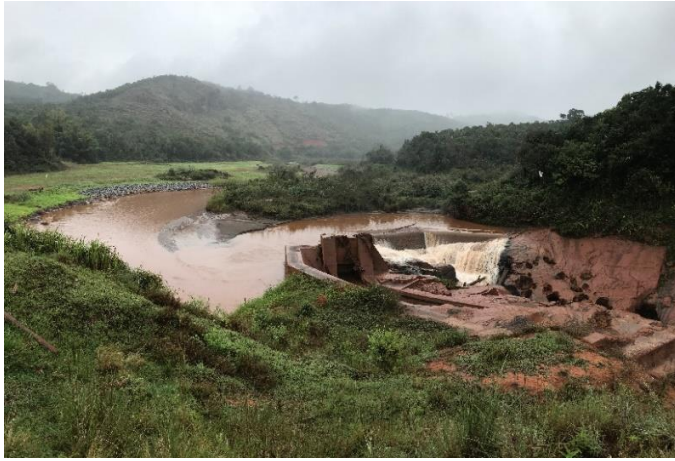
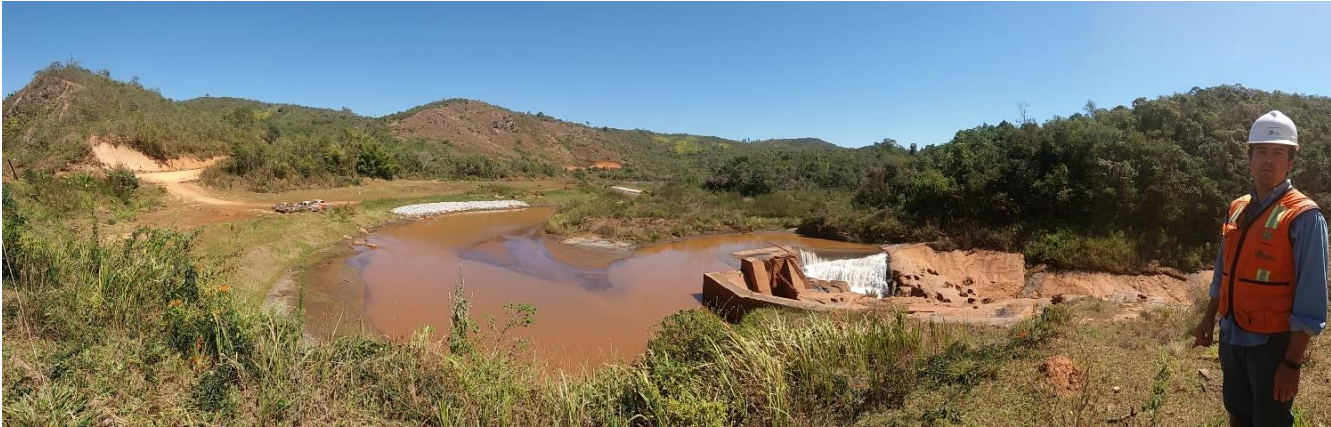
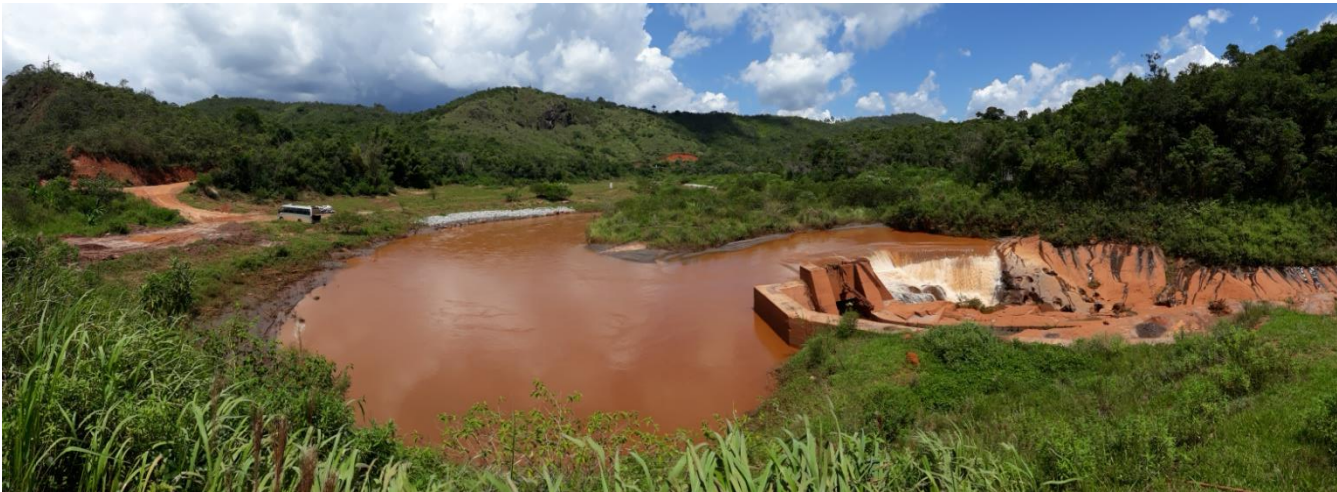
| <p><b>Foto:</b> Vista geral do barramento da PCH Bicas, mostrando o acúmulo de rejeitos a montante.</p> | |

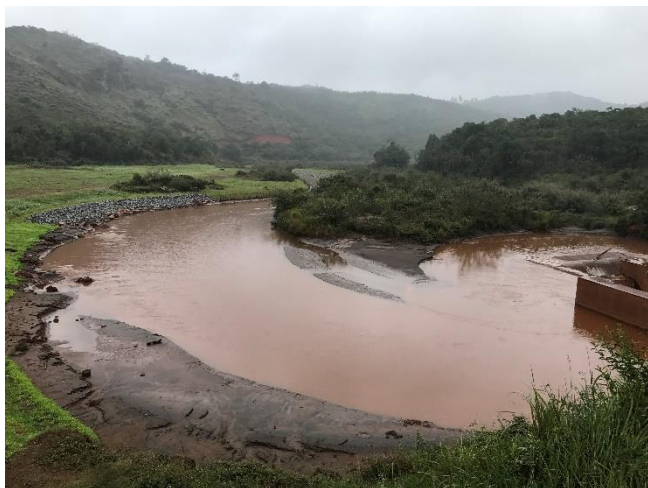
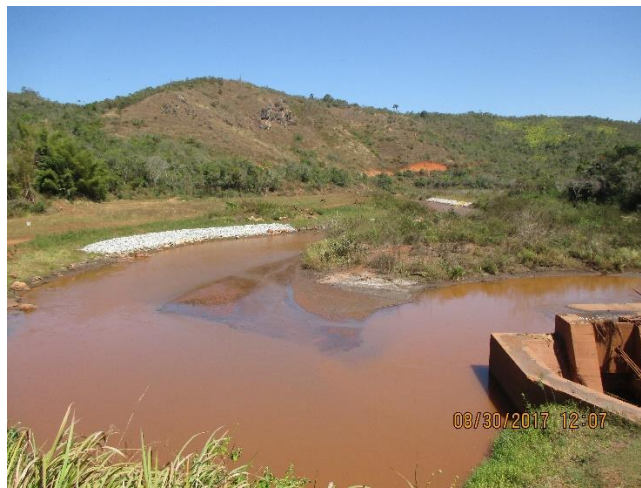
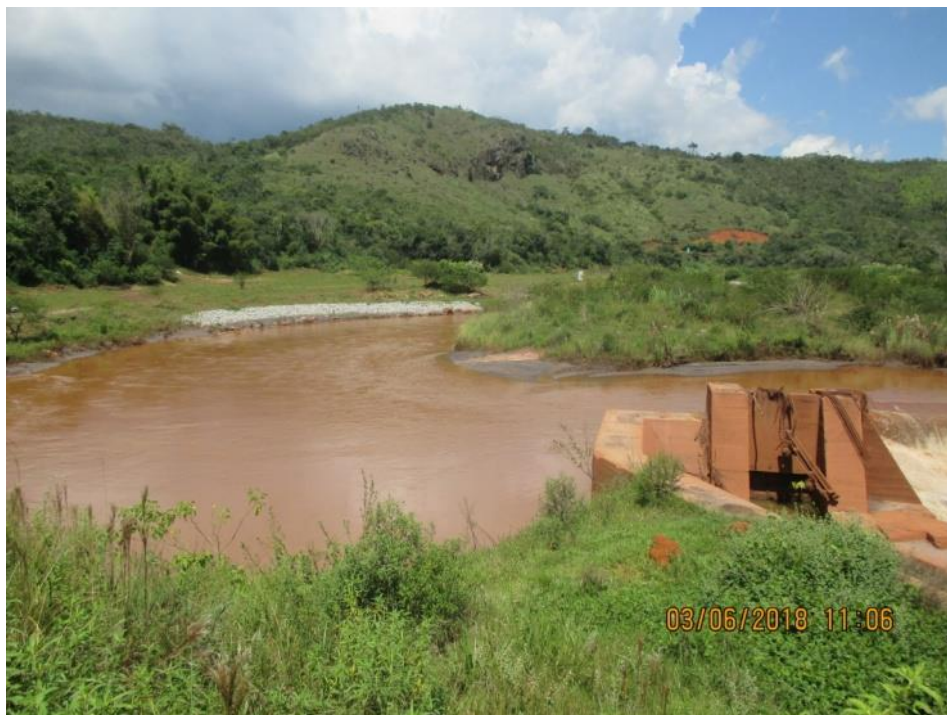
**Ponto:** TR13-369

**Foto:** Vista em direção a montante do barramento.

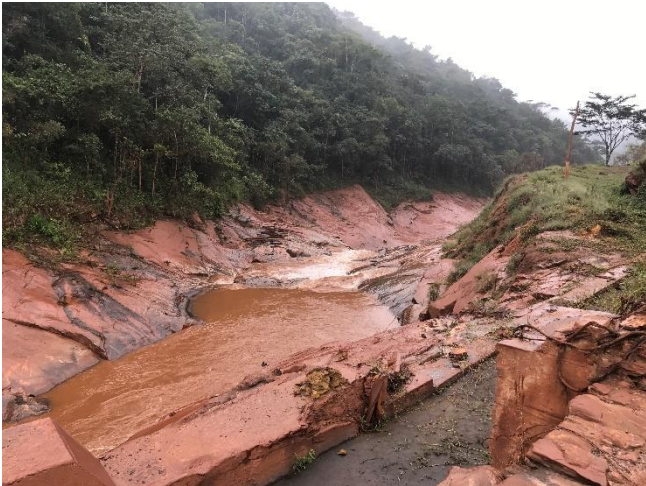
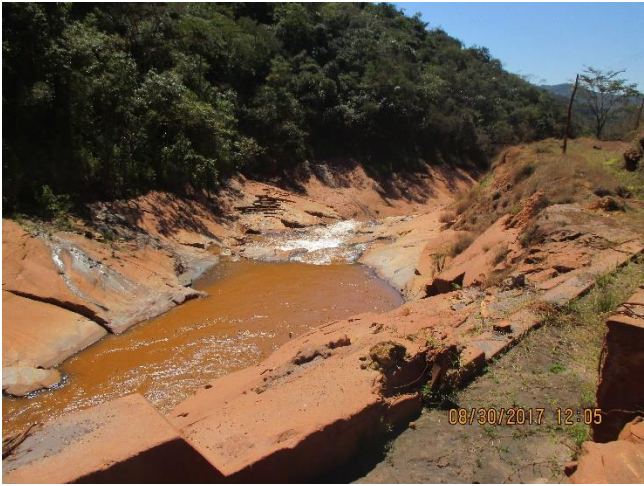
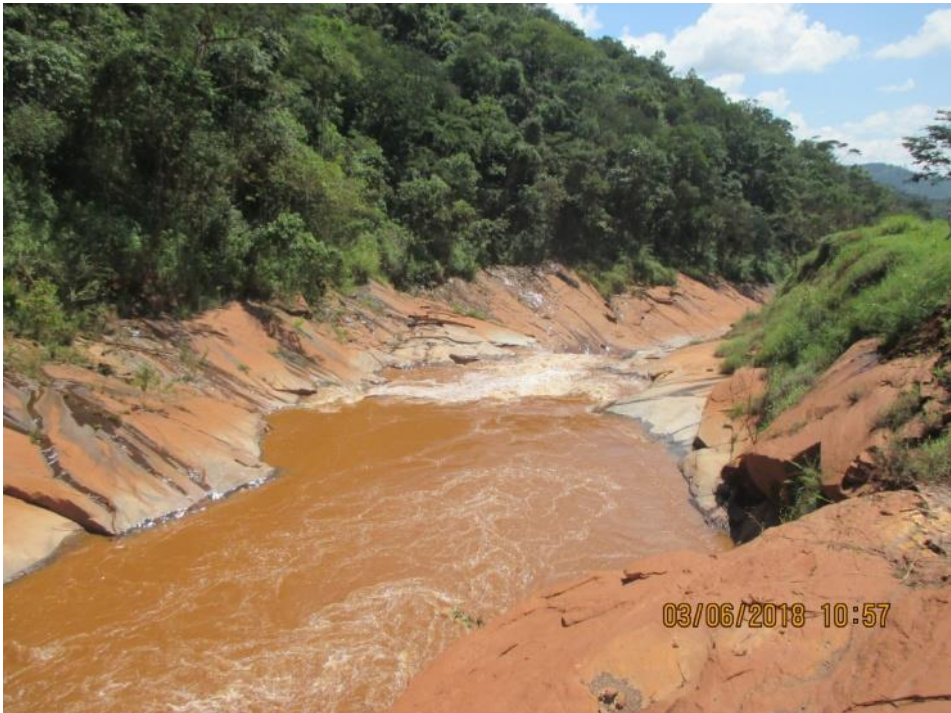
| <p data-bbox="517 331 1098 365" style="text-align: center;"><b>Foto:</b> Vista em direção a jusante do barramento.</p> <div style="display: flex; justify-content: space-around;"> <div data-bbox="331 383 588 416"> <p>FASE III (17/05/2017)</p> </div> <div data-bbox="1024 383 1281 416"> <p>FASE IV (30/08/2017)</p> </div> </div> <p data-bbox="683 949 932 983" style="text-align: center;">FASE V (06/03/2018)</p> | |

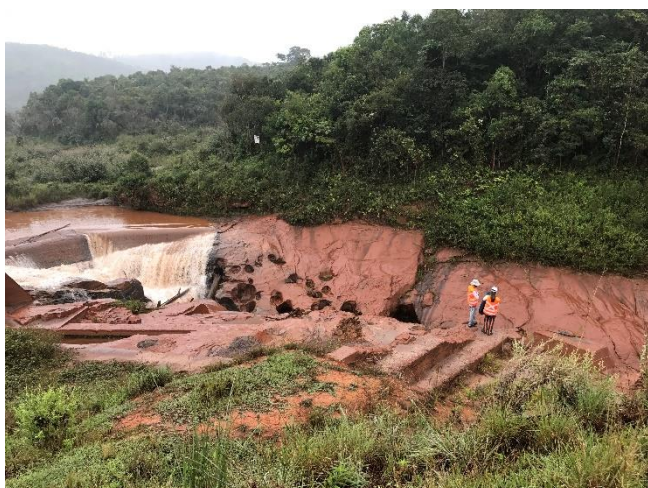
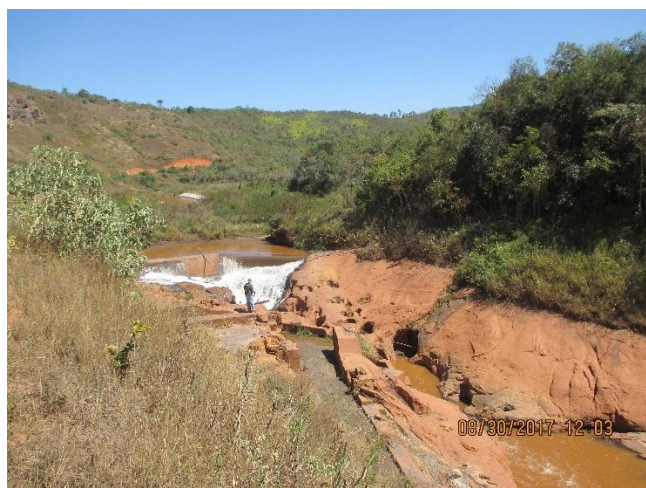
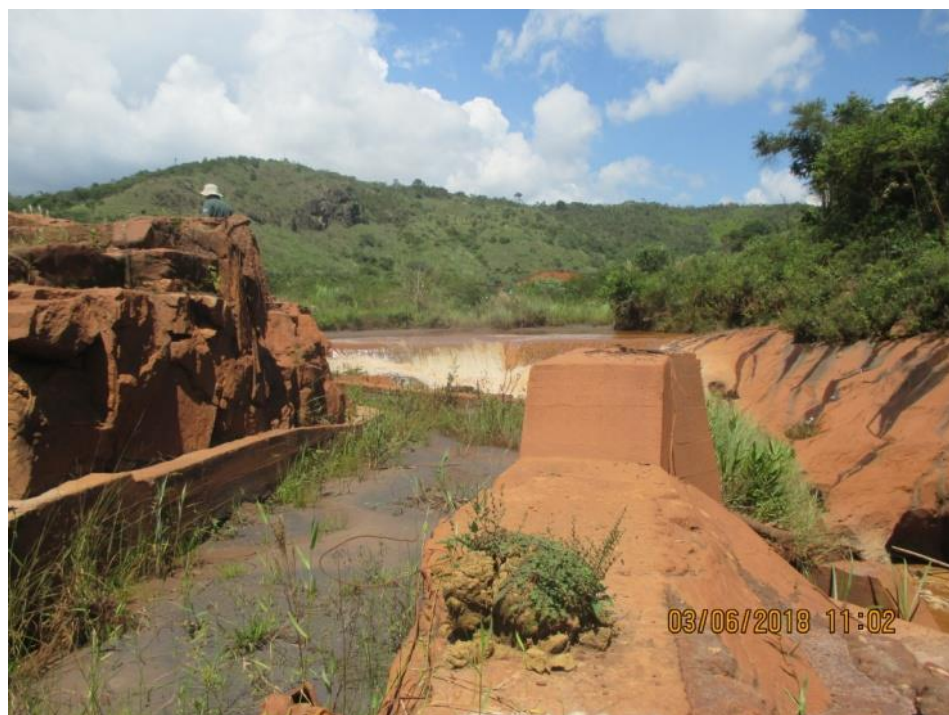
**Ponto:** TR13-369

**Foto:** Visão geral do barramento da PCH Bicas.

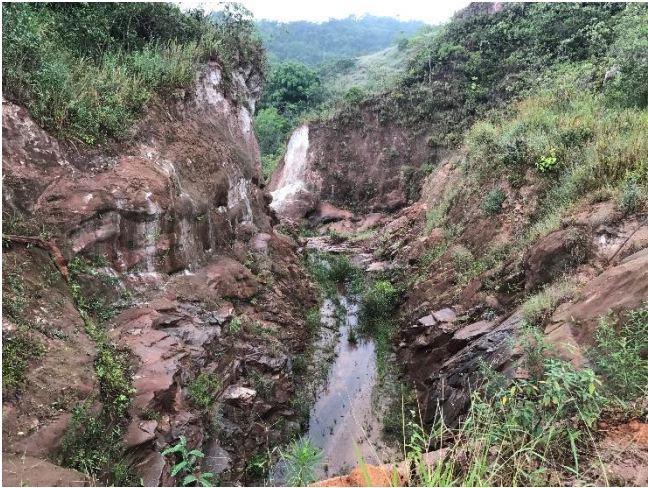
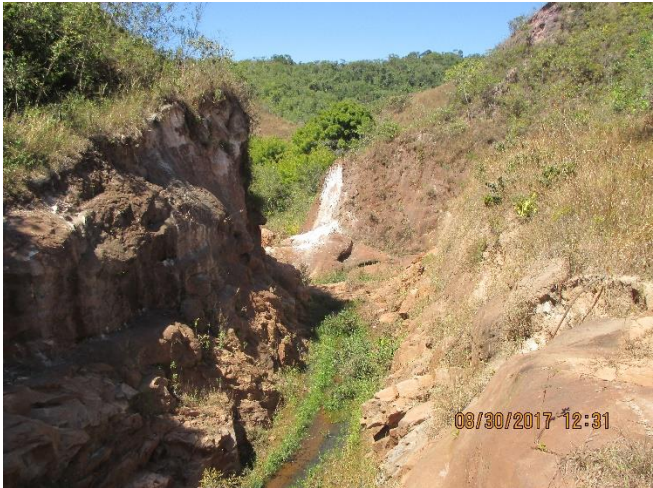
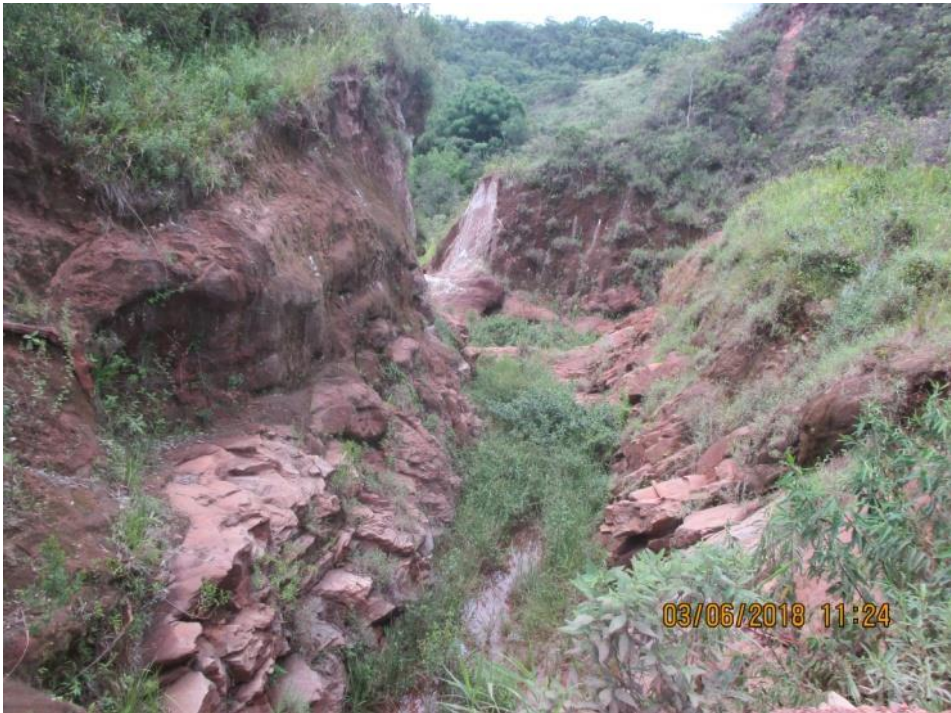
| <p data-bbox="624 331 987 365" style="text-align: center;"><b>Foto:</b> Extravasor da PCH Bicas.</p> <div style="display: flex; justify-content: space-around;"> <div data-bbox="331 383 588 416"> <p>FASE III (17/05/2017)</p> </div> <div data-bbox="1023 383 1283 416"> <p>FASE IV (30/08/2017)</p> </div> </div> <p data-bbox="683 949 932 983" style="text-align: center;">FASE V (06/03/2018)</p> <div style="text-align: center;"> </div> | |
