# RELATÓRIO

# OPERAÇÃO WATU

# FASE V

Fiscalização dos trechos prioritários e não prioritários de  
recuperação atingidos pelos rejeitos da barragem de Fundão

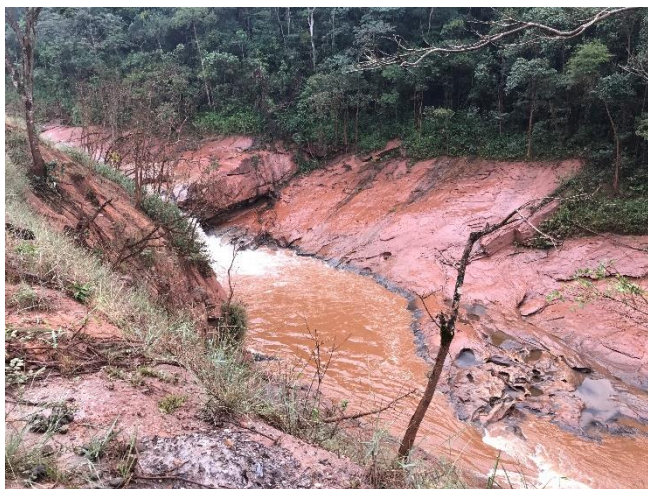
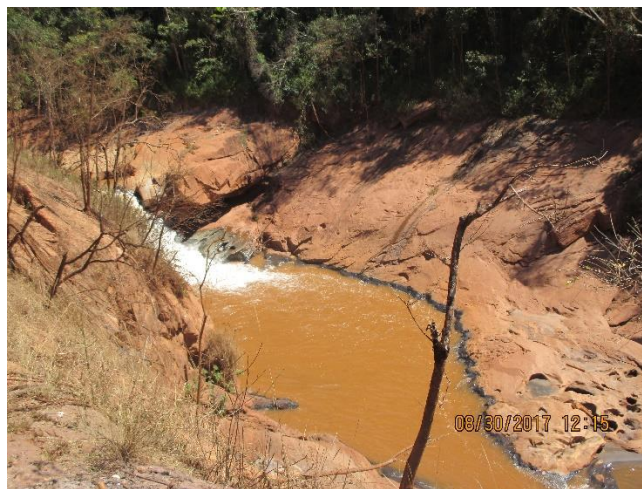
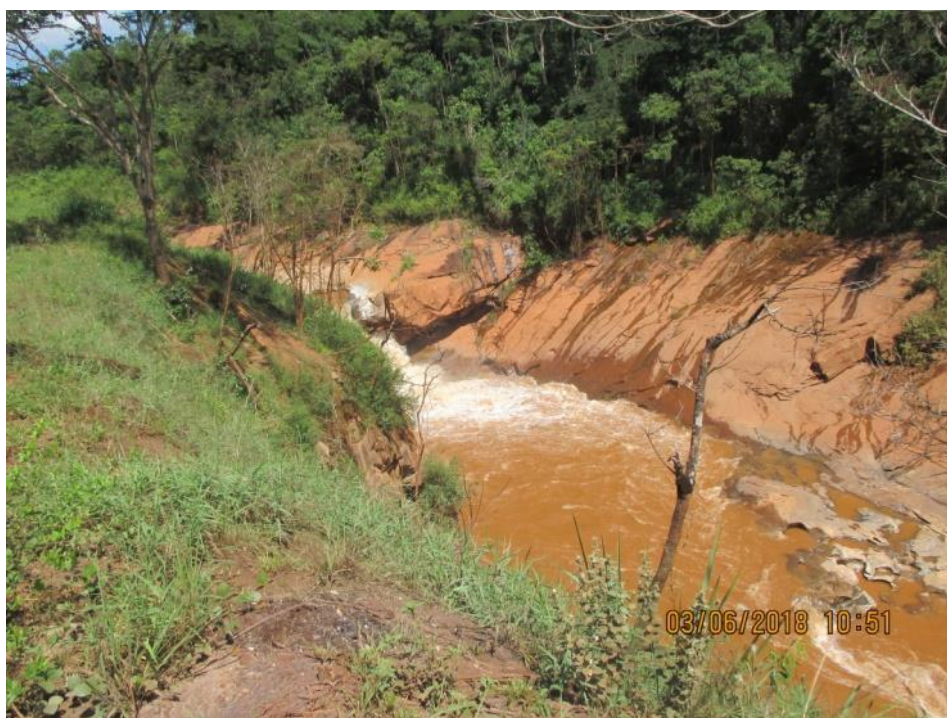
**Ponto:** TR13-370

**Descrição:** Ponto localizado logo a jusante barramento da PCH Bicas. O local é caracterizado por um vale encaixado diretamente na rocha, o que propiciou o não acúmulo de rejeito na área.

**Foto:** Vista em direção a montante do ponto.

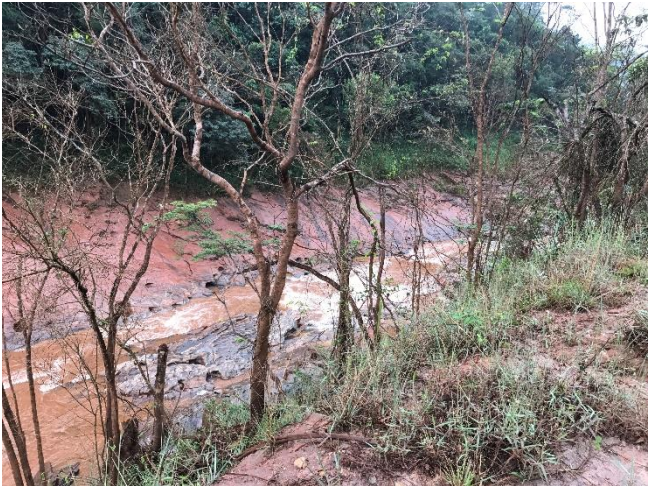
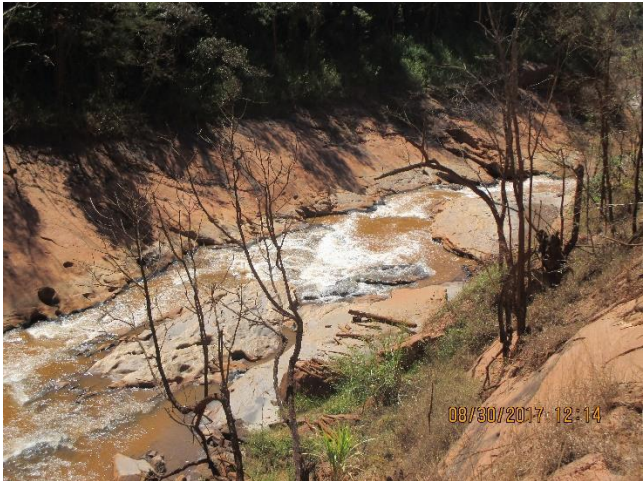
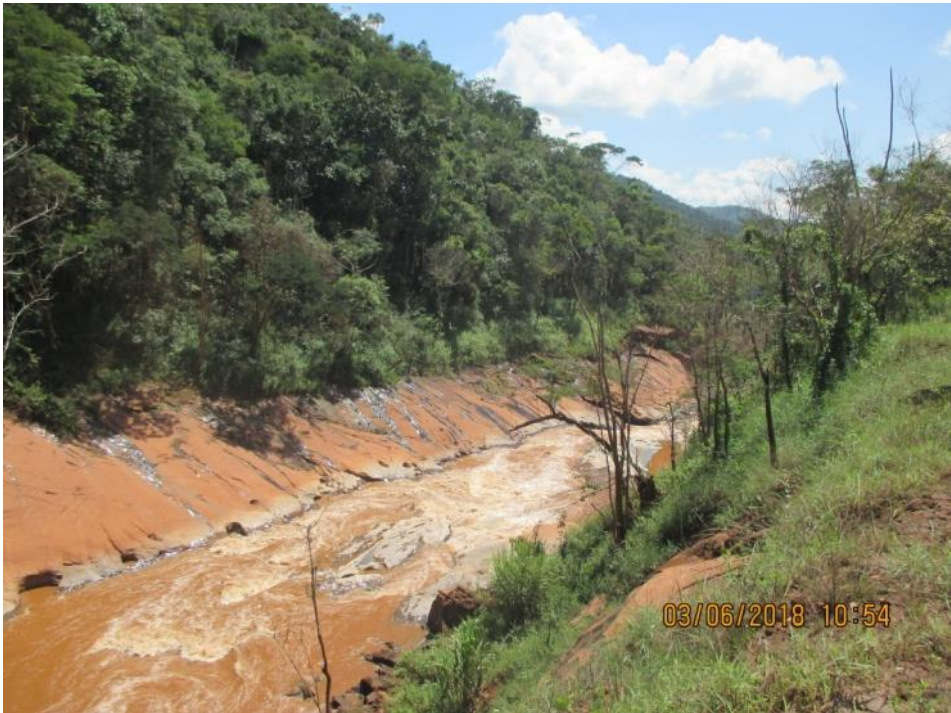
| <p data-bbox="550 331 1061 365" style="text-align: center;"><b>Foto:</b> Vista em direção a jusante do ponto.</p> <div style="display: flex; justify-content: space-around;"> <div data-bbox="331 383 588 416"> <p>FASE III (17/05/2017)</p> </div> <div data-bbox="1024 383 1281 416"> <p>FASE IV (30/08/2017)</p> </div> </div> <p data-bbox="683 949 933 983" style="text-align: center;">FASE V (06/03/2018)</p> | |

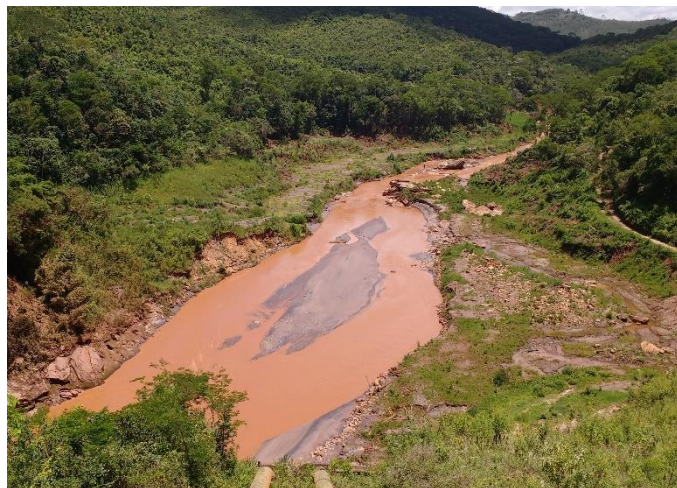
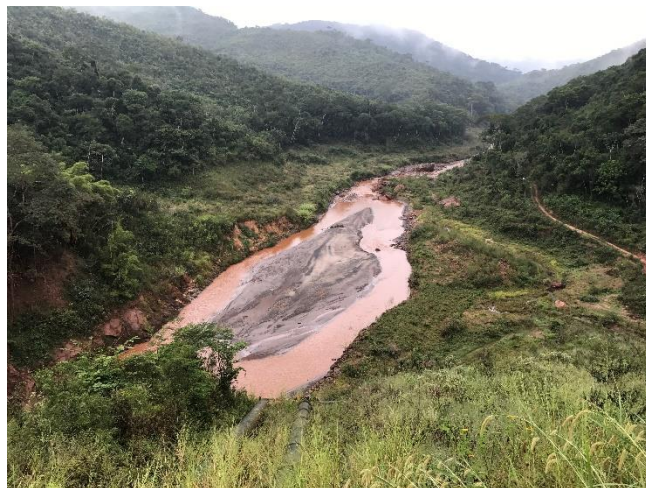
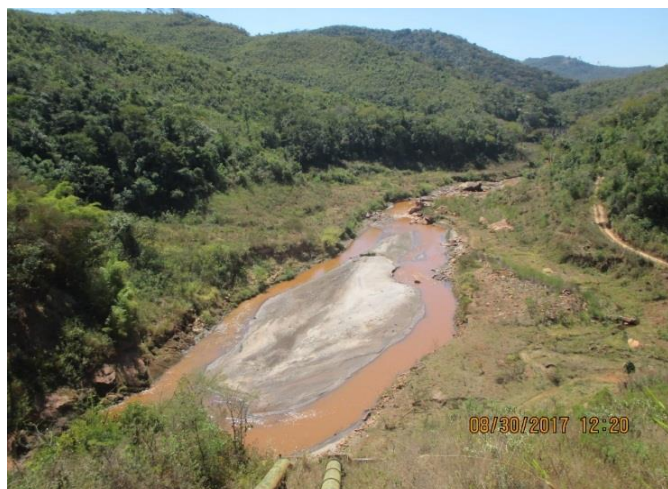
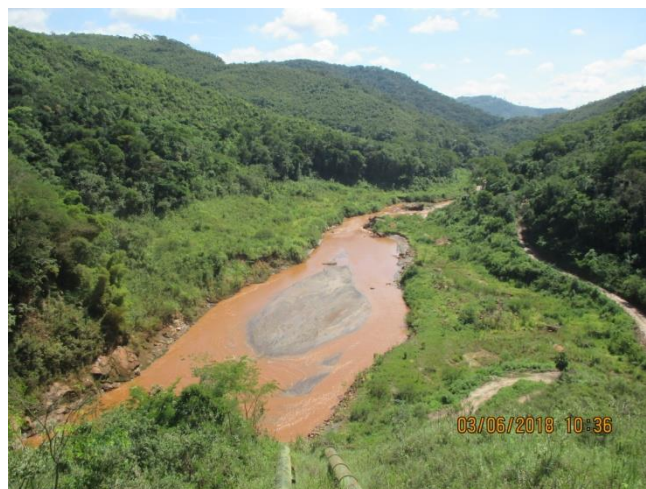
**Ponto:** TR13-371

**Descrição:** No local não foram feitas intervenções no sentido de reconformação de taludes ou planícies, mas houve semeadura no período emergencial. Há bastante acúmulo de rejeito nas margens e leito do rio, formando inclusive uma ilha de rejeito, sendo possível notar o aumento da ilha, podendo ser devido ao maior aporte de sedimentos e/ou à diminuição da vazão do rio (período de estiagem). Mesmo com a elevação do nível no período chuvoso, a ilha de rejeito ainda foi facilmente identificada.

**Foto:** Vista a jusante do ponto.

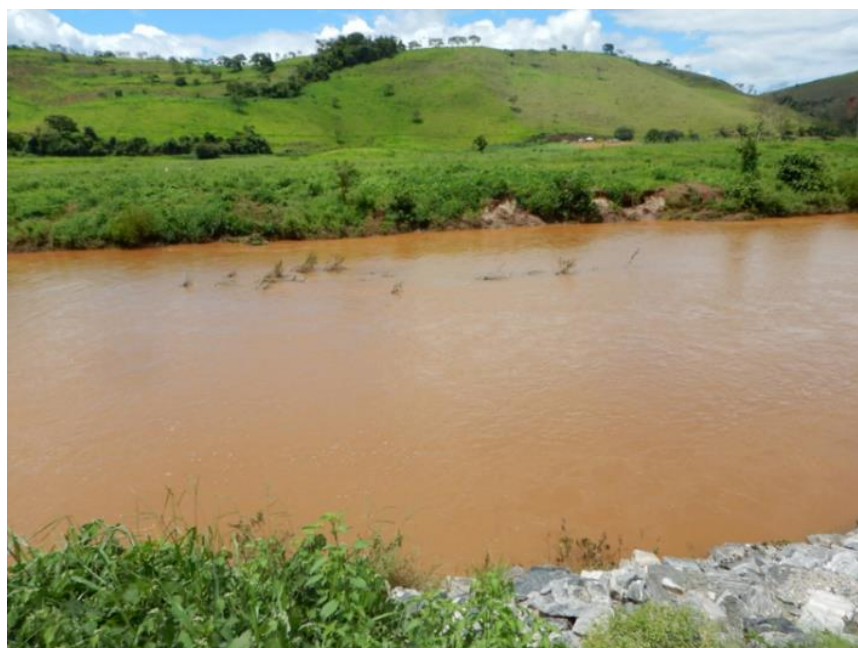
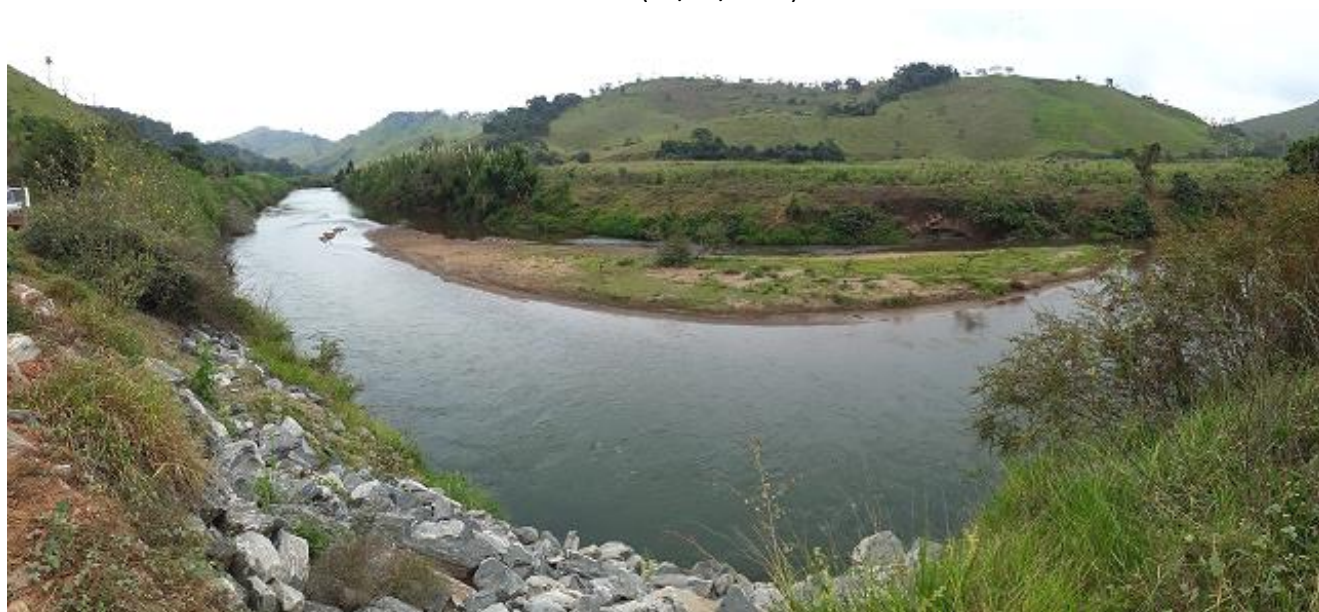
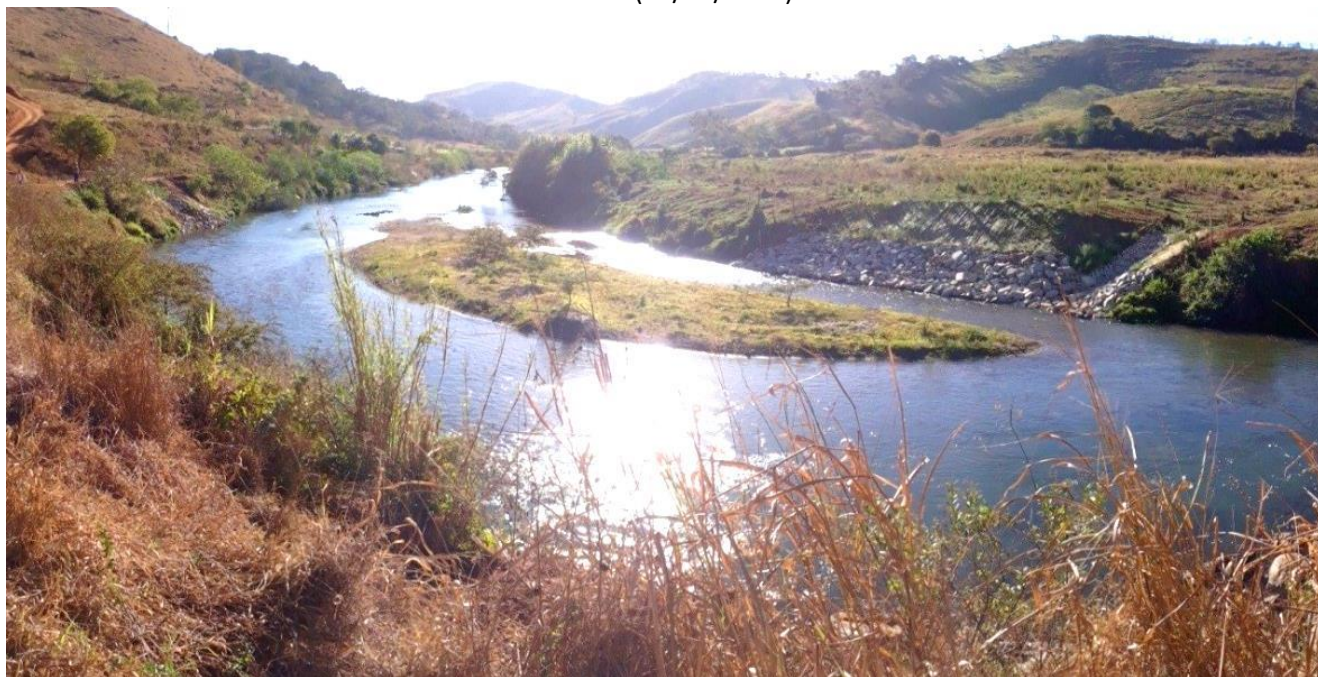
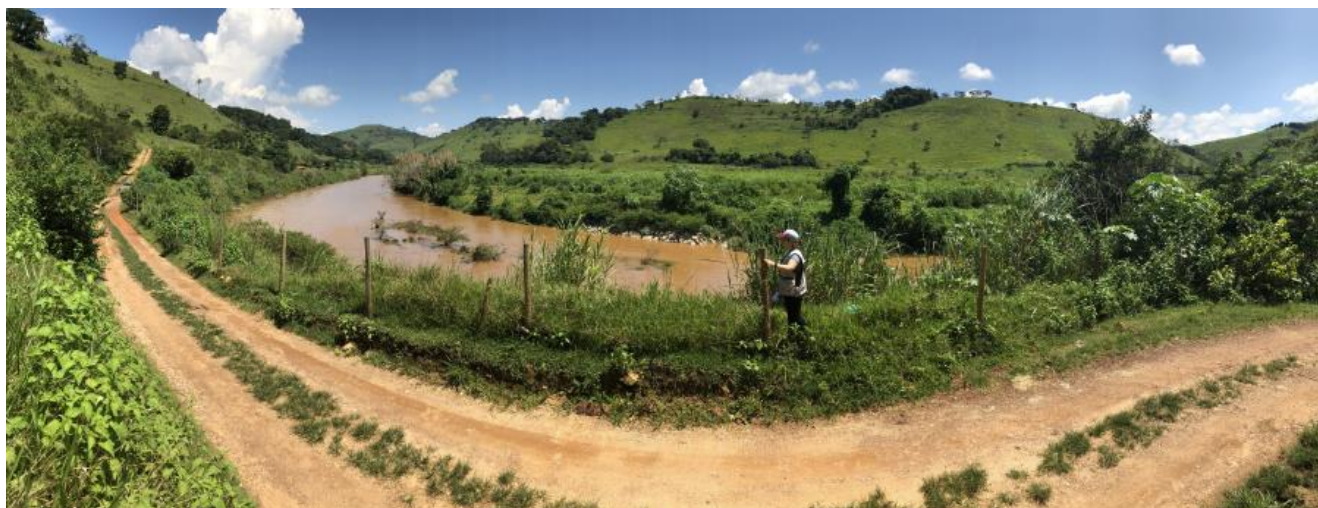
**Ponto:** TR14-01

**Descrição:** Ponto localizado no Rio do Carmo a montante do encontro com o Rio Gualaxo do Norte, em área que sofreu o refluxo da lama de rejeito, com deposição de rejeito nas duas margens da calha principal. Na área observavam-se ravinas e solapamentos nos taludes marginais. Na vistoria de 07/03/2018 não foram observadas essas feições erosivas. Os trabalhos de recuperação nas margens observados contam com algumas obras estruturais e revegetação com *mix* e pastagem. A maior parte dos taludes apresentavam-se cobertos pela vegetação com porte arbustivo.

**Foto:** Evolução da paisagem. Vista de jusante para montante.

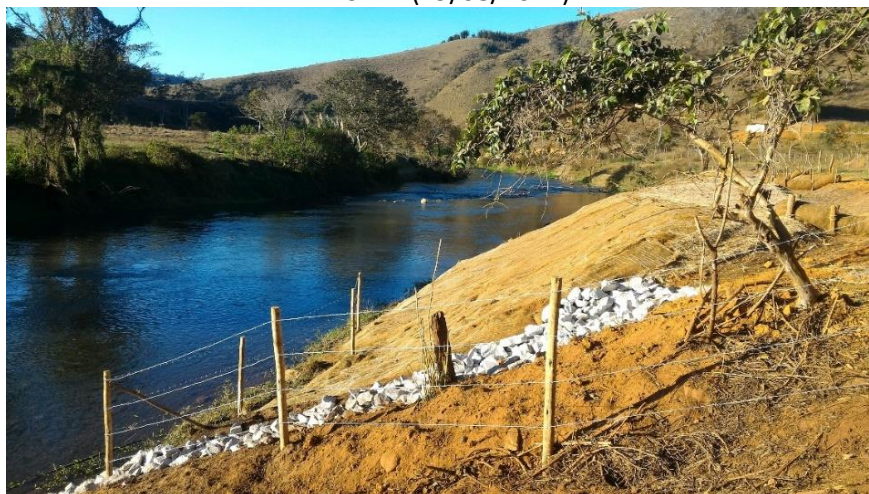
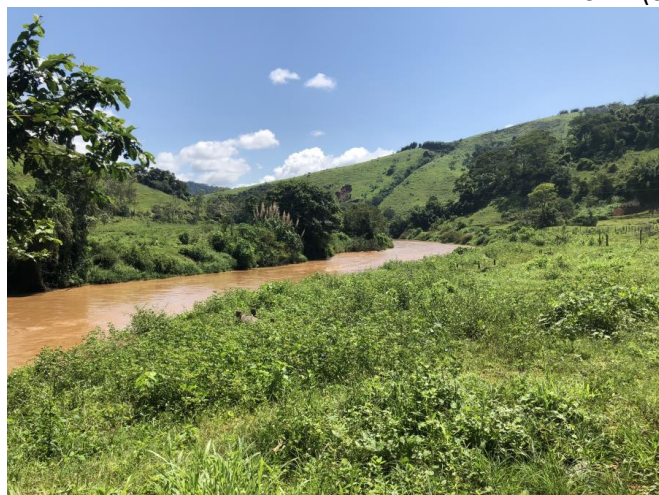
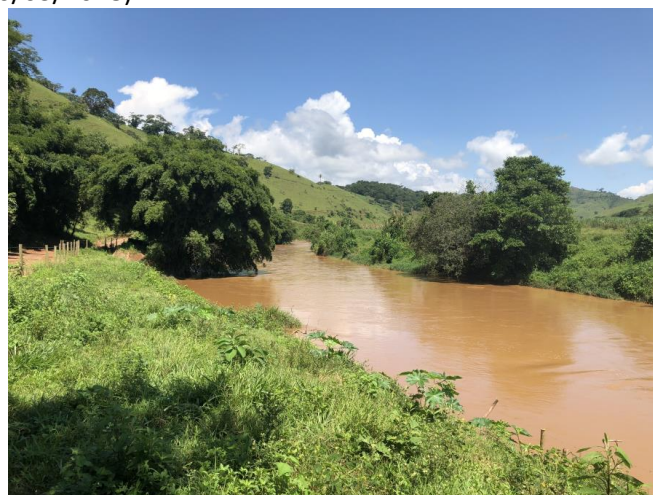
**Descrição:** Neste ponto houve a implantação de bioengenharia em talude onde ocorreu solapamento e processo erosivo. Ocorreram aplicações de biomanta, hidrossemeadura, retentores e enrocamento em local com processo erosivo. Na vistoria em 07/08/2018 foi observada o crescimento da vegetação na área não sendo observados processos erosivos consideráveis.

**Foto:** Vista de reconformação em talude na margem direita.  
FASE IV (29/08/2017)

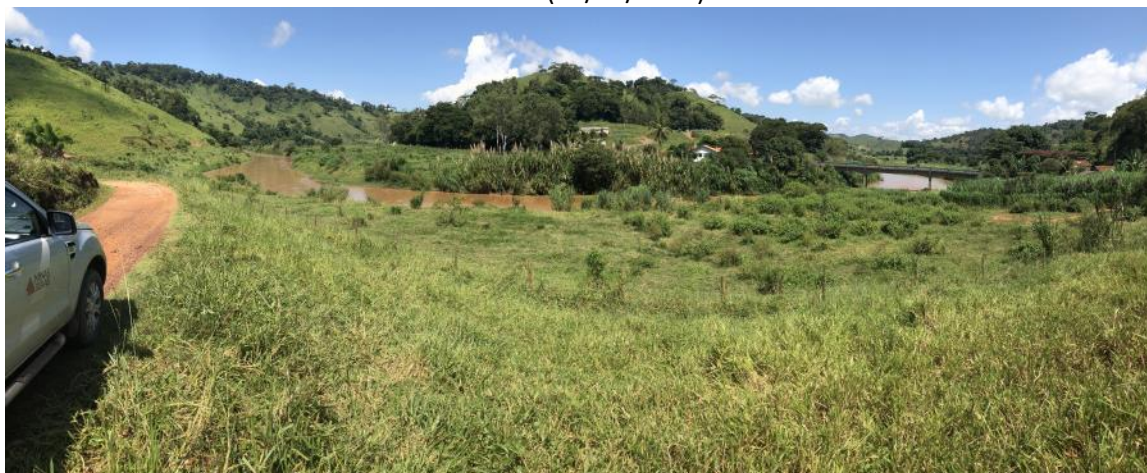
**Foto:** Vista das margens próximo à ponte de Barra Longa, vista para montante da área.  
FASE V (06/03/2018)

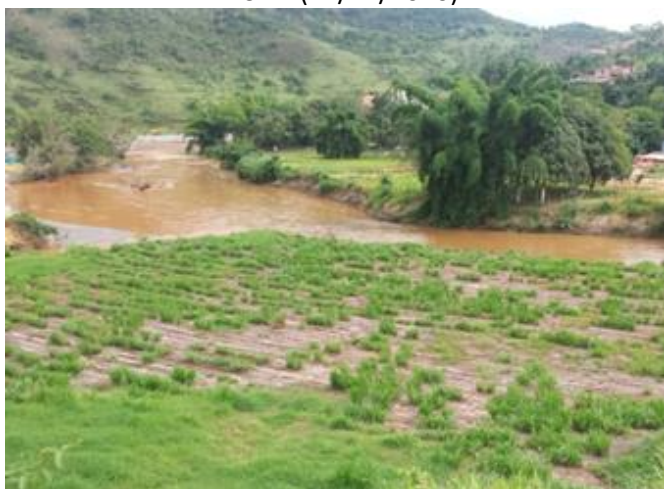
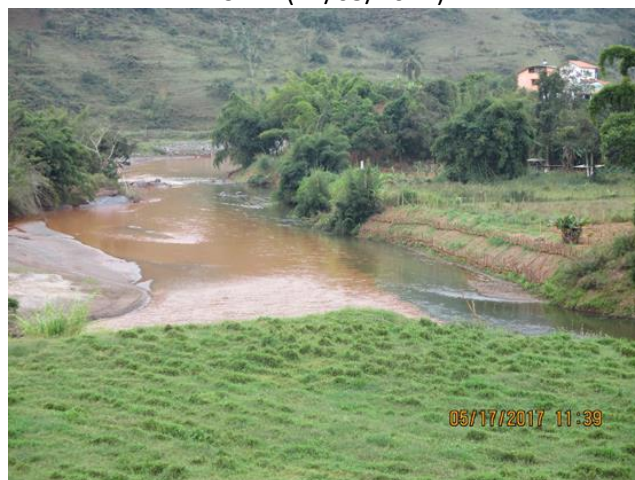
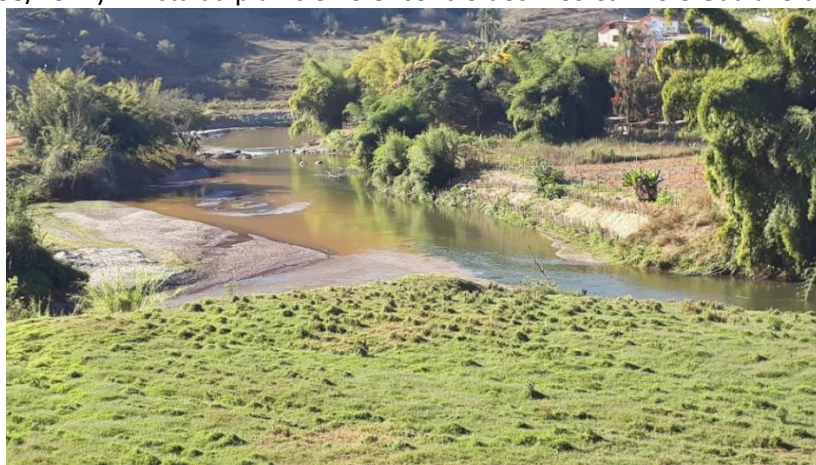
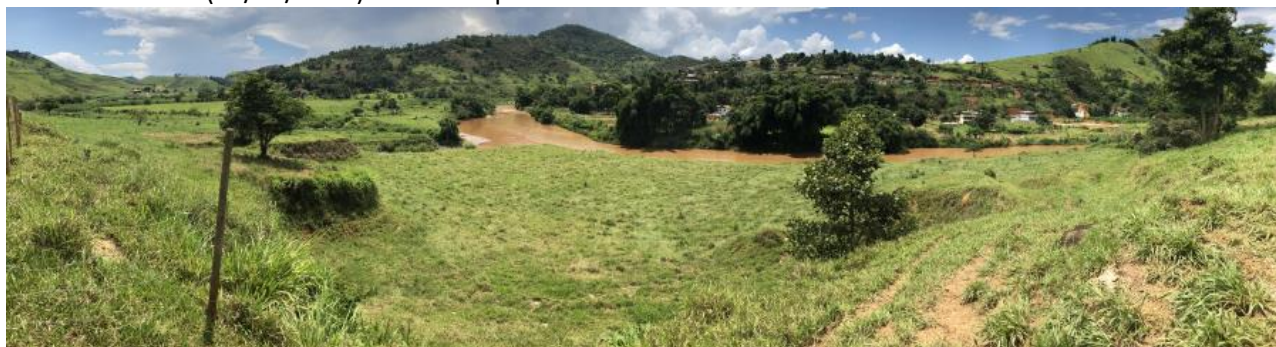
**Descrição:** Ponto localizado no Rio do Carmo no encontro com o Rio Gualaxo do Norte, o trecho 15 de forma geral sofreu o fluxo e refluxo da lama de rejeito, com o arranque de parte do solo e da vegetação e deposição de rejeito nas duas margens da calha principal, e apresenta ravinas e solapamentos nos taludes marginais e erosão laminar na planície. Nesse ponto os trabalhos de recuperação nas margens avançaram em relação às vistorias anteriores e os resultados estão satisfatórios considerando a revegetação e a drenagem com bioengenharia. Nota-se que independente do período chuvoso ou seco a turbidez do Rio Gualaxo apresenta-se aparentemente maior que o do Rio do Carmo.

**Foto:** Evolução da paisagem – planície no encontro dos Rios Carmo e Gualaxo do Norte.  
FASE II (21/12/2016)

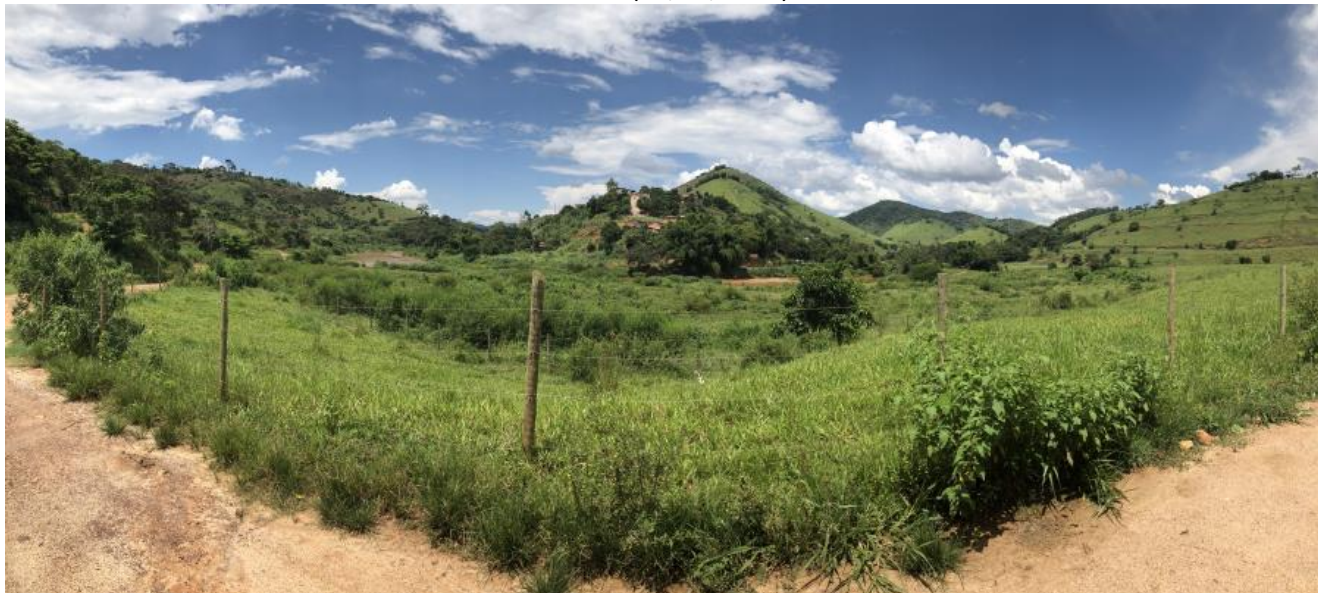
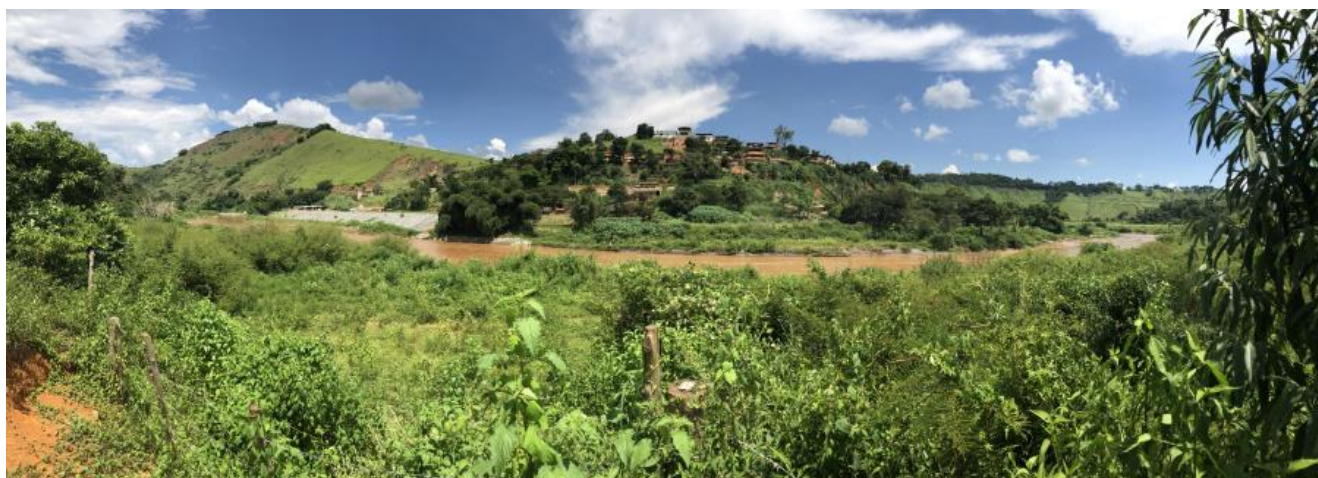
**Ponto:** TR15-02

**Descrição:** Continuação.

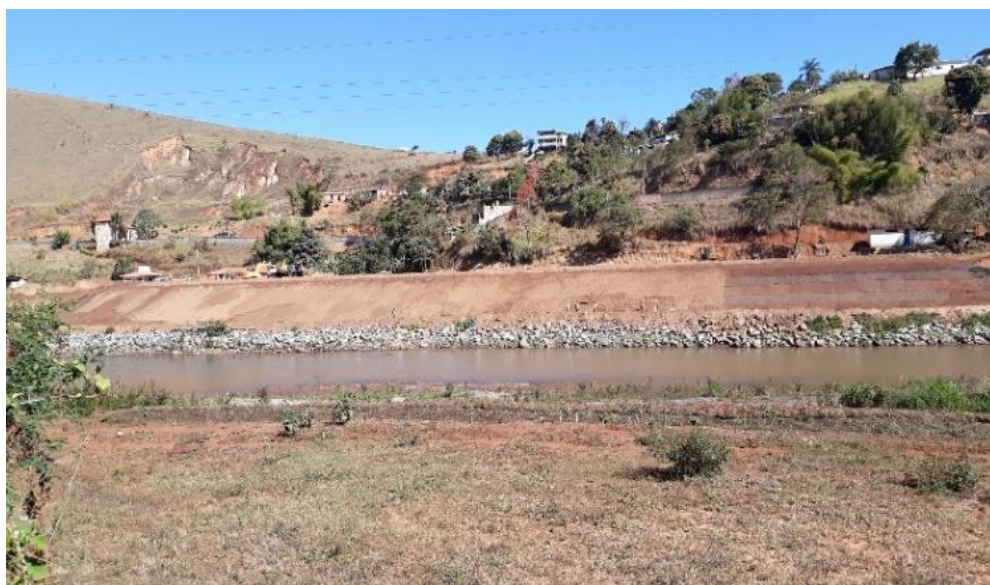
**Ponto:** TR15-02B

**Descrição:** Ponto localizado no Rio do Carmo no parque de exposições do município de Barra Longa. Nesse ponto foram dispostos inicialmente grande quantidade de rejeitos. Na fase IV foram observadas obras de remoção de rejeito e os trabalhos de bioengenharia, com instalação de biomanta e retentores nos taludes. Na vistoria da Fase V foi identificada que na área denominada “campo de futebol” houve alteamento e compactação de rejeito. Segundo relato de moradores os trabalhos de compactação causaram danos nas casas do entorno do parque. Foi relatado que de 8 famílias, 5 saíram do local, sendo que a Renova informou que o reparo irá iniciar em setembro de 2018. Nenhuma obra estava sendo executada no local, somente o rejeito foi removido, sendo realizado aspersão de água para minimizar o impacto da poeira. Na área do campo existem canaletas de drenagem, contudo foram identificados ravinamentos no local.

**Foto:** Vista da calha do rio, do enrocamento e evolução da disposição do rejeito.  
FASE III (17/05/2017)

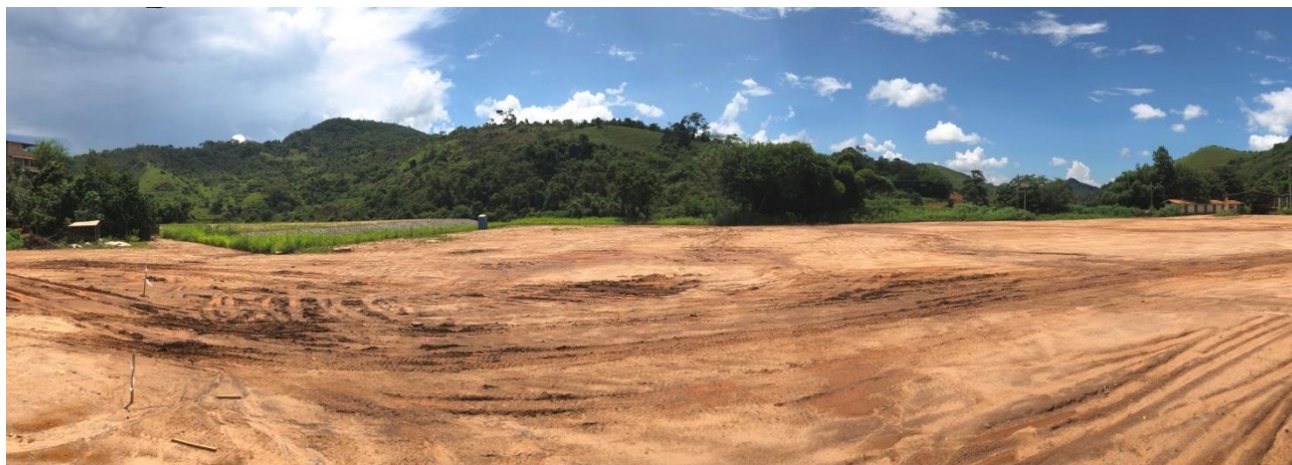
**Ponto:** TR15-02B

FASE V (06/03/2018) – Vista da planície do Rio do Carmo no Parque de Exposições de Barra Longa.

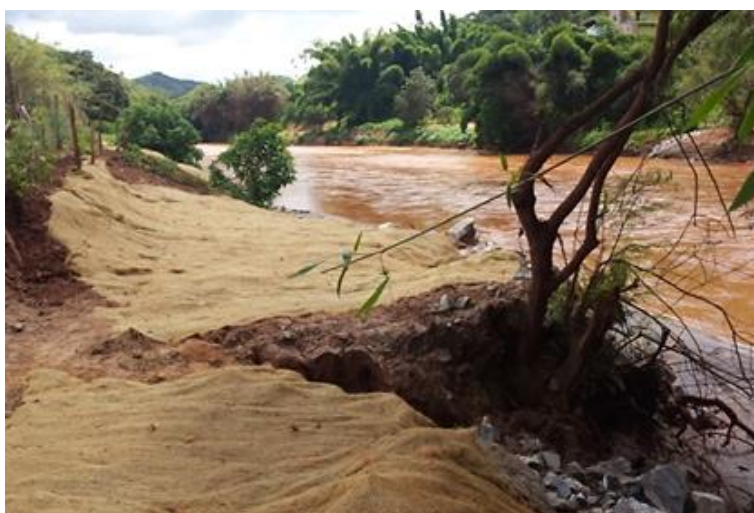
**Ponto:** TR15-03

**Descrição:** Nesse ponto nas Fases III e IV foram identificados que os trabalhos de recuperação nas margens avançaram para a revegetação e para a drenagem com bioengenharia. No entanto, verificou-se que vem ocorrendo consideráveis intervenções e obras de loteamento, aparentemente, em locais com deposição de rejeito e em área de preservação permanente. Na fase V apesar de ser observado melhora nas condições das margens com o crescimento da vegetação, em algumas áreas onde houve intervenções para loteamento há solo exposto e erosões.

**Foto:** Evolução da paisagem – Rio do Carmo próximo à área urbana. Vista de talude com biomanta e enrocamento.

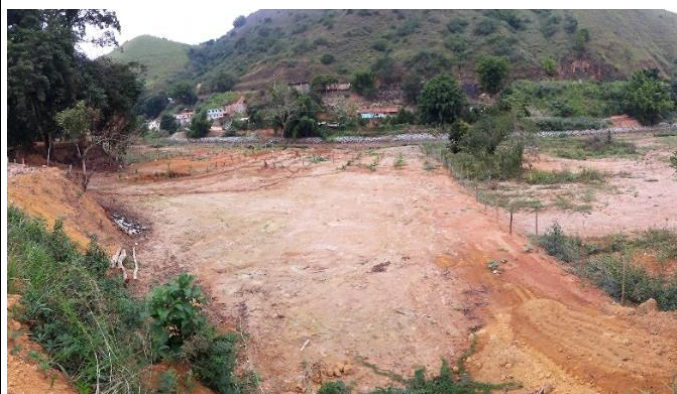
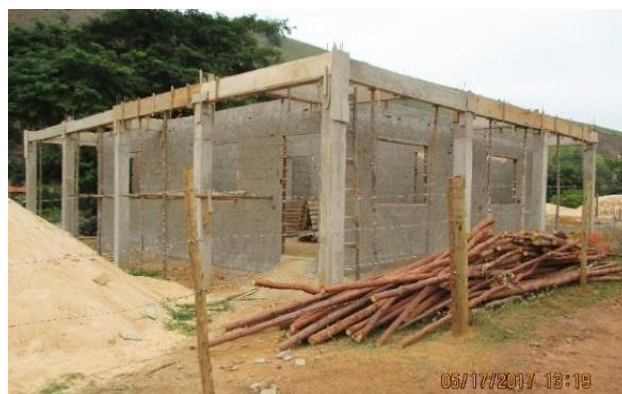
**Foto:** Vista da planície dos Rio do Carmo já na área urbana, evidenciando intervenções e loteamento em área de preservação permanente

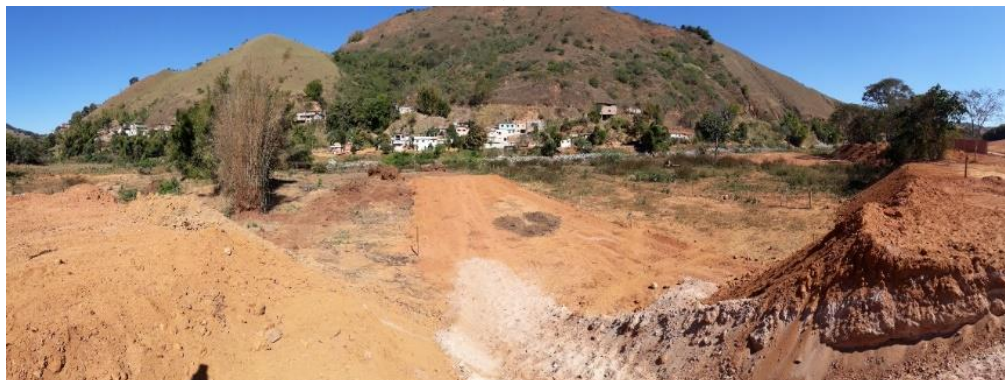
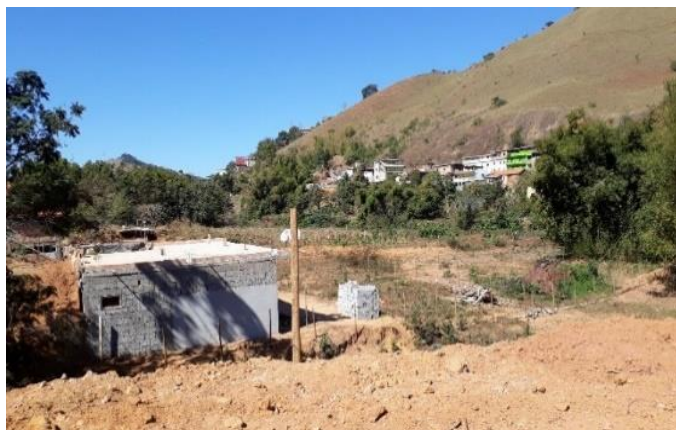
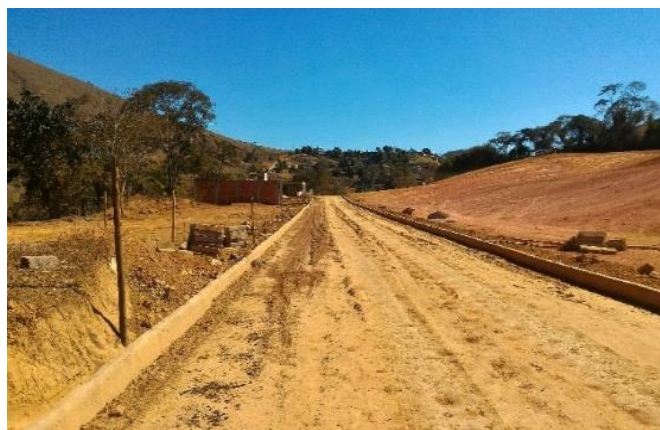
**Ponto:** TR15-03

**Foto:** Vista do avanço do loteamento e intervenções em APP

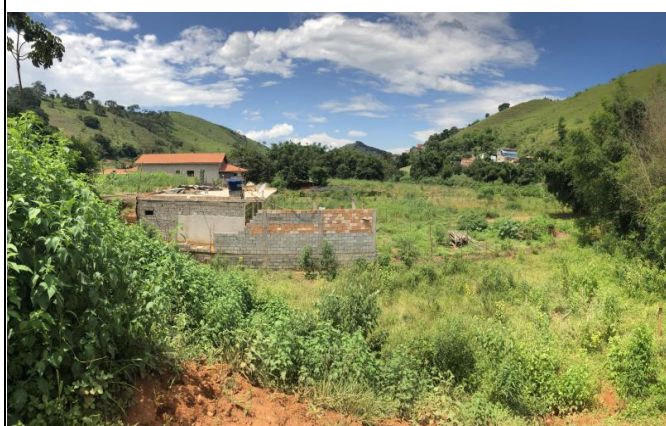
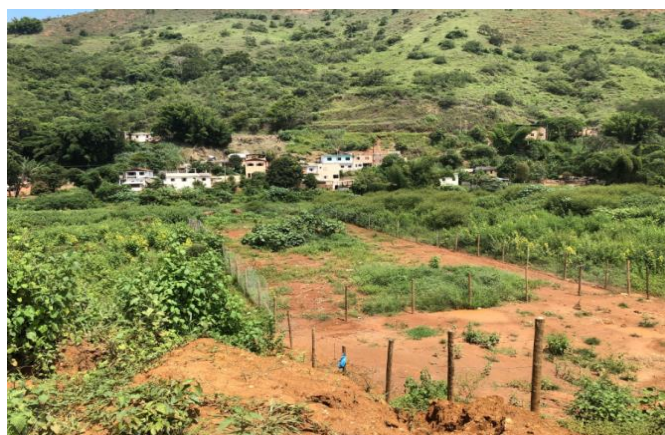
**Foto:** Vista da área do loteamento e intervenções em APP. Observa-se o crescimento da vegetação na área.

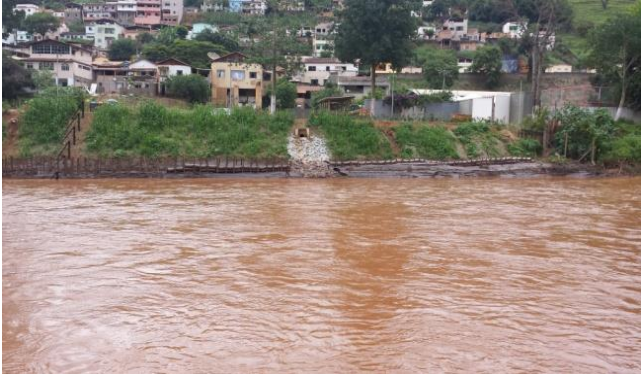
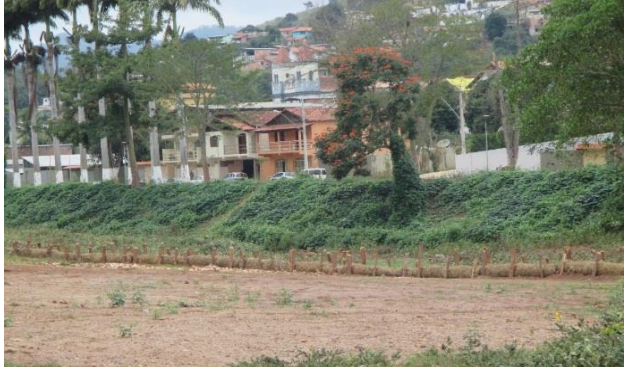
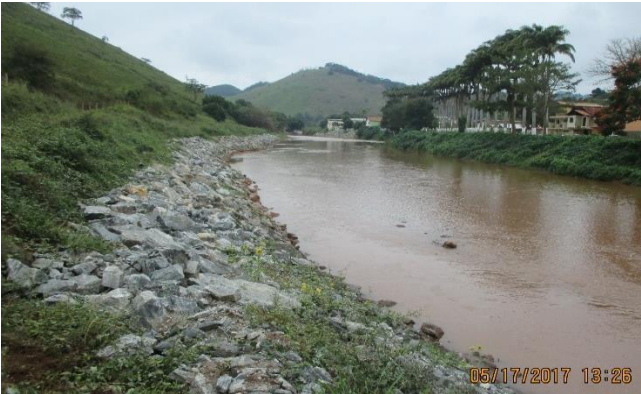
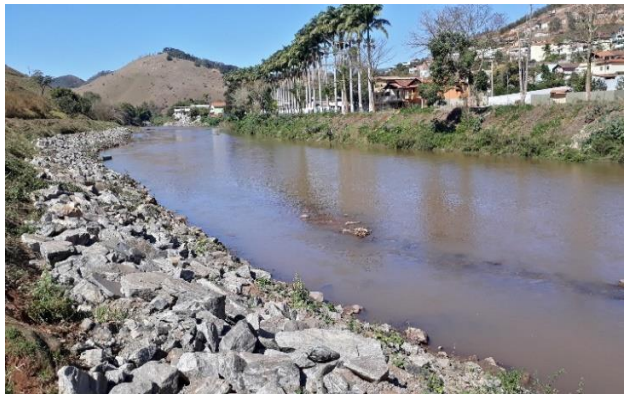
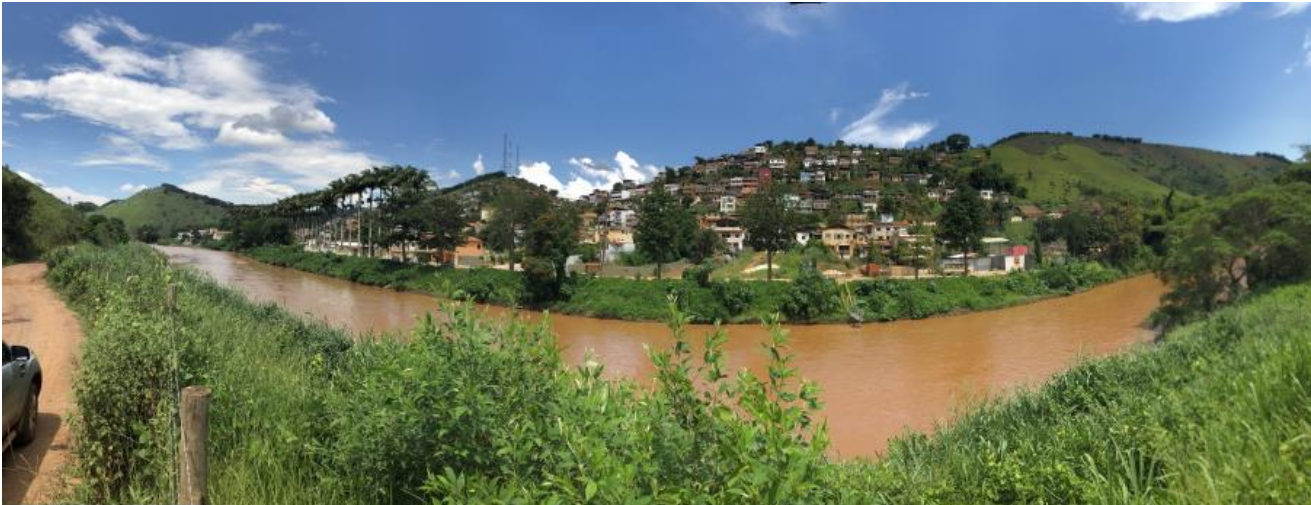
| <p><b>Ponto:</b> TR15-04</p> | <p><b>Coordenada UTM:</b> 704156 / 7756094</p> <p><b>Descrição:</b> Nesse ponto os trabalhos de recuperação nas margens já haviam sido concluídos antes da vistoria da operação WATU III. Nesta vistoria foi possível observar que os resultados das obras de intervenção apresentaram evolução da revegetação e estabilização das margens com bioengenharia, sendo executadas apenas manutenções e incrementos.</p> <p><b>Foto:</b> Evolução da paisagem – Rio do Carmo na área urbana.</p> <div data-bbox="331 421 584 450"> <p>FASE II (21/12/2016)</p> <p>FASE III (17/05/2017)</p> </div> <div data-bbox="1019 421 1276 450"> <p>FASE III (17/05/2017)</p> <p>FASE IV (29/08/2017)</p> </div> <div data-bbox="124 929 767 1321"> <p>05/17/2017 13:25</p> </div> <div data-bbox="837 929 1463 1321"> </div> <div data-bbox="687 1395 938 1424"> <p>FASE V (06/03/2018)</p> </div> |

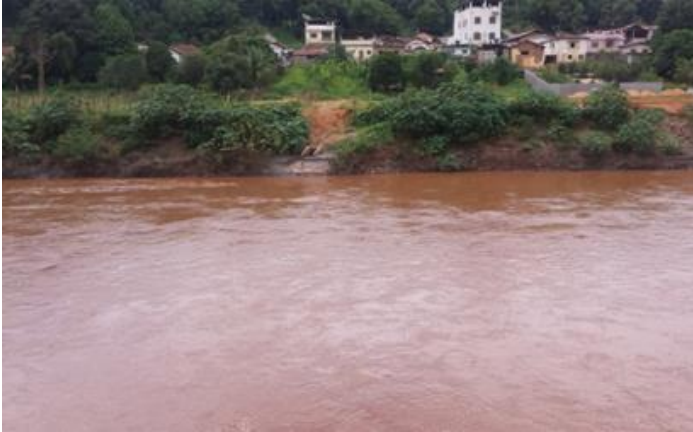
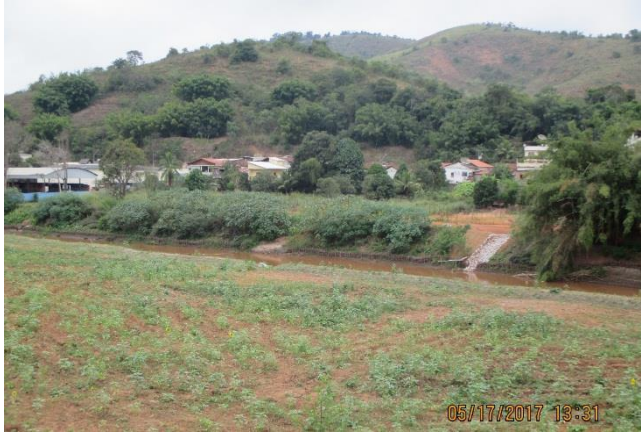
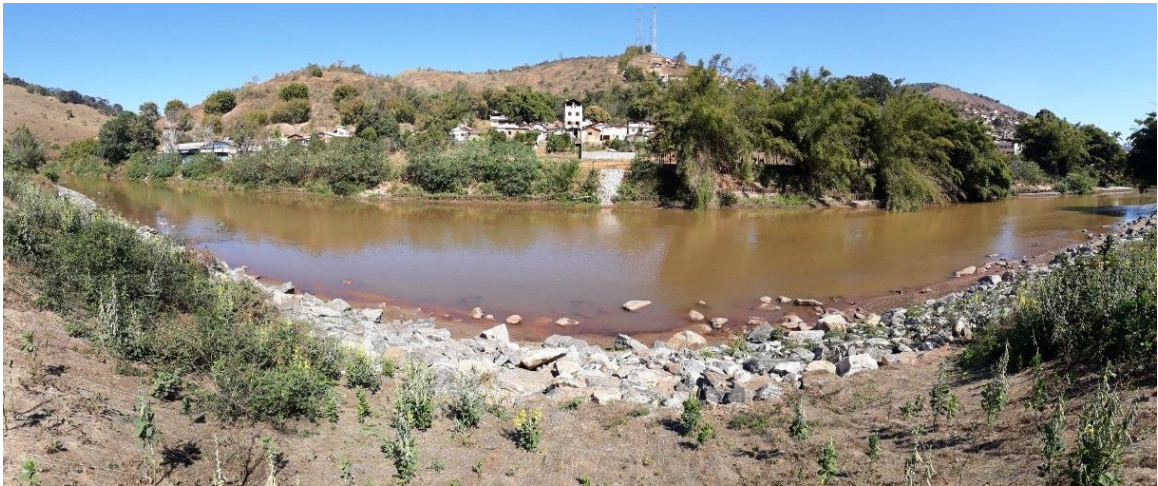
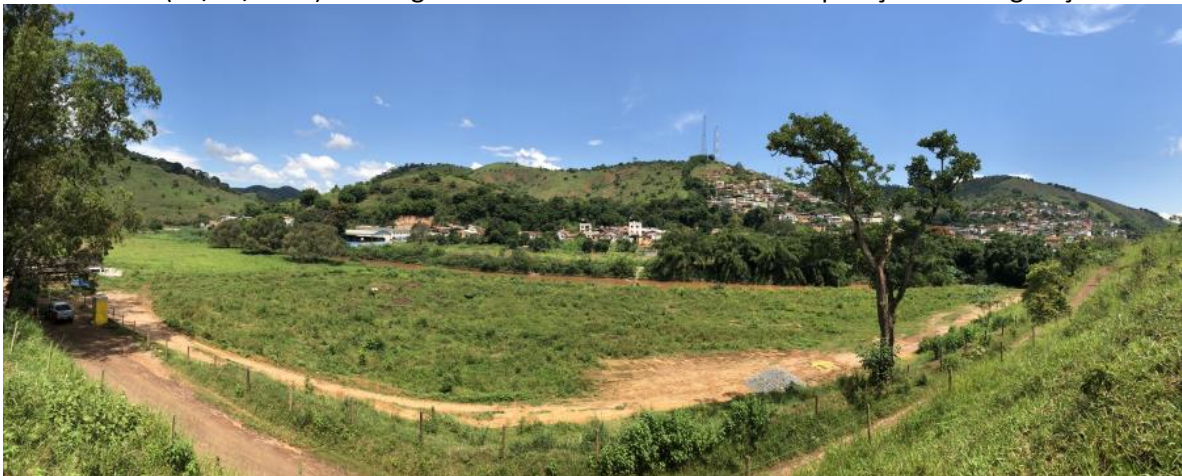
| <b>Descrição:</b> Nesse ponto os trabalhos de recuperação nas margens foram concluídos e os resultados estão satisfatórios considerando o crescimento da vegetação e a estabilização dos taludes. | |
| <p><b>Foto:</b> Evolução da paisagem – Rio do Carmo e vista para a área urbana de Barra Longa.</p> <div> <div> <p>FASE II (21/12/2016)</p> </div> <div> <p>FASE III (17/05/2017)</p> </div> </div> <p>FASE IV (29/08/2017) – Vista das margens e pontos onde houve falhas na recuperação da vegetação.</p> <p>FASE V (06/03/2018) - Vista geral da calha do rio com boa recuperação com vegetação.</p> | |

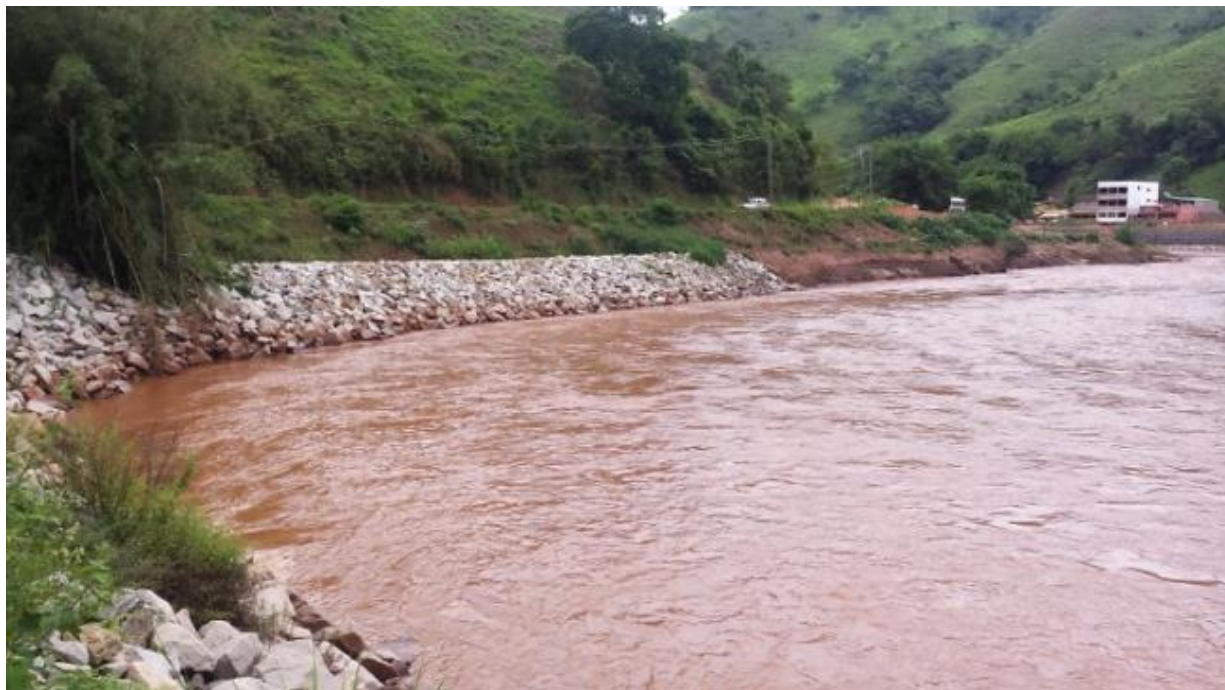
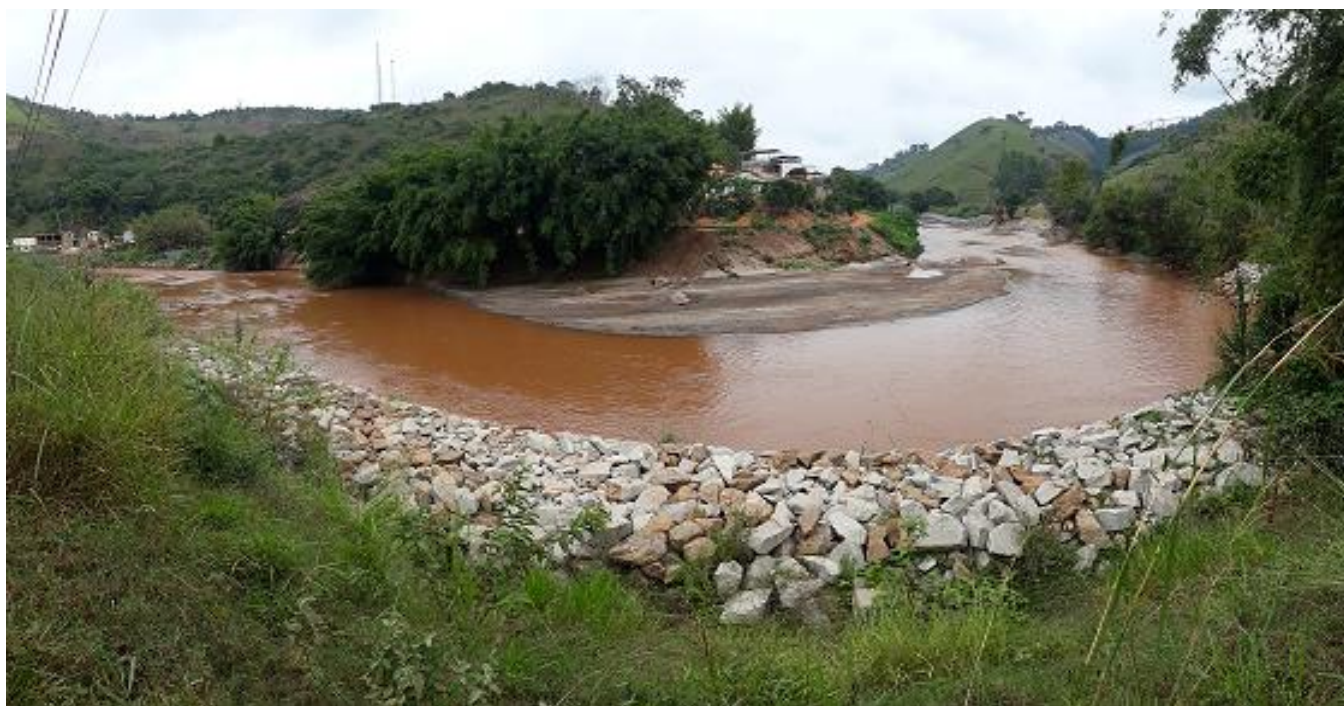
**Ponto:** TR15-06

**Descrição:** Nesse ponto foi observado que o crescimento da vegetação nos taludes ainda estão incipientes, mas pode ser observado que uma parte das intervenções nesse ponto ainda são recentes.

**Foto:** Evolução da paisagem – Rio do Carmo na zona urbana de Barra Longa.
