# RELATÓRIO

# OPERAÇÃO WATU

# FASE V

Fiscalização dos trechos prioritários e não prioritários de  
recuperação atingidos pelos rejeitos da barragem de Fundão

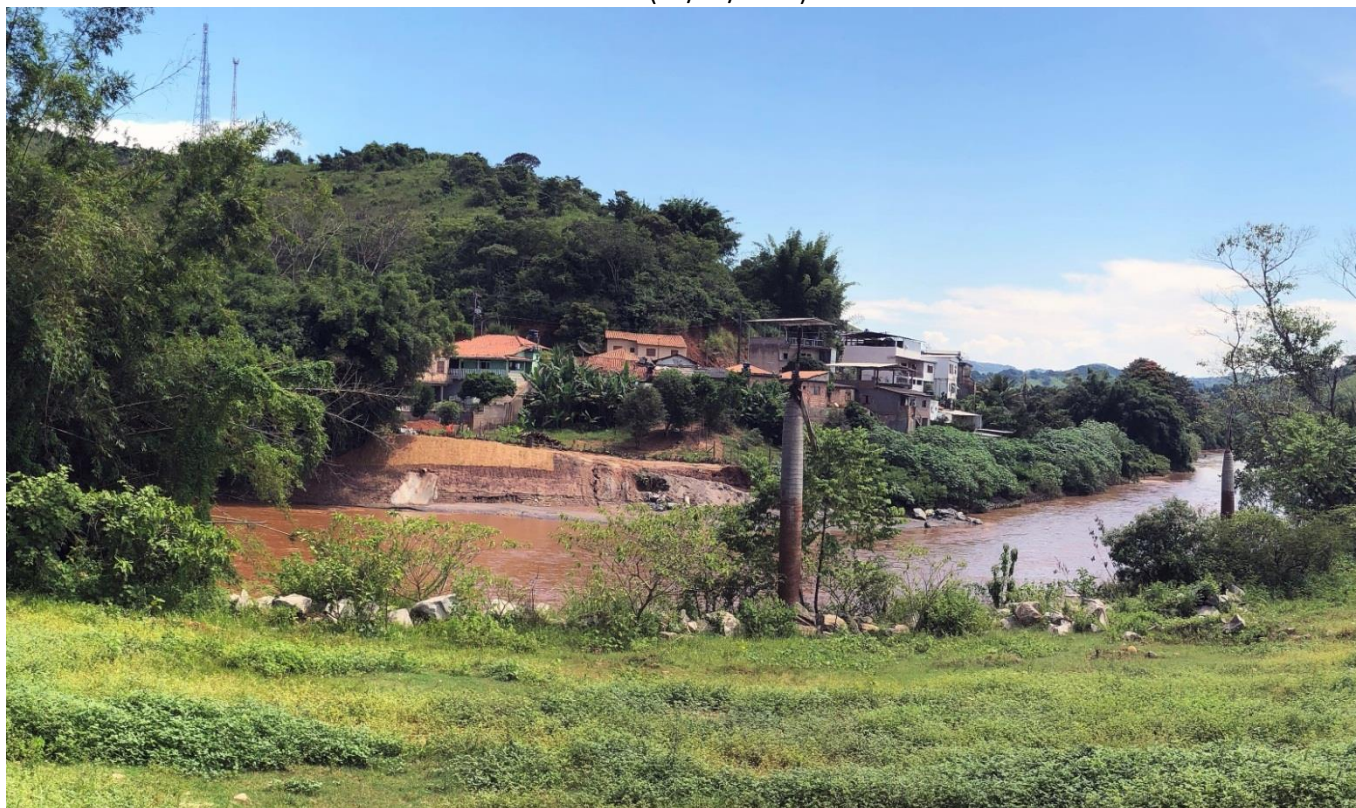
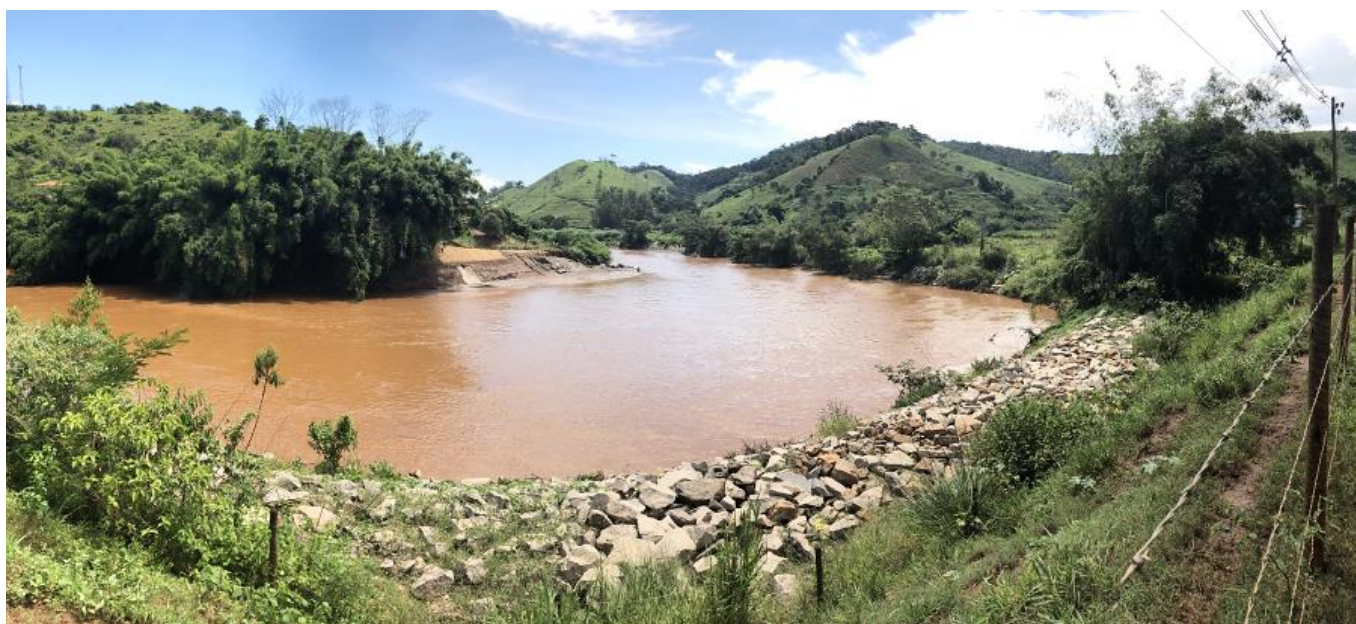
**Ponto:** TR15-06

**Descrição:** Nesse ponto foi observado que o crescimento da vegetação nos taludes ainda estão incipientes, mas pode ser observado que uma parte das intervenções nesse ponto ainda são recentes.

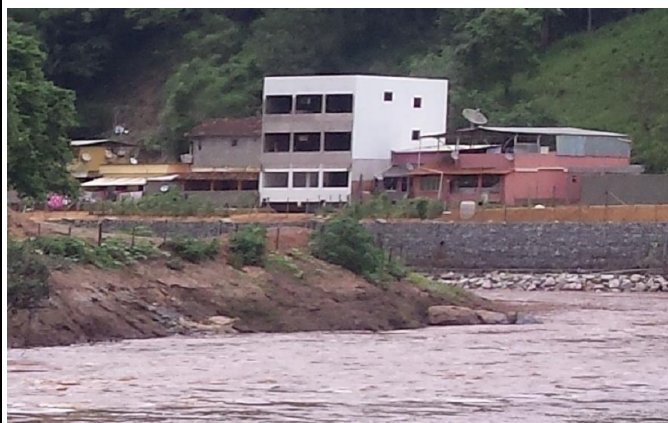
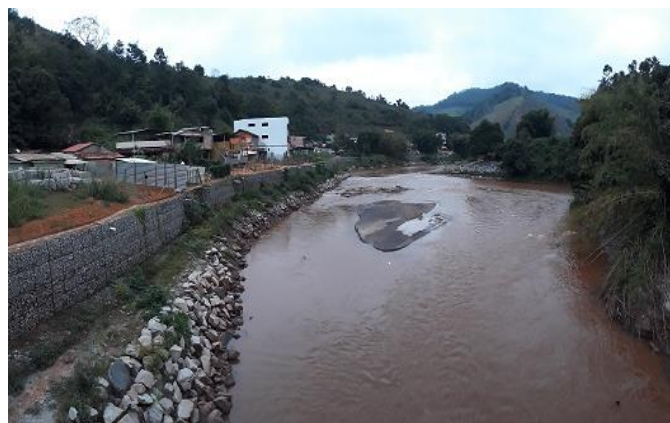
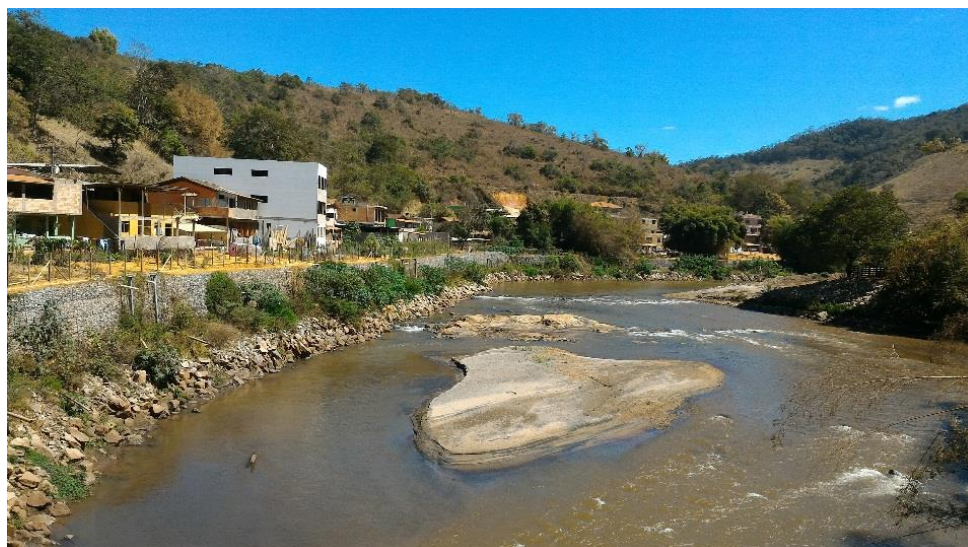
**Ponto:** TR15-07

**Descrição:** Neste trecho onde as margens são formadas por muro de gabião e enrocamentos, com pouca vegetação aparente, foi reconformada a margem esquerda onde havia, na primeira fase, um acesso como ponte de pedras para retirada de rejeito sobre ilha formada em constrição de rocha. Não foram verificadas novas obras de recuperação, mas foi possível notar a expansão das edificações urbanas no trecho e foram verificados solapamentos nos taludes e ravinas nas margens em pontos com pouca vegetação. Na fase V esse ponto não foi vistoriado.

**Foto:** Evolução da paisagem – Rio do Carmo no final da zona urbana de Barra Longa.

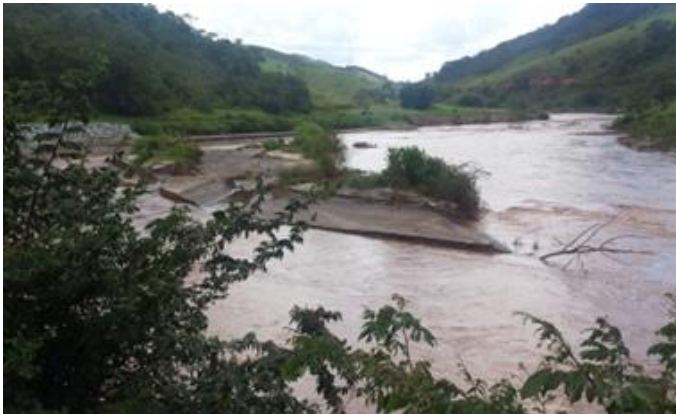
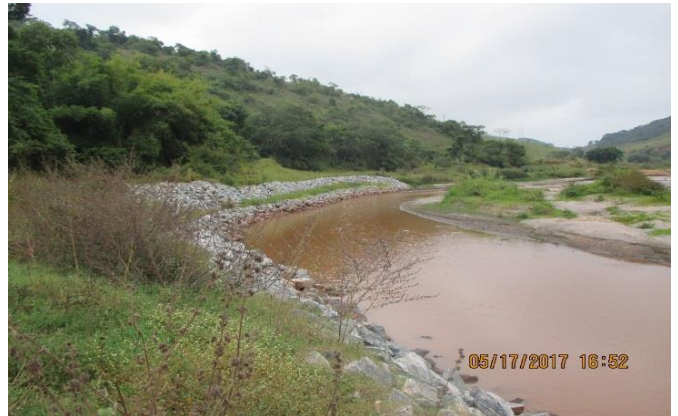
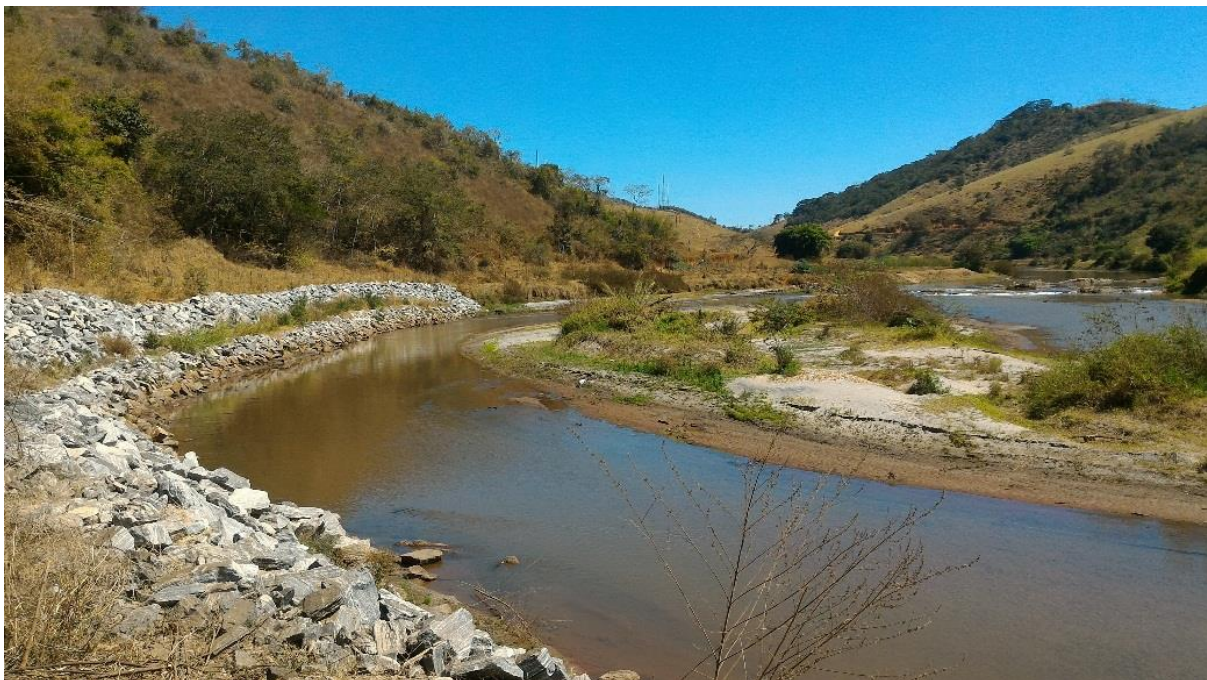
**Ponto:** TR15-08

**Descrição:** Os trabalhos de recuperação emergencial sofreram danos, com pequenos solapamentos nos taludes e erosão sobre o terreno já regularizado em pontos com pouca vegetação. Ocorre crescimento da vegetação nos taludes sobre o enrocamento com pedras. Ocorre também deposição de sedimentos mais finos sobre banco de rejeito formando ilhas e margens, formando pequenas praias. Também foi realizada instalação de biomanta nos taludes e revegetação manual. Nesse ponto os trabalhos de recuperação nas margens foram concluídos e os resultados estão satisfatórios considerando o crescimento da vegetação e a estabilização dos taludes.

**Foto:** Evolução da paisagem – Rio do Carmo após a zona urbana de Barra Longa.

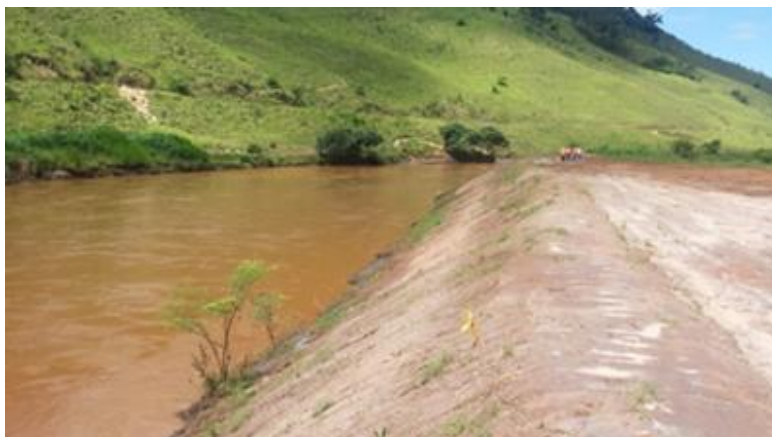
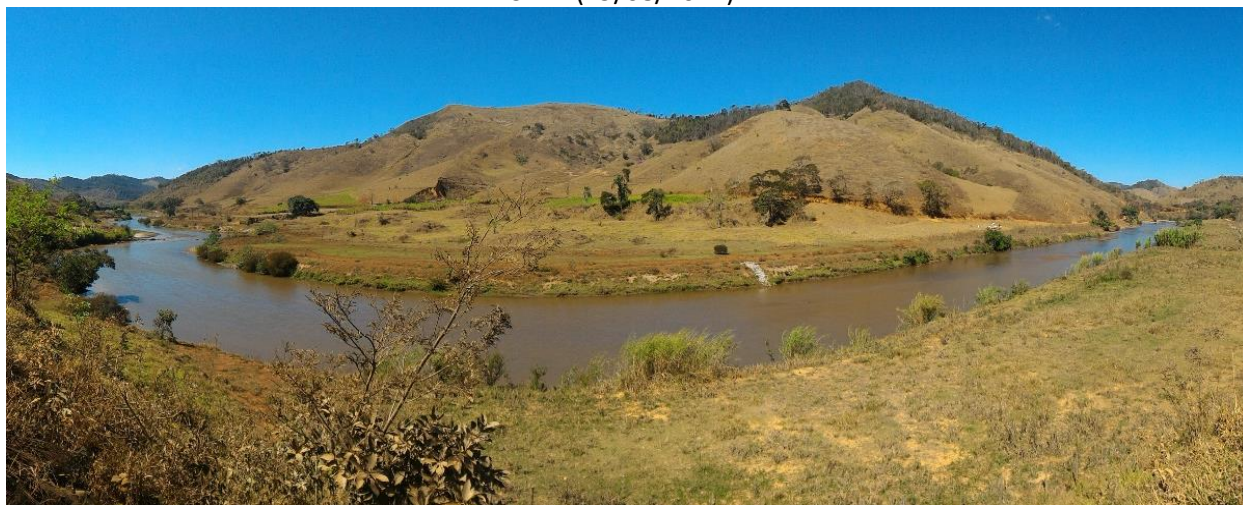
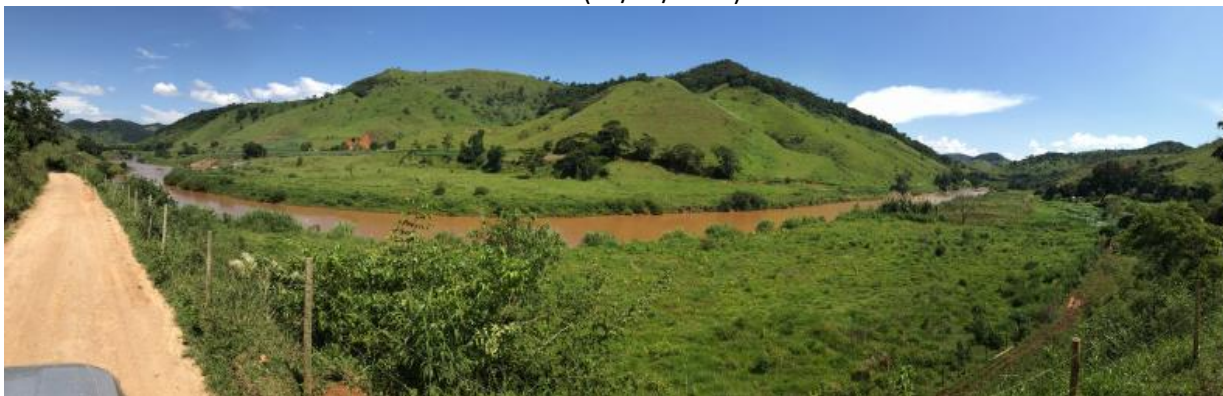
**Ponto:** TR15-09

**Descrição:** Este local passou um reafeiçoamento do entorno, com retaludamento das margens, além de reconformação das linhas de drenagem com ombreiras e canaletas. Foi realizada instalação de biomanta no talude e hidrossemeadura. O entorno é recoberto com pastagens, que avançam sobre a planície aluvionar. Nesse ponto os trabalhos de recuperação nas margens foram concluídos e os resultados estão satisfatórios considerando o crescimento da vegetação e a estabilização dos taludes.

**Foto:** Vista da margem do rio e talude sem cobertura vegetal.  
FASE II (21/12/2016)

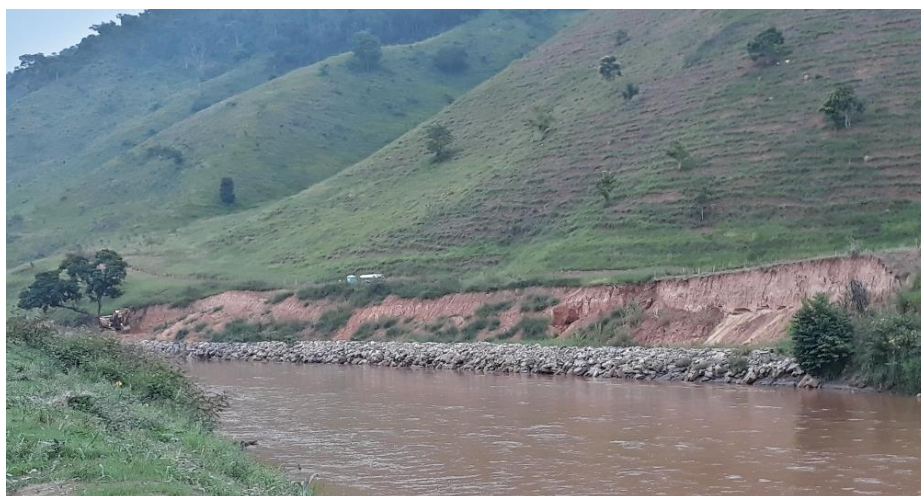
**Descrição:** Este ponto foi inserido na Watu III (17/05/2017) onde constatou processo erosivo em talude na margem esquerda do rio próximo à estrada e apresentava somente a realização de enrocamento emergencial para conter o avanço do solapamento na margem. Porém, o talude ainda se encontra sem a recuperação adequada da erosão após as ações emergenciais. Pode-se observar na fase V da operação que o trecho passa por obras de recuperação estando em estágio avançado. Nos locais que não passaram por obras observa-se boa estabilização dos taludes e o crescimento da vegetação e a estabilização dos taludes.

**Foto:** Evolução da paisagem – Rio do Carmo na zona rural de Barra Longa.

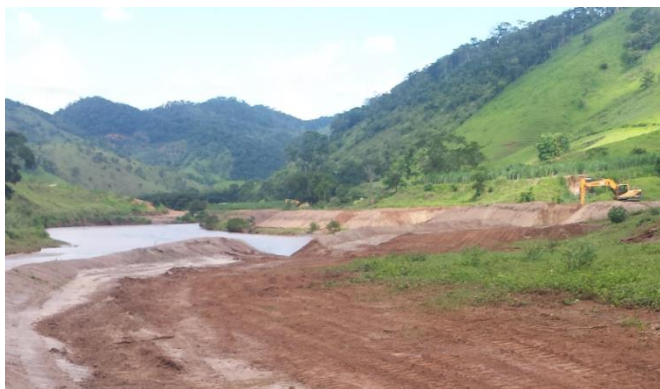
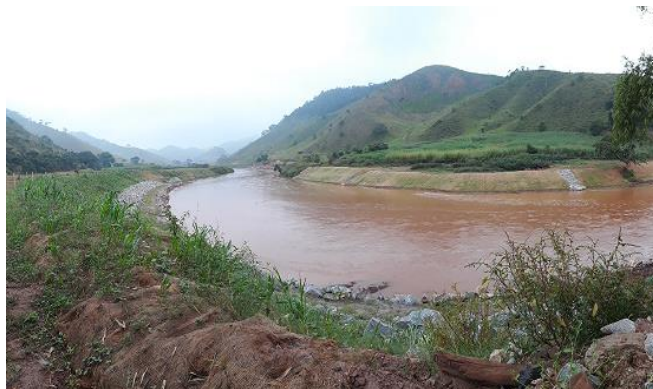
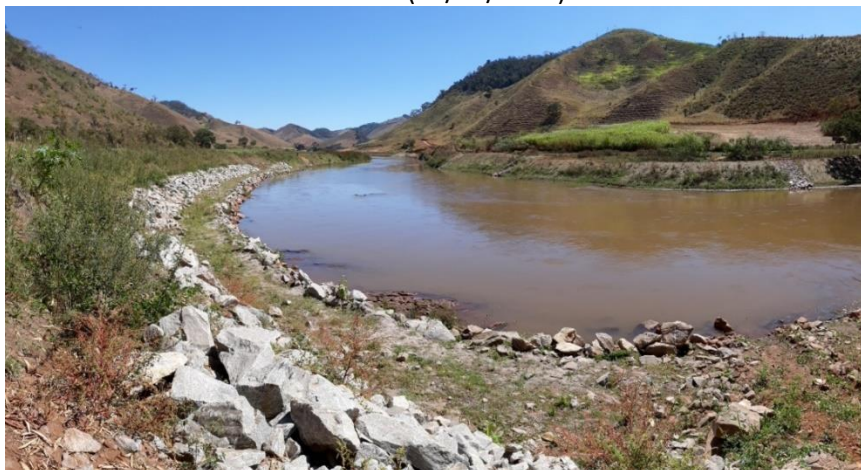
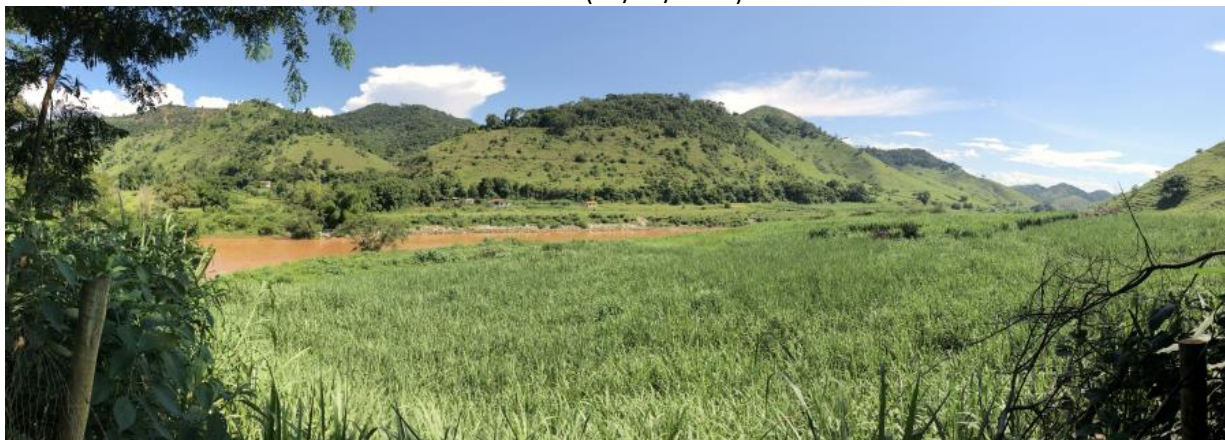
**Ponto:** TR15-11

**Descrição:** Neste ponto o relevo local apresenta planícies aluvionares em ambas as margens onde foi realizado o reafeiçoamento do entorno com enrocamento, retaludamento das margens e reconformação das linhas de drenagem com ombreiras e canaletas. Os trabalhos de recuperação nas margens foram concluídos e a vegetação vem se desenvolvendo nos enrocamentos e ao longo dos taludes das margens do rio.

**Foto:** Evolução da paisagem – Rio do Carmo na zona rural de Barra Longa.

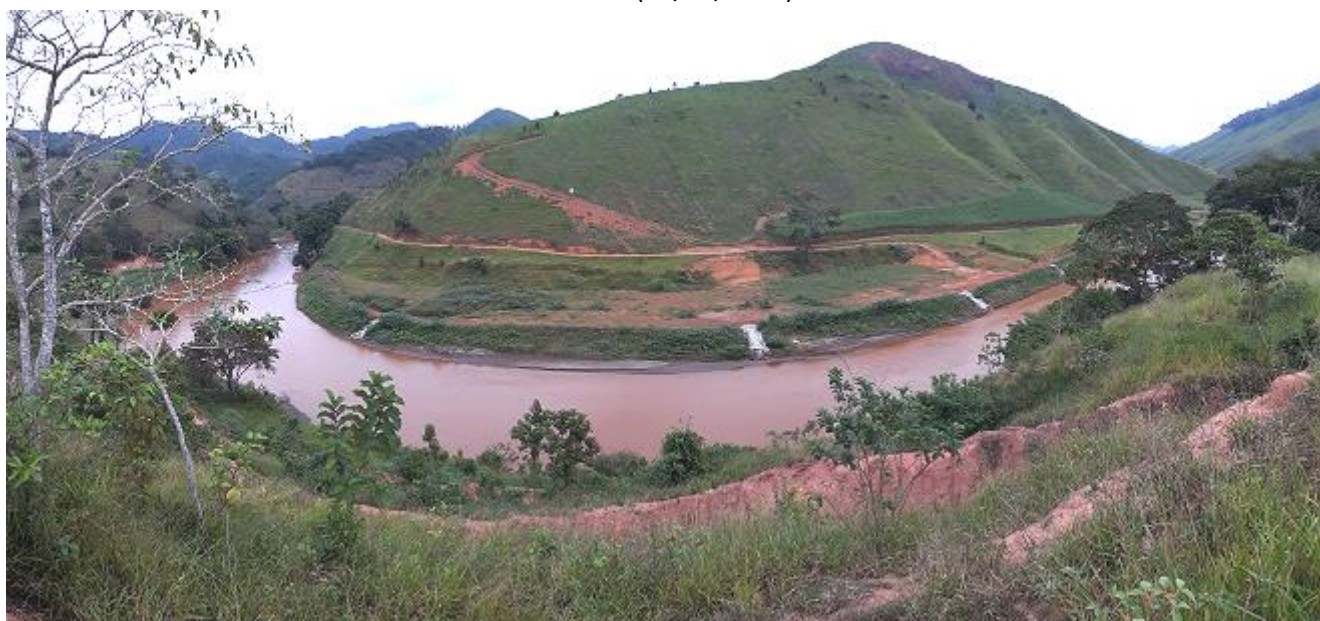
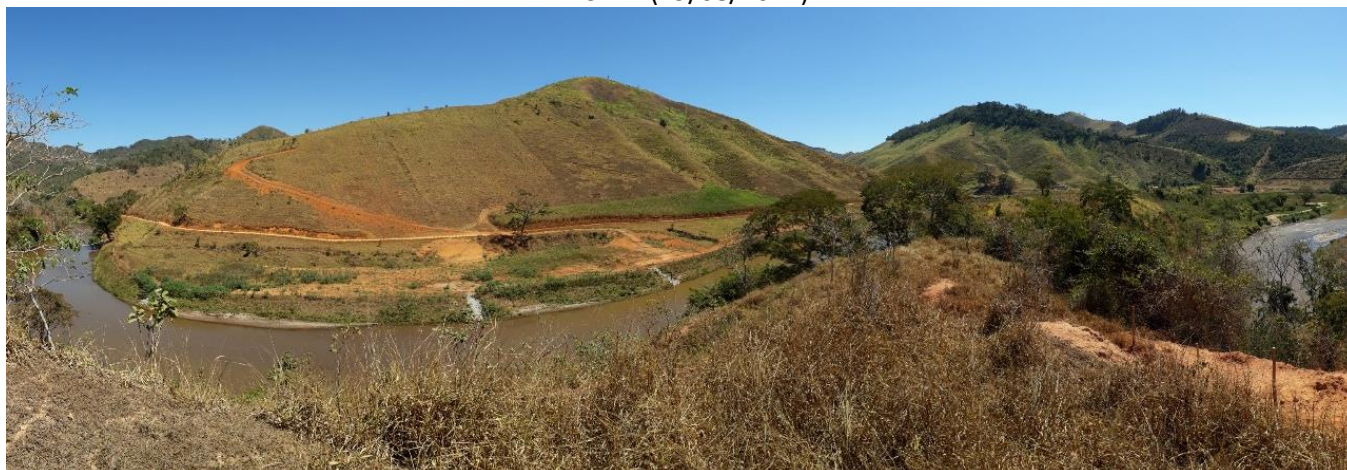
**Ponto:** TR15-12

**Descrição:** No Relatório da Fase I e II, estes pontos foram obtidos da observação de um cume de morro localizado em uma alça da calha principal do Rio do Carmo, e não tiveram imagens registradas. Houve o reafeiçoamento do entorno, retaludamento das margens, terraceamento, cercamento e reconformação das linhas de drenagem com ombreiras e canaletas, além de trabalhos manuais para recuperação de pequenos solapamentos nos taludes e erosão laminar sobre o terreno já regularizado, com instalação de biomanta, retentor de sedimentos, estaca viva e feixe de galhadas em locais específicos. Os trabalhos de recuperação nas margens foram concluídos e os resultados estão satisfatórios considerando o crescimento da vegetação e a estabilização dos taludes.

**Foto:** Vista das margens do Rio do Carmo a partir do cume do morro  
FASE III (17/05/2017)

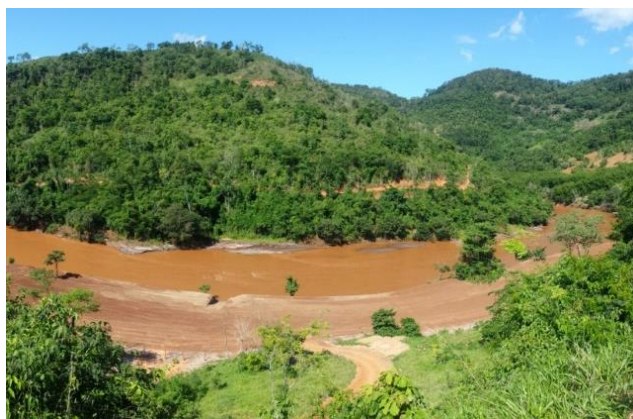
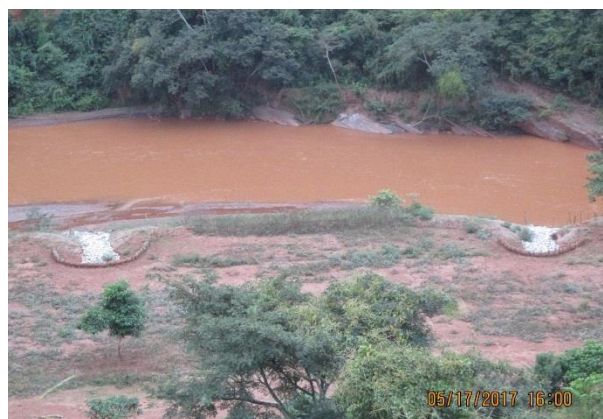
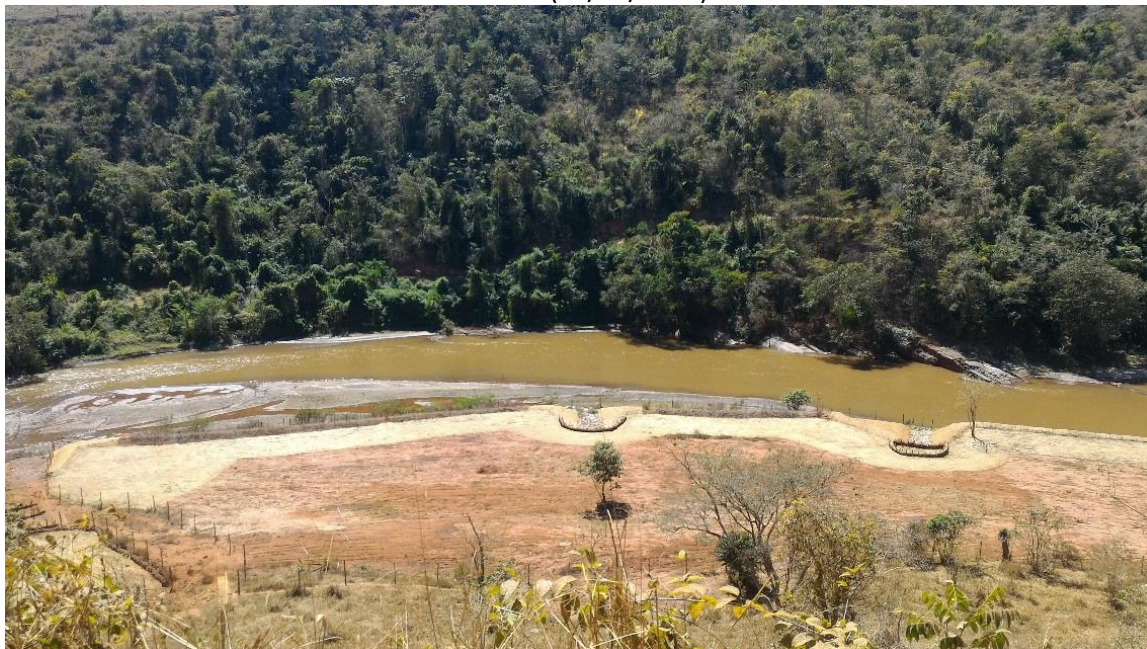
**Ponto:** TR15-13

**Descrição:** Neste ponto o relevo é bastante encaixado seguido de uma planície de inundação na margem direita. Na calha do rio percebe-se o acúmulo de rejeito em praias e afloramentos rochosos. Verifica-se também um processo de ravinamento na margem do rio, em parte, coberta por pastagem. Este ponto foi realizado retaludamento da margem direita e reconfirmação das linhas de drenagem com enrocamento, retentores, ombreiras e canaletas. A aplicação de biomanta foi refeita na junção do o talude da margem direita com a planície aluvionar. Na Fase V esse ponto não foi vistoriado.

**Foto:** Evolução da paisagem – Rio do Carmo no final do trecho 15.

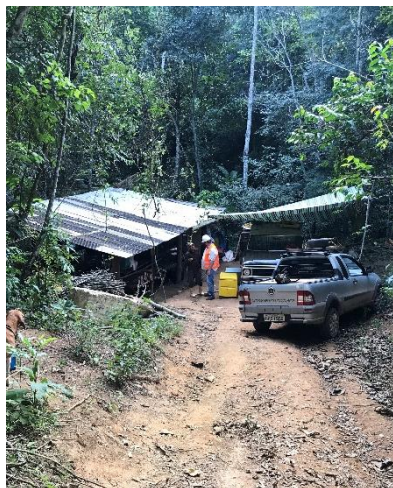
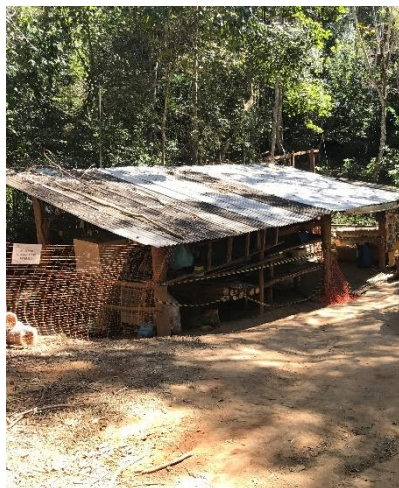
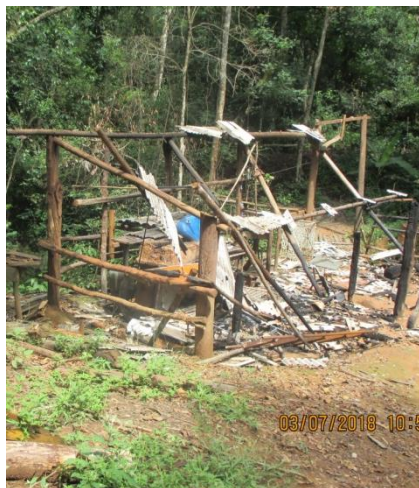
| <p><b>Descrição:</b> Esse ponto foi vistoriado pela primeira vez na Operação WATU em 15/05/2017 (Fase III). Está localizado a aproximadamente 100 metros da margem esquerda do Rio Gualaxo do Norte. Tratava-se de um acampamento, composto por duas barracas, sanitário e canil, instalados entre a vegetação nativa.</p> <p>Na vistoria realizada em 29/08/2017 (Fase IV) constatou-se que parte da infraestrutura do acampamento estava sendo reaproveitada pela equipe de trabalho da Fundação Renova como ponto de apoio, para armazenamento de materiais dos trabalhos de recuperação do trecho 19 e como área de vivência de seus colaboradores. De acordo com um dos representantes da Fundação, a antiga instalação sanitária foi interditada e atualmente utiliza-se banheiro químico. Apesar dessa localidade não ter sido afetada pela lama, trata-se de uma ocupação no entorno da área afetada, além de ser um acesso existente para a margem do rio.</p> <p>Na vistoria realizada em 07/03/2018 (Fase V), evidenciou-se a destruição total do acampamento. O sanitário foi deixado dentro do tributário.</p> | | |
| <p align="center"><b>Foto:</b> Acampamento na chegada do ponto.</p> | | |

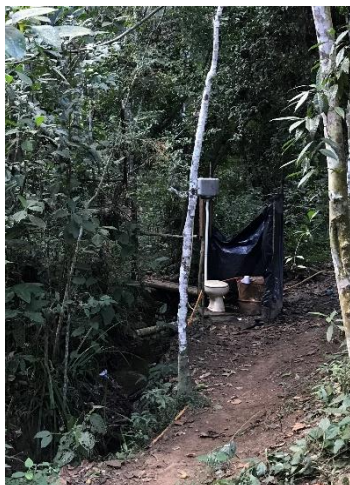
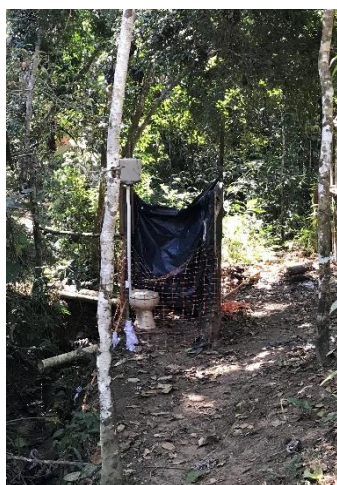
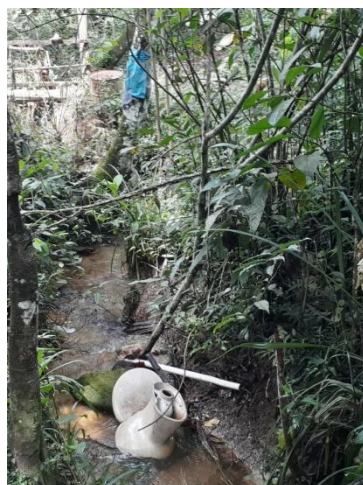
| <p align="center"><b>Foto:</b> Sanitário do acampamento.</p> | | |

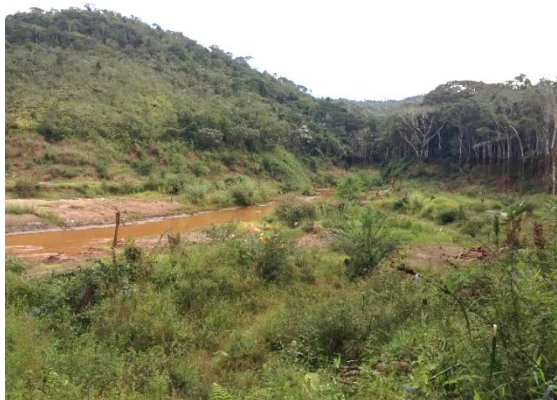
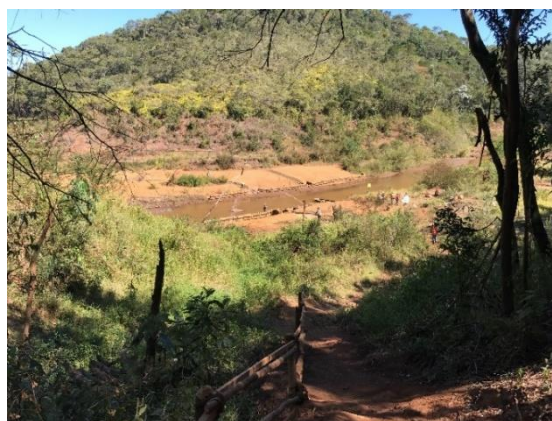
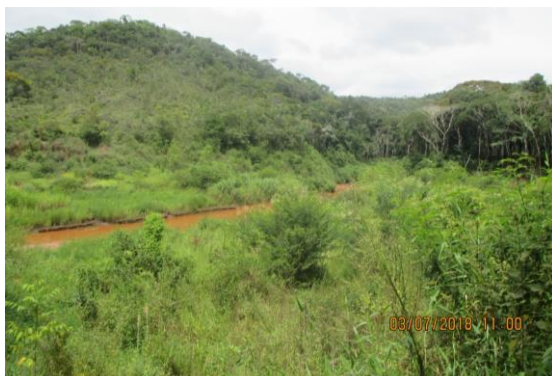
**Ponto:** TR19-02

**Descrição:** A área vistoriada inclui a calha de drenagem principal afetada, do Rio Gualaxo do Norte, e sua circunvizinhança, caracterizada por uma antiga lagoa de garimpo soterrada pela lama. A APP é composta pela planície de inundação e talude marginal em ambas as margens do rio. Constatou-se a presença de erosão laminar e ravinas, observou-se também a ocorrência de regeneração natural incipiente e descontinuada. Foi observado ainda, armazenamento de madeira, que de acordo com um dos representantes da Fundação Renova, não havia sido realizado por eles.

Já na vistoria realizada em 29/08/2017 (Fase IV), foi possível observar que estavam sendo executadas as seguintes intervenções: implantação de canaletas revestidas com biomanta tridimensional e com dissipadores de energia na saída do canal; instalação biomantas e de retentores de sedimentos em ambas as margens, além de semeadura direta. Além dos trabalhos em andamento, vale ressaltar uma degradação ocorrida na margem direita do rio, que ocorreu entre as Fases III e IV, que segundo um dos representantes da Fundação, foi provocada por garimpo.

Na vistoria realizada em 07/03/2018 (Fase V), evidenciou-se o desenvolvimento satisfatório da vegetação, com presença de gramíneas e arbustivas abundantes, bem como espécies nativas. Não foi identificado rejeito exposto. As canaletas de drenagem encontram-se estruturadas e com fluxo hídrico translúcido. Evidenciado solapamento na curva do rio na margem esquerda. A área de garimpo ainda se encontrava aparente e com revolvimento do solo e rejeito, embora não estivesse evidente tal prática no local. Material lenhoso empilhado e com cobertura vegetal envolvendo-o. Notou-se a presença de aracnídeos, lagartas e fezes de demais espécies da fauna nativa.

**Foto:** Visão geral do ponto a montante.

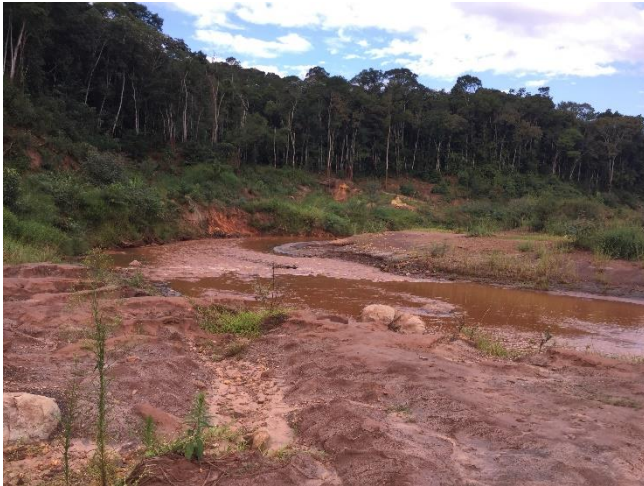
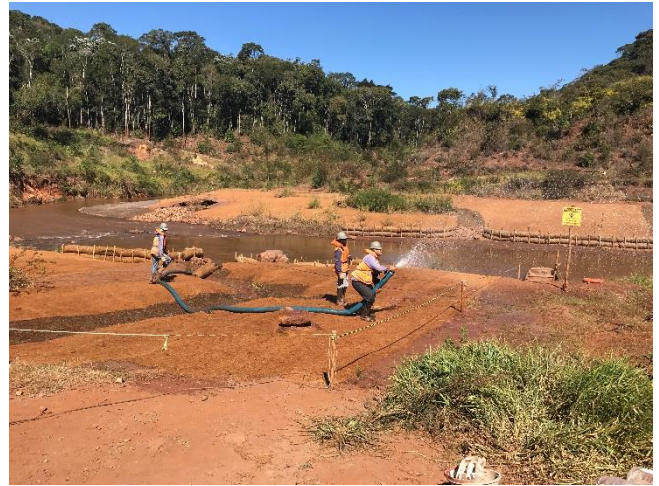
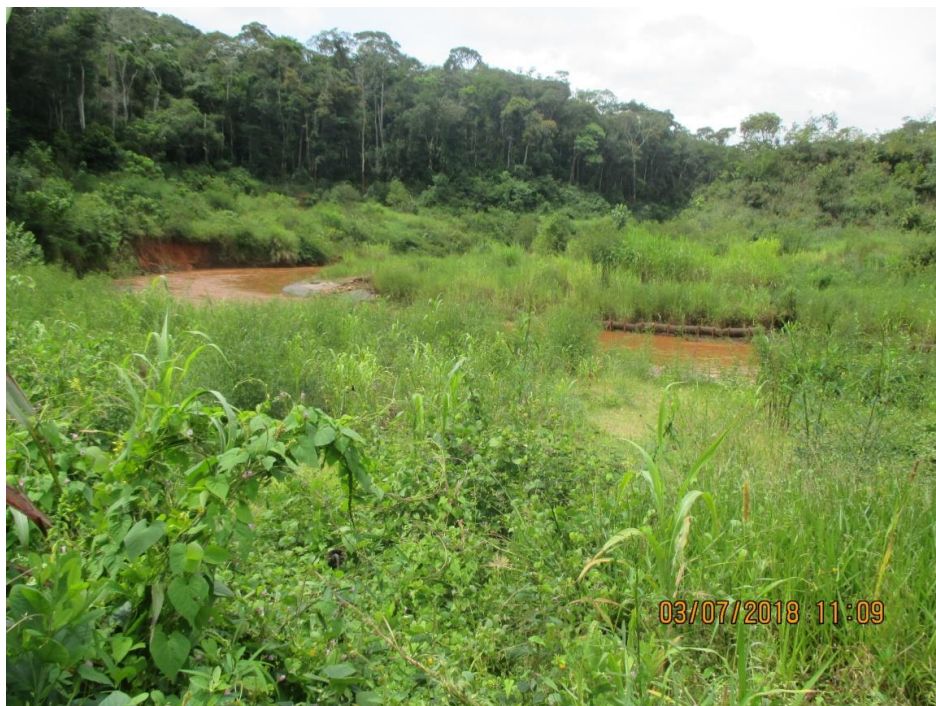
**Ponto:** TR19-02

**Foto:** Vista em direção a jusante do ponto.

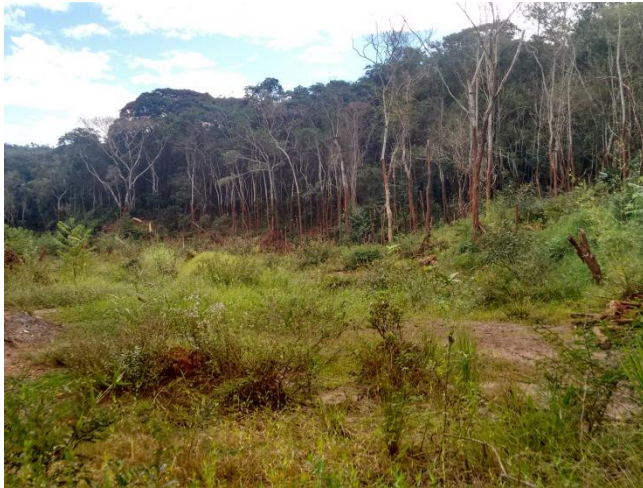
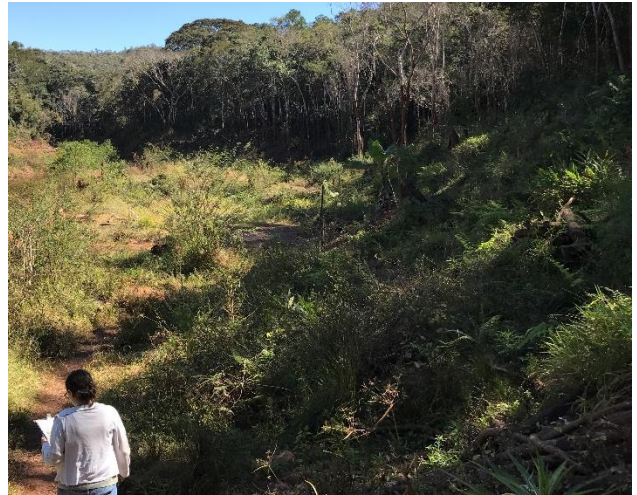
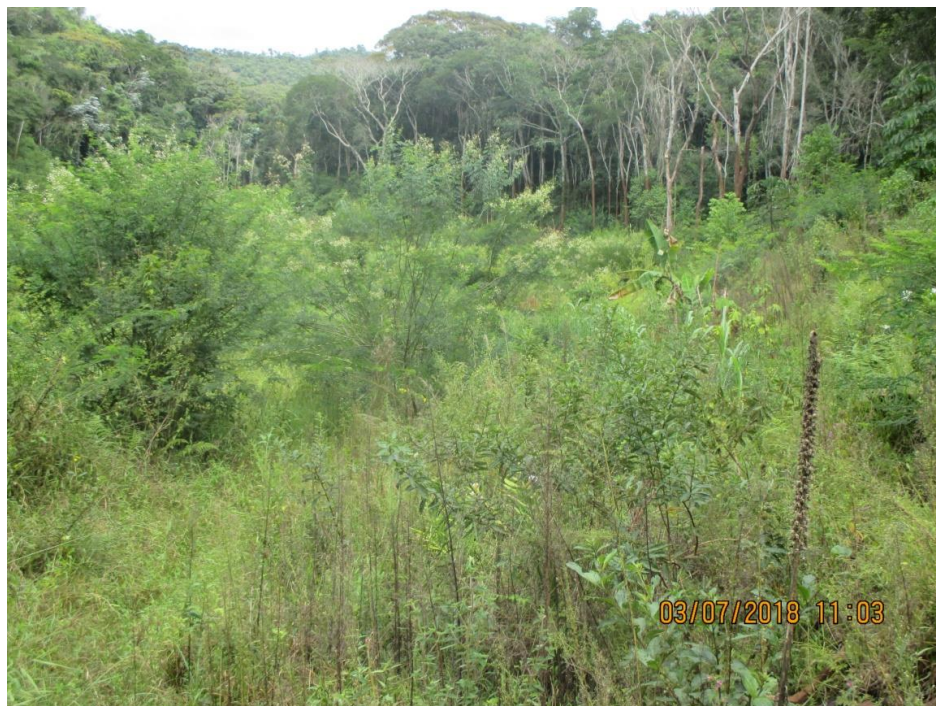
**Ponto:** TR19-02

**Foto:** Planície de inundação do Rio Gualaxo do Norte e antiga lagoa de garimpo.

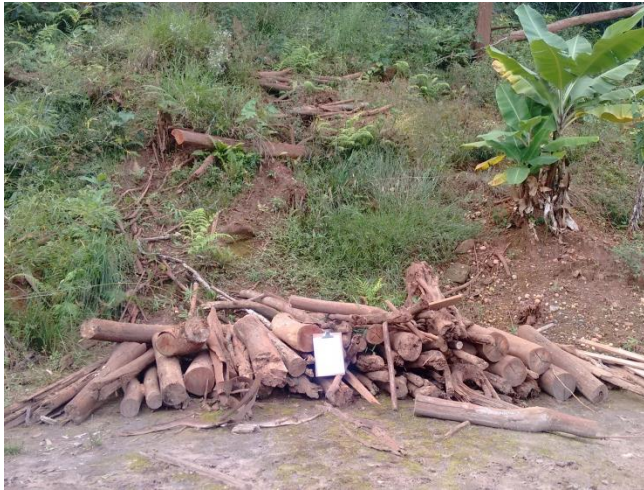
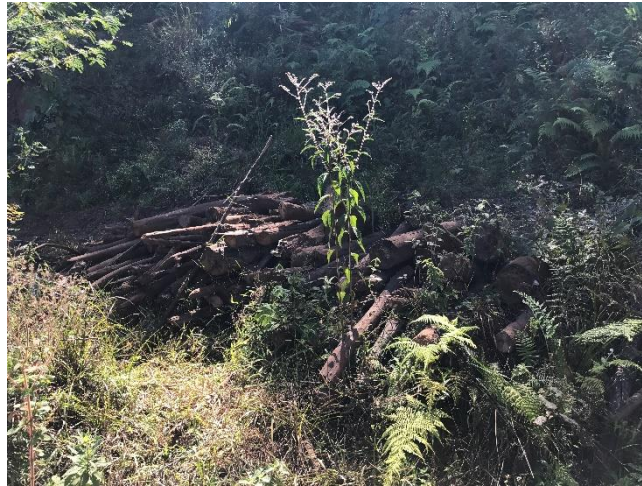
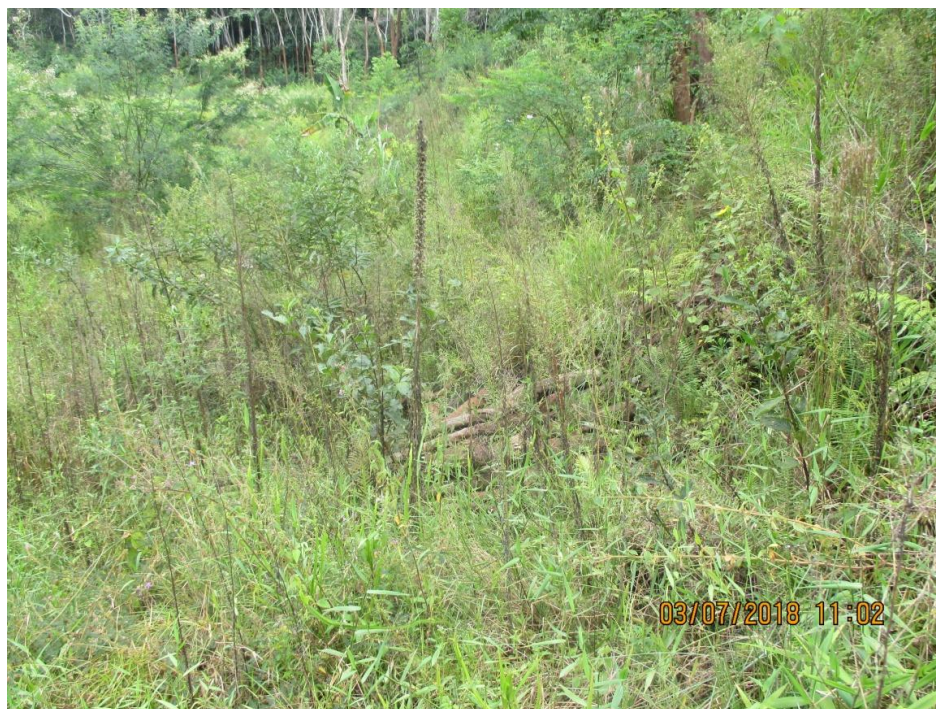
**Ponto:** TR19-02

**Foto:** Armazenamento de madeira. Destaque para o desenvolvimento da vegetação.

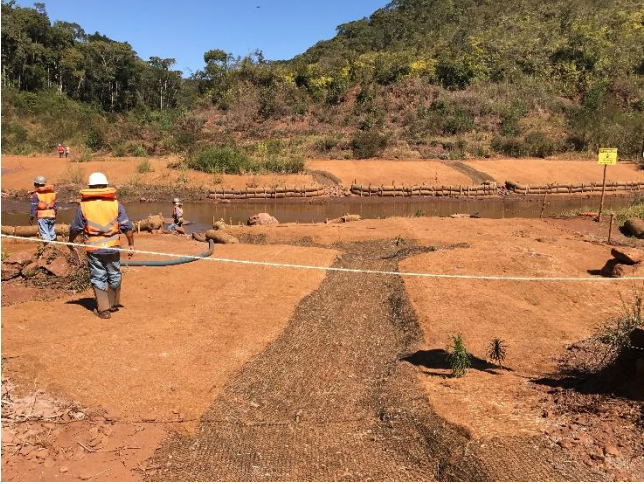
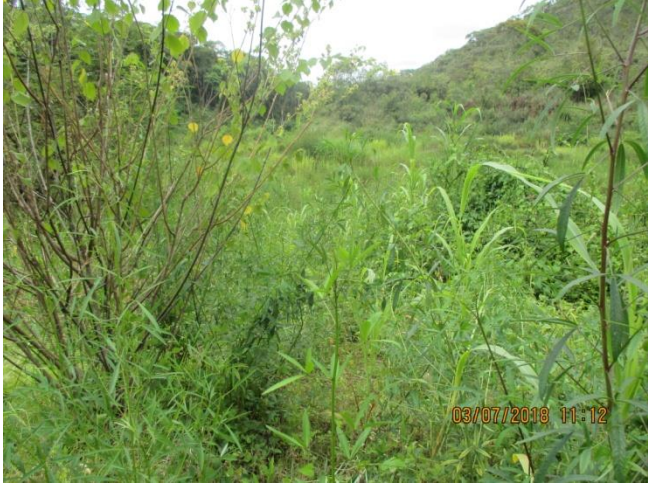
| <p data-bbox="568 286 1026 320" style="text-align: center;"><b>Foto:</b> Evolução da paisagem no ponto.</p> <div style="display: flex; justify-content: space-around;"> <div data-bbox="327 353 584 387"> <p>FASE IV (29/08/2017)</p> </div> <div data-bbox="1013 338 1264 371"> <p>FASE V (07/03/2018)</p> </div> </div> | |

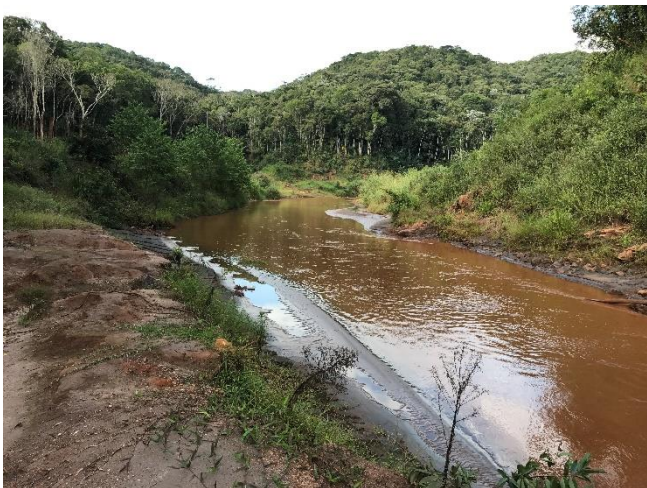
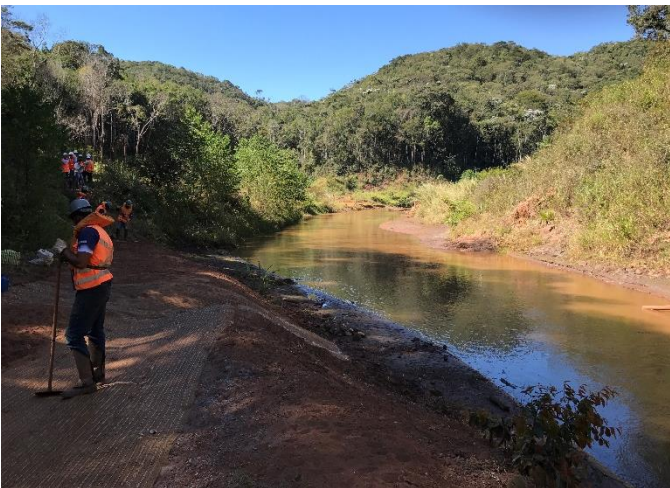
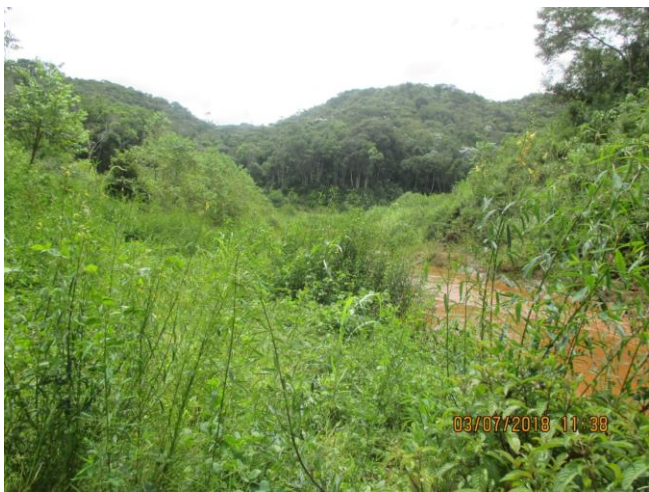
| <p><b>Descrição:</b> A APP é composta por talude marginal em ambas às margens. Constatou-se erosão laminar e ravinas, ademais, observou-se a ocorrência de regeneração natural incipiente e descontinuada.</p> <p>Na Fase IV, realizada em 29/08/2017, estavam sendo iniciados os primeiros trabalhos de bioengenharia (na margem esquerda), na margem direita constatou-se a presença de processos erosivos, galhos mortos e pedaços de correia. Segundo um dos representantes da Fundação, esses materiais serão recolhidos, e será realizada semeadura na margem direita. Observou-se ainda, o aumento da ilha de rejeitos, evidenciada em virtude da estação seca e crescimento da vegetação em relação à fase anterior.</p> <p>Na Fase V, realizada em 07/03/2019, evidenciou-se o desenvolvimento satisfatório da vegetação, com presença de gramíneas e arbustivas abundantes, bem como espécies nativas. A deposição do rejeito na calha do rio não fio evidenciada em decorrência da elevação do nível do rio.</p> | |
| <p align="center"><b>Foto:</b> Vista para jusante do ponto.</p> <div style="display: flex; justify-content: space-around;"> <div style="text-align: center;"> <p>FASE III (15/05/2017)</p> </div> <div style="text-align: center;"> <p>FASE IV (29/08/2017)</p> </div> </div> <p align="center">FASE V (07/03/2018)</p> <div style="text-align: center;"> </div> | |

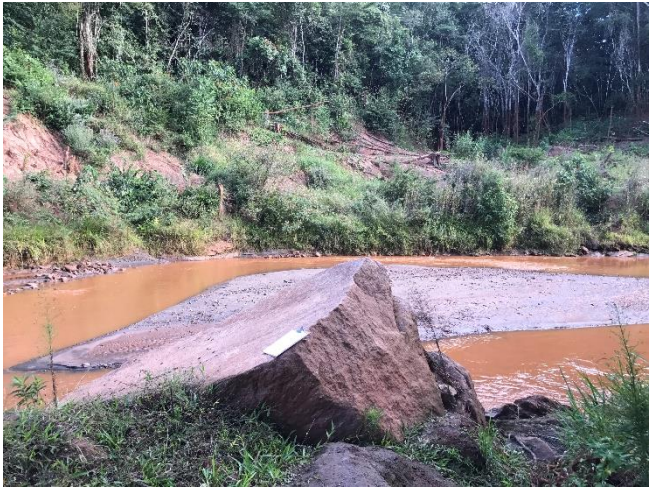
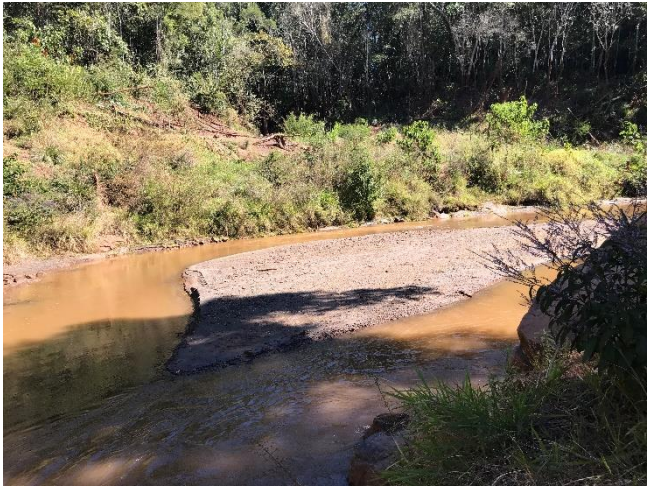
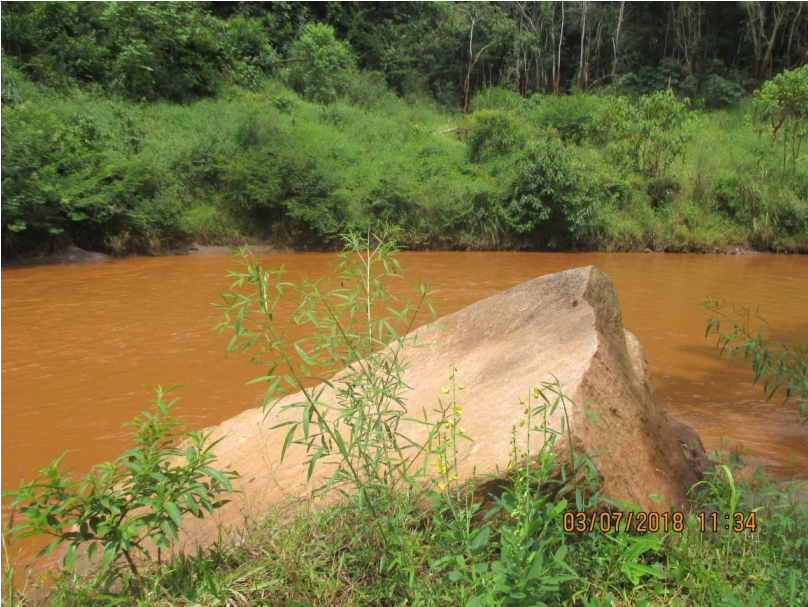
| <p style="text-align: center;"><b>Foto:</b> Bloco arrastado pelo fluxo de lama.</p> <div style="display: flex; justify-content: space-around;"> <div data-bbox="328 338 584 371"> <p>FASE III (15/05/2017)</p> </div> <div data-bbox="1011 338 1267 371"> <p>FASE IV (29/08/2017)</p> </div> </div> <p style="text-align: center;">FASE V (07/03/2018)</p> | |

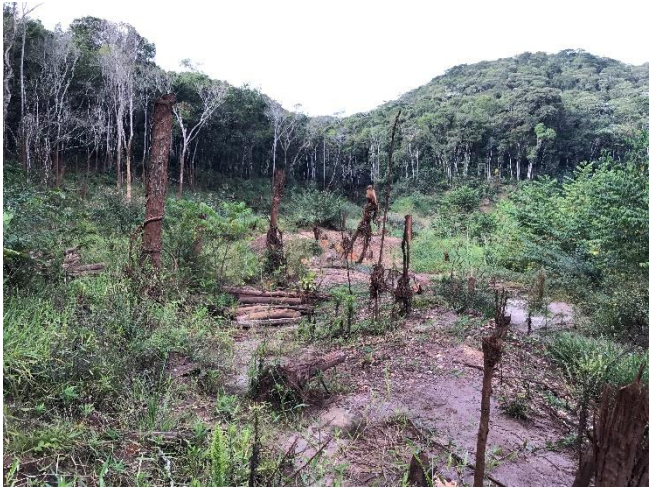
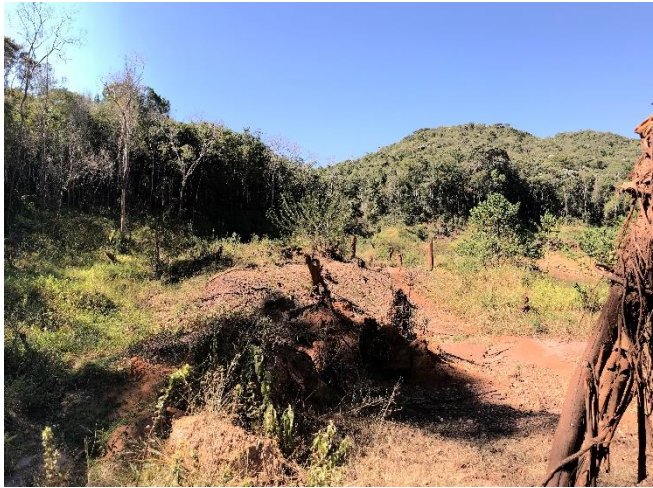
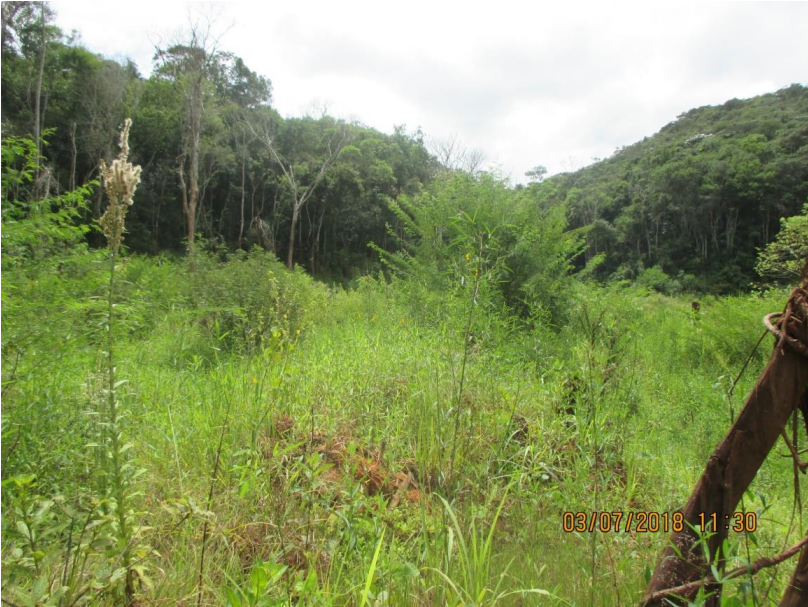
| <p><b>Foto:</b> Visão geral da margem esquerda entre os pontos TR19-02 e TR19-03.</p> <div data-bbox="322 331 587 369"> <p>FASE III (15/05/2017)</p> </div> <div data-bbox="1007 331 1272 369"> <p>FASE IV (29/08/2017)</p> </div> <div data-bbox="667 887 927 925"> <p>FASE V (07/03/2018)</p> </div> | |
