# RELATÓRIO

# OPERAÇÃO WATU

# FASE V

Fiscalização dos trechos prioritários e não prioritários de  
recuperação atingidos pelos rejeitos da barragem de Fundão

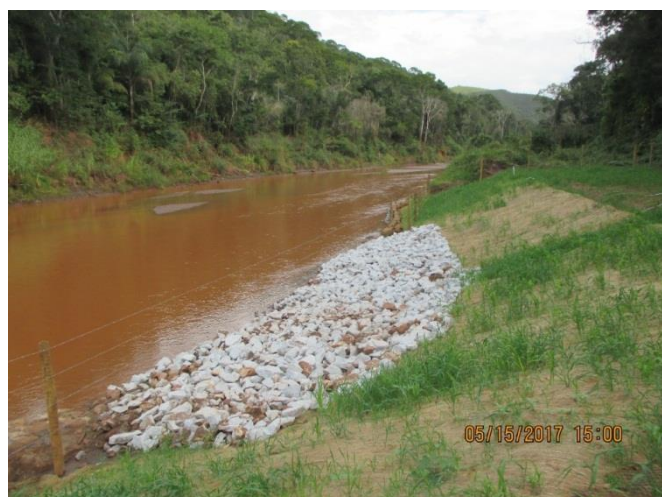
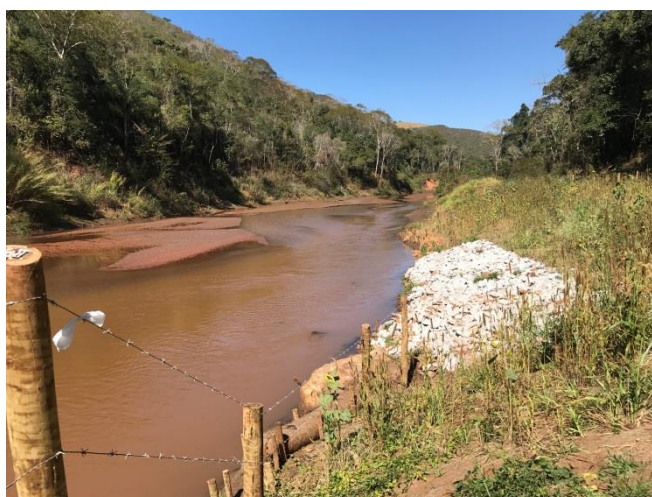
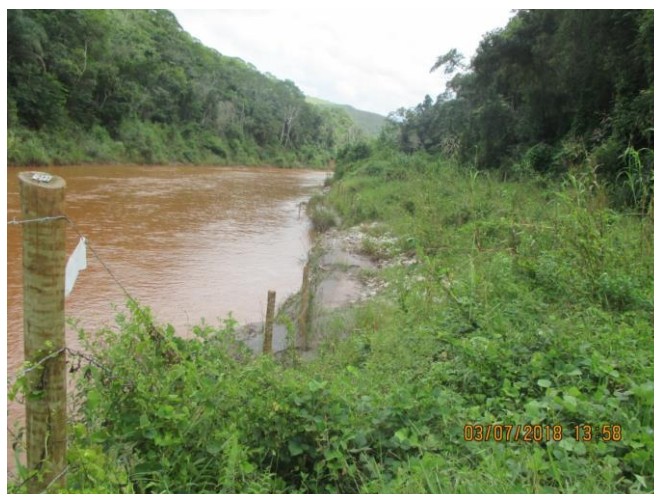
**Ponto:** TR20-01

**Descrição:** Vale encaixado onde ocorreu um pequeno arranque de solo e da vegetação, assim como deposição de rejeito. Os trabalhos de recuperação das margens ainda não foram iniciados no Trecho 20, exceto a revegetação com *mix* e pastagem. Foi informado em vistoria que deveria ser implementado um plantio direto nas áreas mais planas sem vegetação e hidrossemeadura nos taludes mais íngremes, além de instalação de canaletas de drenagem com biomanta e enrocamento, além de retentores.

Na fase IV, realizada no dia 29/08/2017, foi constatado que o nível d'água do corpo hídrico estava mais baixo devido ao período de estiagem, deixando as praias e ilhas de acúmulo de rejeitos mais expostas. Na margem esquerda foi realizada reconformação e aplicação de plantio direto e retentores de sedimentos. Destaca-se que a cerca na margem esquerda tem a finalidade de impedir o acesso de cavalos e gado que atravessam e estavam prejudicando o andamento das obras.

Já na fase V, realizada em 07/03/2018, não foi possível evidenciar os bancos de rejeito em ilhas ou praias devido o elevado nível do rio no período chuvoso. A vegetação apresentou desenvolvimento satisfatório na maioria dos trechos, mesmo com indícios da presença de gado conforme excrementos vistos no local. Foi identificado deposição de rejeito na margem do rio.

**Foto:** Vista com direção à montante.

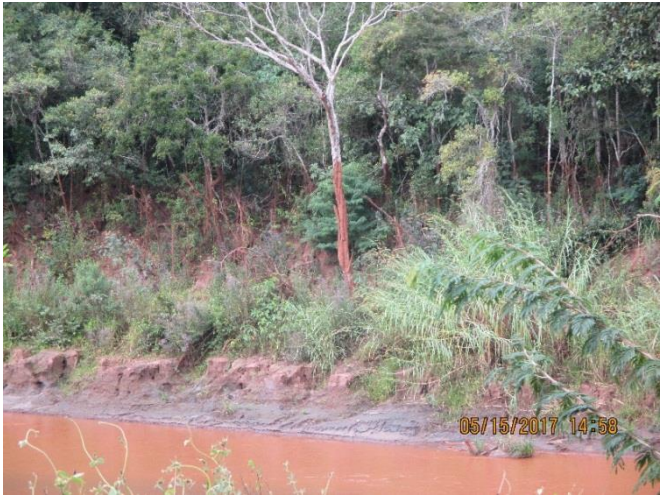
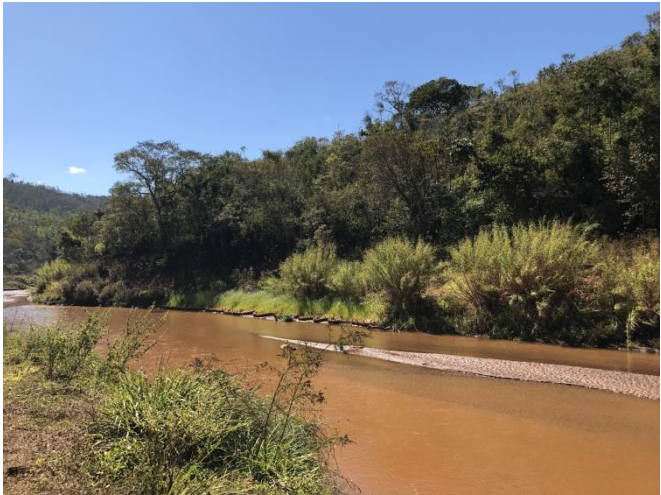
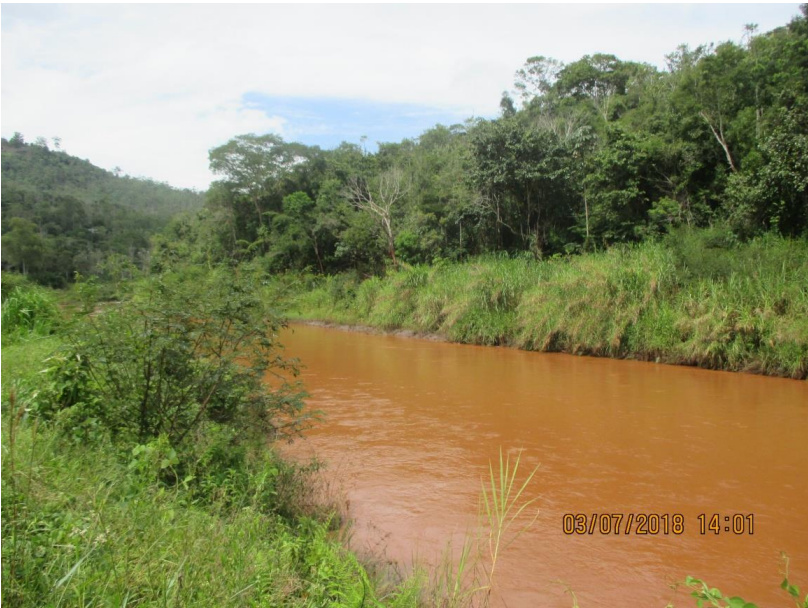
| <p style="text-align: center;"><b>Foto:</b> Visão com direção à jusante.</p> <div style="display: flex; justify-content: space-around;"> <div style="text-align: center;"> <p>FASE III (15/05/2017)</p> </div> <div style="text-align: center;"> <p>FASE IV (29/08/2017)</p> </div> </div> <div style="text-align: center; margin-top: 20px;"> <p>FASE V (07/03/2018)</p> </div> | |

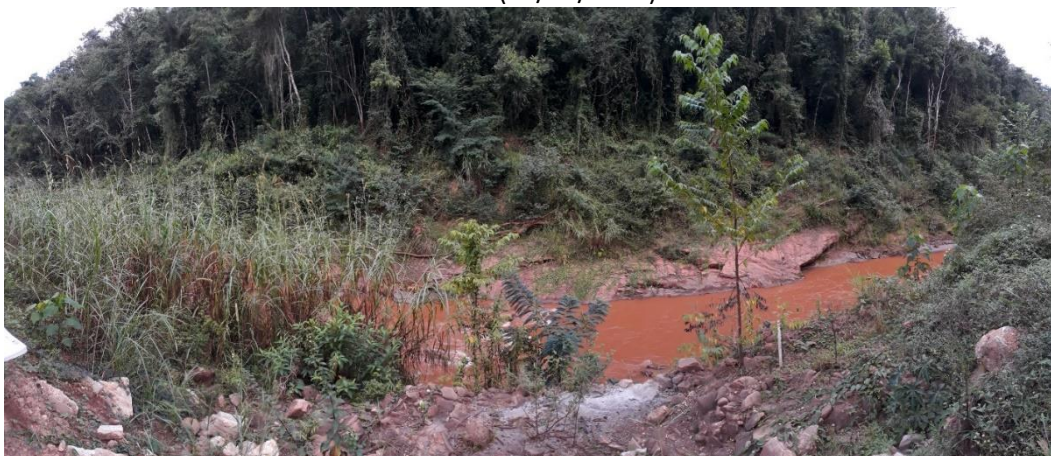
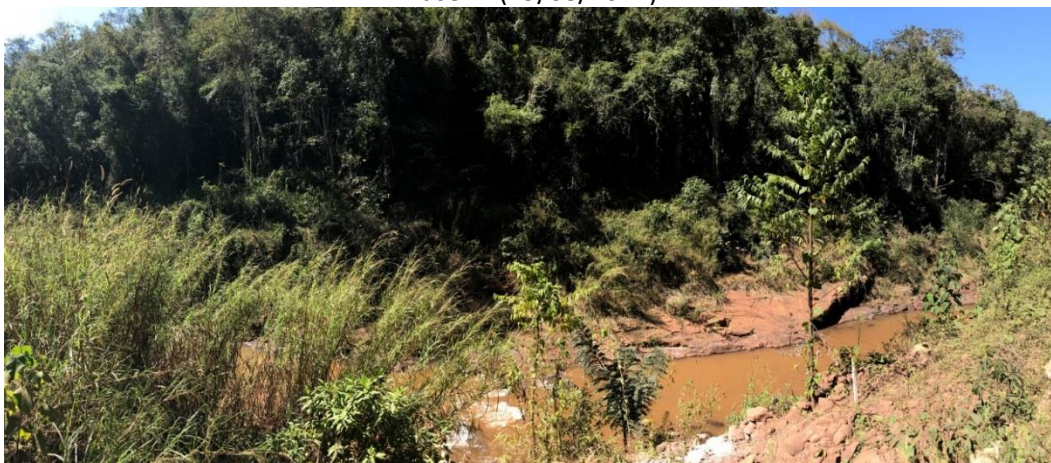
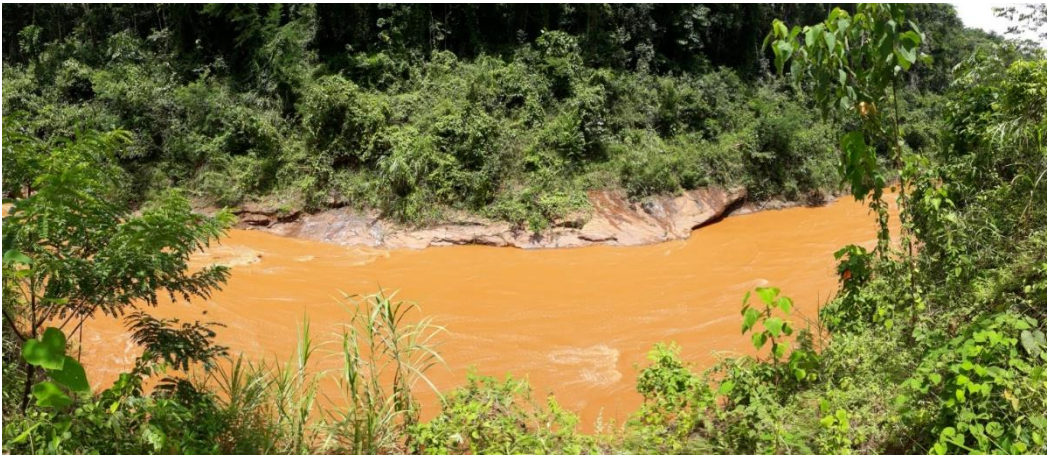
**Ponto:** TR20-02

**Descrição:** Ponto localizado no Rio Gualaxo do Norte, com característica de vale encaixado onde ocorreu um pequeno arranque de solo e da vegetação, assim como deposição de rejeito, como no ponto anterior. Foi informado que deveria ser implementado um plantio direto nas áreas mais planas sem vegetação e hidrossemeadura nos taludes mais íngremes, além de instalação de canaletas de drenagem com biomanta, enrocamento e retentores.

Na fase IV, realizada no dia 29/08/2017, foi constatado que a vegetação se encontrava mais desenvolvida em ambas as margens. Foram observadas canaletas de drenagem com retentor de sedimentos e dissipador de energia na margem esquerda. Foram constatadas praias de acúmulo de rejeito em ambas as margens.

Já na fase V, realizada em 07/03/2018, evidenciou-se o melhor desenvolvimento da vegetação nas margens, com os retentores e dissipadores bem estruturados. Não foi possível evidenciar ilhas de rejeito em devido o elevado nível do rio no período chuvoso.

**Foto:** Vista da paisagem no trecho considerado não prioritário.

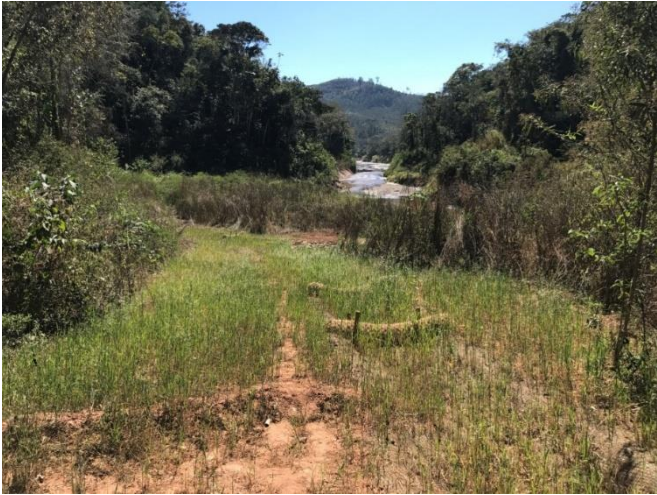
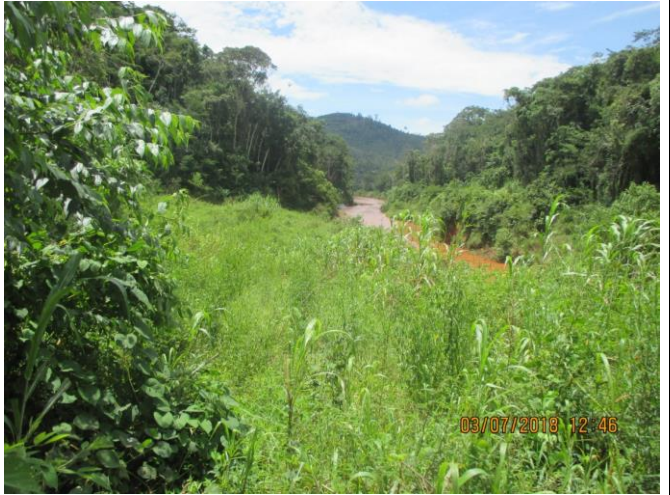
| <p><b>Foto:</b> Canaletas de drenagem com biomanta e retentores de sedimentos na margem esquerda.</p> <div> <div data-bbox="113 952 786 1512"> <p>Fase IV (29/08/2017)</p> </div> <div data-bbox="809 952 1481 1512"> <p>Fase V (07/03/2018)</p> </div> </div> | |

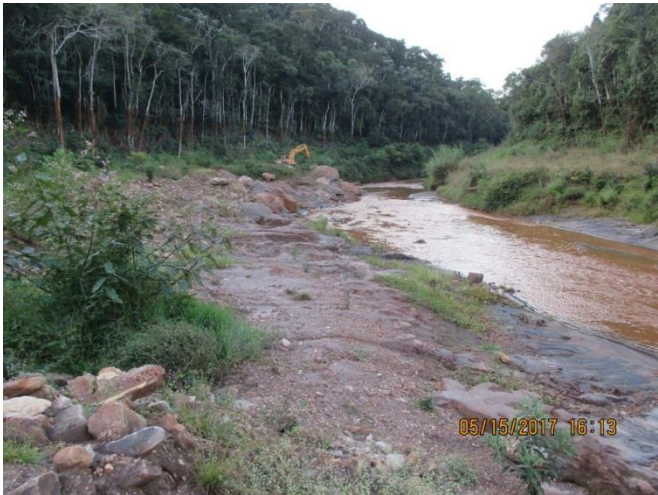
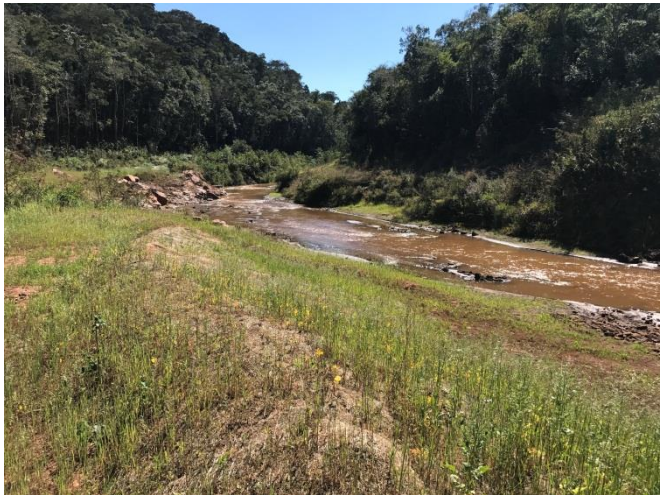
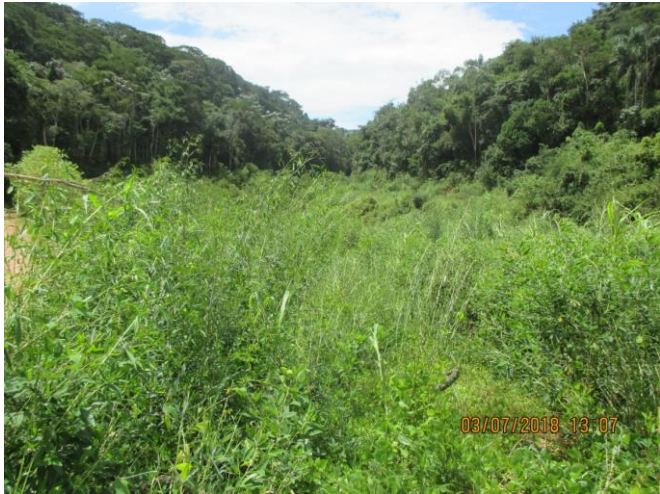
| Ponto: TR20-03 | Coordenada UTM: 672549/ 7760418 |
|---|---|
| <p><b>Descrição:</b> Este ponto foi vistoriado pela primeira vez na fase III da Operação Watu, no dia 17/05/2017. Ponto localizado no Rio Gualaxo do Norte, com característica de planície onde ocorreu um maior arranque de solo e da vegetação, assim como deposição de rejeito. As obras de reconformação das margens, revolvimento do rejeito e canaletas de drenagem estavam iniciando. Deve ser implementado um plantio direto nas áreas mais planas sem vegetação e hidrossemeadura nos taludes mais íngremes, além de ampliação de canaletas de drenagem com biomanta e enrocamento, além de retentores. O material lenhoso está sendo armazenado aguardando orientação sobre a destinação. Existe risco de queda de indivíduos arbóreos em trecho de obras.</p> <p>Na fase IV, realizada no dia 29/08/2017, as obras haviam sido concluídas. Foram implantadas canaletas de drenagem com biomanta, enrocamento e retentores de sedimentos. Foi informado que neste ponto está sendo realizada irrigação.</p> <p>Já na fase V, realizada em 07/03/2018, evidenciou-se o desenvolvimento satisfatório da vegetação nas margens, com os retentores e dissipadores bem estruturados. Não foi possível evidenciar bancos ou praias de rejeito devido o elevado nível do rio no período chuvoso.</p> | |
| <p><b>Foto:</b> Vista com direção à jusante do ponto. Na fase III as obras estavam em andamento, já na IV estavam finalizadas.</p> <div style="display: flex; justify-content: space-around; align-items: flex-start;"> <div style="text-align: center;"> <p>Fase III (17/05/2017)</p> </div> <div style="text-align: center;"> <p>FASE IV (29/08/2017)</p> </div> </div> <div style="text-align: center; margin-top: 20px;"> <p>Fase V (07/03/2018)</p> </div> | |

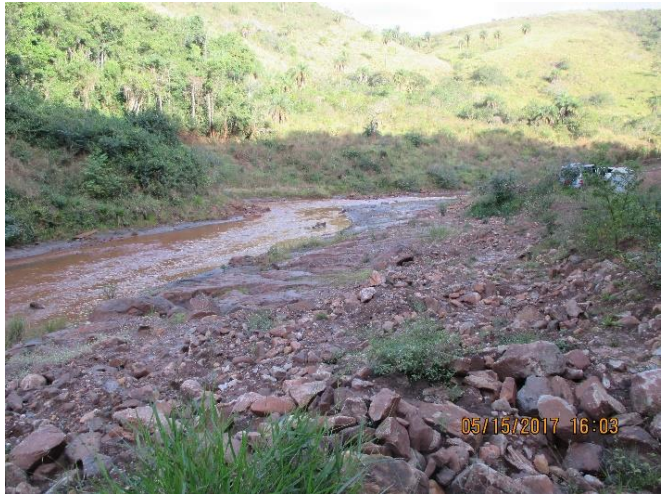
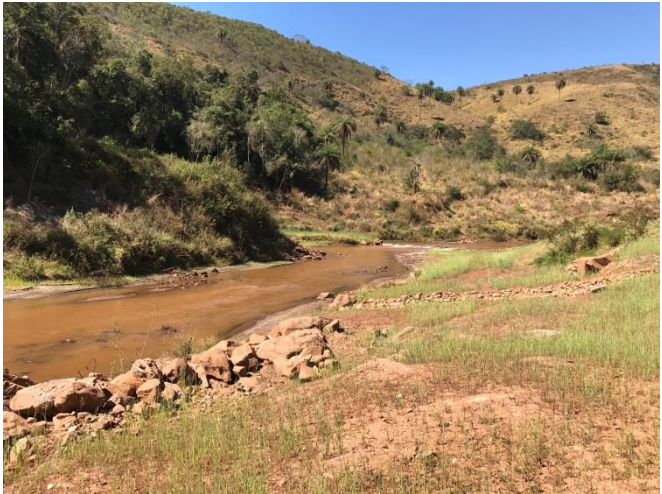
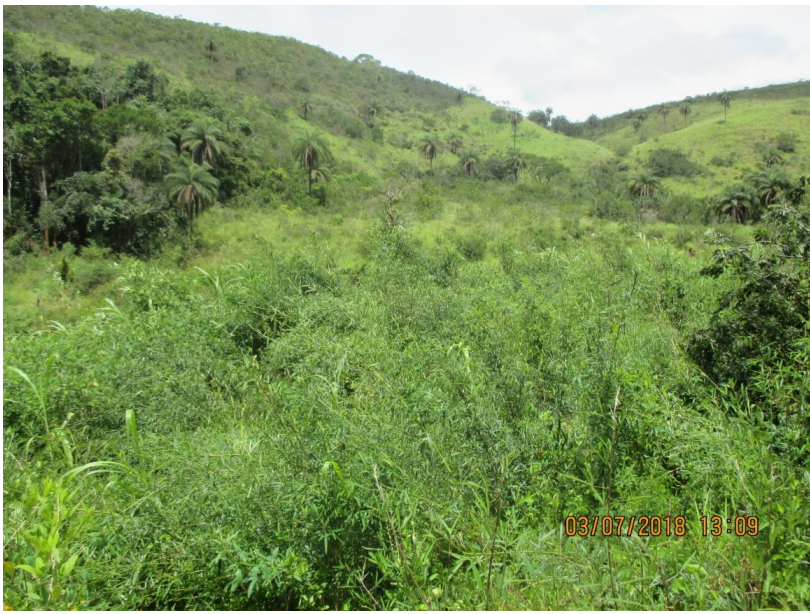
| <p><b>Ponto:</b> TR20-03</p> | <p><b>Coordenada UTM:</b> 672549/ 7760418</p> |

| <p><b>Foto:</b> Visão com direção à montante do ponto, evidenciando pequena evolução da vegetação na fase IV em relação à fase III.</p> | |

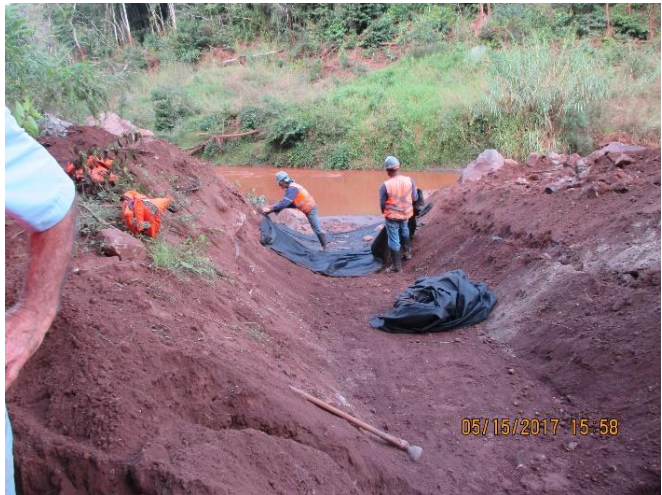
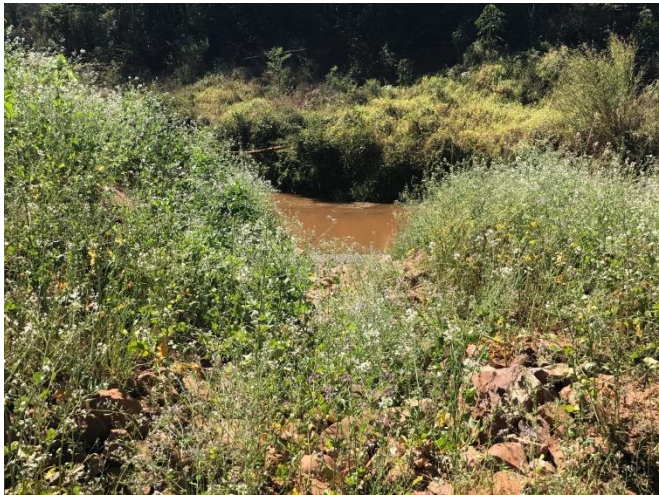
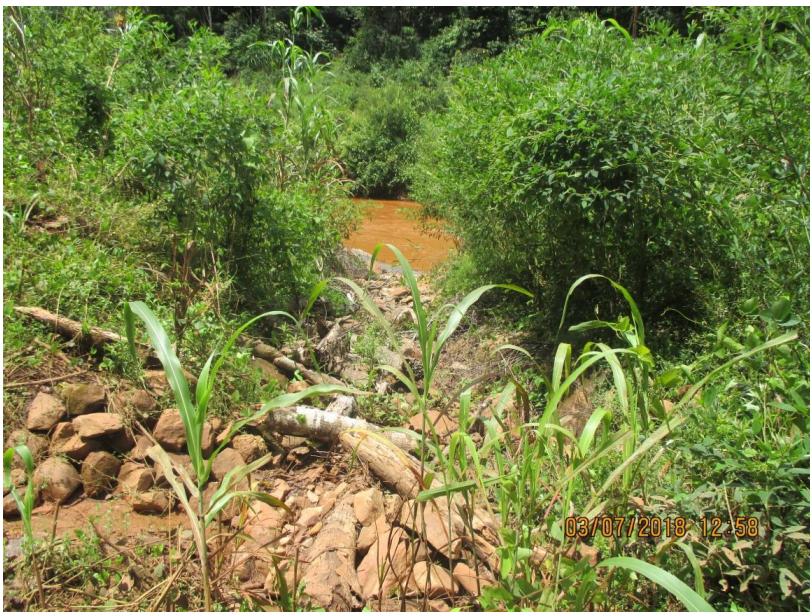
| <p><b>Foto:</b> Obras de disciplinamento de drenagem. Na fase III as obras estavam em andamento, já na IV estavam finalizadas e com desenvolvimento de vegetação. Na fase V a vegetação continuou com bom desenvolvimento e canaleta de drenagem bem estruturada.</p> | |

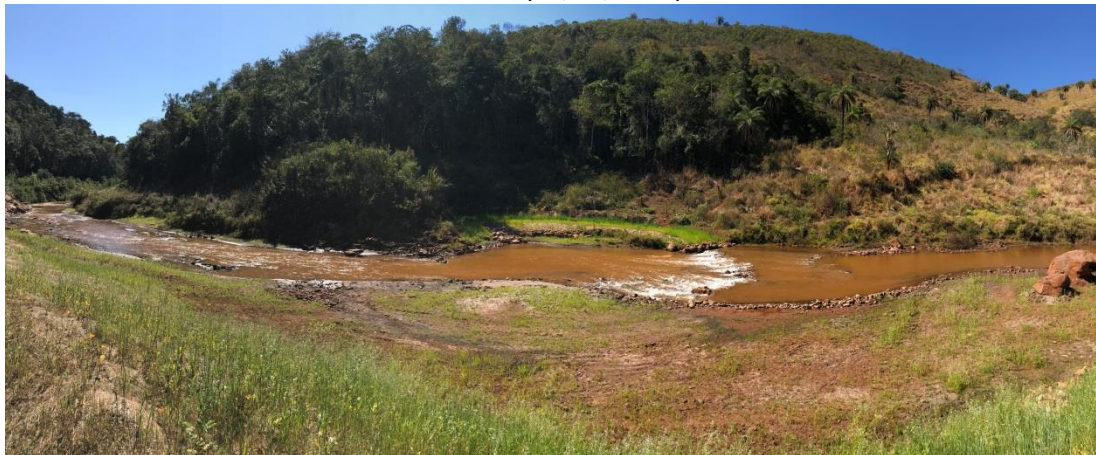
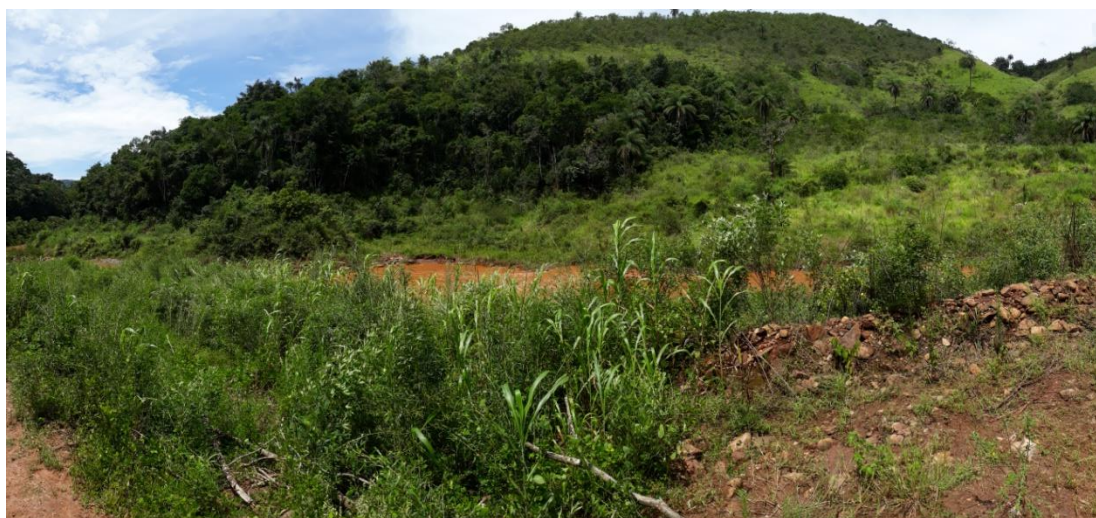
**Ponto:** TR20-03

**Foto:** Visão geral do ponto.

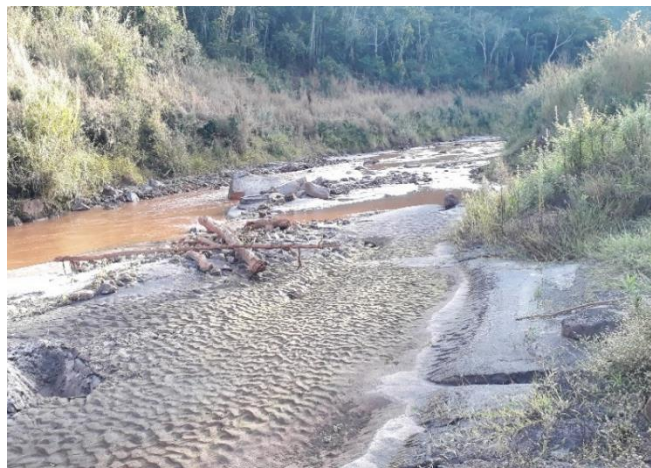
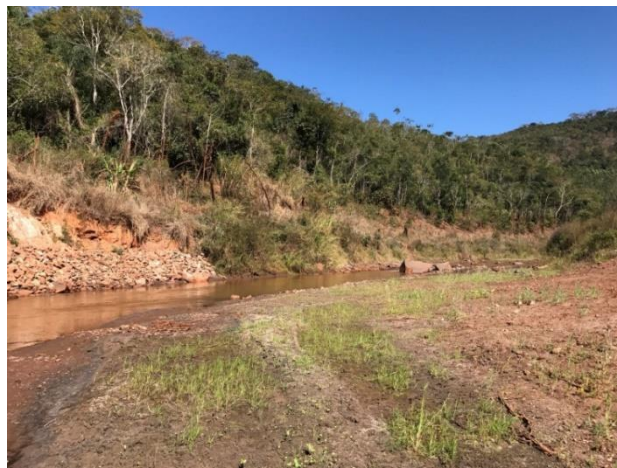
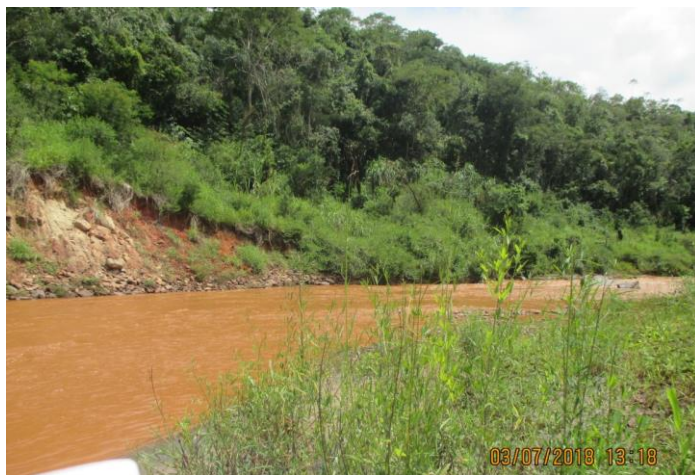
**Ponto:** TR20-04

**Descrição:** Este ponto foi vistoriado pela primeira vez na fase III da Operação Watu, no dia 17/05/2017. Ponto localizado no Rio Gualaxo do Norte, com característica de planície de inundação na margem esquerda e talude marginal íngreme na margem direita, onde havia intensos processos erosivos e deslizamentos de material. Foi informado que deveria ser implementado um conjunto de ações de reconformação do terreno e revolvimento do rejeito, com plantio direto nas áreas mais planas sem vegetação e hidrossemeadura nos taludes mais íngremes, além de instalação de canaletas de drenagem com biomanta, enrocamento e retentores.

Na fase IV, realizada em 29/08/2017, foi constatado que o talude marginal (margem direita) ainda apresenta processos erosivos, tendo sido implantado apenas um enrocamento na base do talude, sem nenhum tipo de reconformação do mesmo. Não há ainda vegetação neste talude, o que pode intensificar os processos erosivos. Na margem esquerda foram feitas leiras para diminuir a velocidade de escoamento e realizado plantio direto.

Ainda na fase V, realizada em 07/03/2018, foi constatado rejeito exposto, ravinamentos na margem esquerda, vegetação com desenvolvimento insatisfatório, solapamento não conformado na margem direita e enrocamento apenas na base do talude erodido. Evidenciado excremento de gado no local e sem o devido cercamento.

**Foto:** Vista com direção à montante do ponto. É possível observar na fase V o baixo desenvolvimento de leiras com plantio direto na margem esquerda.

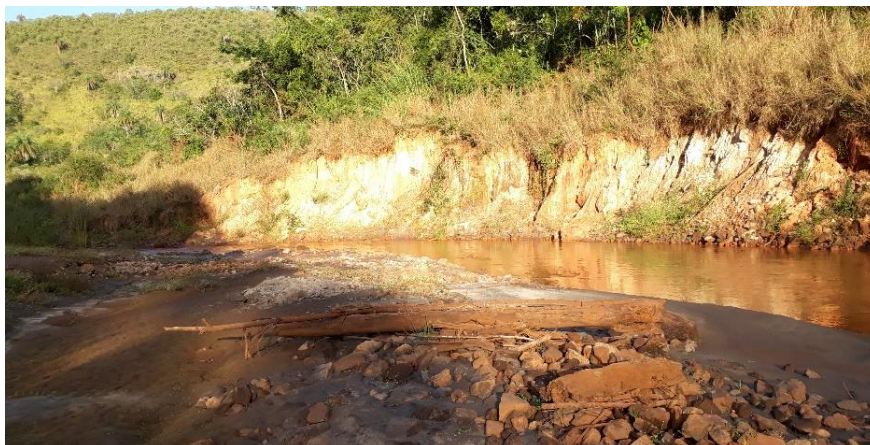
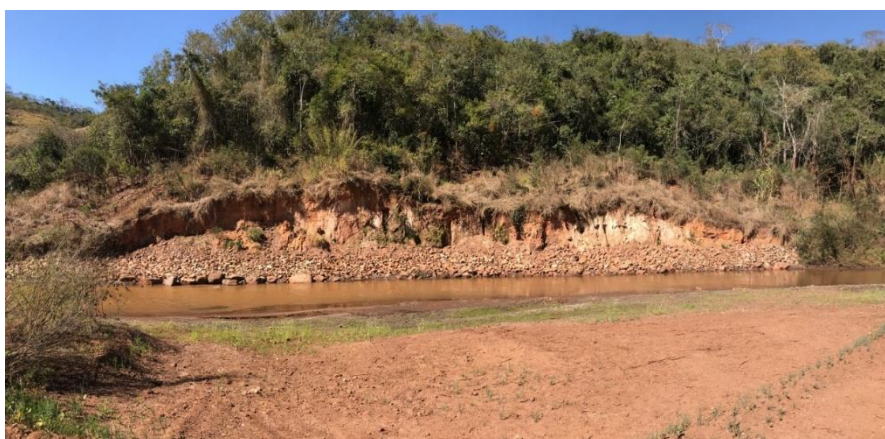
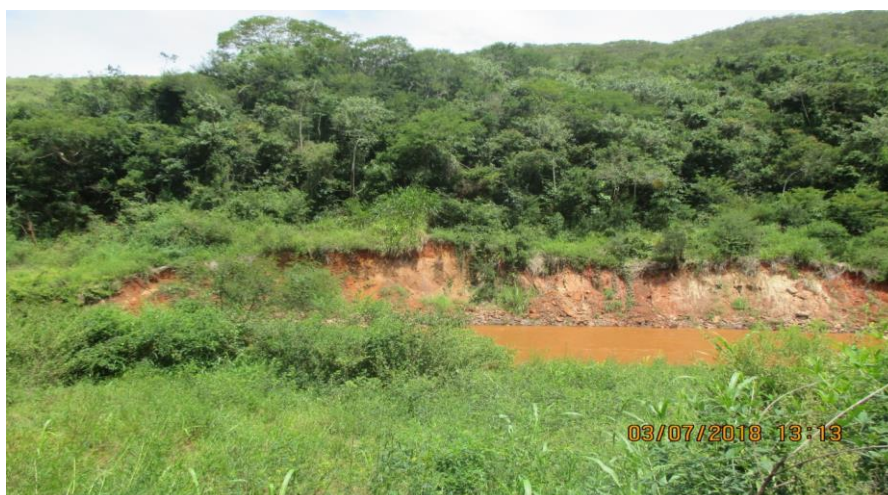
**Ponto:** TR20-04

**Foto:** Vista do talude na margem direita com intensos processos erosivos.

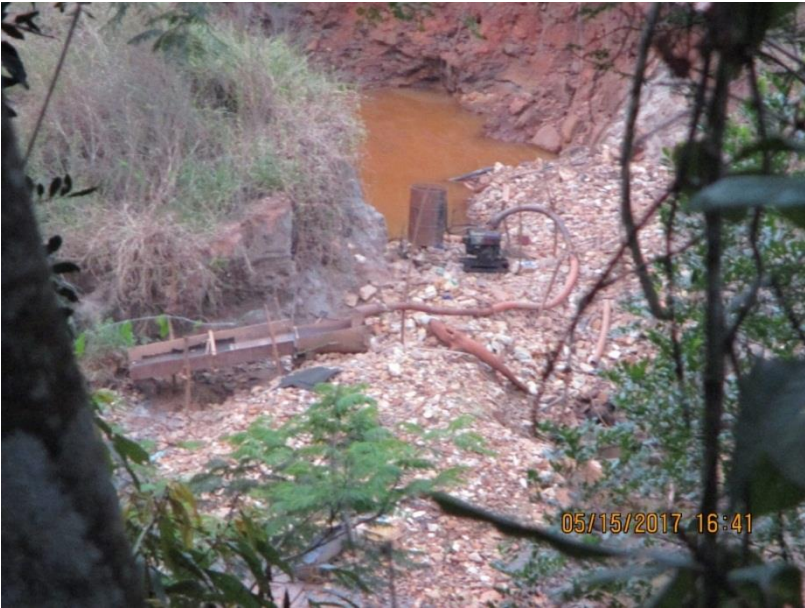
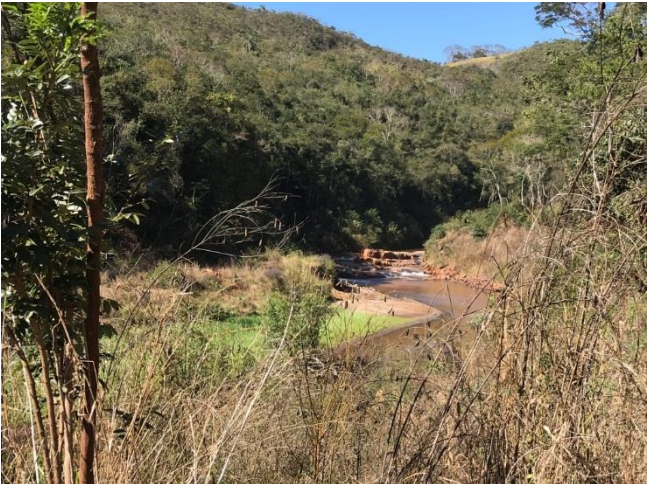
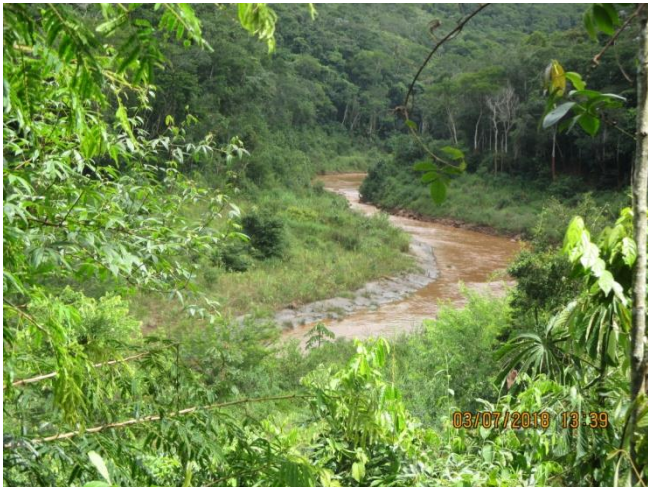
| Ponto: TR20-05 | Coordenada UTM: 672077/ 7760288 |
|---|---|
| <p><b>Descrição:</b> Ponto localizado no Rio Gualaxo do Norte, com característica de planície onde ocorreu um maior arranque de solo e da vegetação, assim como deposição de rejeito. Foi verificado processo de mineração clandestina no local no momento da vistoria.</p> <p>Nas fases IV e V, foi constatado que o garimpo já não estava mais instalado no local.</p> <p>Já na fase V, realizada em 07/03/2018, foi evidenciado o desenvolvimento satisfatório da vegetação nas margens, embora ainda apresente deposição de rejeito em ambas as margens.</p> <p>Foi necessário alterar a coordenada geográfica deste ponto, uma vez que a coordenada anterior era corresponde ao local do antigo garimpo.</p> | |
| <p style="text-align: center;"><b>Foto:</b> Garimpo clandestino no Trecho 20.</p> <p style="text-align: center;">Fase III (17/05/2017)</p> <div style="text-align: center;"> </div> <div style="display: flex; justify-content: space-around; margin-top: 20px;"> <div style="text-align: center;"> <p>Fase IV (29/08/2017)</p> </div> <div style="text-align: center;"> <p>Fase V (07/03/2018)</p> </div> </div> | |

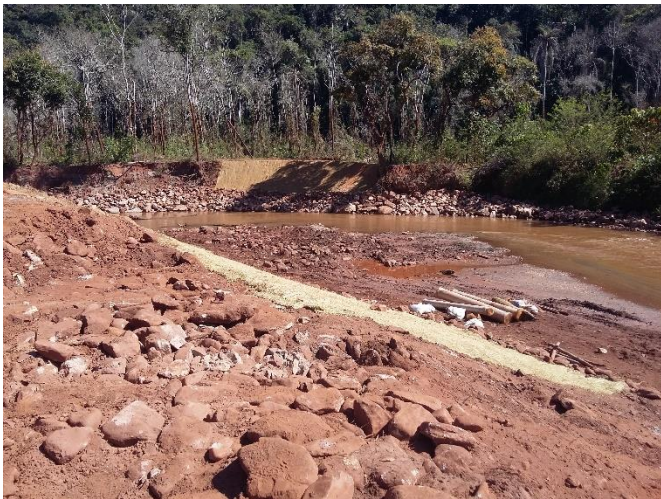
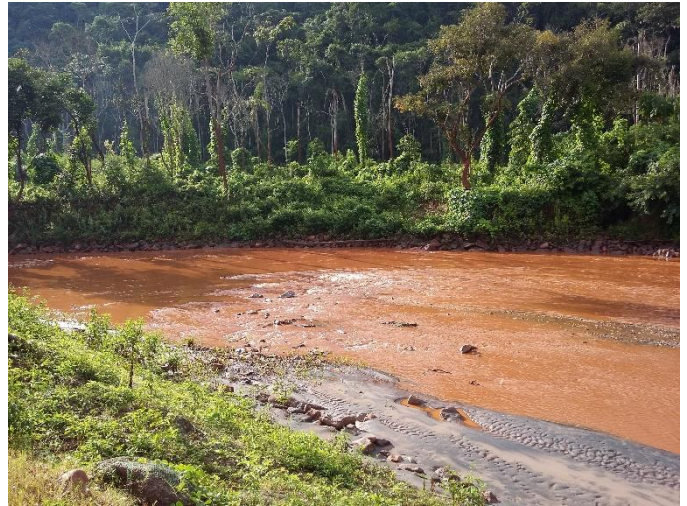
**Ponto:** TR21-01

**Descrição:** No local ocorreu alta deposição de rejeito, mas a vegetação nativa das margens não foi totalmente afetada pela passagem da lama e permanece íntegra em parte do trecho visitado.

As obras de recuperação foram iniciadas em agosto de 2017 com a reconformação manual das margens, disciplinamento de drenagem, instalação de biomantas e construção de enrocamentos.

Na WATU V as obras no local já haviam se encerrado. Os taludes estavam reconformados e a vegetação em estágio inicial de desenvolvimento. Todavia, as intervenções realizadas no local propiciaram o acúmulo de água no leito maior e, conseqüentemente, levou a formação de canais preferenciais de drenagem diretamente sobre o rejeito.

**Foto:** Intervenções na margem esquerda.

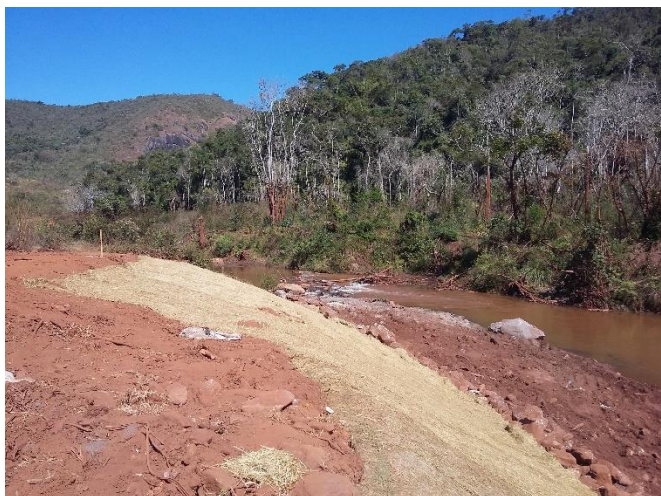
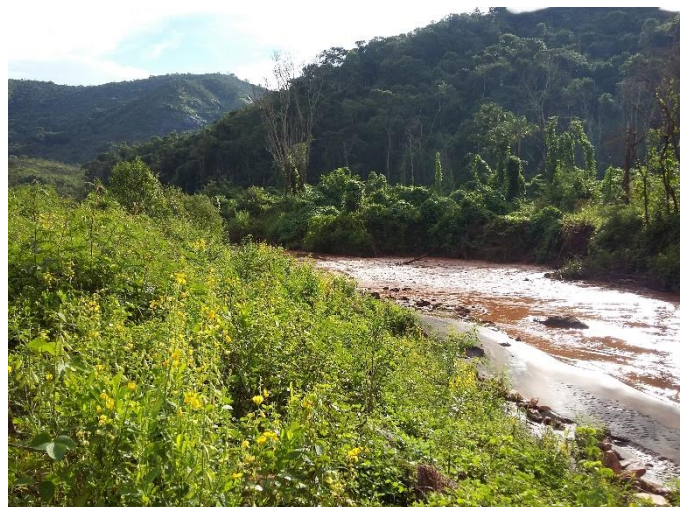
**Foto:** Intervenções na margem direita.

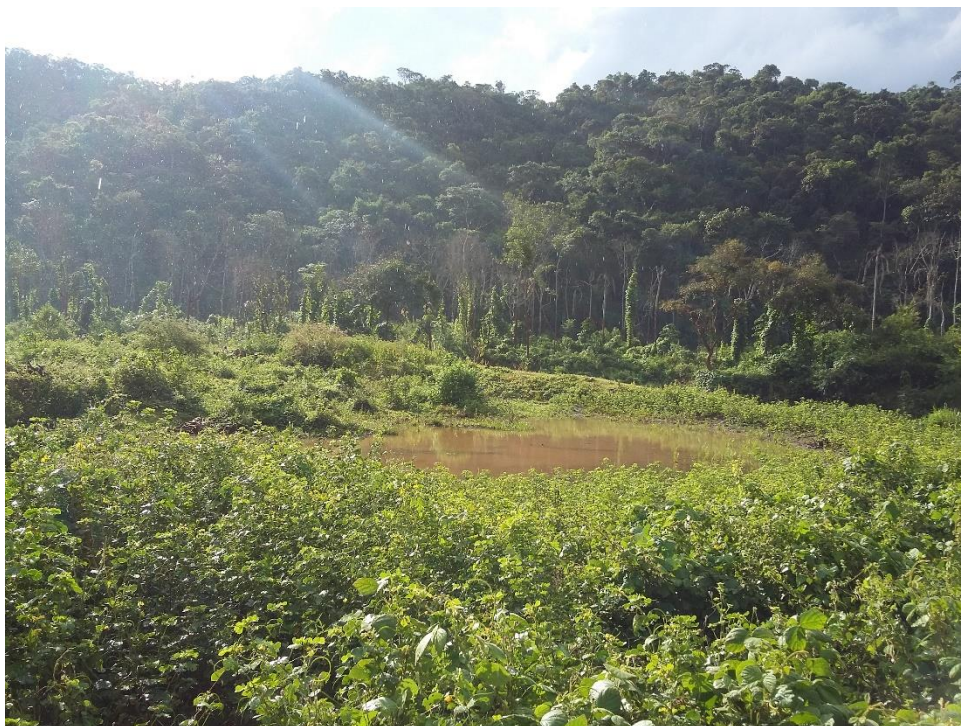
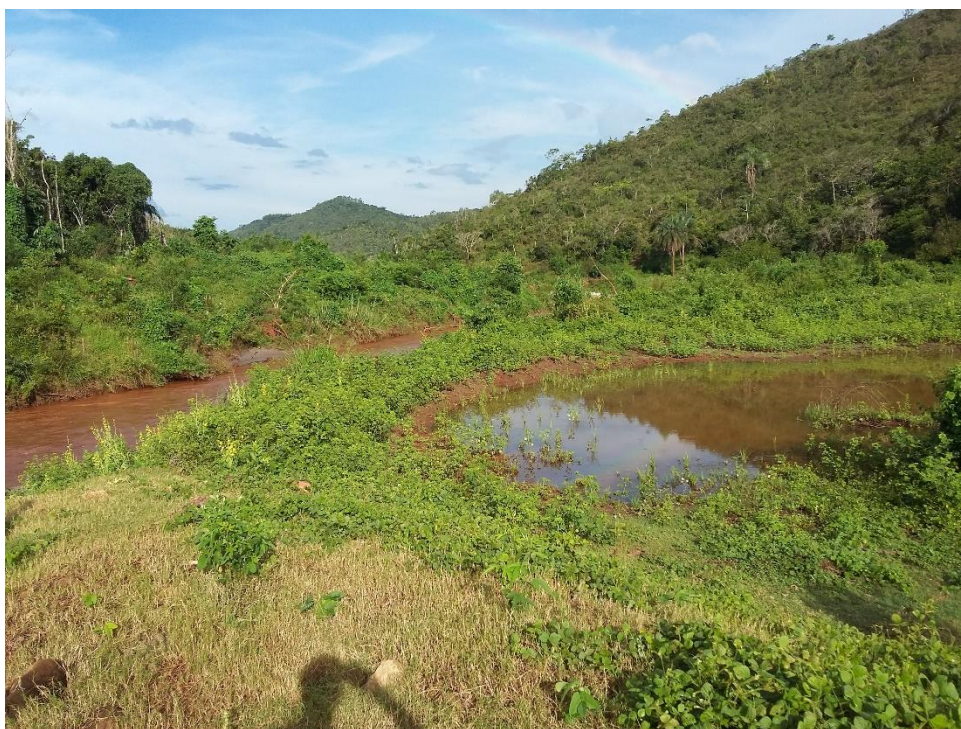
**Foto:** Acúmulo de água na planície de inundação.

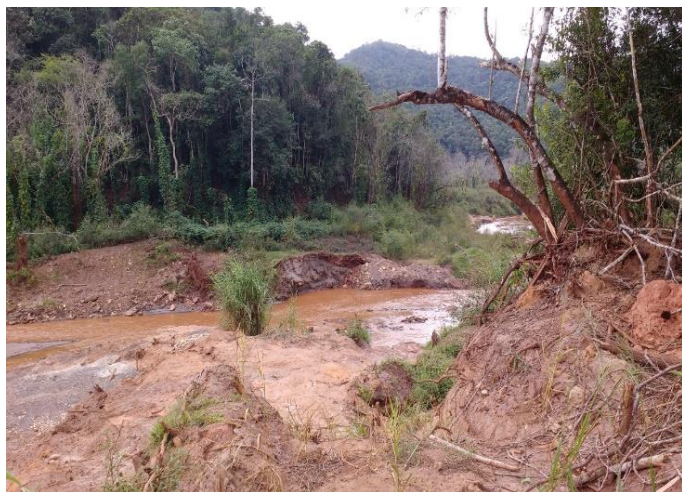
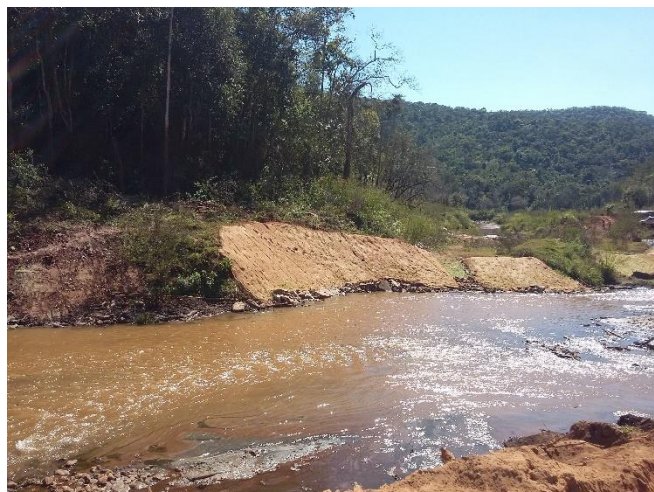
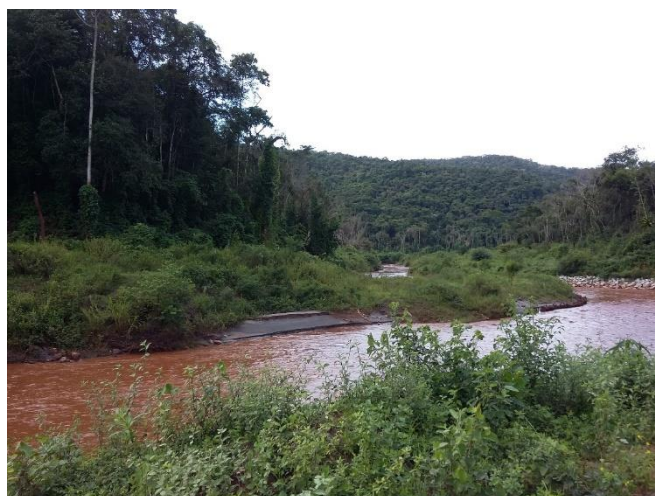
**Ponto:** TR21-02

**Descrição:** Neste ponto existe duas lagoas de garimpo que foram cercadas e sinalizadas pela Fundação Renova. A escavação na área foi feita após o rompimento da barragem de forma irregular. Conforme técnicos da Fundação Renova, o projeto de recuperação de todas as lagoas será proposto no Plano de Manejo de Rejeitos. Nas margens do rio foram realizados trabalhos de reconformação e aplicação de biomanta.

Na WATU V as lagoas continuavam cercada e não havia vestígios de garimpagem recente. Todavia, as placas indicativas instaladas pela Fundação Renova não estavam mais presentes. As margens que foram trabalhadas com as técnicas de bioengenharia estavam reconformadas e com a vegetação em estágio inicial de desenvolvimento.

**Foto:** Trabalhos de engenharia na margem esquerda.

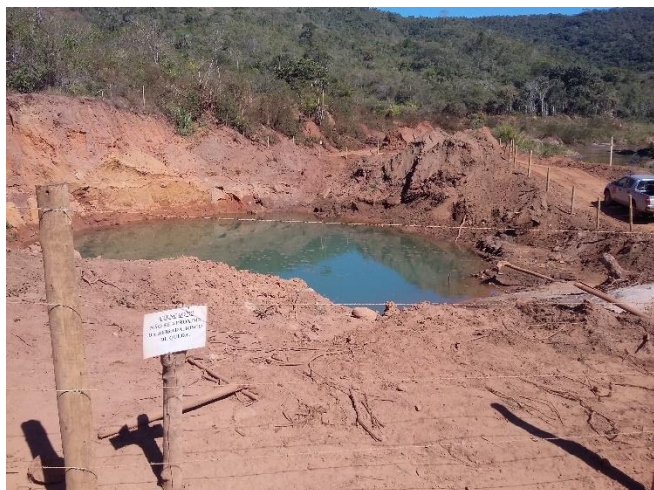
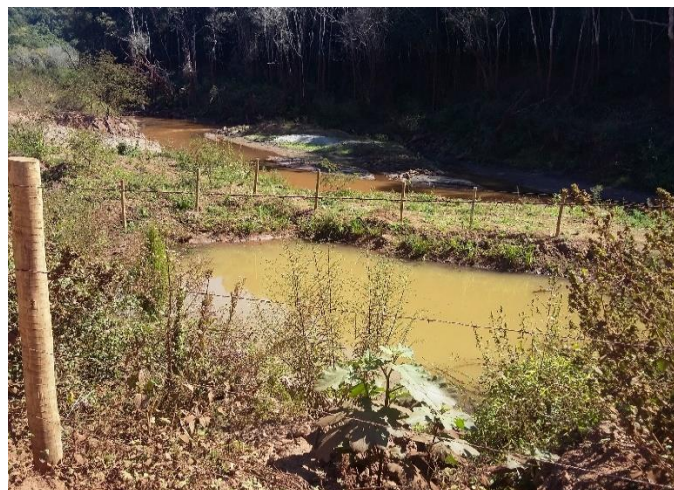
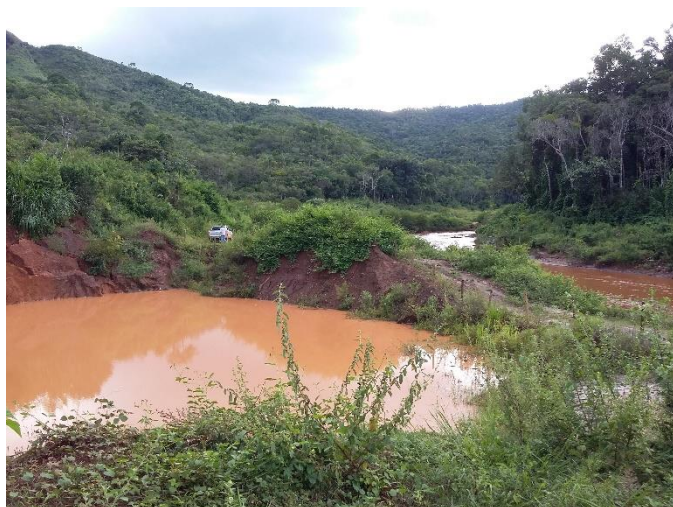
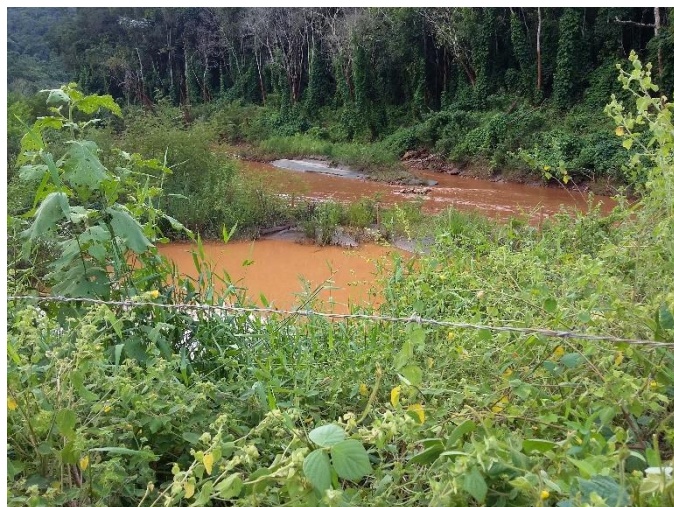
**Ponto:** TR21-02

**Foto:** Lagoas de garimpo

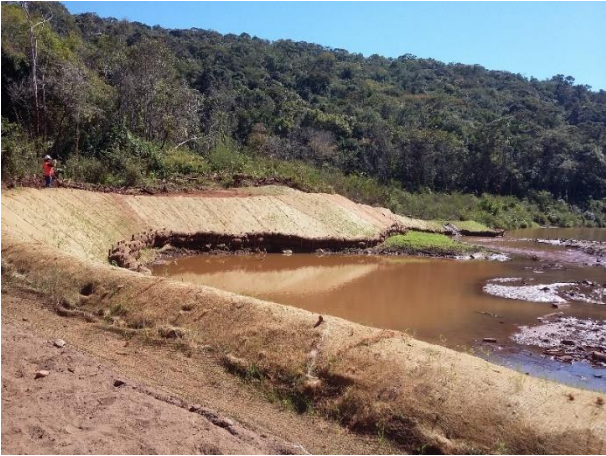
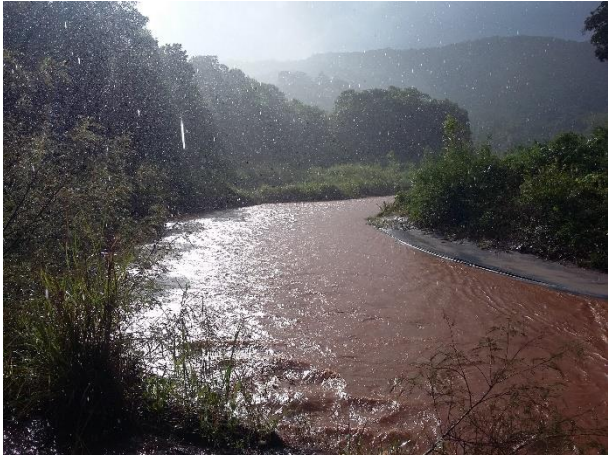
| Ponto: TR21-03 | Coordenada UTM: 674362 / 7757586 |
|---|---|
| <p><b>Descrição:</b> Nesta curva do rio foram realizados trabalhos de retaludamento e bioengenharia. No leito do rio e nas margens é possível observar vários pontos de deposição de rejeito. Este ponto também foi alvo de garimpo após o acidente. No local a atividade ilegal deixou três lagoas abertas, dentre as quais duas estão cercadas e uma foi recuperada pela Fundação Renova durante o procedimento de reconformação das margens. Entre as lagoas corre um tributário que ainda não havia sido cadastrado pela Fundação.</p> <p>Na WATU V foi observado que as lagoas remanescentes estão escondidas pela vegetação e continuam cercadas. A bioengenharia aplicada na curva do rio foi eficiente para estabilizar o rejeito da planície marginal. Apesar do nível de água mais elevado, ainda é possível observar praias e ilhas de rejeito na calha do rio neste ponto.</p> <p>O tributário que existe no local recebeu um leito de pedras de mão, mas a água do mesmo está correndo por debaixo das pedras. Existe uma drenagem um pouco mais adiante que corre livremente pelo rejeito. Pela quantidade de água que desce é possível que esta drenagem seja uma ramificação do tributário anteriormente identificado. O carreamento de rejeito no ponto de desagüe é tão alto que o substrato de ancoragem dos mourões da cerca foi levado pelo rio.</p> | |
| <p style="text-align: center;"><b>Foto:</b> Obras de bioengenharia na curva do rio.</p> <div style="display: flex; justify-content: space-around;"> <div style="text-align: center;"> <p>FASE IV (29/08/2017)</p> </div> <div style="text-align: center;"> <p>FASE V (07/03/2018)</p> </div> </div> | |

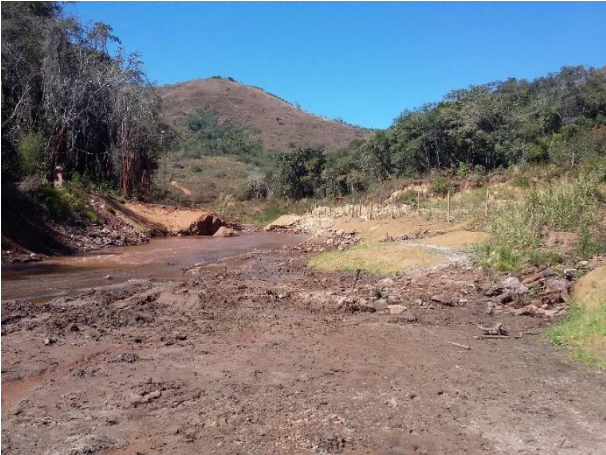
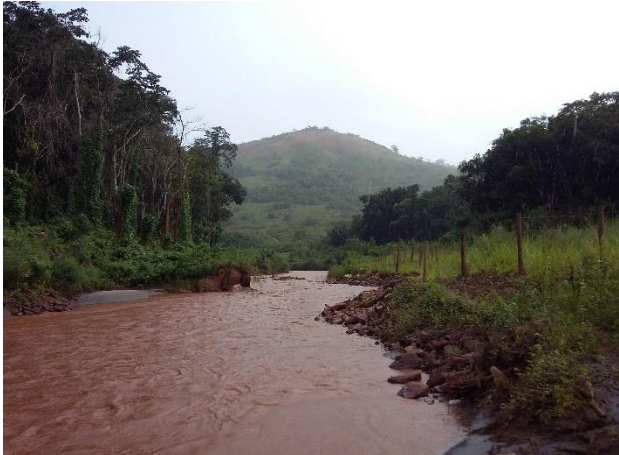
| Ponto: TR21-03 | Coordenada UTM: 674362 / 7757586 |
|---|---|
| <p style="text-align: center;"><b>Foto:</b> Visão a jusante do ponto.</p> <div style="display: flex; justify-content: space-around;"> <div style="text-align: center;"> <p>FASE IV (29/08/2017)</p> </div> <div style="text-align: center;"> <p>FASE V (07/03/2018)</p> </div> </div> | |

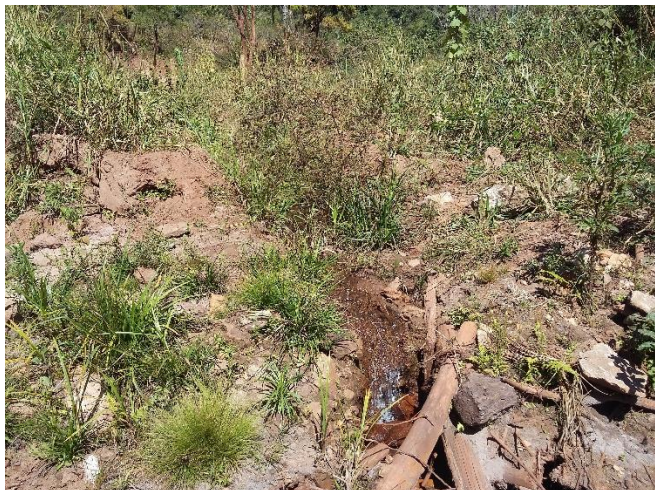
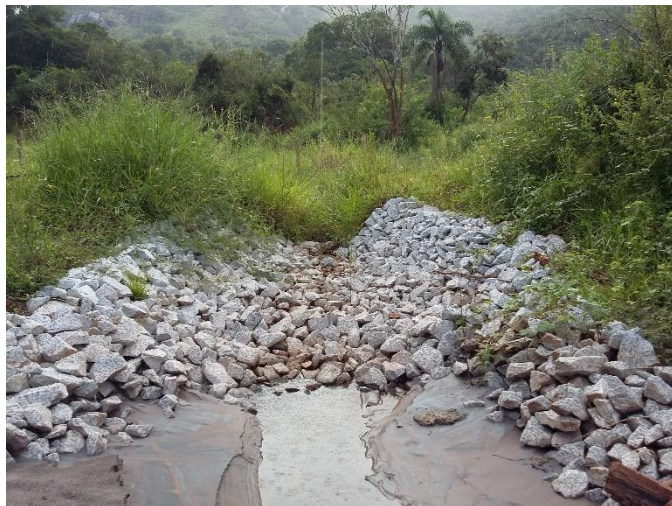
**Ponto:** TR21-03

**Foto:** Tributário reconformado
