# RELATÓRIO

# OPERAÇÃO WATU

# FASE V

Fiscalização dos trechos prioritários e não prioritários de  
recuperação atingidos pelos rejeitos da barragem de Fundão

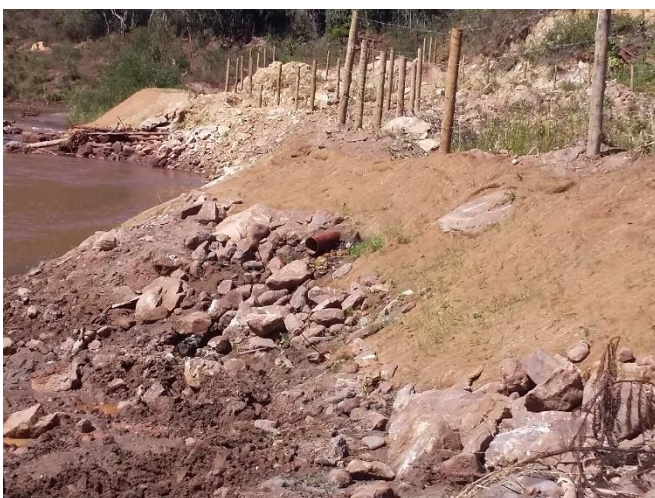
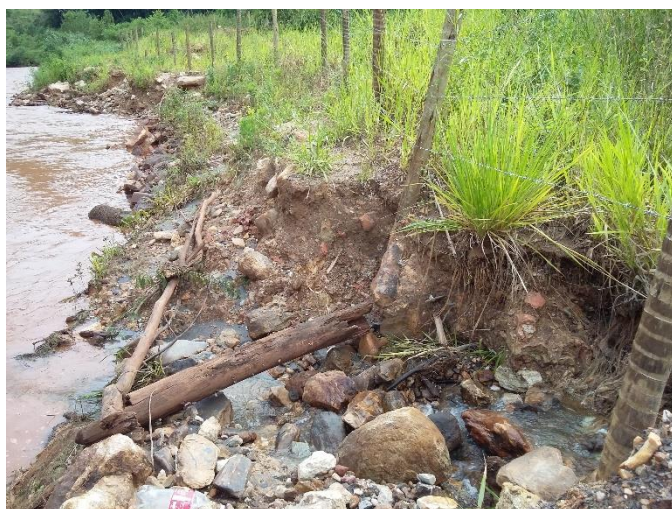
| Ponto: TR21-03 | Coordenada UTM: 674362 / 7757586 |
|---|---|
| <p><b>Descrição:</b> Nesta curva do rio foram realizados trabalhos de retaludamento e bioengenharia. No leito do rio e nas margens é possível observar vários pontos de deposição de rejeito. Este ponto também foi alvo de garimpo após o acidente. No local a atividade ilegal deixou três lagoas abertas, dentre as quais duas estão cercadas e uma foi recuperada pela Fundação Renova durante o procedimento de reconformação das margens. Entre as lagoas corre um tributário que ainda não havia sido cadastrado pela Fundação.</p> <p>Na WATU V foi observado que as lagoas remanescentes estão escondidas pela vegetação e continuam cercadas. A bioengenharia aplicada na curva do rio foi eficiente para estabilizar o rejeito da planície marginal. Apesar do nível de água mais elevado, ainda é possível observar praias e ilhas de rejeito na calha do rio neste ponto.</p> <p>O tributário que existe no local recebeu um leito de pedras de mão, mas a água do mesmo está correndo por debaixo das pedras. Existe uma drenagem um pouco mais adiante que corre livremente pelo rejeito. Pela quantidade de água que desce é possível que esta drenagem seja uma ramificação do tributário anteriormente identificado. O carreamento de rejeito no ponto de desagüe é tão alto que o substrato de ancoragem dos mourões da cerca foi levado pelo rio.</p> | |

**Foto:** Drenagem não reconformada e mourões aéreos

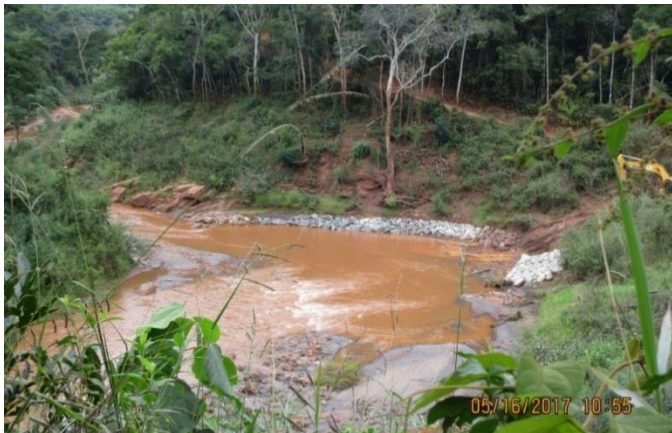
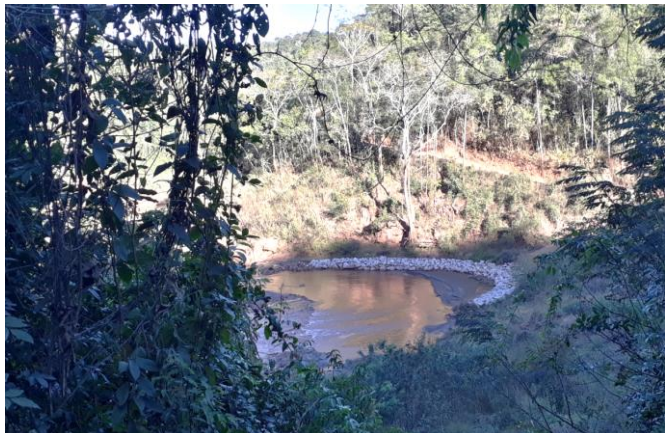
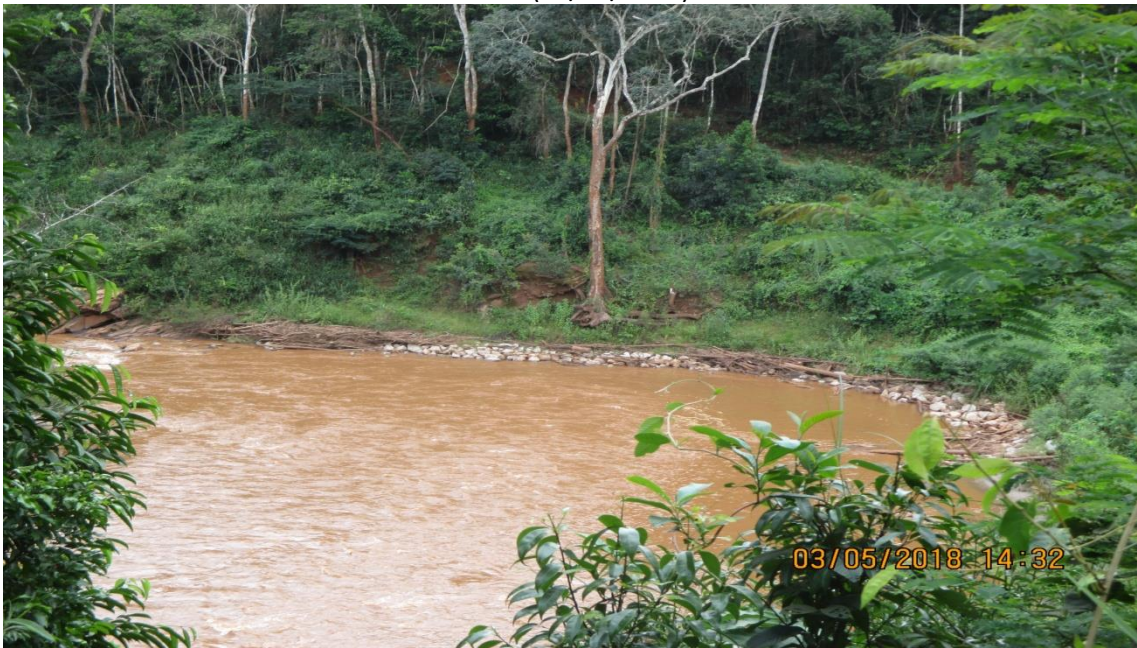
| <p><b>Descrição:</b> Ponto localizado no Rio Gualaxo do Norte em área não prioritária que sofreu arranque de parte do solo e da vegetação com ravinas e solapamentos nos taludes marginais nos trechos mais encaixados e deposição de rejeito e erosão laminar nas partes mais planas. Na Fase IV foi verificado que os trabalhos de recuperação das margens foram finalizadas, com a reconformação do entorno e revolvimento do rejeito, instalação de canaletas de drenagem cobertas com biomanta e enrocamento na base dos taludes.</p> <p>Já nas fase V, realizada em 05/03/2018, evidenciou-se o desenvolvimento satisfatório na margem direita, com o enrocamento na curva do rio bem estruturado.</p> | |
| <b>Foto:</b> Vista da paisagem e das intervenções no ponto. | |

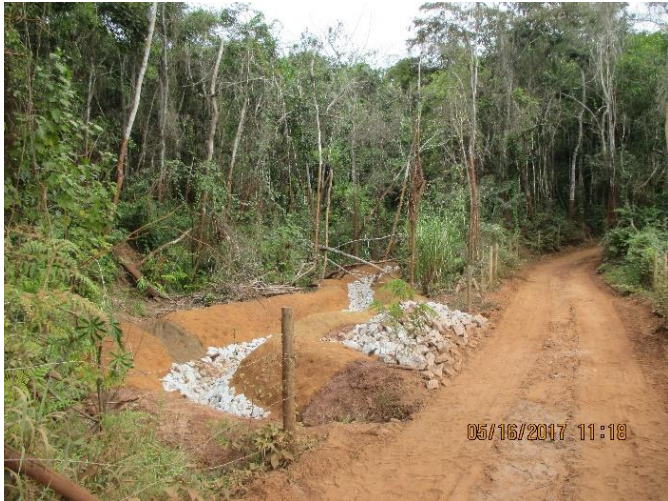
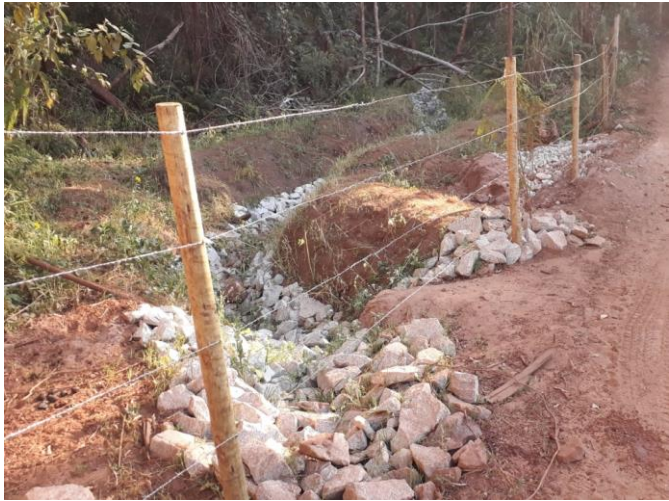
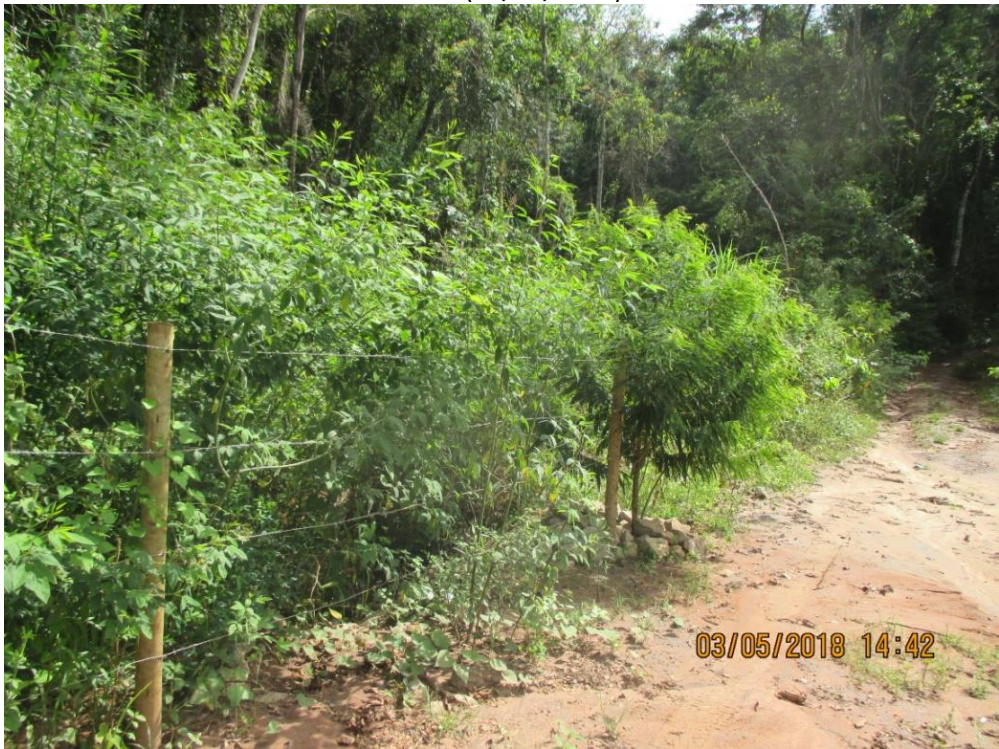
| <b>Ponto:</b> TR22-01 | <b>Coordenada UTM:</b> 678054/ 7756524 |

| <b>Foto:</b> Obras de disciplinamento de drenagem. | |

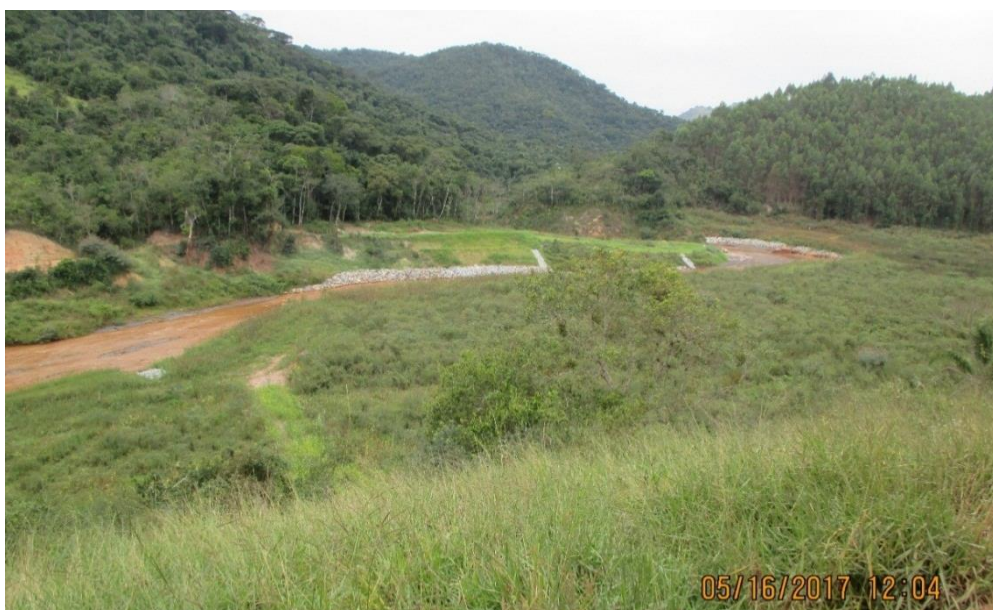
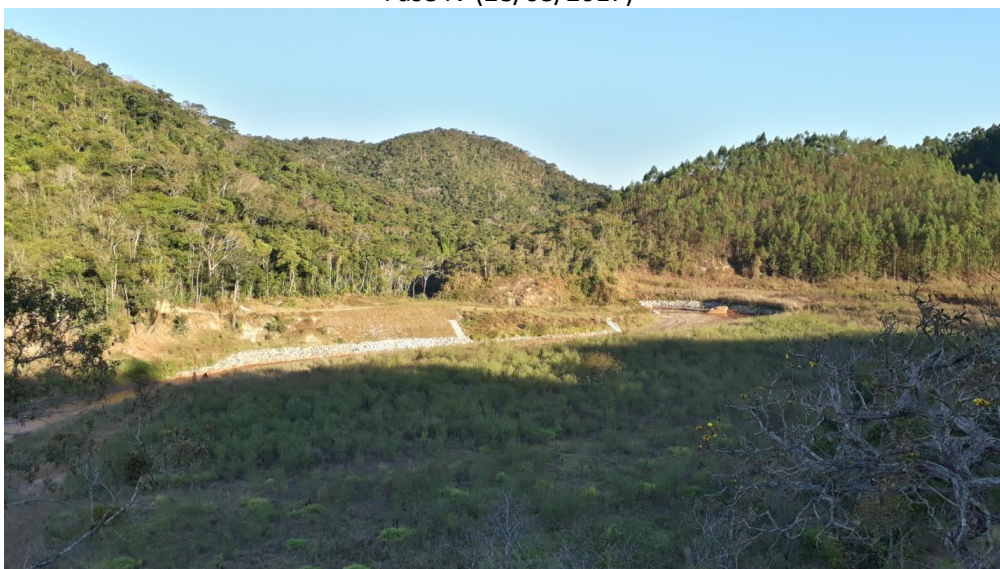
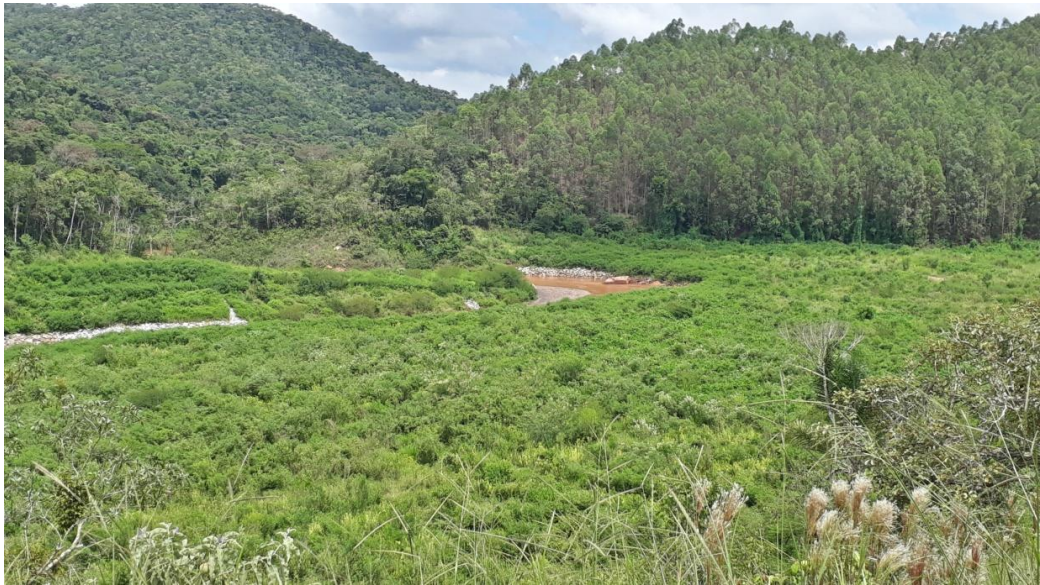
**Ponto:** TR22-02

**Descrição:** Ponto localizado no Rio Gualaxo do Norte em área não prioritária no encontro com o tributário TG 20 que sofreu arranque de parte do solo e da vegetação com ravinas e solapamentos nos taludes marginais e deposição de rejeito e erosão laminar em uma grande planície. Os trabalhos de recuperação das margens foram concluídos com a reconformação do entorno e revolvimento do rejeito, instalação de canaletas de drenagem cobertas com biomanta e com retentores, enrocamento na base dos taludes e terraceamento, além de revegetação com *mix* bem sucedida.

**Foto:** Evolução da paisagem no ponto.

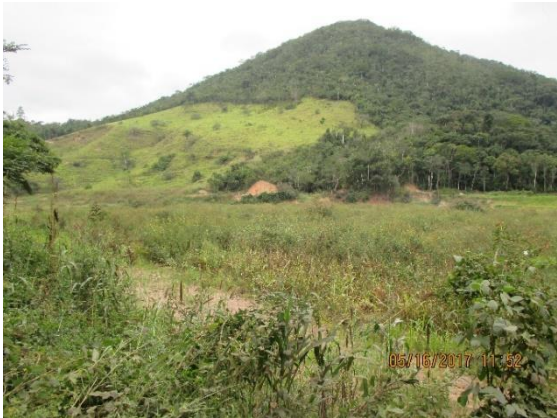
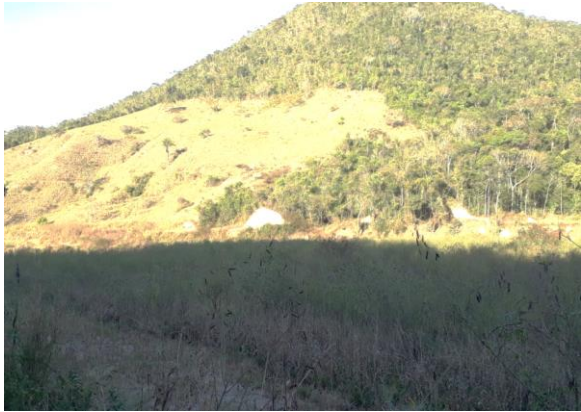
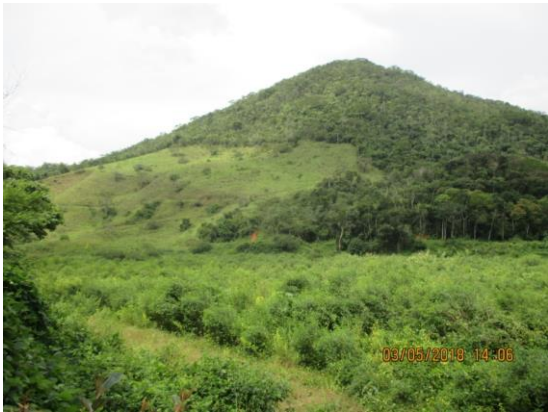
| <p><b>Foto:</b> Vista panorâmica da vegetação.</p> <div data-bbox="322 1070 584 1108"> <p>Fase III (17/05/2017)</p> </div> <div data-bbox="997 1070 1259 1108"> <p>Fase IV (28/08/2017)</p> </div> <p>Fase V (05/03/2018)</p> | |

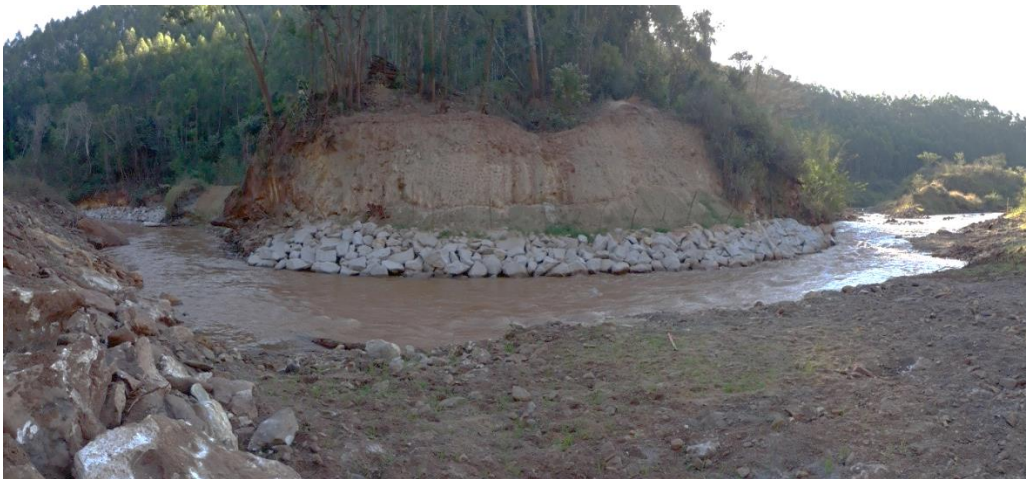
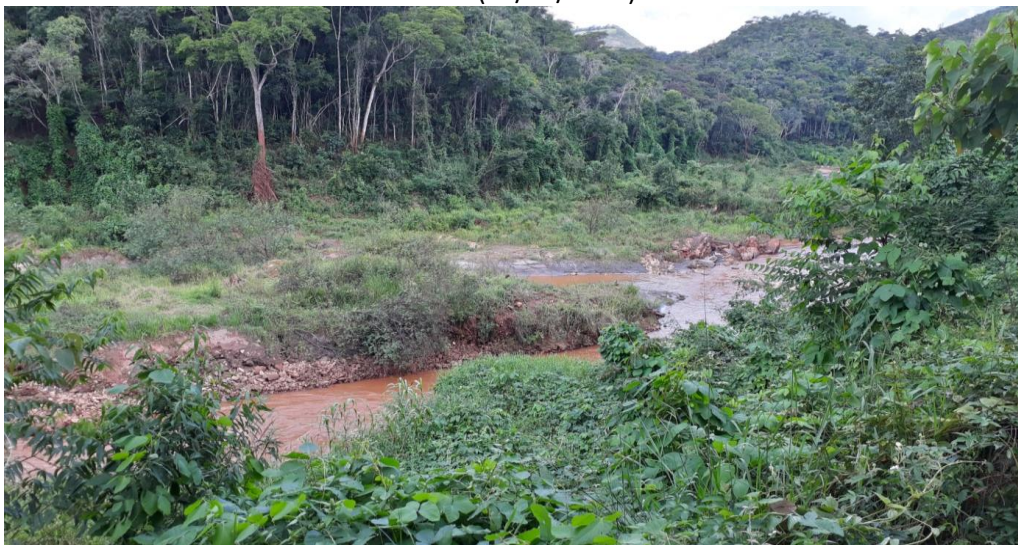
| <p><b>Descrição:</b> Inserção de novo ponto na Fase IV, realizada em 28/08/2017, localizado no Rio Gualaxo do Norte em área não prioritária no encontro com o tributário TG 20 que sofreu arranque de parte do solo e da vegetação com solapamentos nos taludes marginais e deposição de rejeito. Os trabalhos de recuperação das margens estão em execução com a reconformação do entorno, instalação de cobertas com biomanta e com retentores, enrocamento na base dos taludes e terraceamento, além de revegetação com <i>mix</i>.</p> <p>Na fase V, realizada em 05/03/2018, devido ao elevado nível do rio, não foi possível acessar a margem esquerda para evidenciar a evolução dos trabalhos de recuperação realizados na margem direita. Com isso, foi registrada nova coordenada geográfica na margem direita para identificação do local.</p> <p>O ponto é caracterizado pela presença de ilha com deposição de rejeito sobre a mesma. Foi identificado solapamento no talude da margem direita da ilha, em frente ao enrocamento identificado na fase IV.</p> <p>Também foi identificado mix de sementes com desenvolvimento insatisfatório, rejeito exposto e sedimentação de areia sobre o rejeito lavado.</p> | |
| <p><b>Foto:</b> Vista da paisagem no trecho considerado não prioritário.</p> <p>Fase IV (28/08/2017)</p> <p>Fase V (05/03/2018)</p> | |

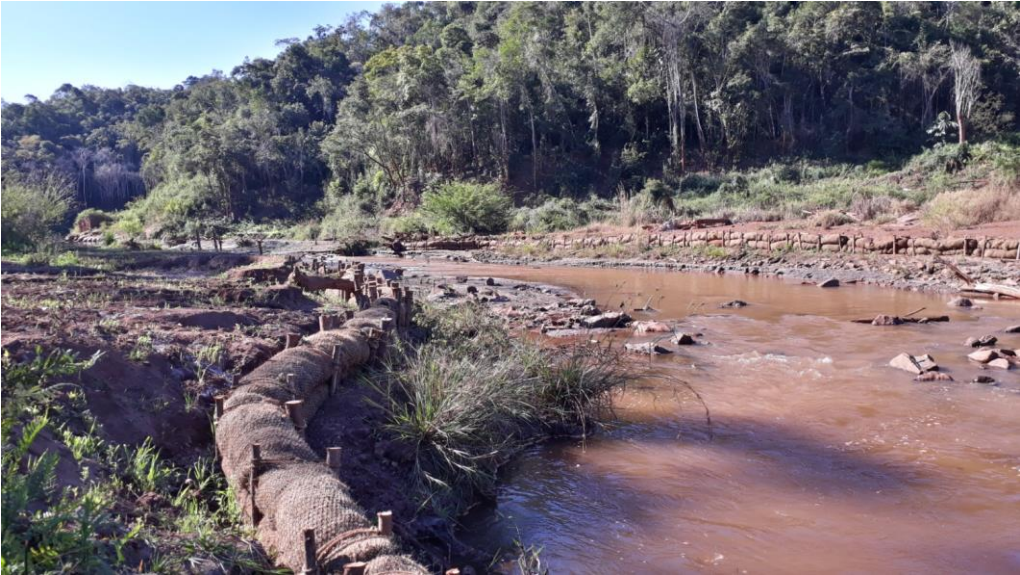
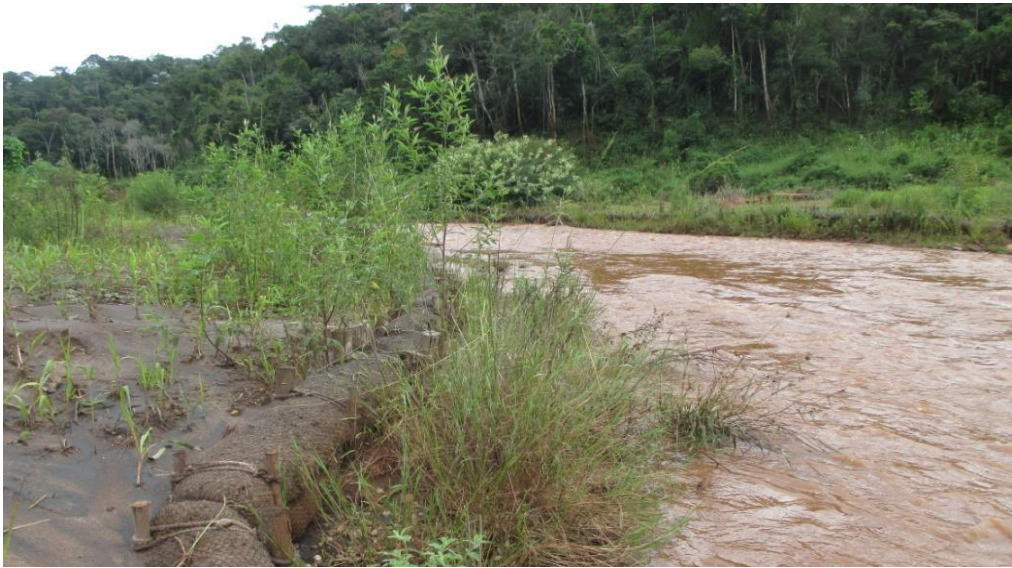
| <p><b>Descrição:</b> Inserção de novo ponto registrado na fase IV, realizada em 28/08/2017, localizado no Rio Gualaxo do Norte em área não prioritária no encontro com tributário que sofreu arranque de parte do solo e da vegetação com deposição de rejeito em planície. Os trabalhos de recuperação das margens estão em execução com a reconformação do entorno, instalação de cobertas com biomanta e com retentores, terraceamento, além de revegetação com <i>mix</i>. Verificou-se aplicação de corretivo agríola em planície e pisoteio de gado.</p> <p>Na fase V, realizada em 05/03/2018, evidenciou-se cobertura vegetal satisfatória na planície de inundação e nas margens do tributário. Porém, as margens do rio Gualaxo do Norte não apresentavam desenvolvimento adequado, retentores ineficientes e extravasados, e cobertura vegetal insatisfatória, mesmo com a aplicação de corretivo agrícola. Foi evidenciado excremento e pisoteio de gado/cavalo no local.</p> | |
| <p><b>Foto:</b> Vista da área, evidenciando as obras de contenção em margem e planície.</p> <p>Fase IV (28/08/2017)</p> <p>Fase V (05/03/2018)</p> | |

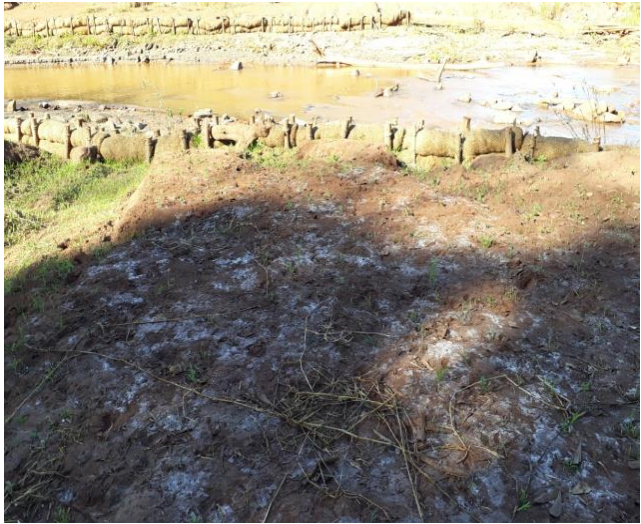
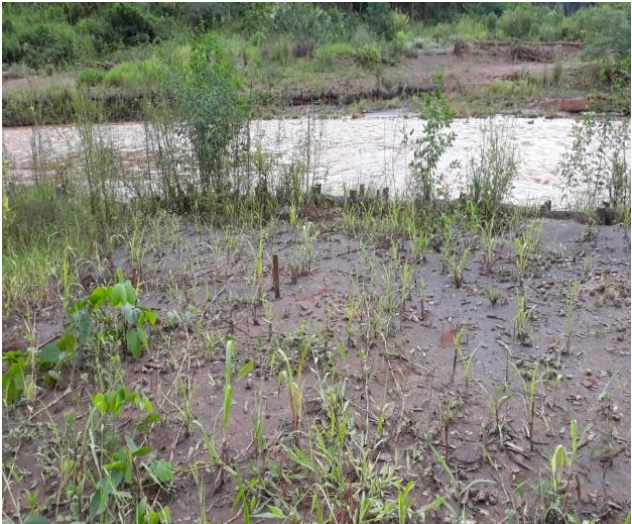
| <p><b>Foto:</b> retentores de sedimento na margem</p> <div data-bbox="328 409 596 443"> <p>FASE IV (28/08/2017)</p> </div> <div data-bbox="1026 409 1284 443"> <p>FASE V (05/03/2018)</p> </div> | |

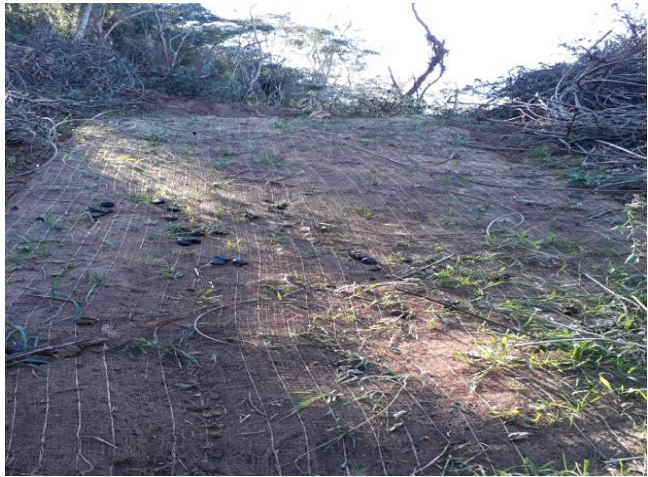
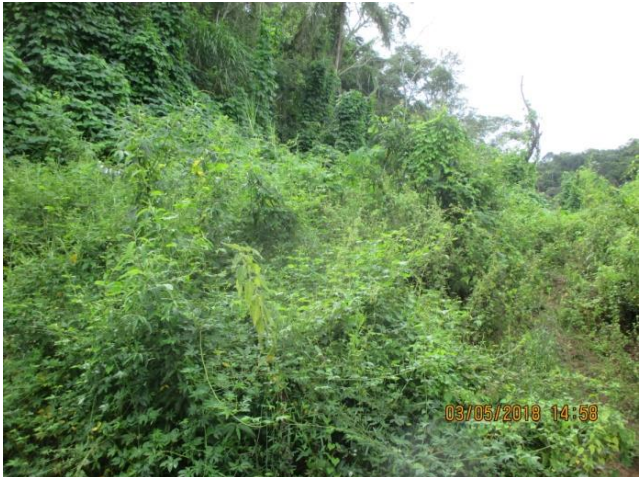
| <p><b>Foto:</b> Desenvolvimento da vegetação sobre a biomanta.</p> <div data-bbox="314 1104 582 1140"> <p>FASE IV (28/08/2017)</p> </div> <div data-bbox="1008 1104 1270 1140"> <p>FASE V (05/03/2018)</p> </div> | |

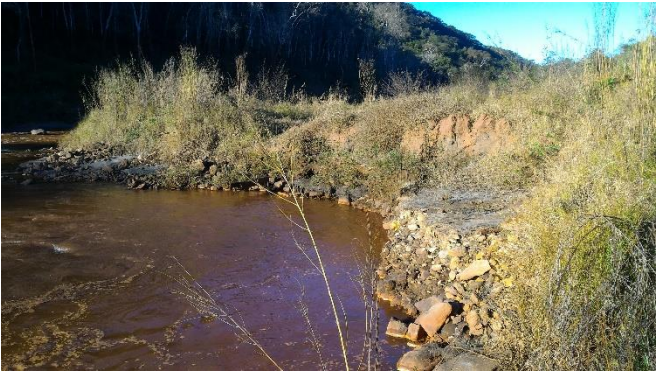
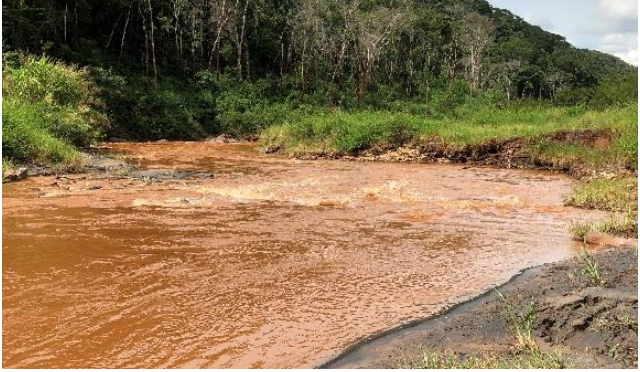
| <p><b>Descrição:</b> Na área vistoriada foi possível verificar o arraste de rochas do enrocamento que havia em um dos pontos do rio, além disso havia solapamento do talude no local onde há visível aumento de velocidade das águas. A planície é usada como pasto e foi verificada a presença de gado dentro do curso do rio Gualaxo, pisoteamento da biomanta nos taludes e canaletas de drenagem. Foram constatadas erosões significativas no canal de drenagem confeccionado, sendo necessário reparos, a água pluvial escavou um canal preferencial escavando sob a biomanta. A ilha formada entre o rio e desague do tributário no local ainda possui praias de rejeito e uma vegetação rasteira em desenvolvimento.</p> | |
| <p><b>Foto:</b> Vista a jusante com semeadura e enrocamentos da fase emergencial.</p> <div data-bbox="328 622 584 656"> <p>FASE IV (28/02/2017)</p> </div> <div data-bbox="1023 622 1278 656"> <p>FASE V (05/03/2018)</p> </div> | |

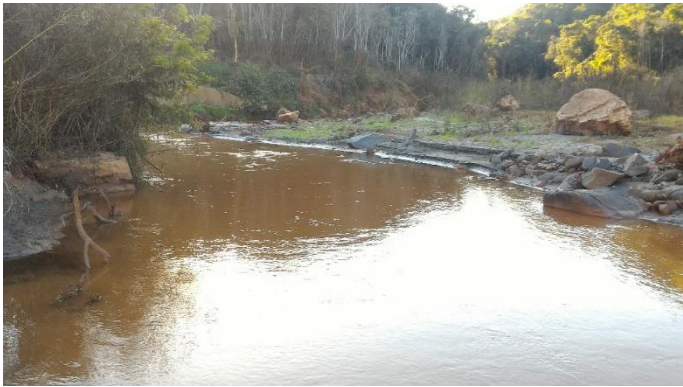
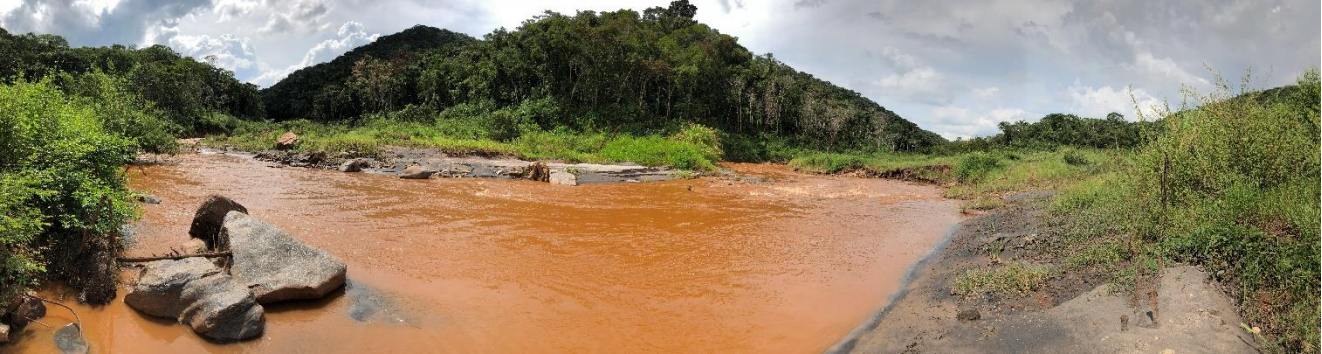
| <p><b>Foto:</b> Vista a montante com praia de rejeitos e pouco sucesso da semeadura emergencial na ilha, presença de rochas e taludes não conformados com rejeito.</p> <div data-bbox="675 1137 930 1171"> <p>FASE IV (28/02/2017)</p> </div> <div data-bbox="678 1585 930 1619"> <p>FASE V (05/03/2018)</p> </div> | |

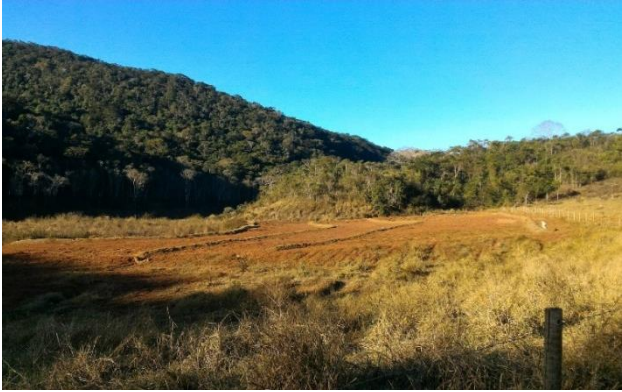
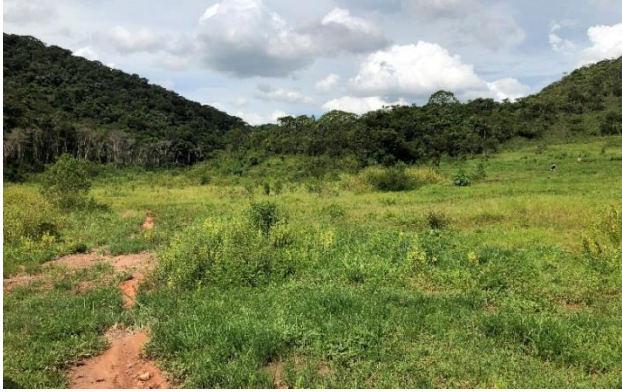
| <b>Foto:</b> Pastagem reconformada na planície de inundação. | |

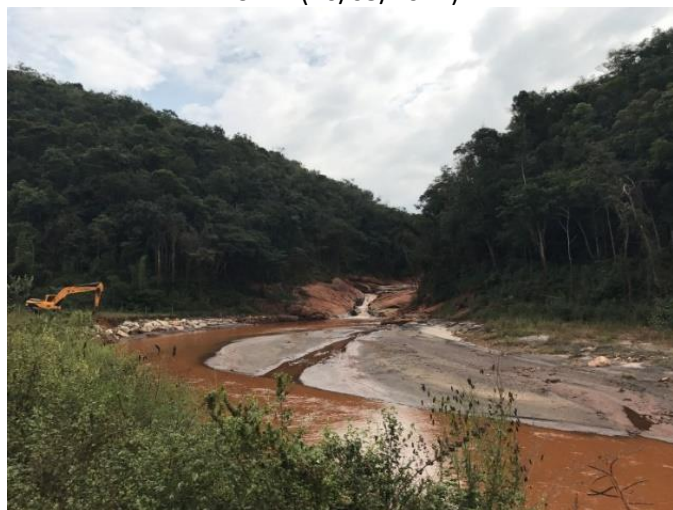
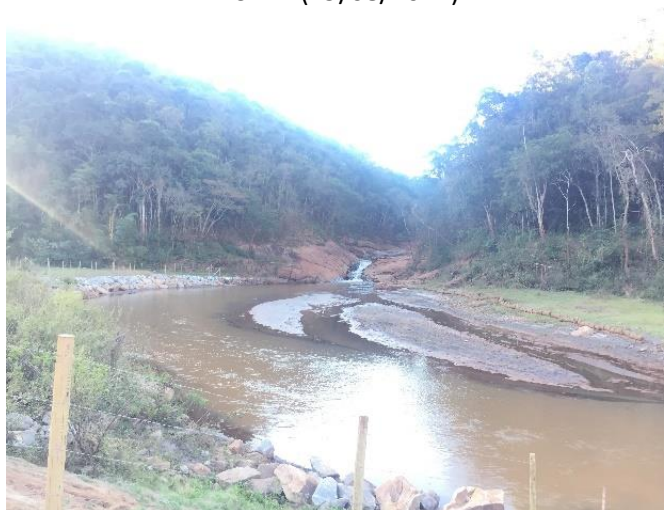
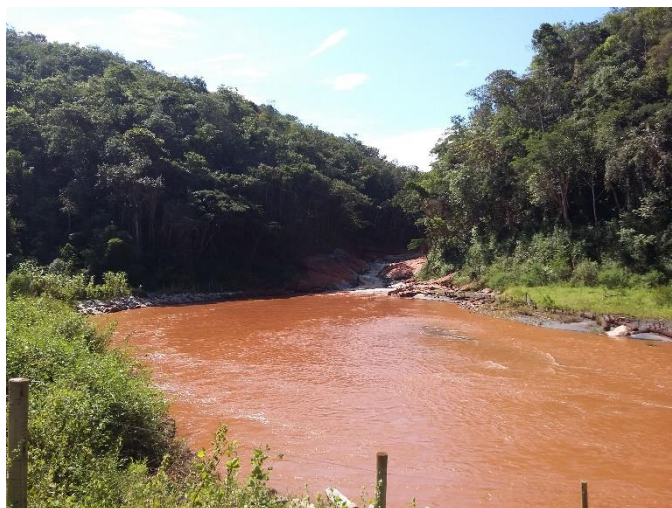
**Ponto:** TR23-01

**Descrição:** O ponto está a jusante de uma pequena queda d'água. Na margem direita deste ponto foram construídos enrocamentos e na margem esquerda foram instaladas barreiras de bermalongas. Caracterizada como uma área de deposição de sedimentos, é recorrente a formação de praias de rejeito na margem esquerda do rio. As obras neste trecho são consideradas encerradas pela Fundação Renova.

Na WATU V a praia de rejeito da margem esquerda estava parcialmente submersa. As bermalongas instaladas no local estavam parcialmente soterradas por sedimentos enquanto que o enrocamento da margem direita aparentava estável em toda a sua extensão.

**Foto:** Visão para montante do ponto.

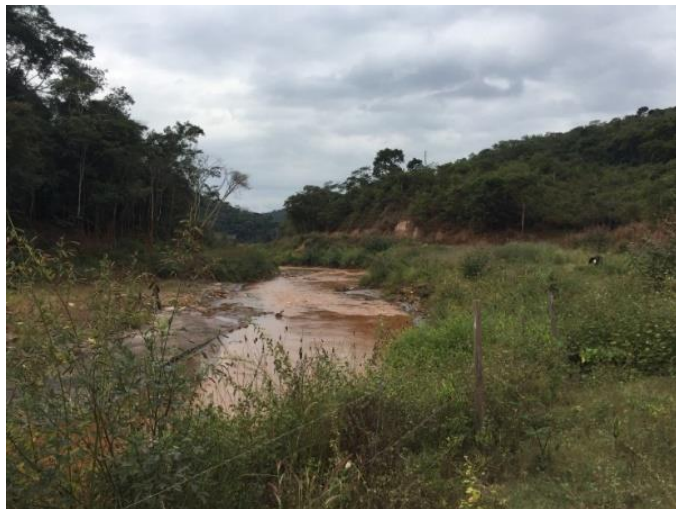
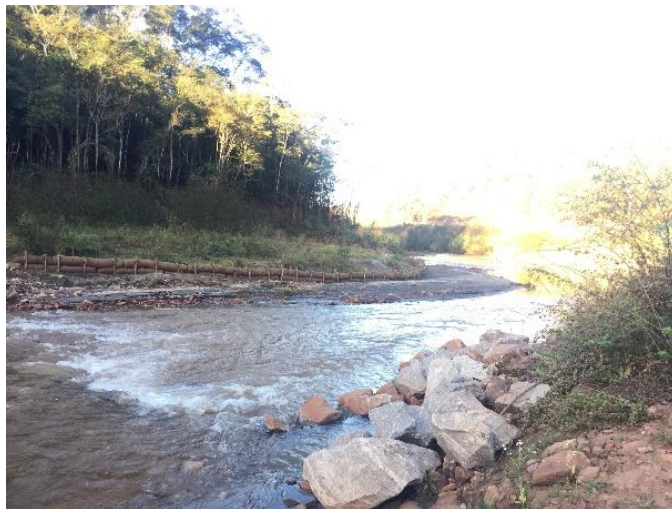
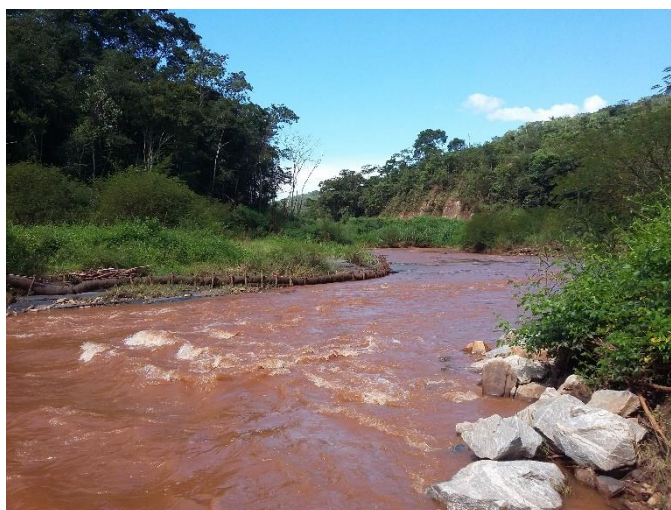
**Ponto:** TR23-01

**Foto:** Visão a jusante do ponto.

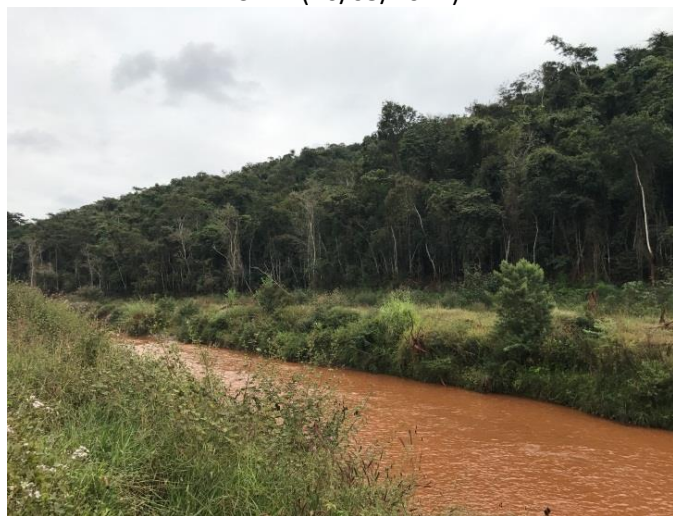
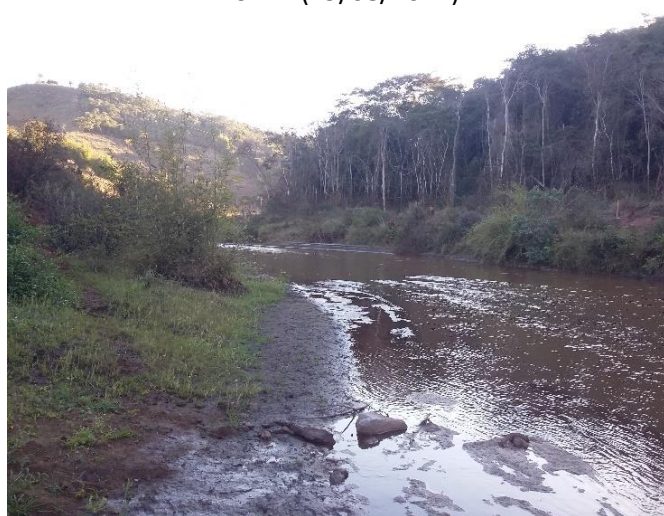
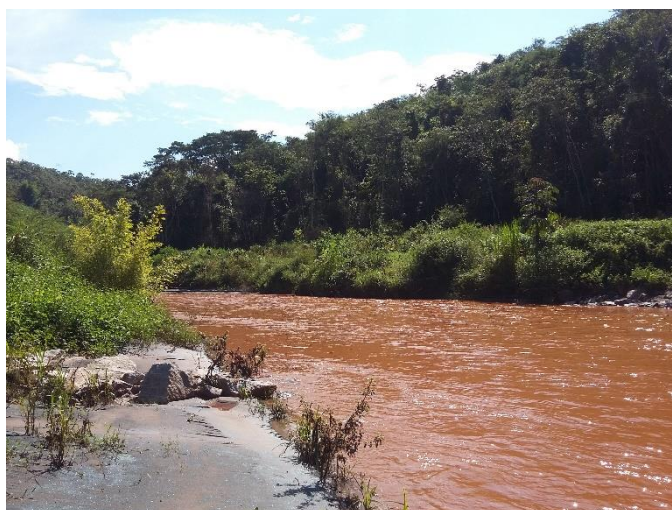
**Ponto:** TR23-02

**Descrição:** Neste ponto deságua uma canaleta de drenagem da estrada vicinal. A canaleta foi revestida com pedras de mão para reduzir a energia de escoamento da água superficial e para reduzir o arraste dos sedimentos depositados na margem direita. Na margem esquerda foram construídos enrocamentos para estabilizar o talude marginal do rio.

Na WATU V foi possível observar que os taludes da margem esquerda estão estabilizados e que a canaleta de drenagem está sendo recoberta pela vegetação que se desenvolveu no seu entorno.

**Foto:** Visão para montante do ponto.

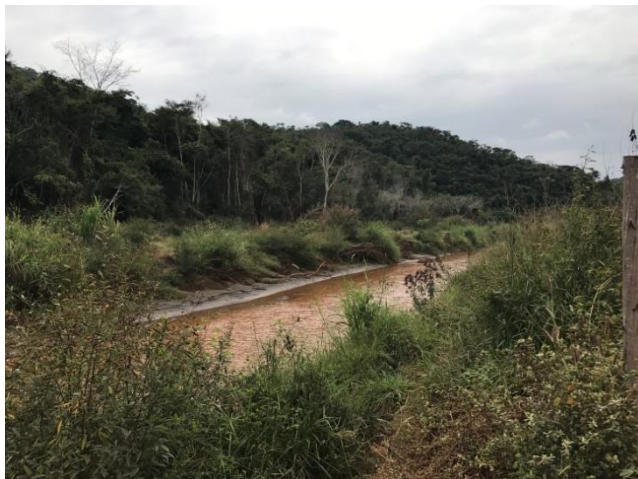
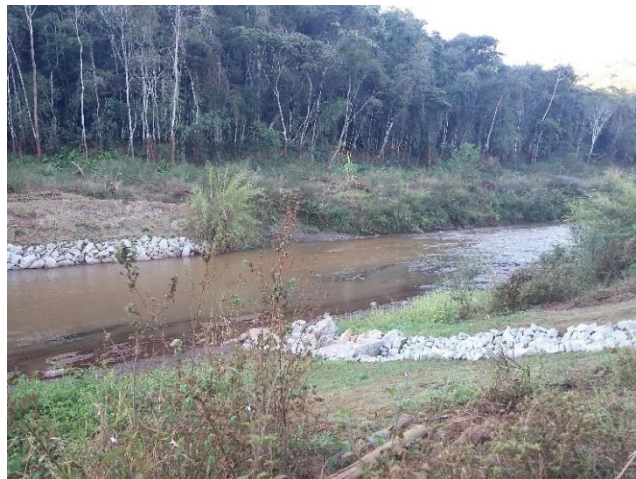
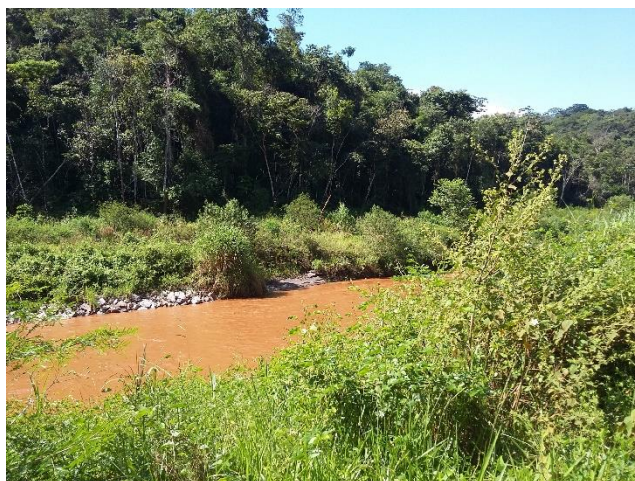
**Ponto:** TR23-02

**Foto:** Visão a jusante do ponto.

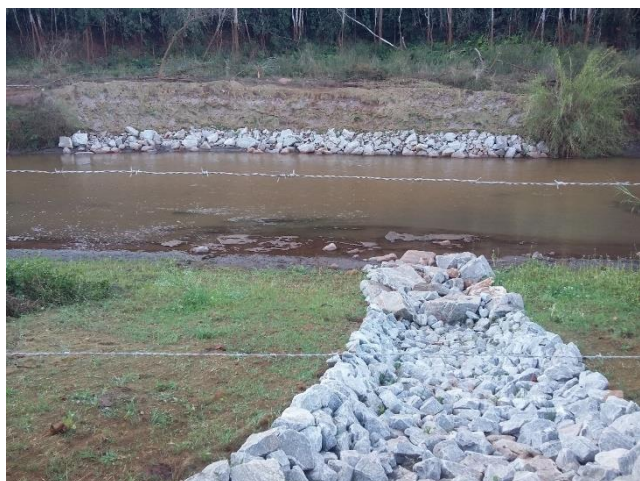
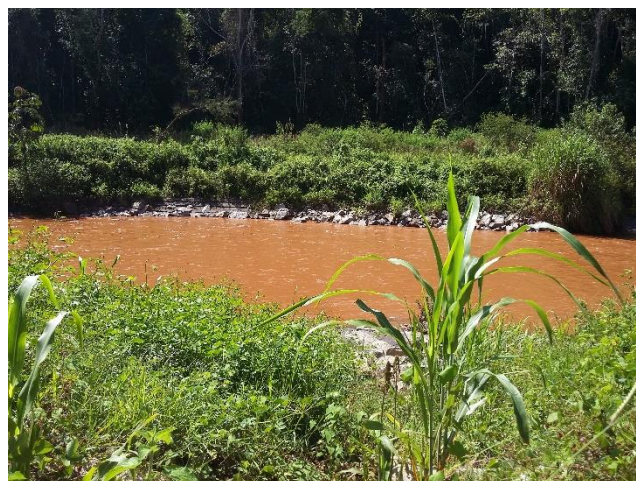
**Foto:** Detalhe das obras de bioengenharia implantadas nas margens do rio.

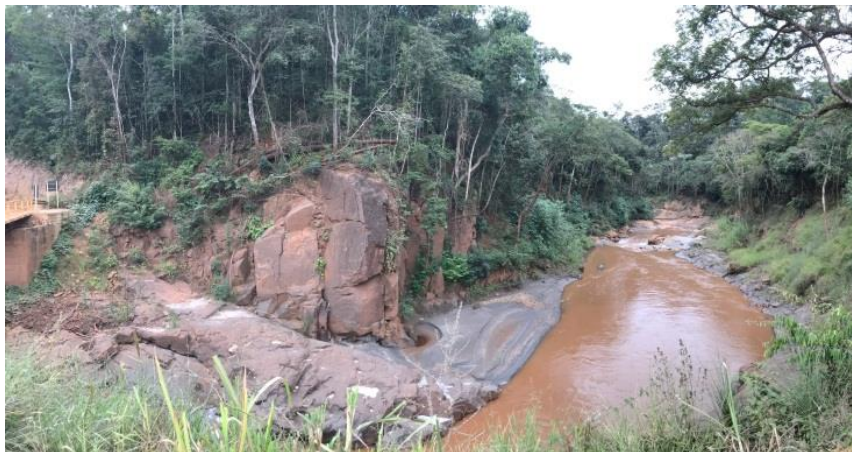
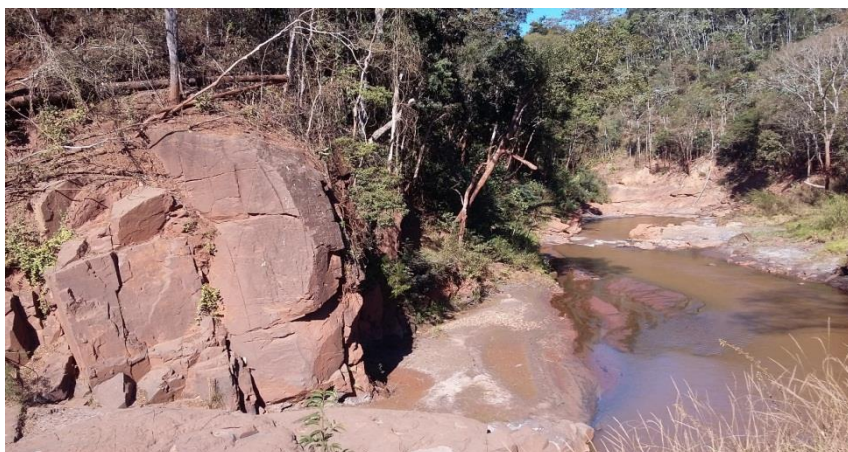
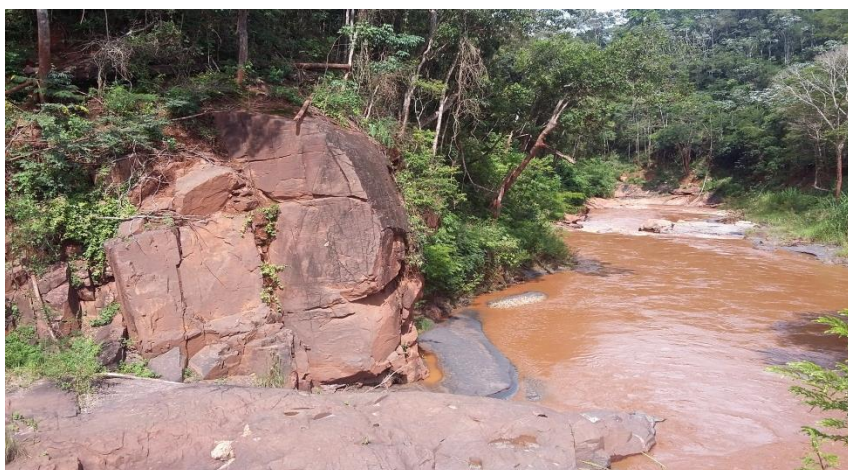
**Ponto:** TR24-01

**Descrição:** Ponto localizado próximo do limite das áreas 07 (visão para montante do rio Gualaxo do Norte) e 24 (visão para jusante do rio). Caracterizado por um pequeno cânion de rochas onde houve uma pequena deposição de rejeito.

**Foto:** Visão para jusante do Rio Gualaxo do Norte.

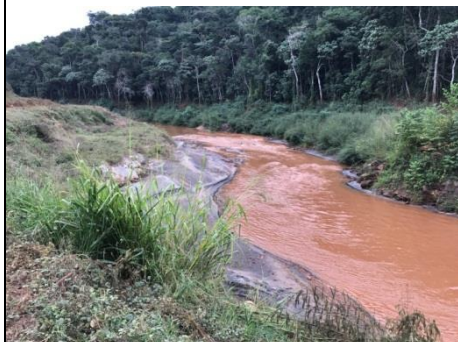
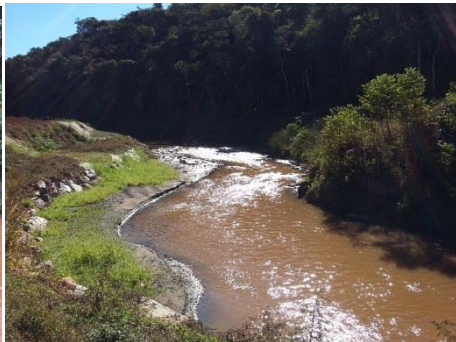
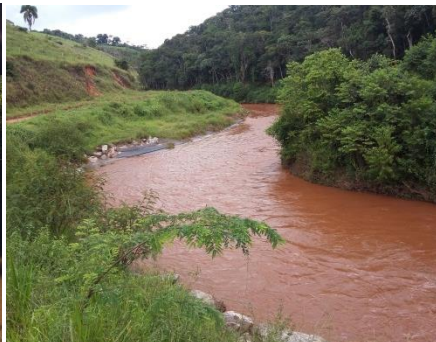
| <b>Descrição:</b> Ponto caracterizado pelo local de encontro das águas do Rio Gualaxo do Norte com o Córrego Águas Claras (TG 42A), que foi impactado pelo refluxo da lama, mas já apresenta água com um aspecto visual cristalino mesmo sem ter sofrido intervenções com vistas na recuperação após o acidente.<br><br>Durante a Operação WATU IV foi possível observar que foram aplicadas técnicas de bioengenharia na área para estabilização do rejeito<br><br>Na WATU V o nível de agua do Rio Gualaxo do Norte estava mais elevado, não sendo possível observar bancos de rejeito no leito do rio. Contudo, as margens ainda apresentavam praias de rejeito. | | |
| <b>Foto:</b> Visão à montante do ponto. | | |

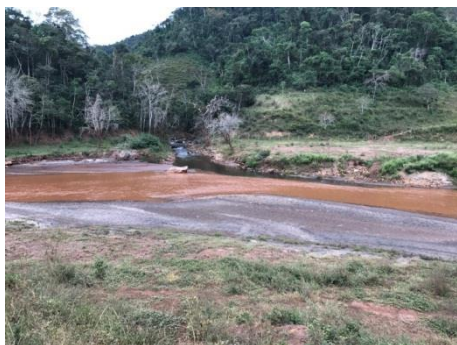
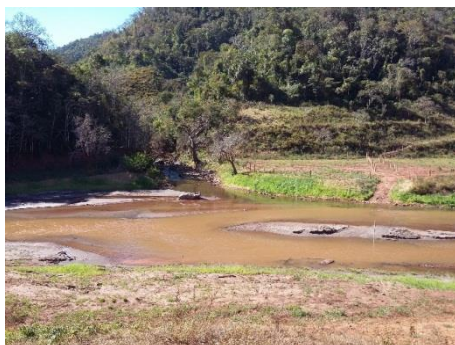
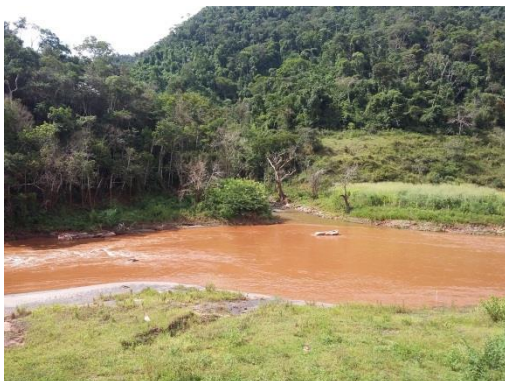
| <b>Foto:</b> Ponto de encontro das águas do Rio Gualaxo do Norte com o Córrego Águas Claras (TG 42A). | | |

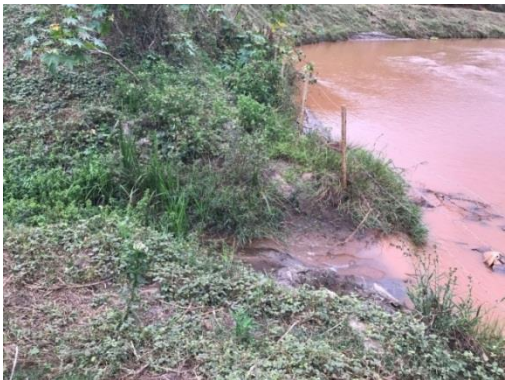
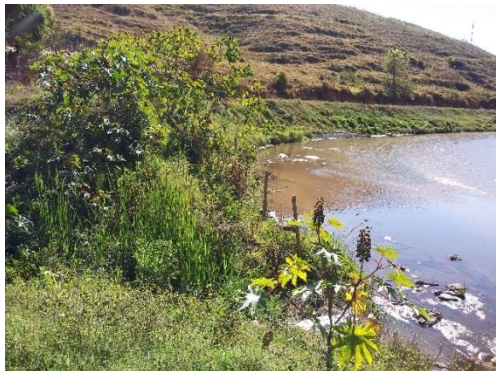
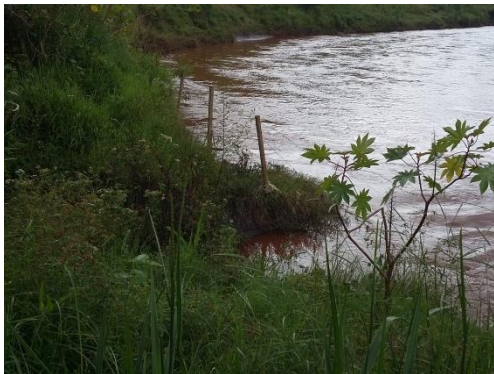
| <p><b>Descrição:</b> Trata-se do ponto de encontro das águas do Rio Gualaxo do Norte (margem direita) e o tributário TG 43. A cerca de 10 metros da margem existe um curral que aparenta desaguar seu resíduo direto no curso d'água. Neste sentido, foi constatado que o proprietário tem utilizado as margens do rio para o plantio de capineira.</p> <p>Na WATU V a vazão do rio estava maior, o que reduziu as praias de rejeito das margens e o material orgânico depositado na confluência do tributário TG43 com o Gualaxo do Norte.</p> | |
| <p><b>Foto:</b> Encontro do tributário TG43 com o Gualaxo do Norte.</p> <div style="display: flex; justify-content: space-around; align-items: flex-start;"> <div style="text-align: center;"> <p>FASE III (16/05/2017)</p> </div> <div style="text-align: center;"> <p>FASE IV (29/08/2017)</p> </div> </div> <div style="text-align: center; margin-top: 20px;"> <p>FASE V (05/03/2018)</p> </div> | |

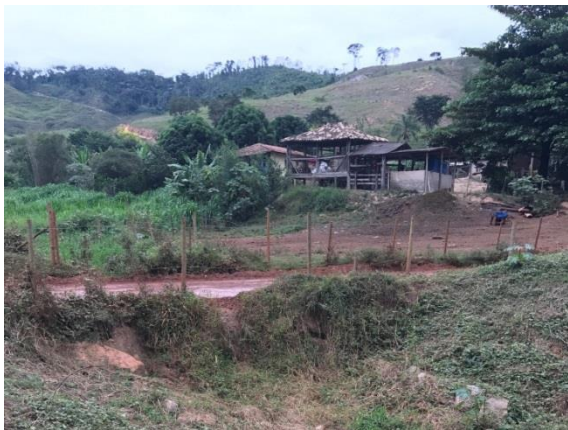
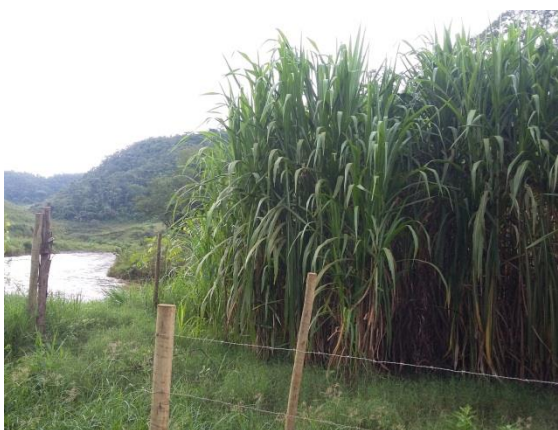
| <p><b>Foto:</b> Curral de boi e capineira nas margens do rio.</p> <div style="display: flex; justify-content: space-around;"> </div> | |

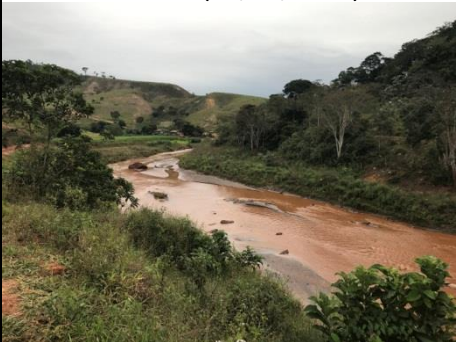
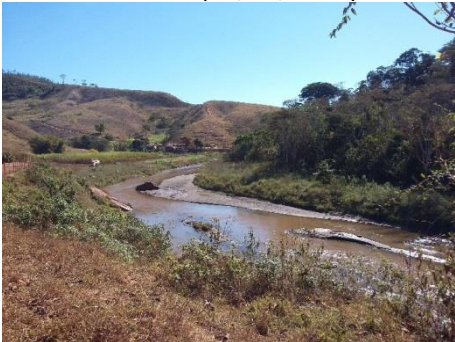
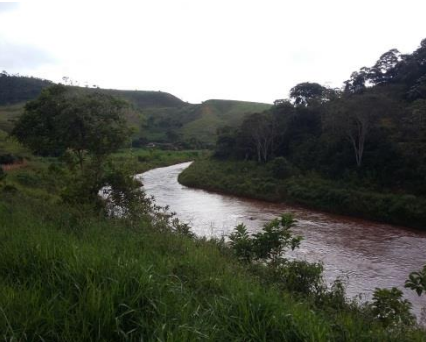
| <p><b>Descrição:</b> Nessa localidade foi possível observar bancos e praias de rejeito ao longo do rio. Não obstante, existe no trecho blocos de pedra que foram arrastados pelo fluxo da lama e que ficaram depositados na calha do rio.</p> <p>Na fase IV da Operação WATU a alteração mais significativa observada no ponto foi o aumento no tamanho das praias e bancos de rejeito. Na fase V a vazão do rio estava maior, o que reduziu a visibilidade das praias e bancos de rejeito.</p> <p>Na fase V foi possível observar um ganho significativo de vigor das plantas em relação à fase IV.</p> | | |
| <p style="text-align: center;"><b>Foto:</b> Visão a montante do Rio Gualaxo do Norte.</p> <div><div><p>FASE III (16/05/2017)</p></div><div><p>FASE IV (29/08/2017)</p></div><div><p>FASE V (05/03/2018)</p></div></div> | | |
