# RELATÓRIO

# OPERAÇÃO WATU

# FASE V

Fiscalização dos trechos prioritários e não prioritários de  
recuperação atingidos pelos rejeitos da barragem de Fundão

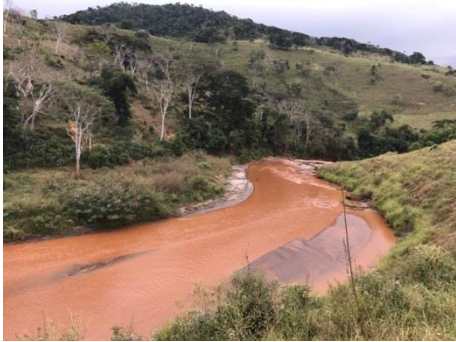
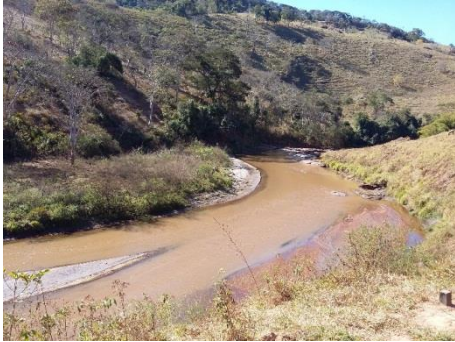
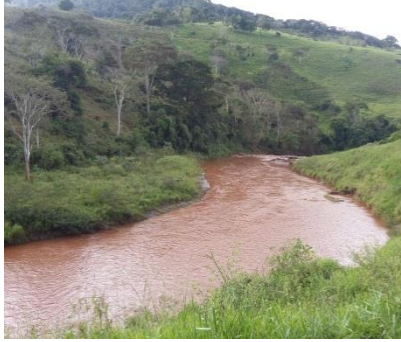
| <p><b>Descrição:</b> Nessa localidade foi possível observar bancos e praias de rejeito ao longo do rio. Não obstante, existe no trecho blocos de pedra que foram arrastados pelo fluxo da lama e que ficaram depositados na calha do rio.</p> <p>Na fase IV da Operação WATU a alteração mais significativa observada no ponto foi o aumento no tamanho das praias e bancos de rejeito. Na fase V a vazão do rio estava maior, o que reduziu a visibilidade das praias e bancos de rejeito.</p> <p>Na fase V foi possível observar um ganho significativo de vigor das plantas em relação à fase IV.</p> | | |
| <p style="text-align: center;"><b>Foto:</b> Visão a jusante do Rio Gualaxo do Norte.</p> <div><div><p>FASE III (16/05/2017)</p></div><div><p>FASE IV (29/08/2017)</p></div><div><p>FASE V (05/03/2018)</p></div></div> | | |

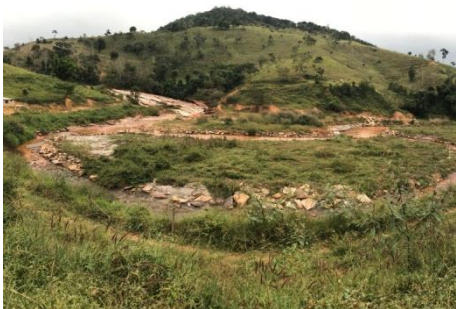
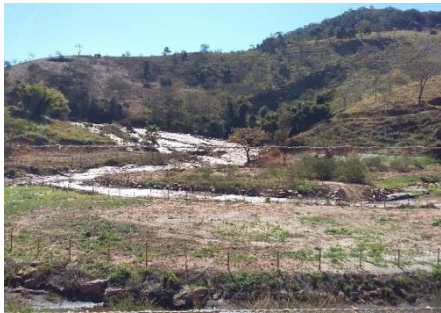
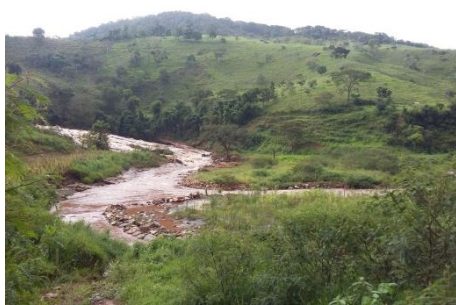
| <p><b>Descrição:</b> Na área existe uma cachoeira, da qual a jusante há uma ilha natural que foi recoberta por rejeito pela ocasião do acidente. As margens do rio neste trecho são utilizadas para a pecuária.</p> <p>Na fase VI da operação WATU foi constatada a implementação do sistema de drenagem e a instalação de biomantas nas encostas e margens do rio. Não obstante, foi possível observar o cercamento das áreas em recuperação, bem como a existência de corredores para o gado.</p> <p>Na fase V foi possível observar um aumento significativo de vigor da vegetação. O sistema de drenagem foi completamente escondido pela vegetação.</p> | |
| <p style="text-align: center;"><b>Foto:</b> Ilha natural e cachoeira ao fundo.</p> <div style="display: flex; justify-content: space-around; align-items: flex-end;"> <div style="text-align: center;"> <p>FASE III (16/05/2017)</p> </div> <div style="text-align: center;"> <p>FASE IV (29/08/2017)</p> </div> <div style="text-align: center;"> <p>FASE V (05/03/2018)</p> </div> </div> | |

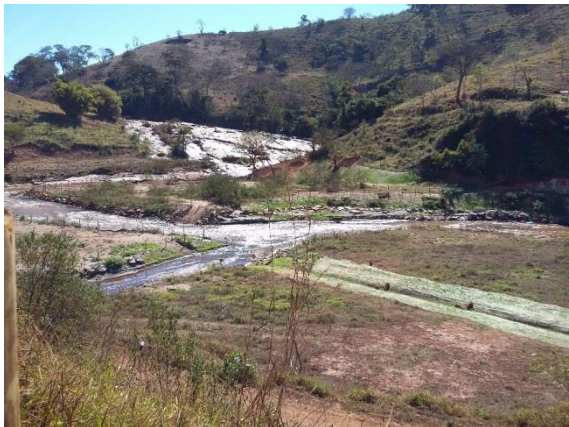
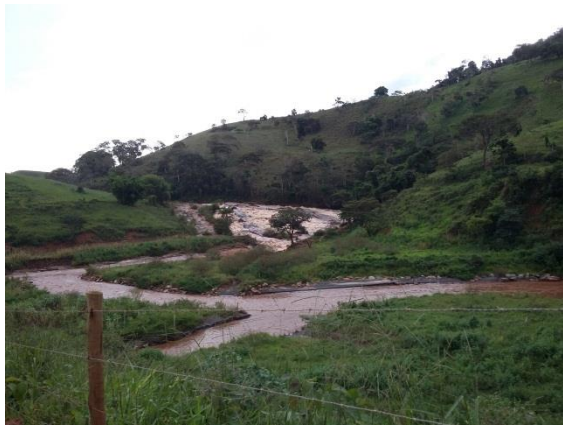
| <p style="text-align: center;"><b>Foto:</b> Canaleta de drenagem coberta pela vegetação.</p> <p style="text-align: center;">FASE IV (29/08/2017)</p> <div style="display: flex; justify-content: space-around; align-items: flex-end;"> <div style="text-align: center;"> </div> <div style="text-align: center;"> </div> </div> | |

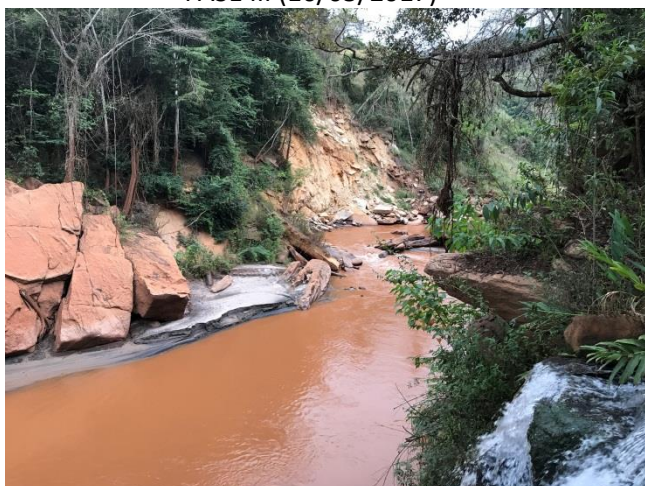
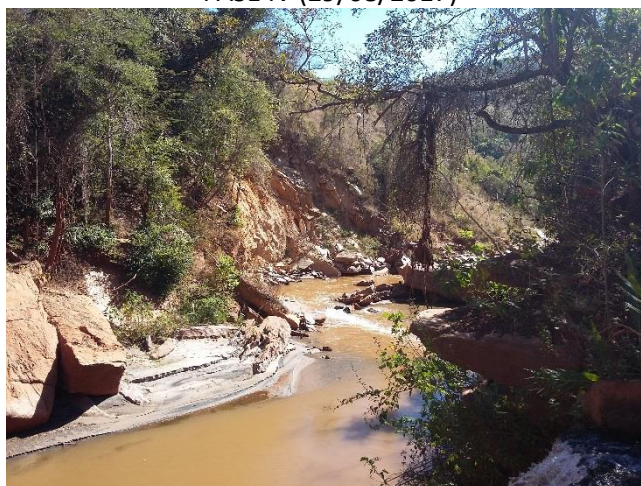
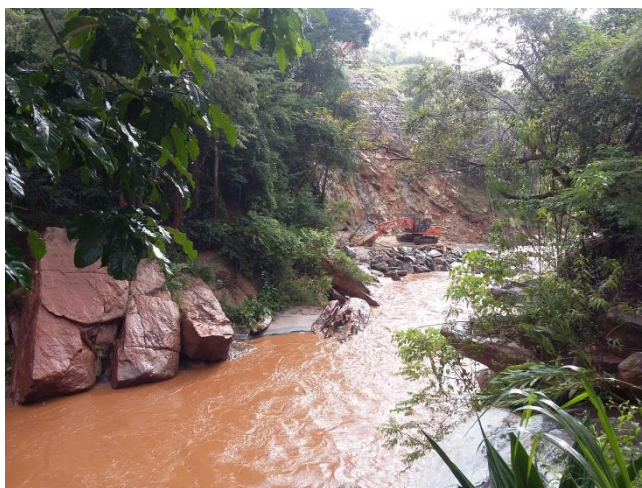
**Ponto:** TR24-06

Neste ponto, por meio dos relatórios passados da operação WATU, foi solicitado a execução de um projeto específico para estabilizar a encosta direita do rio. Durante a WATU V foi possível observar que as obras de estabilização estão sendo executadas.

A jusante do ponto foi possível observar a ocorrência de pequenas praias de rejeito ao longo do rio.

**Foto:** Visão a montante do ponto.

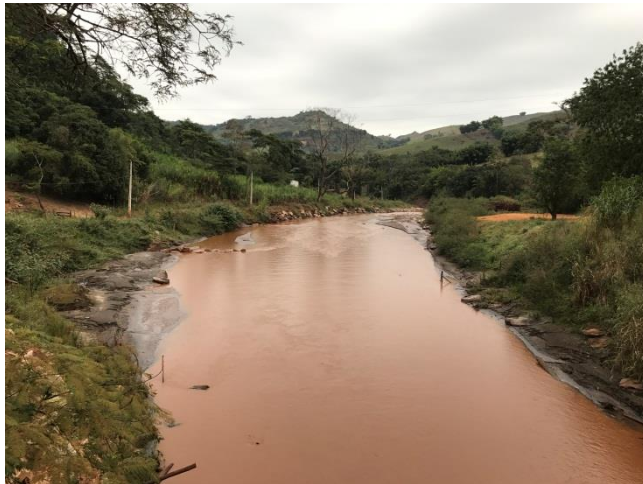
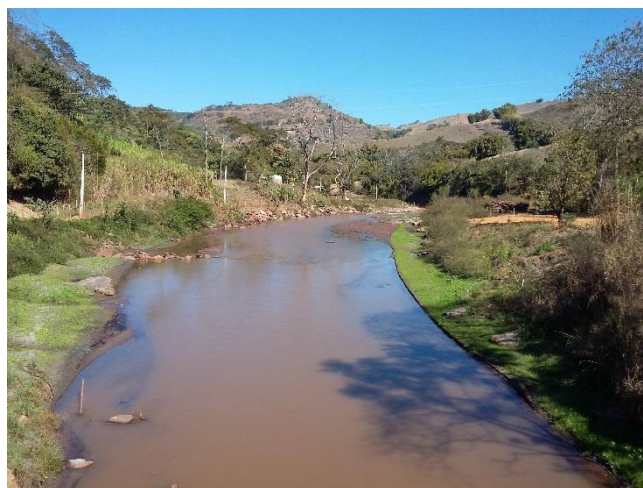
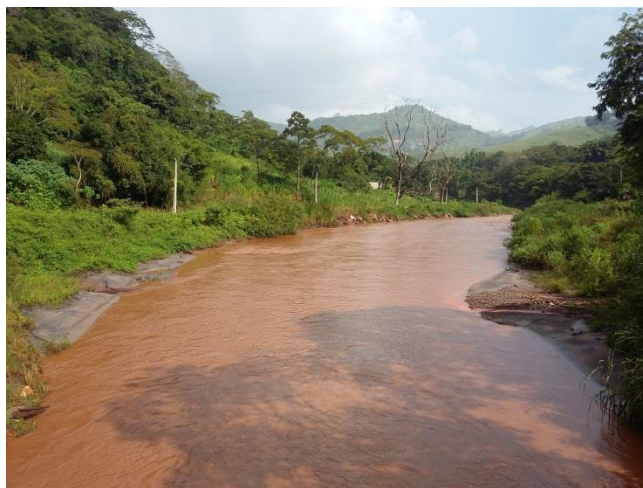
**Ponto:** TR24-06

**Foto:** Visão a jusante do ponto.

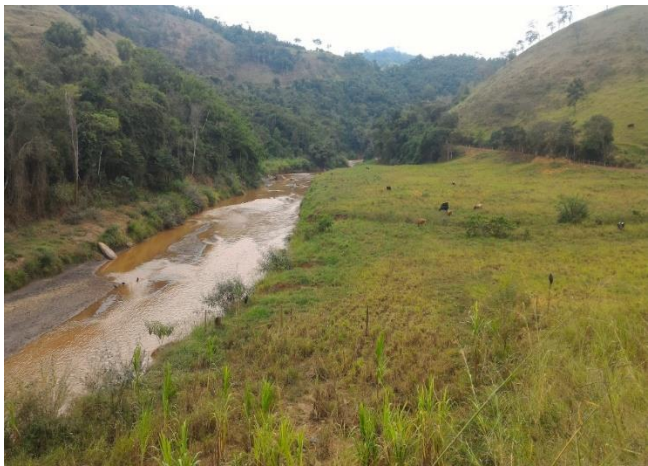
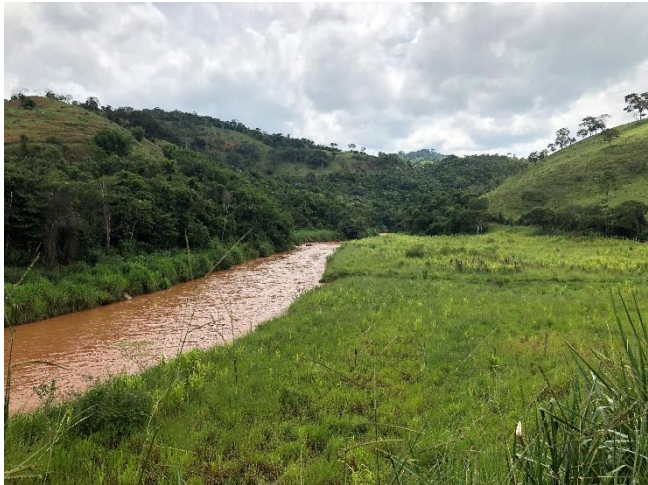
| <p><b>Descrição:</b> A área vistoriada é uma planície de inundação que foi recoberta por braqueárias pelo proprietário, para retomada da atividade de pasto. Com o aumento do nível do rio não foi possível verificar as praias de acúmulo de rejeito. Foi observado o desenvolvimento da vegetação no talude marginal. Fora da área de pasto existem algumas espécies arbustivas.</p> | |
| <p align="center"><b>Foto: Vista da planície de inundação</b></p> <div> <div> <p align="center">FASE III (17/05/2017)</p> </div> <div> <p align="center">FASE V (07/03/2018)</p> </div> </div> | |

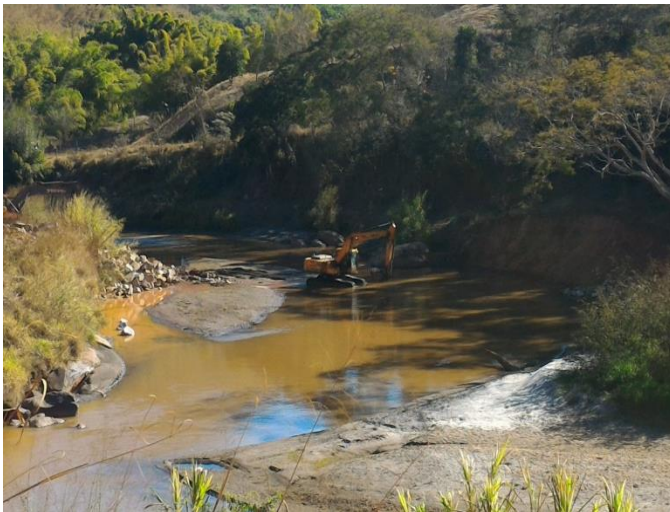
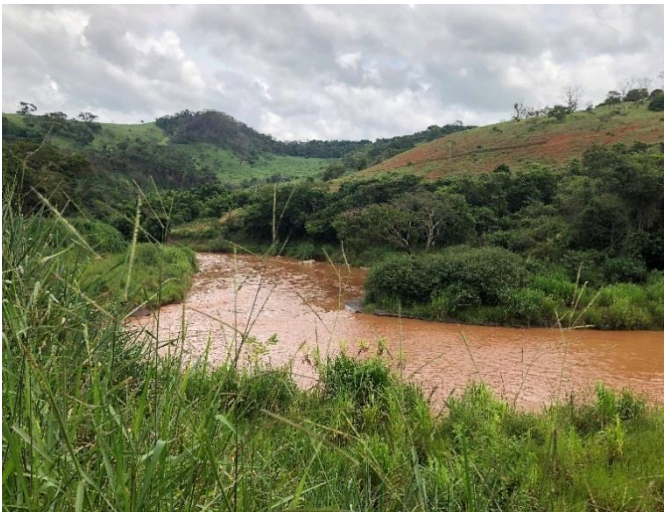
| <p align="center"><b>Foto: Vista da calha.</b></p> <div> <div> <p align="center">FASE IV (29/08/2017)</p> </div> <div> <p align="center">FASE V (07/03/2018)</p> </div> </div> | |

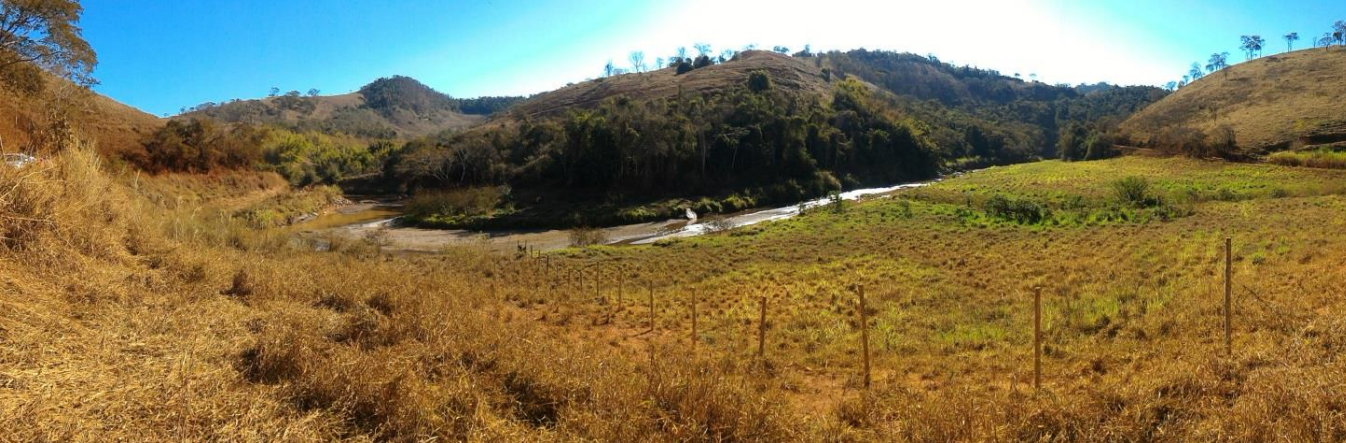
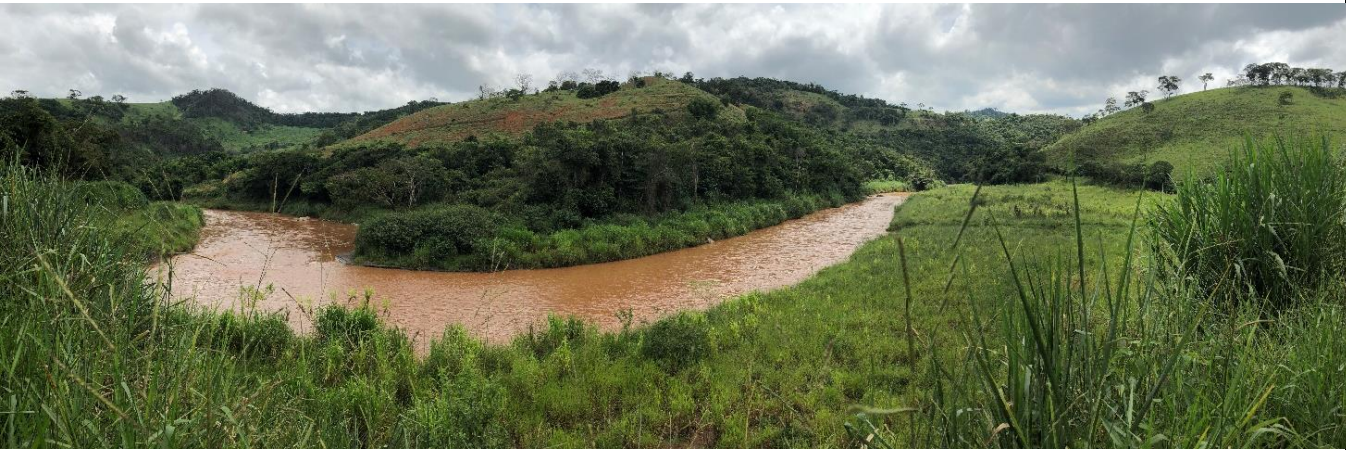
| <b>Ponto:</b> TR25-01 | <b>Coordenada UTM:</b> 699511 / 7757041 |

| <p><b>Foto:</b> Vista da planície de inundação. Observa-se que a cobertura vegetal da planície permanece com pastagem.</p> <p>FASE IV (29/08/2017)</p> | |

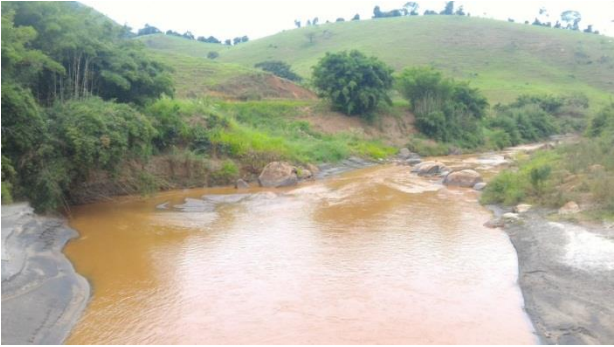
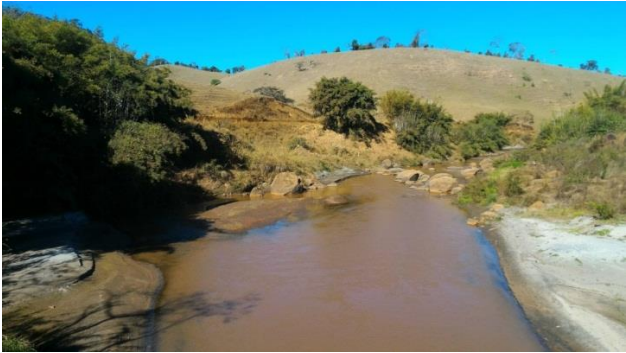
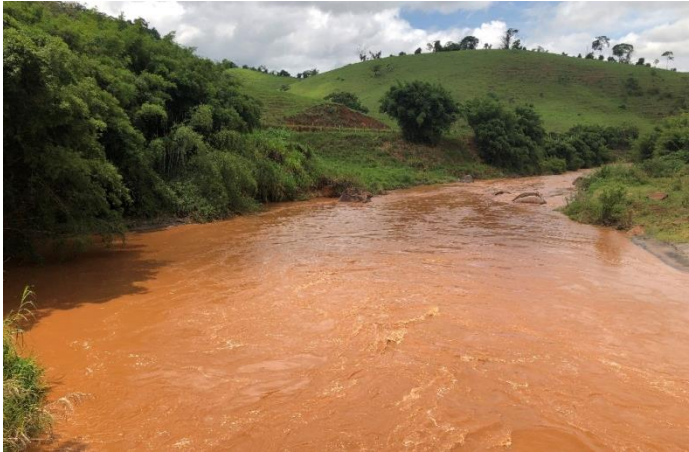
| <p><b>Descrição:</b> Com o aumento do nível do rio ficam pouco visíveis as praias de rejeito observadas nas fases anteriores. Mesmo com o desenvolvimento da vegetação ainda foi possível constatar pontos erosivos e não foi possível constatar se foi feito algum tipo de intervenção para estabilização do talude.</p> | |
| <p><b>Foto:</b> Visão da calha do rio, montante para jusante.</p> <div data-bbox="327 517 588 551"> <p>FASE III (17/05/2017)</p> </div> <div data-bbox="1007 517 1268 551"> <p>FASE IV (29/08/2017)</p> </div> <div data-bbox="670 940 922 974"> <p>FASE V (07/03/2018)</p> </div> | |

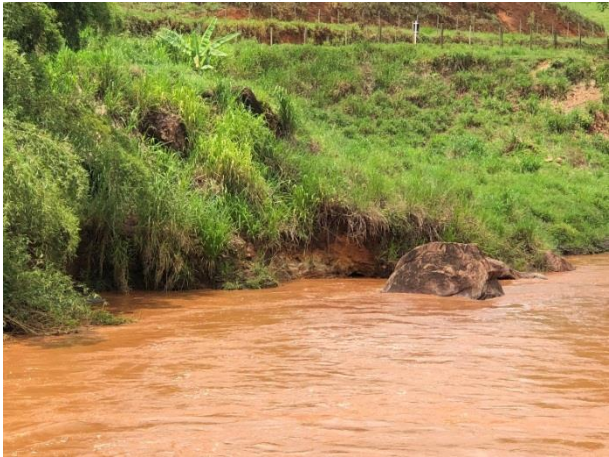
| <p><b>Foto:</b> Visão da calha do rio, jusante para montante.<br/>FASE V (07/03/2018)</p> | <p><b>Foto:</b> Pontos de solapamento do talude.<br/>FASE V (07/03/2018)</p> |

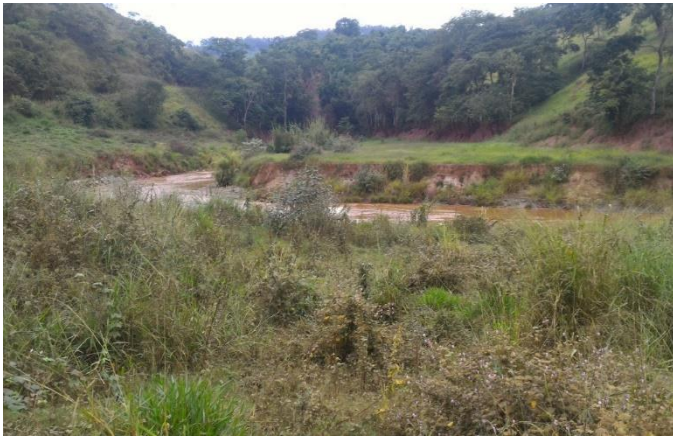
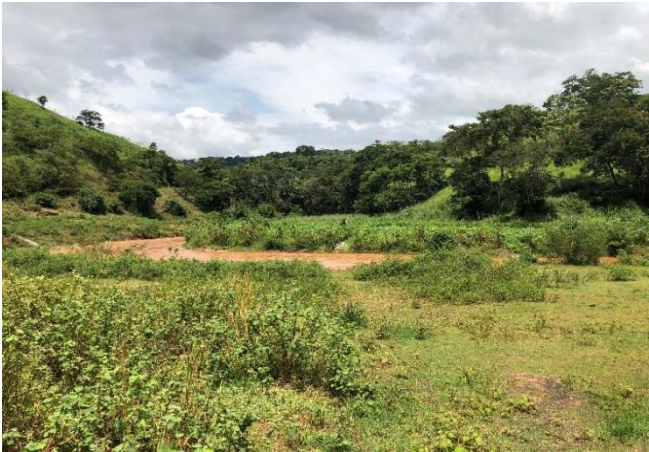
| <p><b>Descrição:</b> No trecho em análise verificou-se intervenção de proprietários com plantação de vegetação rasteira onde já havia crescimento da vegetação proveniente do mix de sementes. A vegetação em desenvolvimento nos taludes marginais e na ilha de rejeitos não permitiu verificar se houve intervenções para estabilização do talude mas a vegetação é um fator estabilizador. Em alguns trechos a vegetação arbustiva já está com maior porte o que dificultou o acesso às margens do rio.</p> | |
| <p><b>Foto:</b> Planície de inundação e desenvolvimento da vegetação.</p> <div> <div> <p>FASE III (17/05/2017)</p> </div> <div> <p>FASE V (07/03/2018)</p> </div> </div> | |

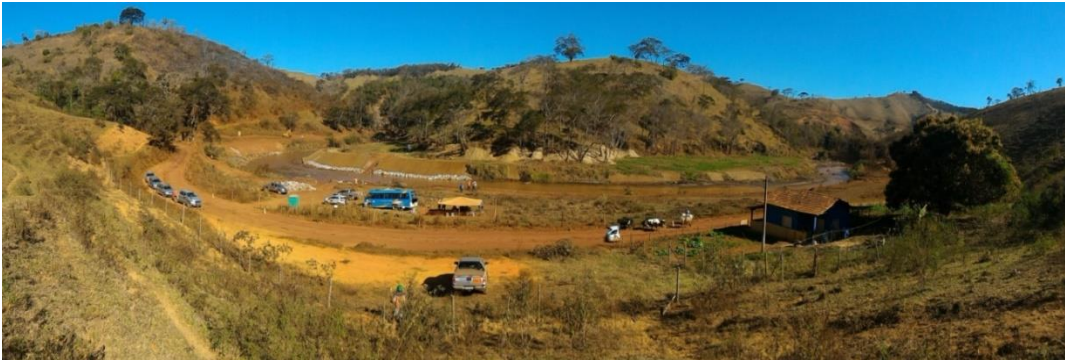
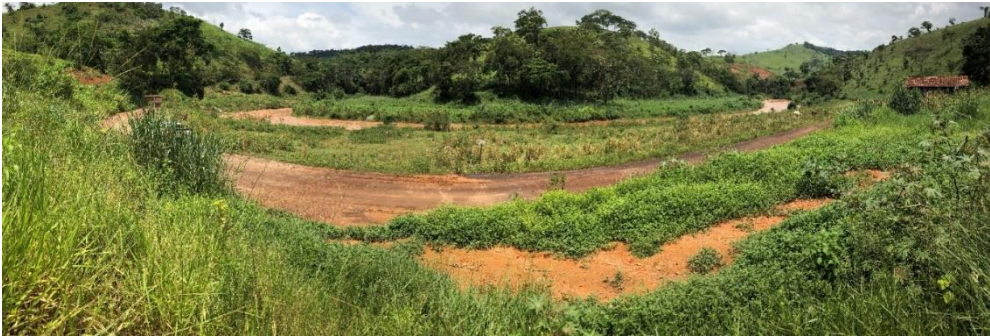
| <p><b>Foto:</b> Planície de inundação em recuperação e recuperada.</p> <div> <p>FASE IV (29/08/2017)</p> </div> <div> <p>FASE V (07/03/2018)</p> </div> | |

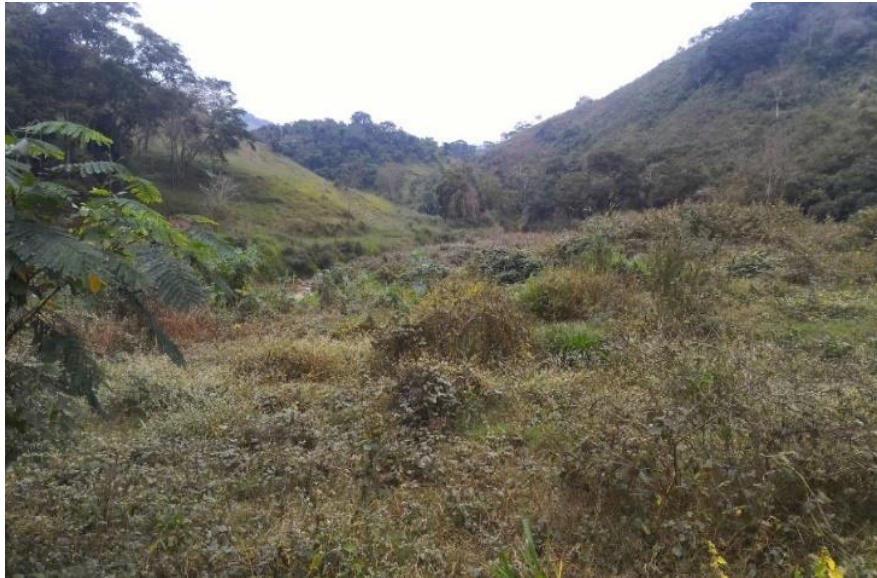
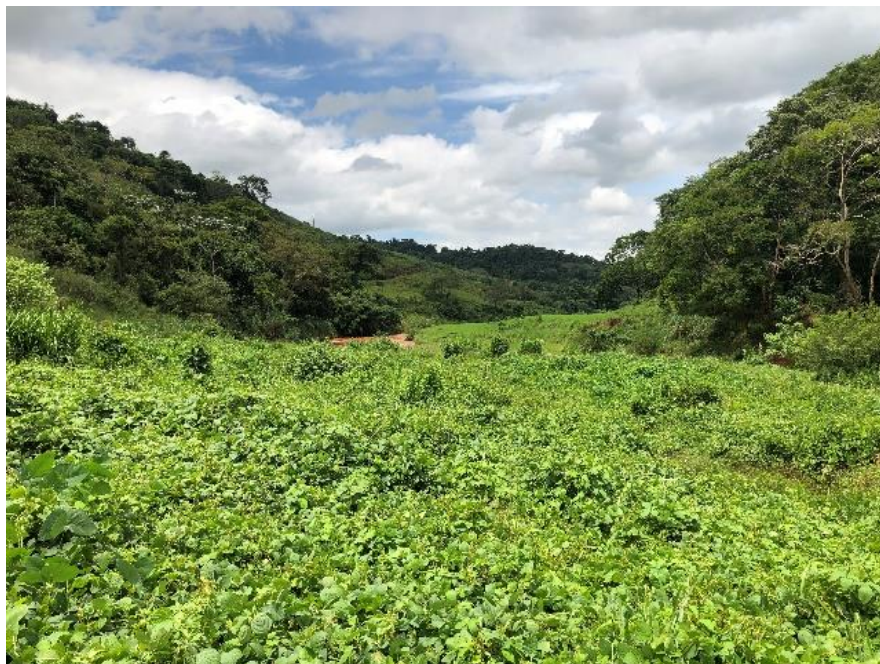
**Ponto:** TR25-04

**Descrição:** Neste ponto do trecho verificou-se evolução da vegetação com consolidação de espécies arbustivas.

**Foto:** Evolução da paisagem.

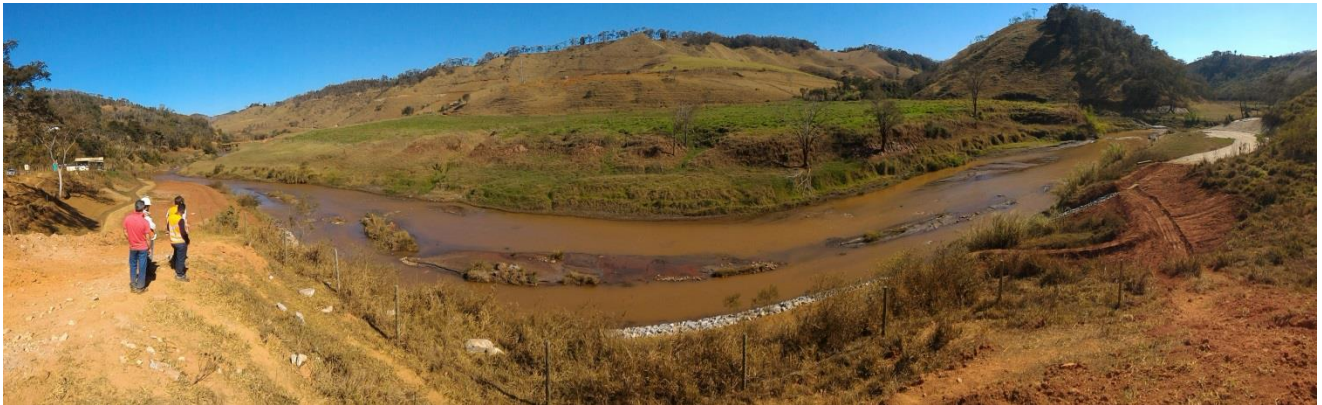
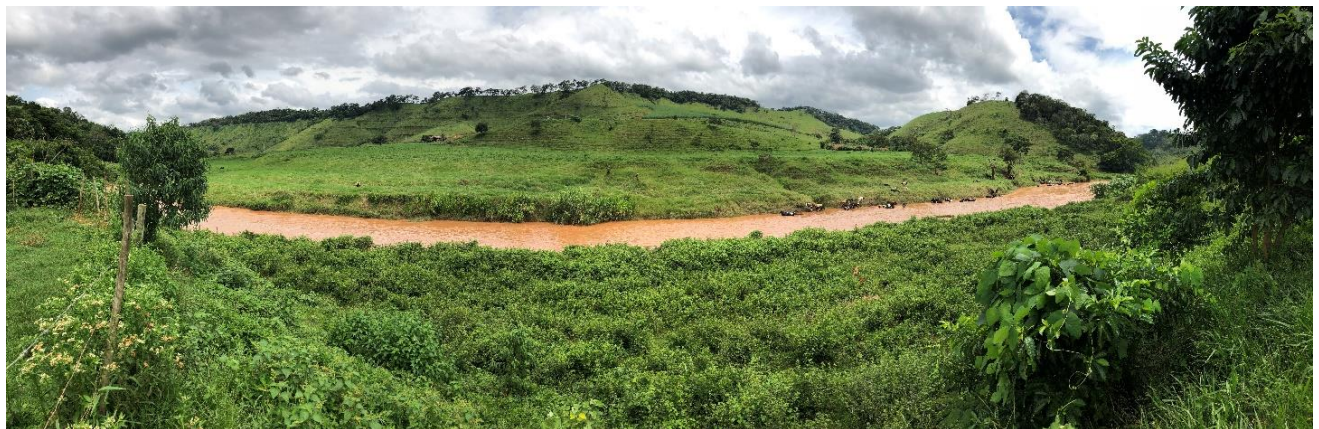
**Ponto:** TR25-05

**Descrição:** Com o aumento do nível do rio pelo período chuvoso não foi possível verificar os bancos de deposição de rejeito ao longo do seu curso. A vegetação está em desenvolvimento e apesar da área cercada havia presença de gado na APP e dentro do curso d'água. Em alguns trechos foi verificado carreamento de rochas dos enrocamentos previamente realizados.

**Foto:** Visão geral da área.

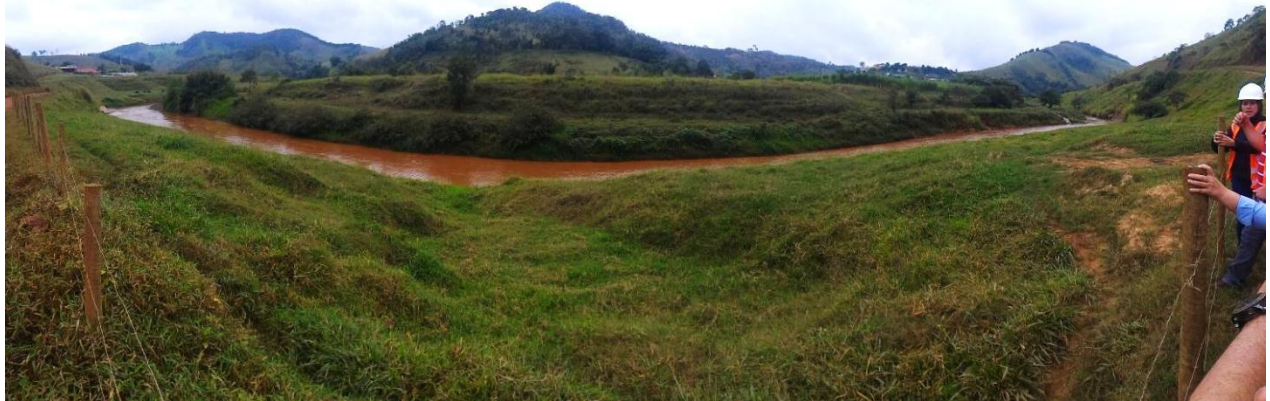
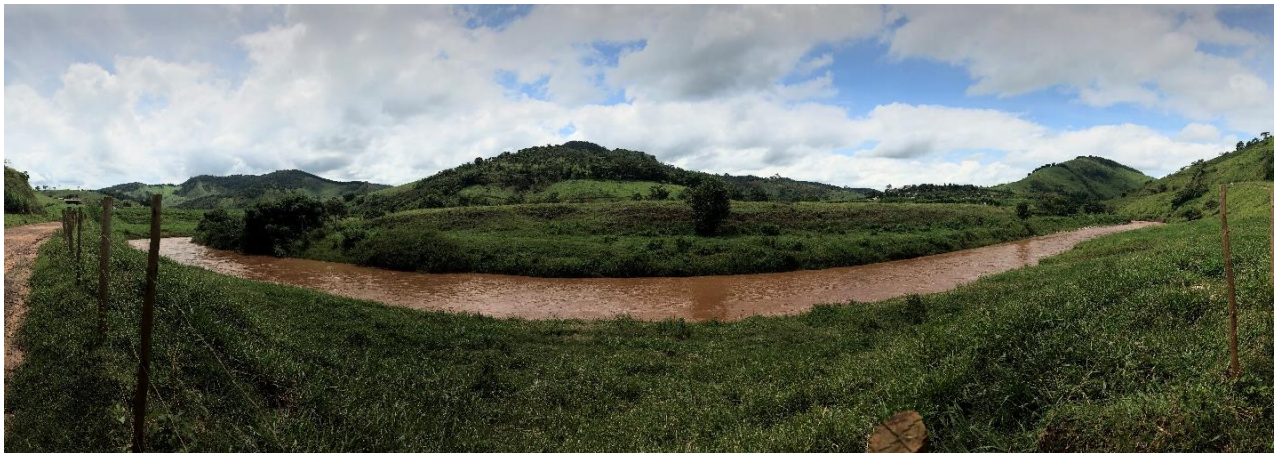
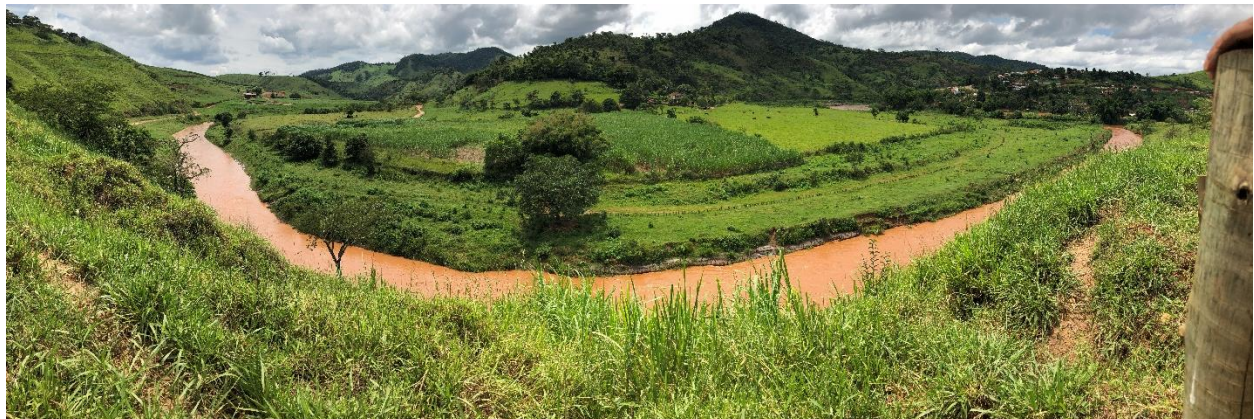
**Ponto:** TR25-06

**Descrição:** No geral houve em relação as fases anteriores evolução do pasto no local, não sendo identificado mais pontos de solo exposto e ravinamentos. Houve incorporação dos canais de drenagem a paisagem com desenvolvimento da vegetação e não foram visualizadas praias de rejeito neste trecho. Em alguns pontos dos taludes marginais ainda existe maior deposição de rejeito e focos erosivos pontuais.

**Foto:** Visão da planície de inundação.  
FASE III (17/05/2017)

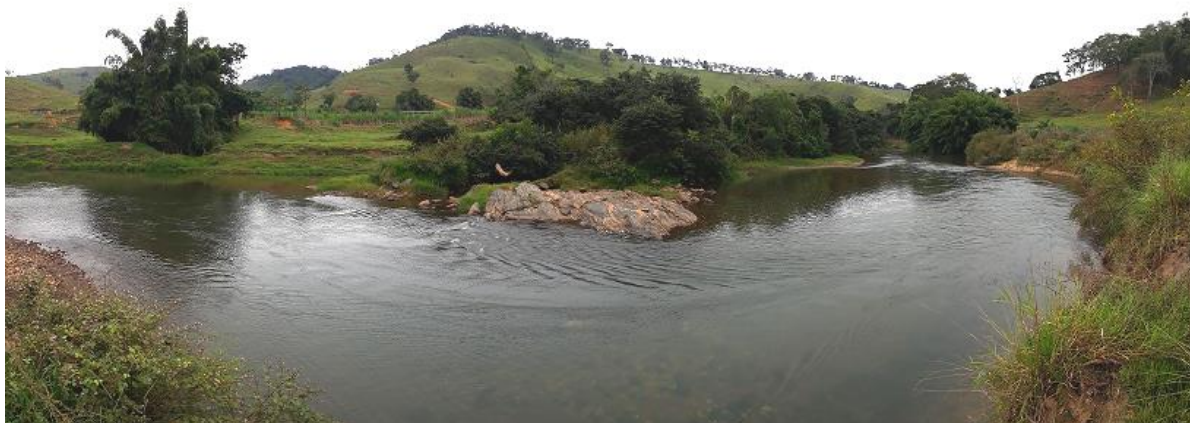
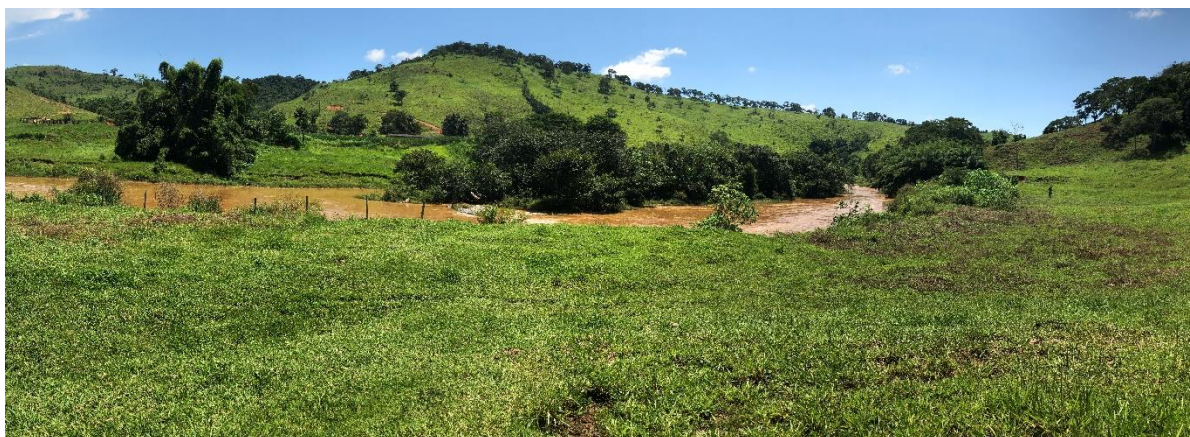
**Descrição:** Com o desenvolvimento da vegetação no período chuvoso e aumento do nível do rio foram identificados menos pontos de solo exposto durante a vistoria da Fase V. Verificou-se que há acesso do gado a APP e não foi feito cercamento em uma das margens. Ainda existem alguns pontos com processos erosivos e deslizamento de taludes.

**Foto:** Vista da paisagem no início do trecho.

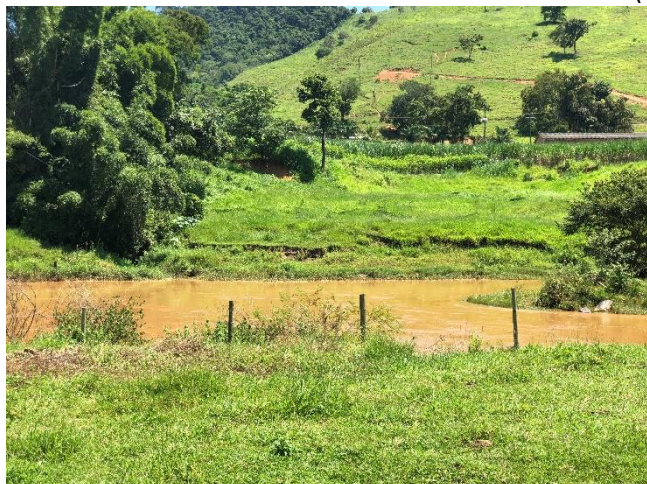
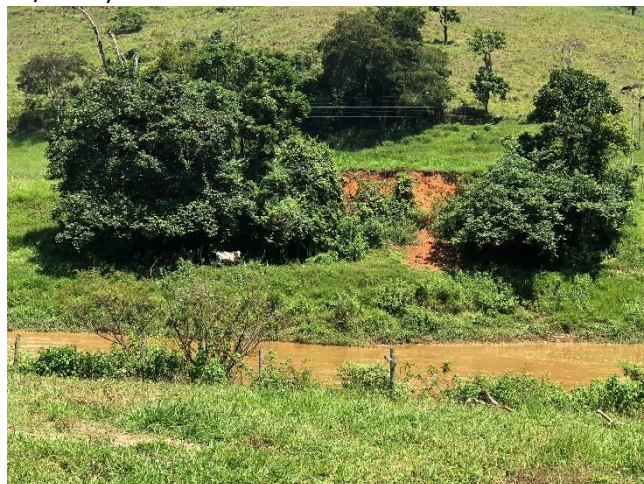
**Foto:** Focos erosivos nas margens.

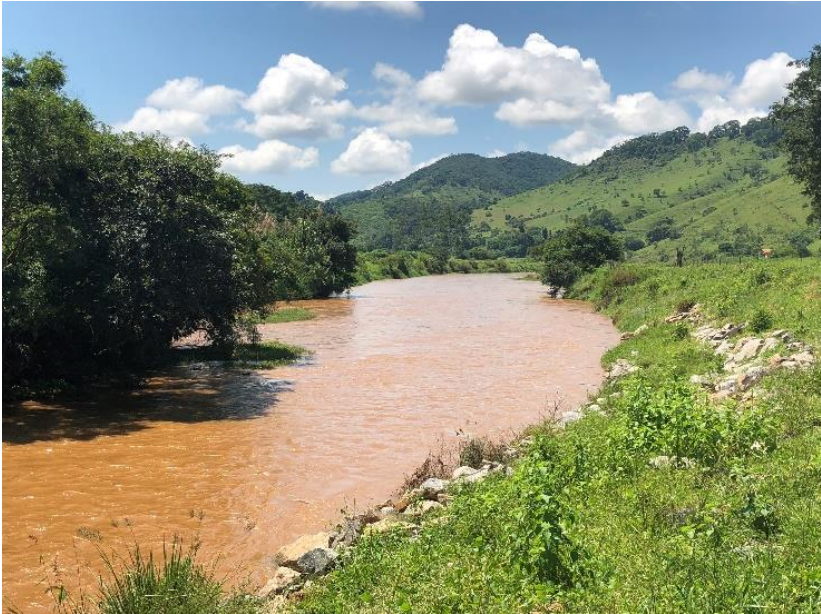
| Ponto TR26-02 | Coordenada UTM: 701771/7754526 |

| Ponto TR26-02 | Coordenada UTM: 701771/7754526 |
|---|---|
| <p><b>Descrição:</b> Verificou-se que a vegetação está em desenvolvimento no local, o enrocamento feito no local está sendo incorporado a paisagem e foi feito cercamento da área.</p> | |
| <p><b>Foto:</b> Vista Geral da área para jusante.<br/>FASE V (06/03/2018)</p> | |

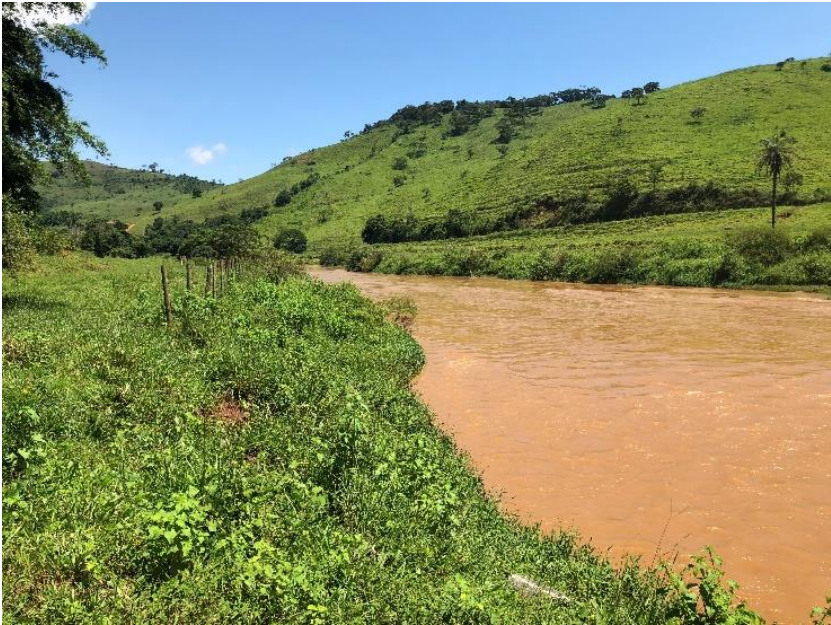
| Ponto TR26-02 | Coordenada UTM: 701771/7754526 |
|---|---|
| <p><b>Foto:</b> Vista Geral da área para montante.<br/>FASE V (06/03/2018)</p> | |

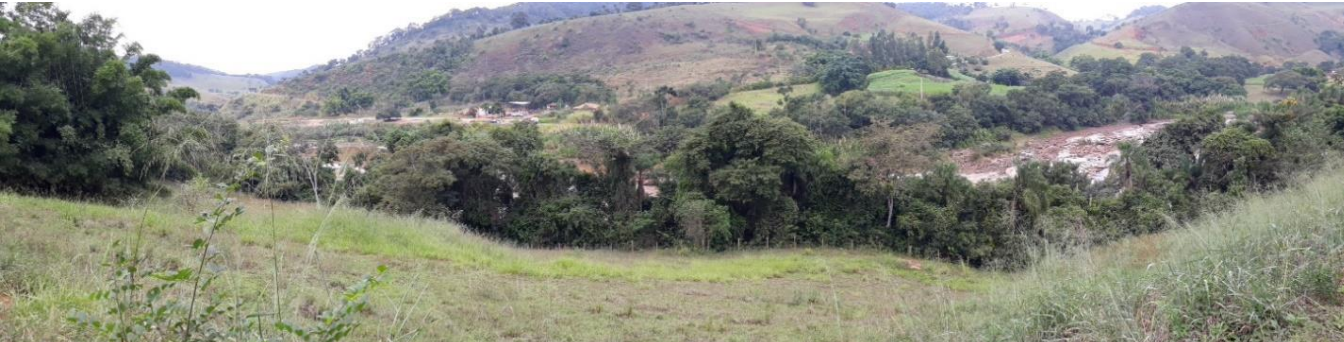
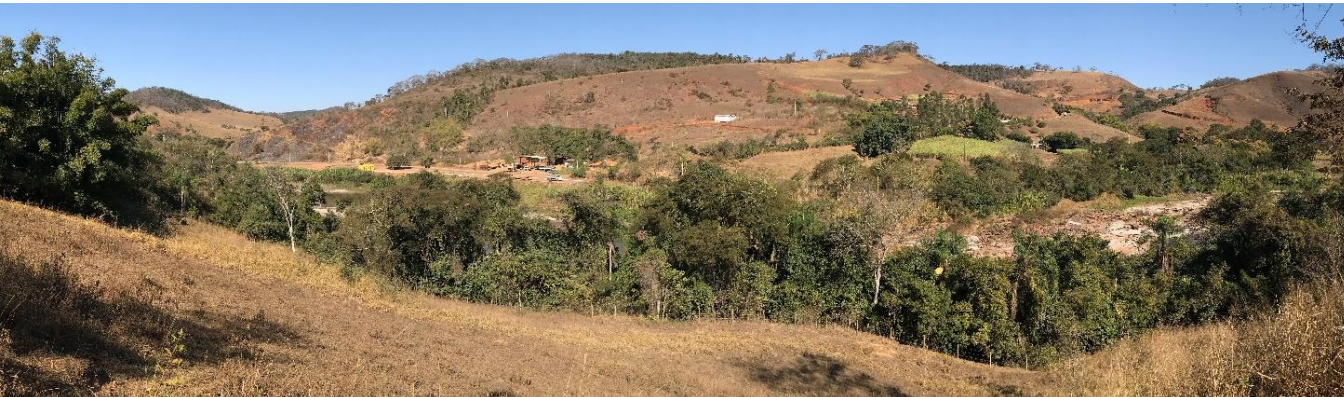
| Ponto: TR27-01 | Coordenada UTM: 720535 / 7758885 |
|---|---|
| <p><b>Descrição:</b> Trecho vistoriado pela Operação Watu pela primeira vez em 17/05/2017 (Fase III), localizado no Rio Doce, a montante do município de Rio Doce, com característica geral de vale encaixado com pequenas planícies, onde ocorreu um pequeno arranque de solo e da vegetação, assim como deposição de rejeito, parcialmente já carreado. As margens são ocupadas por pastagens, culturas agrícolas e pequenos fragmentos de vegetação nativa. Na Fase V não foram observados trabalhos de recuperação das margens, entretanto nas partes visíveis não foram identificadas feições erosivas e a vegetação cobria maior parte dos taludes.</p> | |
| <p><b>Foto:</b> Início do Trecho 27, próximo ao município de Rio Doce. Não houveram intervenções nesse ponto.</p> | |

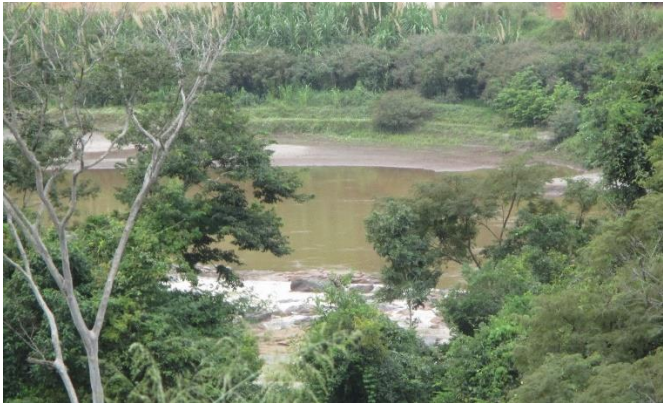
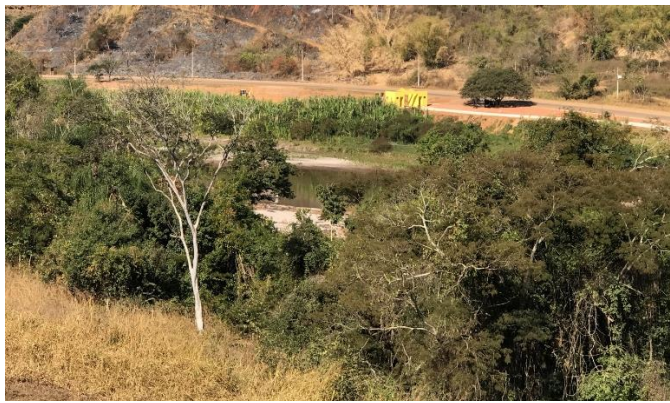
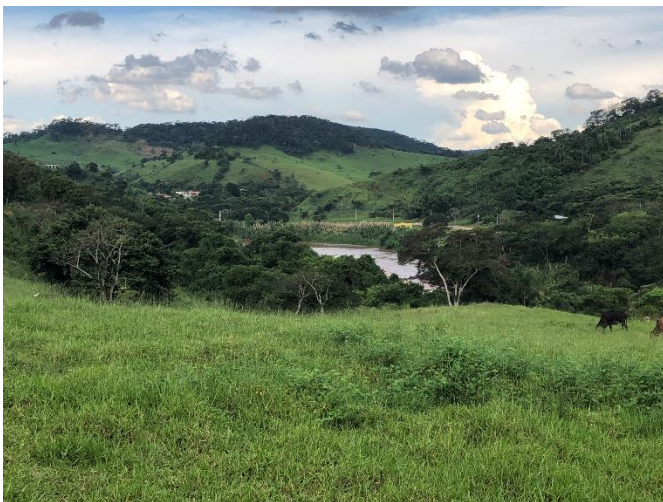
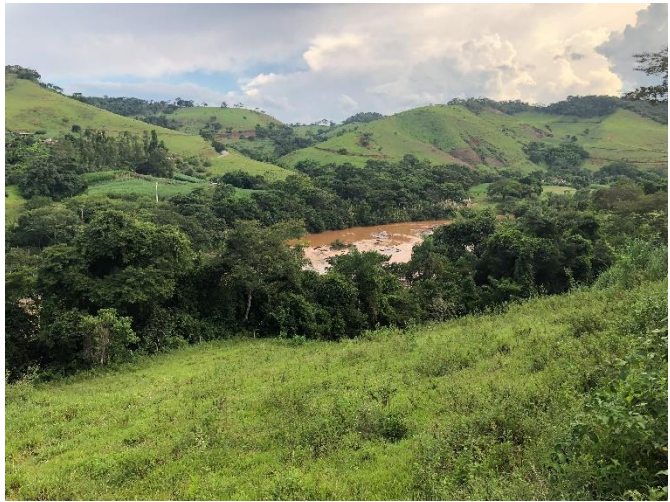
| <p><b>Ponto:</b> TR27-01</p> | <p><b>Coordenada UTM:</b> 720535 / 7758885</p> |

| <p><b>Foto:</b> Deposição em ambas as margens do rio.</p> | |
| <p>FASE V (06/03/2018) – Vista parcial da calha do rio.</p> | |

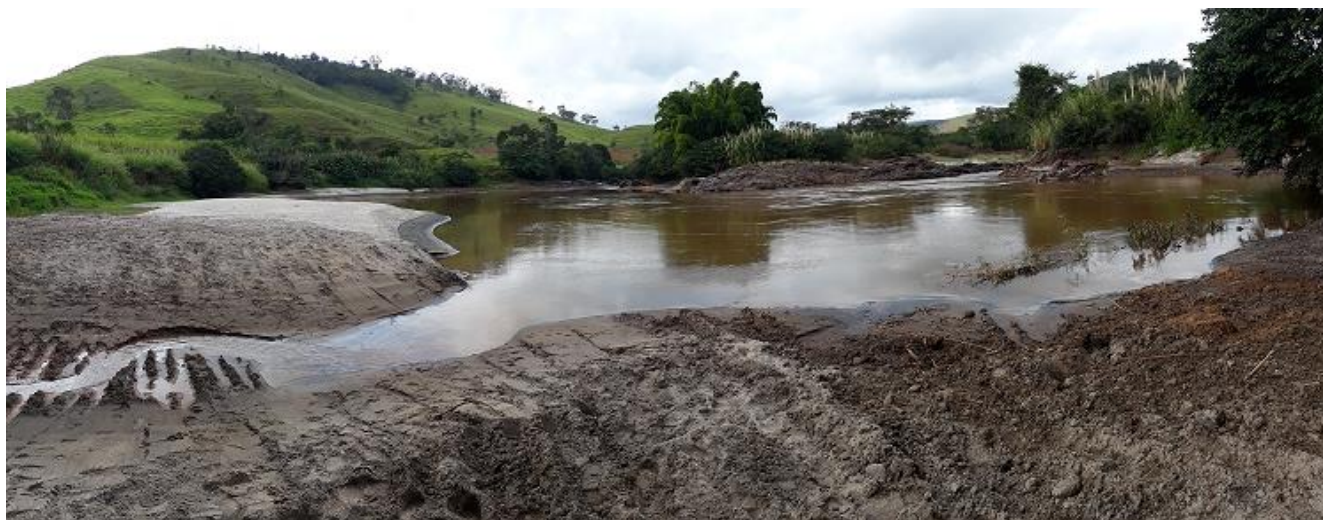
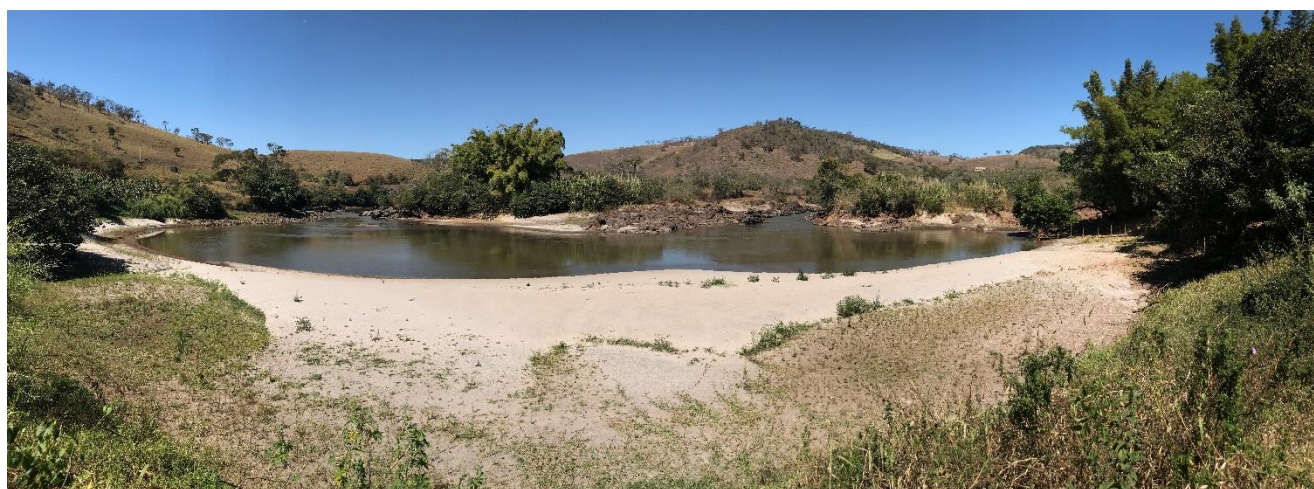
**Ponto:** TR27-02

**Descrição:** Ponto localizado no Rio Doce, no encontro com tributário TD02, com característica de planície de inundação, com muitas rochas e meandros formando ilhas, onde ocorreu pequeno arranque de solo e da vegetação, mas deposição considerável de rejeito, evidente ainda na saída do tributário e nas ilhas, onde foram verificadas depósitos de galhada entre pedras. As margens são ocupadas por pastagens, culturas agrícolas e pequenos fragmentos de vegetação nativa e as ilhas possuem vegetação natural regenerando entre capins e bambus. Na Fase IV, realizada em 28/08/2017, constatou-se que foram executados os trabalhos de drenagem de estrada, com uso de retentores de sedimentos a fim de evitar o carramento de material para o leito do rio. Na fase V foi observados parte de recuperação de talude aparentemente com as obras terminadas recentemente, sem revegetação. Foi observado que os trabalhos realizados para contenção de sedimentos nas margens da estrada, embora com vegetação em desenvolvimento apresentam-se precários e com erosão aparente.

**Foto:** Vista geral do canal no ponto TR27-02.

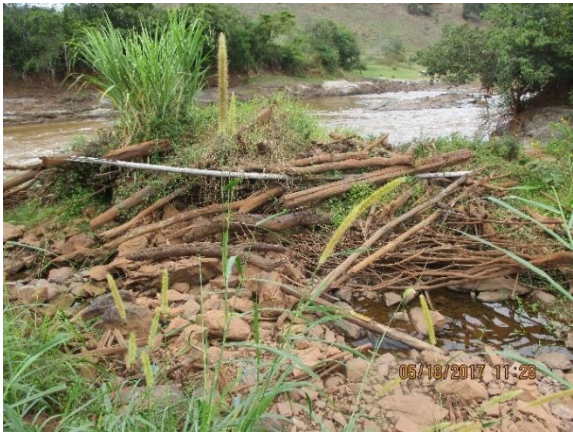
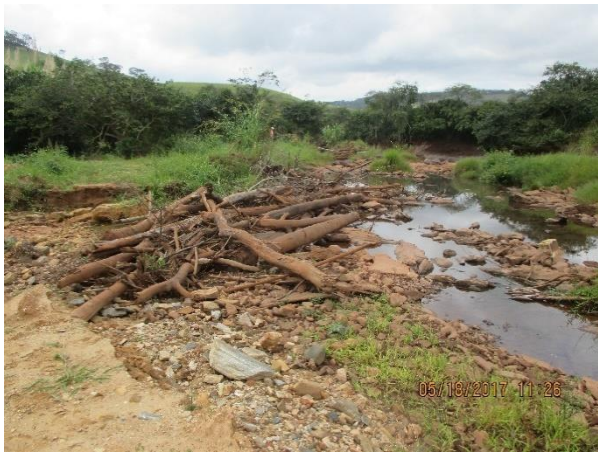
| <p data-bbox="507 331 1086 405"><b>Foto:</b> Vista que evidencia deposição em margem<br/>FASE III (17/05/2017)</p> <div data-bbox="167 443 742 873"> <p>05/18/2017 11:23</p> </div> <div data-bbox="837 432 1437 882"> <p>05/18/2017 11:28</p> </div> | |

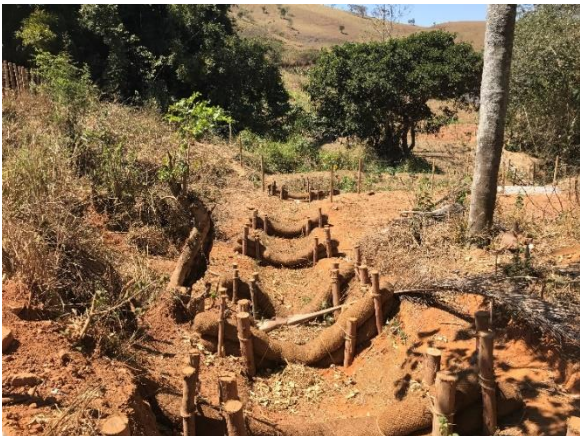
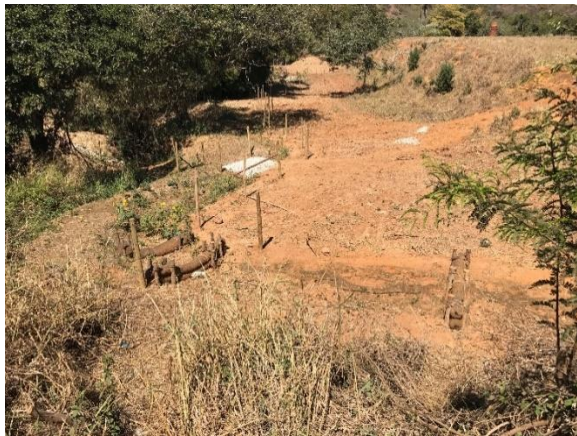
| <p data-bbox="427 920 1166 994"><b>Foto:</b> Obras de drenagem de estrada, executadas no TR27-02,<br/>FASE IV (28/08/2017)</p> <div data-bbox="164 1001 746 1435"> </div> <div data-bbox="847 1001 1426 1435"> </div> | |
