# RELATÓRIO

# OPERAÇÃO WATU

# FASE V

Fiscalização dos trechos prioritários e não prioritários de  
recuperação atingidos pelos rejeitos da barragem de Fundão

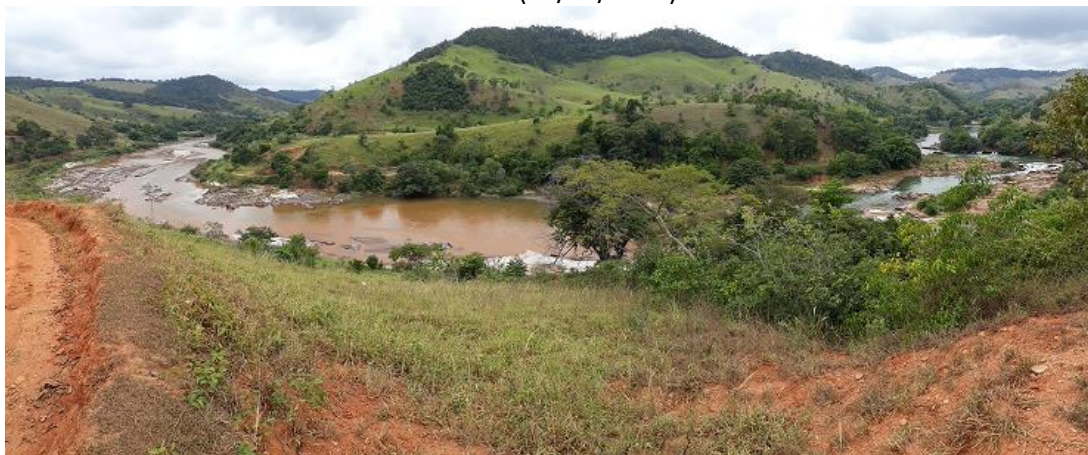
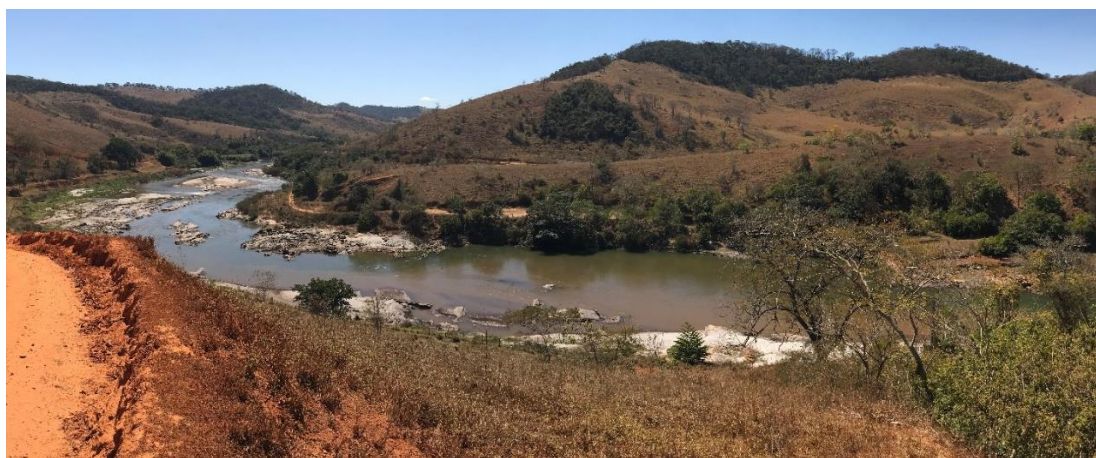
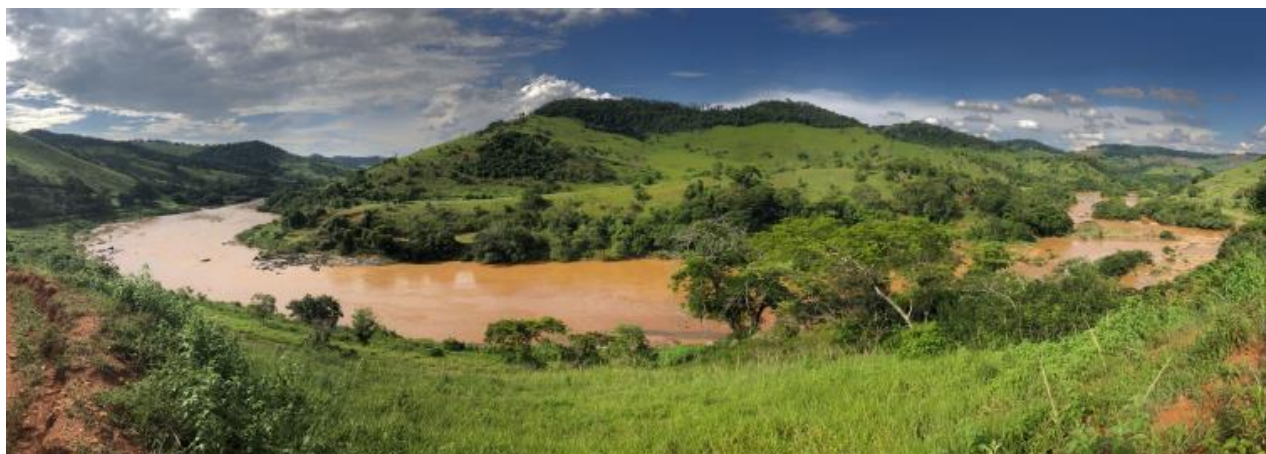
**Ponto:** TR27-03

**Descrição:** Na Fase III, relatou-se que existe previsão de intervenções pontuais para recuperação de processos erosivos nas margens, entre outras ações, mas ainda não haviam sido iniciados os trabalhos. Na Fase IV, realizada em 28/08/2017, ainda não haviam sido iniciados os trabalhos previstos. Foi possível constatar o aumento da exposição das ilhas de rejeito, assim como da deposição em ambas as margens, em virtude do período de seca. Na vistoria realizada em 06/03/2018 não foram observadas obras de intervenção mas a situação melhorou pelo crescimento da vegetação em função do período chuvoso.

**Foto:** Visão panorâmica da planície do Rio Doce após o Rio Piranga com o Rio do Carmo.  
FASE III (17/05/2017)

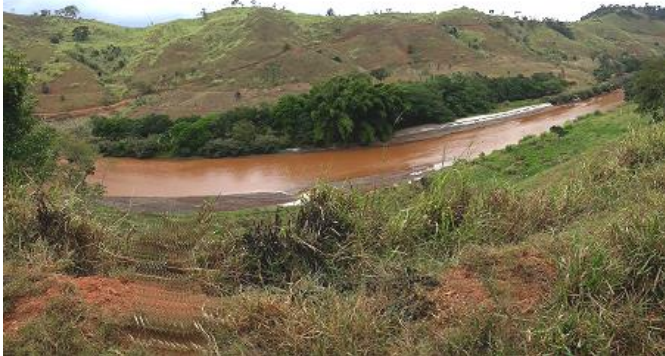
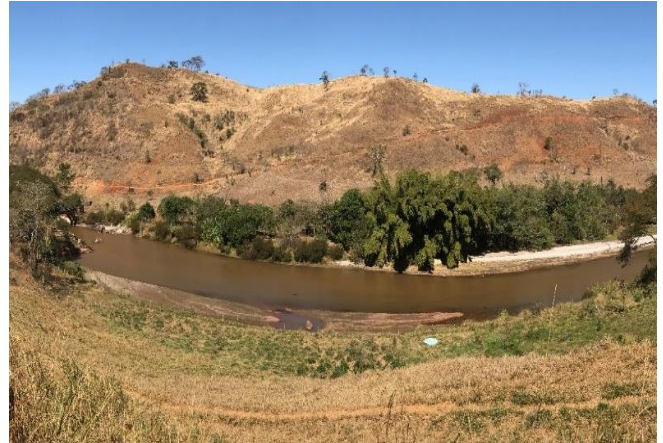
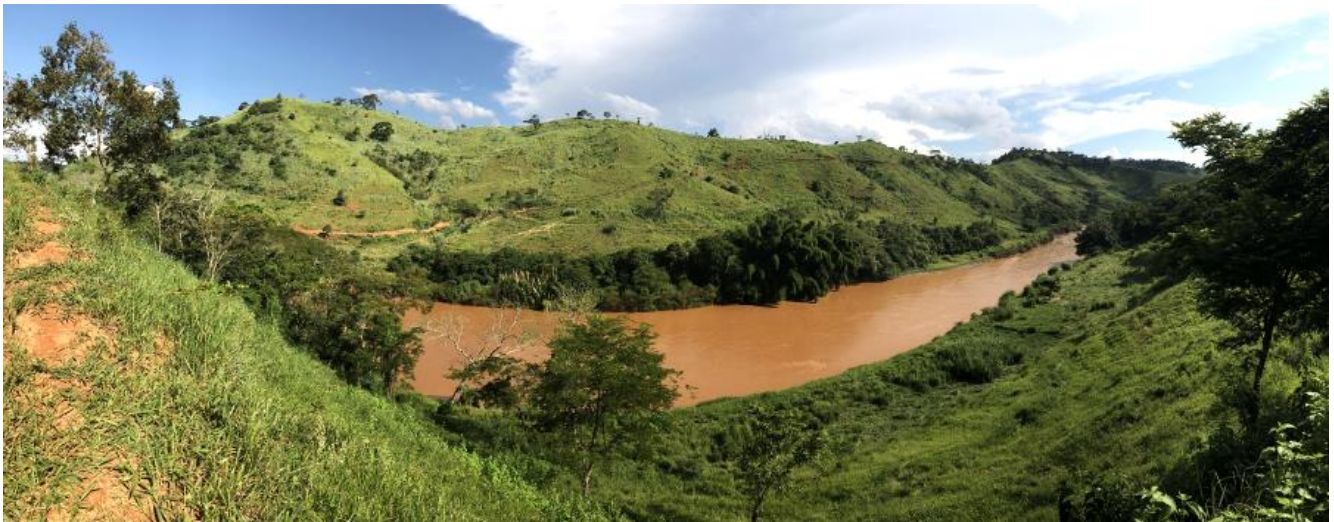
**Ponto:** TR27-04

**Descrição:** Na Fase III e IV não haviam sido iniciados os trabalhos previstos. Foi possível constatar o aumento da exposição de rejeito, em virtude do período de seca. Na vistoria realizada em 06/03/2018 não foram observadas obras de intervenção mas a situação melhorou pelo crescimento da vegetação em função do período chuvoso.

**Foto:** Vista do local do encontro dos rios.

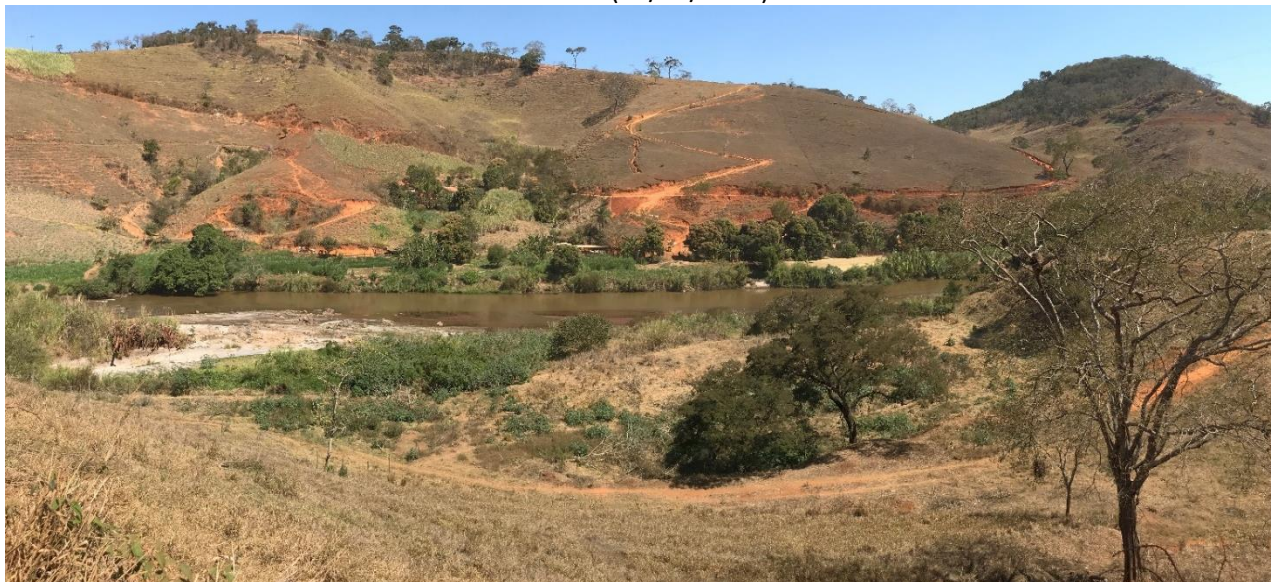
**Ponto:** TR27-05

**Descrição:** Ponto vistoriado pela primeira vez na Operação Watu em 28/08/2017 (Fase IV), localizado no Rio do Carmo, caracterizado pela presença de talude marginal com processos erosivos. Foi observada a reconformação do talude na margem direita e instalação de biomanta. Na fase V, em 06/03/2018 foram constatados que os trabalhos de controle de erosão foram finalizados, e a vegetação nas margens já se encontra em desenvolvimento.

**Foto:** Visão geral do ponto TR 27-05.  
FASE IV (28/08/2017)

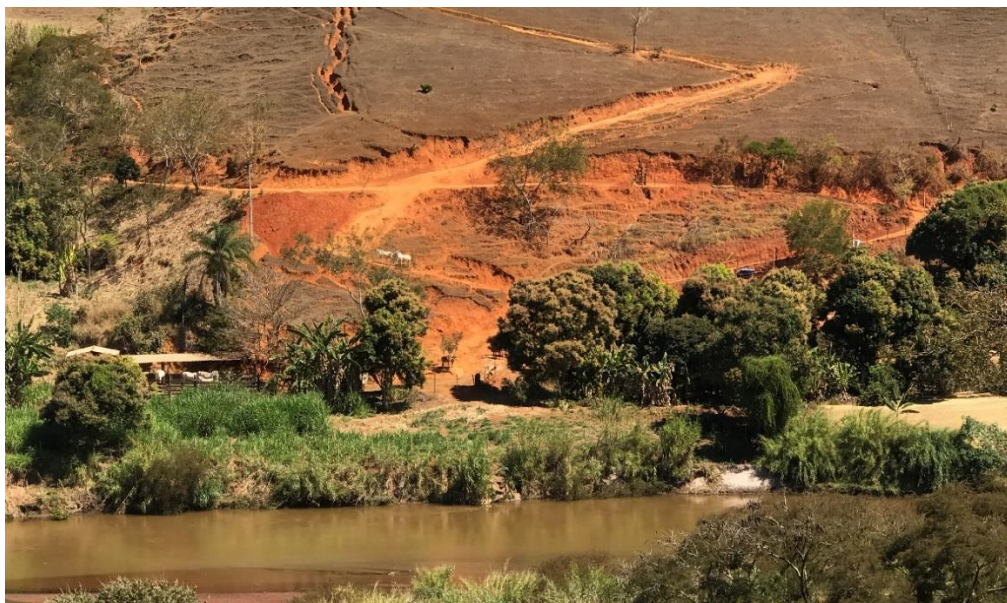
**Foto:** Curral inserido na APP. Detalhe da reconformação e biomanta instalada (canto inferior direito da foto).  
FASE IV (28/08/2017)

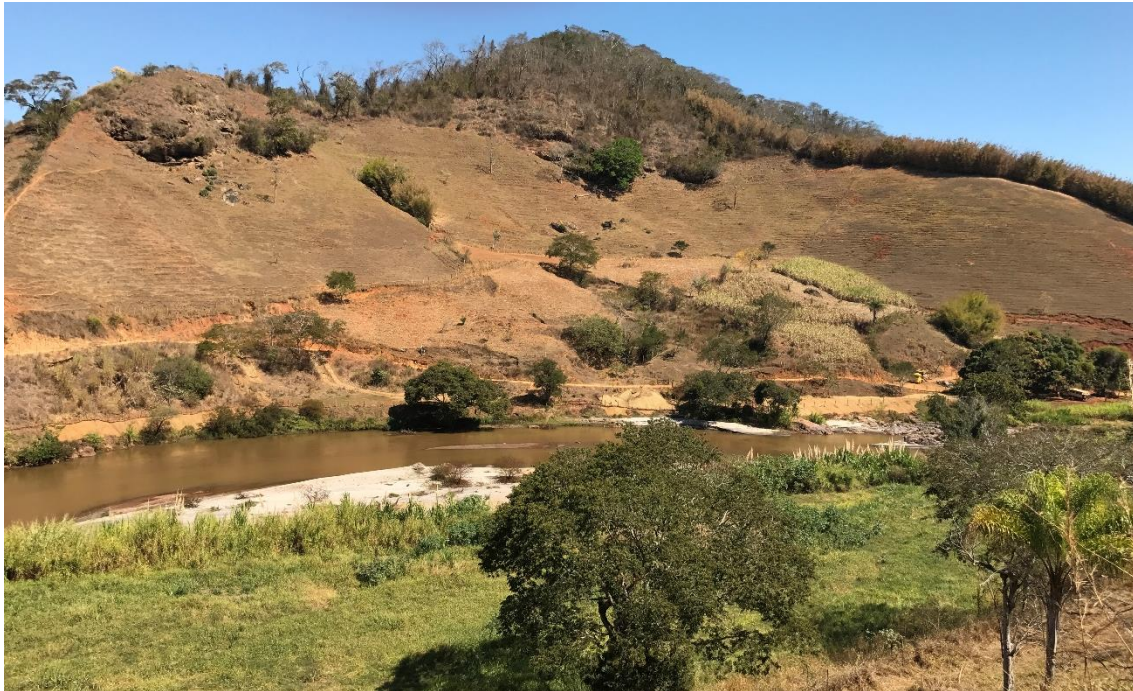
**Ponto:** TR27-06

**Descrição:** Ponto vistoriado pela primeira vez na Operação Watu em 28/08/2017 (Fase IV), localizado no Rio do Carmo, caracterizado pela presença de talude marginal em ambas margens do rio. Na vistoria foi possível observar ilhas e praias de rejeito. Os trabalhos realizados contemplaram ações pontuais nas margens voltados para o controle de erosão. Nessa localidade já haviam sido instalados retentores de sedimentos e biomantas. Na vistoria realizada em 06/03/2018 não foram observados processos erosivos consideráveis e as margens estavam estabilizadas pelas obras de bioengenharia e o crescimento da vegetação.

**Foto:** Visão geral do ponto TR 27-06.

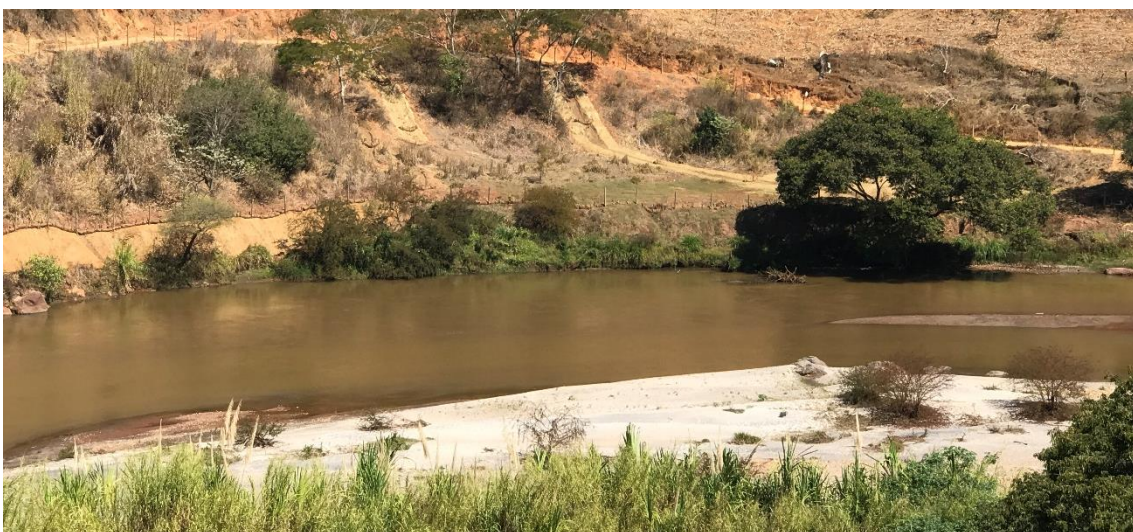
**Foto:** Destaque para retentores de sedimentos e biomantas à esquerda foto, além de praia e ilha de rejeito.

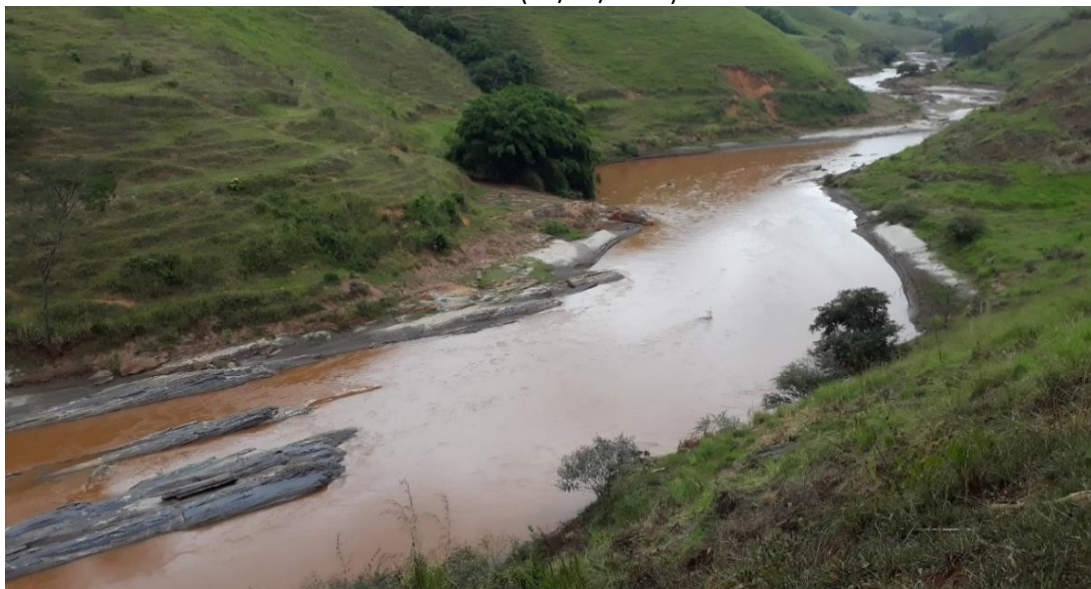
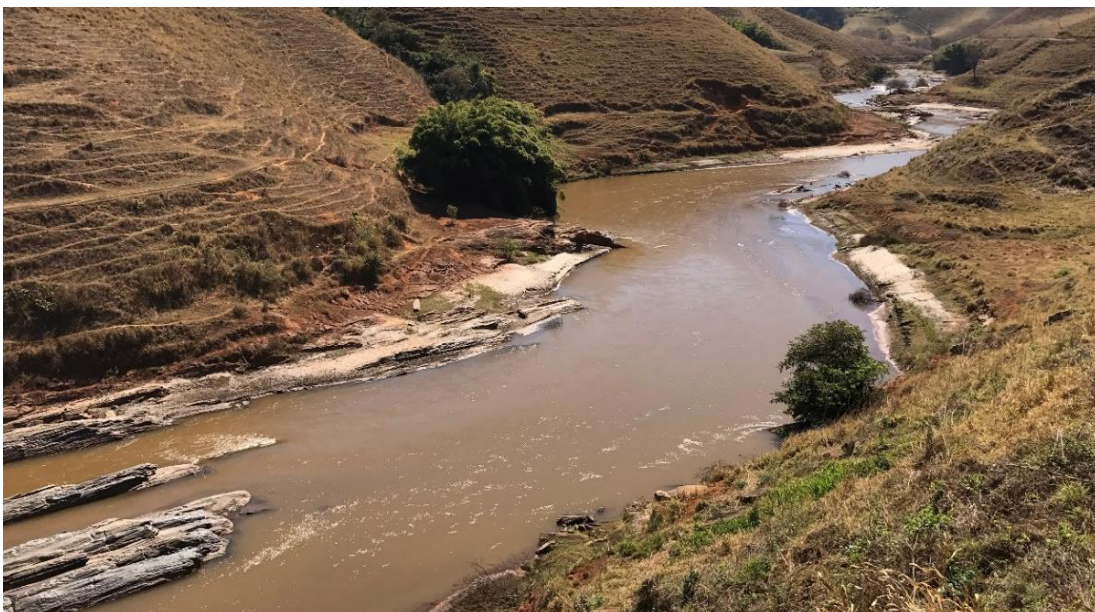
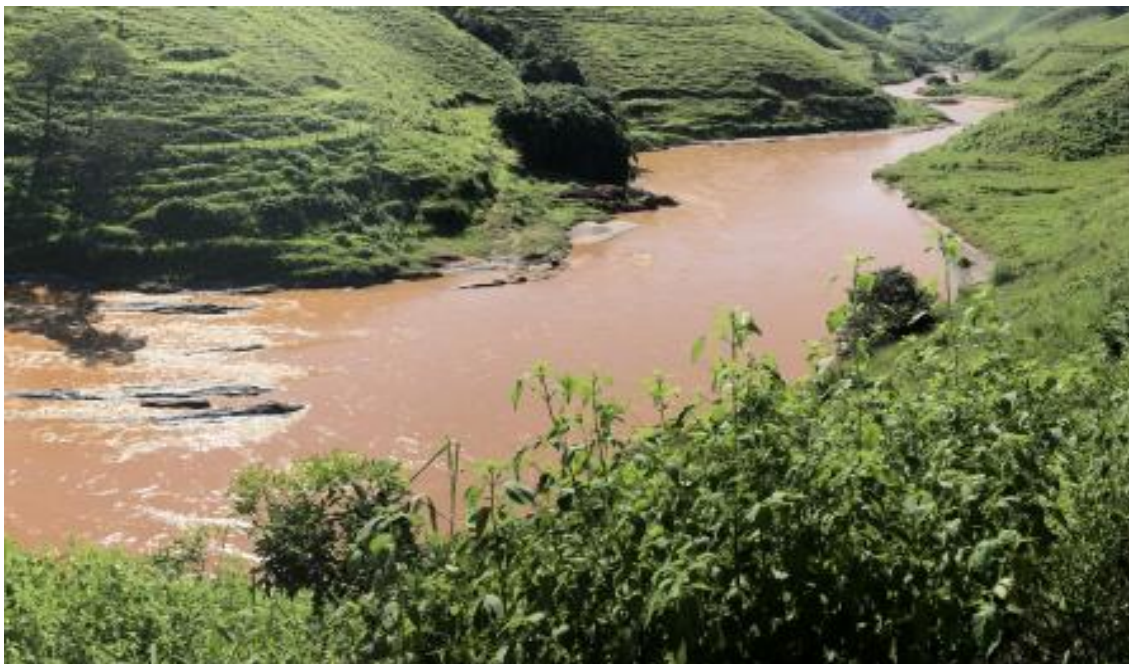
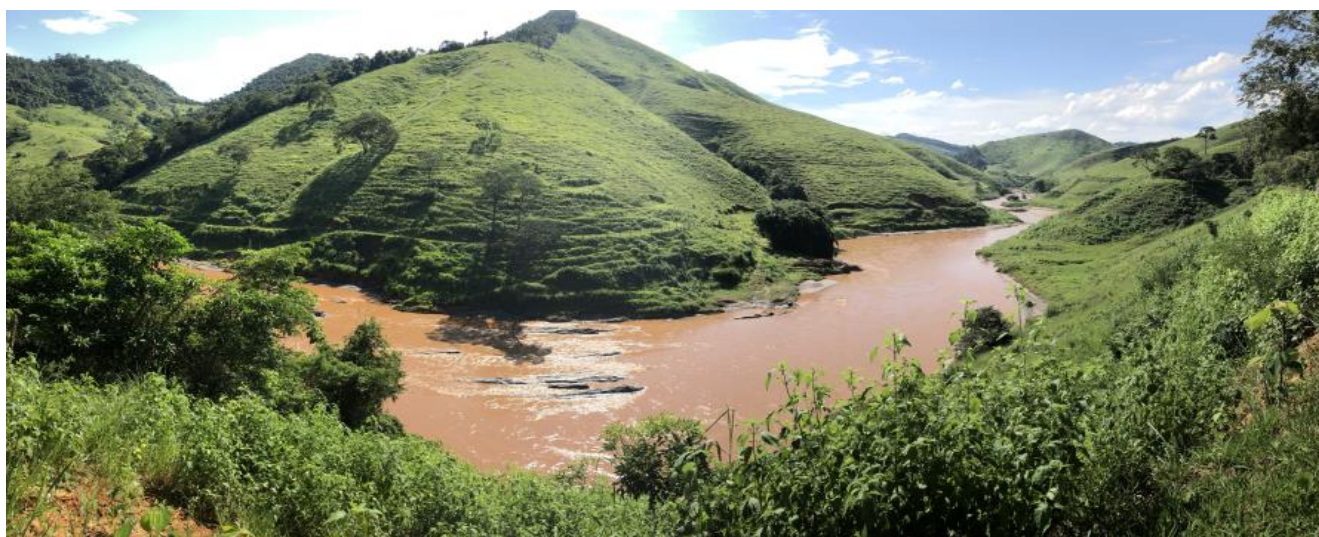
**Ponto:** TR27-07

**Descrição:** Ponto vistoriado pela primeira vez na Operação Watu em 17/05/2017, localizado no rio do Carmo, com característica de vale encaixado e planícies com diferentes tamanhos onde ocorreu arranque de solo e da vegetação, com maior deposição de rejeito. Na Fase III constatou-se que a partir deste ponto deve ser implementado um conjunto de ações de reconformação do terreno e revolvimento do rejeito, com plantio direto nas áreas mais planas sem vegetação e hidrosemeadura nos taludes mais íngremes, além de instalação de canaletas de drenagem com biomanta, enrocamento e retentores. Na vistoria realizada em 28/08/2017 (Fase IV) constatou-se que ainda não haviam sido realizadas intervenções nesse ponto, observou-se também que devido ao período de seca, houve aumento da exposição do rejeito depositado, inclusive preso dentre as rochas expostas no leito do rio. Na vistoria realizada em 06/03/2018 não foram observadas obras de intervenção mas a situação melhorou pelo crescimento da vegetação em função do período chuvoso.

**Foto:** A paisagem no trecho.

**Foto:** Panorâmica da paisagem.

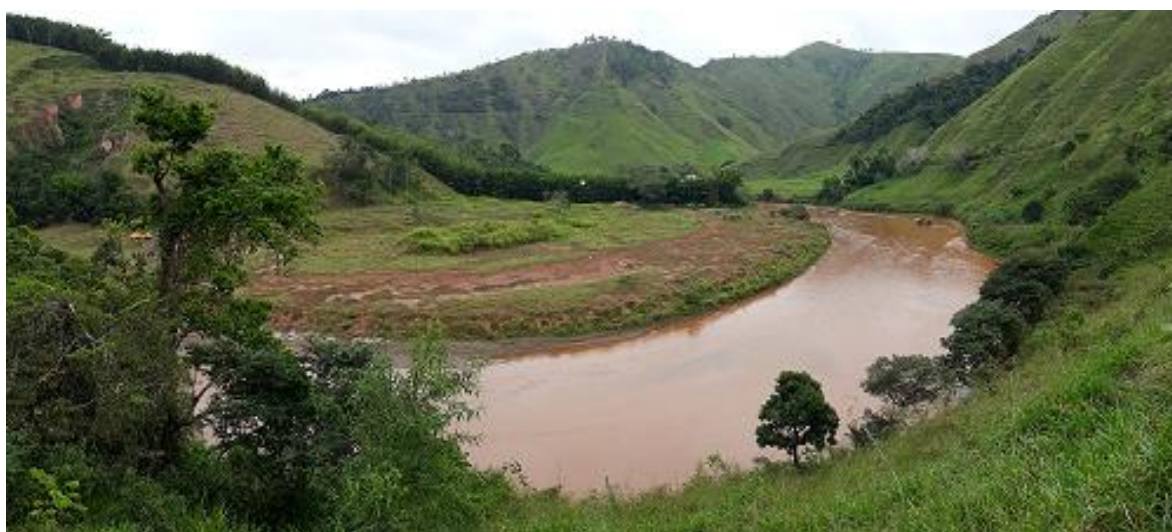
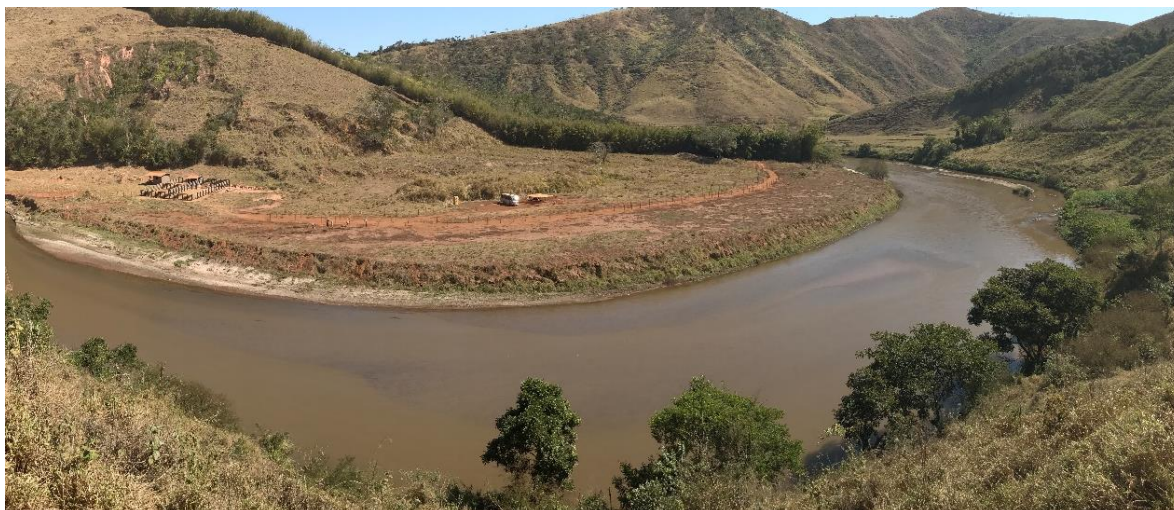
**Ponto:** TR27-08

**Descrição:** Ponto vistoriado pela primeira vez na Operação Watu em 17/05/2017 (Fase III), localizado no rio do Carmo, próximo à divisa com o Trecho 15 com característica de planície onde ocorreu um maior arranque de solo e da vegetação, assim como deposição de rejeito, principalmente na margem direita. Na Fase III haviam sido realizadas apenas obras emergenciais. Na vistoria realizada em 28/08/2017 (Fase IV), já havia sido realizado o cercamento da área e as obras de drenagem estavam sendo iniciadas. Observou-se ainda a presença de processos erosivos, com destaque para um, de grande proporção a montante de um curral construído após o desastre. Na vistoria realizada em 06/03/2018 não foram observadas obras de intervenção, mas a situação melhorou pelo crescimento da vegetação em função do período chuvoso. Contudo nesse trecho ainda foi possível observar erosão nas margens.

**Foto:** Vista do canal no ponto TR27-08, próximo ao limite do TR15.

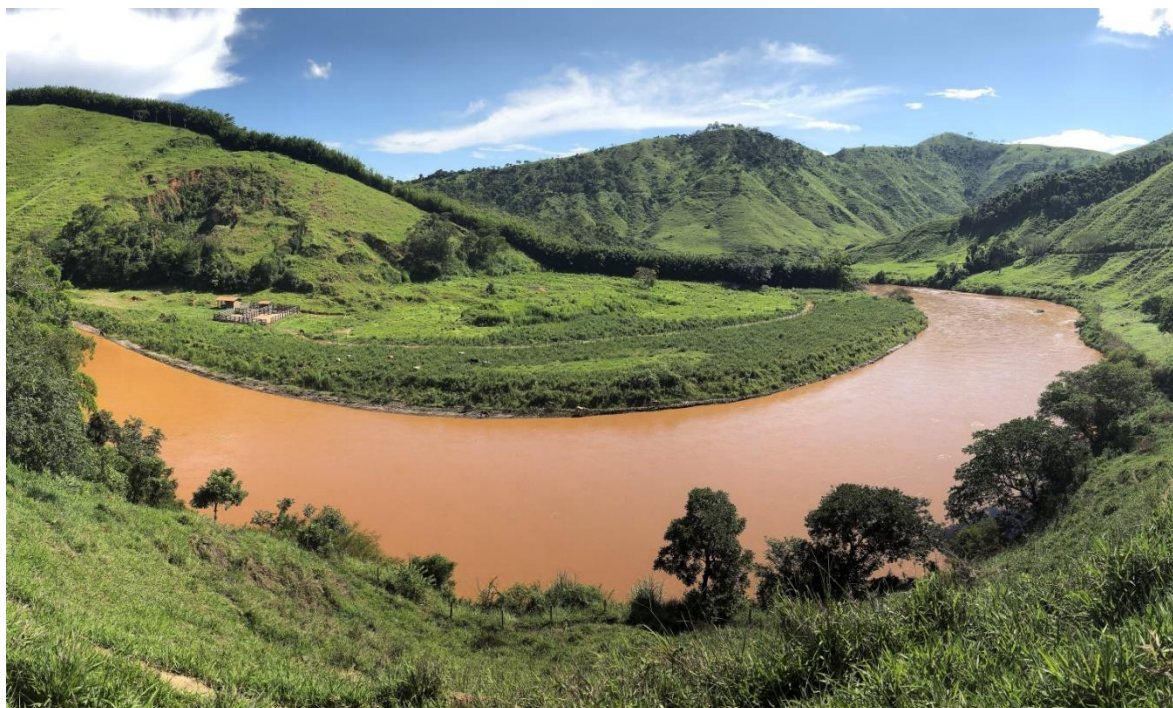
**Ponto:** TR27-08

**Foto:** Detalhe de erosão nas margens (Coordenadas: -20.25346389; -42.98477222).
