# OPERAÇÃO WATU

## - FASE VI -

Relatório da fiscalização dos trechos prioritários e não prioritários de recuperação atingidos pelos rejeitos da barragem de Fundão.

**Belo Horizonte – Minas Gerais**  
**Novembro de 2018**

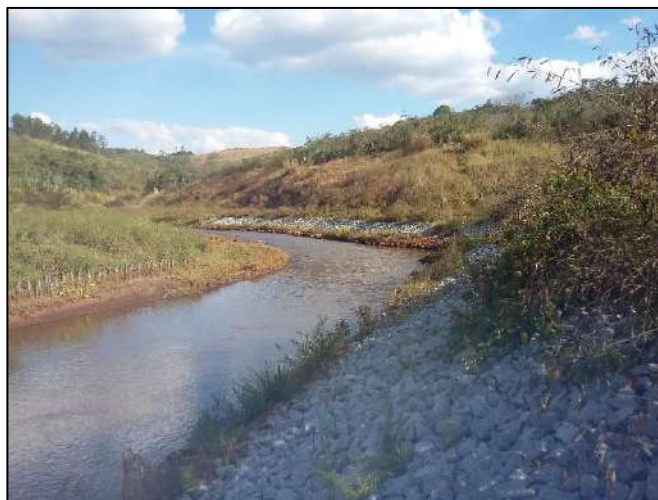
**Foto 2:** Enrocamento nas margens

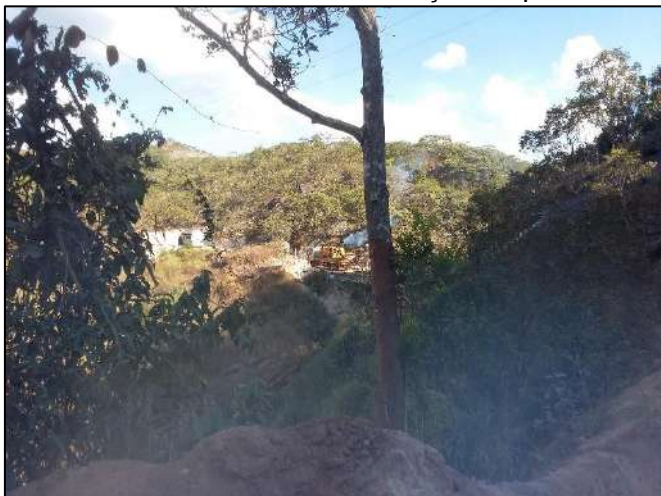
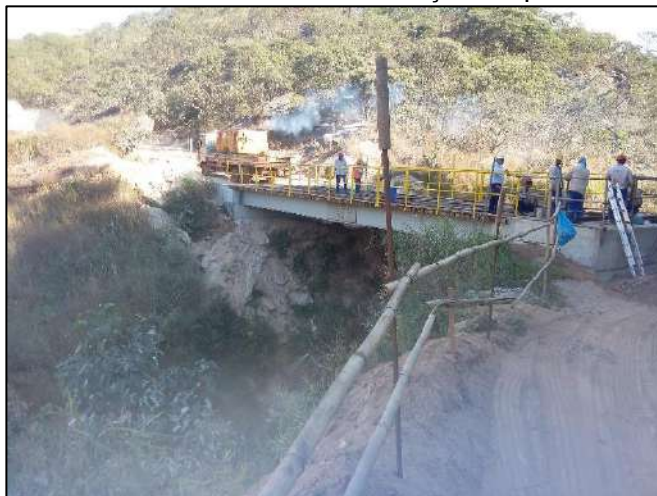
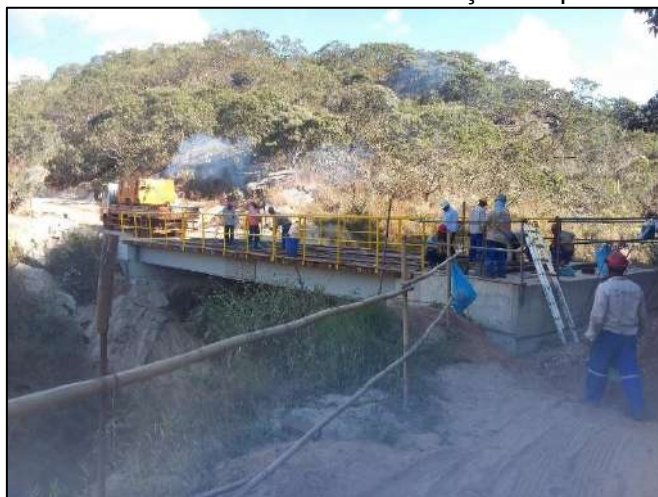
**Descrição:** Durante a Operação WATU Fase VI a ponte da Estrada Real, que cruza o Rio Gualaxo do Norte e que foi destruída na ocasião do acidente, estava sendo reconstruída.

**Foto 14:** Trabalhos de reconstrução da ponte

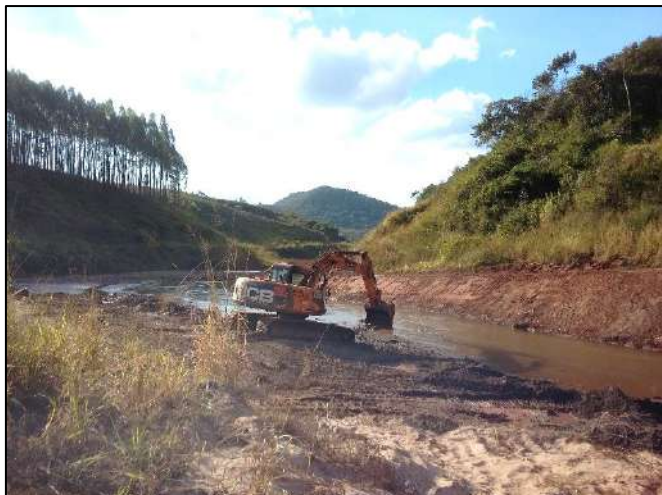
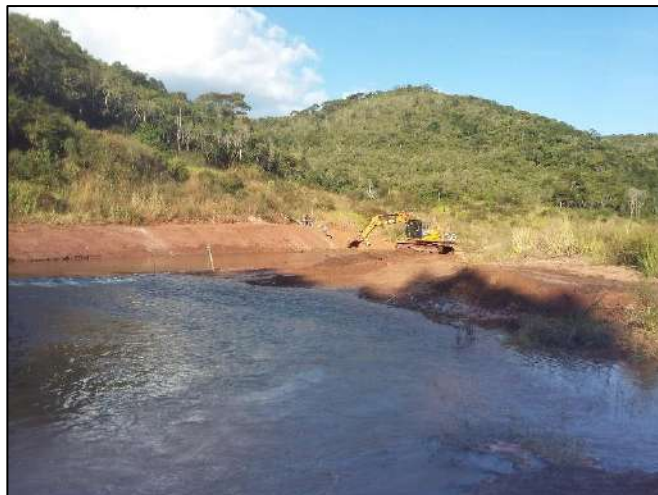
**Descrição:** Durante a Operação WATU Fase VI este ponto estava passando por obras de reconformação dos taludes marginais. Na ocasião foi possível observar que a Renova retira rejeito do curso d'água para poder realizar a reconstrução topográfica. O talude da margem direita do rio, que já estava renconformado, estava sendo revegetado, por meio de microcoveamento e sementeira manual, e recebendo biomantas. No local foi construído uma canaleta de drenagem, provavelmente para a condução de um tributário, mas a água está correndo embaixo do enrocamento.

**Foto 17:** Máquina trabalhando na reconformação do talude

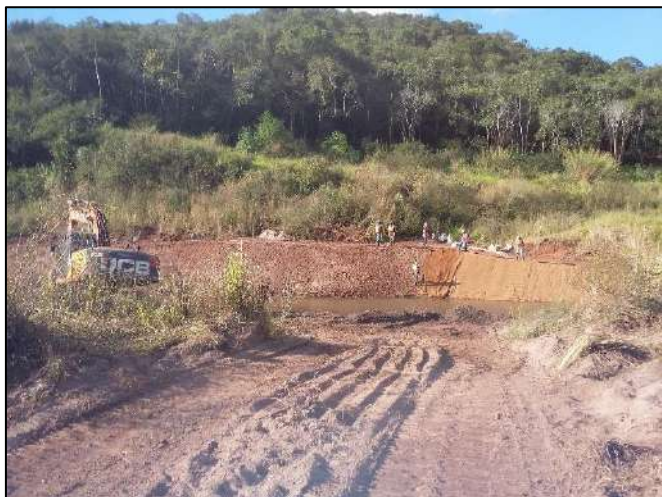
**Foto 19:** Trabalhos de bioengenharia na margem direita

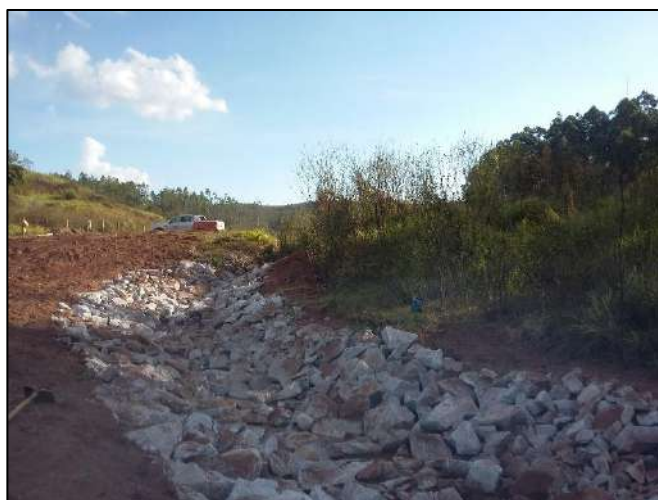
**Foto 20:** Canaleta de drenagem/tributário no ponto

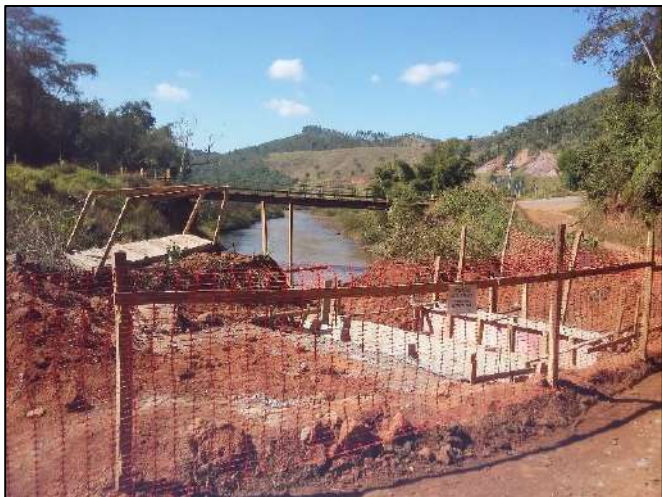
**Foto 39:** Obras de infraestrutura

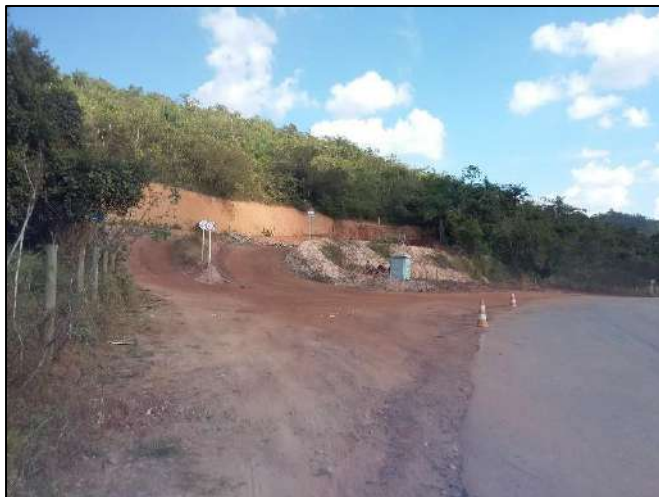
**Foto 40:** Obras de infraestrutura

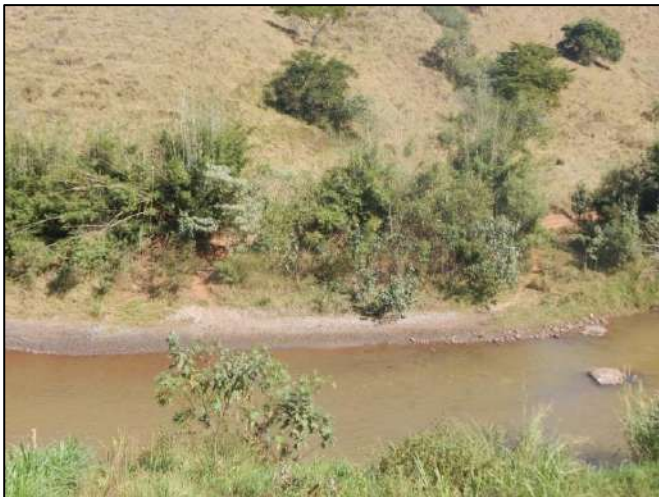
**Foto 56:** Ausência de cercamento na APP

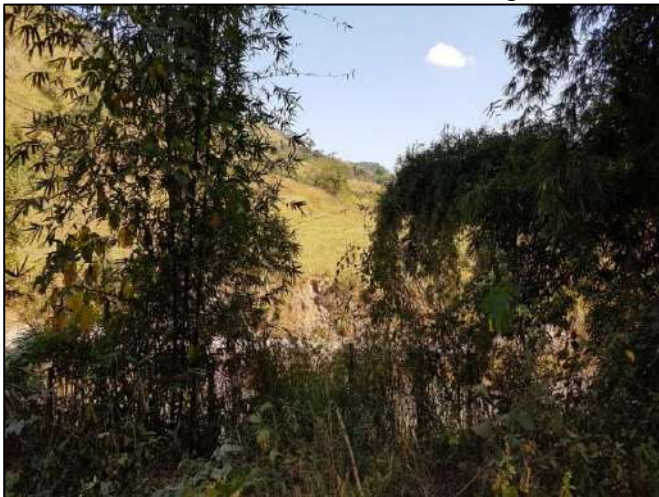
**Foto 58:** Talude erodido na margem direita

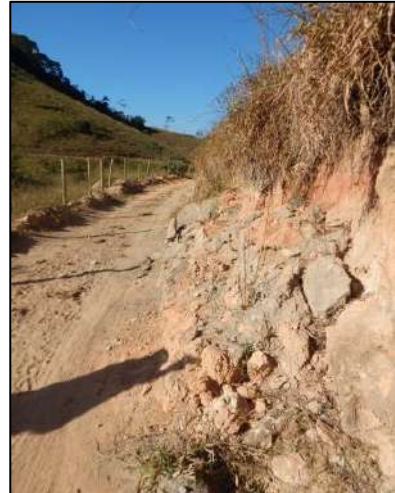
**Foto 93:** Desmoronamento do talude da estrada

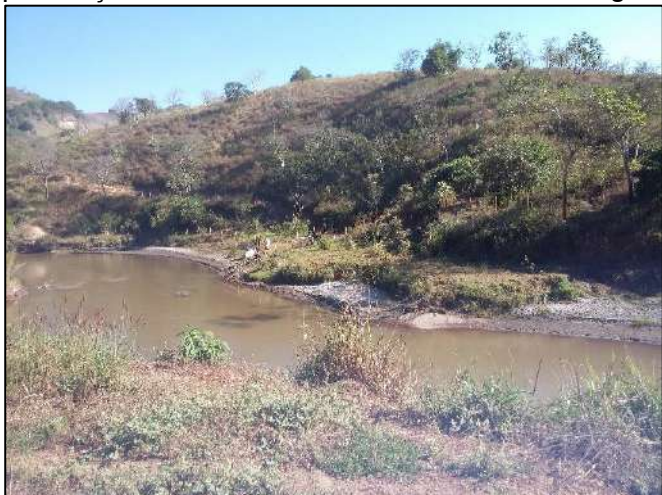
**Foto 106:** Praia de rejeito no rio, evidenciando a presença de afloramentos rochosos na margem

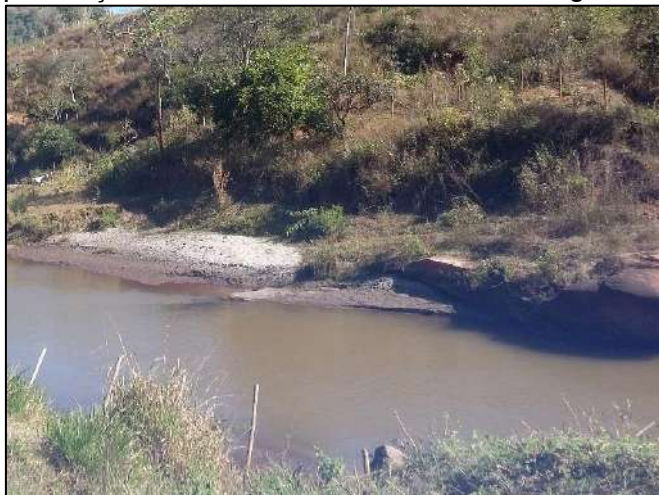
**Foto 107:** Praia de rejeito no rio, evidenciando a presença de afloramentos rochosos na margem

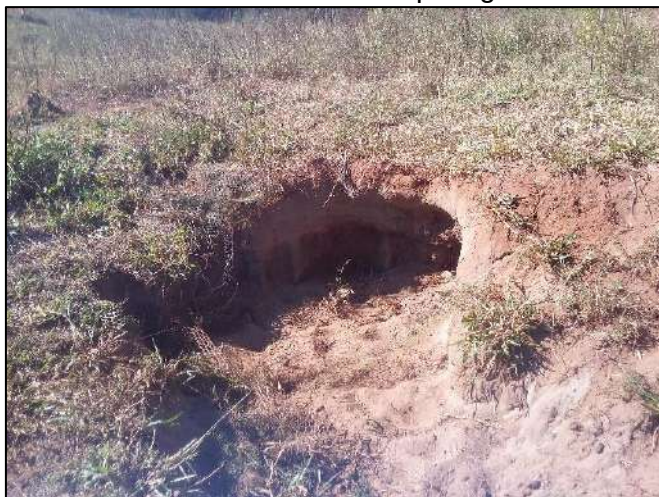
**Foto 109:** Biomanta danificada pelo gado

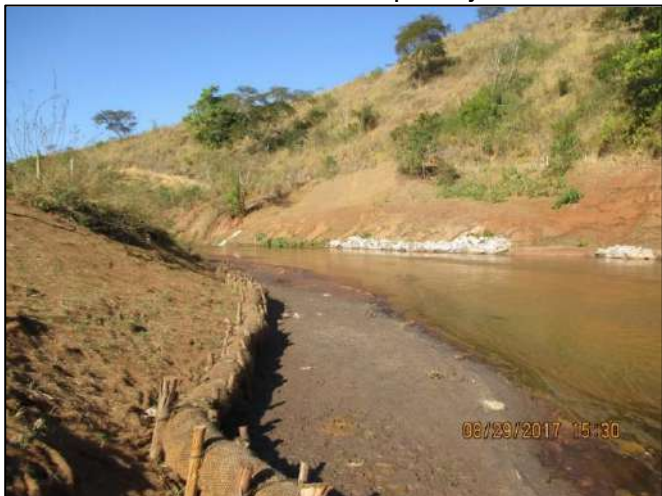
**Foto 110:** Retentor recoberto por rejeito

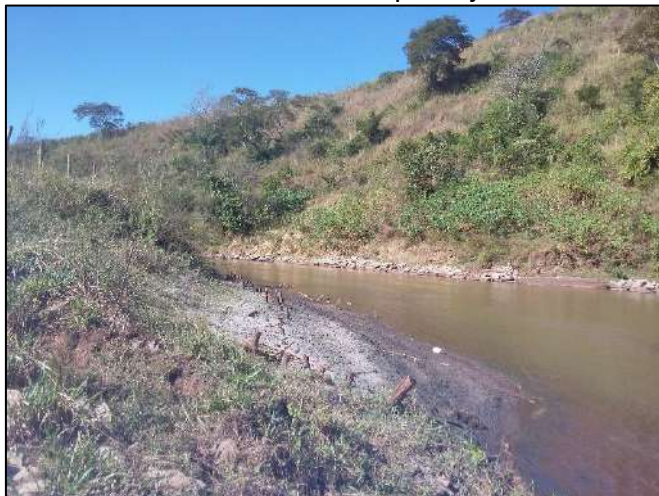
**Foto 111:** Retentor recoberto por rejeito

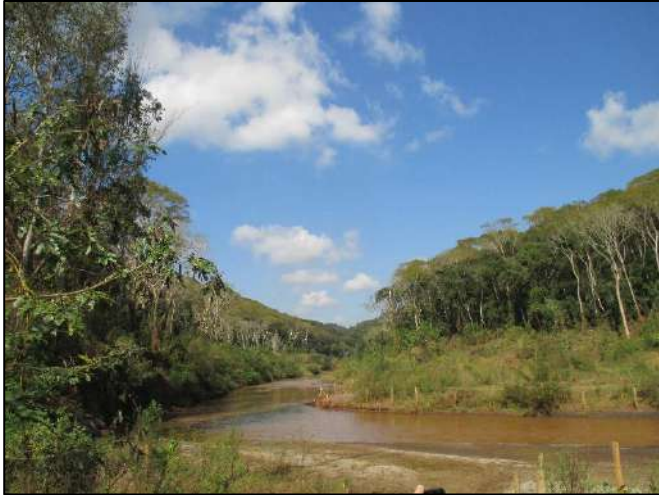
**Foto 126:** Visão do Ponto 394 - deposição de rejeito em praia na margem

**Descrição:** Foi constatado que este ponto continua com os mesmos problemas identificados nas fases anteriores, apresentando ineficiência nas obras de bioengenharia, com grande deposição de solo/rejeito nas margens e no leito, bem como uma redução da vegetação que expõe o rejeito em quase toda a área da planície no ponto. O cercamento da APP e margens está muito danificado e novamente foi verificada a presença de animais em toda a área. A Fundação Renova deverá realizar novas intervenções, devido as deficiências identificadas no local.

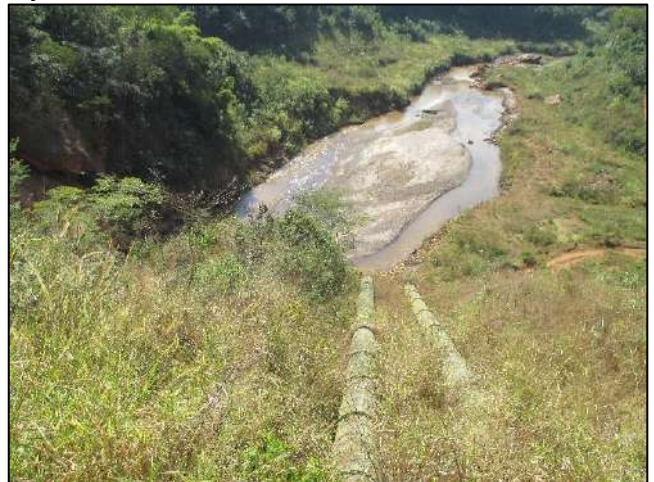
**Foto 133:** Detalhe do enroncamento e banco de rejeito

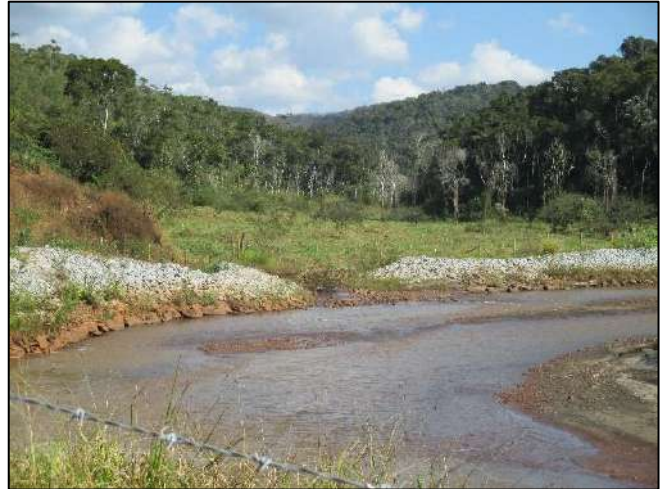
**Foto 135:** Detalhe do enroncamento e banco de rejeito

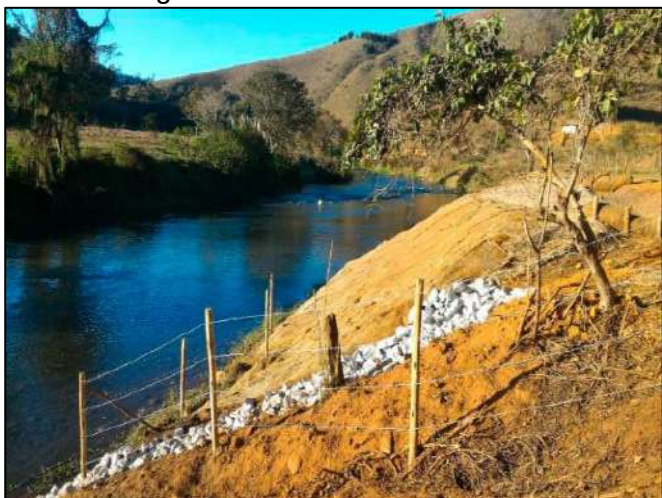
**Foto 143:** Reconformação e recuperação dos taludes marginais

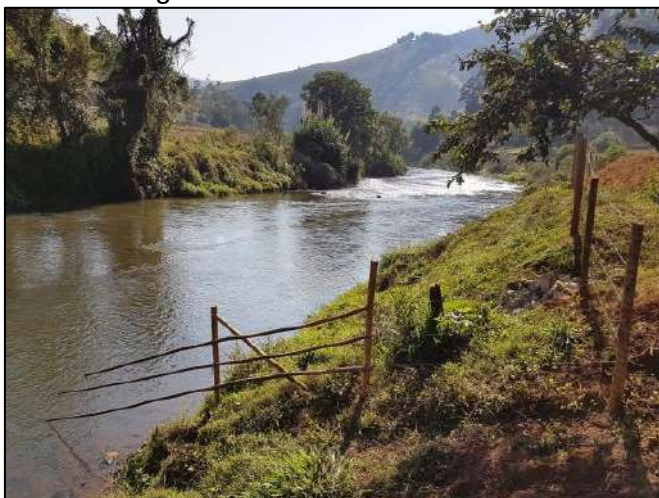
**Foto 144:** Reconformação e recuperação dos taludes marginais

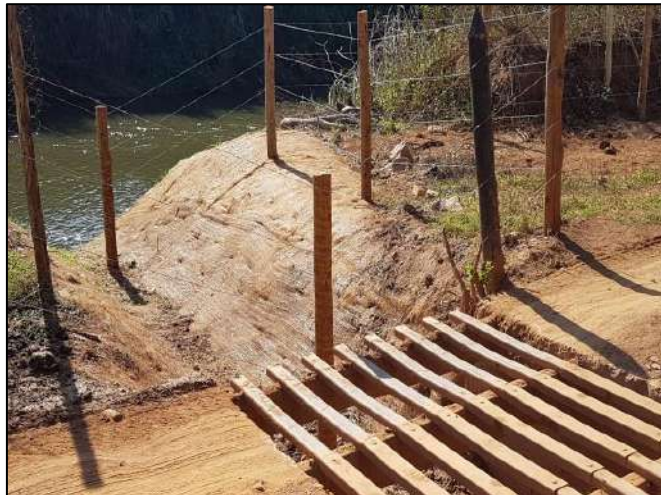
**Foto 146:** Obra de drenagem na margem

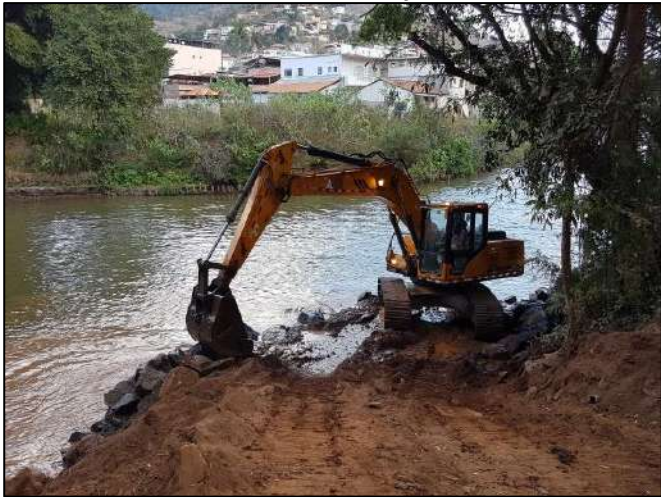
**Foto 151:** Trecho com obras no leito do rio do Carmo para retirada de constrições

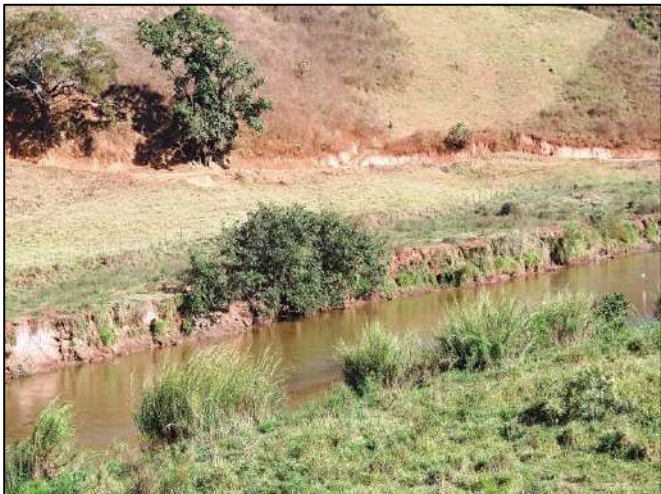
**Foto 153:** Processos erosivos na margem direita do Rio do Carmo

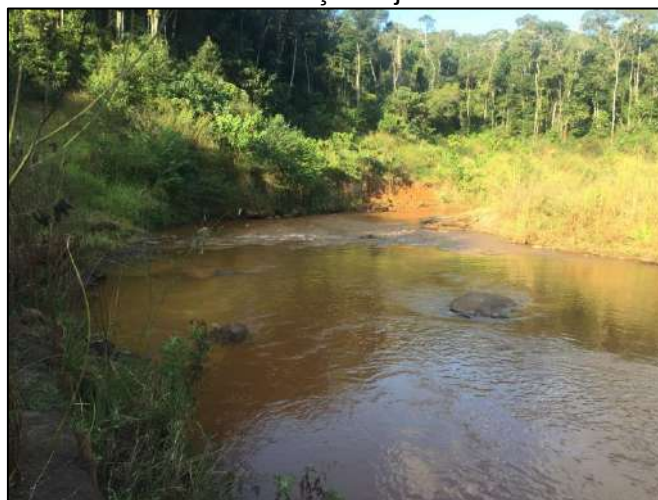
**Foto 156:** Vista em direção a jusante do trecho

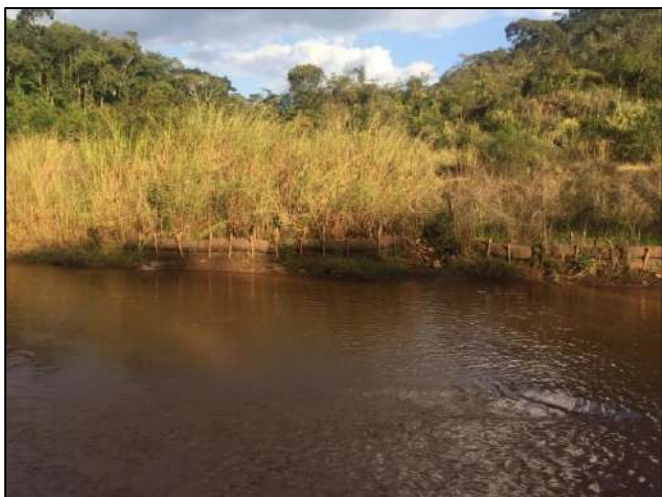
**Foto 159:** Margem direita do trecho, com retentores

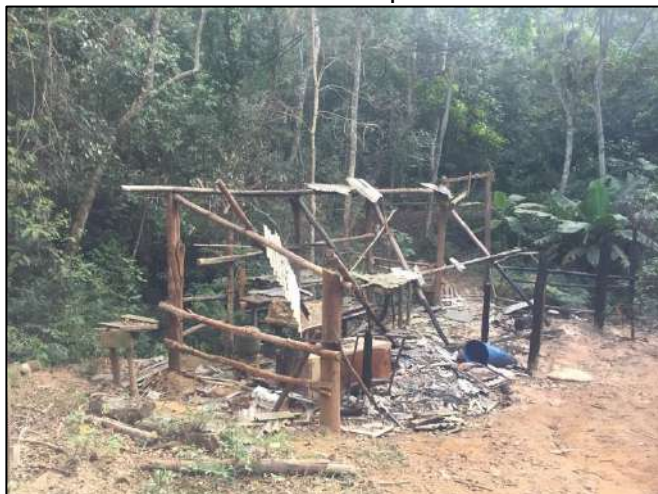
**Foto 161:** Estruturas de acampamento abandonada

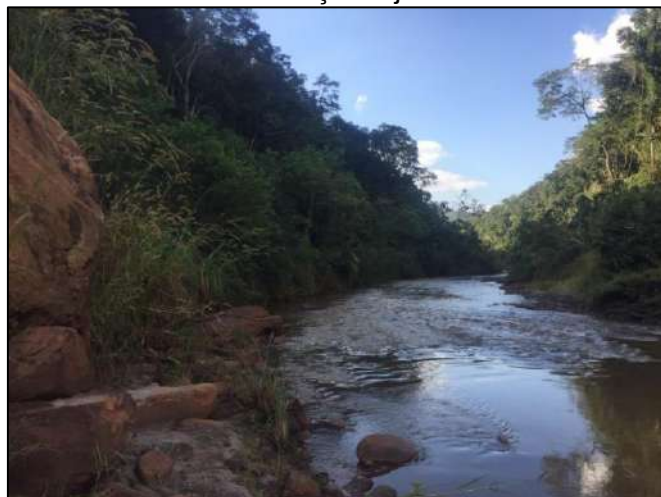
**Foto 167:** Vista em direção a jusante do trecho

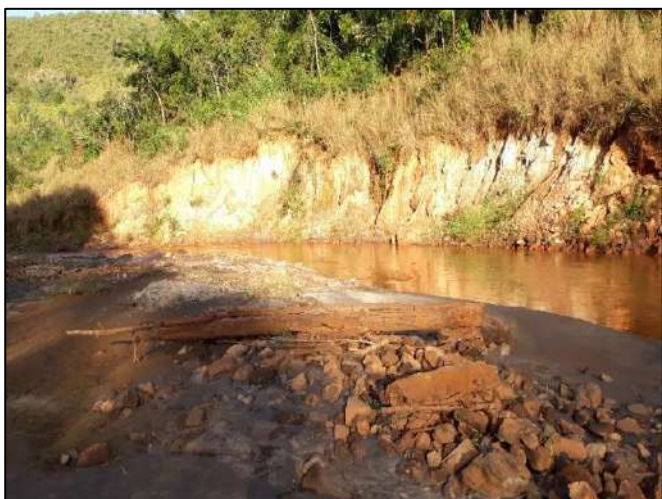
**Foto 168:** Processo erosivos no talude

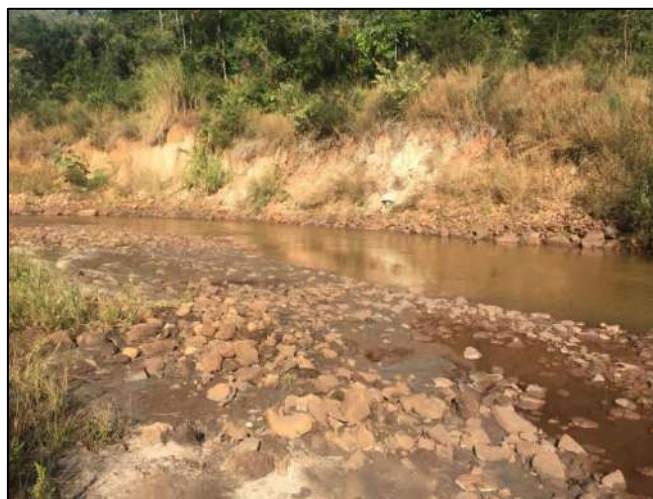
**Foto 169:** Processo erosivos no talude

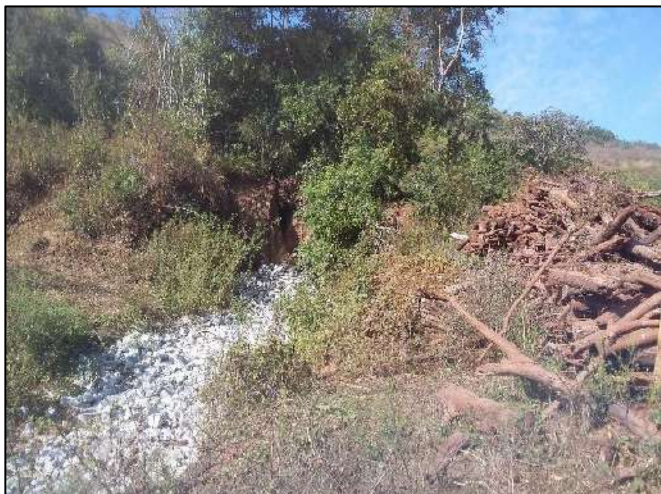
**Foto 177:** Canaleta de drenagem e deposito de madeira no trecho

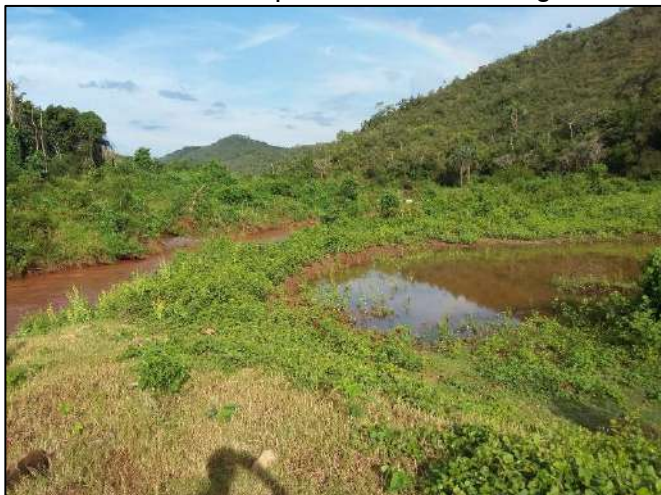
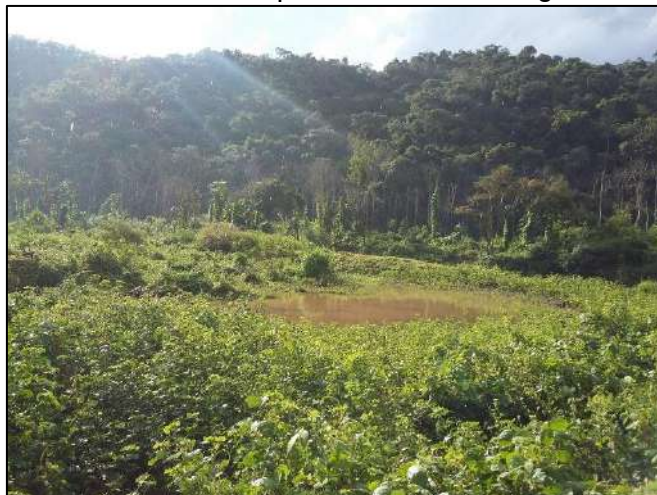
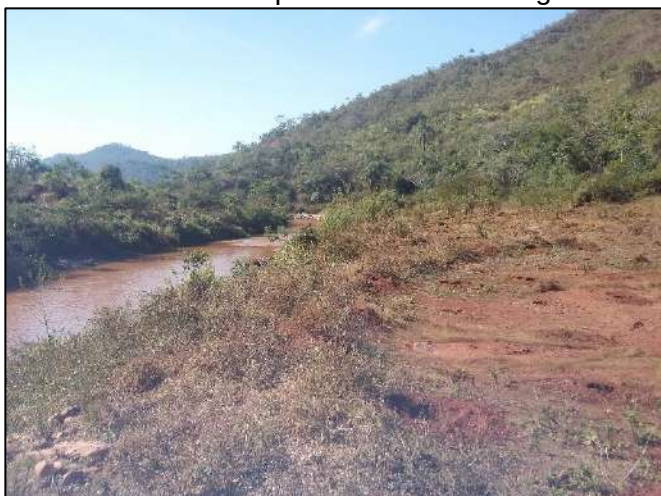
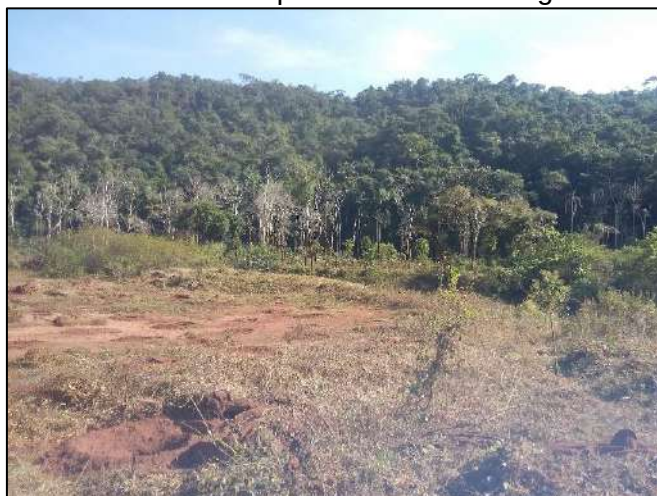
**Descrição:** Na WATU V as obras emergenciais no local já haviam se encerrado. Os taludes estavam reconformados e a vegetação em estágio inicial de desenvolvimento. Todavia, as intervenções realizadas no local propiciaram o acúmulo de água no leito maior e, conseqüentemente, levou a formação de canais preferenciais de drenagem diretamente sobre o rejeito. Na WATU VI foi constatado que a área que apresenta problemas de drenagem estava sendo coveada, sem nenhuma preparação prévia, para receber mudas de arbóreas.

**Foto 181:** Área com problemas de drenagem

**Foto 182:** Área com problemas de drenagem

**Foto 183:** Área com problemas de drenagem

**Foto 184:** Área com problemas de drenagem

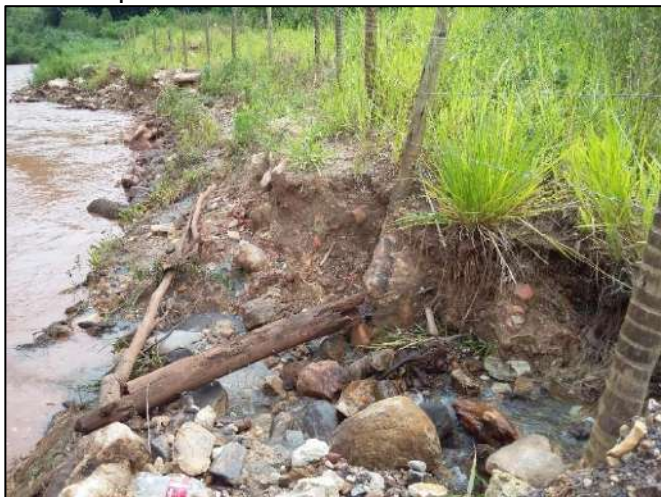
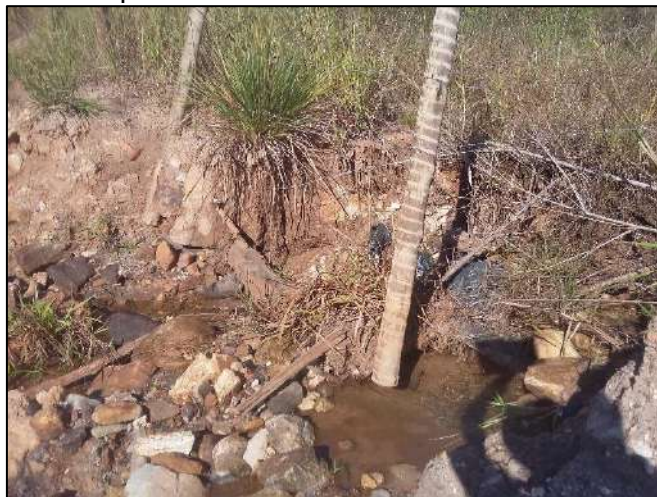
**Descrição:** Nesta curva do rio foram realizados trabalhos de retaludamento e bioengenharia. Todavia, durante a WATU fase VI foi observado que a bioengenharia aplicada nos taludes marginais foi levada pelo rio. O tributário que existe no local recebeu um leito de pedras de mão, mas a água do mesmo está correndo por debaixo das pedras e no ponto de desagüe está ocorrendo acúmulo de sedimentos. Existe uma drenagem um pouco mais adiante que corre livremente pelo rejeito. Pela quantidade de água que desce é possível que esta drenagem seja uma ramificação do tributário anteriormente identificado. O carreamento de rejeito no ponto de desagüe é tão alto que o substrato de ancoragem dos mourões da cerca foi levado pelo rio.

**Foto 185:** Erosão na margem do rio em drenagem não disciplinada

**Foto 186:** Erosão na margem do rio em drenagem não disciplinada

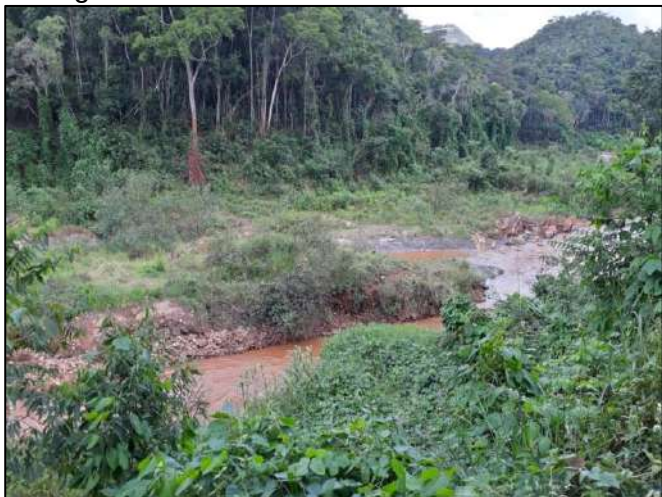
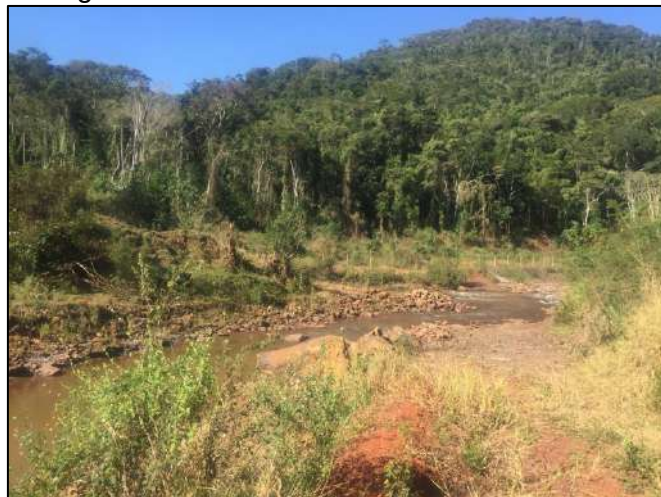
**Foto 191:** Ilha de rejeito, com ações de bioengenharia

**Foto 192:** Ilha de rejeito, com ações de bioengenharia
