# OPERAÇÃO WATU

## - FASE VIII –

### (Relatório)

Relatório da fiscalização realizada em áreas dos trechos 6, 7 e 8, do Plano de Manejo de Rejeitos (PMR), atingidas pelos rejeitos da barragem de Fundão.

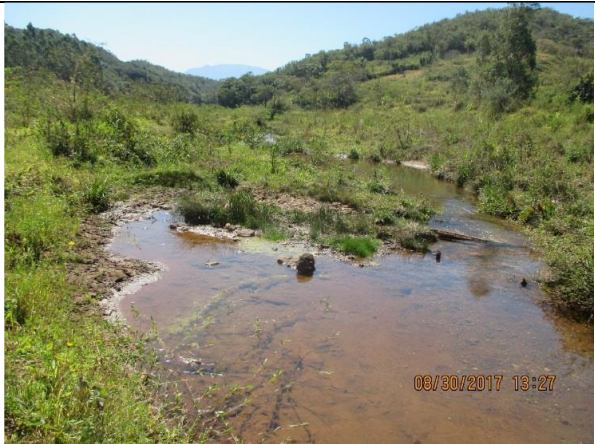
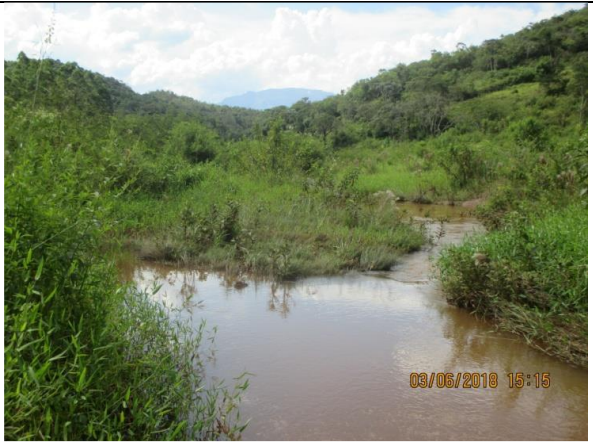
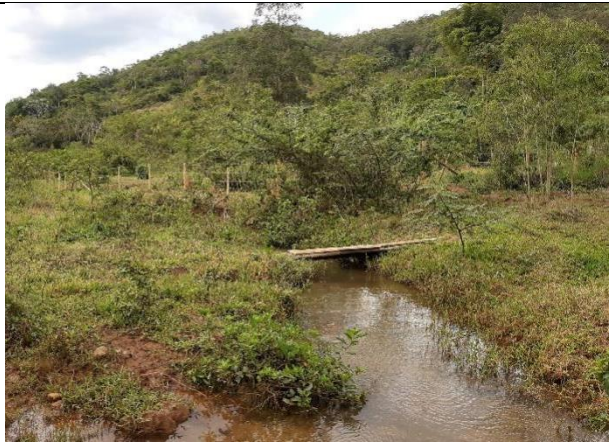
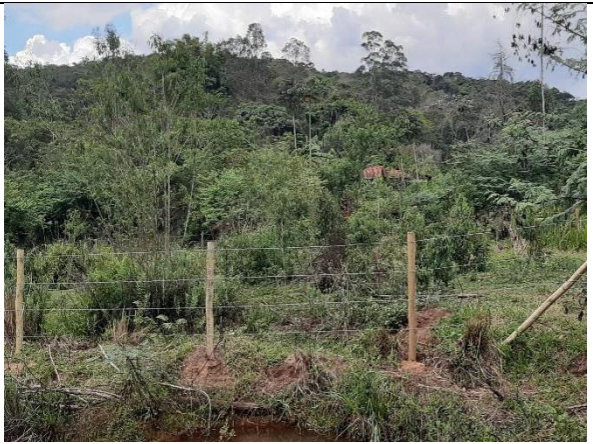
Cercamento sendo instalado para demarcação da vegetação com espécies nativas na área 04-521.

Em relação aos pontos localizados no Trecho 6 foi verificado em campo que o cercamento das áreas de APP estava em fase final de execução no ponto TR04-521 e em fase inicial no ponto TR04-522, onde estavam sendo realizadas as marcações para posicionamento dos mourões. Conforme o informado pela Fundação Renova na ocasião, assim que estas áreas forem entregues, ou seja, devidamente cercadas, serão iniciados os trabalhos de restauração florestal mediante abertura dos berços e plantio das mudas, os quais estão previstos para ocorrer ainda no corrente período chuvoso. Nos demais pontos localizados no Trecho 6 as atividades de cercamento ainda não haviam sido iniciadas.

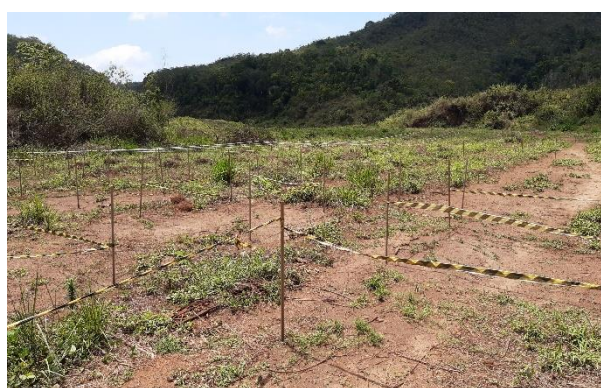
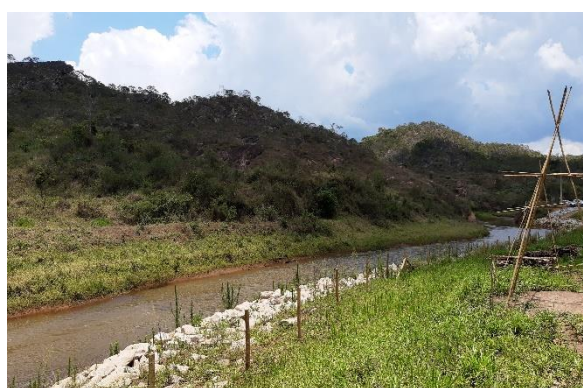
Experimentos instalados no Trecho 7 visando acelerar o processo de regeneração natural.

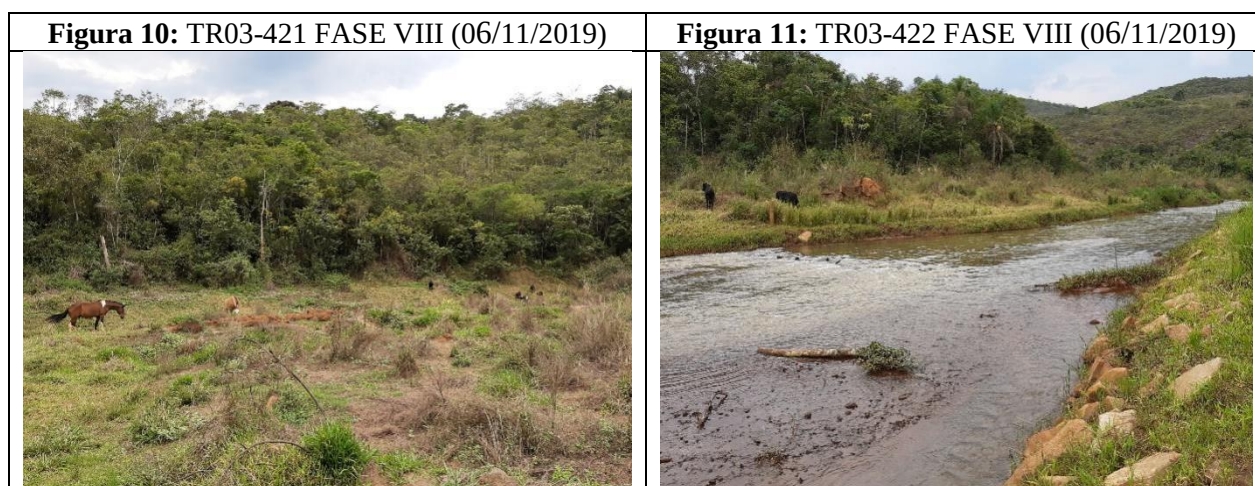
## Presença de gado/equinos nos Trechos 6 e 7.

Cabe informar que as áreas visitadas continuam sendo invadidas por bovinos e equinos, o que poderá comprometer ainda mais as ações de restauração florestal a serem executadas nestes trechos, conforme registros fotográficos a seguir:

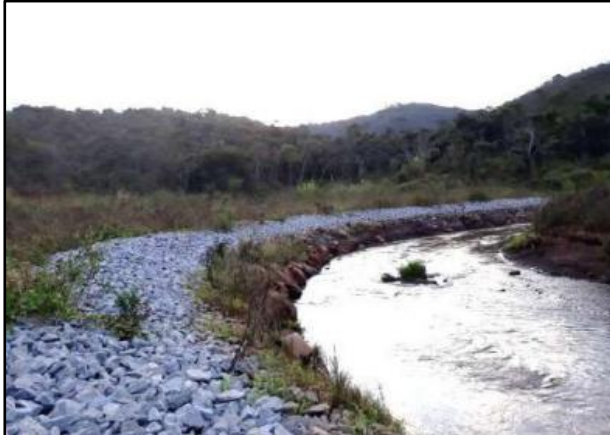
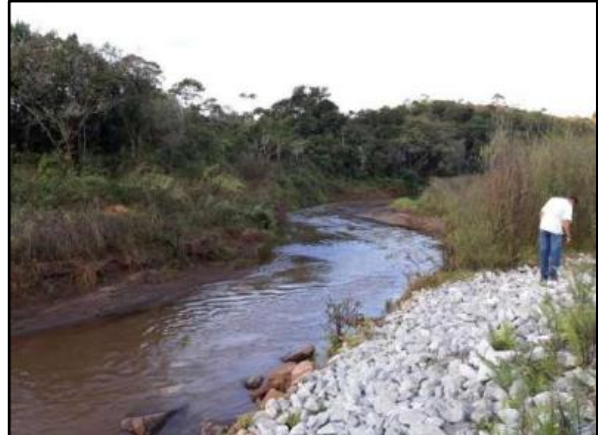
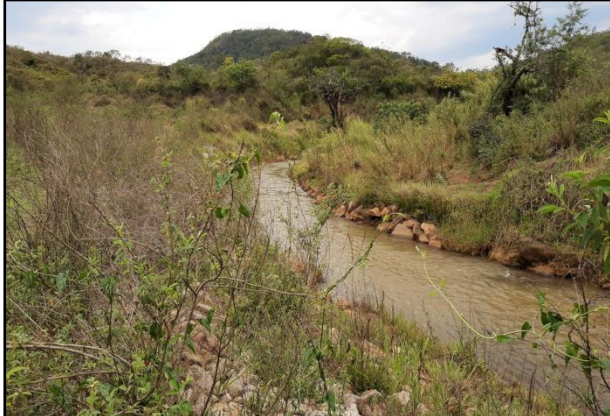
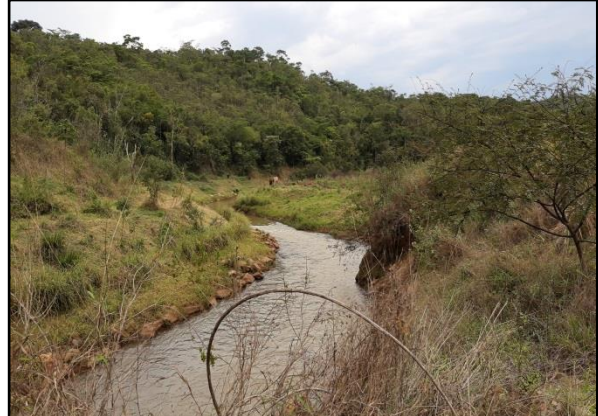
A partir das fotografias abaixo, tiradas no ponto TR03-421 nas Fases VI e VIII da Operação Watu é possível verificar que as técnicas empregadas nesse trecho do Gualaxo do Norte apresentaram, de um modo geral, resultado satisfatório. O enrocamento aplicado sobre as margens está evitando a ocorrência de processos erosivos e a hidrossemeadura juntamente com a biomanta permitiram o estabelecimento da vegetação.

| Vista à jusante do enrocamento na margem esquerda. | Vista à montante do enrocamento na margem esquerda. |

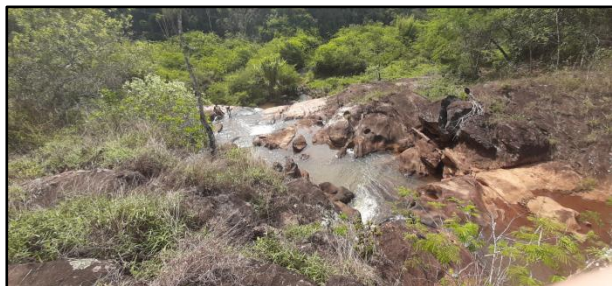
**Figura 17:** TR04-520A Cachoeira do Camargo

No ponto TR04-520A local de ocorrência da Cachoeira dos Camargos, localizado no córrego dos Camargos (atingido pelo refluxo do rejeito), não foram executadas obras de bioengenharia, mas tão somente a aplicação de hidrossemeadura emergencial. Foi observado o desenvolvimento de vegetação constituída por gramíneas e arbustos, com predominância da espécie popularmente conhecida como “Mimosa”. Até o momento não foram realizadas intervenções para recuperação da área, em especial a remoção dos rejeitos depositados no interior do poço, medidas estas a serem definidas em estudo específico a ser realizado pela Renova. No entanto, foi verificado que a população permanece utilizando este local como área de lazer, conforme evidenciado na fotografia abaixo.

Queda de água atingida pelos rejeitos sendo utilizada pela população para lazer.

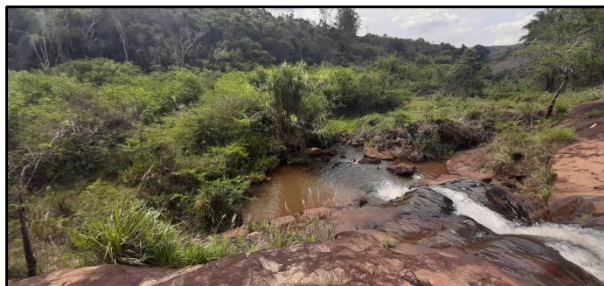
**Figura 18:** TR04-520A Cachoeira do Camargo

Poço atingido pelos rejeitos, e aspecto da vegetação com predominância de gramíneas e arbustos “Mimosa”.

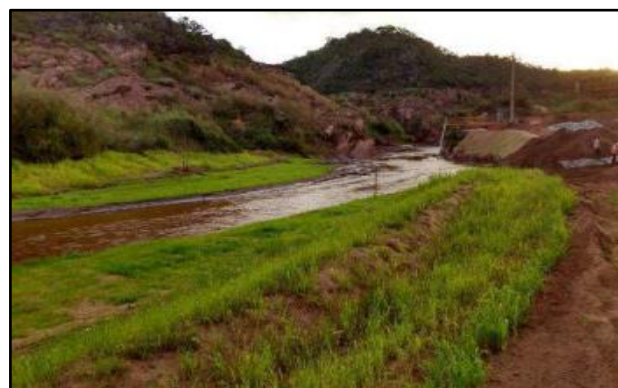
**Figura 19:** TR03-423 B Fase III (15/05/2017)

Aspecto das margens durante a execução das atividades de recuperação

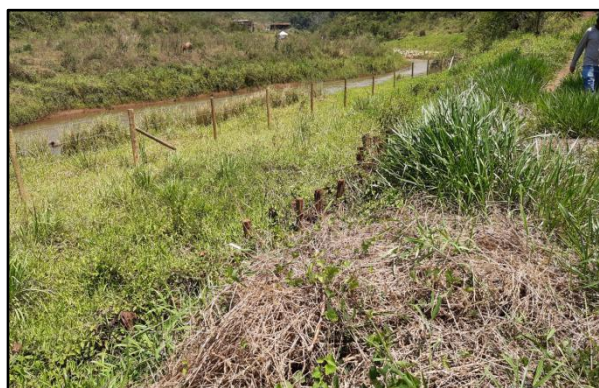
**Figura 20:** TR03-423 B Fase VIII (06/11/2019)

Aspecto das margens após a conclusão das obras de recuperação.

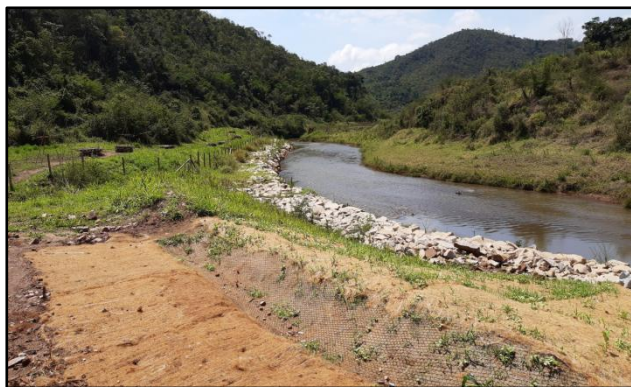
**Figura 21:** TR03-423 B FASE VIII (06/11/2019)

Aspectos das margens e área objeto de manutenção mediante aplicação de biomanta e hidrossemeadura.

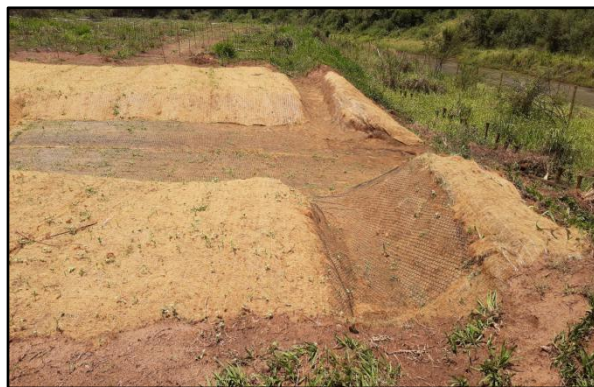
**Figura 21:** TR03-423 B FASE VIII (06/11/2019)

Manutenção do disciplinamento da drenagem, com abertura de canais de drenagem, revestimento com biomanta, hidrossemeadura e retentores de sedimentos.

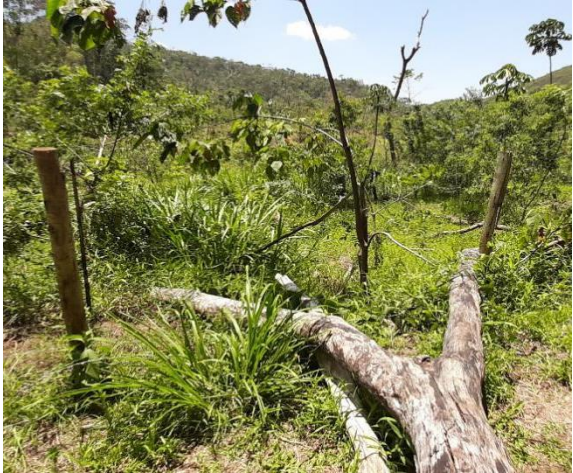
Além da baixa efetividade, foram constatadas cercas rompidas e presença de gado, equinos ou bubalinos em todos os locais com o plantio de espécies nativas. O que ocasiona considerável perda na eficiência dessa técnica empregada. Essas não conformidades estão registradas nas figuras abaixo:

| <p><b>Figura 56: TR13-367 Cerca rompida</b></p> <p>Esta cerca se encontra rompida desde a Fase V (06/03/2018), quando ocorreu a queda da árvore.</p> | <p><b>Figura 57: TR13-367 Mudas secas</b></p> |

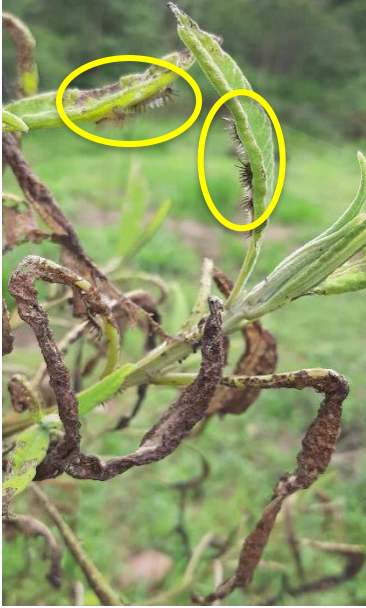
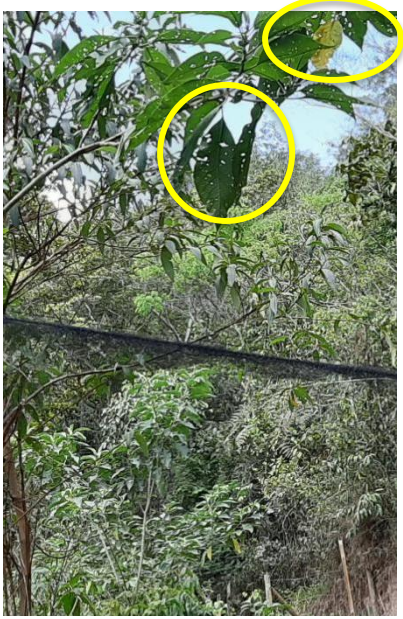
| <p><b>Figura 58: TR13-364 Mudas com pragas (lagartas)</b></p> | <p><b>Figura 59: TR13-365 Folhas danificadas por pragas</b></p> |

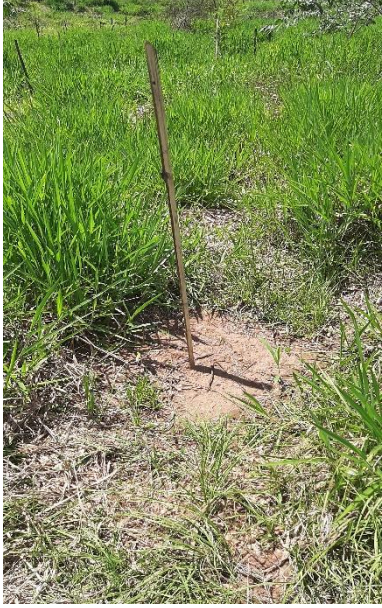
| <b>Figura 60:</b> TR20-02 Presença de formigueiros | <b>Figura 61:</b> TR13-367 Covas somente com tutores |

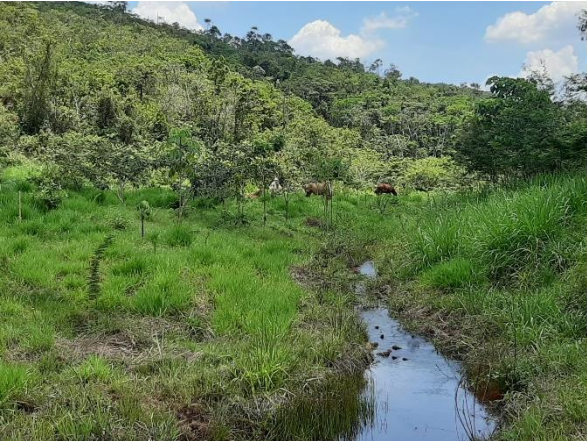
| <b>Figura 62:</b> TR13-367 Presença de gado/equinos | <b>Figura 63:</b> TR13-369 Presença de bubalinos |

Além disso, a presença de gado/equino evidenciada em campo reforça ainda mais para que seja coibida a presença desses animais ao longo de toda área do plano de manejo de rejeitos do trecho 8. O pisoteio e o pastoreio dos mesmos provocam danos às estruturas de bioengenharia implantadas, bem como na retirada da vegetação rasteira que promove a estabilização do rejeito, evitando assim o assoreamento das canaletas de drenagem, tributários e, conseqüentemente, o rio Gualaxo do Norte.

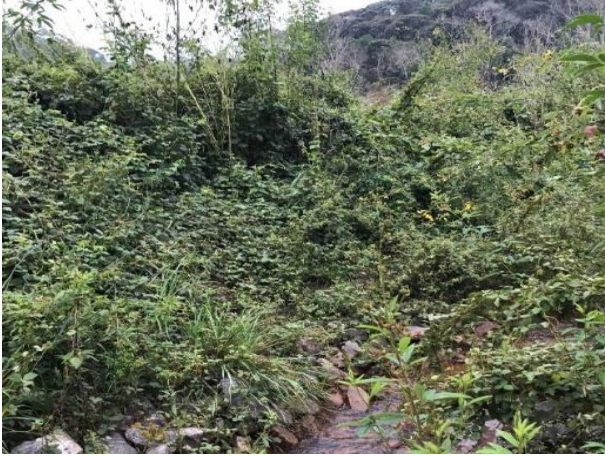
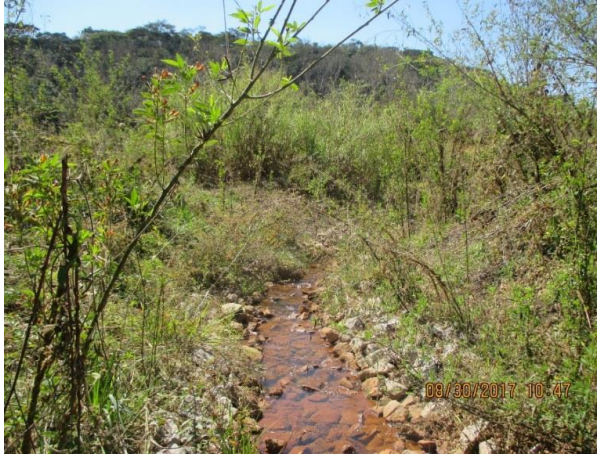
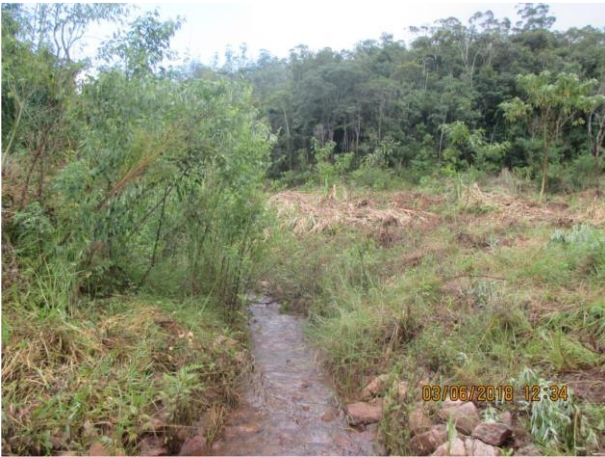
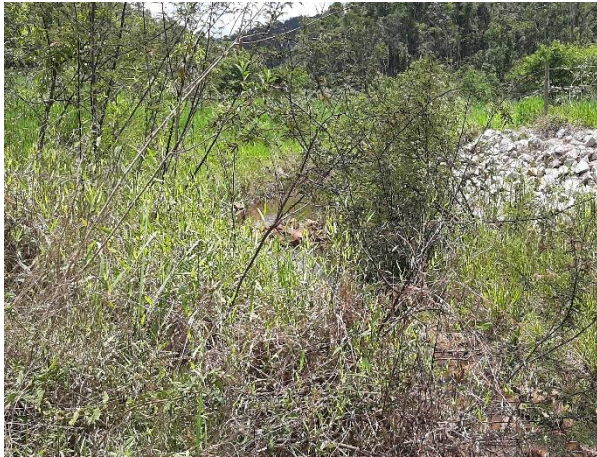
Nas figuras abaixo podem ser constatadas a efetividade na aplicação dessa alternativa de manejo, embora alguns pontos necessitam de manutenção e monitoramento das mesmas.

| <b>Figura 64:</b> TR13-365 FASE III (17/05/2017) | <b>Figura 65:</b> TR13-365 FASE IV (30/08/2017) |
| <b>Figura 66:</b> TR13-365 FASE V (06/03/2018) | <b>Figura 67:</b> TR13-365 FASE VIII (05/11/2019) |

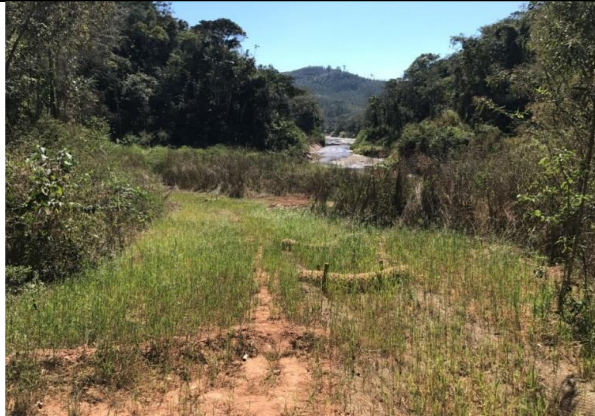
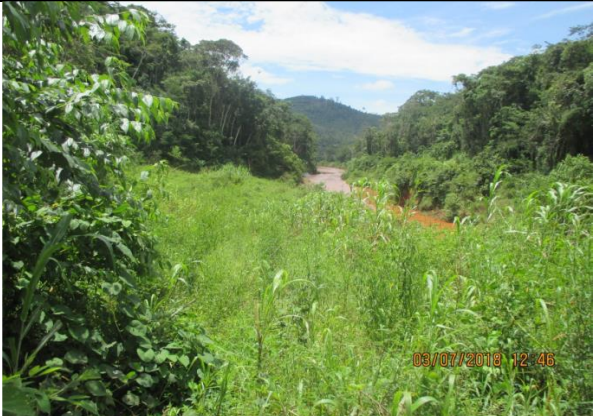
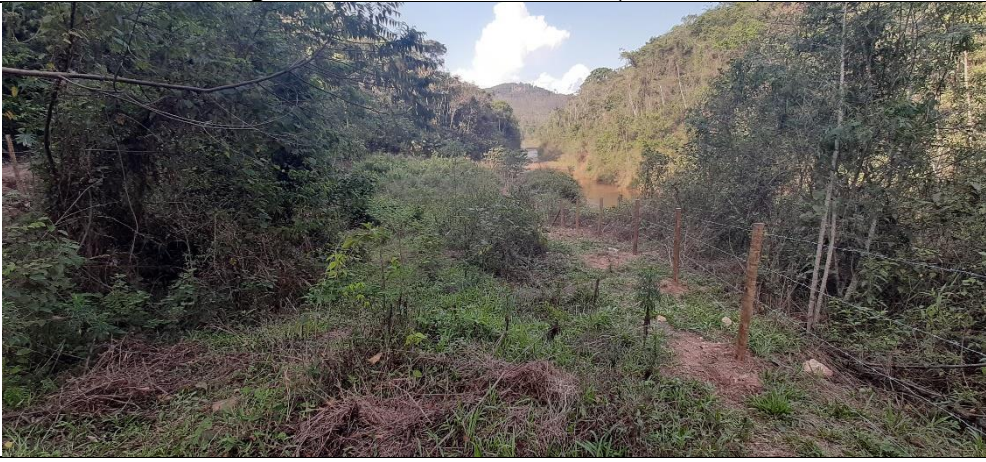
Registros fotográficos com a evolução do disciplinamento de drenagem na área não prioritária 20.

| <b>Figura 68: TR20-02 FASE IV (29/08/2017)</b> | <b>Figura 69: TR20-02 FASE V (07/03/2018)</b> |
| <b>Figura 70: TR20-02 FASE VIII (05/11/2019)</b> | |

Embora a situação atual do disciplinamento de drenagem esteja em melhores condições do que as apresentadas nas fases anteriores, a manutenção das mesmas se faz necessária e fundamental para sua efetividade.

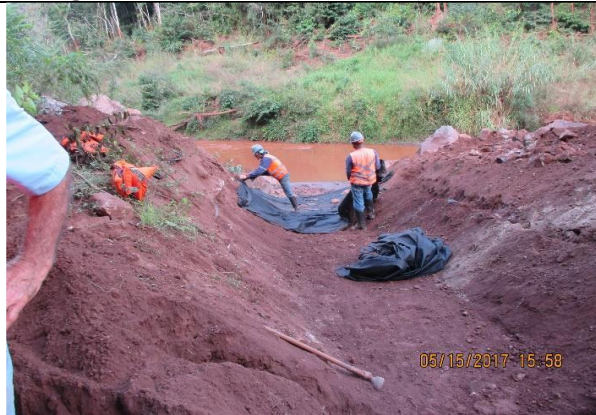
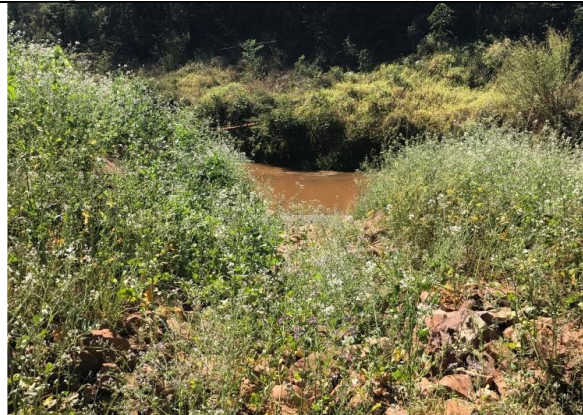
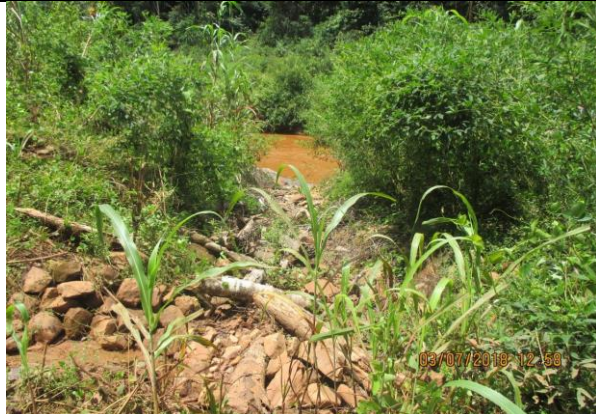
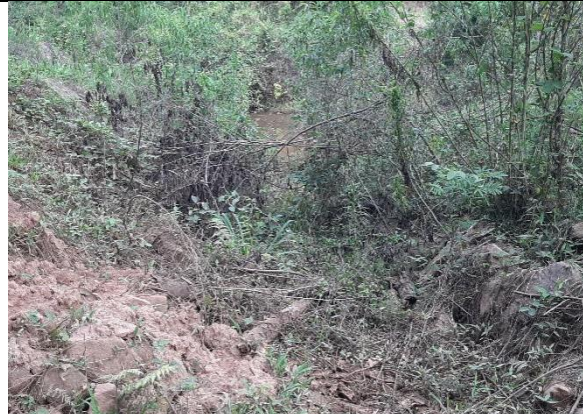
**Figura 71: TR20-03 FASE III (15/05/2017)**

**Figura 72: TR20-03 FASE IV (29/08/2017)**

**Figura 73: TR20-03 FASE V (07/03/2018)**

**Figura 74: TR20-03 FASE VIII (05/11/2019)**

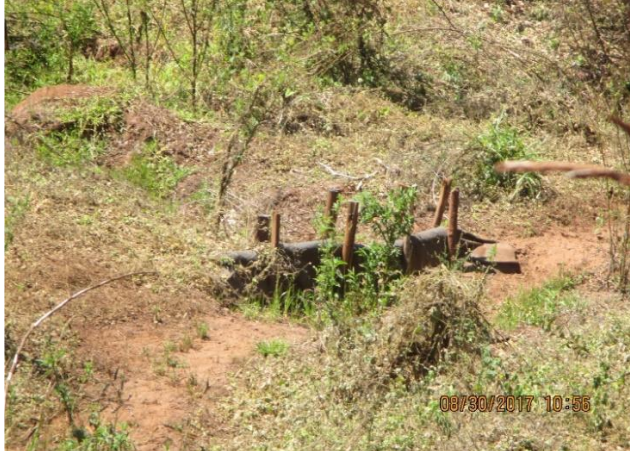
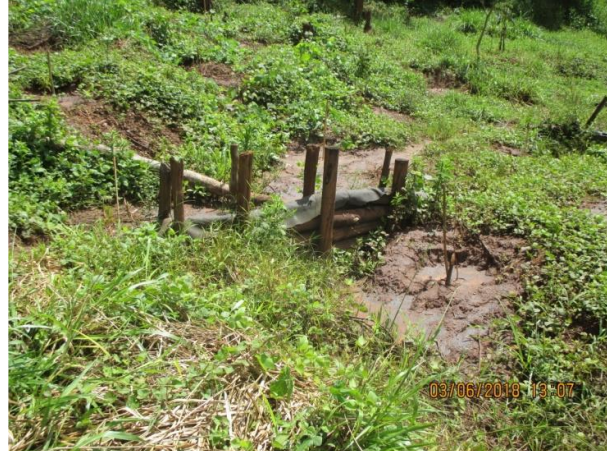
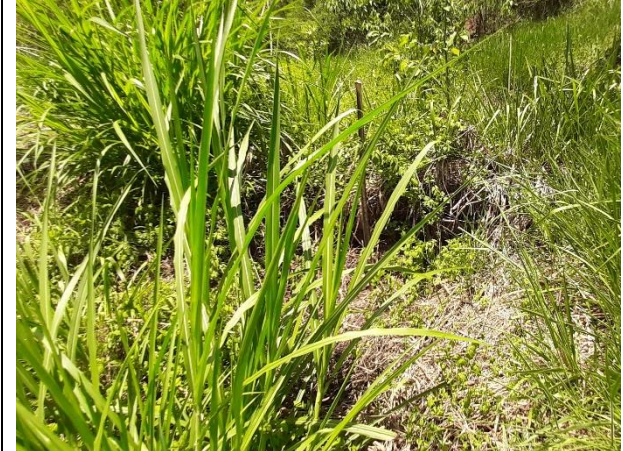
O local a seguir corresponde à área prioritária 13. Na Fase III da Operação Watu, a margem direita apresentava extensa planície de inundação, que foi revegetada. Foram observadas paliçadas pontuais para retenção de rejeito com base nas curvas de nível. Foram também constatados troncos espalhados pela área. Foi constatado que as canaletas de drenagem, as paliçadas e os retentores de sedimento se encontram assoreados e necessitam de manutenção.

Retentor de sedimento na margem.

| Figura 81: TR13-364 FASE IV (30/08/2017) | Figura 82: TR13-364 FASE V (06/03/2018) | Figura 83: TR13-364 FASE VIII (05/11/2019) |

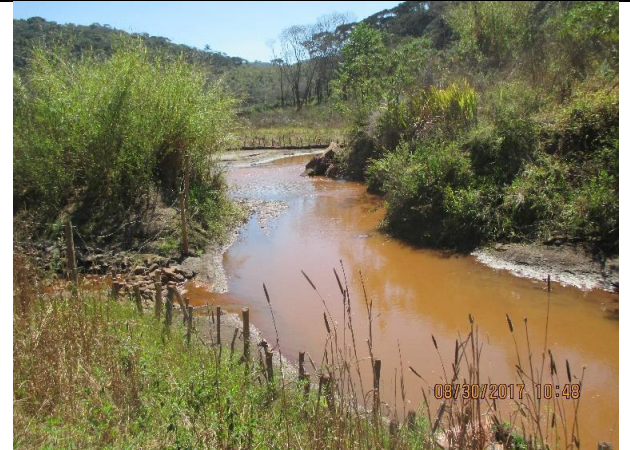
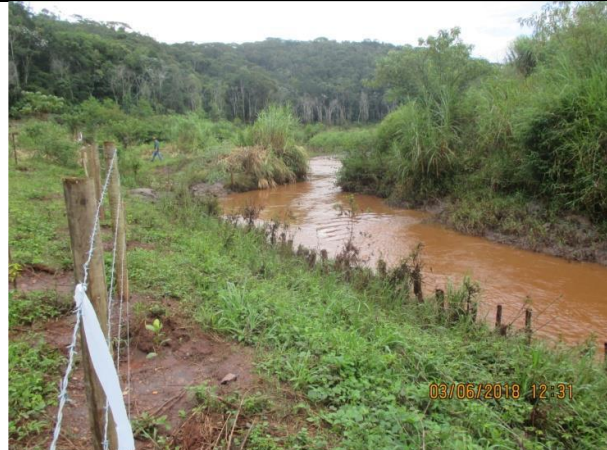
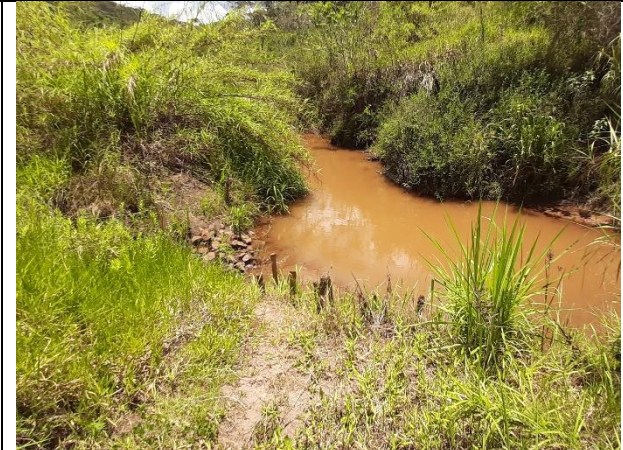
Contenção de rejeito e de processos erosivos na margem.

| Figura 84: TR13-365 FASE IV (30/08/2017) | Figura 85: TR13-365 FASE V (06/03/2018) | Figura 86: TR13-365 FASE VIII (05/11/2019) |

Ainda na área 13, foi informado pelo representante da Fundação Renova que as obras nesse trecho foram finalizadas, e se encontram atualmente em fase de manutenção. Foi constatado neste ponto a presença de enrocamento, biomanta, retentor de sedimentos e paliçada. No momento da vistoria na fase III estava sendo executado o plantio com *mix* de semente na área de acesso ao ponto.

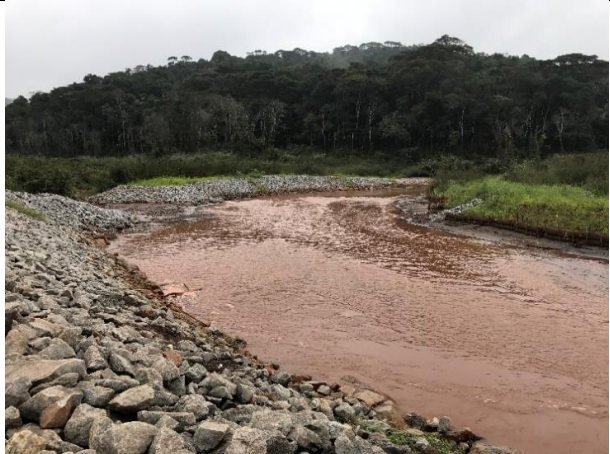
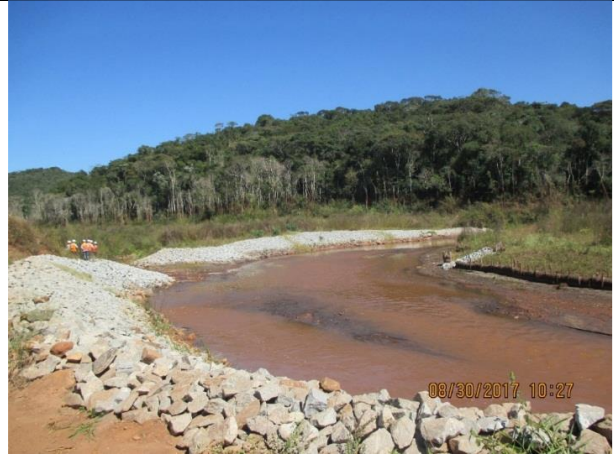
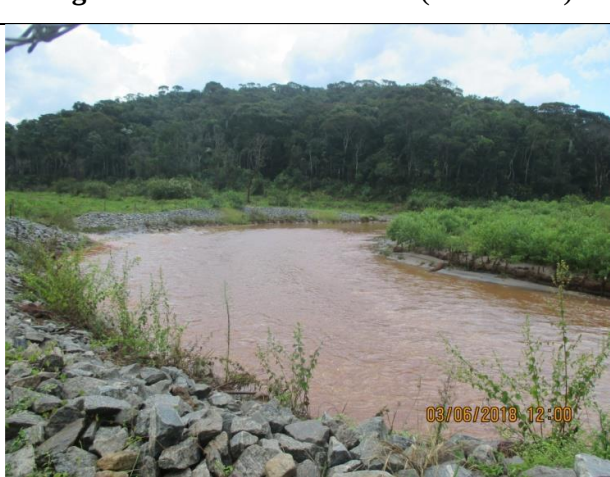
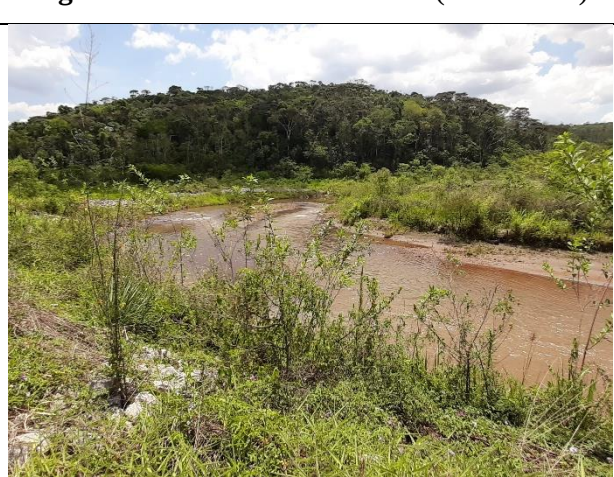
Vista para montante.

Já na fase V foi constatada a realização de intervenções na área para a execução do Plano de Manejo de Rejeitos, com execução do coroamento nas covas de mudas nativas existentes e plantadas. Além do cercamento da APP. Situação esta vistoriada na Fase VIII e retratada no capítulo correspondente ao contexto “Enriquecimento da vegetação com espécies nativas”. Foi verificada evolução das medidas de controle da erosão na margem, conforme figuras abaixo.

| <b>Figura 87:</b> TR13-367 FASE III (17/05/2017) | <b>Figura 88:</b> TR13-367 FASE IV (30/08/2017) |
| <b>Figura 89:</b> TR13-367 FASE V (06/03/2018) | <b>Figura 90:</b> TR13-367 FASE VIII (05/11/2019) |

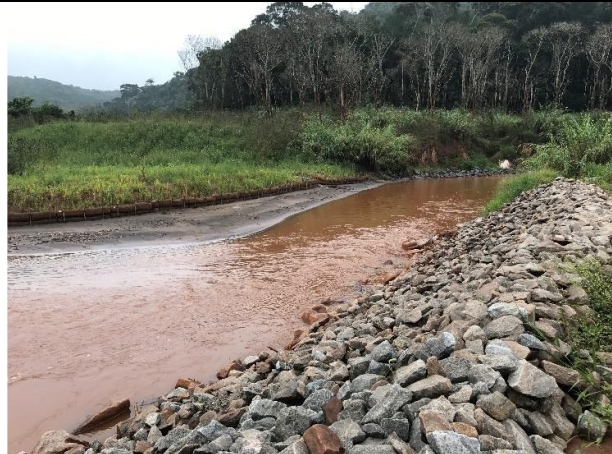
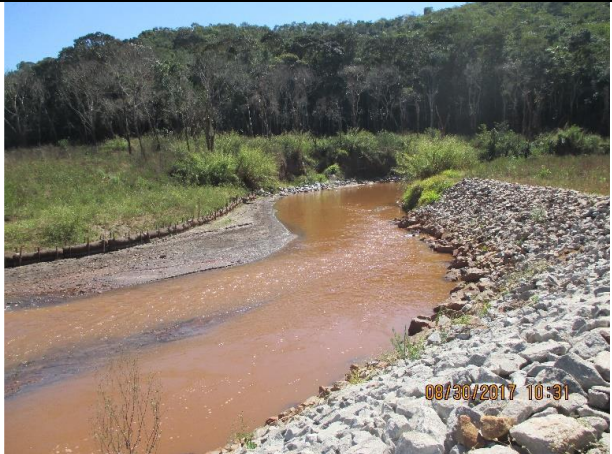
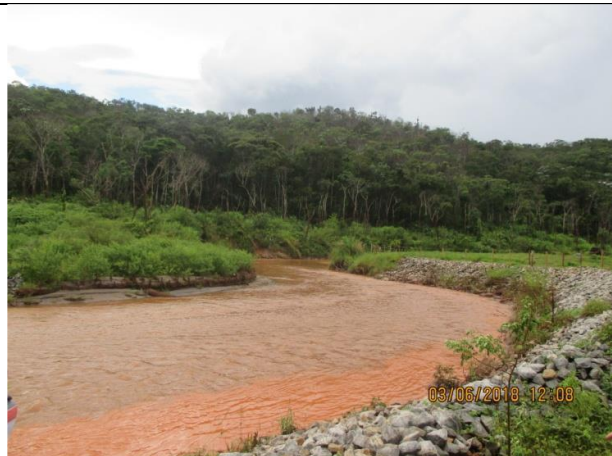
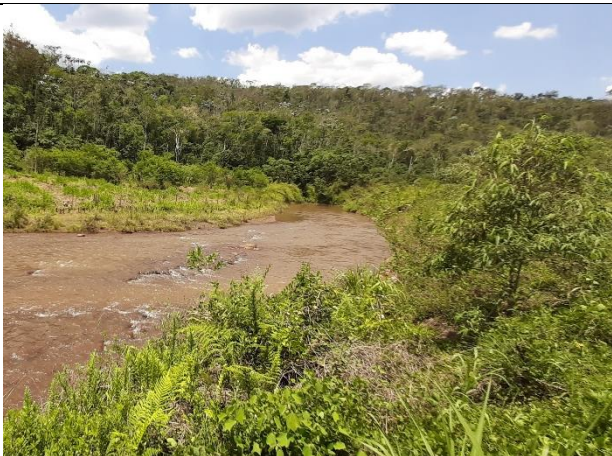
Vista para jusante.

| <b>Figura 91:</b> TR13-367 FASE III (17/05/2017) | <b>Figura 92:</b> TR13-367 FASE IV (30/08/2017) |
| <b>Figura 93:</b> TR13-367 FASE V (06/03/2018) | <b>Figura 94:</b> TR13-367 FASE VIII (05/11/2019) |

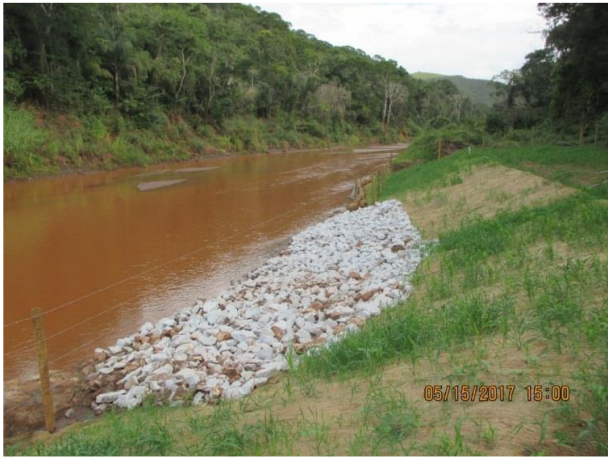
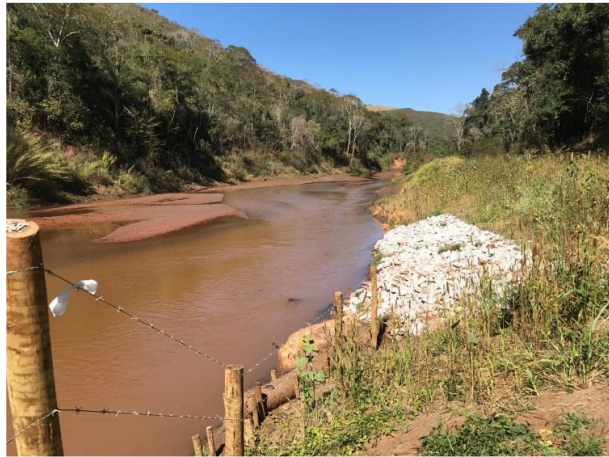
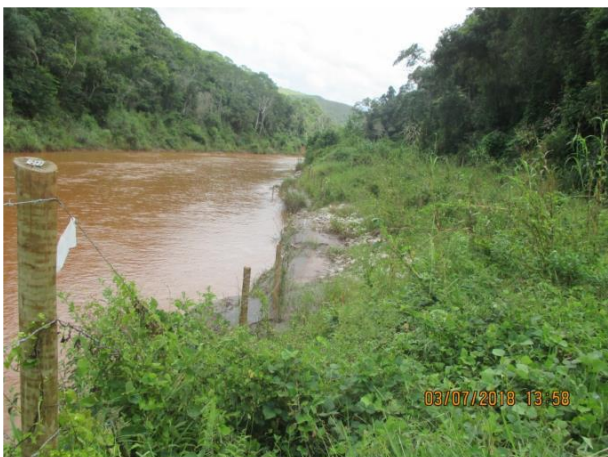
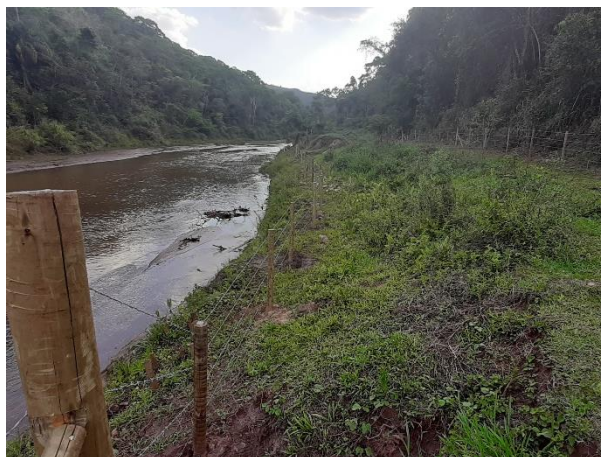
No ponto a seguir, o trecho 8 (TR20-01) é caracterizado por vale encaixado onde ocorreu um pequeno arranque de solo e da vegetação, assim como deposição de rejeito. Os trabalhos de recuperação das margens ainda não foram iniciados no Trecho 20, exceto a revegetação com *mix* e pastagem. Foi informado em vistoria que deveria ser implementado um plantio direto nas áreas mais planas sem vegetação e hidrossemeadura nos taludes mais íngremes, além de instalação de canaletas de drenagem com biomanta e enrocamento, além de retentores.

Na fase IV, realizada no dia 29/08/2017, foi constatado que o nível de água do corpo hídrico estava mais baixo devido ao período de estiagem, deixando as praias e ilhas de acúmulo de rejeitos mais expostas. Na margem esquerda foi realizada reconformação e aplicação de plantio direto e retentores de sedimentos. Destaca-se que a cerca na margem esquerda tem a finalidade de impedir o acesso de cavalos e gado que atravessam e estavam prejudicando o andamento das obras.

Já na fase V, realizada em 07/03/2018, não foi possível evidenciar os bancos de rejeito em ilhas ou praias devido o elevado nível do rio no período chuvoso. A vegetação apresentou desenvolvimento satisfatório na maioria dos trechos, mesmo com indícios da presença de gado

Na fase atual, o enrocamento se encontra bastante recoberto pelo *mix* de hidrossemeadura e vegetação rasteira. Parte dessa vegetação, principalmente a jusante, está mais seca por consequência da época de estiagem enfrentada, já que a inspeção ocorreu no início do período chuvoso. Ainda assim se encontra com desenvolvimento conforme esperado.

| <b>Figura 95:</b> TR20-01 FASE III (15/05/2017) | <b>Figura 96:</b> TR20-01 FASE IV (29/08/2017) |
| <b>Figura 97:</b> TR20-01 FASE V (07/03/2018) | <b>Figura 98:</b> TR20-01 FASE VIII (05/11/2019) |

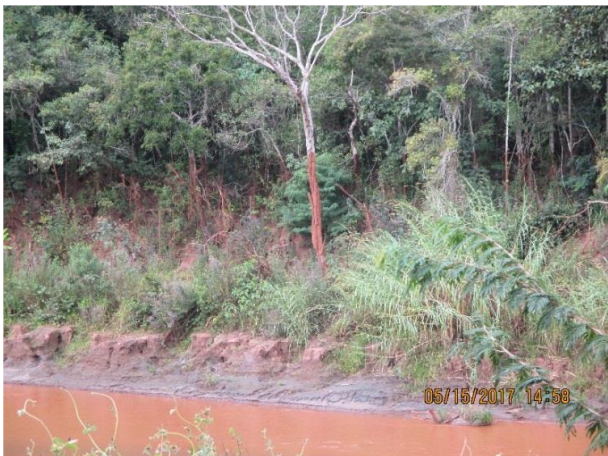
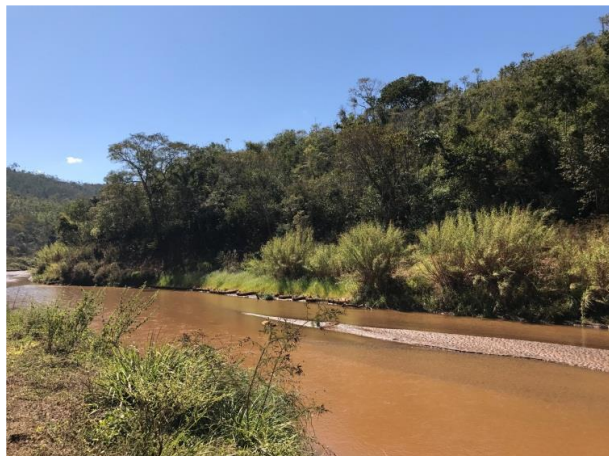
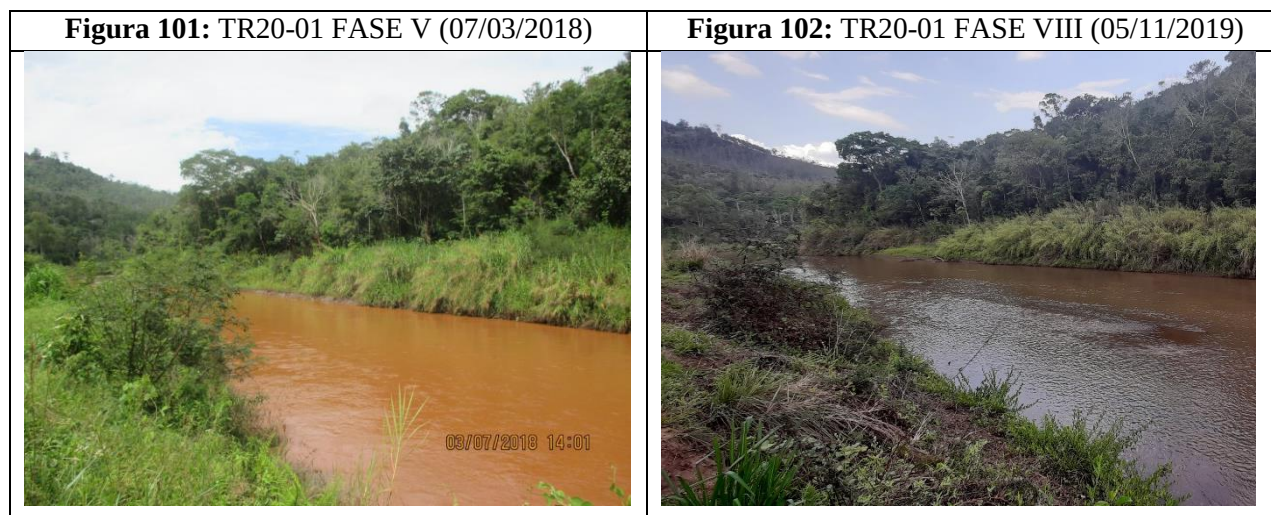
Visão do local com direção à jusante.

| <b>Figura 99:</b> TR20-01 FASE III (15/05/2017) | <b>Figura 100:</b> TR20-01 FASE IV (29/08/2017) |

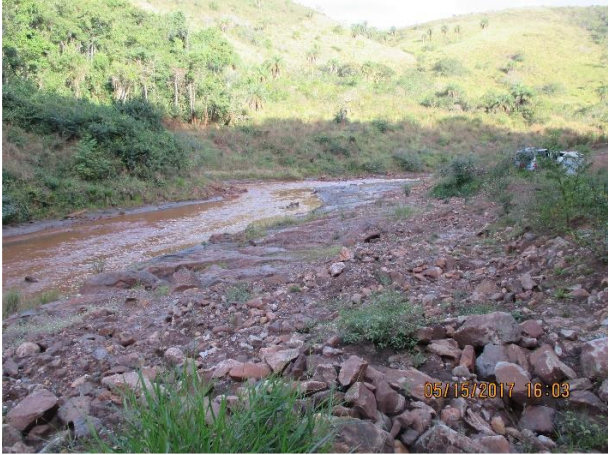
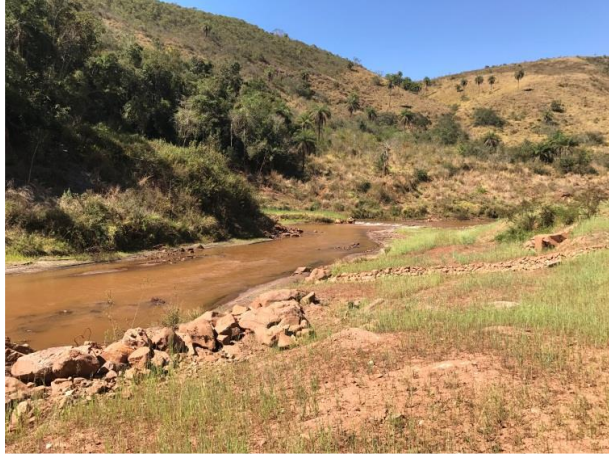
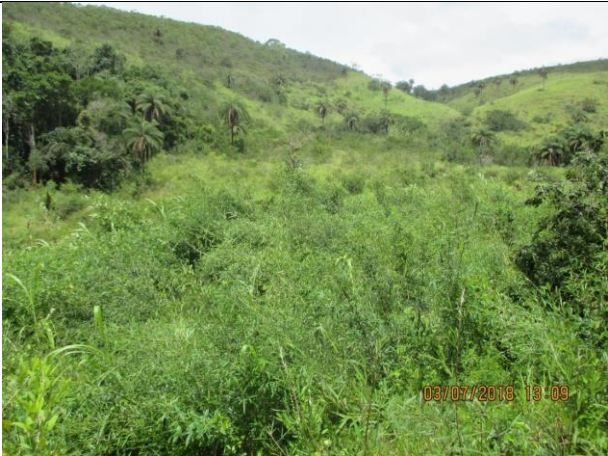
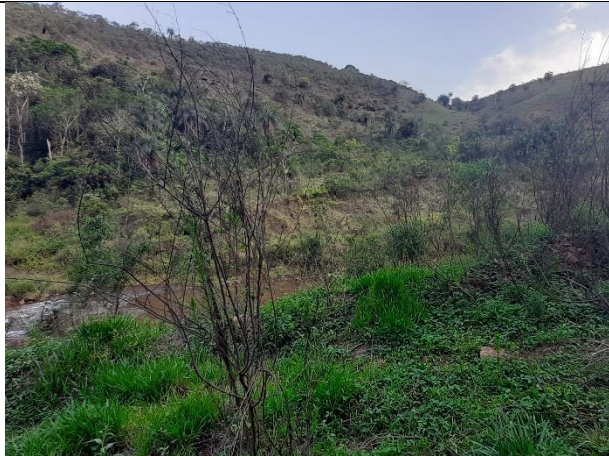
Vista para jusante.

| <b>Figura 107:</b> TR20-03 FASE III (15/05/2017) | <b>Figura 108:</b> TR20-03 FASE IV (29/08/2017) |
| <b>Figura 109:</b> TR20-03 FASE V (07/03/2018) | <b>Figura 110:</b> TR20-03 FASE VIII (05/11/2019) |

Na condição atual, a vegetação também se encontra com menor densidade se comparado à Fase V pelo mesmo motivo citado anteriormente, ou seja, pela possível falta de irrigação durante o período seco.

Durante a Fase IV da Operação Watu, havia sido informado pelos técnicos da Fundação Renova que estava sendo realizada irrigação no local. Mas esse recurso não foi empregado durante o último período de estiagem. No que se refere ao aspecto da adubação verde realizada nesses locais, foi verificado durante a Fase VIII que a maior parte das espécies (gramíneas e leguminosas) cumpriu o seu ciclo, estando incorporadas no solo, com exceção do capim brachiária, que ainda permanece presente em todos os pontos vistoriados.

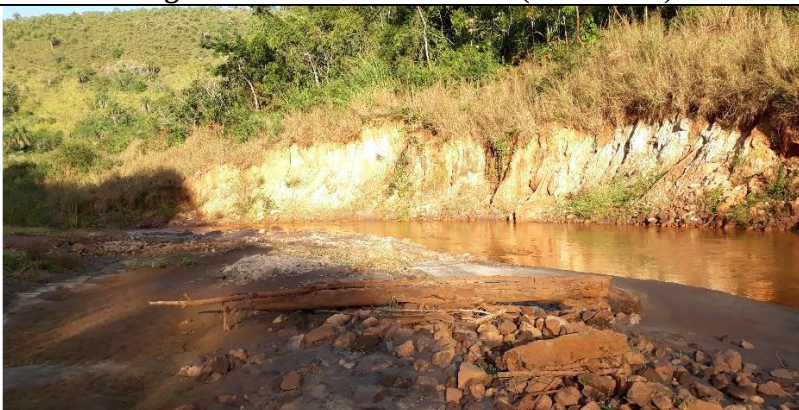
Uma das situações mais precárias sobre a implementação de medidas de controle da erosão na margem no trecho 8 se encontra ao final do mesmo, mais especificamente na área não prioritária 20, ponto TR20-04 da Operação Watu. Considerável solapamento na margem se encontra exposto e sem qualquer medida de controle, remediação ou contenção até o momento.

Vista geral do talude erodido na margem direita.

**Figura 111:** TR20-04 FASE III (15/05/2017)

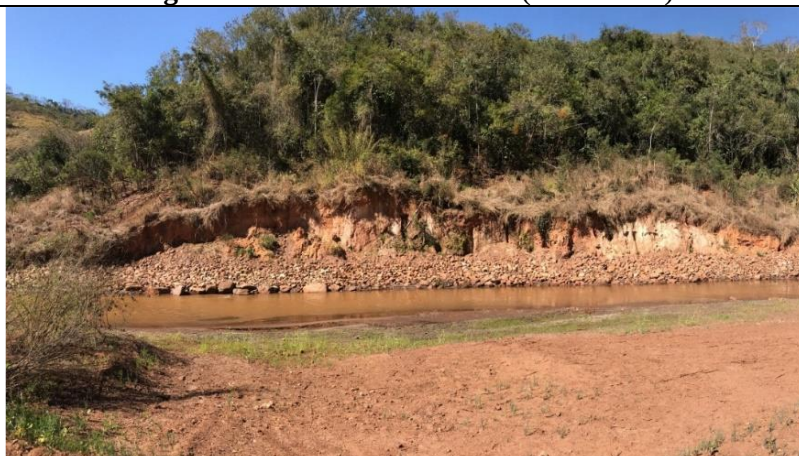
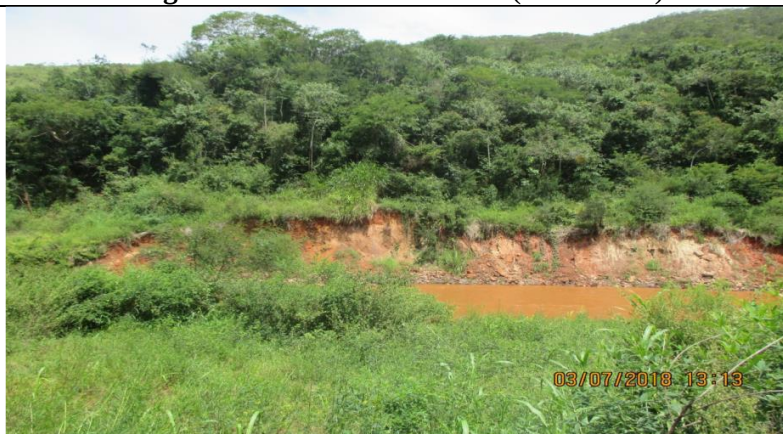
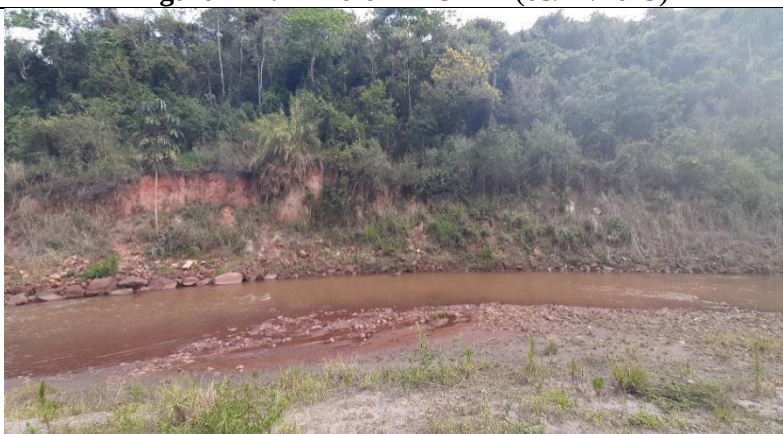
O local possui característica de planície de inundação na margem esquerda e talude marginal íngreme na margem direita, onde já ocorriam intensos processos erosivos e deslizamentos de material mapeados desde a Operação Watu Fase III, em 17/05/2017. Foi informado à época pela Fundação Renova que deveria ser implementado um conjunto de ações de reconformação do terreno e revolvimento do rejeito, com plantio direto nas áreas mais planas sem vegetação e hidrossemeadura nos taludes mais íngremes, além de instalação de canaletas de drenagem com biomanta, enrocamento e retentores.

Na fase IV, realizada em 29/08/2017, foi constatado que o talude marginal (margem direita) ainda apresentava processos erosivos, tendo sido executado apenas um enrocamento na base do talude, sem nenhum tipo de reconformação do mesmo. Não havendo sequer plantio de vegetação neste talude, o que poderia intensificar os processos erosivos.

Ainda na fase V, realizada em 07/03/2018, foi constatado rejeito exposto, ravinamentos na margem esquerda, vegetação com desenvolvimento insatisfatório, solapamento não conformado na margem direita e apenas enrocamento na base do talude erodido.

A situação no talude da margem direita permanece sem qualquer medida de contenção ou de controle da erosão, ainda na fase VIII da Operação Watu, ocorrida em 05/11/2019. Questionados, representantes da Fundação Renova explicou que foi mapeado e cadastrado várias locais ao longo dos trechos de 1 ao 12, o que corresponde a ações do período de chuva 2018/2019. Segundo a Fundação Renova está com equipe de campo implantando ações diagnosticadas no período anterior e diagnosticando para subsidiar as ações de 2019/2020. A qual terá suas ações em março de 2020.

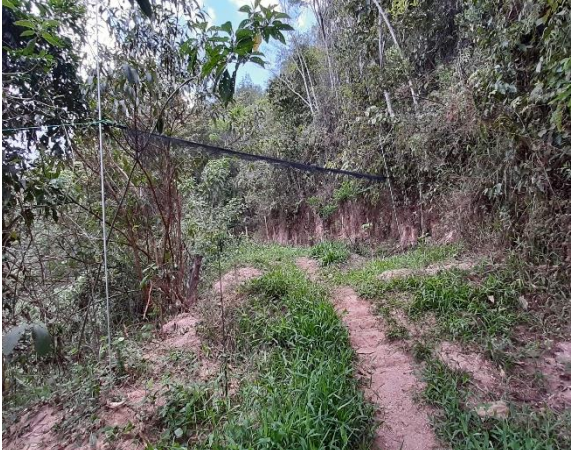
| <b>Figura 115:</b> TR13-365 – Rejeito exposto em encosta. | <b>Figura 116:</b> TR13-367 – Rejeito exposto na margem. |

Em diversos locais também foram evidenciados rejeito exposto nas encostas, margens e planícies durante as vistorias realizadas no trecho 8. Embora as ações emergenciais tenham sido realizadas de maneira satisfatória em alguns pontos, a exposição do rejeito pode provocar consideráveis situações preocupantes e desencadear problemas como processos erosivos laminares, ravinamentos, assoreamentos, aumento da turbidez da água, perda do ecossistema aquático, dentre outros já mencionados nos estudos apresentados pela Fundação Renova.

A manutenção das técnicas de bioengenharia e o emprego de novos recursos e métodos vinculados às alternativas de manejo também devem considerar a mitigação do rejeito exposto e evolução da vegetação aplicada por hidrossemeadura e plantio de espécies nativas. Pois muitas áreas se encontravam com exposição do rejeito, o que poderá levar ao seu carregamento para a calha do rio.

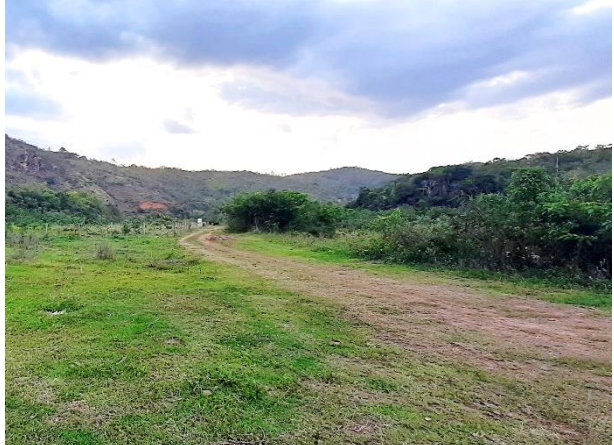
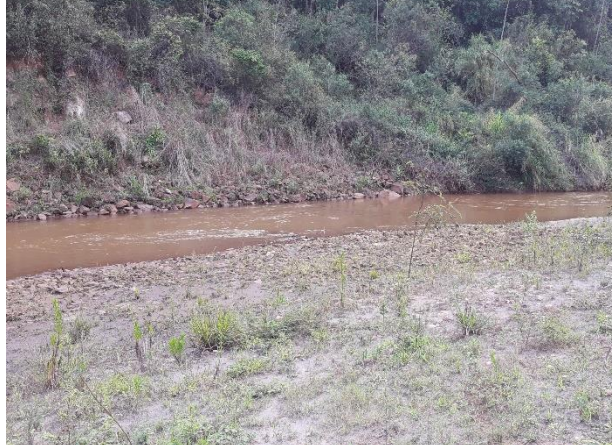
| <b>Figura 117:</b> TR13-369 – Rejeito exposto em planície. | <b>Figura 118:</b> TR20-04 – Rejeito exposto na margem. |
