# OPERAÇÃO WATU

## - FASE VIII –

### (Relatório)

Relatório da fiscalização realizada em áreas dos trechos 6, 7 e 8, do Plano de Manejo de Rejeitos (PMR), atingidas pelos rejeitos da barragem de Fundão.

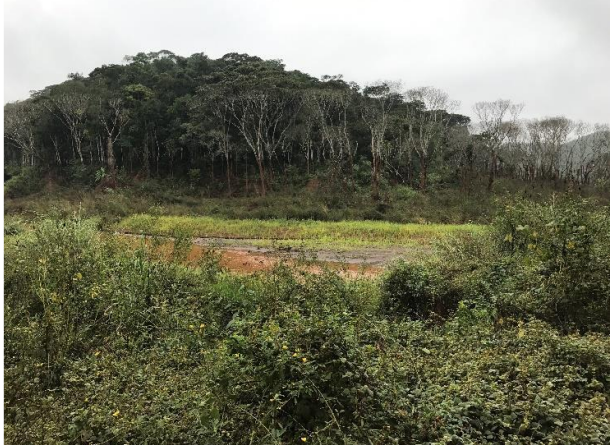
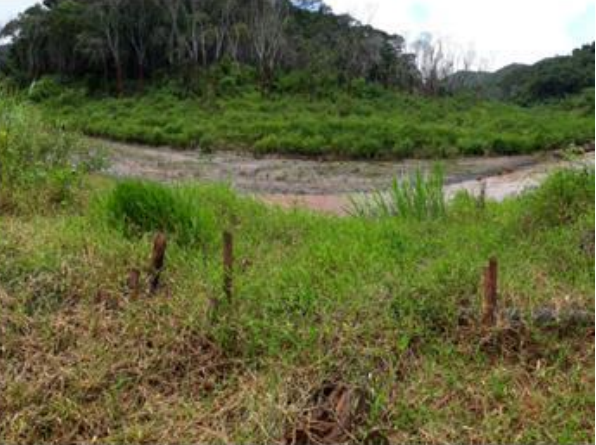
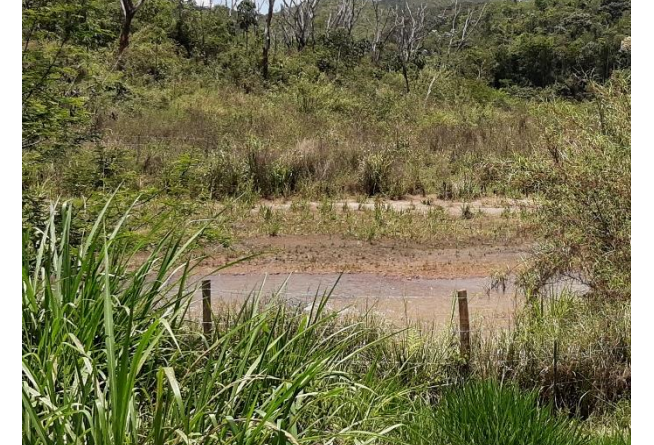
| <p><b>Figura 119:</b> TR13-364 FASE III (17/05/2017)</p> | <p><b>Figura 120:</b> TR13-364 FASE V (06/03/2018).</p> | <p><b>Figura 121:</b> TR13-364 FASE VIII (05/11/2019).</p> |

Pôde-se verificar, de fato, ao longo do trecho 8 do Plano de Manejo de Rejeitos durante a inspeção ocorrida na Fase VIII da Operação Watu, importantes concentrações de rejeito em bancos, ilhas e praias existentes ao longo da calha do rio Gualaxo do Norte. Os registros fotográficos a seguir retratam essa condição.

Depósitos de rejeito na calha e margem.

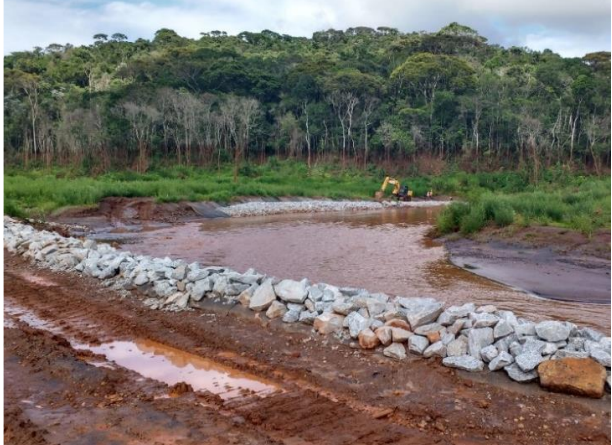
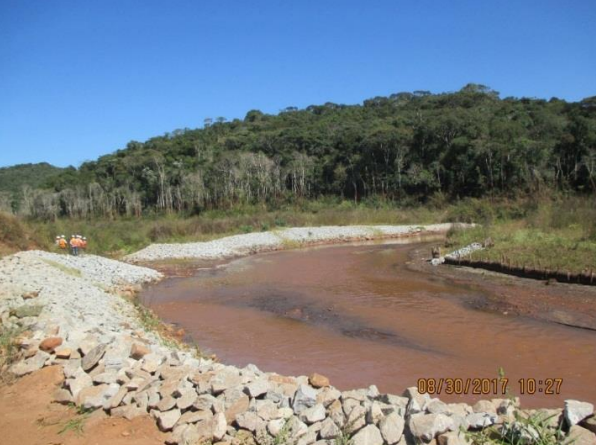
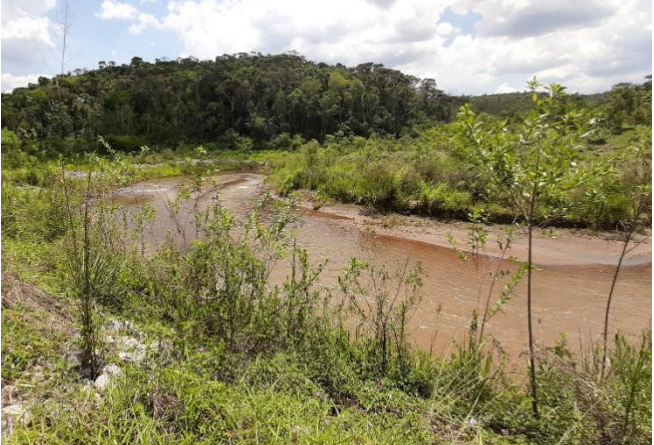
| <p><b>Figura 122:</b> TR13-367 FASE II (20/12/2016)</p> | <p><b>Figura 123:</b> TR13-367 FASE IV (30/08/2017).</p> | <p><b>Figura 124:</b> TR13-367 FASE VIII (05/11/2019).</p> |

Nota-se no último quadrante de comparação a presença de rejeito em bancos e praias desde a Fase II, realizada em dezembro de 2016, até a fase atual. Constatou-se também formação de ilha a montante da última foto (FASE VIII). Os registros abaixo demonstram o rejeito em calha a jusante do ponto supracitado.

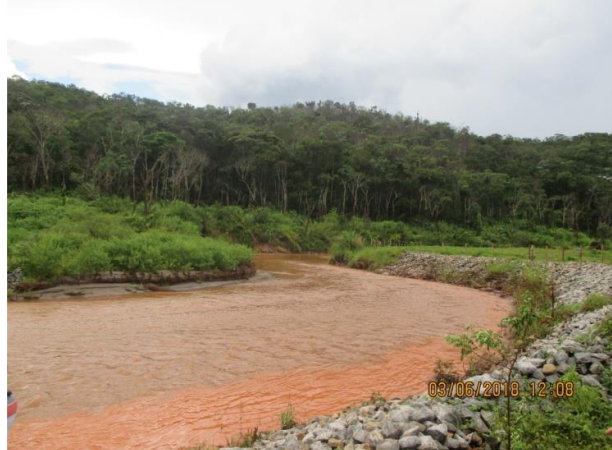
| <b>Figura 127:</b> TR13-367 FASE V (06/03/2018) | <b>Figura 128:</b> TR13-367 FASE VIII (05/11/2019) |

Deposição de rejeito em calha e bancos.

Neste local há bastante acúmulo de rejeito nas margens e leito do rio, formando inclusive uma ilha de rejeito. Sendo possível notar o aumento da ilha possivelmente devido ao maior aporte de sedimentos e/ou à diminuição da vazão do rio (período de estiagem). Mesmo com a elevação do nível no período chuvoso, a ilha de rejeito ainda foi facilmente identificada na comparação entre as figuras.

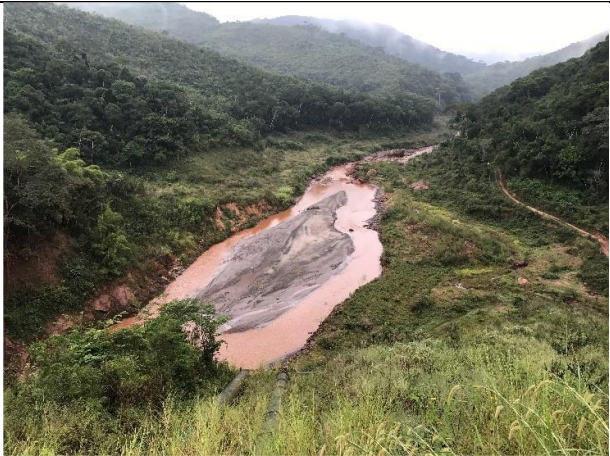
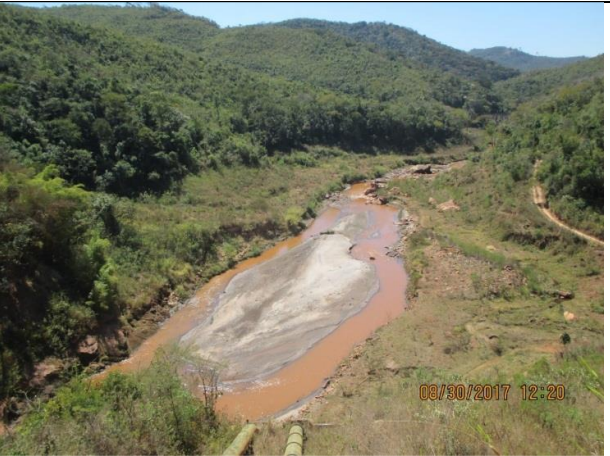
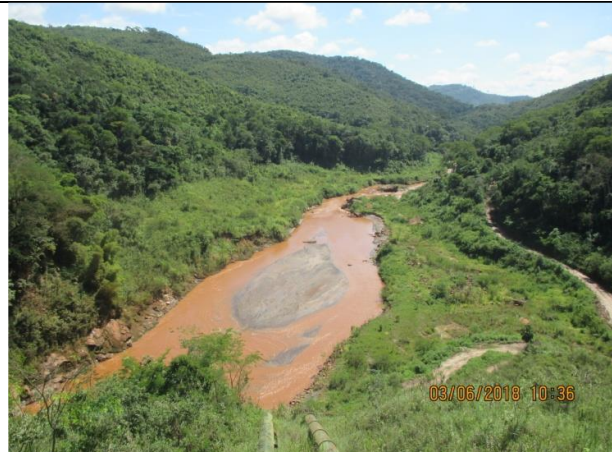
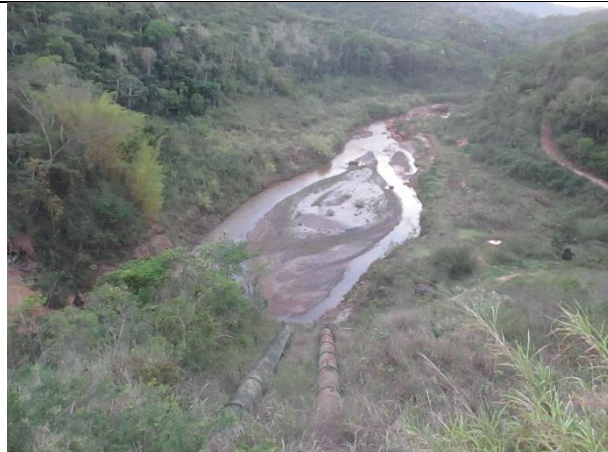
Considerável deposição de rejeito em calha, banco e ilha.

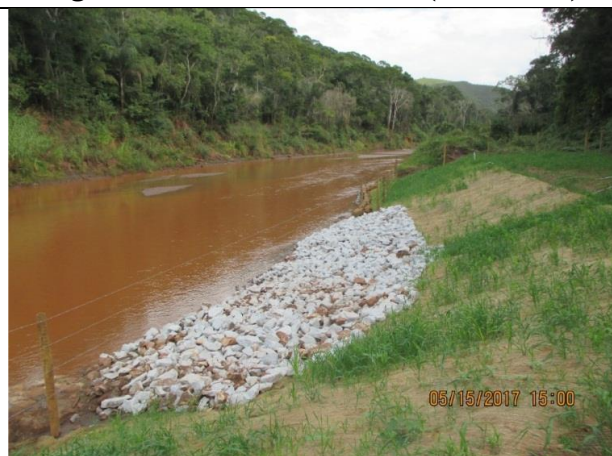
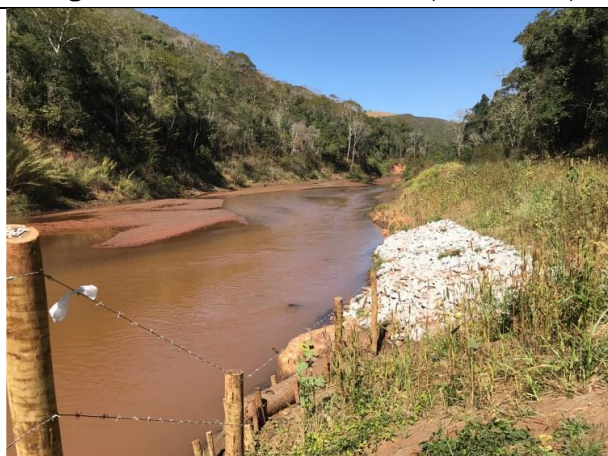
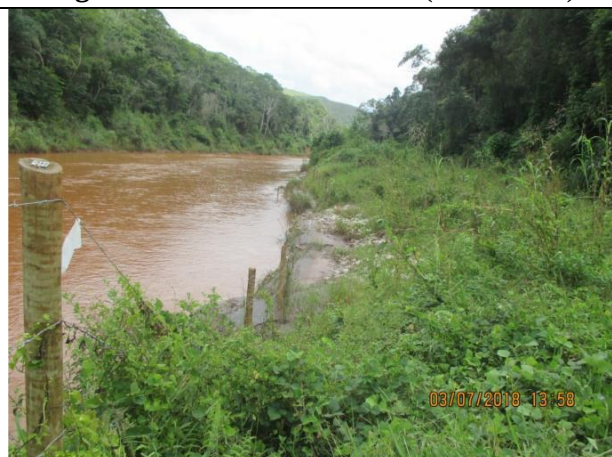
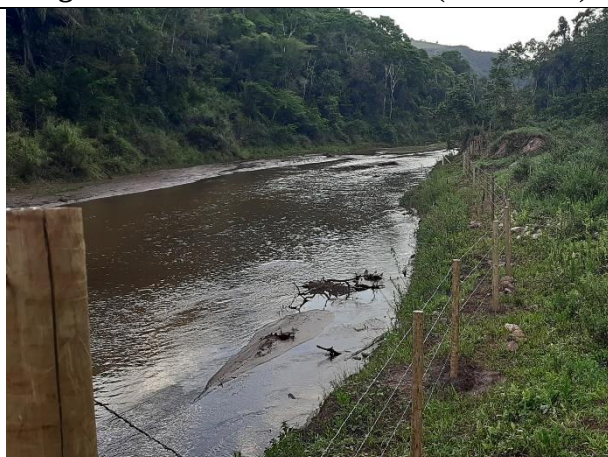
Ao final do trecho 8, na área não prioritária 20 também foram identificados locais com deposição do rejeito em calha. Na fase IV, realizada no dia 29/08/2017, foi constatado que o nível de água do corpo hídrico estava mais baixo devido ao período de estiagem, deixando as praias e ilhas de acúmulo de rejeitos mais expostas. Já na fase V, realizada em 07/03/2018, não foi possível evidenciar os bancos de rejeito em ilhas ou praias devido ao elevado nível do rio no período chuvoso. Em compensação, na fase atual os bancos de rejeito em calha foram novamente

Vista com para montante do rio.

De acordo com os registros apresentados acima, a análise sobre a remoção do rejeito deve ser bastante analisada, técnica e criteriosamente, pelos atores envolvidos na recuperação ambiental da área impactada.

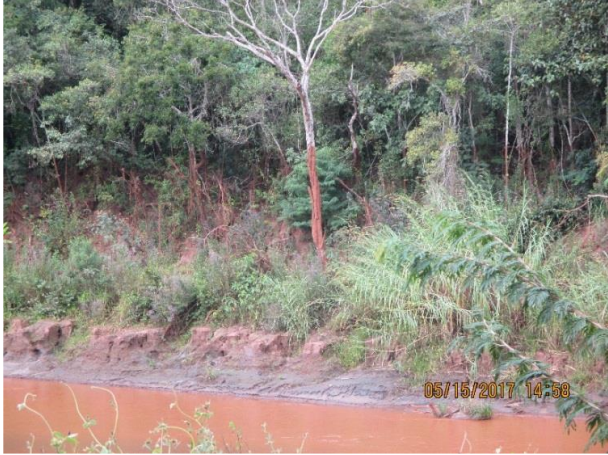
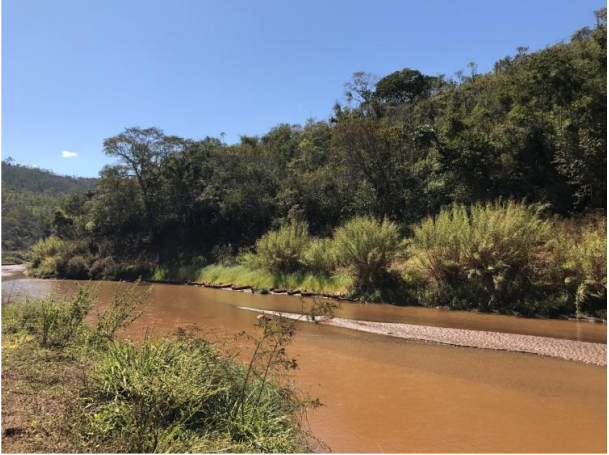
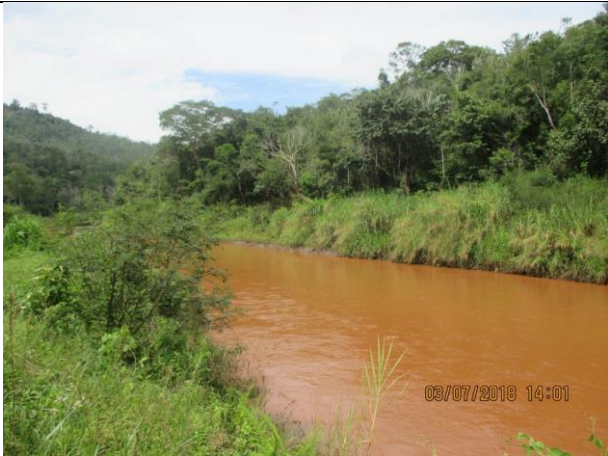
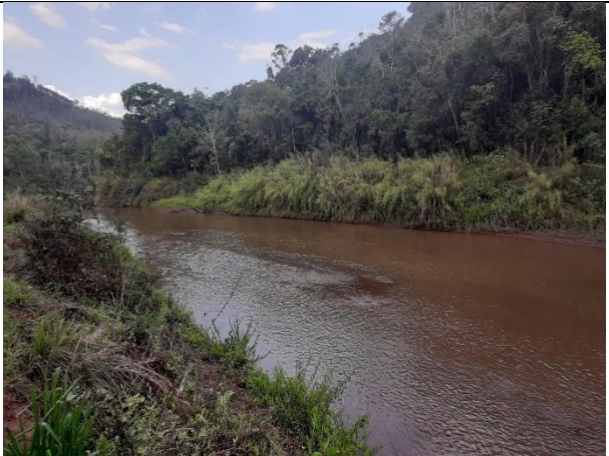
Vista para jusante do rio.
