**GOVERNO DO ESTADO DE MINAS GERAIS**Secretaria de Estado de Meio Ambiente e Desenvolvimento Sustentável-SEMAD
Conselho Estadual de Política Ambiental - COPAM**PARECER TÉCNICO****ÁGUA SUBTERRÂNEA**

Nome/Razão Social: VALE S/A CPF/CNPJ: 335925100008-20
Endereço: MINA CÔRREGO DO FEIJÃO - ECT ALBERTO FLORES S/N
Distrito: ZONA RURAL Município: BRUMADINHO

REBAIXAMENTO DE NÍVEL D'ÁGUA PARA EXTRAÇÃO MINERAL

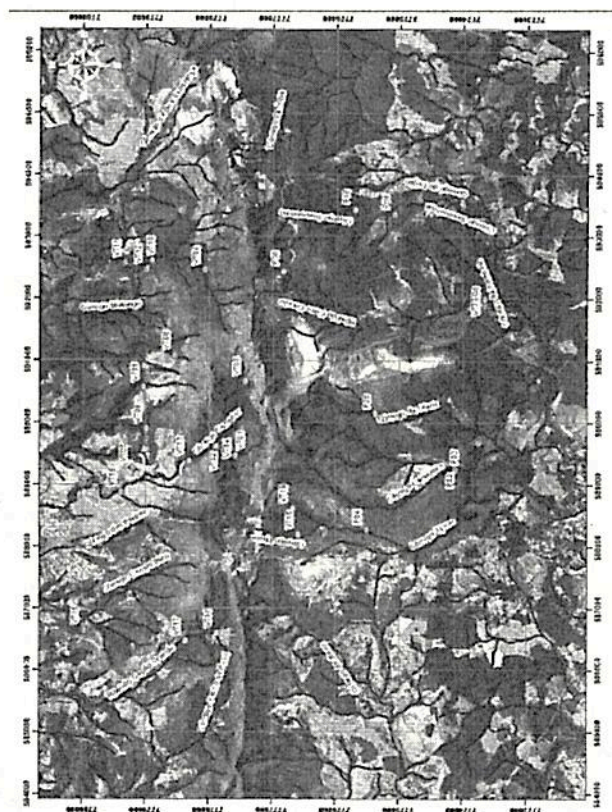
Figura 6.1: Mapa de localização dos instrumentos de monitoramento de vazão instalados no entorno da Mina Córrego do Feijão

As figuras a seguir demonstram os dados obtidos nos monitoramentos efetuados.
