<b>3962/2017</b>		<b>Protocolo: 0750476/2017</b>	
<b>Dados do Requerente/ Empreendedor</b>			
<b>Nome:</b> Anglo American Minério de Ferro do Brasil SA		<b>CPF/CNPJ:</b> 02.359.572/0004-30	
<b>Endereço:</b> Rua Maria Luiza de Souza Santiago nº200- 11º andar			
<b>Bairro:</b> Belvedere		<b>Município:</b> Belo Horizonte	
<b>Dados do Empreendimento</b>			
<b>Nome/ Razão Social:</b> Anglo American Minério de Ferro Brasil S/A. (Projeto Minas Rio)		<b>CPF/CNPJ:</b> 02.359.572/0004-30	
<b>Endereço:</b> Lugarejo Agua Limpa, MG 010			
<b>Distrito:</b> São Sebastião do Bom Sucesso		<b>Município:</b> Conceição do Mato Dentro	
<b>Dados do uso do recurso hídrico</b>			
<b>UPGRH:</b> DO3: Bacia do rio Santo Antônio e esq.do rio Doce, entre as conf.do Piracicaba e Santo Antônio		<b>Curso D'água:</b> Afluentes do córrego Bom Sucesso	
<b>Bacia Estadual:</b> Rio Santo Antônio		<b>Bacia Federal:</b> Rio Doce	
<b>Latitude:</b> 18°54'46,01"S		<b>Longitude:</b> 43°24'45,60"W

## PARECER TÉCNICO

### ÁGUA SUPERFICIAL

A presente análise trata do processo administrativo 3962/2017 no qual o requerente **Anglo American Minério de Ferro do Brasil SA**, CNPJ: 02.359.572/00041-30, solicita outorga na modalidad

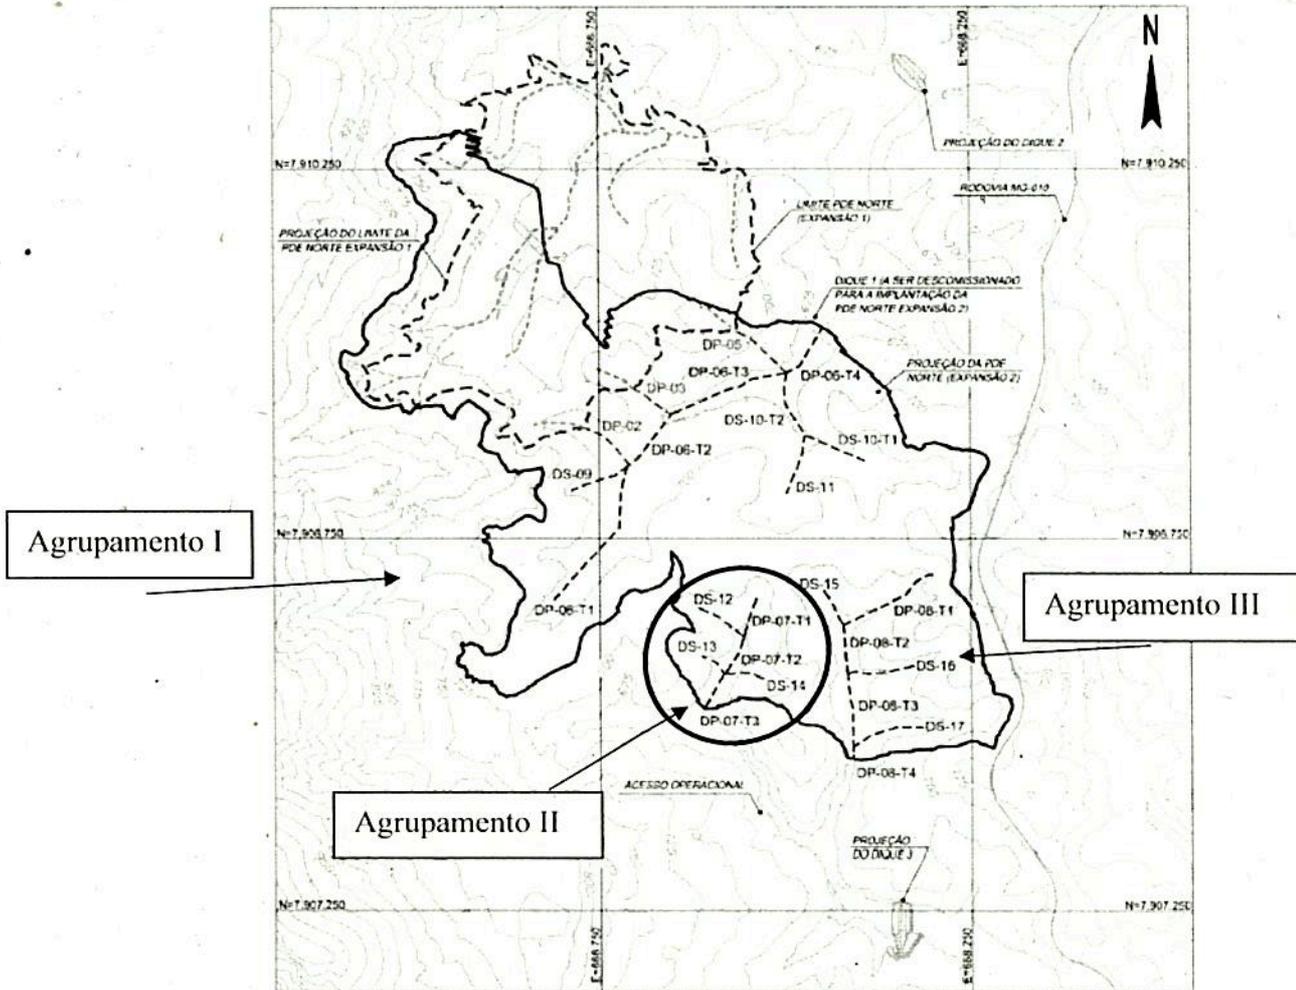
**Figura 1.** - Limites da PDE Norte - Expansão 2 e indicação dos drenos de fundo, fonte relatório técnico de outorga.

A Figura 1 apresenta a localização da PDE Note Expansão 2 e dos cursos d'água em que se requer a intervenção.

Pilha de Estéril Norte (PDE) se localiza em duas sub-bacias hidrográficas: do córrego Vargem Grande (popularmente conhecido como Córrego Pereira) e córrego Bom Sucesso, ambas situadas nas cabeceiras da bacia hidrográfica do rio do Peixe (Figura 1).

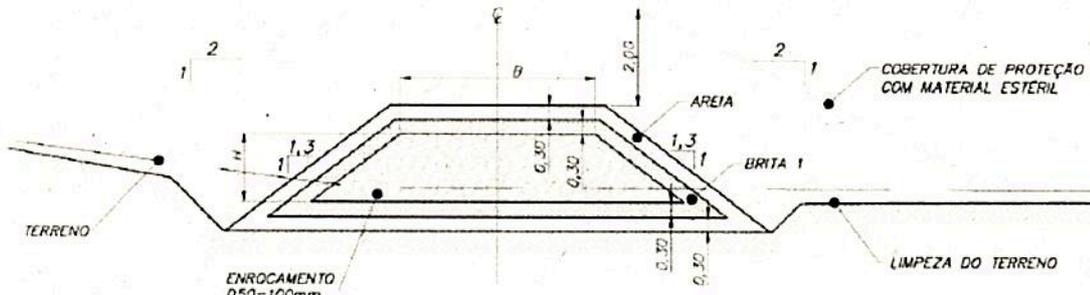
O sistema de drenagem interna, constituído por drenos de fundo, foi projetado com geometria trapezoidal e taludes laterais com inclinação 1,3H:1,0V e será composta por enrocamento em seu interior (D50 = 100 mm), envolto por uma camada de transição constituída de 0,30 m de brita 1, seguida por uma camada de 0,30 m de areia grossa.

Figura 4.3: Croquis da seção transversal típica dos drenos de fundo.

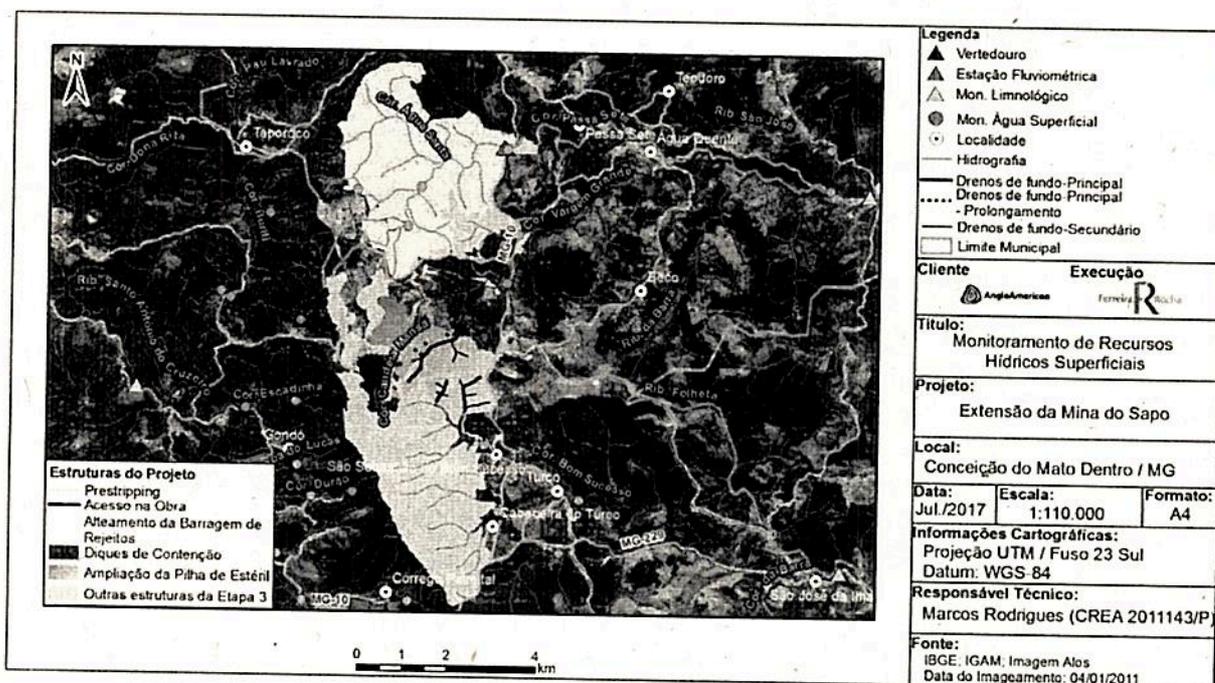
Figura 2– Mapa de Monitoramento de Recursos Hídricos Superficiais a jusante da PDE Norte, fonte: informações complementares

A jusante dos drenos de fundo do Agrupamento I existem 2 pontos de monitoramento de qualidade e quantidade, RSS-03 e VSS-19. Já a jusante dos diques 3, 4 e 5 existem os vertedores VSS-19, VSS- 21 e VSS-22 respectivamente.

Os pontos de monitoramento VSS-21 e VSS-22 deverão ser relocados para um ponto mais a jusante por estarem instalados no mesmo eixo dos maciços dos diques 4 e 5.

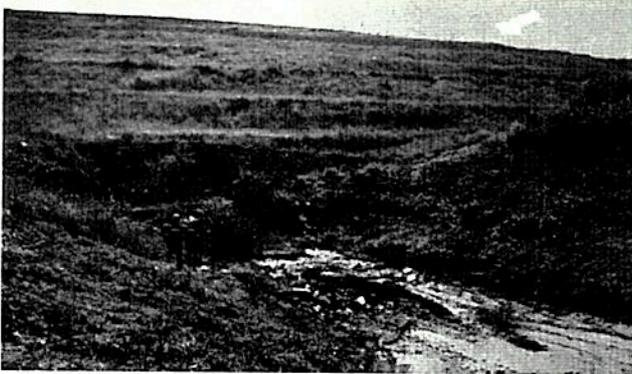
F1 – Saída de dreno já implantado da PDE

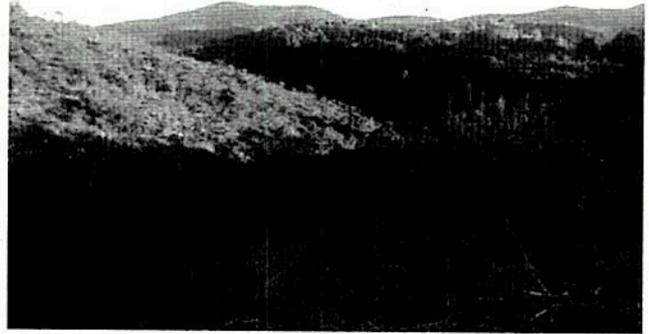
F2 – Vista geral do vale dos cursos d'água agrupamento III – área a ser ocupada pela expansão da PDE

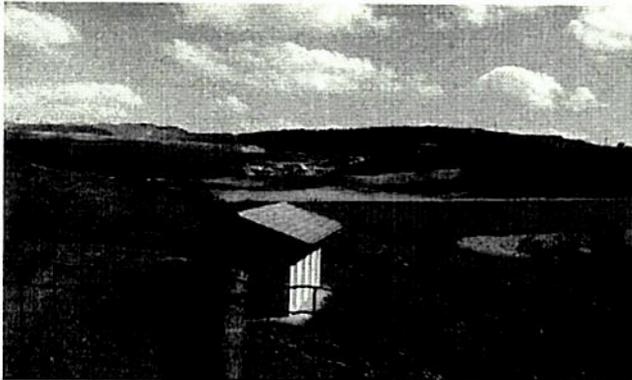
F3 – Dique 2 , a jusante do grupamento 1 - Implantado em enchimento

Expansão 2, a função de contenção de sedimentos será realizada pelo Dique 2, também já em operação.

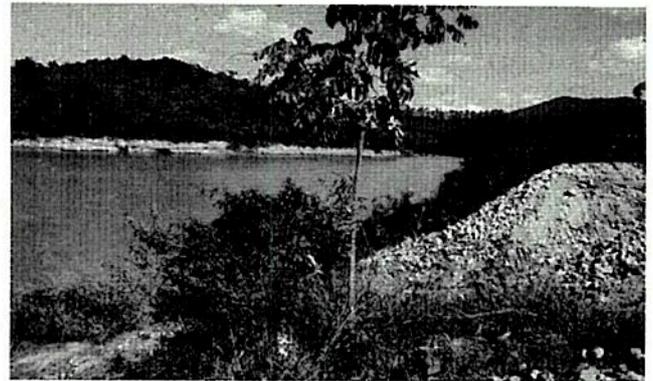
F4 – Reservatório do Dique 1 - a ser descomissionado

O Dique 1 de contenção de sedimentos, em operação, deverá ser descomissionado, dando lugar à pilha para disposição de estéril na fase da
