# OPERAÇÃO WATU

## - FASE VI -

Relatório da fiscalização dos trechos prioritários e não prioritários de recuperação atingidos pelos rejeitos da barragem de Fundão.

**Belo Horizonte – Minas Gerais**  
**Novembro de 2018**

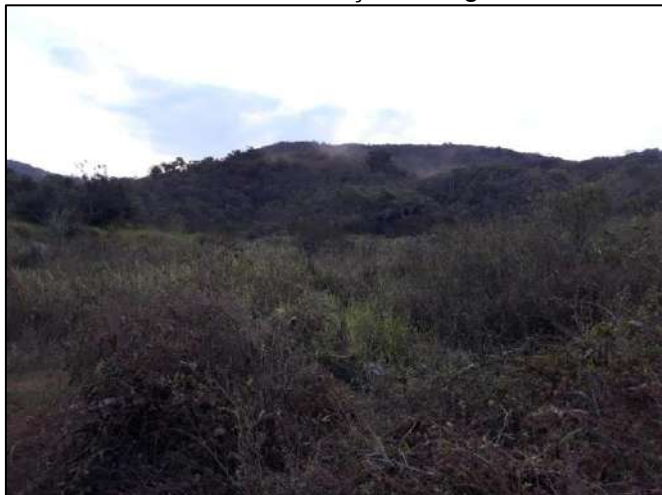
**Foto 3:** Planície de inundação revegetada

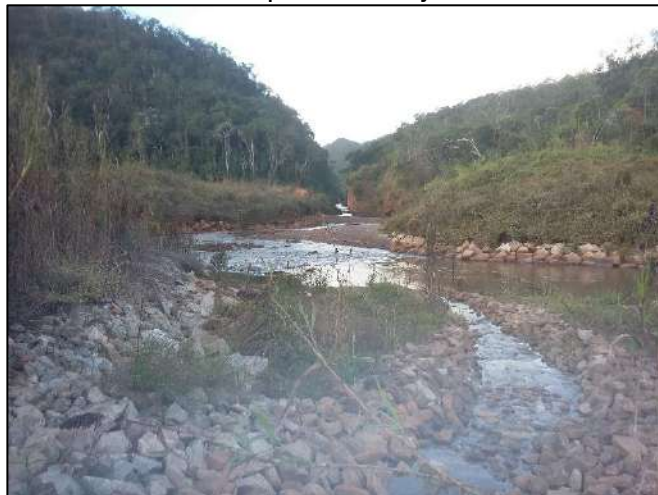
**Foto 4:** Tributário e praias de rejeito do trecho

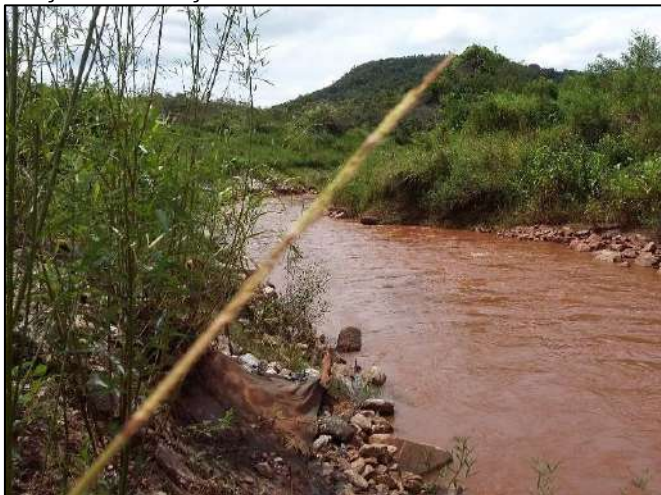
**Foto 5:** Local para obra de manutenção em função solicitações da WATU – Fase V

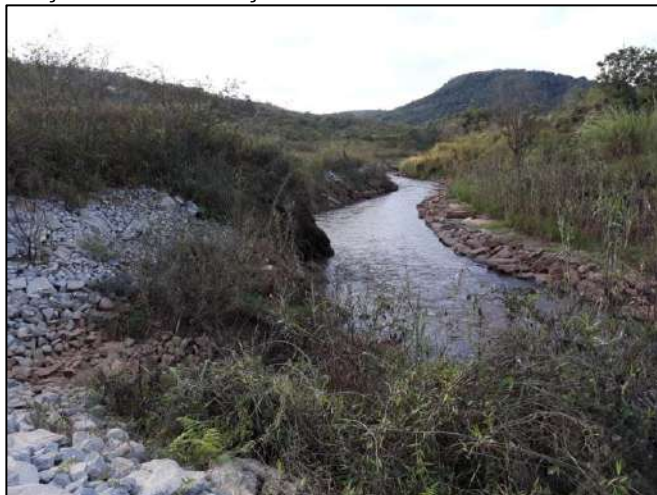
**Foto 6:** Obra de manutenção realizada em função das solicitações da WATU – Fase V

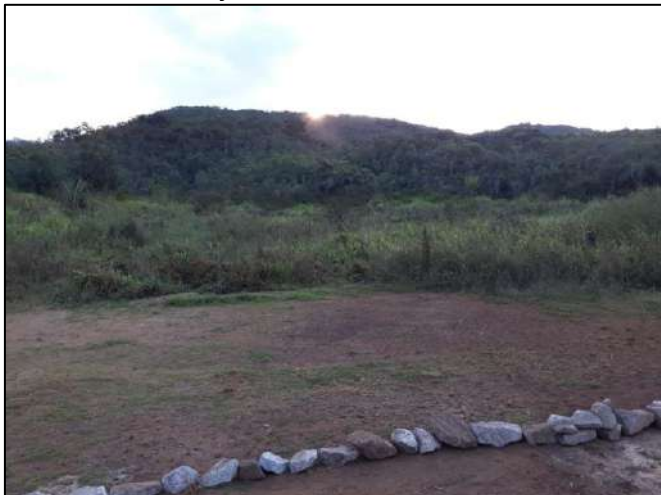
**Foto 7:** Área brejosa drenada

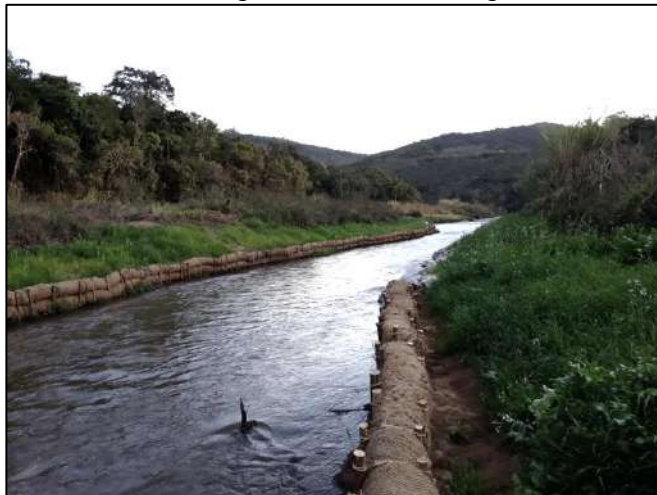
**Foto 8:** Bermalonga nos taludes marginais

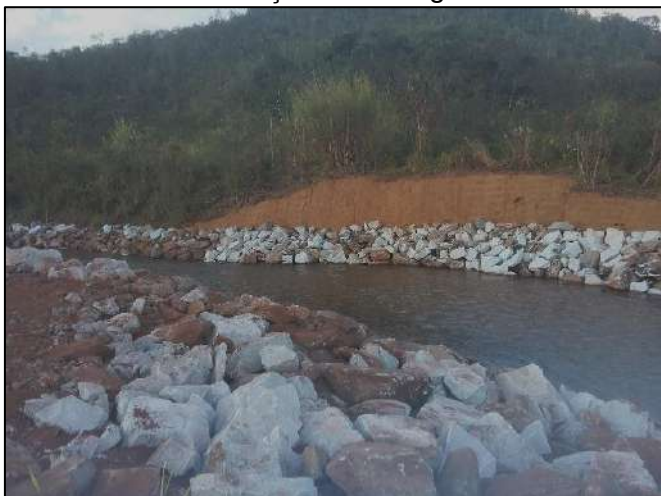
**Foto 9:** Reconformação das margens

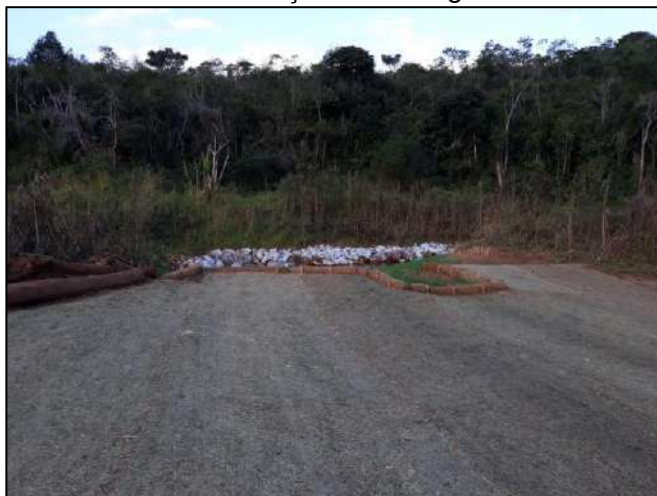
**Foto 10:** Reconformação das margens

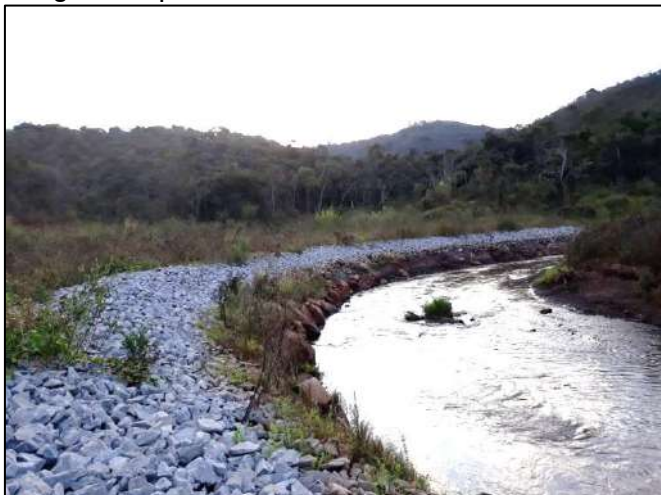
**Descrição:** A margem esquerda do rio neste ponto já havia sido reconformado pela Renova e já apresentava sinais de estabilidade. Todavia, durante a WATU Fase VI, foi constatado que o rio levou parte dos enrocamentos da margem, deixando a geotêxtil exposta. A Renova deverá realizar trabalhos de manutenção neste ponto do trecho.

**Foto 11:** Visada para jusante do enrocamento na margem esquerda do rio

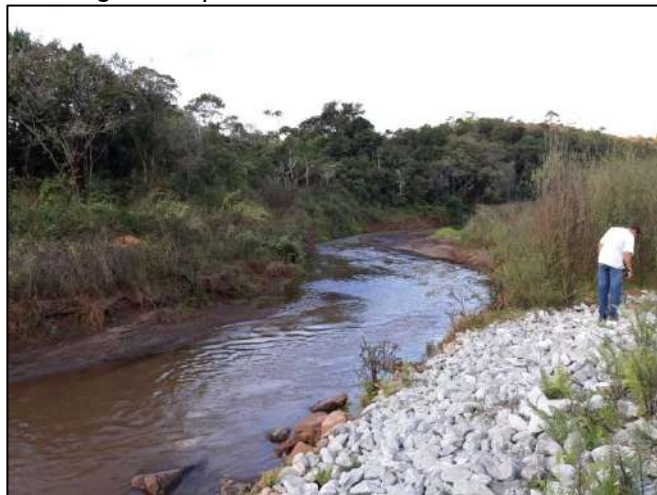
**Foto 12:** Visada para montante do enrocamento na margem esquerda do rio

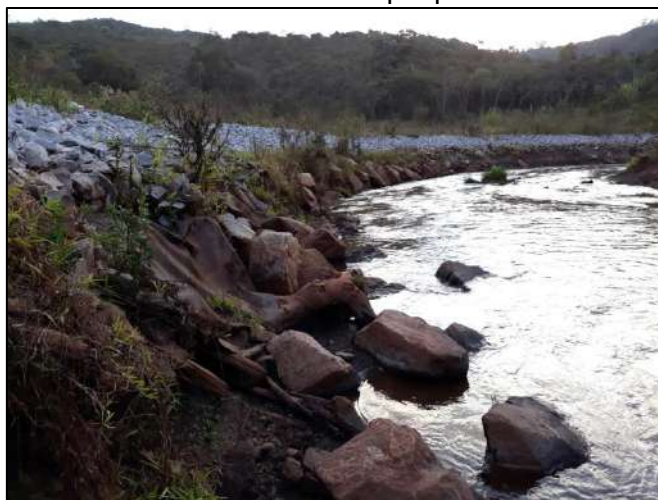
**Foto 13:** Ponto do enrocamento que precisa de manutenção

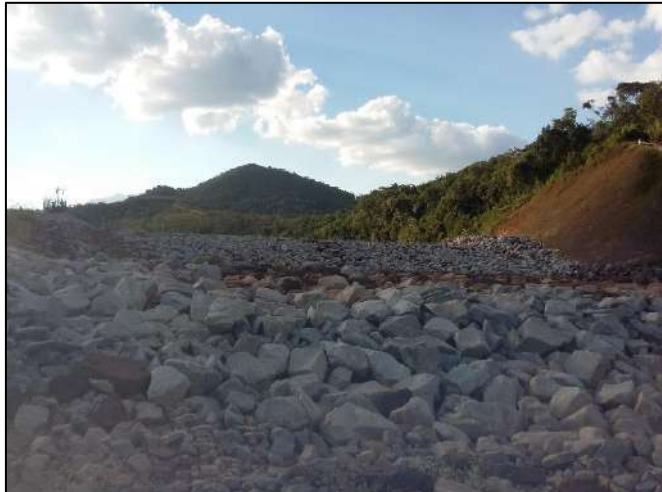
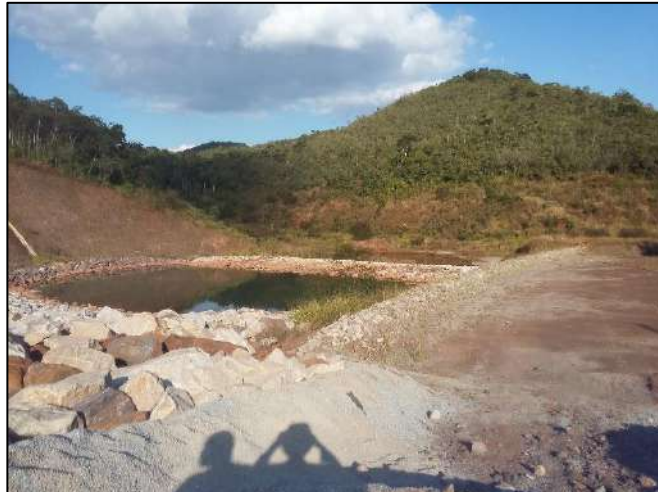
**Descrição:** Neste ponto foi construído o dique S4, que está na margem esquerda do Rio Gualaxo do Norte e tem a função de reter os rejeitos que descem do distrito de Bento Rodrigues, e a montante deste, durante o período chuvoso.

**Foto 21:** Dique S4

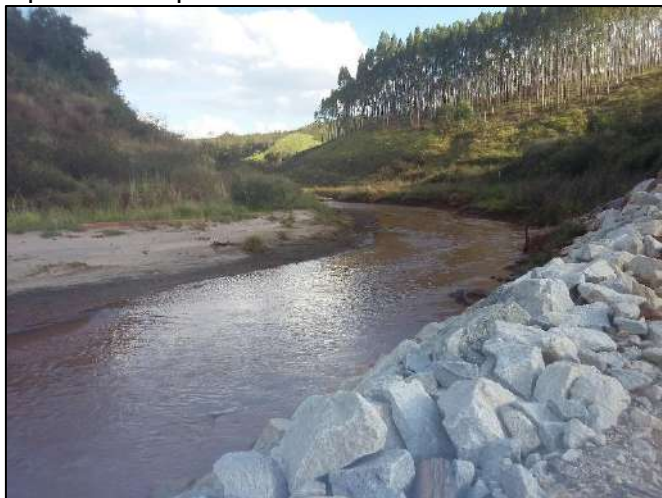
**Foto 23:** Vista a montante do rio Gualaxo do Norte a partir do dique S4

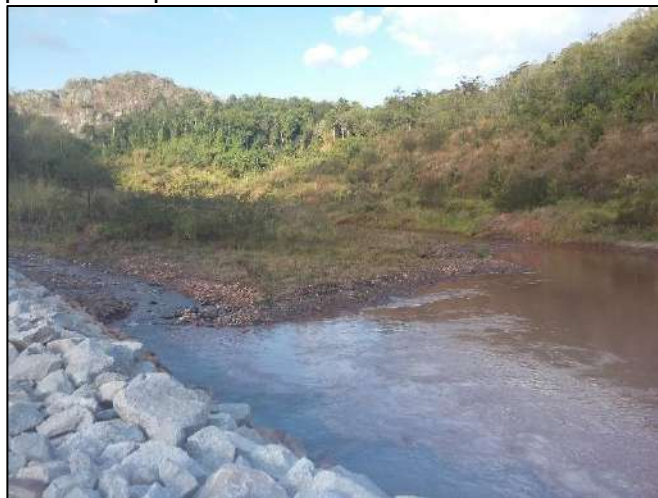
**Foto 24:** Vista a jusante do rio Gualaxo do Norte a partir do dique S4

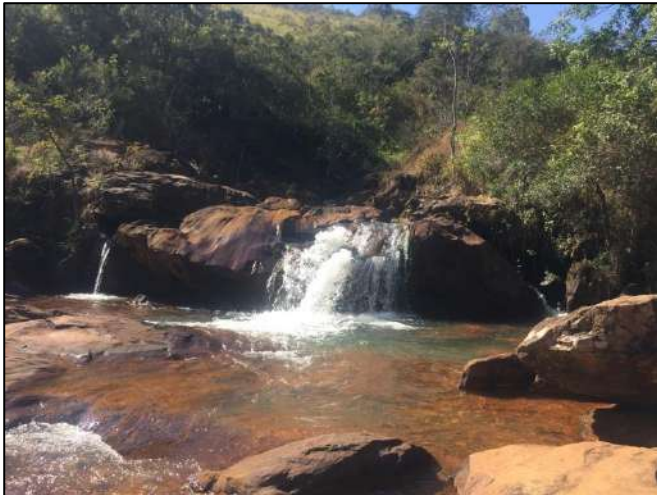
**Foto 25:** Cachoeira no início do trecho

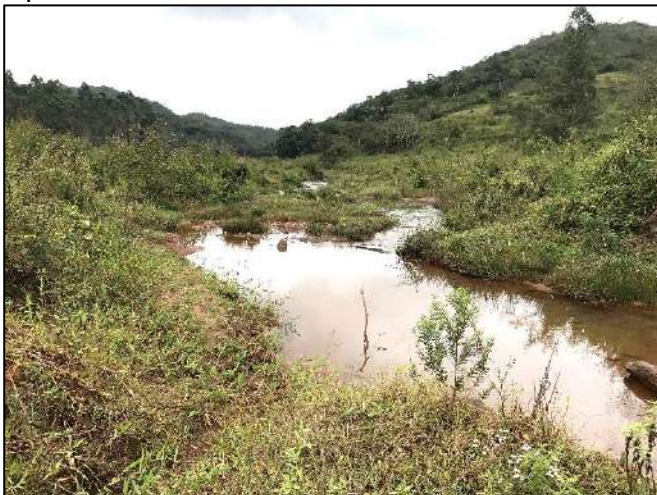
**Foto 27:** Vegetação em crescimento nas margens e planícies

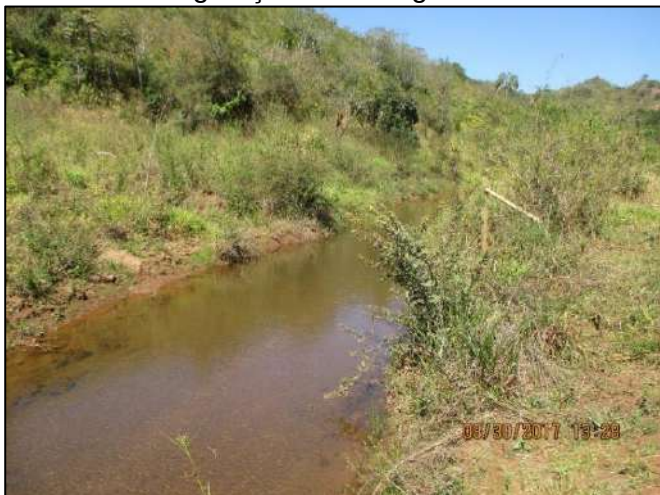
**Foto 29:** Revegetação das Margens

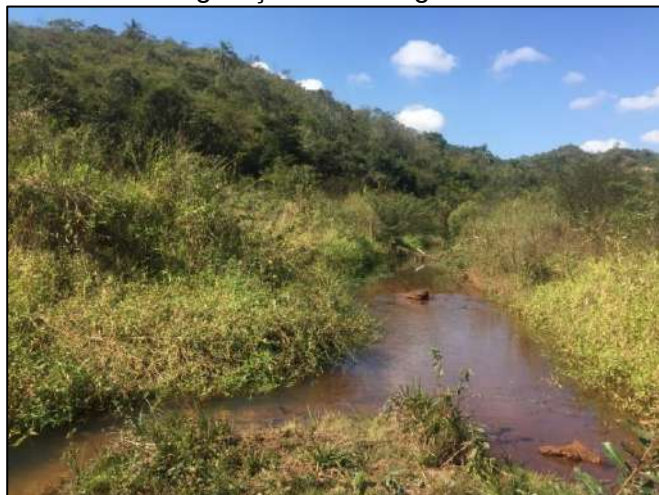
**Foto 30:** Revegetação das Margens

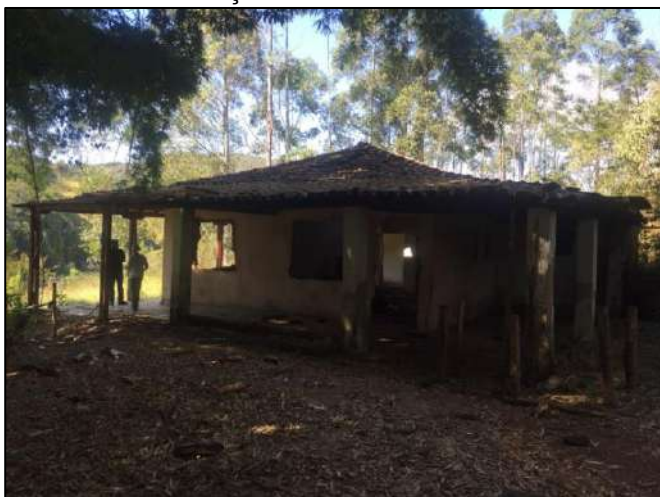
**Foto 31:** Construção abandonada

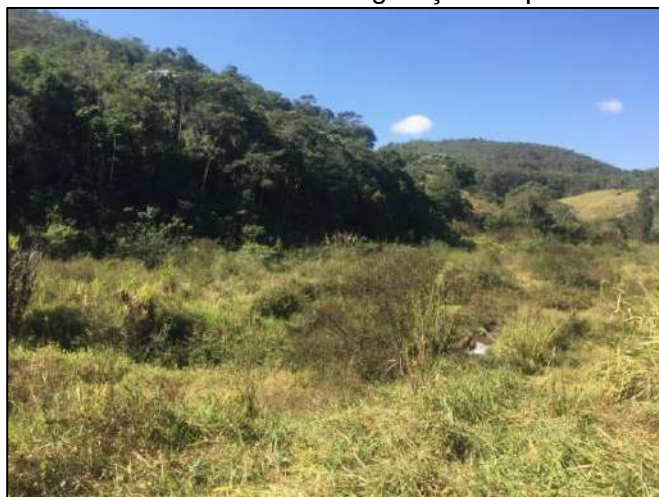
**Foto 32:** Crescimento da vegetação na planície

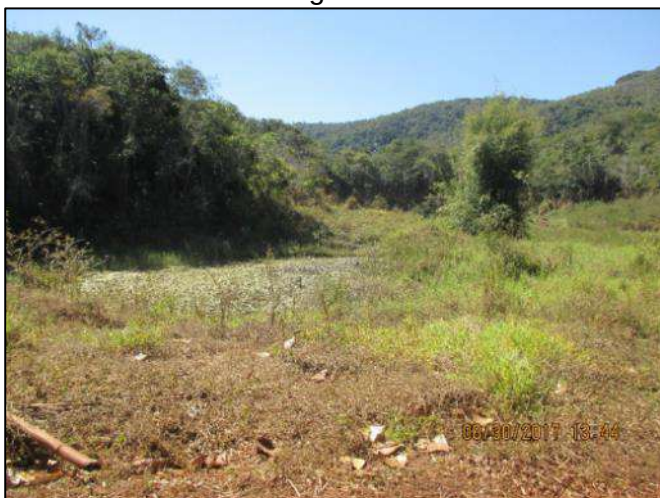
**Foto 33:** Barramento/lagoa

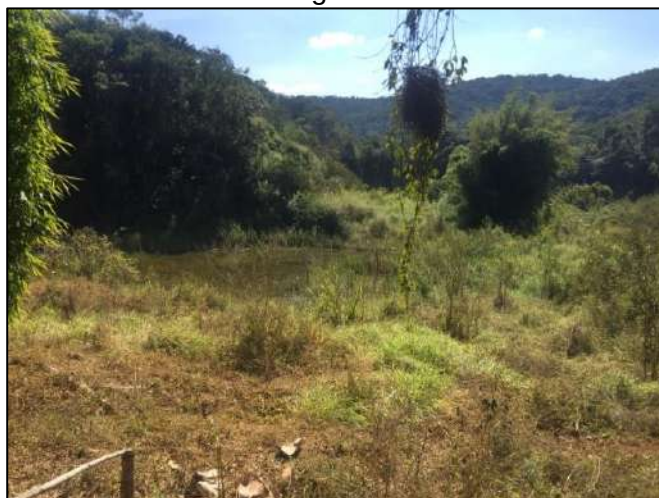
**Foto 34:** Barramento/lagoa

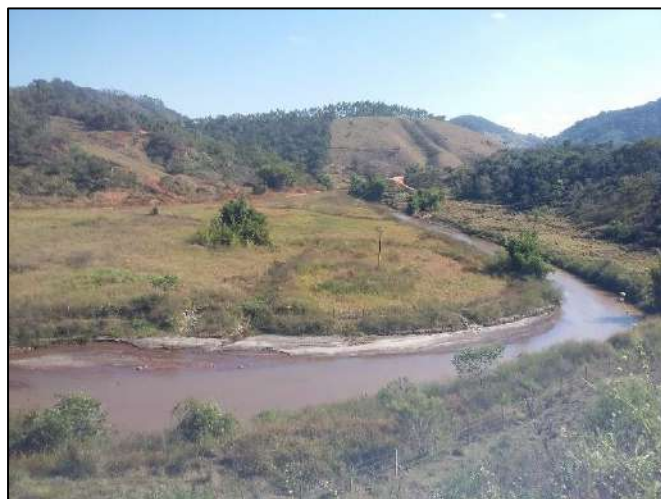
**Foto 35:** Margens do trecho reconfomadas e revegetadas e **Foto 36:** Praia de rejeito na curva do rio

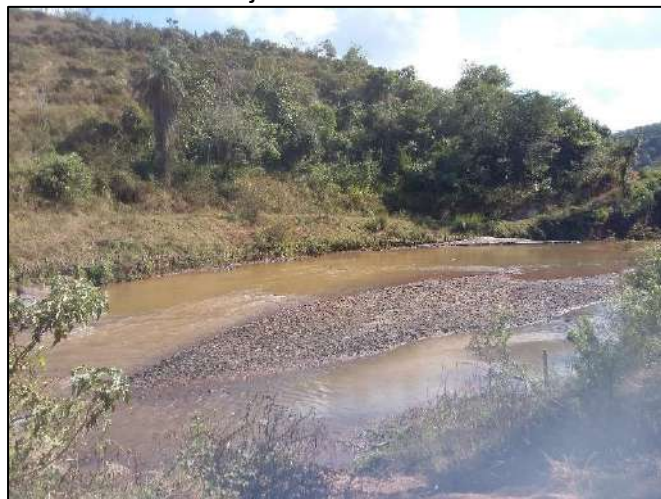
**Foto 38:** Ilha de rejeito

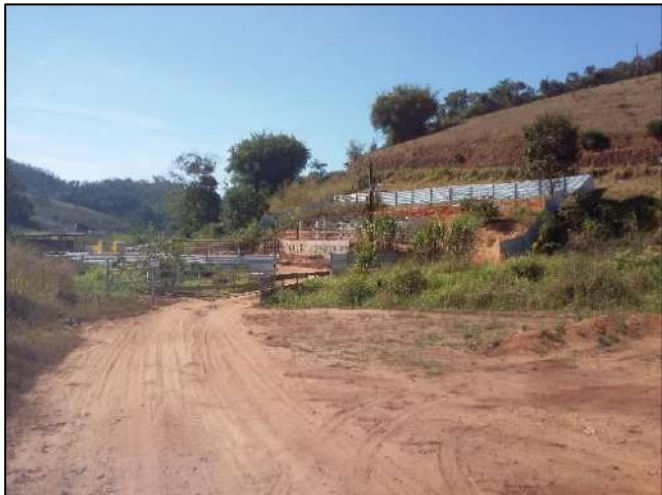
**Foto 41:** Sede de uma fazenda sendo reconstruída

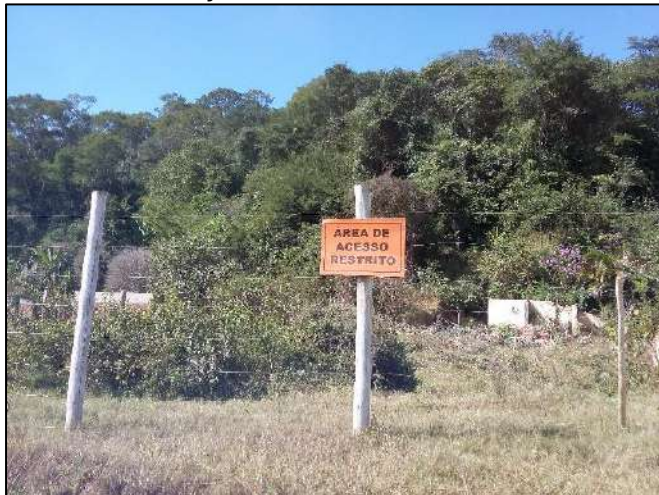
**Foto 42:** Restrição de acesso em Paracatu

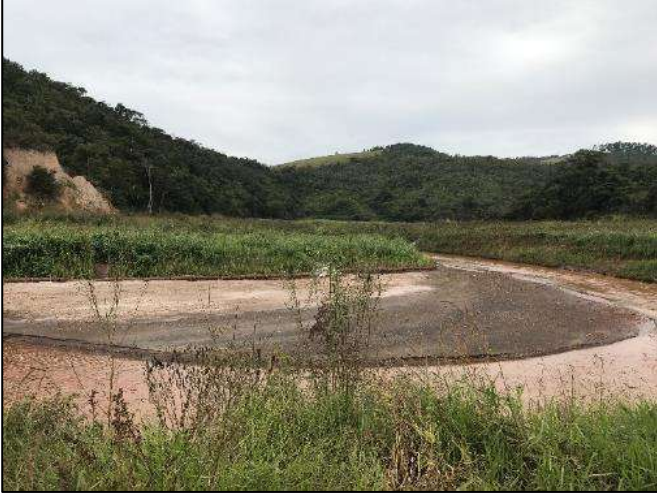
**Descrição:** Nesta curva do rio, a WATU acompanha desde a Fase I a dinâmica de deposição de rejeito/sedimento na margem direita. A praia de rejeito do local vem aumentando gradativamente a cada período seco. Neste sentido, existe o receio de que esta praia de rejeito altere a dinâmica do rio de tal forma que prejudique a estabilidade da estrada vicinal da margem oposta.

**Foto 45:** Praia de rejeito/sedimento

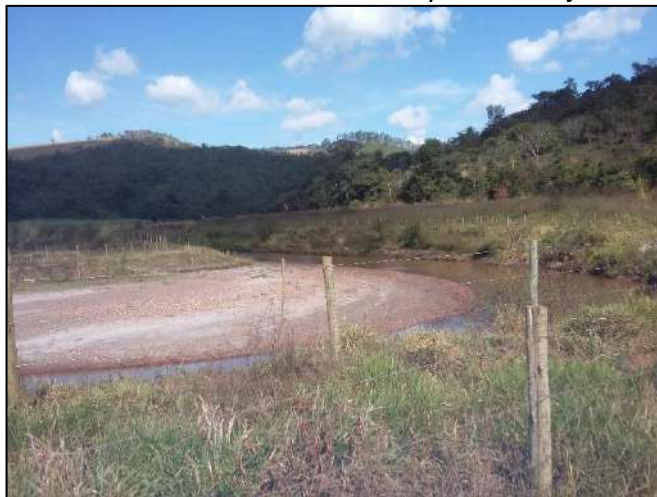
**Foto 47:** Detalhe da curva do rio com a praia de rejeito/sedimento

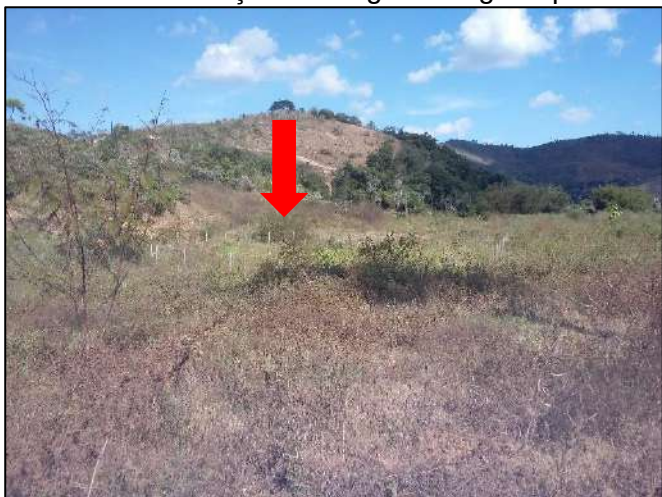
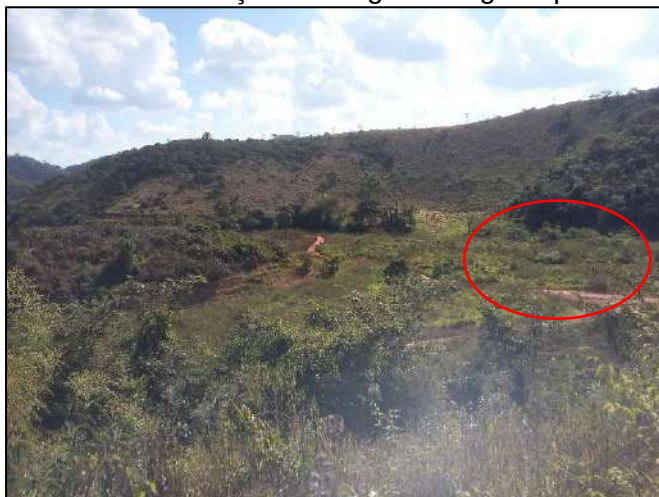
**Descrição:** A margem esquerda do Gualaxo do Norte neste ponto é caracterizada por uma grande planície de inundação. Nela havia quatro lagoas, remanescentes da atividade garimpeira, que foram preenchidas por rejeito. As lagoas foram cercadas e seu entorno hidrossemeados. Atualmente, as lagoas estão completamente descaracterizadas, o que dificulta inclusive a definição de sua localização. A recuperação dessas lagoas será tratada em projetos específicos dentro dos Planos de Manejo de Rejeito. Na WATU Fase VI foi constatado que a Renova estava realizando o plantio de mudas na área. Todavia, os técnicos do SISEMA que estavam em campo desconheciam a aprovação de tal iniciativa.

**Foto 48:** Localização das lagoas de garimpo

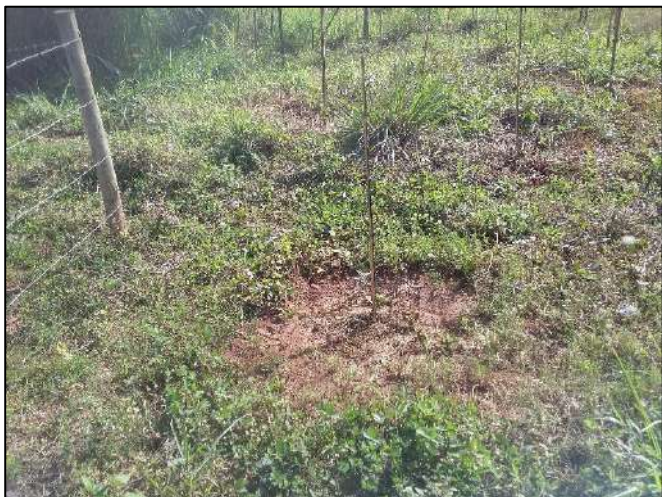
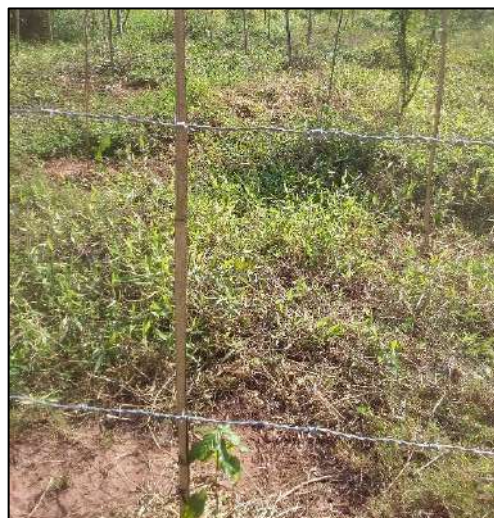
**Foto 50:** Plantio de mudas na área

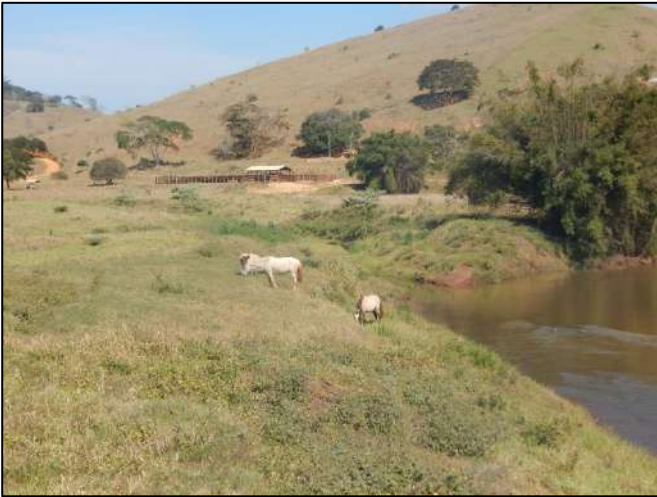
**Foto 52:** Pastagem na APP com a presença de equinos

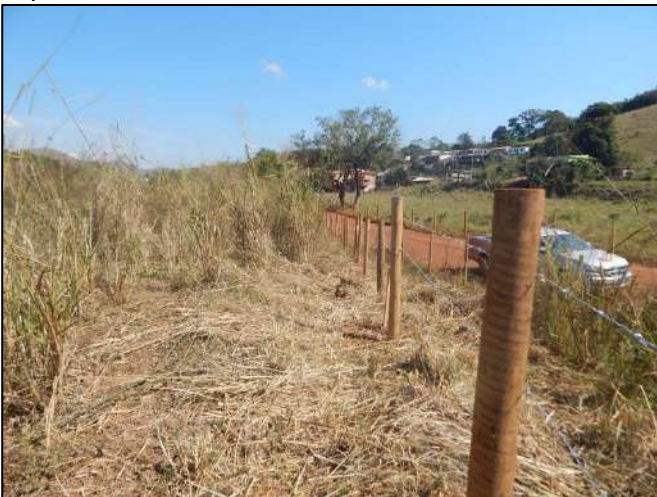
**Foto 54:** APP cercada com predomínio de capineira

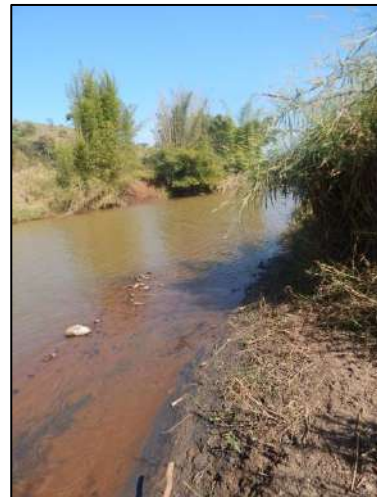
**Foto 55:** Acúmulo de rejeito e pisoteio de gado na margem

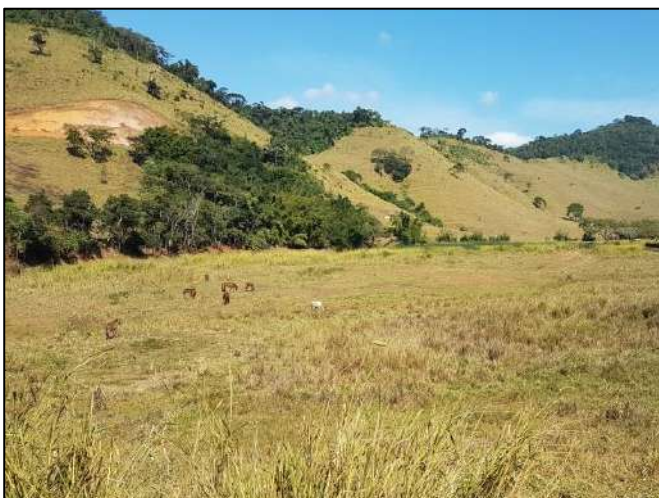
**Foto 60:** Equinos na APP

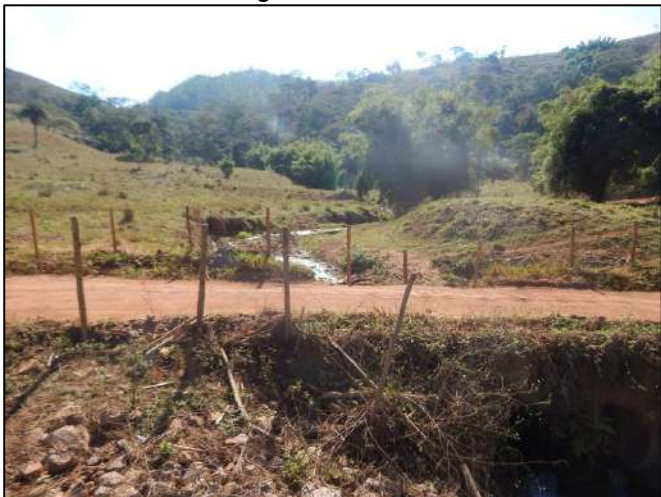
**Descrição:** Nesse ponto há um tributário na planície da margem esquerda do rio Gualaxo do Norte o qual demanda intervenções, conforme relatado detalhadamente nas fotos abaixo. Em alguns pontos do tributário é possível observar sedimentos no curso d'água e o solapamento da margens.

**Foto 62:** Curso d'água visto de jusante para montante, intercepta a estrada MG-326 a qual dá acesso à Barra Longa

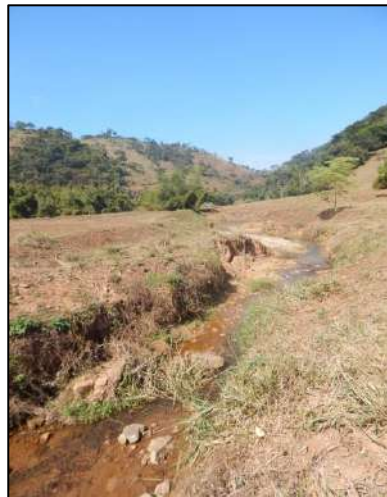
**Foto 63:** Vista de montante para jusante

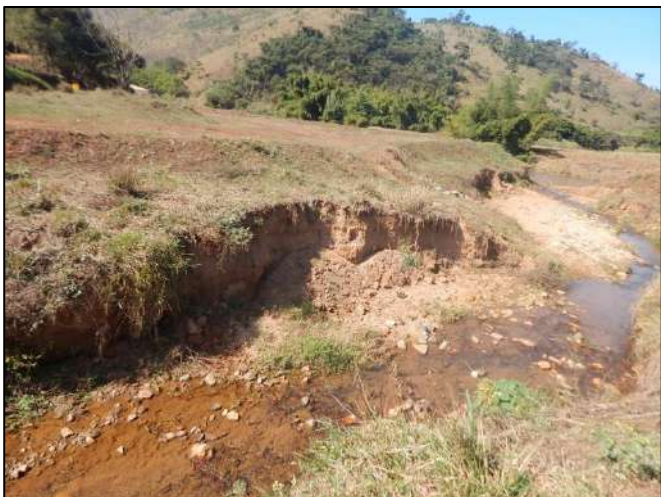
**Foto 64:** Solapamento de talude na margem esquerda do curso d'água

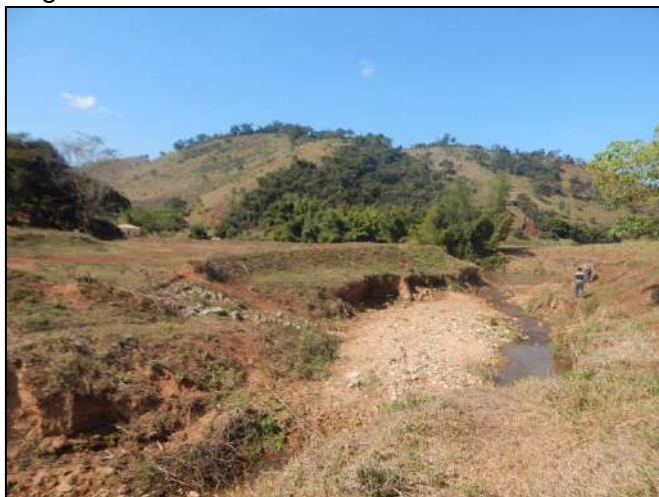
**Foto 65:** Vista de montante antes do encontro com o rio Gualaxo do Norte. Evidenciando bancos de areia e sedimentos depositados na calha do curso d'água

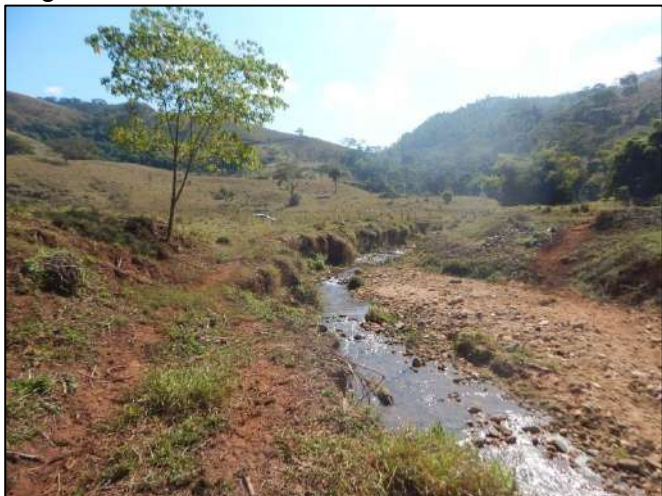
**Foto 66:** Solo exposto na margem direita do curso d'água

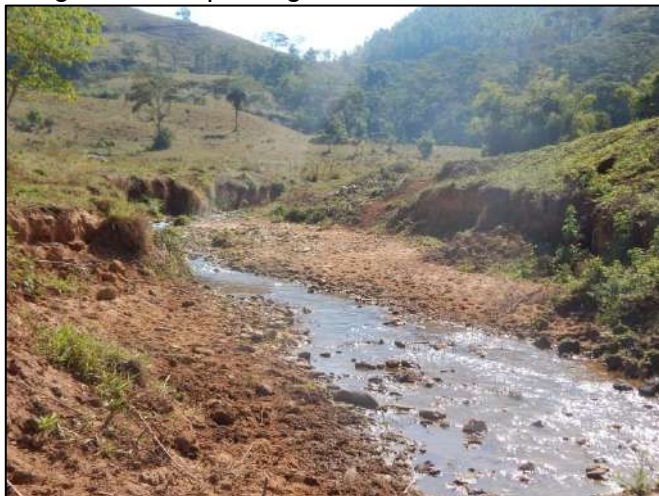
**Foto 67:** Desmoronamento de talude em ambas as margens do corpo d'água

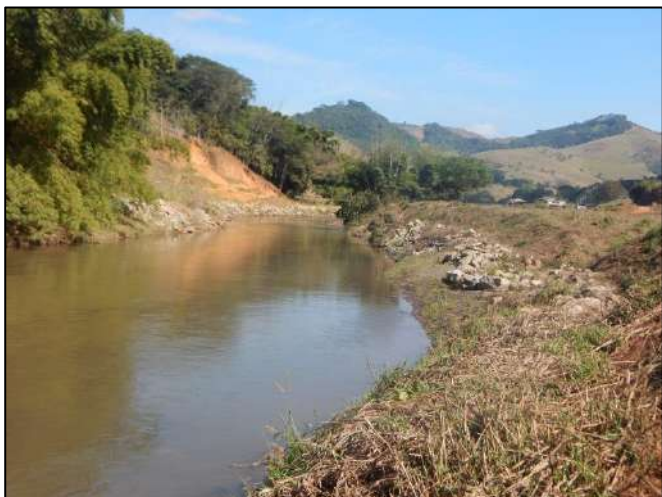
**Foto 68:** Vista de jusante para montante do rio Gualaxo do Norte. Na margem direita, observa-se enrocamento

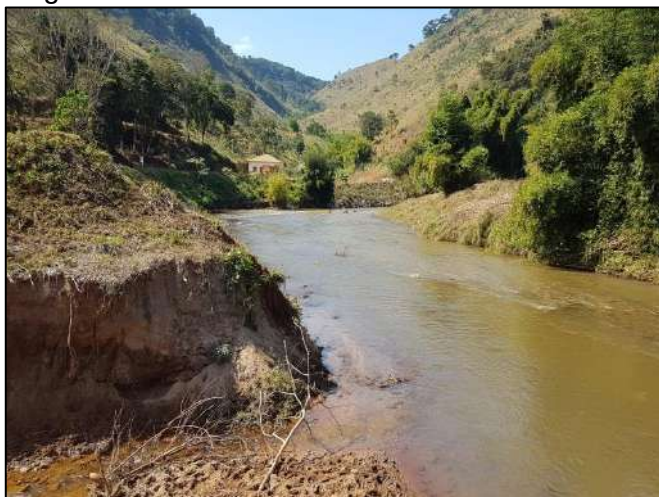
**Foto 69:** Talude exposto e sedimentos depositados na calha do curso d'água com evidências de pastejo de gado

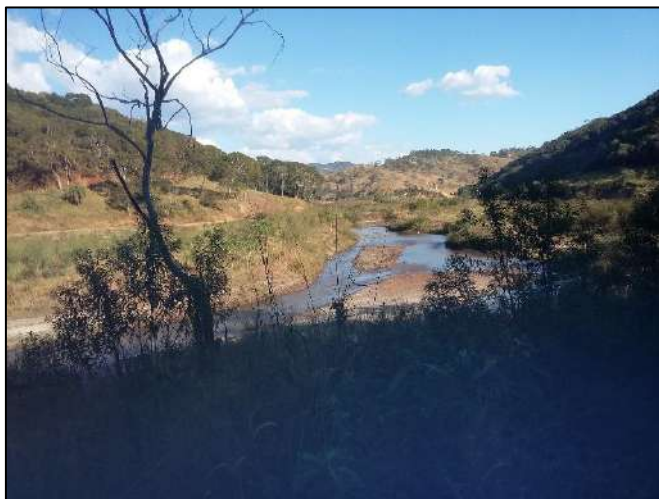
**Foto 73:** Praia de rejeito no leito do rio

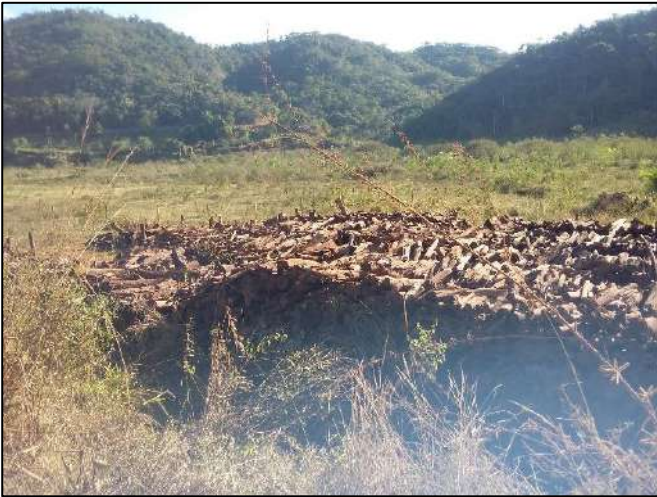
**Foto 76: Pilha de madeira depositada no trecho**

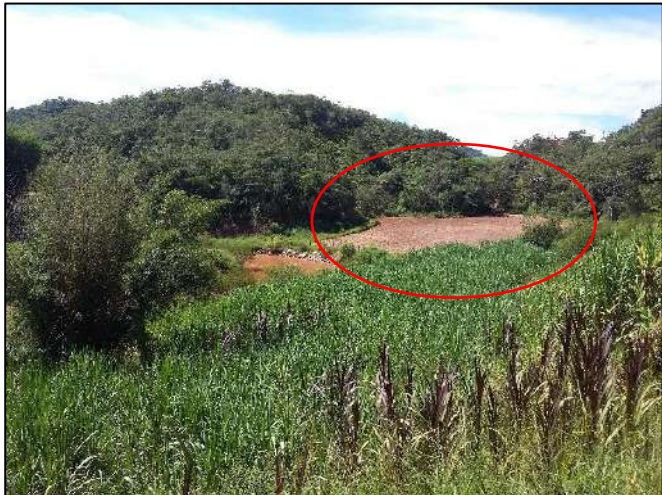
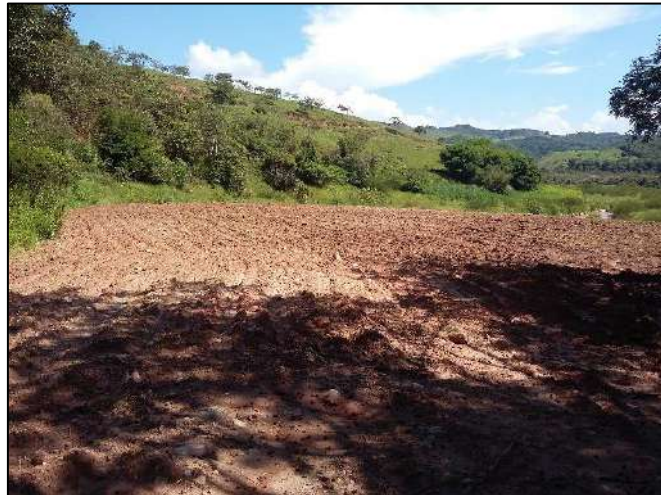
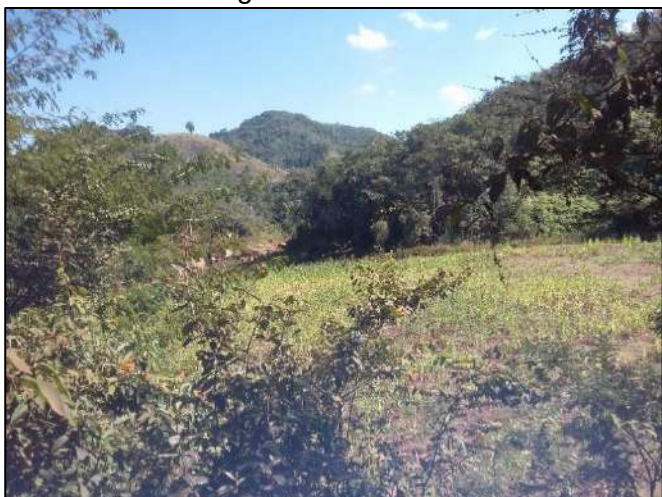
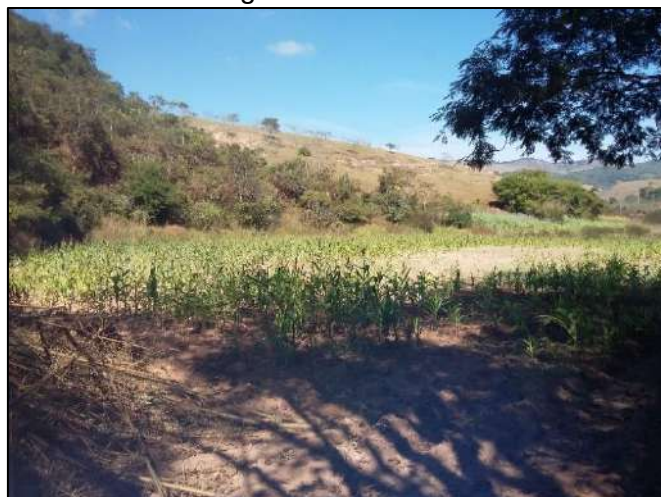
**Descrição:** Na WATU V foi constatado e relatado a existência de uma área gradeada dentro dos limites da Área de Preservação Permanente – APP na margem direita do rio. Na fase VI da operação foi possível observar que a área foi utilizada para o plantio de milho e que o estande de plantio apresentava diversas falhas.

**Foto 80:** Plantio agrícola na área de APP do trecho

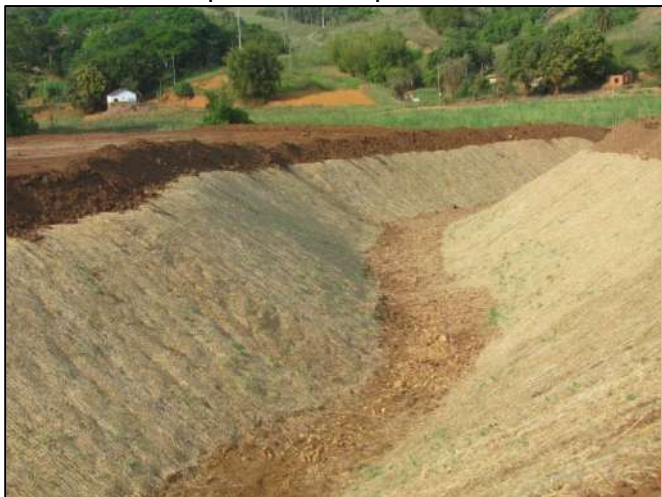
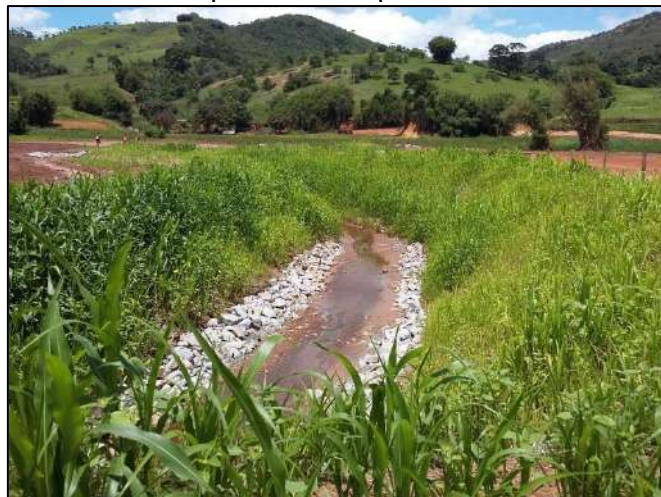
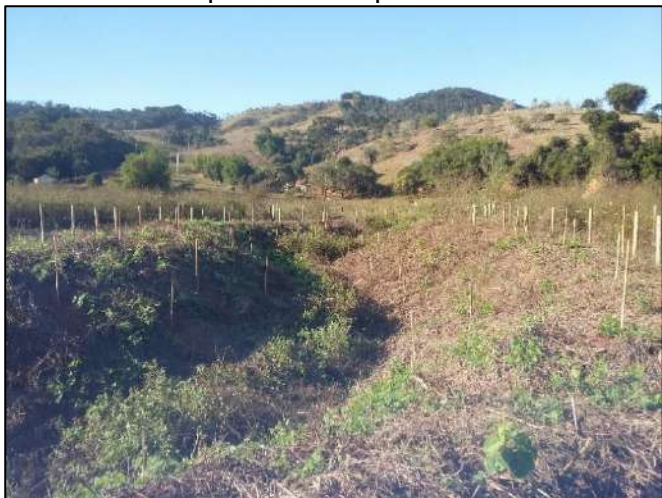
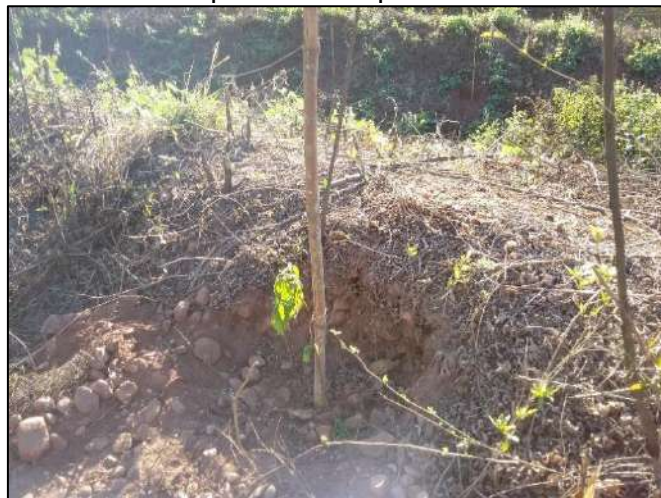
**Descrição:** A margem esquerda neste ponto é caracterizada por uma grande planície de inundação, na qual corre um diminuto tributário, que foi reconfomada e hidrossemeada com um mix de sementes. Durante a WATU fase VI foi constatado que a Renova iniciou o plantio de mudas arbóreas nas margens do tributário. Todavia, os técnicos do SISEMA que estavam em campo desconheciam atos autorizativos correlacionados a esta iniciativa.

**Foto 84:** Evolução da paisagem no ponto, evidenciando o plantio de espécies arbóreas

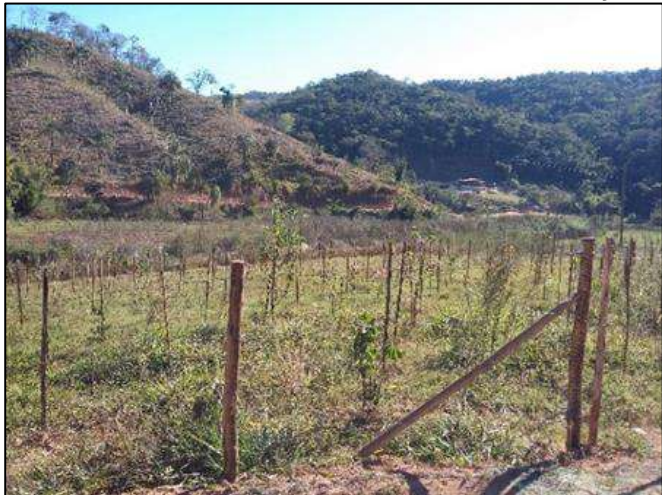
**Descrição:** Nas imediações deste ponto estavam sendo conduzidos dois experimentos, um relacionado a revegetação e outro a processos erosivos. Na WATU VI foi constatado que as parcelas dos experimentos estão tomadas por gramíneas e que o experimento de erosão foi encerrado ou abandonado. Neste sentido, vale ressaltar que toda a estrutura do empreendimento foi deixada no local.

**Foto 88:** Parcela do experimento de revegetação

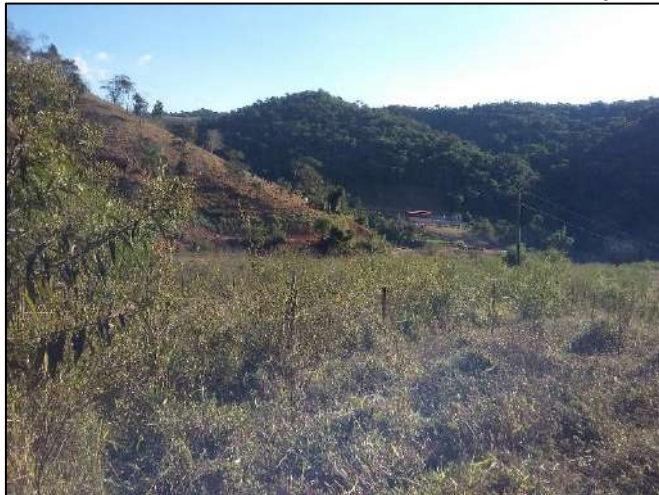
**Foto 89:** Parcela do experimento de revegetação

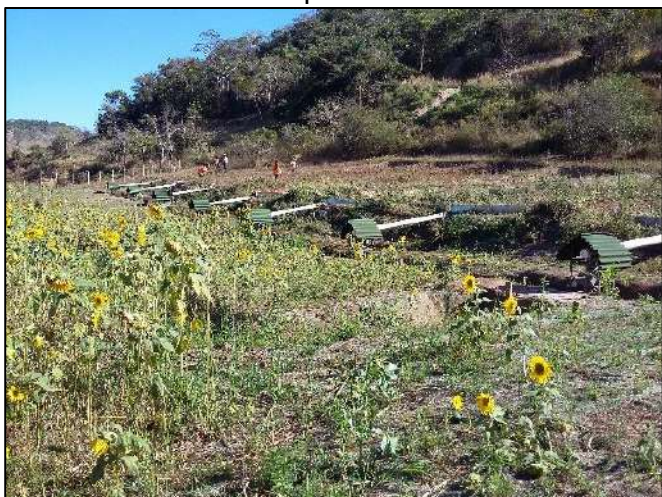
**Foto 90:** Parcela do experimento de erosão

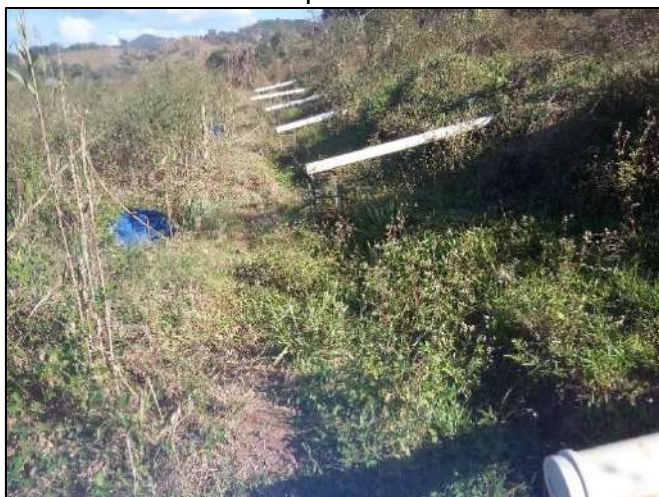
**Foto 91:** Parcela do experimento de erosão

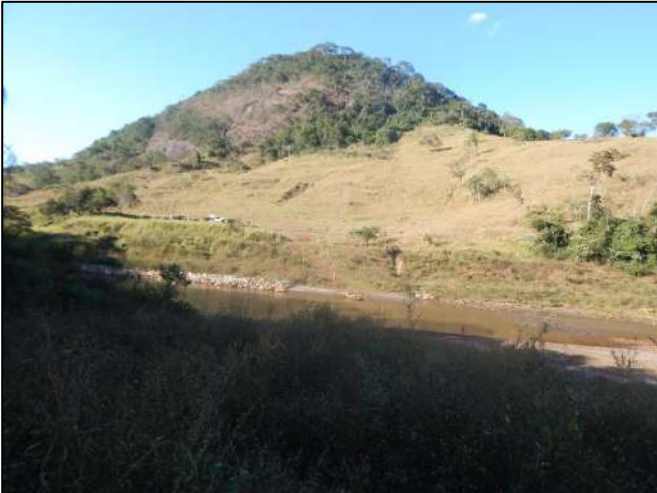
**Foto 92:** Sedimentos depositados em seu leito

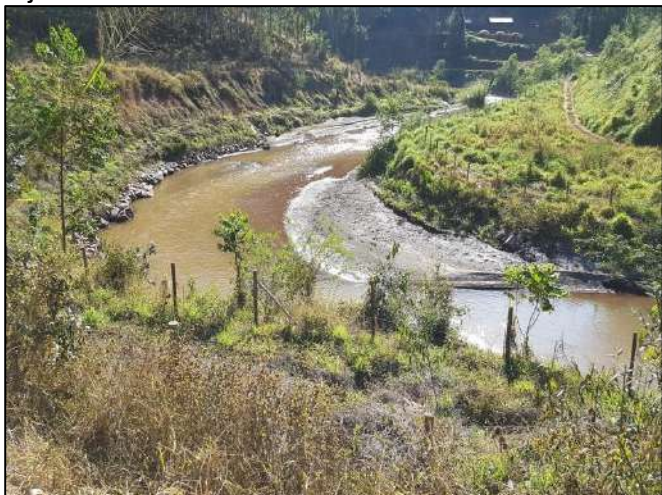
**Foto 96:** Cercamento das margens e praia de rejeito

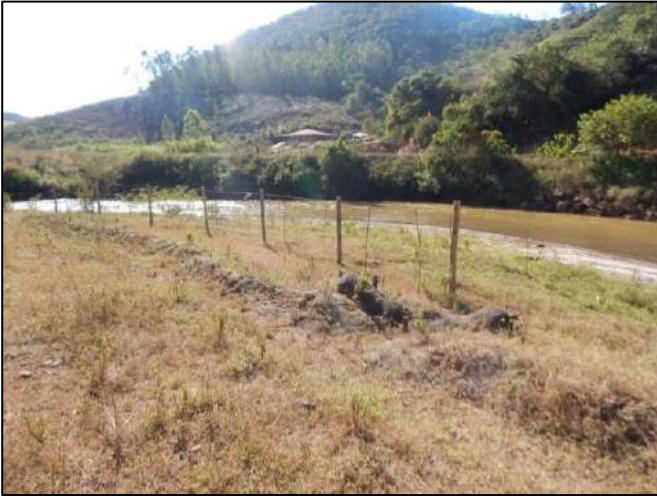
**Foto 100:** Reflorestamento em área cercada na margem direita do rio. Algumas espécies encontram-se mortas, demandando a substituição das mesmas

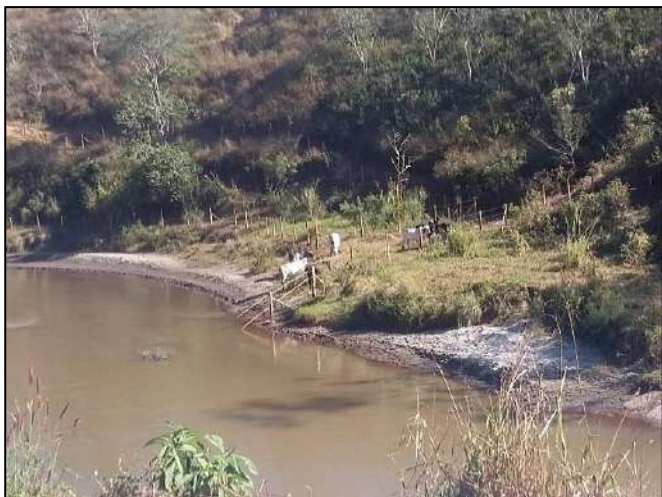
**Foto 108:** Gado na área de APP

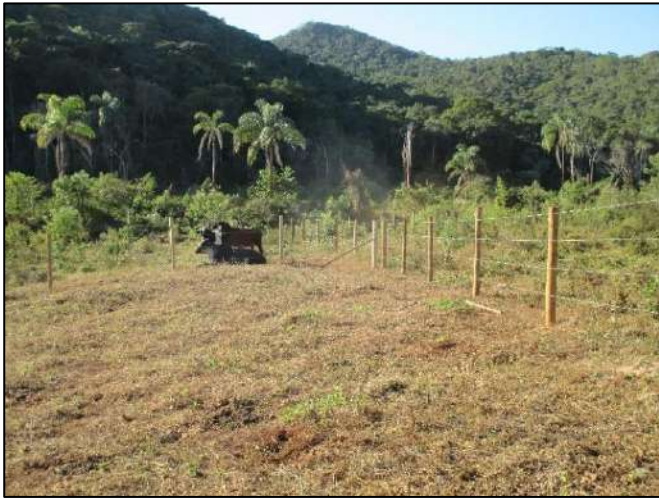
**Foto 116:** Área com presença de animais ao fundo

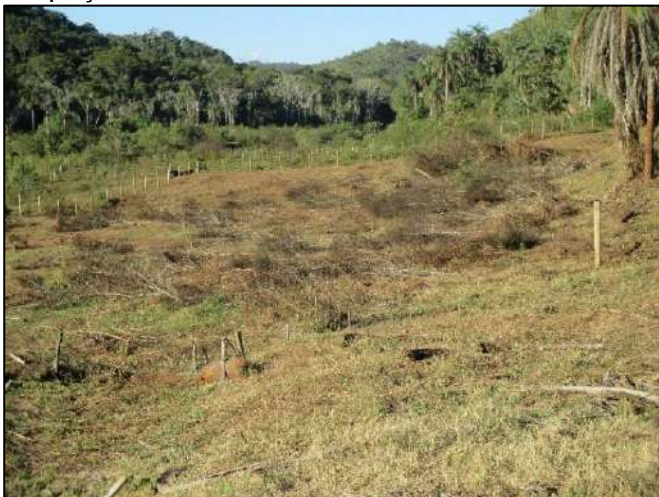
**Foto 118:** Área com intervenção de roçada e ocupação da APP

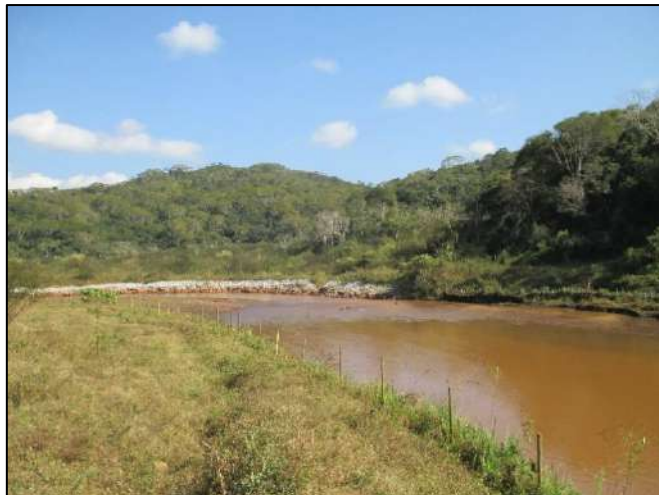
**Foto 129:** Imagem evidenciando cercamento, enrocamento e deposição no leito, conforme fases IV e V da WATU
