# OPERAÇÃO WATU

## - FASE VI -

Relatório da fiscalização dos trechos prioritários e não prioritários de recuperação atingidos pelos rejeitos da barragem de Fundão.

**Belo Horizonte – Minas Gerais**  
**Novembro de 2018**

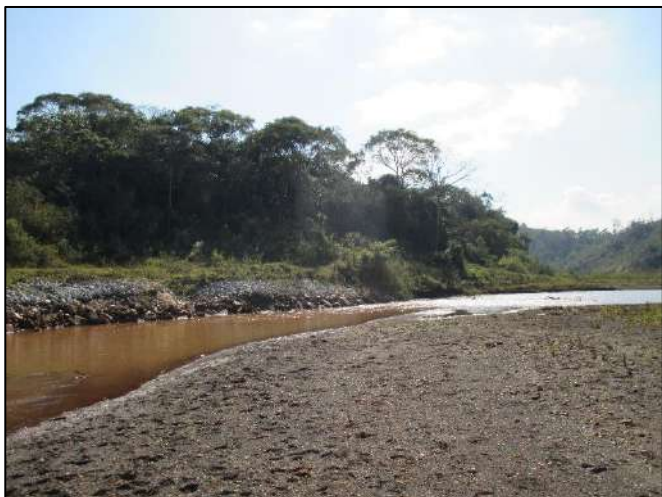
**Foto 130:** Imagem evidenciando vegetação, enrocamento e deposição no leito, conforme fases IV e V da WATU

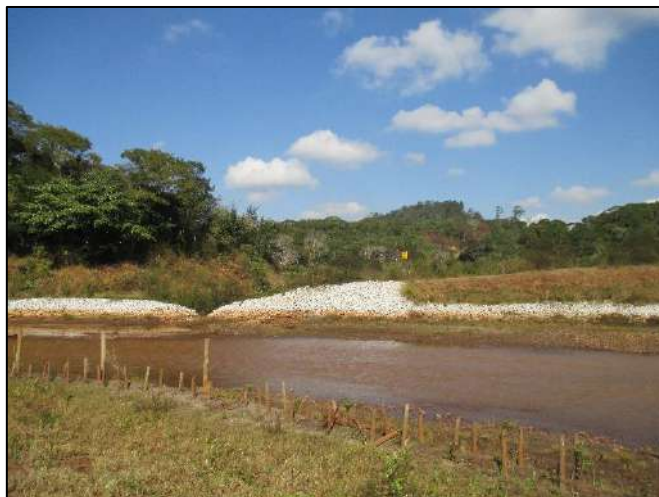
**Foto 131:** Imagem evidenciando cerca e obras de bioengenharia danificadas

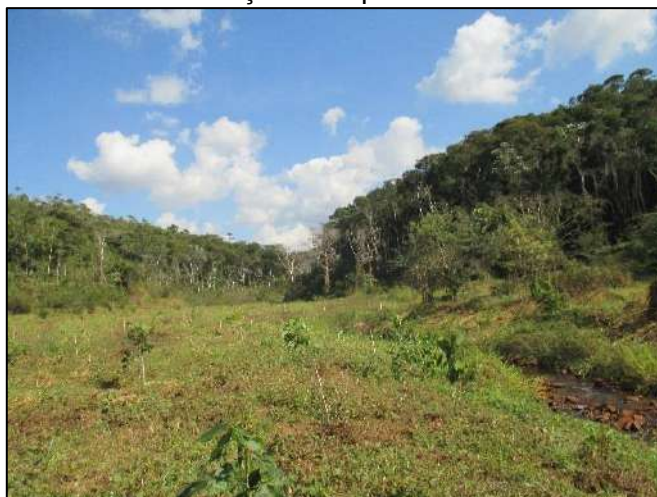
**Foto 136:** Visão geral da baixada de inundação com plantio. Necessidade de coroamento das plantas.

**Descrição:** Este ponto tem como referência a PCH Bicas, que se encontra desativada. Na fase V foi "observado a realizações de intervenções na área para execução do plano de manejo de rejeitos com realização de coroamentos e aplicação de substratos orgânicos nas covas para posterior plantio de mudas nativas" Nesta fase VI, já houve a efetivação de plantio com espécies arbóreas, onde foi encontrado uma mortandade em torno de 10 % (dez por cento). Foi verificado também, em meio o plantio, a possível presença de *Triplaris brasiliensis*, espécie não considerada nativa da região e muito agressiva com alto poder de propagação, podendo impedir a regeneração de outros indivíduos. Desta forma aconselha-se efetuar a retirada dos possíveis indivíduos exóticos em meio a área, caso não estejam sendo usados em um experimento. Solicita-se que seja repassado a listagem dos nomes das espécies florestais usadas no plantio das áreas atingidas pelo rejeito. Sugerimos que a Fundação Renova, faça a identificação e catalogação das espécies vegetais nativas presentes nos remanescentes florestais próximos ou até mesmo aqueles presentes nas áreas afetadas em processo de recolonização. Desta forma, após reprodução estes indivíduos terão mais chances de êxito nas áreas em questão. Também seria interessante realizar a "adubação verde" com espécies leguminosas nas entrelinhas, mas com uso de espécies que não sejam invasoras. Também como forma de sugestão, deve-se fazer puleiros artificiais para possível dispersão de propágulos através da avifauna local. Neste ponto, foi observado um distanciamento, cerca de 15 metros, da margem do Rio Gualaxo, para início do plantio na área de preservação permanente.

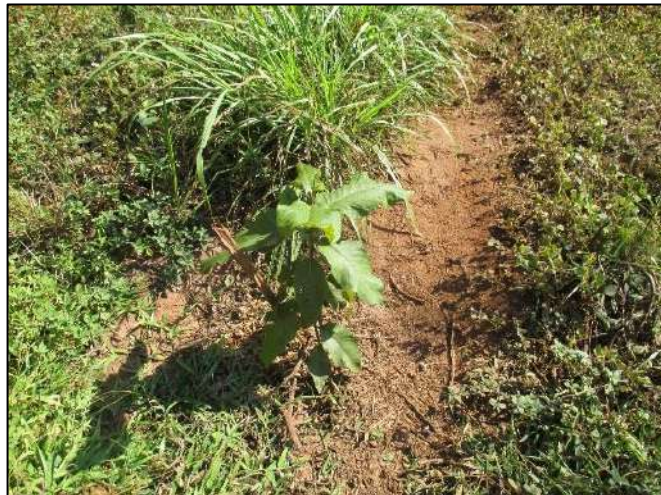
**Foto 138:** Provável espécie exótica, *Triplaris brasiliensis*, usada no reflorestamento do trecho

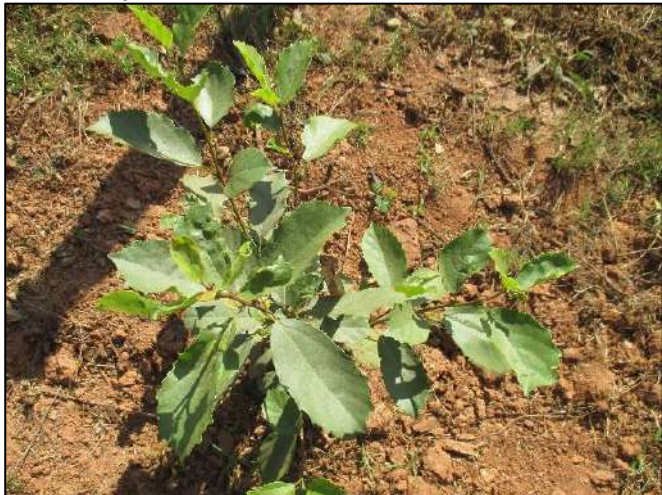
**Foto 139:** Provável espécie exótica, sem identificação, usada no plantio

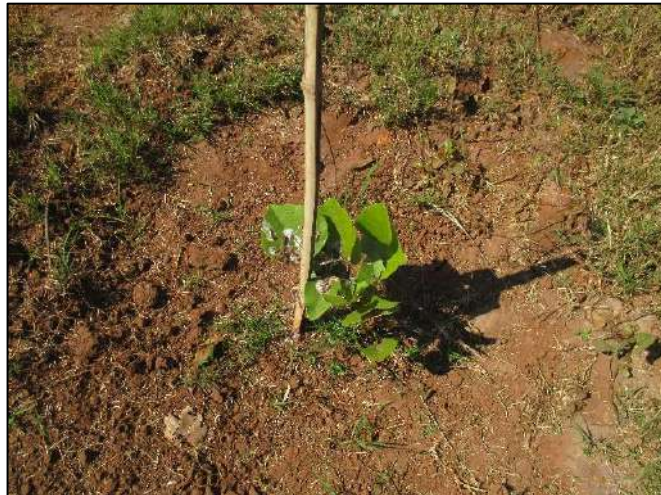
**Foto 140:** Tutor da planta utilizado como poleiro para pássaros

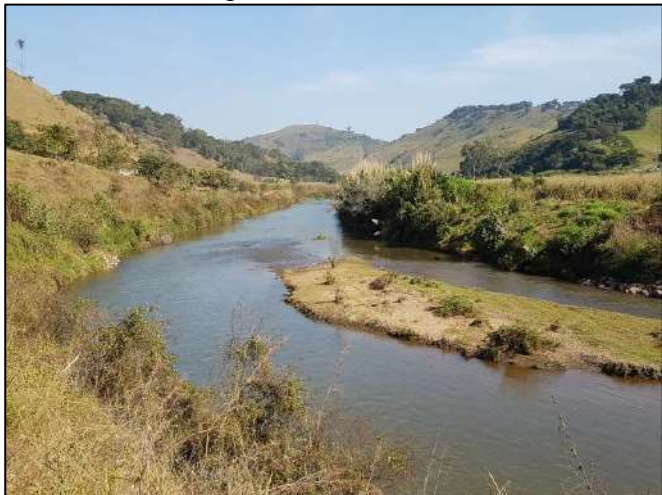
**Foto 141:** Visão geral

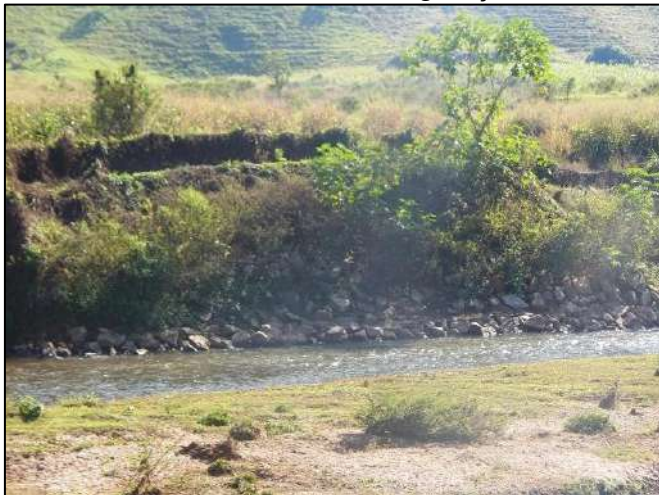
**Foto 142:** Enrocamento com vegetação

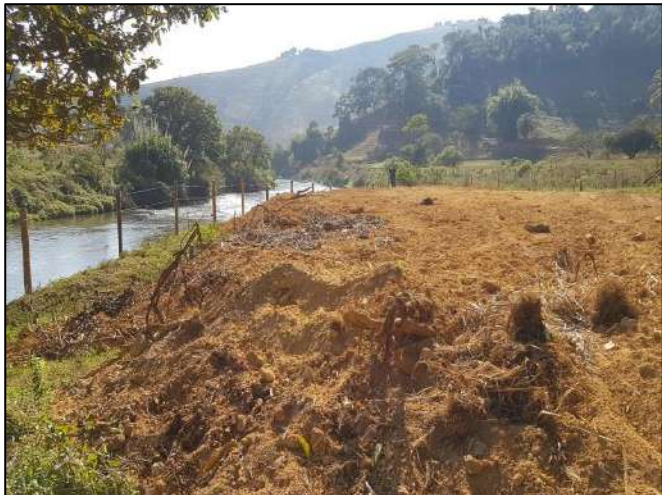
**Foto 145:** Aterramento recente na planície

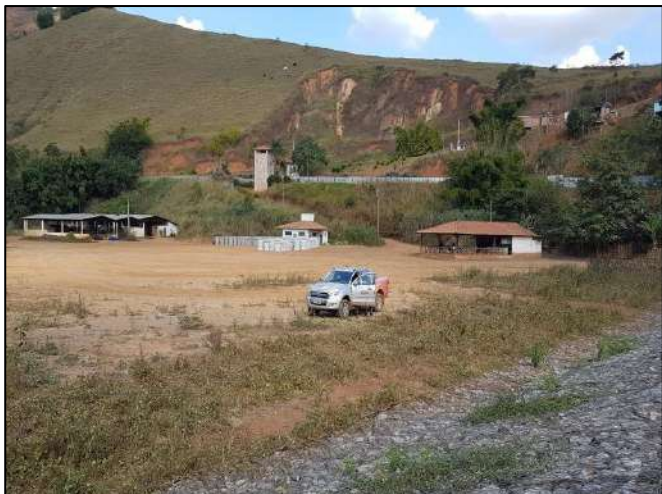
**Foto 147:** Parque de exposições – observa-se enrocamento do alteamento do campo de futebol anexo

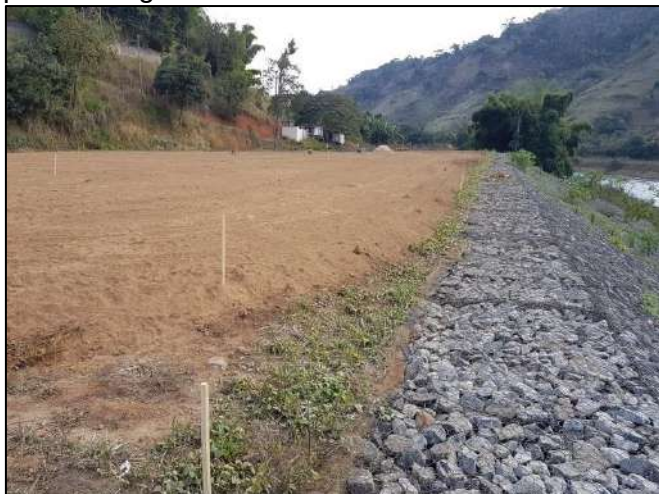
**Foto 148:** Campo de futebol anexo ao Parque de exposições – Observa-se preparo do solo para plantio de grama

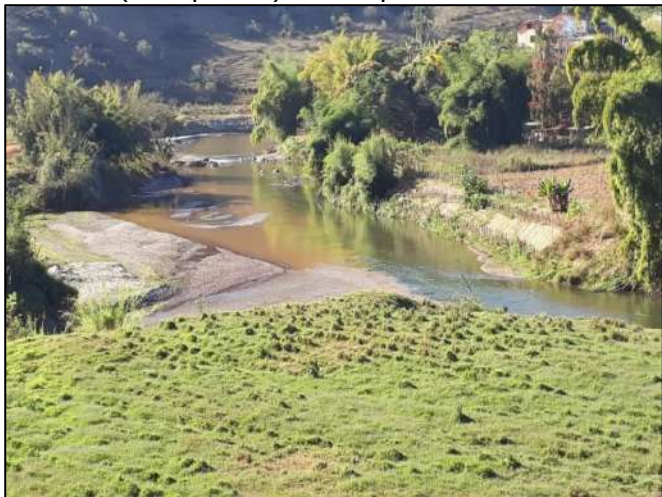
**Foto 149:** Confluência dos rios. Turbidez do Rio Gualaxo (à esquerda) maior que a do Rio do Carmo

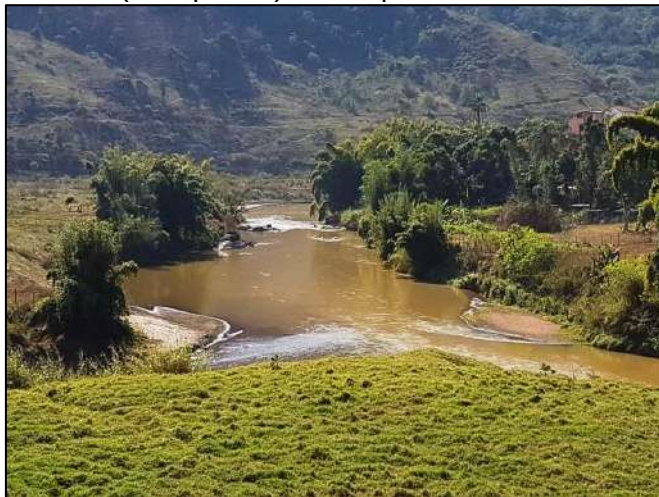
**Foto 150:** Confluência dos rios. Turbidez do Rio Gualaxo (à esquerda) maior que a do Rio do Carmo

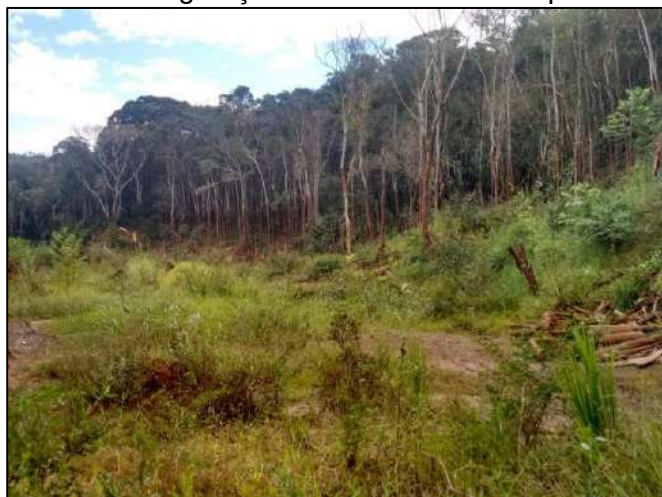
**Foto 157:** Vegetação em crescimento na planície

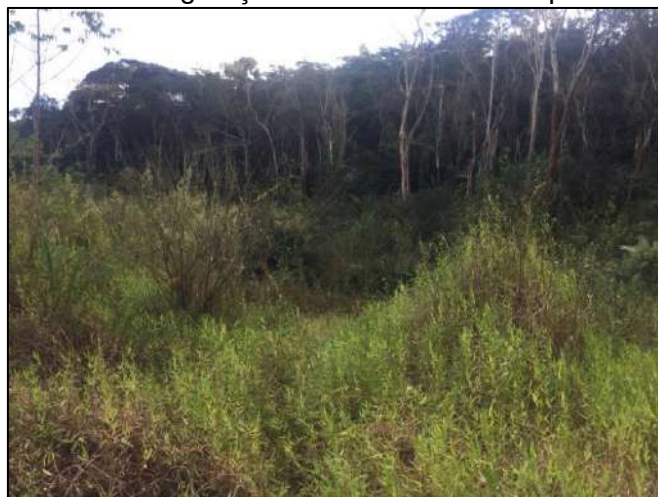
**Foto 158:** Vegetação em crescimento na planície

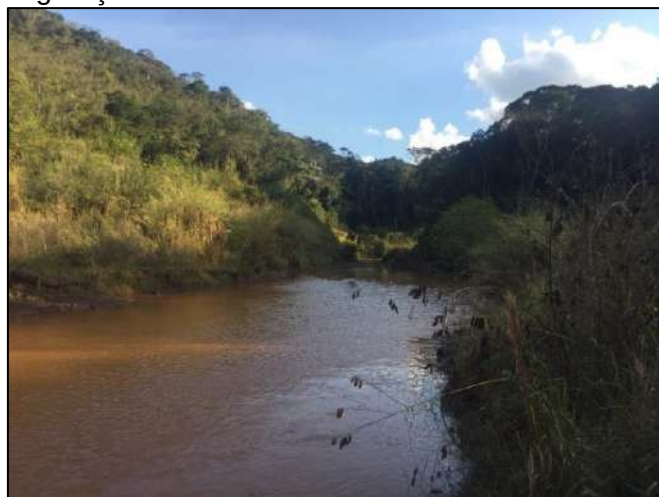
**Foto 160:** Bom recobrimento das margens pela vegetação

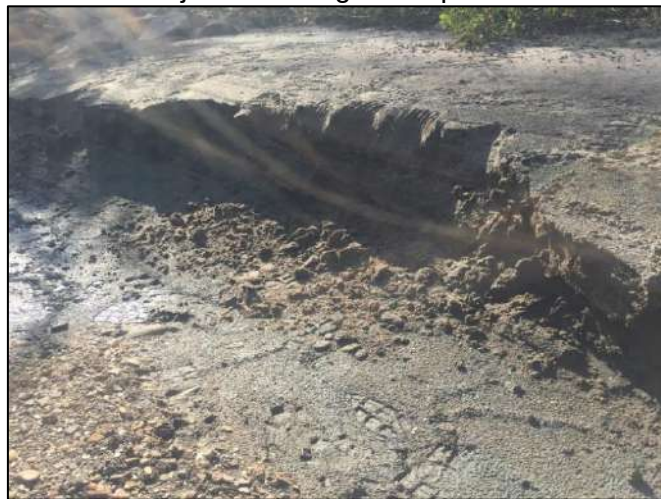
**Foto 163:** Rejeito na margem esquerda do rio

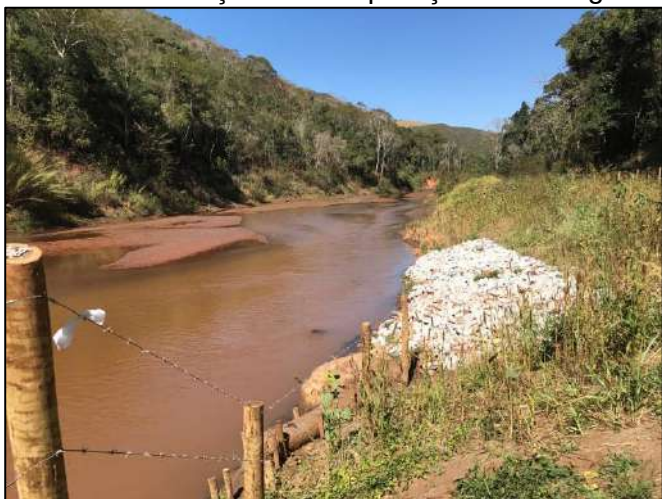
**Foto 164:** Evolução da recuperação das margens

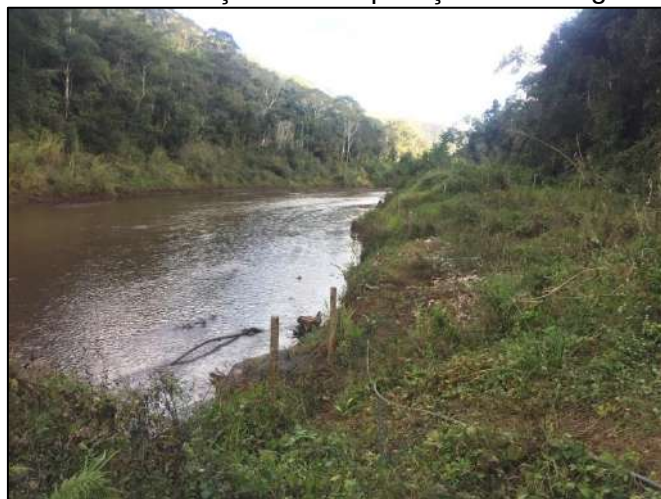
**Foto 165:** Evolução da recuperação das margens

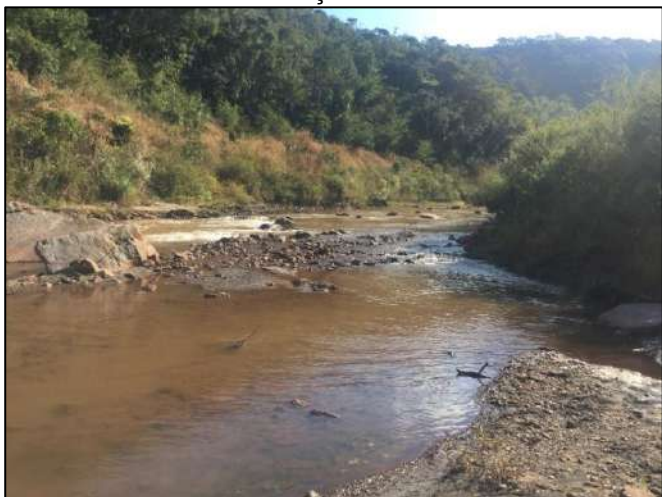
**Foto 166:** Vista em direção a montante do trecho

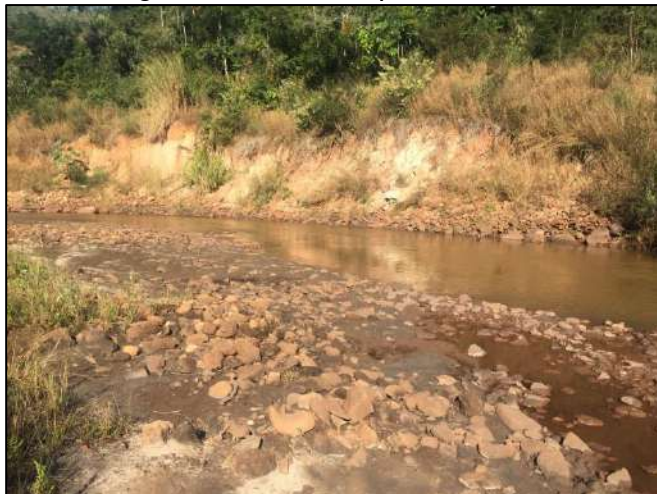
**Ponto:** TR20-04

**Descrição:** Foi constatado que este ponto continua com os mesmos problemas identificados nas fases anteriores, onde o talude marginal (margem direita) ainda apresenta processos erosivos, tendo sido implantado apenas um enrocamento na base do talude, sem nenhum tipo de reconformação ou plantio de vegetação. A Fundação Renova deverá realizar novas intervenções, devido as deficiências identificadas no local.

**Foto 170:** Talude na marguem direita, com processos erosivos e sem vegetação

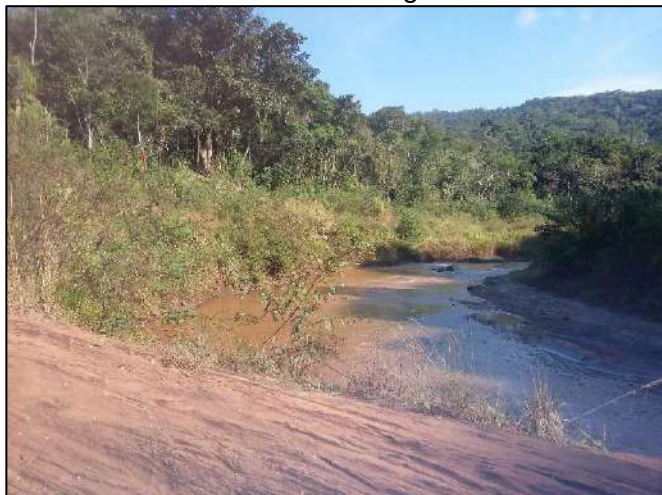
**Foto 171:** Visão panorâmica evidenciando remanescente de mata na margem direita

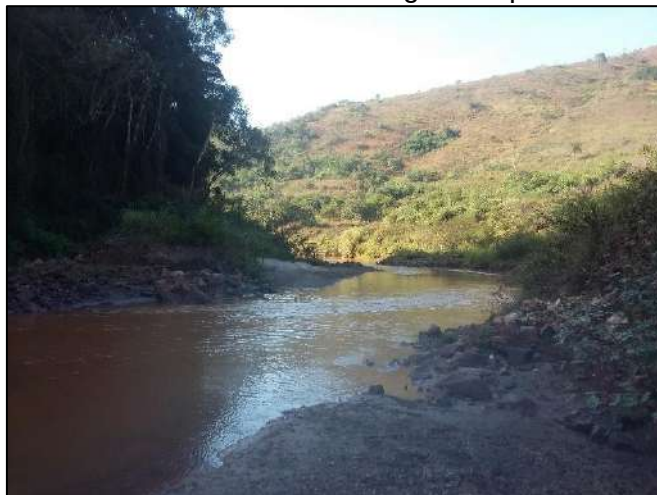
**Foto 172:** Visão panorâmica evidenciando remanescente de mata na margem esquerda

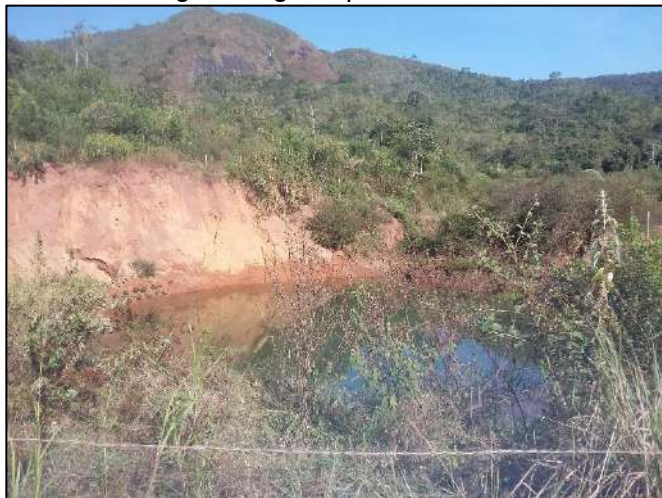
**Foto 173:** Lagoa de garimpo

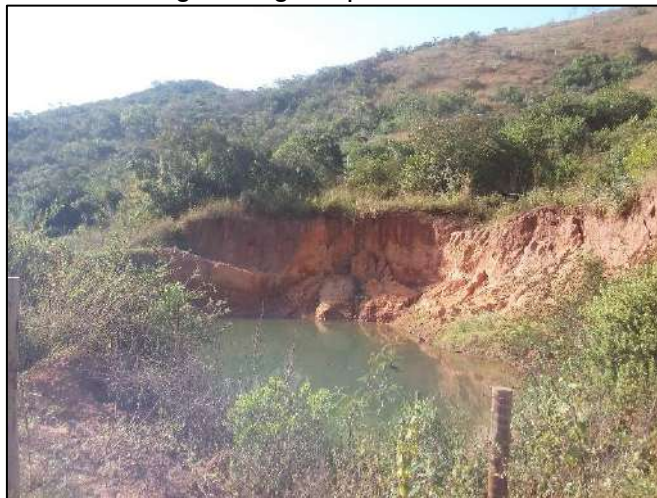
**Foto 174:** Lagoa de garimpo

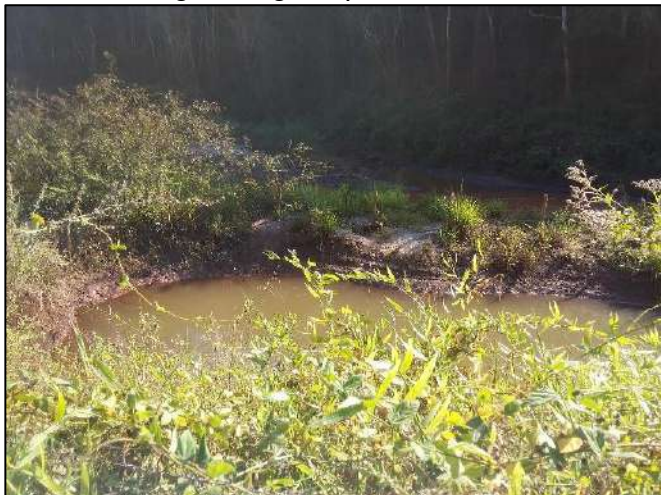
**Foto 175:** Lagoa de garimpo

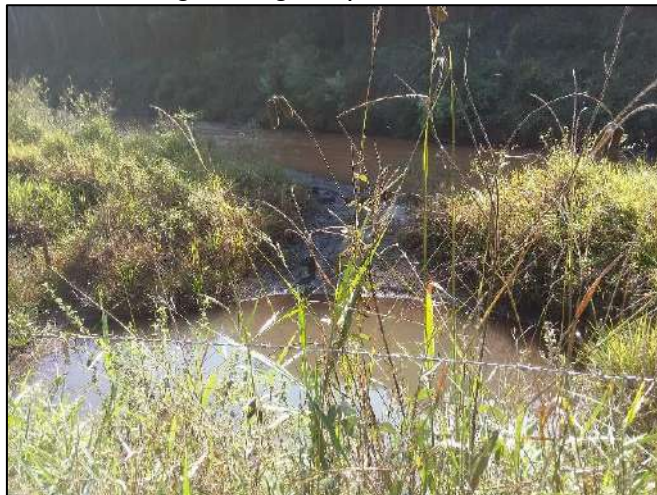
**Foto 176:** Lagoa de garimpo

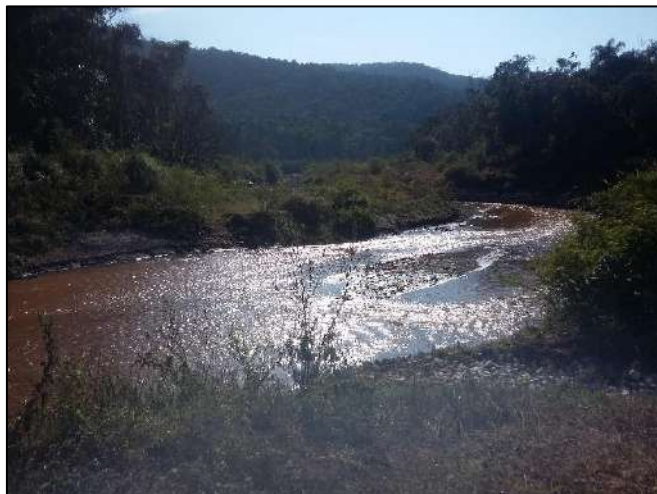
**Foto 178:** Ilha de rejeito

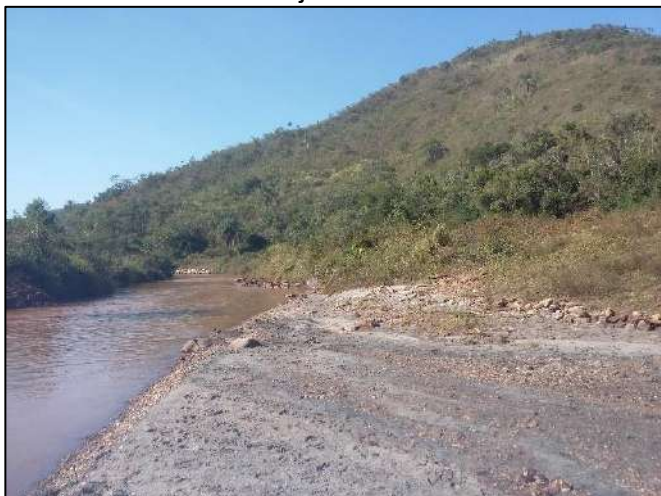
**Foto 179:** Praias de rejeito

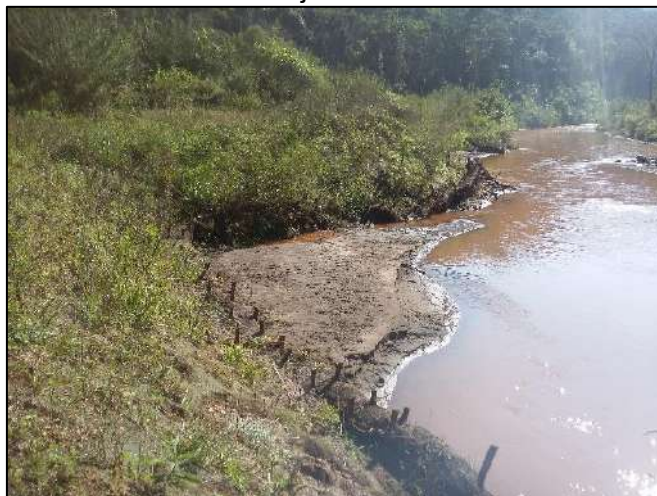
**Foto 180:** Praias de rejeito

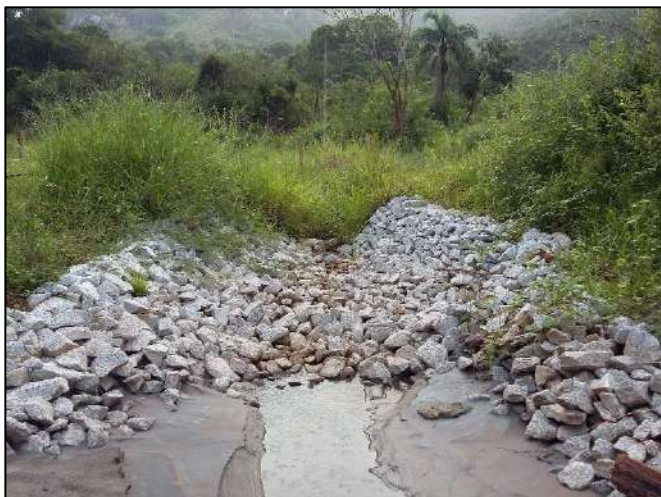
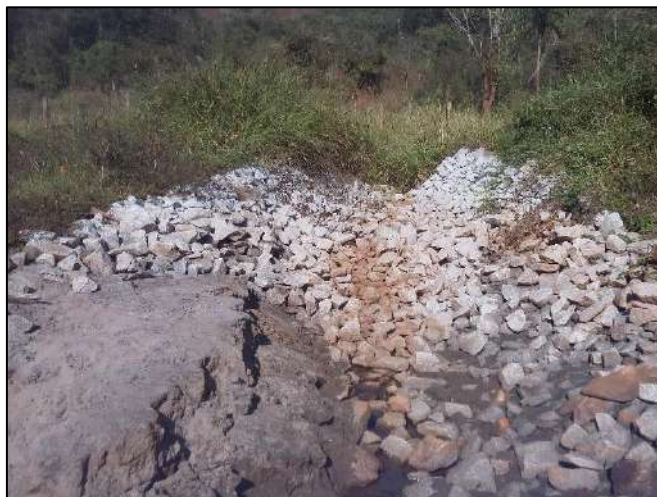
**Descrição:** Nesta curva do rio foram realizados trabalhos de retaludamento e bioengenharia. Todavia, durante a WATU fase VI foi observado que a bioengenharia aplicada nos taludes marginais foi levada pelo rio. O tributário que existe no local recebeu um leito de pedras de mão, mas a água do mesmo está correndo por debaixo das pedras e no ponto de desagüe está ocorrendo acúmulo de sedimentos. Existe uma drenagem um pouco mais adiante que corre livremente pelo rejeito. Pela quantidade de água que desce é possível que esta drenagem seja uma ramificação do tributário anteriormente identificado. O carreamento de rejeito no ponto de desagüe é tão alto que o substrato de ancoragem dos mourões da cerca foi levado pelo rio.

**Foto 187:** Tributário correndo por baixo do leito rochoso

**Foto 188:** Tributário correndo por baixo do leito rochoso

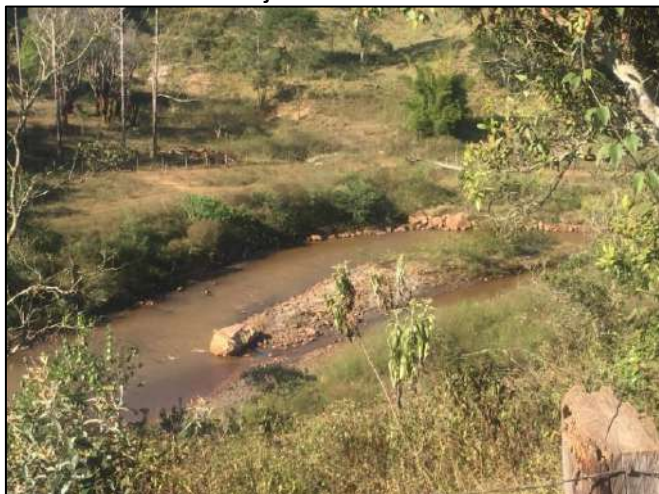
**Foto 196:** Ilha de rejeito no trecho

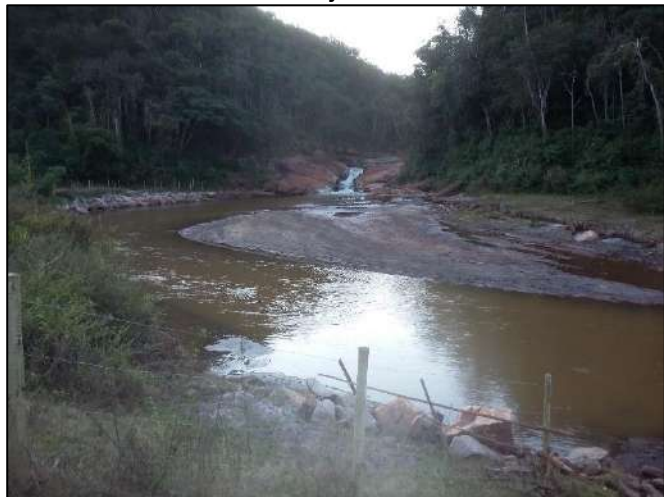
**Foto 204:** Queda d'água no início do trecho, evidenciando a ilha de rejeito

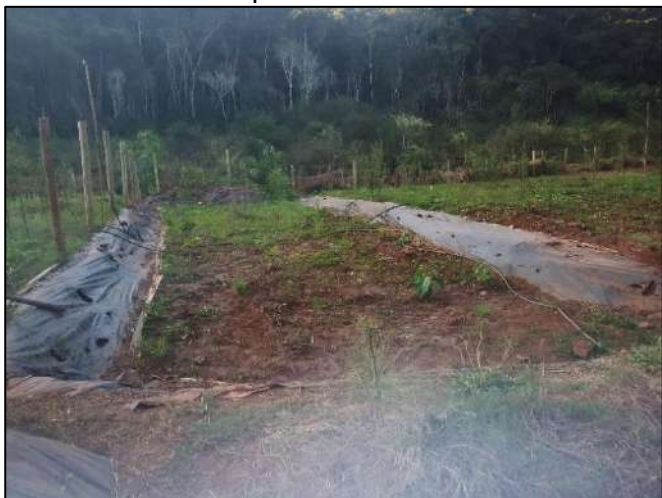
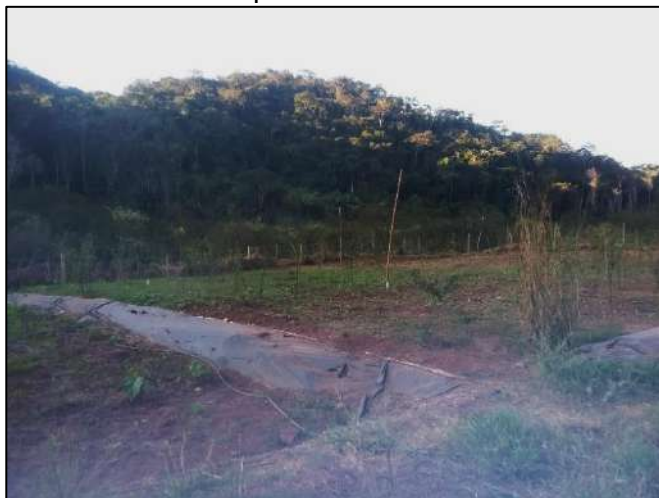
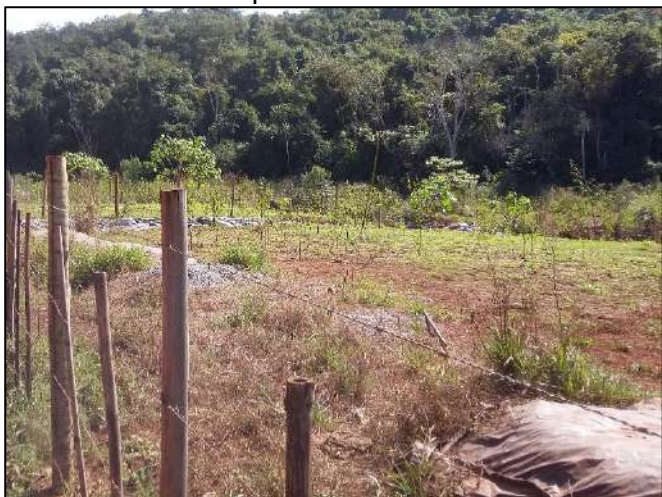
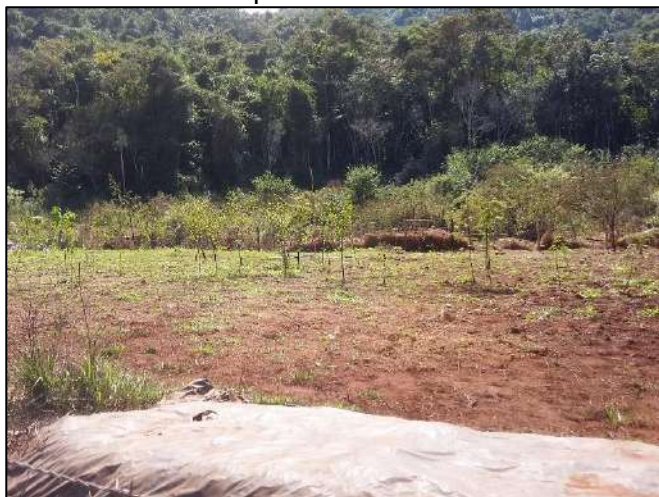
**Ponto:** TR23-03

**Descrição:** Nesse ponto, durante a operação WATU fase VI, foi observado a implantação de um tipo de pomar na área de APP. Os técnicos do SISEMA em campo não souberam definir se as intervenções no local foram realizadas pela Fundação Renova ou por terceiros.

**Foto 208:** Área de plantio

**Foto 209:** Área de plantio

**Foto 210:** Área de plantio

**Foto 211:** Área de plantio

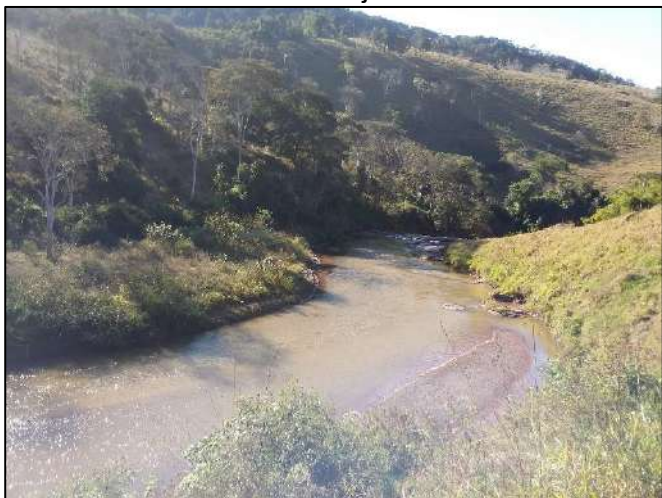
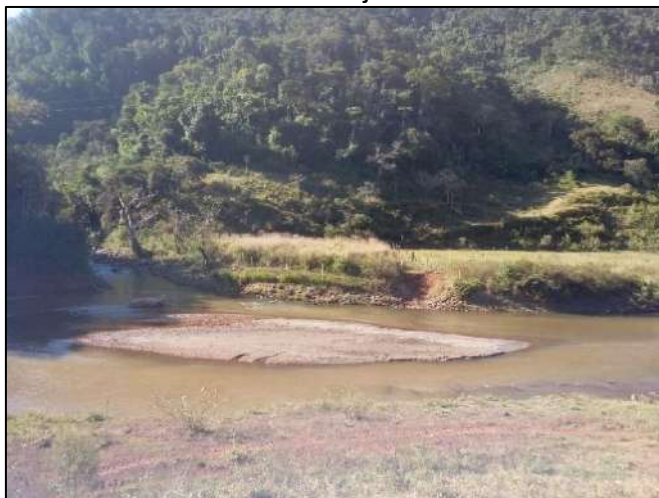
**Foto 220:** Praia e ilha de rejeito

**Foto 221:** Praia e ilha de rejeito

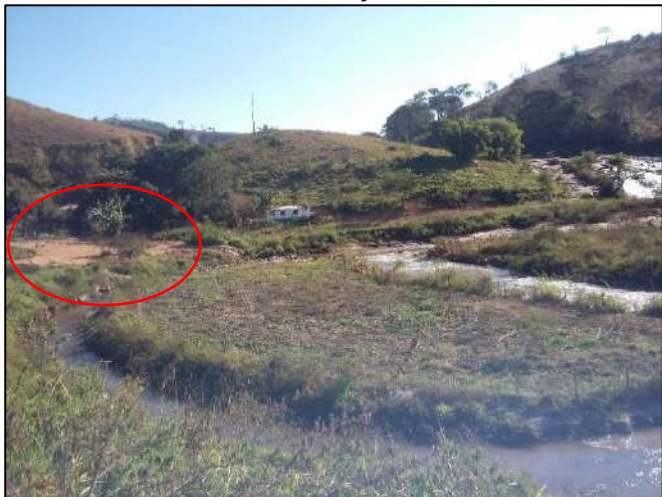
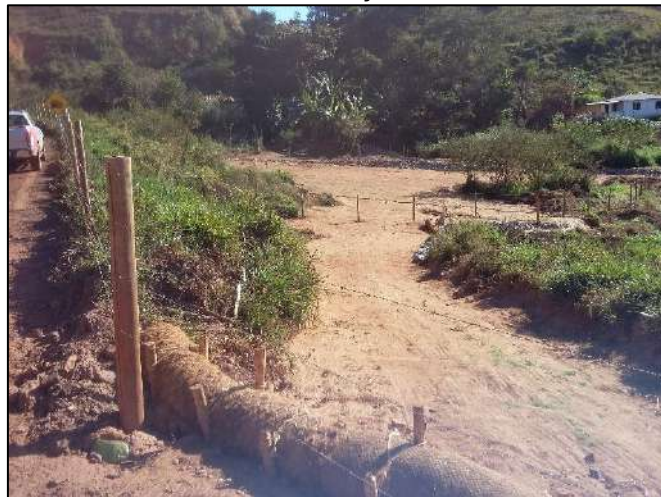
**Descrição:** A jusante da queda d'água há uma ilha natural que foi recoberta por rejeito na ocasião do acidente. As margens do rio neste trecho são utilizadas para a pecuária e agricultura de subsistência. Na fase VI da operação WATU foi constatada a implementação de um sistema de drenagem, com biomantas e canaletas de drenagem, entre o talude marginal da estrada vicinal e o curso d'água. Vale ressaltar que, aparentemente, a canaleta de drenagem foi superdimensionada.

**Foto 222:** Área de intervenção

**Foto 223:** Área de intervenção

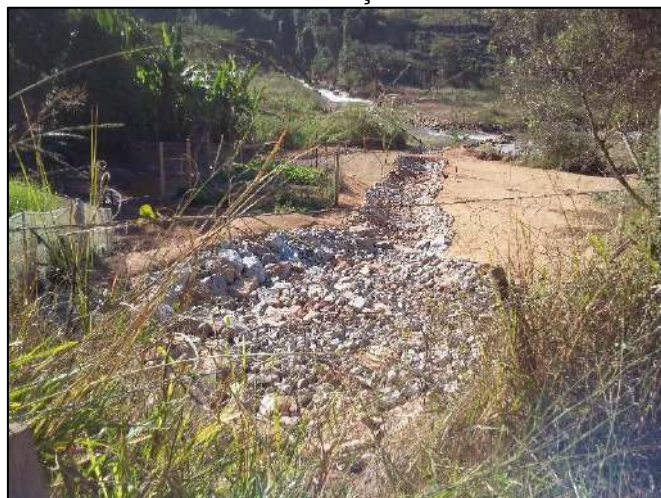
**Foto 225:** Área de intervenção

**Descrição:** Neste ponto, por meio dos relatórios passados da operação WATU, foi solicitado a execução de um projeto específico para estabilizar a encosta direita do rio. Durante a WATU V e VI foi possível observar que as obras de estabilização estão sendo executadas.

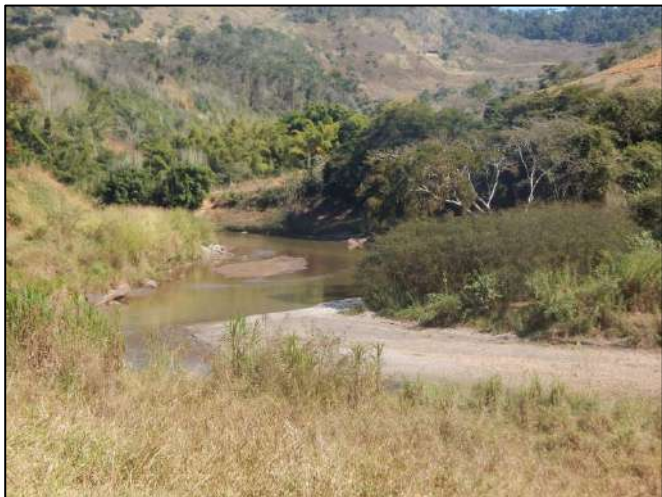
**Foto 230:** Vista geral da calha do rio, com sedimentos depositado no leito

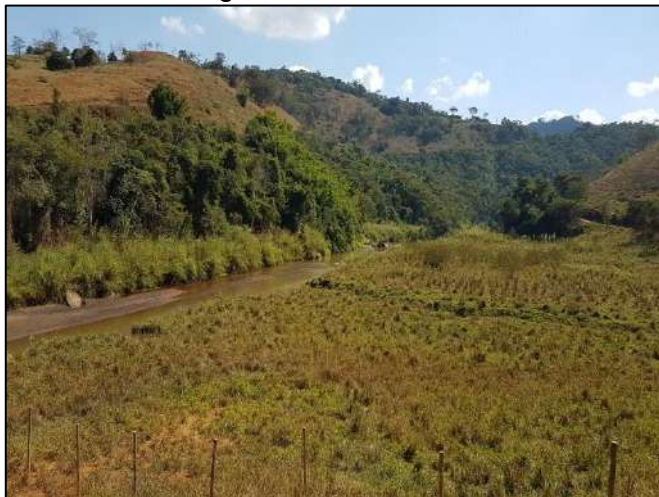
**Foto 231:** Vista geral das margens com predomínio de pastagem na margem esquerda e espécies arbóreas na margem direita

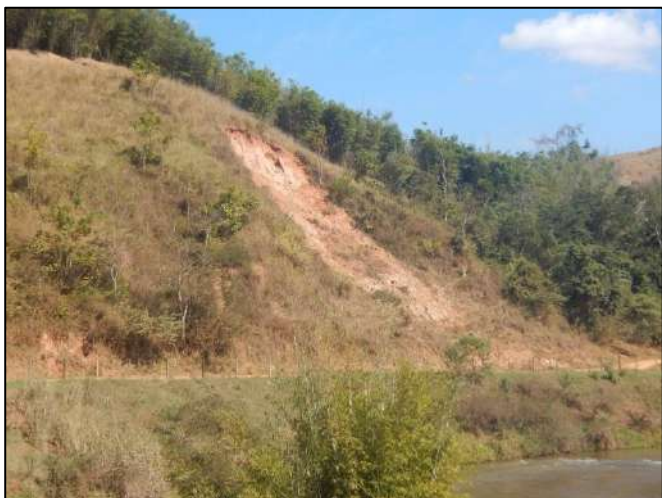
**Foto 232:** Erosão no talude da margem direita

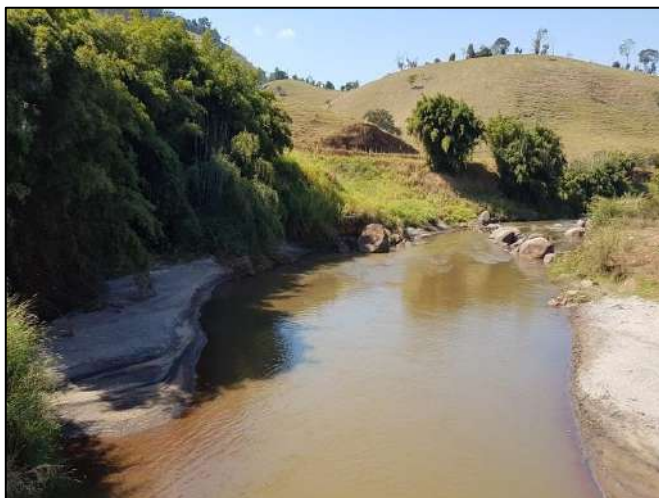
**Foto 233:** Praia de rejeito em ambas as margens do rio

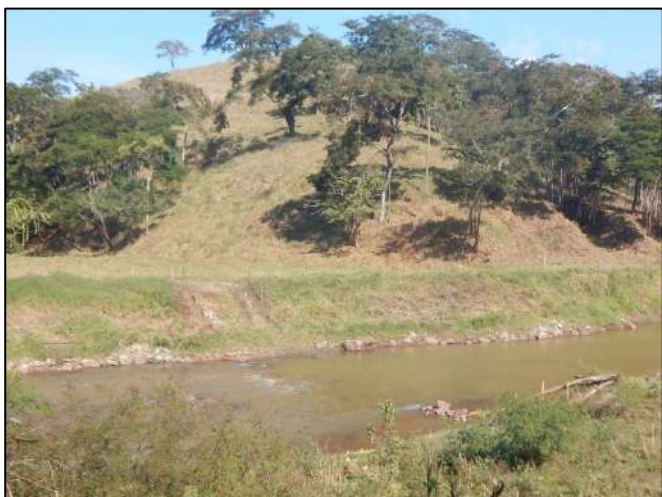
**Foto 234:** Vista da calha do rio e cercamento na margem esquerda com rompimento para permitir a dessedentação do gado

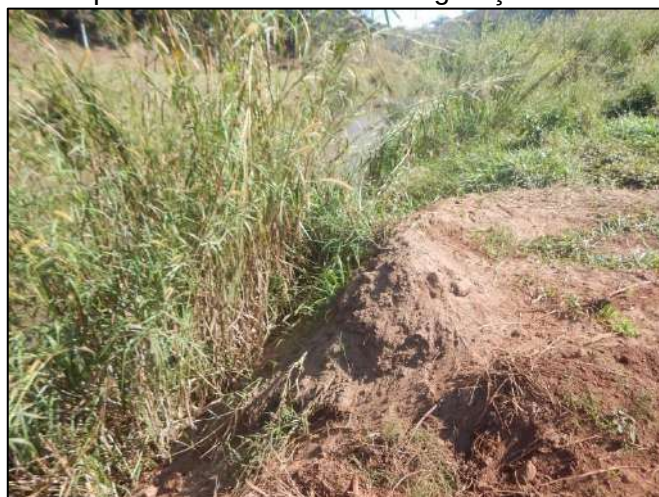
**Foto 235:** Intervenção executada na margem esquerda do rio, não sendo possível identificar a origem da ação, provoca acúmulo de terra com consequente soterramento de vegetação

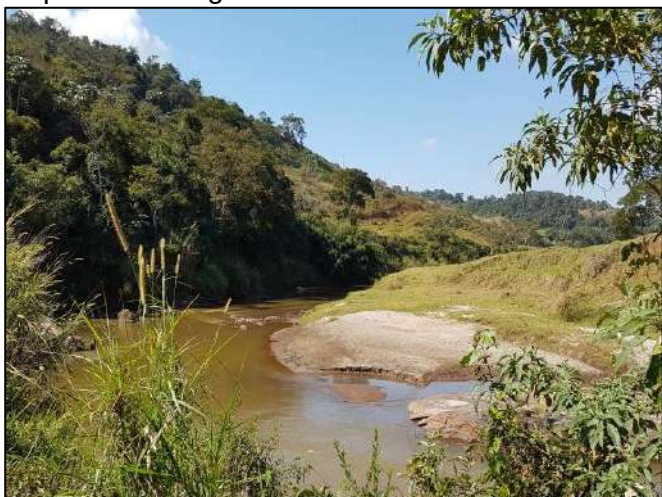
**Foto 236:** Predominância de pastagem e formação de praia na margem direita

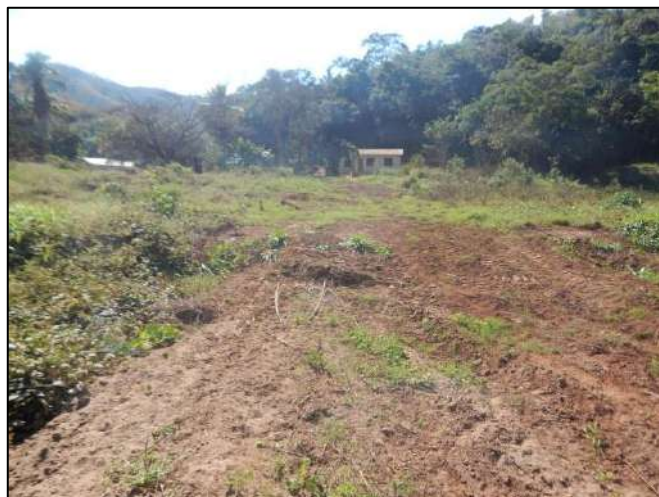
**Foto 237:** Solo exposto

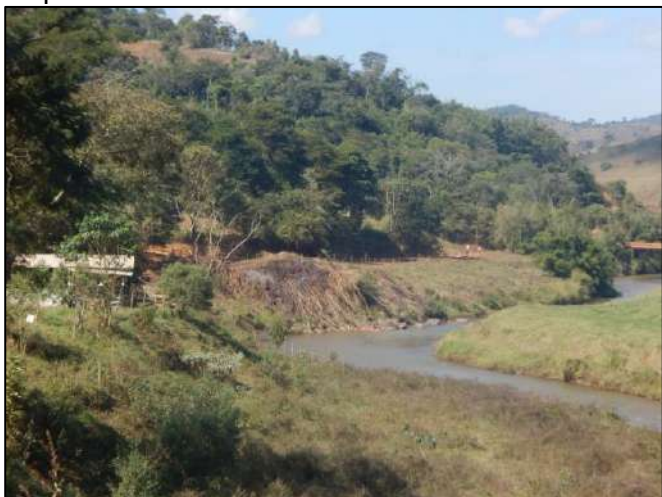
**Foto 238:** Evidência de queimada na margem esquerda

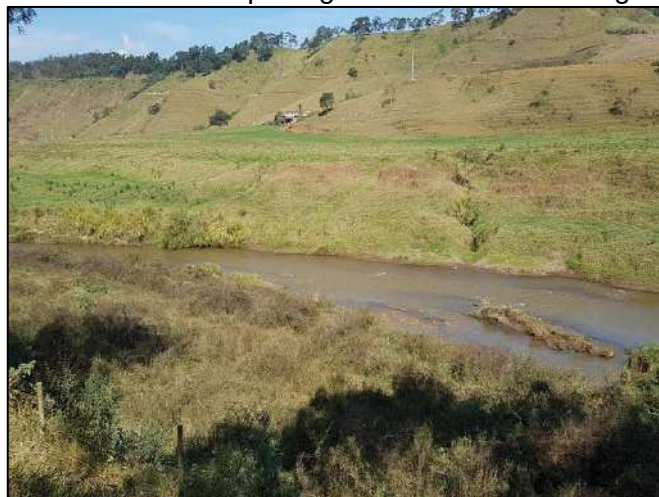
**Foto 239:** Exposição de sedimentos na calha do rio. Predominância de pastagem em ambas as margens

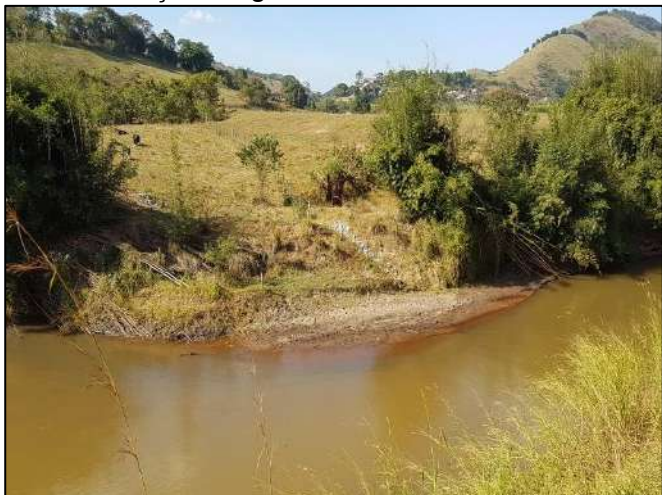
**Foto 240:** Exposição de sedimentos na calha do rio. Cercamento com rompimento para dessedentação do gado

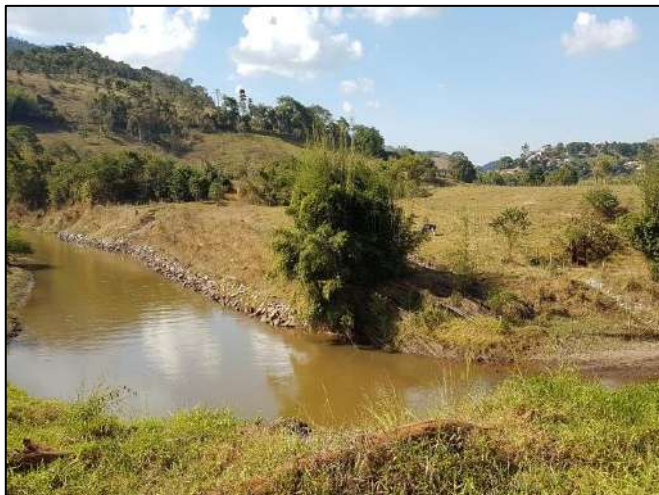
**Foto 241:** enrocamento na base do talude. Margens desprotegidas

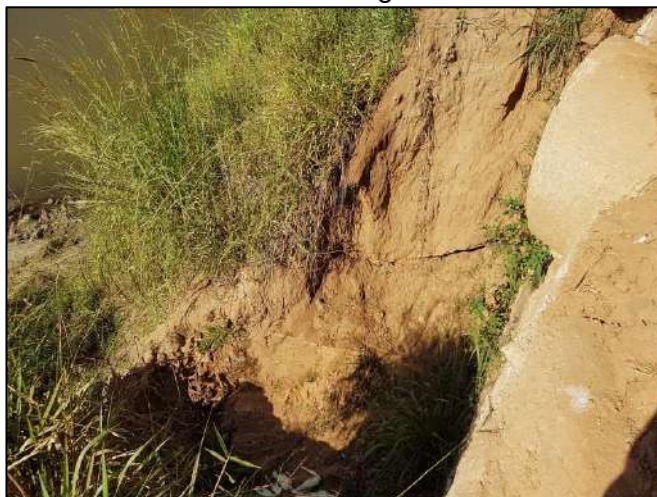
**Foto 242:** Talude da margem direita erodido

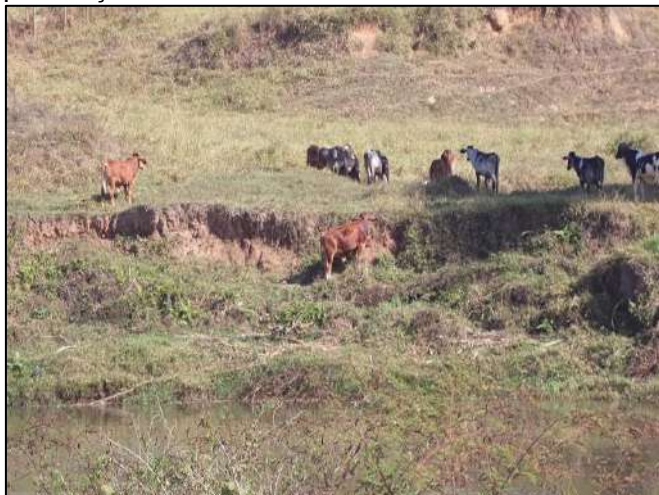
**Foto 244:** Detalhe de foco erosivo nas margens e presença de animais na APP

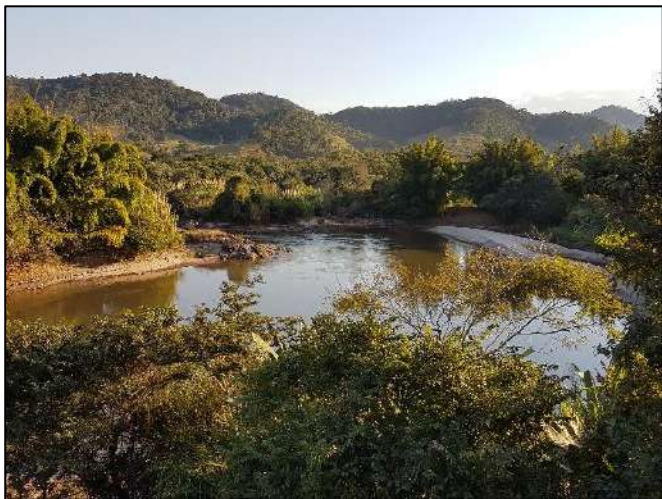
**Foto 247:** Trecho do Rio Doce que passou por obras de recuperação. Observa-se as margens parcialmente sem vegetação

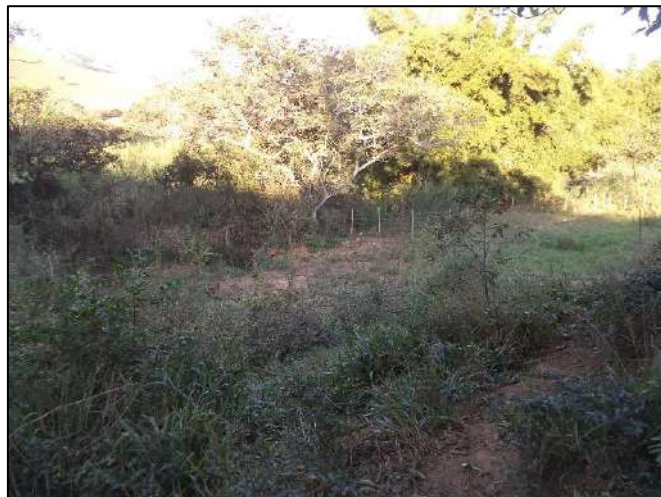
**Foto 250:** Trecho do Rio Doce que passou por obras de drenagem. Observa-se processos erosivos no canal de escoamento

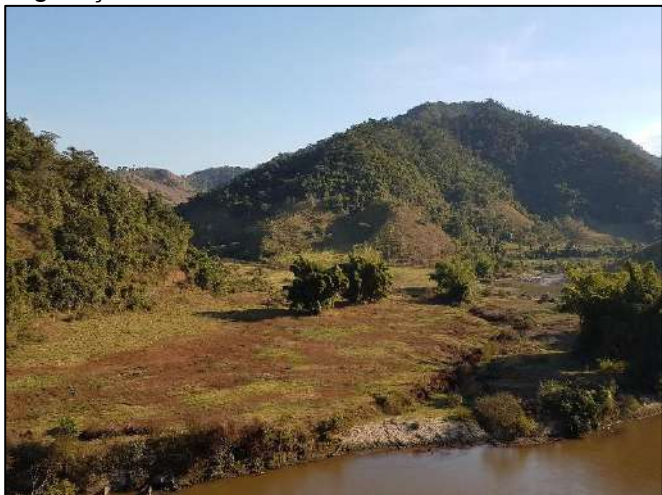
**Foto 251:** Trecho de planície no Rio do Carmo. Observa-se material de rejeito revolvido e sem vegetação

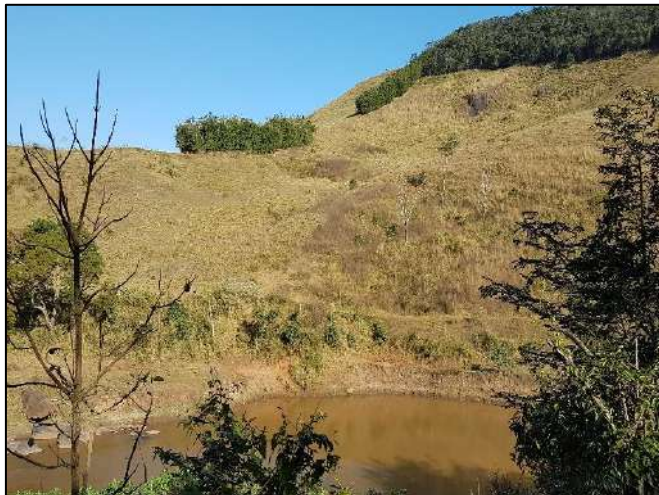
**Foto 252:** Trecho de planície no Rio do Carmo. Observa-se talude marginal sem vegetação

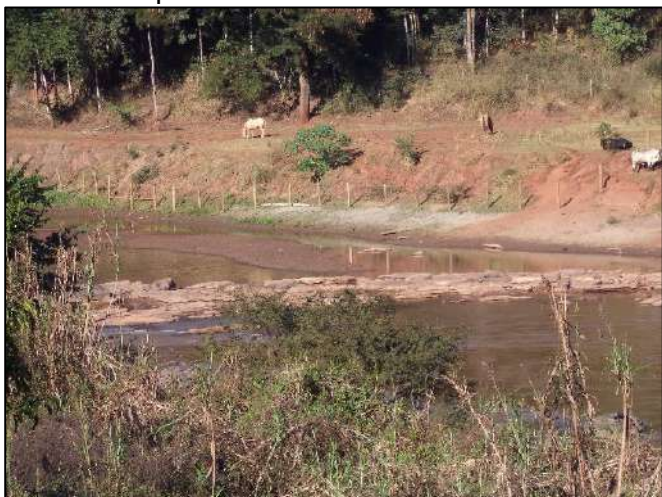
**Foto 253:** Trecho de planície no Rio do Carmo. Observa-se talude marginal sem vegetação, com processos erosivos e com animais. O cercamento não contempla APP

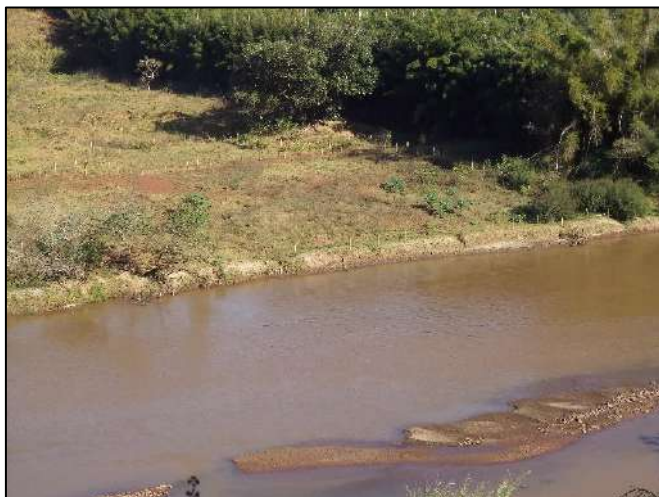
**Foto 254:** Trecho de planície no Rio do Carmo. Observa-se talude marginal sem vegetação, com processos erosivos e o cercamento não contempla APP
